PROCES-VERBAL DE CONSTAT

PROCES VERBAL DE DESCRIPTION

- un immeuble à usage mixte situé dans un ensemble immobilier à Inxent, 66 rue du petit Inxent,
cadastré section A n° 113, A n° 116, A n° 118 et A n° 119, pour une contenance totale de 77 a
et 78 ca.

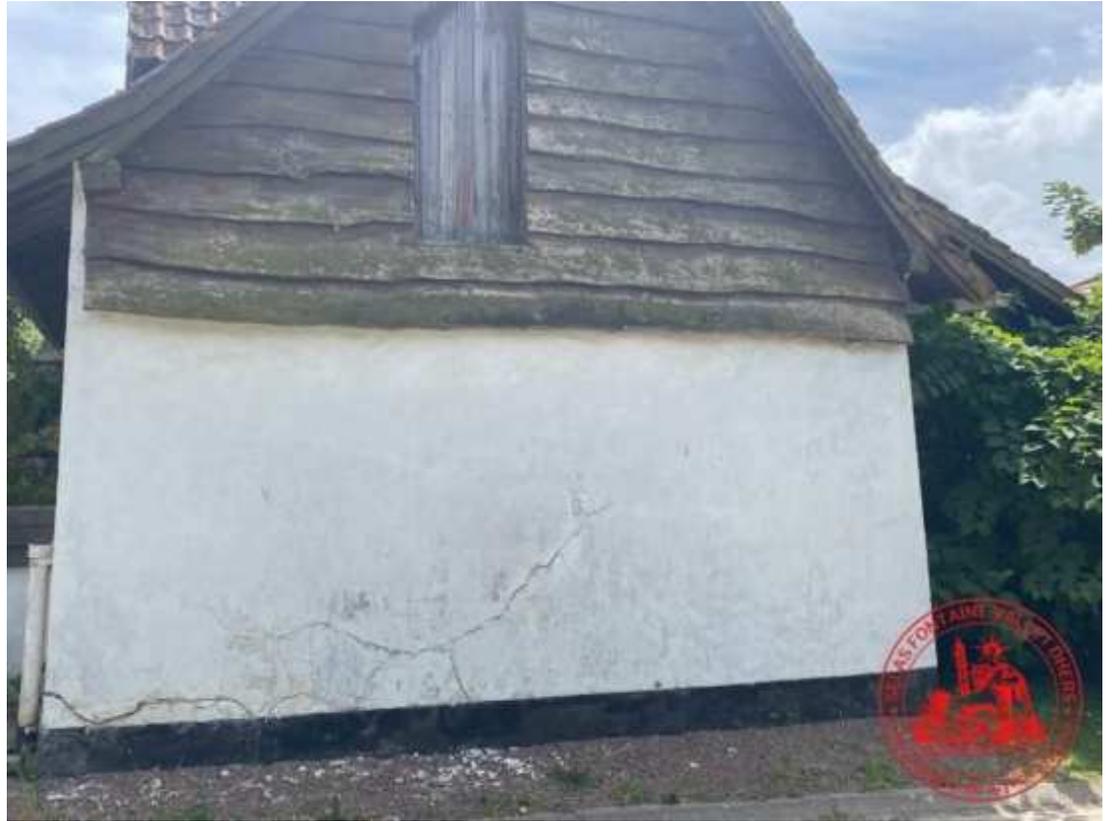
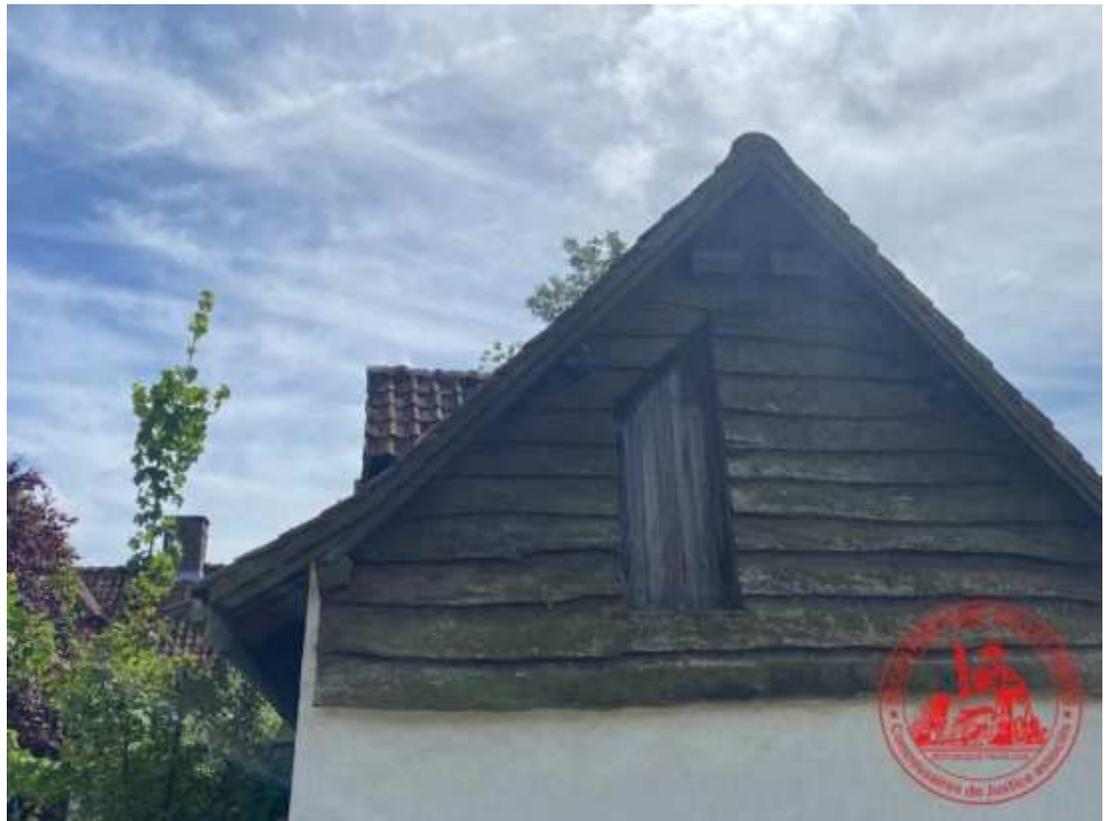
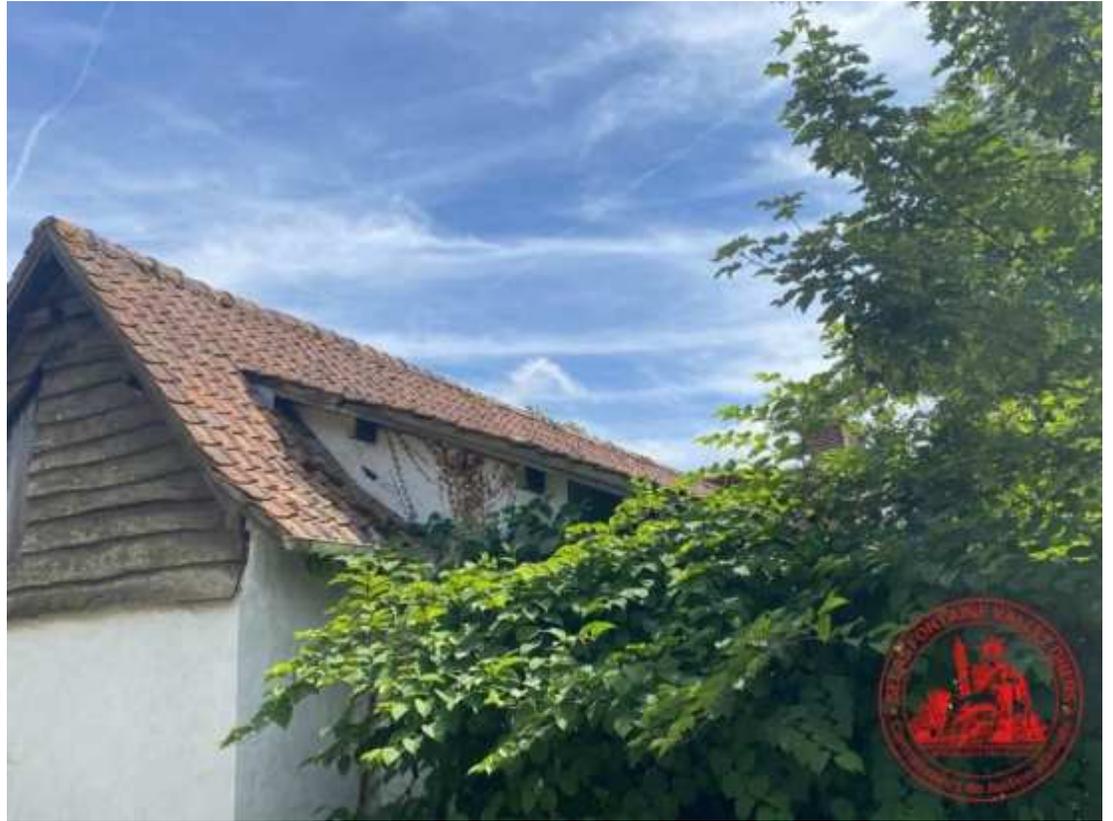
Le pignon sur le coté gauche présente une fissuration importante.

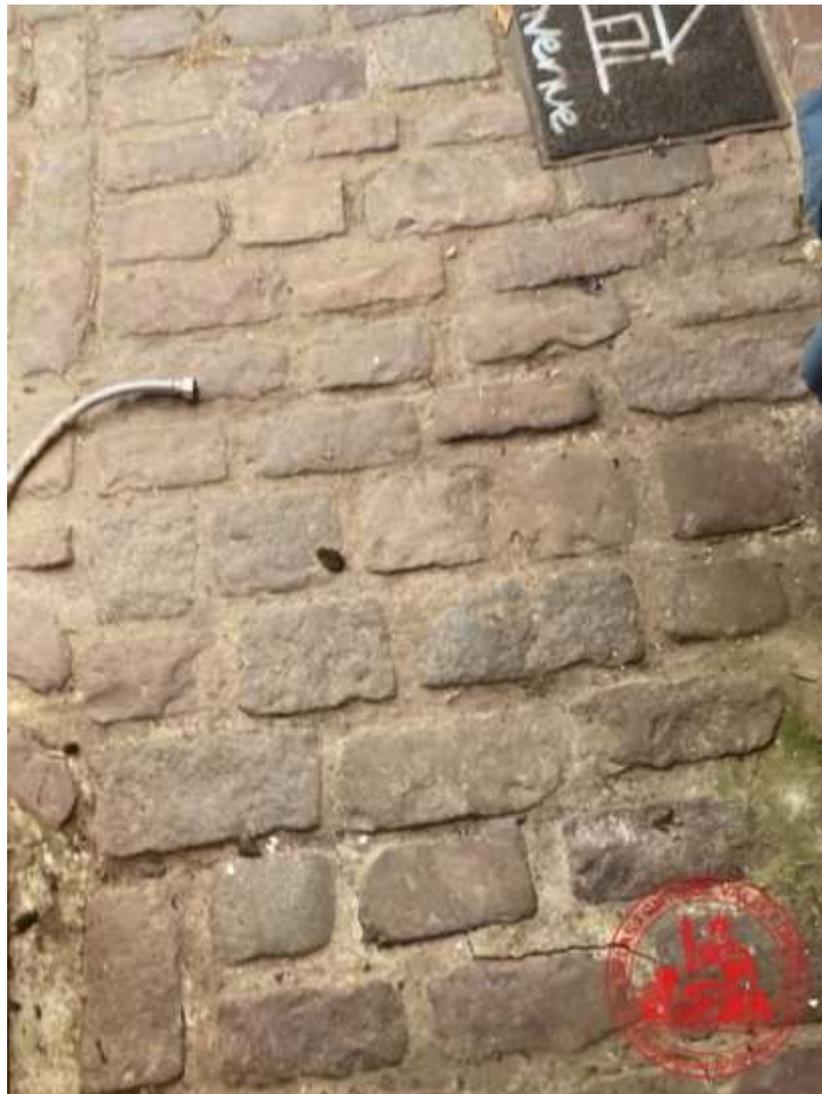
A proximité de l'escalier, une porte de service avec partie vitrée, un verrou, un système de loquet, la porte est déformée au niveau des panneaux de bois inférieurs.

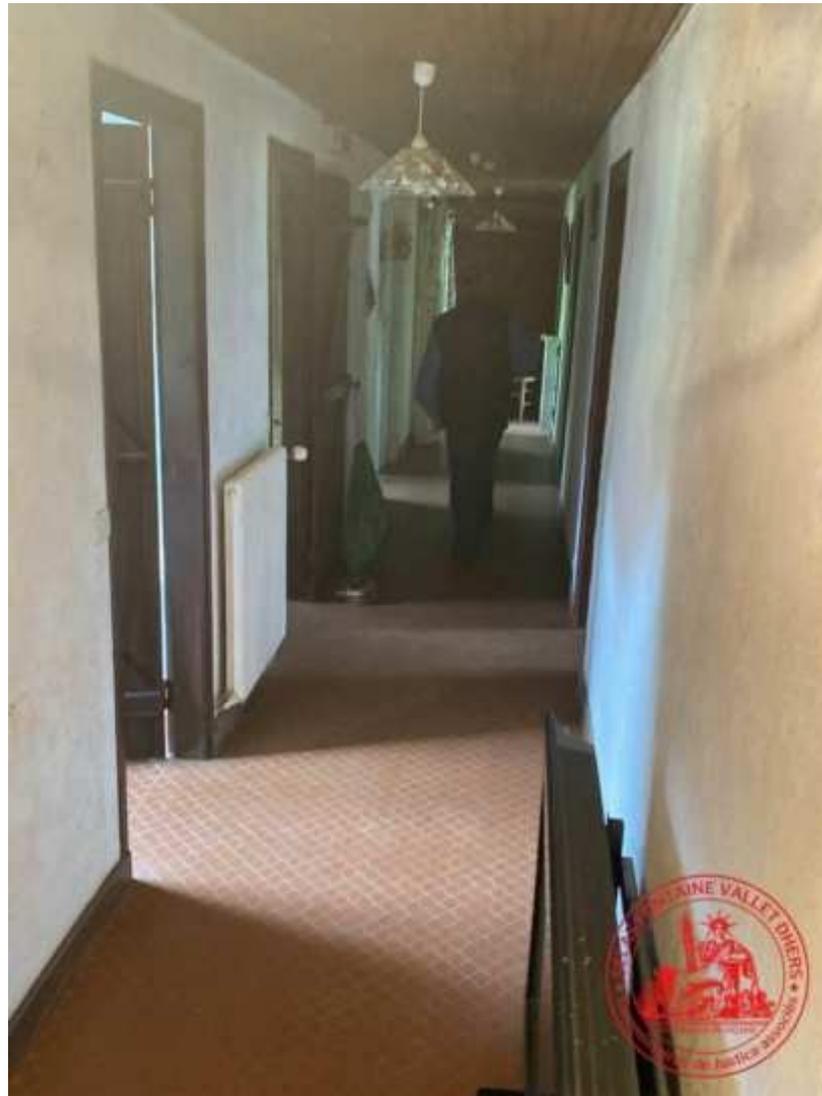
Au fond, une porte-fenêtre à deux vantaux avec vitrage, présentant un éclat en partie supérieure droite.

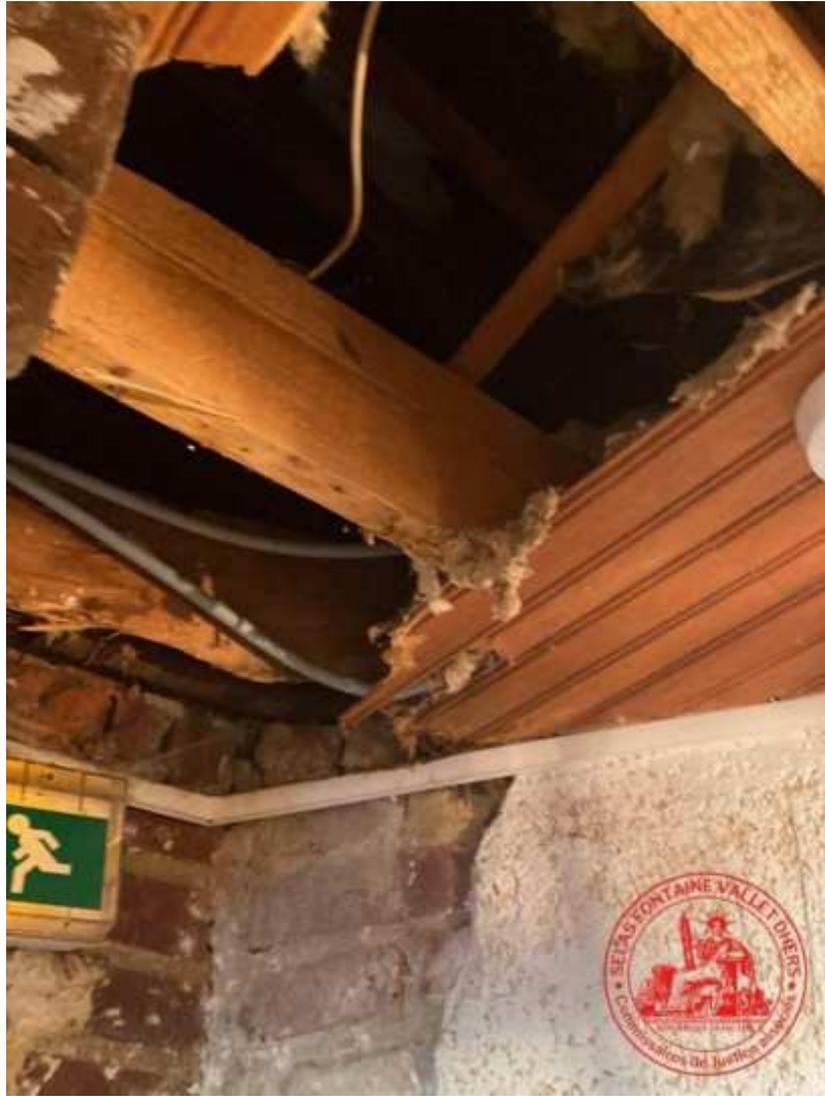
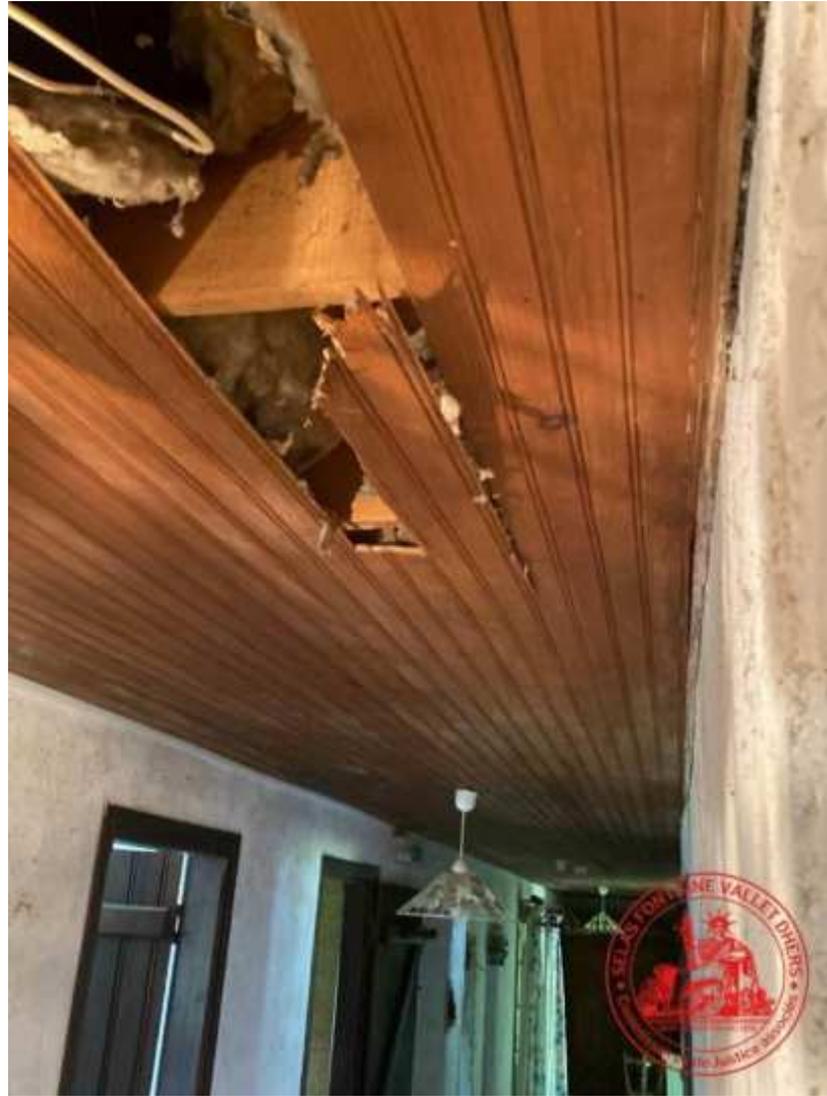
Au plafond, lambris dégradé, présentant des traces de moisissures, est affaissé directement en entrant au niveau du couloir.

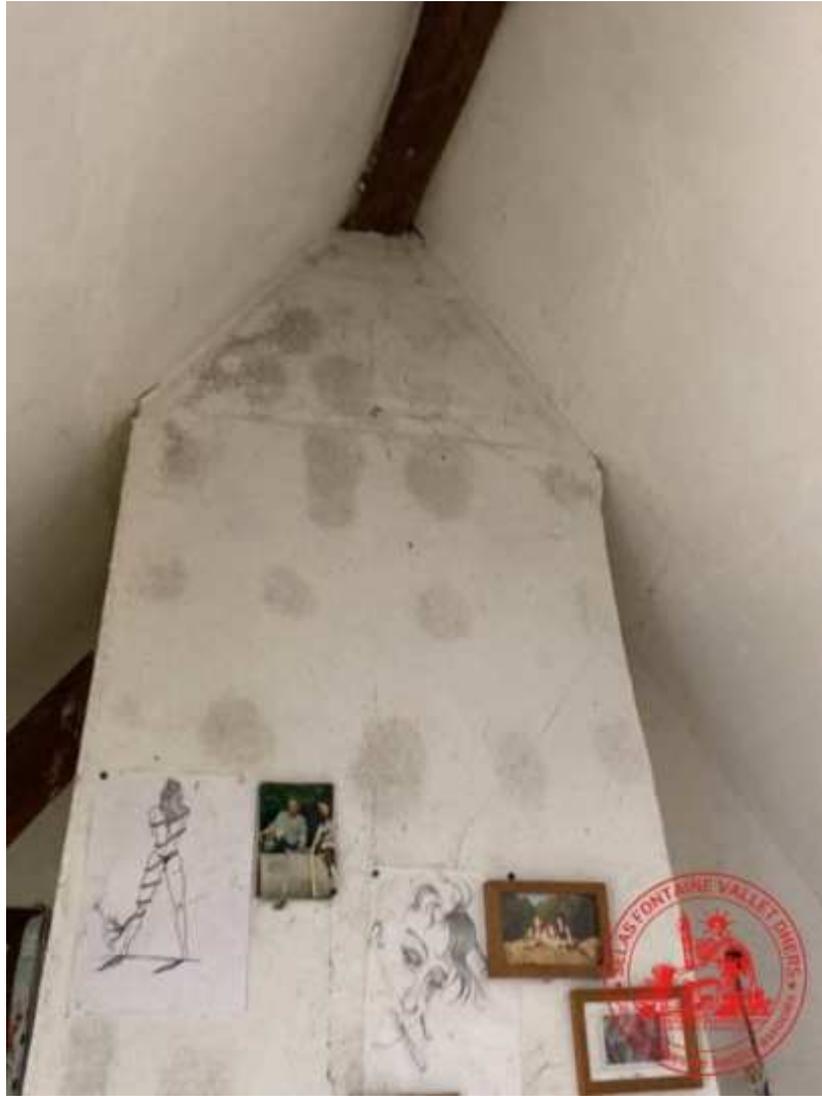
Le vitrage de la fenêtre est fissuré.

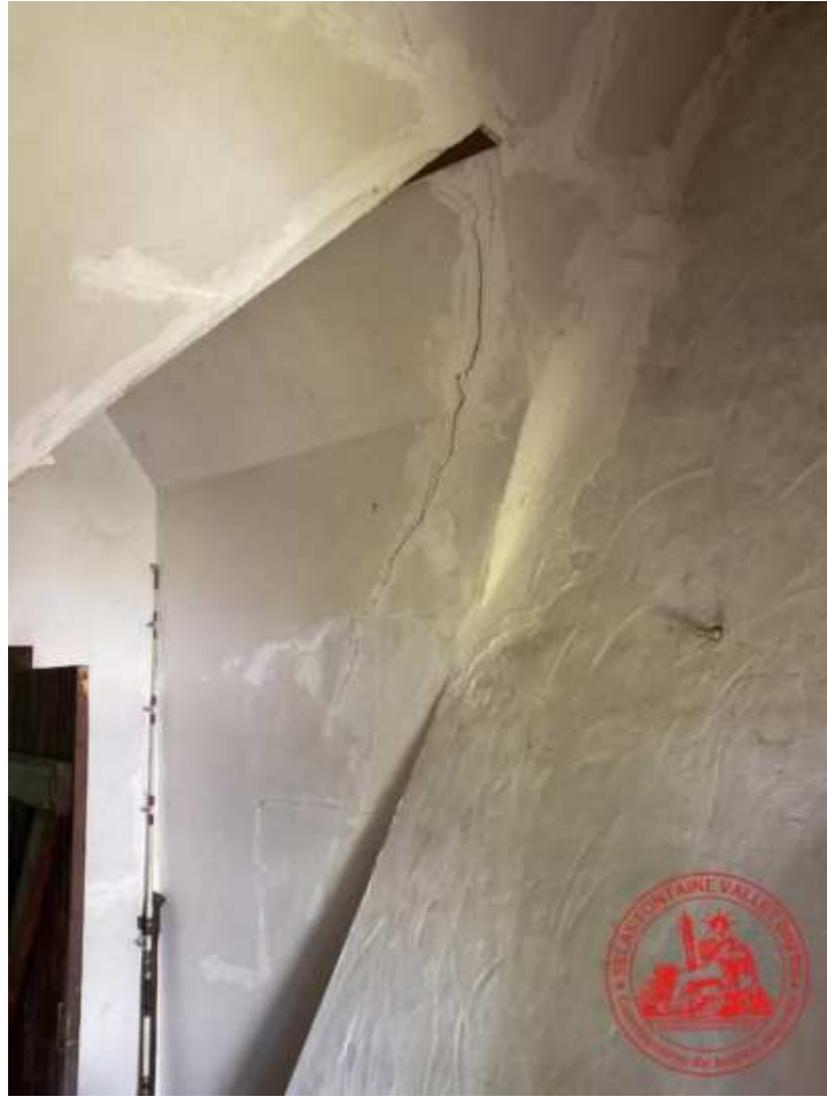
Au sol, une moquette usée, plinthes correctement solidarisiées aux murs, un mur recouvert d'un enduit taloché, défraîchi. Une fenêtre avec deux ouvrants, simple vitrage, à la française uniquement, est présente avec un radiateur en dessous. Des fissurations importantes sont visibles, notamment à hauteur de sous pente.
