PROCÈS-VERBAL DE CONSTAT

Que Monsieur et Madame [REDACTED] sont propriétaires d'un immeuble à usage d'habitation sis 15 Rue Henri Fabre cadastré XT N°93 et 13 B Rue Henri Fabre cadastré XT N°92 et d'une parcelle de terrain cadastrée XT N°76 correspondant au passage commun attaché à la parcelle XT n°92 (62 200), à BOULOGNE SUR MER,

Me suis rendu ce jour sur place, 15 rue Henri Fabre 62200 BOULOGNE SUR MER, où là étant,

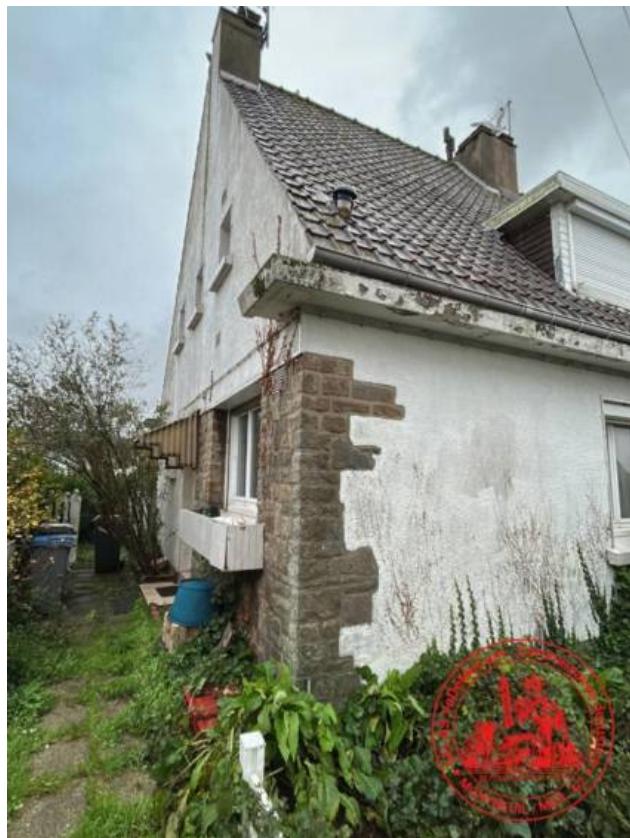
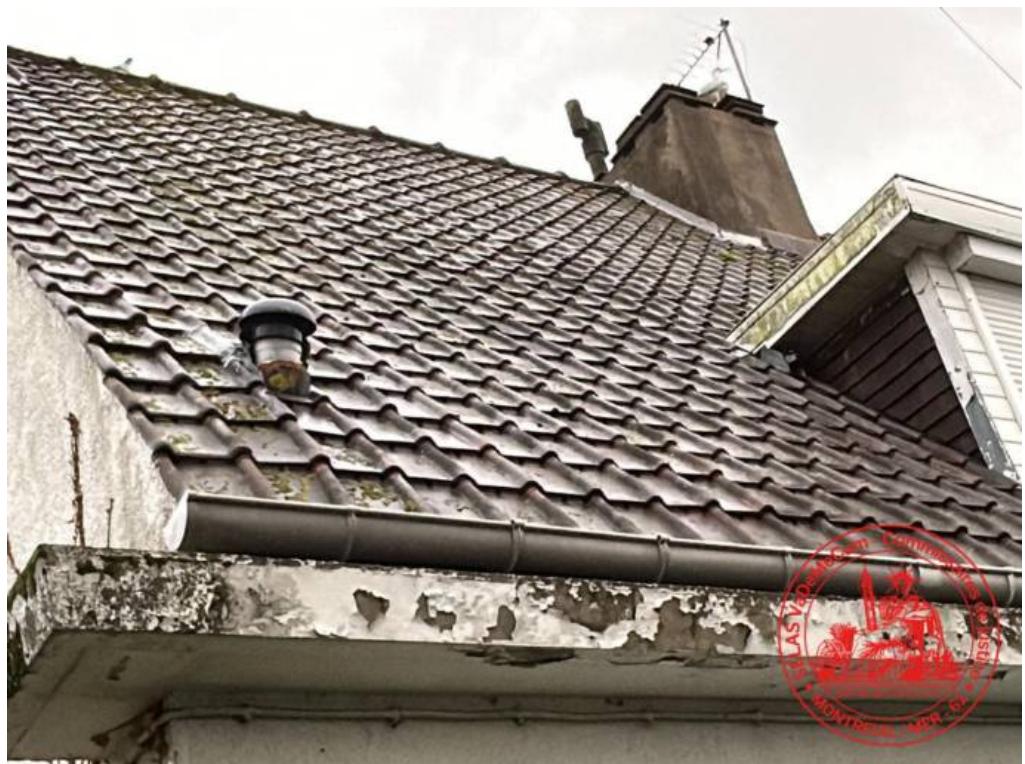
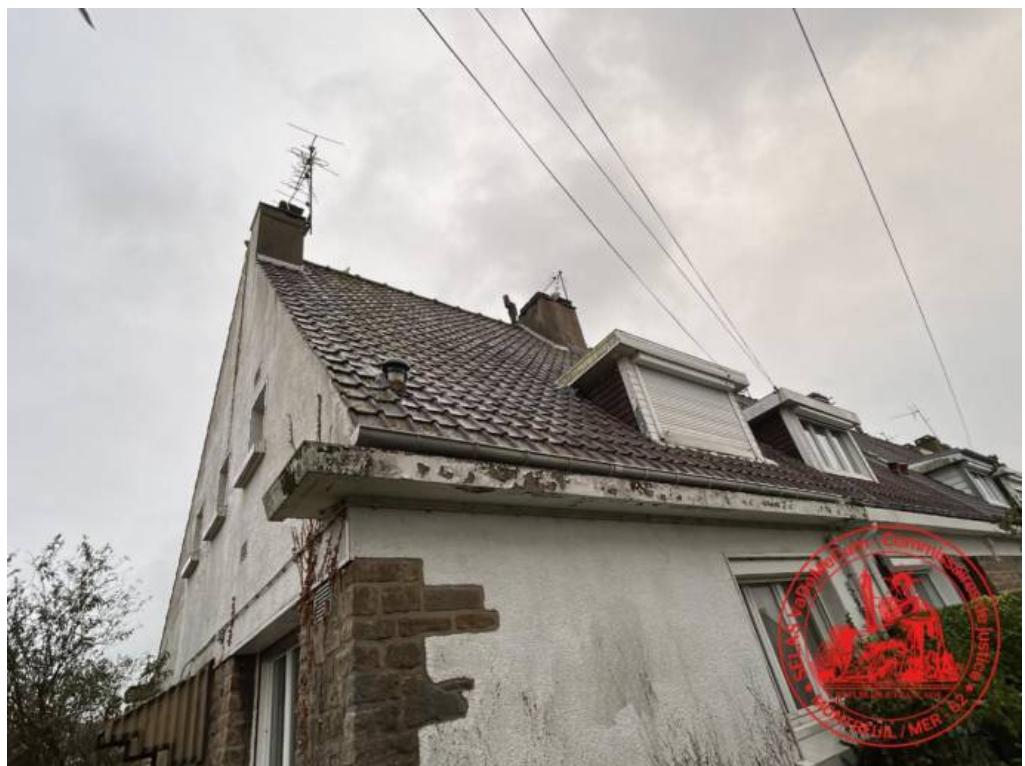
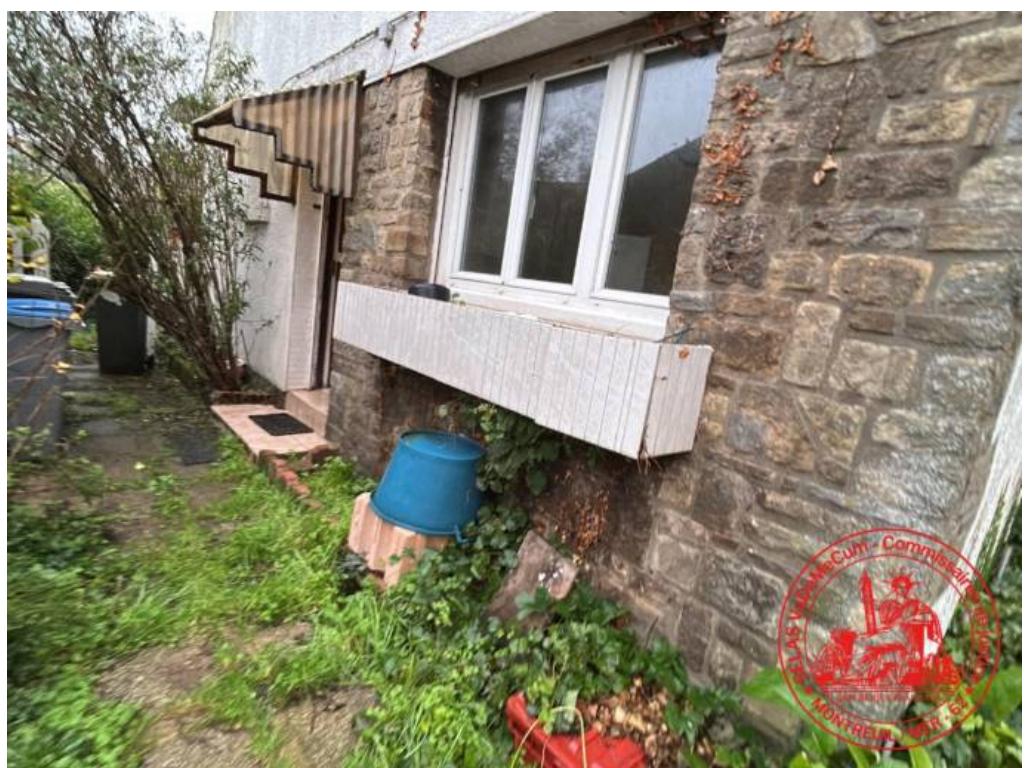
Bâtiment

Il s'agit d'un immeuble bâti, constitué d'un enduit crépi, avec quelques éléments en pierre, une végétation de type lierre en façade, situé du côté avant.

Je distingue de nombreux écaillements au niveau de l'acrotère.

La toiture est en tuile avec quelques résidus de mousse. Du côté avant, une ouverture de type chien assis.

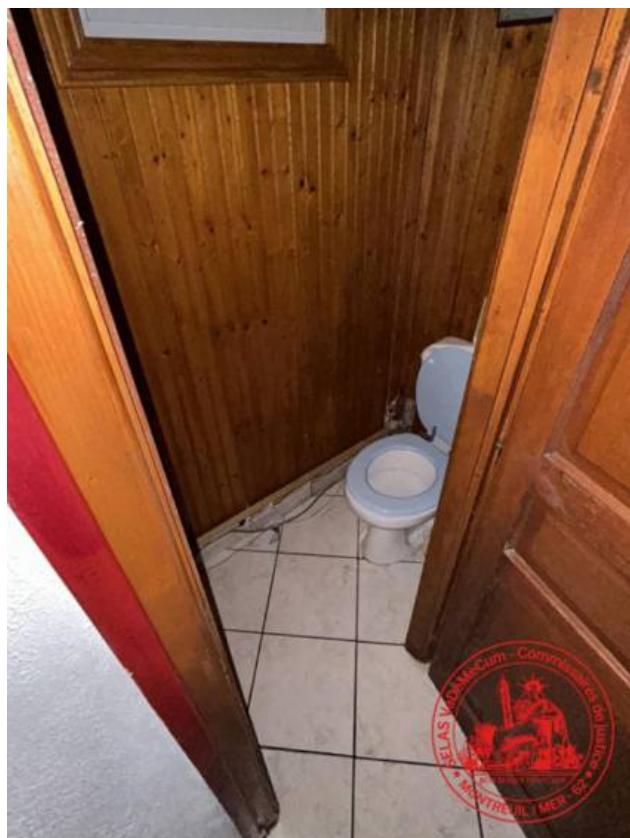
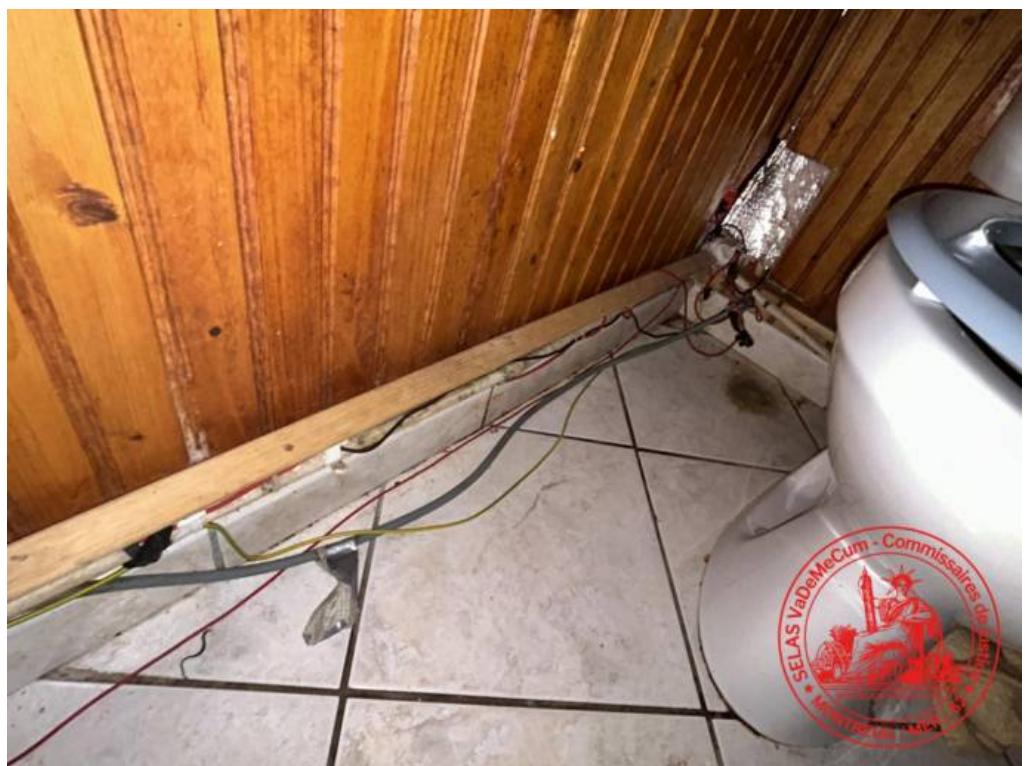
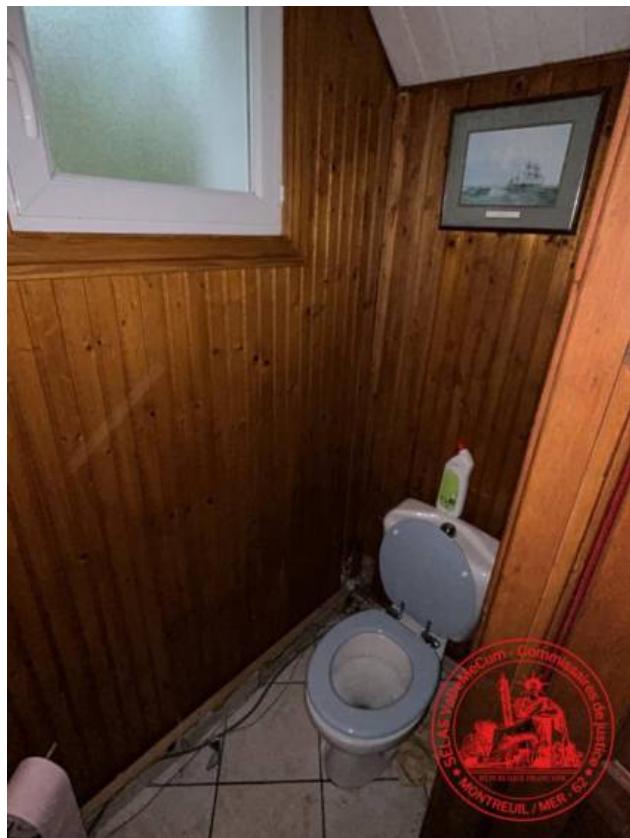
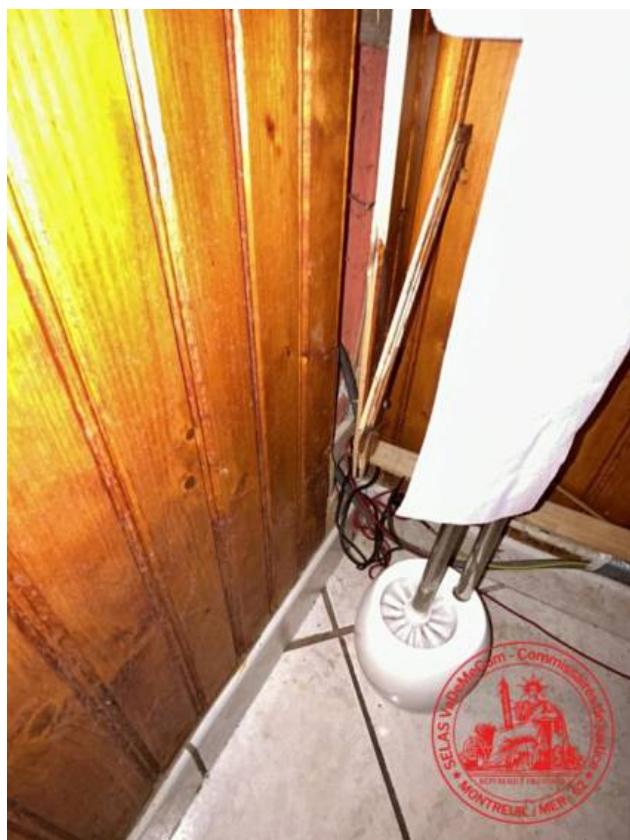
Toilettes

Les murs sont en briques avec quelques lames arrachées, se trouvent divers passages de câblages électriques jonchant le sol.

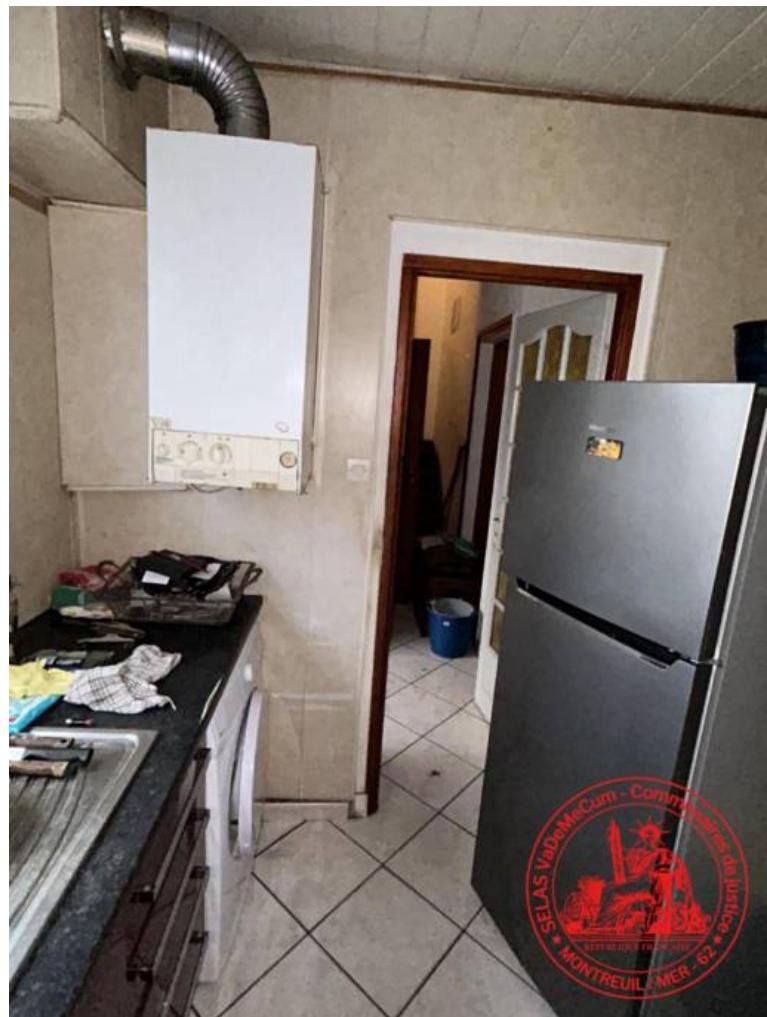
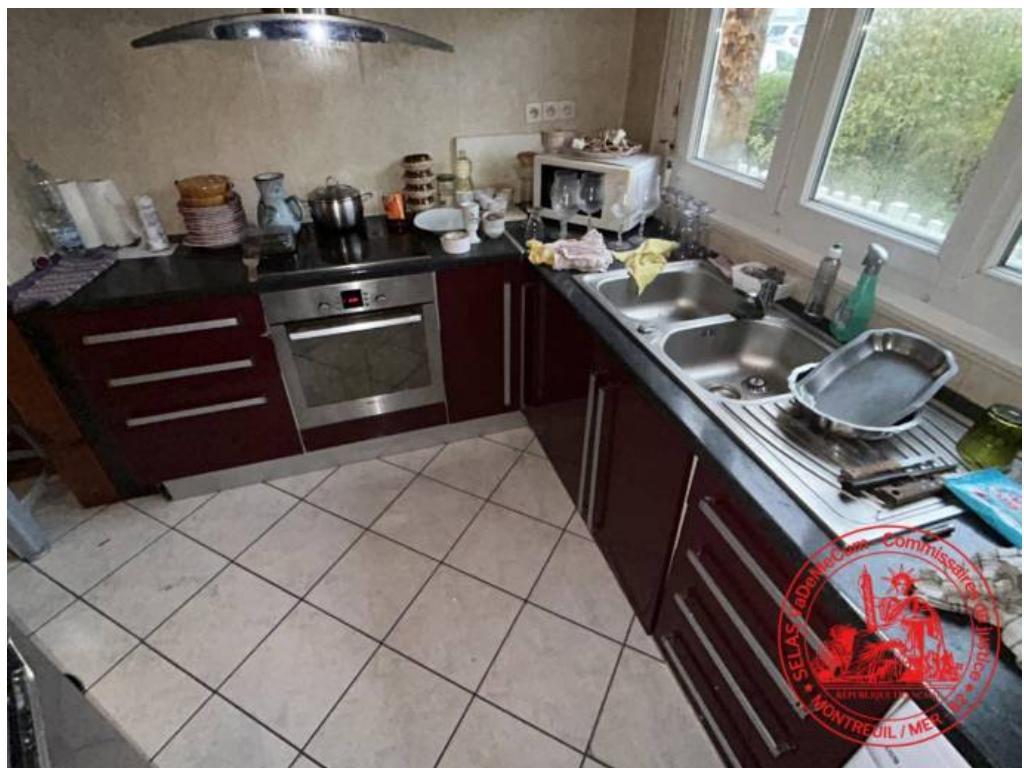
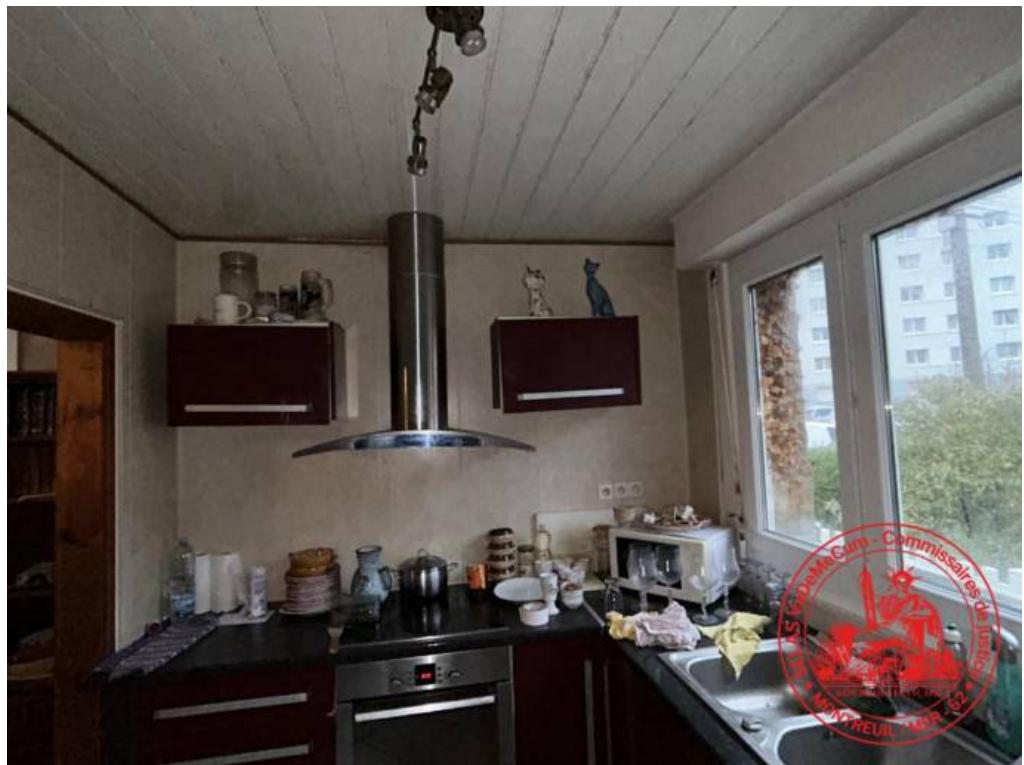
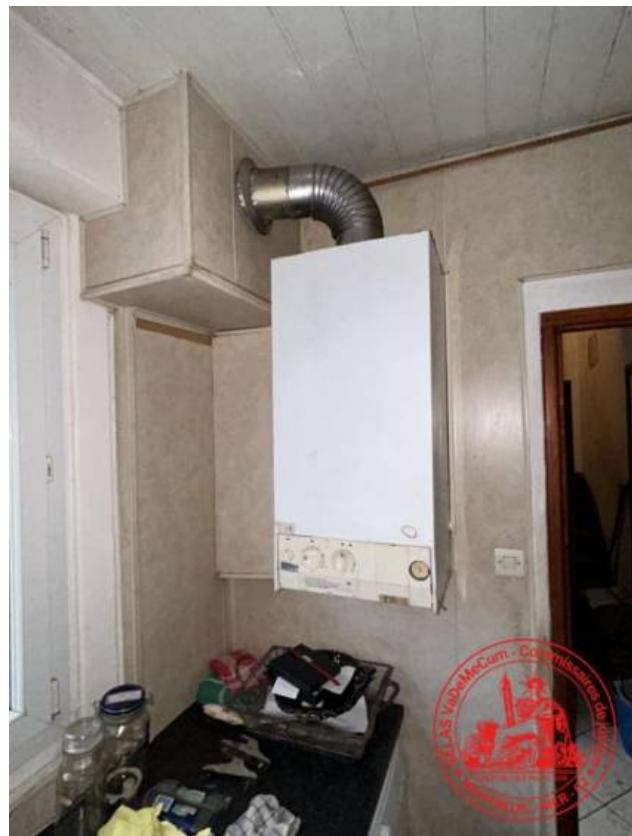
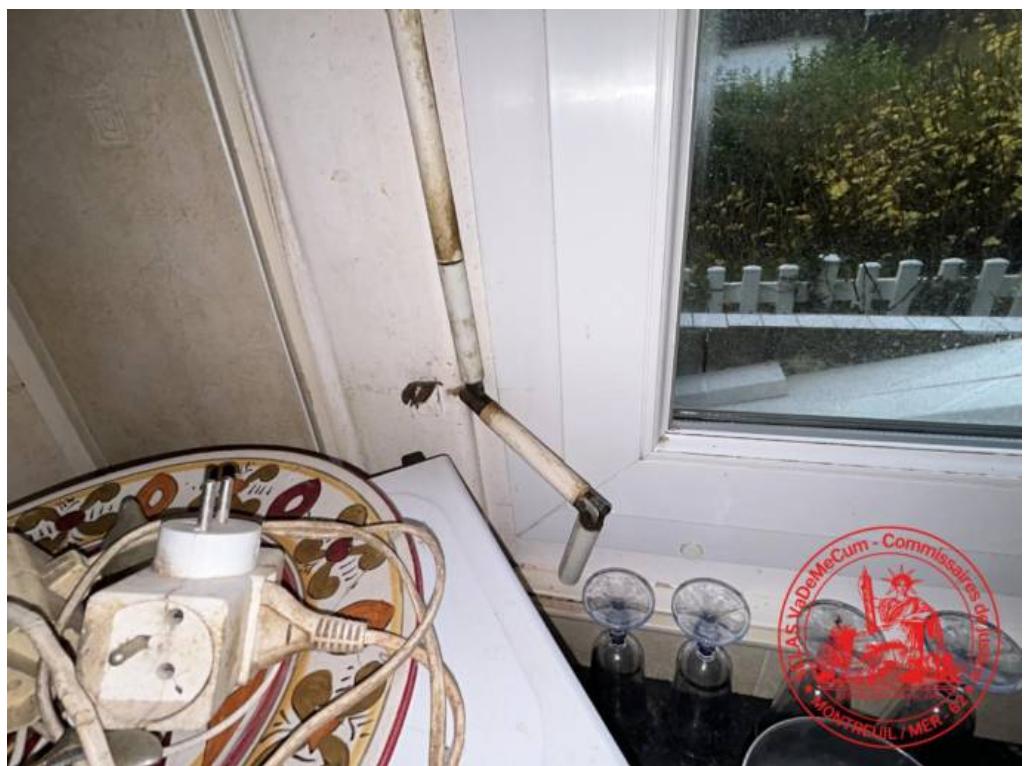
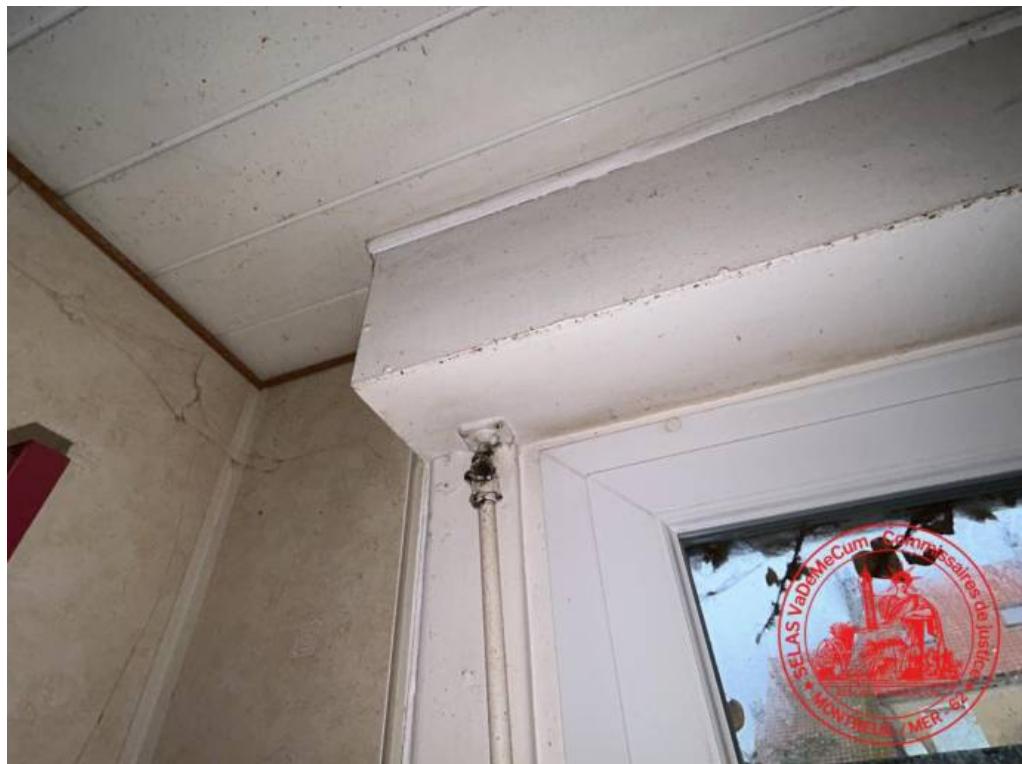
Cuisine

Au niveau des caissons, des plans de travail et des portes avec façade de tons bordeaux contenant diverses poignées, le tout en état d'usage, quelques caissons paraissent visiblement fragilisés.

Une table de cuisson, un four, un évier en inox, un double bac, un bloc chaudière à l'entrée droite, une lame lambris PVC assez décolorée.

Une hotte aspirante avec de multiples traces et résidus.

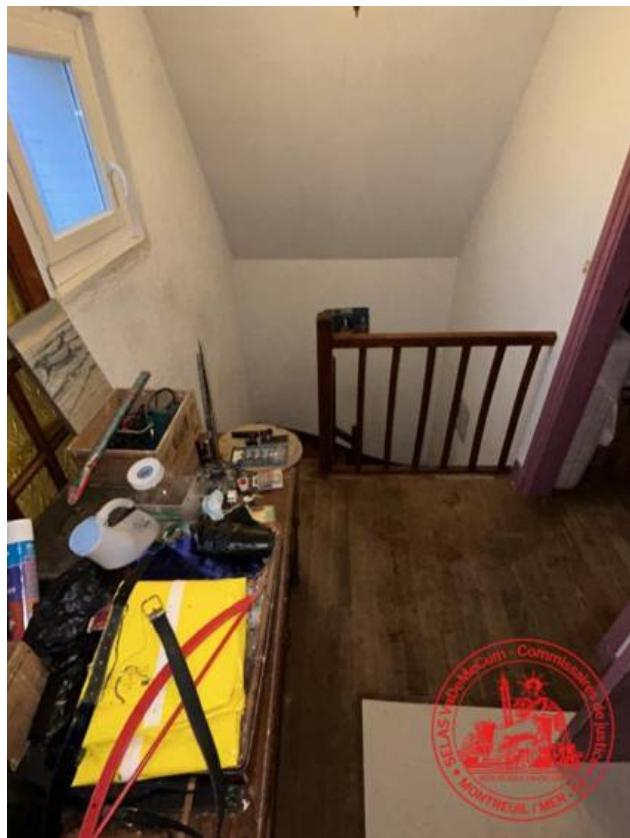
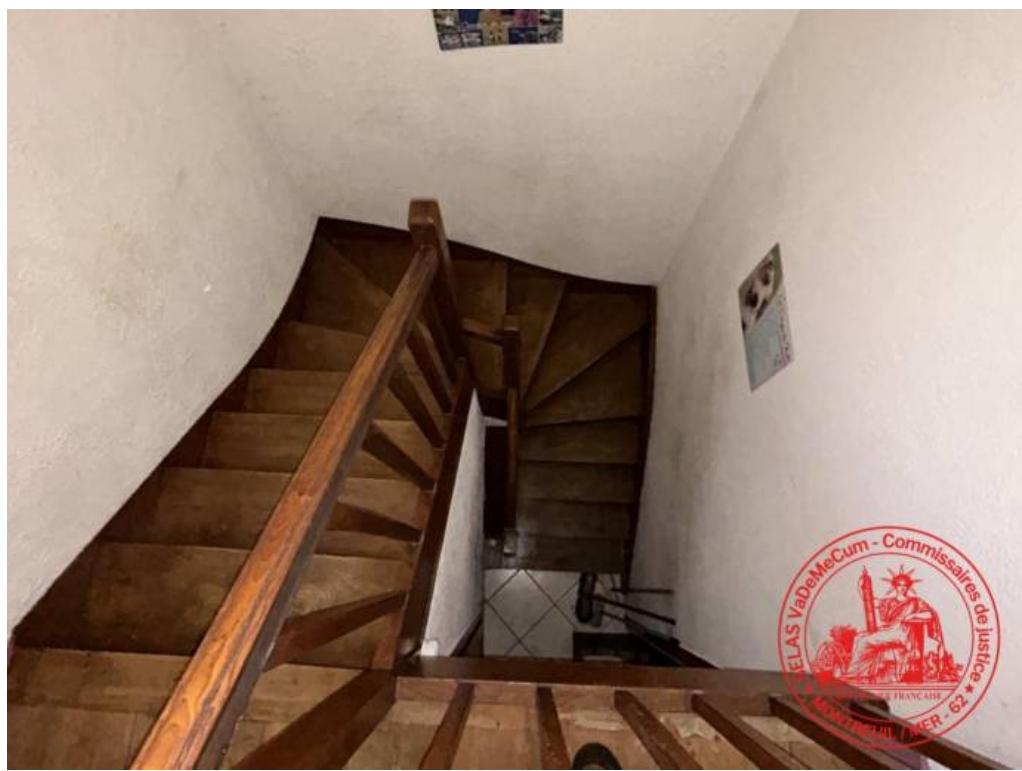
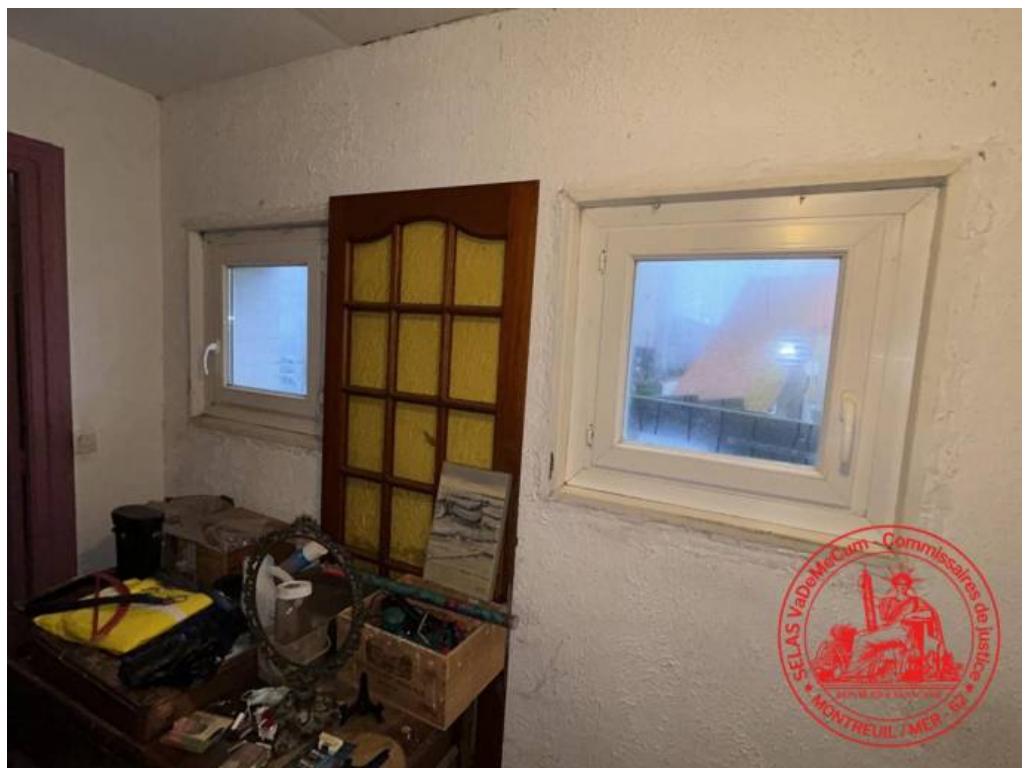
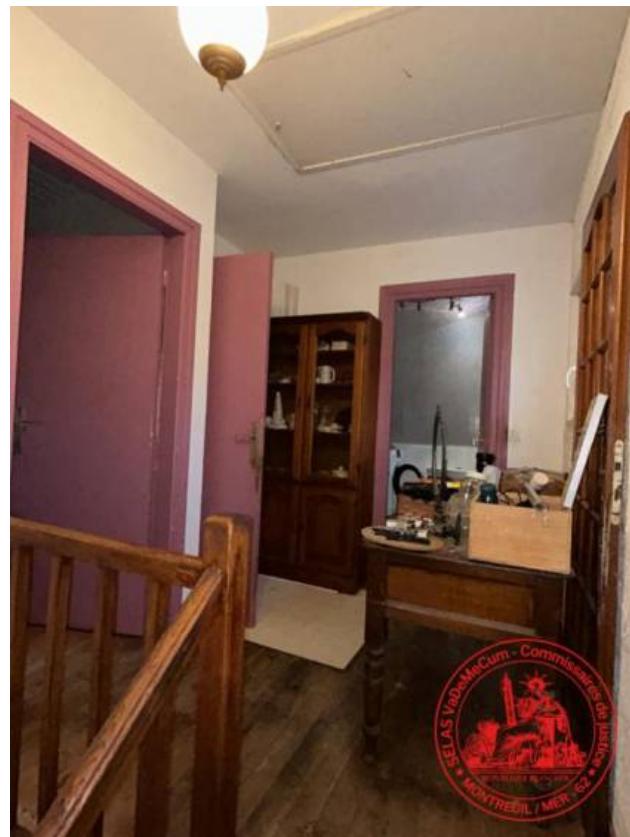
Étage

Sur le pignon se trouve une fenêtre en PVC simple battant avec quelques traces de condensation. Au niveau du palier, un plancher bois en état d'usage.

Diverses arrivées électriques, dont luminaires fonctionnels. Une seconde fenêtre ici assez noircie au niveau des parclose et contours.

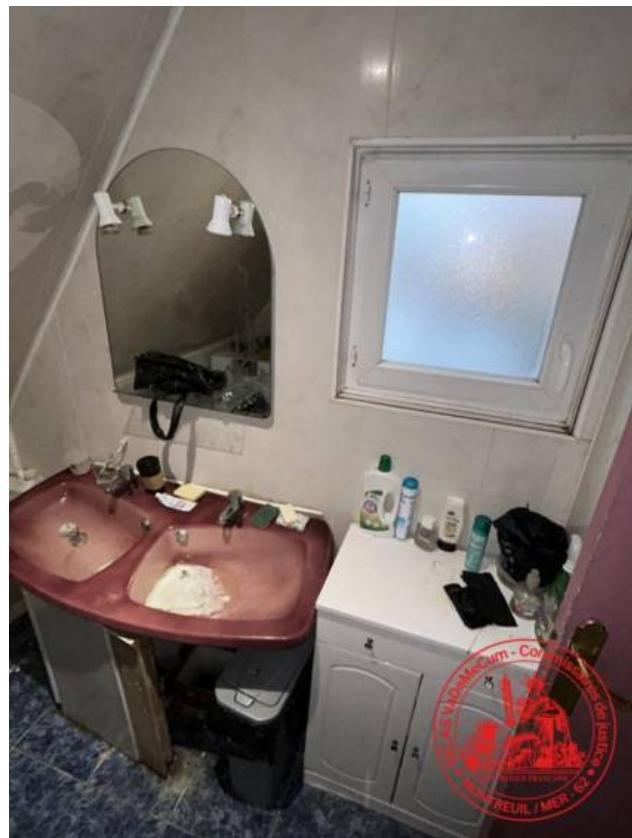
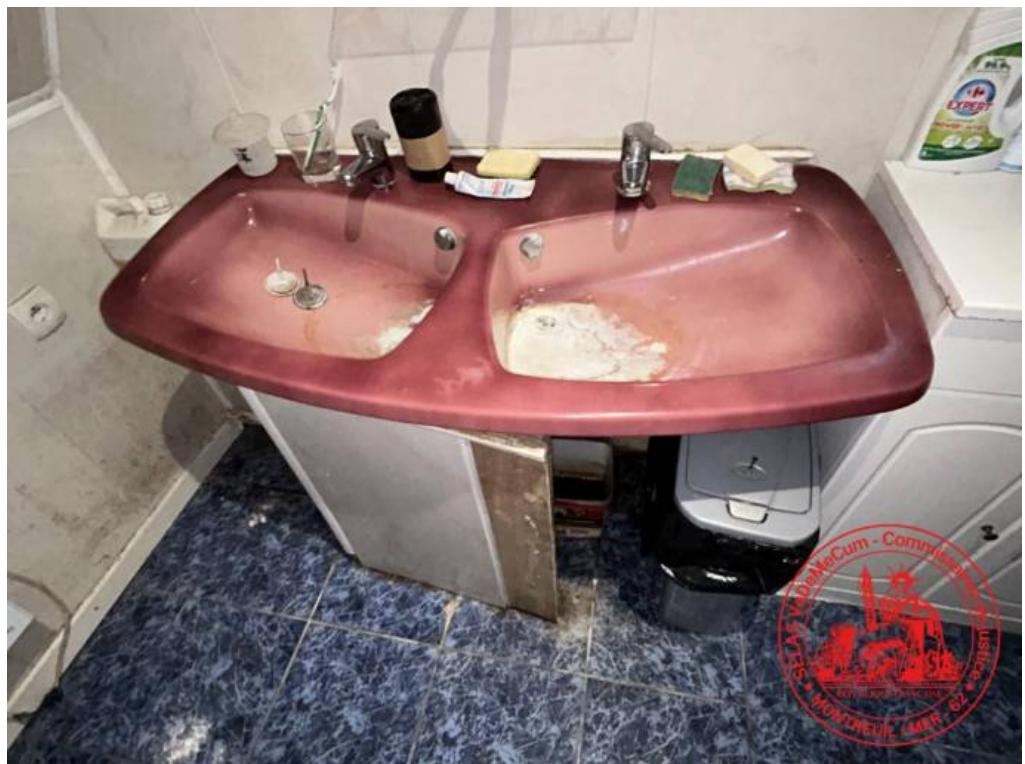
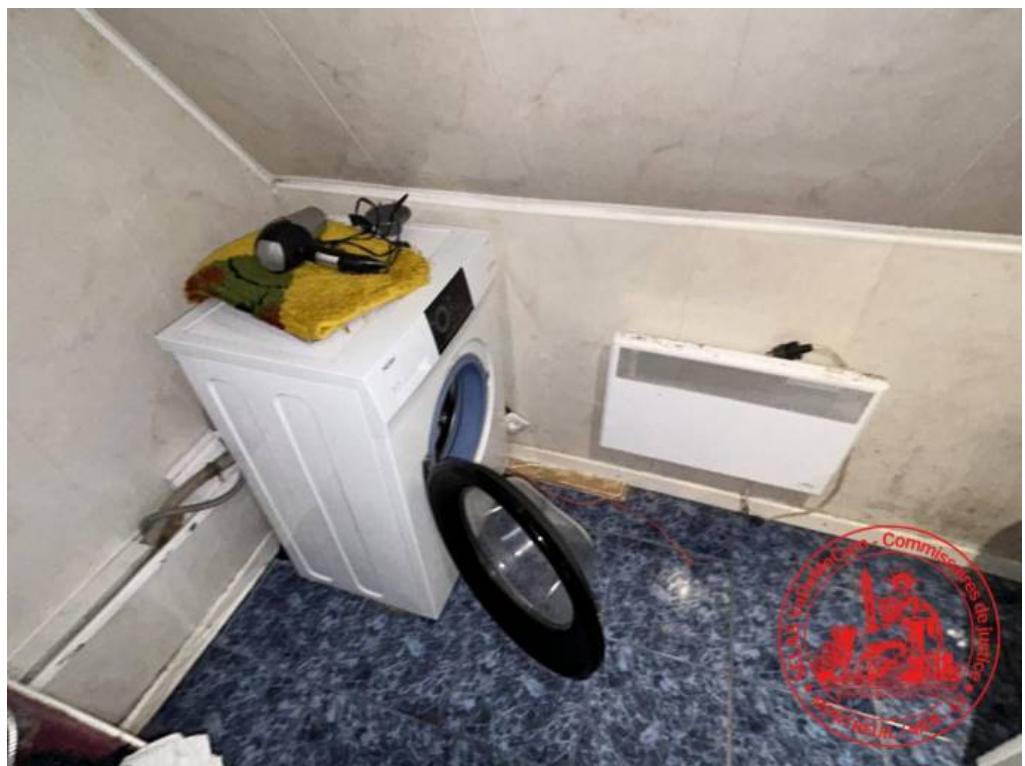
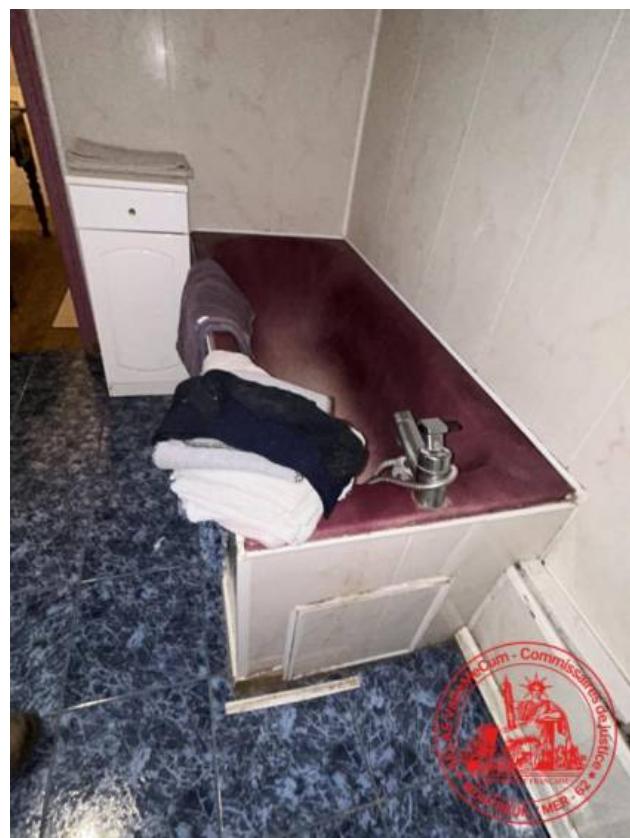
Salle d'eau

Un convecteur électrique d'apparence ancienne qui est piqueté et corrodé.

Les équipements sont constitués d'une baignoire dont le bandeau et l'intérieur sont assez marqués et décolorés, ainsi que les robinetteries, une alimentation pour machine à laver avec alimentation électrique et évacuation d'eau au niveau d'un coffrage.

Un meuble vasque double, littéralement désolidarisé de son support ; le caisson inférieur est à remplacer.

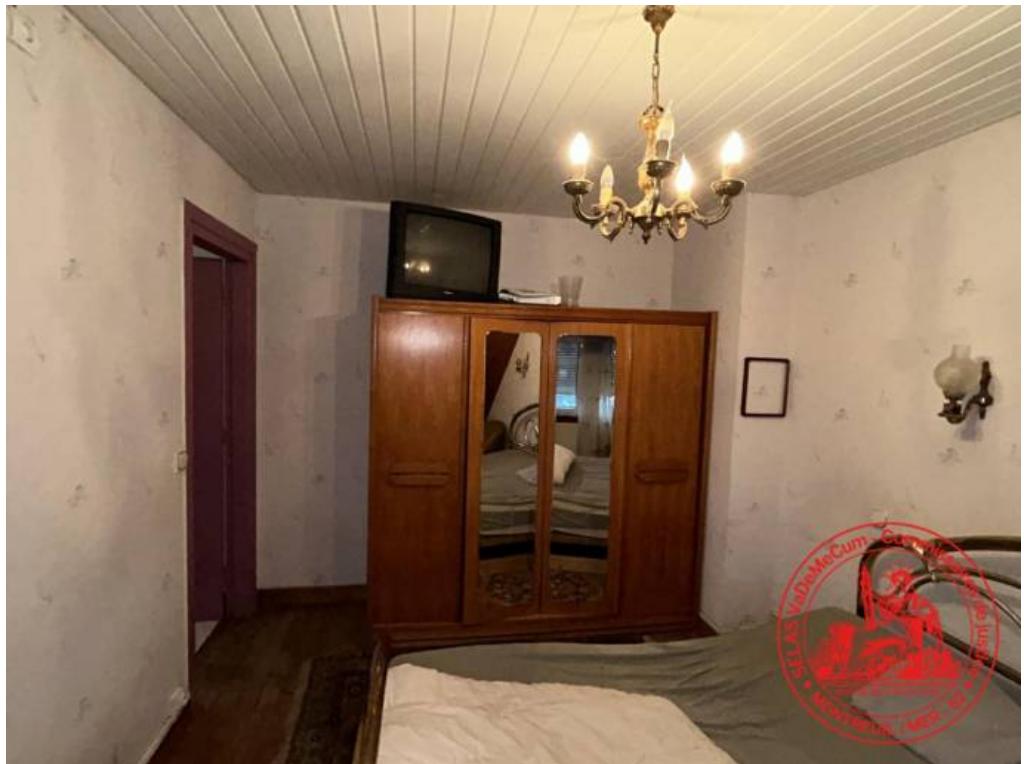
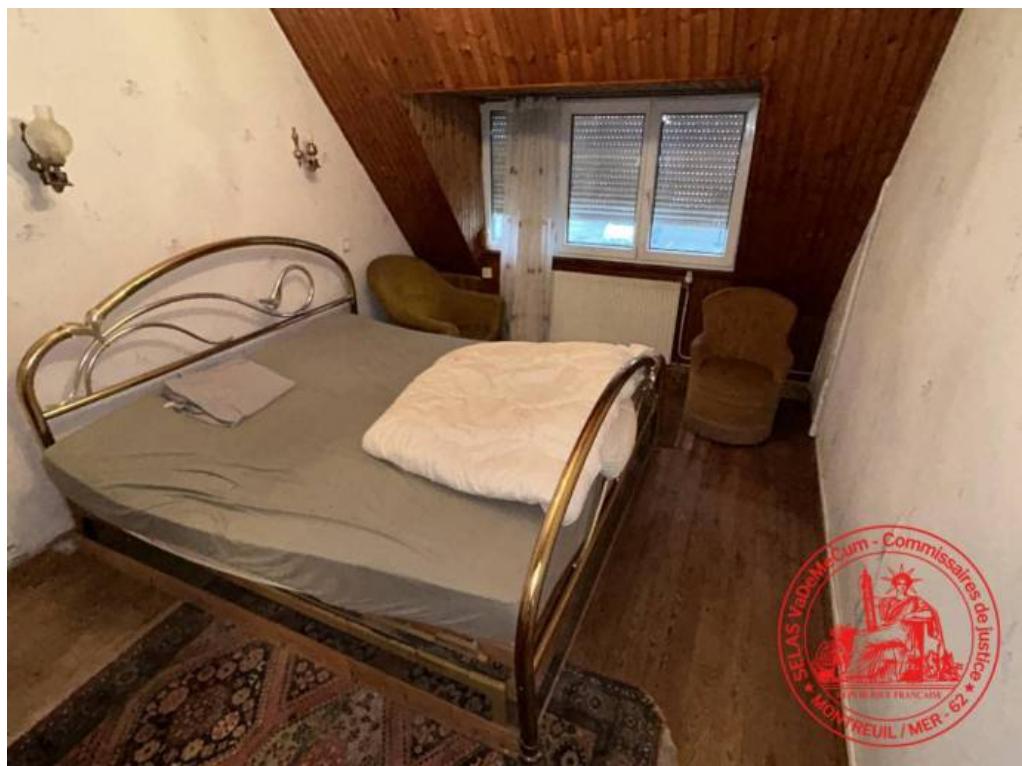
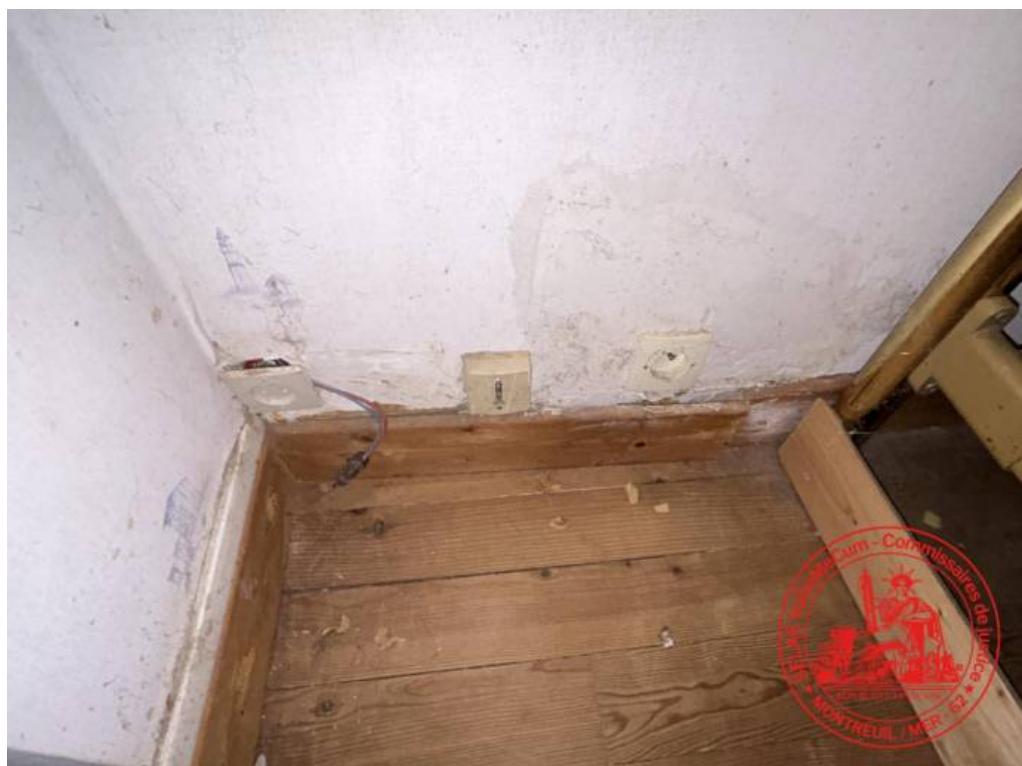
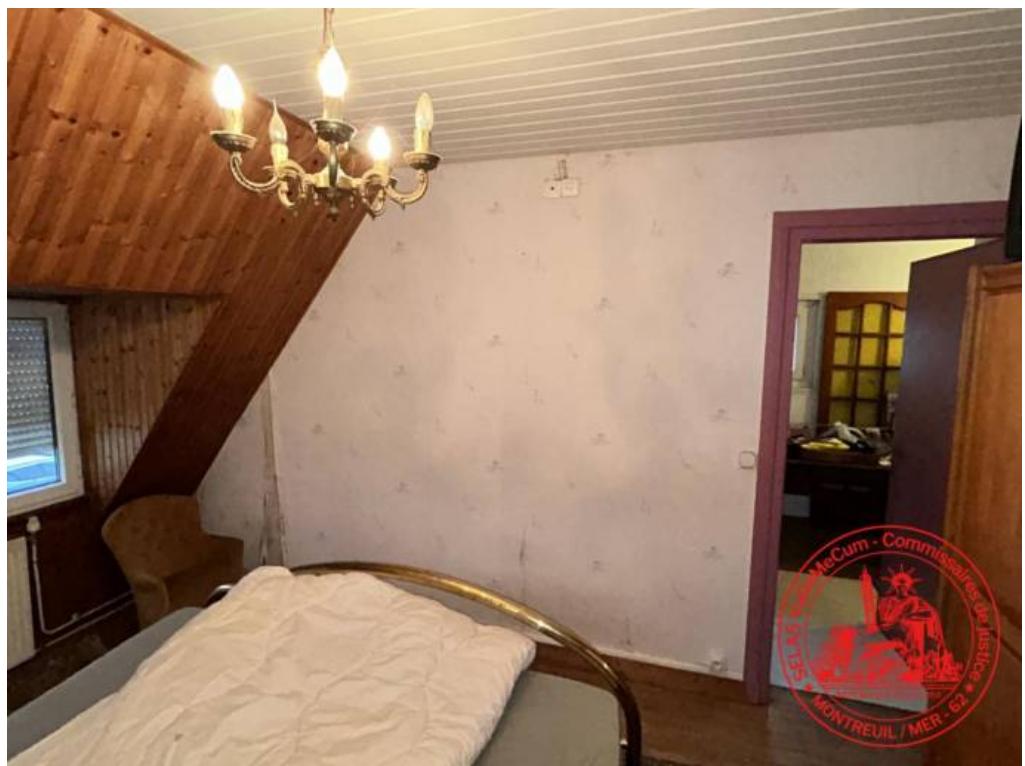
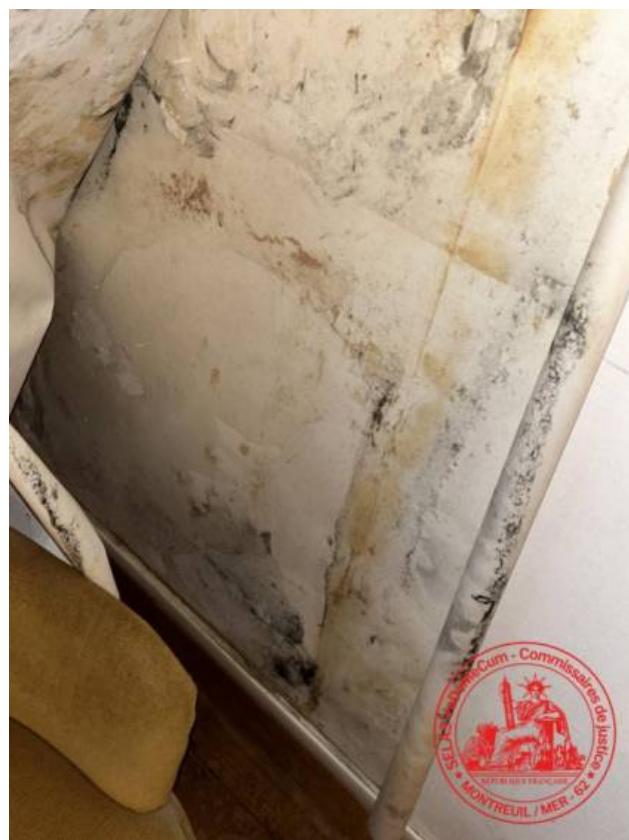
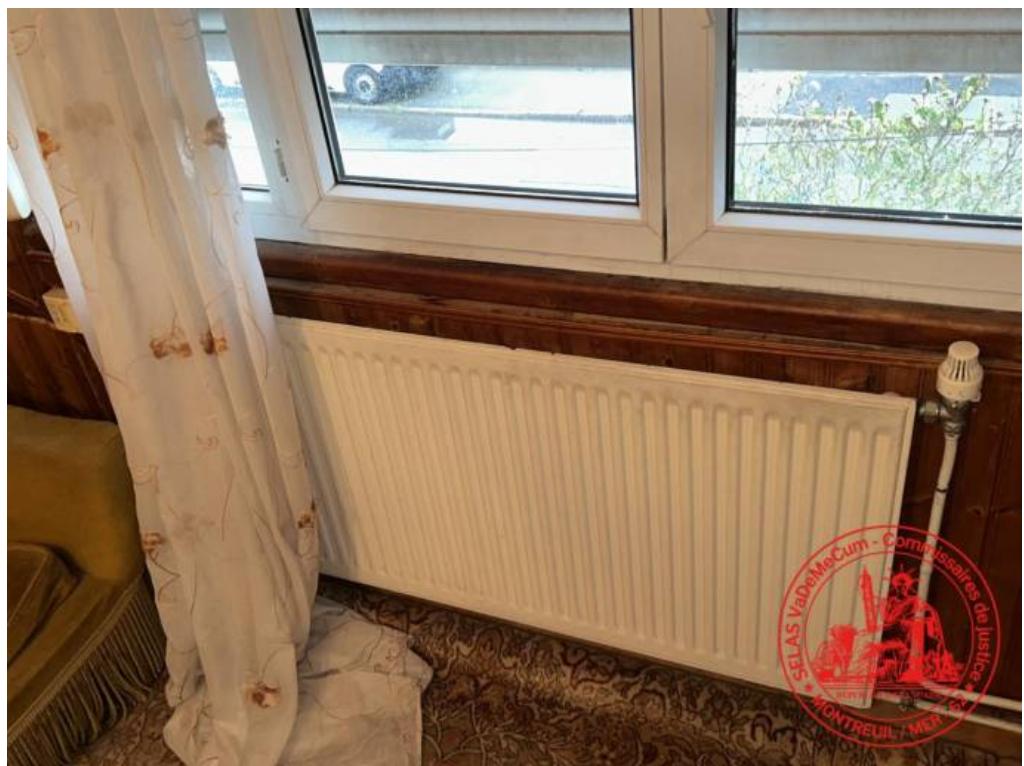
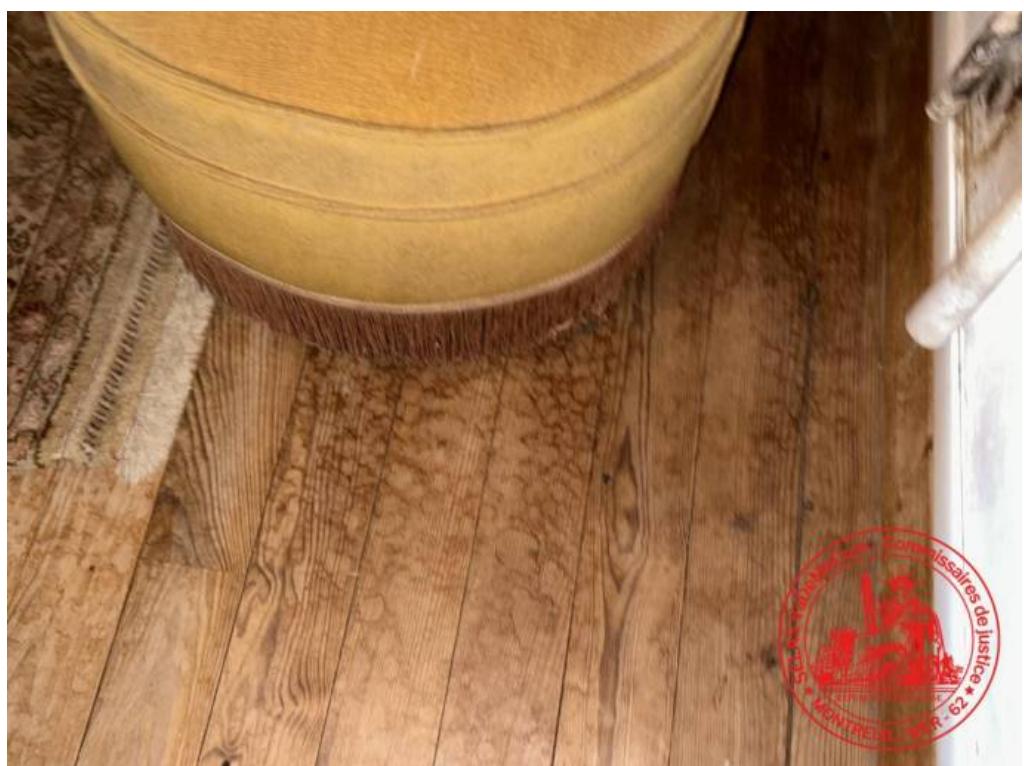
Chambre avant

La seconde chambre est en état d'usage, le sol est en ordre avec quelques décolorations concentrées sur le fond droit de la pièce, à proximité de la cloison de la salle de bain.

Les murs sont tapissés avec un motif ancien présentant divers décollements et traces d'humidité résiduelle dans le fond droit de la pièce.

L'ensemble PVC contient un élément fixe double vitrage et un ouvrant à double battant avec double vitrage, équipé d'un volet roulant à enrouleur, qui est fonctionnel. La sangle est néanmoins ancienne et légèrement capricieuse.

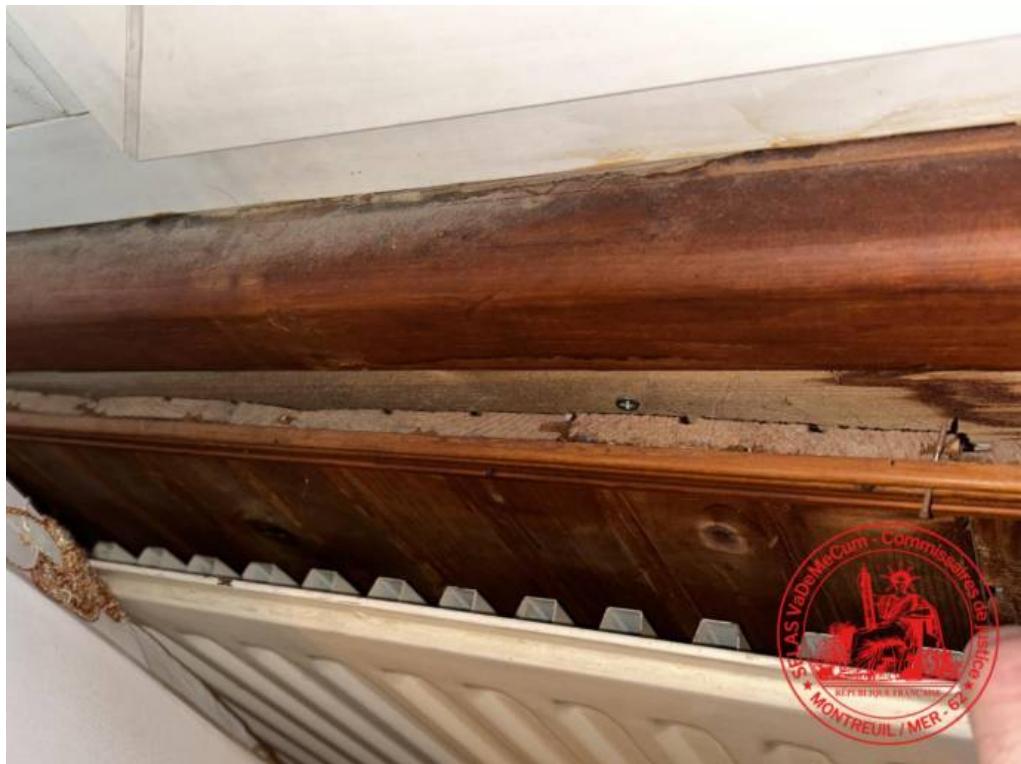
À l'aplomb de la fenêtre et entre le radiateur, j'aperçois un décollement du lambris de bois.

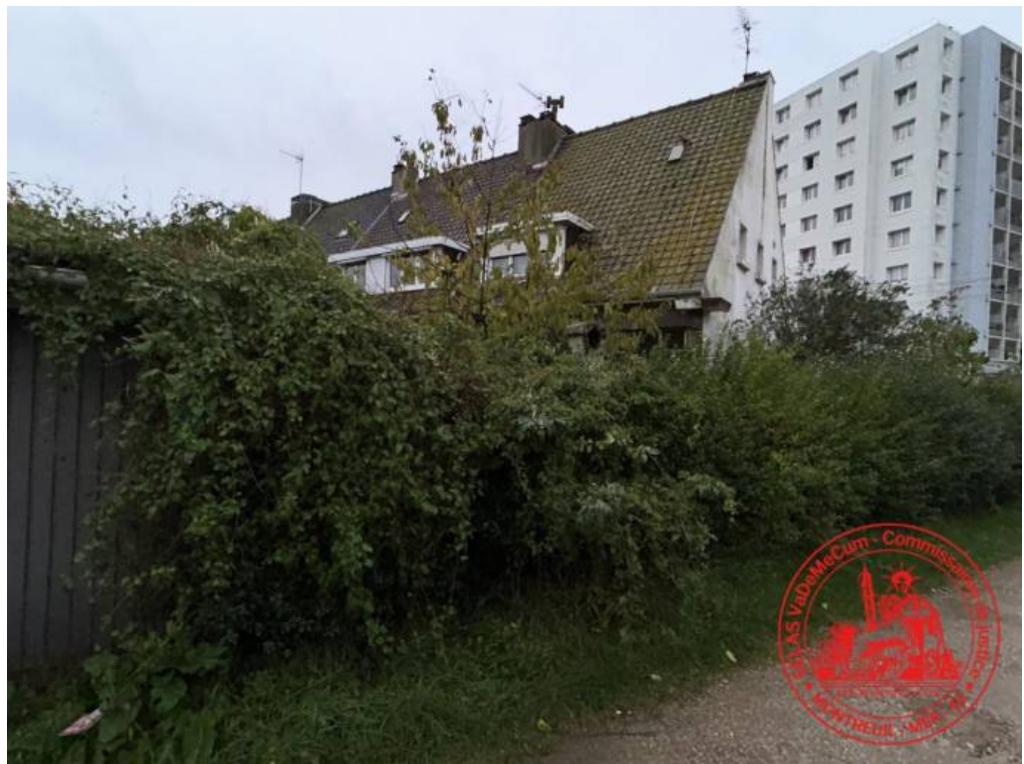
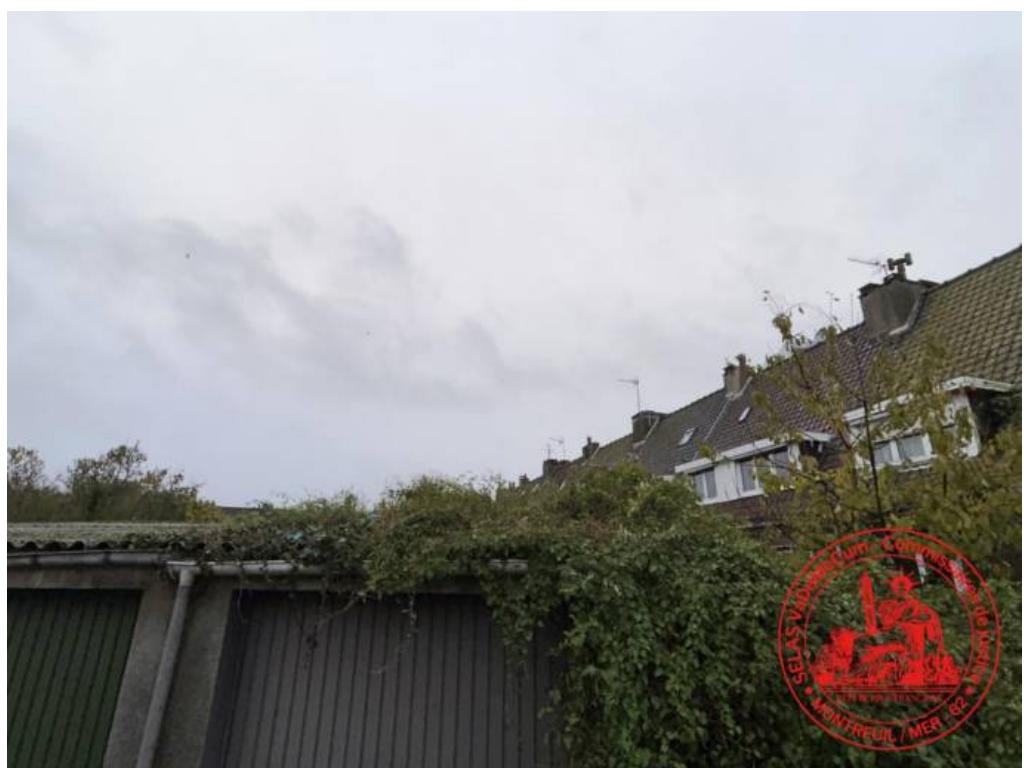
Garage

Il s'agit d'une porte basculante d'apparence ancienne. La gouttière et la toiture sont littéralement recouvertes de lierre proliférant.
