PROCÈS-VERBAL DE CONSTAT

Que Monsieur et Madame [REDACTED] sont propriétaires d'un immeuble à usage d'habitation sis 15 Rue Henri Fabre cadastré XT N°93 et 13 B Rue Henri Fabre cadastré XT N°92 et d'une parcelle de terrain cadastrée XT N°76 correspondant au passage commun attaché à la parcelle XT n°92 (62 200), à BOULOGNE SUR MER,

Me suis rendu ce jour sur place, 15 rue Henri Fabre 62200 BOULOGNE SUR MER, où là étant,

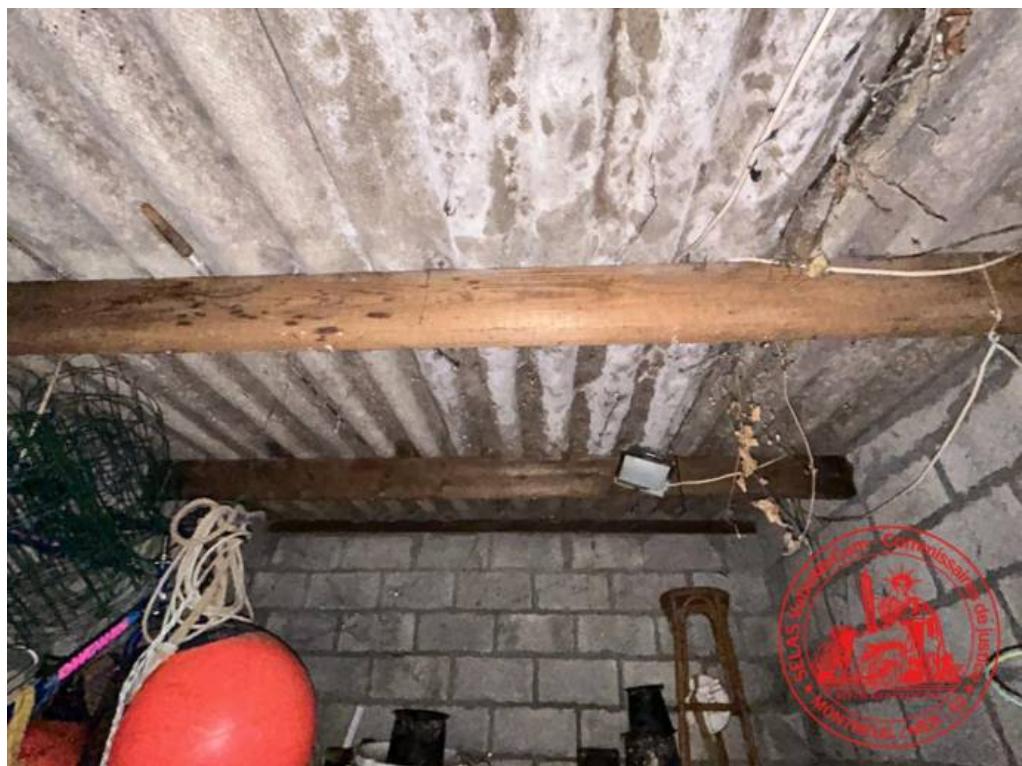
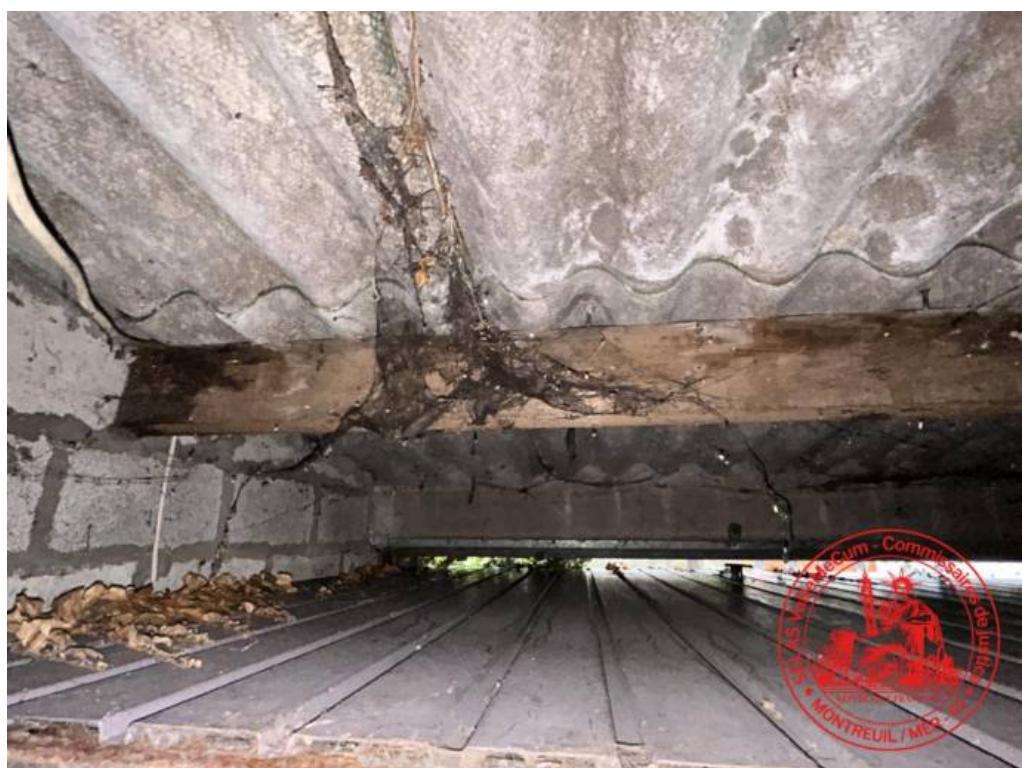
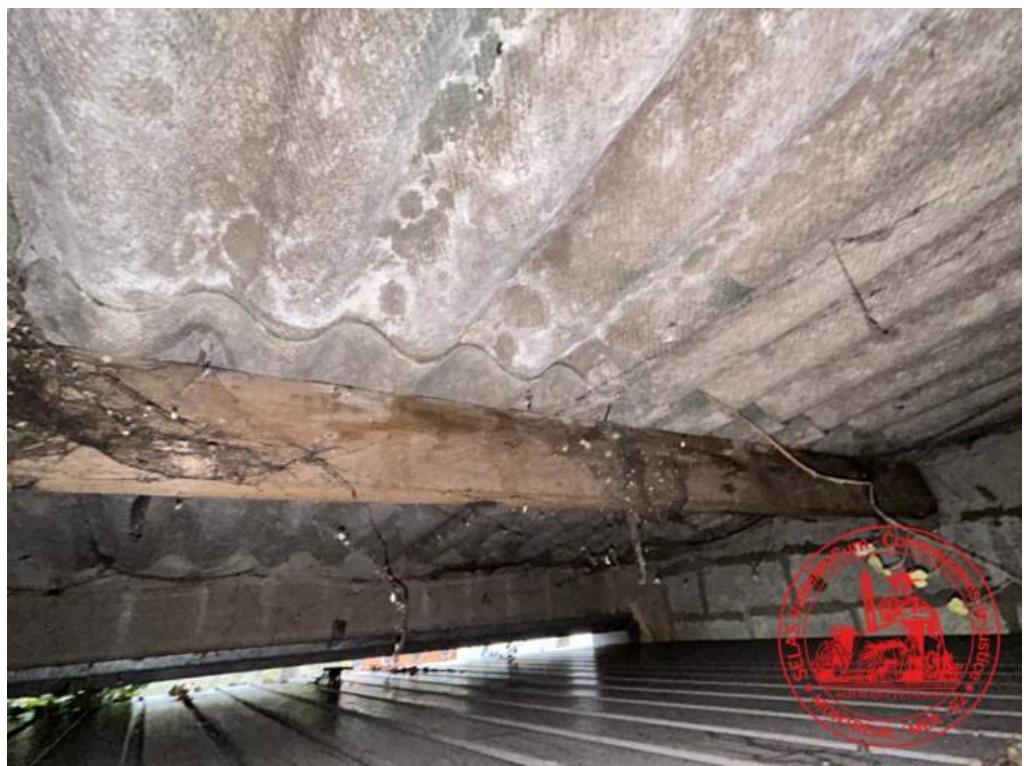
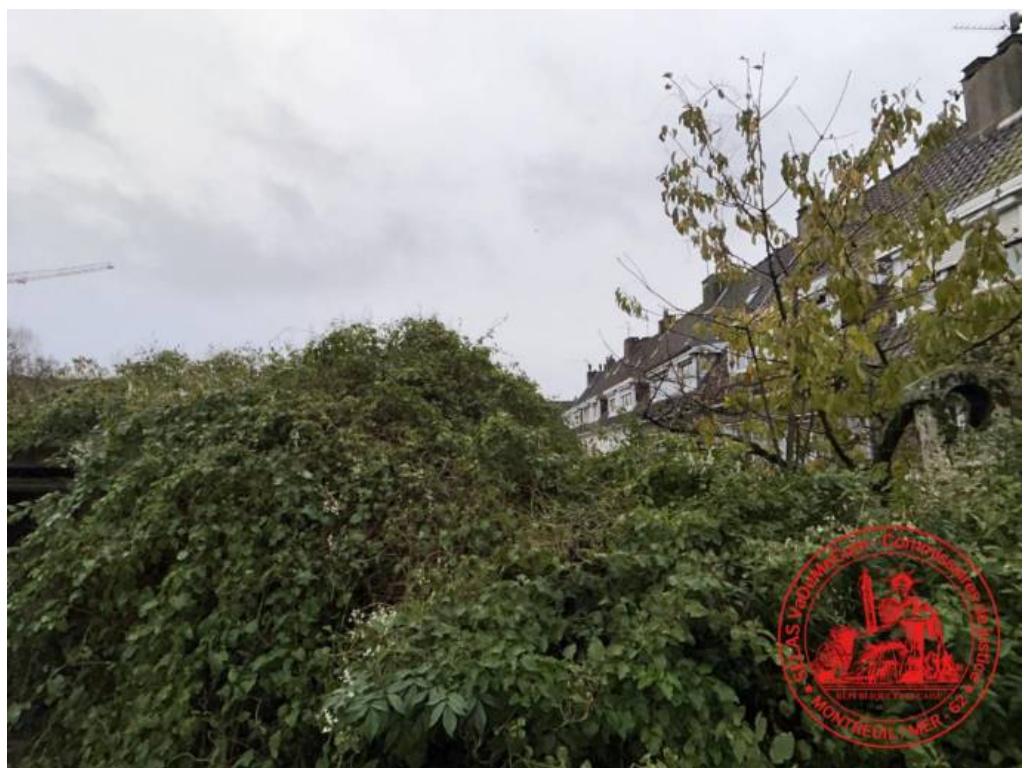
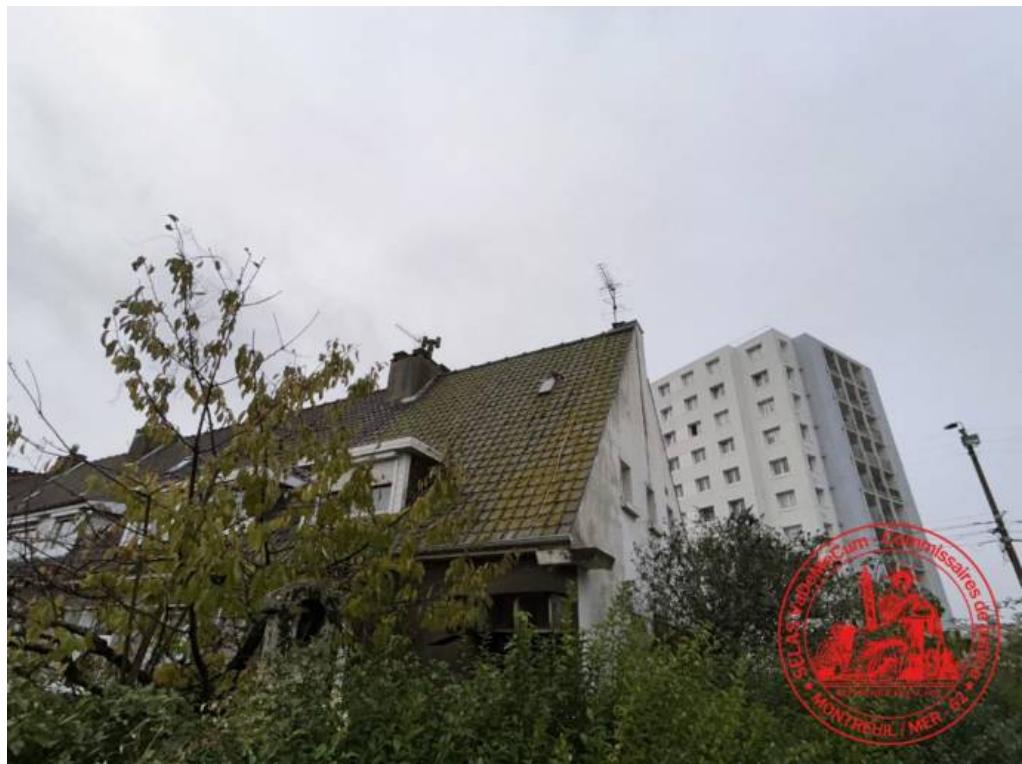
J'aperçois la sous-face de toiture constituée de traverses en bois de maintien, la toiture étant constituée de plaques en fibrociment assez blanchies à l'intérieur avec de la végétation traversante.
