## **PROCES VERBAL DESCRIPTIF**

***L'AN DEUX MILLE VINGT QUATRE***

***LE ONZE DÉCEMBRE***

Me suis rendu ce jour, à 09 h 40, à SAINT ETIENNE AU MONT, 16 Cité de l'Avenir où, j'ai pu constater ce qui suit, assisté de :

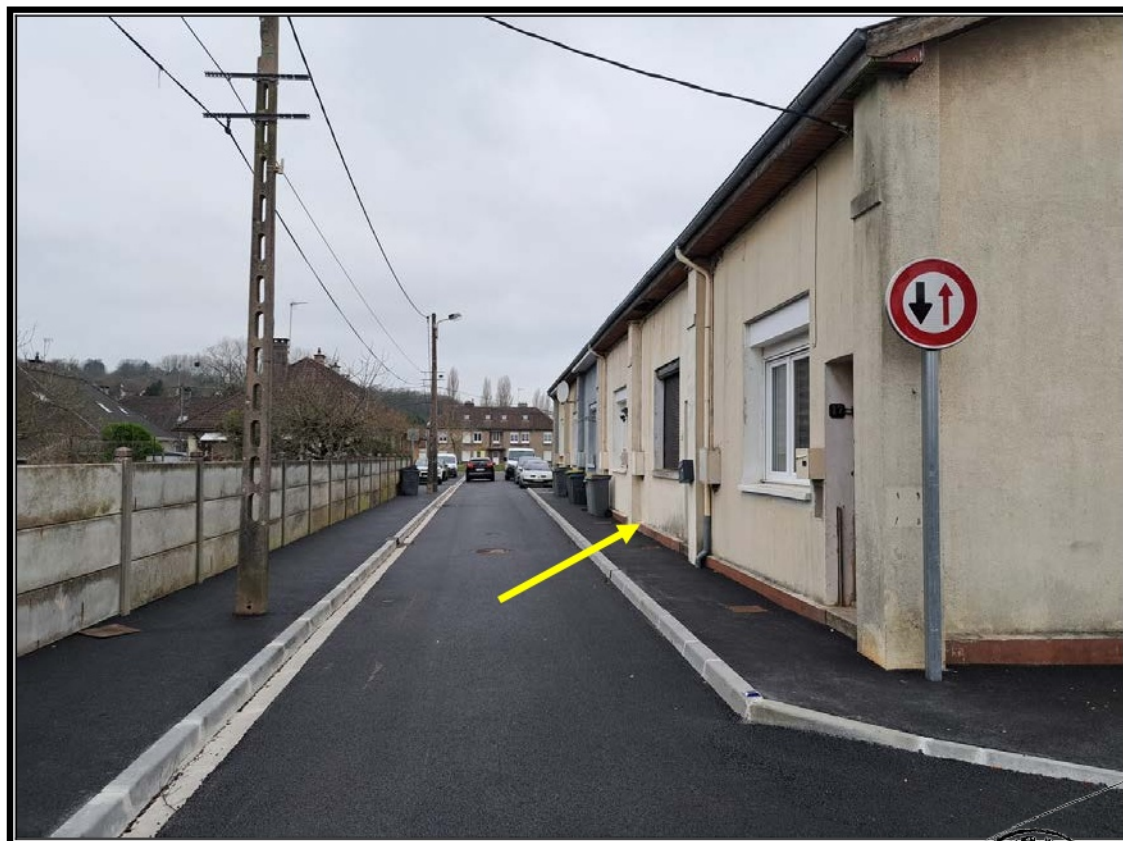
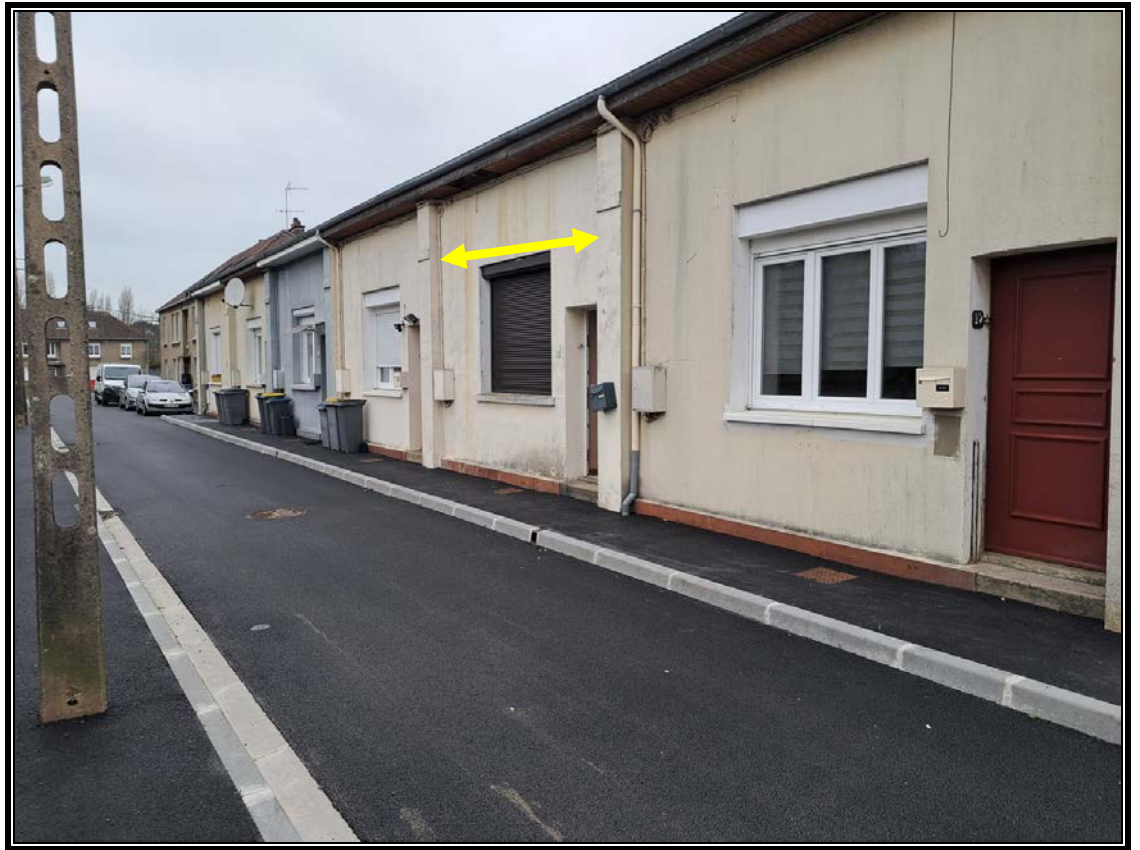
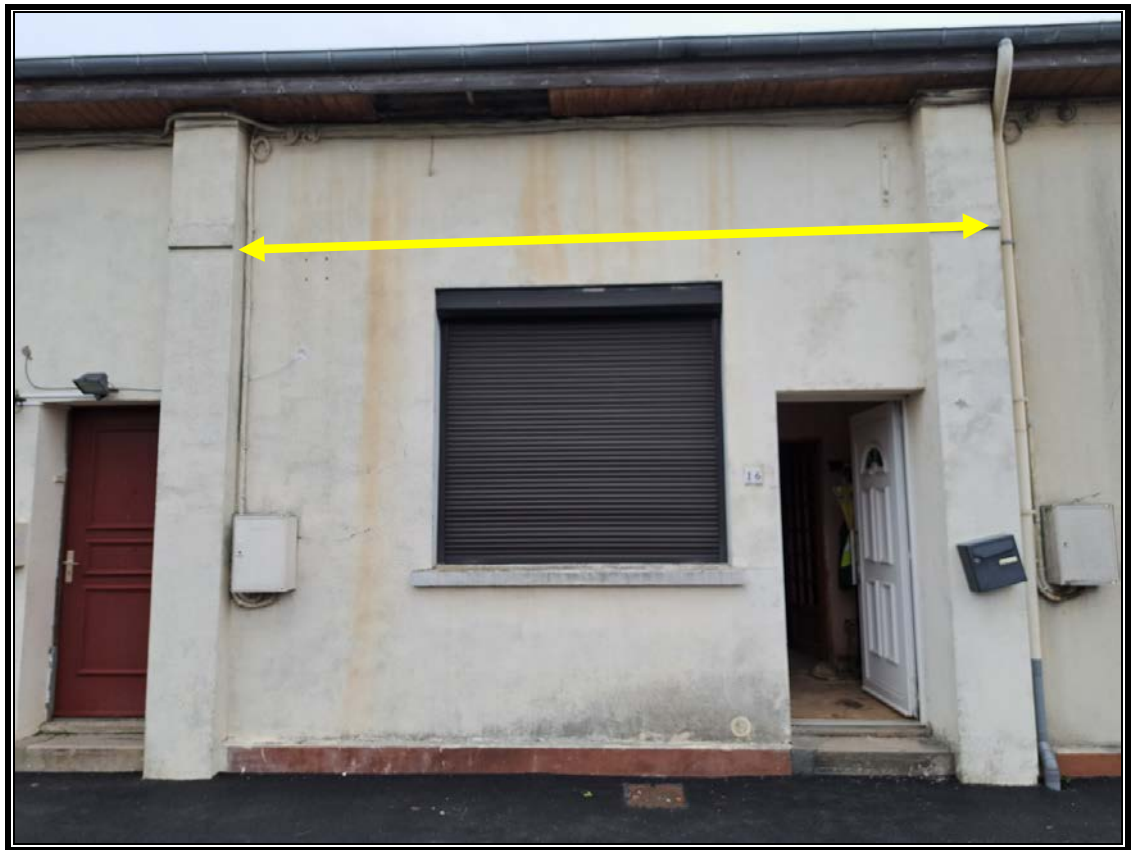
## EXTÉRIEUR ET DIVERS

Il souffre d'une mitoyenneté de chaque côté.

Les façades sont sur crépi, fort ancien.  
La toiture est sur tuiles.

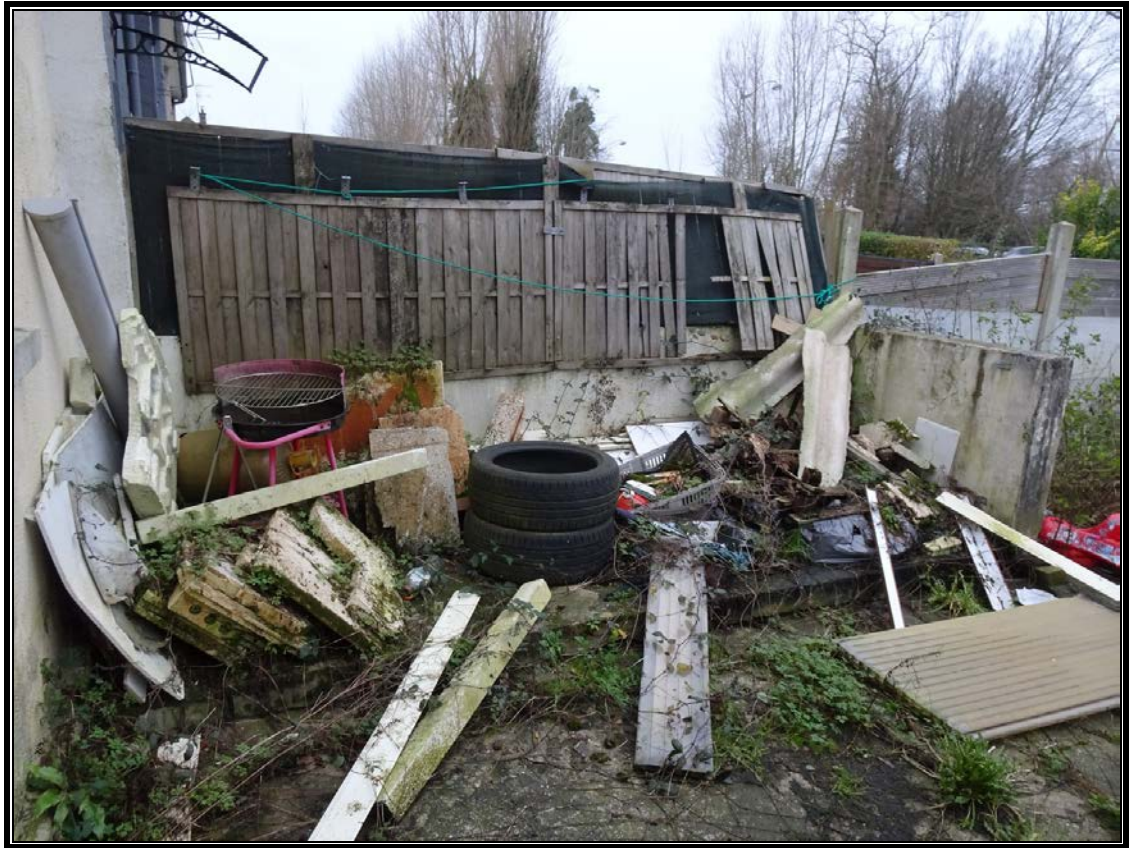
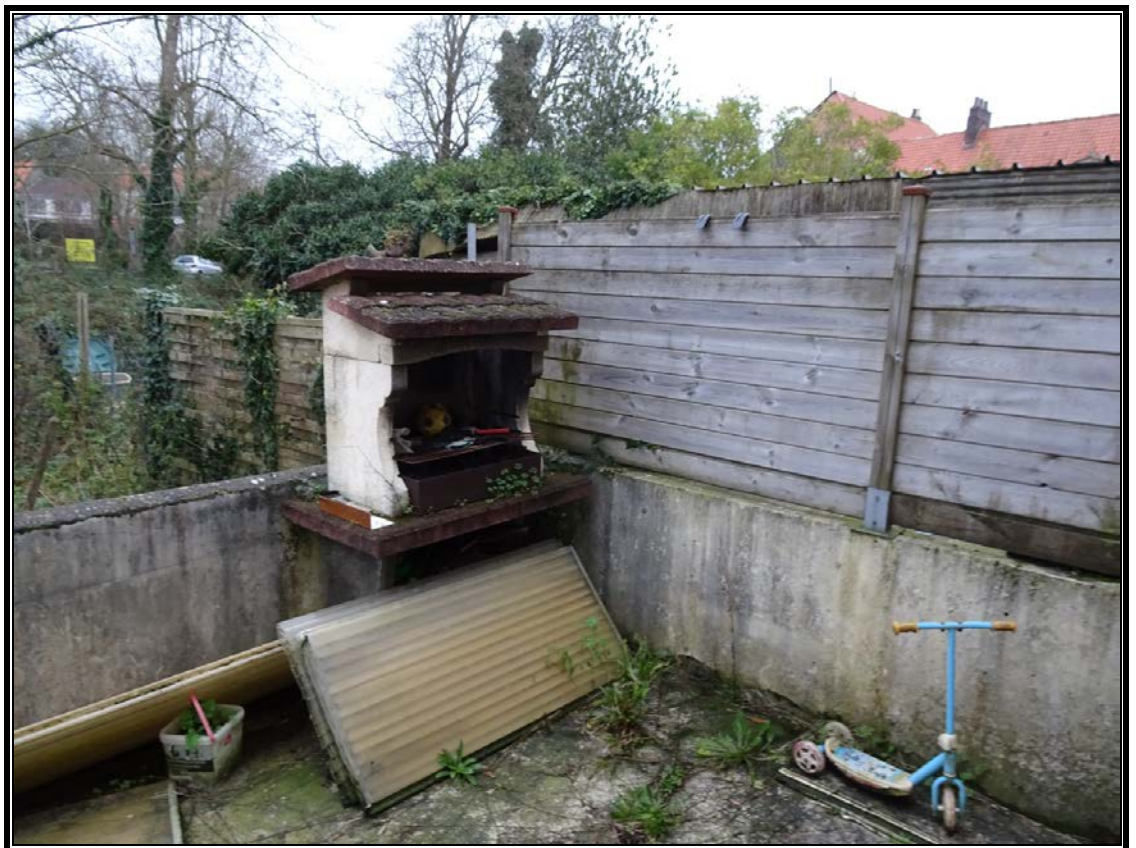
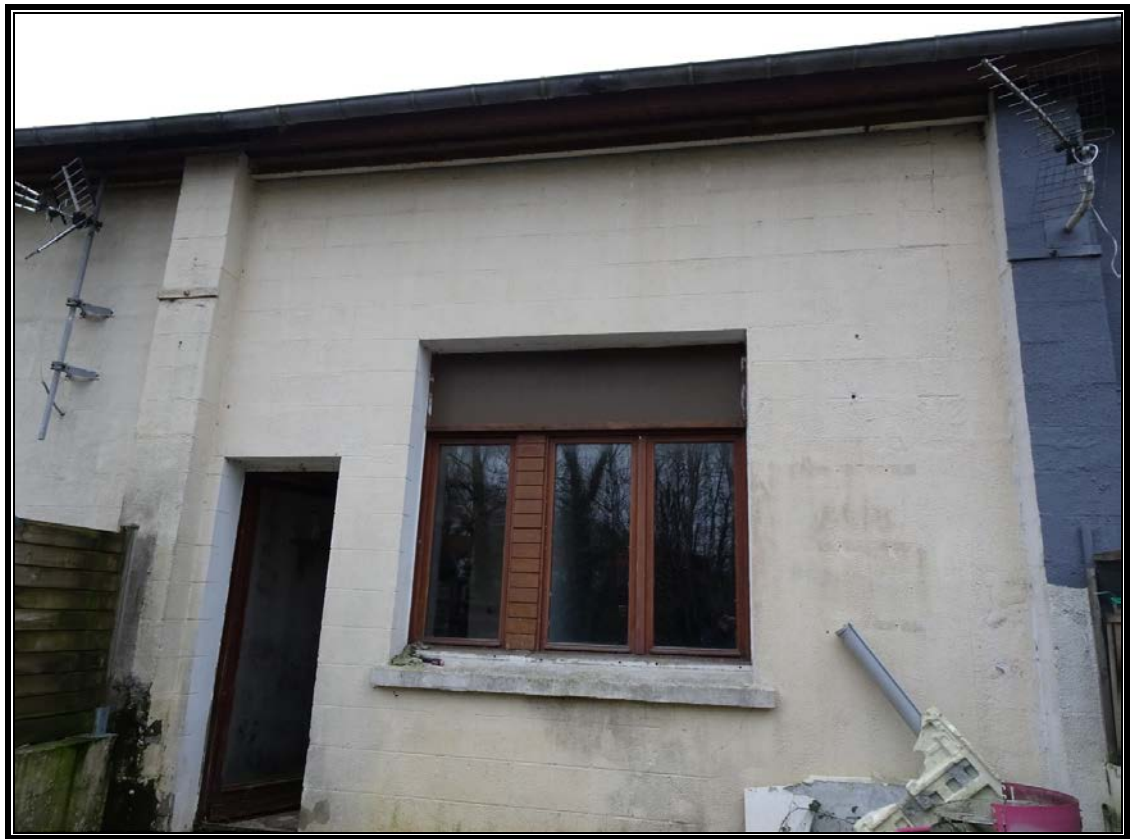
Sur l'arrière, le bien profite d'une courette (enclavée) sur dalle béton, fortement dégradée.

Elle est fermée de murets en parpaings, complétés de claustras de bois, dégradés.

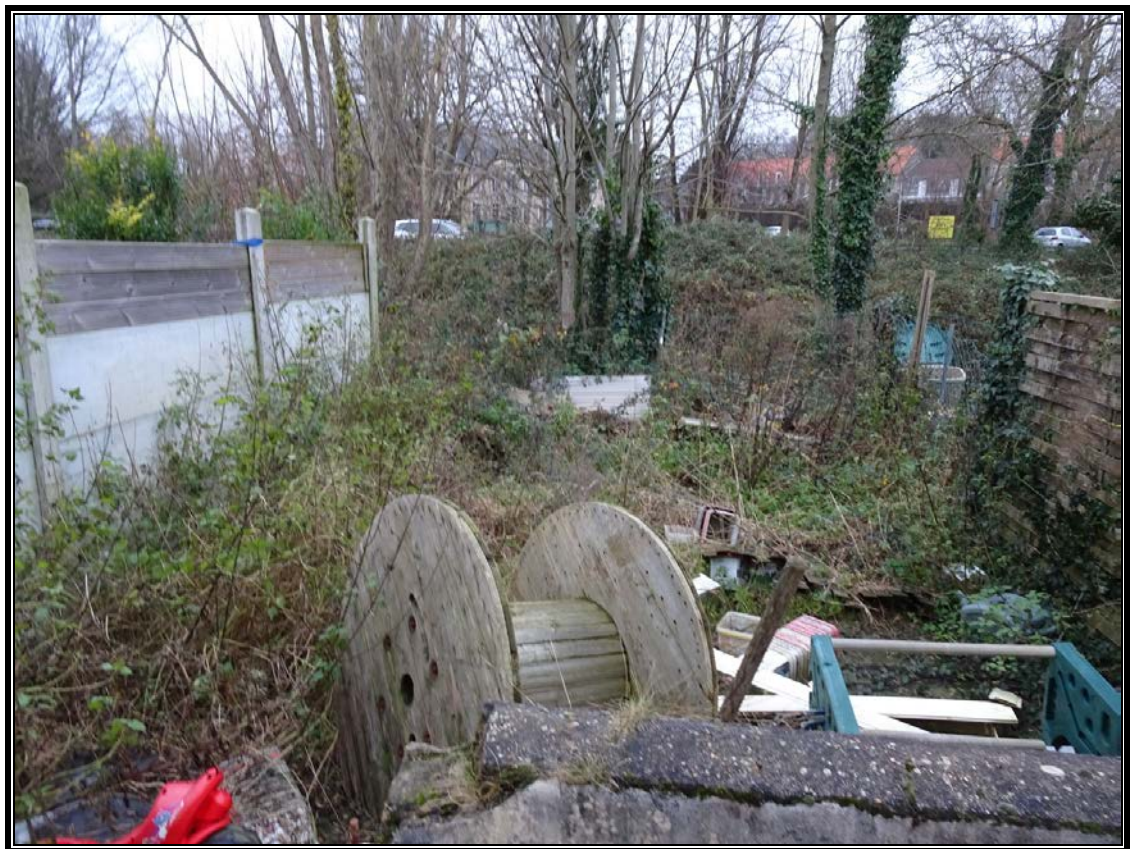
Elle se prolonge en un petit jardin, à l'état de friche, fermé d'un grillage souple, dégradé.  
Derrière, passe LA LIANE.

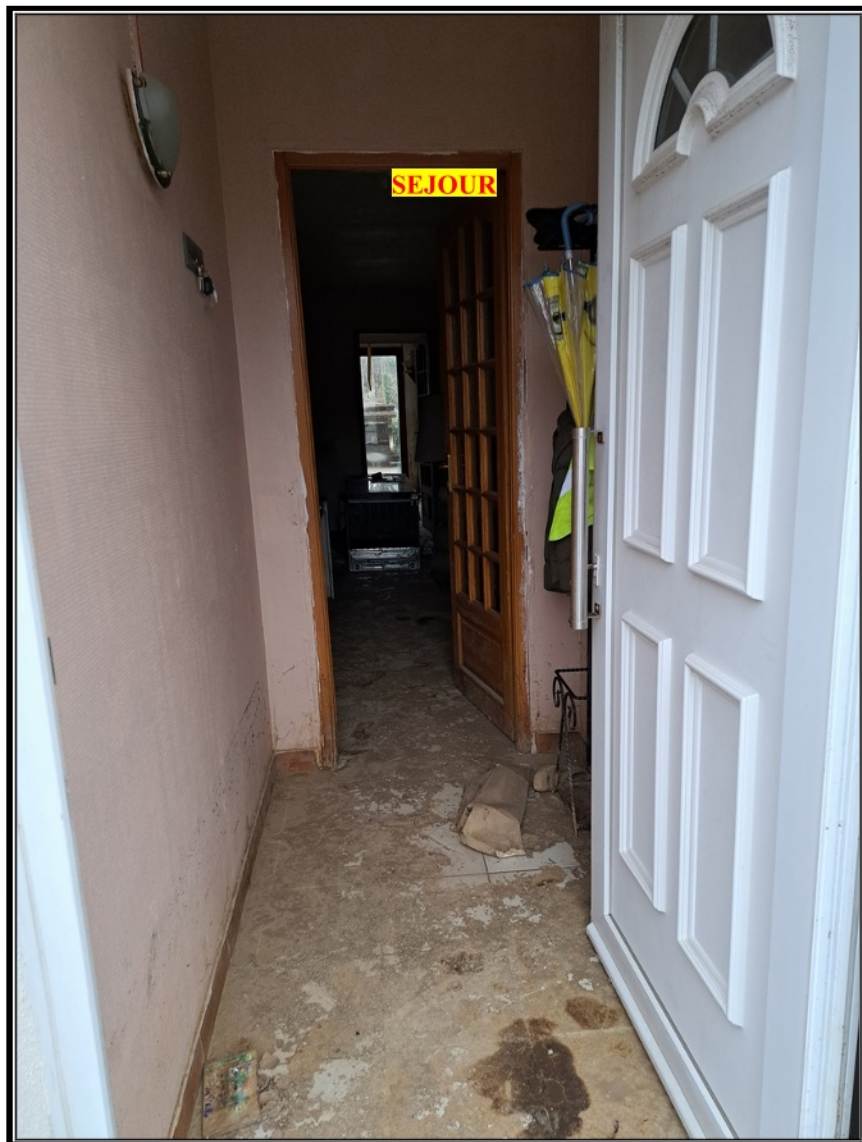
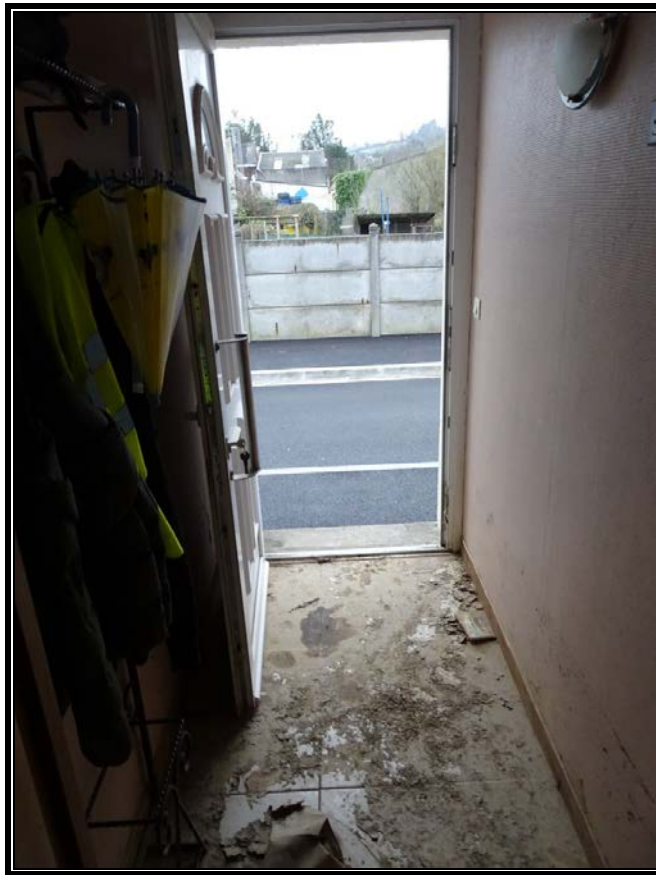
#### **HALL D'ENTRÉE**

Le sol est sur carreaux de céramique, couverts de dépôts boueux.

Les murs sont sur doublage, le tout habillé d'une fibre peinte, dégradée par l'humidité.

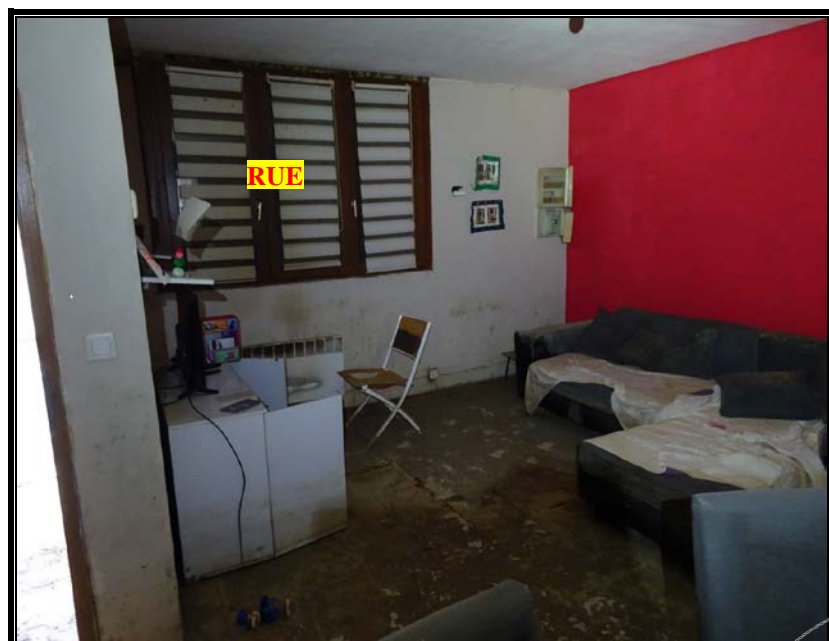
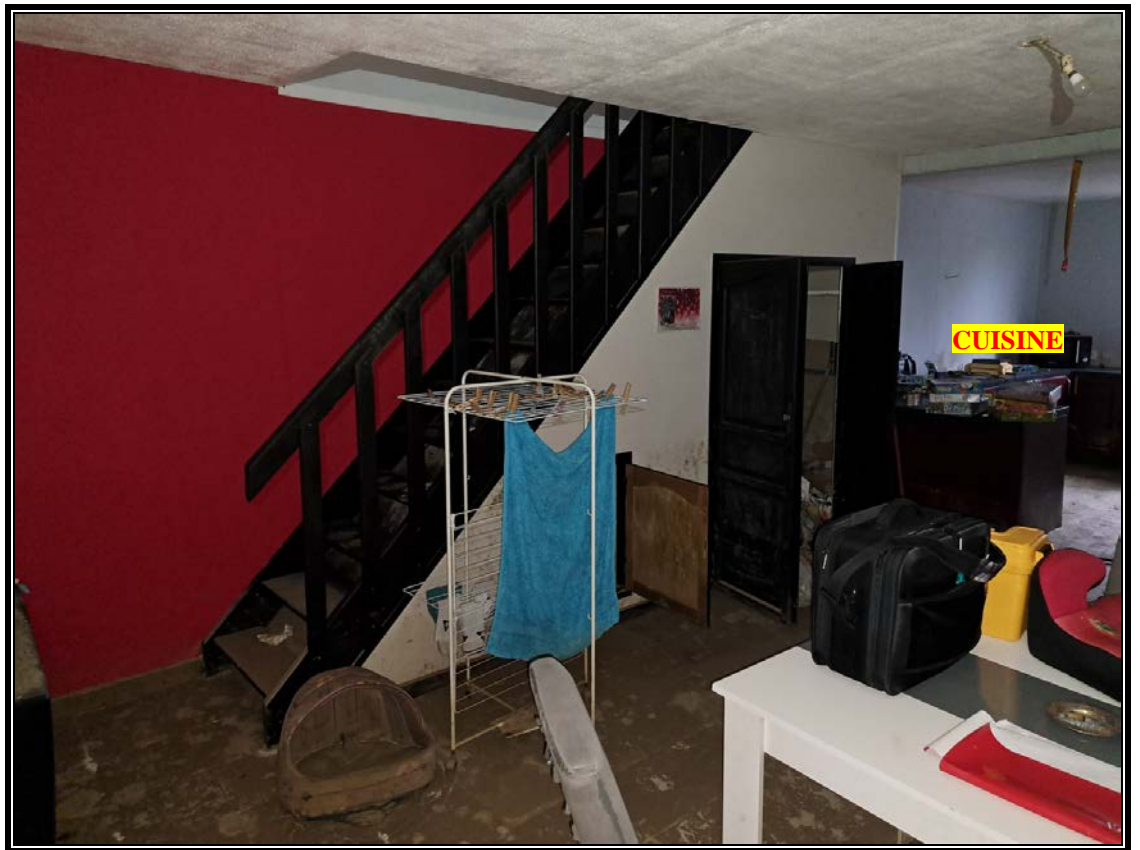
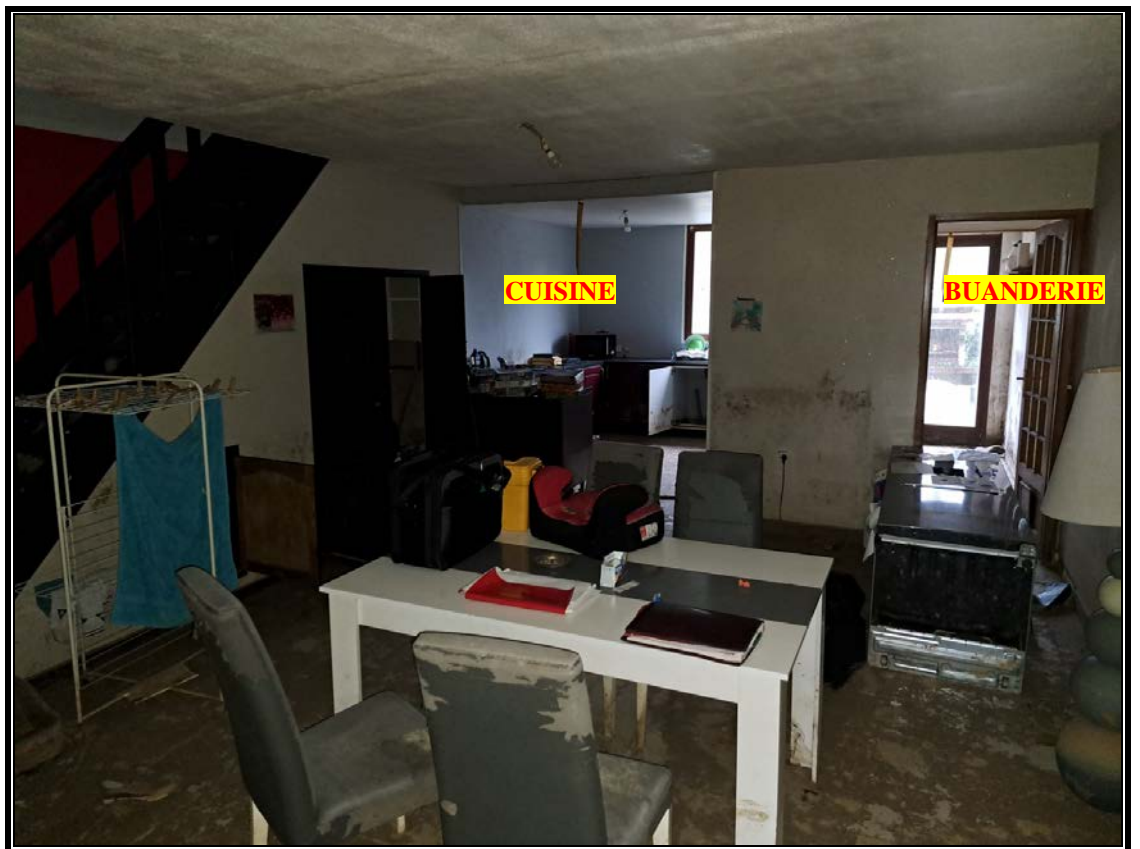
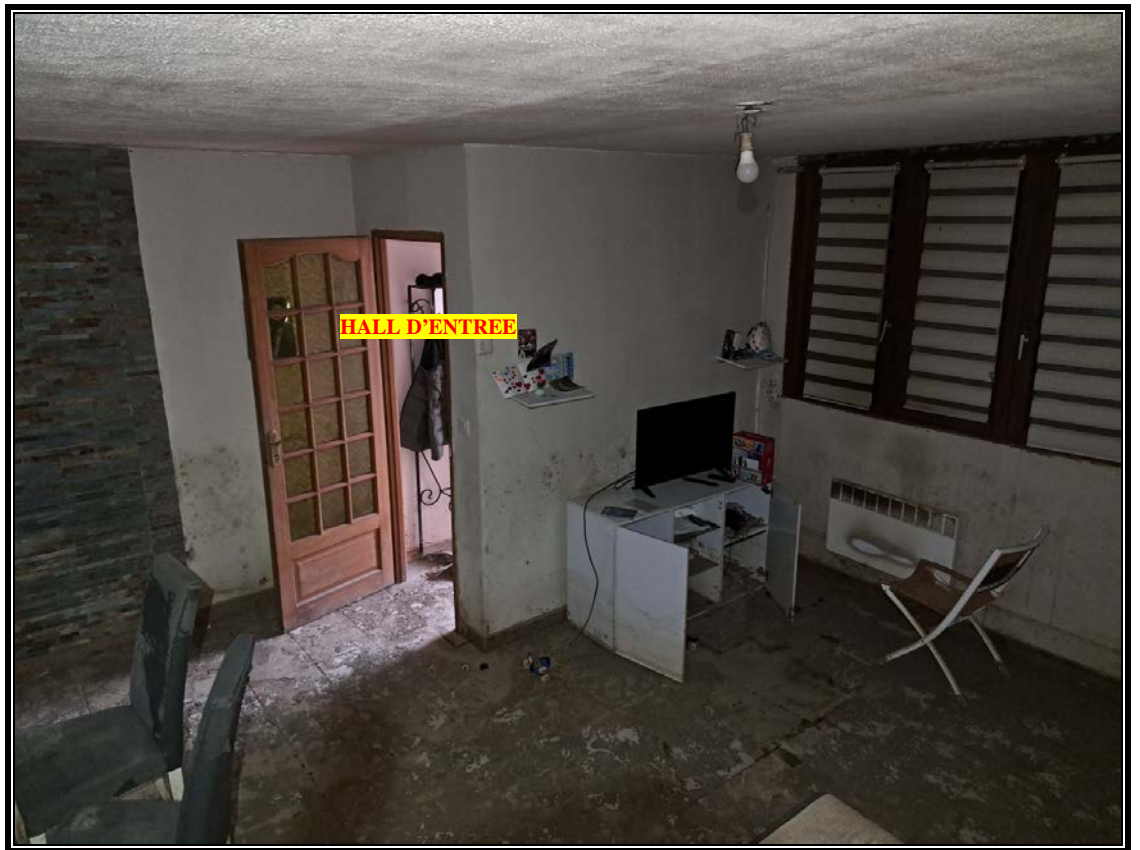
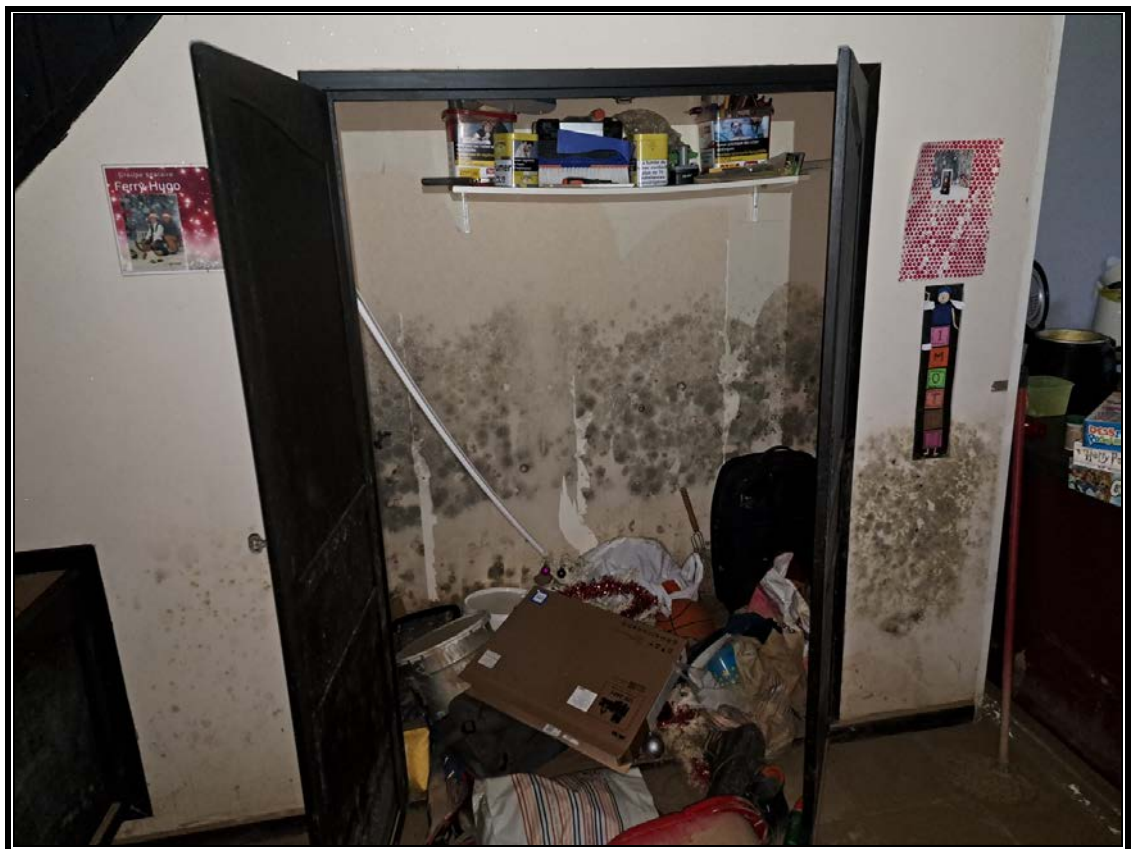
## SÉJOUR

Accès depuis le hall d'entrée par une porte en bois, à petit bois, moisie.  
Le sol est à l'identique de ce qui vient d'être dit et en même état.  
Les murs sont sur enduit peint et fibre peinte, le tout affecté par l'humidité.

Un radiateur électrique de marque WELCOME, dégradé.

Sous la montée d'escalier, un placard mural se fermant de portes en bois.  
Les surfaces sont complètement moisies.

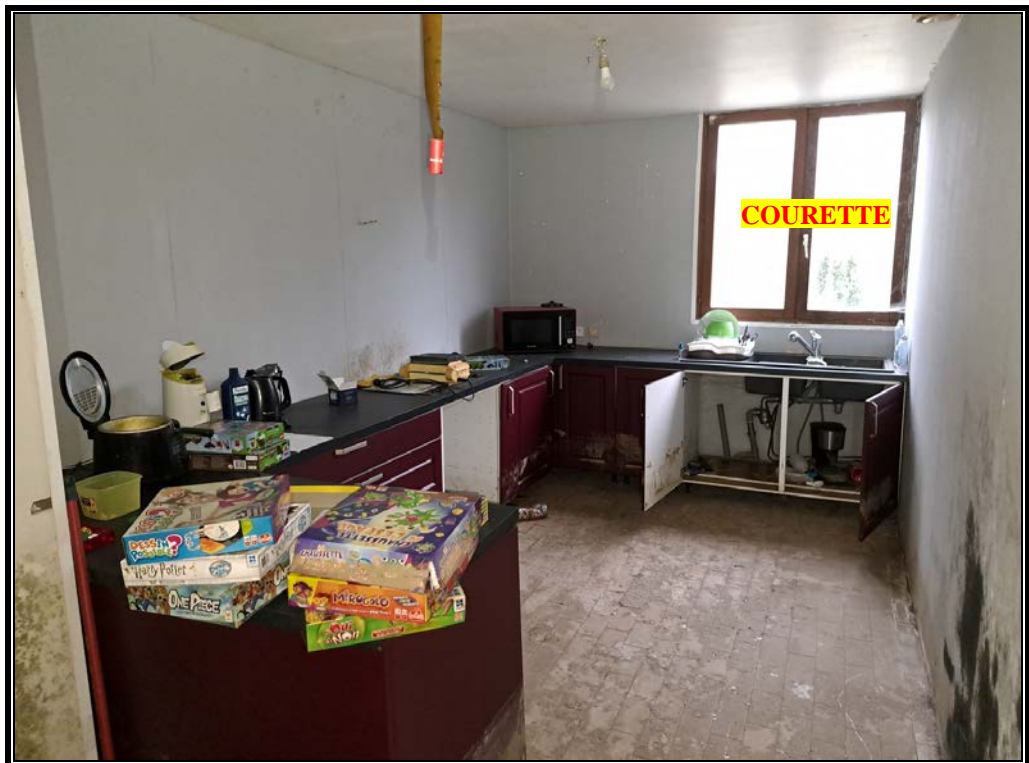
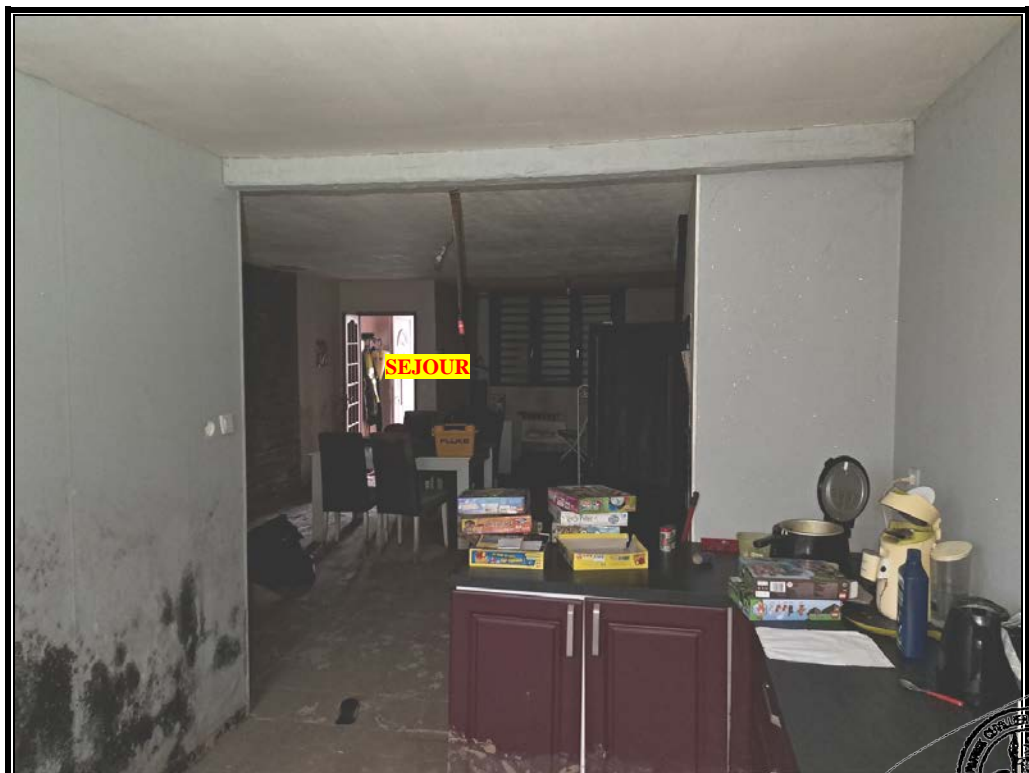
## CUISINE

La fibre murale est nettement moisie.

Les meubles de cuisine le sont pareillement.

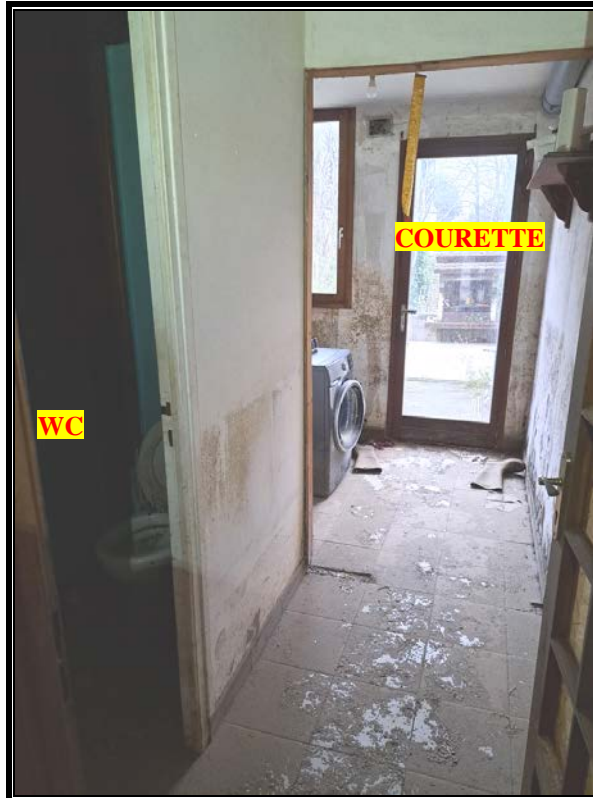
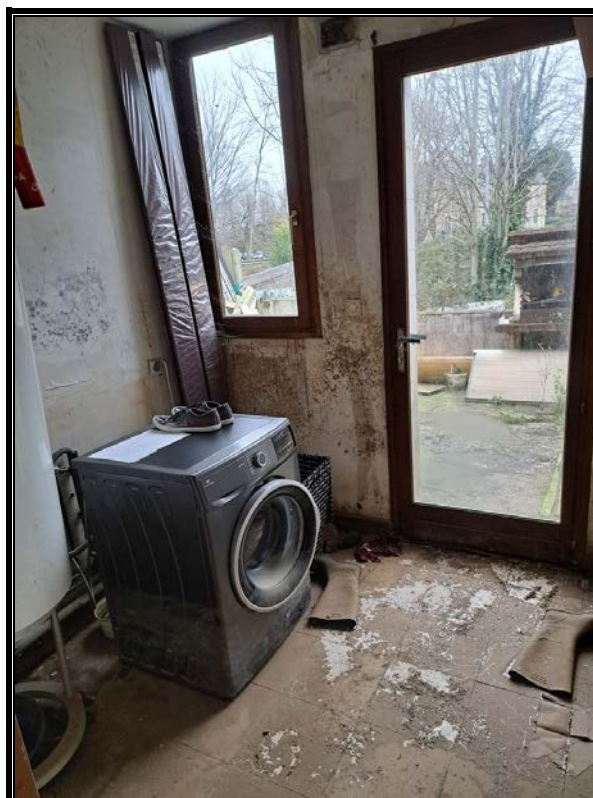
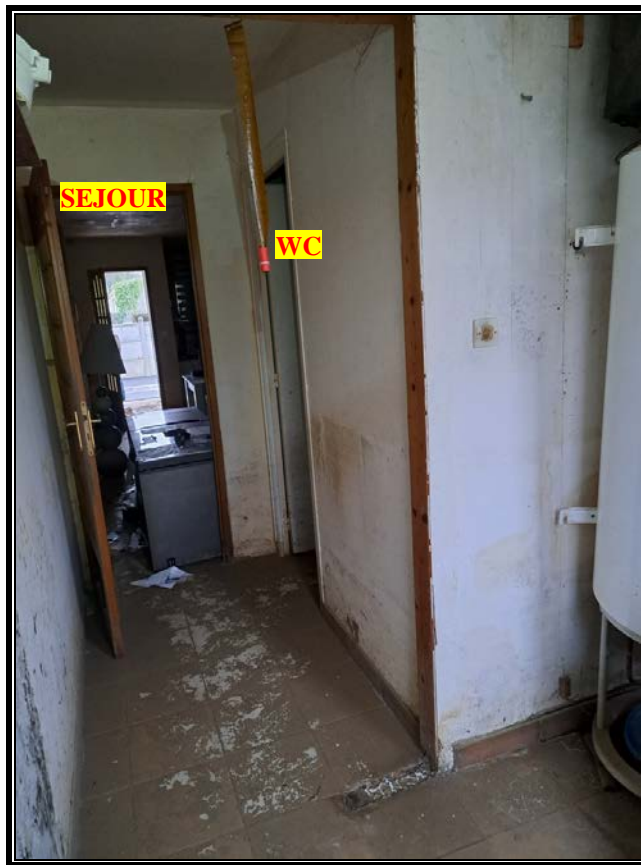
## BUANDERIE

Accès depuis le séjour par une porte à petit bois, moisie.  
Le sol est à l'identique de ce qui a été dit précédemment.  
Les murs périphériques sont très nettement moisis.

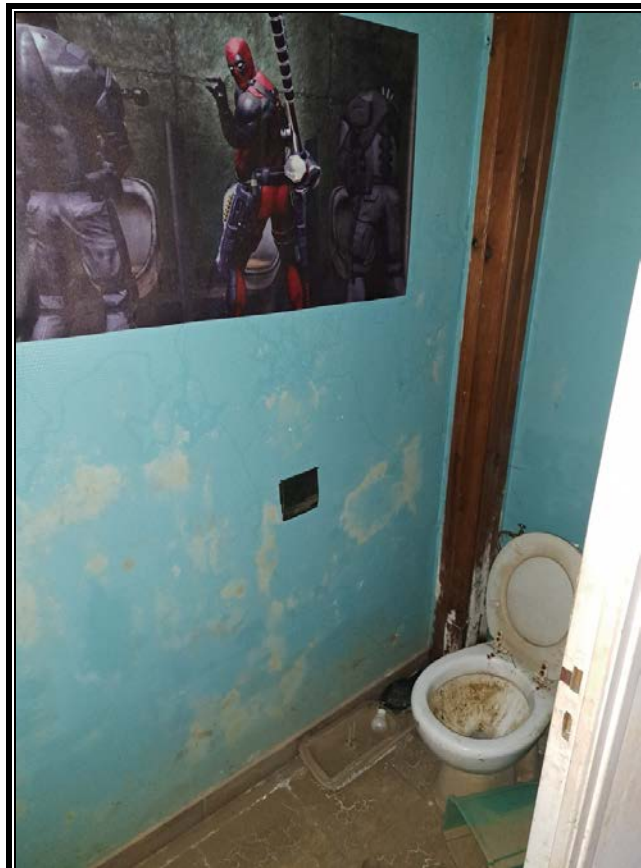
### SANITAIRES

Accès depuis la buanderie par une porte isoplane, moisie.  
Le sol est les murs sont à l'identique de ce qui vient d'être dit et en même état.  
Plafond sur lambris de bois vernis.

En équipement, un bloc WC, classique, crasseux.  
Absence de tout point d'éclairage naturel.

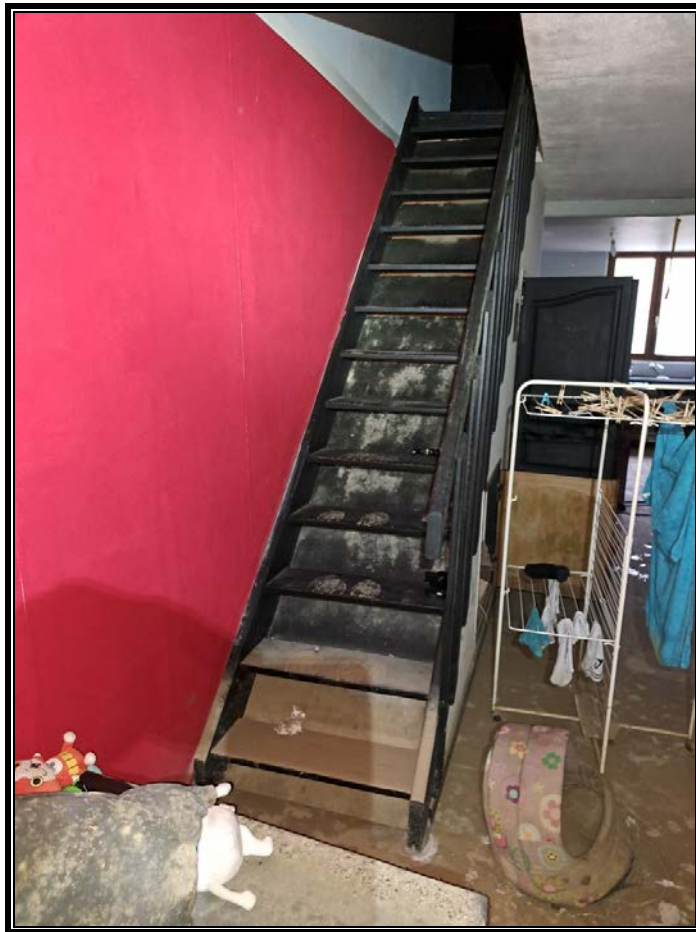
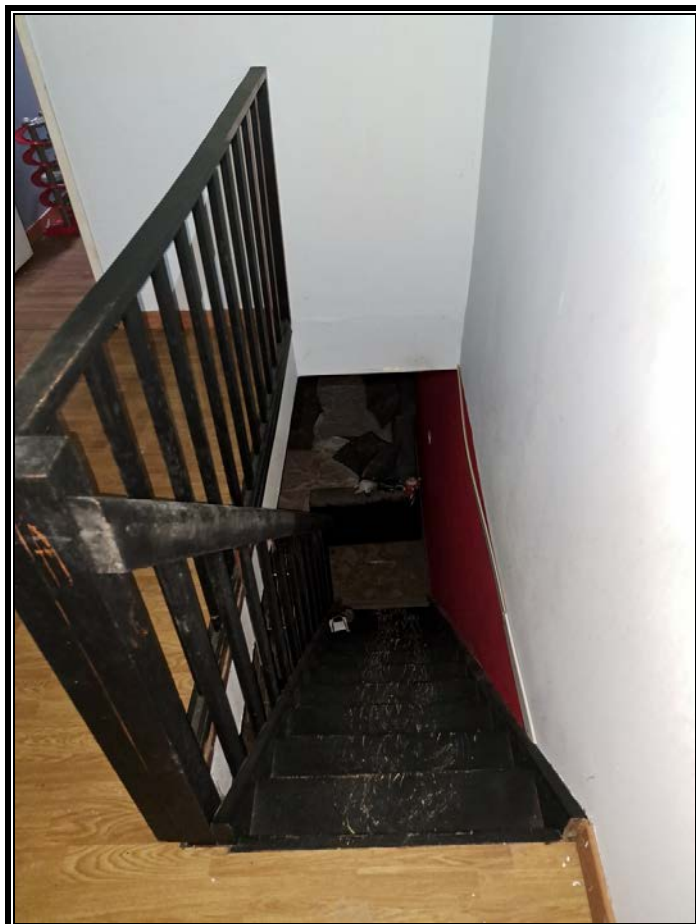
## ÉTAGE

Il est décollé du mur.

L'ensemble est sur peinture, moisie.

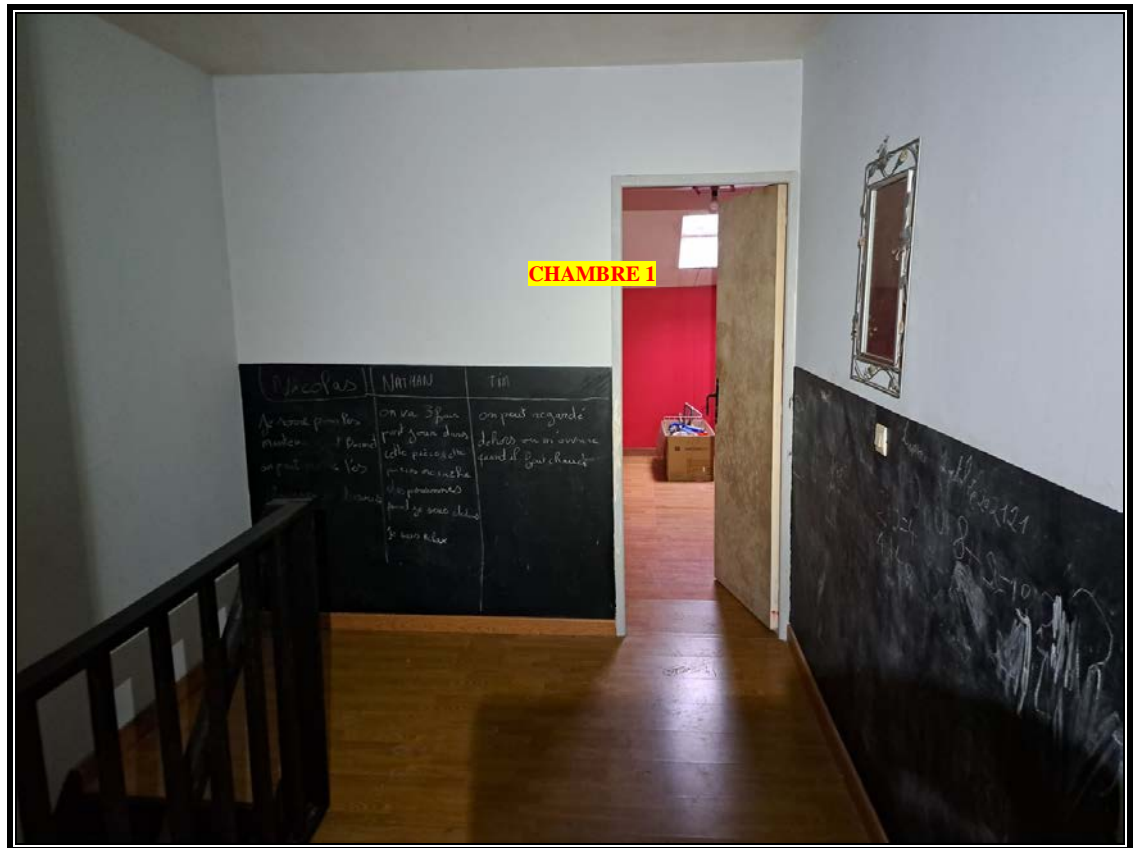
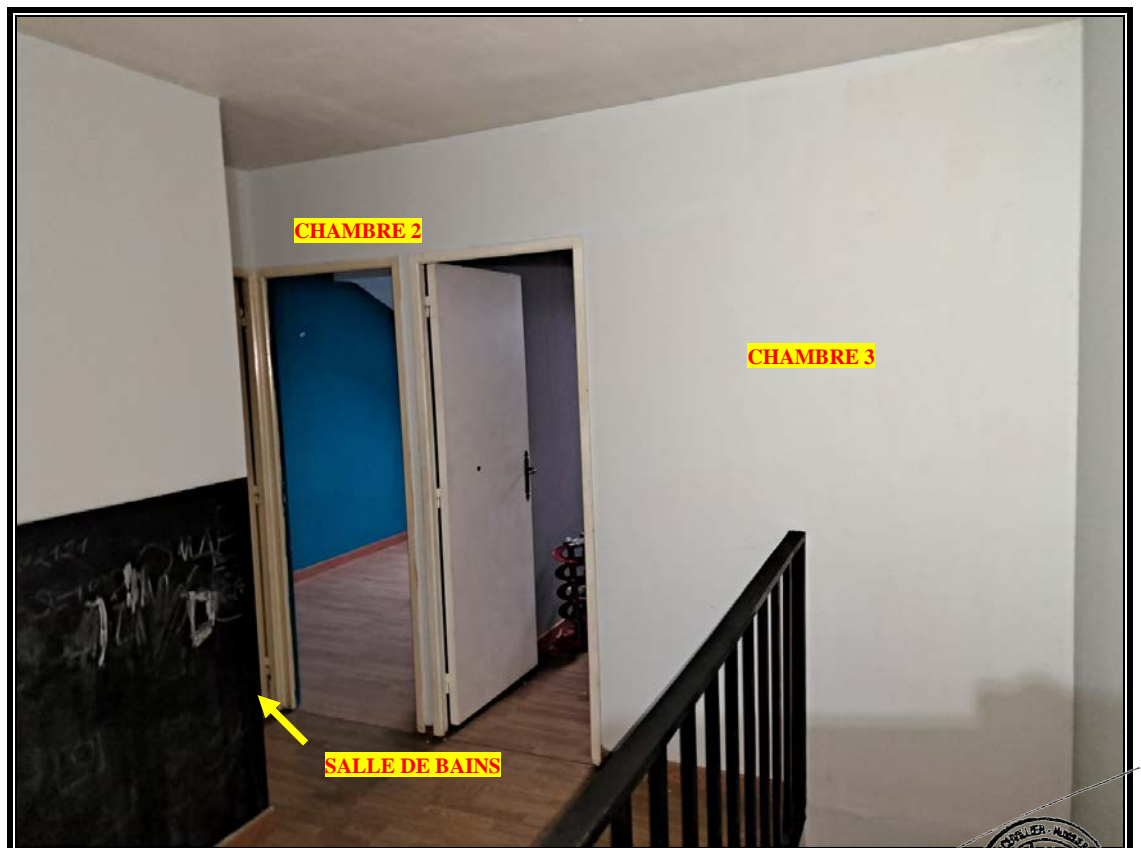
## PALIER

Le sol est sur plancher flottant, hors plan.
