## **PROCES VERBAL DESCRIPTIF**

***L'AN DEUX MILLE VINGT QUATRE***

***LE ONZE DÉCEMBRE***

Me suis rendu ce jour, à 09 h 40, à SAINT ETIENNE AU MONT, 16 Cité de l'Avenir où, j'ai pu constater ce qui suit, assisté de :

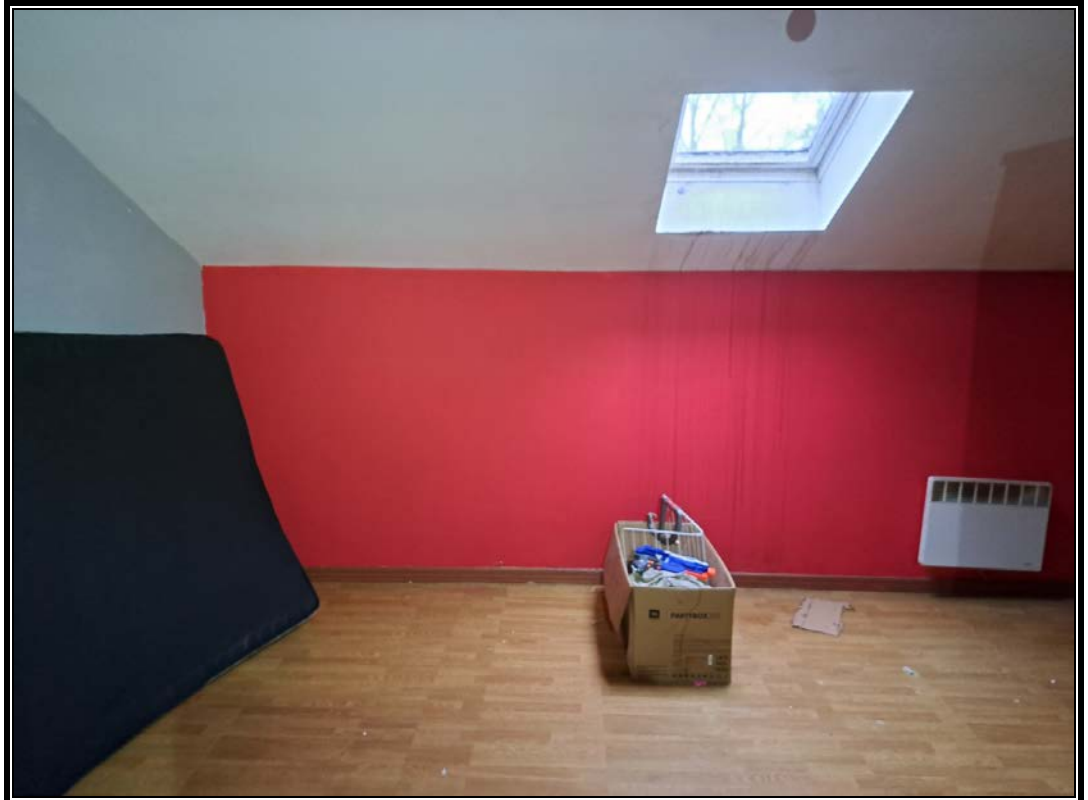
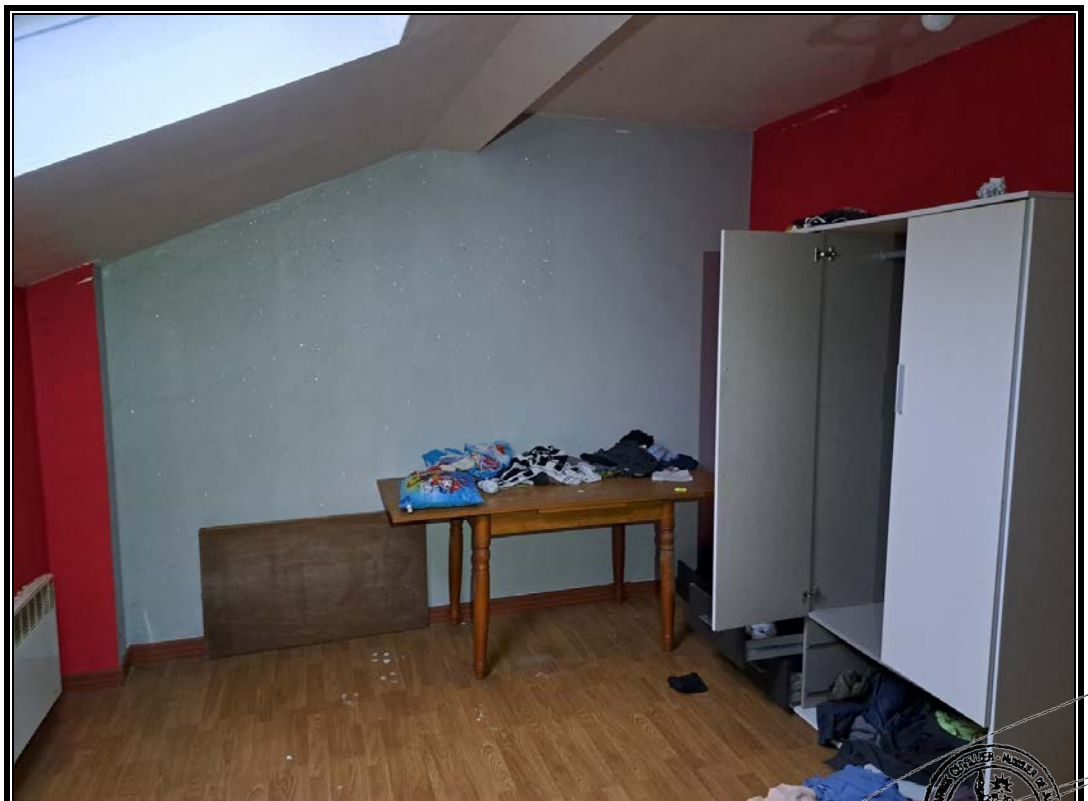
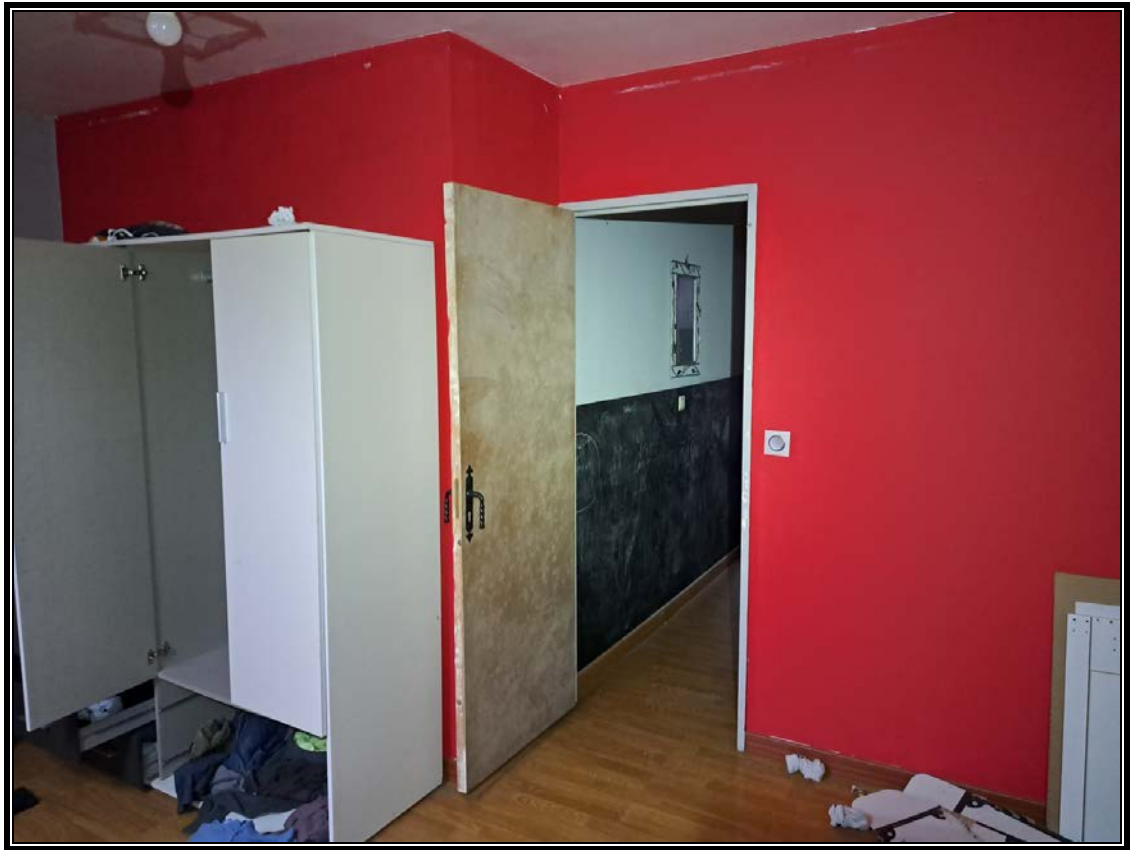
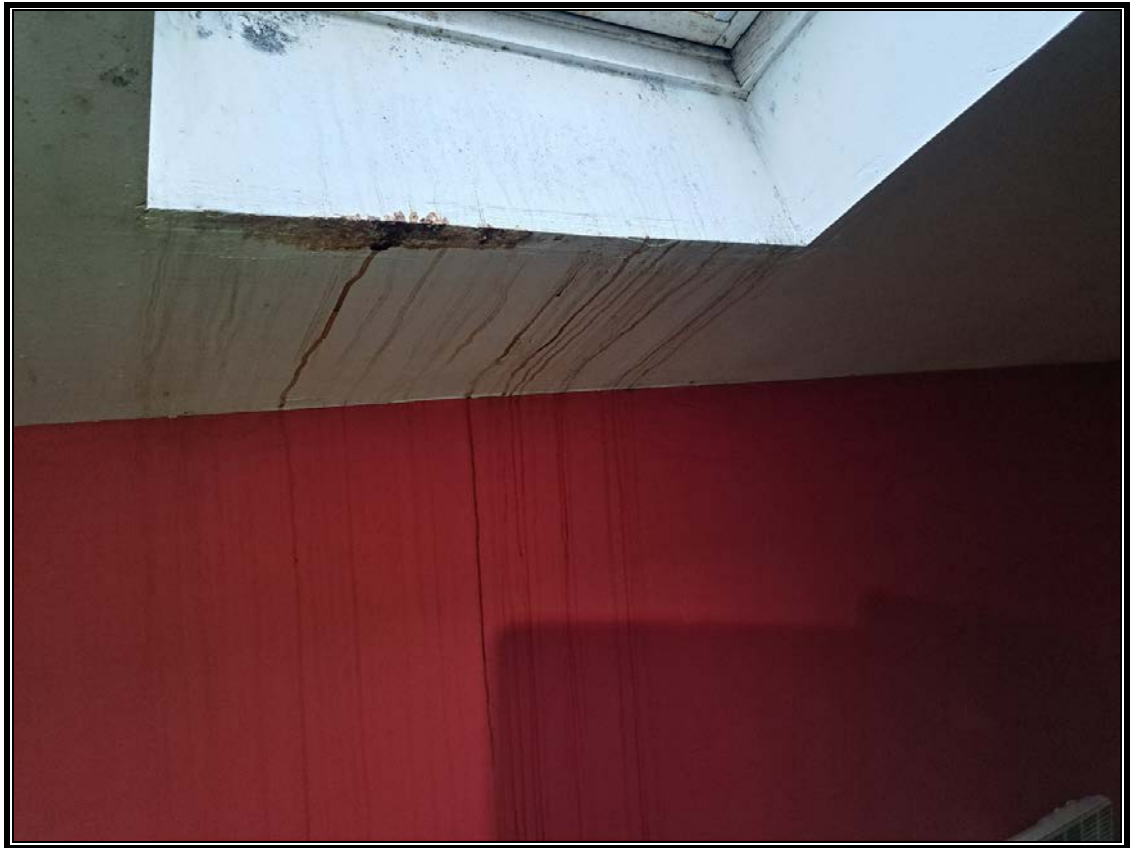
### PREMIÈRE CHAMBRE

Le plafond est sur enduit peint, moisi.

Le cadre est moisi et, à l'évidence, n'est pas étanche à en juger par les coulures.

Un radiateur électrique de marque WELCOME, fortement usagé.

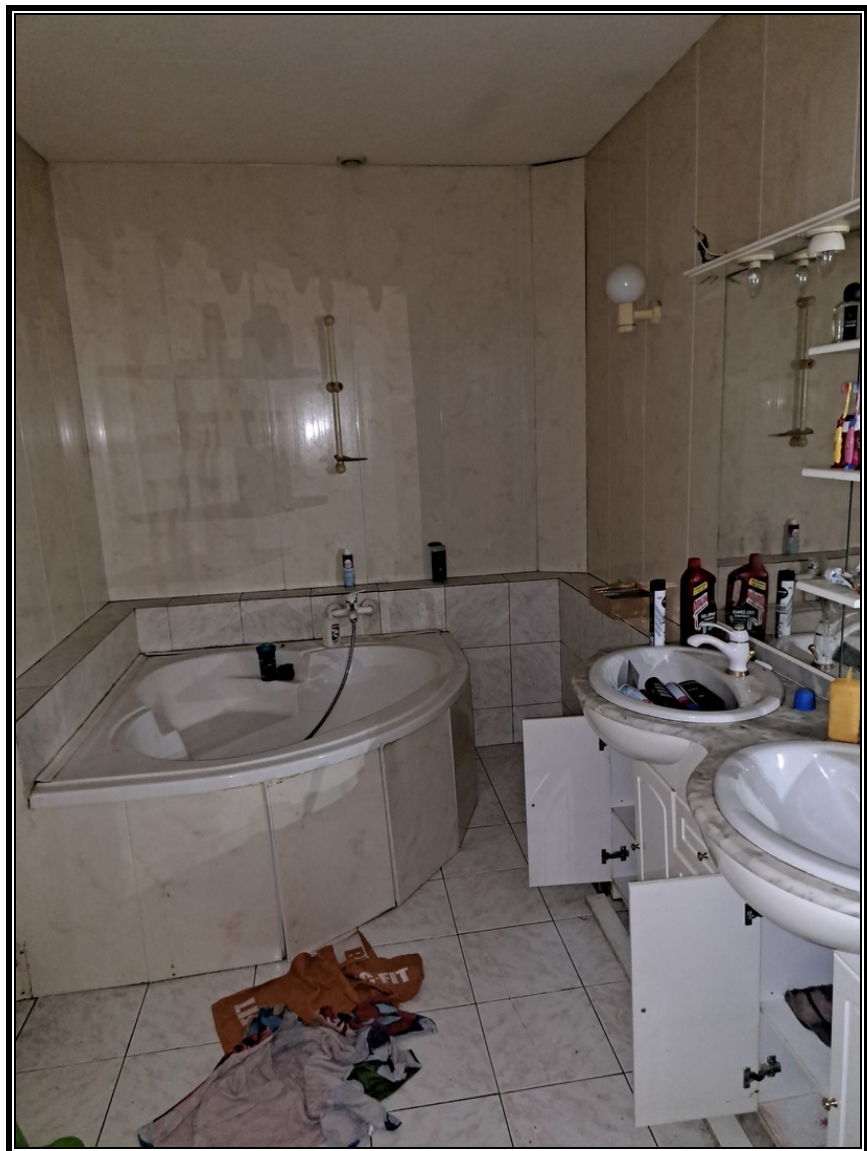
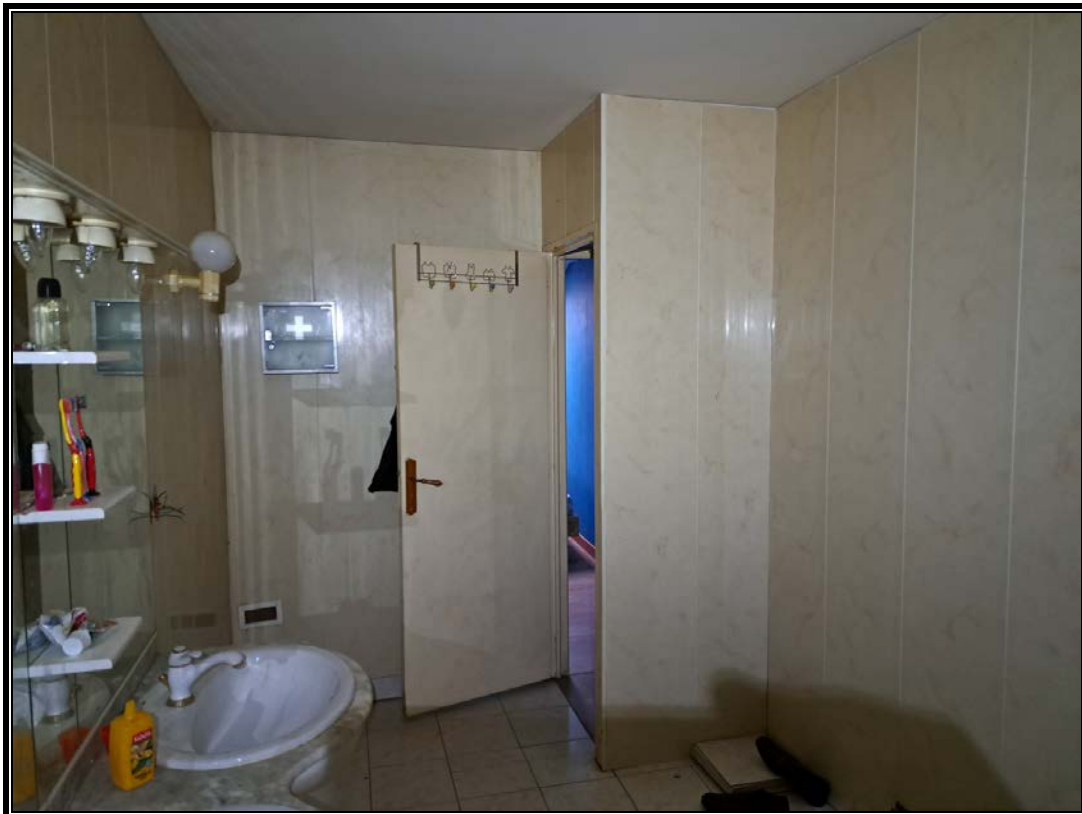
## SALLE DE BAINS

La surface de sol est hors plan.

Dans l'entrée, plusieurs des carreaux de sol sont fissurés.

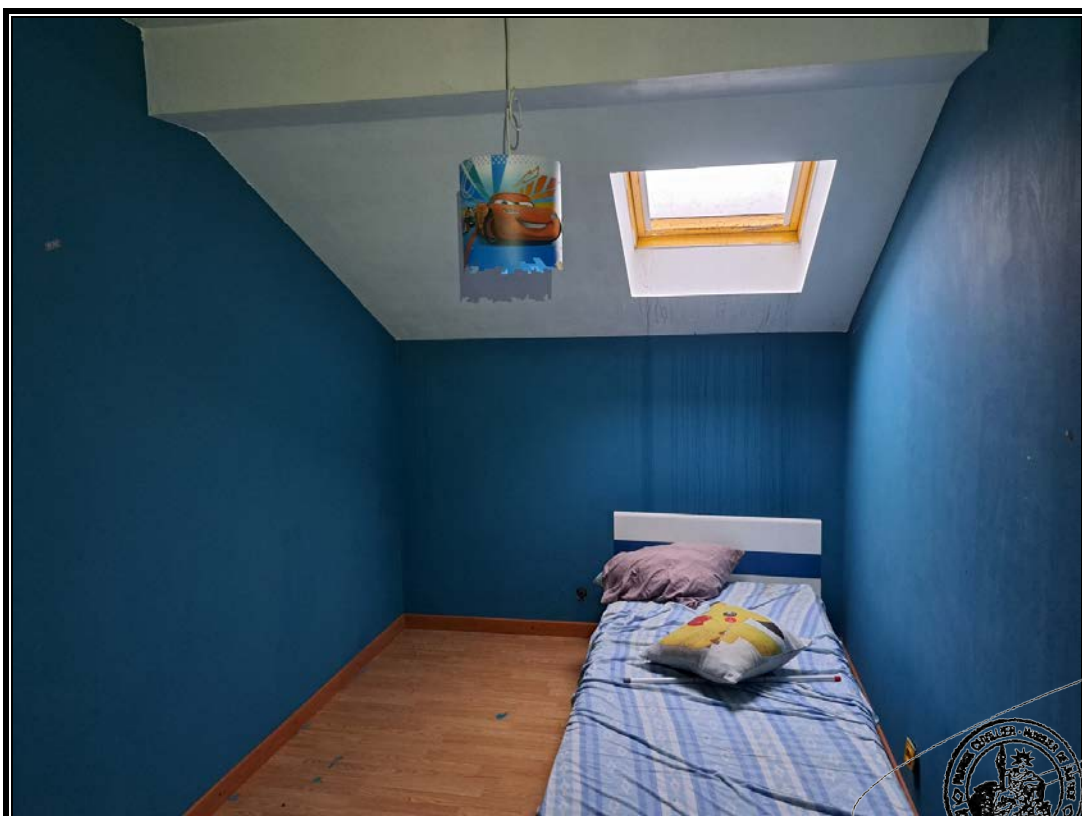
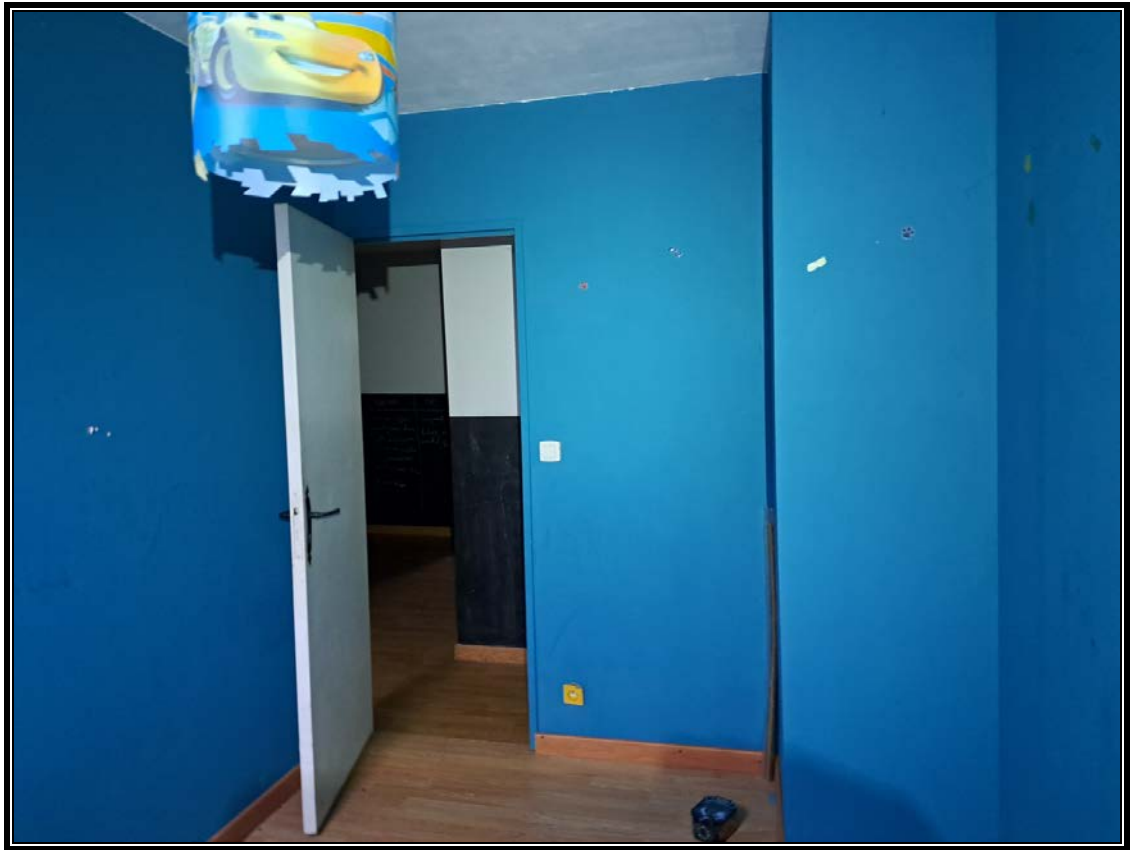
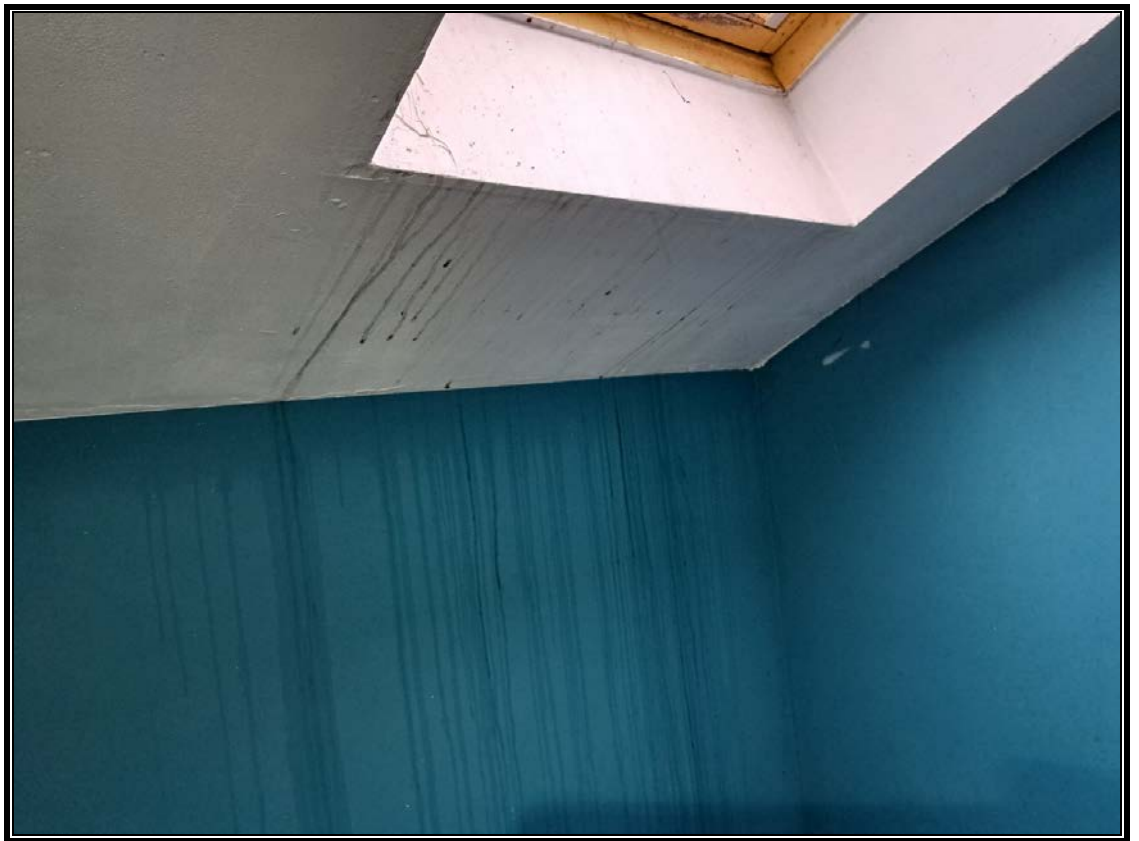
### SECONDE CHAMBRE

Elle donne en façade avant et est mansardée.  
Accès depuis le palier par une porte isoplane sur peinture, terne.  
Le sol est les plinthes sont à l'identique du palier.  
Là encore, la surface de sol est hors plan.  
Les murs et le plafond sont sur doublage, le tout enduit et peint.

L'éclairage naturel est assuré par un vélux, classique, moisi et, à l'évidence, non étanche.

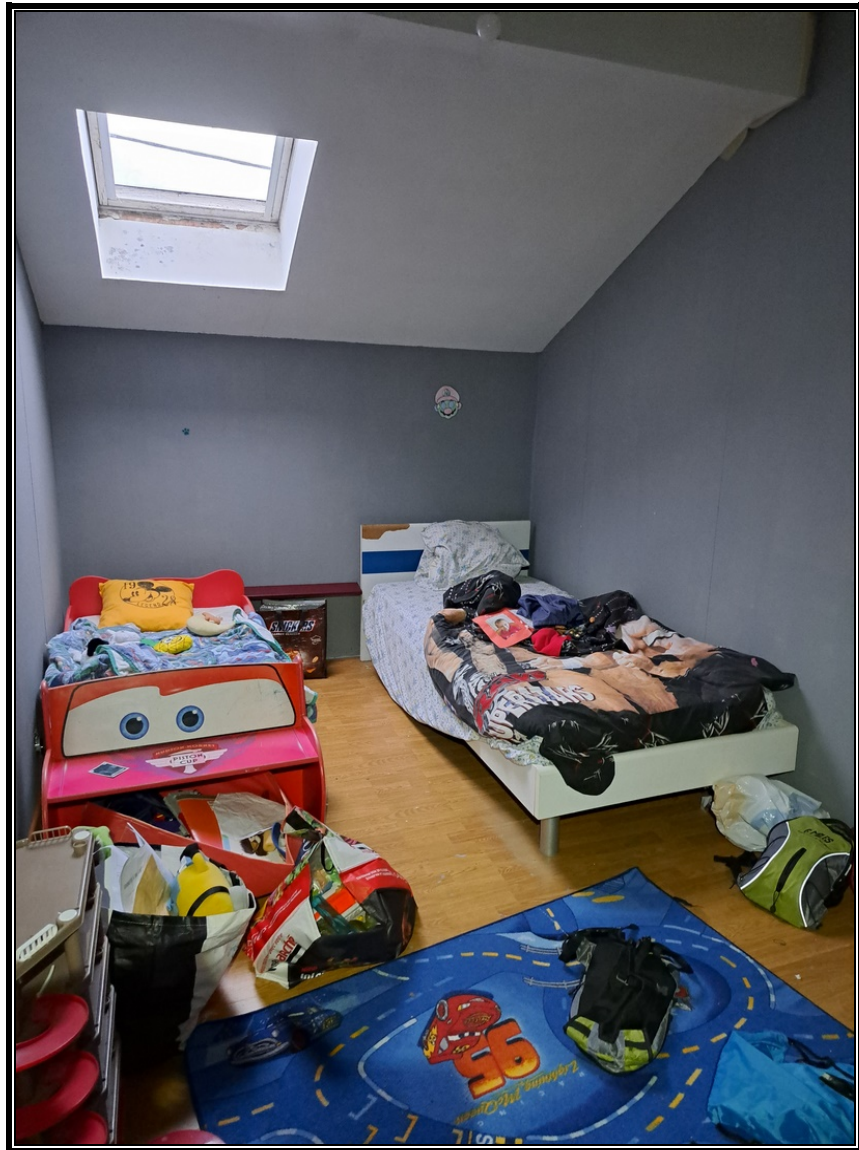
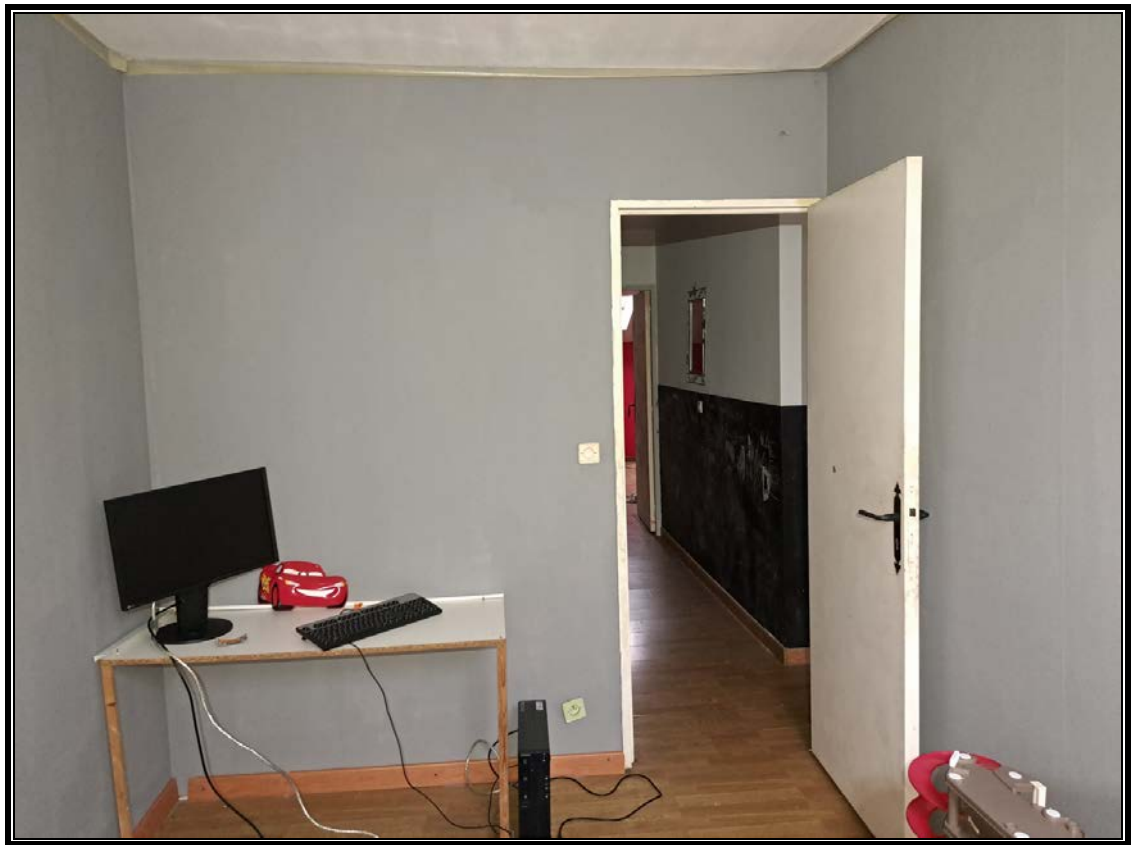
### TROISIÈME CHAMBRE (contiguë à la précédente)

Elle donne pareillement en façade avant et est mansardée.  
Elle est à l'identique de la précédente et en même état.

Là encore, absence de tout point de chauffage.  
Le vélux est là encore fuyard.
