# PROCÈS-VERBAL DE DESCRIPTION

**L'AN DEUX-MILLE-VINGT-SIX ET LE VINGT-SEPT MAI**

**ORDONNE** pour parvenir au partage la vente sur licitation aux enchères publiques à la barre du tribunal judiciaire de Boulogne sur Mer du bien immobilier sis à Auchy-Les-Hesdin, 31, rue d'Hesdin cadastré section AI n°88 et AI n°91, sur la mise à prix de 10 000 euros avec faculté de baisse d'un quart en cas de carence d'enchères ;

Je, Maître Morgan CHOCHOY, Commissaire de Justice associé au sein de la SELAS « VaDeMeCum - VALLET - DHERS - MALLIOPOULOS - CHOCHOY », 11 Rue de la Licorne à MONTREUIL SUR MER (62170), soussigné me suis rendu ce jour au 31 Rue d'Hesdin 62770 AUCHY-LES-HESDIN, où là étant, en présence de

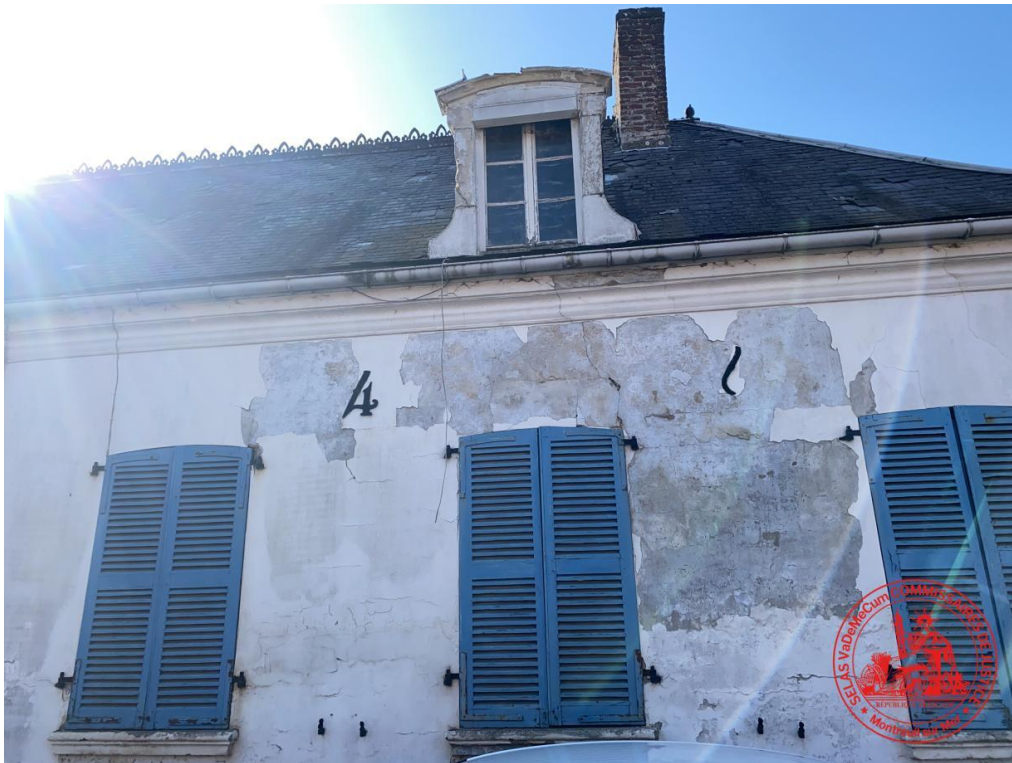
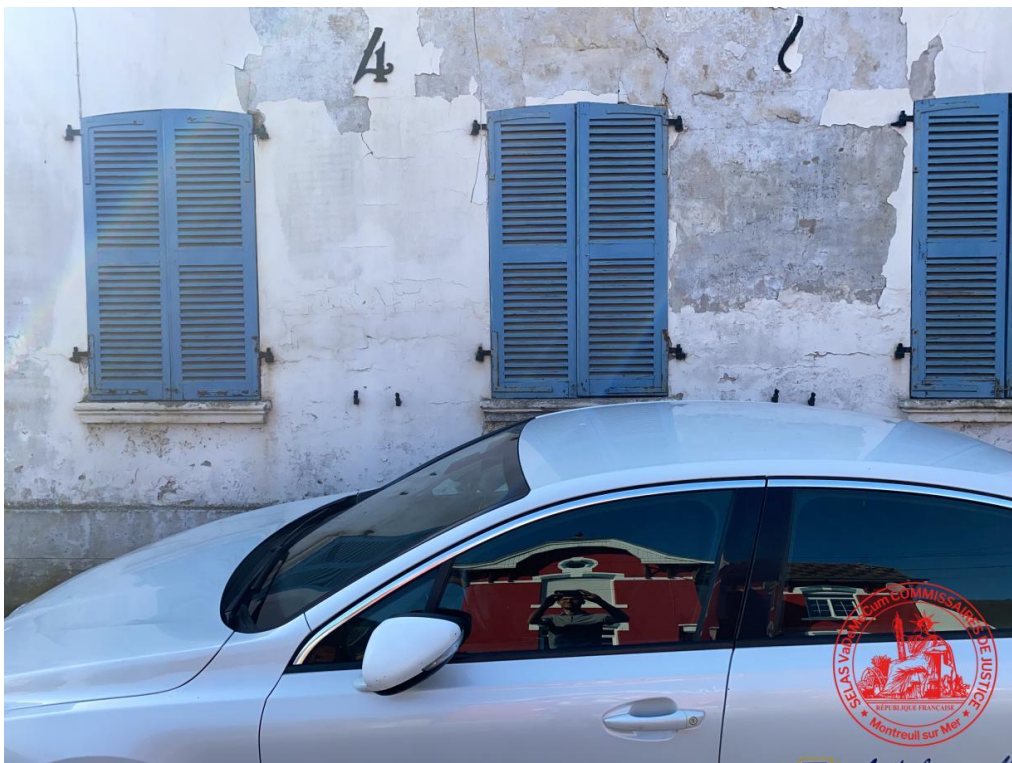
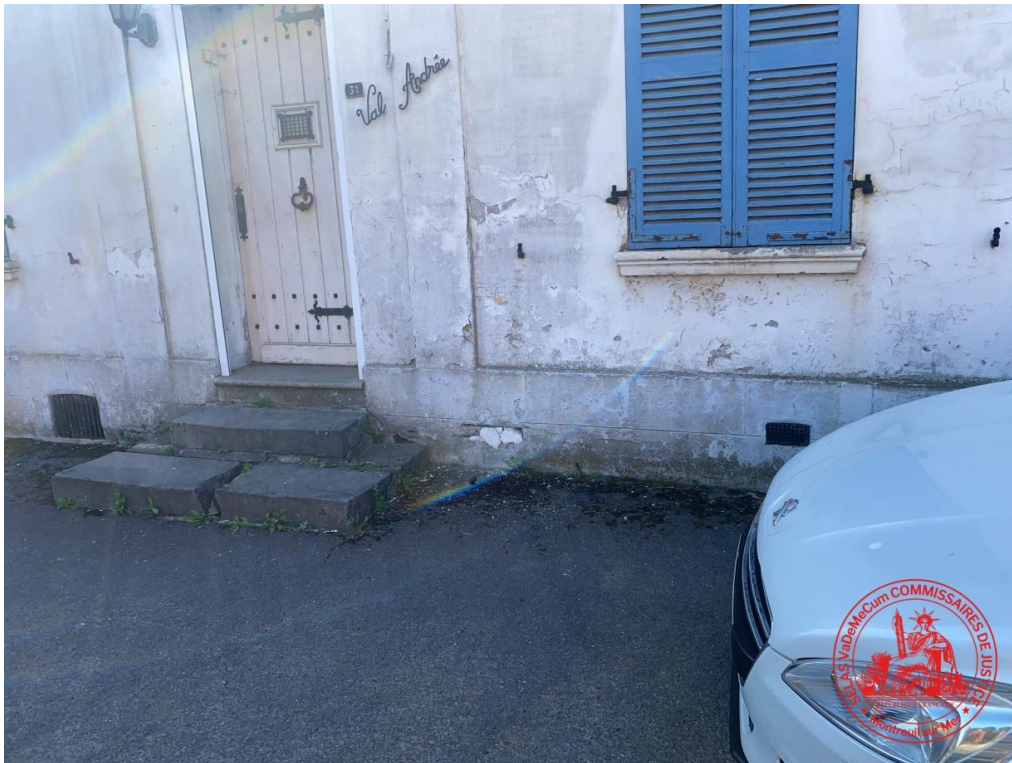
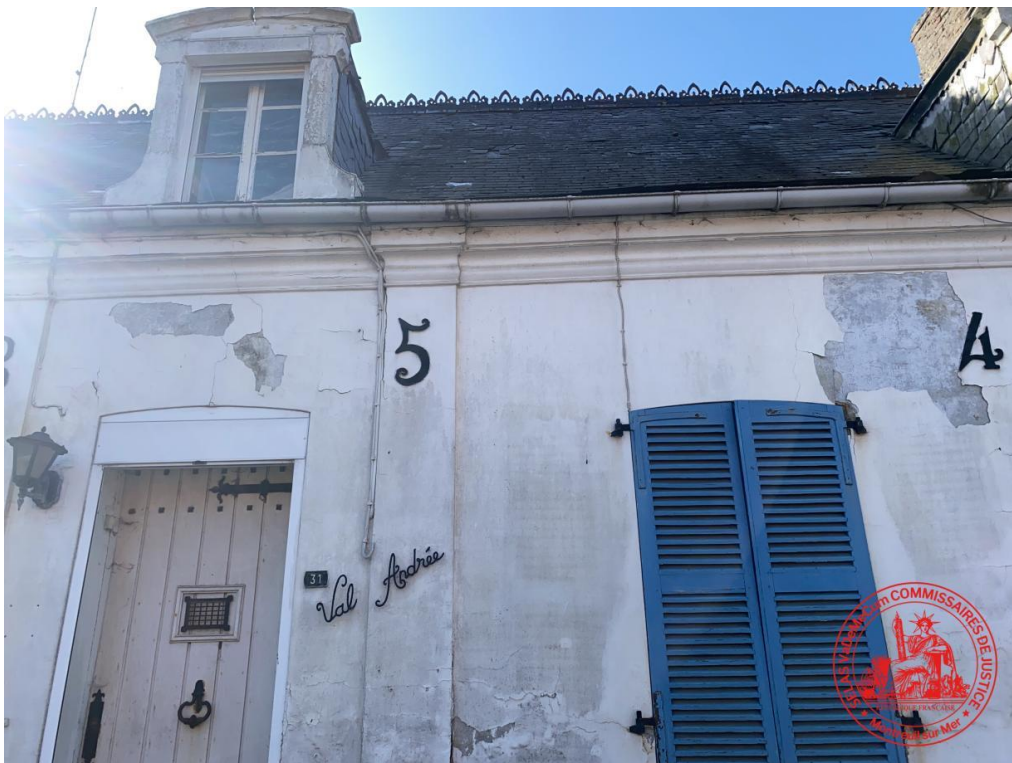
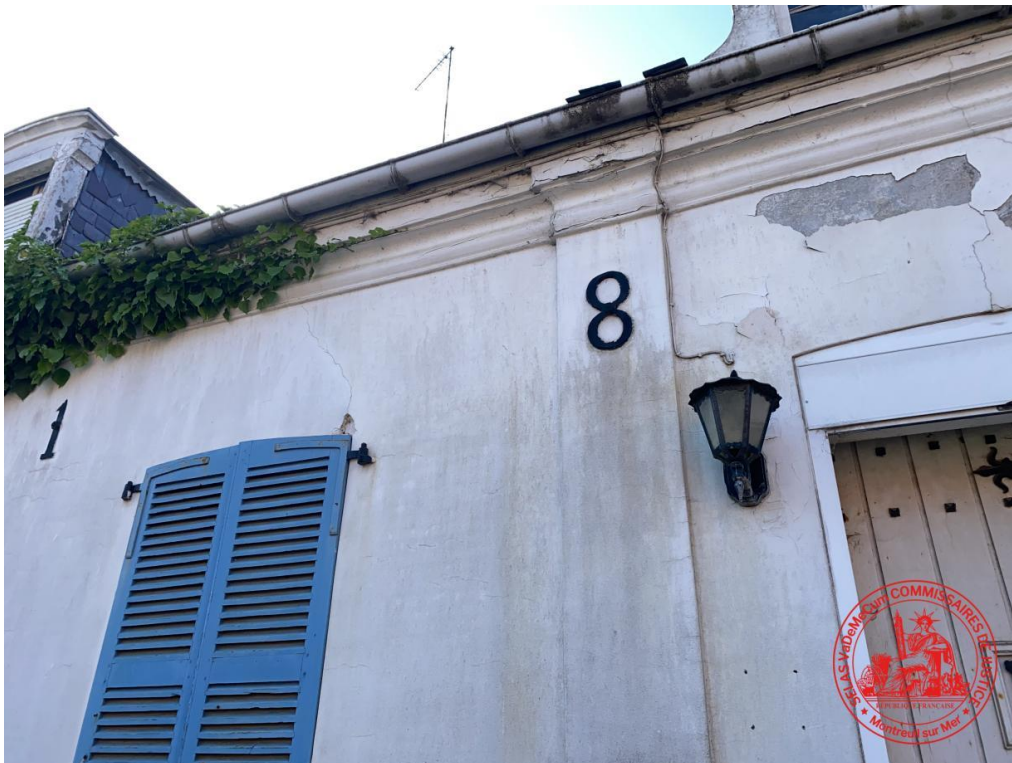
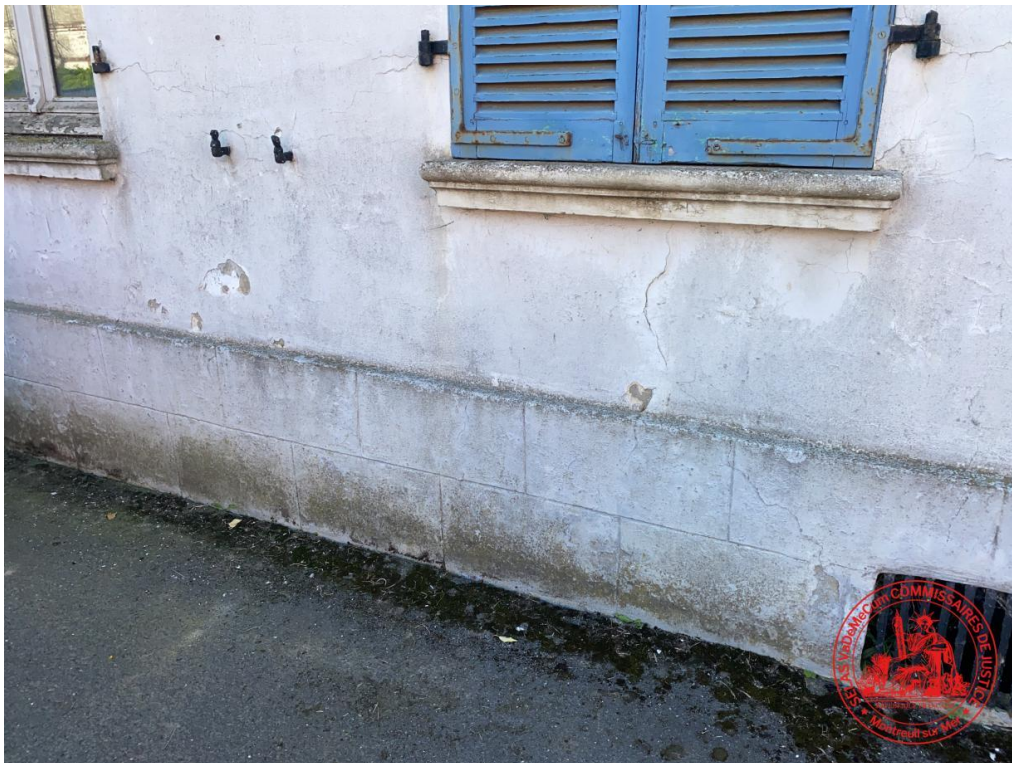
### Façade avant

La façade est défraichie, la peinture et l'enduit ont tendance à cloquer.

En toiture je relève qu'une partie des tuiles type ardoise est absente à hauteur du chien assis.

Je constate que la toiture des dépendances s'affaissent et que certaines tuiles sont désolidarisées et d'autres manquantes.

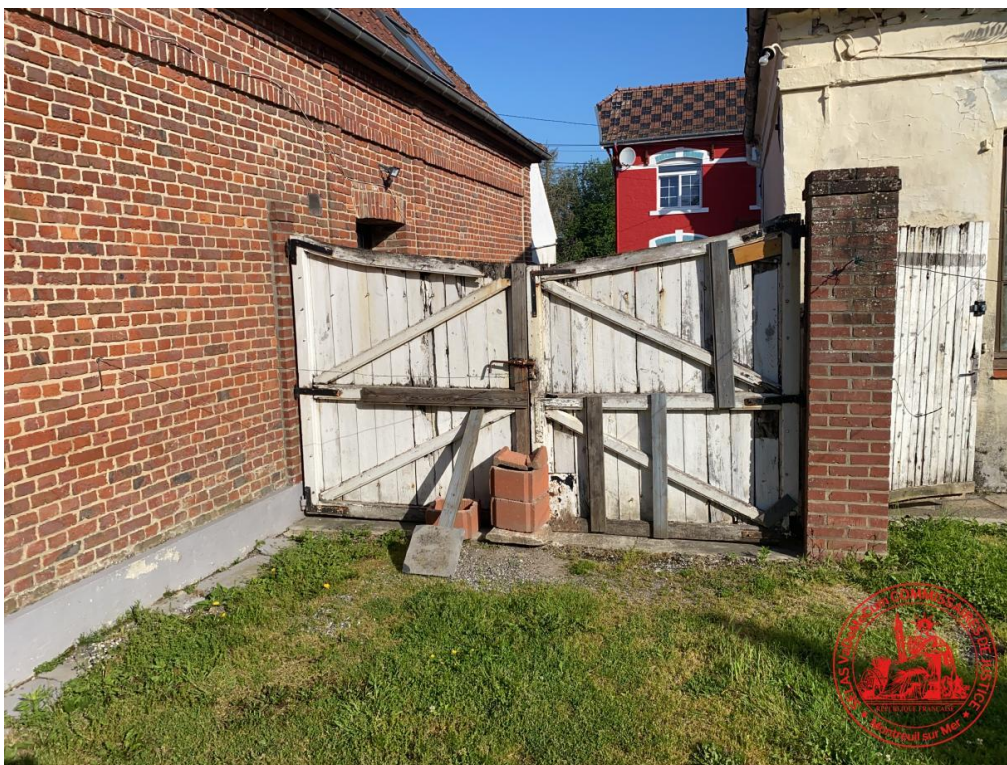
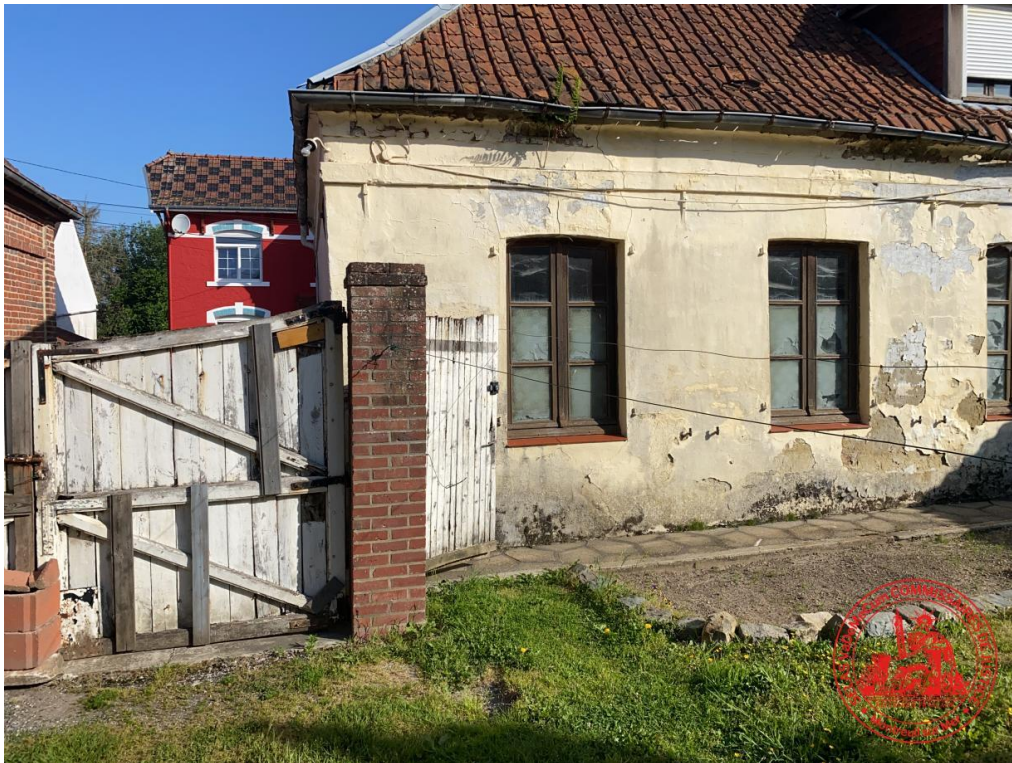
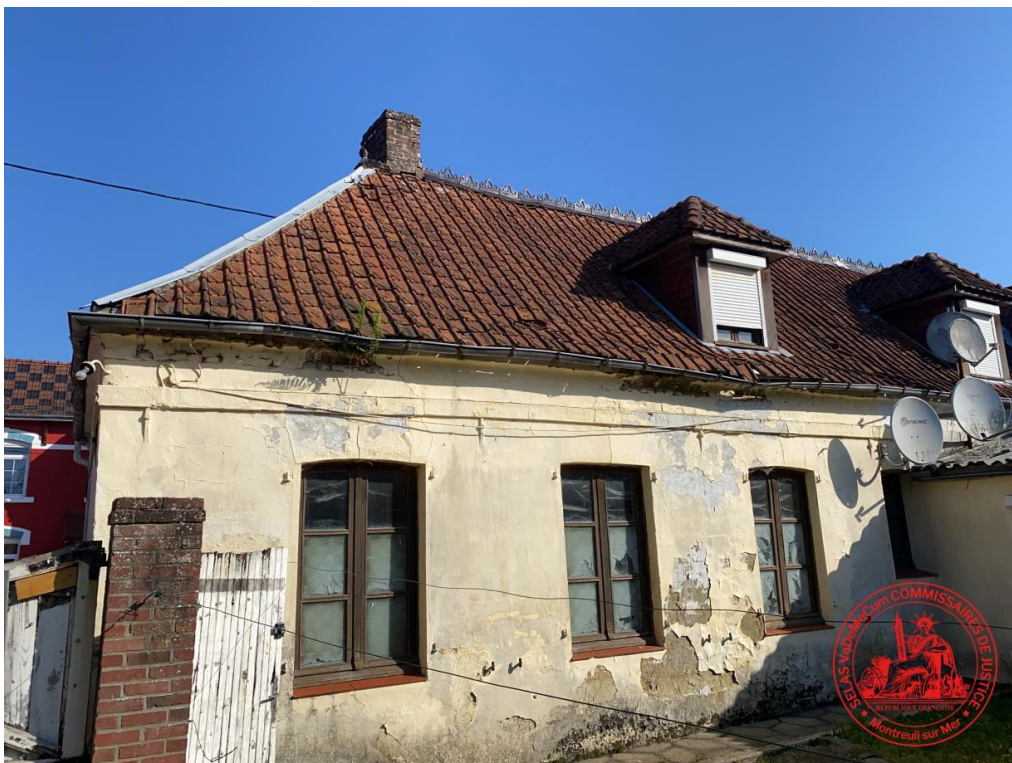
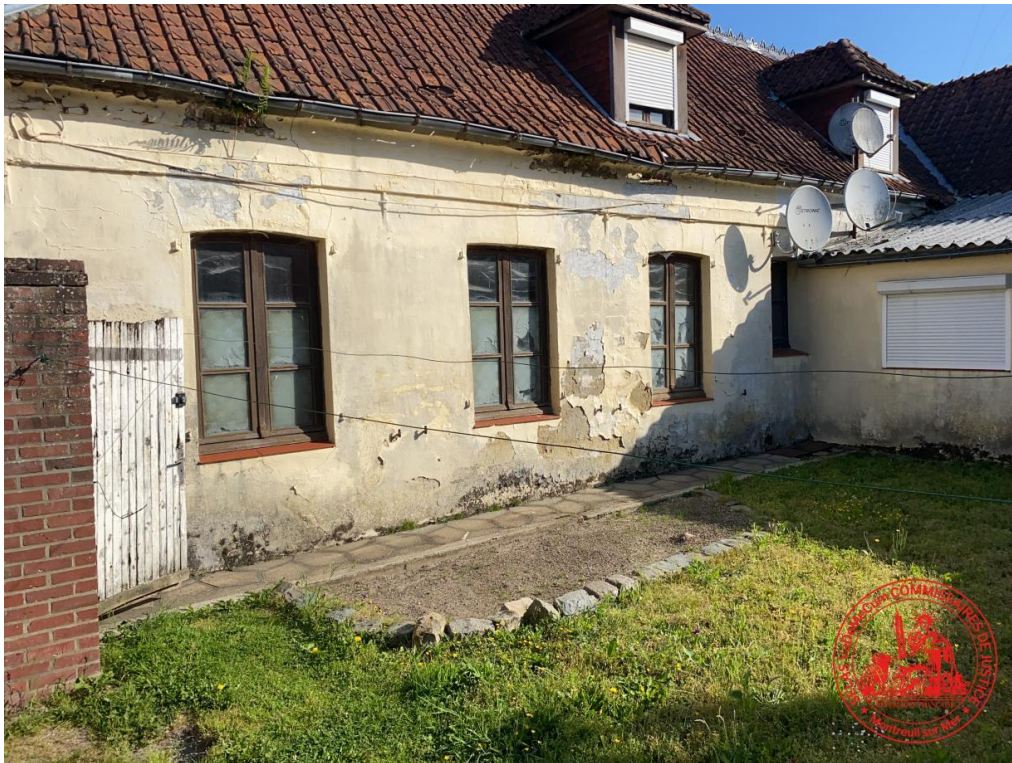
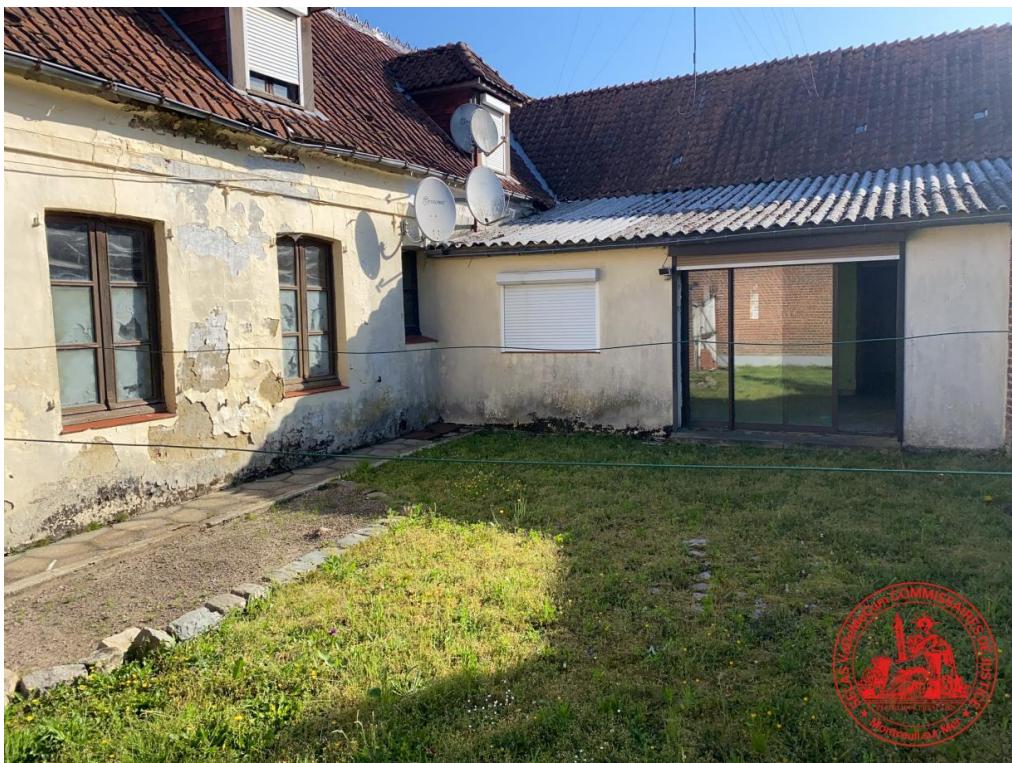
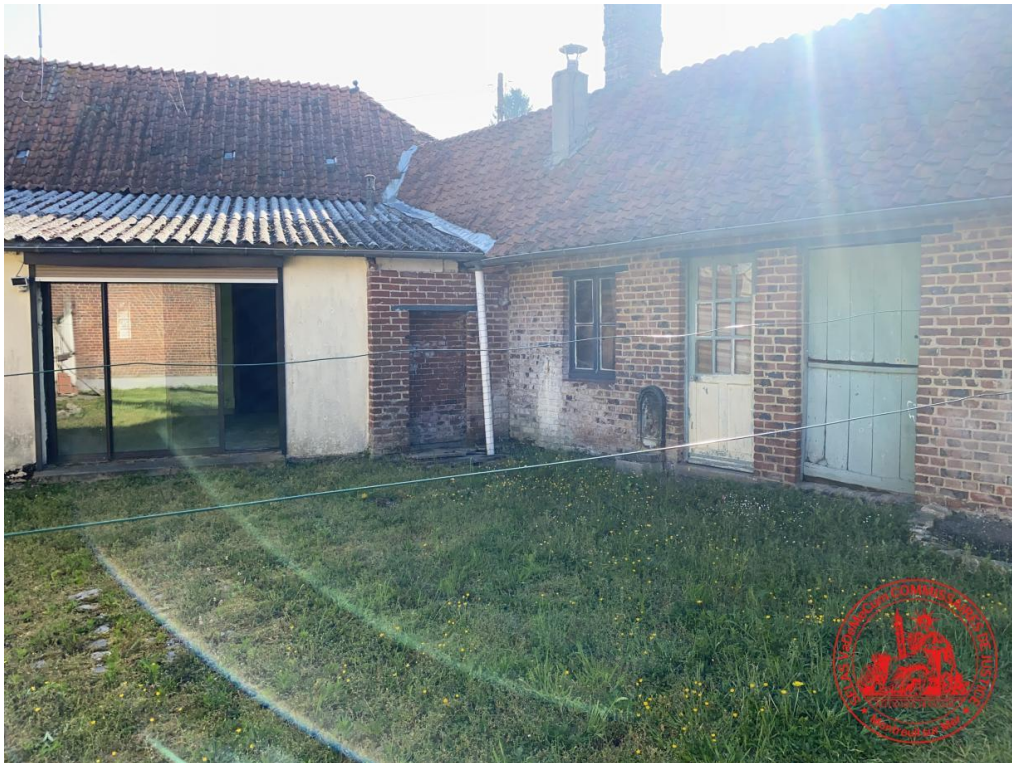
## Extérieur

En façade arrière, une dépendance défraîchie dont la toiture s'affaisse.

Un portail et un portillon en bois dégradés.

Le mur de façade arrière de la propriété est fortement décrépi, la toiture s'affaisse.

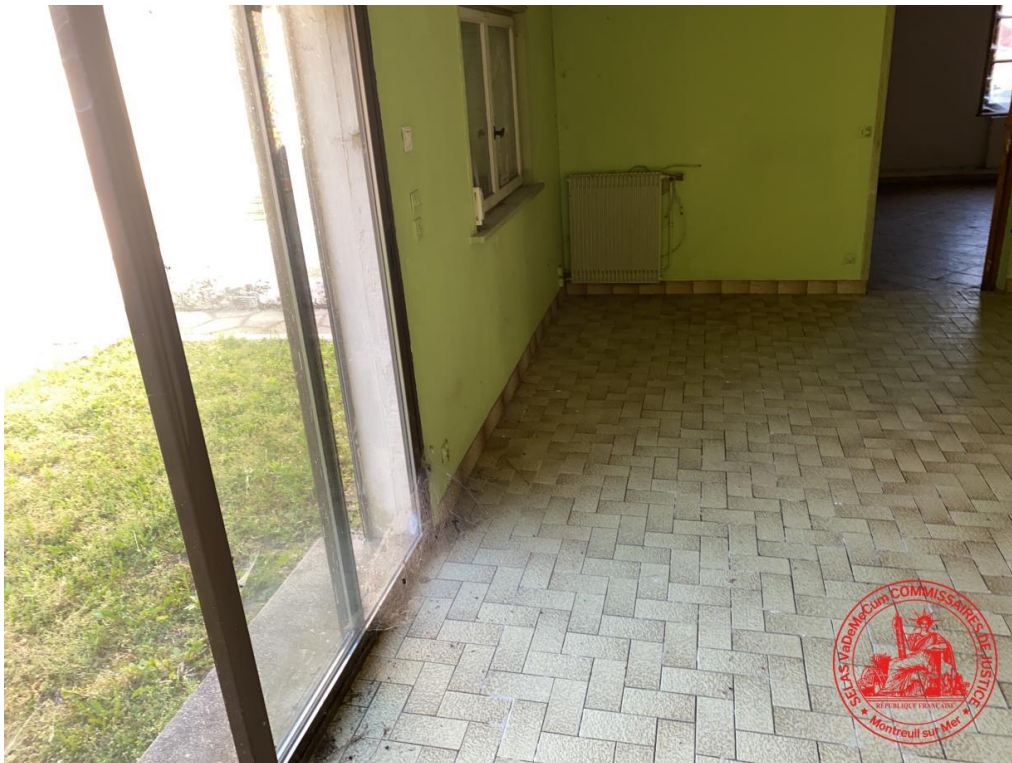
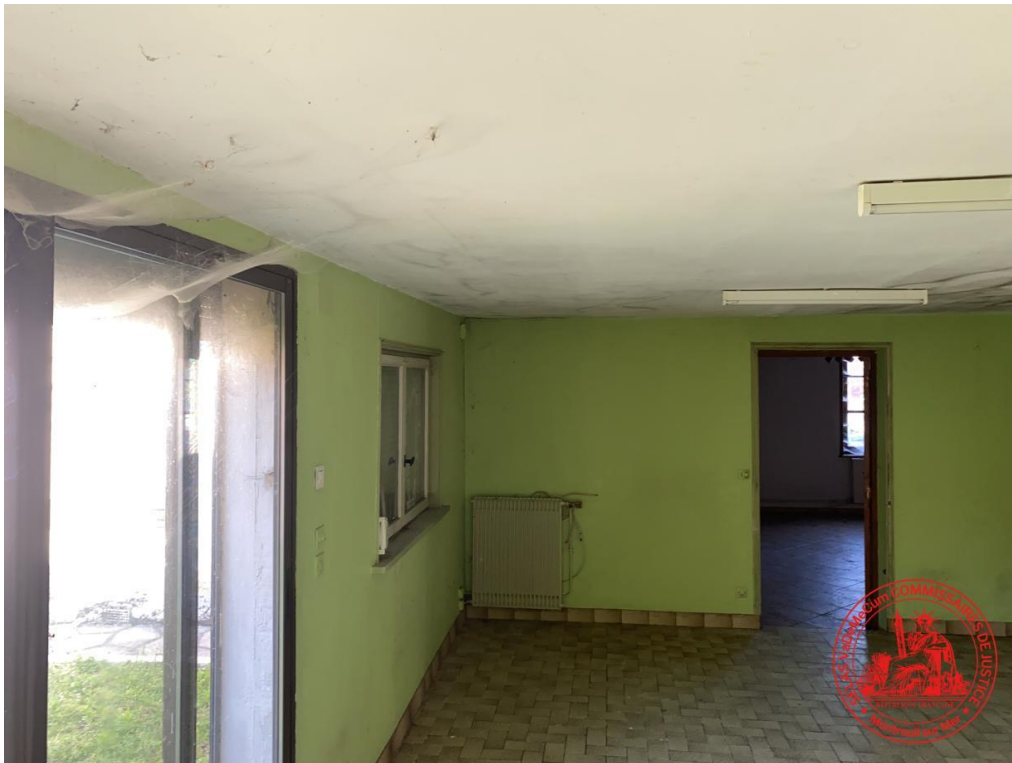
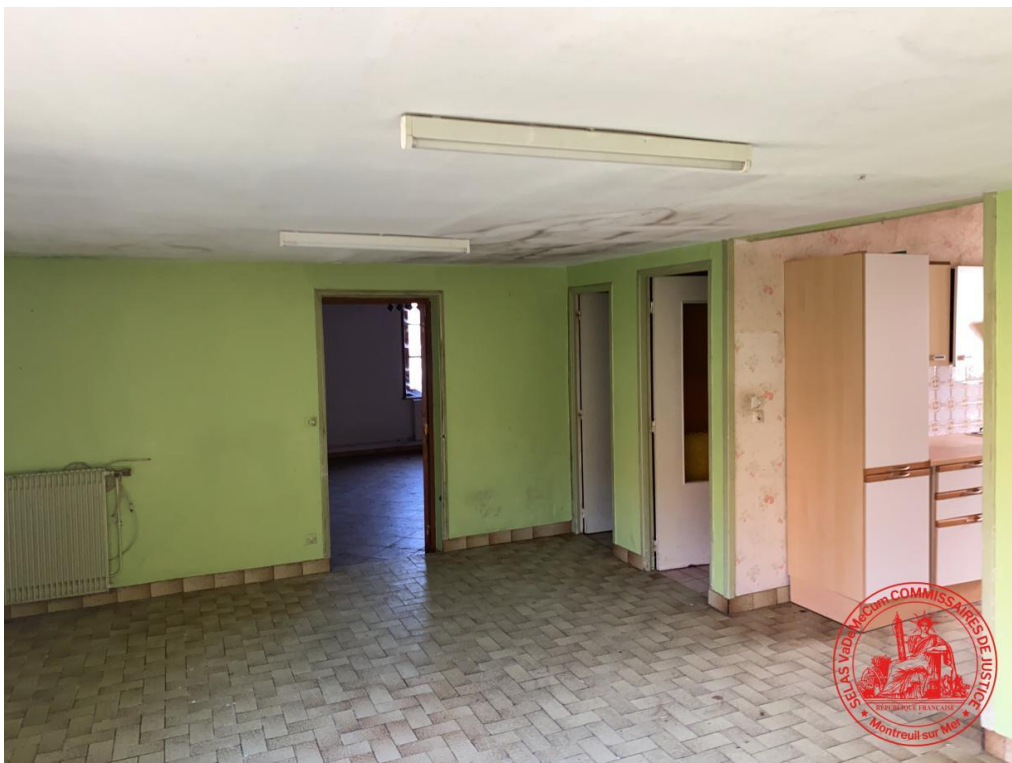
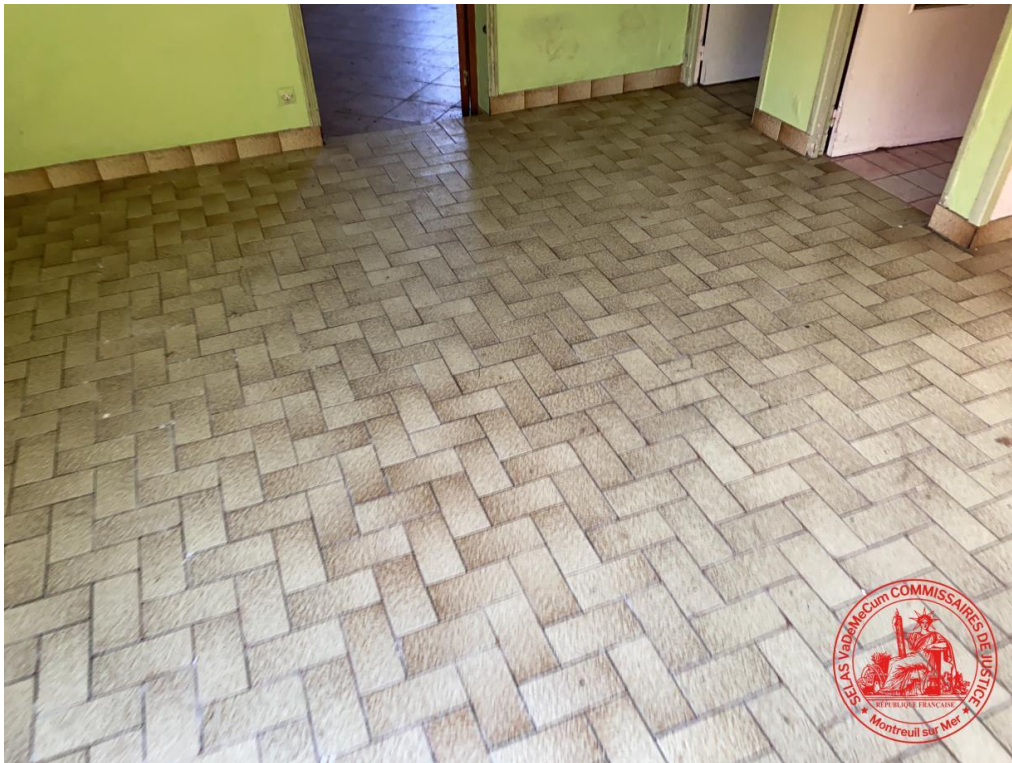
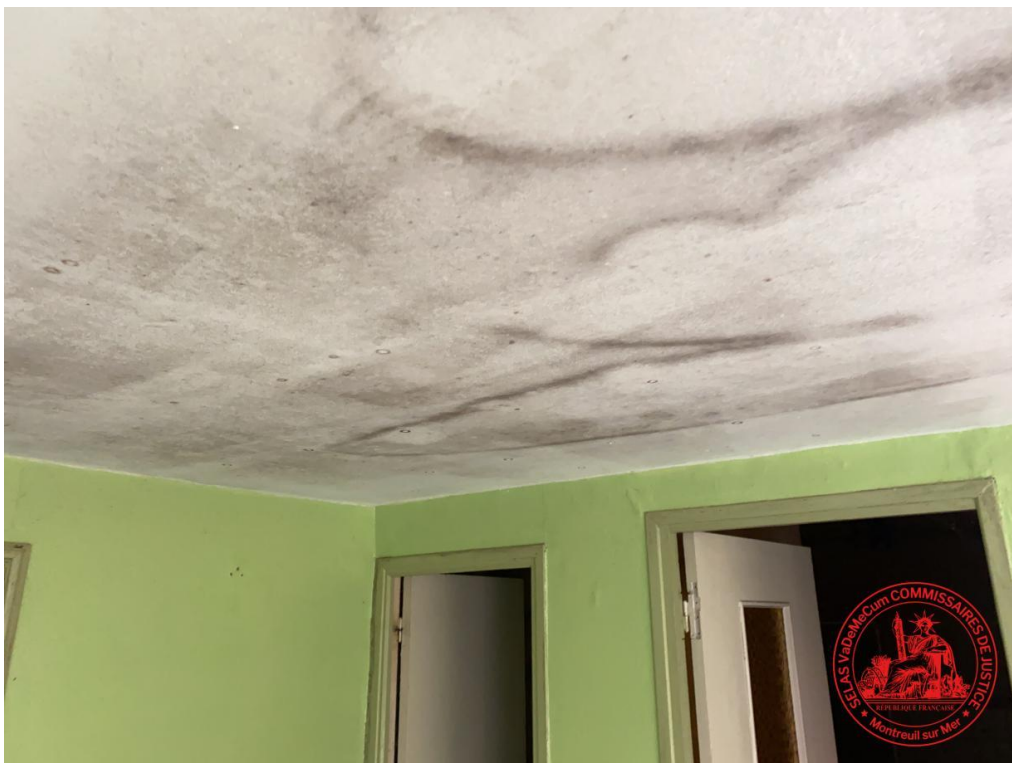
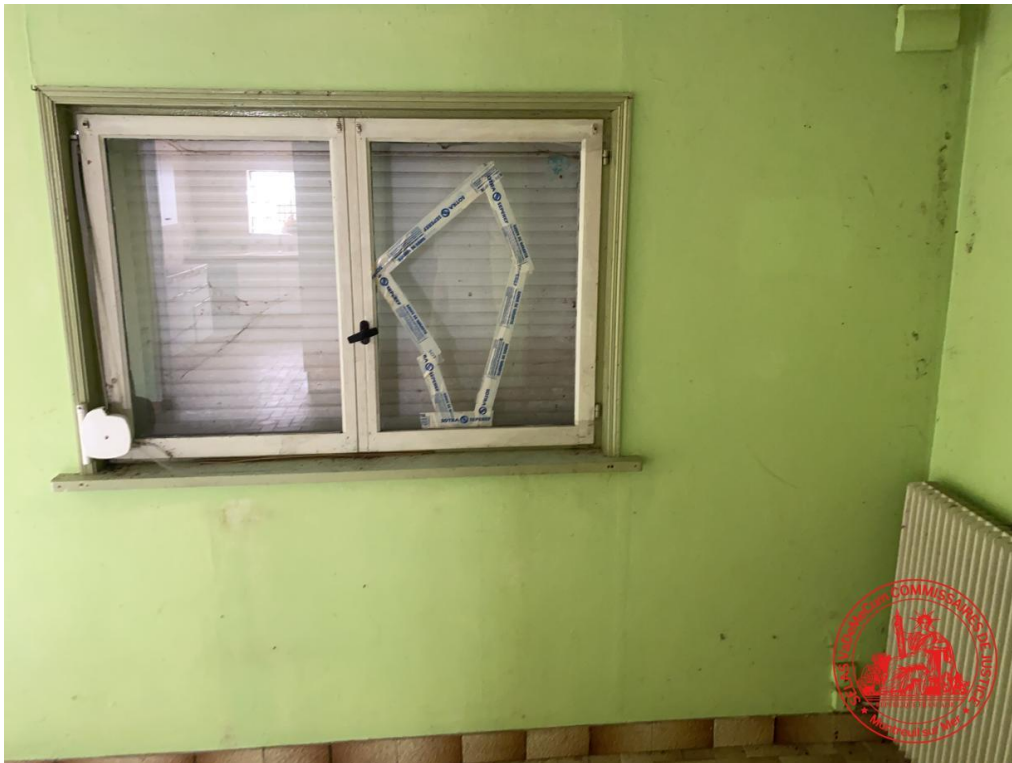
## Salle à manger

La baie vitrée est fonctionnelle, la fenêtre est fissurée au niveau du vitrage.

Le carrelage est ancien, les murs et le plafond présentent des traces d'humidité et de moisissures noirâtres.

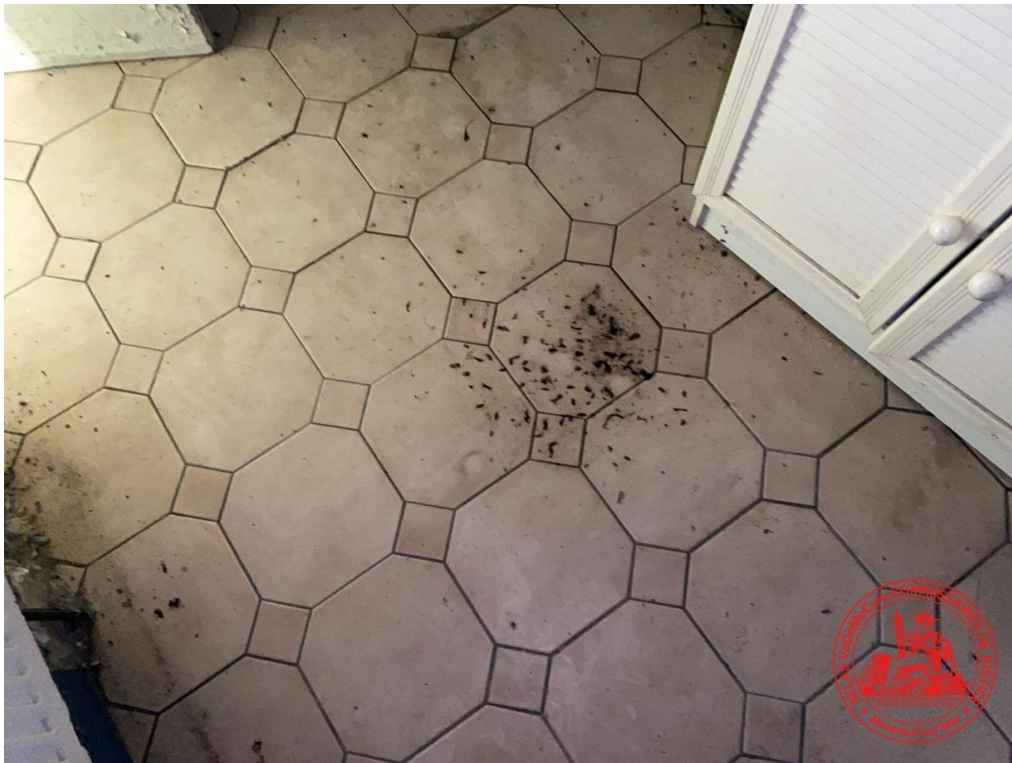
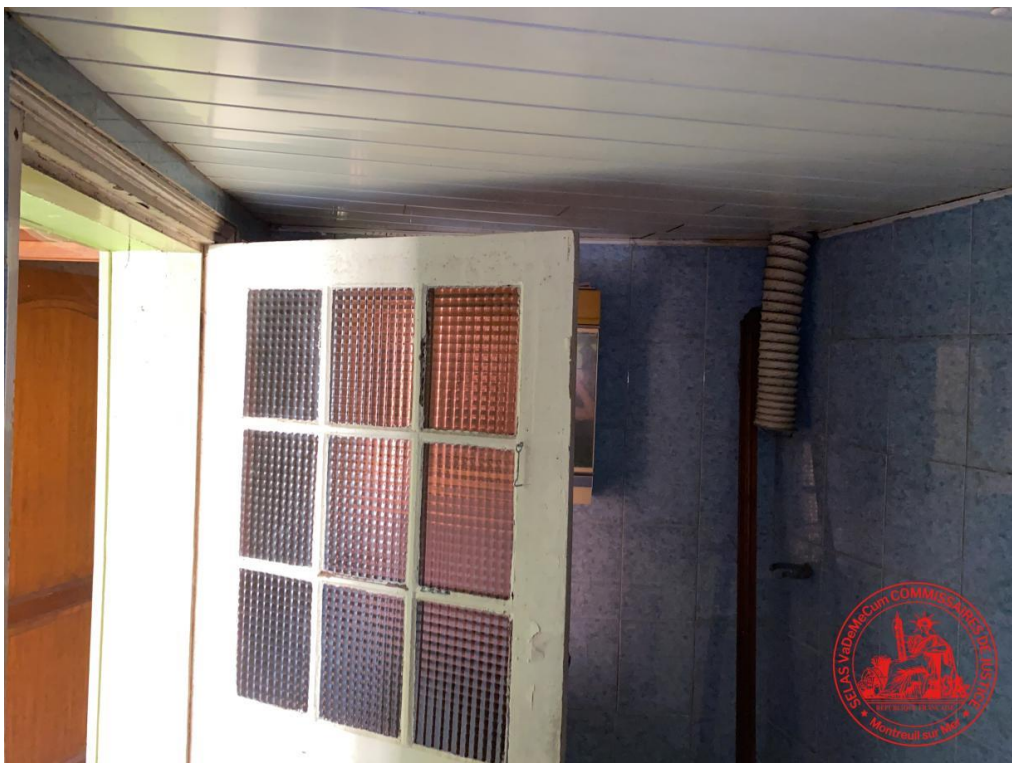
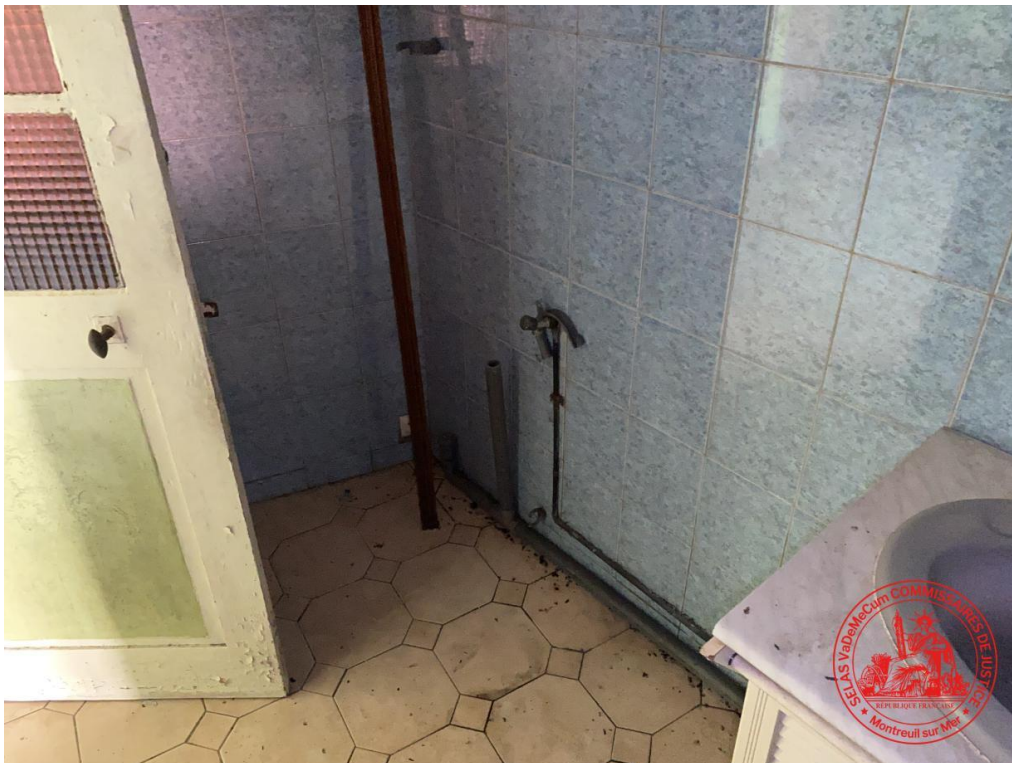
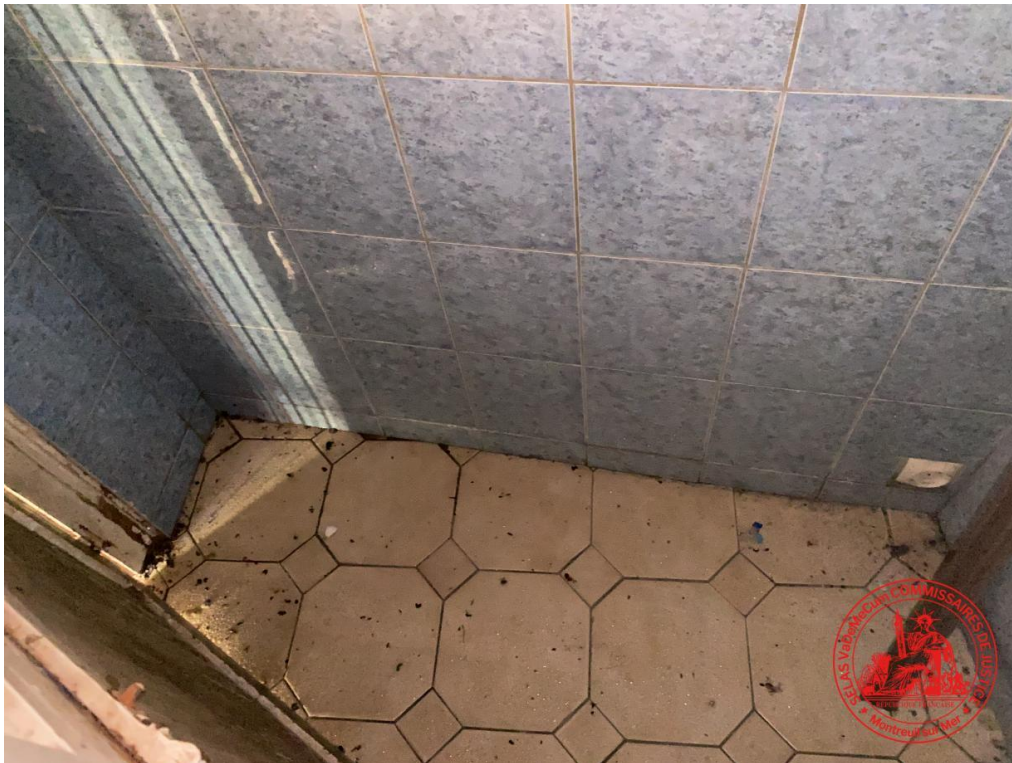
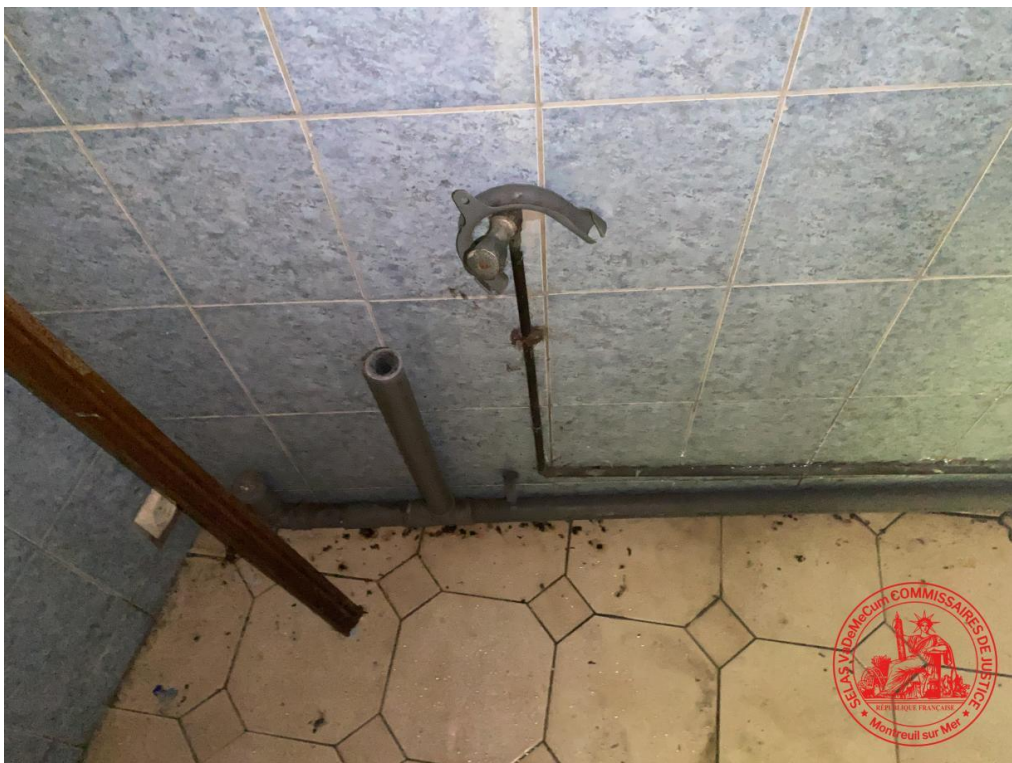
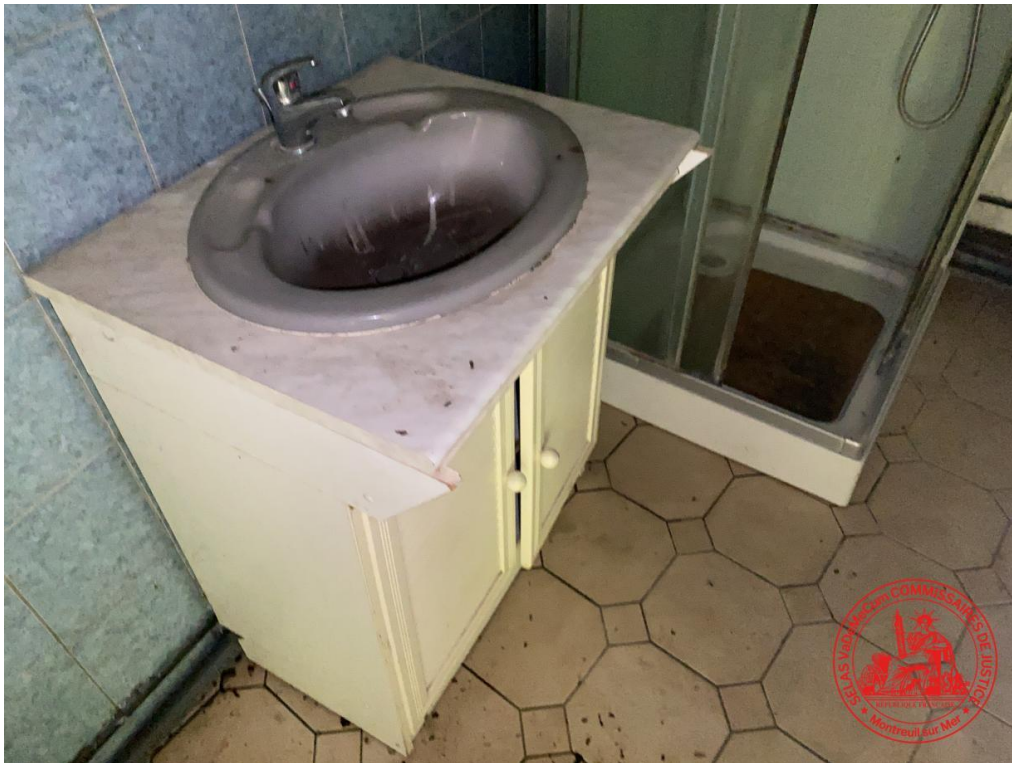
### Salle d'eau

La porte en bois présente des traces d'humidité et de moisissure. Au sol, le carrelage présente également des traces d'humidité, tout comme les carreaux de carrelage muraux.

Compte tenu de la faible luminosité, il conviendra d'émettre des réserves, l'ensemble étant à l'état d'abandon, présence d'excréments de nuisibles nombreux au niveau du sol, ainsi que des traces noirâtres d'humidité et de moisissures.

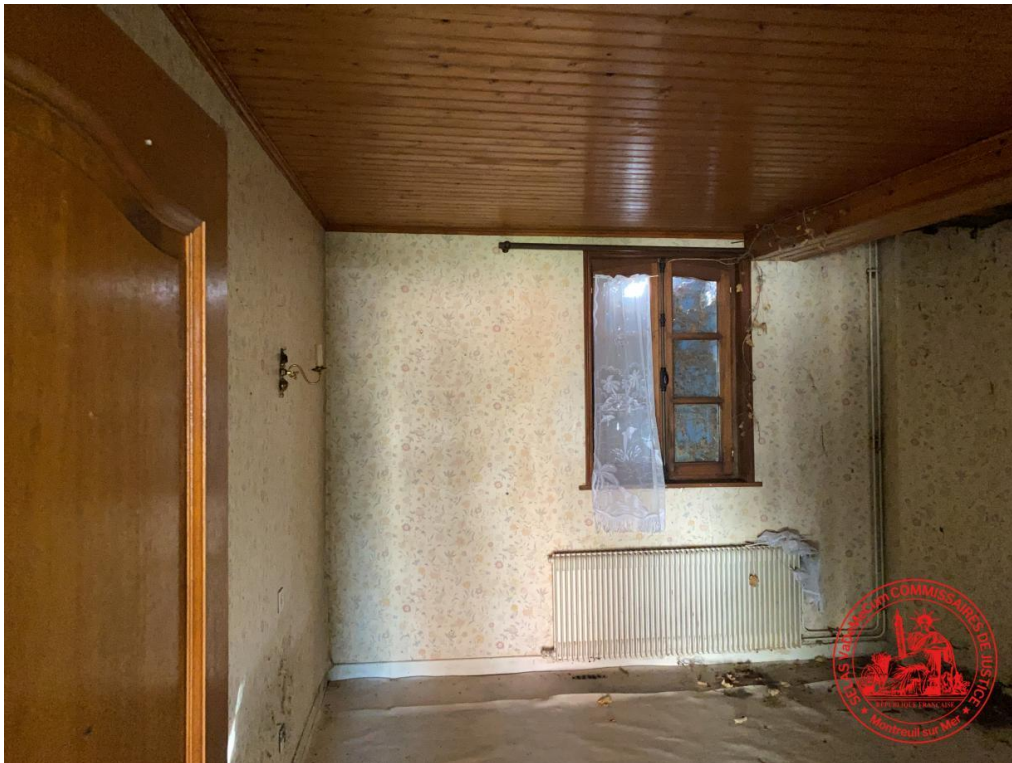
## Chambre

La pièce est desservie par une porte en bois. Au sol, un revêtement PVC type linoléum décollé avec des traces d'humidité et de moisissure. Les murs sont couverts d'un papier peint défraîchi avec également par endroits des traces d'humidité et d'infiltration.

Au plafond le lambris bois s'affaisse et est inondé sur le côté droit de la pièce avec des traces blanchâtres et noirâtres d'humidité et des filaments laissant vraisemblablement penser à la présence d'un champignon.

Les fenêtres sont en bois avec de nombreuses toiles d'araignées et des pousses de végétaux.

Au plafond, un point lumineux avec fil électrique et dominos apparents.

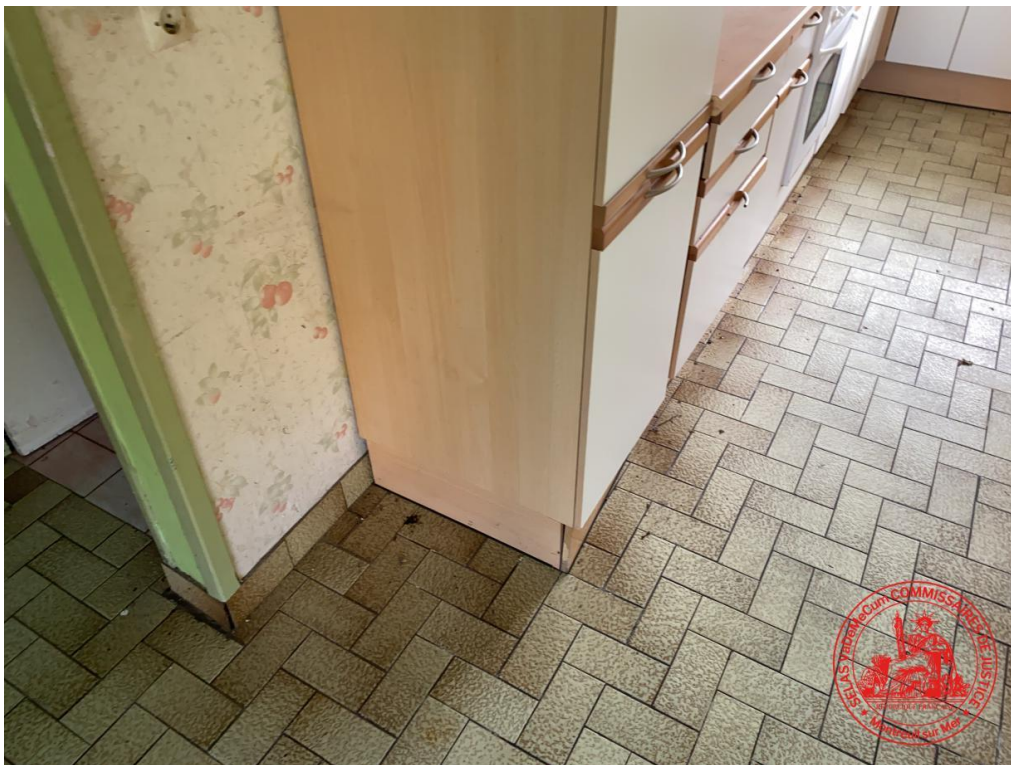
## Cuisine

Les murs sont recouverts d'un papier peint défraîchi avec plusieurs trous de fixation. Les murs sont recouverts d'une peinture de couleur blanche avec des points noirâtres d'humidité et de moisissure.

Une fenêtre en briques de verre au fond de la pièce, avec également des traces de moisissures sur le pourtour.

Le mobilier de cuisine en bois mélaminé est défraîchi avec des éclats du bois et l'apparition de mélaminé en tranche au pourtour des portes et du plan de travail.

Quelques équipements électriques sont désolidarisés des murs.

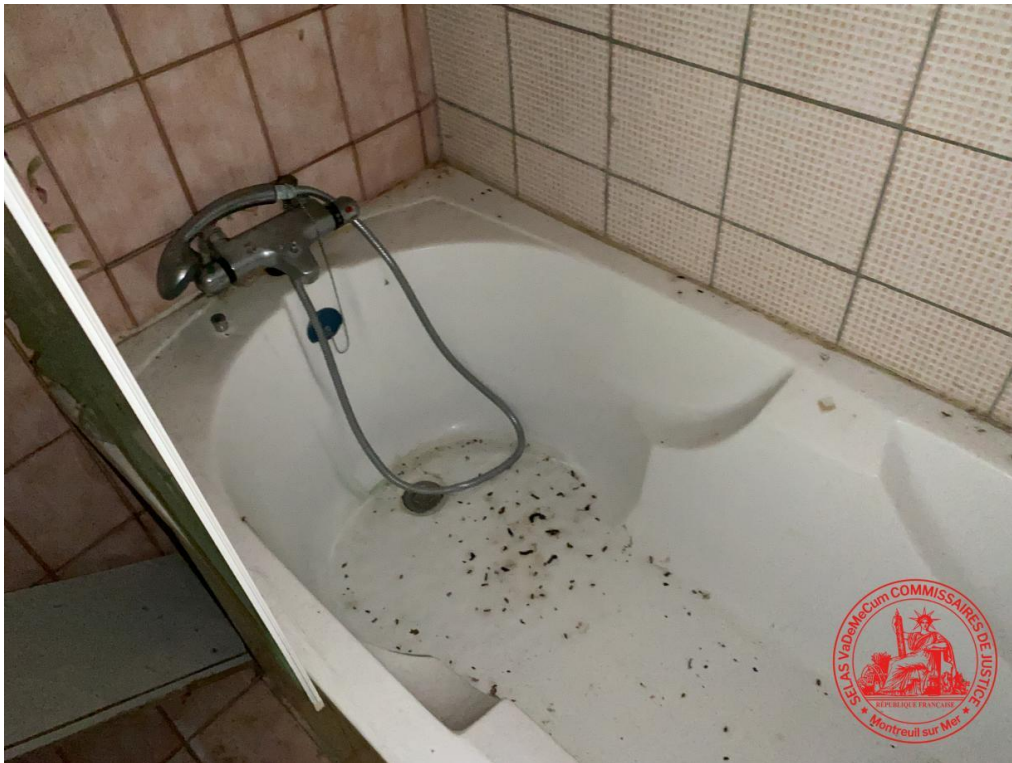
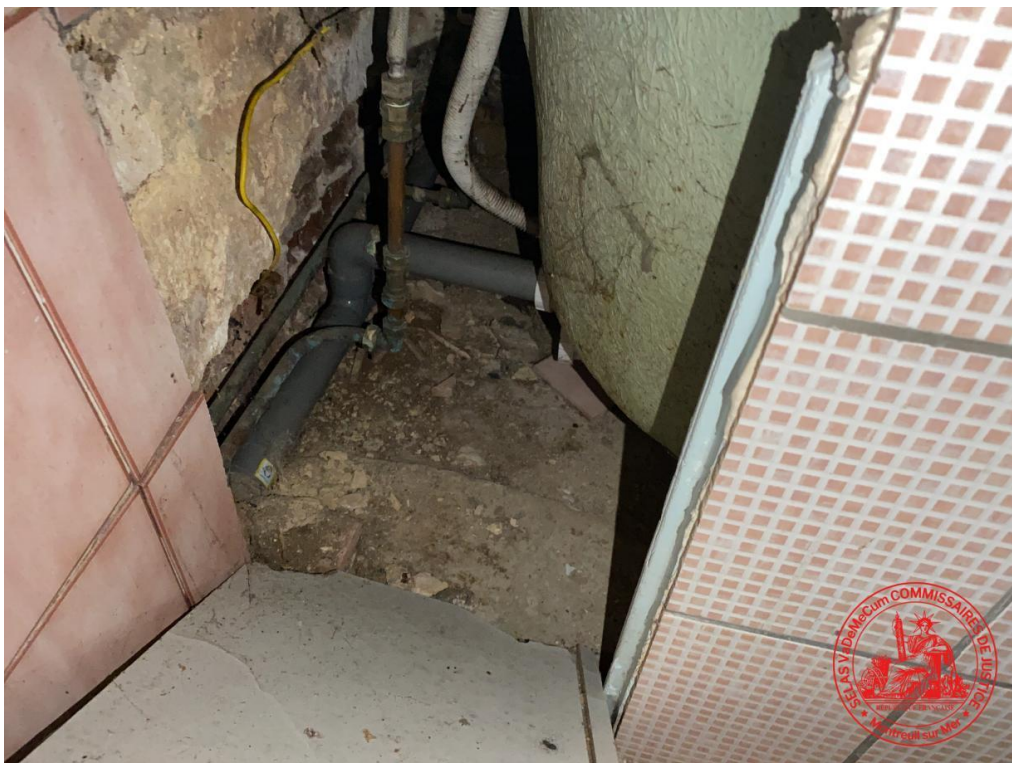
## Salle de bain

La pièce est desservie par une porte en bois ancienne avec une partie vitrée. Au sol, le carrelage est identique à celui qui recouvre les murs en partie basse. L'ensemble est défraîchi avec de nombreux excréments de nuisibles.

La partie supérieure des murs est recouverte d'un papier peint défraîchi présentant des décollements et des traces d'humidité.

La paroi en briques PVC avec un point lumineux sous réserve et une grille de ventilation encrassée.
