# PROCÈS-VERBAL DE DESCRIPTION

**L'AN DEUX-MILLE-VINGT-SIX ET LE VINGT-SEPT MAI**

**ORDONNE** pour parvenir au partage la vente sur licitation aux enchères publiques à la barre du tribunal judiciaire de Boulogne sur Mer du bien immobilier sis à Auchy-Les-Hesdin, 31, rue d'Hesdin cadastré section AI n°88 et AI n°91, sur la mise à prix de 10 000 euros avec faculté de baisse d'un quart en cas de carence d'enchères ;

Je, Maître Morgan CHOCHOY, Commissaire de Justice associé au sein de la SELAS « VaDeMeCum - VALLET - DHERS - MALLIOPOULOS - CHOCHOY », 11 Rue de la Licorne à MONTREUIL SUR MER (62170), soussigné me suis rendu ce jour au 31 Rue d'Hesdin 62770 AUCHY-LES-HESDIN, où là étant, en présence de

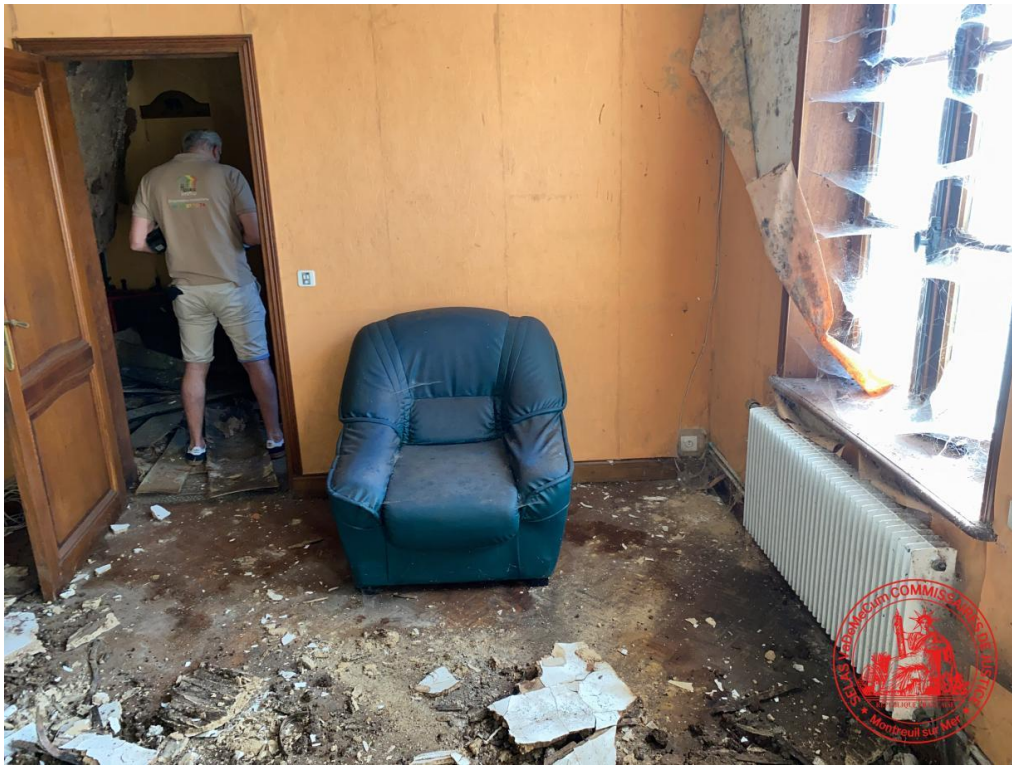
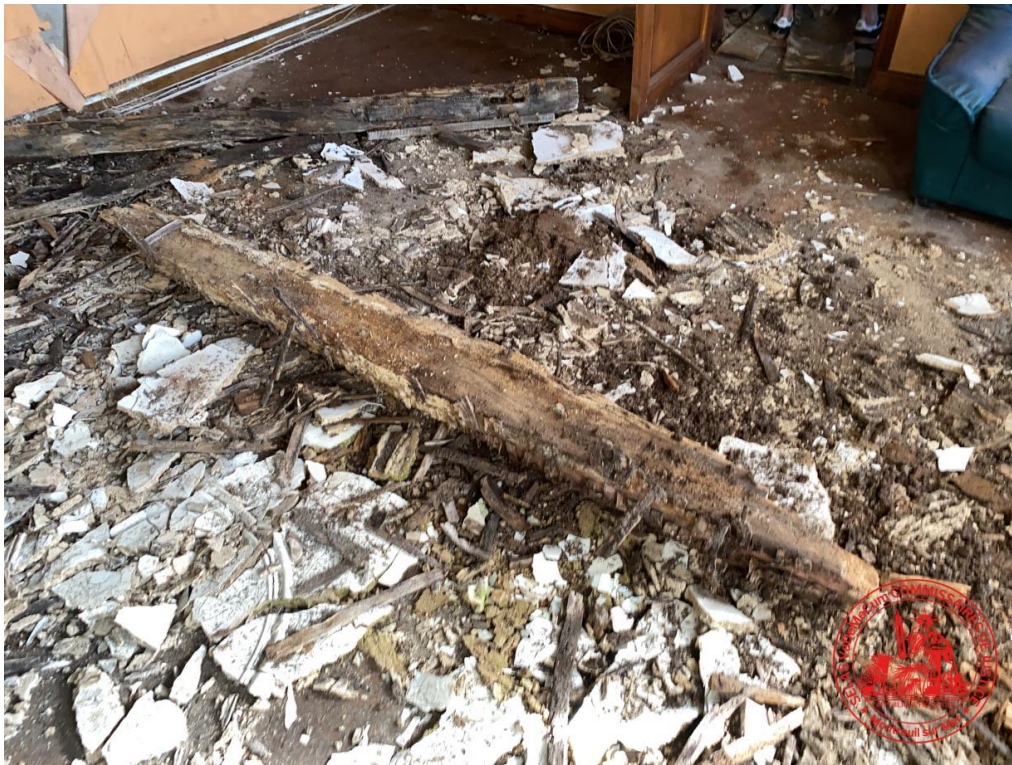
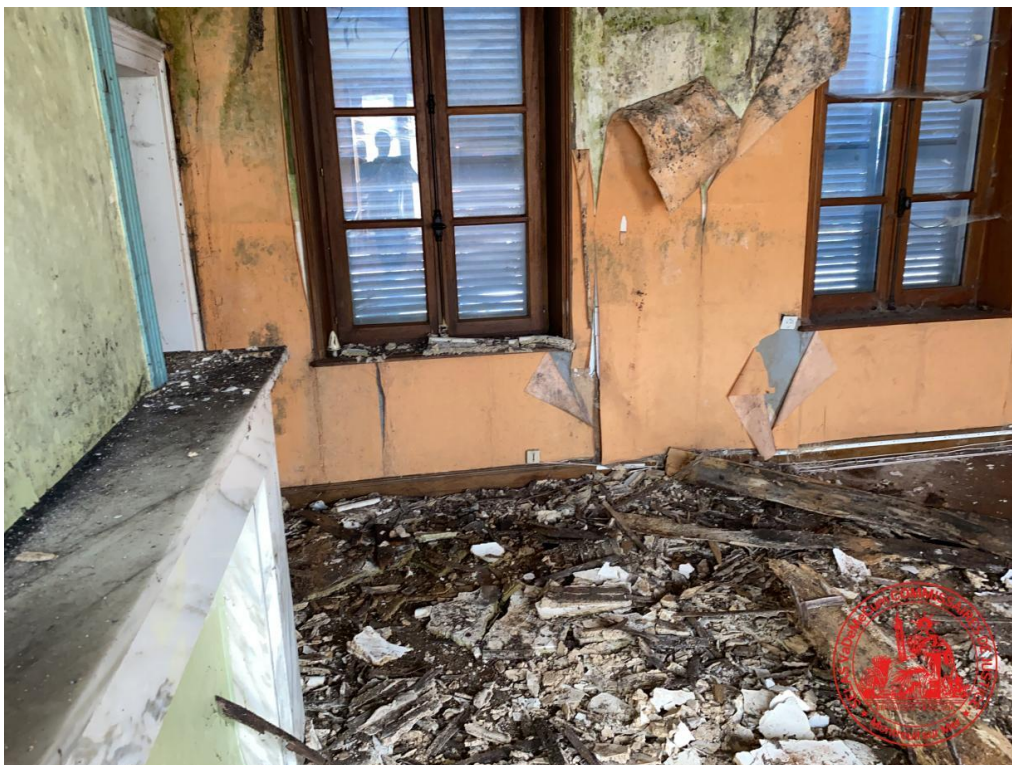
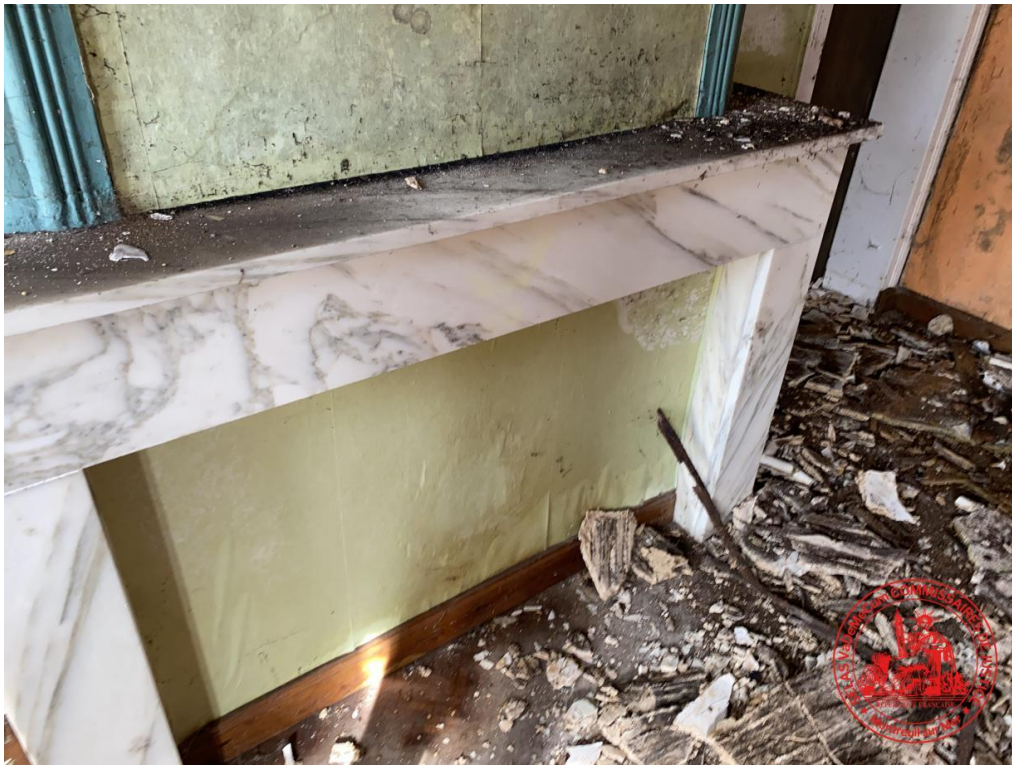
## Chambre 2

La porte en bois verni frotte sur le sol.

Le revêtement de sol en bois est totalement hors d'usage, une partie importante du plafond s'est totalement affaissée.

Les murs présentent des traces noirâtres, verdâtres et blanchâtres d'humidité et de moisissures, avec des décollements importants du papier peint et du plâtre. L'ensemble est totalement hors d'usage. Les fenêtres ne peuvent être testées ; elles ne sont pas fonctionnelles.

L'un des deux radiateurs s'est affaissé, le mur est totalement pourri à cet endroit.

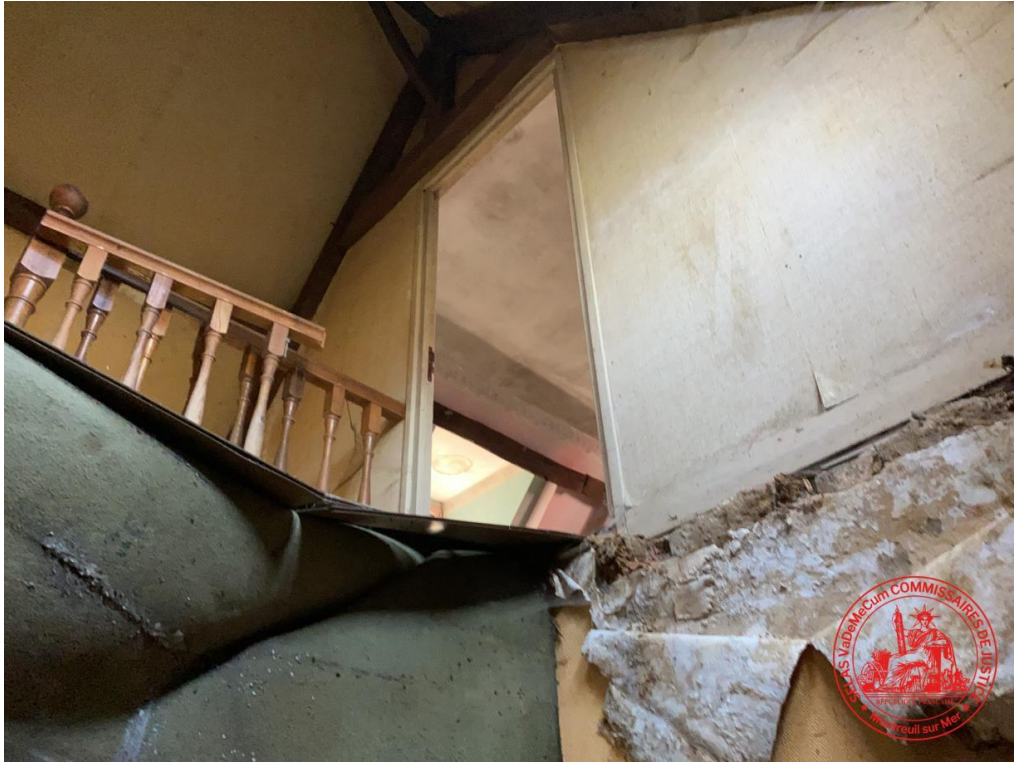
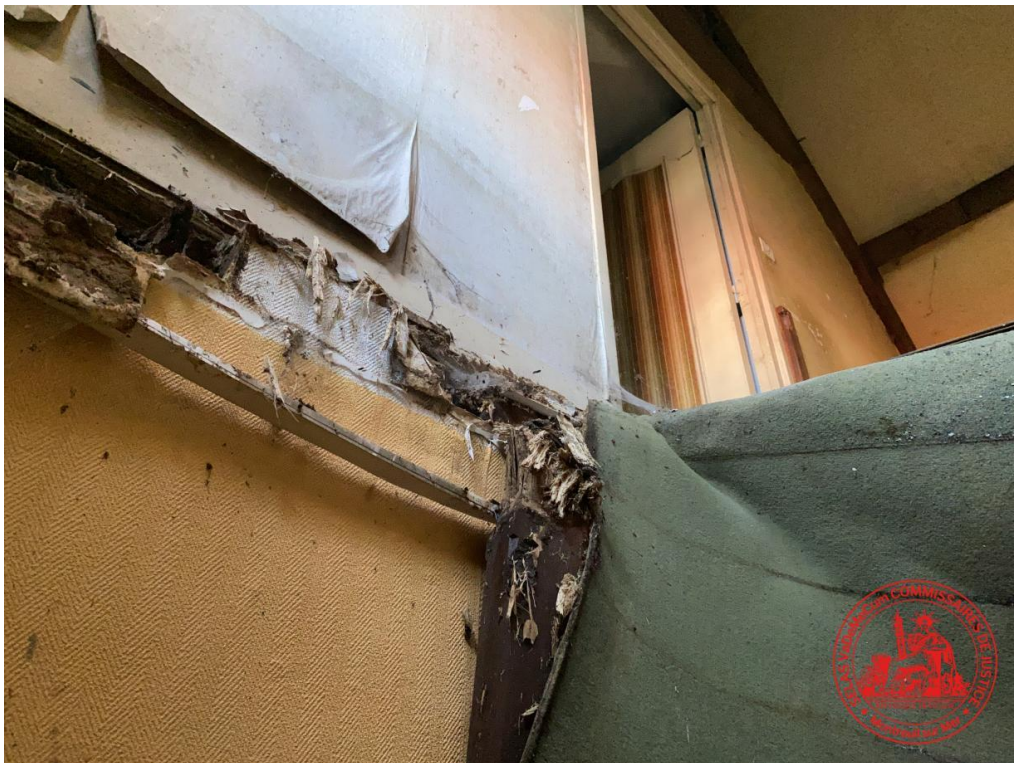
### Hall / montée escalier / Etage

Compte tenu de l'affaissement du plafond l'étage ne peut être visité.
