PROCES VERBAL DESCRIPTIF

Me suis rendu ce jour, à 14 h 45, à RIMBOVAL -62-, 16 rue de la Place où, j'ai pu constater ce qui suit, assisté [REDACTED] diagnostiqueurs, par moi requis à l'effet de procéder aux différents relevés et diagnostics légaux et d'établir un plan des lieux.

EXTÉRIEUR ET DIVERS

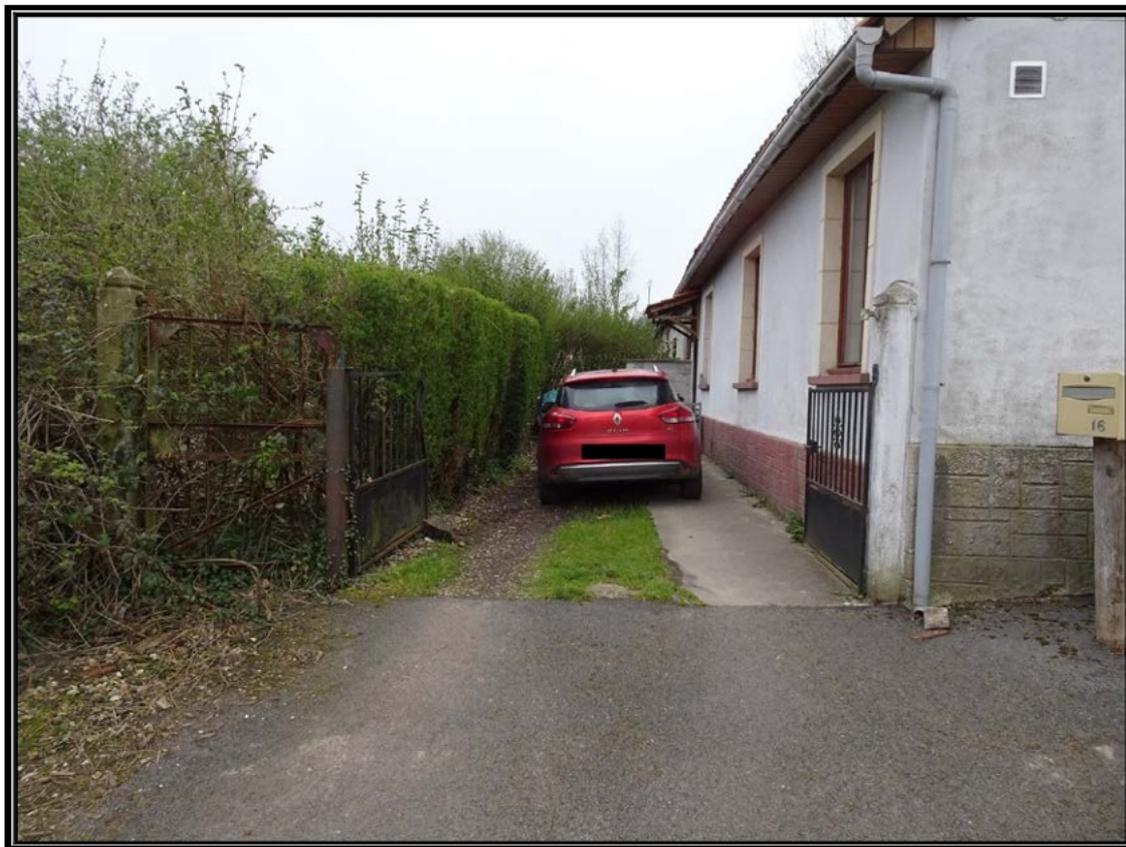
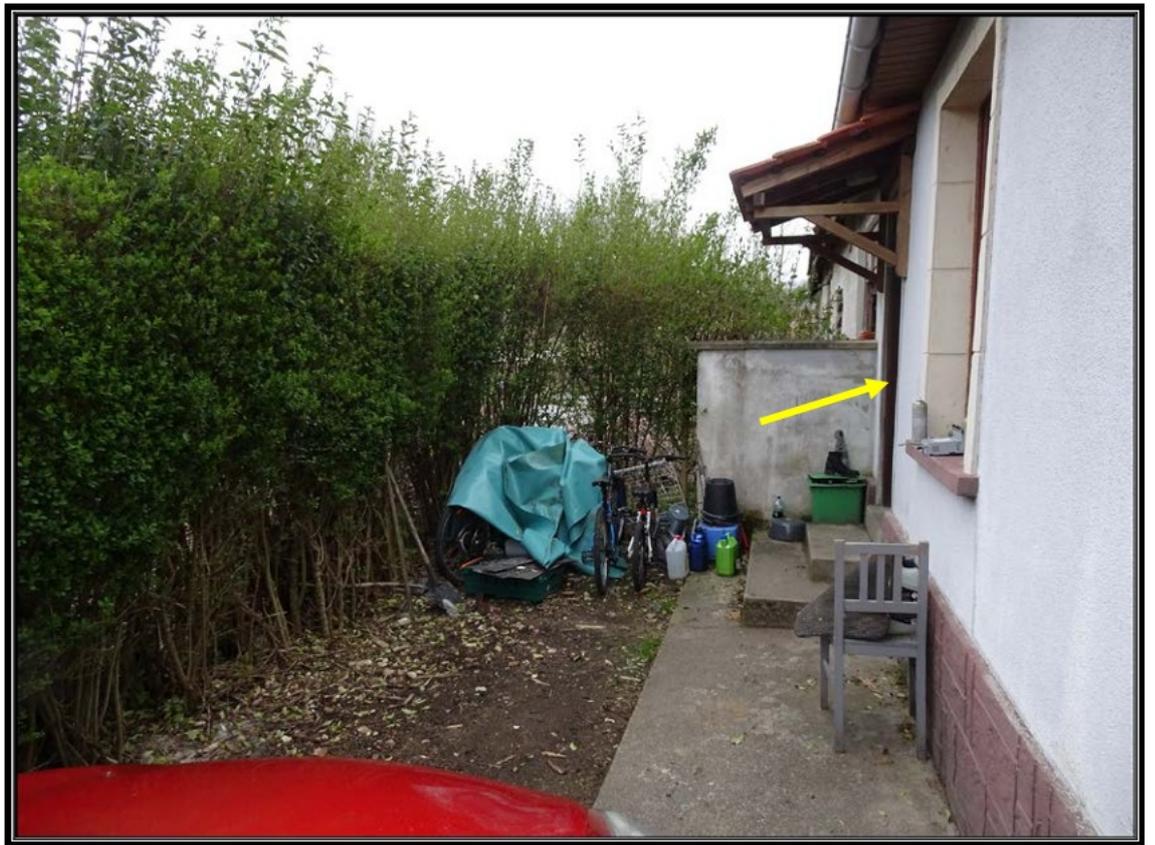
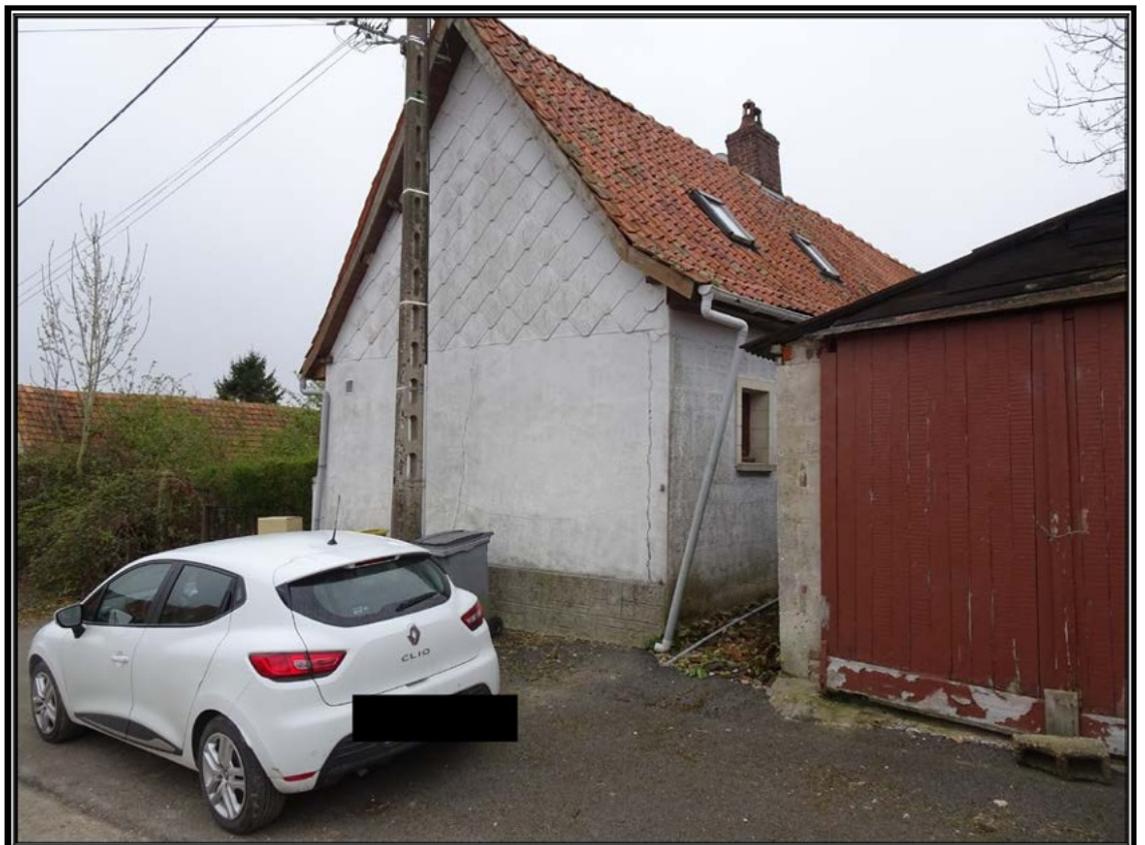
Les chéneaux sont de type pvc, diversement dégradés.

La maçonnerie est de type parpaings, enduits et peints ; je note diverses fissures et cassures.

L'accès se fait depuis le pignon gauche par une allée (fermée d'une portail métallique, dégradé, non motorisé) sur terre et cailloux, le tout complété d'une coursière en béton.

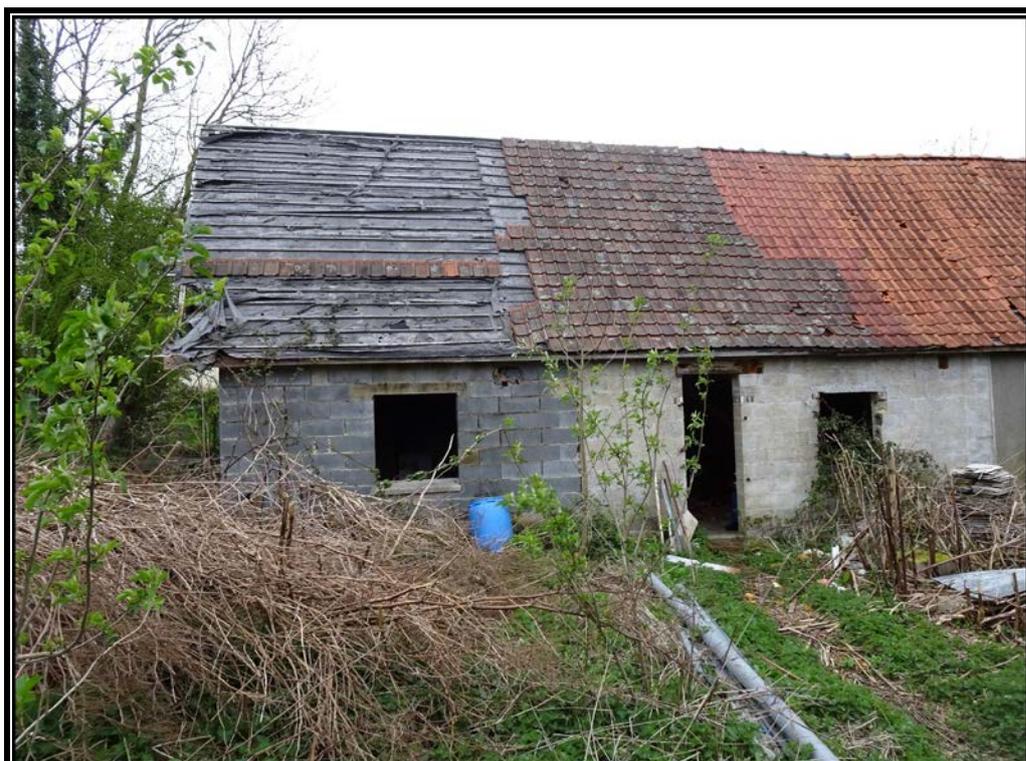
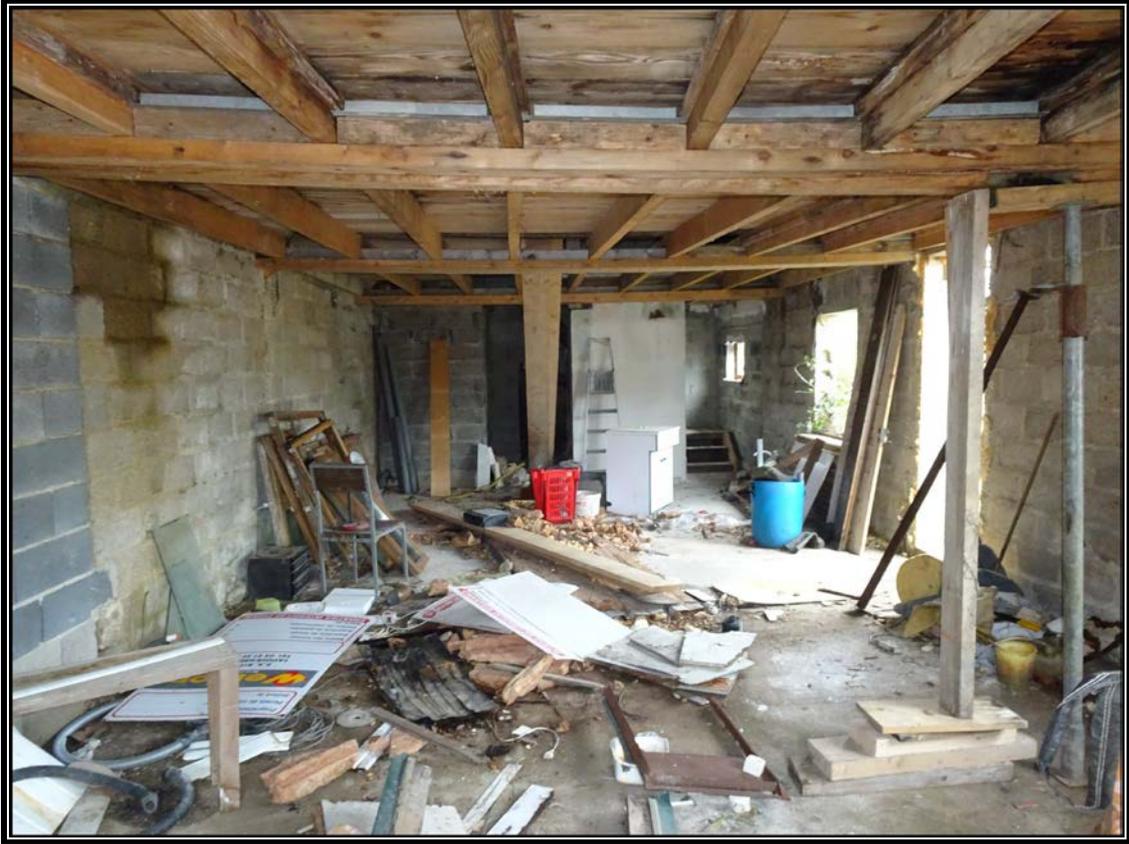
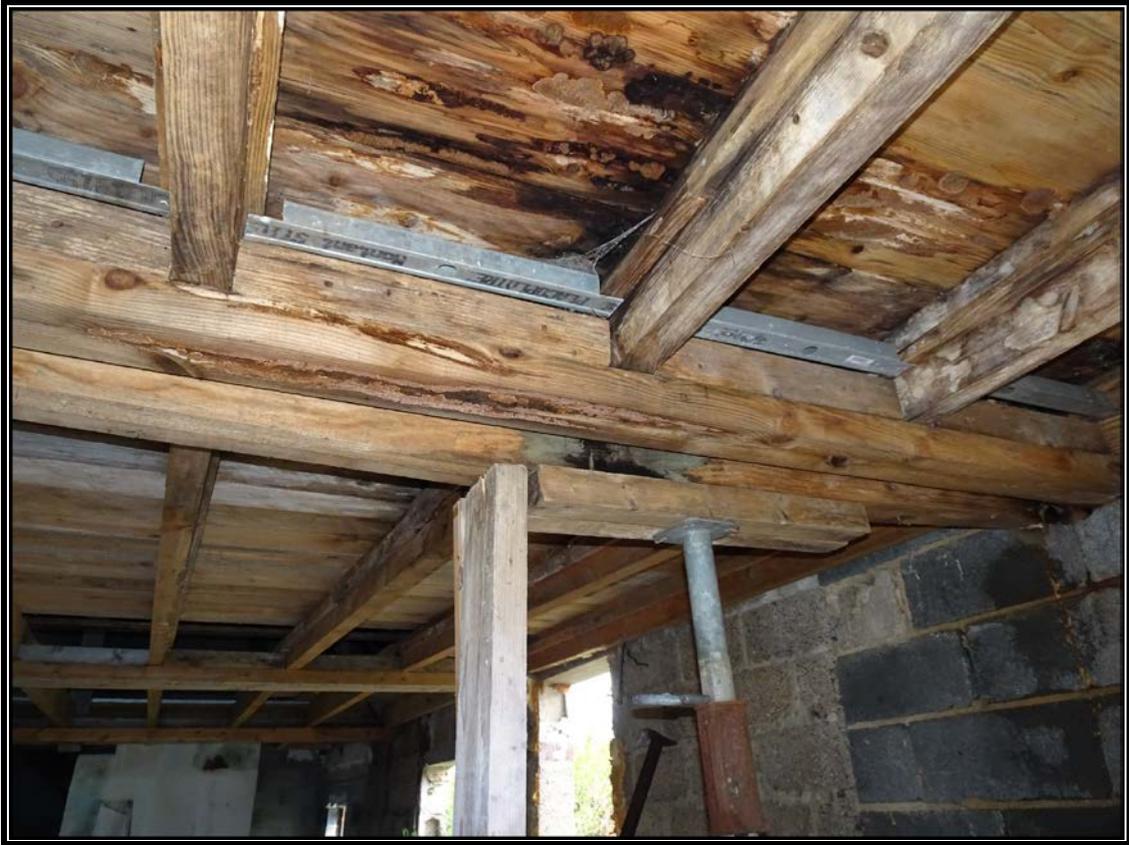
Le plancher haut et les poutres (soutenues par des étais) sont affectés par un champignon.

La couverture est sur tuiles, anciennes ; partie est manquante.

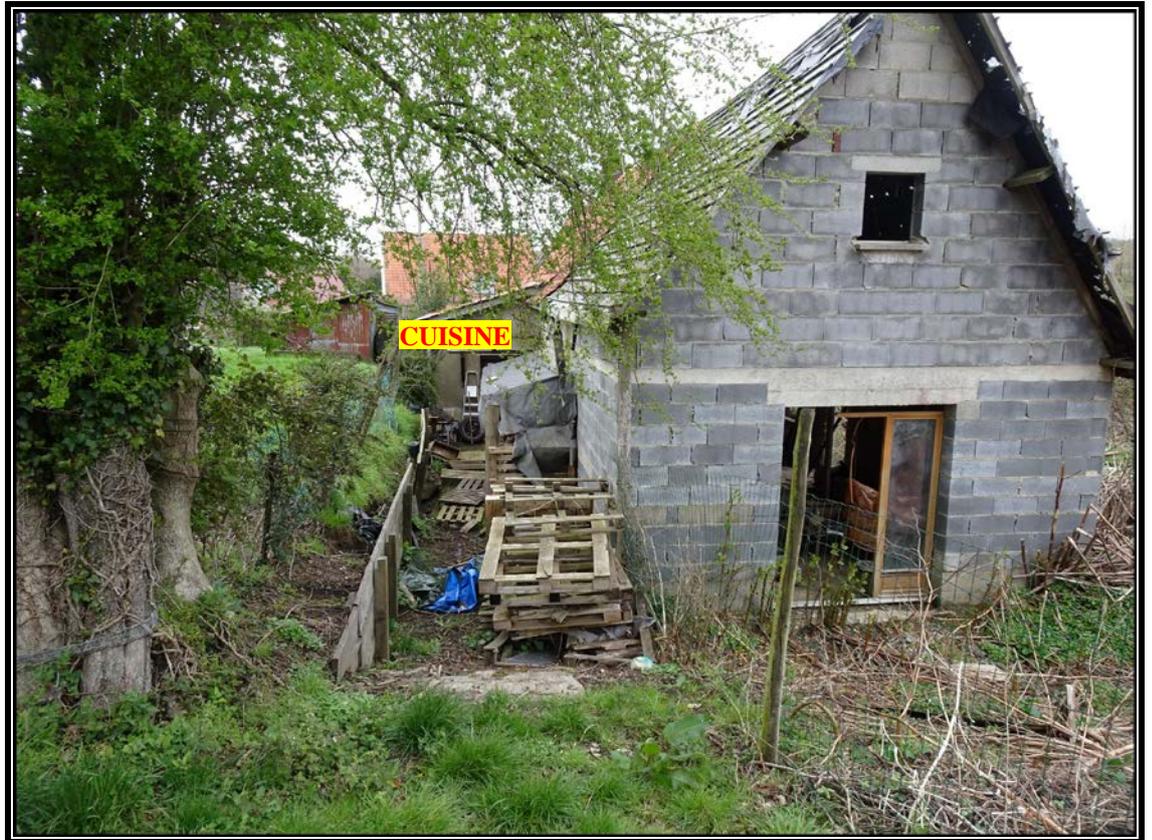
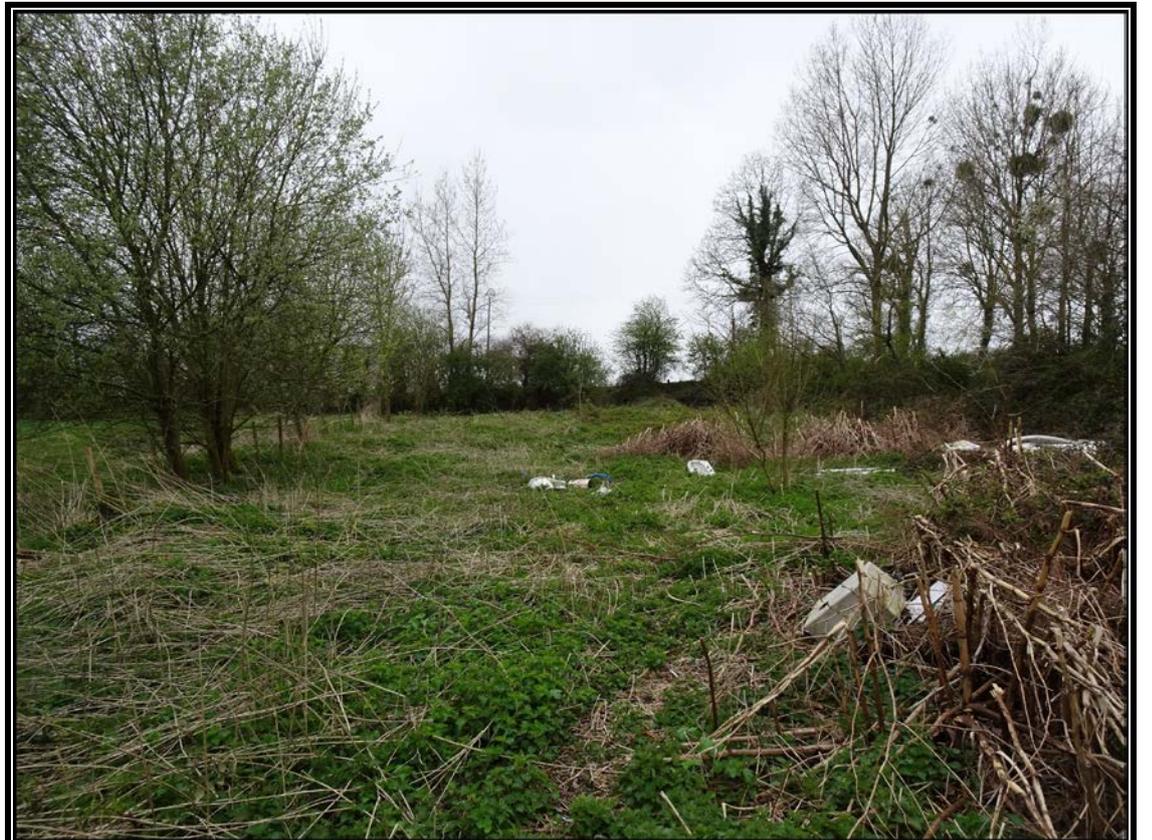
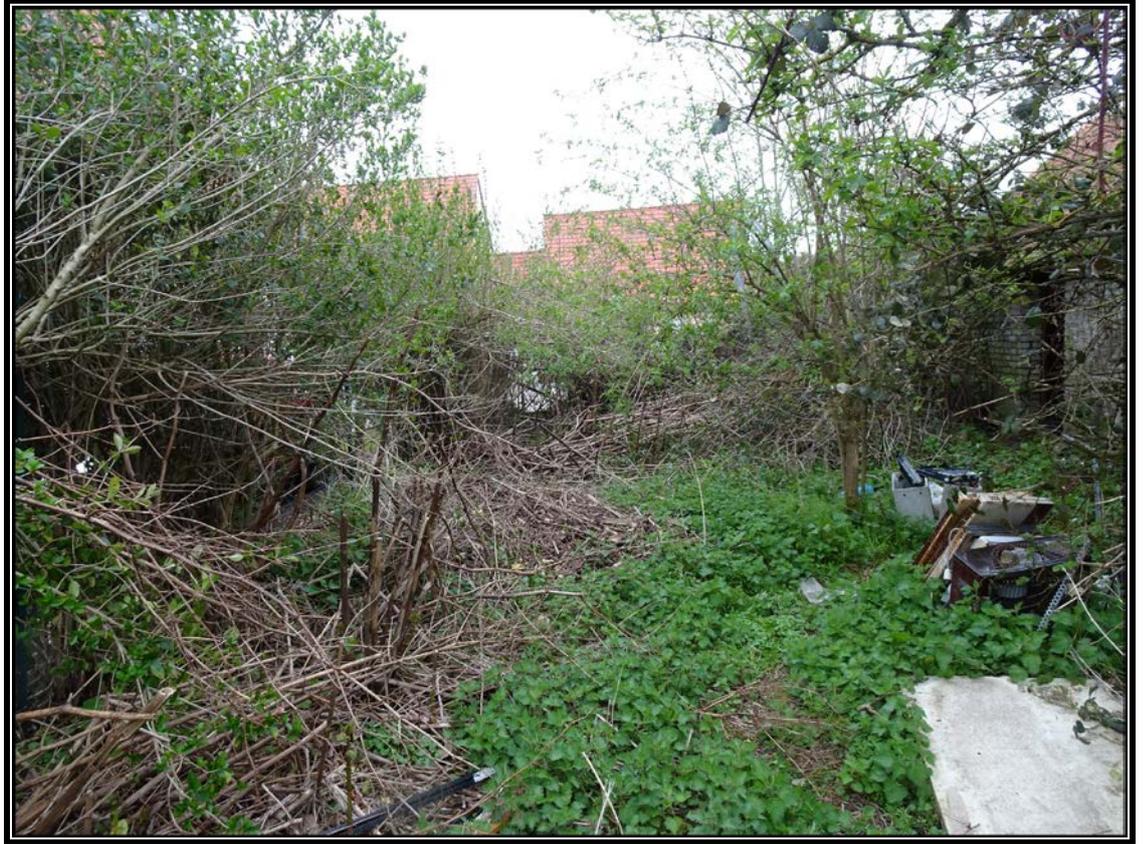
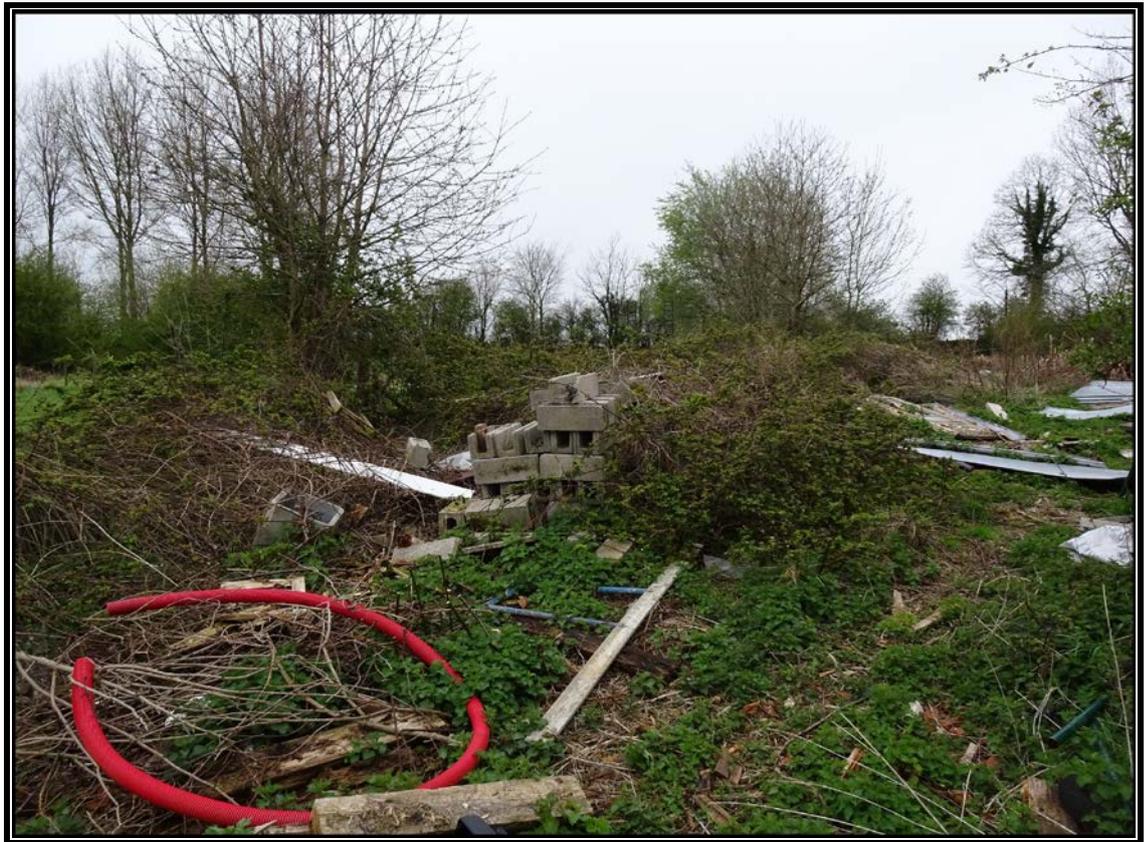
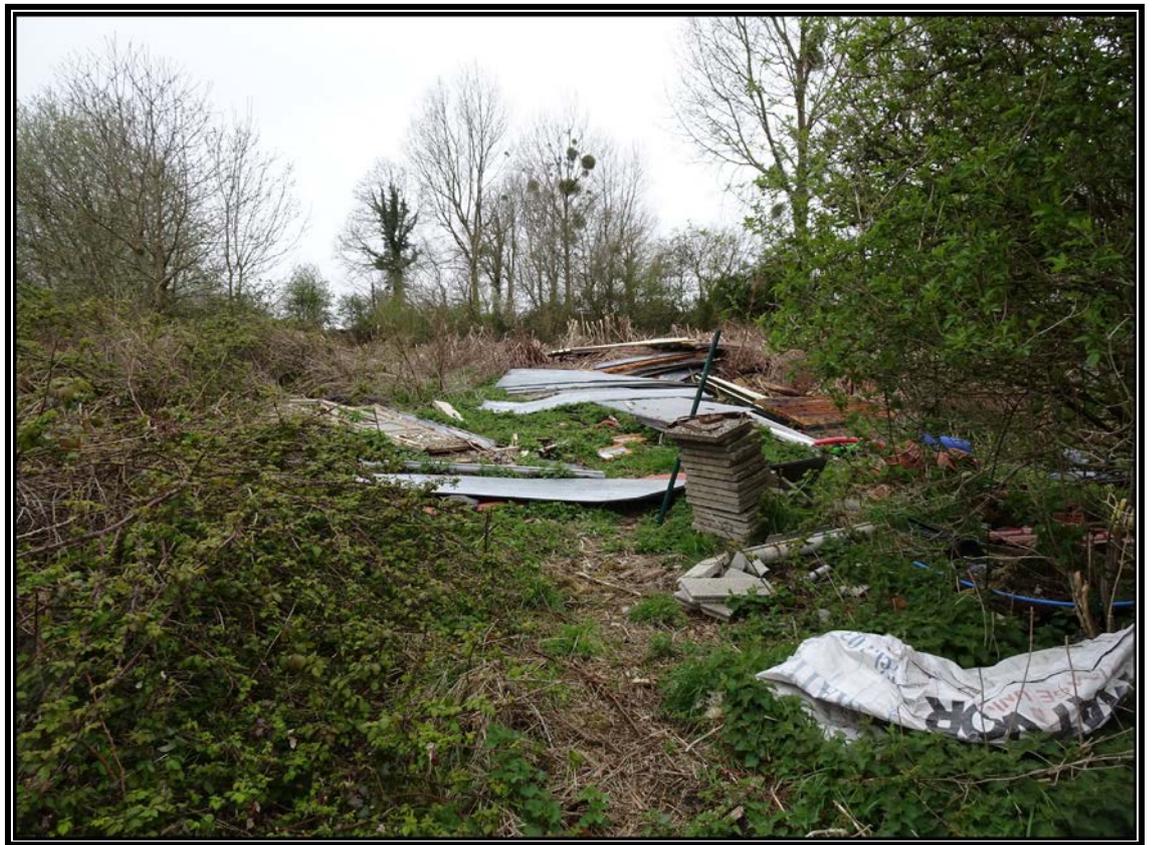
Il est anciennement fermé de clôtures métalliques, dont partie effondrée.

La surface est à l'état de friche et diversement encombrée (gravats, « carcasses » de véhicules...).

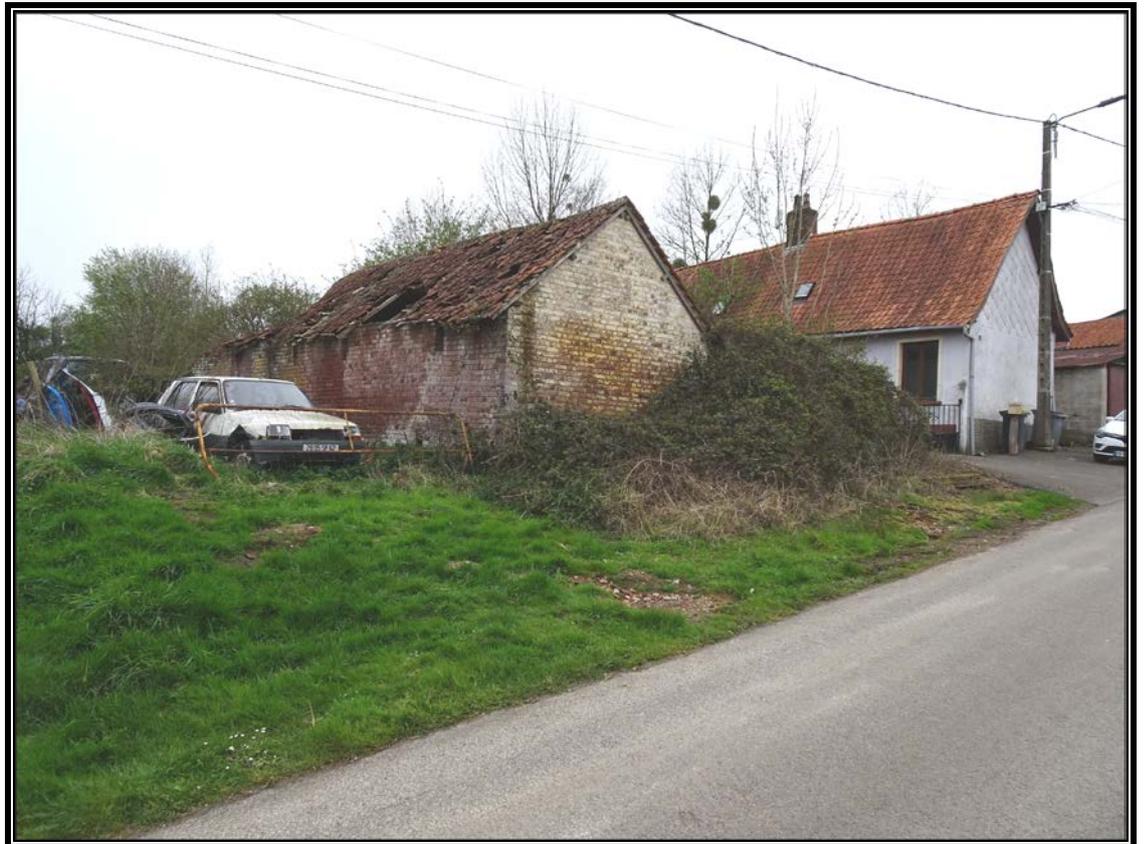
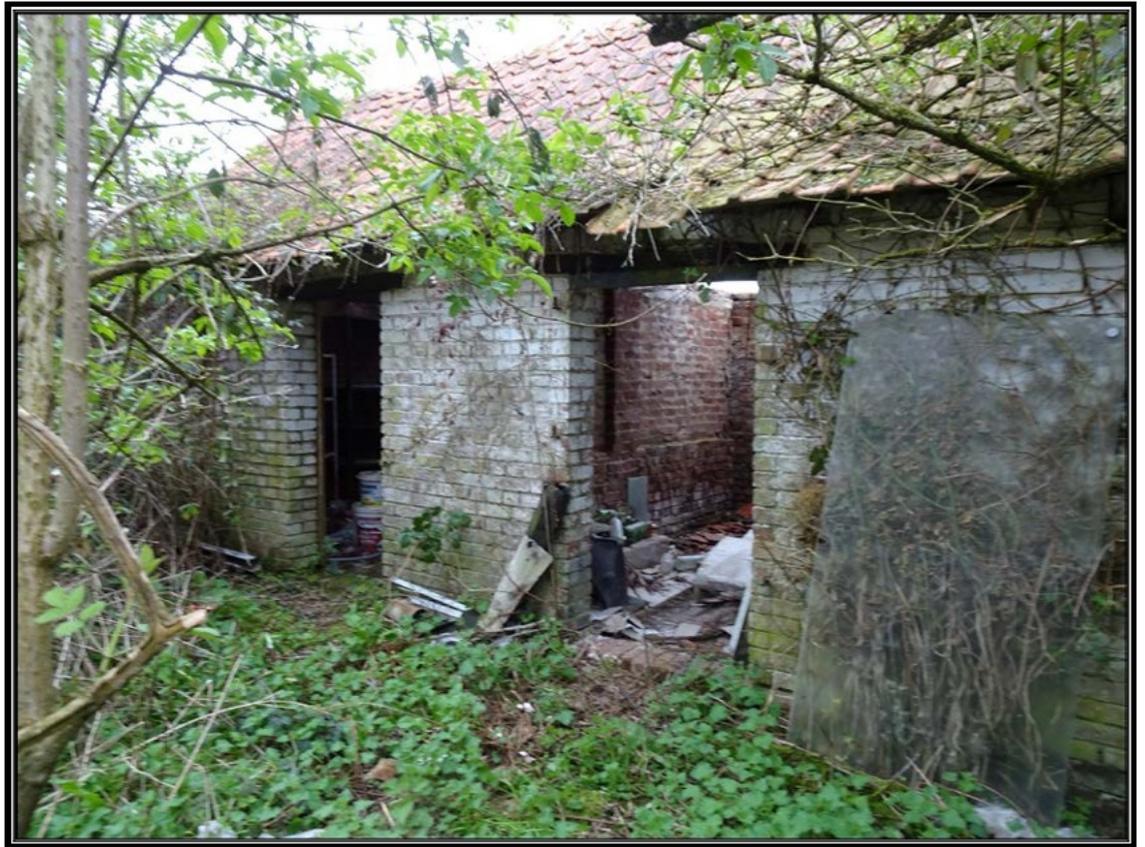
Côté rue, une remise, à l'état de ruines.

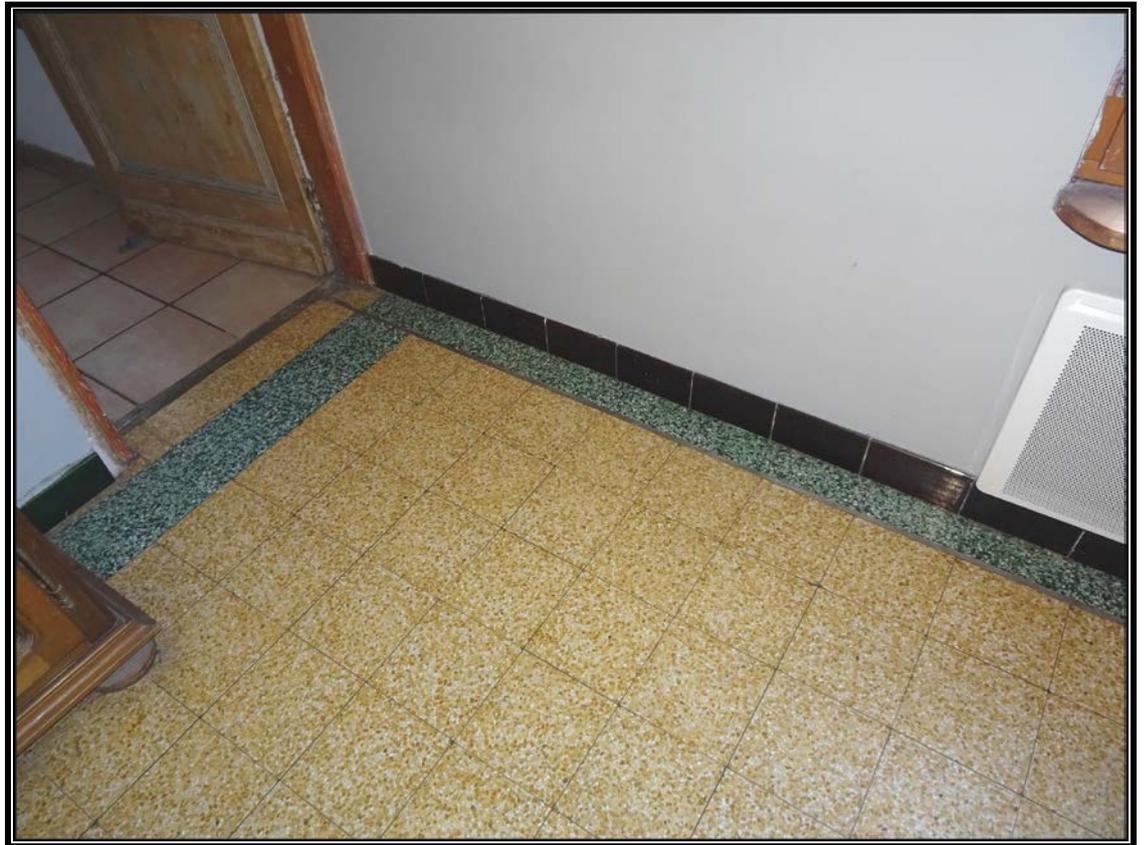
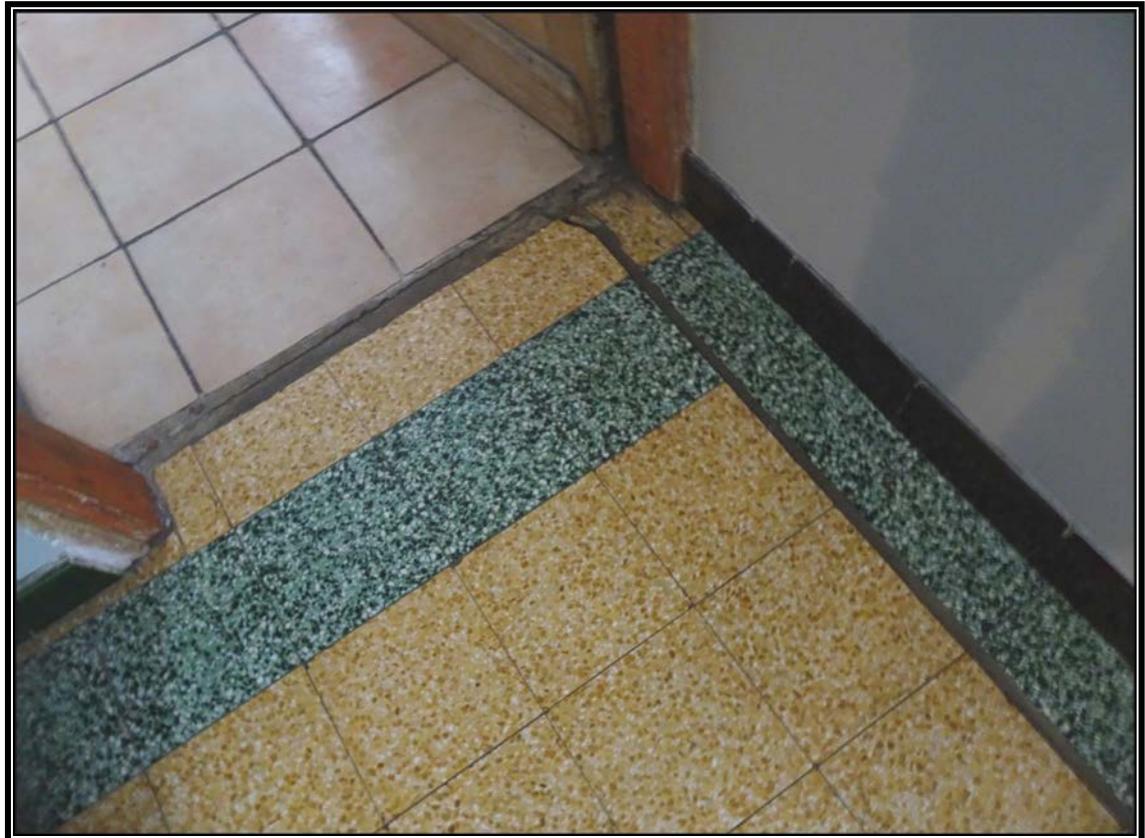
Je relève un mouvement de sol, au pied du refend, côté allée.
Il génère un net désaffleurement.
