PROCES VERBAL DESCRIPTIF

L'AN DEUX MILLE VINGT QUATRE

LE DEUX FEVRIER

Me suis rendu ce jour, à 14 h 25, à FRUGES -62-, 49 rue de la Gare où, j'ai pu constater ce qui suit, assisté de :

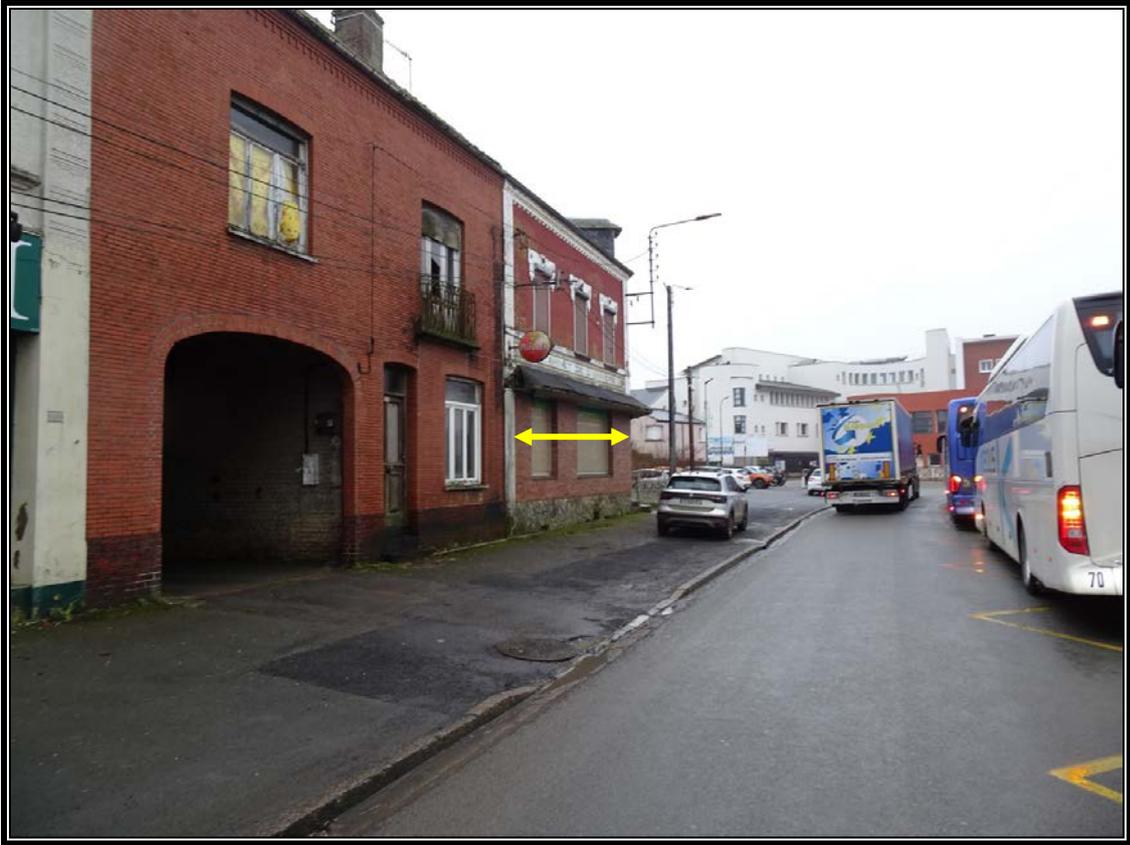
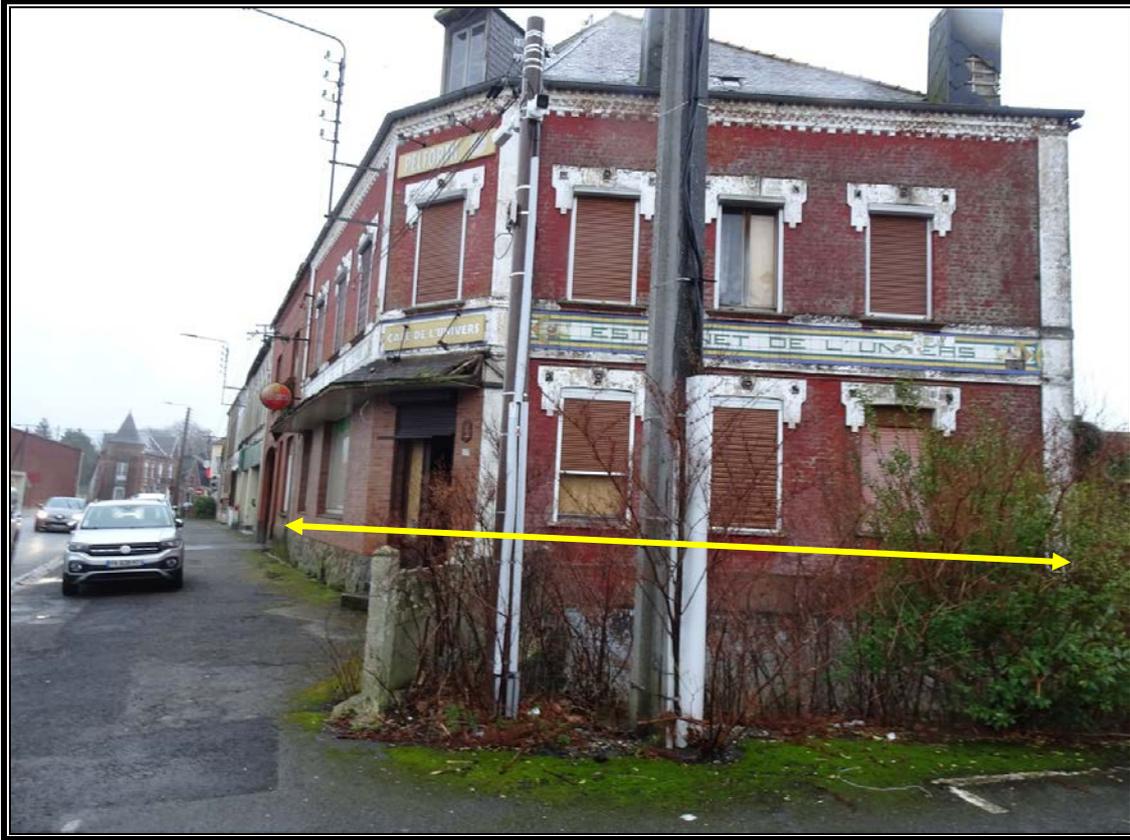
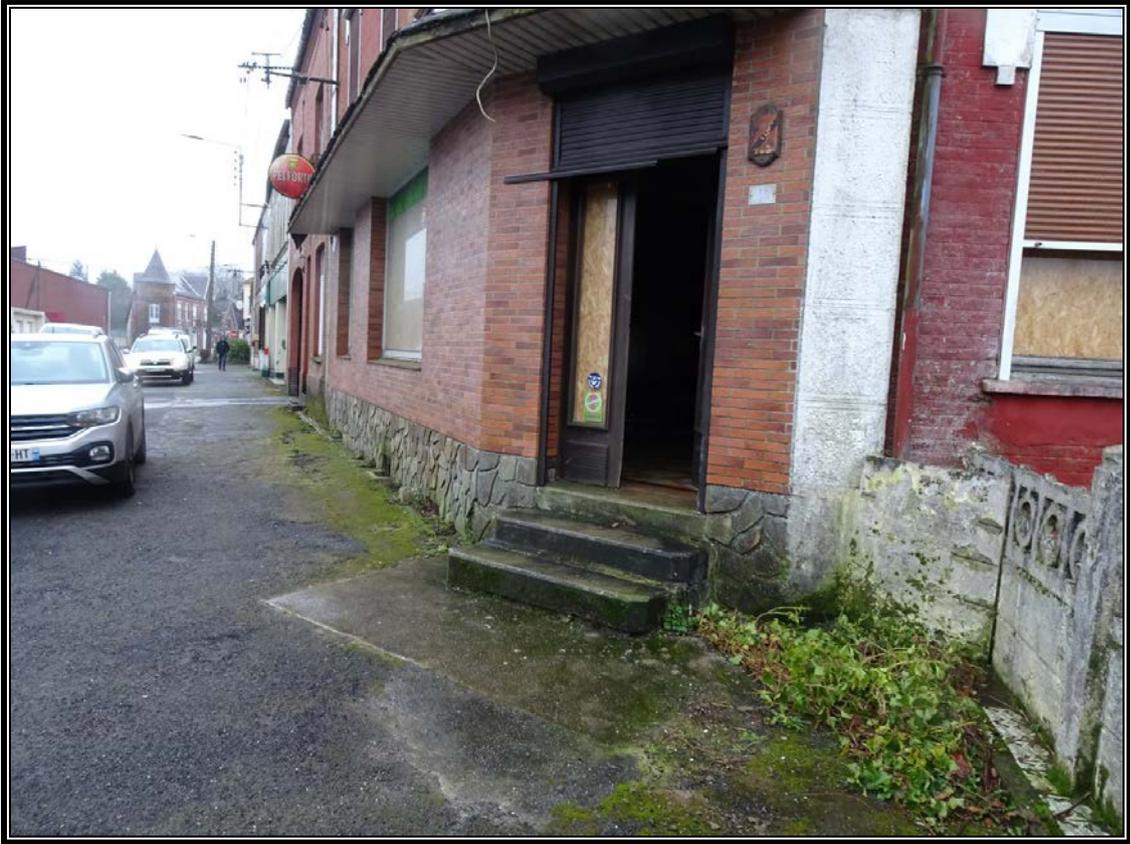
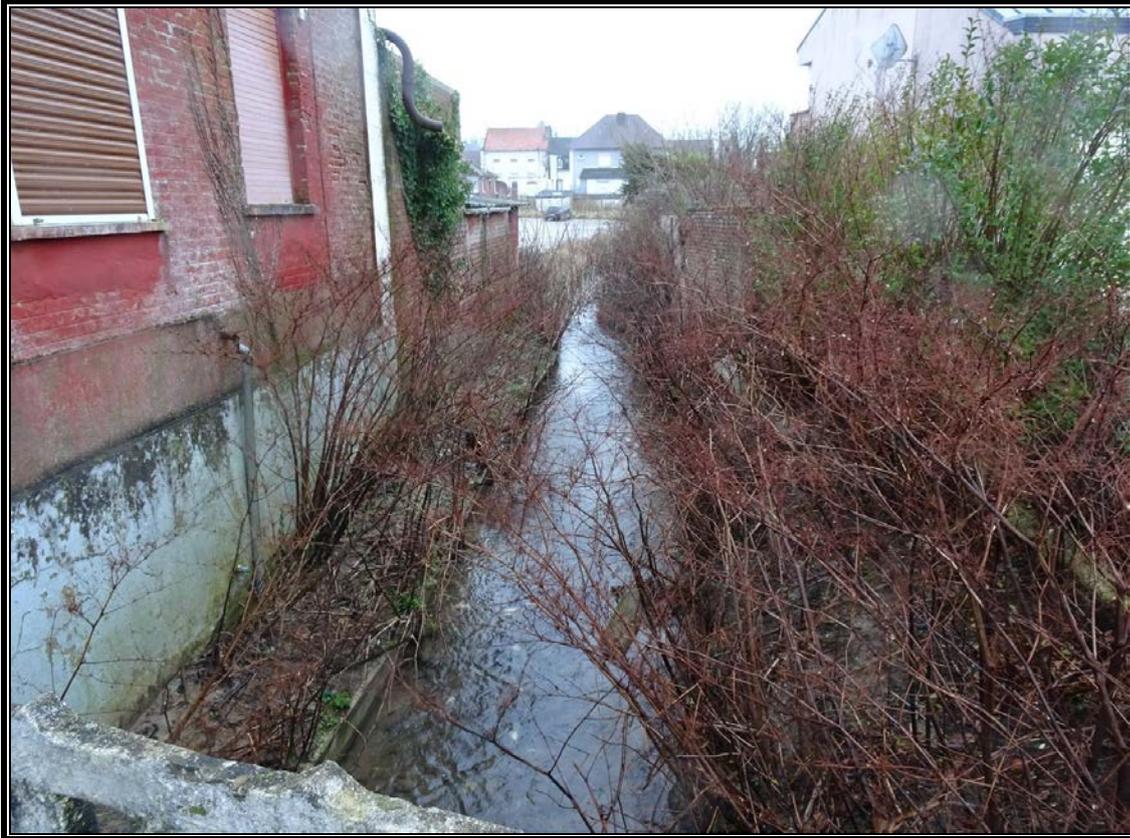
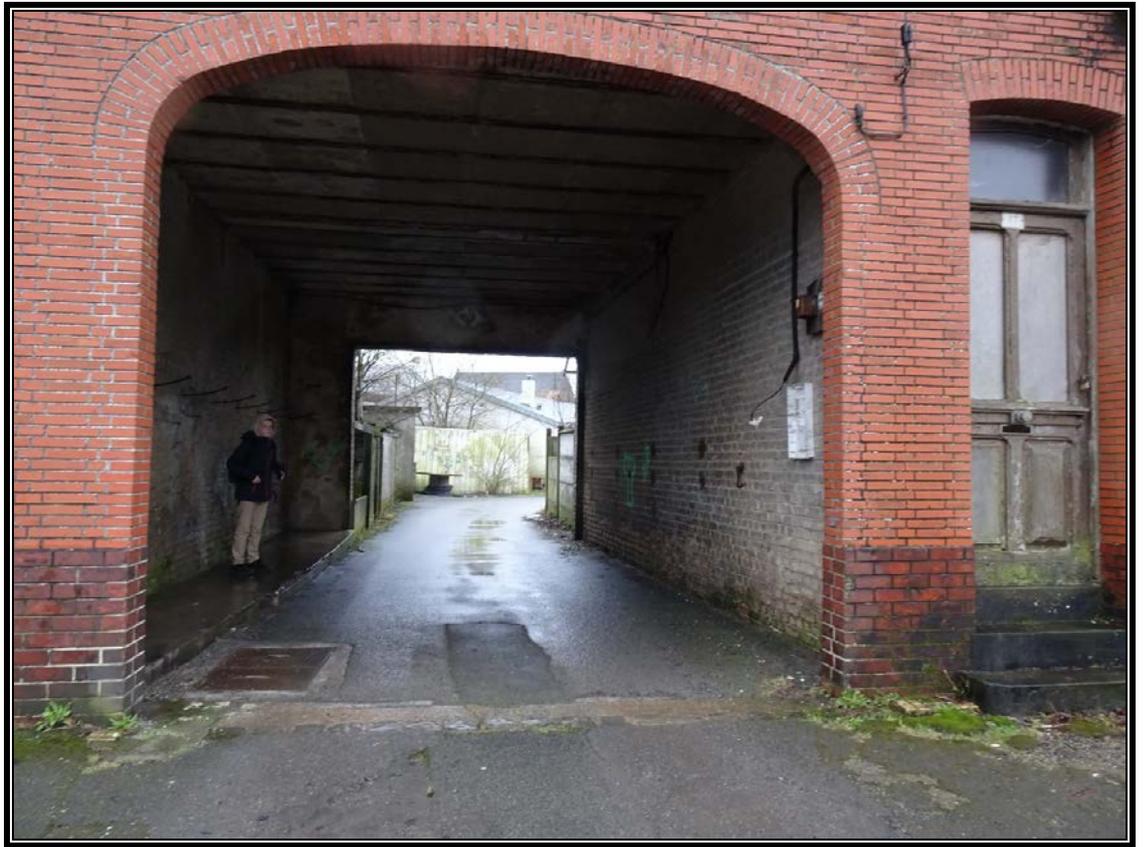
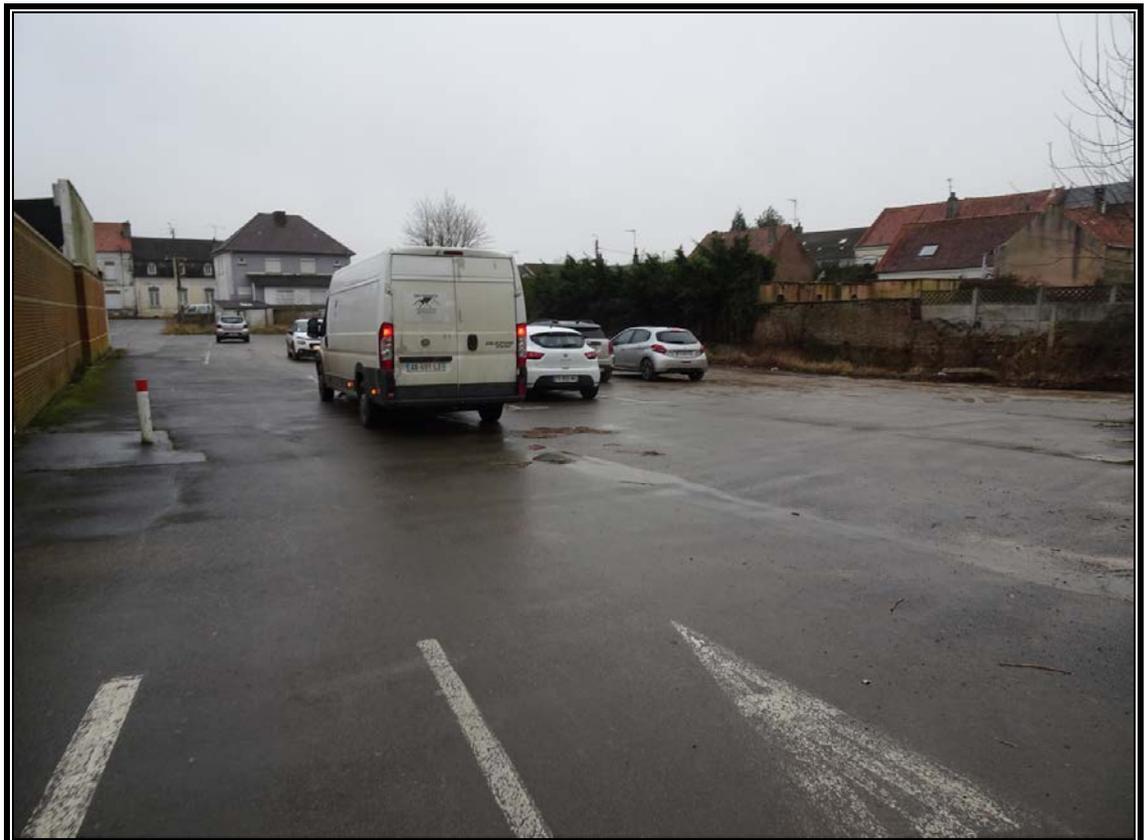
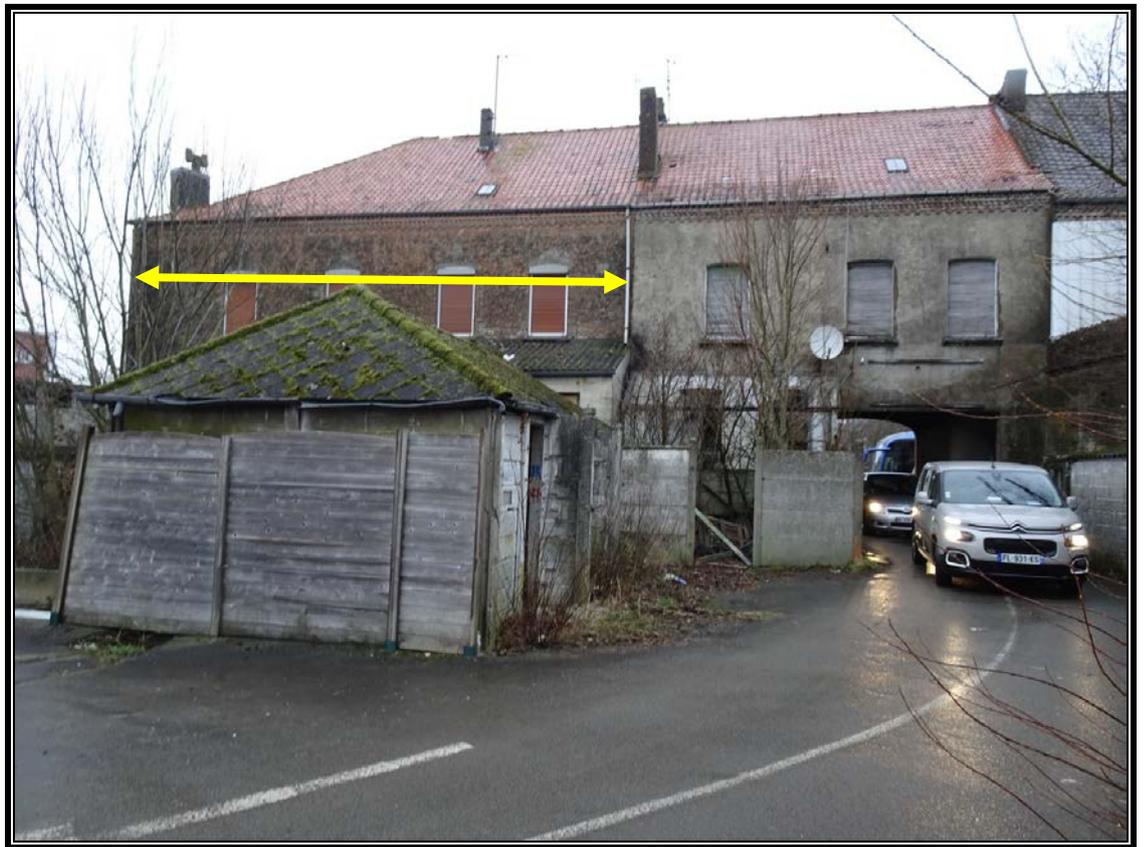
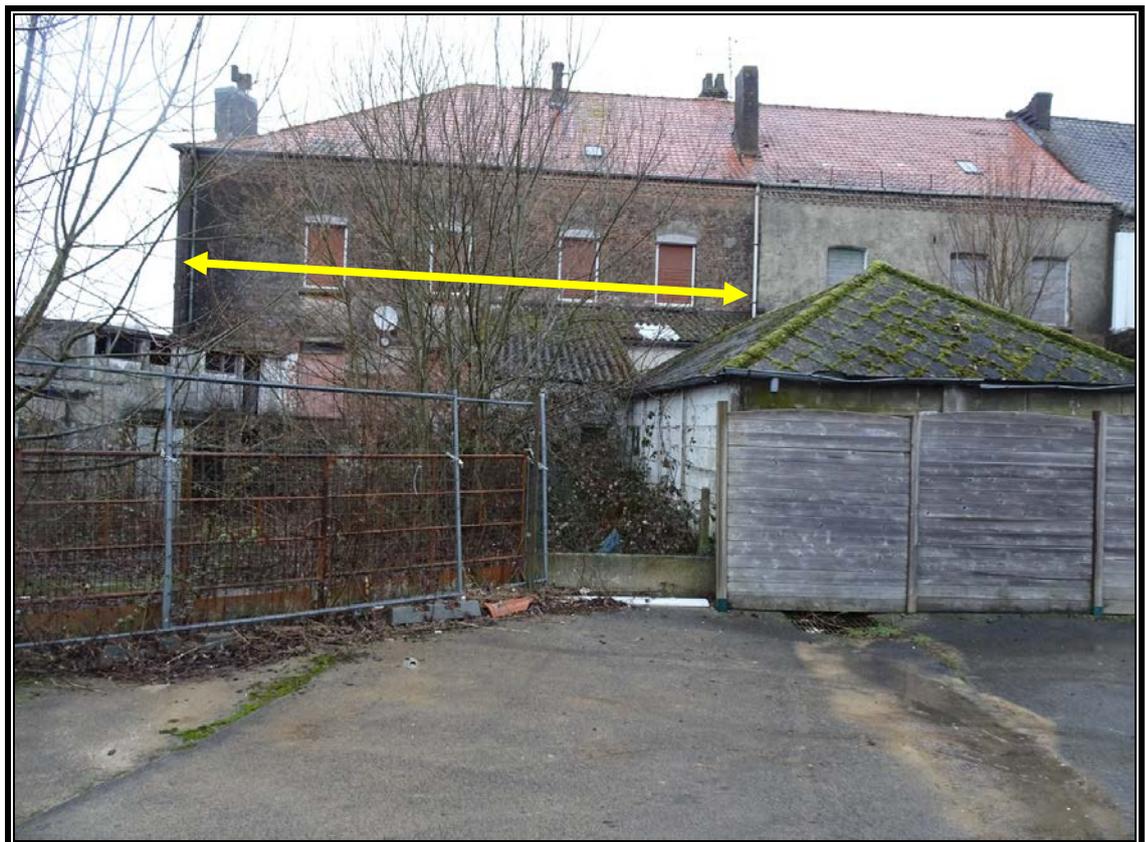
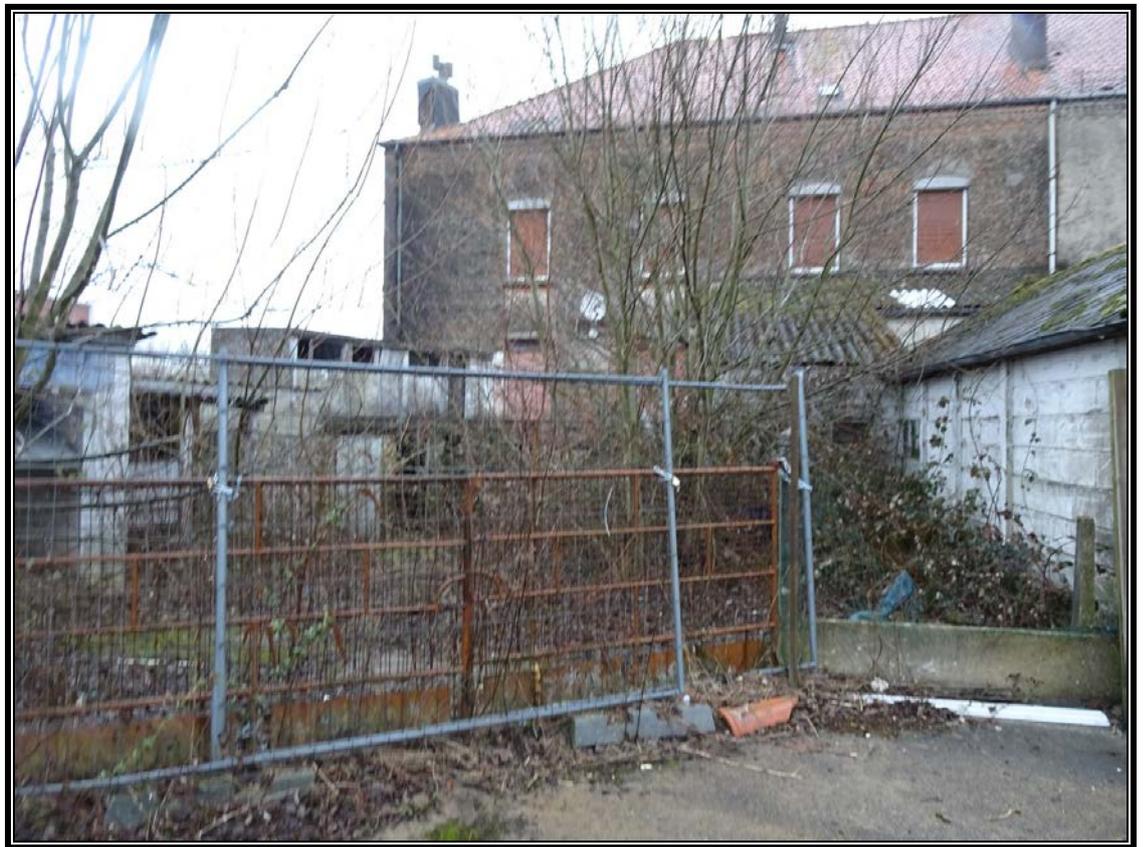
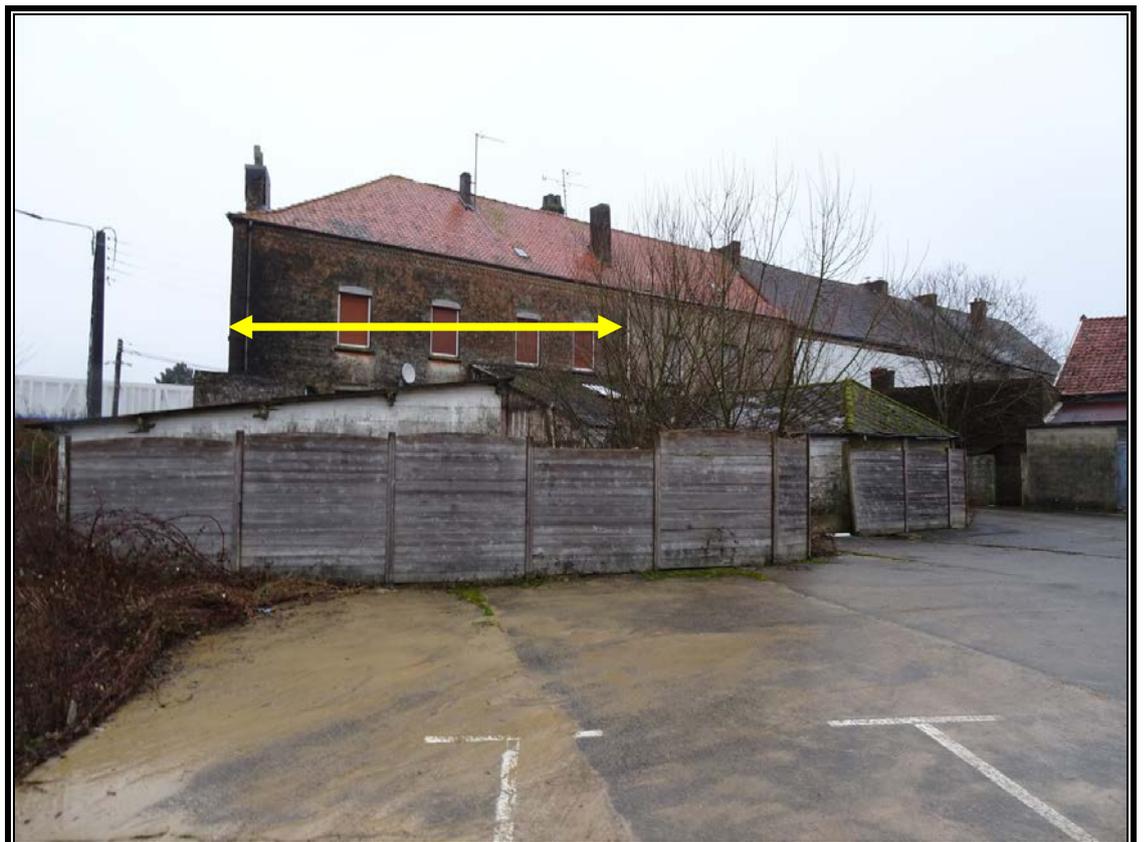
EXTERIEUR et DIVERS

En façade avant, le rez-de-chaussée est habillé de briquettes avec soubassement en pierres.

L'auvent est de type shingle, pourri.

Le premier étage est sur briques, sur peinture fort ancienne.

La surface est marquée de diverses fissures.

Les châteaux et les descentes sont en zinc, PVC et fonte, le tout ancien, piqué.

De la toiture (tuiles et ardoises) débouche une souche de cheminée habillée d'ardoises.

Partie est effondrée.

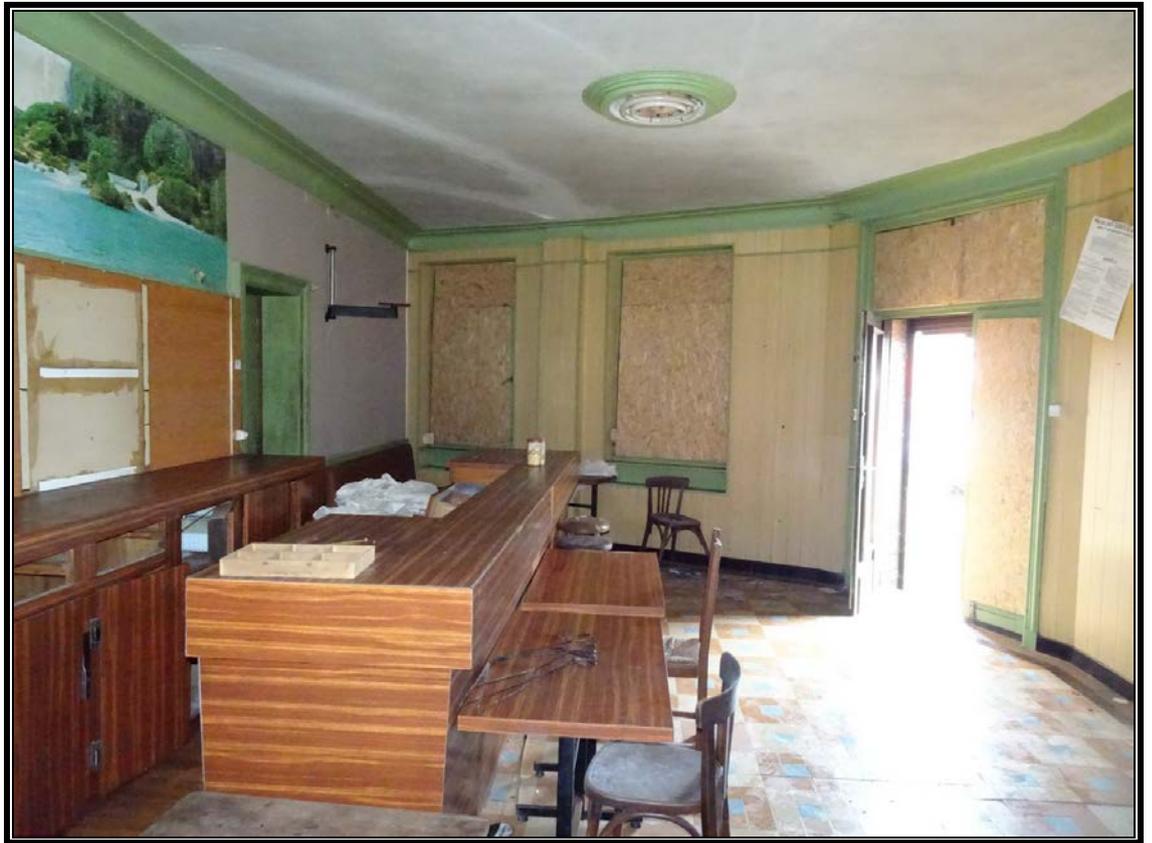
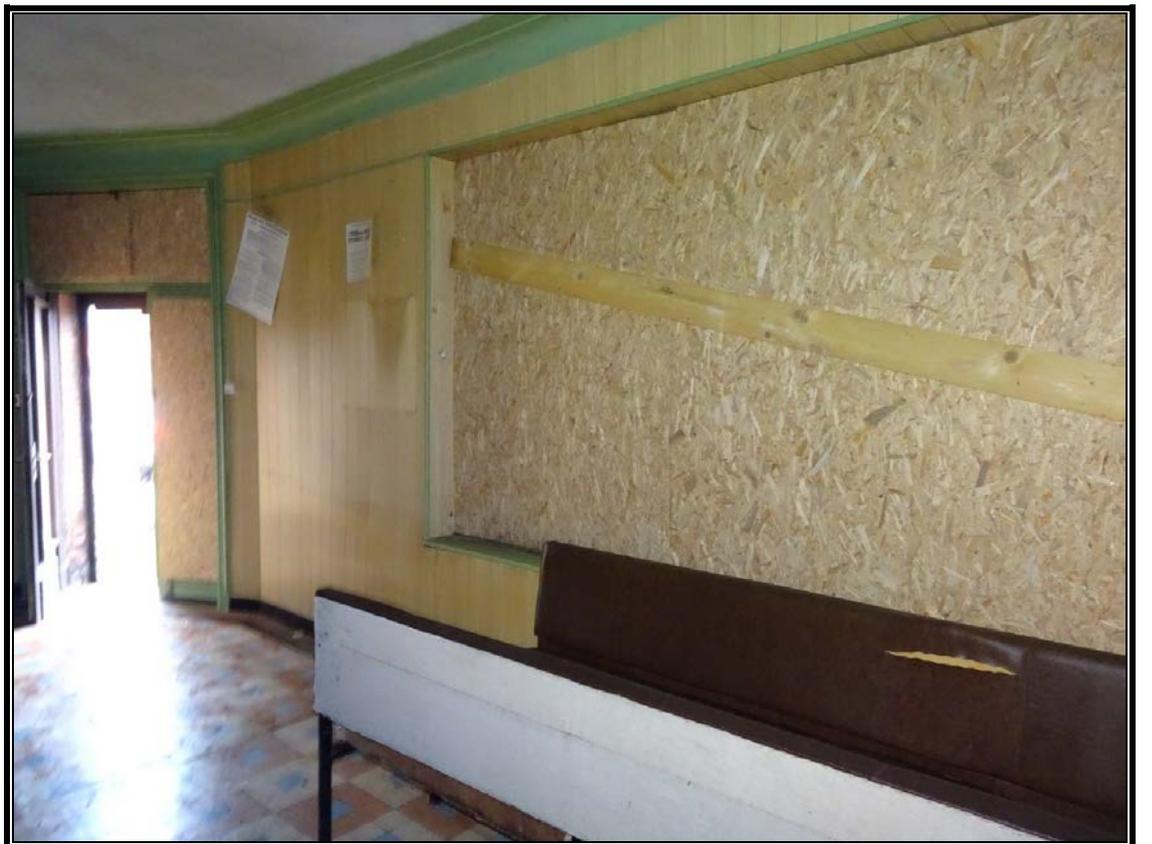
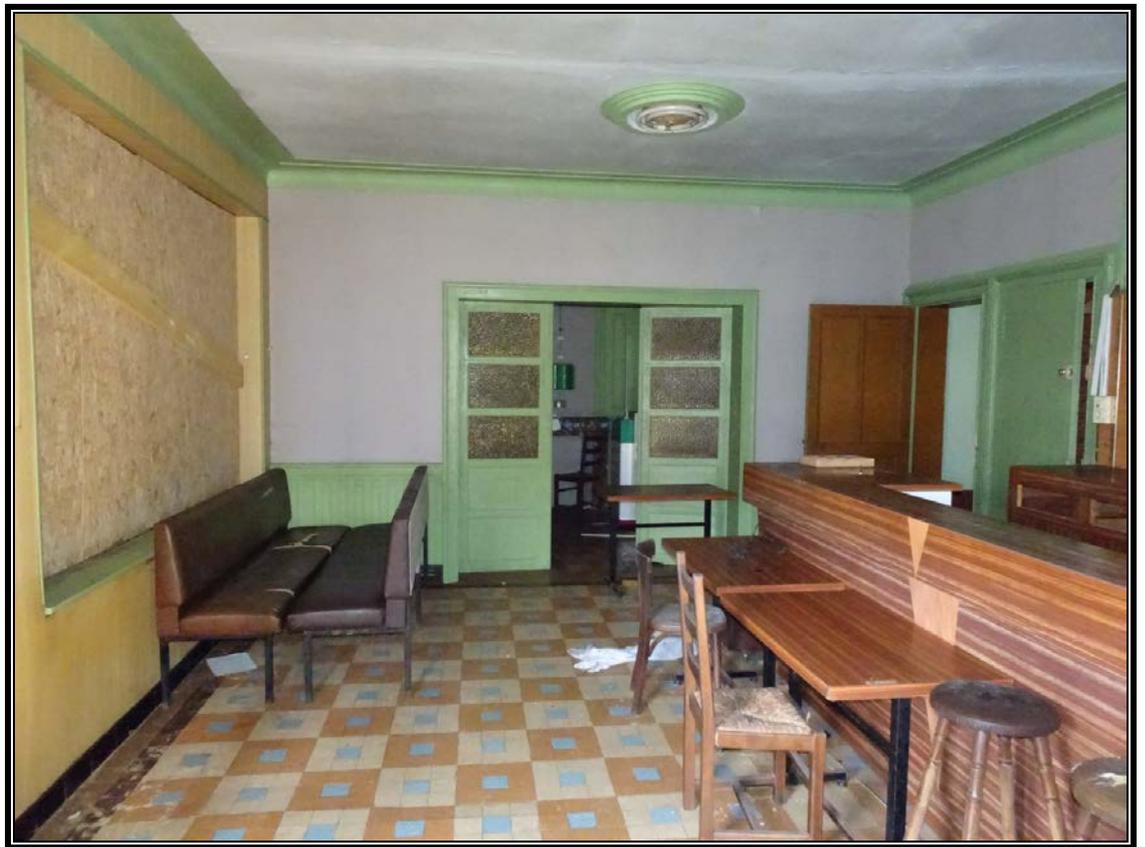
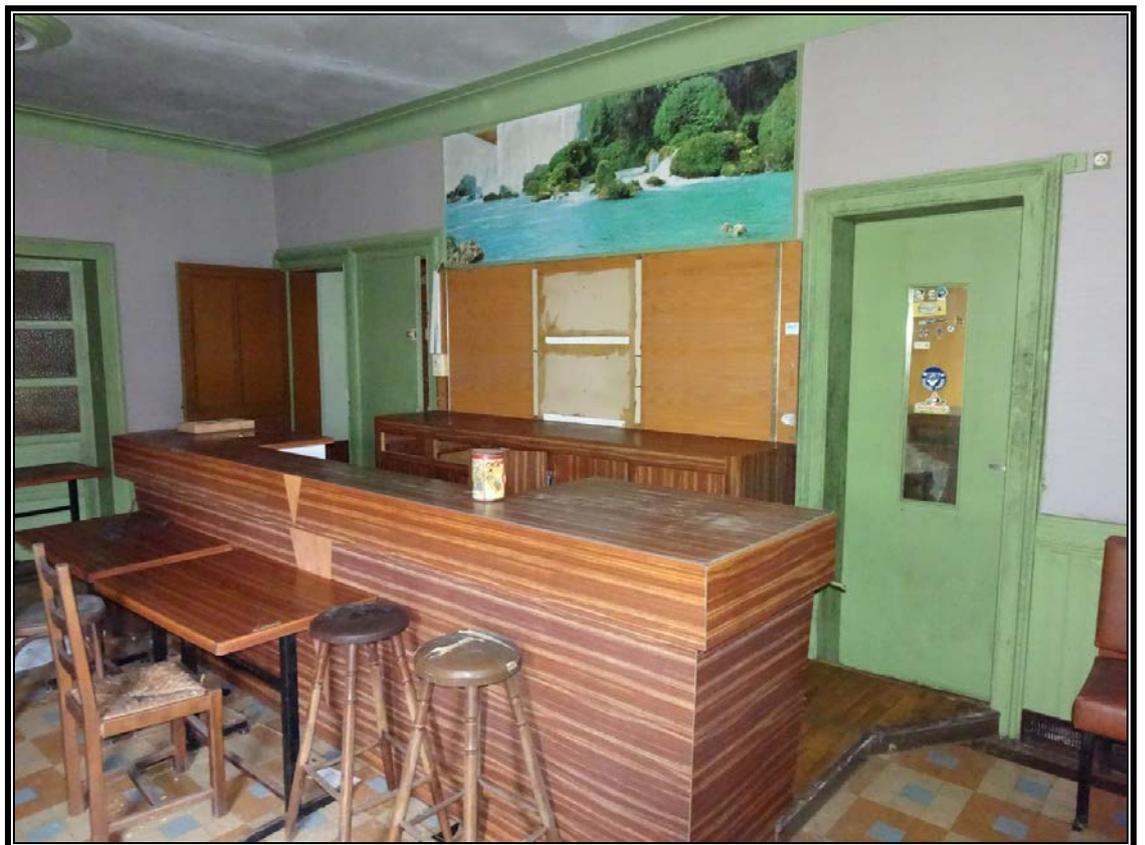
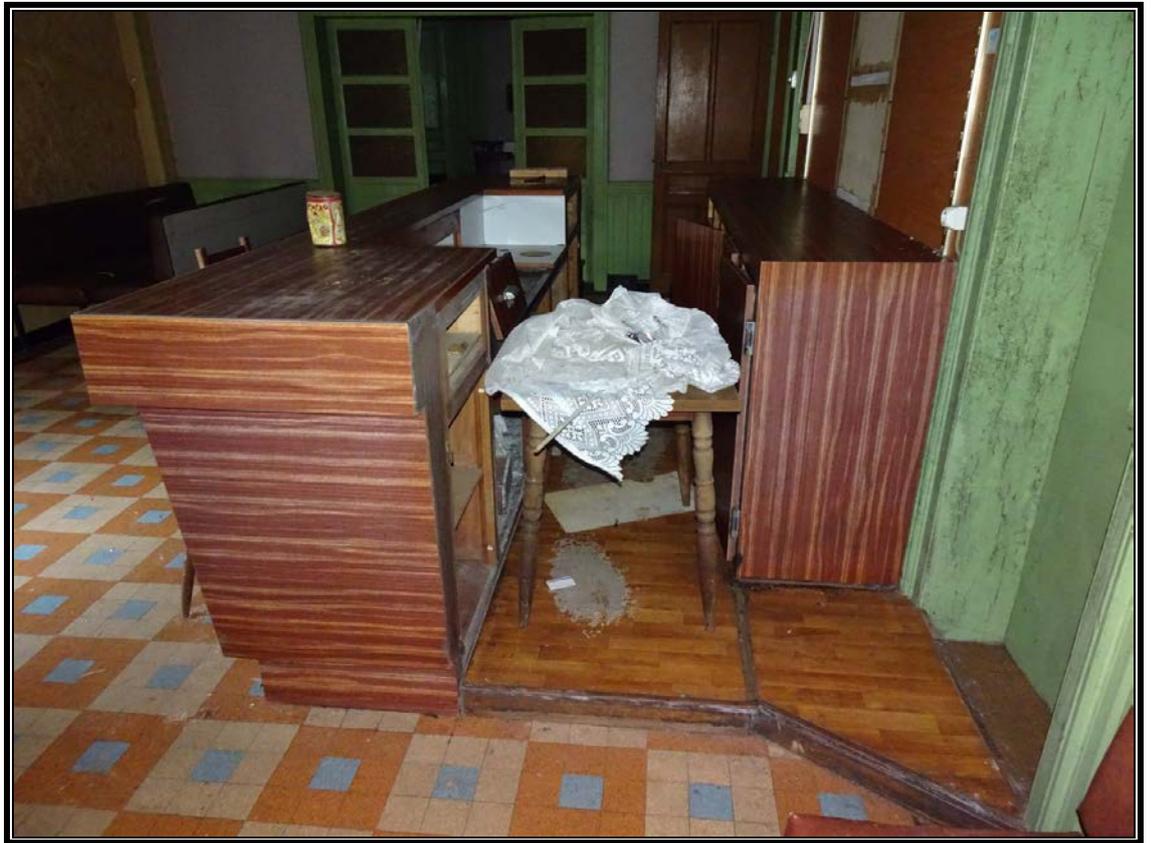
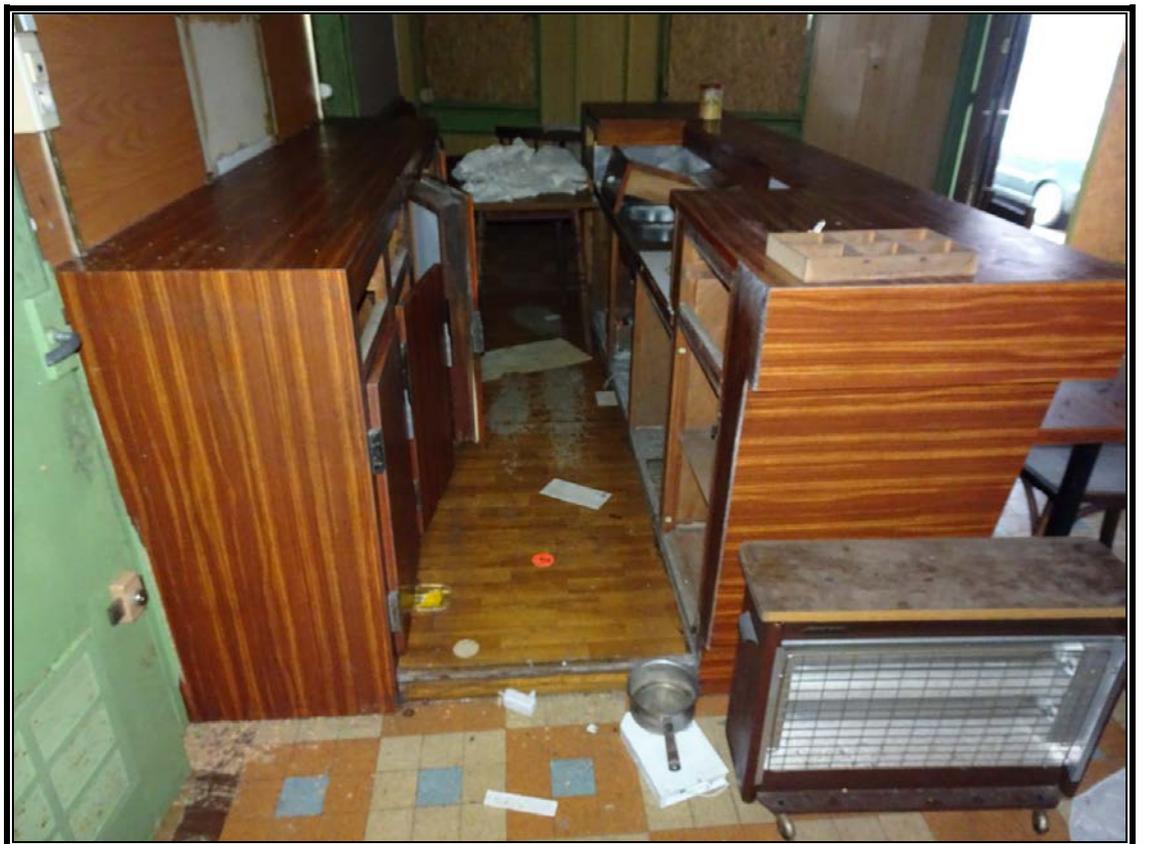
PIÈCE CAFE

Le tout se ferme d'un volet électrique, type PVC, dégradé.

Le sol et les plinthes sont sur carreaux de céramique, fort anciens, avec mouvements.

Le plafond est sur plâtre, peint, marqué de fissures et moisi.

Donnant sur la rue, un grand dormant vitré (type aluminium), en simple vitrage, dépourvu de tout volet et toute protection.

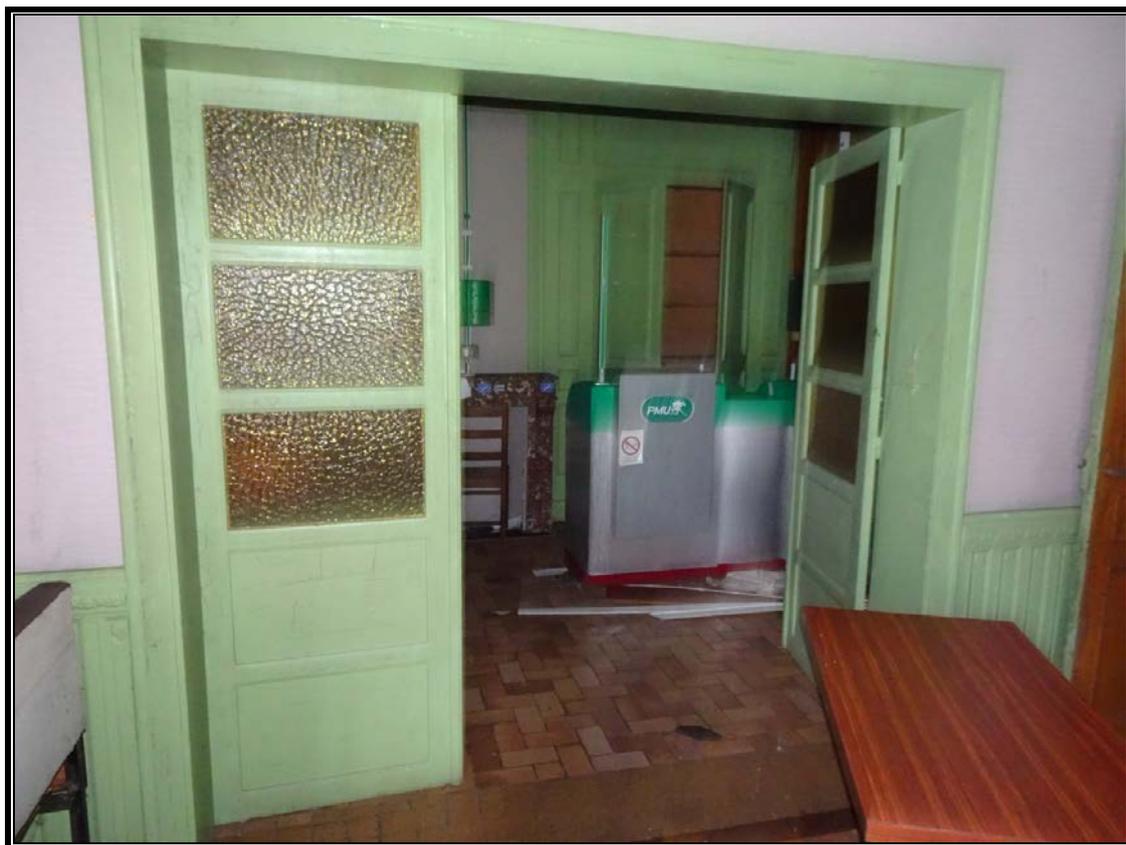
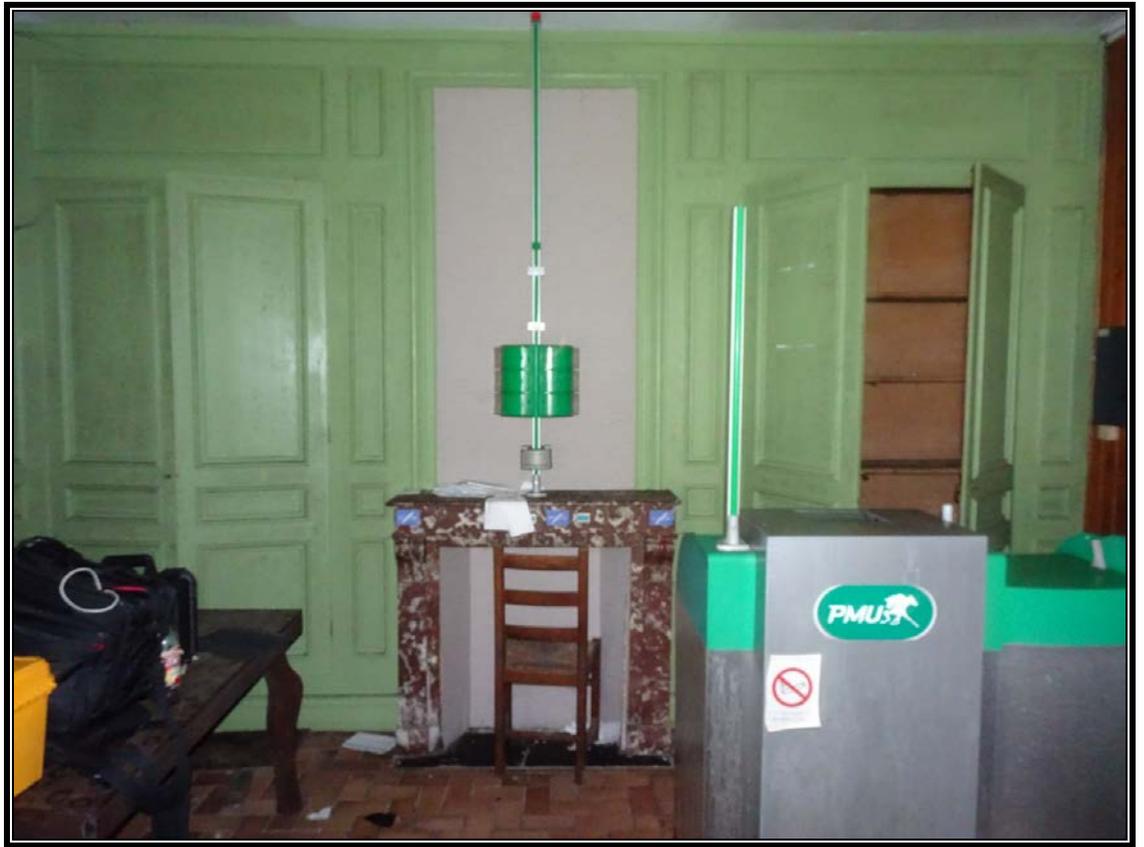
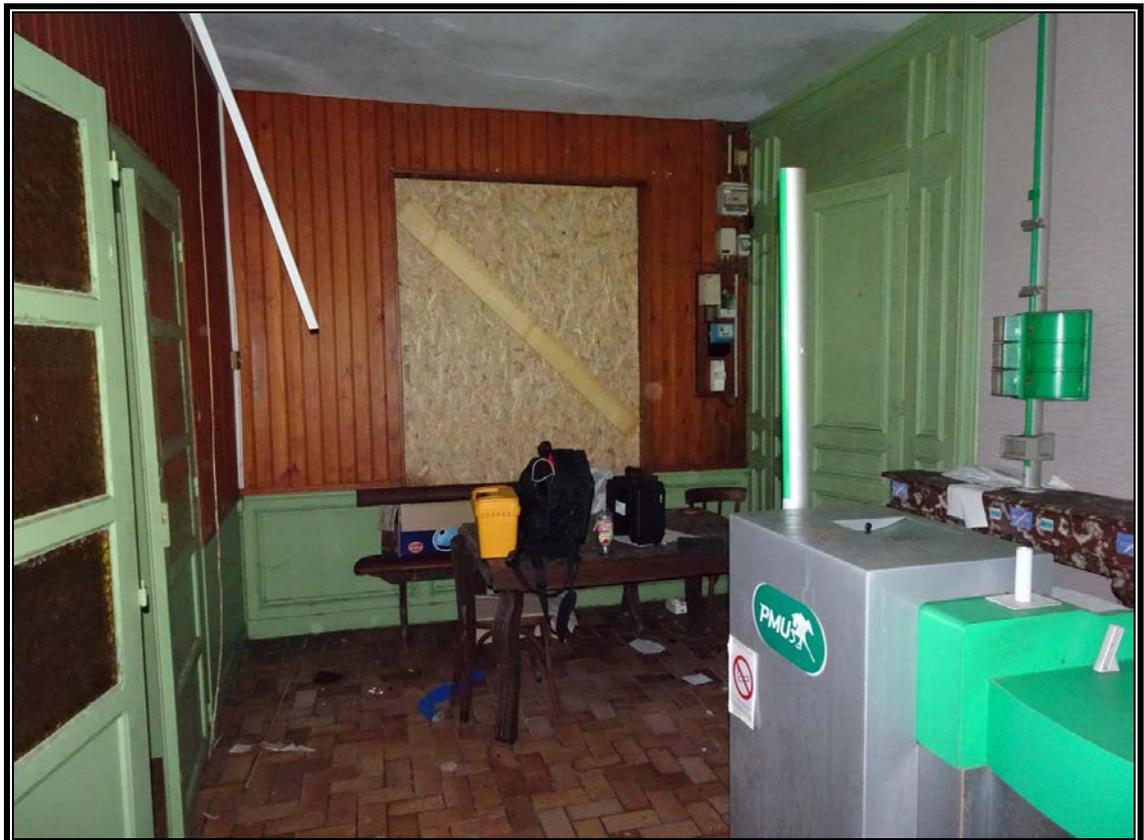
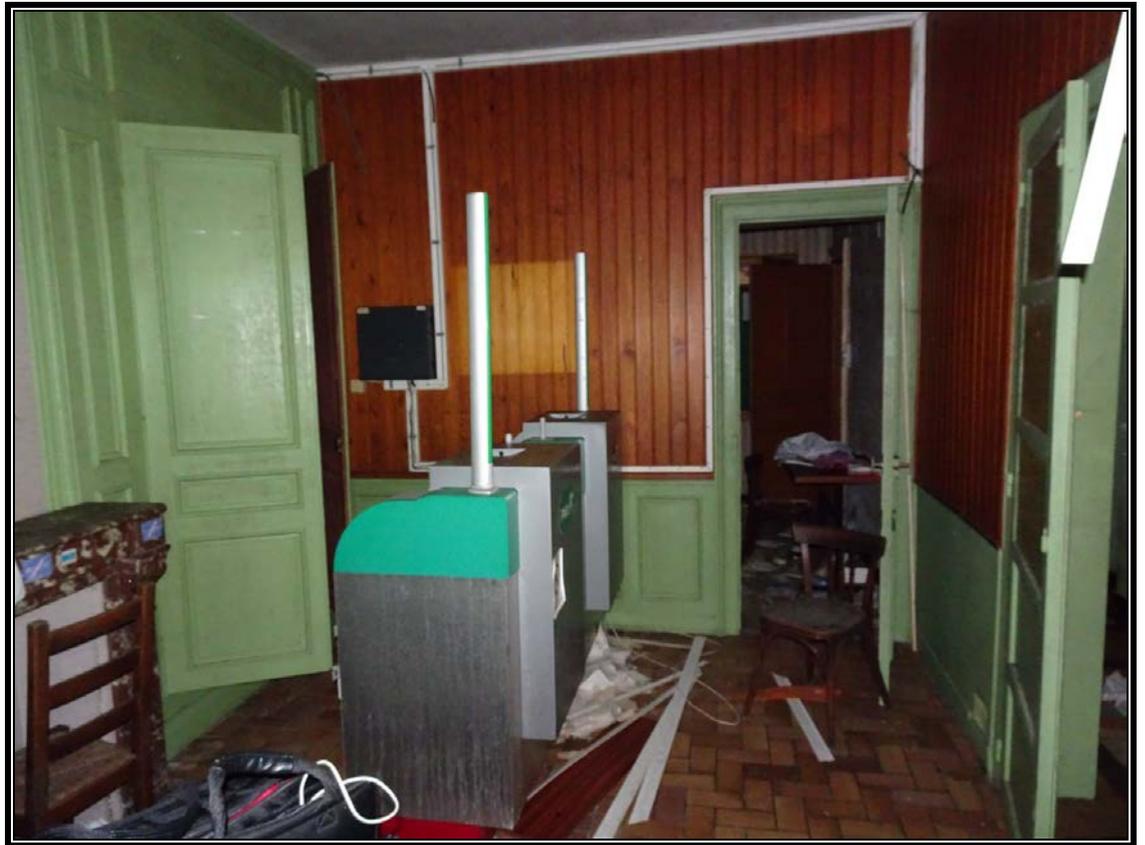
PIÈCE PMU

Le plafond est sur enduit peint, avec fissures et piqué par le mois.

De chaque côté, un placard se fermant de deux portes en bois, le tout fort ancien.
À l'intérieur, le mur du fond est marqué par l'humidité.
