PROCES VERBAL DESCRIPTIF

L'AN DEUX MILLE VINGT QUATRE

LE DEUX FEVRIER

Me suis rendu ce jour, à 14 h 25, à FRUGES -62-, 49 rue de la Gare où, j'ai pu constater ce qui suit, assisté de :

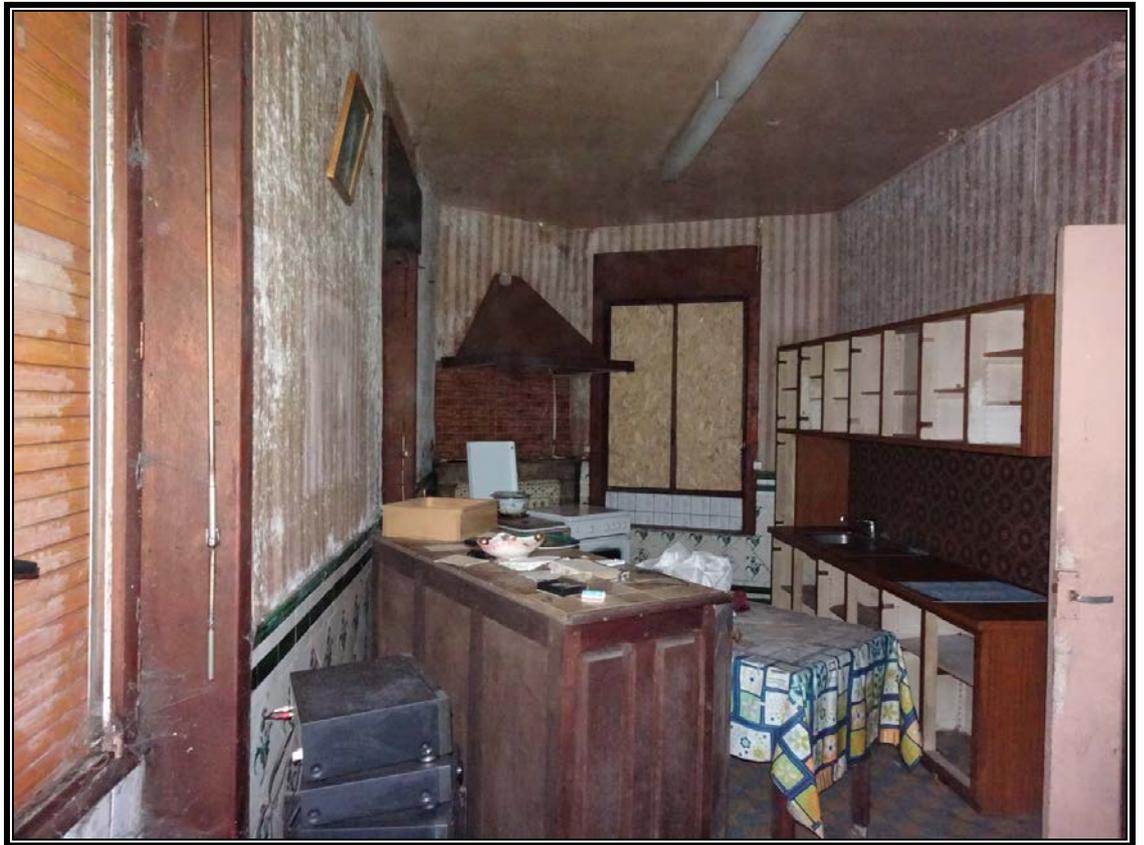
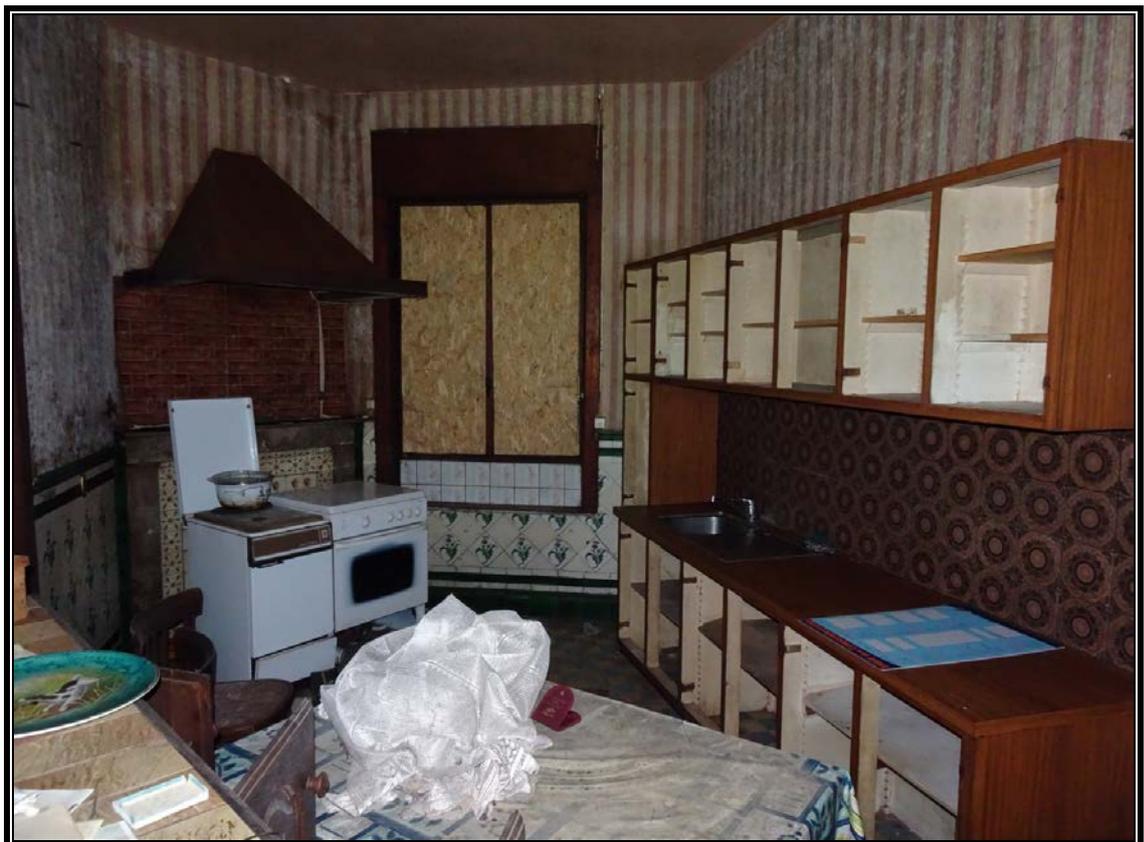
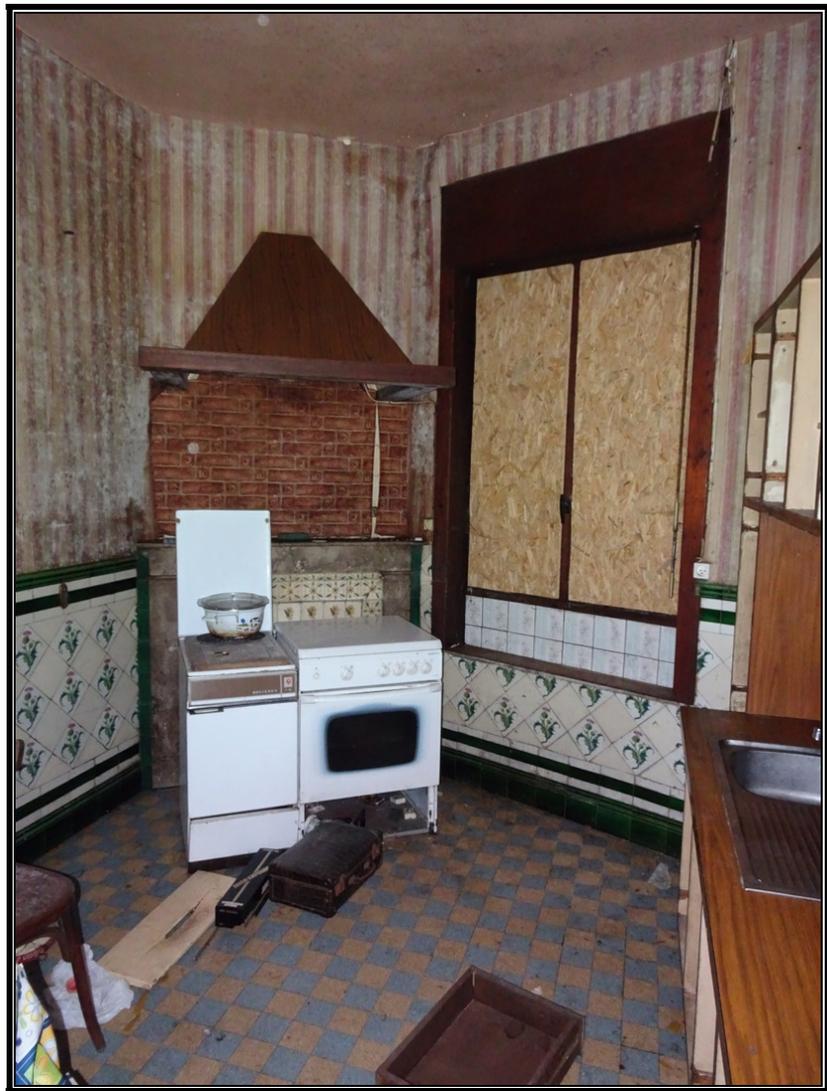
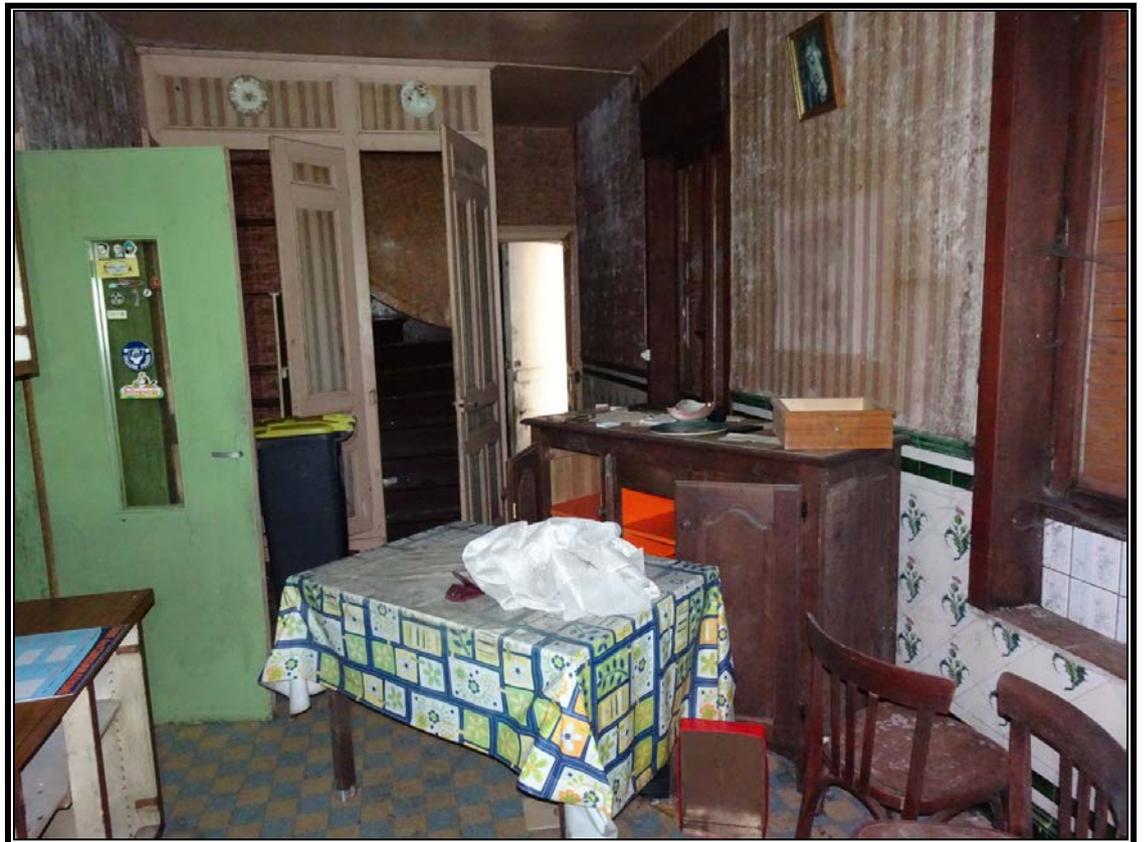
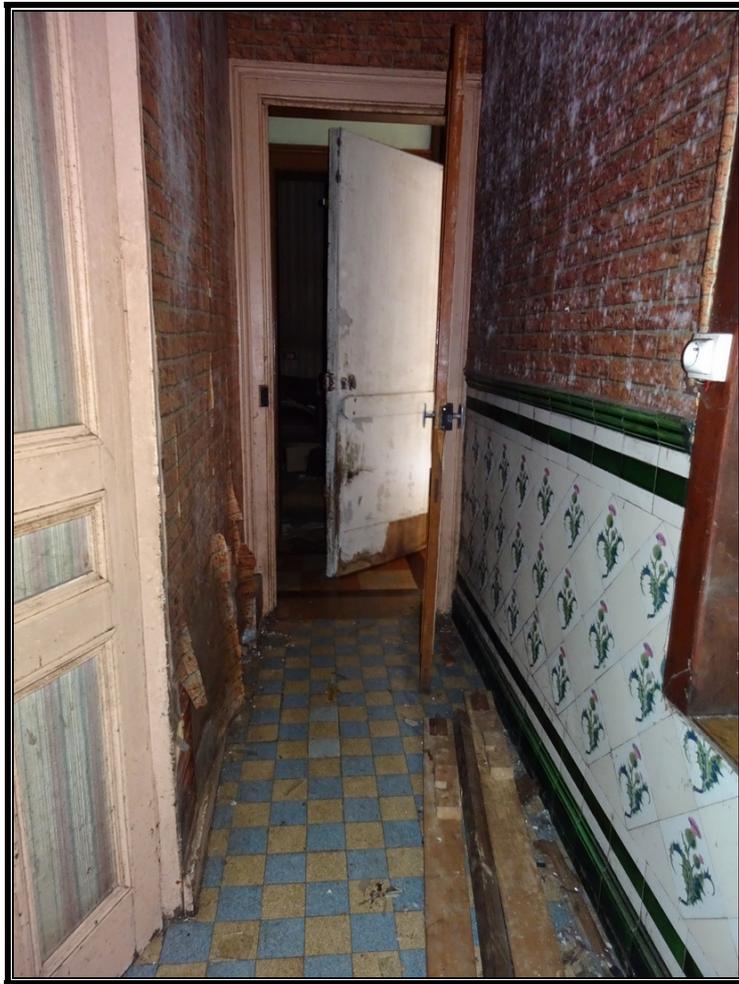
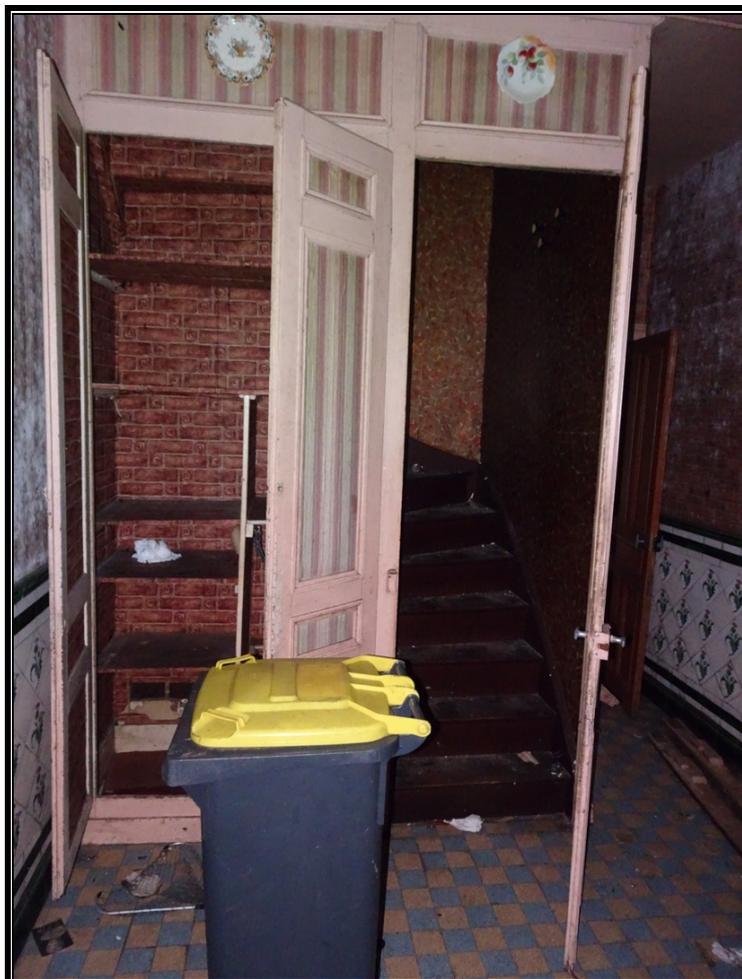
CUISINE

Accès depuis l'arrière du bar par une porte type isorel, hors d'âge et qui frotte nettement au sol.

Le sol est sur carreaux de céramique, fort anciens, marqués de fissures.
Les murs sont sur carreaux de céramique et tapisserie, le tout hors d'âge.
Le plafond est sur enduit peint, piqué par l'humidité.

Donnant sur l'arrière, deux fenêtres, assorties.
Plusieurs des verres (simples) sont explosés.

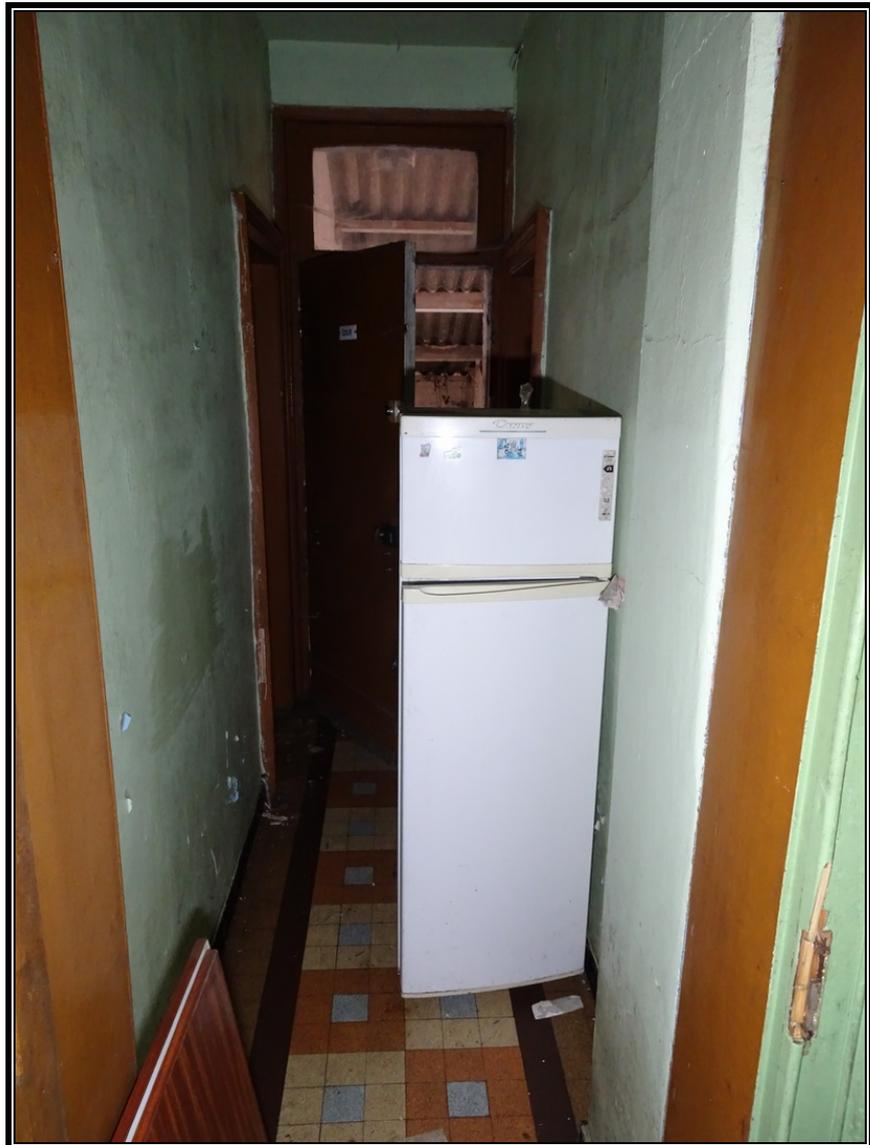
DÉGAGEMENT

Le sol est sur carreaux de céramique, fort anciens et affectés de cassures, notamment devant la porte liant à la pièce café.

Plinthes de bas de murs en carreaux de céramique, hors d'âge.
Les murs et le plafond sont sur tapisserie, hors d'âge et piquée par l'humidité.

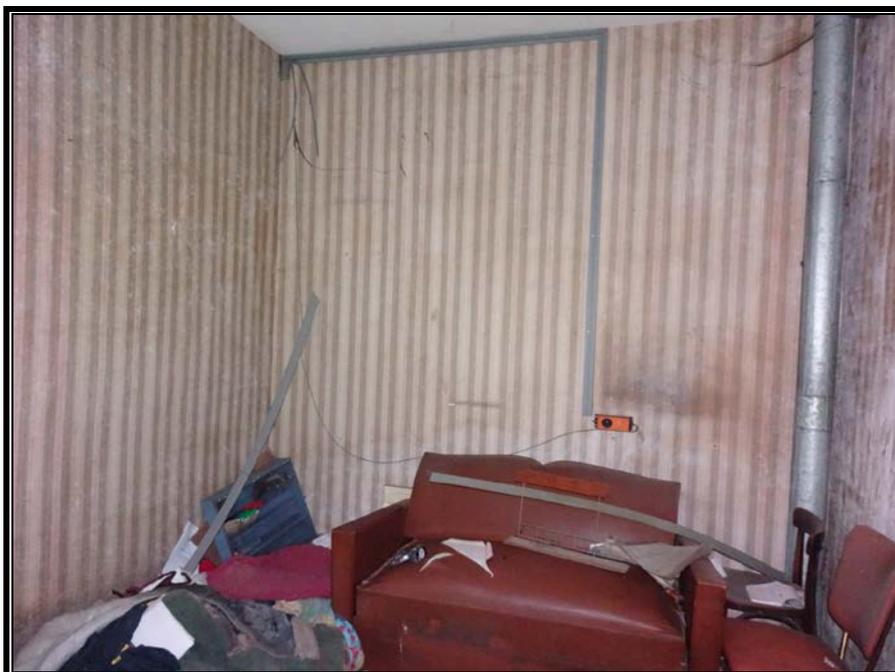
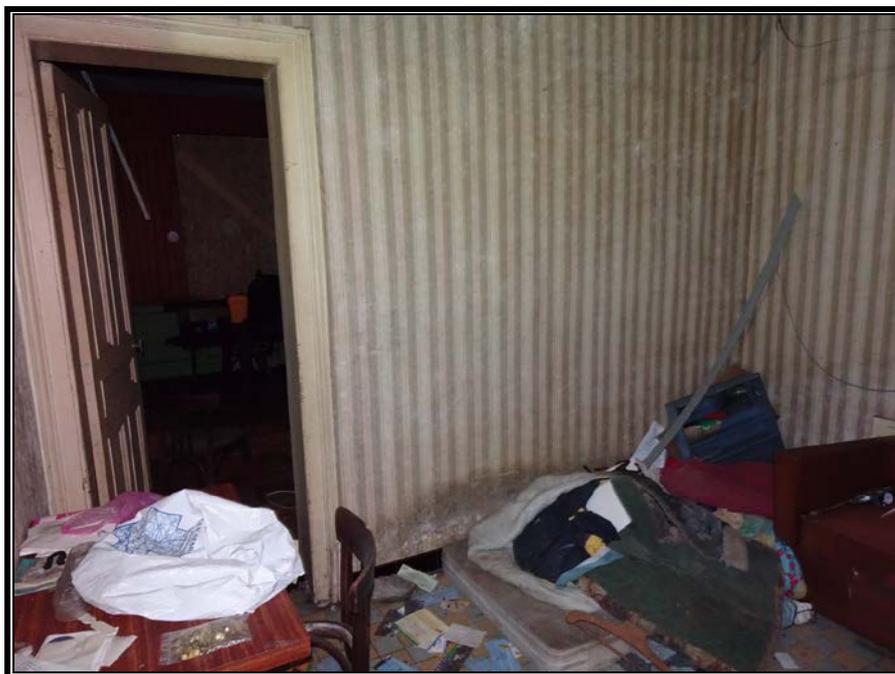
« SALON »

Accès depuis le dégagement par une porte en bois, hors d'âge et qui frotte très nettement au sol.

Les murs sont sur tapisserie, hors d'âge et piquée.

Le plafond est sur enduit peint, en fort mauvais état, piquée.

Donnant sur la zone sanitaires, une fenêtre à deux vantaux, type bois exotique, en simple vitrage (un verre est explosé).

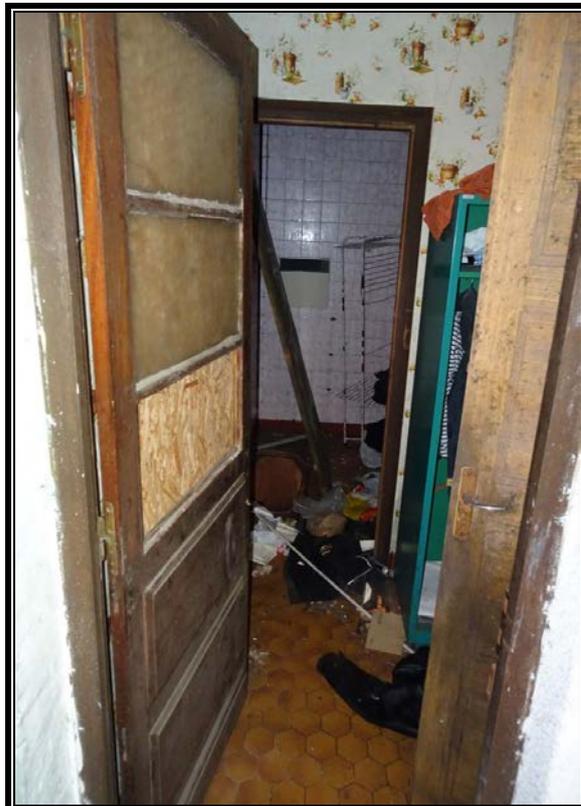
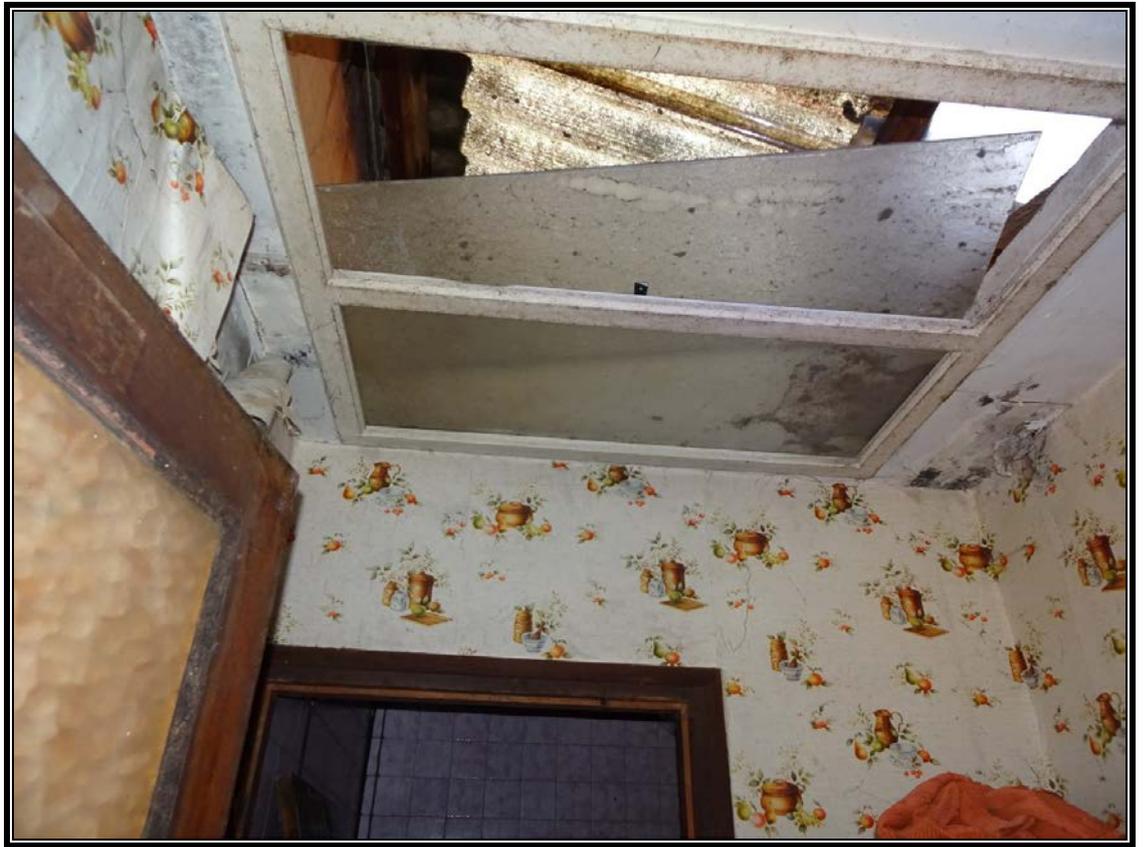
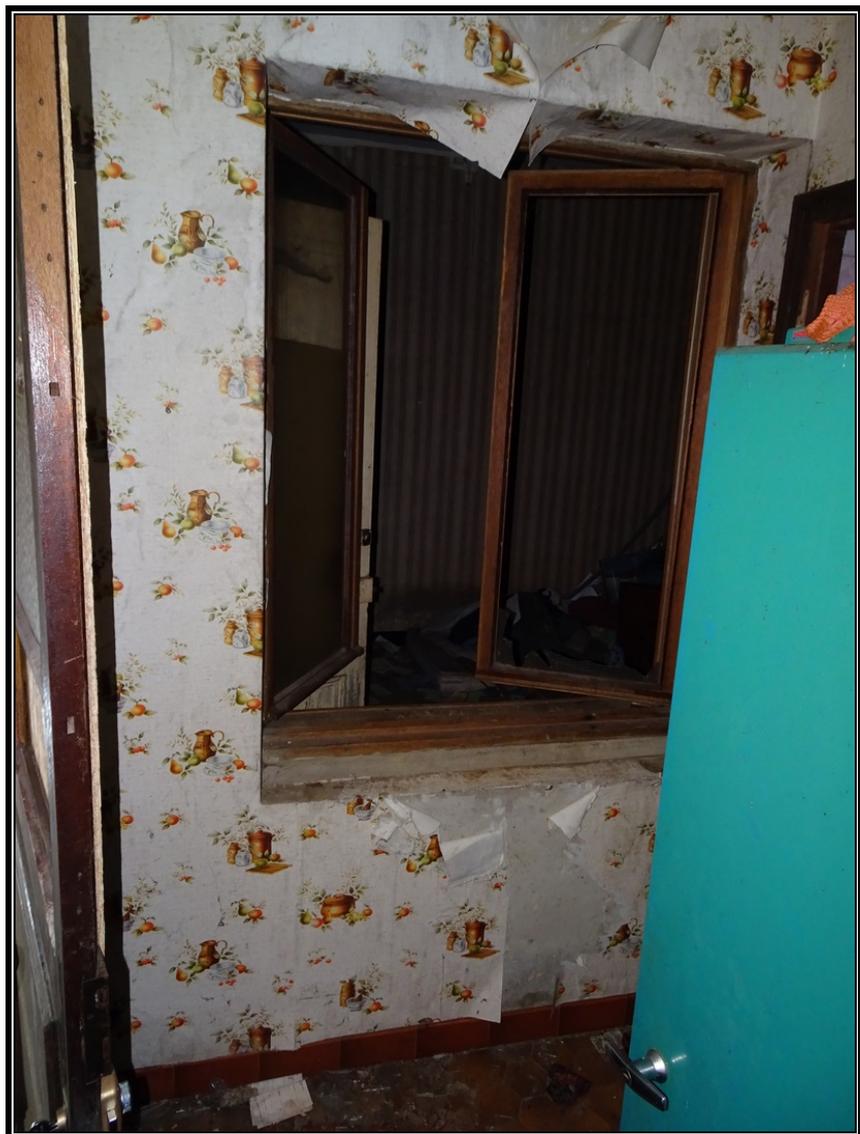
Dégagement

Les murs sont sur tapisserie, en fort mauvais état, qui se décolle de par l'humidité.

Le plafond est sur enduit peint, fort terne et marqué par l'humidité.

Il intègre une verrière en simple vitrage et non isolée.

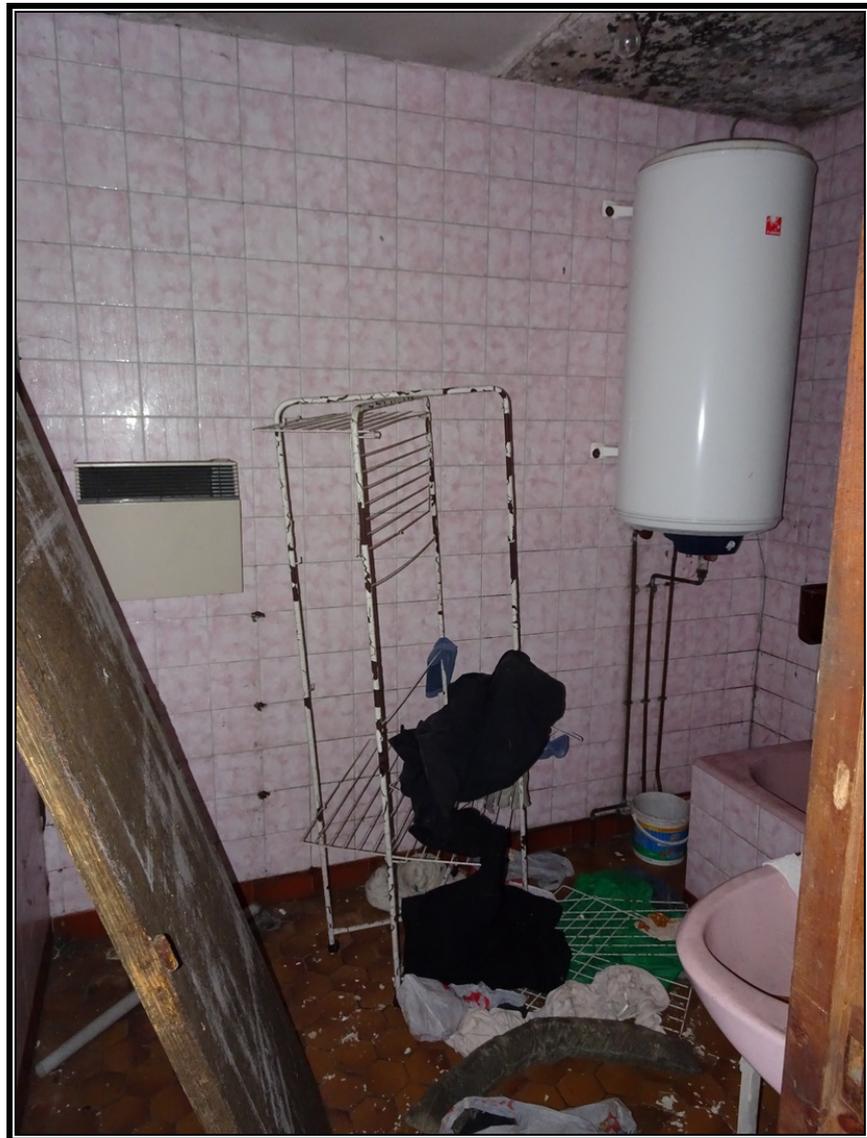
Salle de bains

Les murs sont sur carreaux de céramique, le tout ancien et marqué de fissures.

Le faux plafond est à l'identique de ce qui a été dit précédemment et piqué par le moisi.

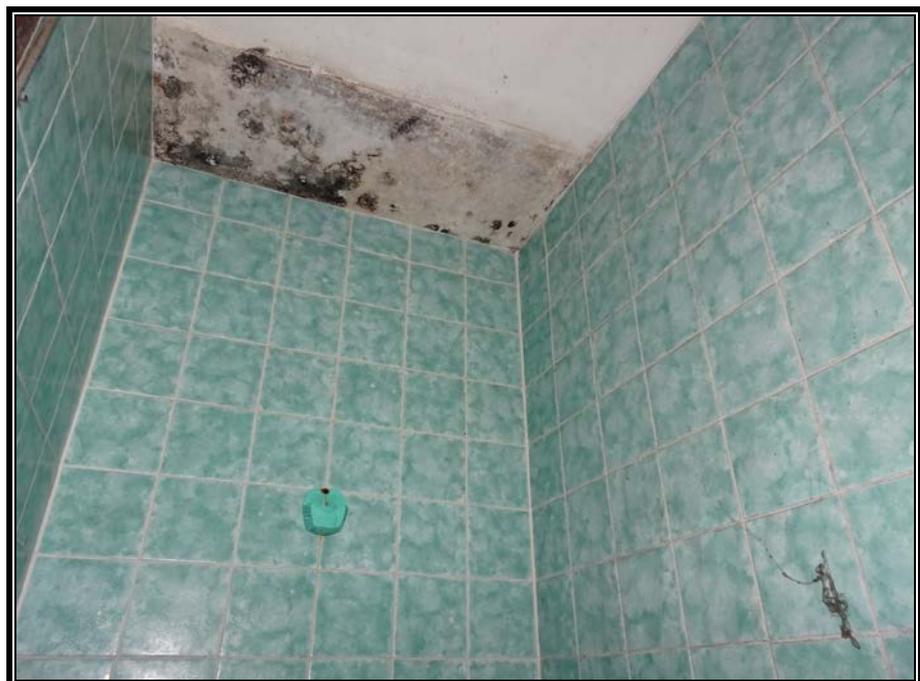
Sanitaires

Les murs sont sur carreaux de céramique, anciens et marqués de fissures.

Le faux plafond est sur enduit peint, marqué par l'humidité.

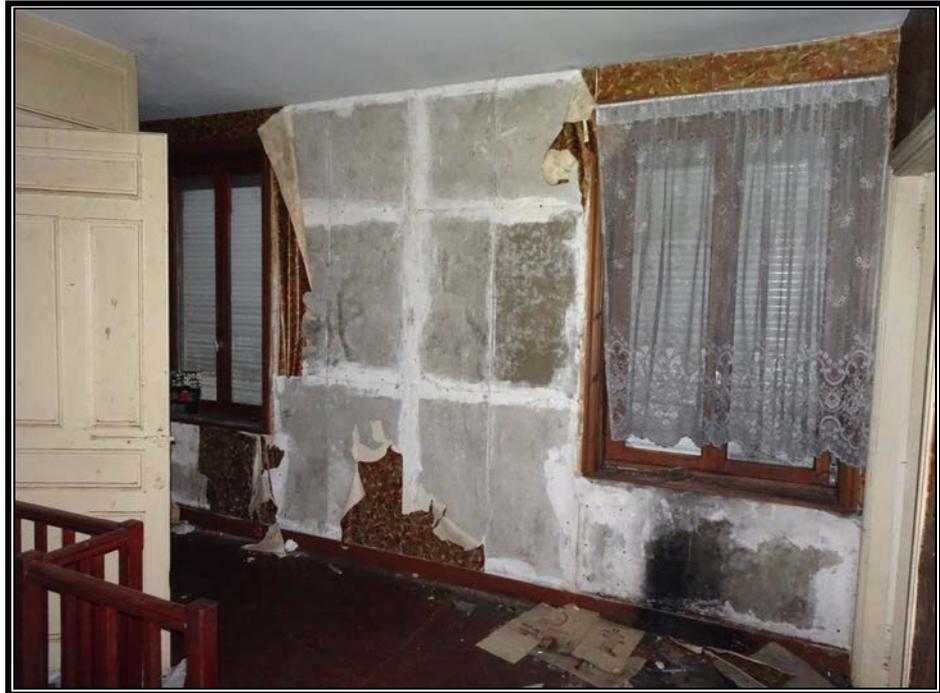
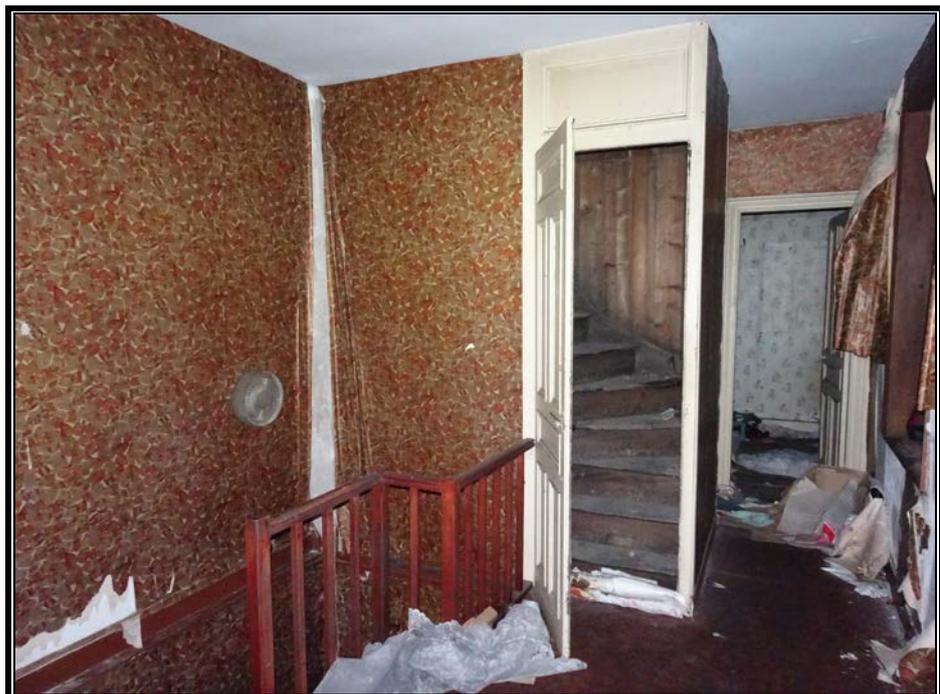
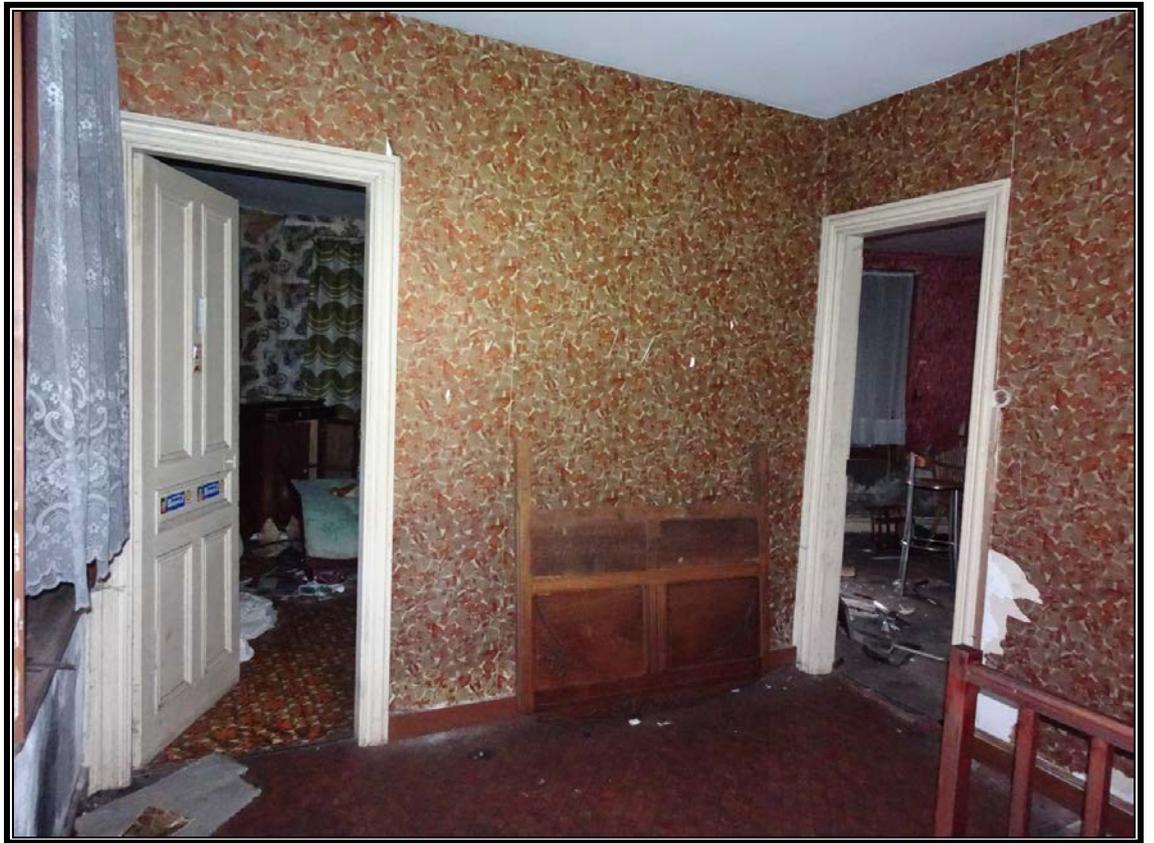
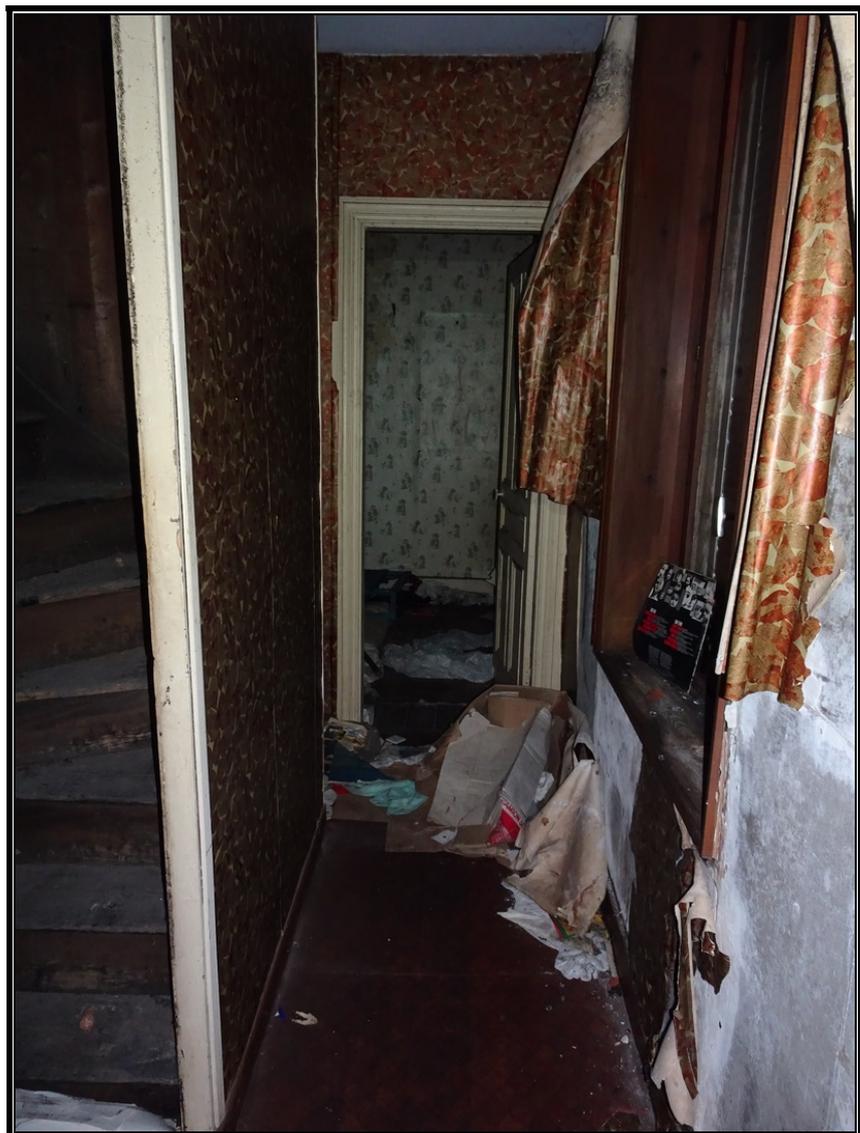
PALIER

Absence de toute main courante.

Le garde-corps est branlant.

Le sol consiste en un plancher bois, hors plan.
Il est couvert d'un revêtement plastifié, hors d'âge.

Les plinthes de bas de murs sont en bois, sur peinture, fort ancienne.
Les murs sont sur tapisserie, ancienne.
Elle se décolle nettement de par l'humidité.

Le plafond est sur enduit peint, fort terne, avec fissures et piqué.

Donnant sur la cour, deux fenêtres, à deux vantaux chacune, sur boiserie type
exotique, en simple vitrage, avec volets et enrouleurs.
Plusieurs des verres sont explosés.

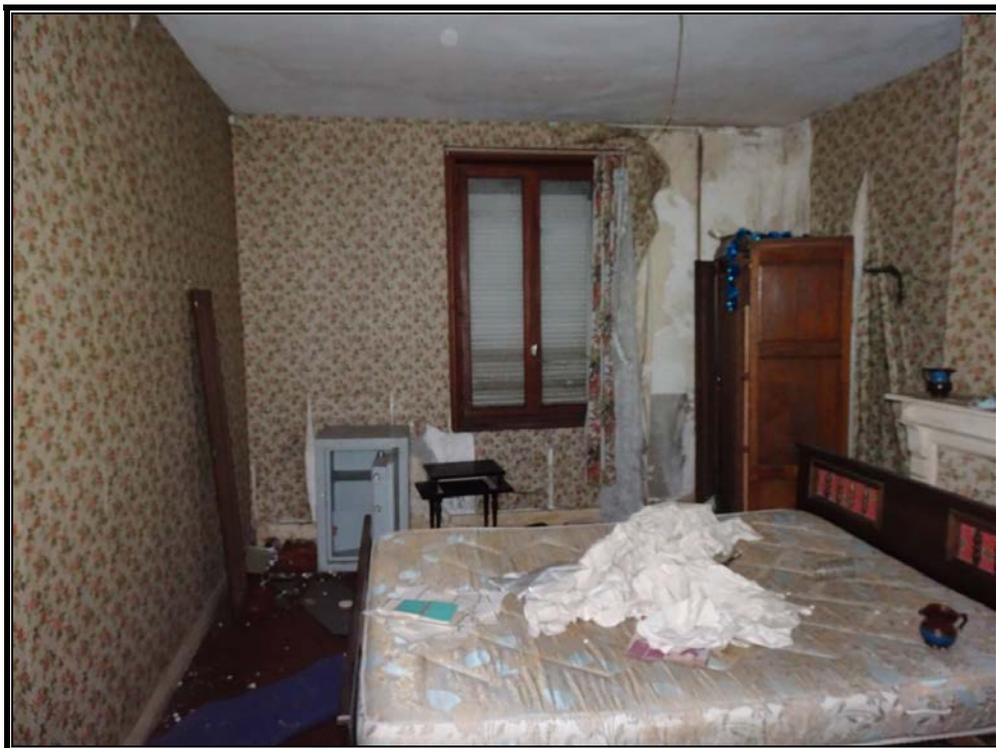
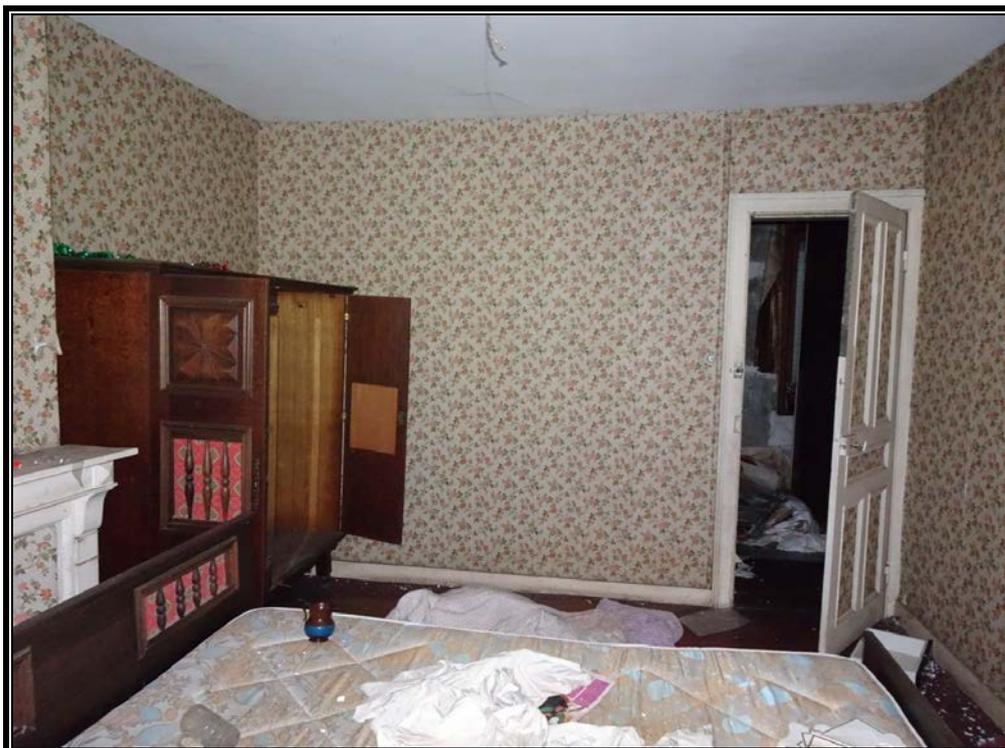
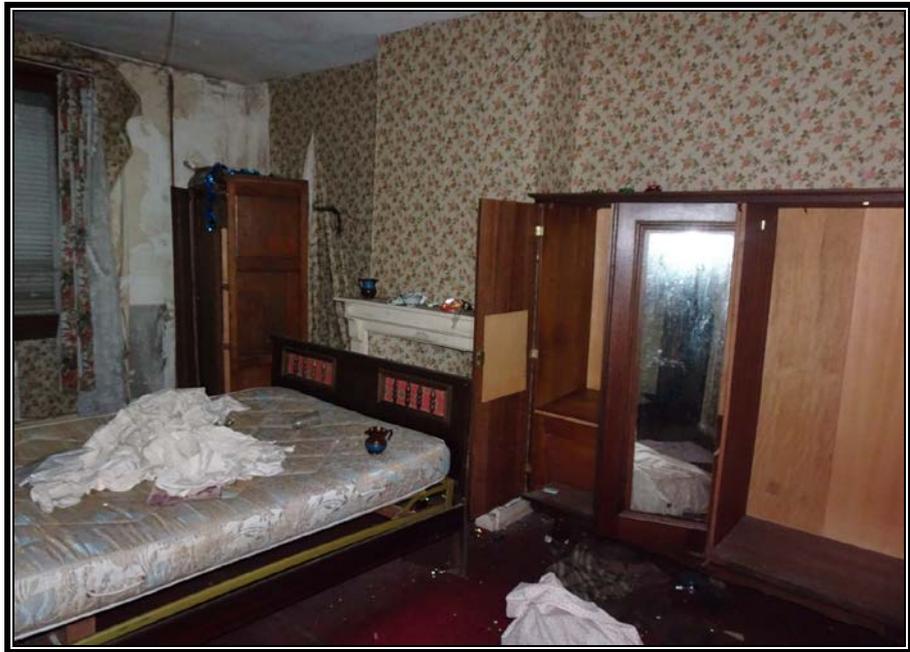
CHAMBRE N°1 (en façade de rue)

La tapisserie murale se décolle très nettement de par l'humidité.

Le plafond est sur enduit peint, le tout piqué par l'humidité et marqué de fissurations. Subsiste le manteau d'une ancienne cheminée, en bois.

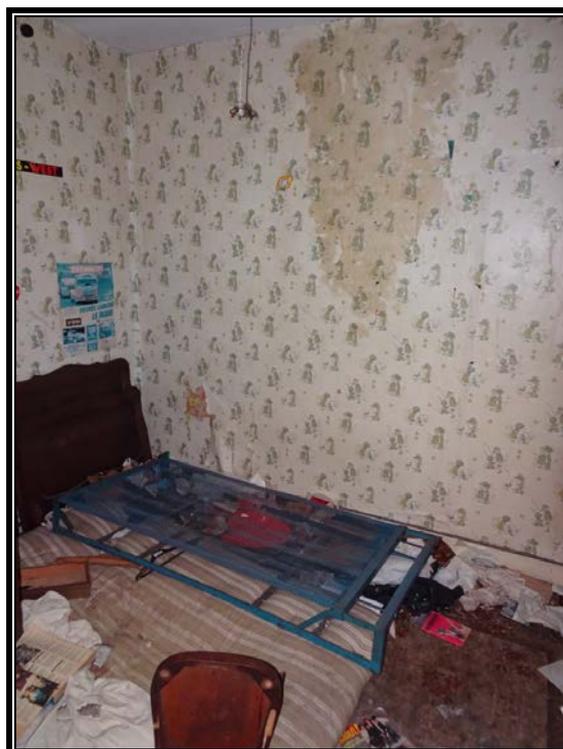
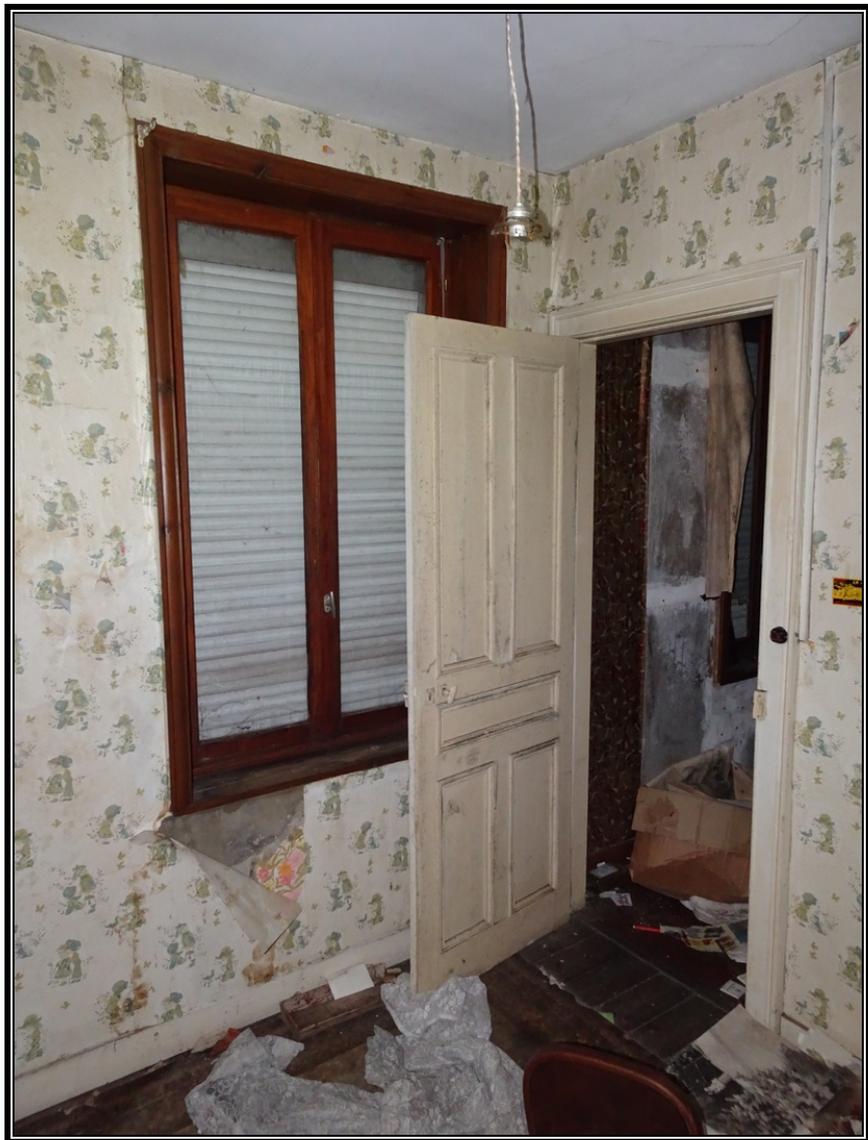
CHAMBRE N°2

Le plafond est sur enduit peint, piqué et marqué de fissures dont une tombant sur le mur séparant de la première des chambres et faisant craquer la tapisserie.

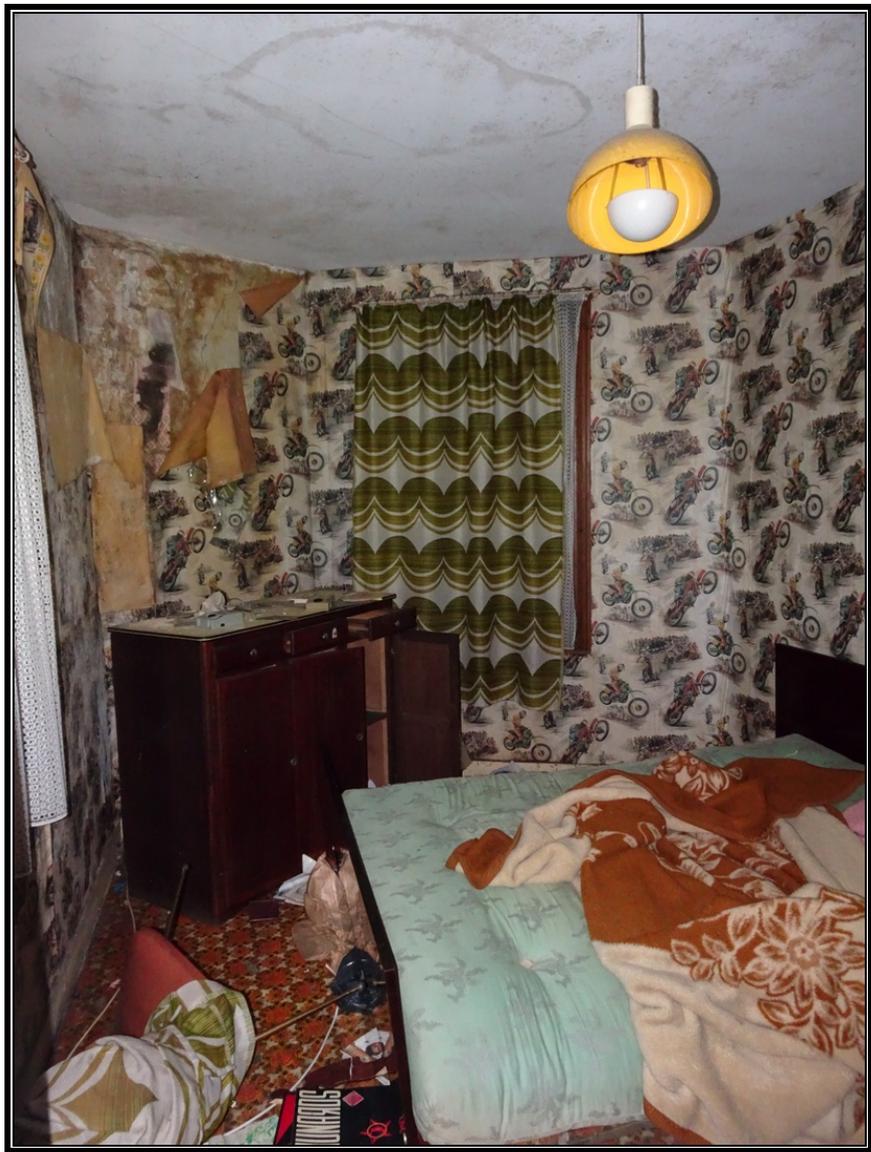
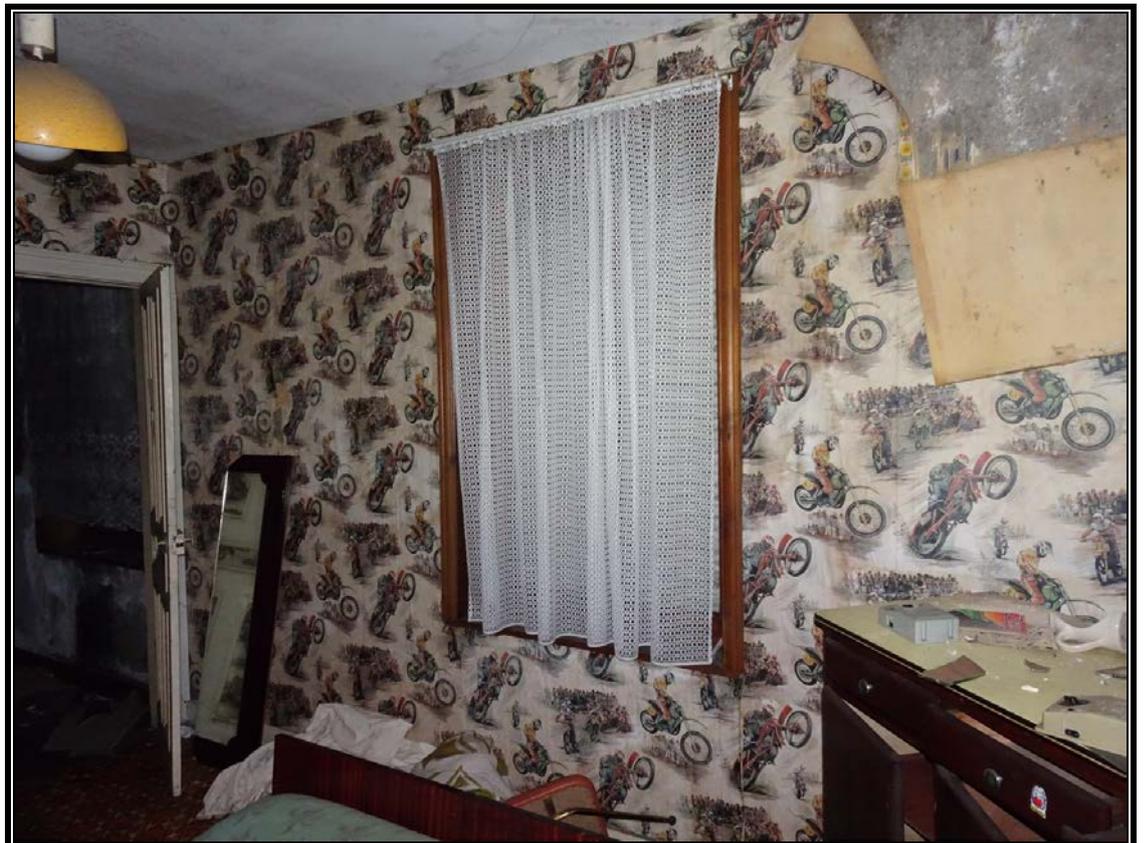
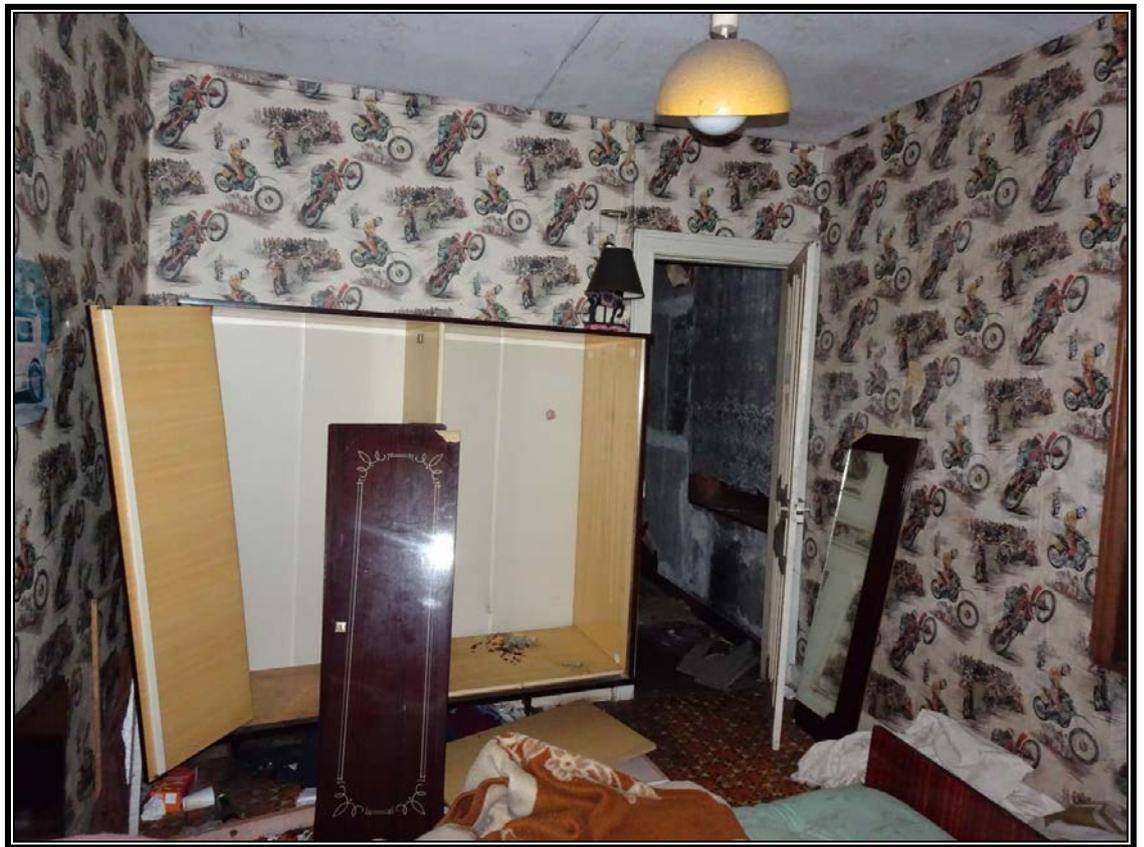
CHAMBRE N°3

Les murs sont sur tapisserie, usagée et qui se décolle de par l'humidité, notamment au niveau du pan coupé.

À ce niveau, dans la maçonnerie, une fissure.

Le plafond est sur enduit peint, nettement marqué par l'humidité et affecté de fissures.

Elle se ferme d'un volet avec enrouleur ; la lanière est cassée.
