PROCES VERBAL DESCRIPTIF

L'AN DEUX MILLE VINGT QUATRE

LE DEUX FEVRIER

Me suis rendu ce jour, à 14 h 25, à FRUGES -62-, 49 rue de la Gare où, j'ai pu constater ce qui suit, assisté de :

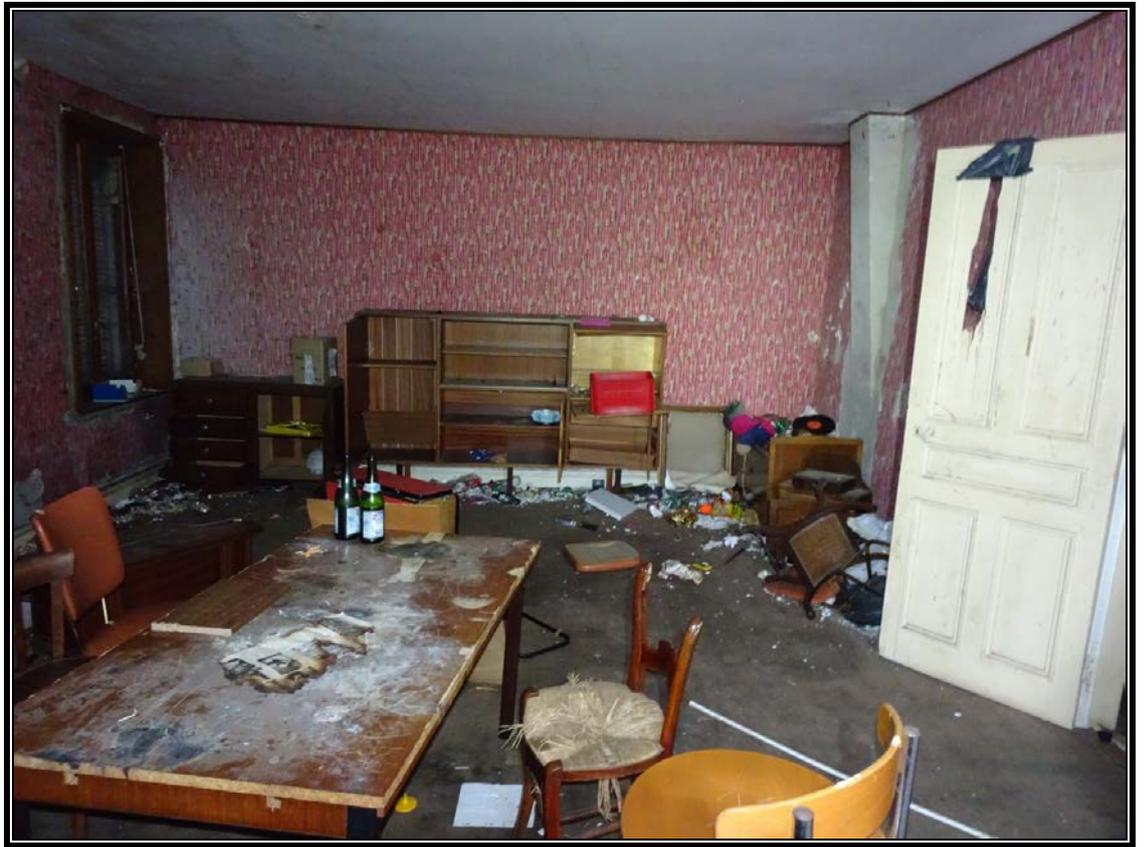
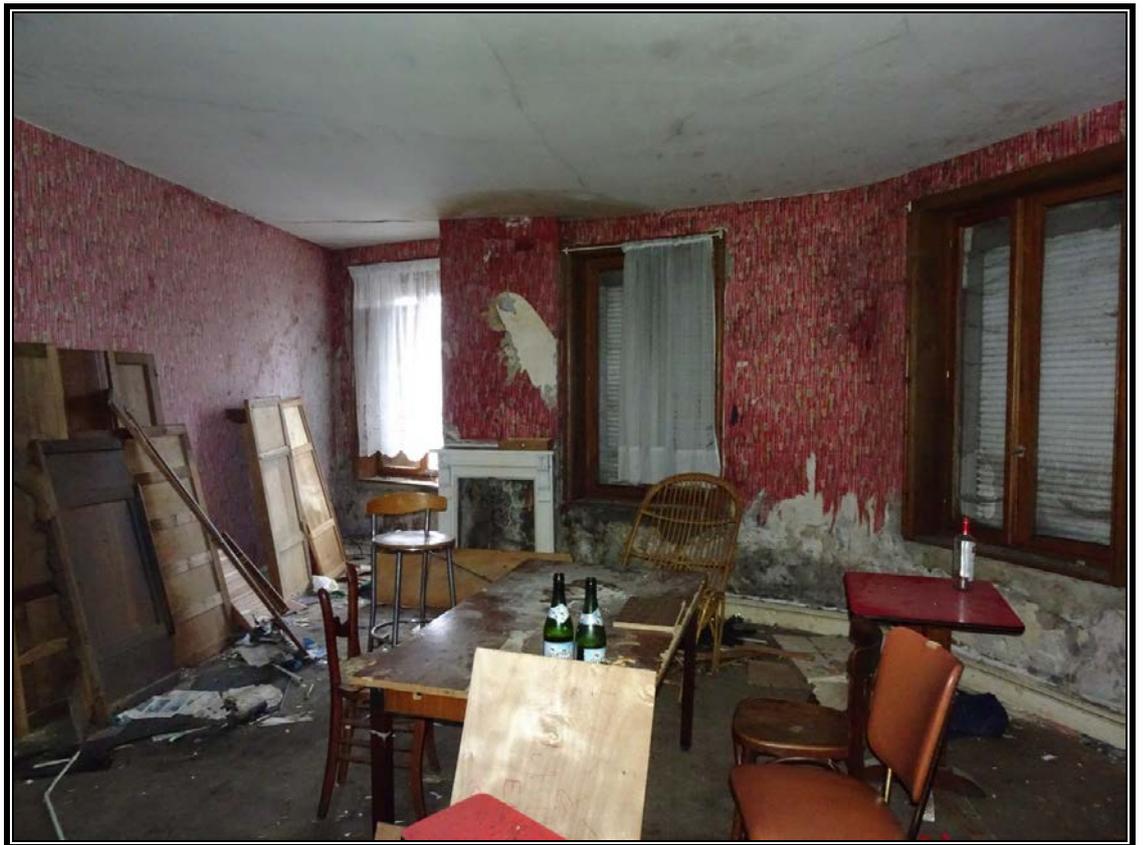
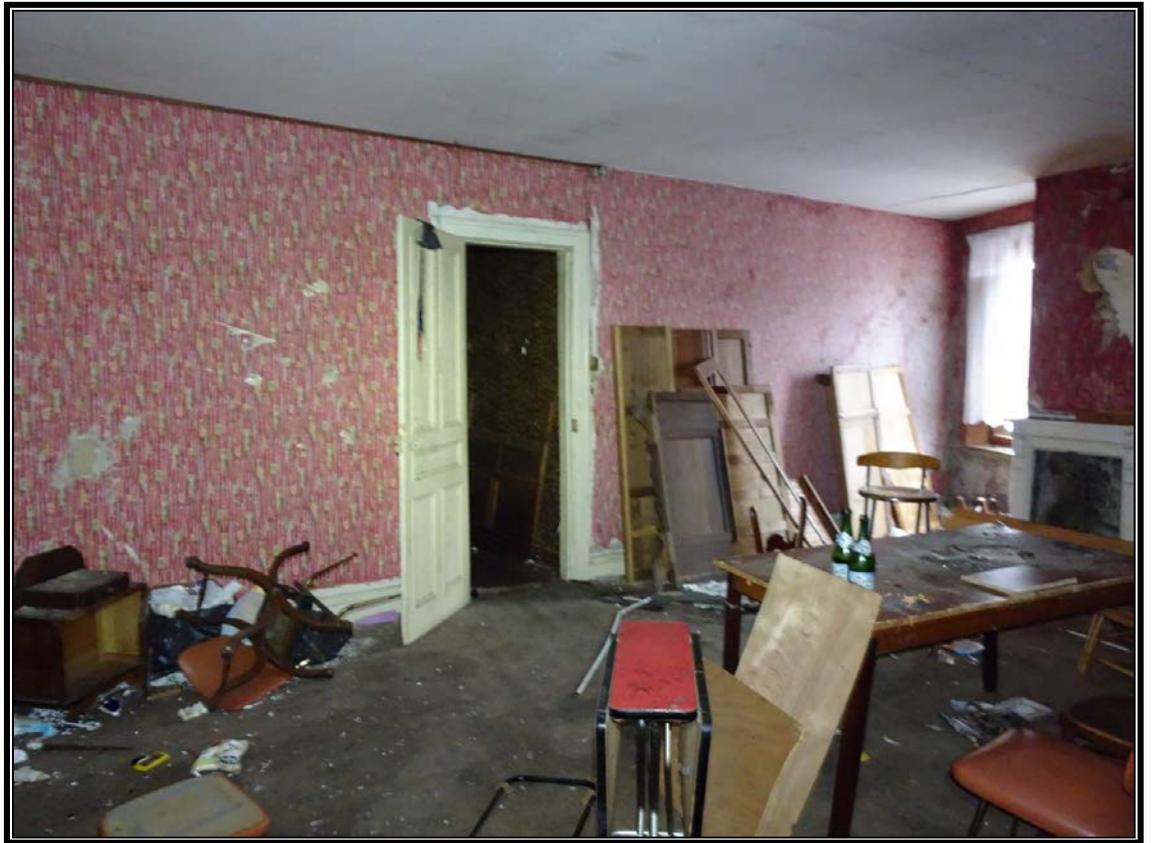
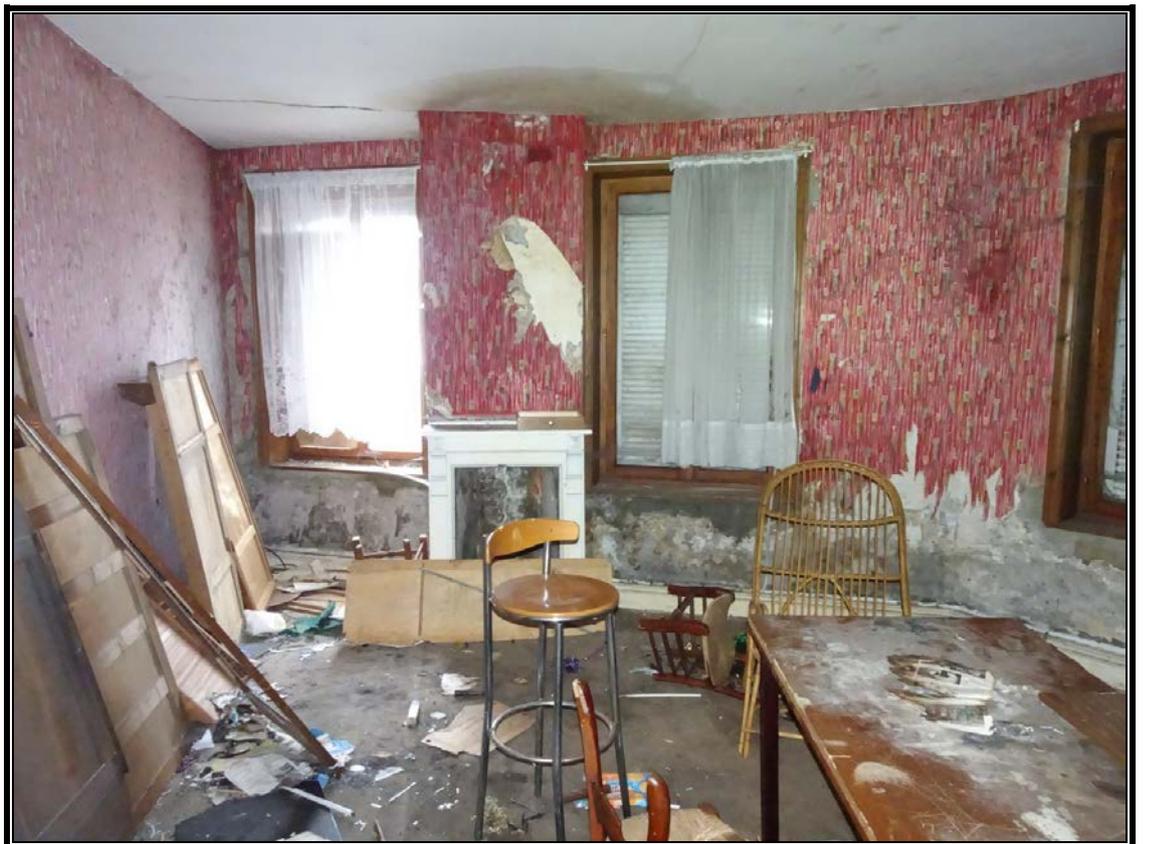
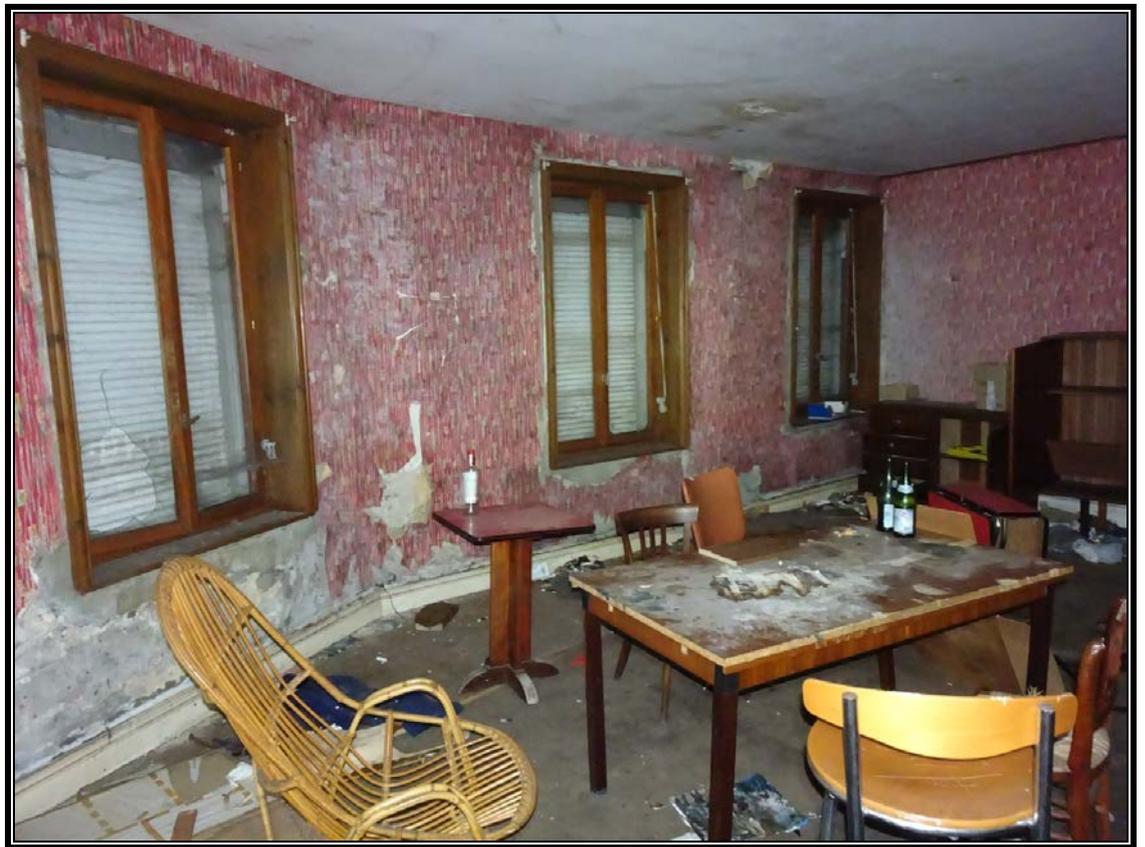
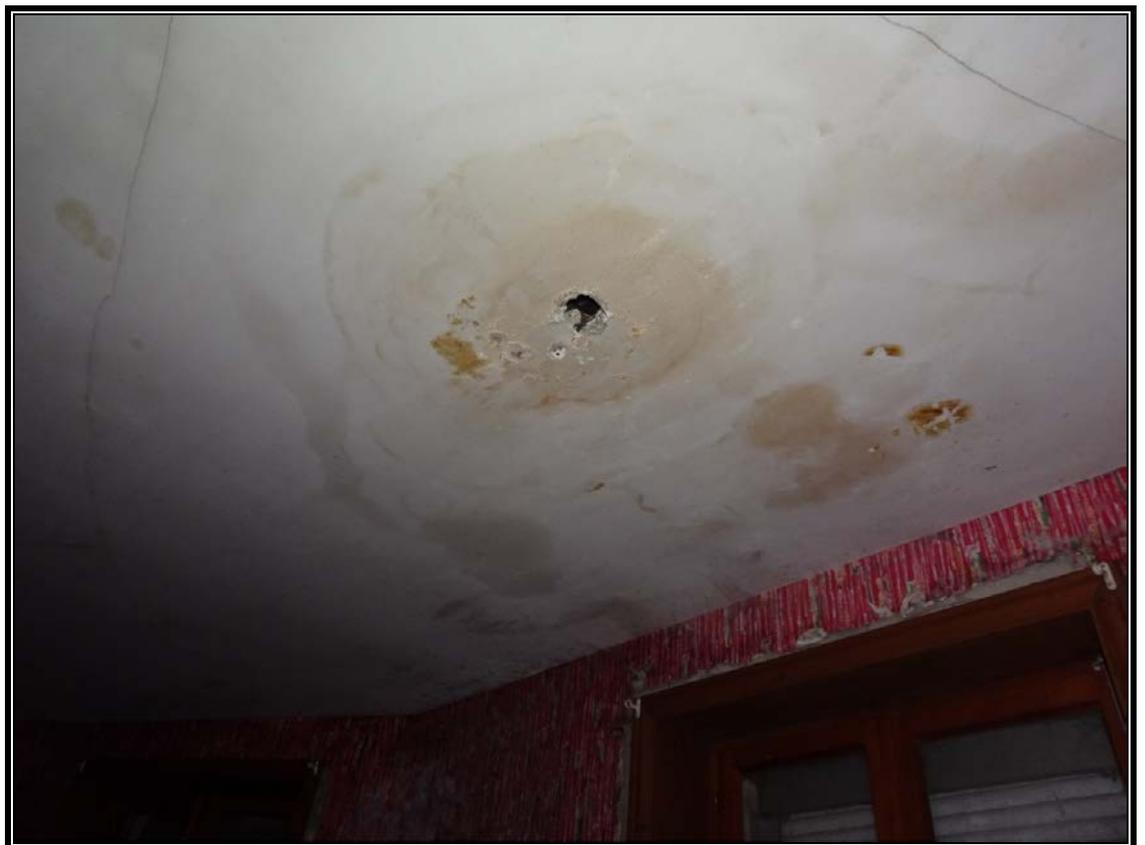
CHAMBRE N°4

Les murs sont sur tapisserie, très fortement dégradée.

Au niveau du conduit de cheminée, elle est marquée par l'humidité.

Le plafond est sur enduit peint, marqué de fissures, cassures et auréoles.

Je note également des percements, manifestement provoqués par des infiltrations depuis le grenier ; à ce niveau, des champignons (un prélèvement est assuré pour analyse par Messieurs DUHAMEL et BAILLET).

Plusieurs des verres sont explosés.

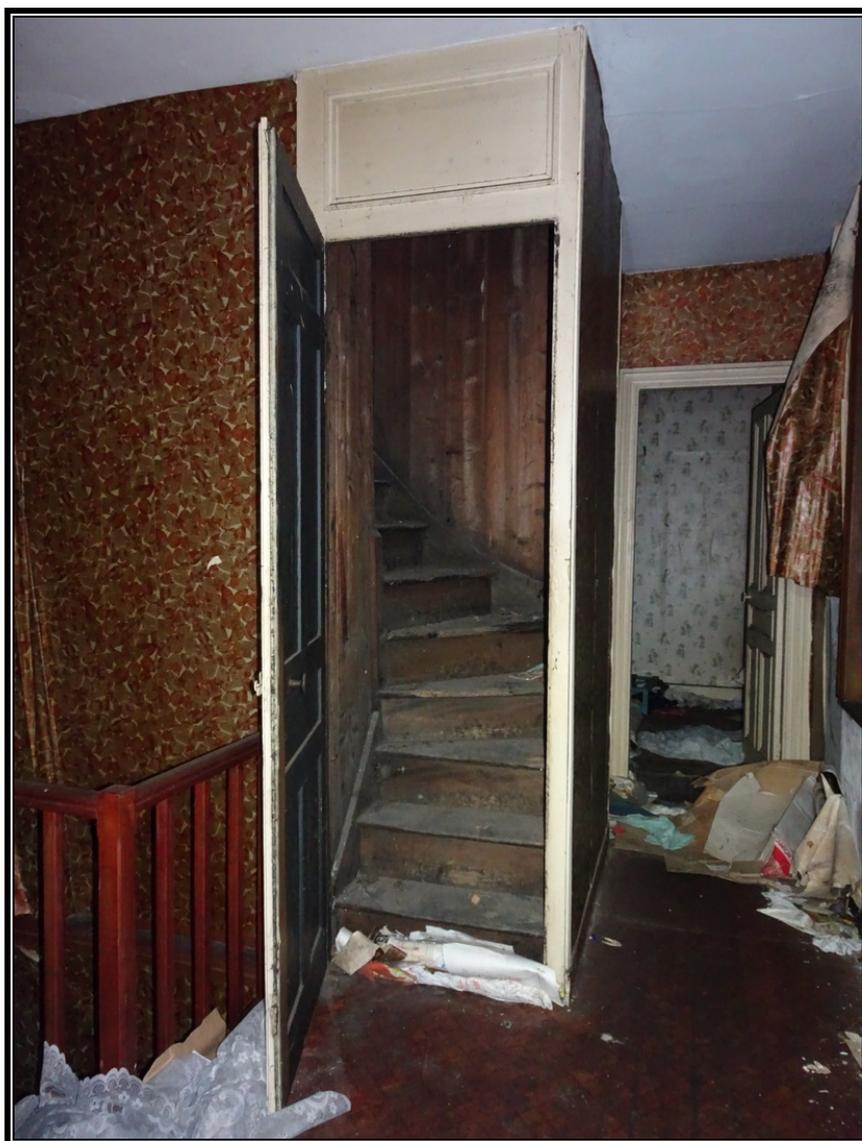
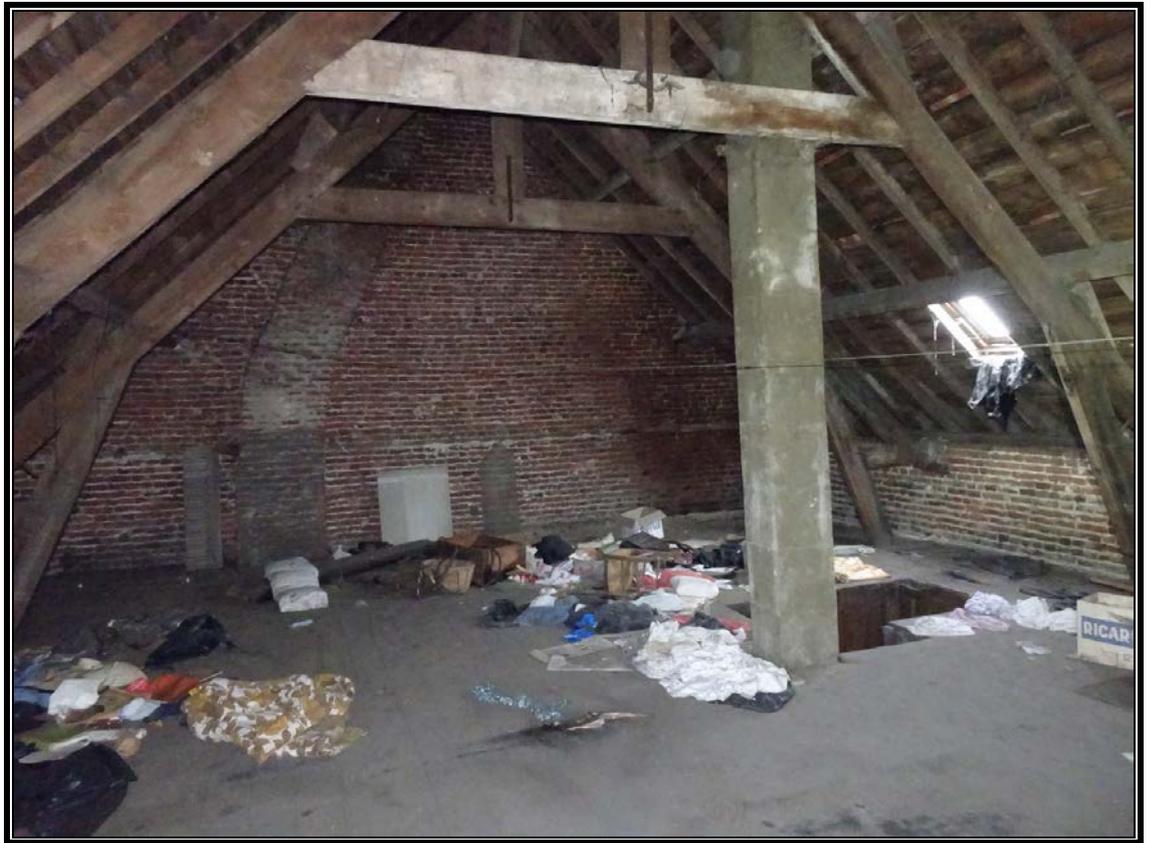
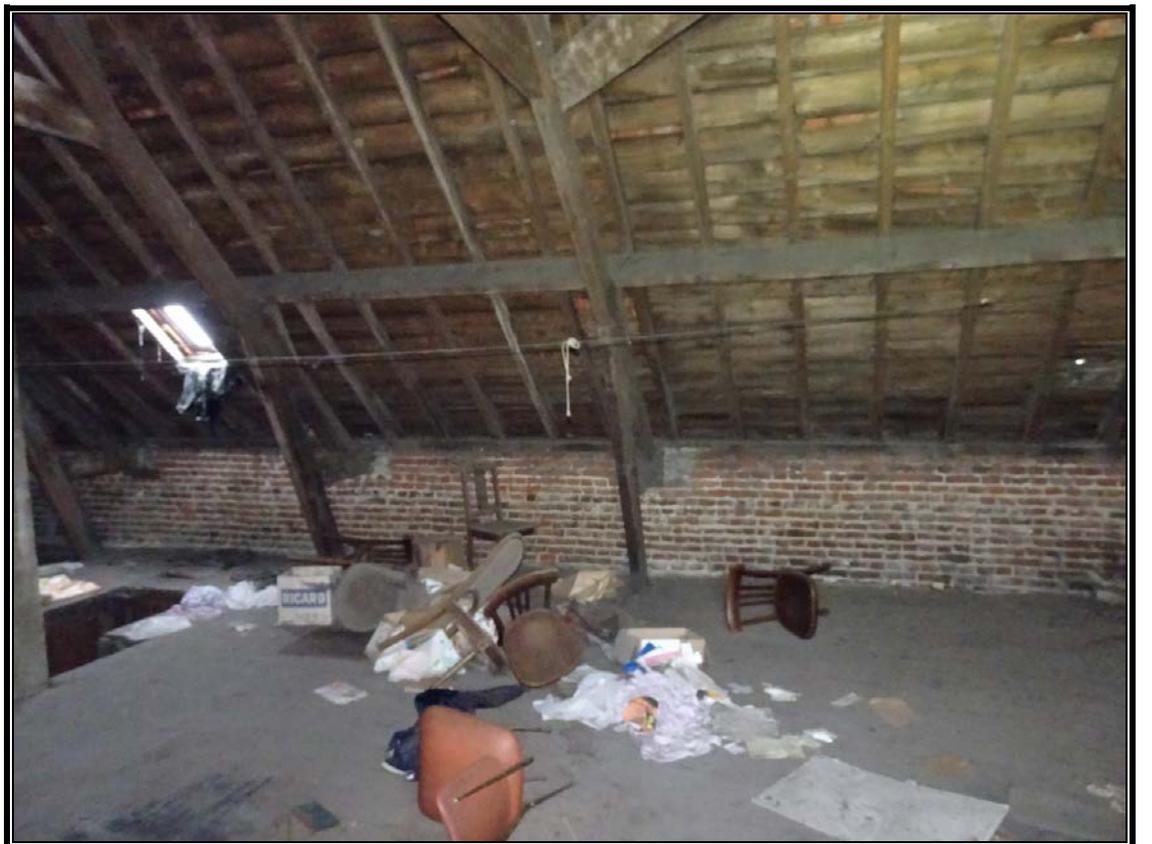
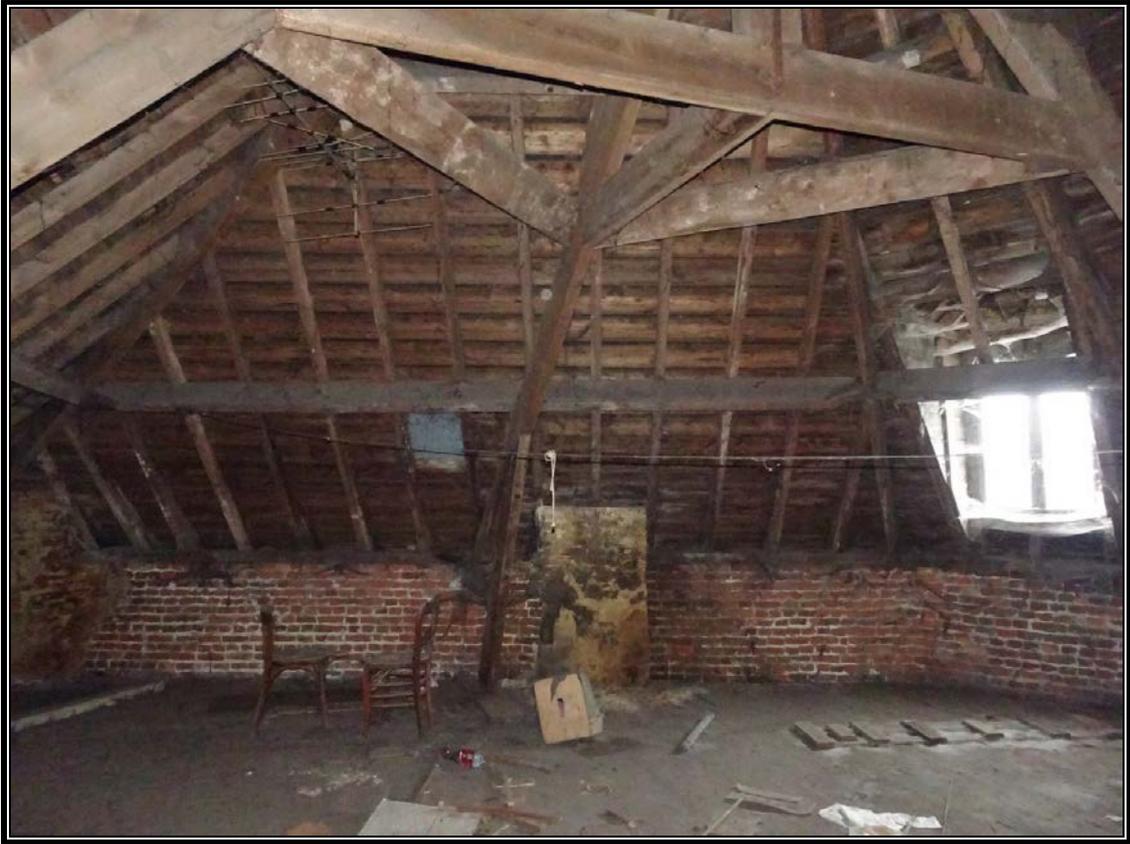
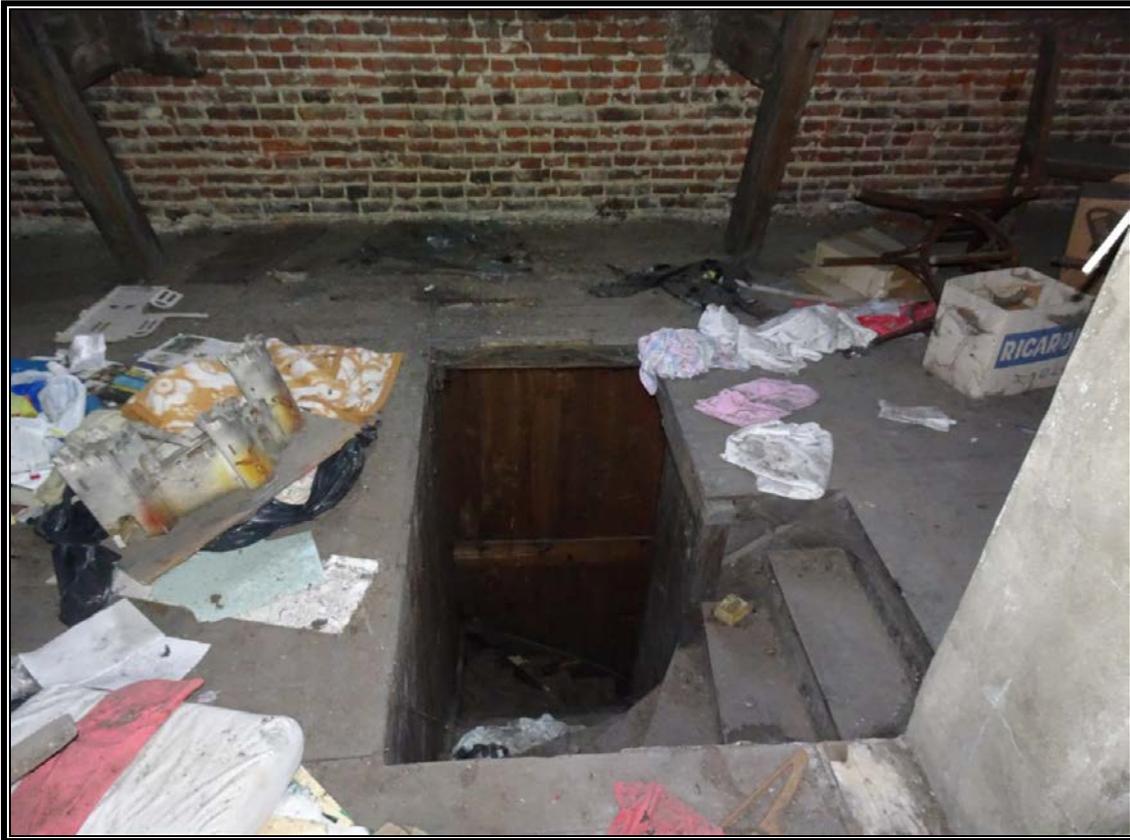
GRENIER

L'ensemble est fort ancien et de nombreux jours sont relevés.

À l'évidence, l'ensemble n'est pas étanche.

Les fermes apparaissent toutefois en état.

L'éclairage naturel est assuré par une petite tabatière métallique (non isolée et non étanche) et, sur la rue, par une fenêtre à deux vantaux, sur boiserie fort ancienne et en simple vitrage.

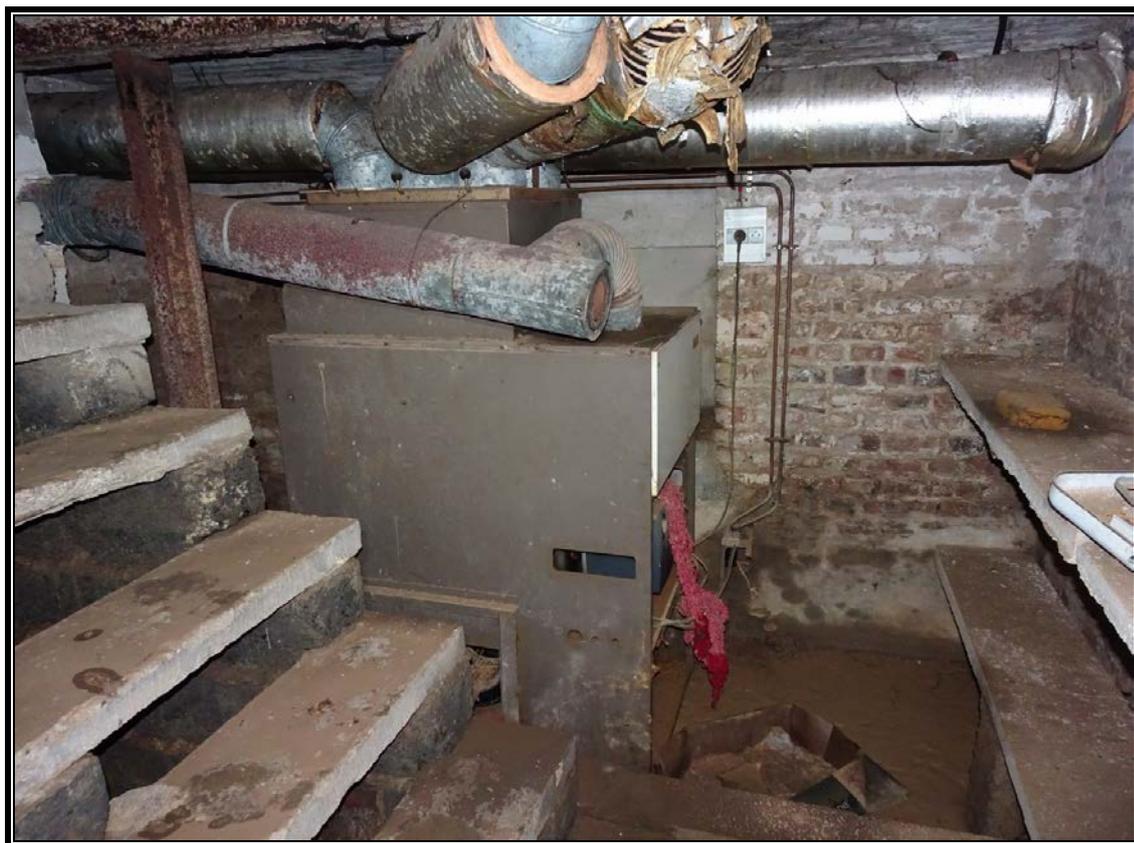
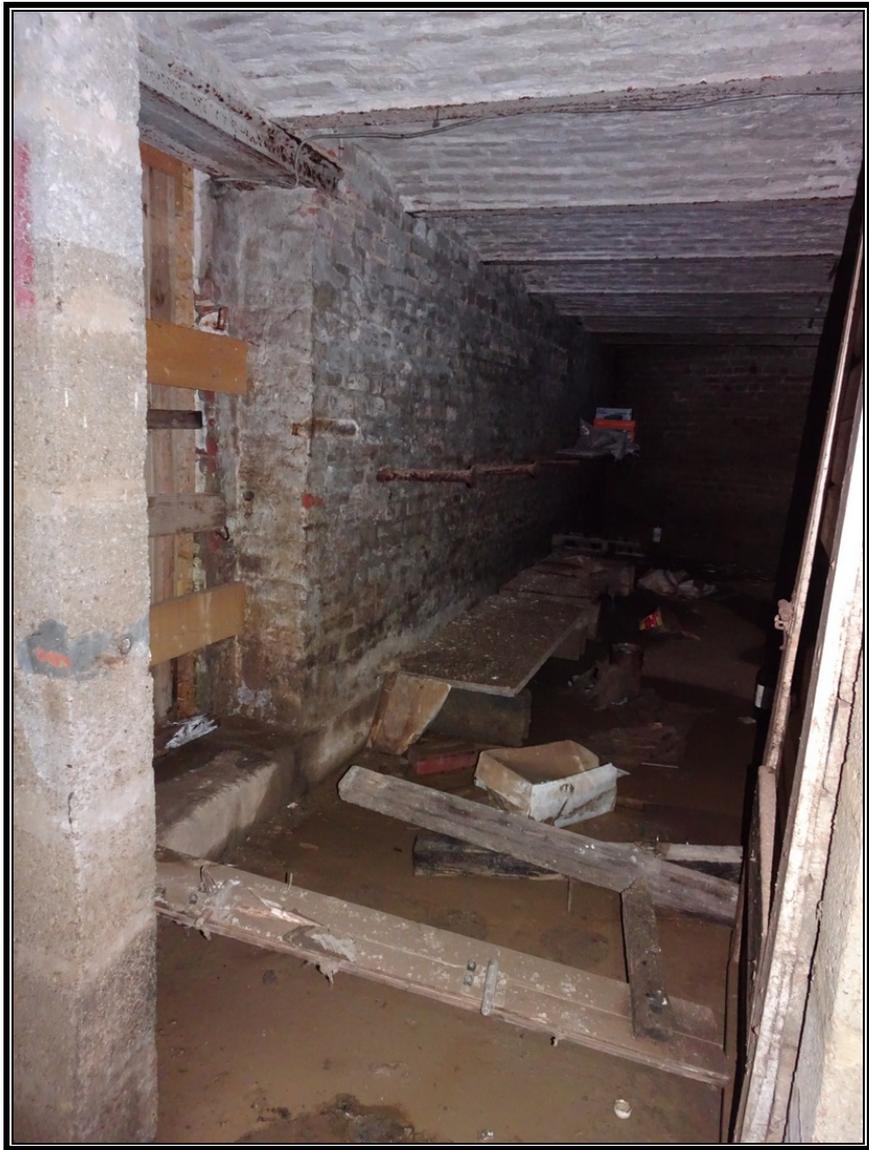
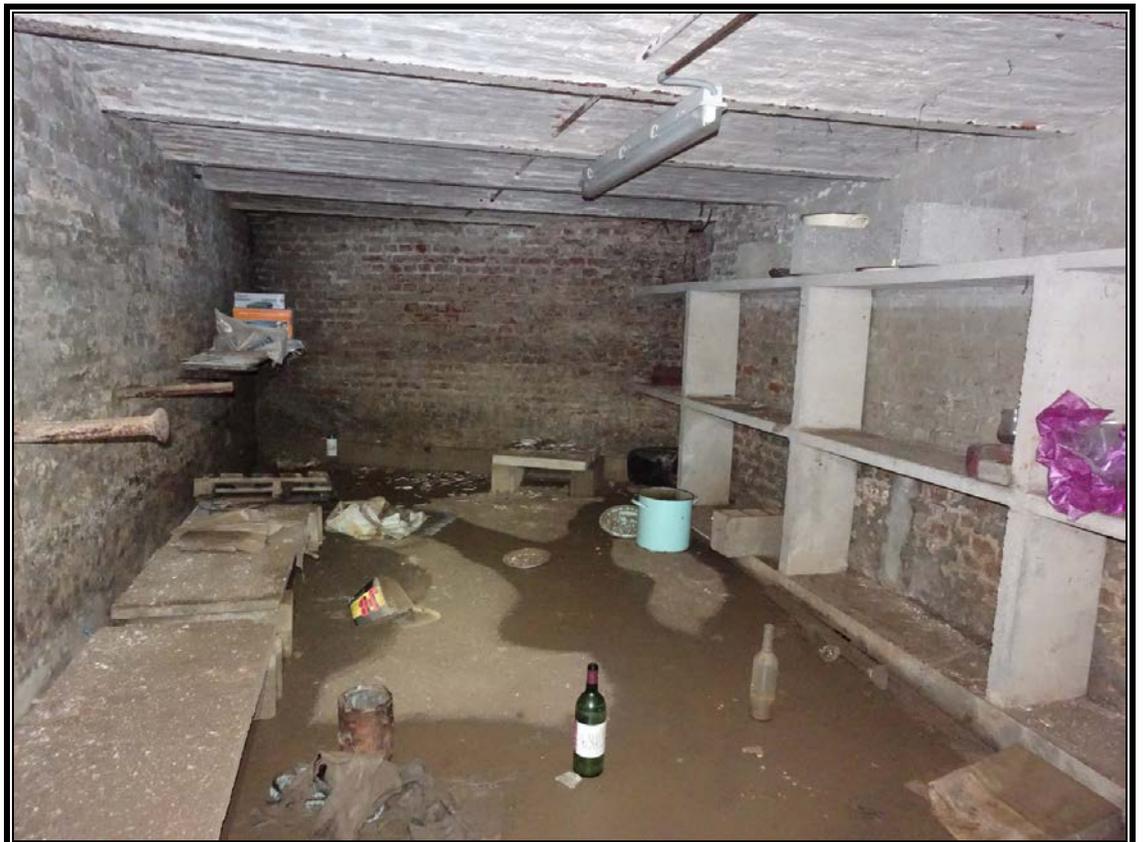
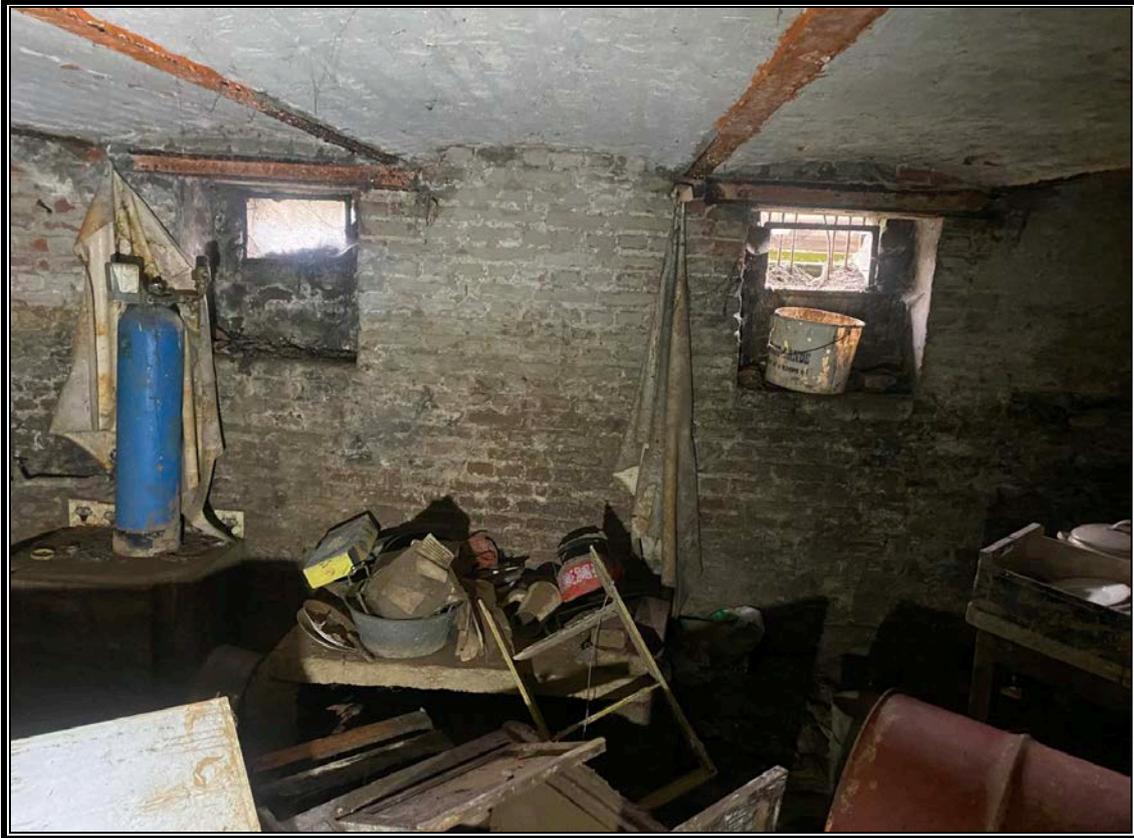
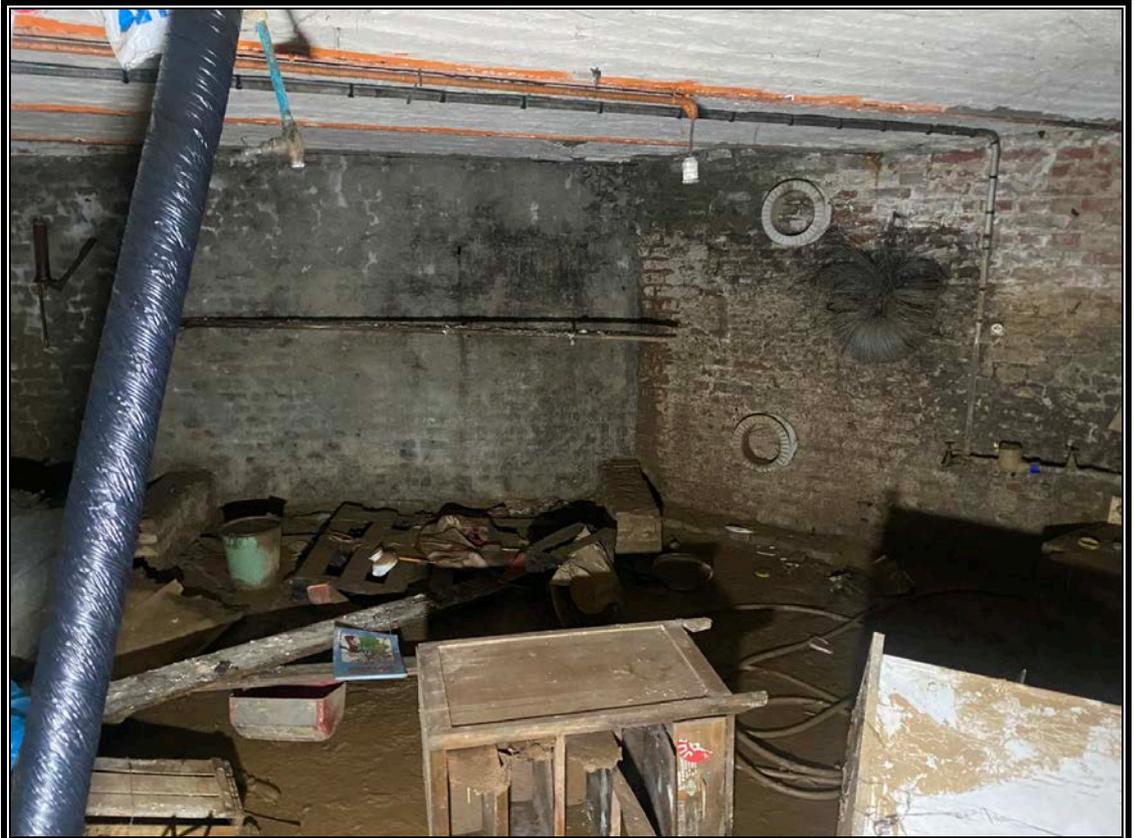
CAVE

Plusieurs des marches sont affectées d'éclats.

Elle n'est pas étanche.

L'éclairage et l'aération sont assurés par deux courettes anglaises, fermées de grilles, dégradées.

Le sol est sur dalle de béton lissé, couvert de boue.

Les murs périphériques sont sur briques, affectées par le salpêtre.

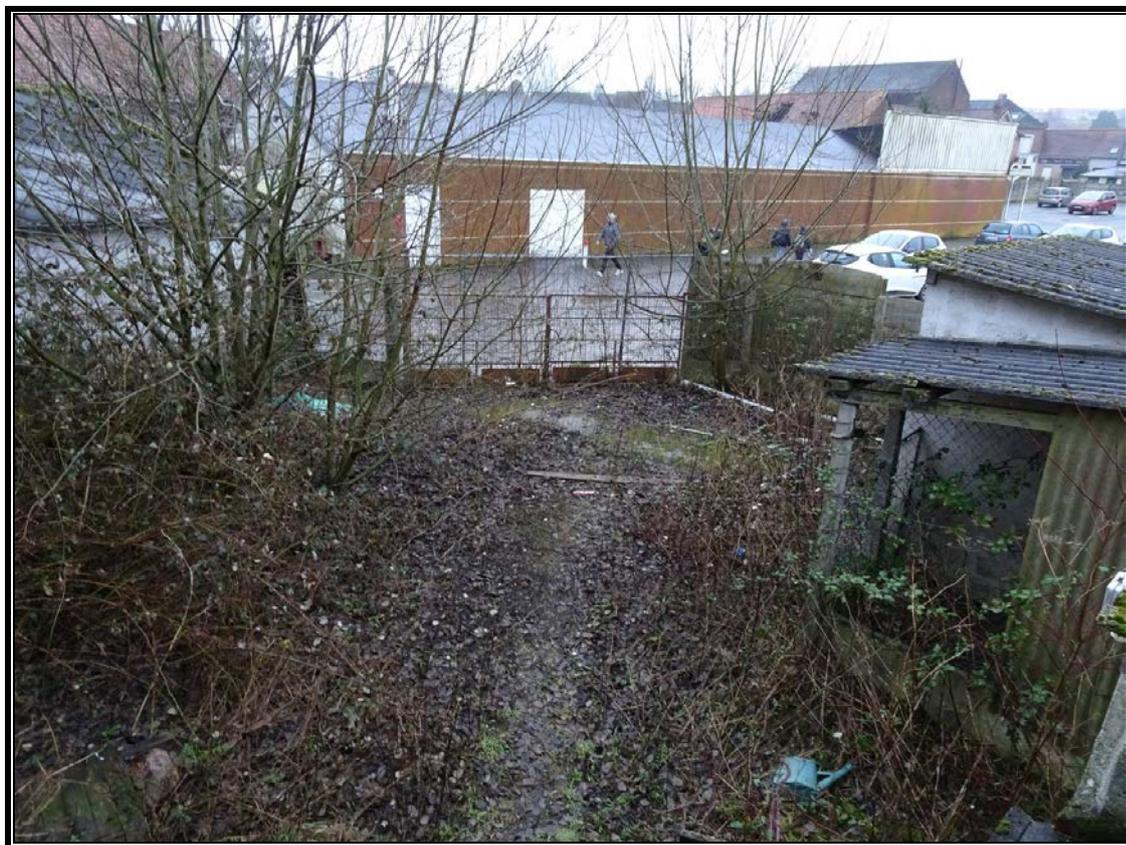
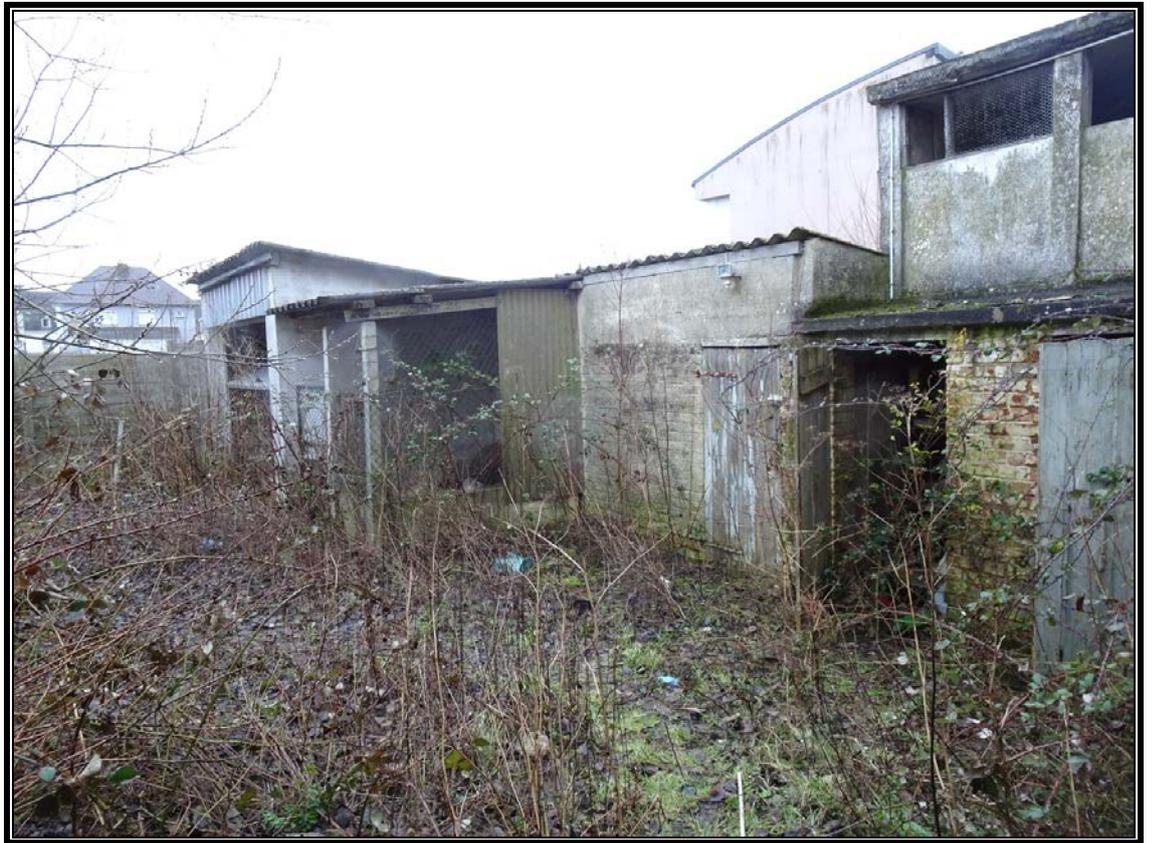
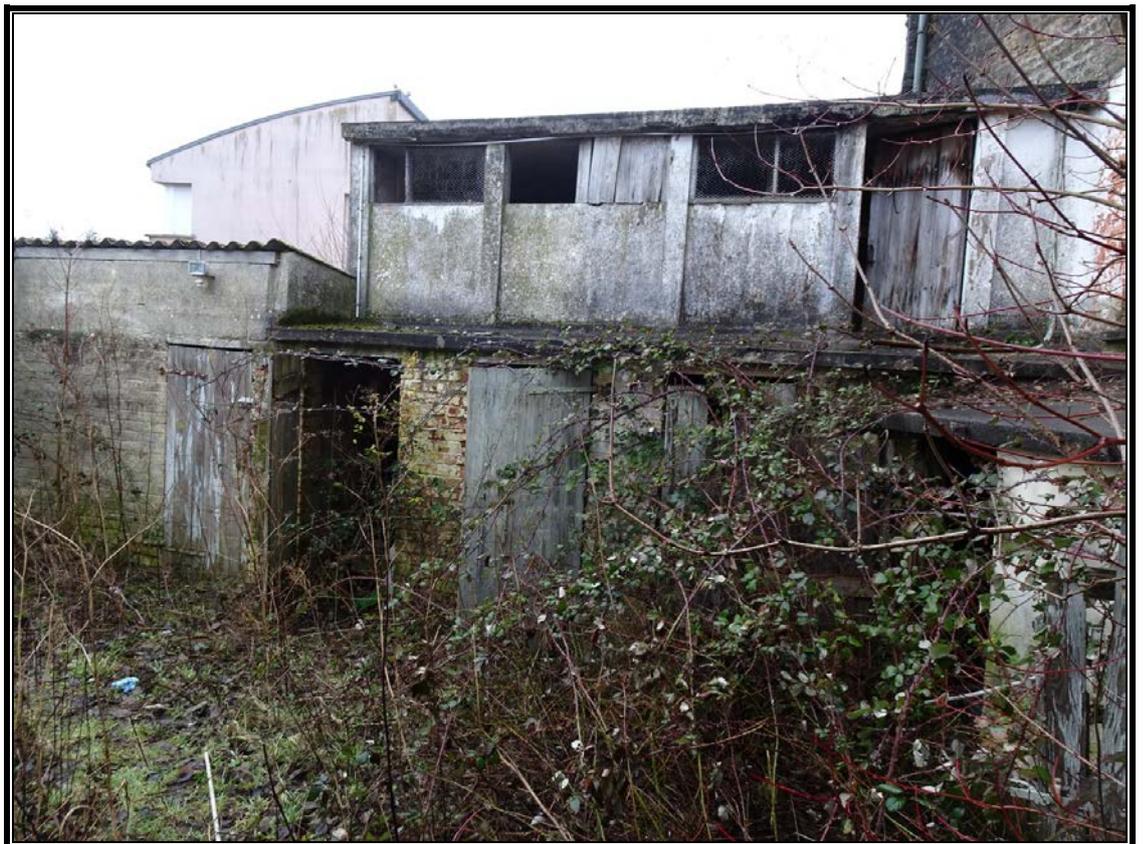
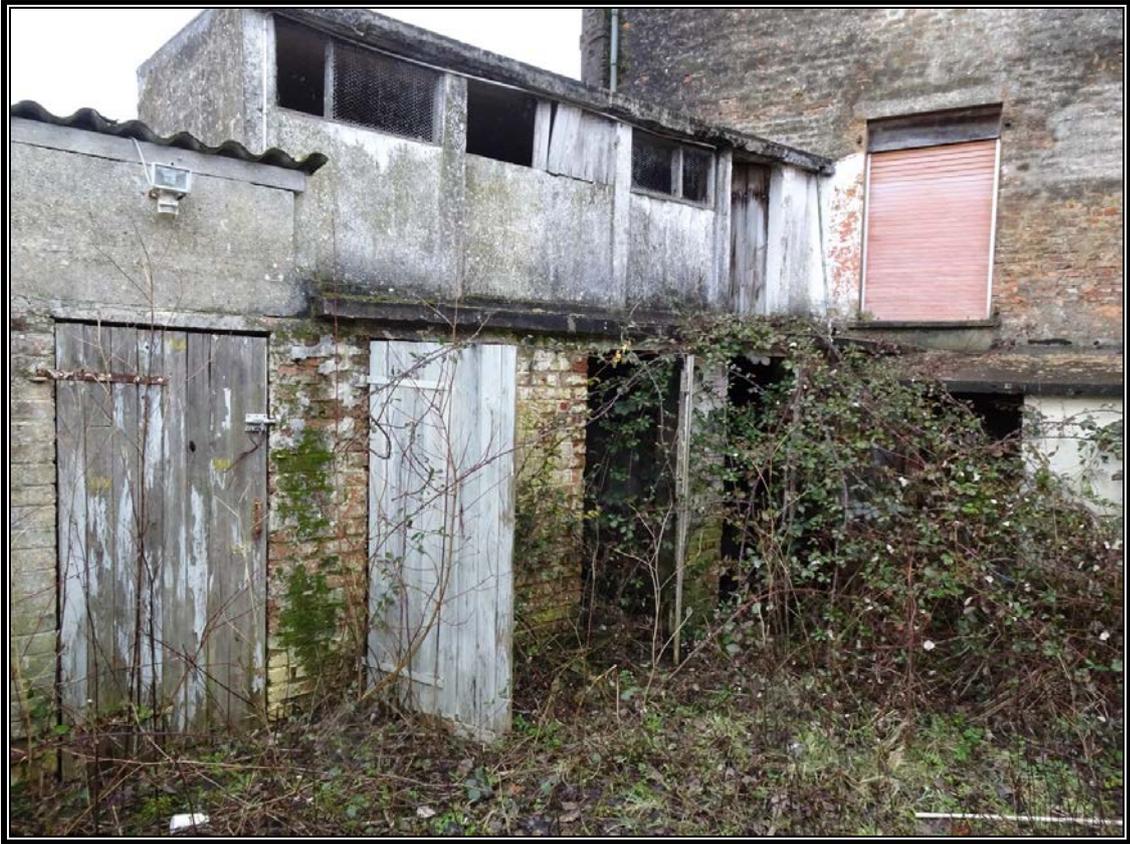
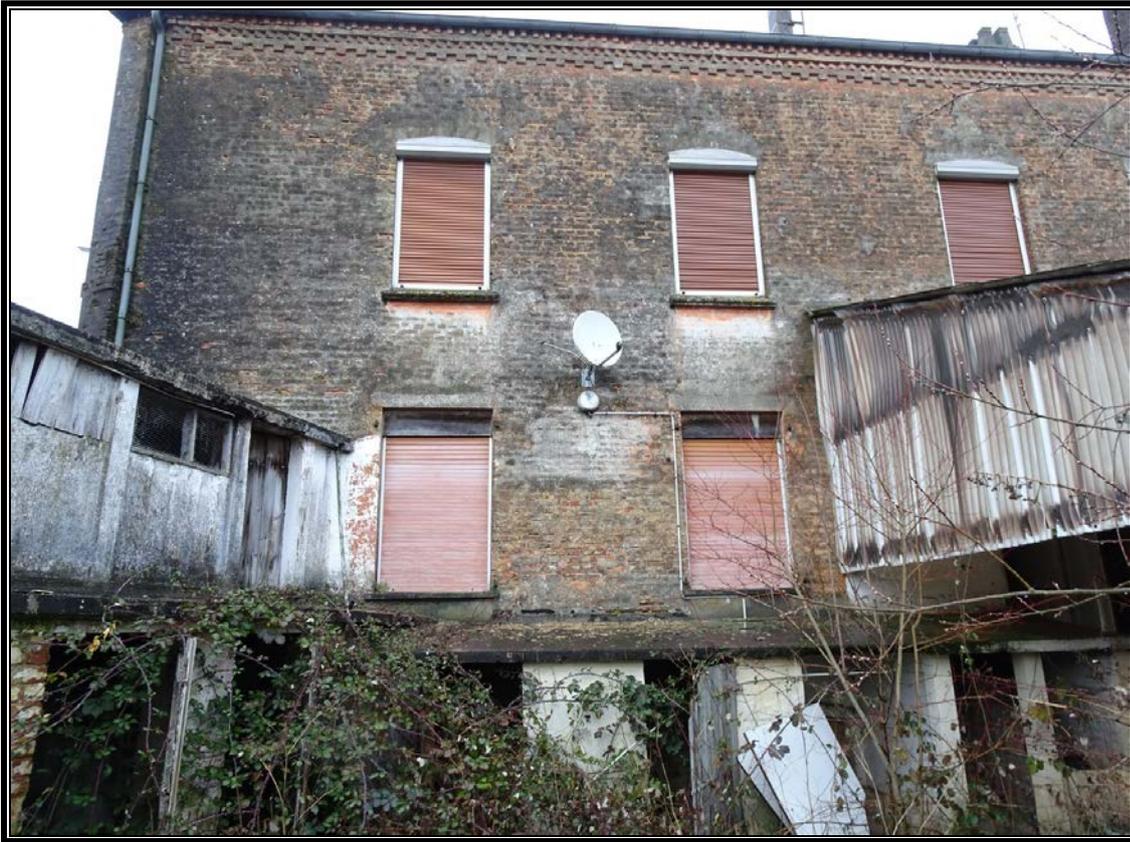
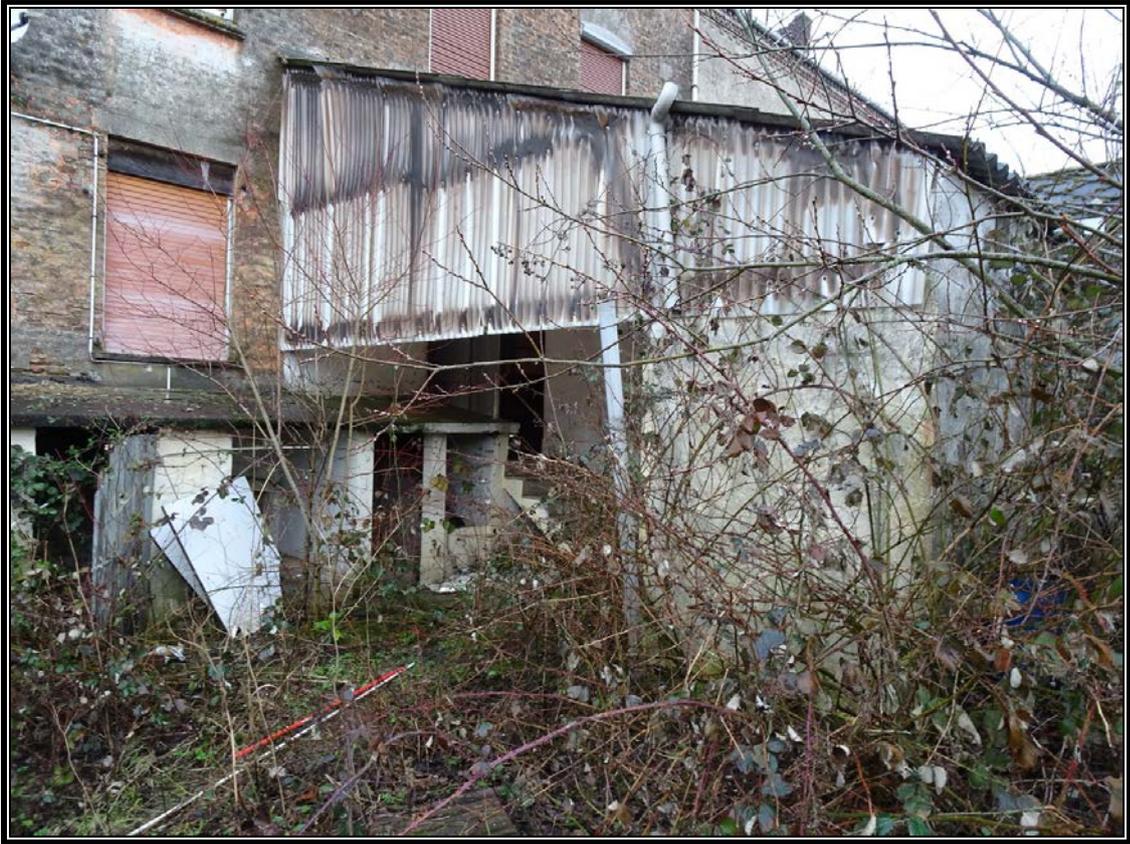
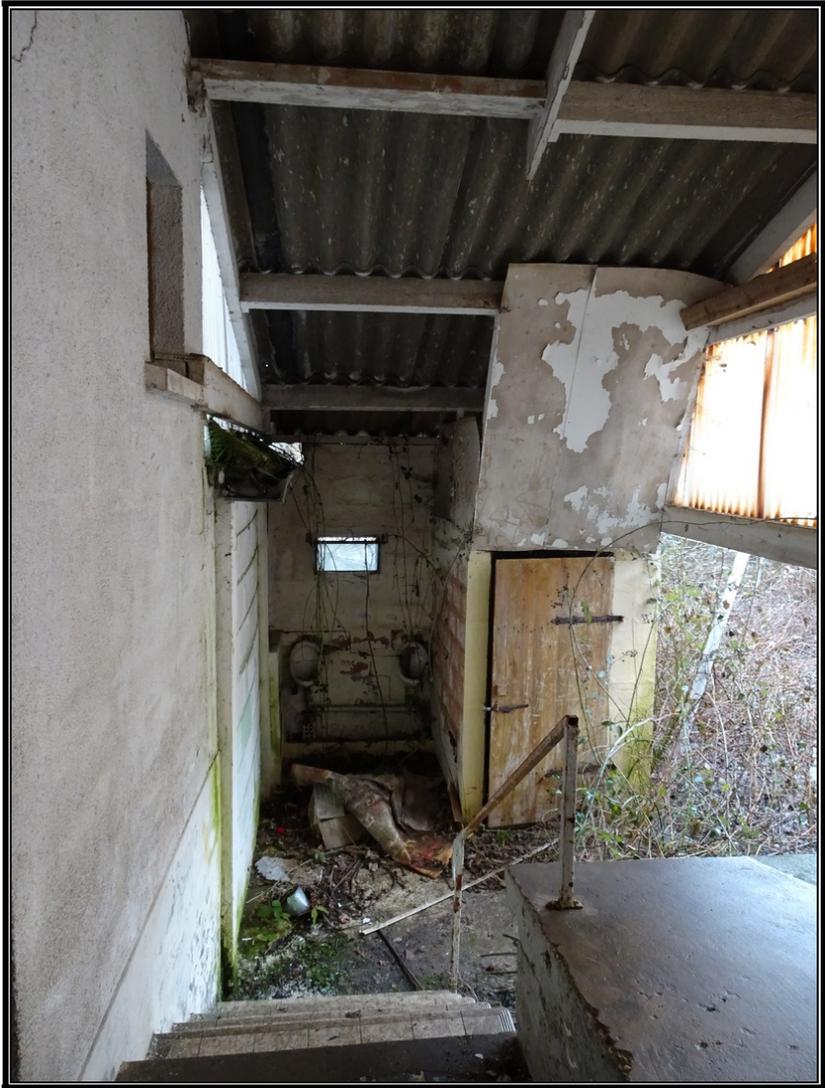
COUR

Accès depuis le parking public par un portail métallique, hors d'âge.
La surface est fermée d'une palissade, avec plaques basses en béton et grillages.
L'ensemble est « habillé » de panneaux de bois et complété de barrières de chantier.

L'ensemble est fort ancien, en mauvais état et rongé par les mauvaises herbes et ronces.

Côté immeuble, une sorte d'auvent, en tôles plastifiées et fibrociment, le tout fort ancien, dégradé.
