PROCES VERBAL DESCRIPTIF

Qu'une procédure de saisie immobilière est actuellement diligentée à l'encontre de Monsieur [REDACTED] portant sur un immeuble leur appartenant sis 83, rue Alfred Delcluze à CALAIS (adresse cadastrale 101 rue du bout des digues à Calais).

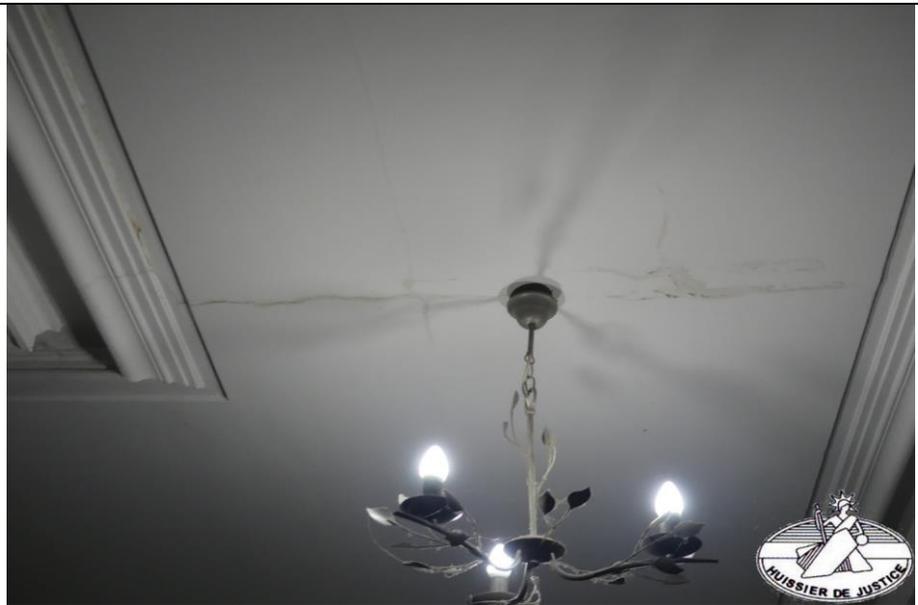
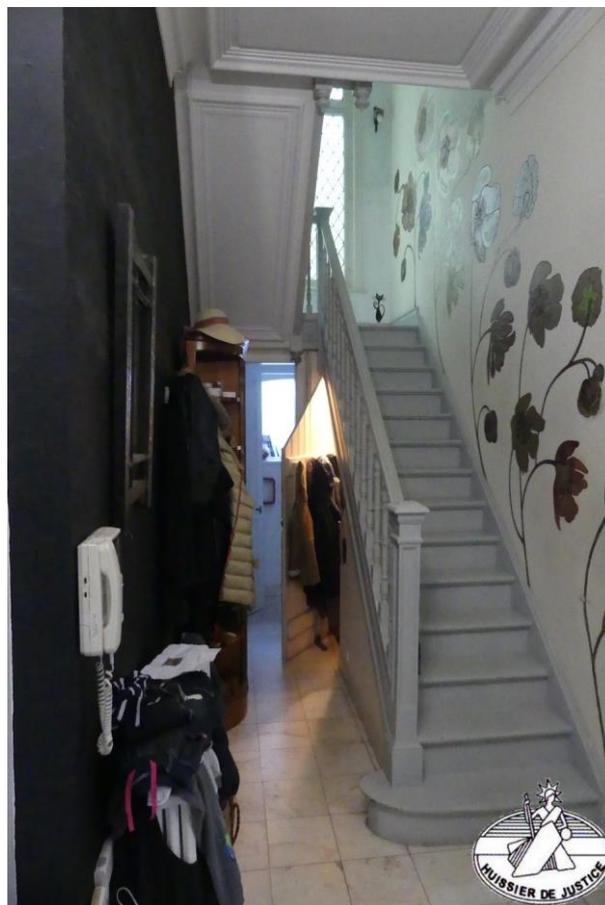
COULOIR (15.36 m2)

Les murs sont recouverts d'une tapisserie peinte en bon état. J'aperçois au-dessus du linteau de la porte qui donne au niveau du séjour la présence d'une lézarde.

Un plafond staffé, moulé en périphérie, avec également des microfissures laissant apparaître une infiltration.

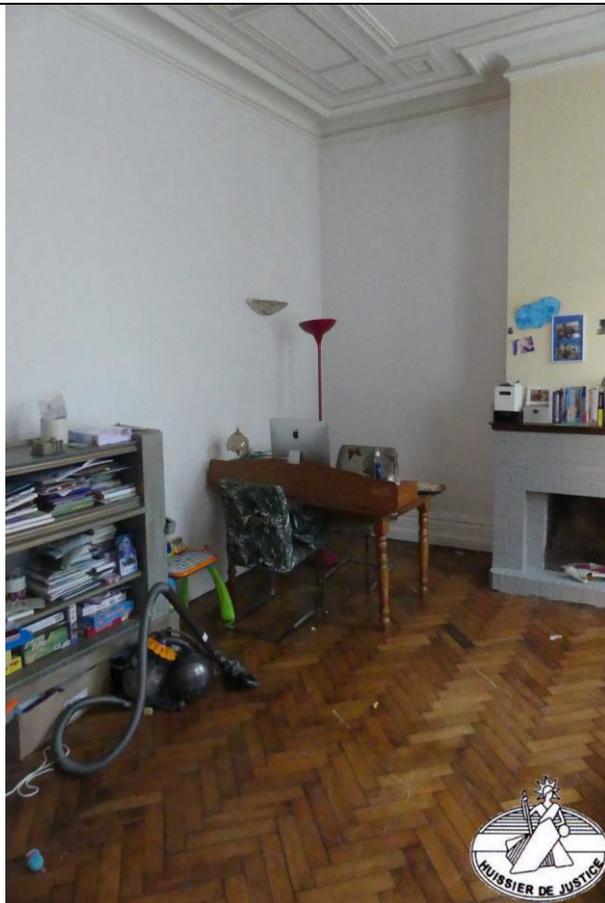
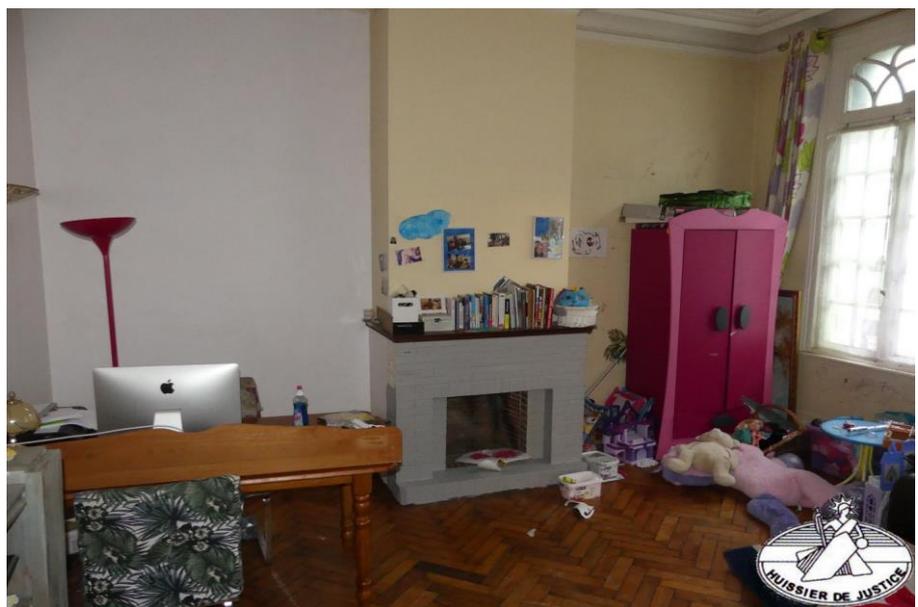
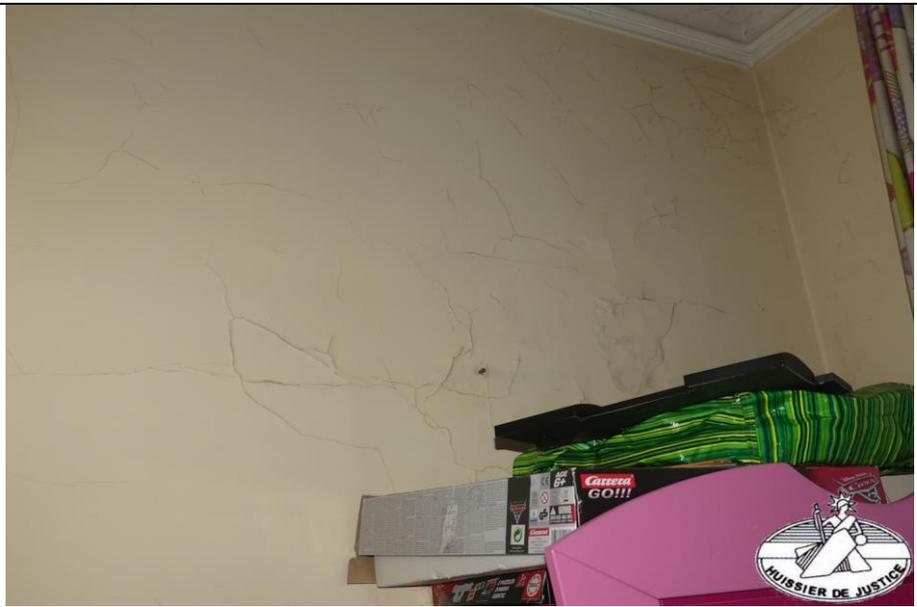
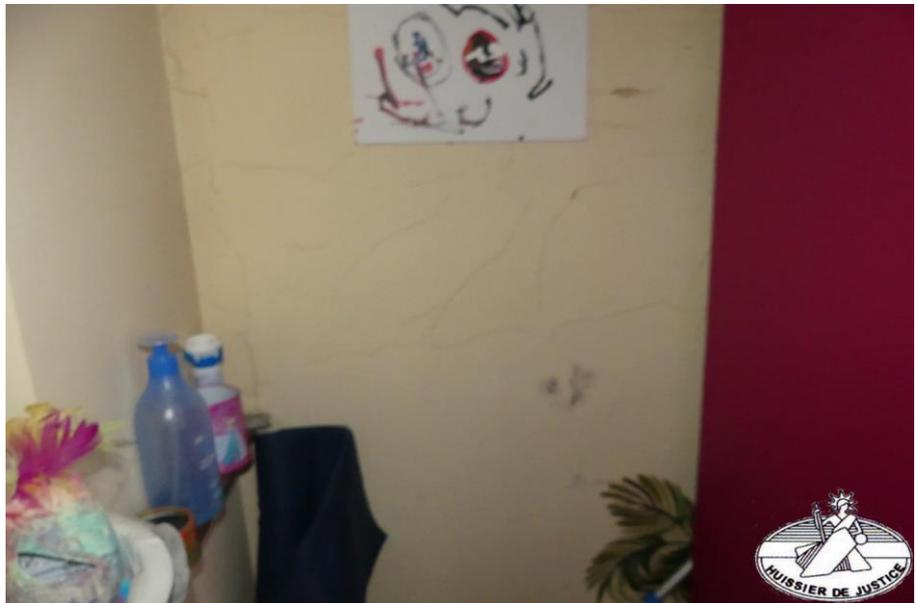
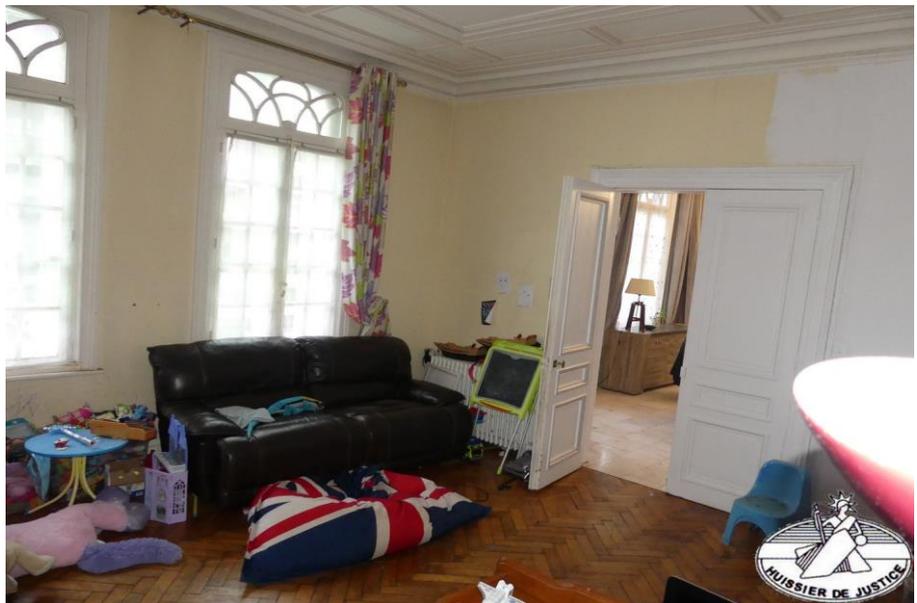
SALON (24.23m2)

Les murs sont peints, marqués, tachés.

Il m'est indiqué par [REDACTED] "*l'existence d'un désordre électrique, d'un défaut électrique dans cette pièce*". L'installation électrique est totalement hors norme dans cette pièce, elle est à refaire".

Un radiateur de chauffage central avec une peinture défraîchie.

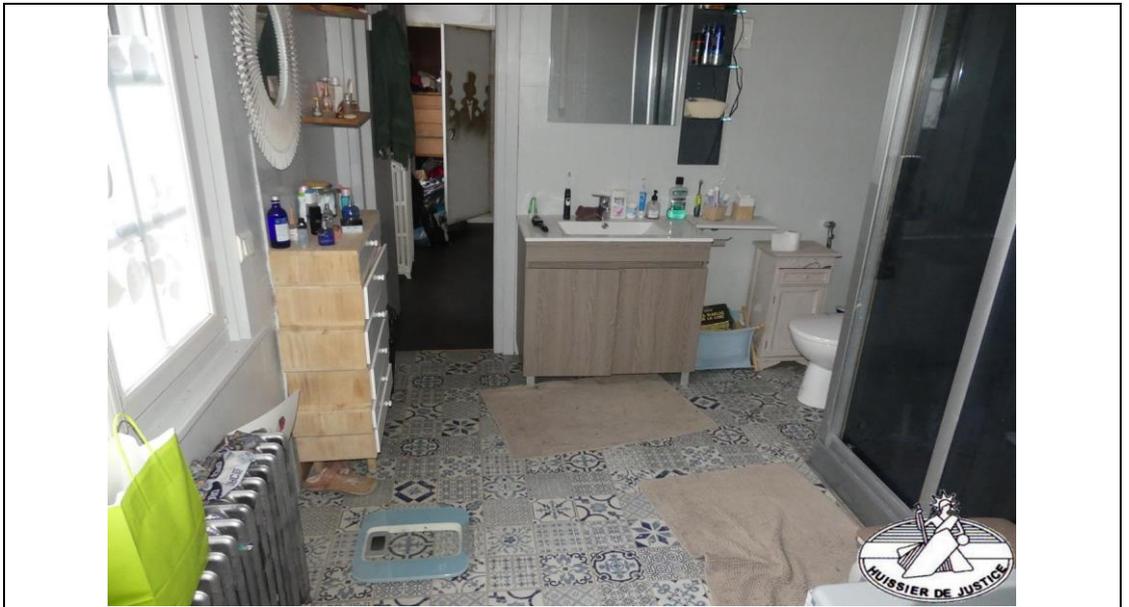
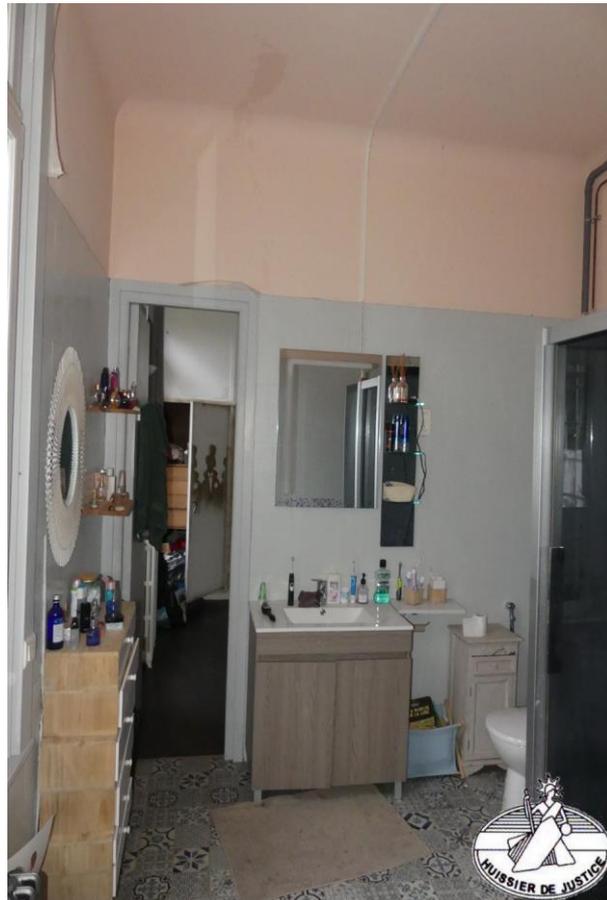
SALLE DE BAIN NUMERO 1 (8.81m2)

Au sol, un linoléum. La partie supérieure des murs et le plafond peints, rien à signaler, hormis une trace d'infiltration.

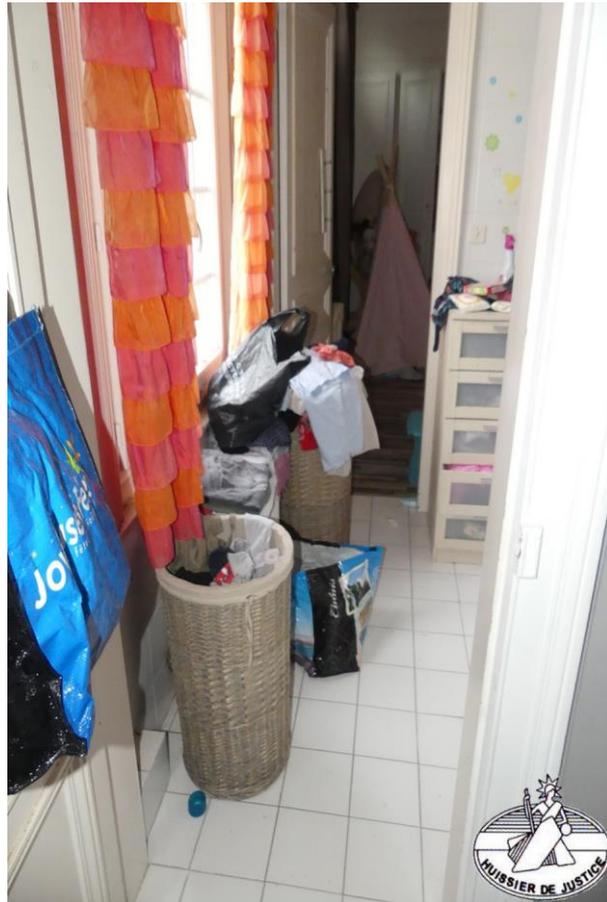
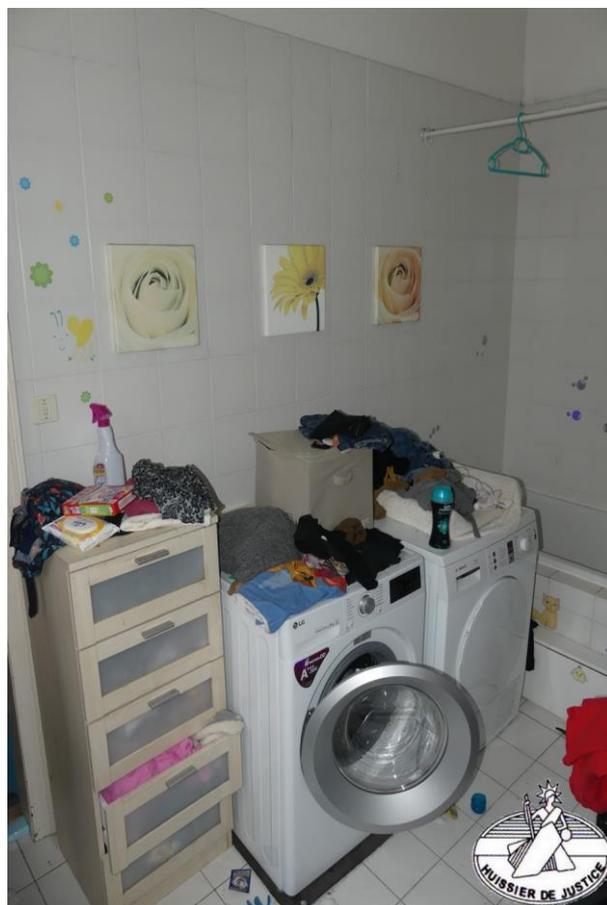
SALLE DE BAIN NUMERO 2 (7.15m2)

Carrelage au sol fissuré en plusieurs endroits. A noter que le carrelage craque, se fissure fortement au sol dans cette deuxième salle de bain.

Faïence murale sur les deux tiers de la hauteur des murs. En partie supérieure, quelques traces d'humidité et de moisissure éparses, sinon l'ensemble est propre.

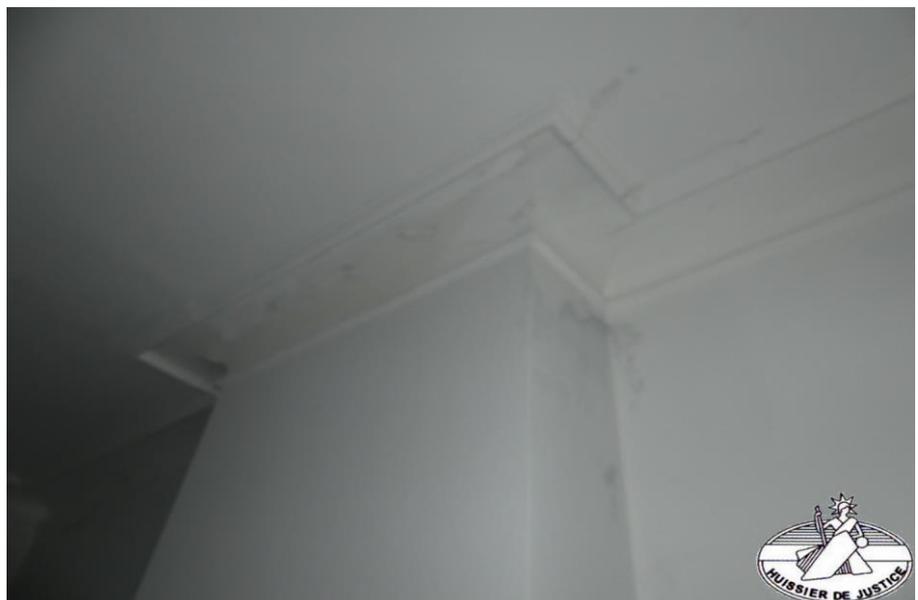
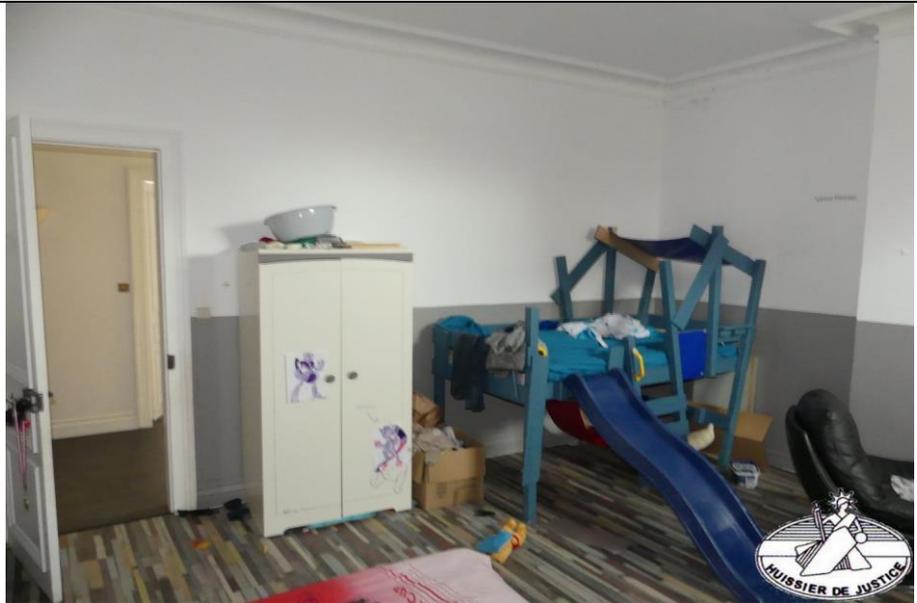
CHAMBRE NUMERO 3 (24.50m2)

La peinture murale est en bon état. La peinture se désagrège, s'effrite fortement notamment à proximité du conduit de cheminée.

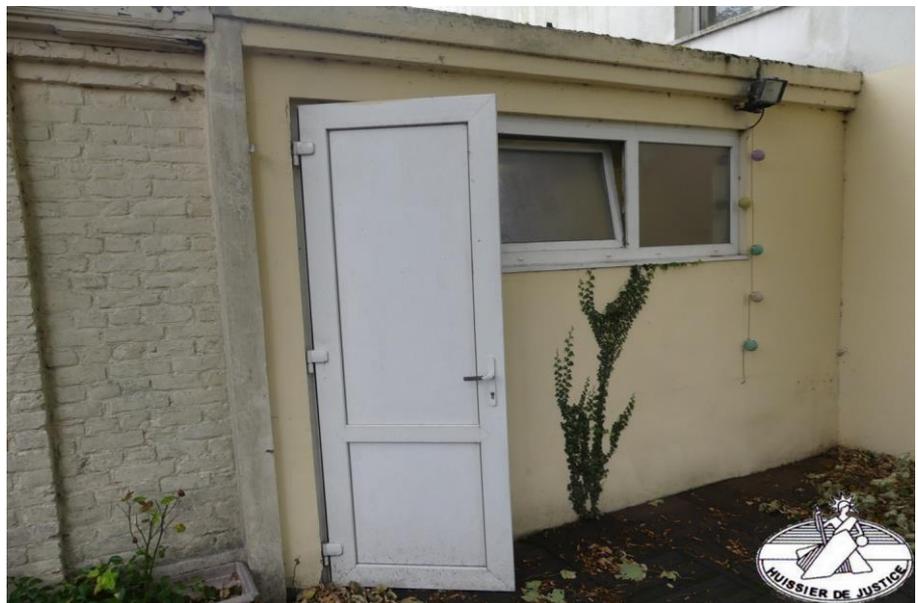
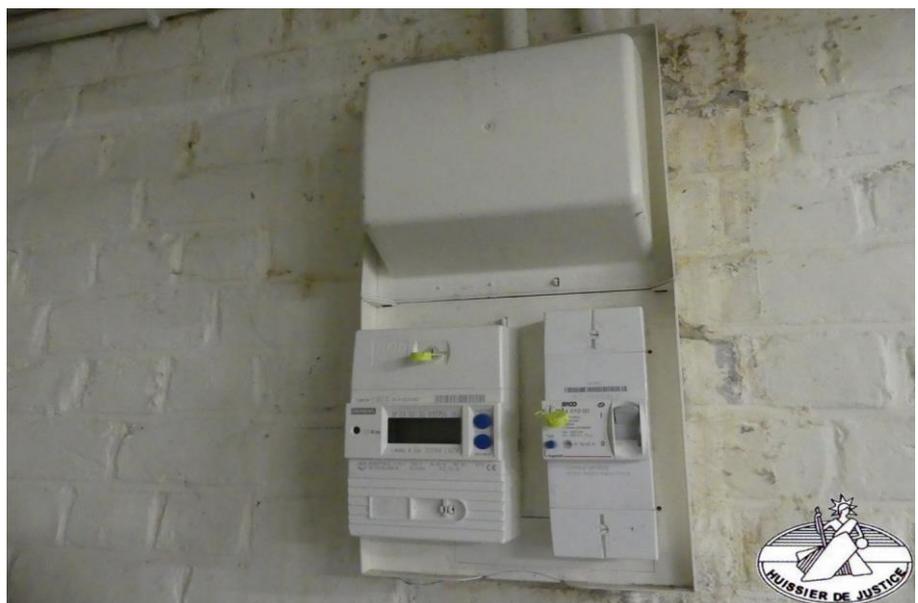
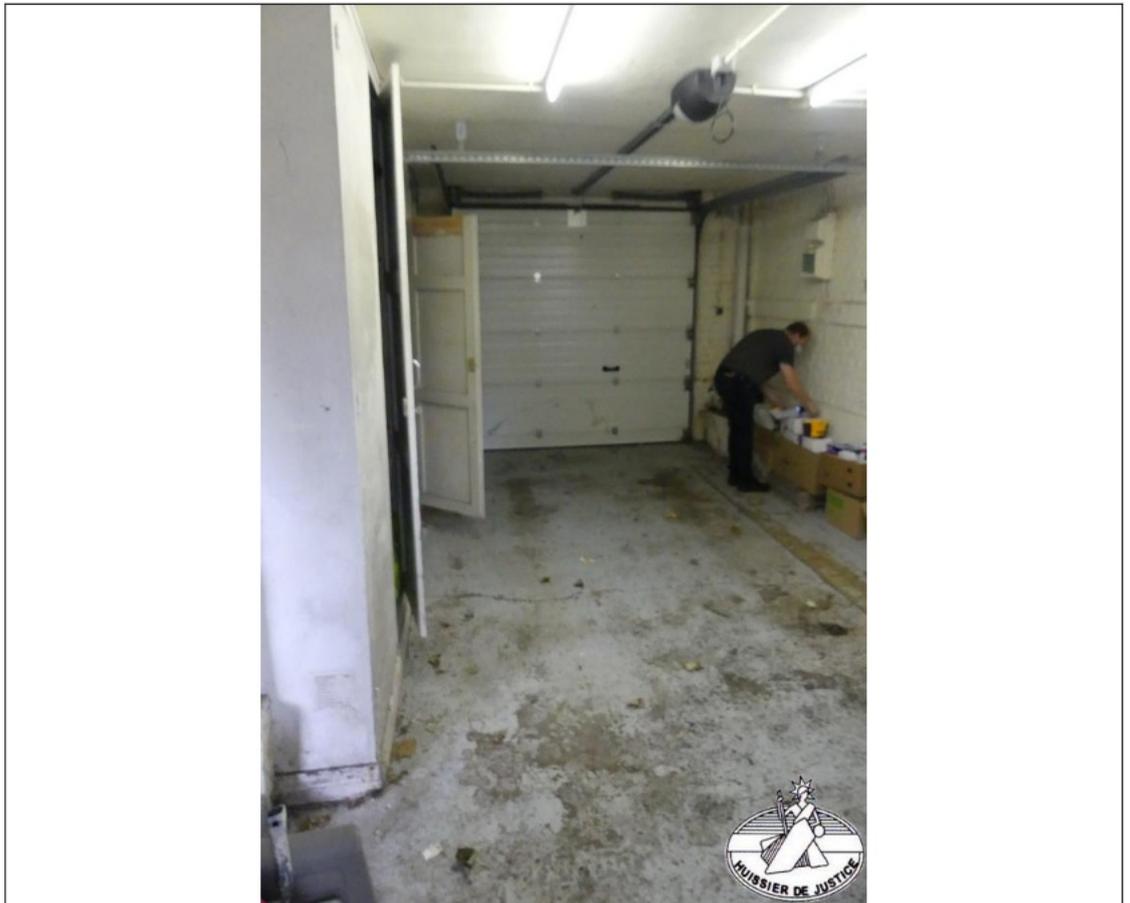
GARAGE NUMERO 1

Au sol, dans ce garage, une peinture défraîchie, qui s'effrite totalement. Il en est de même en ce qui concerne la peinture murale qui recouvre les briques.

Un plafond qui est marqué, taché.

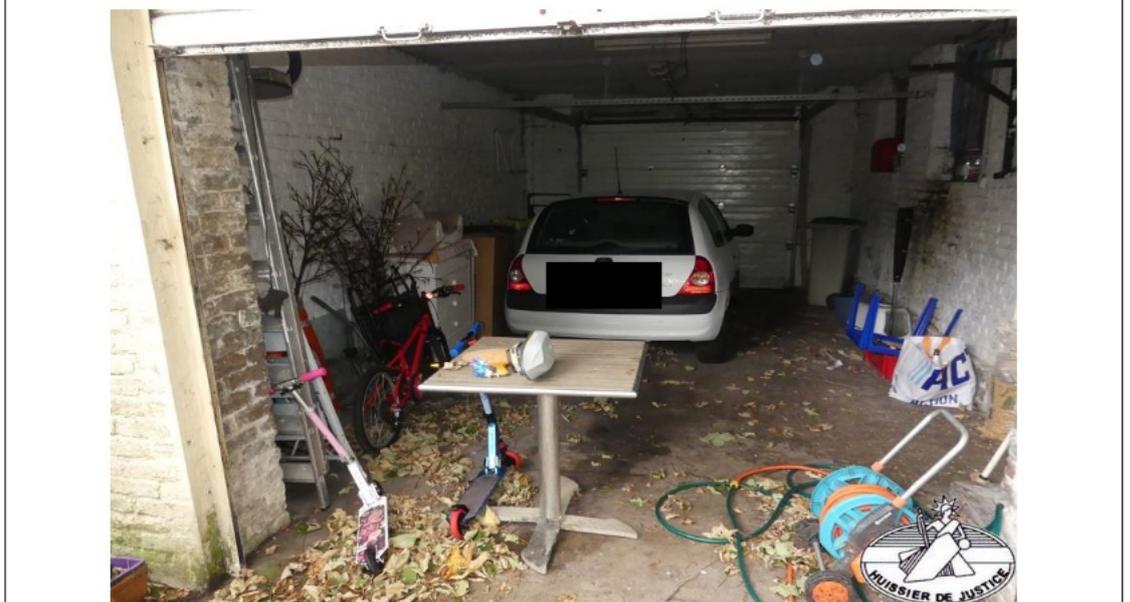
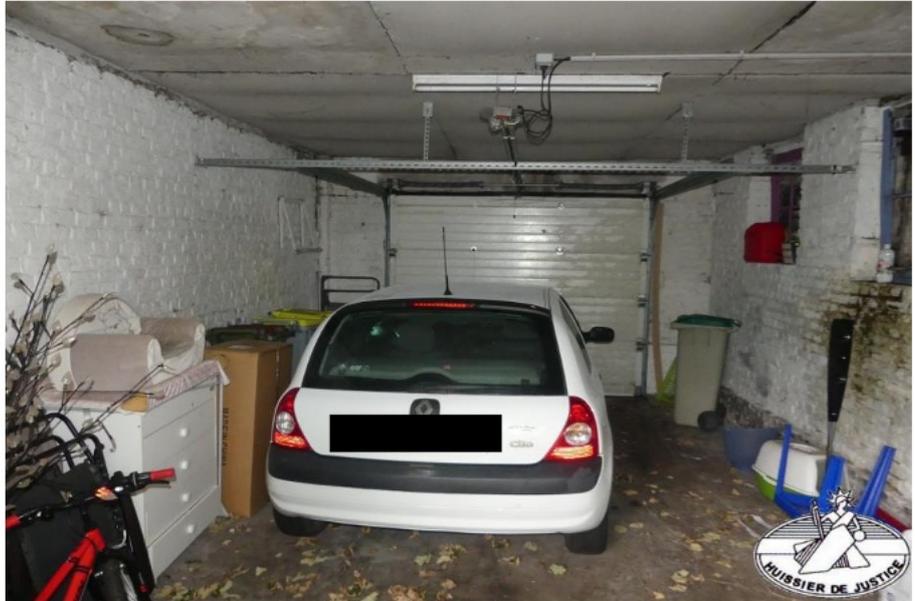
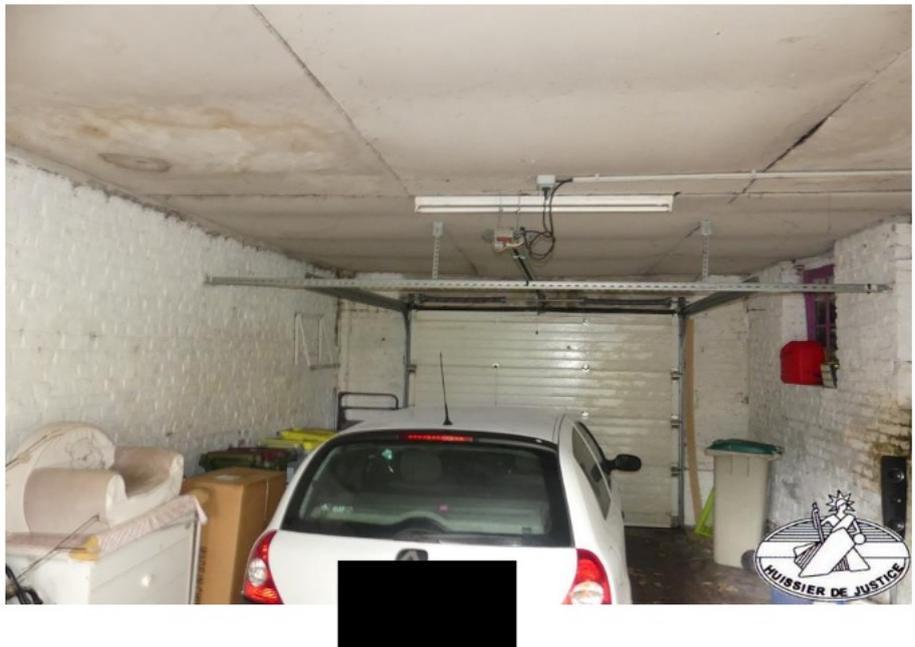
GARAGE NUMERO 2

Une dalle béton ancienne au sol, fissurée, marquée, avec défaut de planéité.
