PROCES-VERBAL DE DESCRIPTION

Le bien visé est situé au 29 rue du Château d'eau à l'angle avec la rue d'Enguegatte.

Il s'agit d'un local commercial au rez-de-chaussée avec un local d'habitation au premier étage.

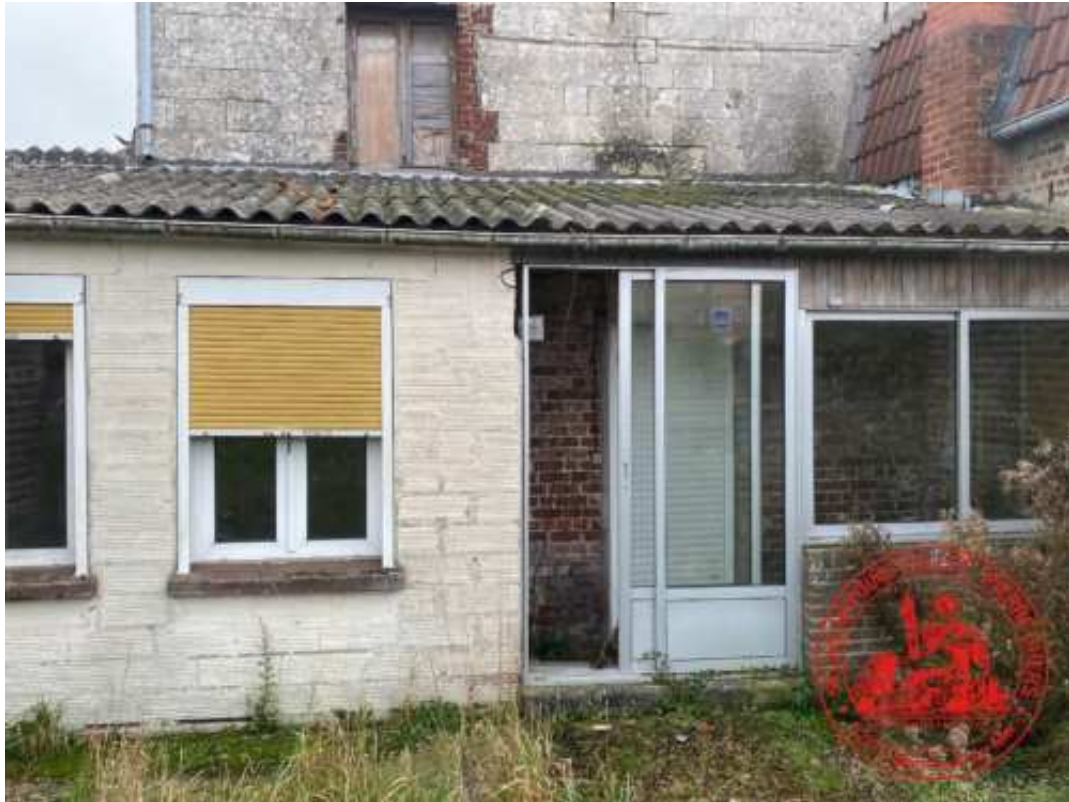
Véranda

Je constate que la porte coulissante est hors d'usage.

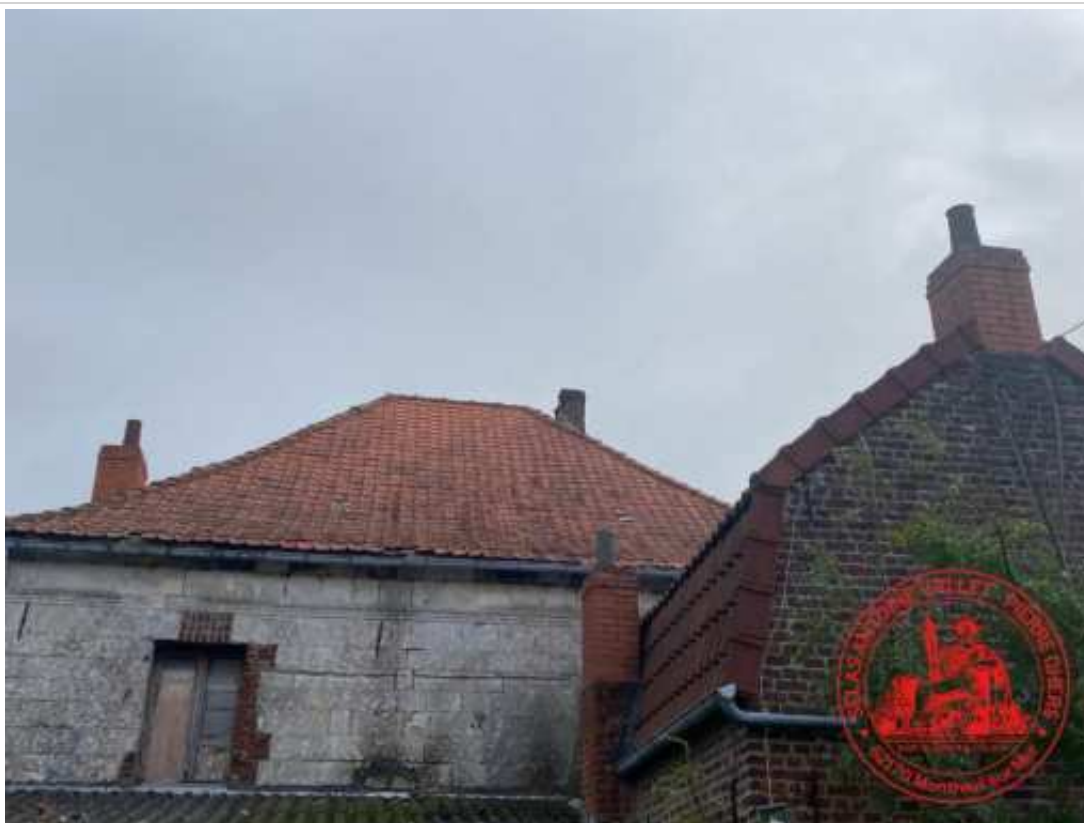
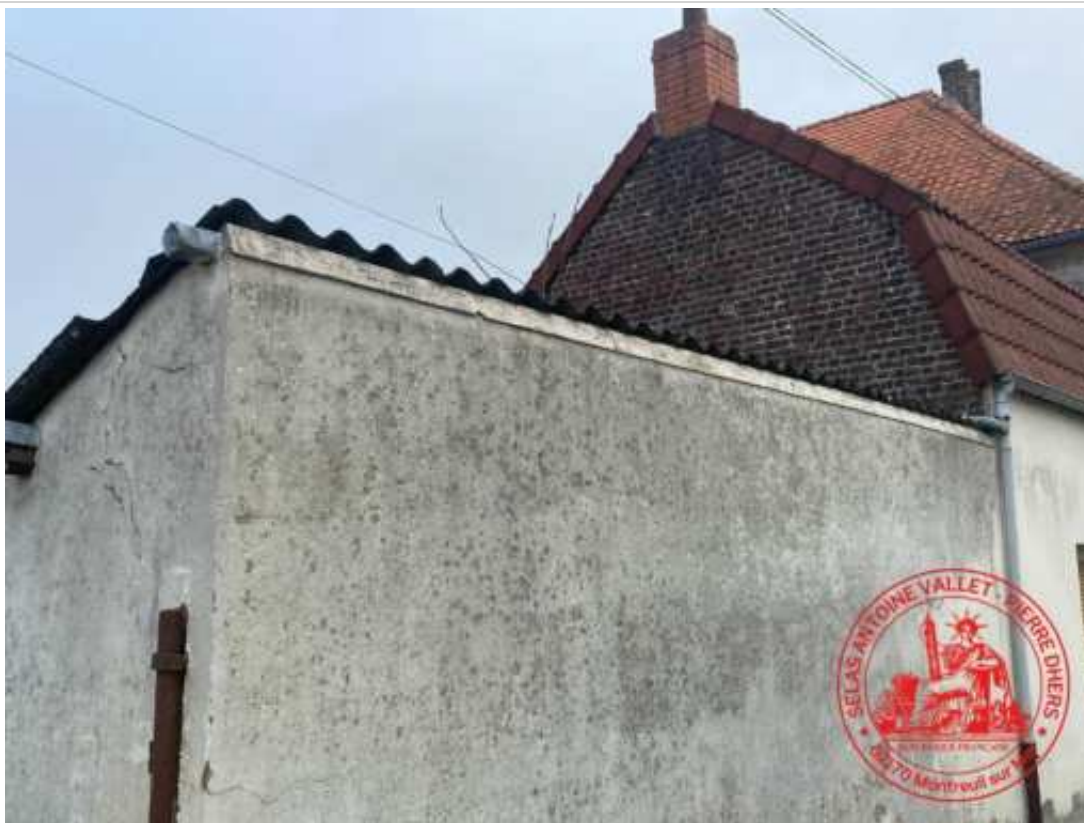
Au niveau des murs extérieurs de l'immeuble, je constate la présence de nombreuses fissures. Je note également des écarts entre les pierres de type moellon. Plusieurs tuiles de toiture sont manquantes. L'ensemble de la toiture présente également des affaissements et diverses dégradations.

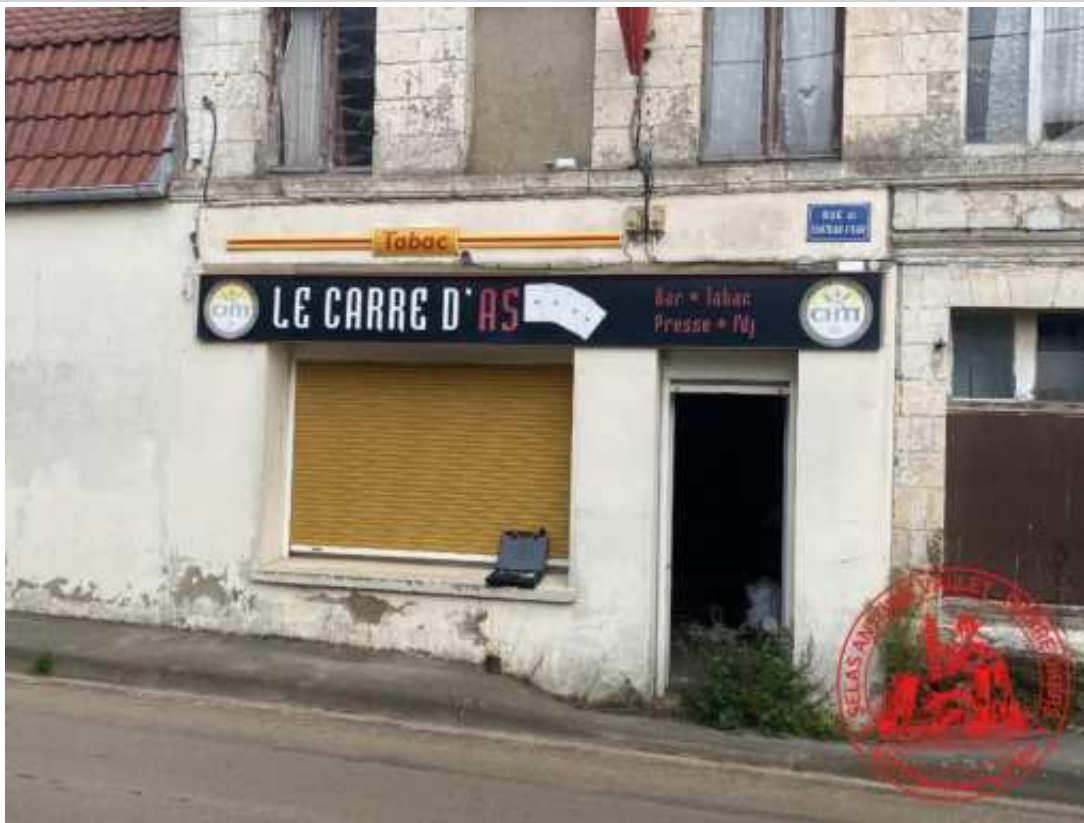
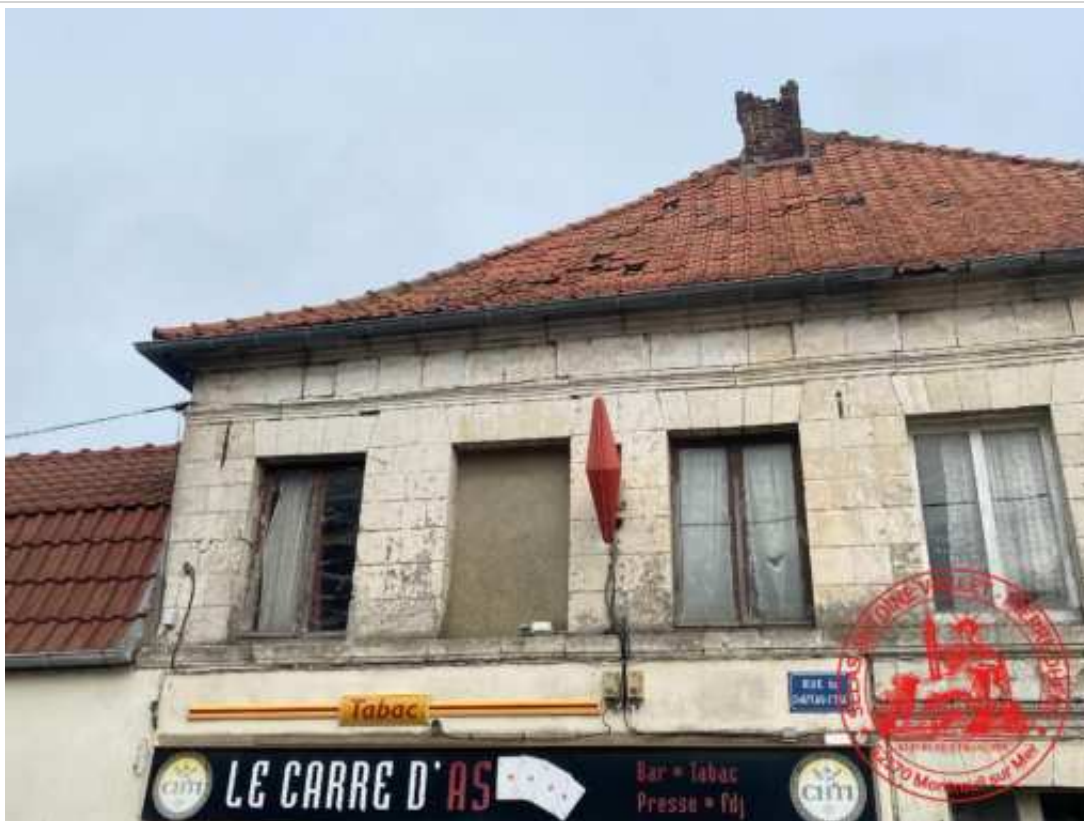
Façade avant

La gouttière est désolidarisée. Le mur de façade en pierre de type moellon présente des affaissements et des écarts. Je note également la présence de nombreuses fissures sur la partie inférieure de l'immeuble en enduit (béton) sur le pourtour de l'enseigne de Café Tabac.

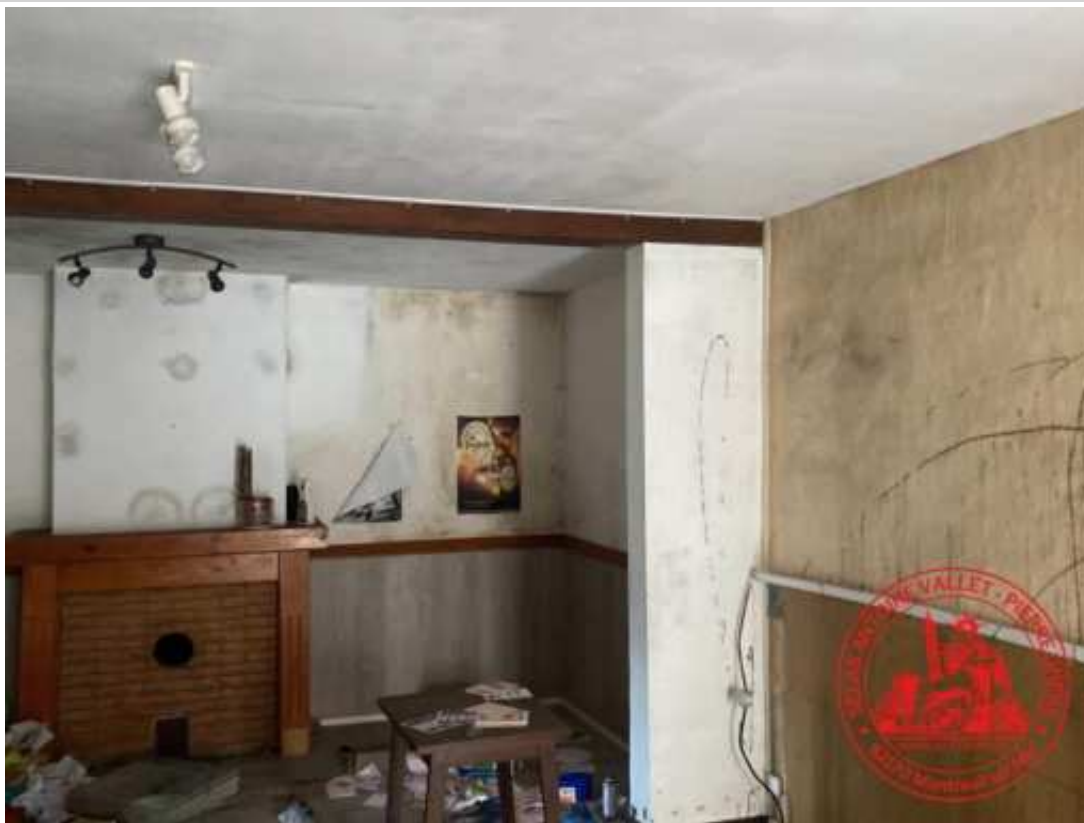
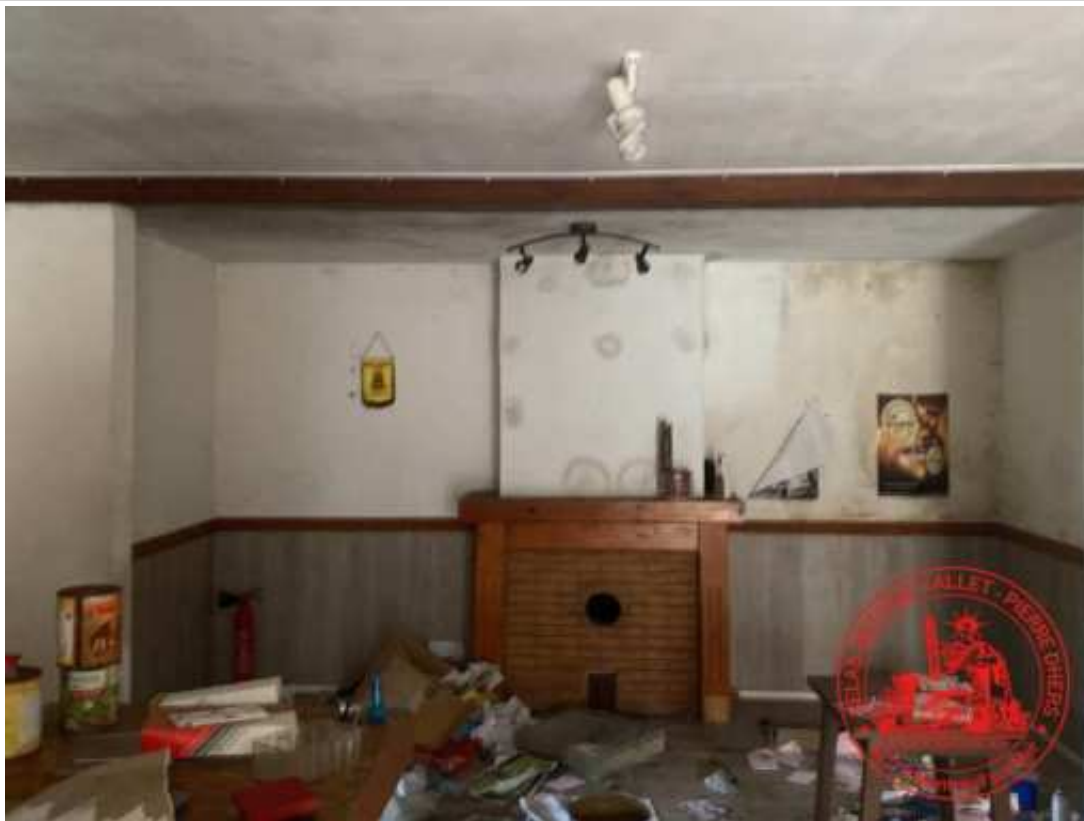
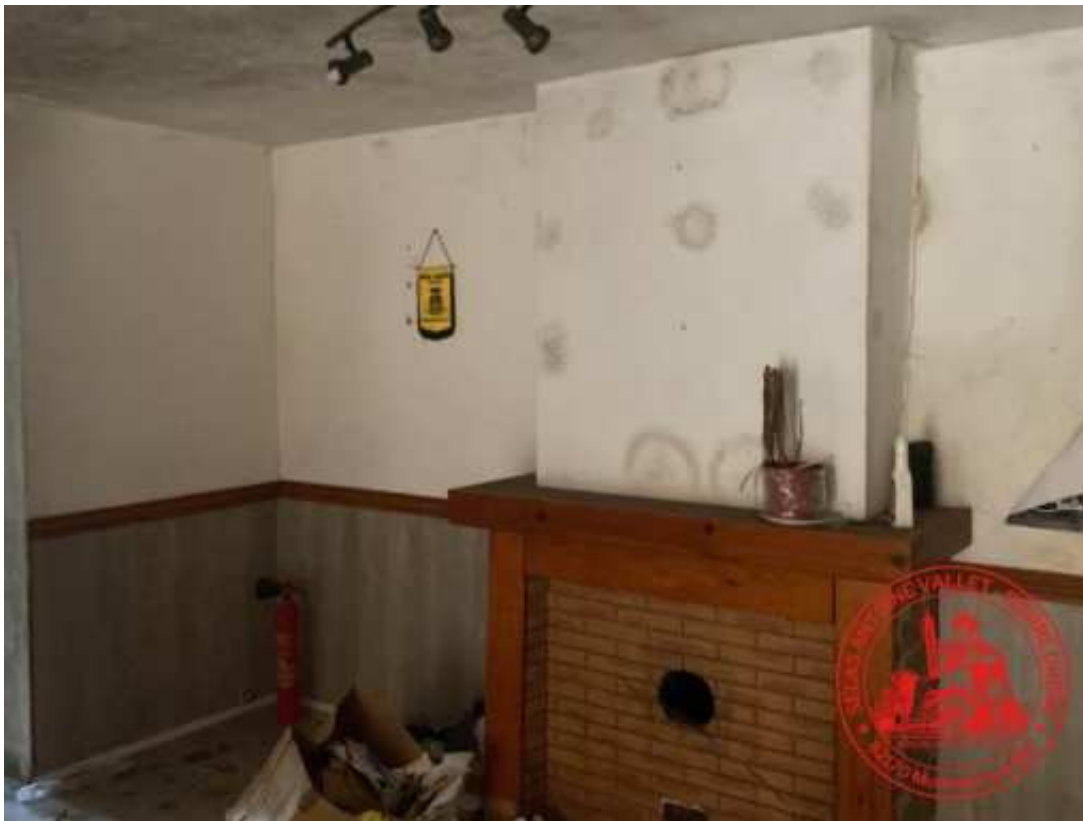
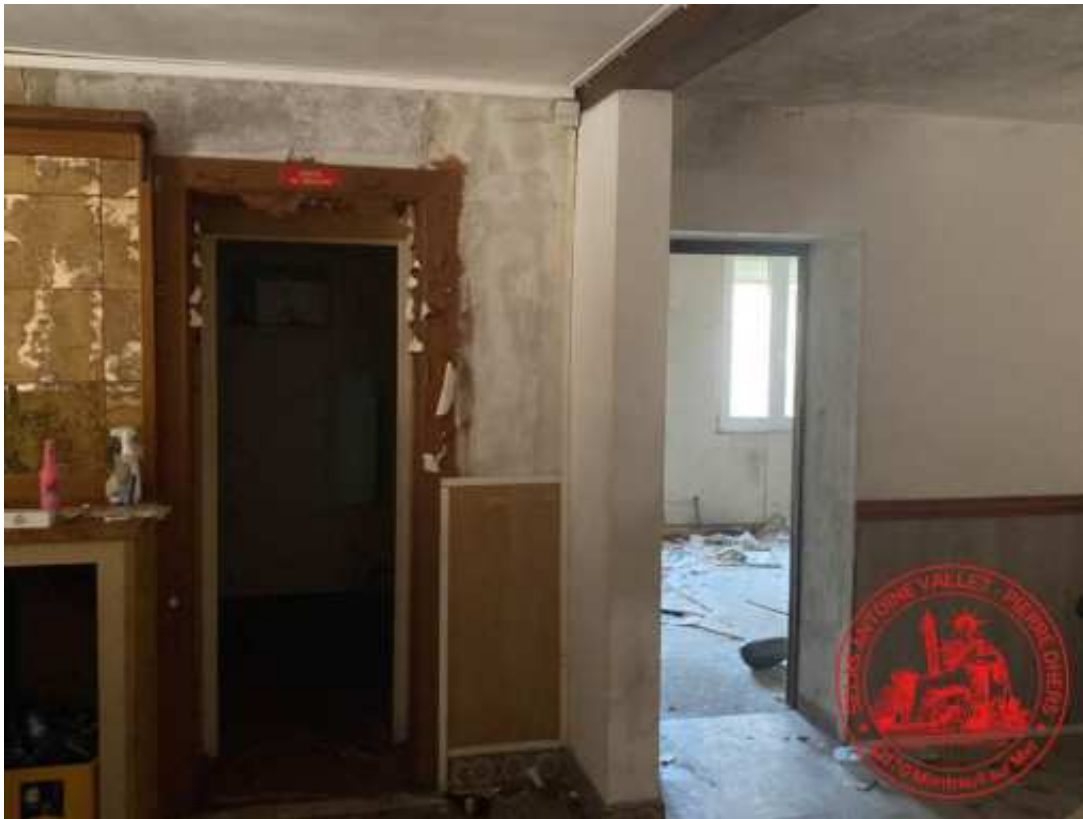
Entrée pièce principale

Au sol revêtement carrelage ancien défraîchi, sous réserves compte tenu de l'effondrement partiel du plafond jonchant une partie du sol ainsi que des débris et mobiliers à l'état d'abandon.

Les murs sont fortement dégradés et présentent des traces d'humidité et de moisissures.

Le plafond est affaissé et des moisissures et champignons sont apparents.

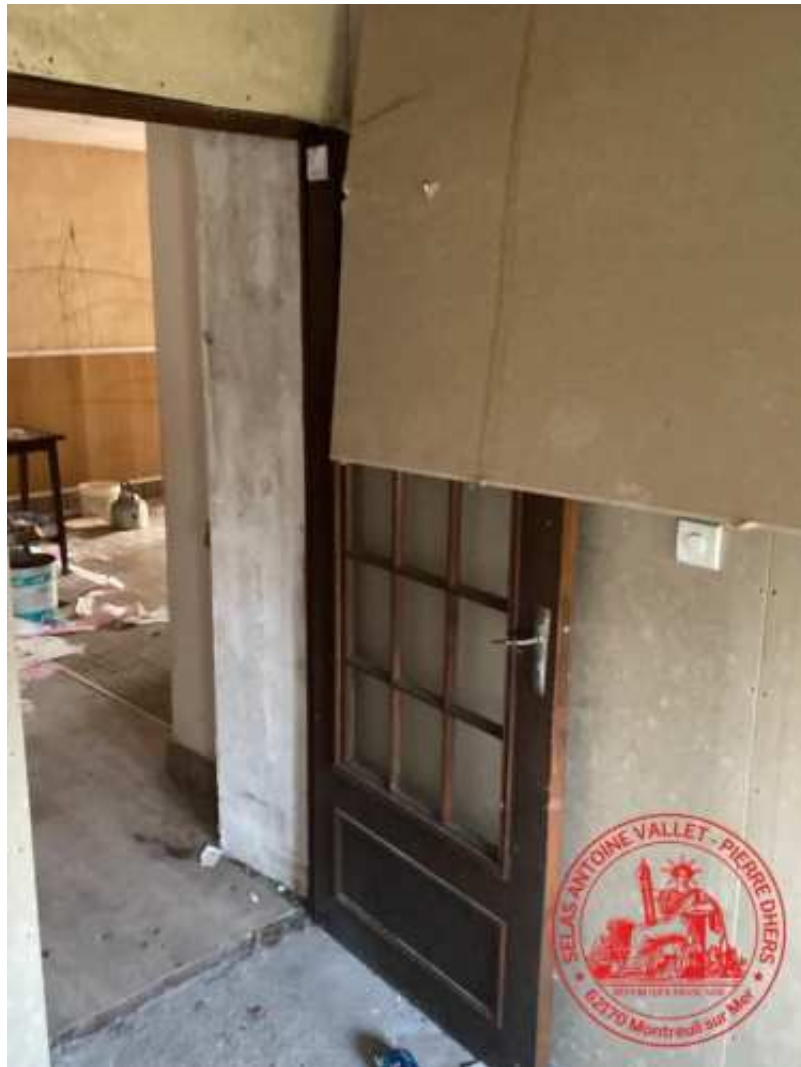
Bureau attenant

Portes en bois percées de parties vitrées, l'ensemble est dégradé, hors d'usage ; une plaque de placo-plâtre est affaissée et bloque l'entrée.

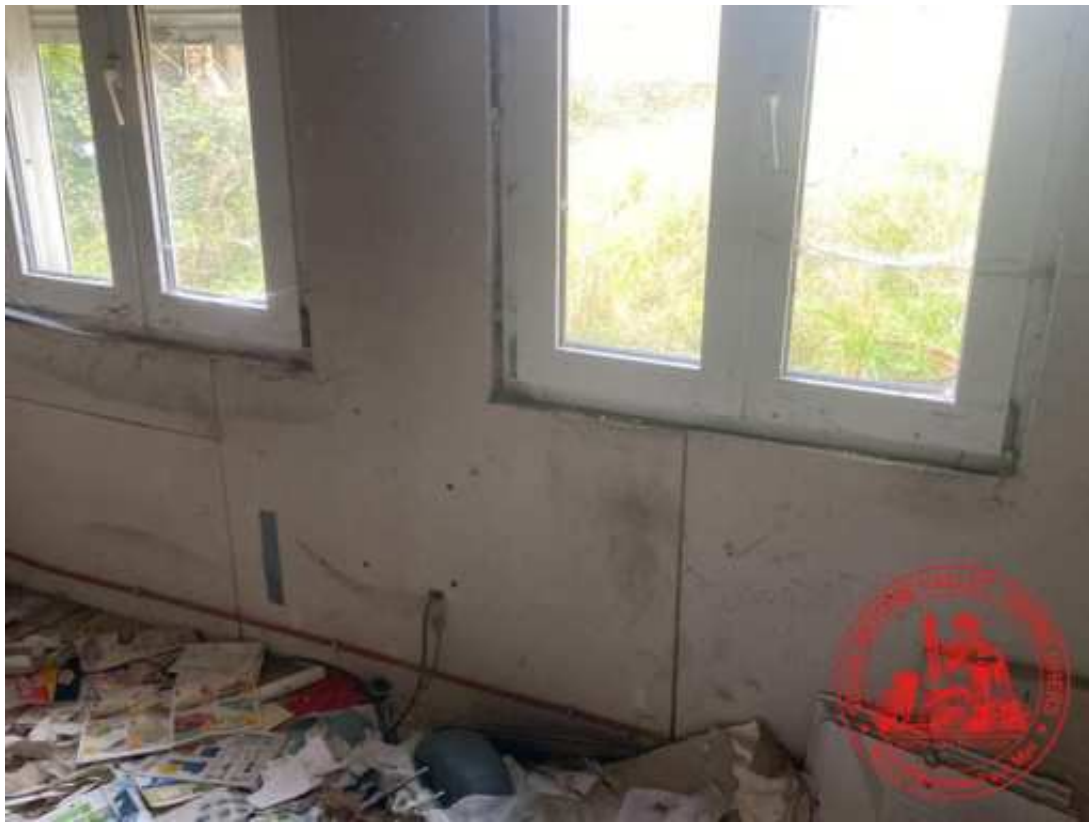
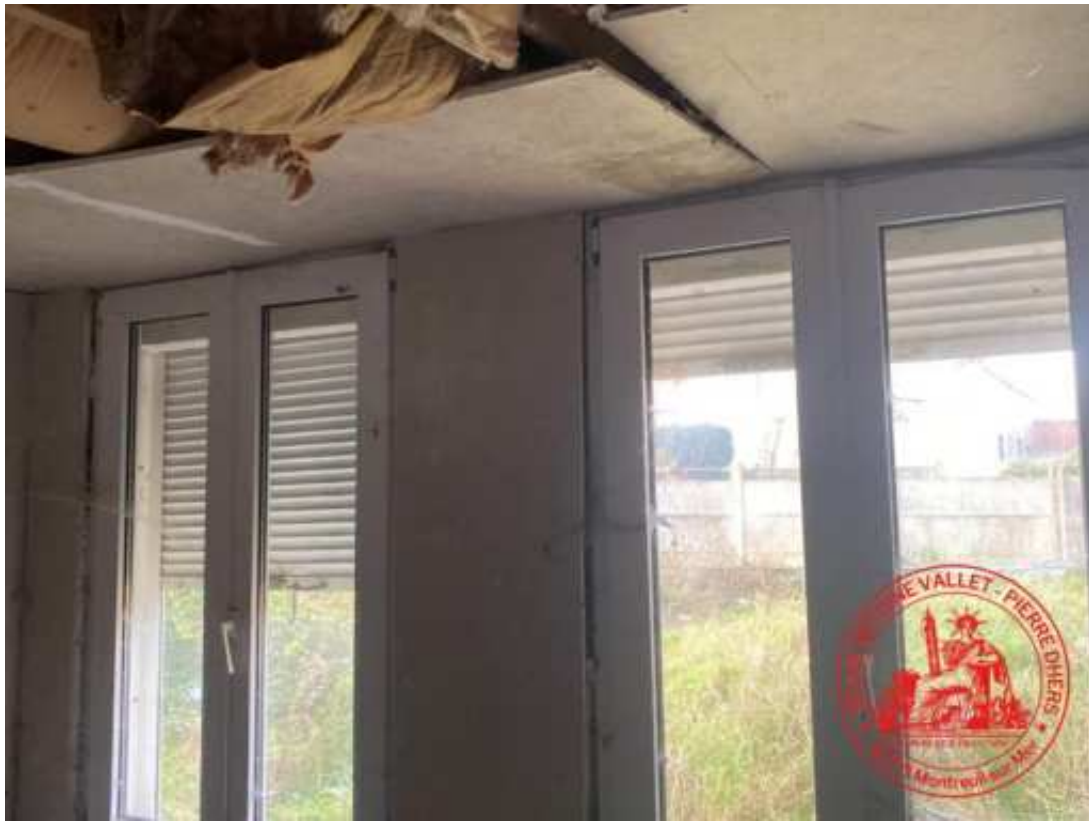
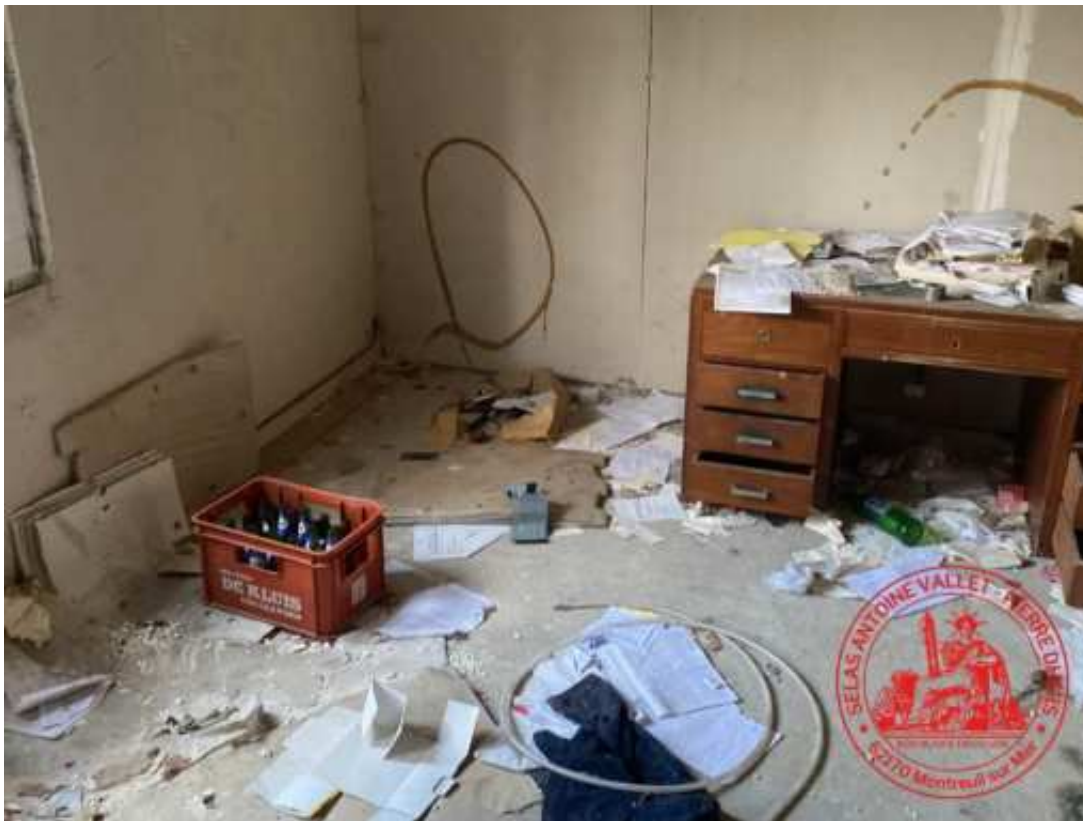
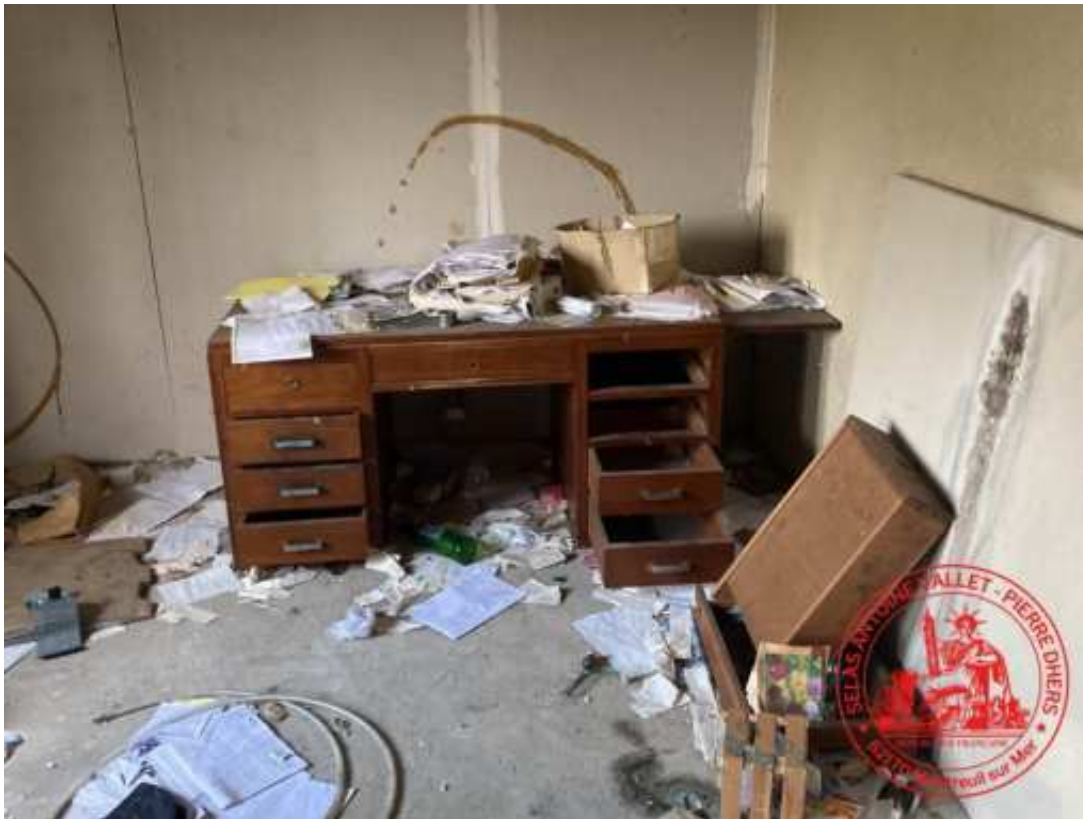
Au sol, une dalle béton à l'état brut. Les murs sont cloisonnés à l'aide de plaques de placoplatre. Nombreuses traces d'humidité et de moisissures. Les plaques au plafond sont affaissées avec des auréoles et traces d'infiltration.

Les fenêtres en PVC percées de parties vitrées sont hors d'usage, afin de sécuriser les lieux, compte tenu de leur dégradation, ces dernières sont vissées par le serrurier.

Les volets roulants sont hors d'usage.

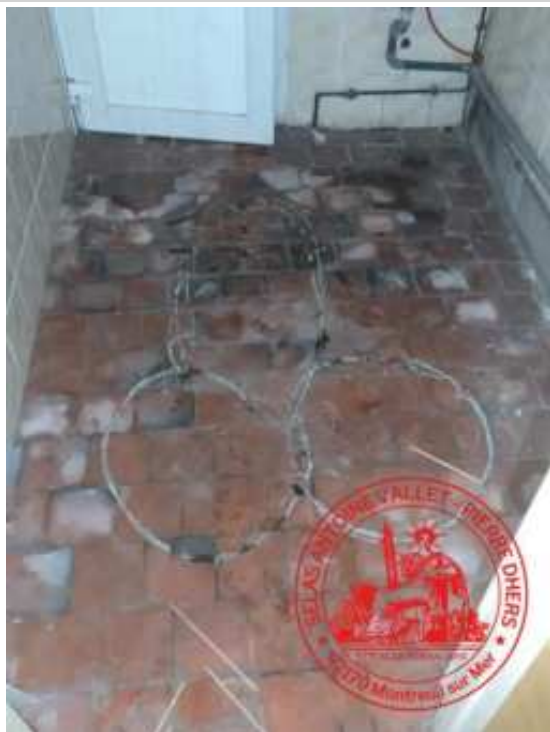
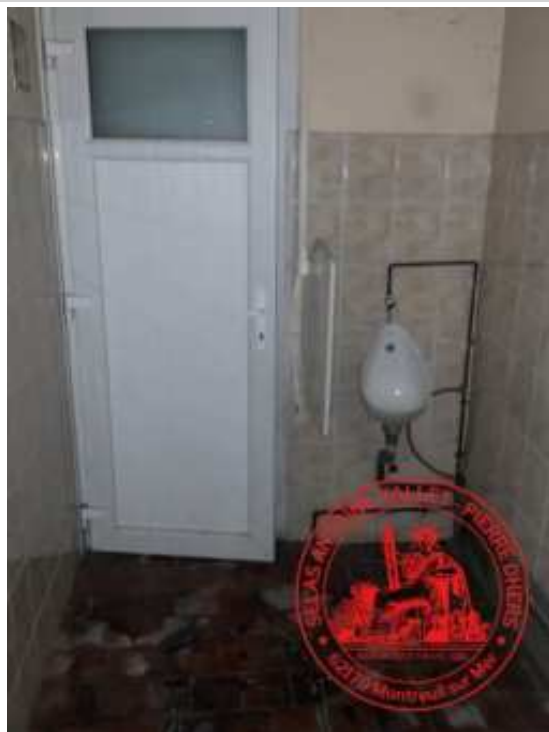
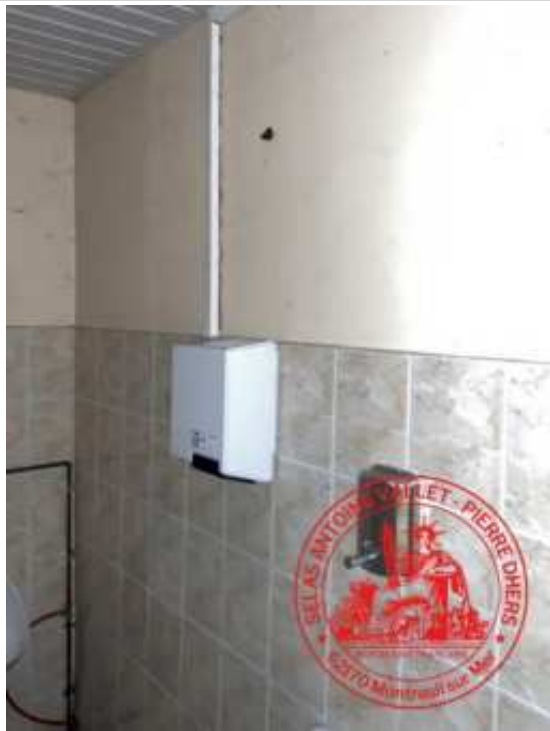
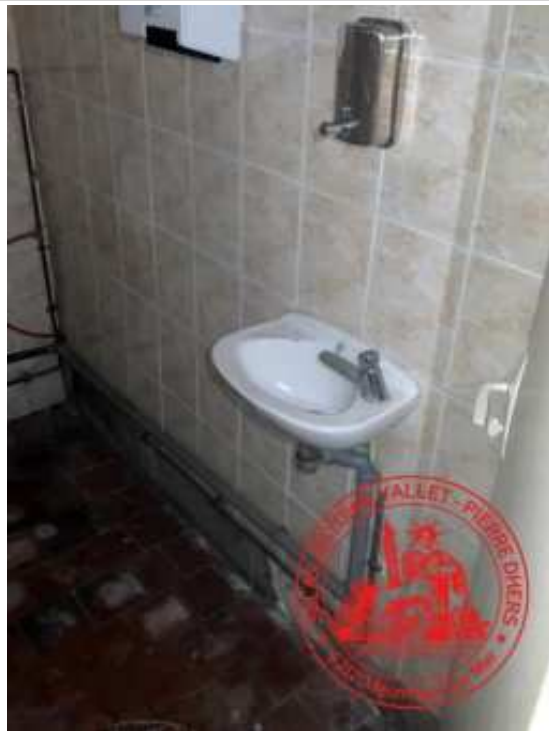
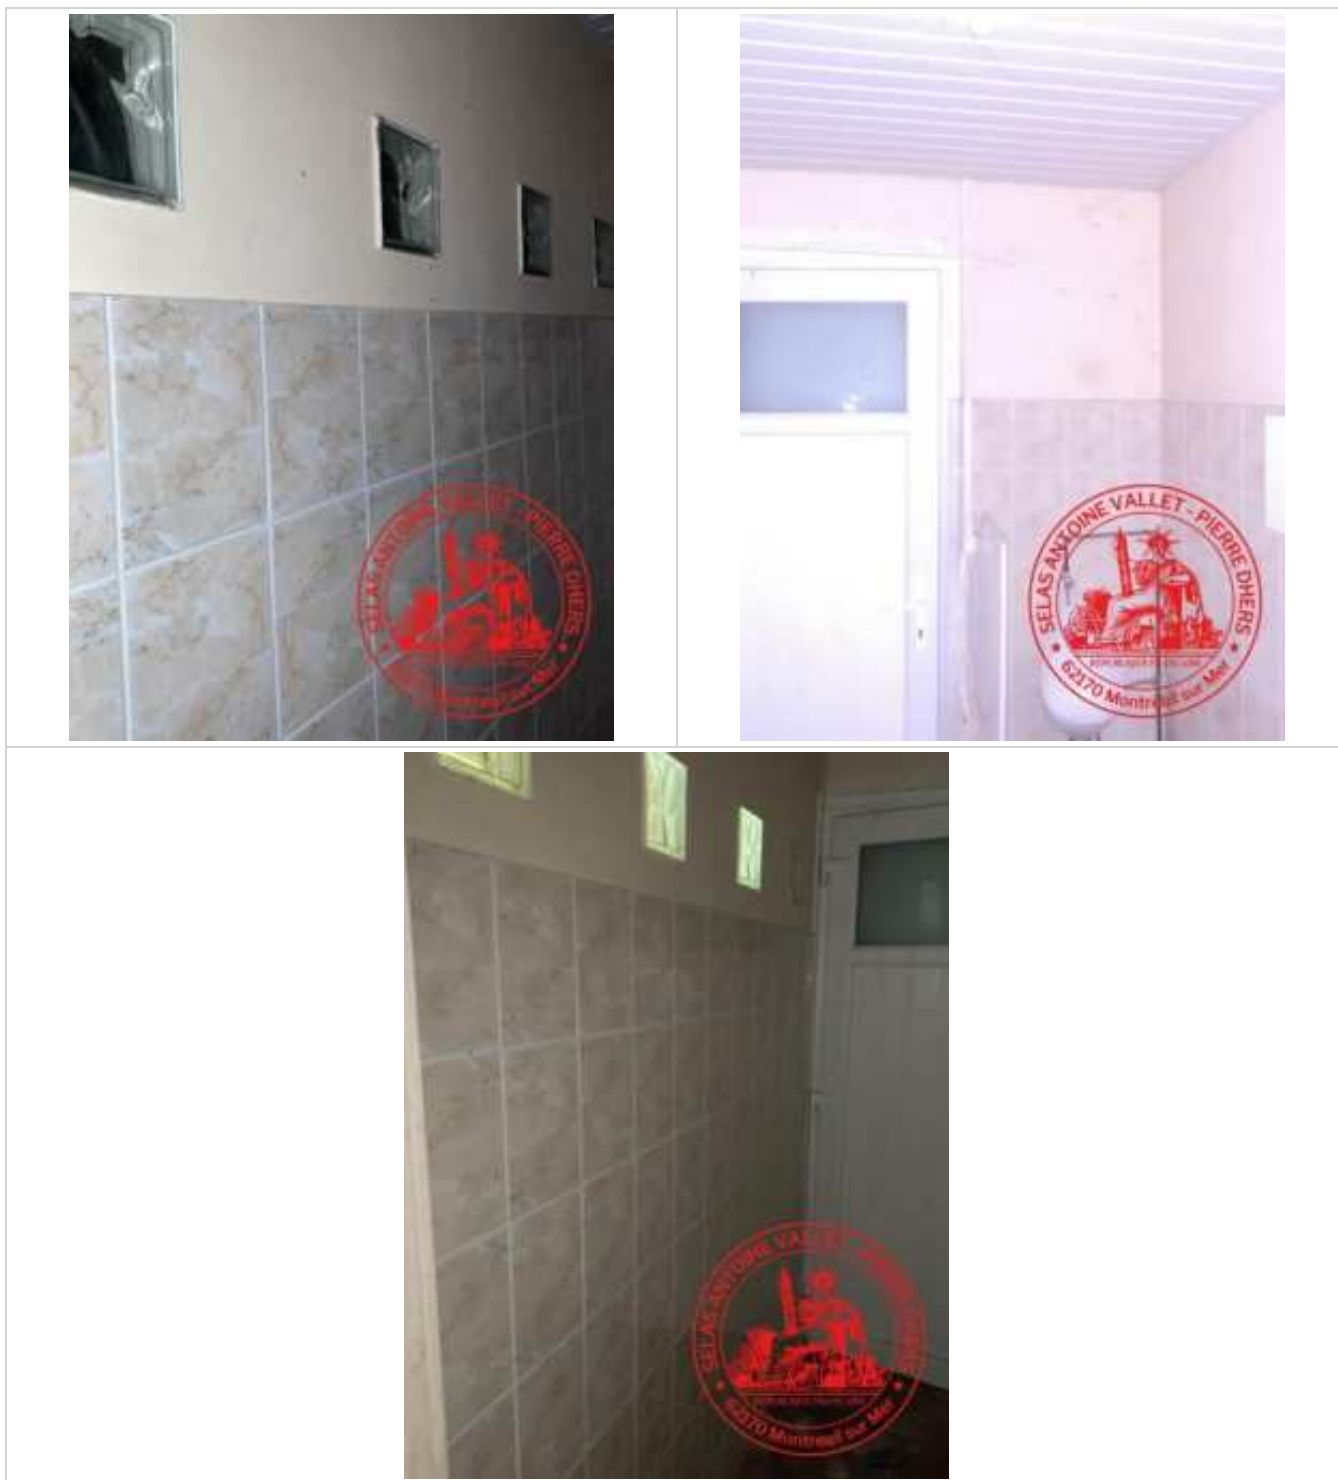
Sanitaires

Sol de type carrelage tommettes avec des traces d'humidité.

L'ensemble est fortement dégradé, défraîchi. Un lave-main émail blanc avec une robinetterie sur le côté droit et un urinoir.

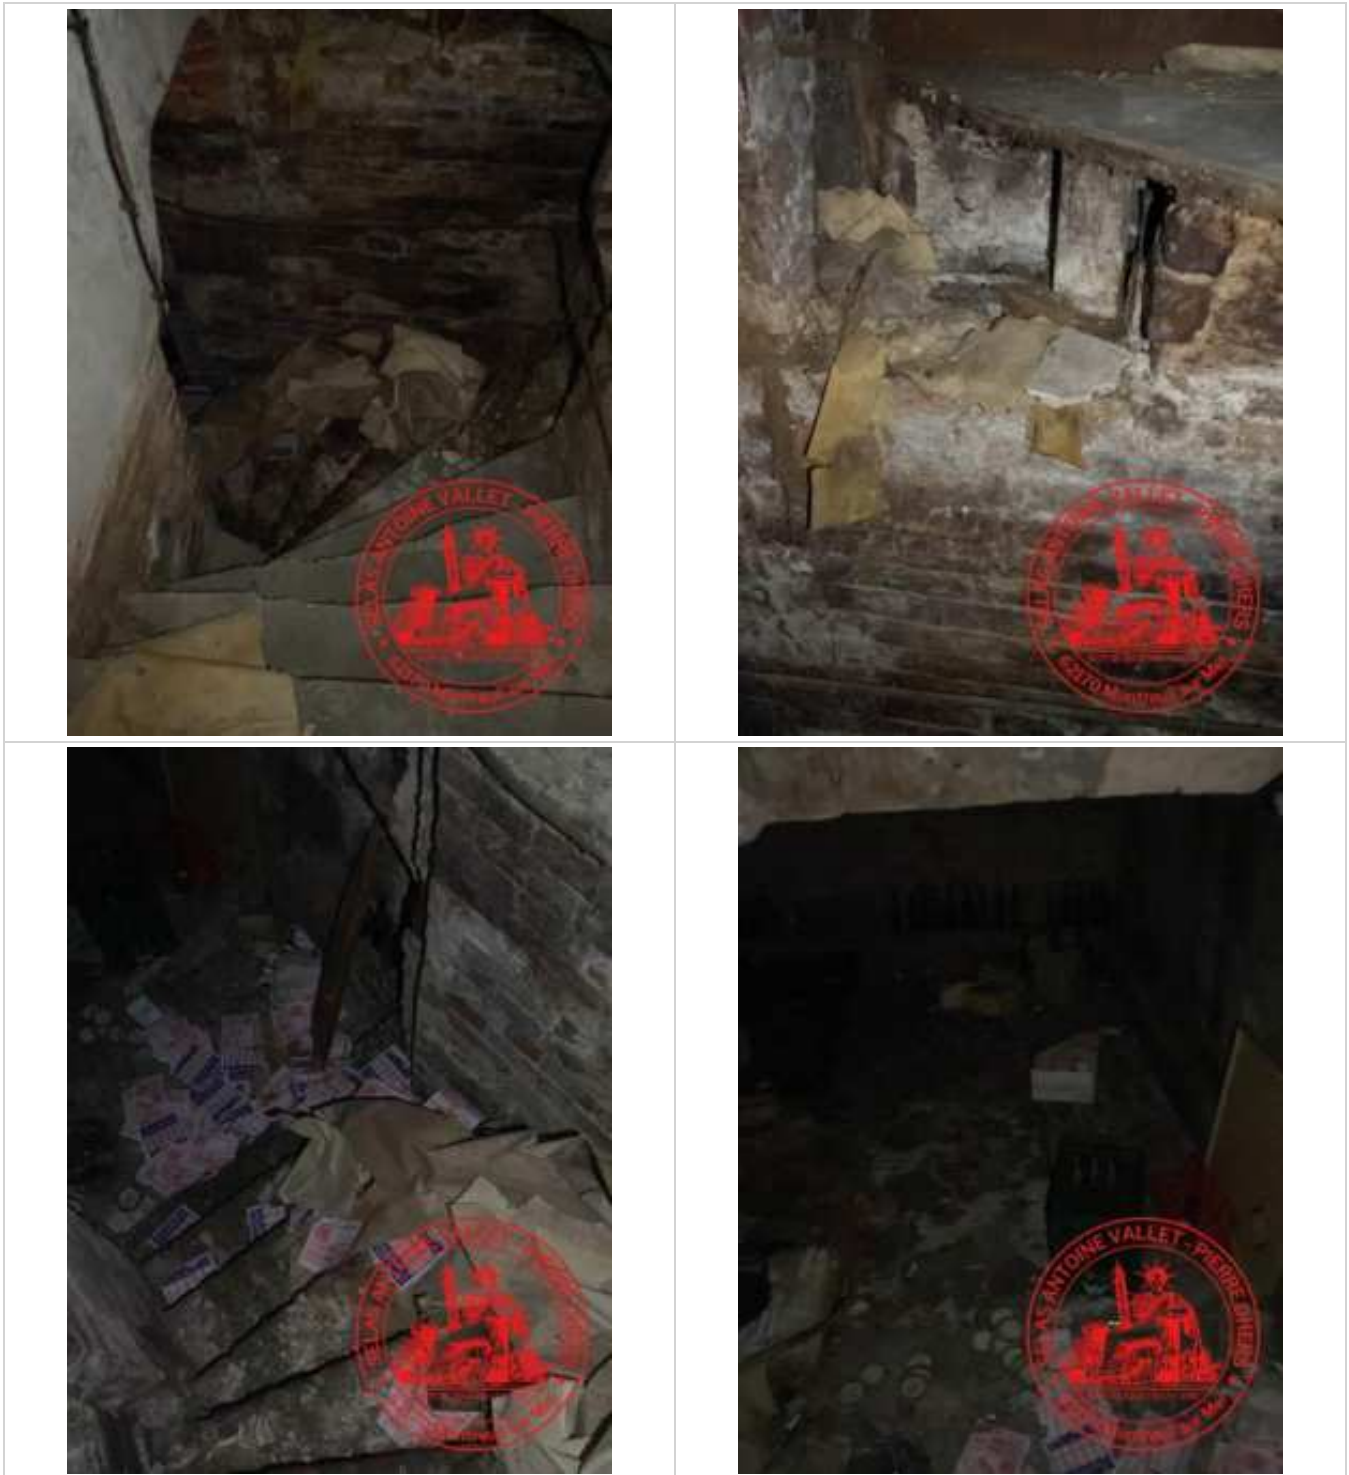
Cave

Je note la présence de traces d'infiltrations et humidité.

La cave est partiellement encombrée de débris et objets divers.

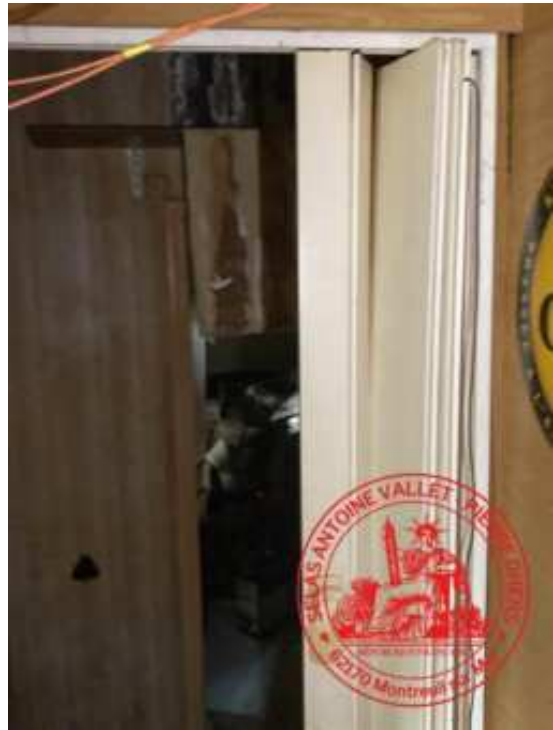
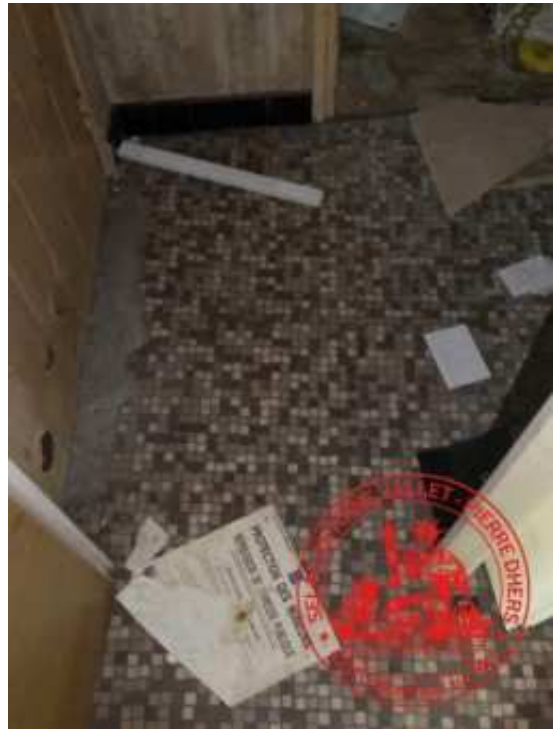
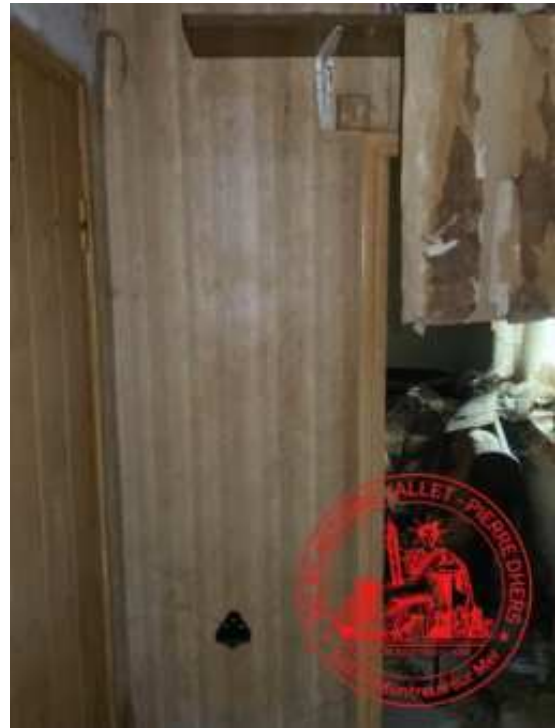
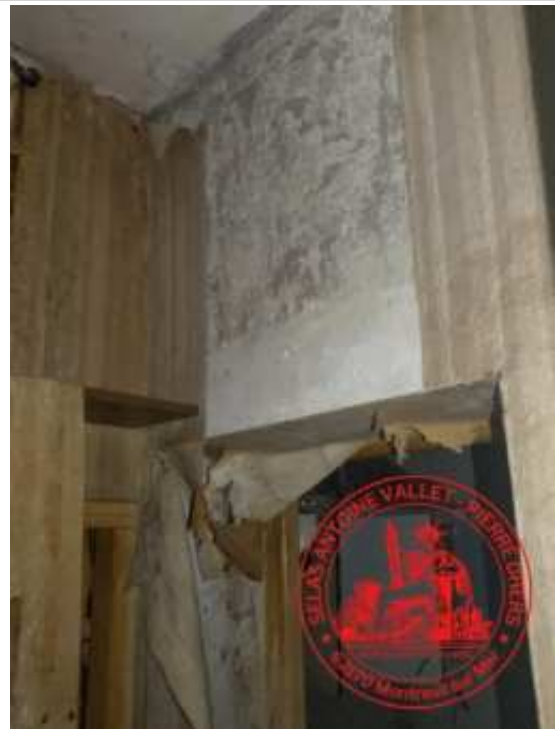
SAS vers habitation

Les cloisons sont décollées en grande partie et laisse apparaître des traces noires de moisissures.

Au sol carrelage ancien présentant des dégradations d'usage.

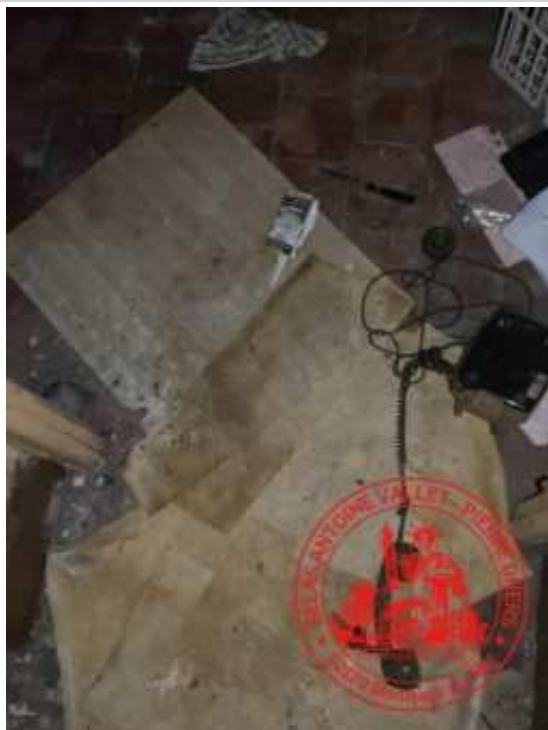
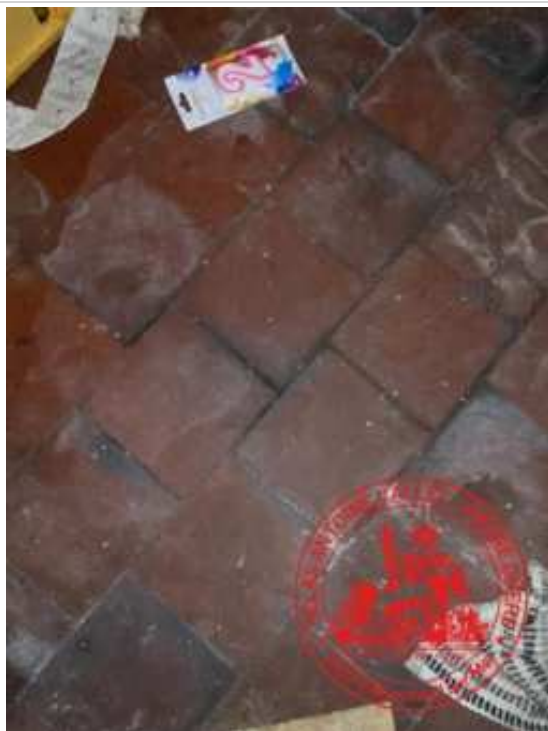
Local technique

Les murs sont noircis, humides.

Ces derniers sont dégradés.
