PROCES-VERBAL DE DESCRIPTION

Le bien visé est situé au 29 rue du Château d'eau à l'angle avec la rue d'Enguegatte.

Il s'agit d'un local commercial au rez-de-chaussée avec un local d'habitation au premier étage.

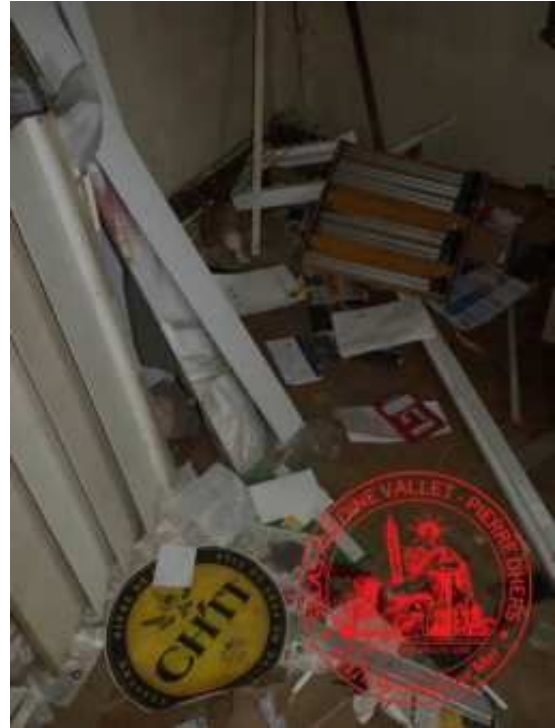
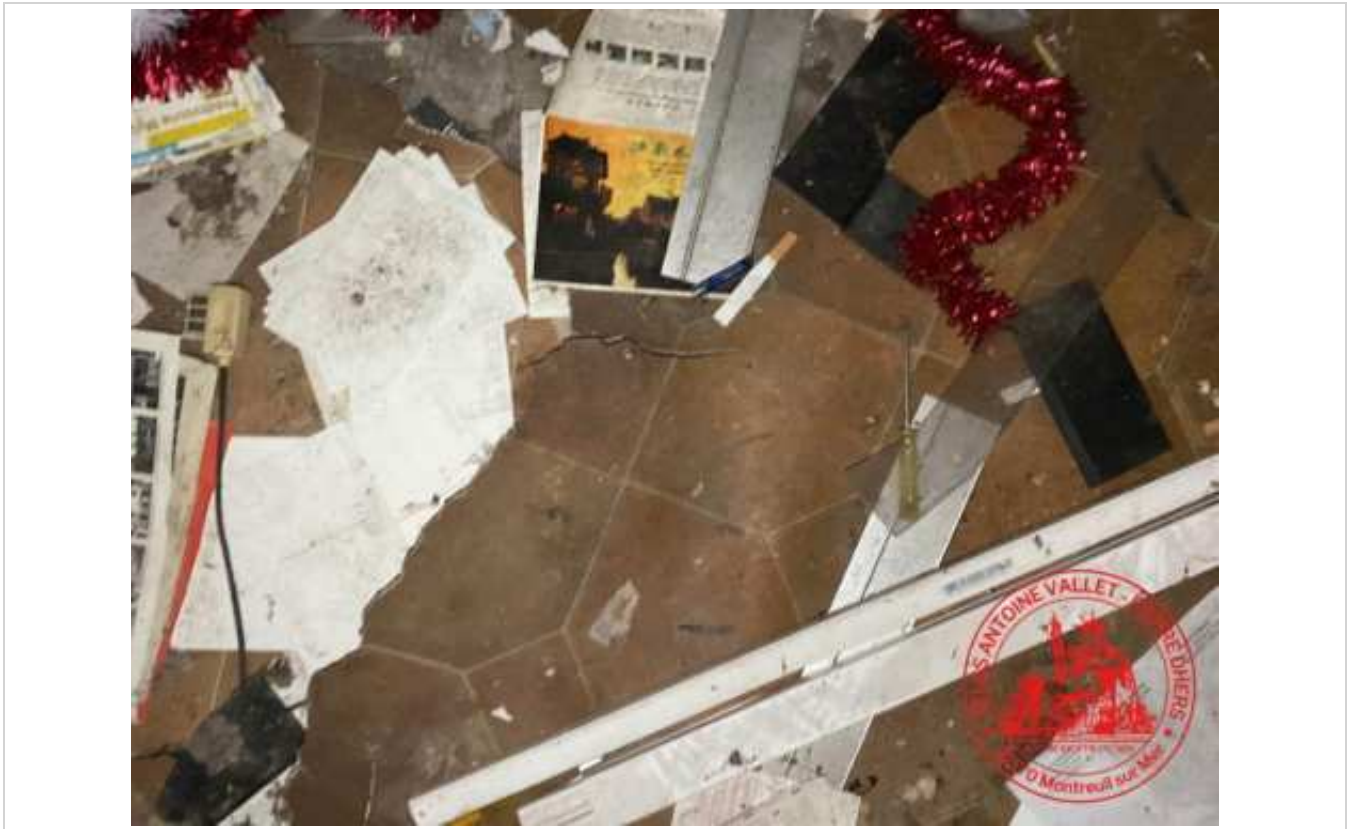
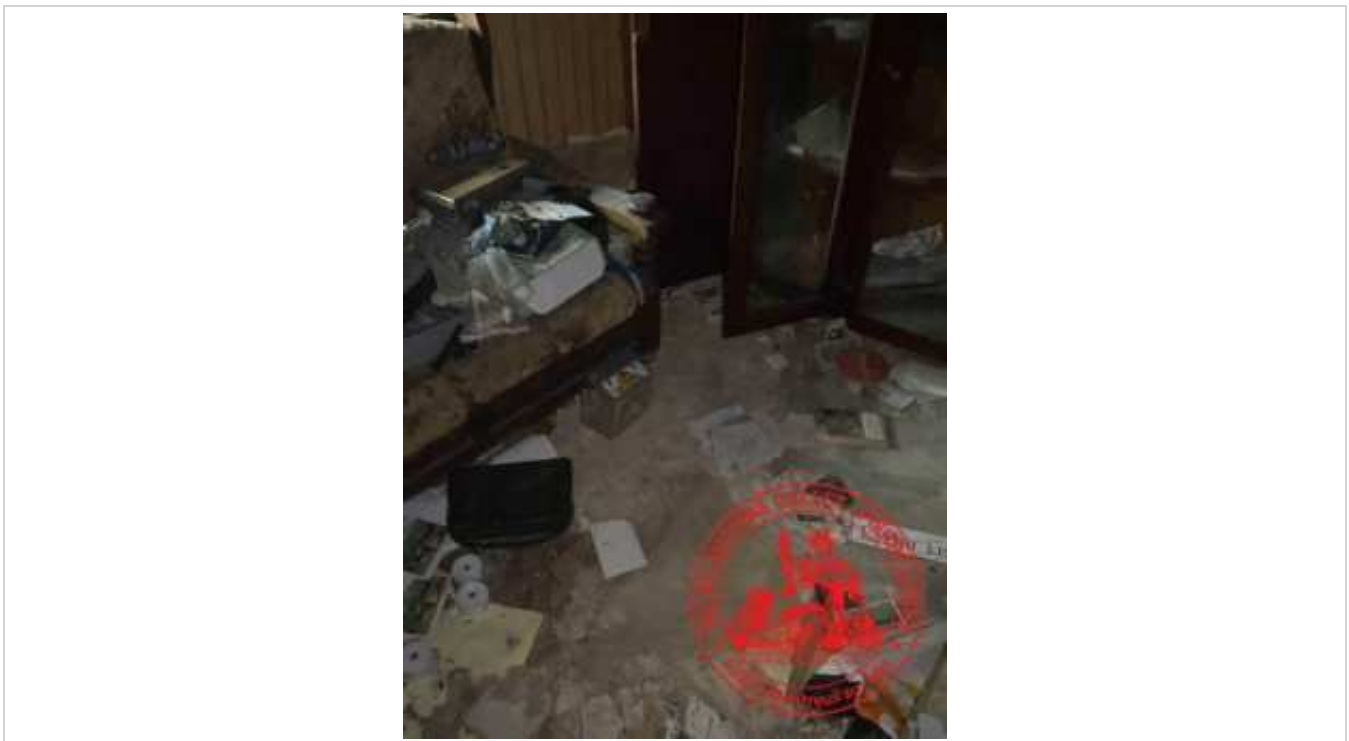
Salon

Au sol, revêtement PVC déchiré, dégradé, il convient en outre d'émettre des réserves compte tenu de la présence de mobiliers et de nombreux déchets et détritrus au sol ainsi que des morceaux de plafond qui s'affaissent.

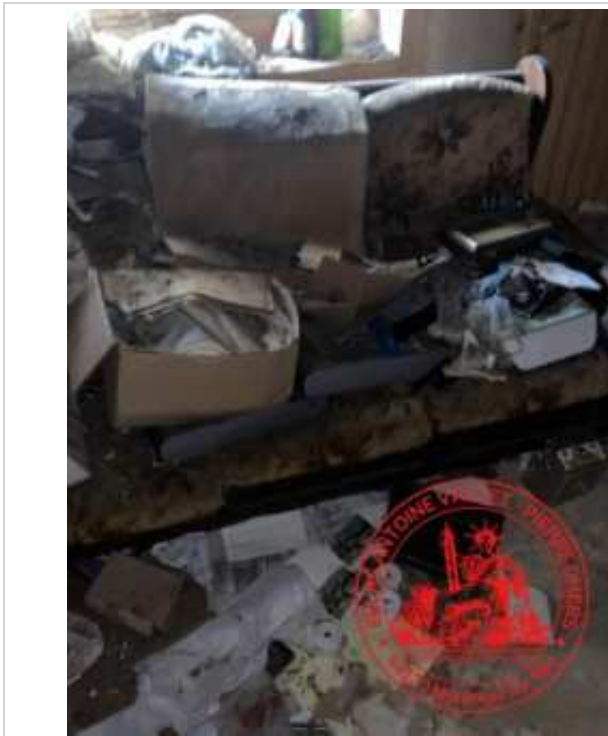
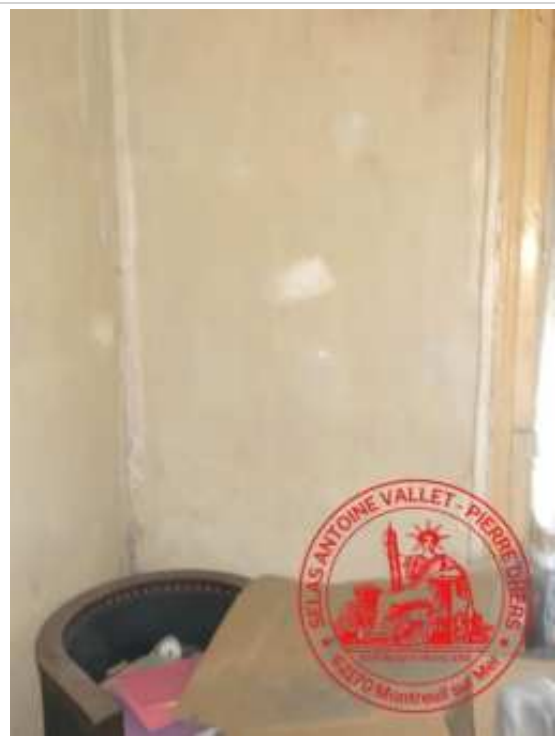
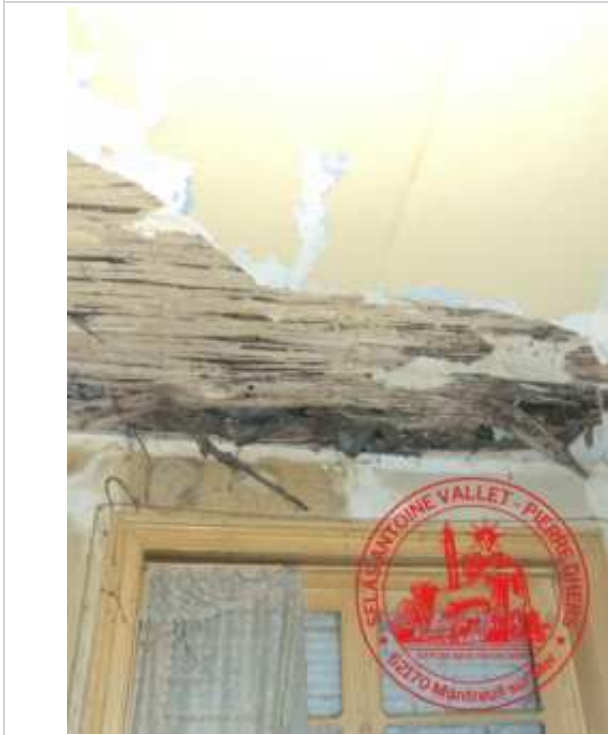
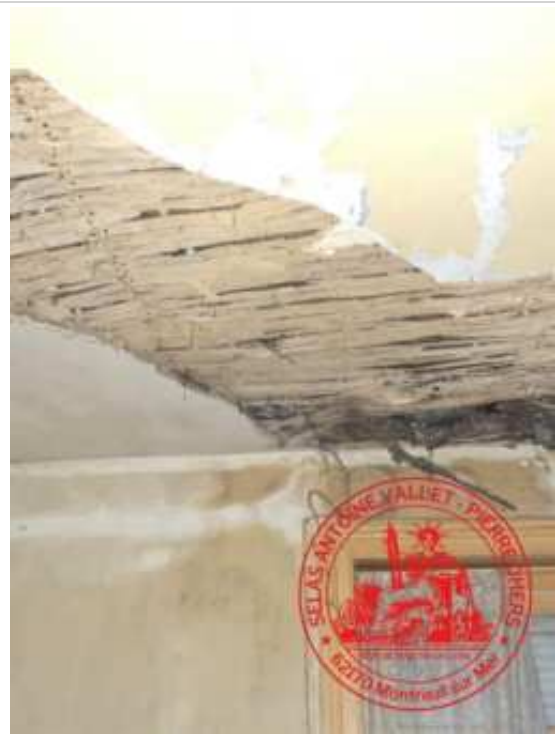
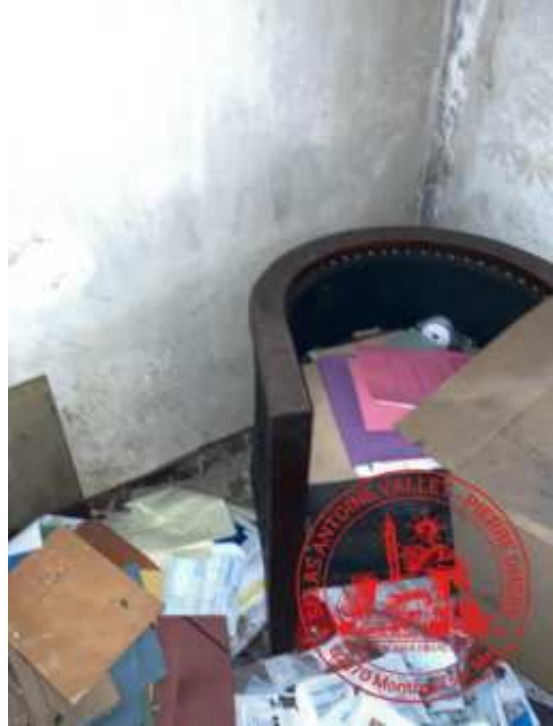
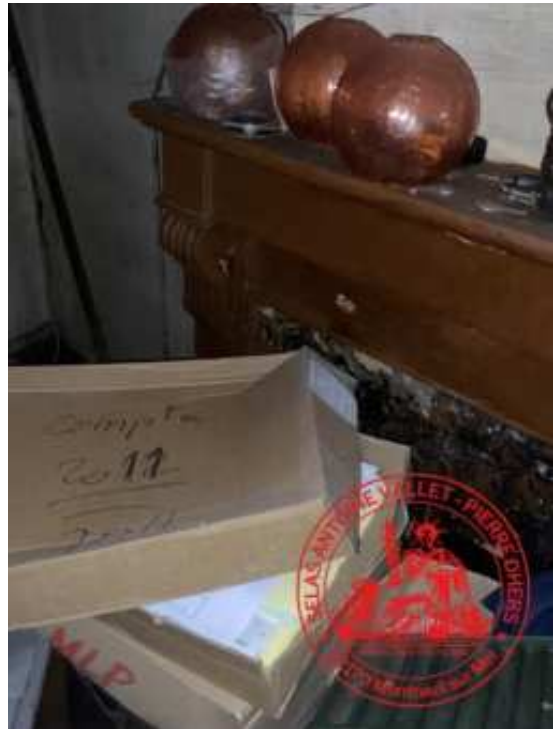
Les murs présentent des traces noirâtres d'humidité, de moisissures ; il en est de même du plafond.

A noter que ce dernier s'affaisse à proximité de la fenêtre.

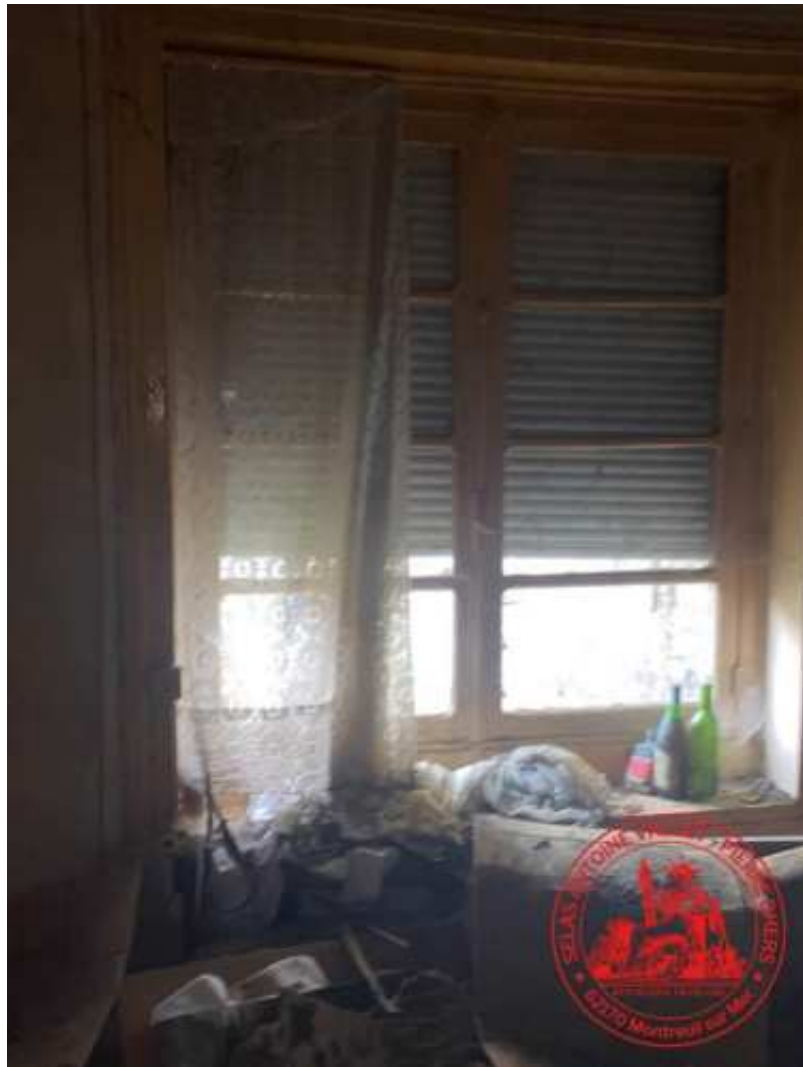
Une fenêtre ancienne vétuste dont le vitrage simple ne présente pas de dégradation. Ouverture et fermeture difficile à la française uniquement. Elle est équipée d'un volet roulant non en état de fonctionnement.

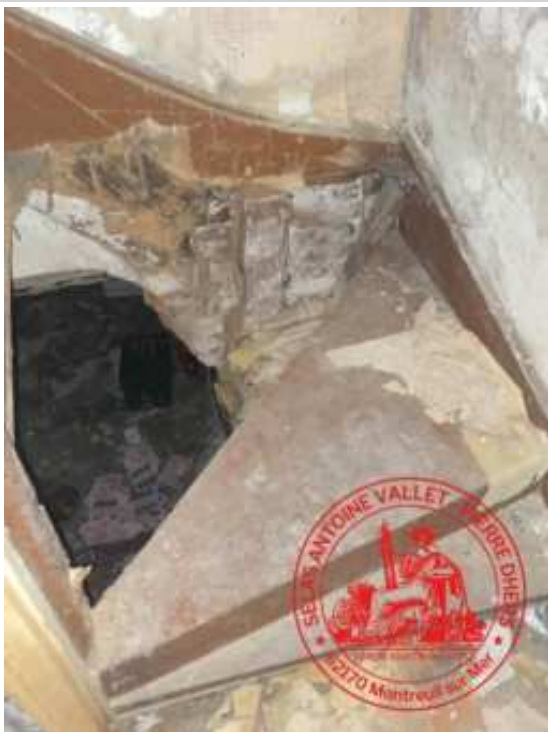
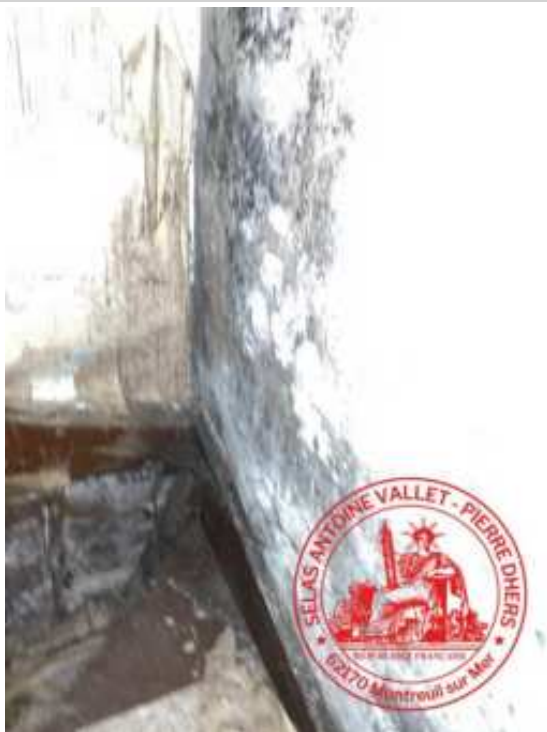
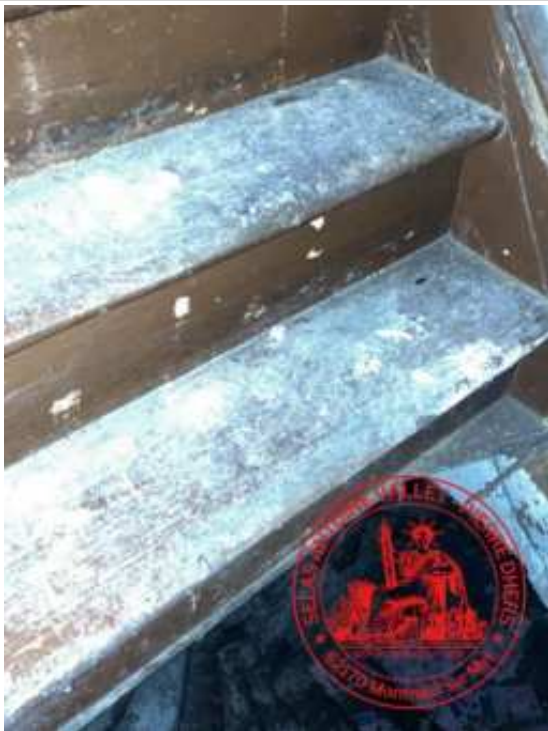
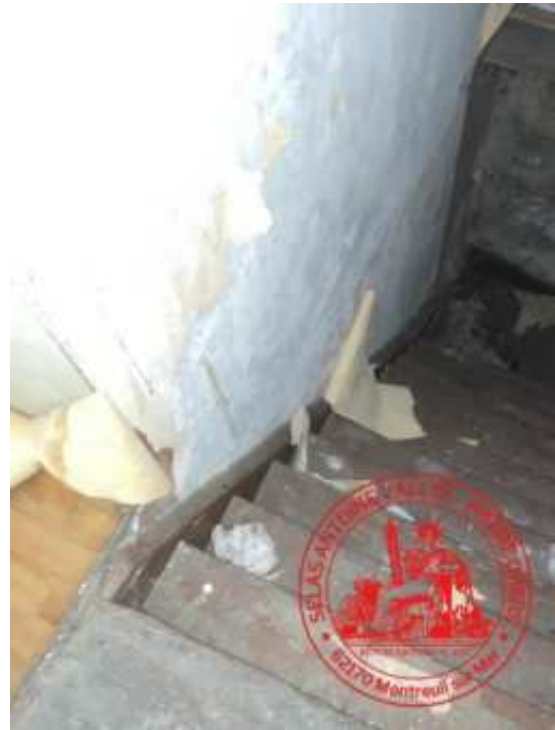
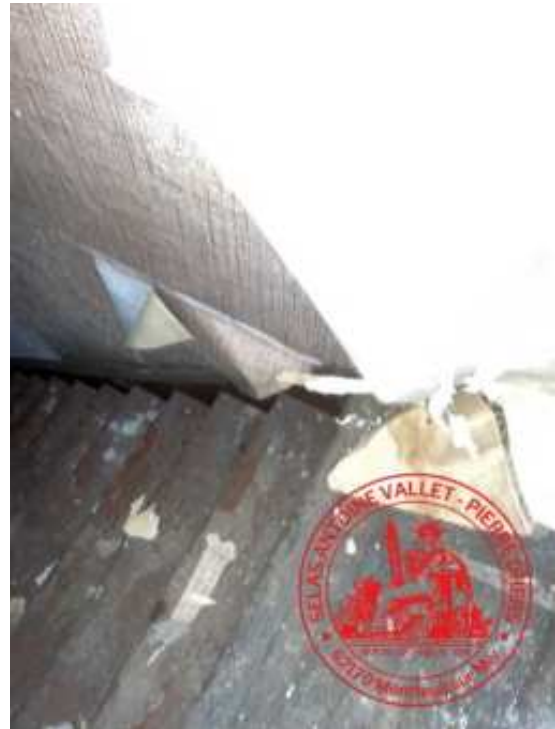
Etage

Escalier fortement dégradé avec des affaissements de marche il convient d'émettre des réserves, ce dernier est difficilement praticable.

Les murs présentent des traces noires de moisissures, le revêtement mural se décolle.

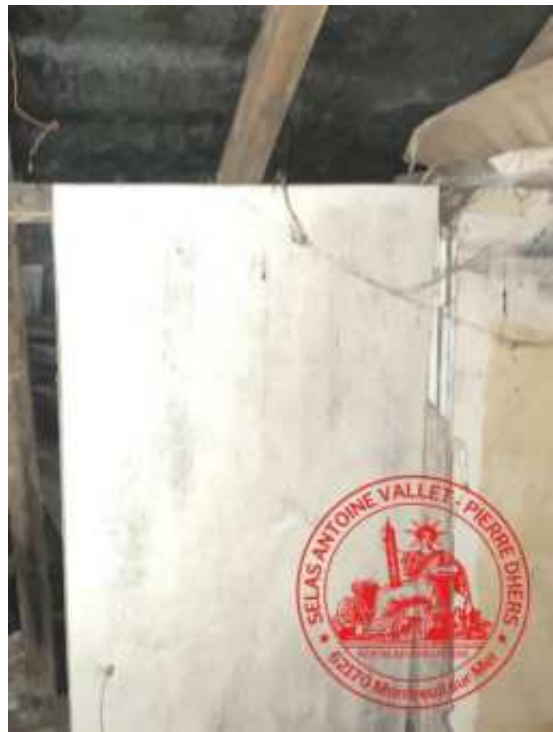
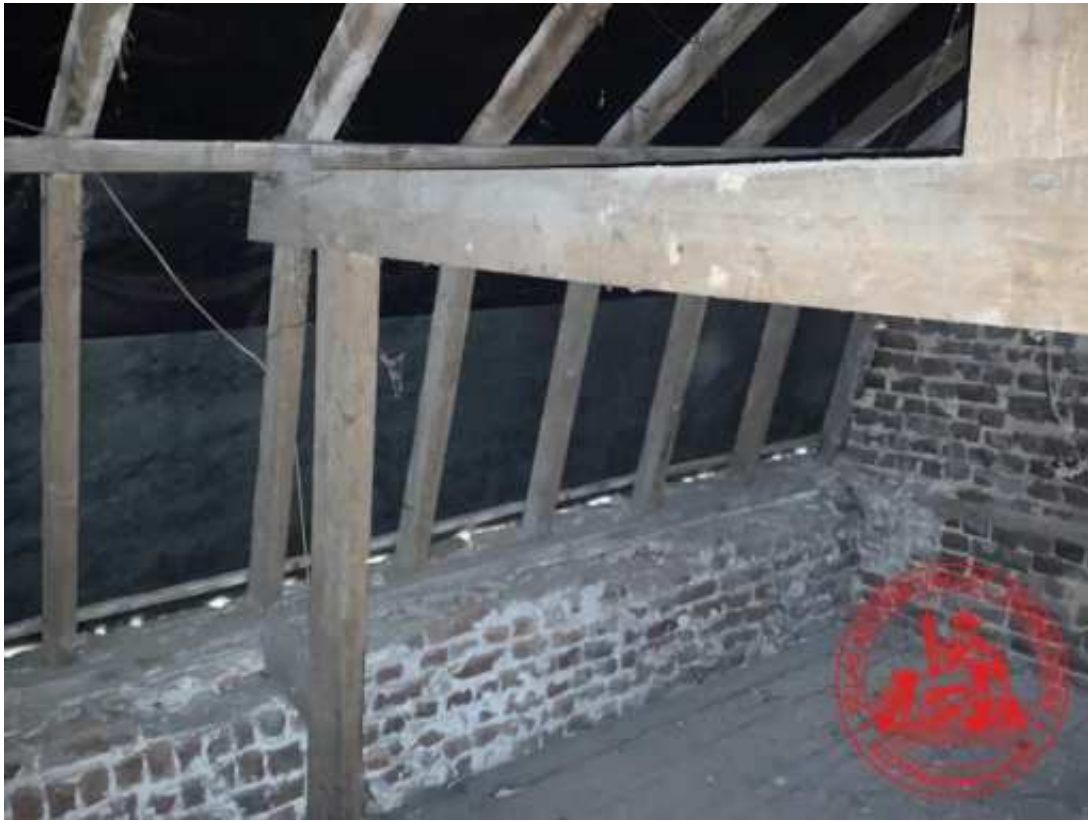
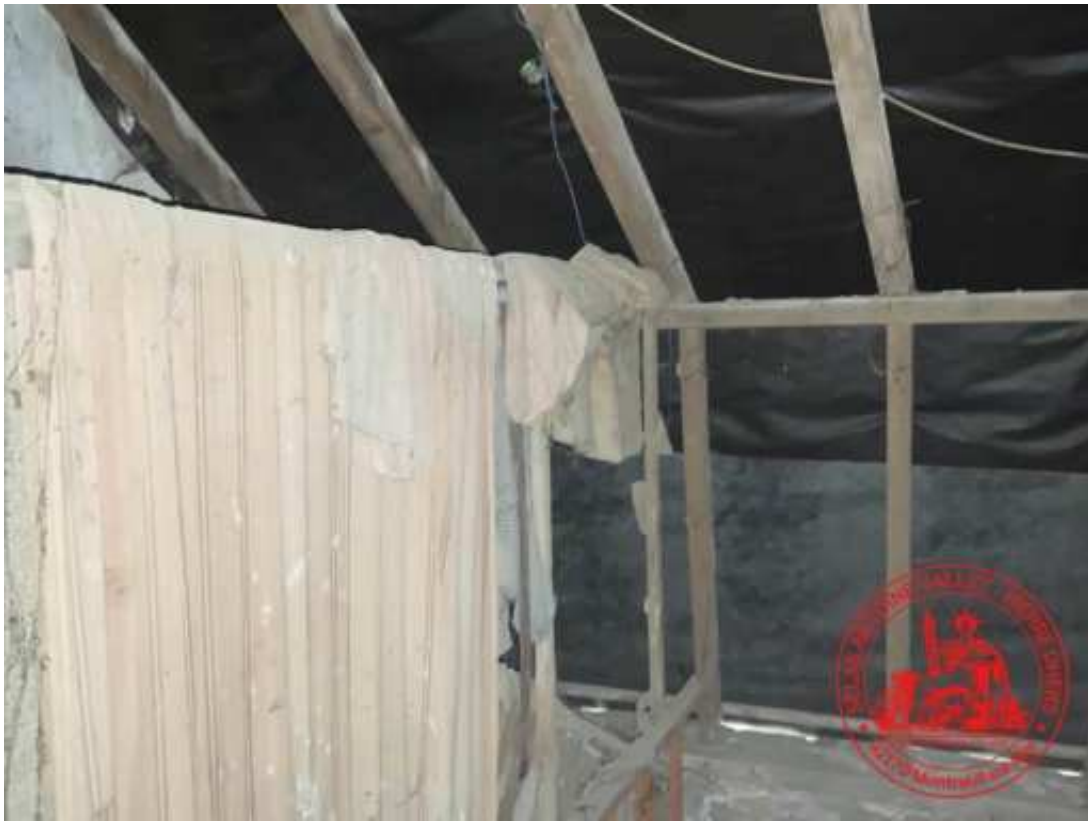
Grenier

Le sol est constitué d'un revêtement plancher ancien brut et présentant des auréoles séchées par endroits.

Je constate que la charpente apparente est munie d'un part vent présentant des déchirures par endroits et laissant apparaître le jour à travers quelques tuiles.

Le bois de charpente présente des auréoles d'humidité.

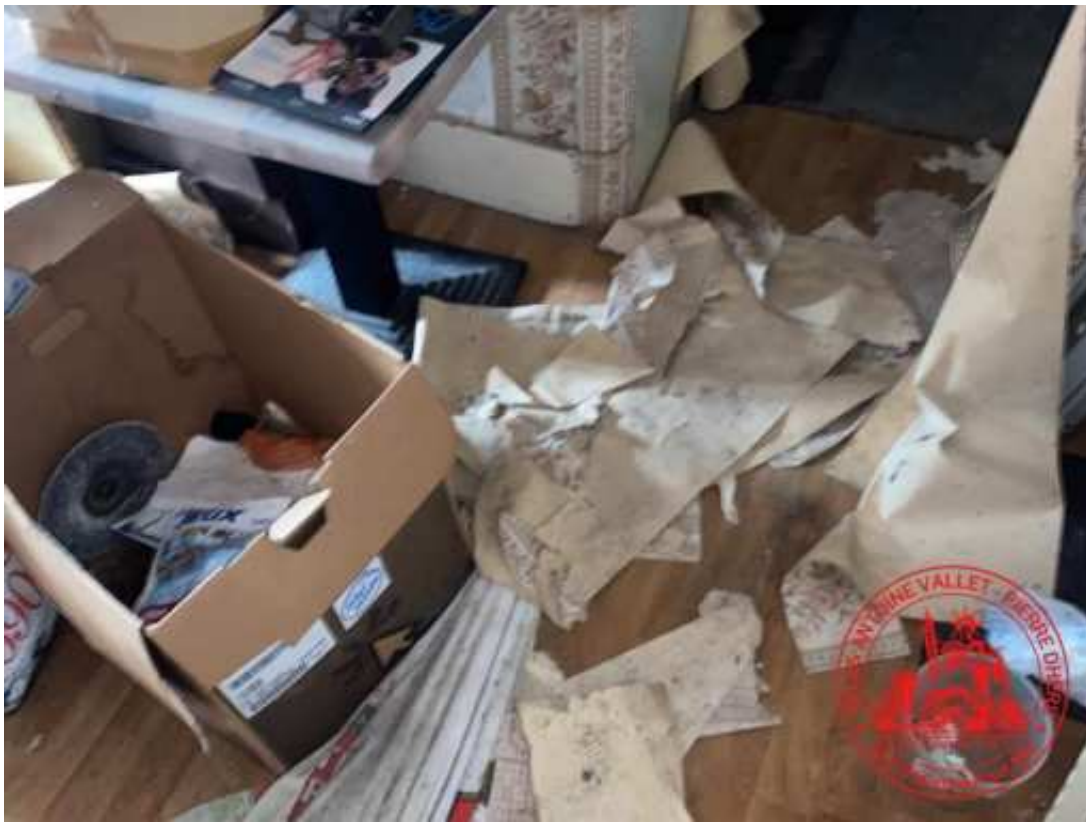
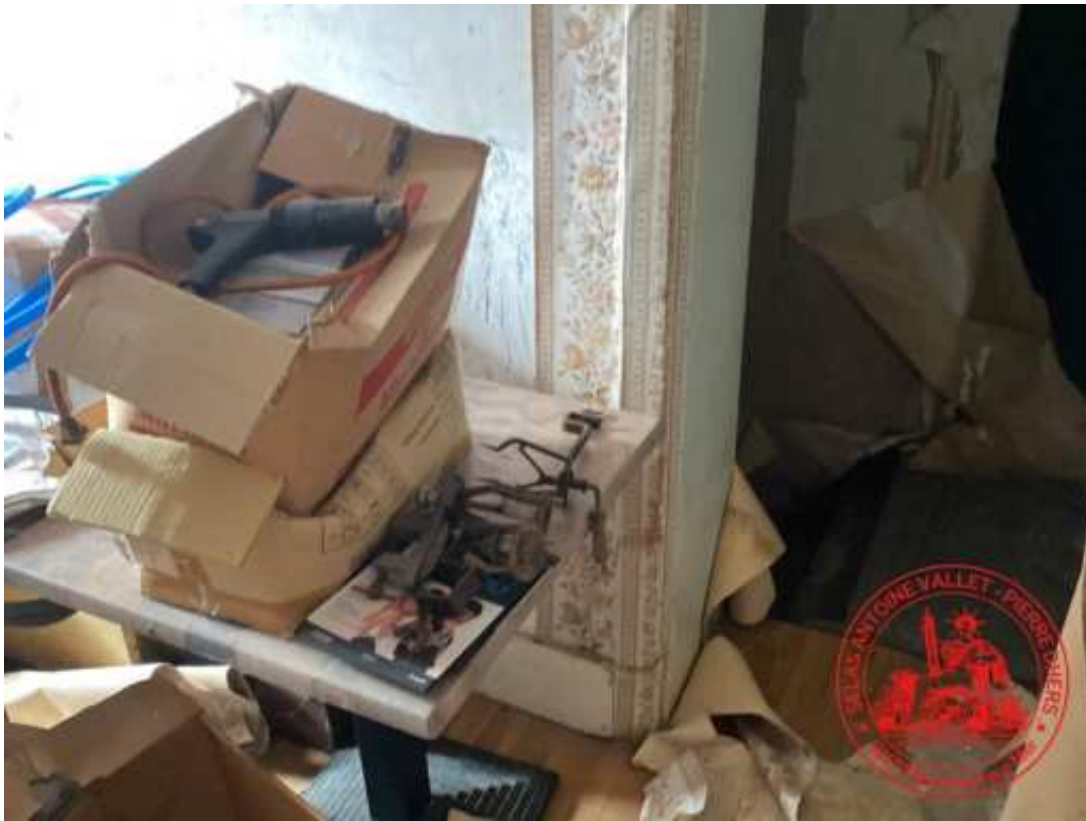
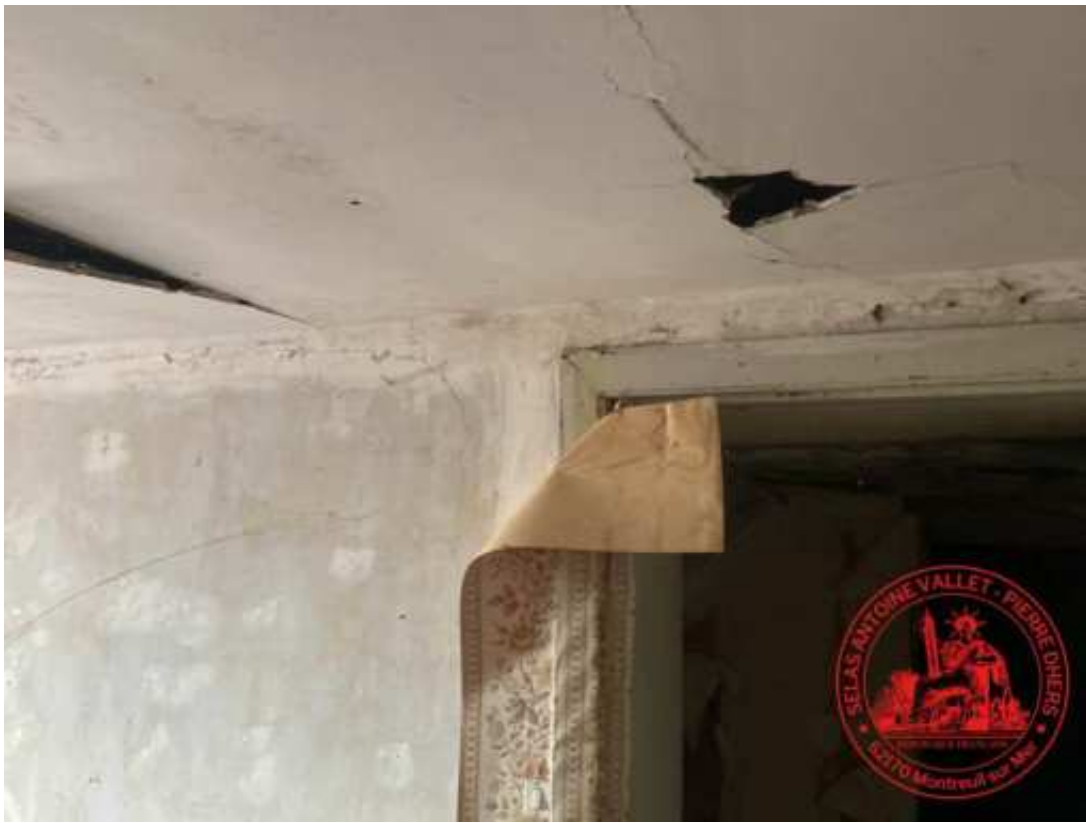
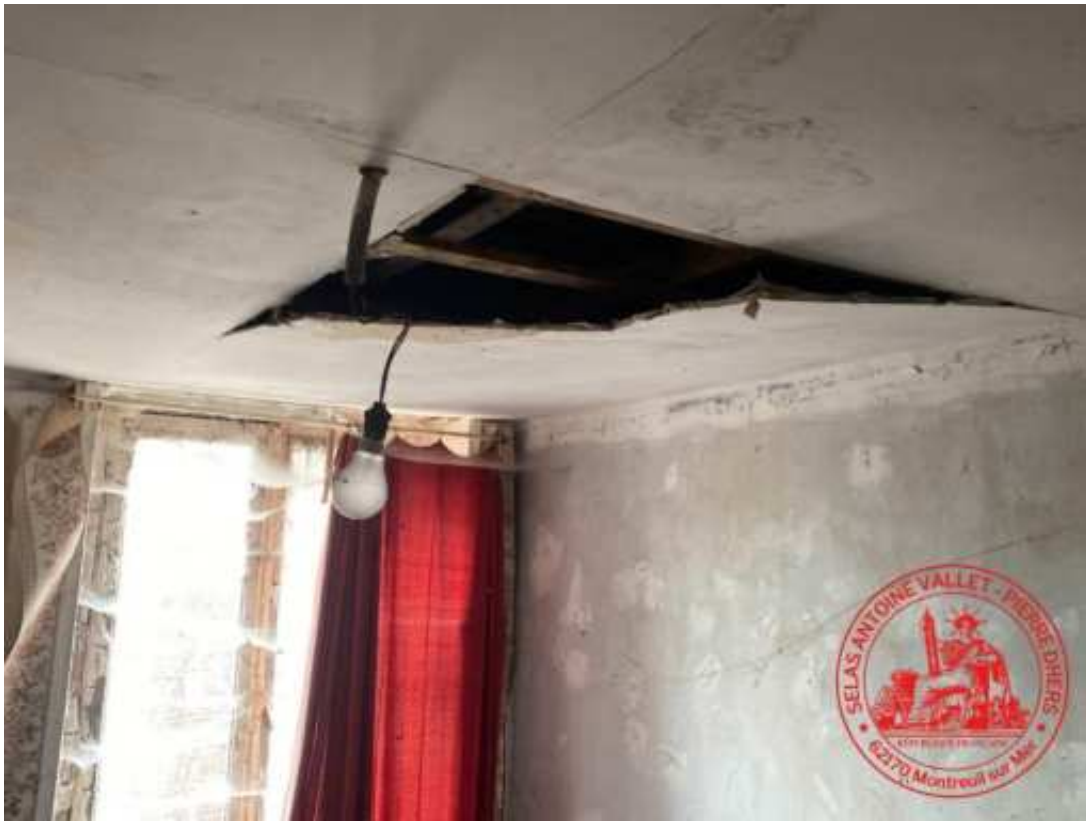
Palier

Le sol s'affaisse et penche.

Le plafond est partiellement effondré.

Une fenêtre deux ouvrants en bois dont le vitrage simple est en bon état. La menuiserie en bois est croquée, noircie.

Je constate des fissures importantes au niveau des murs et notamment concernant le mur situé en face lorsqu'on pénètre dans la pièce.

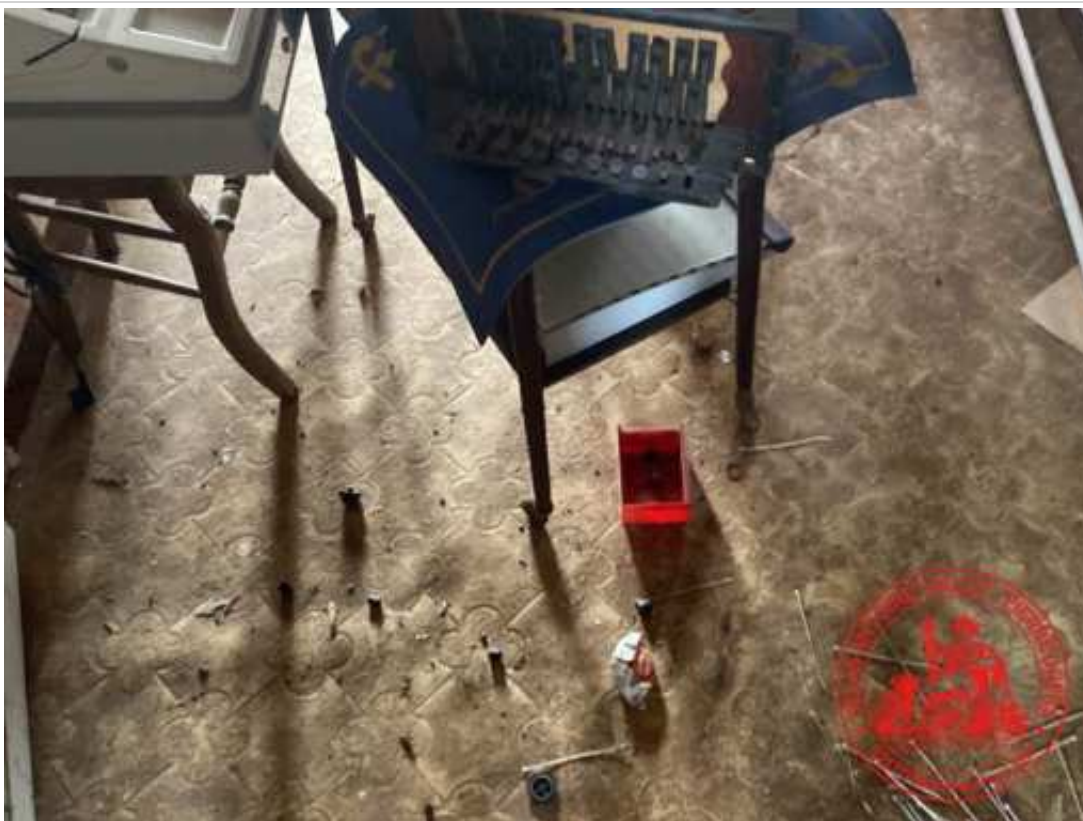
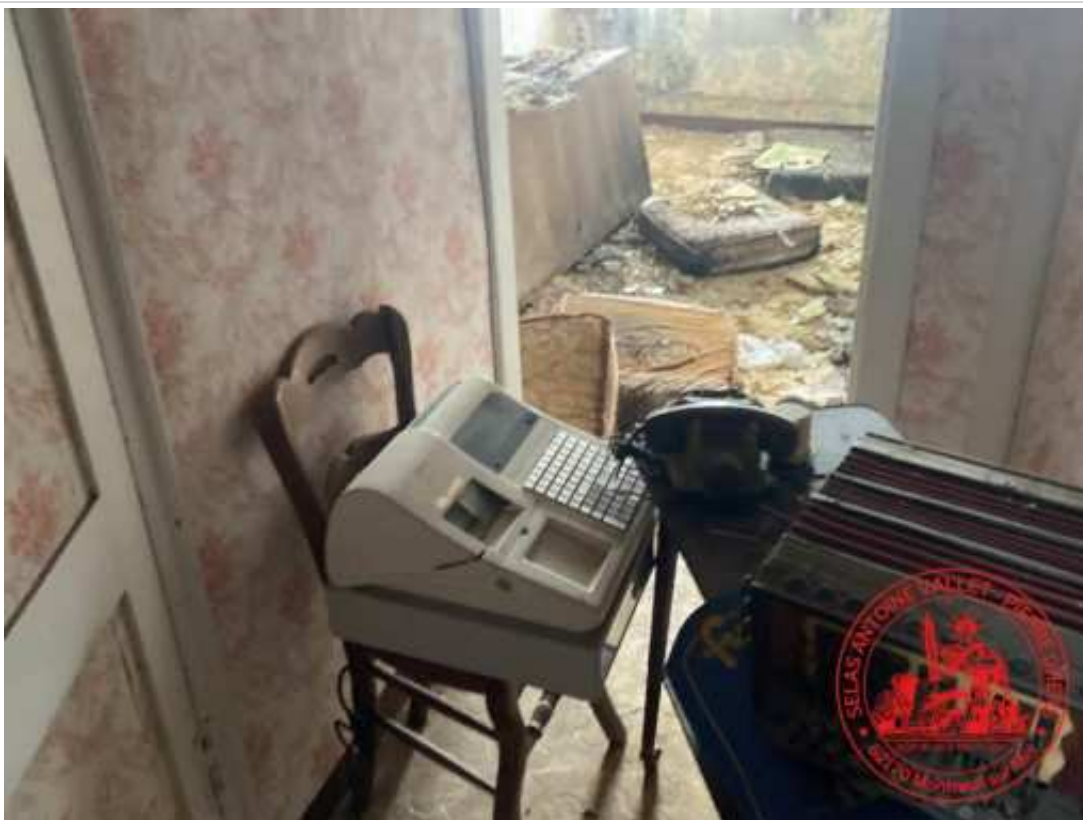
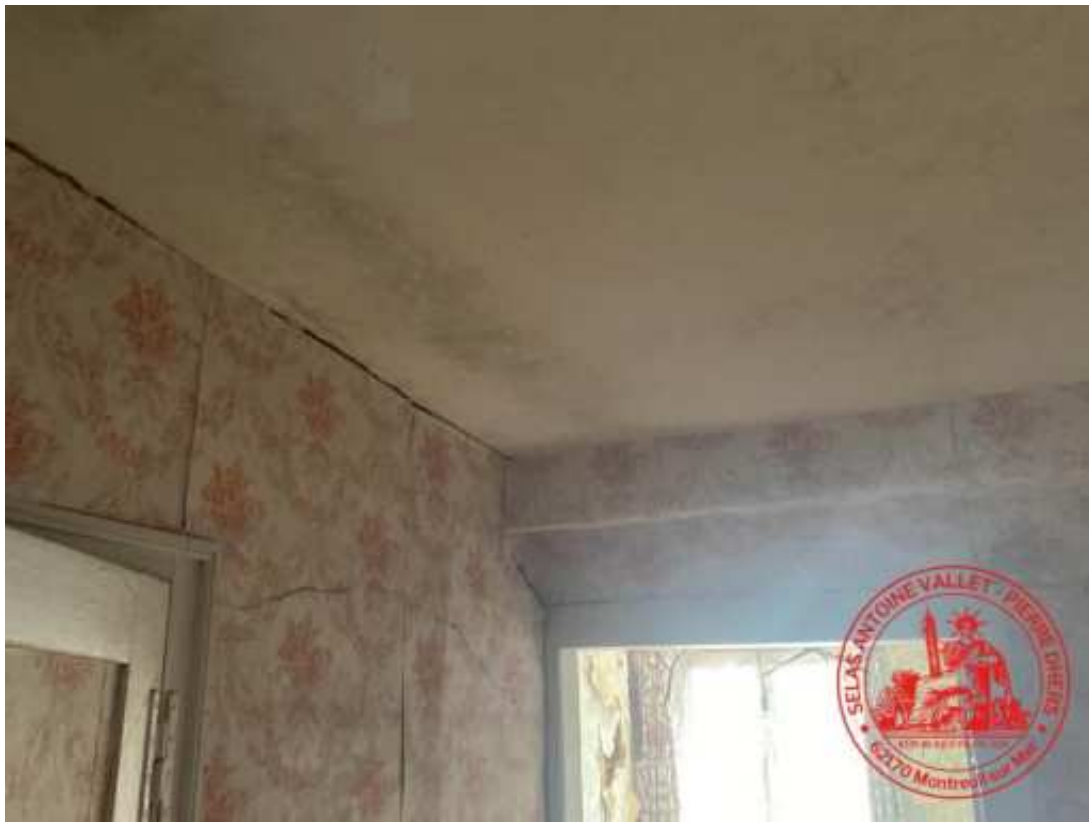
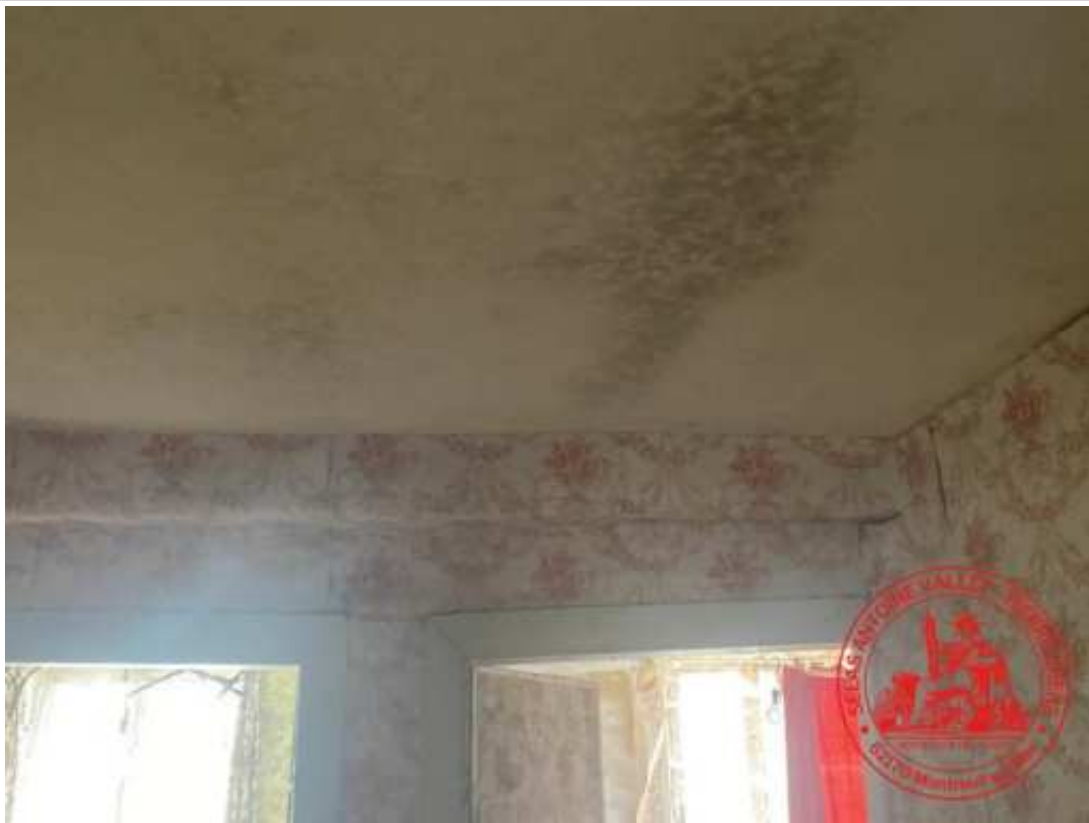
Dégagement

Je constate que l'affaissement du sol est visible au niveau des encadrements de portes qui présentent un hors niveau.

Le revêtement mural présente des traces d'humidité et des fissures sont visibles sur le mur en dessous.

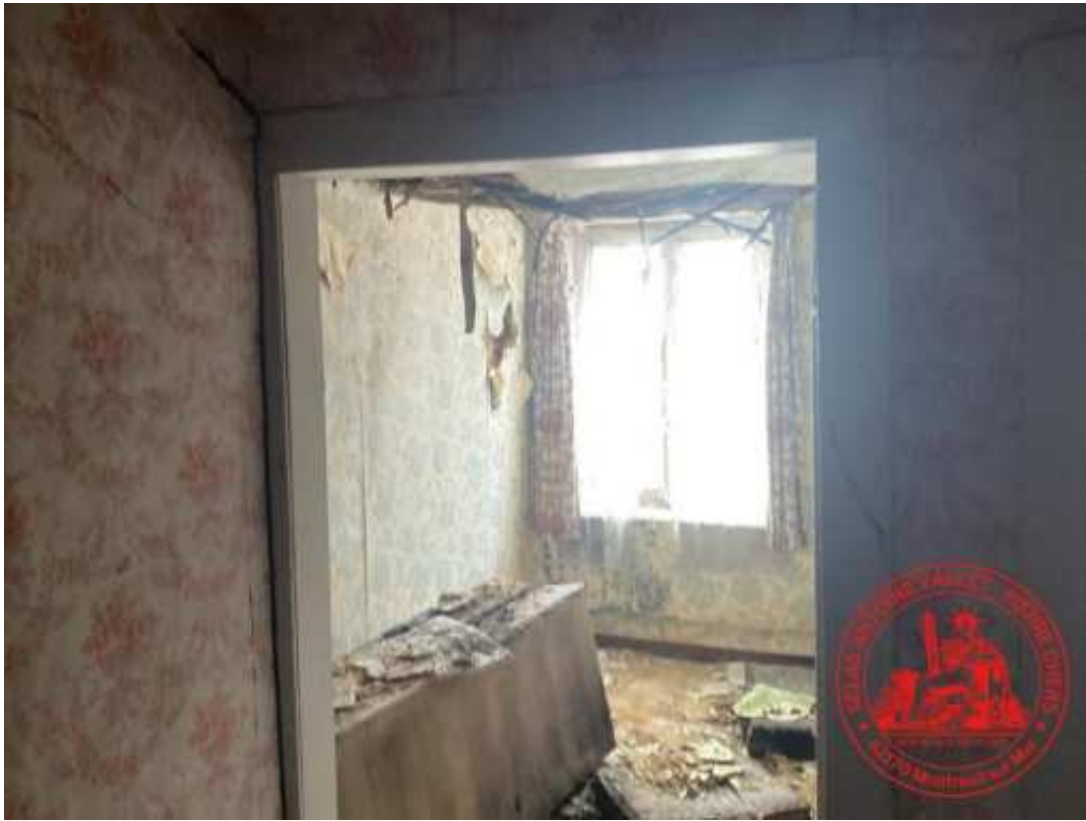
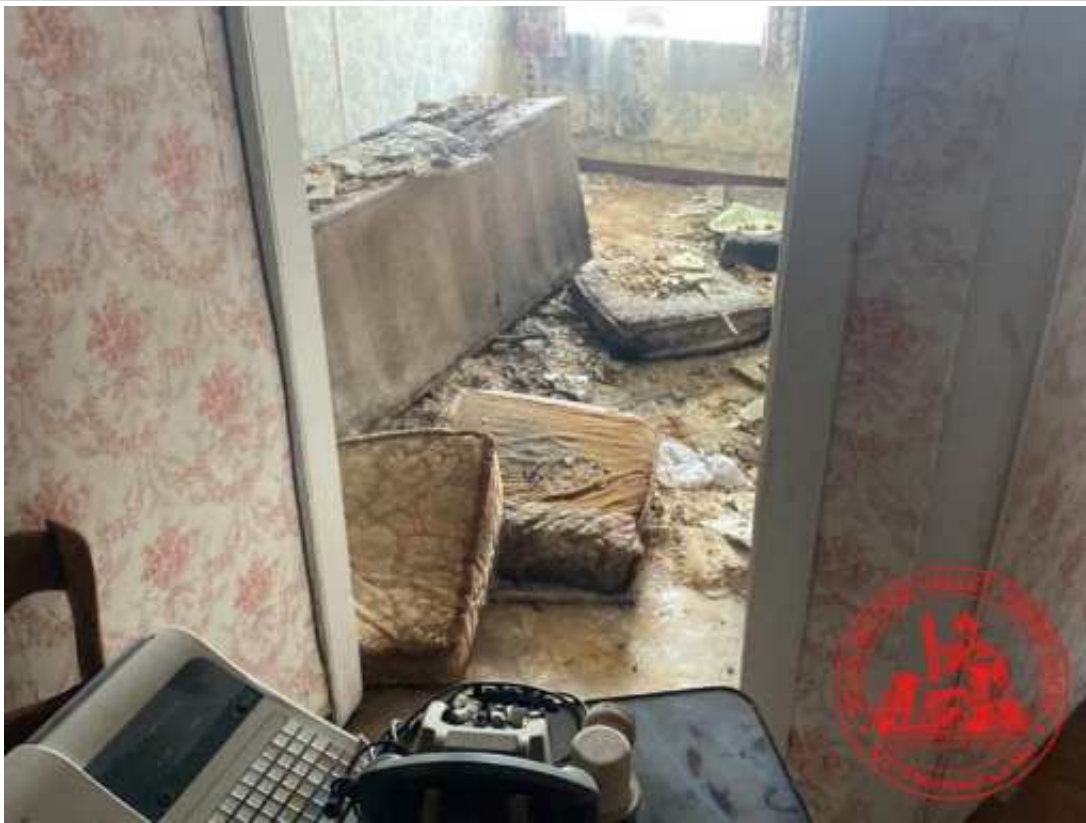
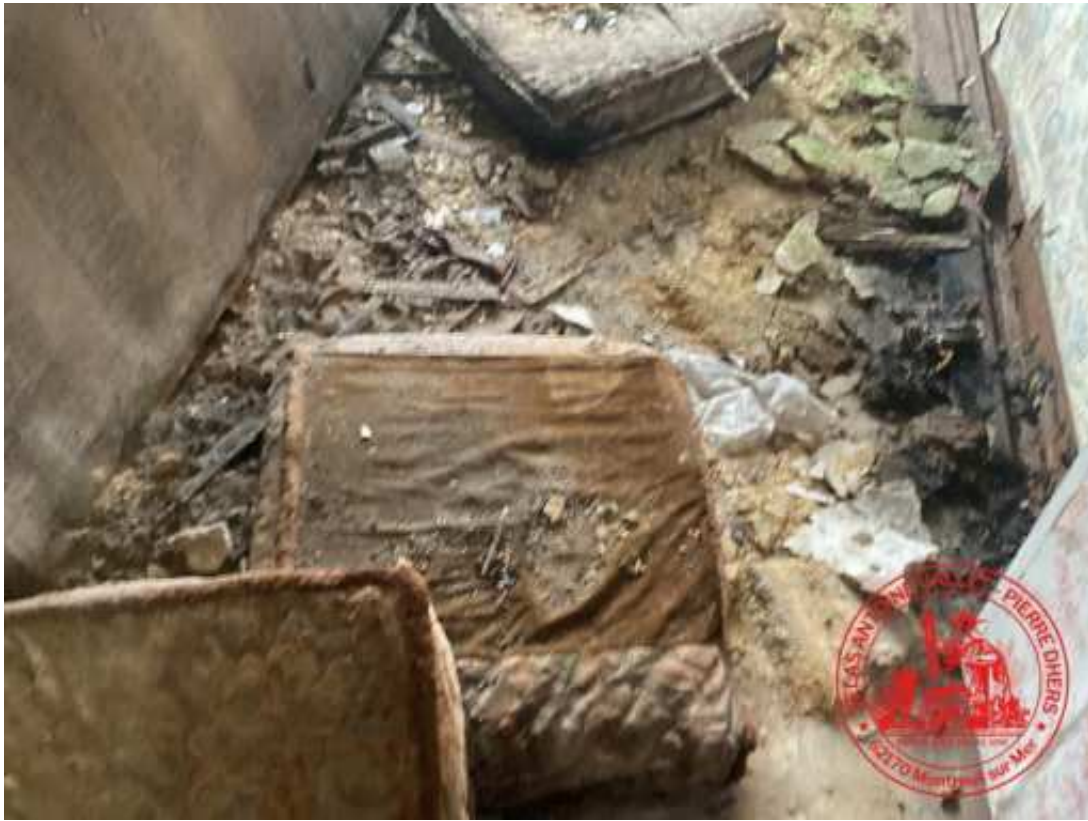
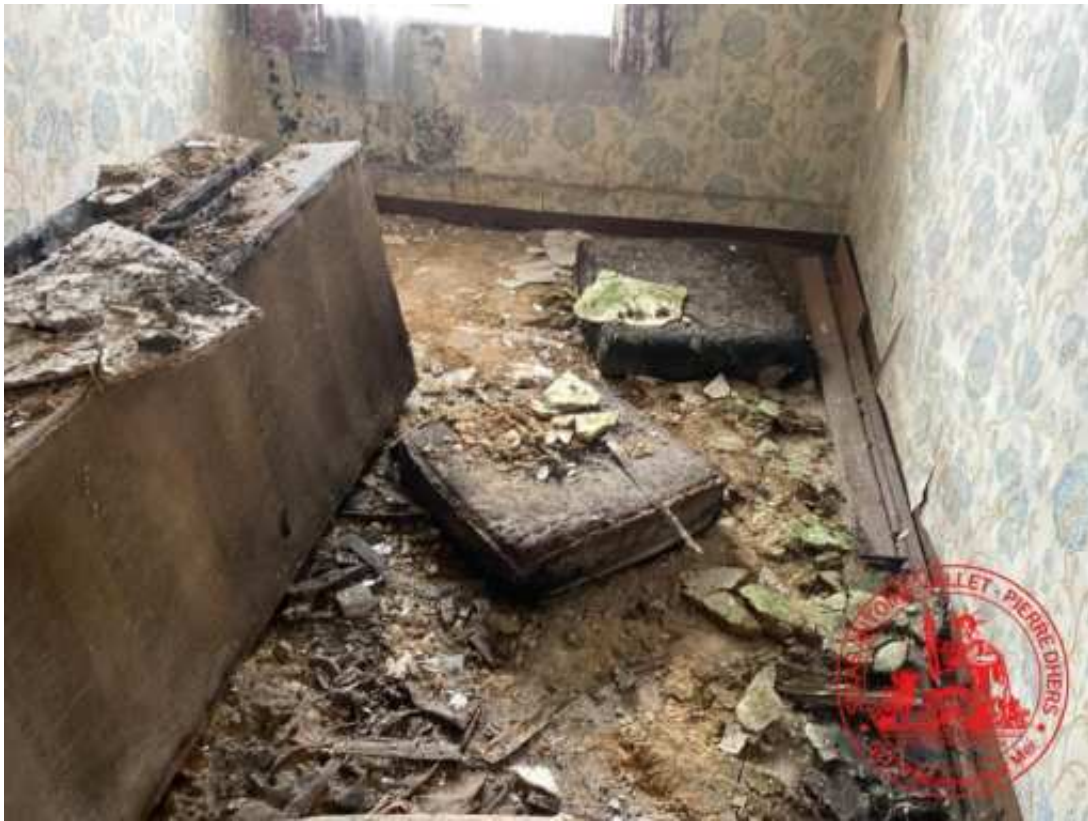
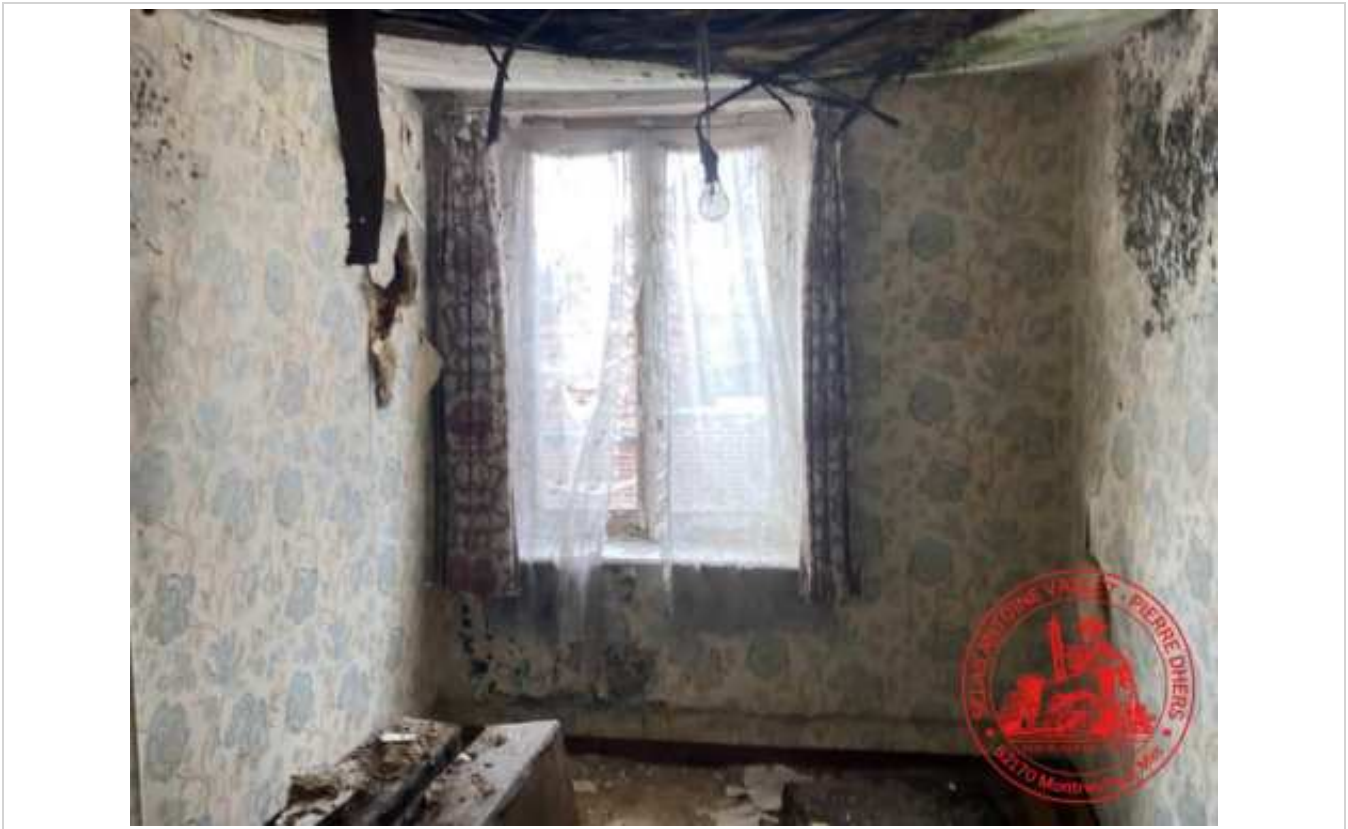
Chambre 1.

Compte tenu de l'état général de la pièce il convient d'émettre des réserves, il n'est pas possible d'y pénétrer en raison d'un affaissement du sol.

En outre le plafond est effondré.

Des traces importantes de moisissures et d'humidité sont présentes dans cette pièce.
