PROCES-VERBAL DE DESCRIPTION

Le bien visé est situé au 29 rue du Château d'eau à l'angle avec la rue d'Enguegatte.

Il s'agit d'un local commercial au rez-de-chaussée avec un local d'habitation au premier étage.

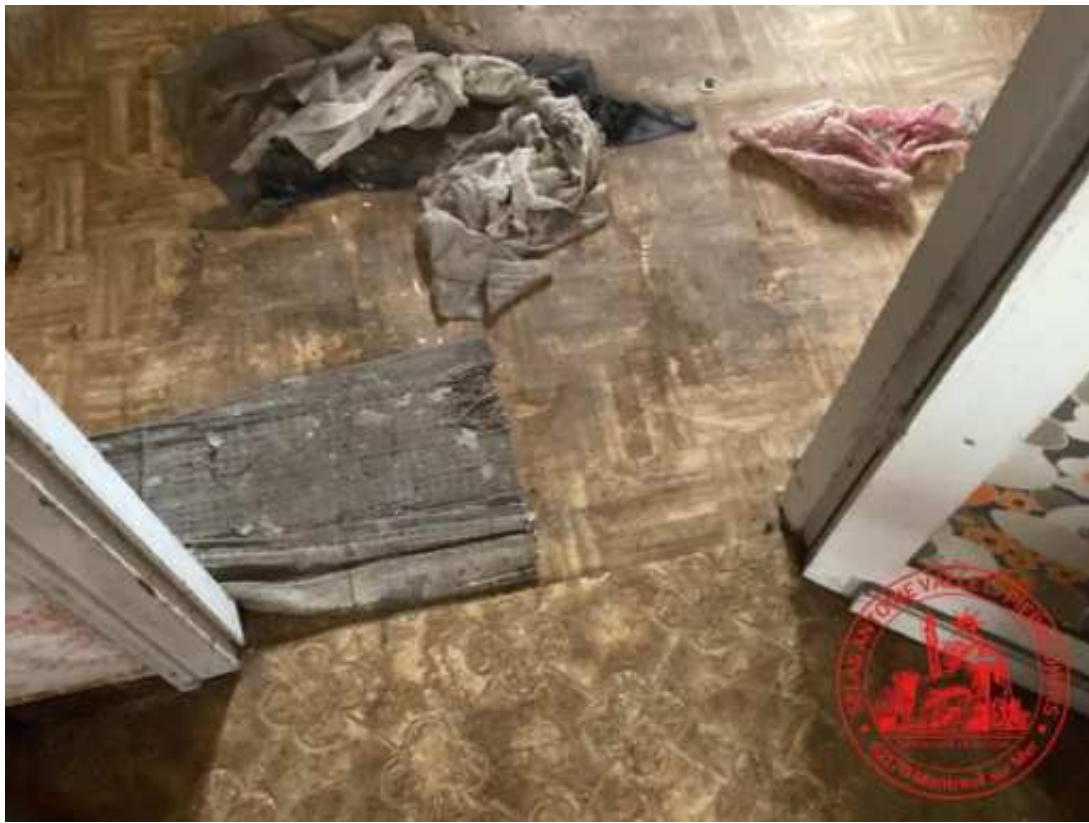
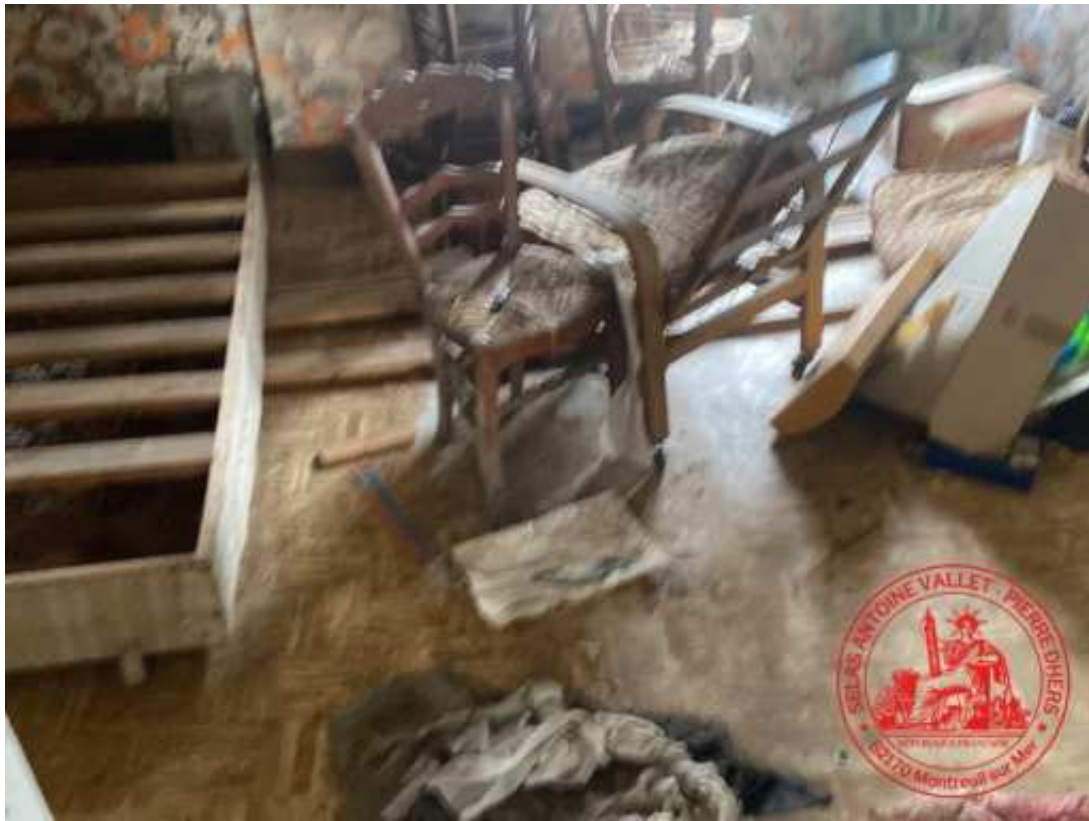
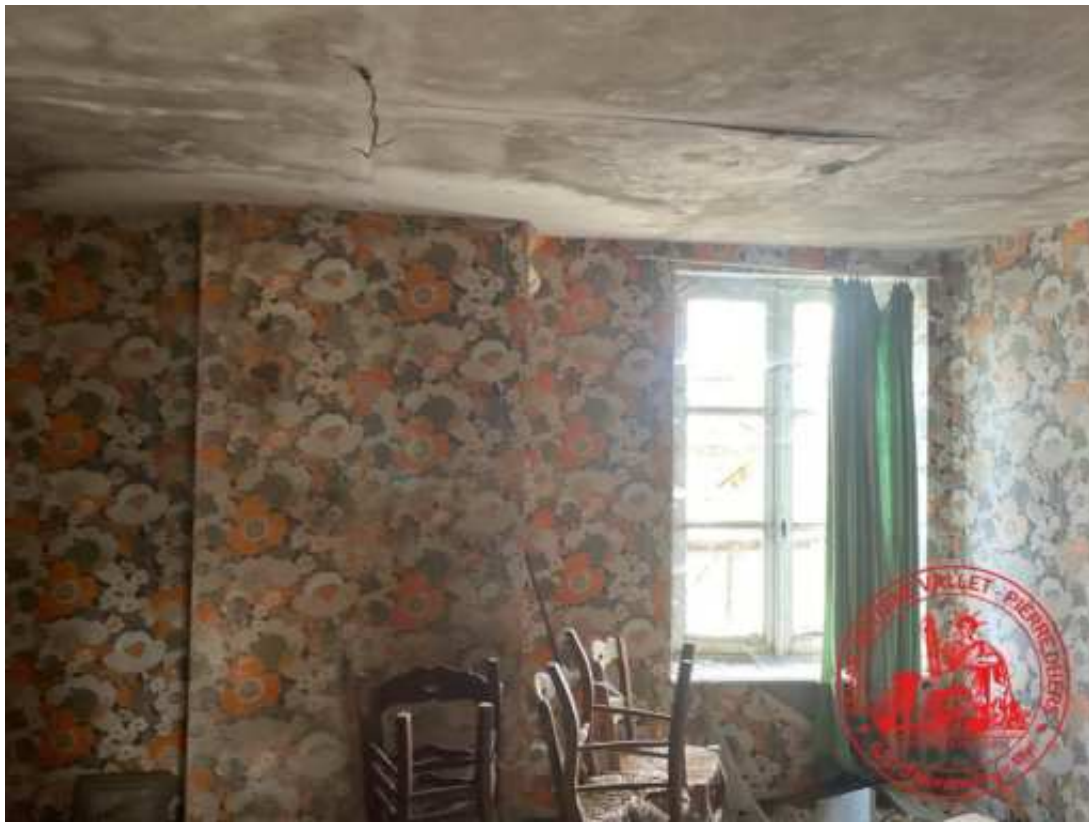
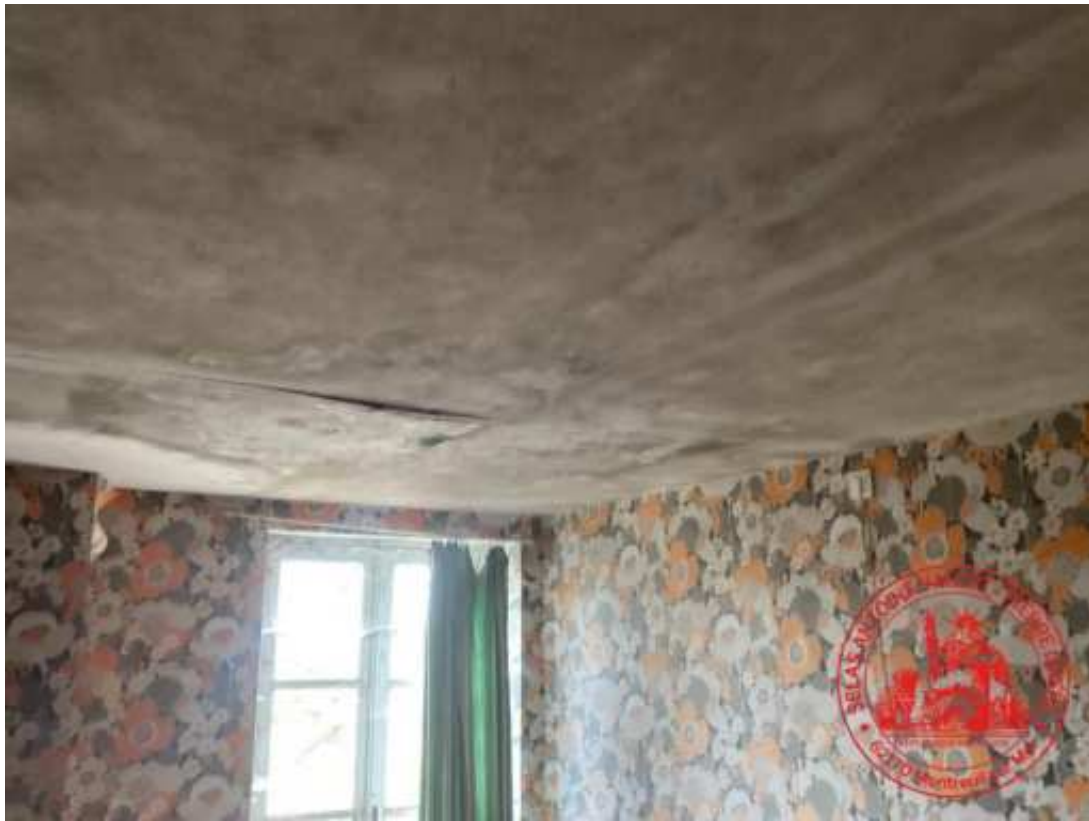
Chambre 2

Le sol s'affaisse et penche.

Le plafond est moisi et présente des décollements. Les murs sont recouverts d'un papier peint défraîchi et présentant des traces de moisissures.

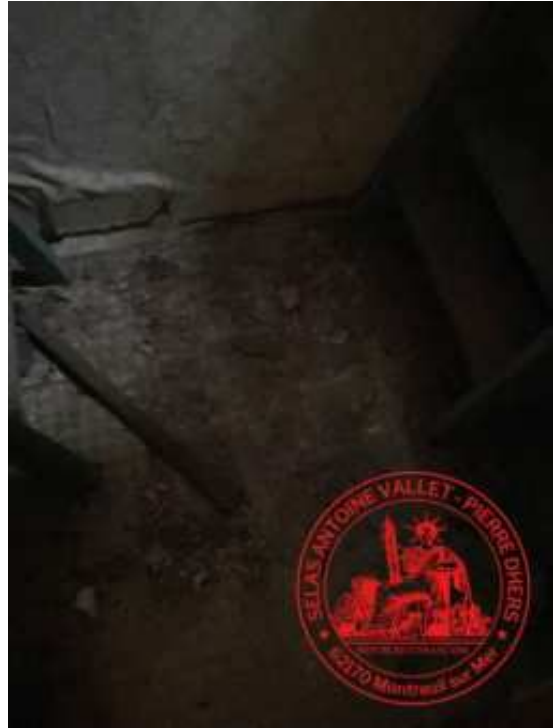
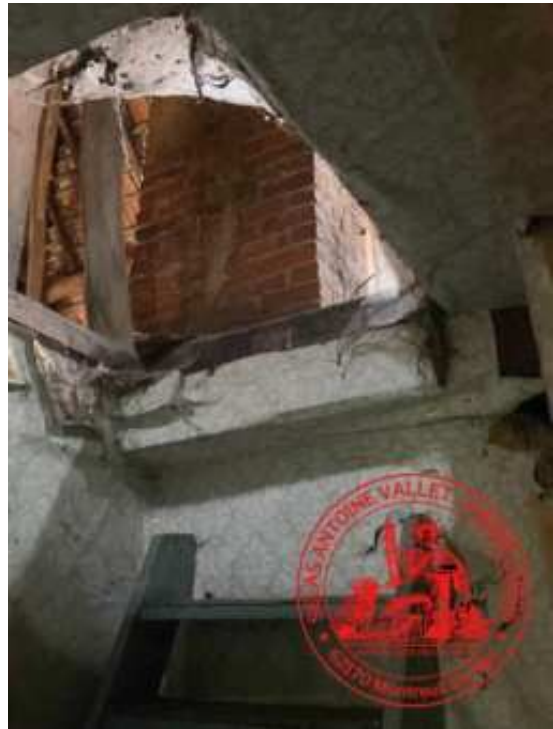
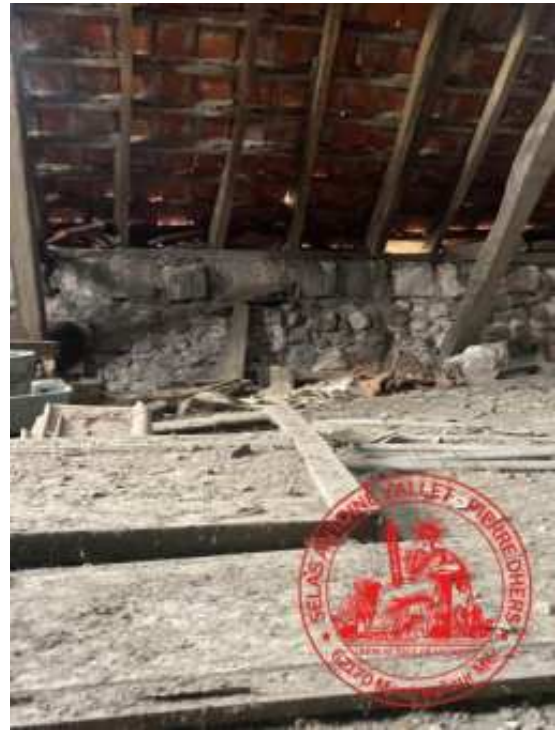
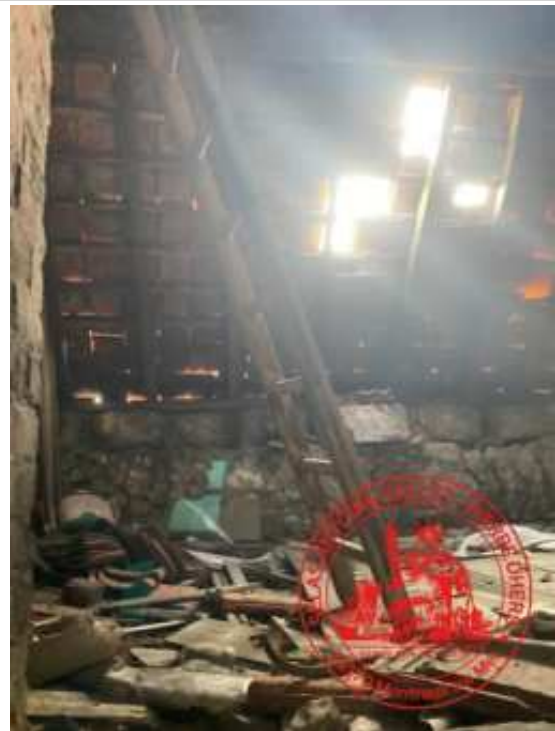
Grenier

Les tuiles de toitures sont fortement dégradés laissant apparaître le jour extérieur.
