PROCES VERBAL DESCRIPTIF

Me suis rendu ce jour, à 15 h 15, à LE PORTEL -62-, 10 rue Monseigneur LEPRETRE où, j'ai pu constater ce qui suit, assisté de [REDACTED] représentant le cabinet EXIM, requis par moi à l'effet de procéder aux différents relevés et diagnostics légaux et d'établir un plan des lieux.

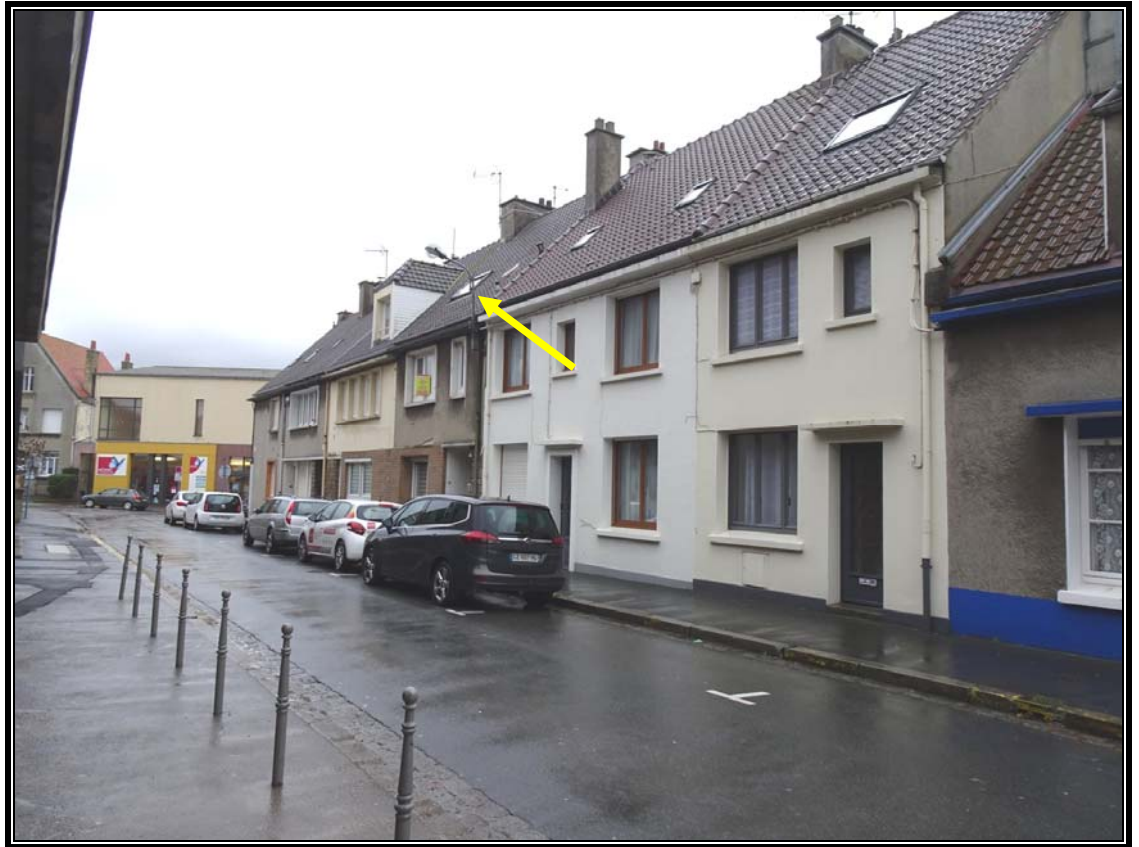
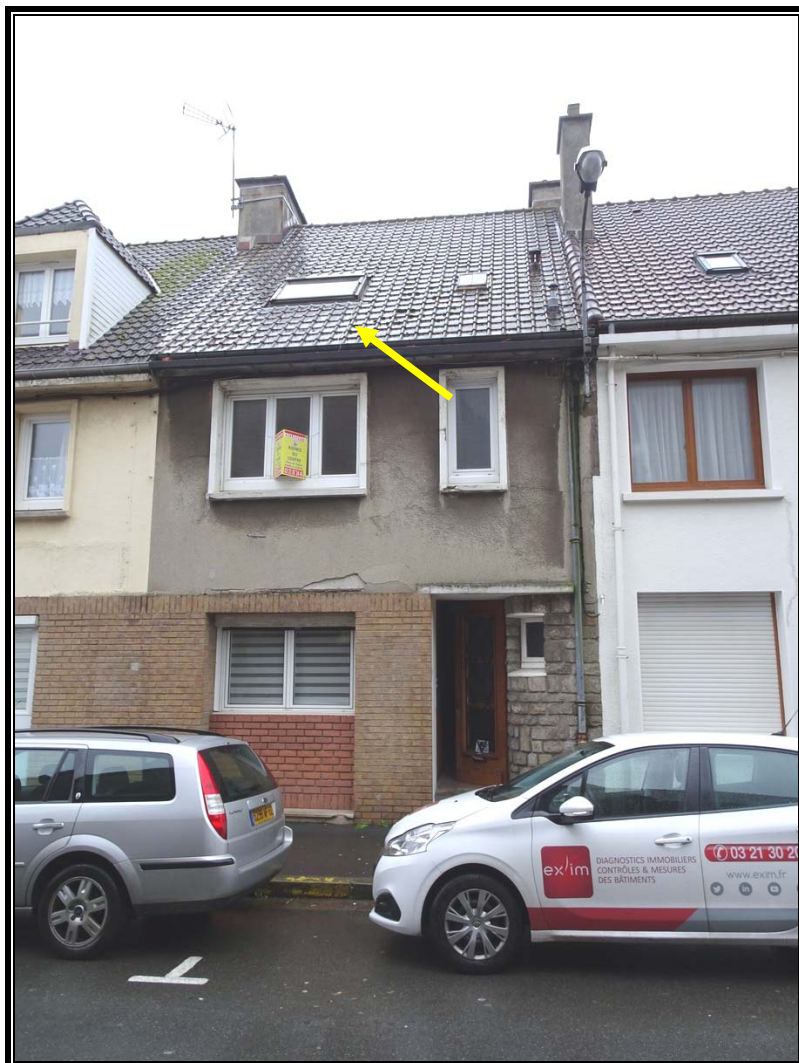
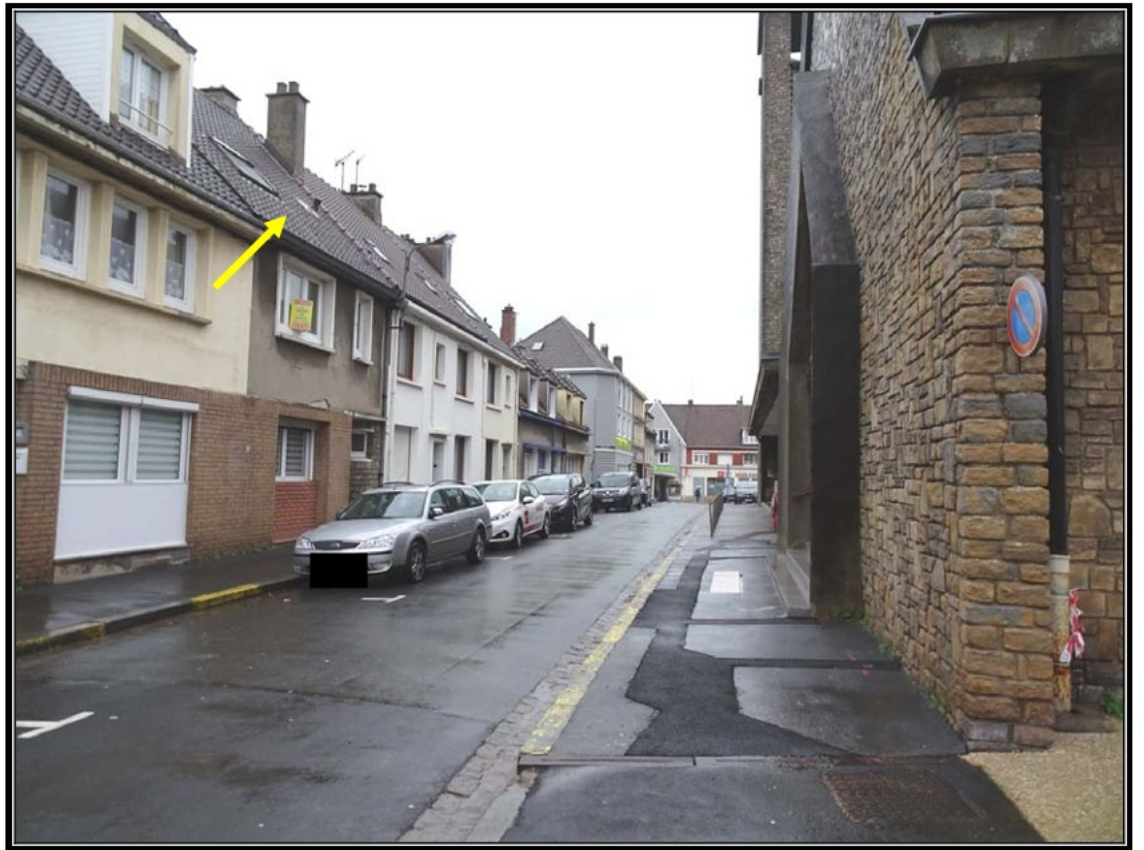
La façade est sur briquettes, pierres et mouchetis tyrolien, lequel est dégradé, décollé à hauteur du premier étage.

Sur les clichés qui suivent, il est localisé sous flèches jaunes.

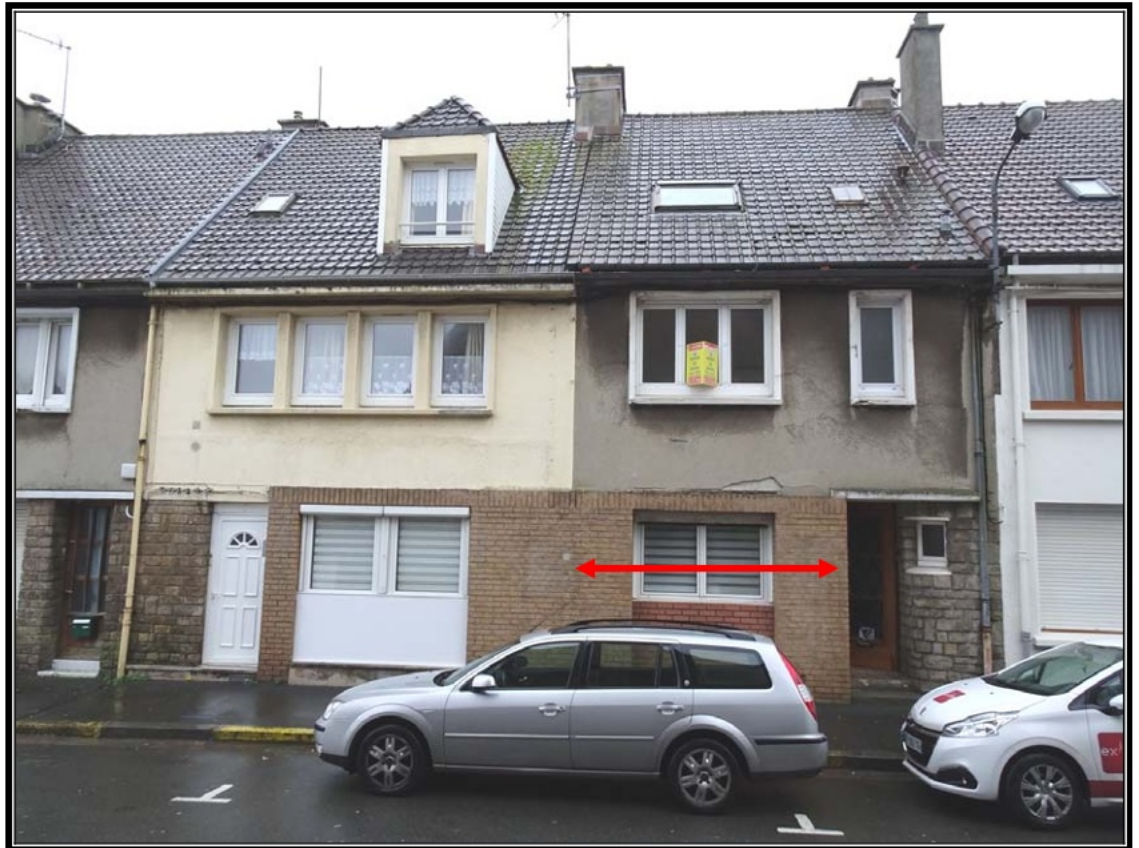
Enfin, il importe de noter que l'immeuble voisin (12) empiète sur tout le rez-de-chaussée du 10 (cf. cliché suivant sous double flèche rouge) sans qu'il ne semble exister de communication entre eux.

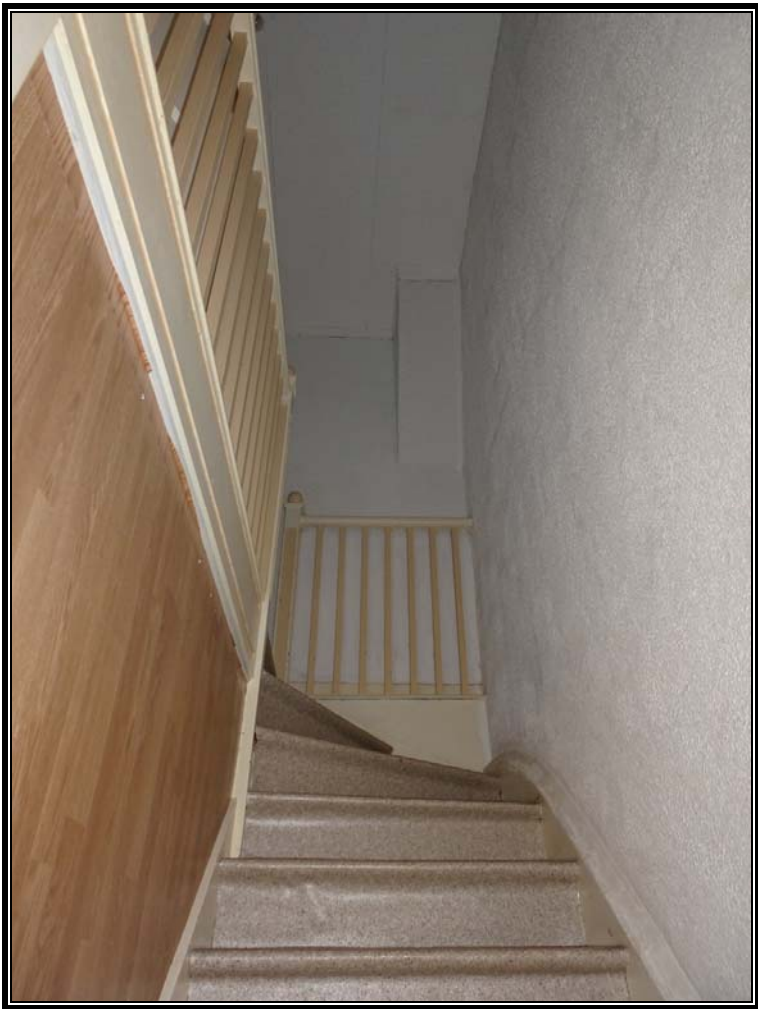
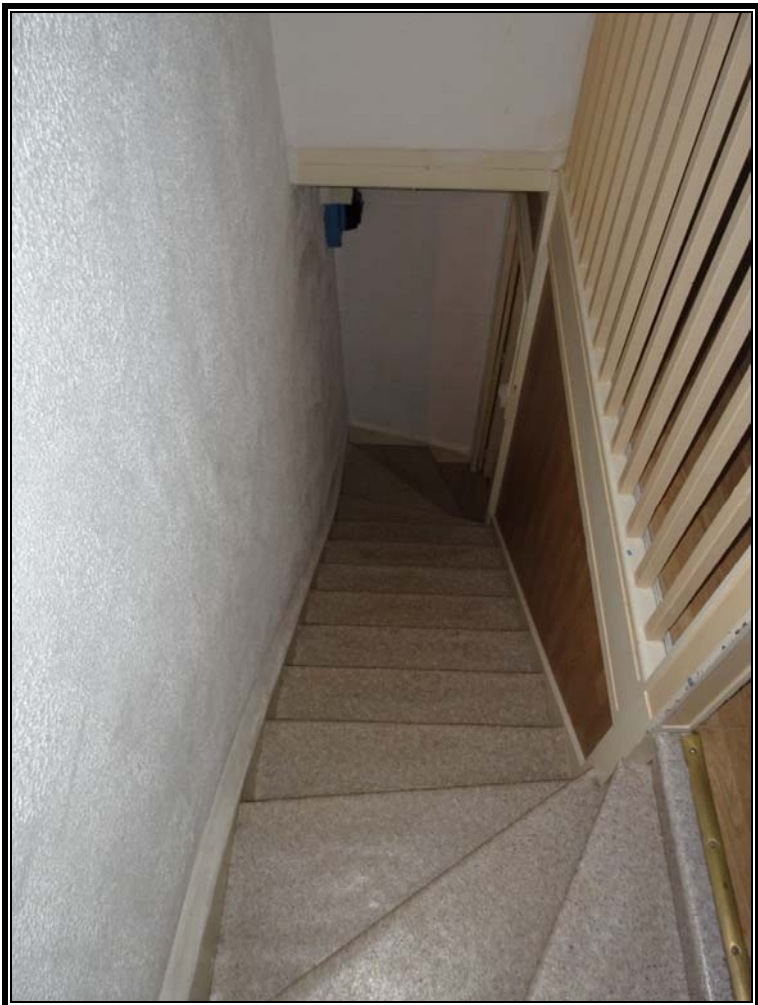
Accès depuis le palier du premier étage des communs, par une porte en bois, ancienne sur peinture et moquette assorties.

Les marches sont habillées d'un revêtement plastifié, ancien, terne.

Les murs de la cage sont sur crépi et lames de plancher flottant.

Il bénéficie d'un garde corps en bois, ajouré, sur peinture ancienne.

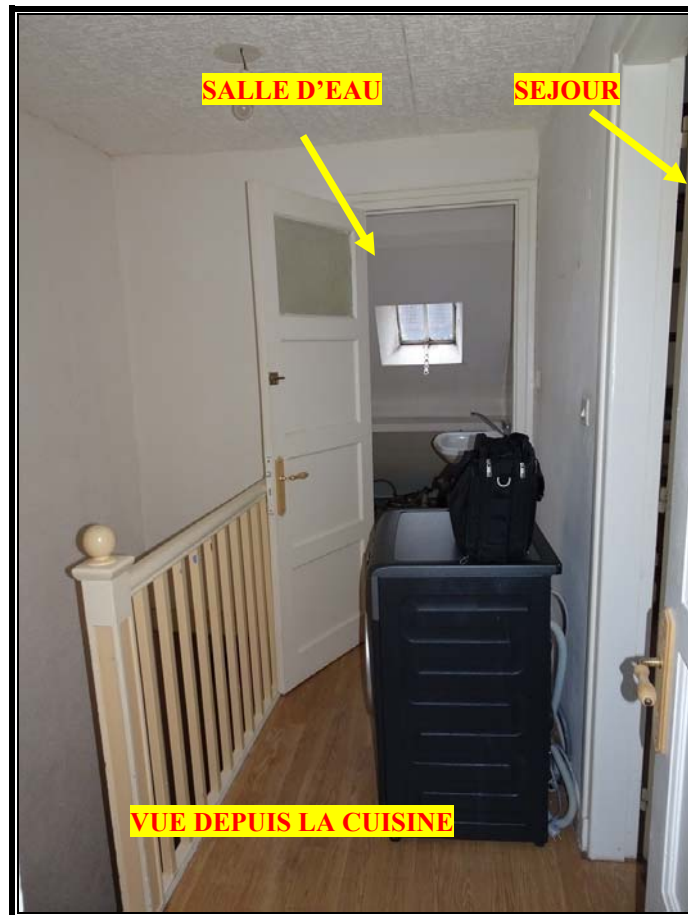
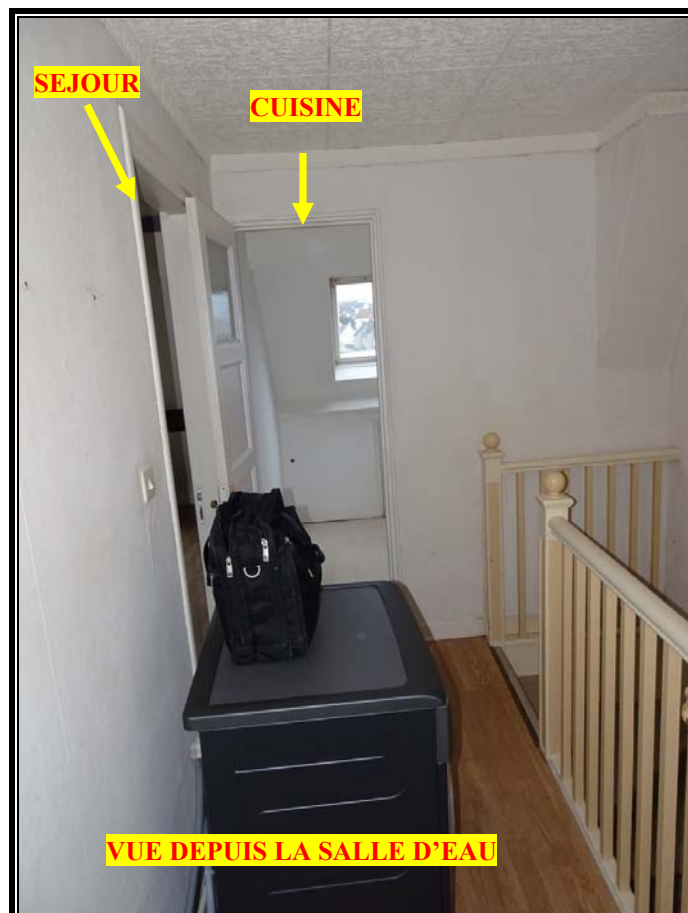
Le sol est sur plancher couvert d'un plancher flottant.
Plinthes de bas de murs en bois, sur peinture terne.
Les murs sont sur tapisserie, terne.
Le plafond est habillé de dalles de polystyrène, ternes.
Absence de tout point de chauffage.

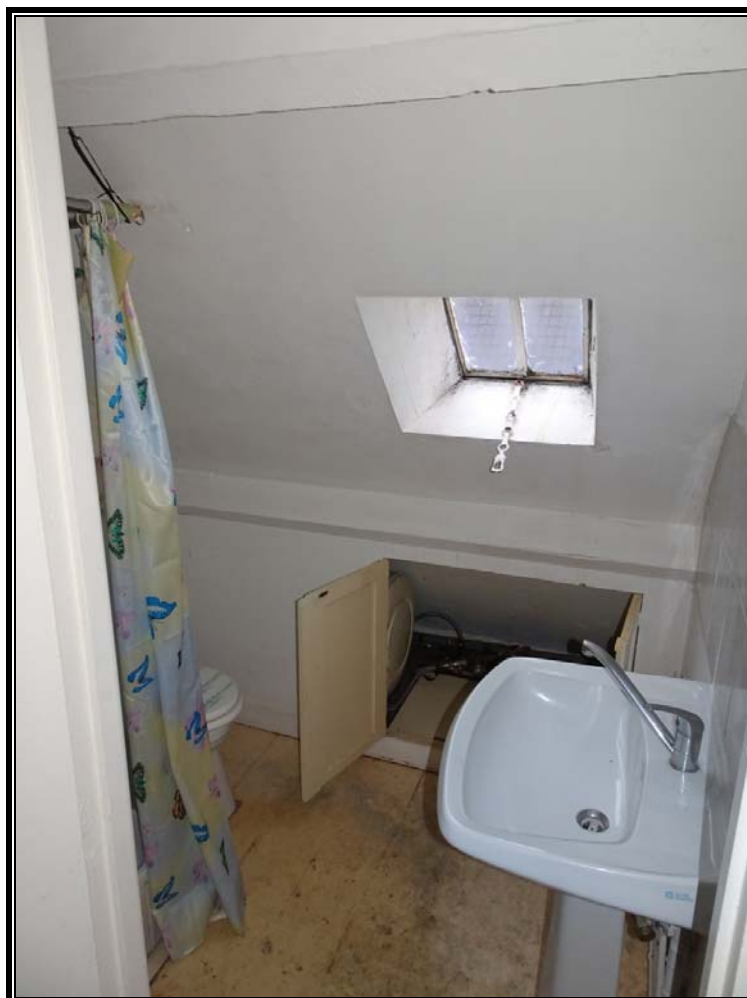
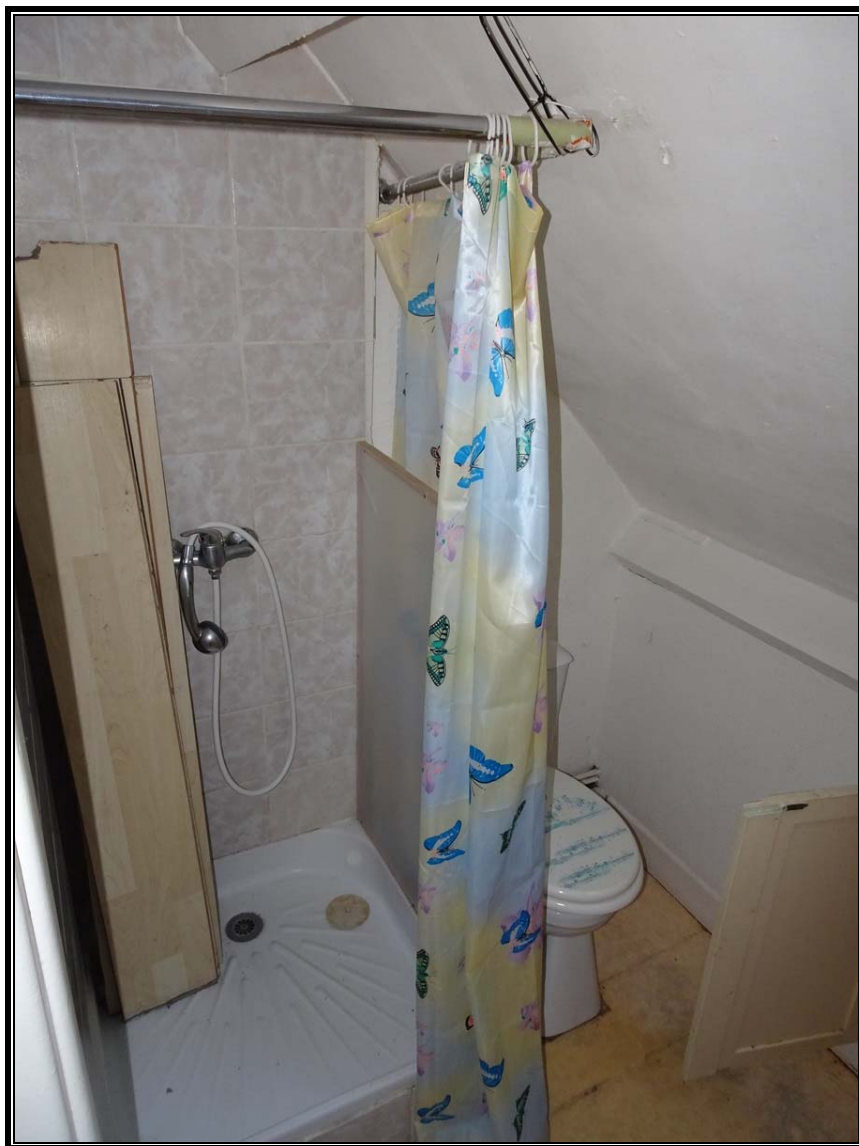
Salle d'eau

Le sol est sur dalles de revêtement plastifié, très fortement usagées.

L'éclairage naturel est assuré par une lucarne métallique (avec feuilles plastifiées en guise de verre), corrodée et non étanche.

➤ Un coin douche se fermant d'un panneau habillé d'une feuille plastifiée ; le tout est branlant.

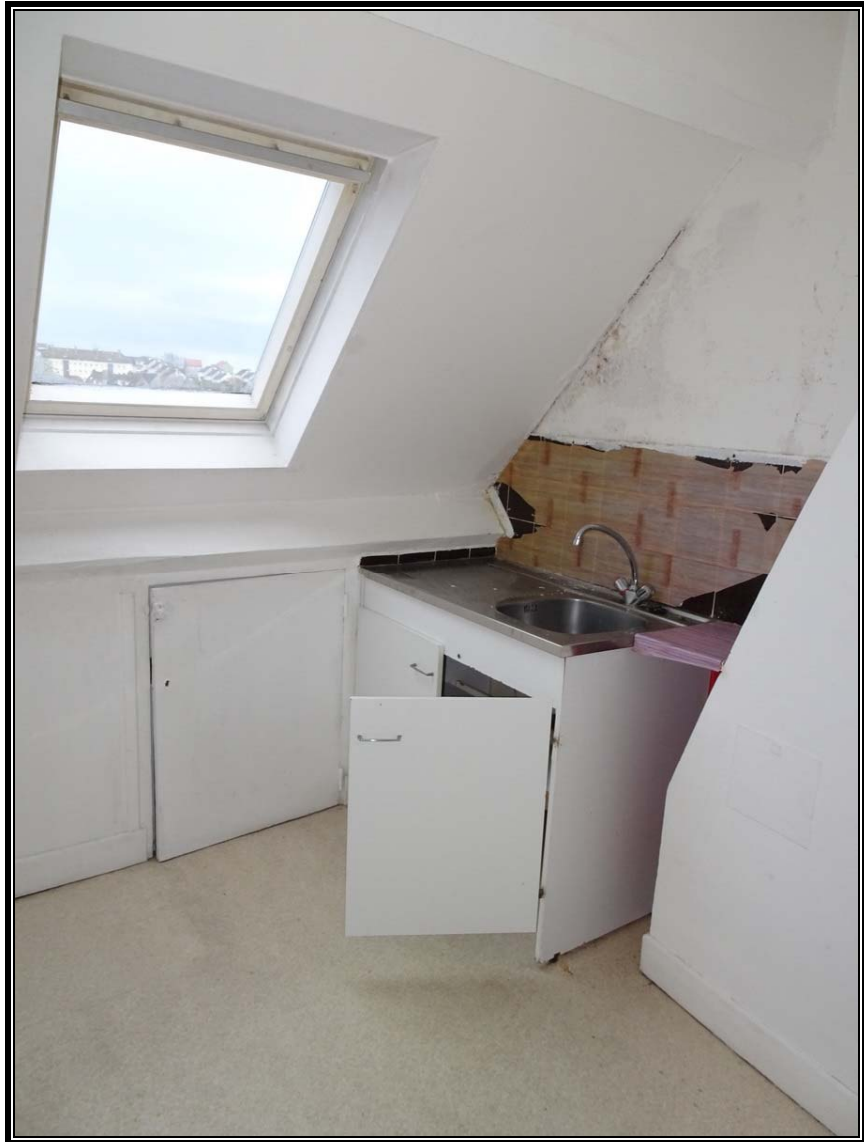
Cuisine

Le sol est sur revêtement plastifié, usagé.

L'éclairage naturel est assuré par un velux, classique, ancien, « repeint ».
Absence de tout volet et tout store.

À ce niveau, un petit parement en carreaux de céramique, lesquels ont été rhabillés d'un adhésif, lequel se décolle.

Au-dessus dudit parement, le mur est piqueté, lépreux, marqué par l'humidité et/ou des infiltrations.

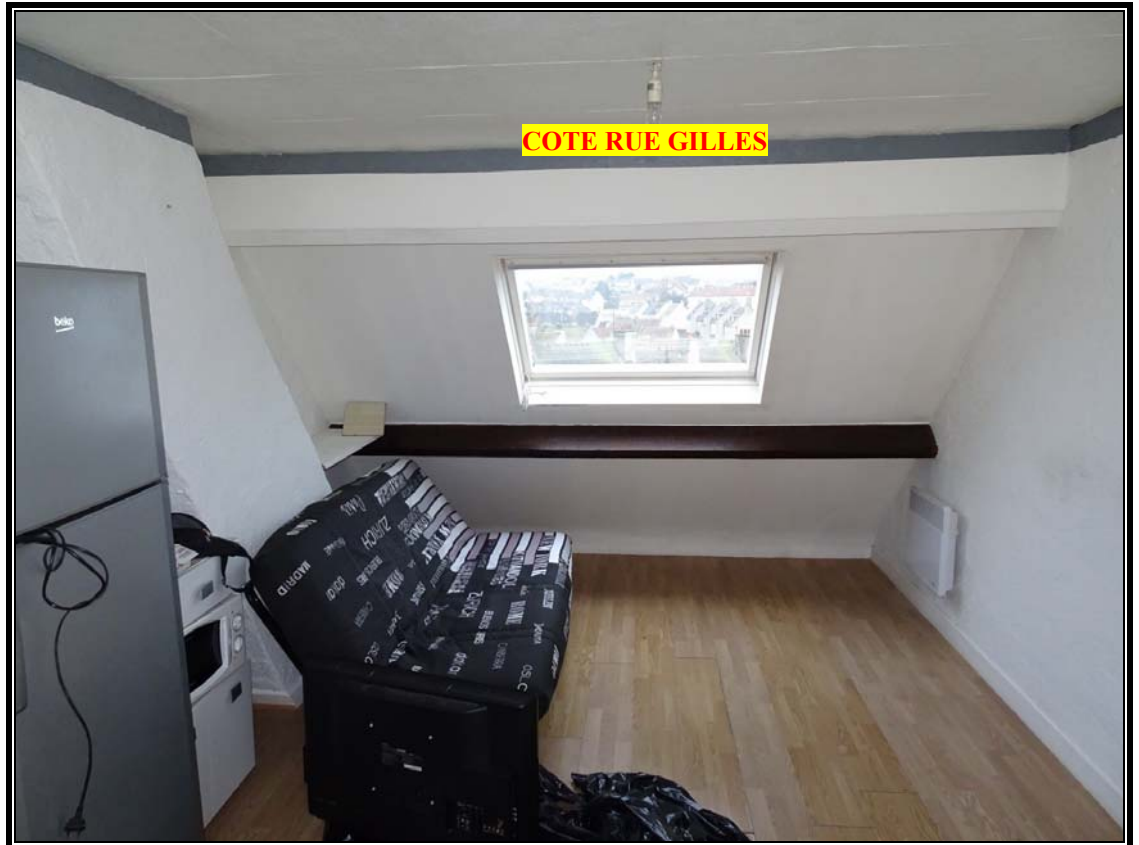
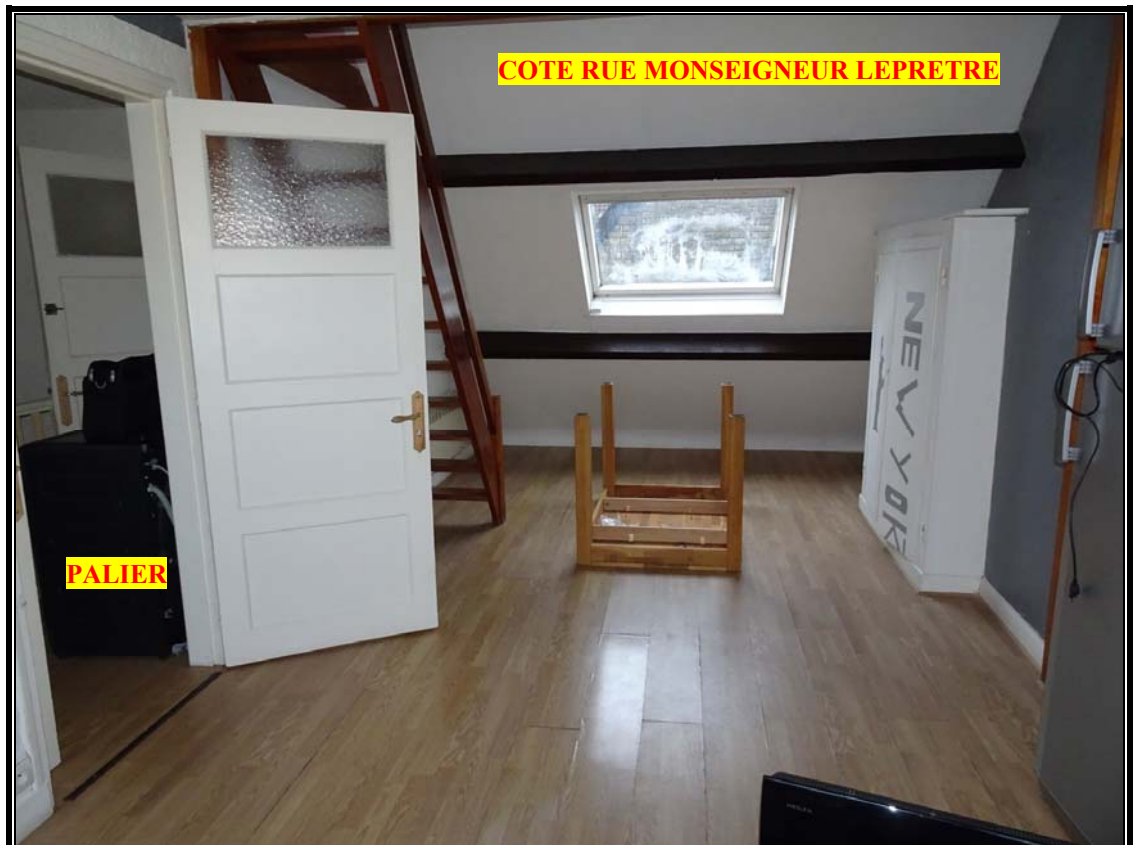
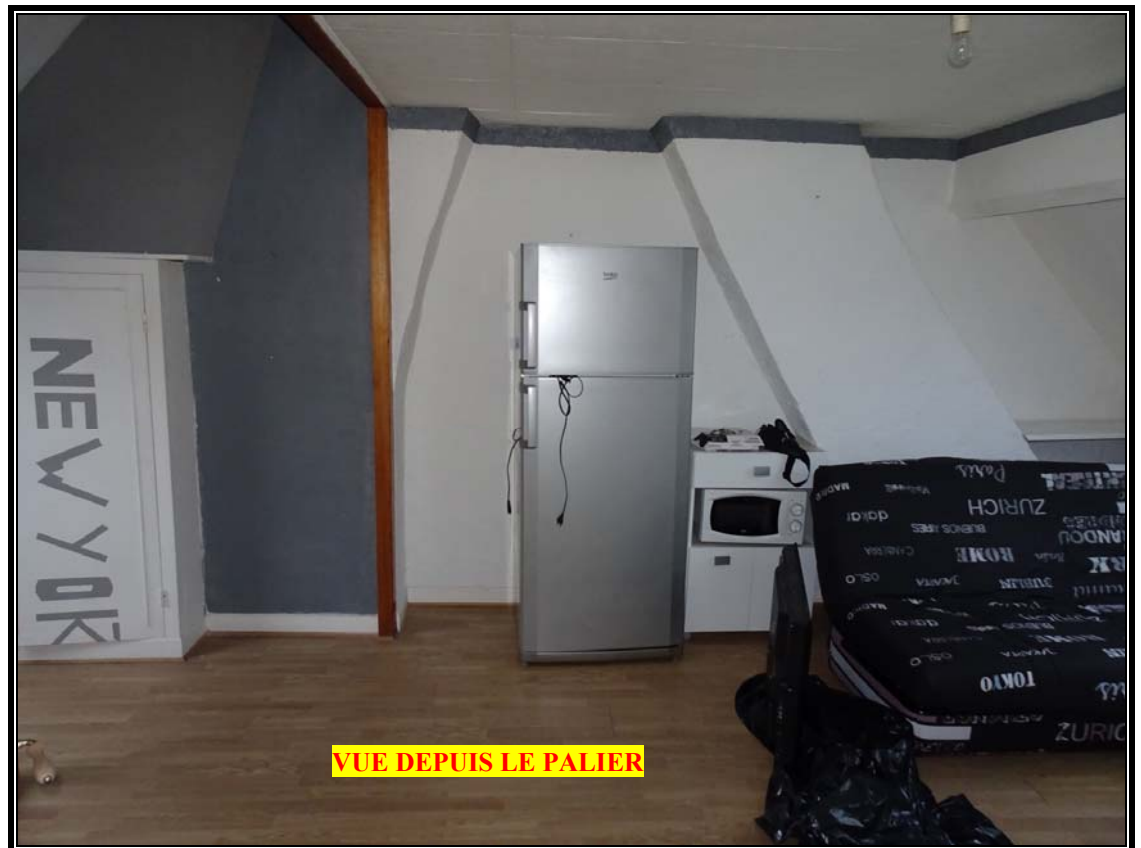
Séjour (traversant)

Il est usagé, tuile.

Le verre de celui donnant en façade de rue n'est plus étanche, blanchi.

La surface est encombrée par le passage de deux conduits de cheminée.

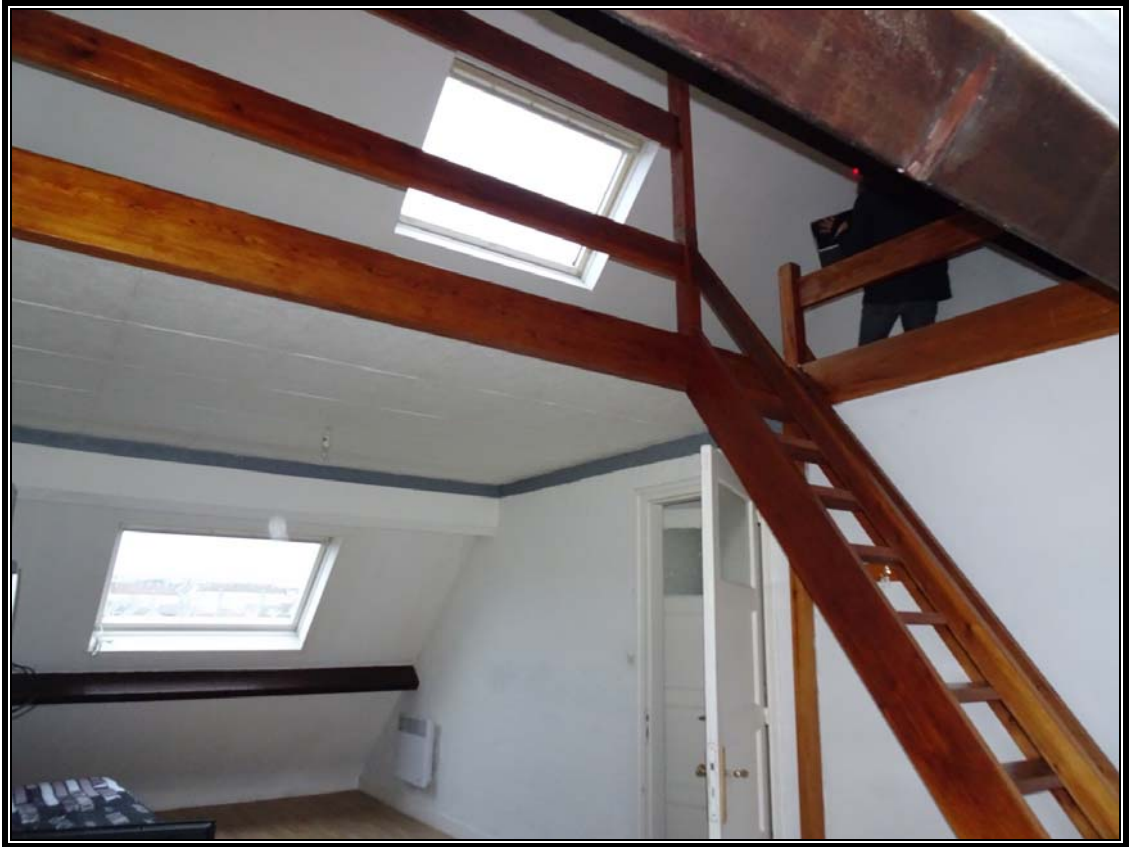
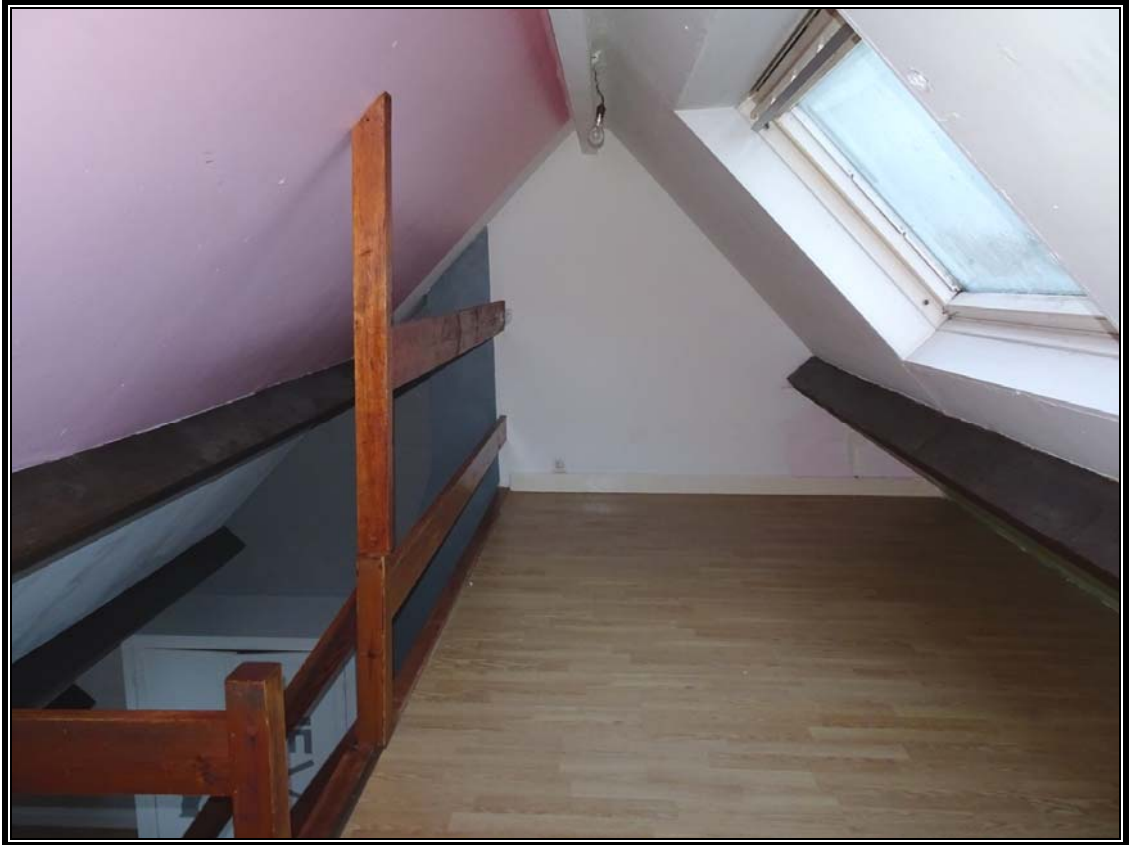
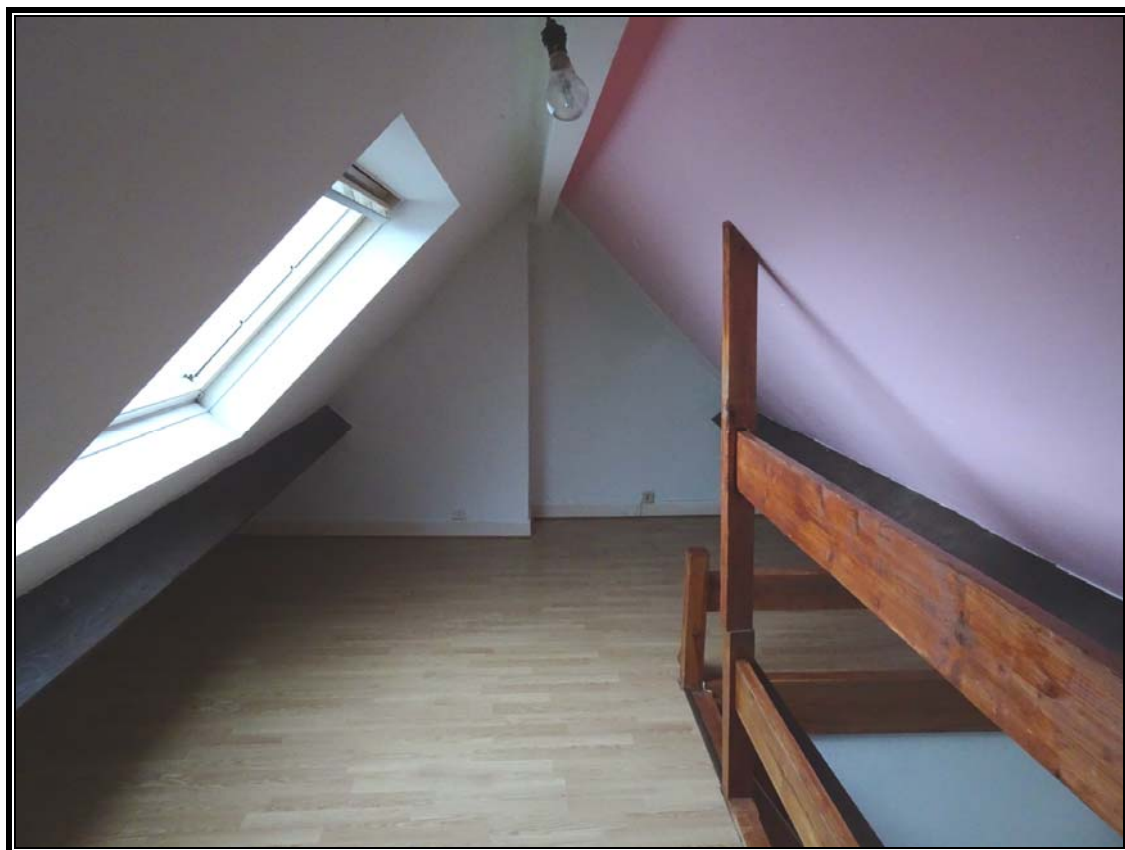
Mezzanine

L'échappée est réduite de par la présence d'une poutre ventrière.

Elle est fortement mansardée (la hauteur sous la poutre faîtière est de l'ordre de 1,75m).

L'éclairage naturel est assuré par un velux assorti aux précédents.
Là encore, le verre n'est plus étanche.

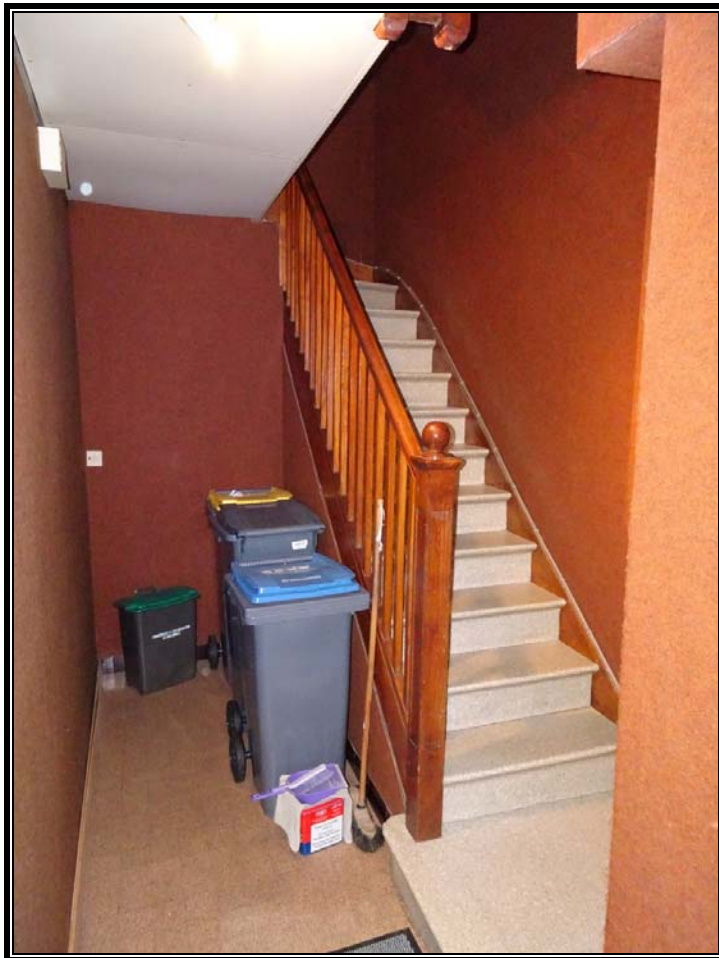
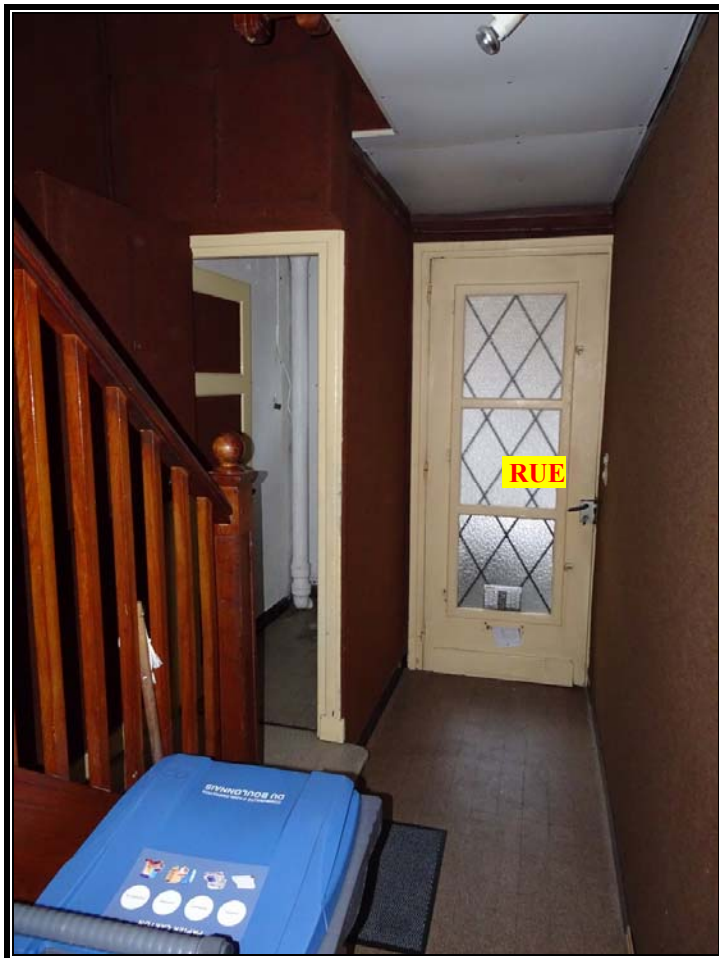
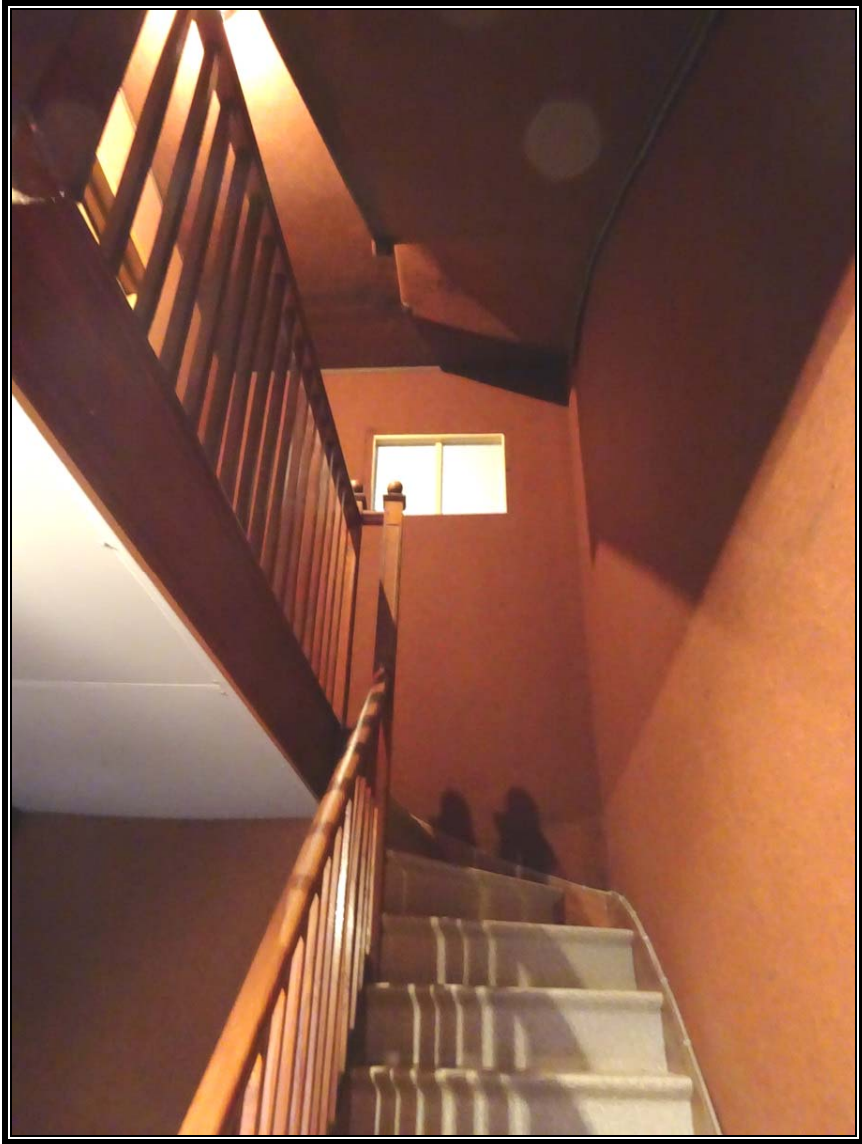
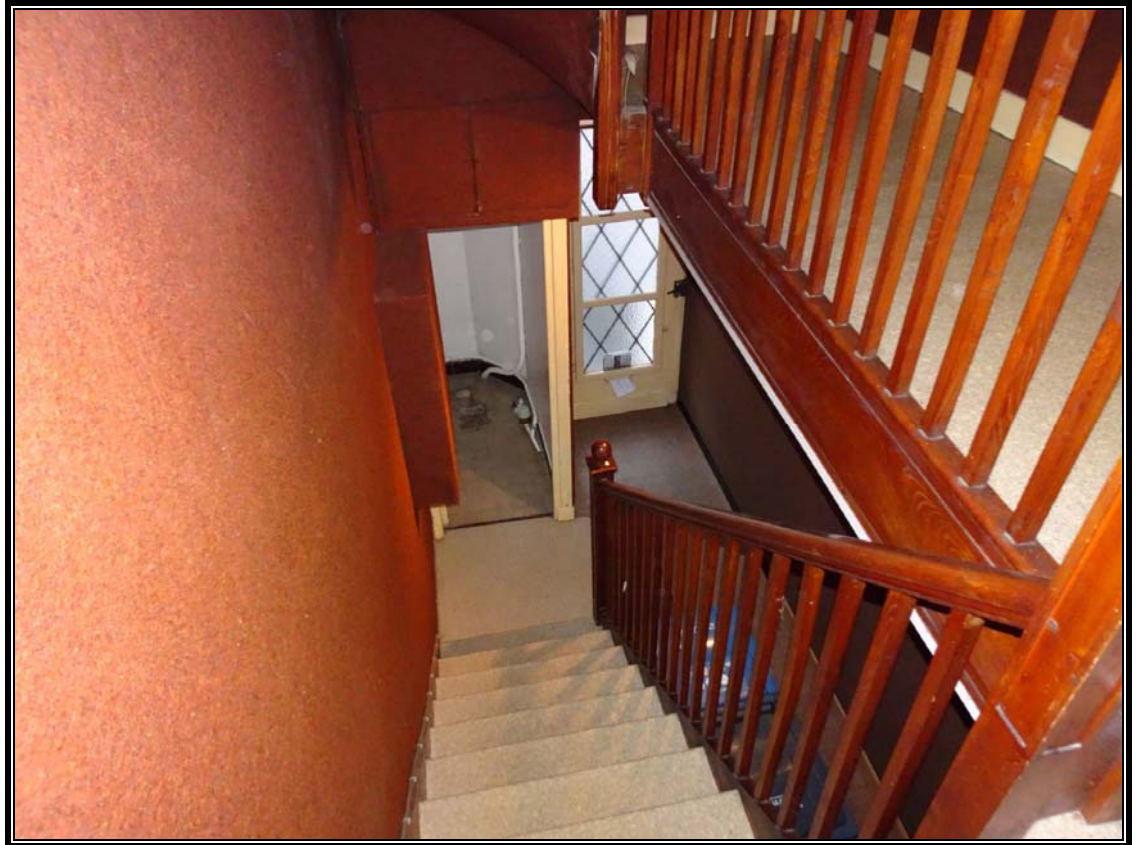
Rez-de-chaussée

L'accès se fait depuis la rue, par une porte en bois, ancienne, équipée de deux verrous et d'une fenêtre avec verres brouillés, lesquels sont dépareillés.

Le sol et les plinthes sont sur carreaux de céramique, le tout ancien.

Les murs, et du hall d'entrée et de la cage d'escalier, sont sur moquette, ancienne.

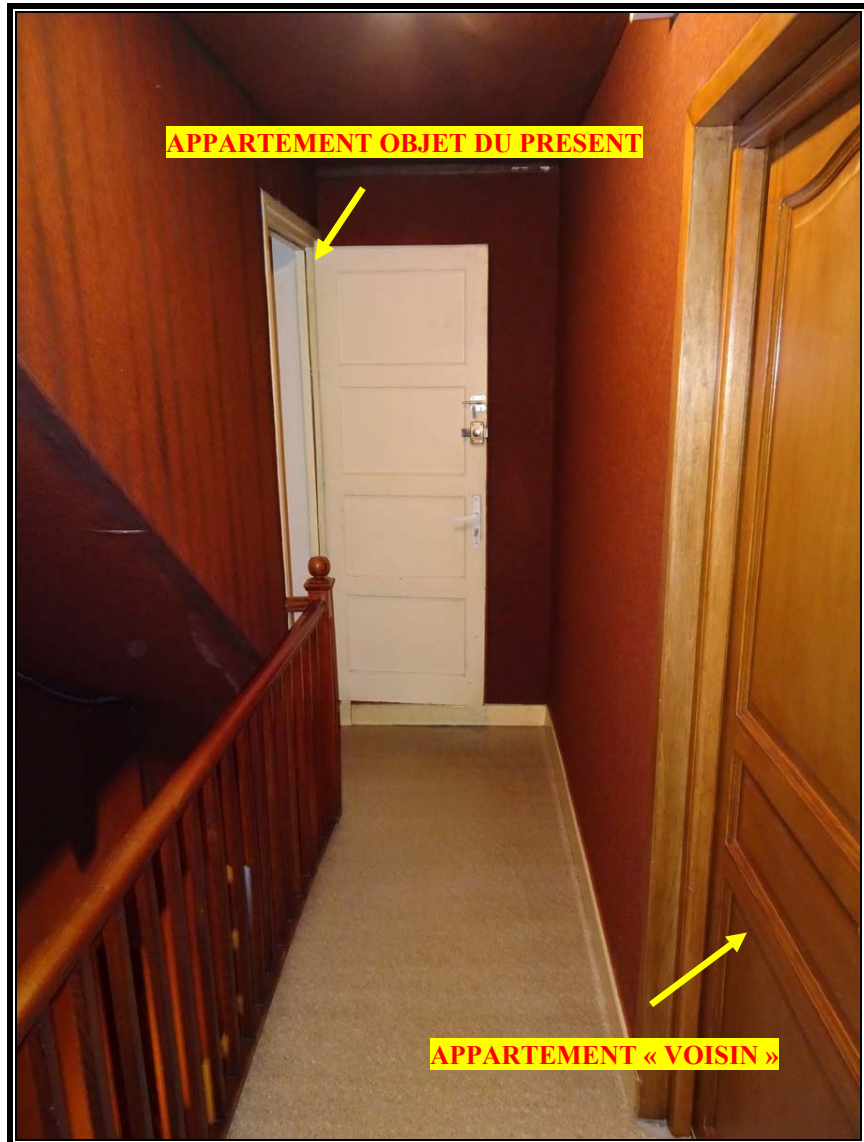
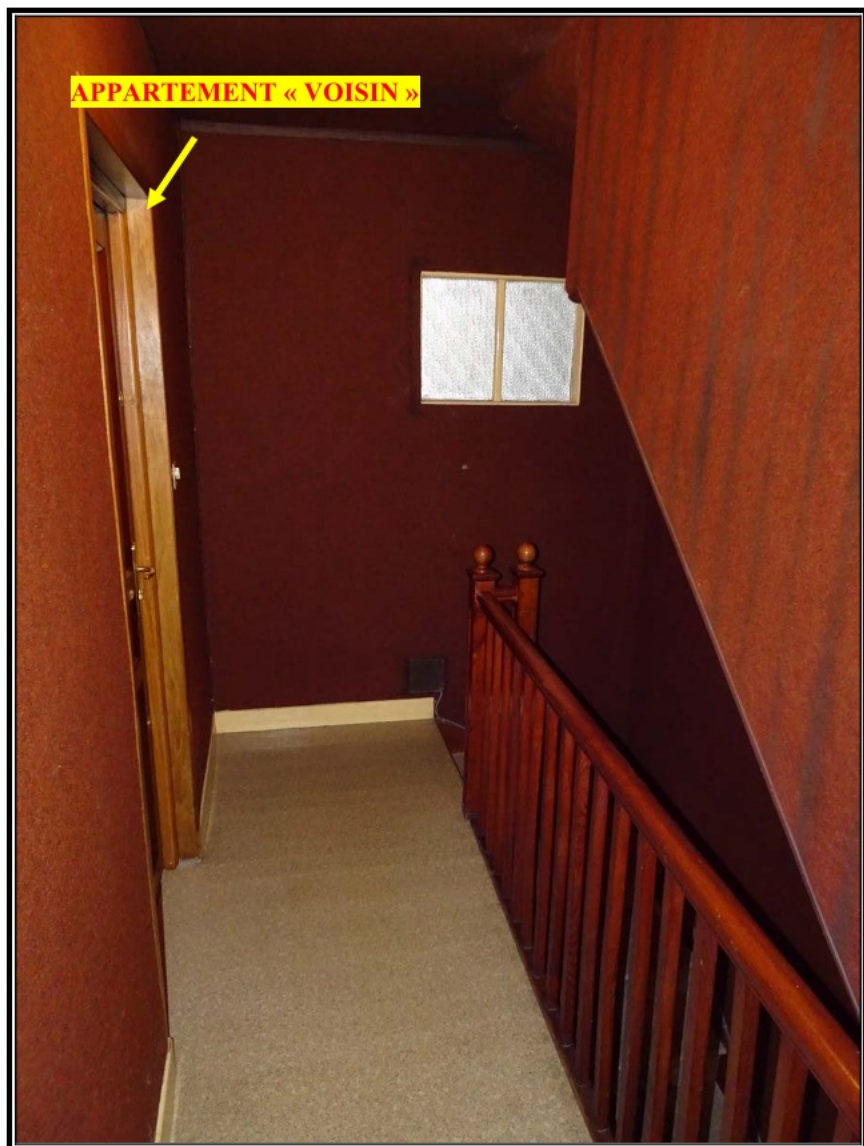
Premier étage

Le sol est sur plancher habillé d'un revêtement plastifié, quelque peu usagé.

Les murs et le plafond sont sur moquette assortie à celle précédemment décrite.
