**PROCES-VERBAL DE CONSTAT**

## **PROCES VERBAL DE DESCRIPTION**

**L'AN DEUX-MILLE-VINGT-QUATRE ET LE VINGT-SEPT JUIN**

- un immeuble à usage mixte situé dans un ensemble immobilier à Lespinoy, 7 route nationale, cadastré section A n° 317 et A n° 334, pour une contenance totale de 10 a 35 ca.

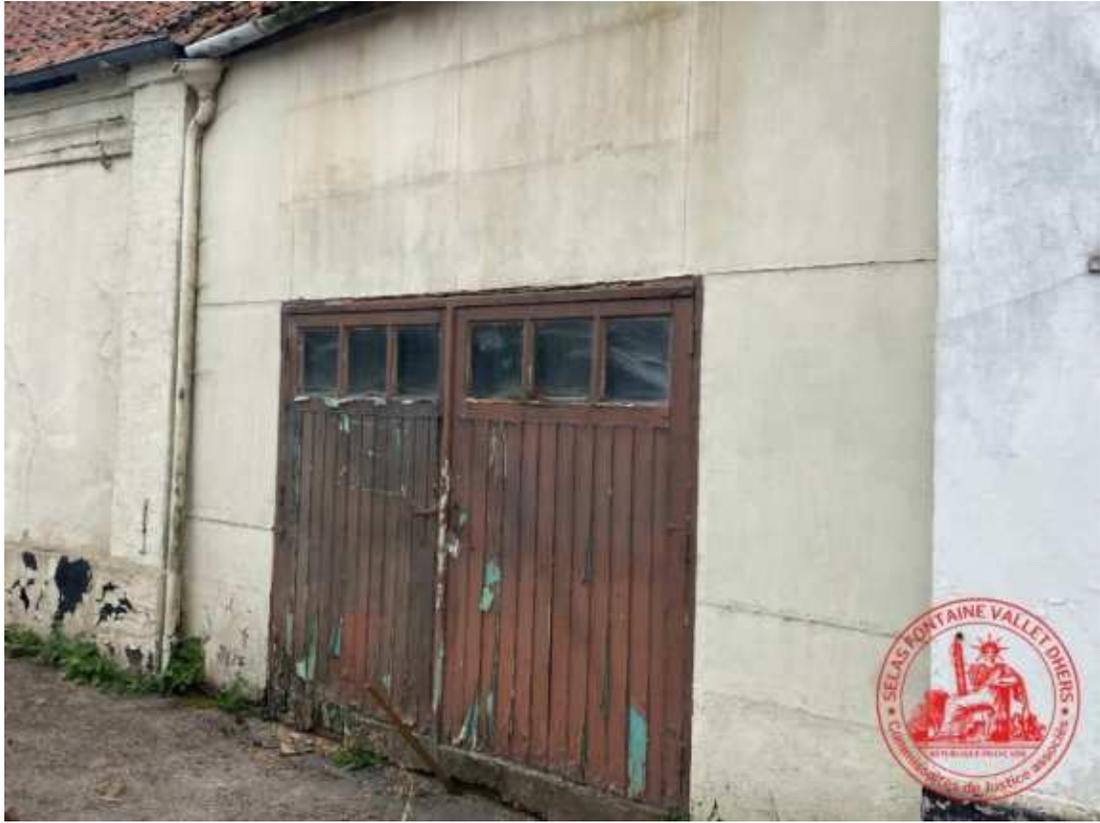
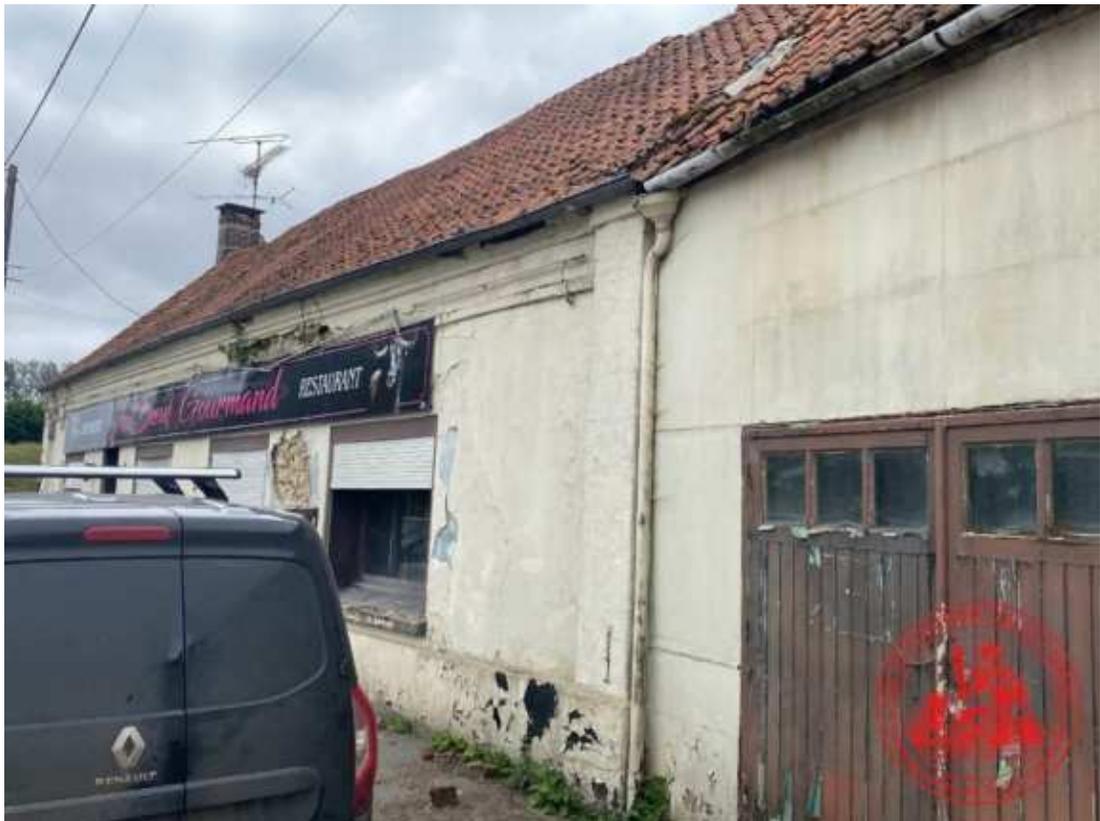
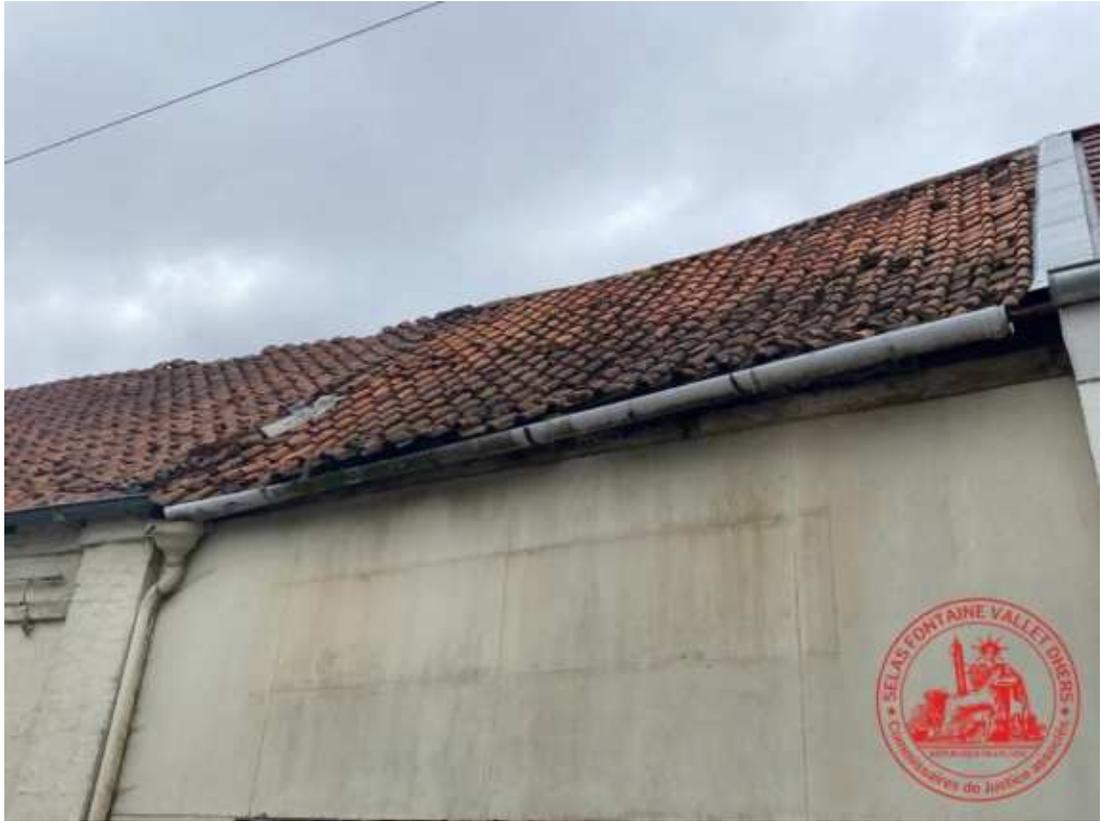
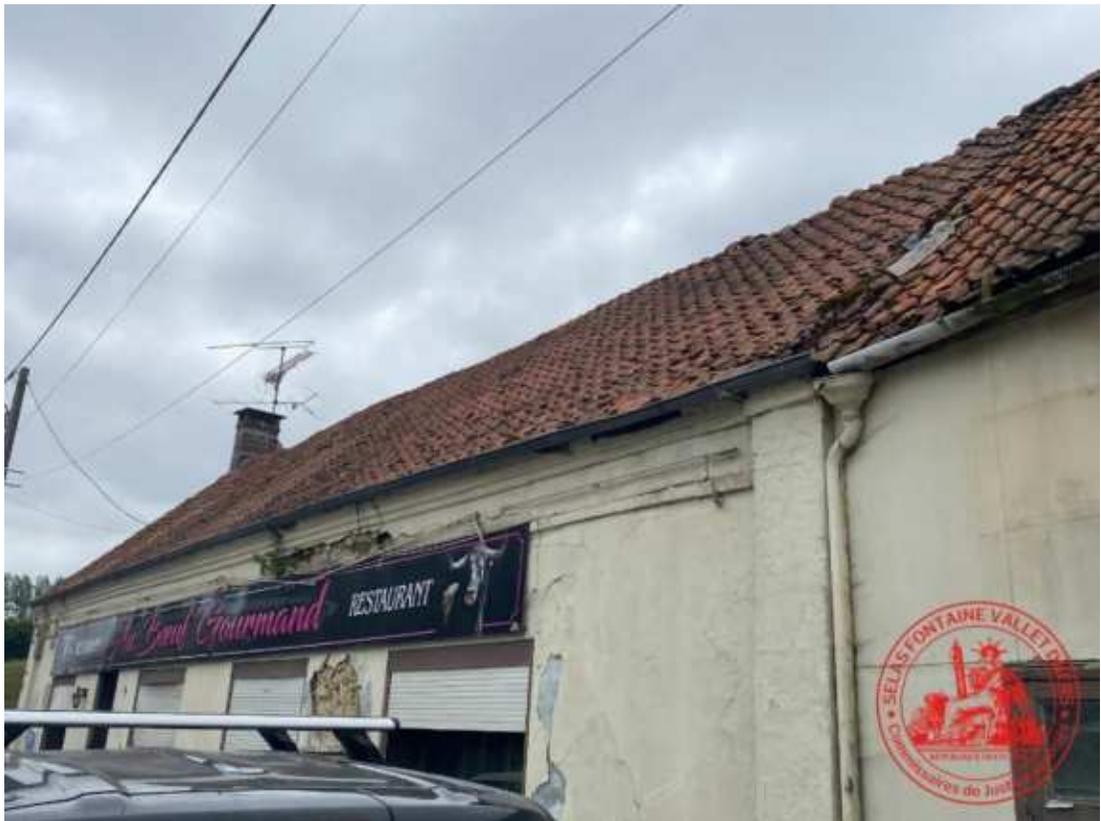
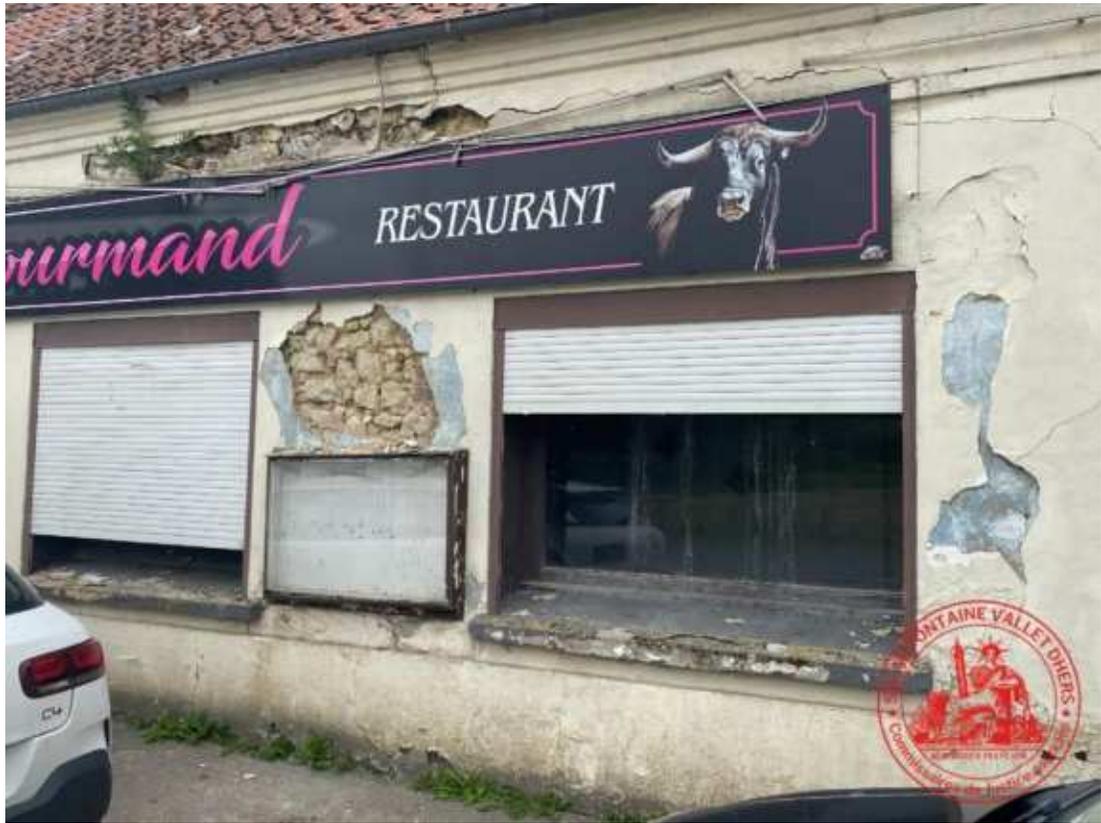
## ENTREE

À l'extérieur, je constate que la façade est fortement dégradée. Le revêtement s'effrite et laisse apparaître la pierre en dessous. Je constate la pousse de mauvaises herbes. La toiture, quant à elle, est fortement dégradée.

Porte de garage située à l'extrémité droite, le bois est pourri. La porte est fortement dégradée, elle est sécurisée en partie intérieure à l'aide de barres de fer.

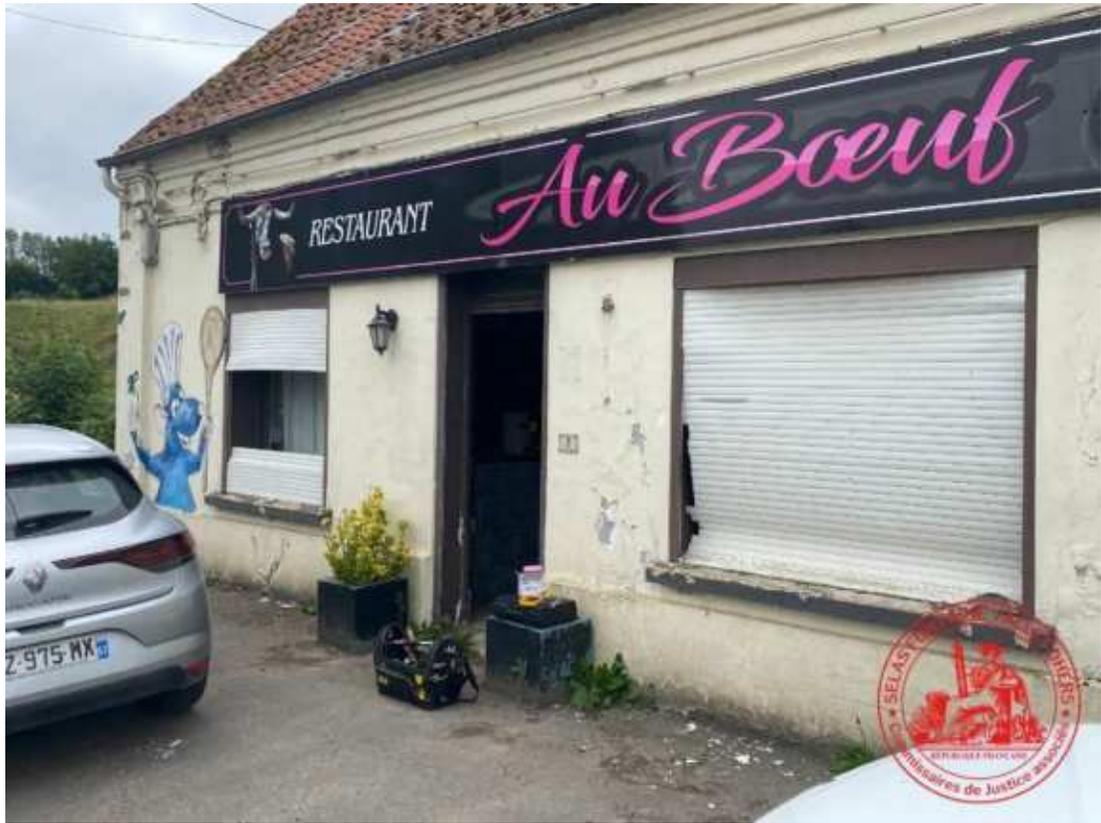
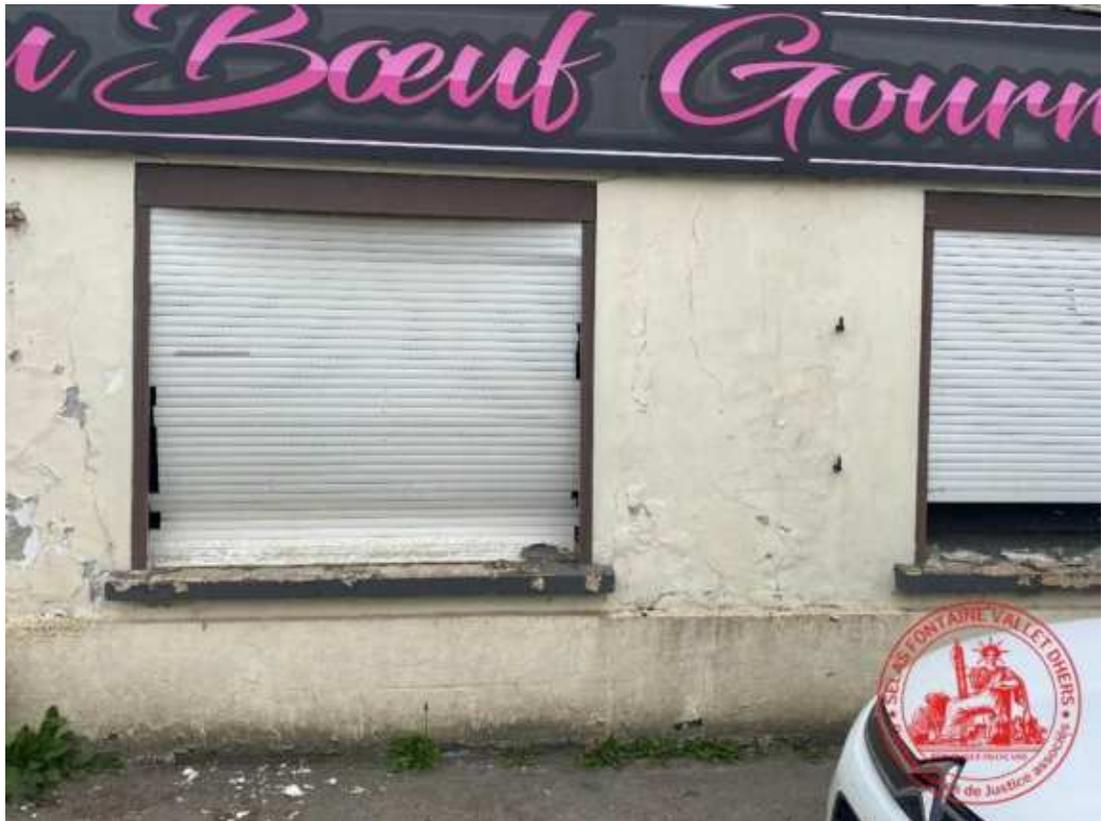
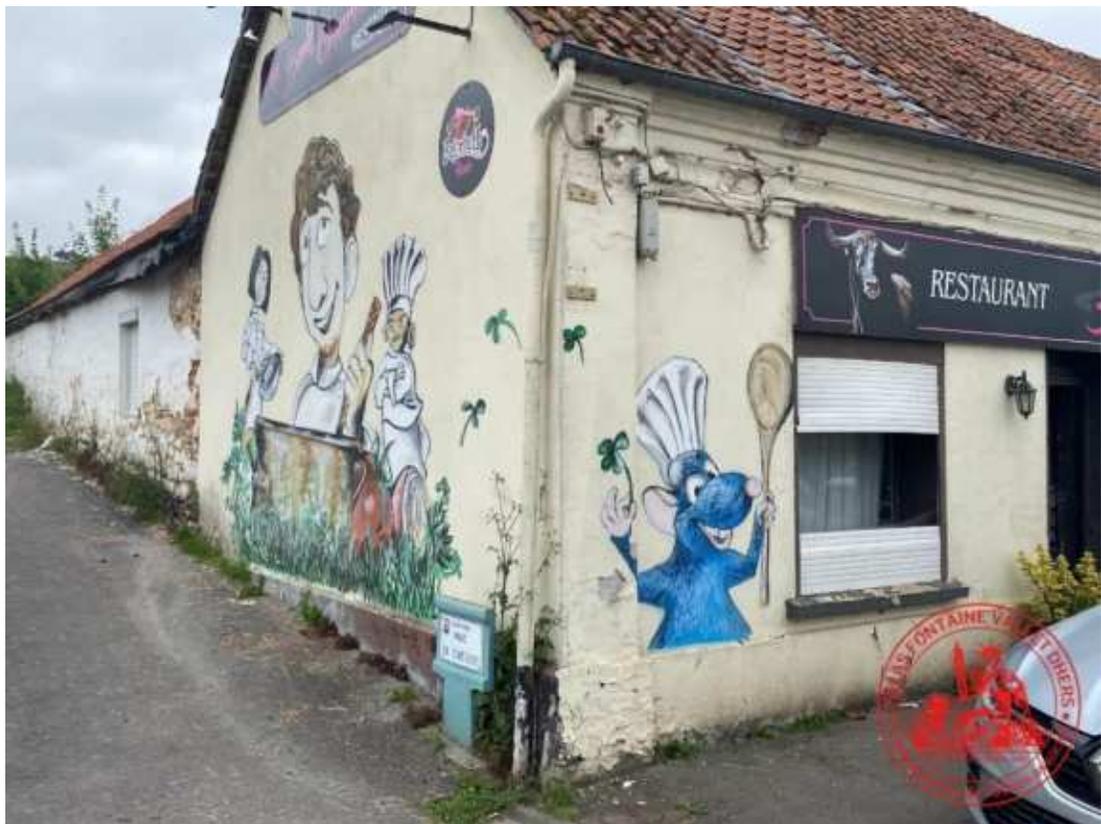
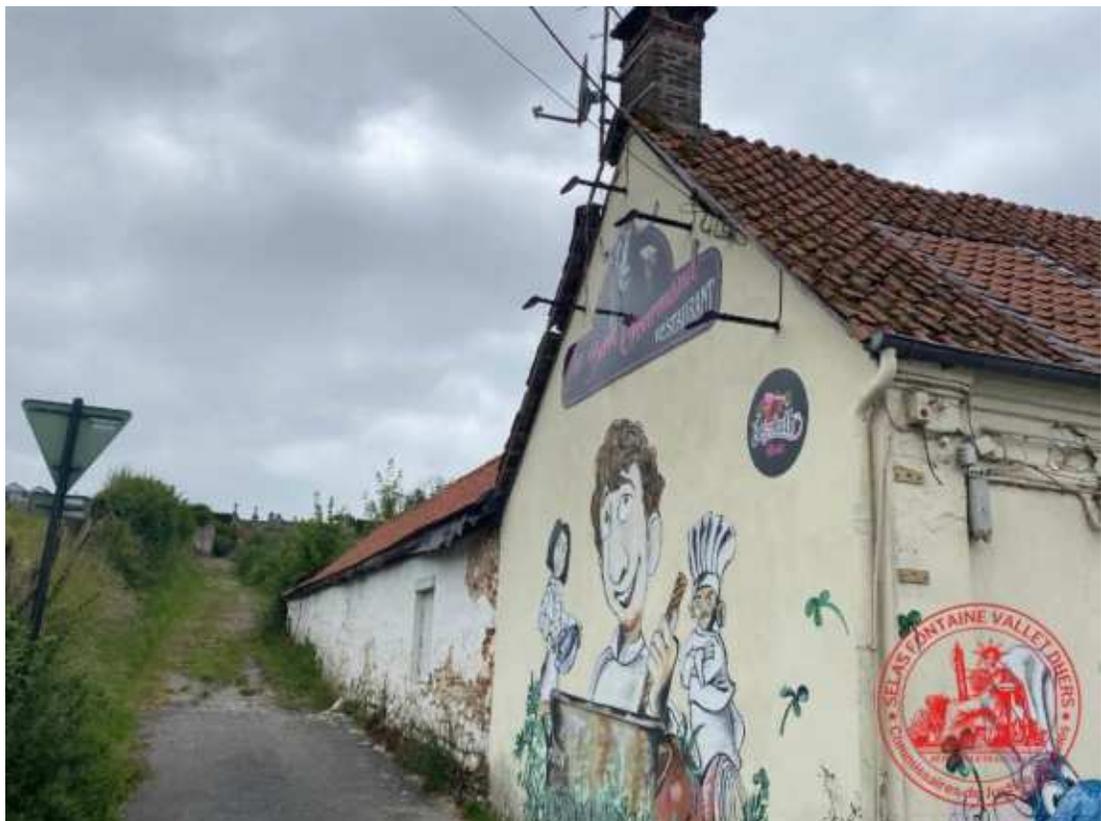
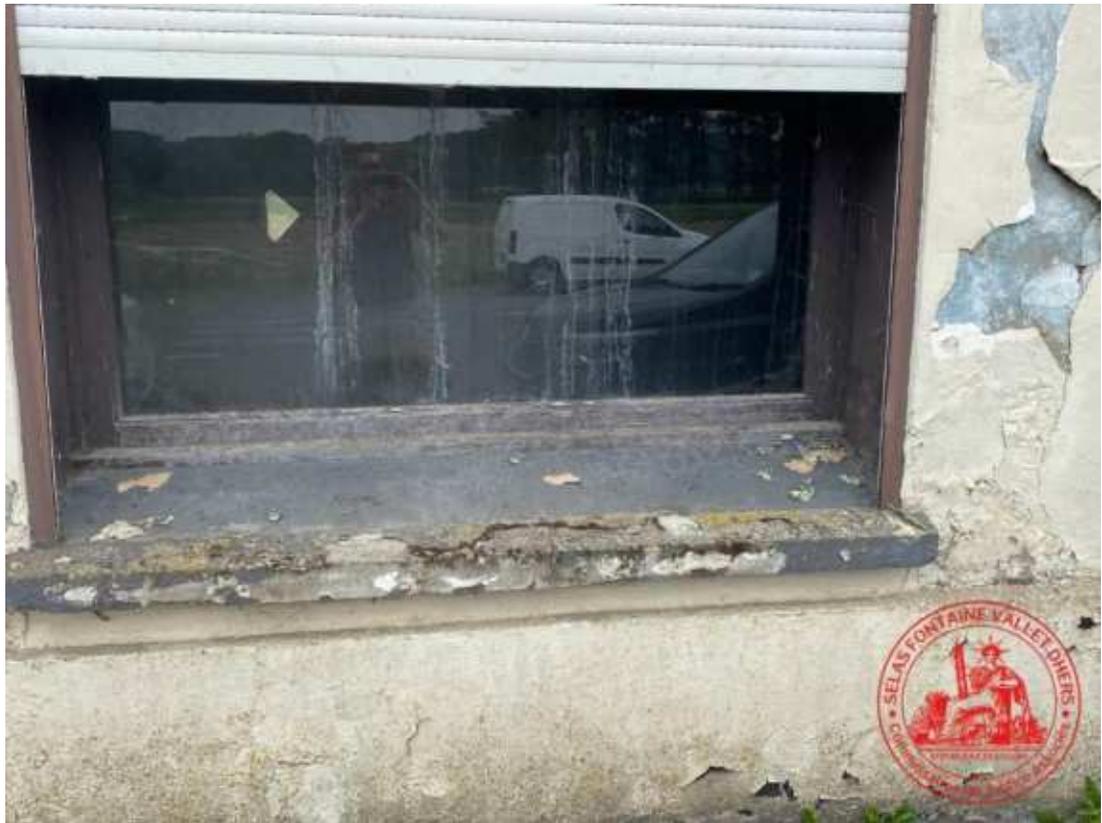
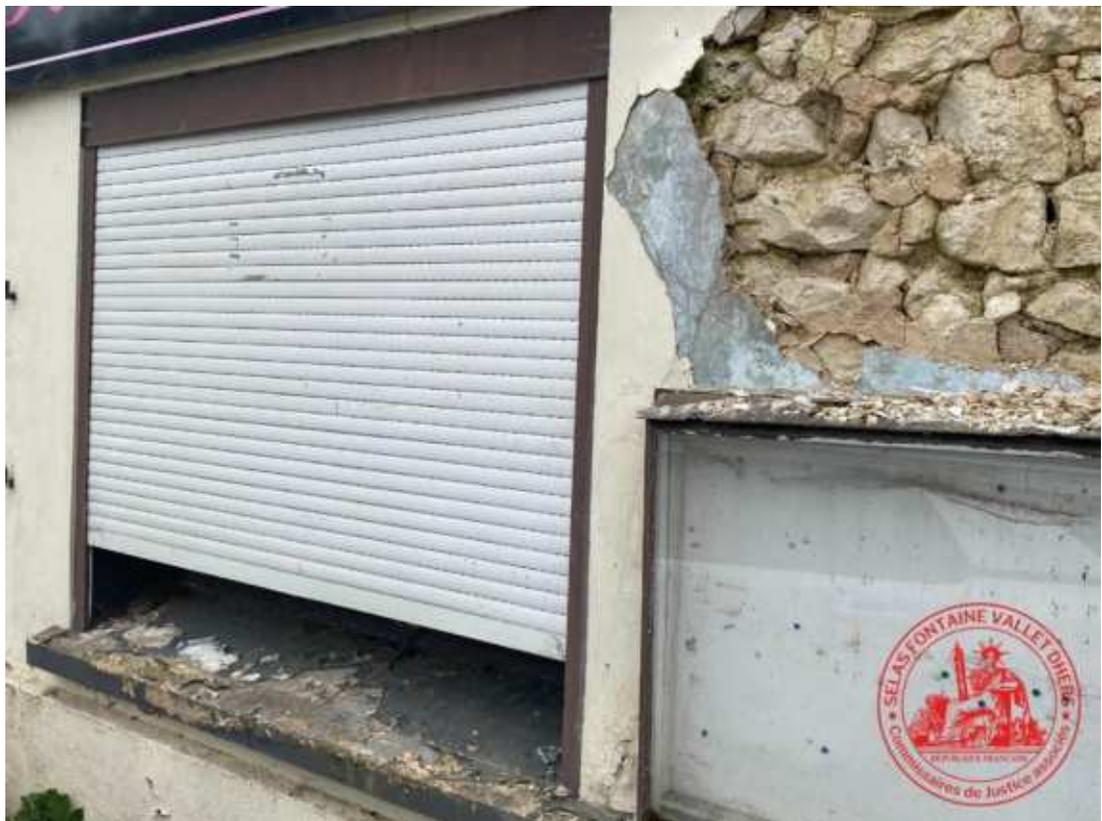
Les volets sont dégradés. La plupart d'entre eux sont cassés (inutilisables), déformés et les lames sont désolidarisées. Le vitrage simple ainsi que les menuiseries sont vétustes. L'ensemble est défraîchi.

La peinture qui recouvre les appuis de fenêtres se désagrège, elle s'effrite.

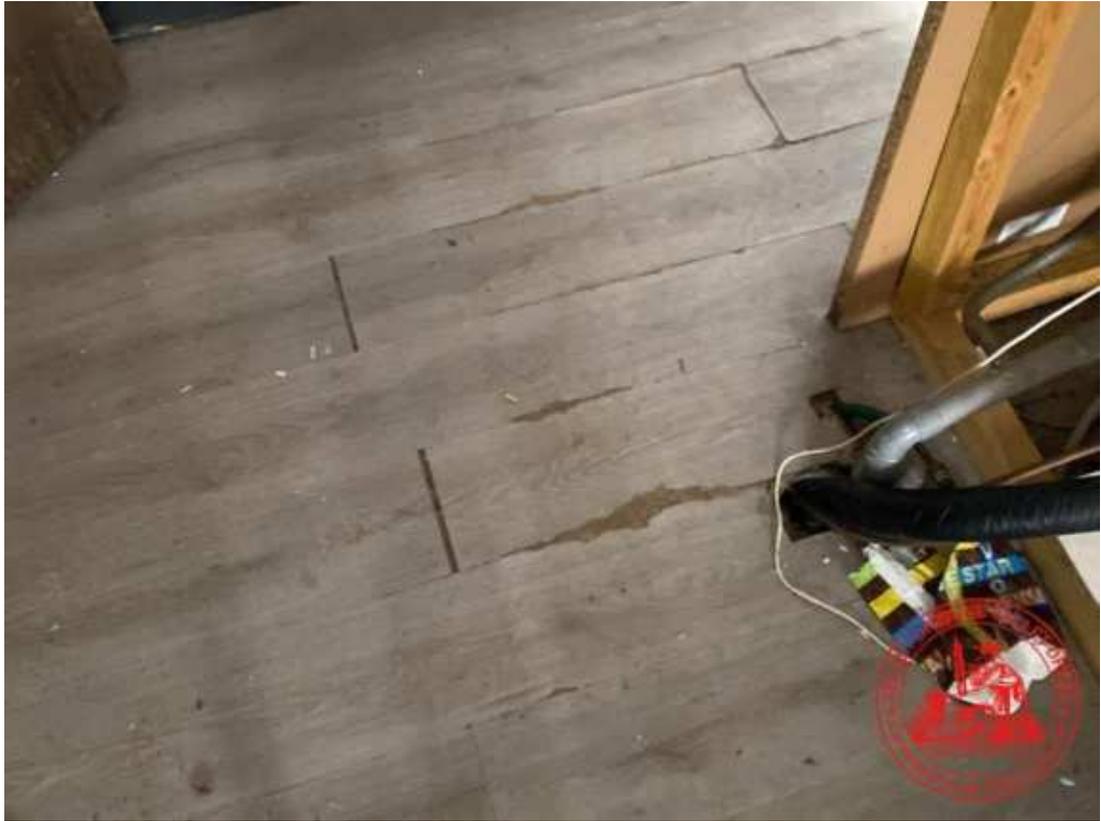
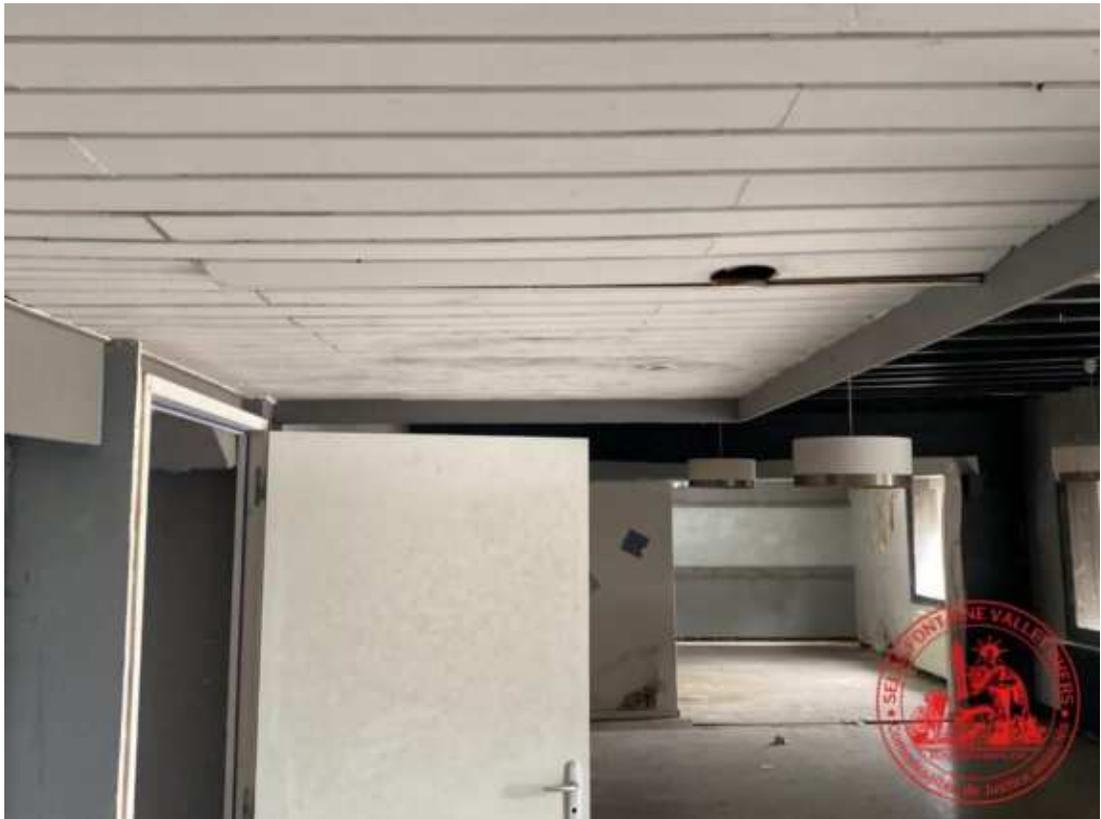
Première pièce en entrant, au sol, un revêtement de type parquet flottant (stratifié) défraîchi.

Les murs sont peints en présence de traces d'humidité et de moisissures noires (traces).

Il en est de même sur le lambris (boiserie) qui recouvre le plafond.

Le revêtement de sol est fortement dégradé : il présente des écarts de lames, des traces d'humidité et de moisissures ; plusieurs d'entre elles présentent des accrocs.

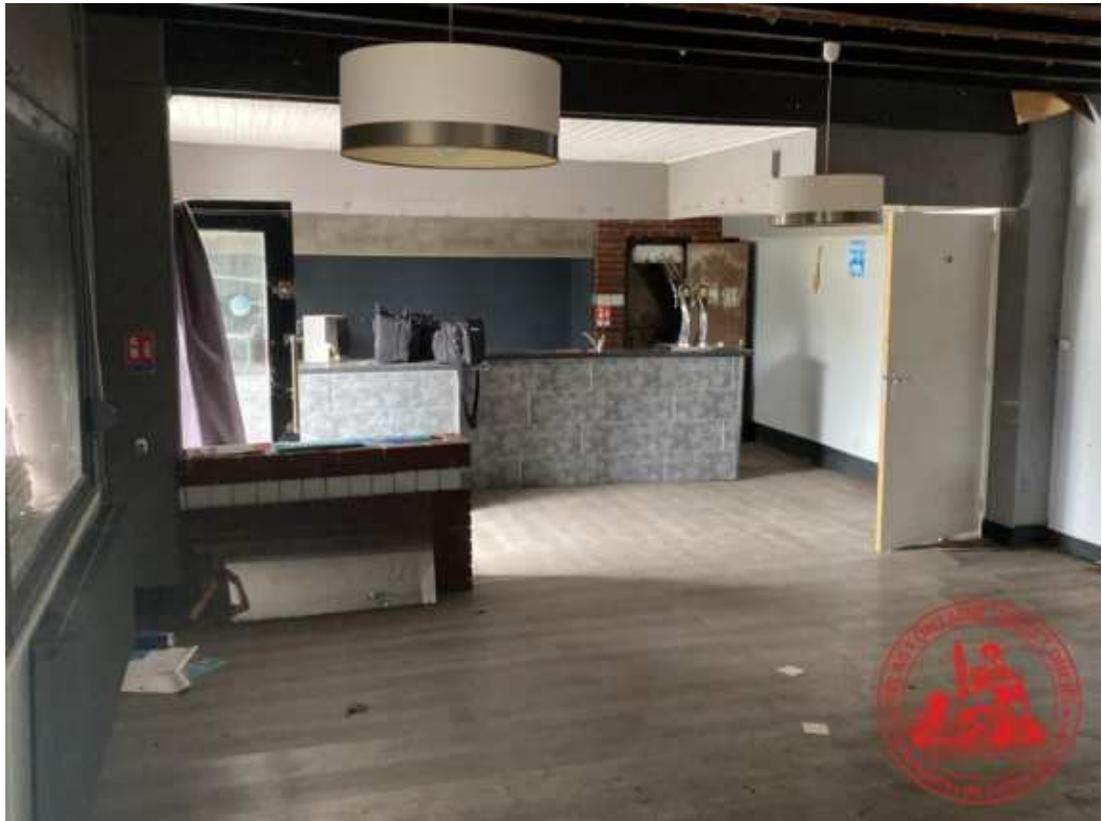
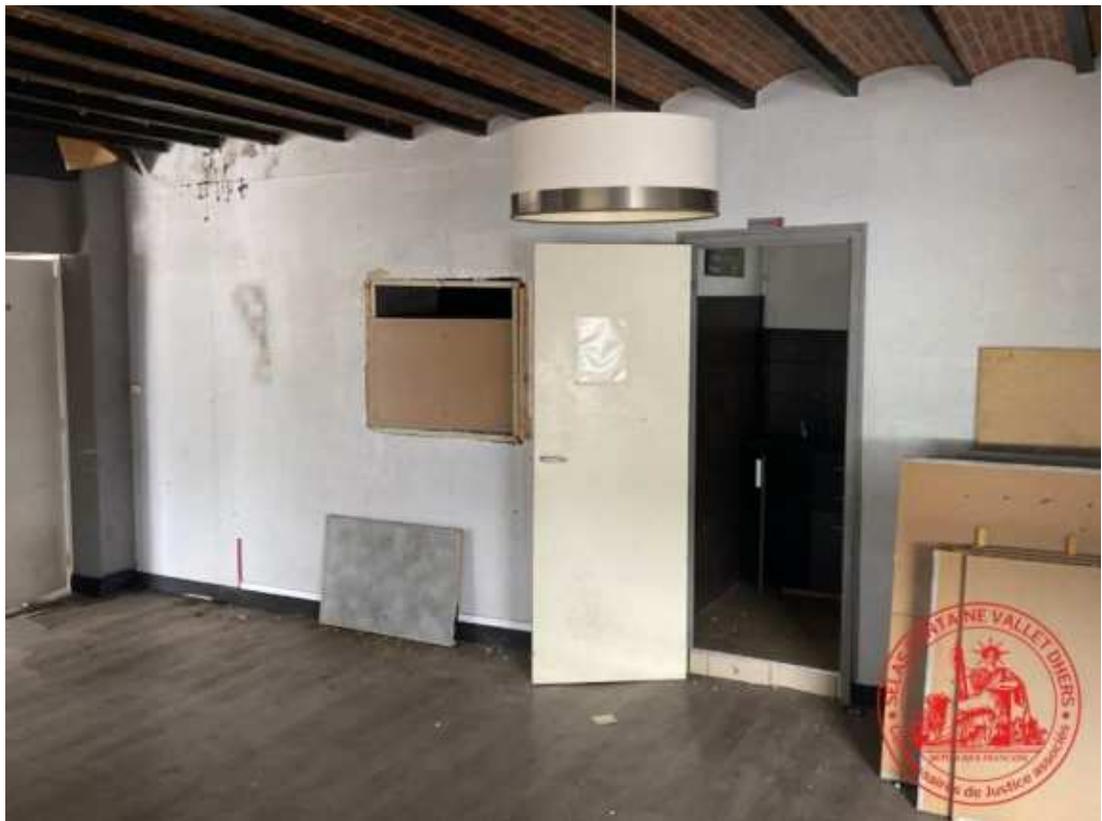
**PIECE PRINCIPALE A DROITE**

Sol, dans la quantité de celui précédemment décrit, moisi et affaissé sur le côté gauche en entrant.

Murs peints avec apparition de traces d'humidité et de moisissures noires sont importantes.

Deux radiateurs avec vanne ordinaire donnant sur façade avant, au-dessus de fenêtre simple vitrage avec rouleau hors d'usage.

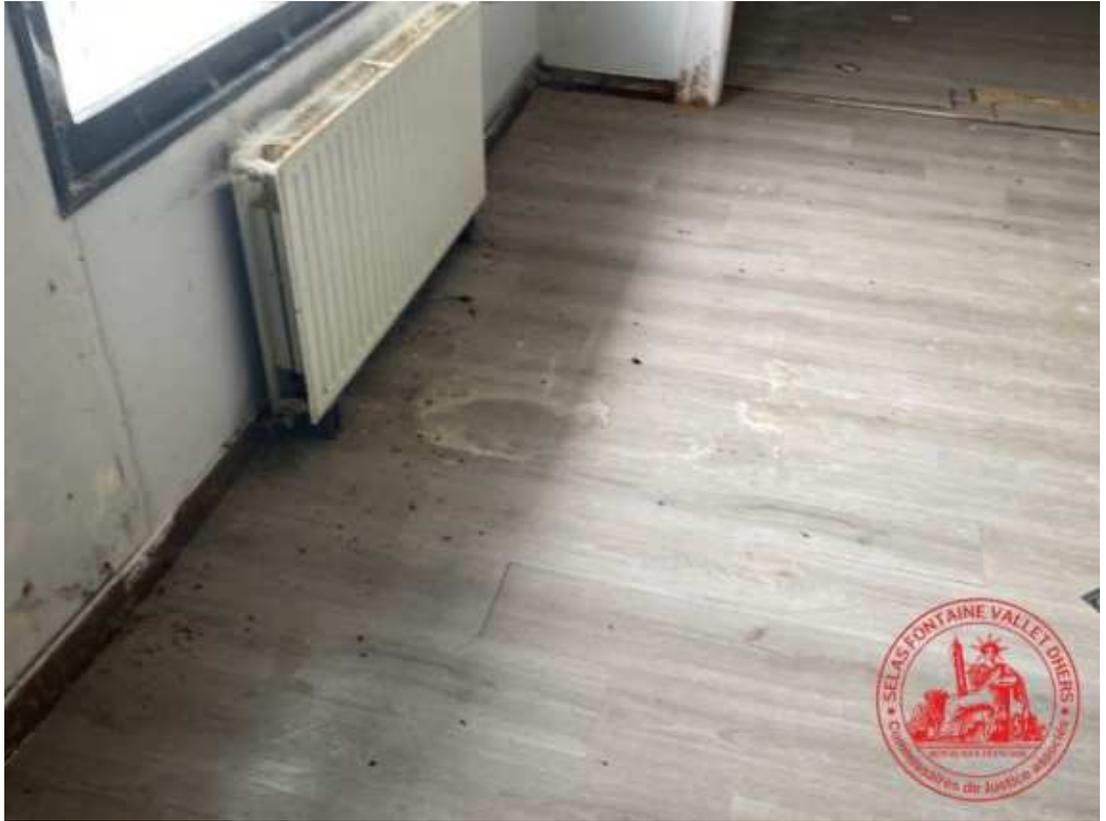
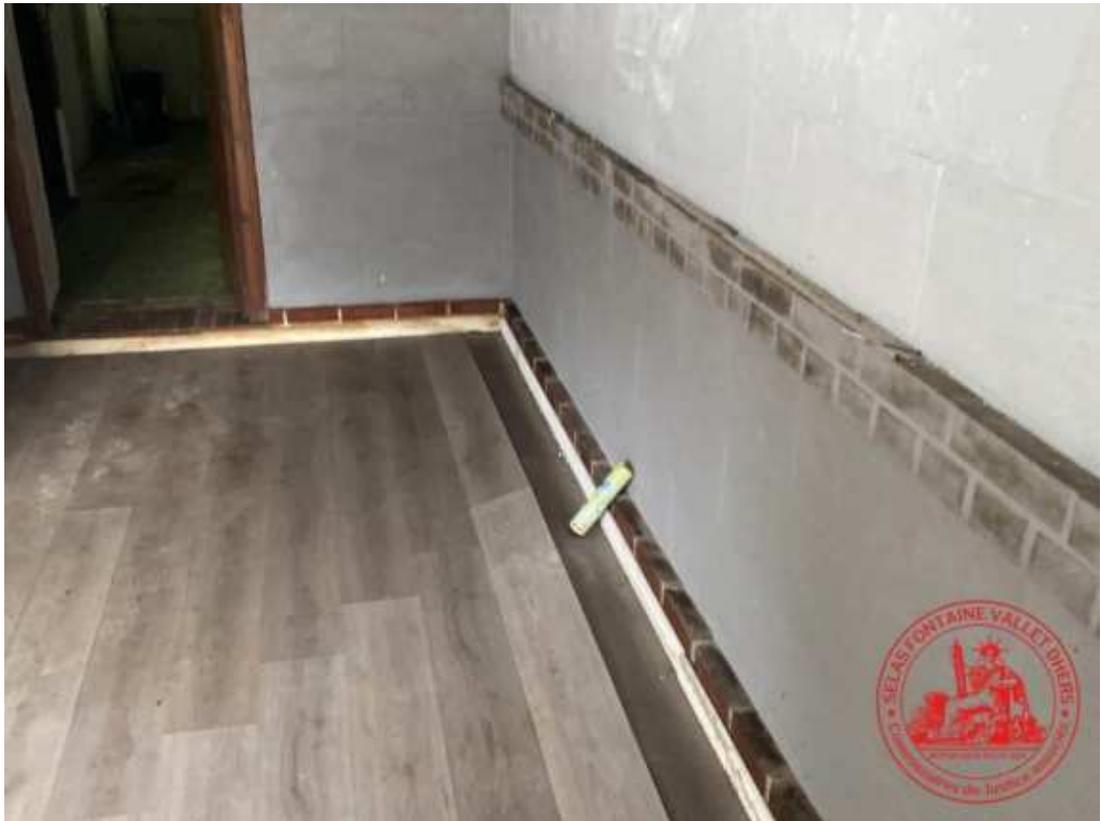
### Pièce en enfilade

Au sol, revêtement dans la continuité appelant les mêmes constatations, avec l'apparition de soulèvements, dégradations des lames et traces d'humidité, et moisissures.

Les murs sont peints également, avec l'apparition de nombreuses traces d'humidité, de moisissures noirâtres et jaunâtres.

Au plafond, un revêtement lambris PVC qui présente également des affaissements et des ondulations.

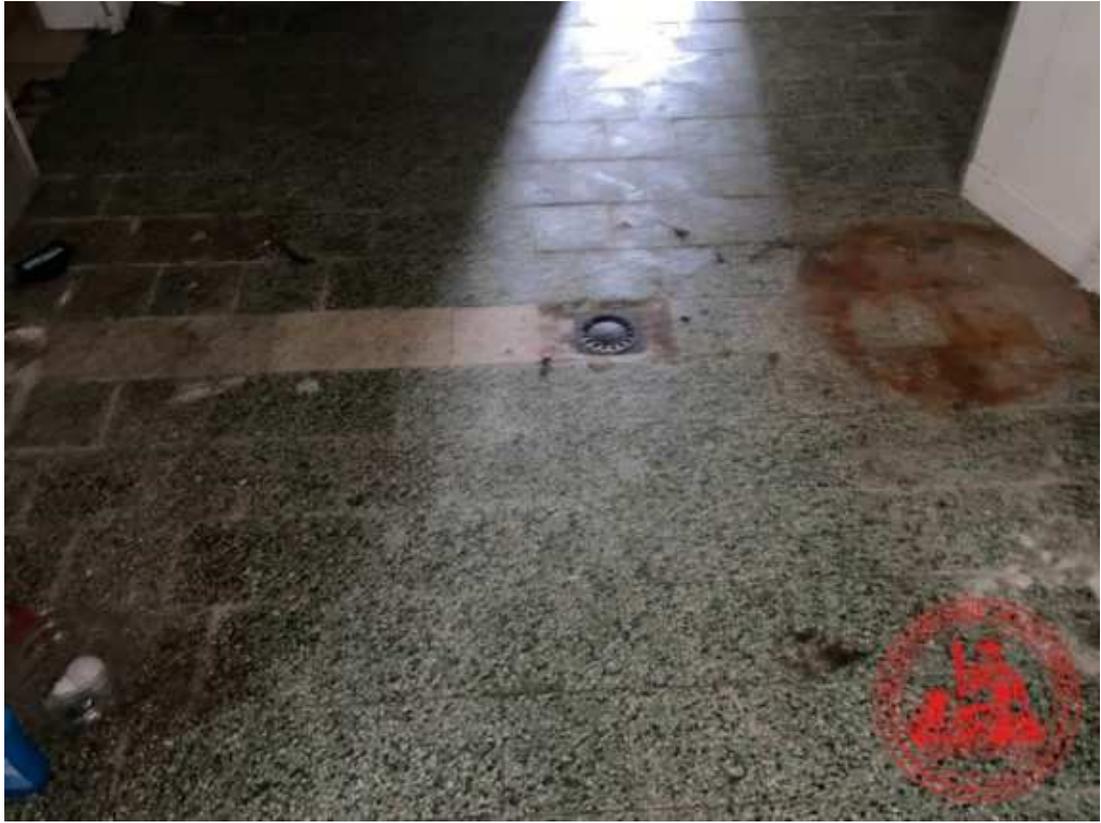
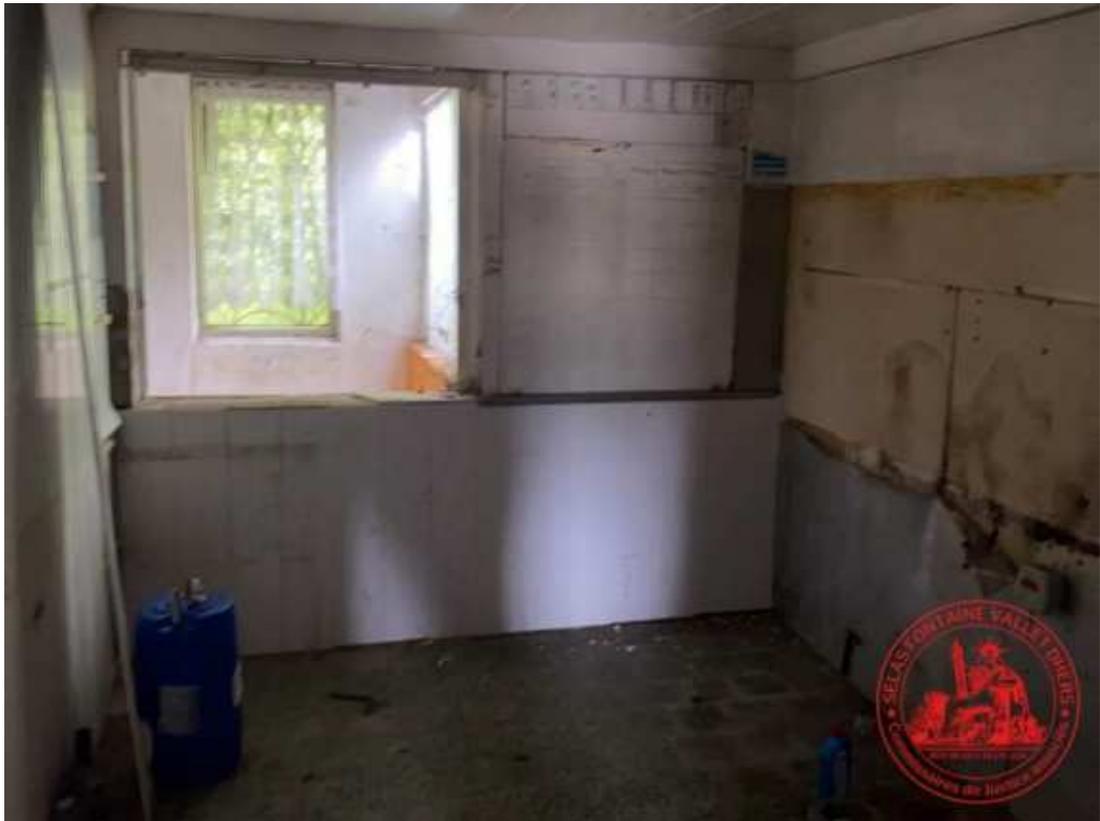
**ARRIERE CUISINE**

Au sol, carrelage ancien ; mur représentant des traces d'humidité et de moisissures.

Plafond lambris en PVC qui présente des affaissements.

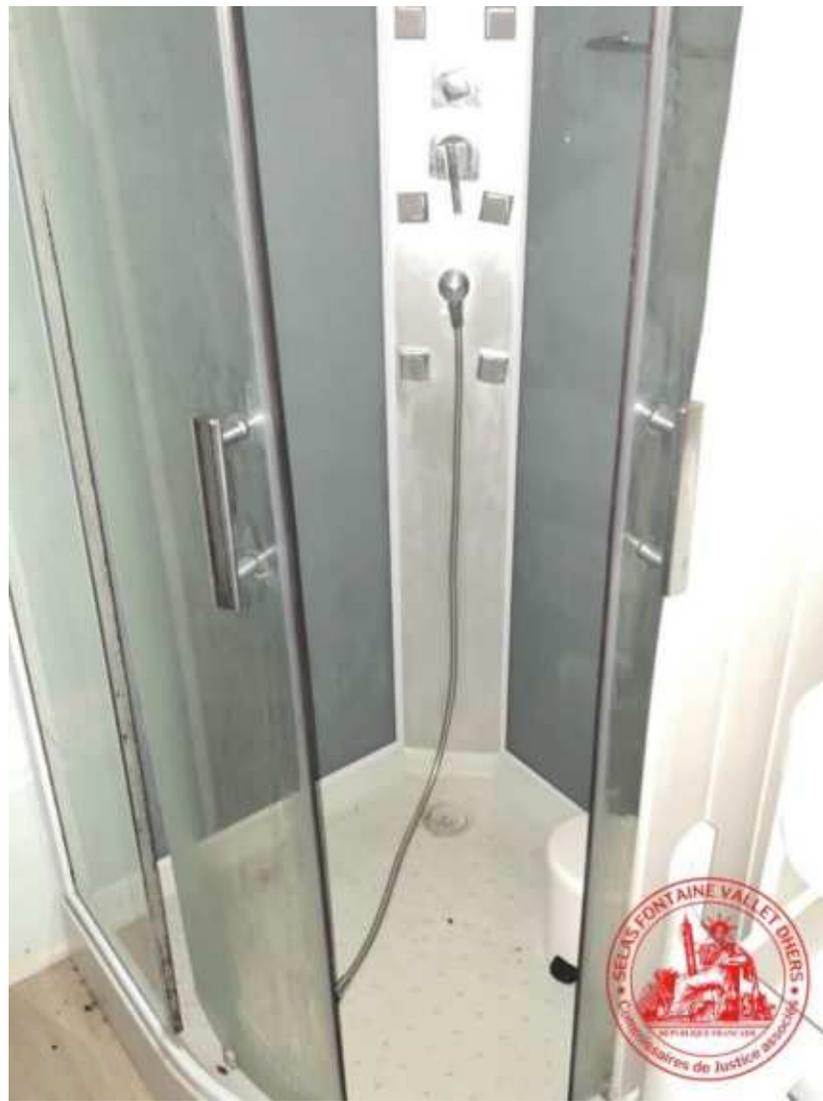
Au sol revêtement PVC, imitation parquet, présentant des traces d'humidité en angle gauche.

Un lavabo synthétique blanc présentant des traces de moisissure.

Une cabine de douche avec deux portes coulissantes, la douche principale en partie haute ainsi que la douchette sont manquantes.

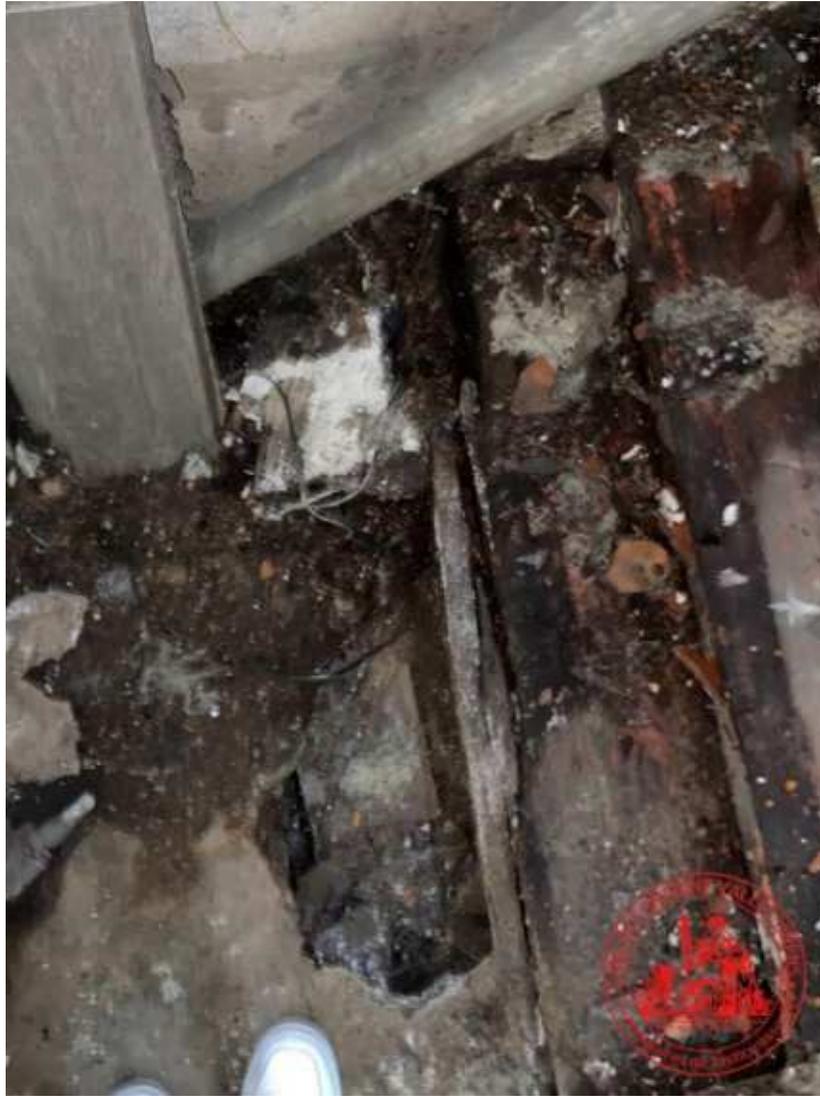
**GRENIER**

L'escalier en bois fortement dégradé, moisi.

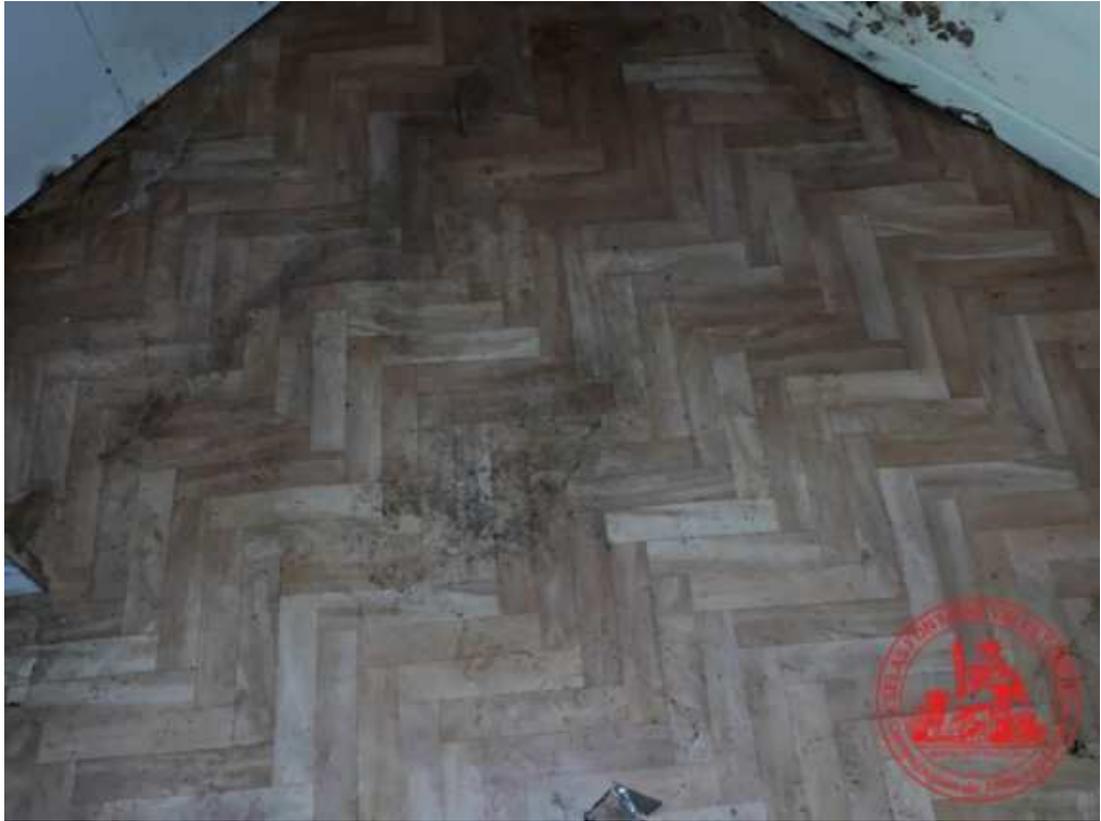
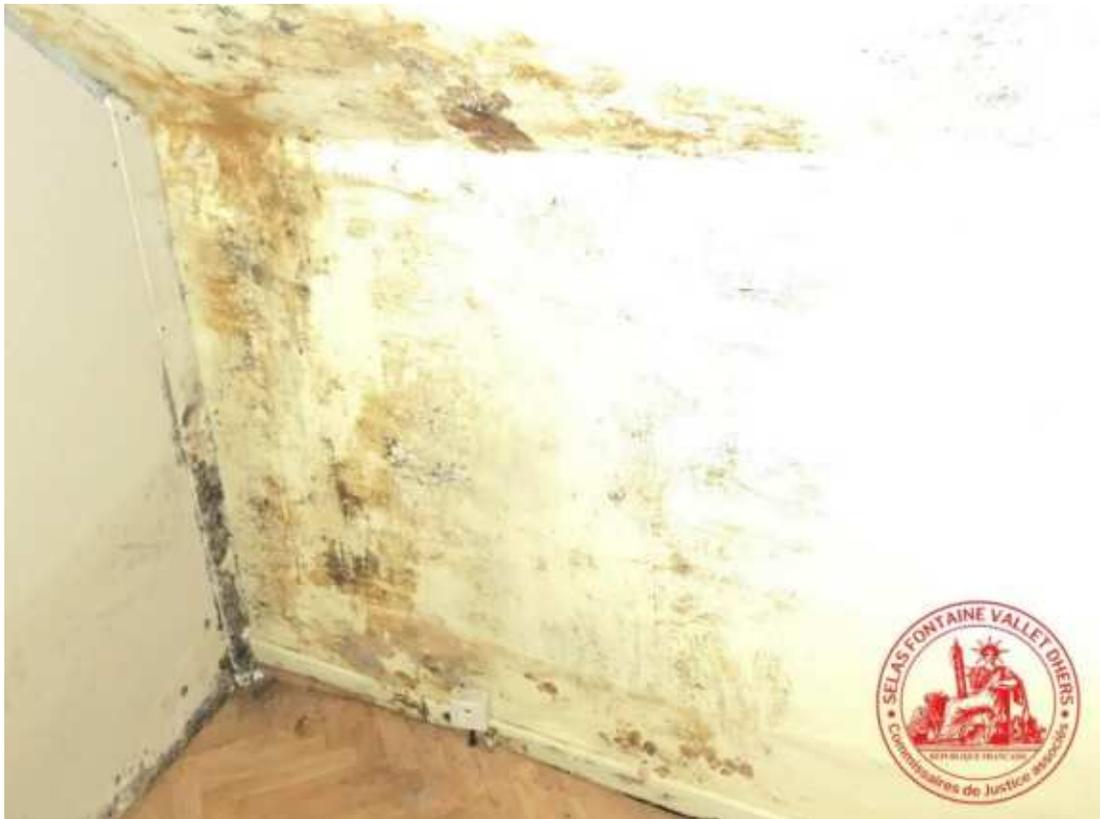
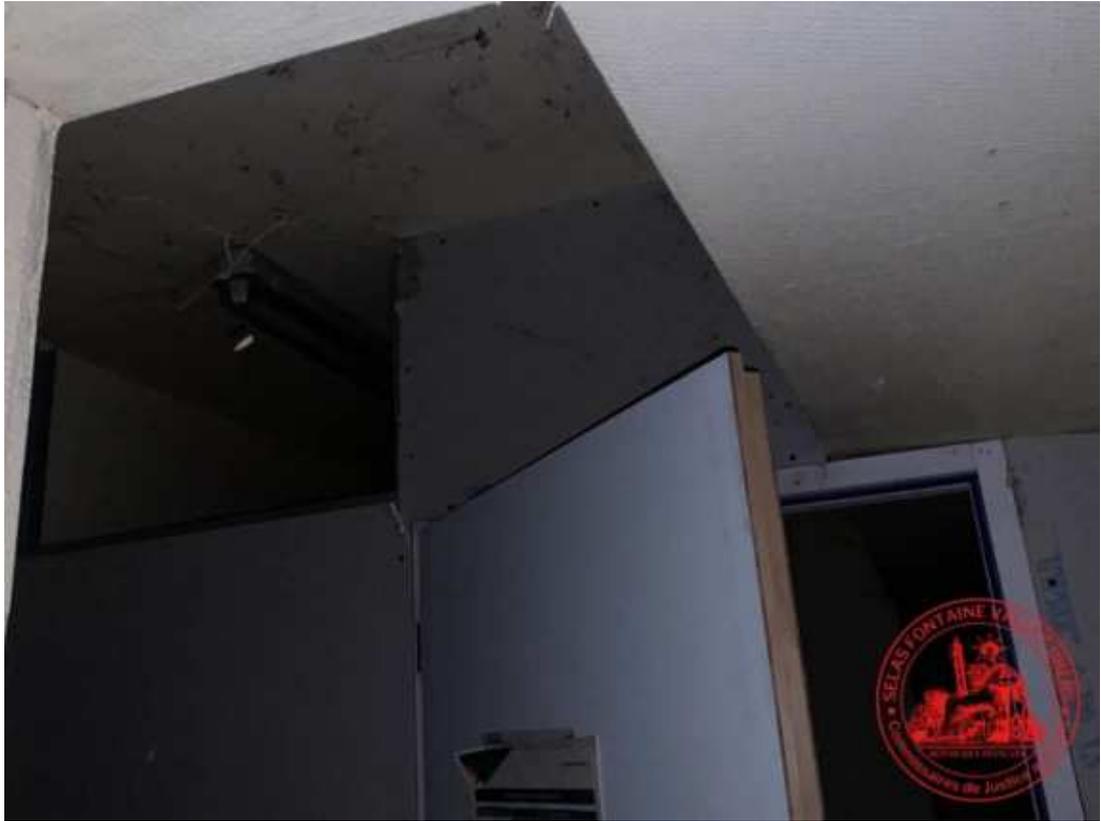
Pallier présence d'un lino, le plancher s'affaisse en dessous.

Les murs présentent des traces noires d'humidité et de moisissure.
