**PROCES-VERBAL DE CONSTAT**

## **PROCES VERBAL DE DESCRIPTION**

**L'AN DEUX-MILLE-VINGT-QUATRE ET LE VINGT-SEPT JUIN**

- un immeuble à usage mixte situé dans un ensemble immobilier à Lespinoy, 7 route nationale, cadastré section A n° 317 et A n° 334, pour une contenance totale de 10 a 35 ca.

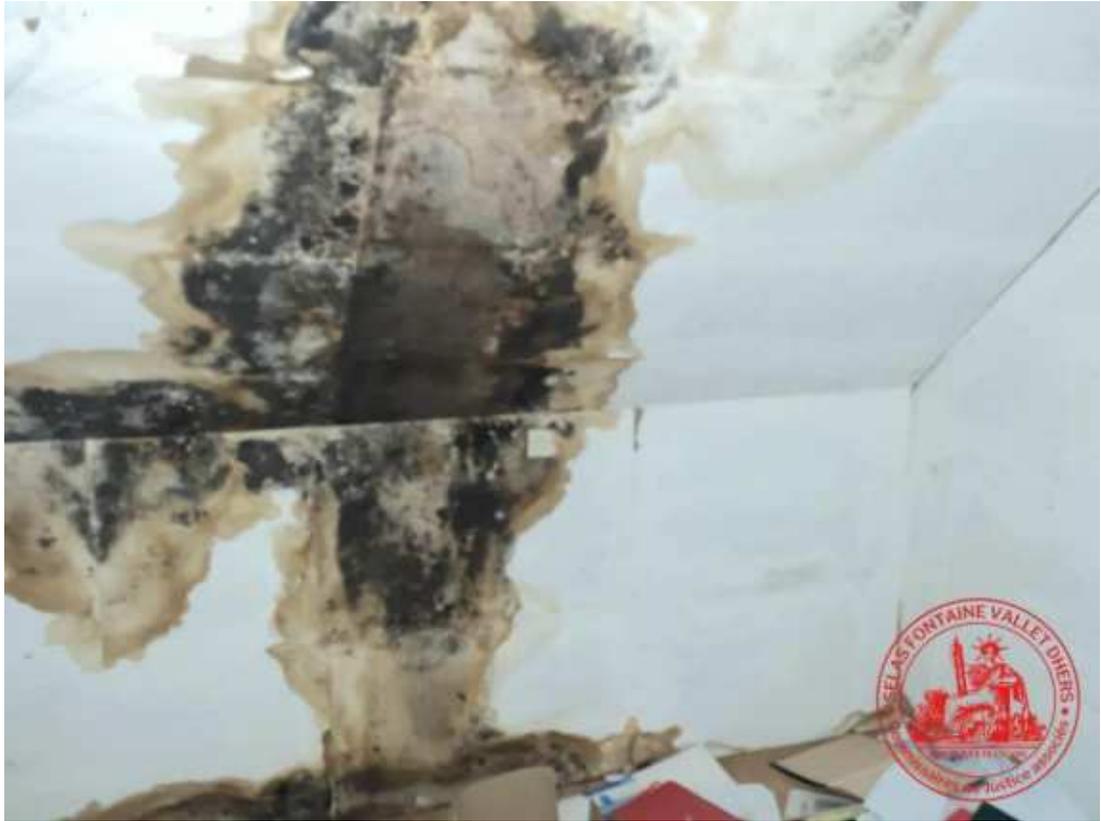
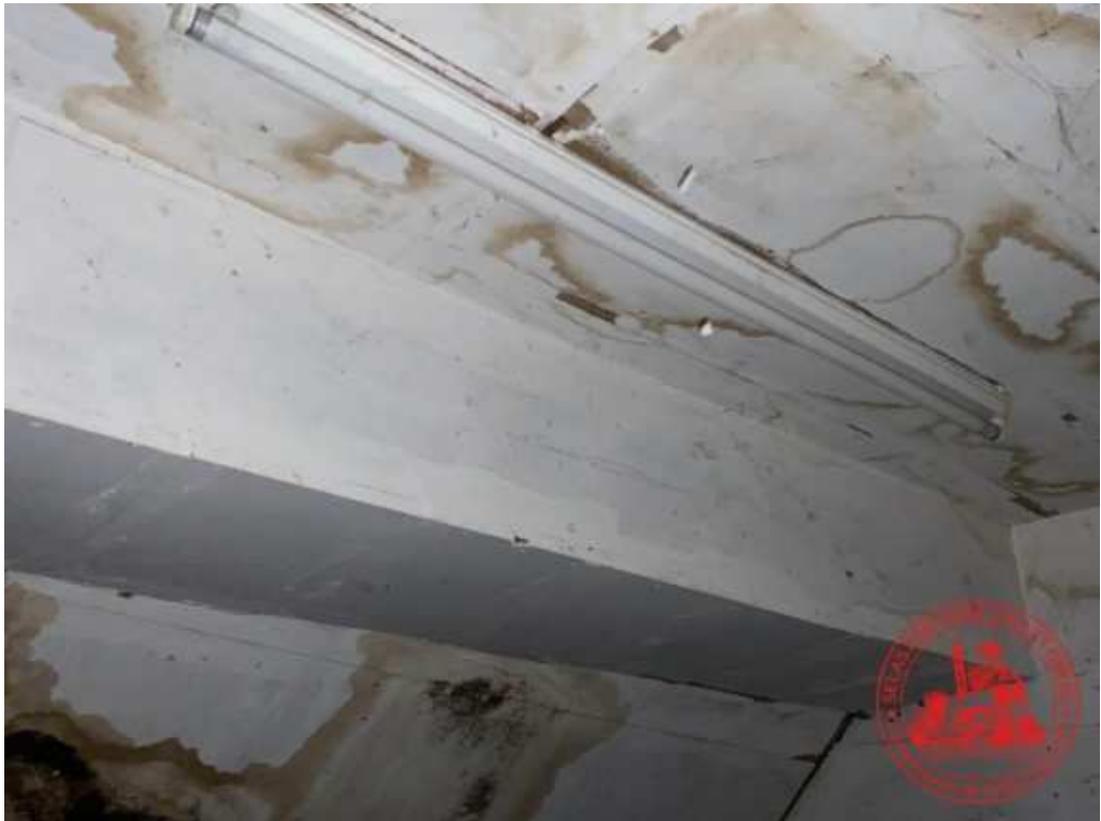
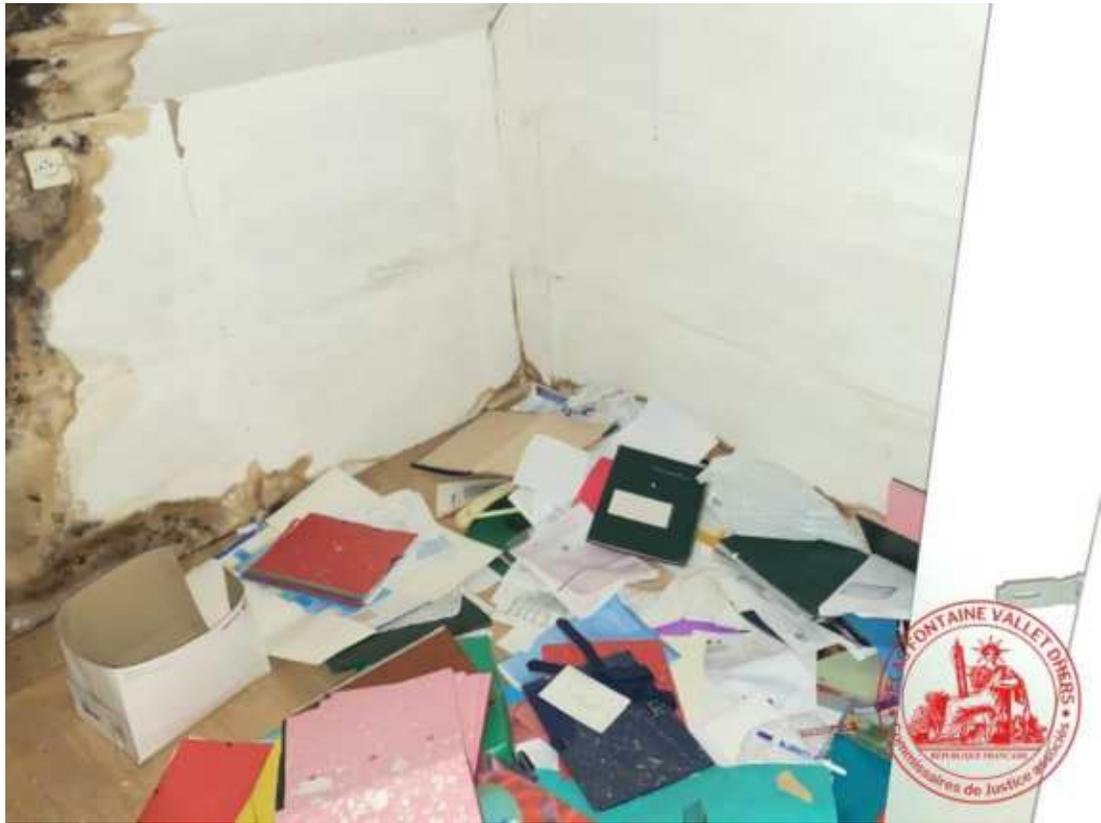
### CHAMBRE

Il convient d'émettre des réserves. Compte tenu de la dangerosité du plancher, il ne m'est pas possible d'avancer dans la pièce.

Je constate la présence d'infiltrations, d'humidité et de moisissures au niveau du plafond et de la sous-pente.

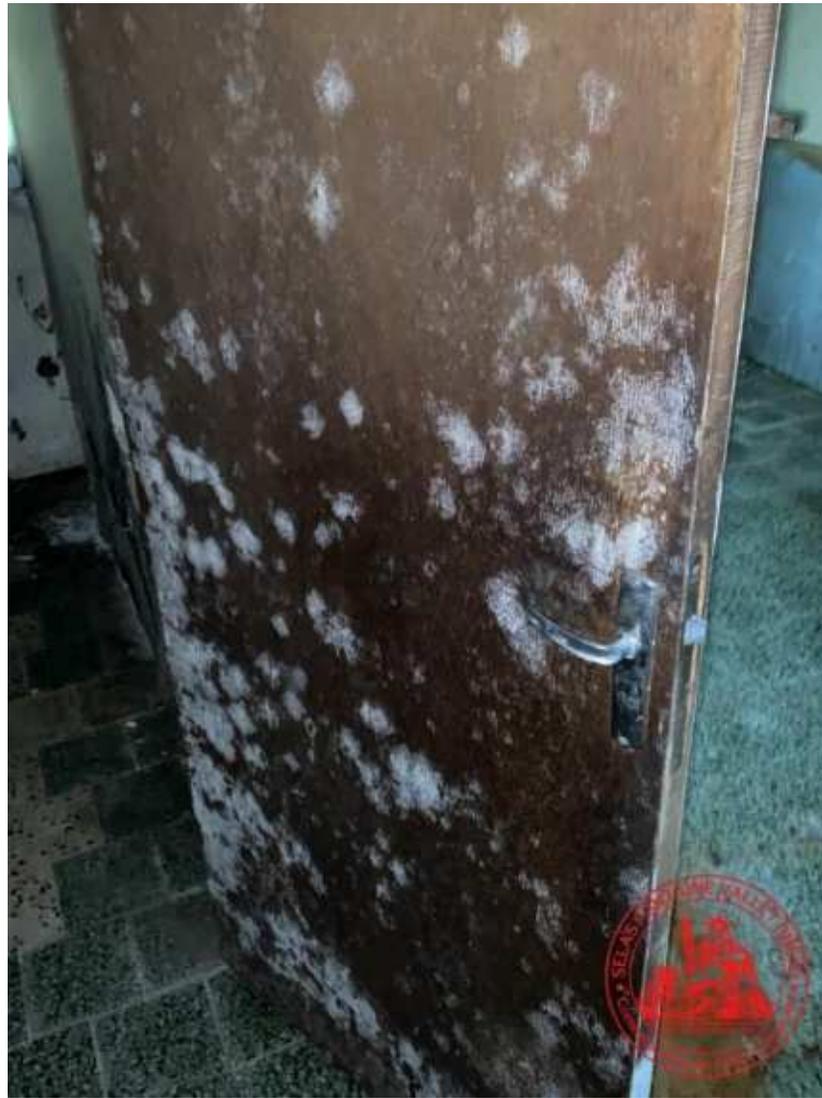
### **CHAUDIERE**

Au sol, carrelage défraîchi, les murs présentent des traces d'humidité et de moisissures importantes au niveau du plafond, avec un affaissement.

La porte en bois pleine est hors d'usage ; elle frotte à l'ouverture et à la fermeture et est moisie sur l'ensemble de sa surface.

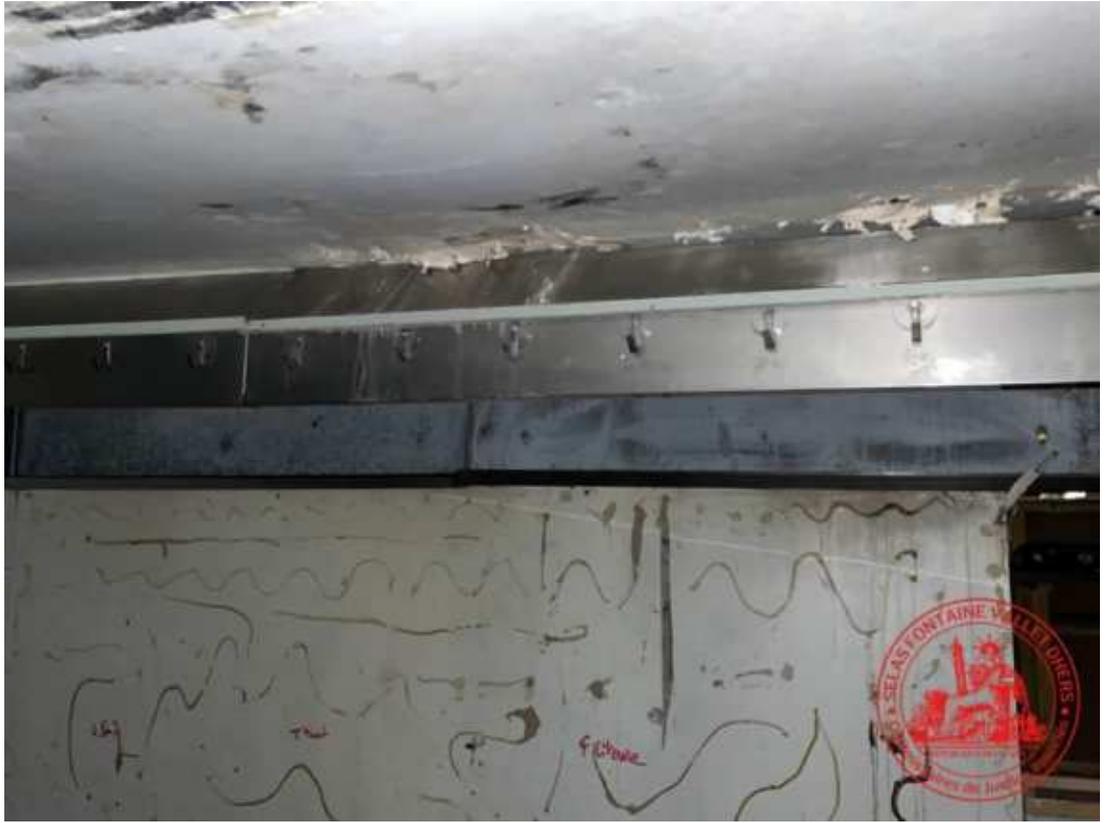
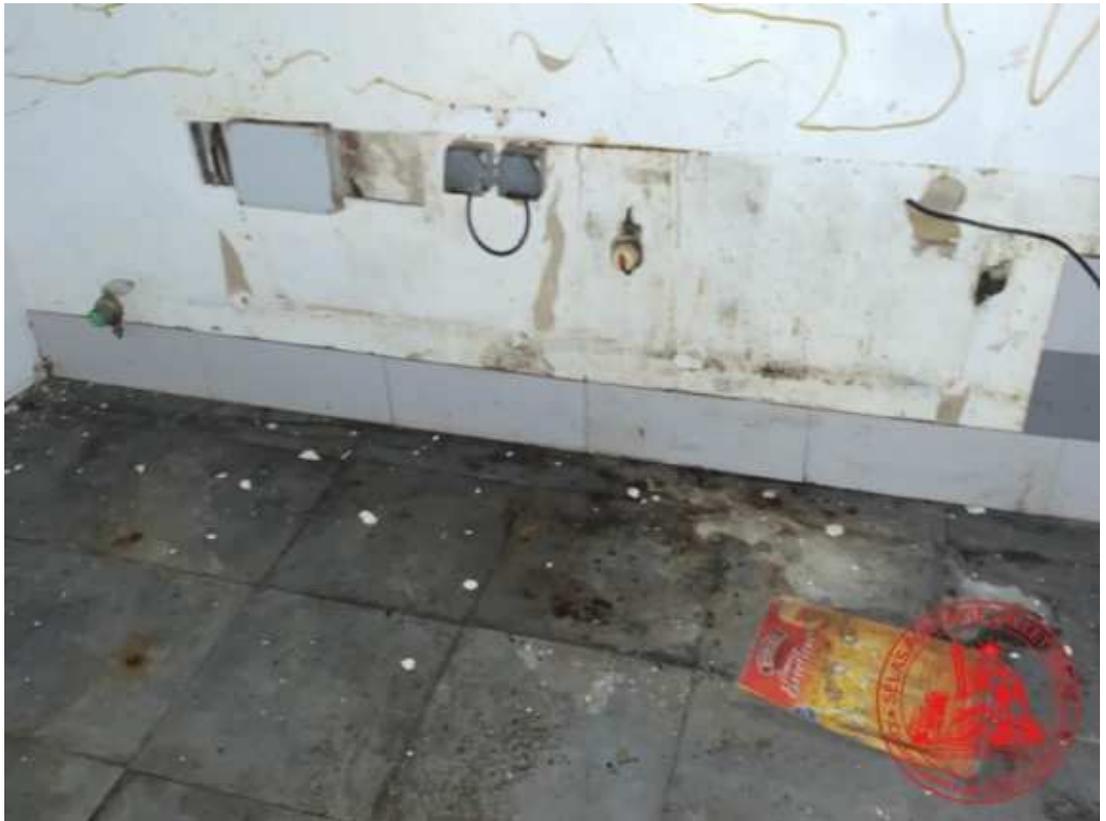
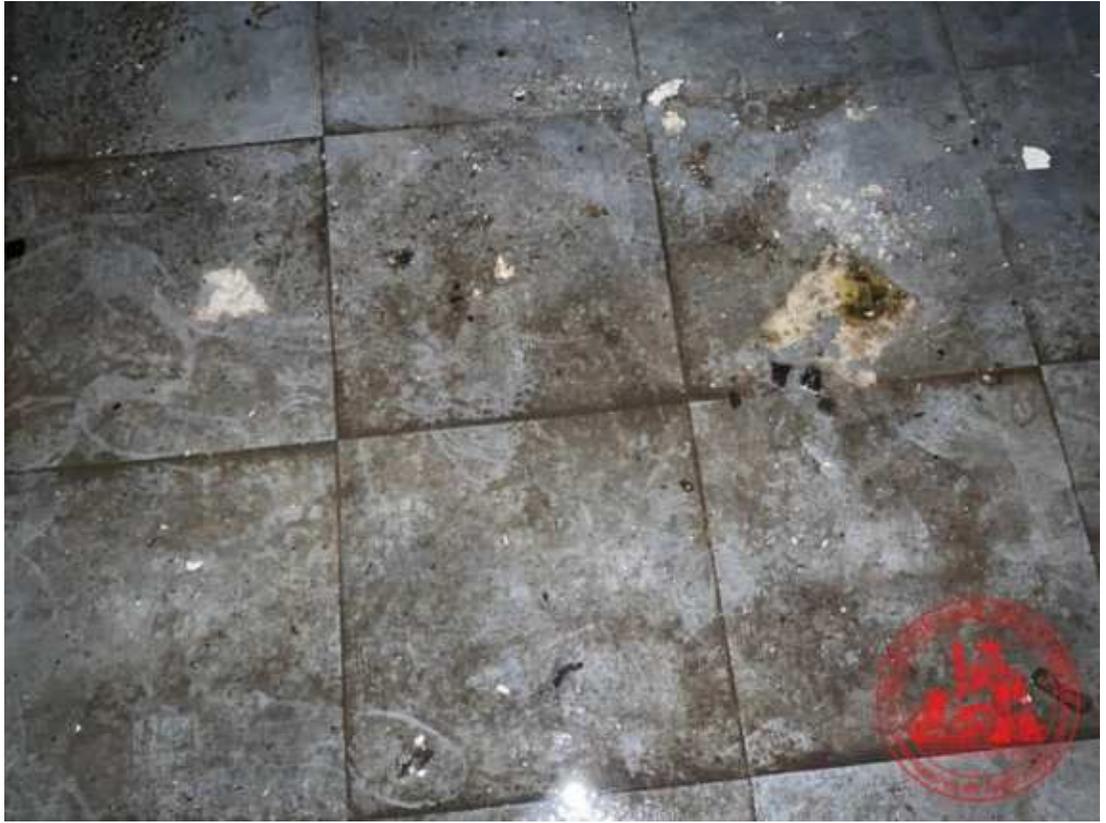
## CUISINE

Au sol, carrelage ; l'ensemble est dégradé.

Les murs sont couverts d'un lambris PVC, partiellement de carreaux de carrelage ; l'ensemble est défraîchi. Le plafond présente des traces d'humidité et de moisissures. Il s'affaisse notamment au-dessus des hottes en inox.

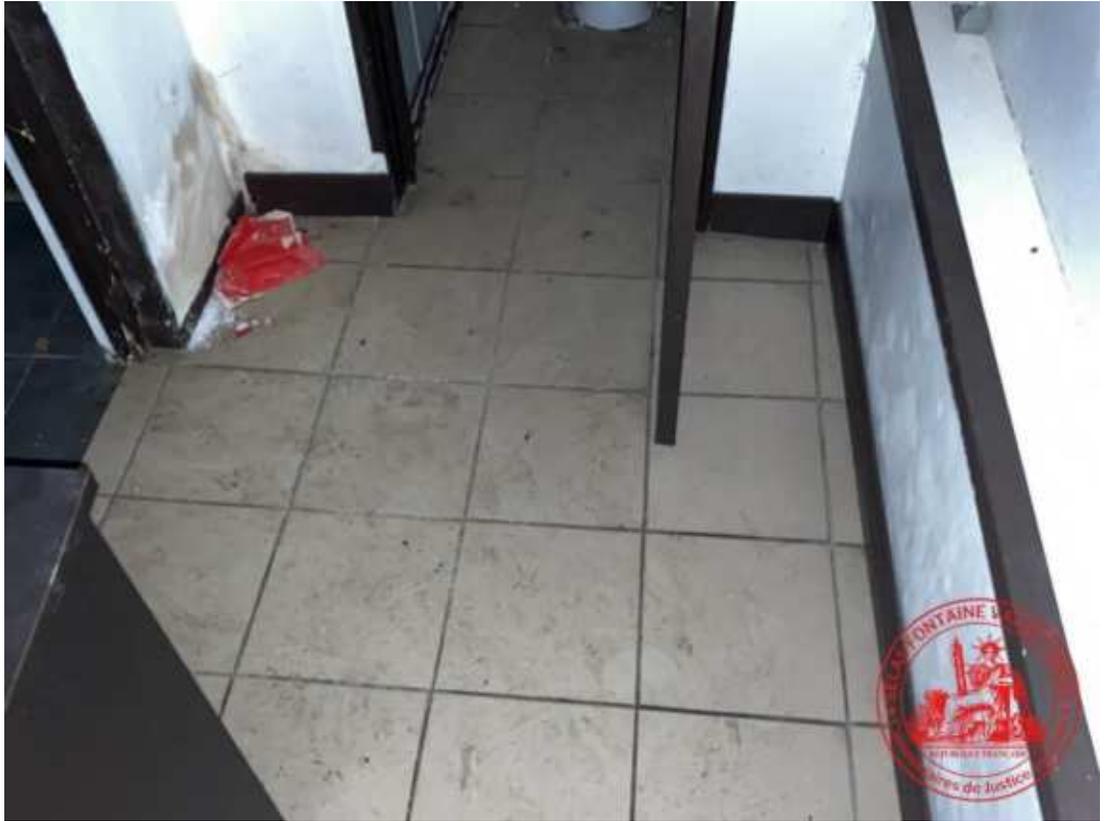
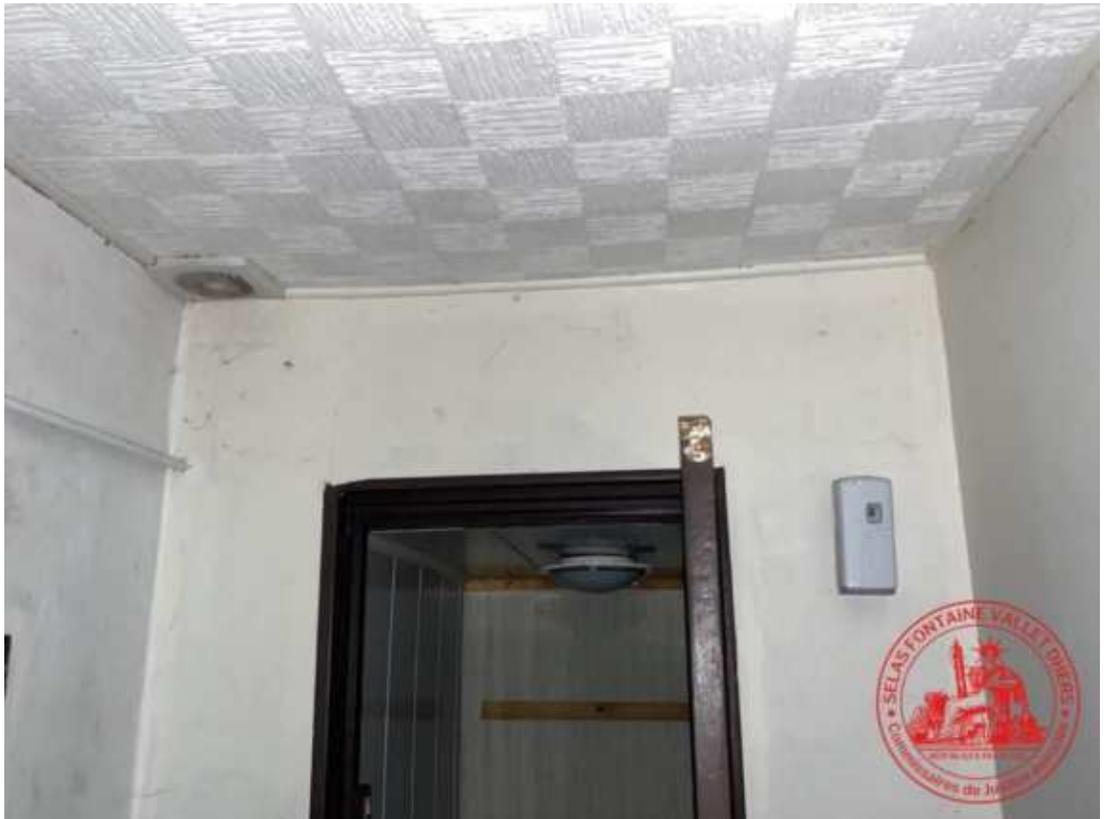
### **WC restaurant**

Au sol, carrelage, les murs sont peints, la peinture est en bon état. Au plafond, présence de dalles de type polystyrène avec des traces d'humidité.

Cuvette de WC hors d'usage.

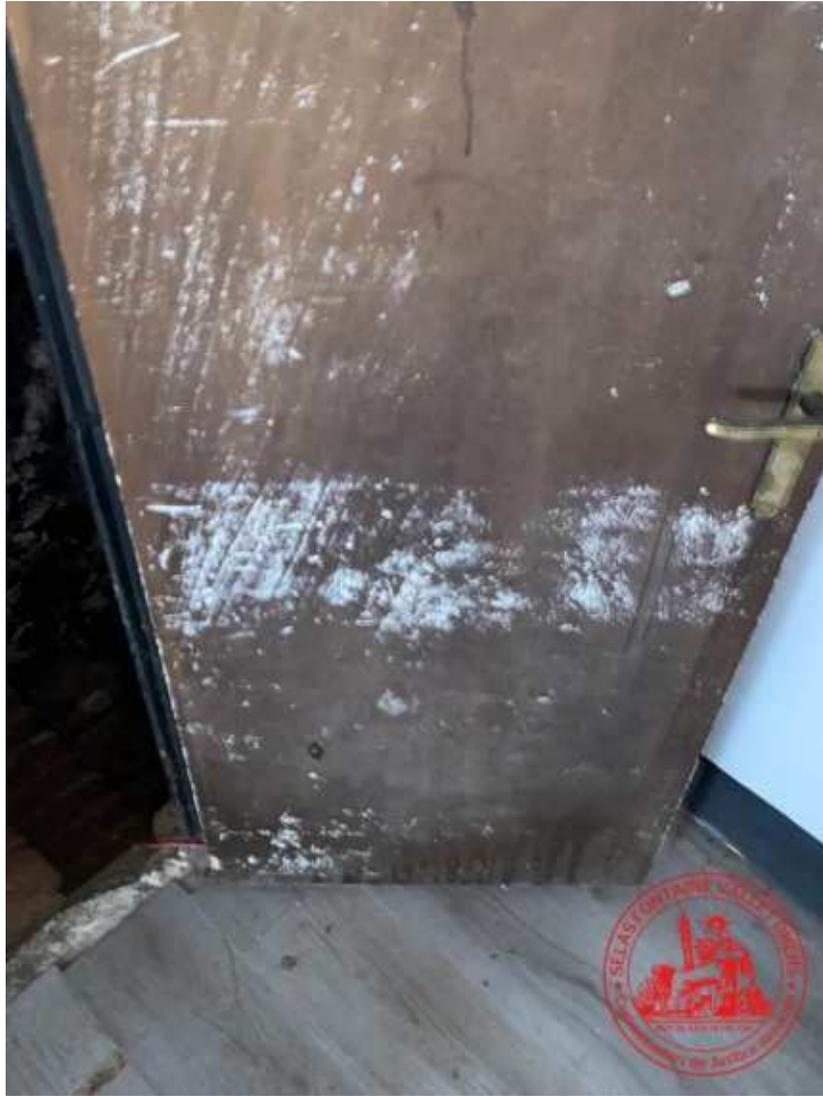
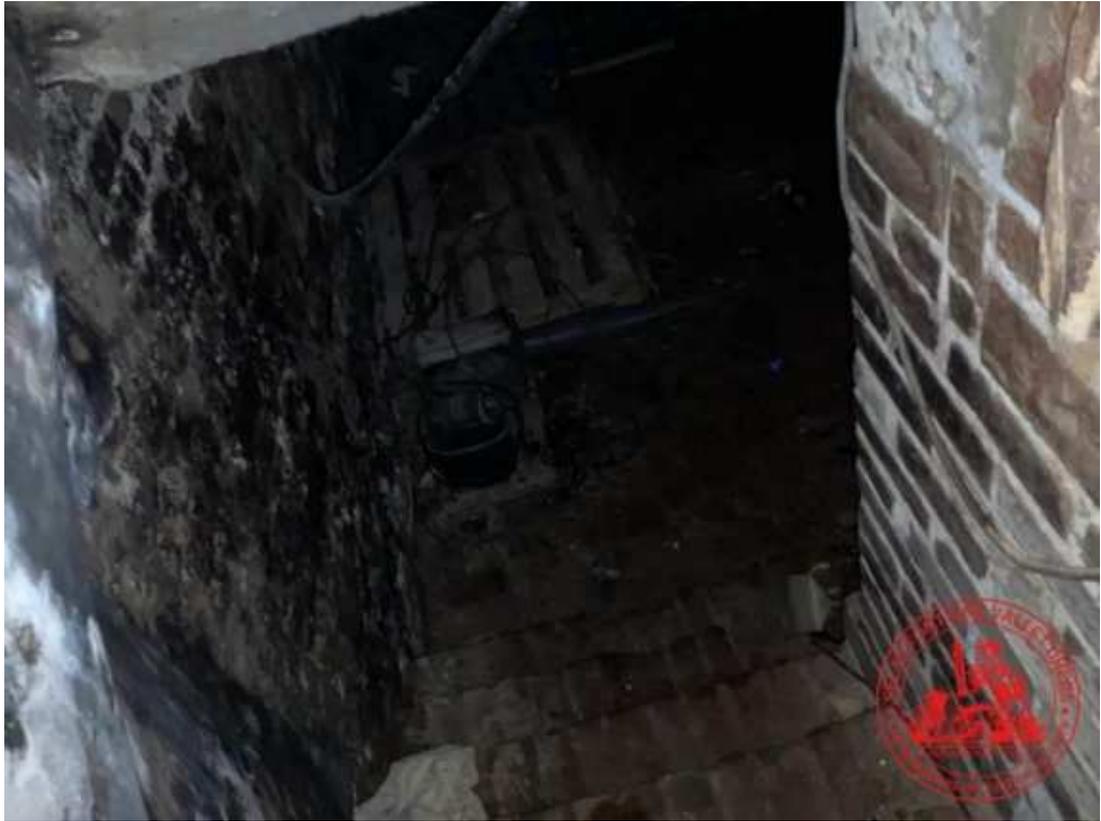
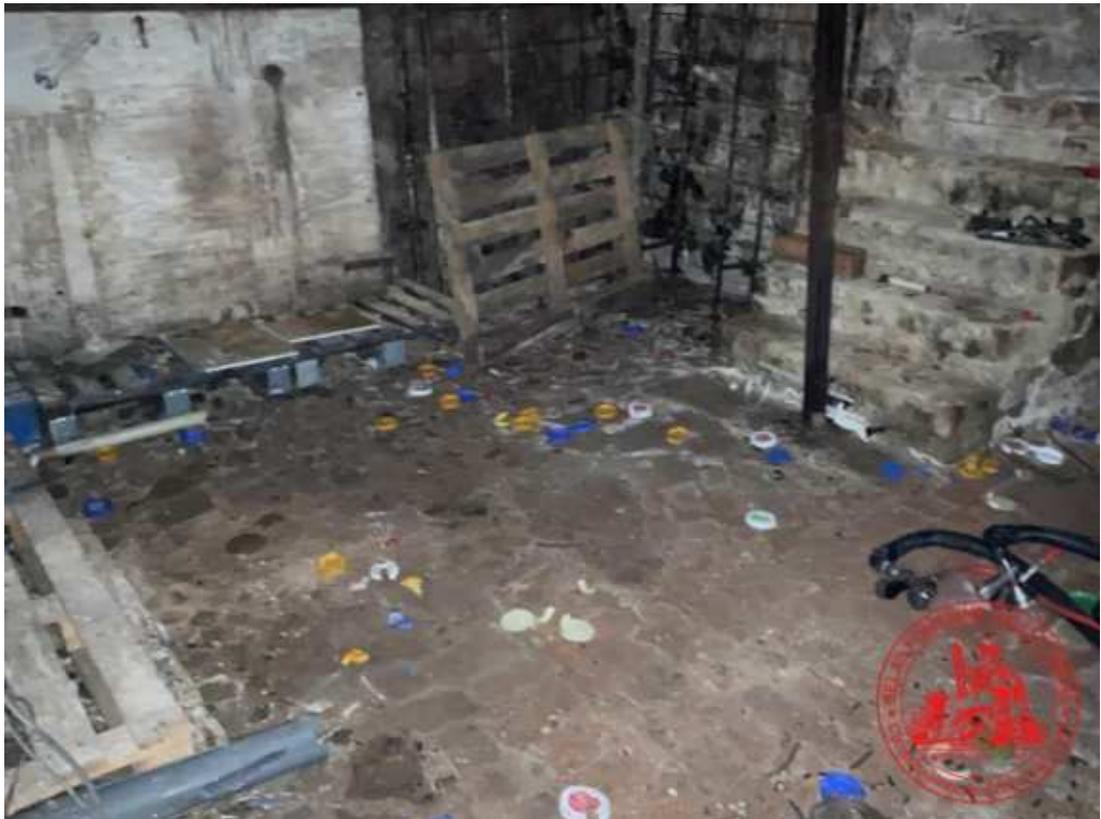
### SOUS SOL

Réserves compte tenu de l'absence d'humidité. L'ensemble présente de nombreuses traces noirâtres, blanchâtres, d'humidité et de moisissures.

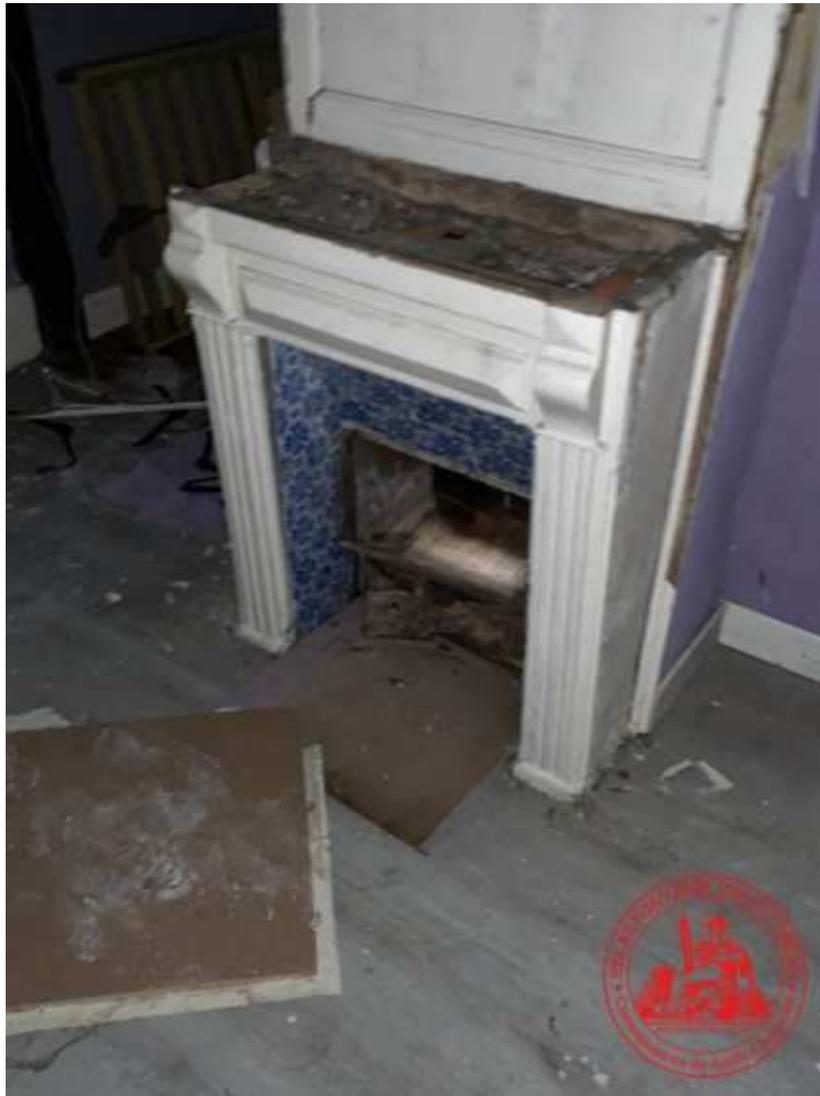
Au sol, parquet flottant, plinthes correctement solidarisées aux murw, murw recouvertw d'une tapisserie qui présente des décollements et des traces d'humidité. Une cheminée laissant apparaître le jour, cette dernière est affaissée.

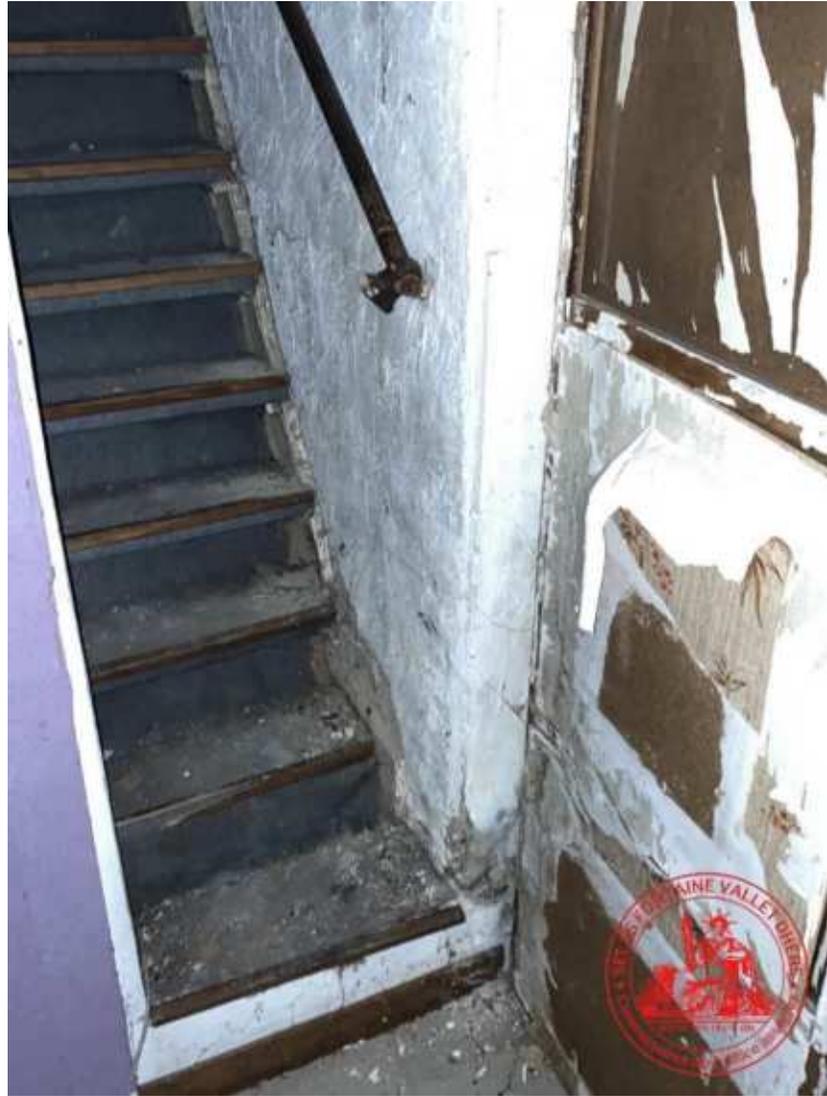
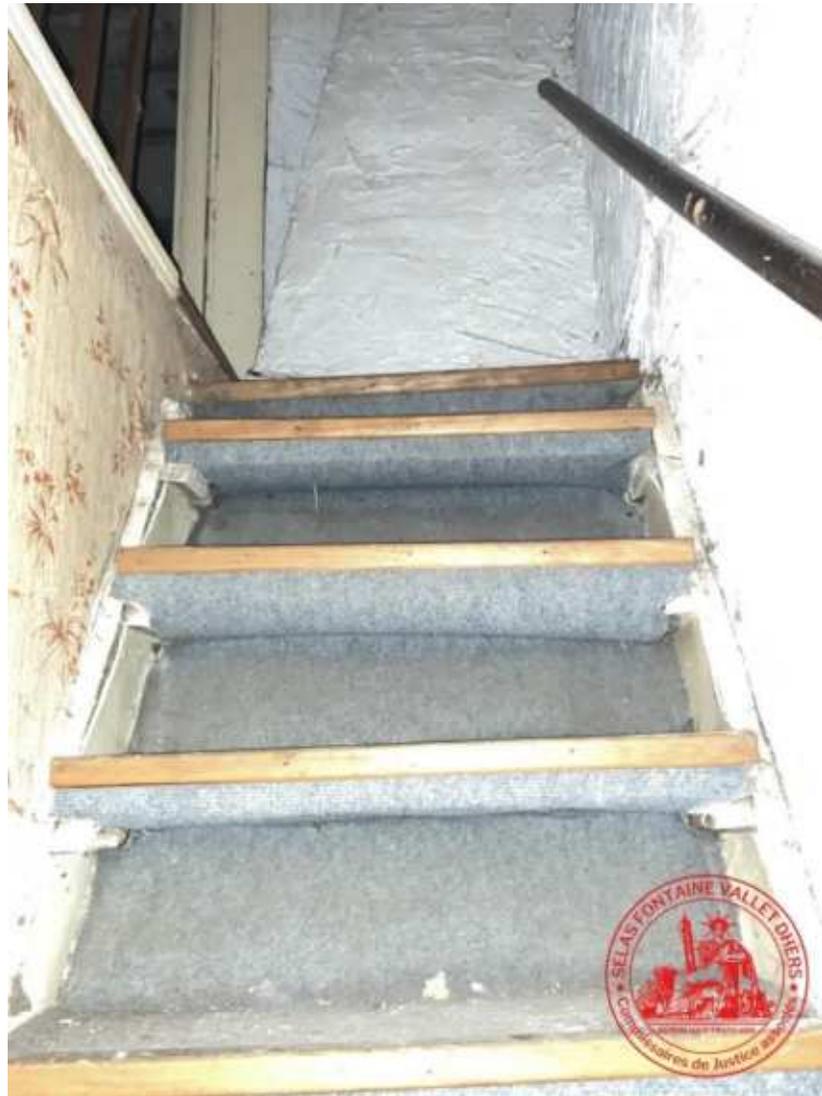
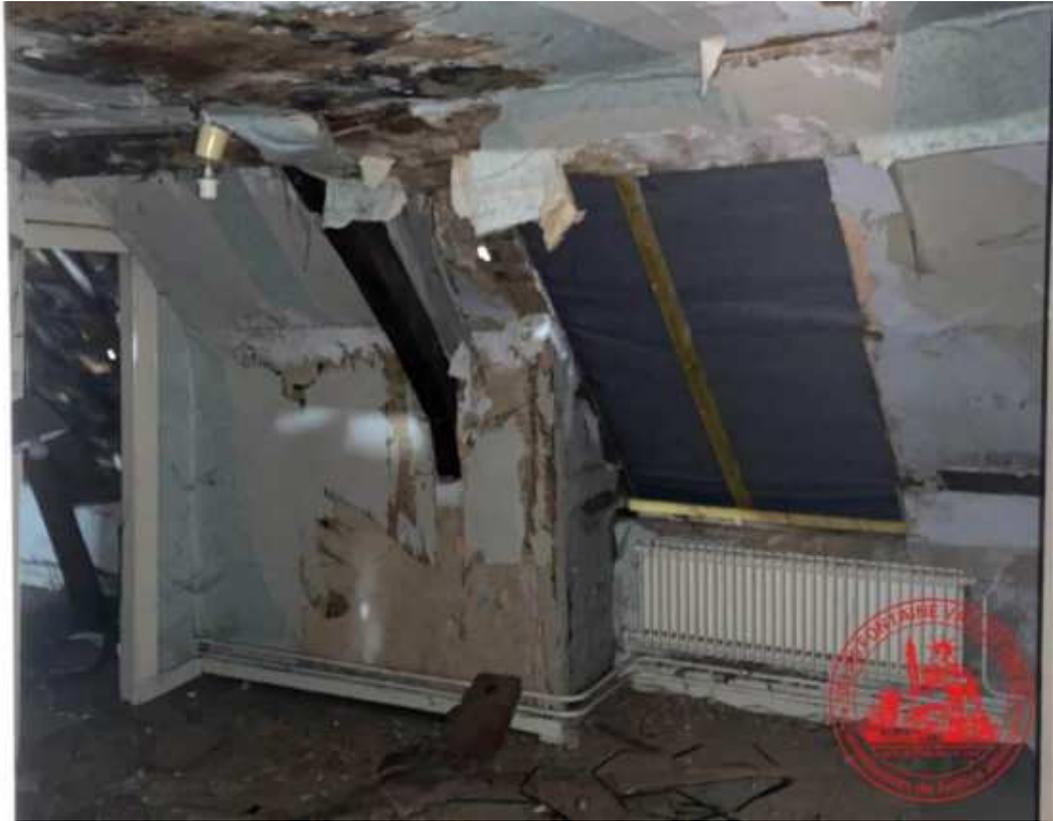
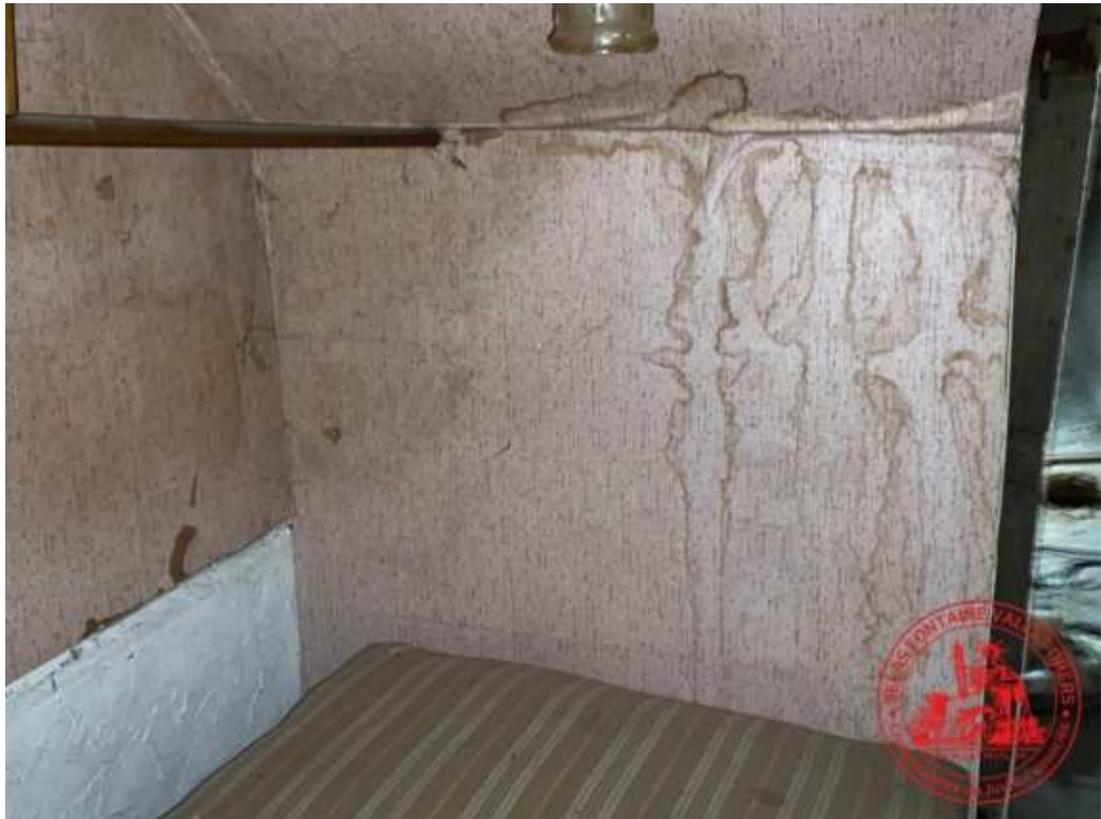
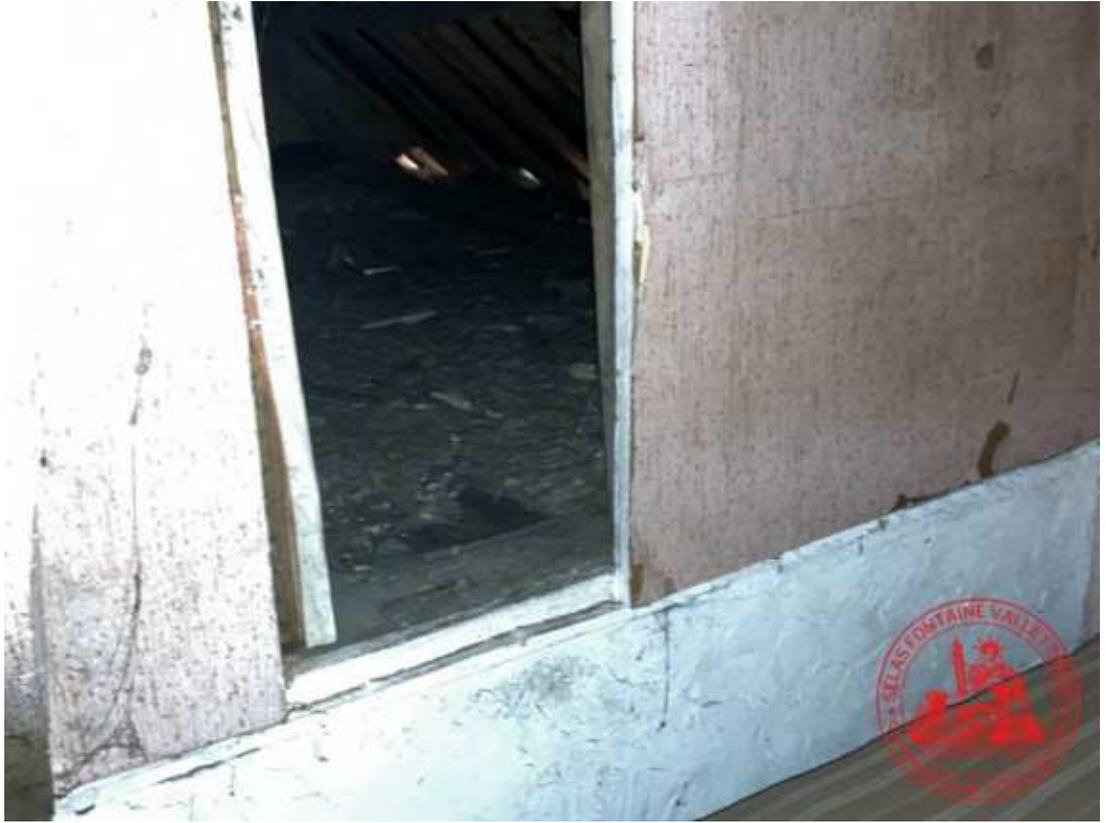
### **ESCALIER**

Compte tenu de l'affaissement du plancher et du manque de solidité de l'escalier, il convient d'émettre des réserves, où l'ensemble de l'étage ne peut être visité.

Je constate sur les murs la présence de nombreuses traces d'humidité et de moisissures, et je constate que les plafonds s'affaissent et s'effondrent.

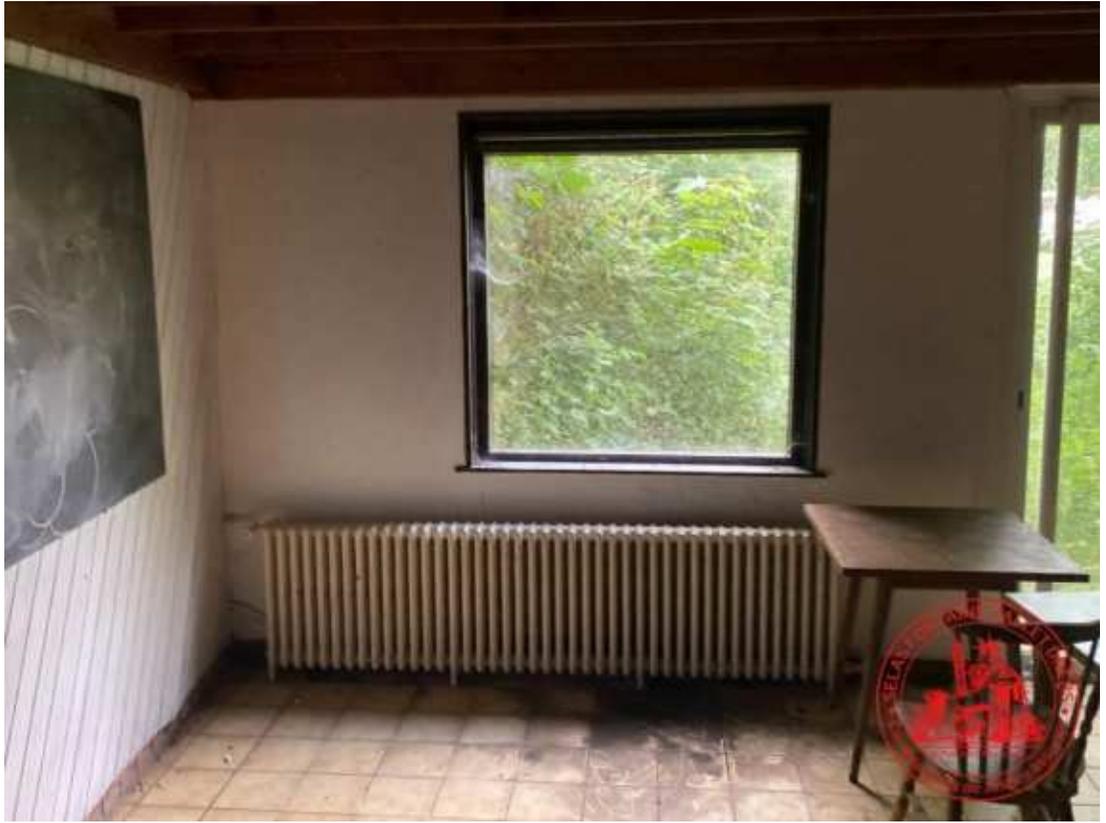
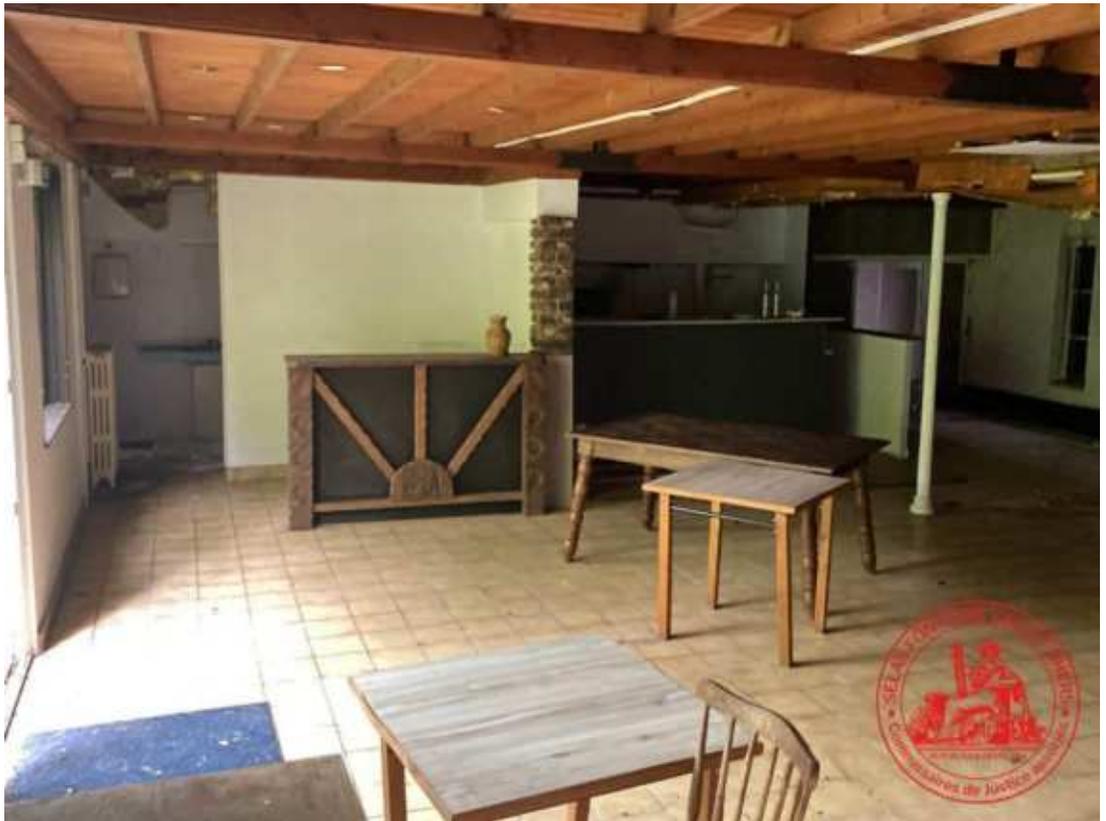
**SALLE DE RECEPTION SEMINAIRE**

Au sol carrelage il convient d'indiquer que le plafond est totalement affaissé sur la partie gauche de la pièce.

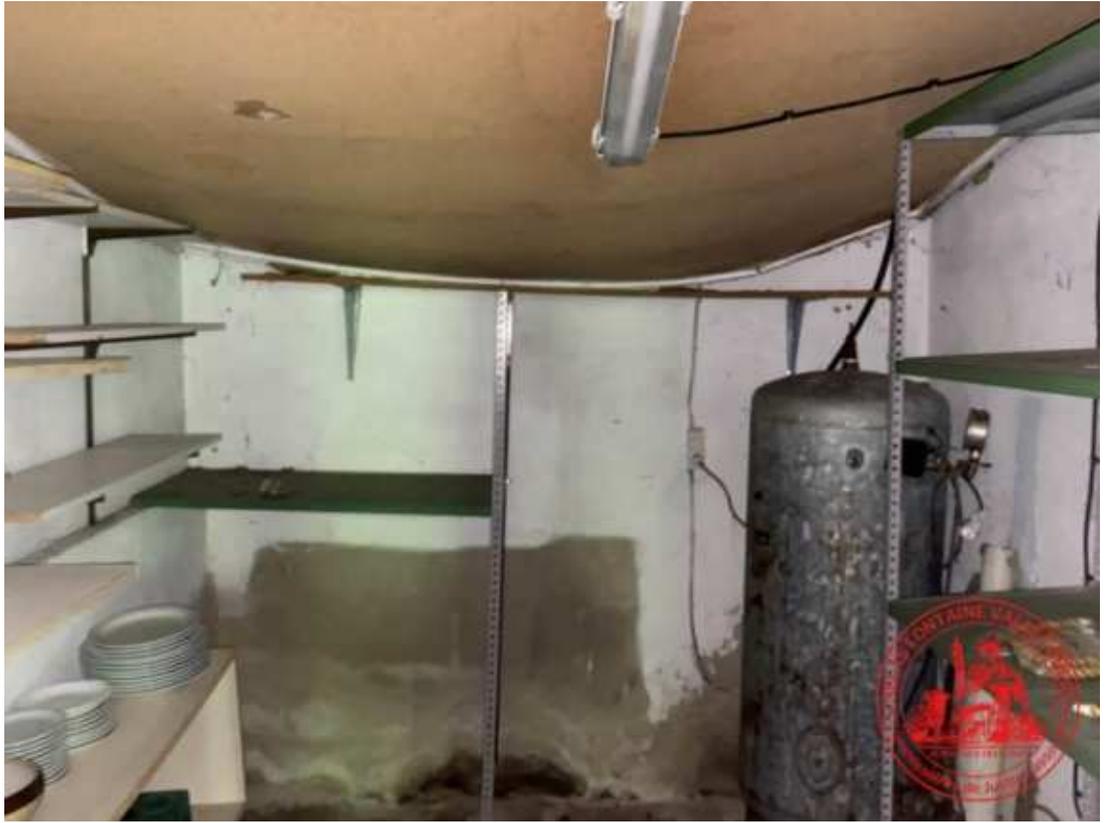
**SALLE DE RESERVE**

Au sol, des graviers, le plafond est affaissé.
