## **PROCES VERBAL DESCRIPTIF**

***L'AN DEUX MILLE VINGT***

***LE VINGT ET UN SEPTEMBRE***

Me suis rendu ce jour, à 14 h 30, à DESVRES -62-, 5 rue des Lilas où, j'ai pu constater ce qui suit, assisté de Messieurs DUHAMEL Grégory et FRAMERY Julien, Diagnostiqueurs, par moi requis à l'effet de procéder aux différents relevés et diagnostics légaux et d'établir un plan des lieux.

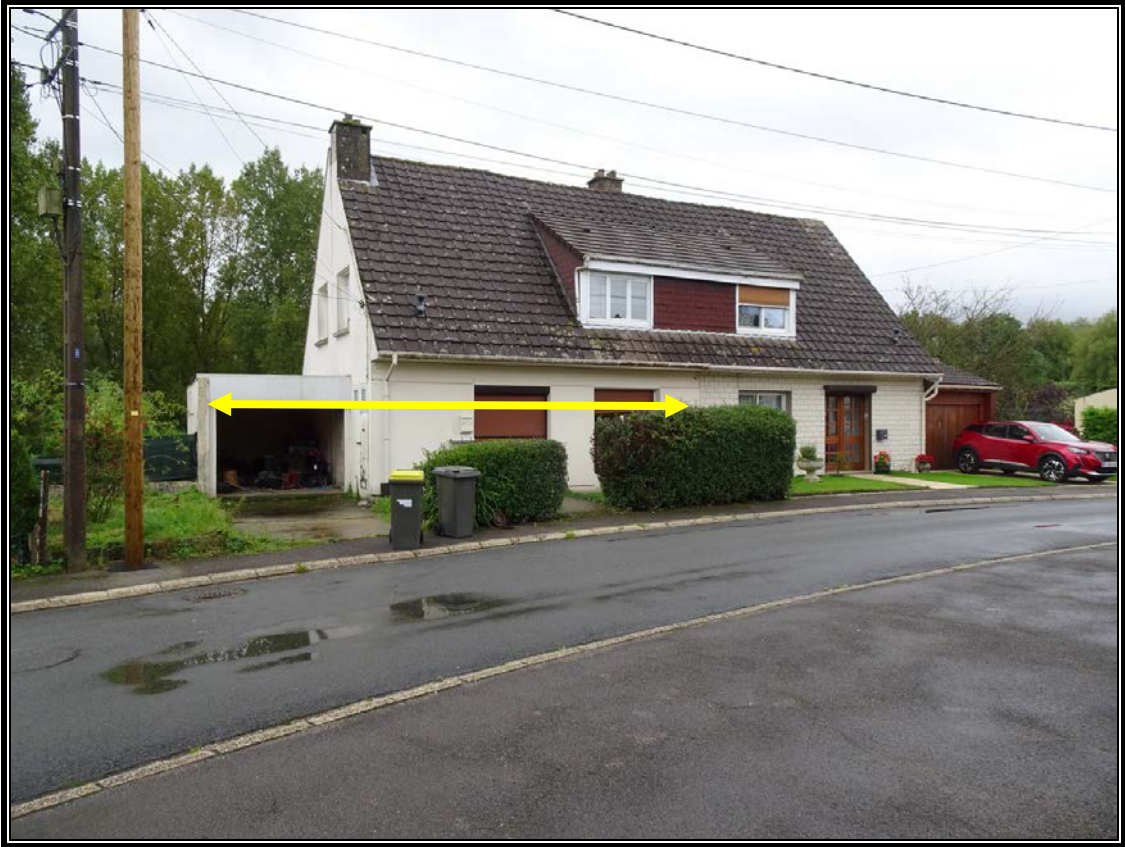
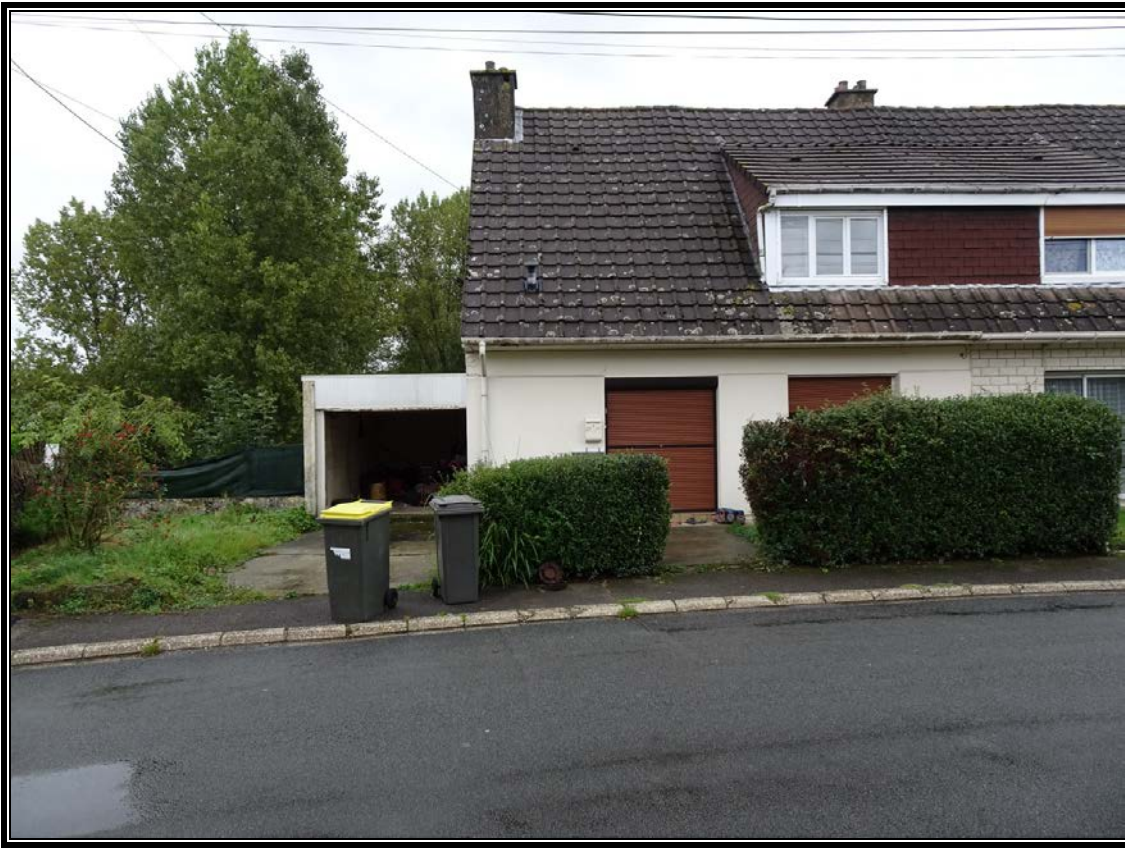
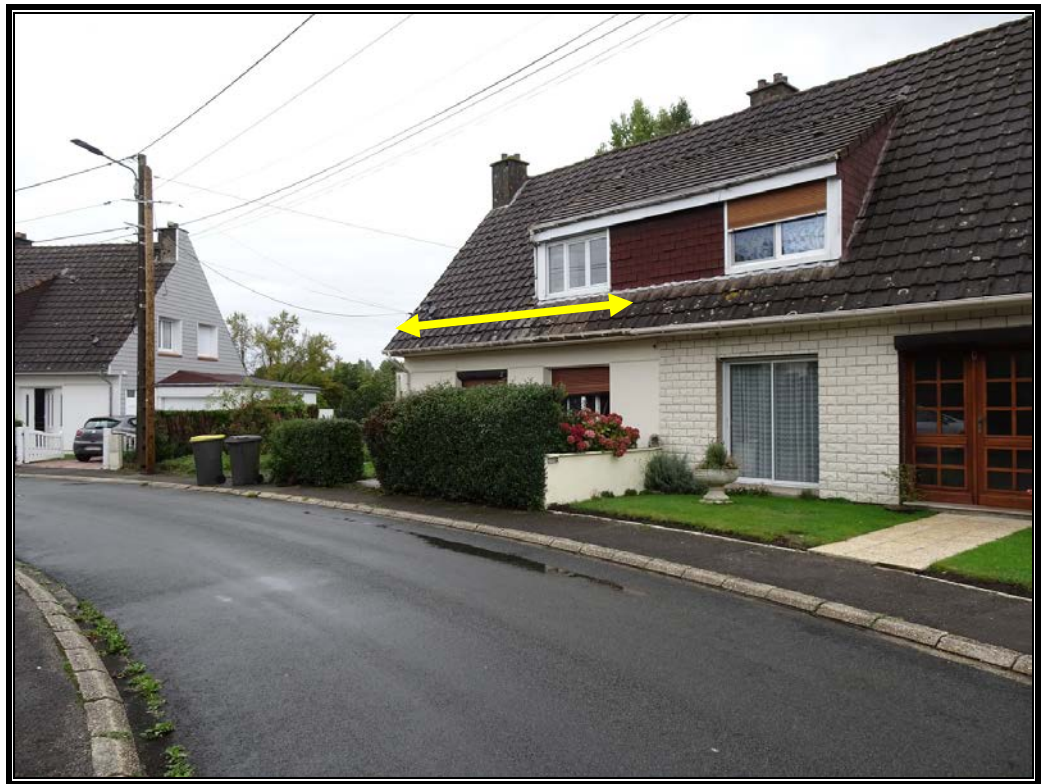
Les chiens assis sont partiellement habillés de shingle, se décollant.

Les chéneaux (zinc et PVC) sont anciens.

Les peintures des façades sont passées, avec écaillures.

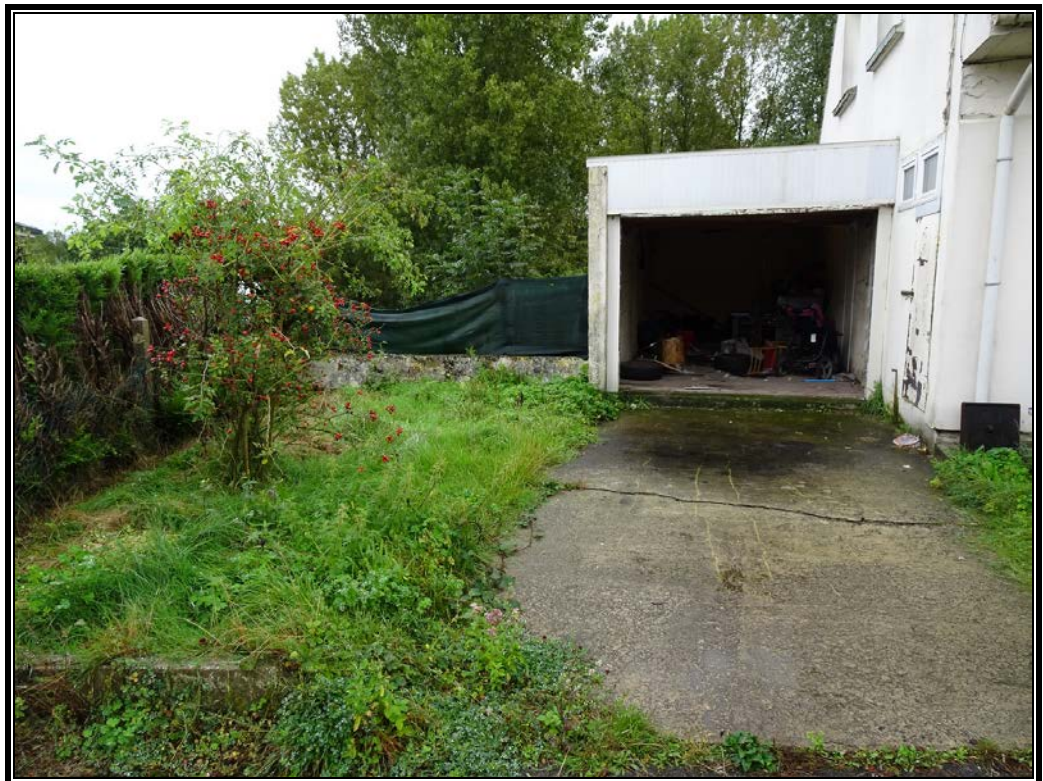
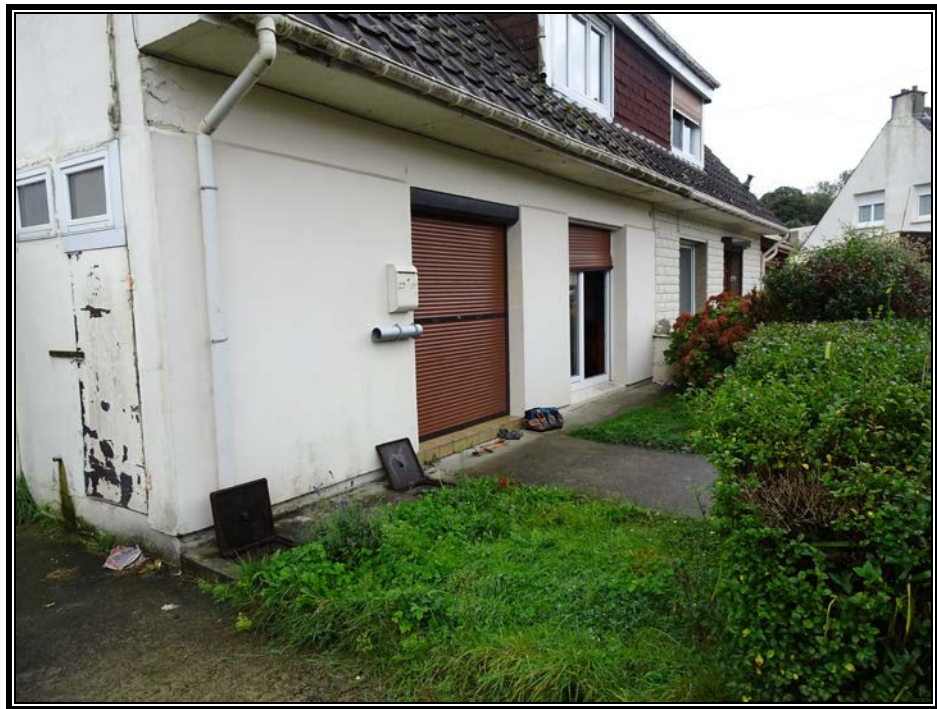
### **JARDINET**

Les espaces verts ne sont pas entretenus.

Les zones de circulation sont sur béton, marquées de fissures.

Idem au niveau de l'allée menant au garage.

Absence de tout portail et portillon.

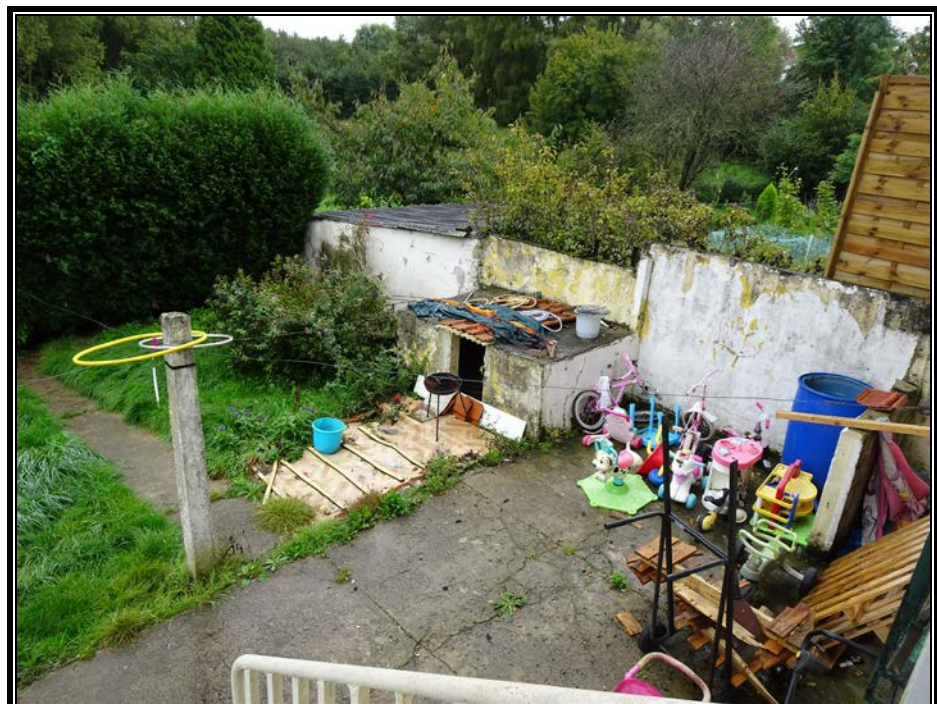
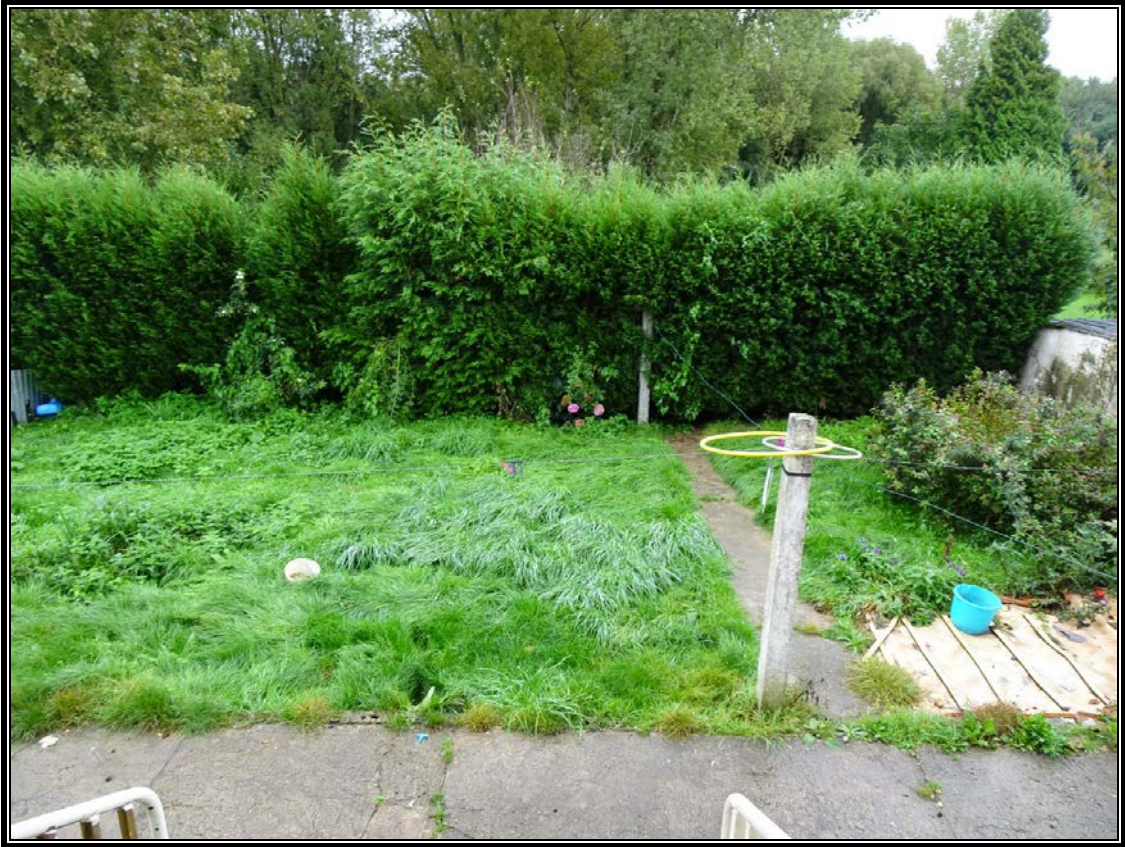
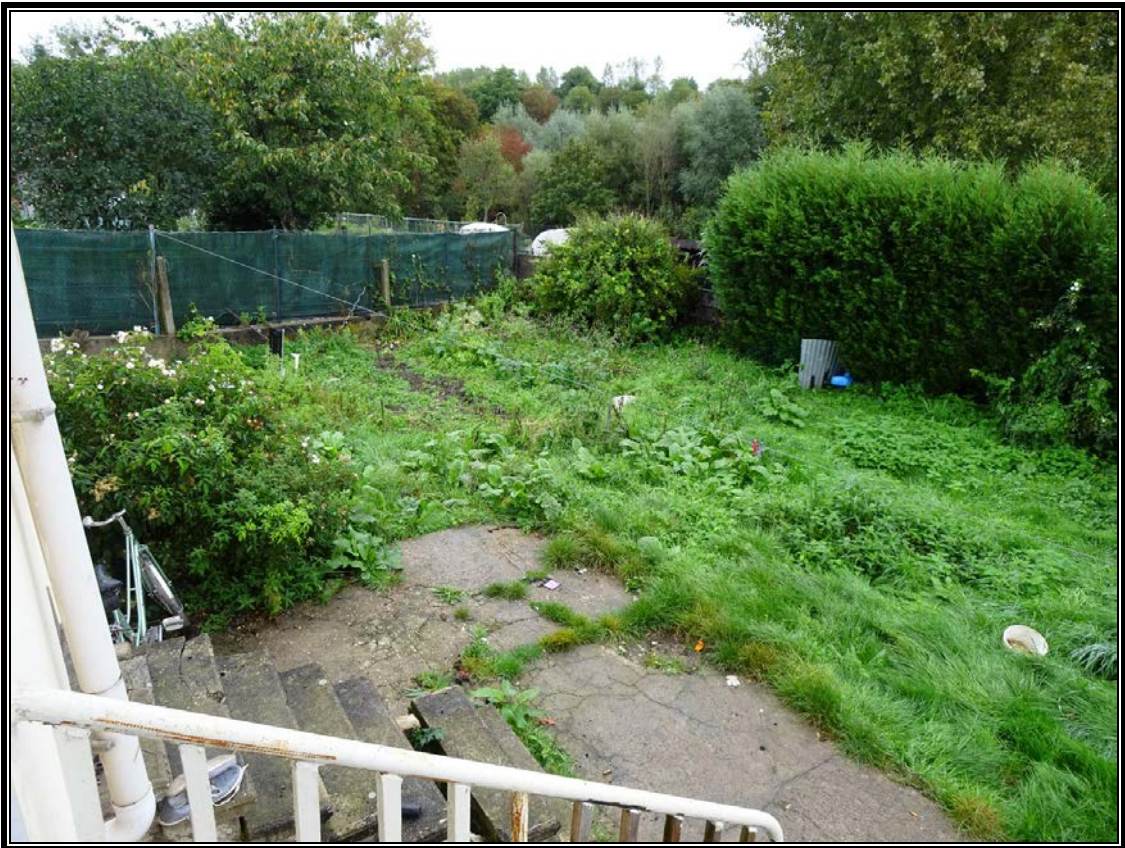
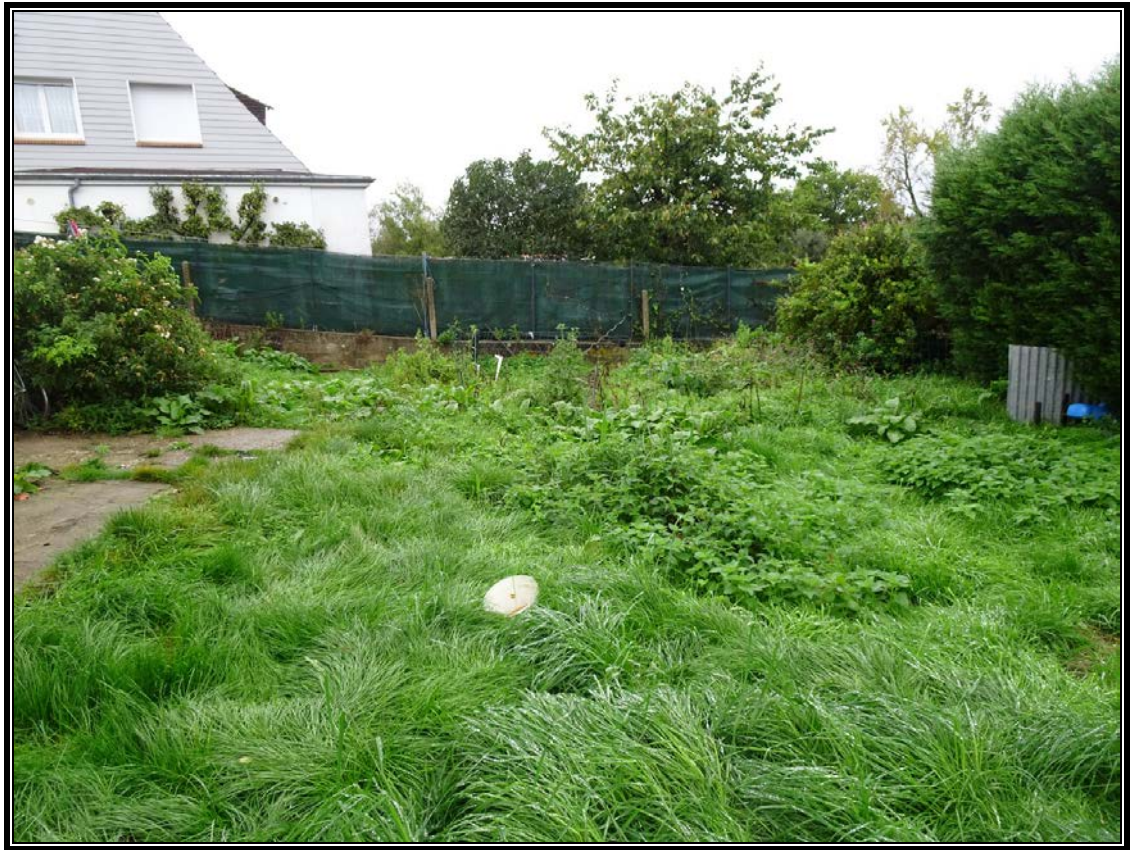
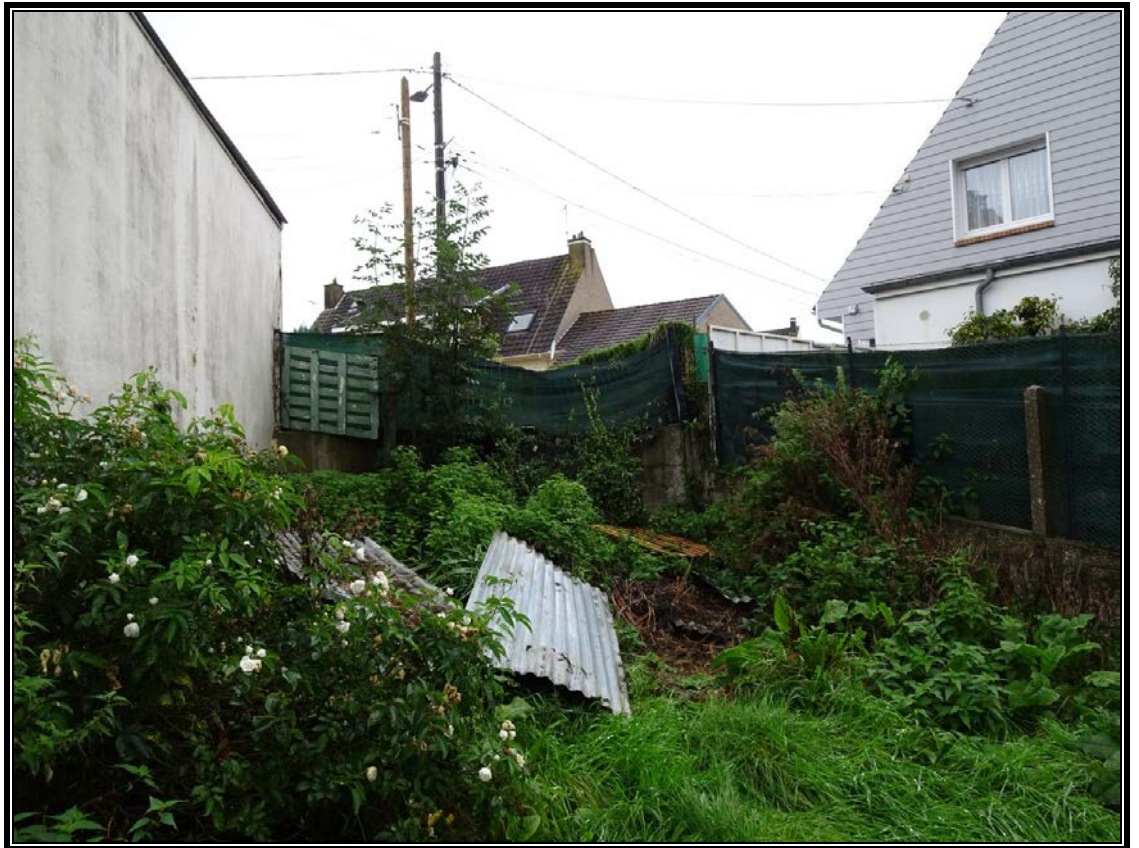
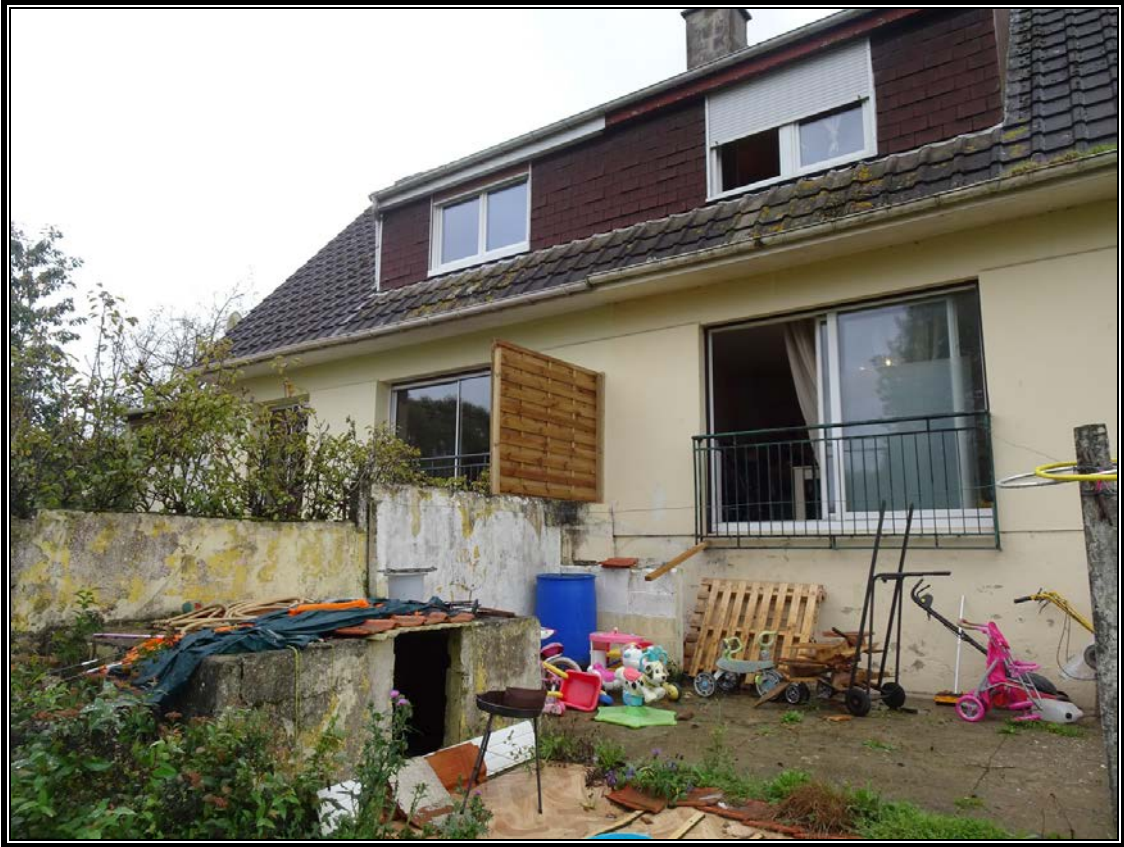
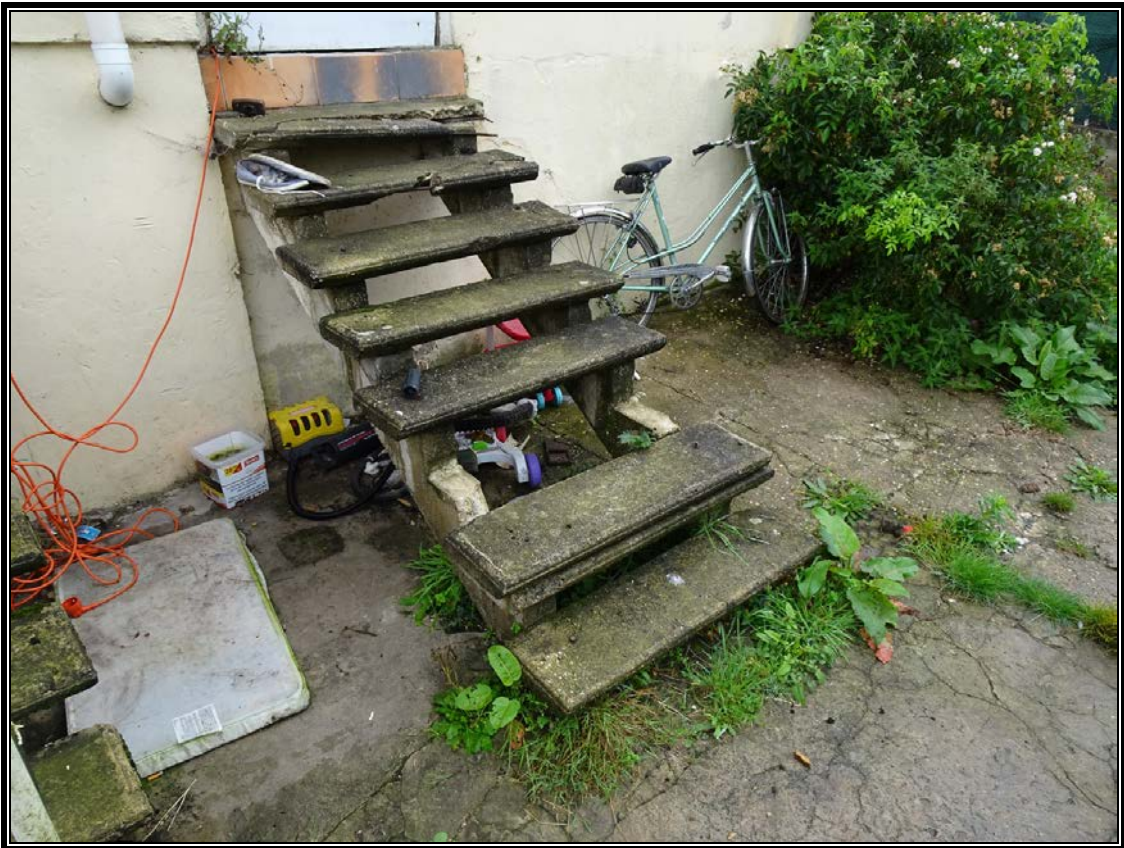
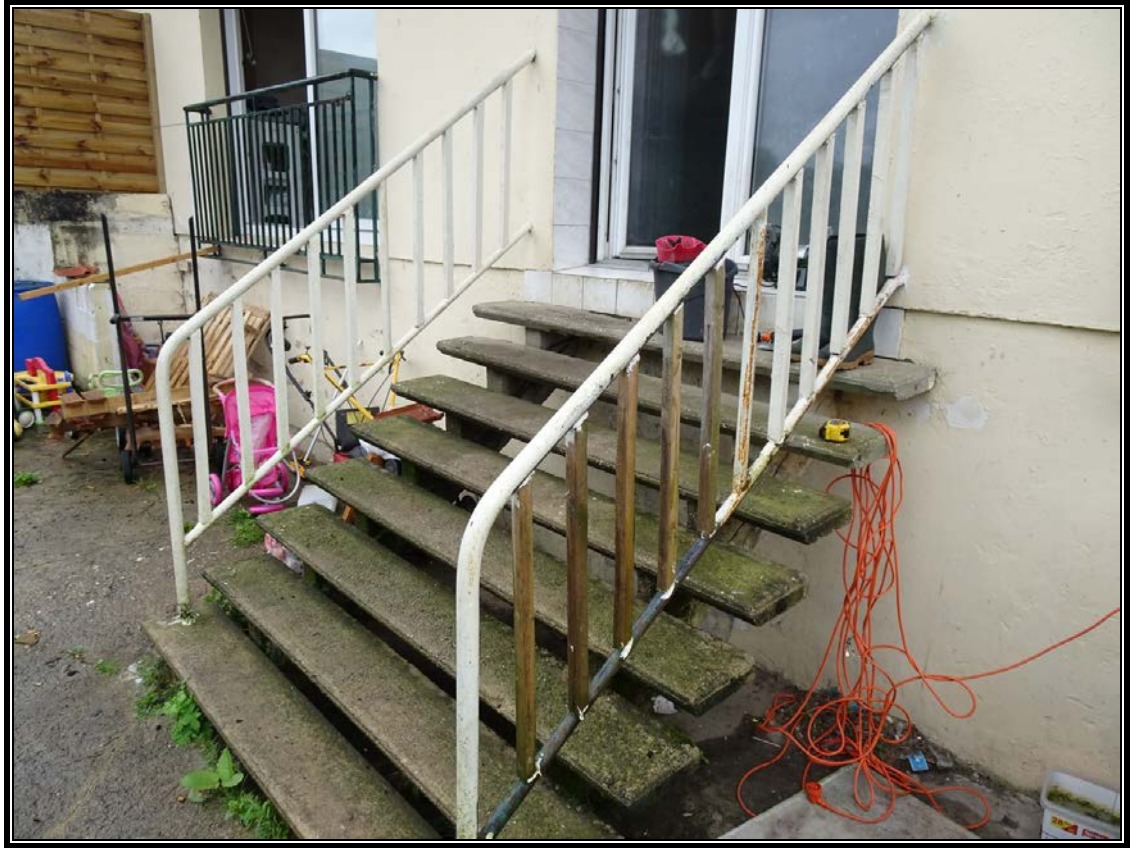
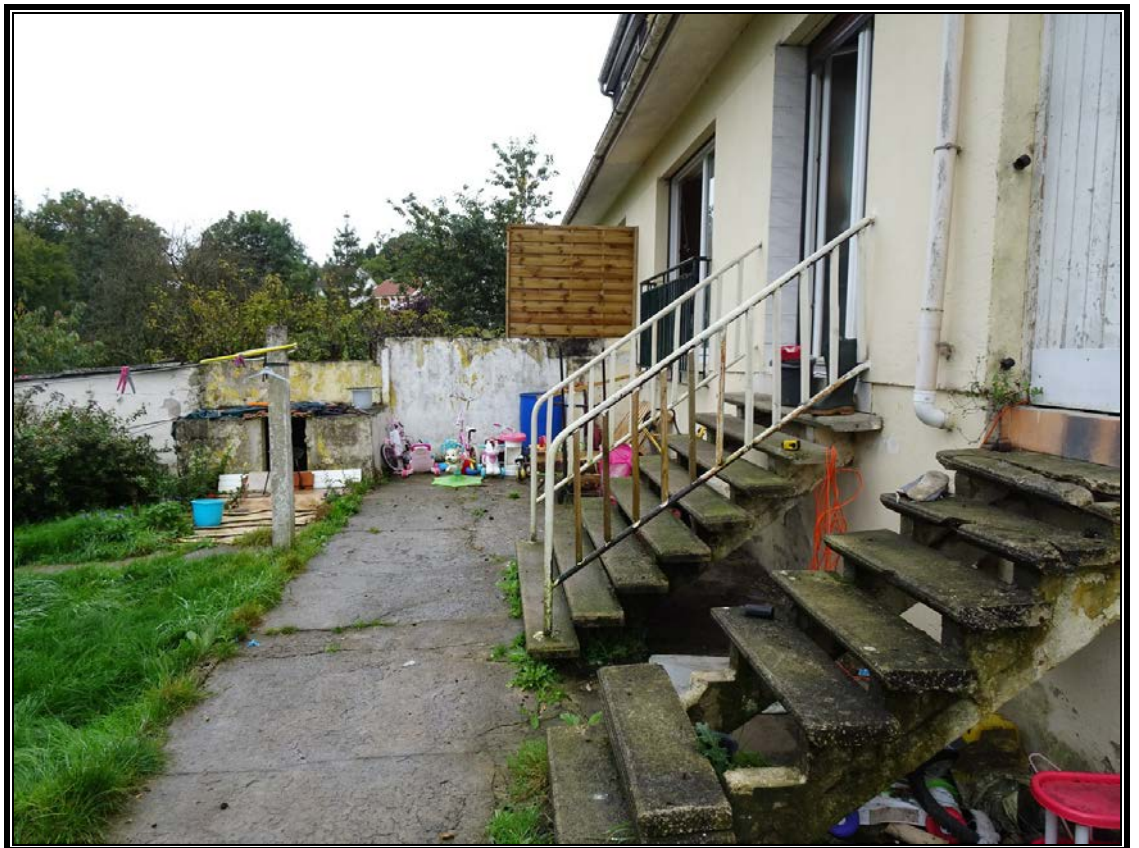
## JARDIN

L'escalier du garage est en béton, en fort mauvais état et sans aucun garde-corps. Celui de la cuisine est en meilleur état, hors la première des marches. Ses garde-corps sont branlants et ont été « repris » avec des morceaux de bois.

Elle profite d'une terrasse en béton, en mauvais état. Le reste est sur herbe, non entretenu.

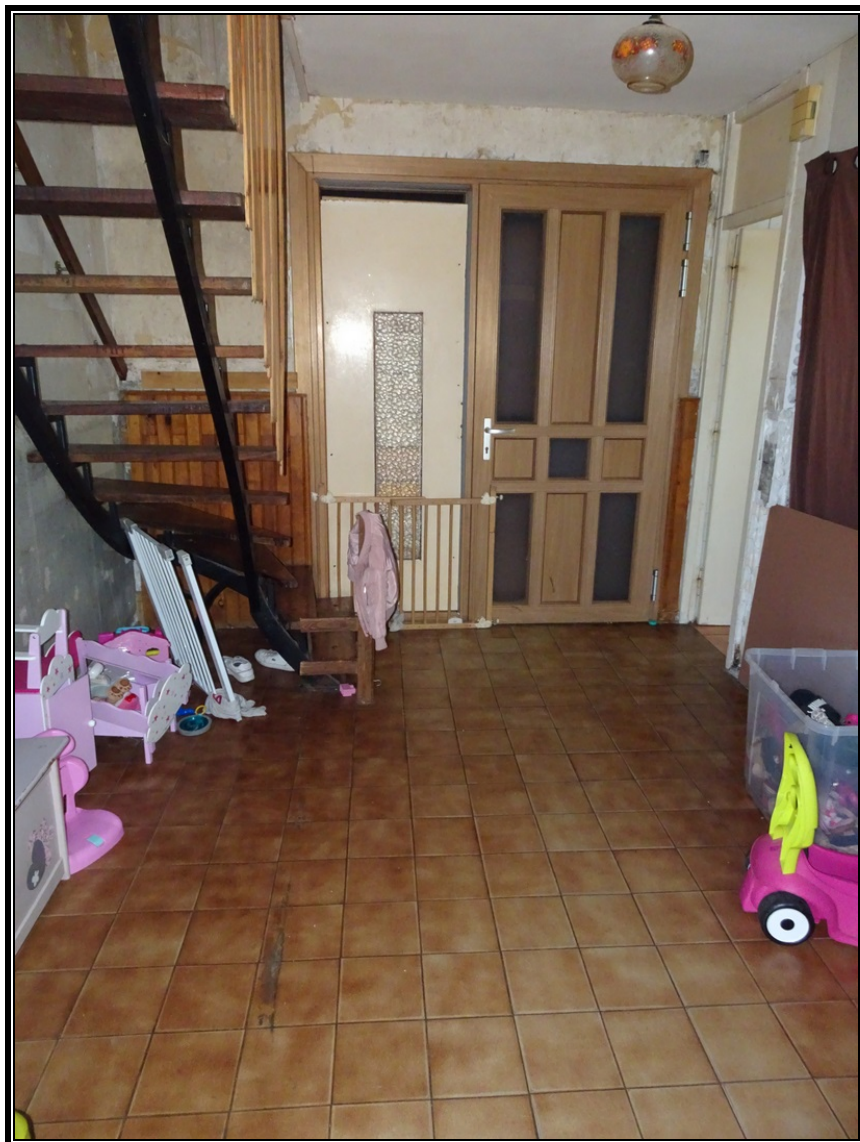
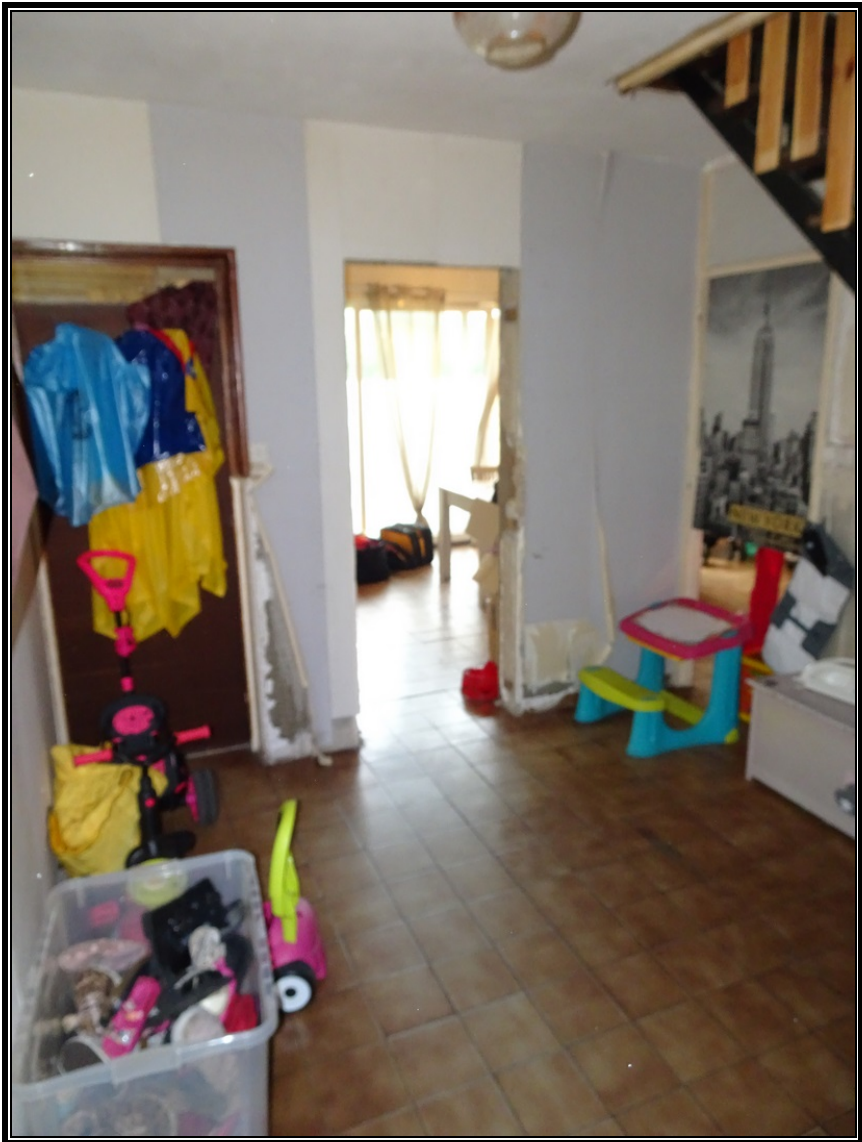
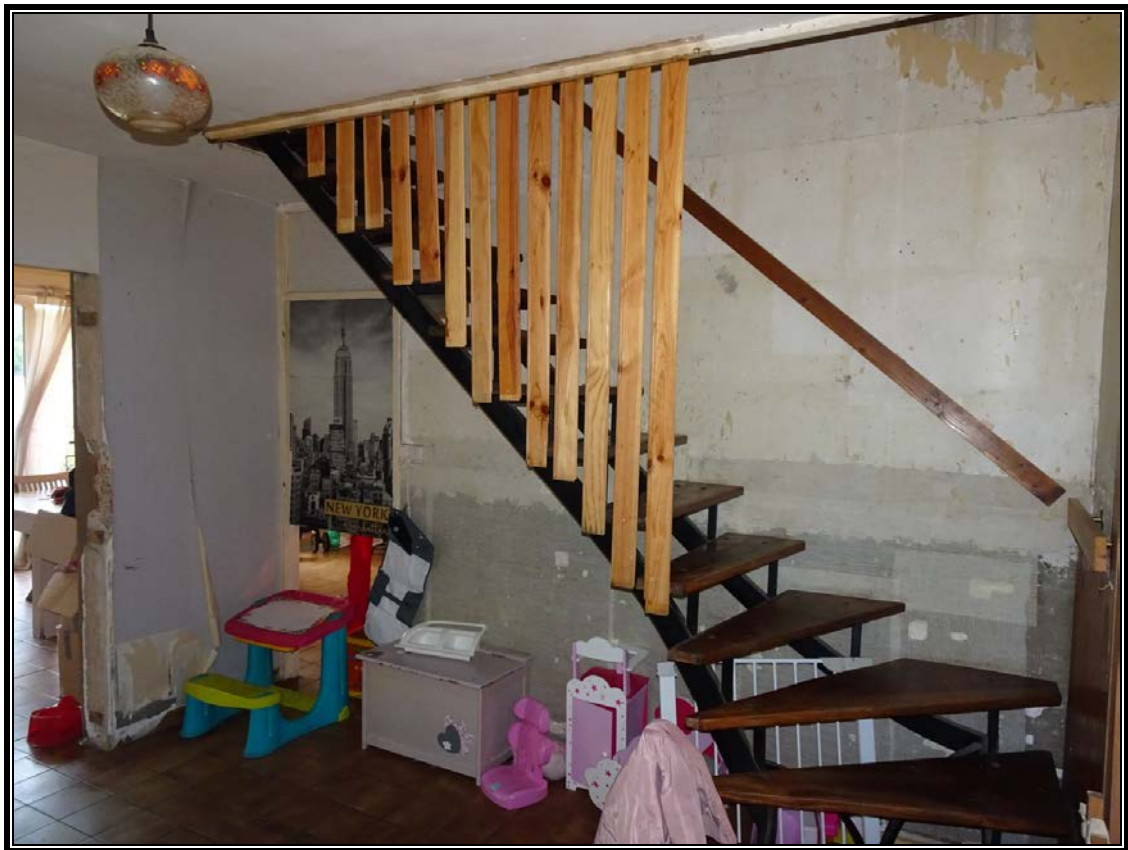
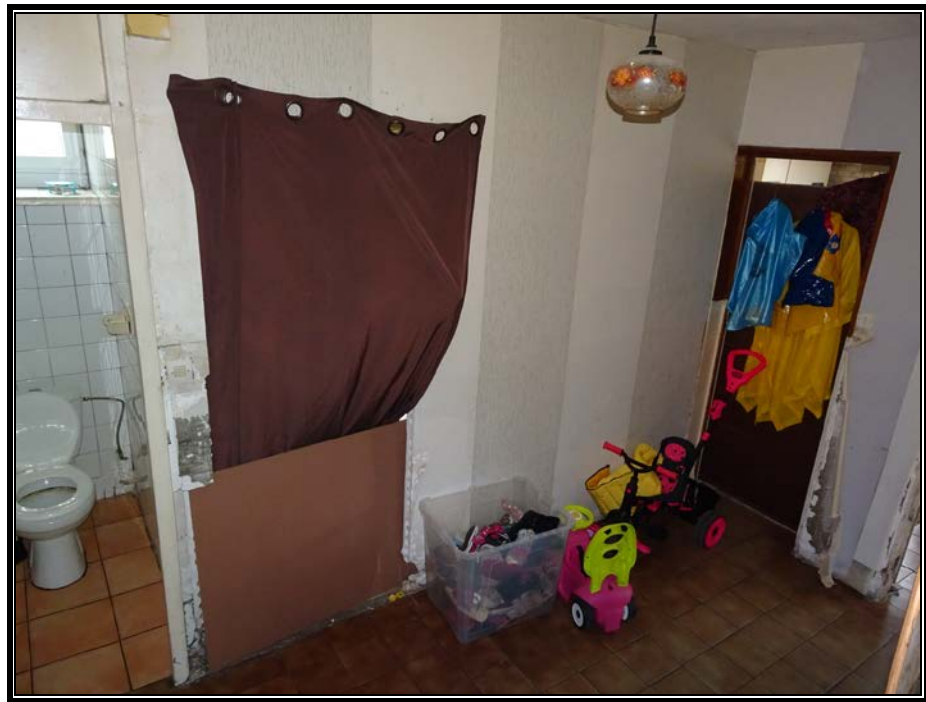
#### **HALL D'ENTRÉE**

Elle est hors d'état, suite à une intervention des forces de l'ordre, selon ce qui m'est indiqué.

Absence de plinthe de bas de murs.

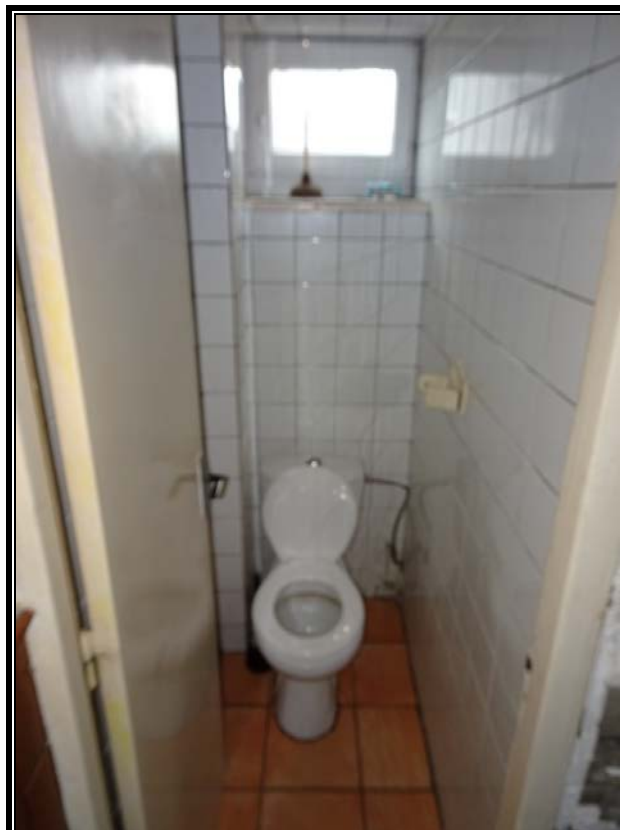
### SANITAIRES

Le sol et les murs sont sur carreaux de céramique, le tout ancien.  
Le plafond est sur enduit peint.

Absence de VMC.

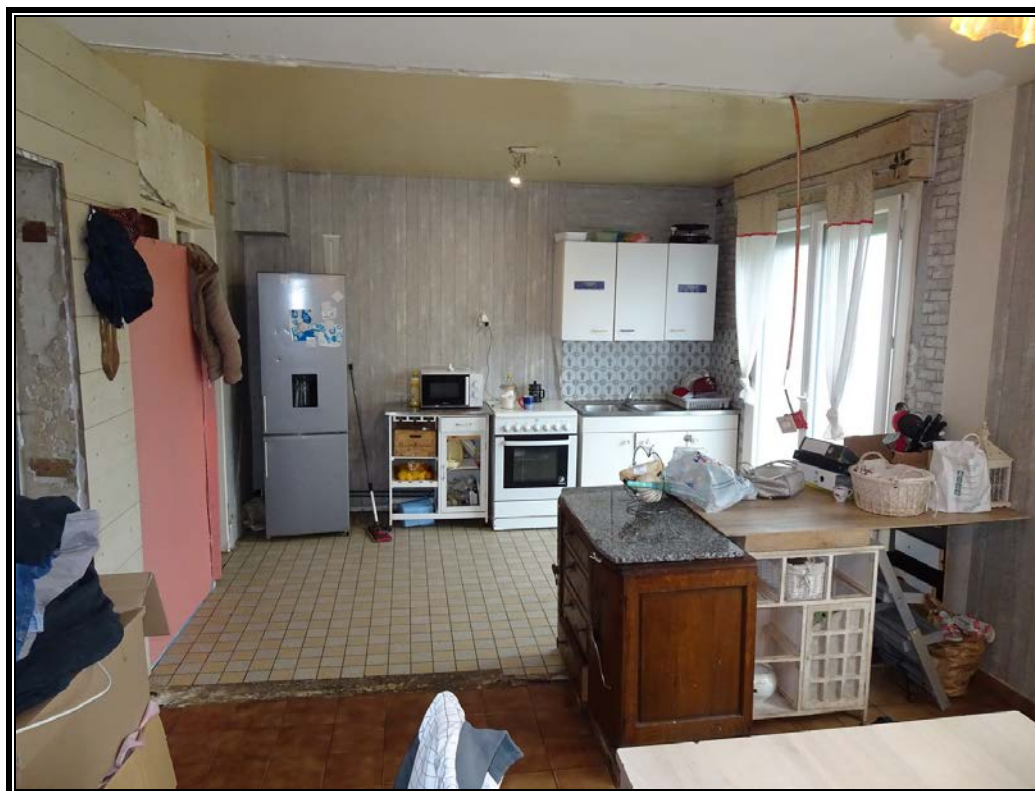
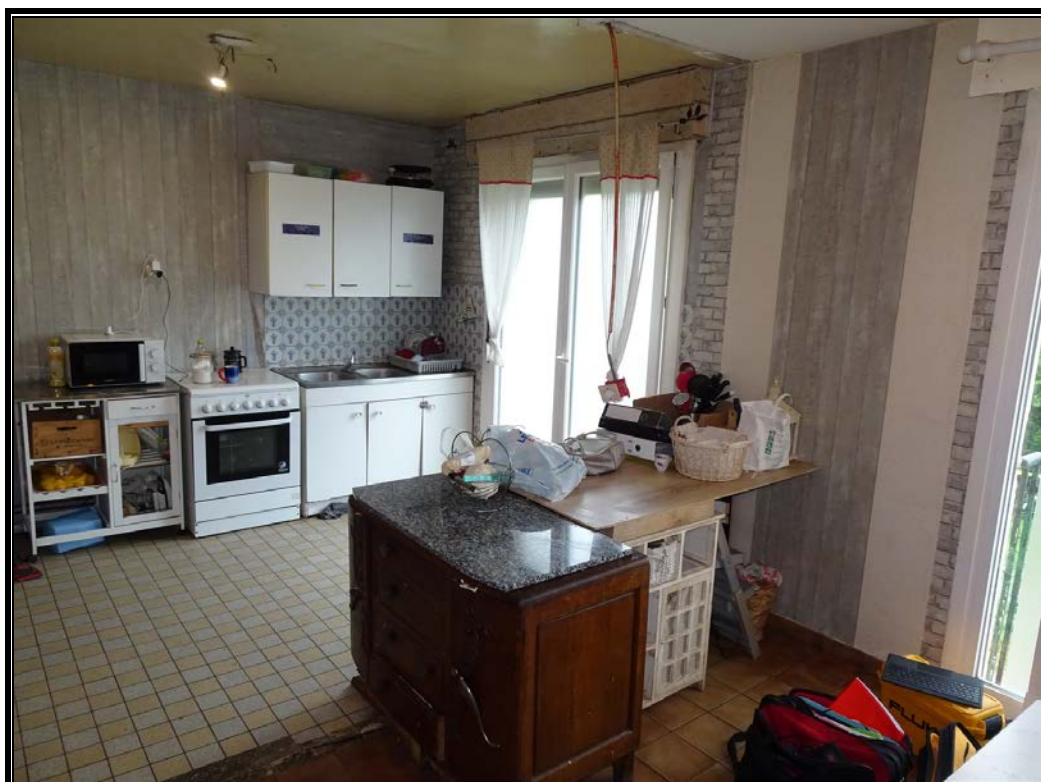
## CUISINE

À l'évidence, il existait une cloison séparant la cuisine du séjour; elle a été déposée.

L'ensemble est usagé.

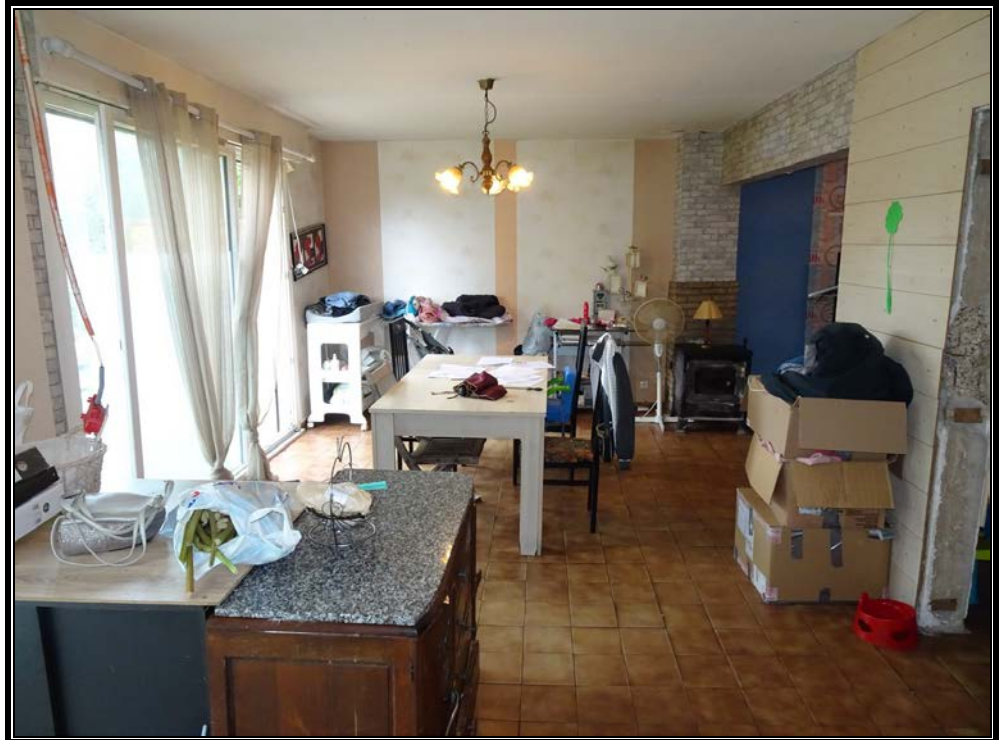
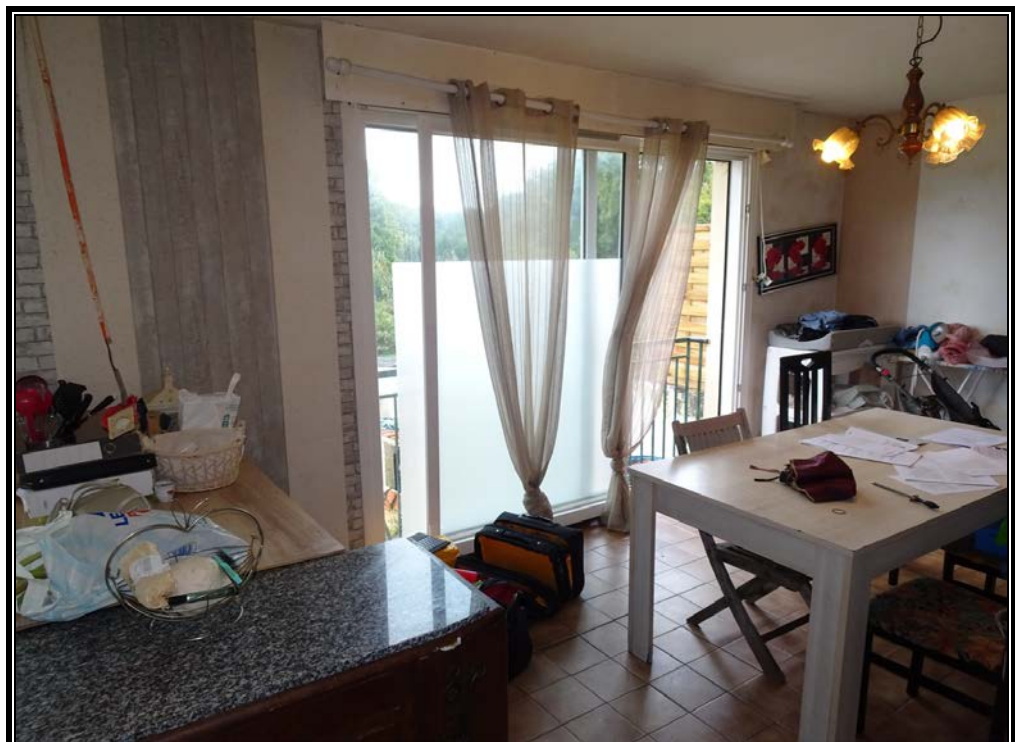
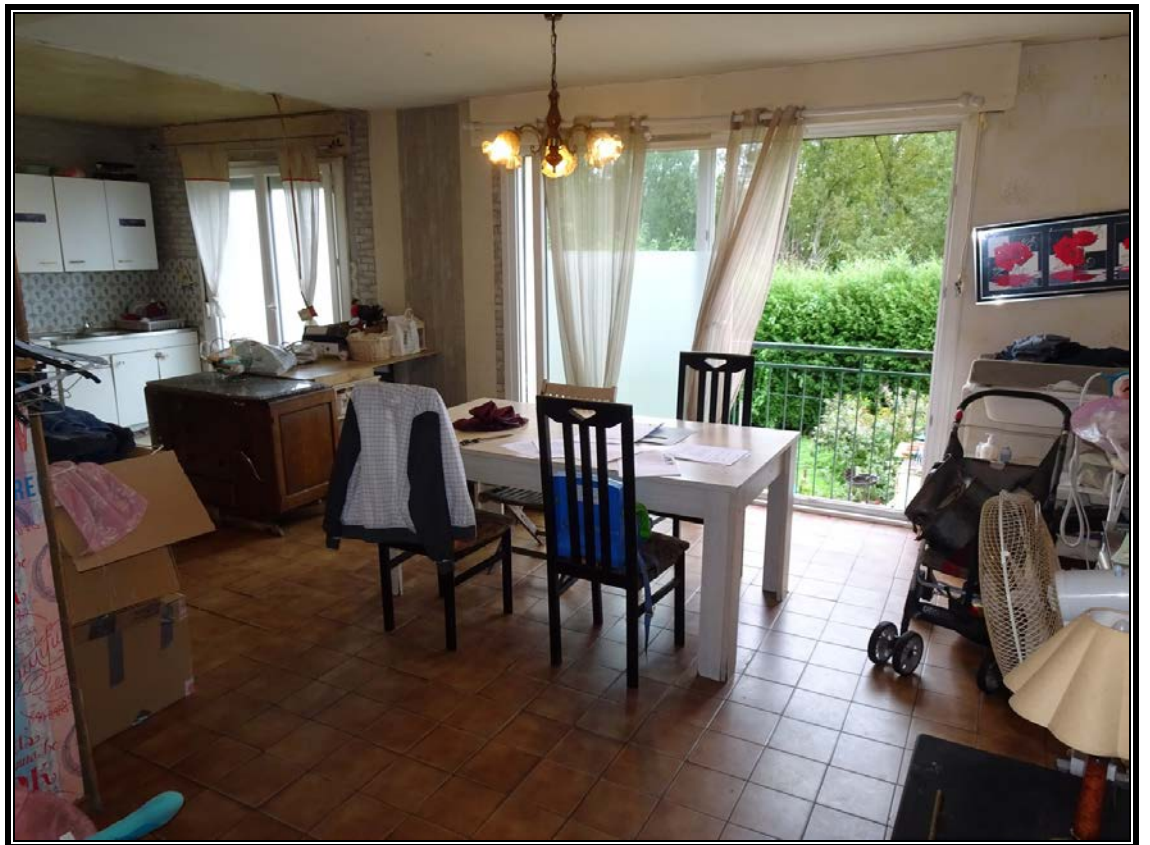
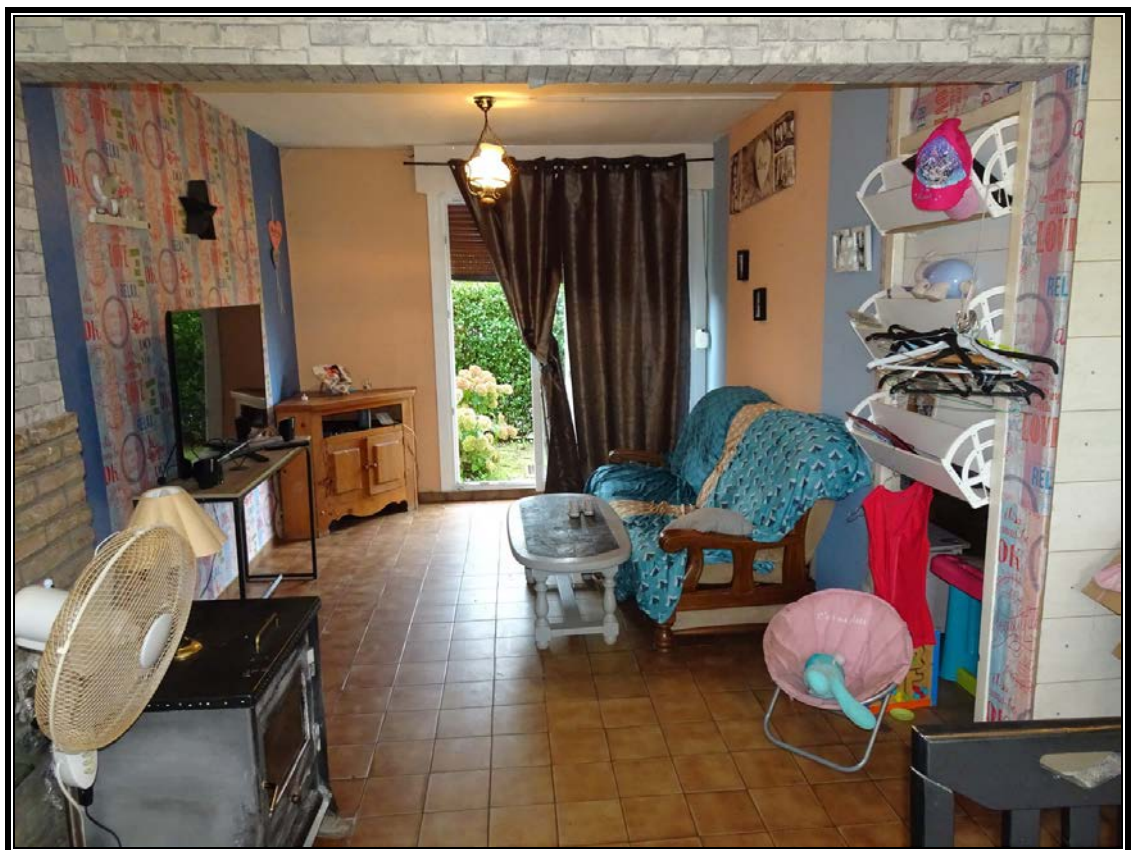
## SÉJOUR

Le sol et les plinthes sont sur carreaux de céramique, anciens et dépareillés par rapport à ceux de la cuisine.

Le plafond est sur enduit peint, marqué d'écaillures.

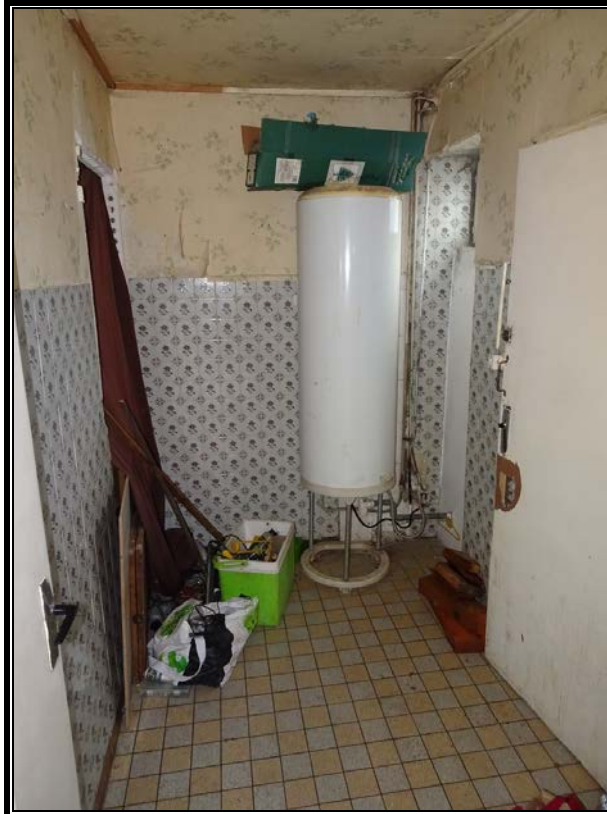
## CELLIER

Le sol et les plinthes sont à l'identique de ceux de la cuisine.  
Les murs sont sur faïences et tapisserie, laquelle est fort ancienne.  
Idem au niveau du plafond.
