## **PROCES VERBAL DESCRIPTIF**

***L'AN DEUX MILLE VINGT***

***LE VINGT ET UN SEPTEMBRE***

Me suis rendu ce jour, à 14 h 30, à DESVRES -62-, 5 rue des Lilas où, j'ai pu constater ce qui suit, assisté de Messieurs DUHAMEL Grégory et FRAMERY Julien, Diagnostiqueurs, par moi requis à l'effet de procéder aux différents relevés et diagnostics légaux et d'établir un plan des lieux.

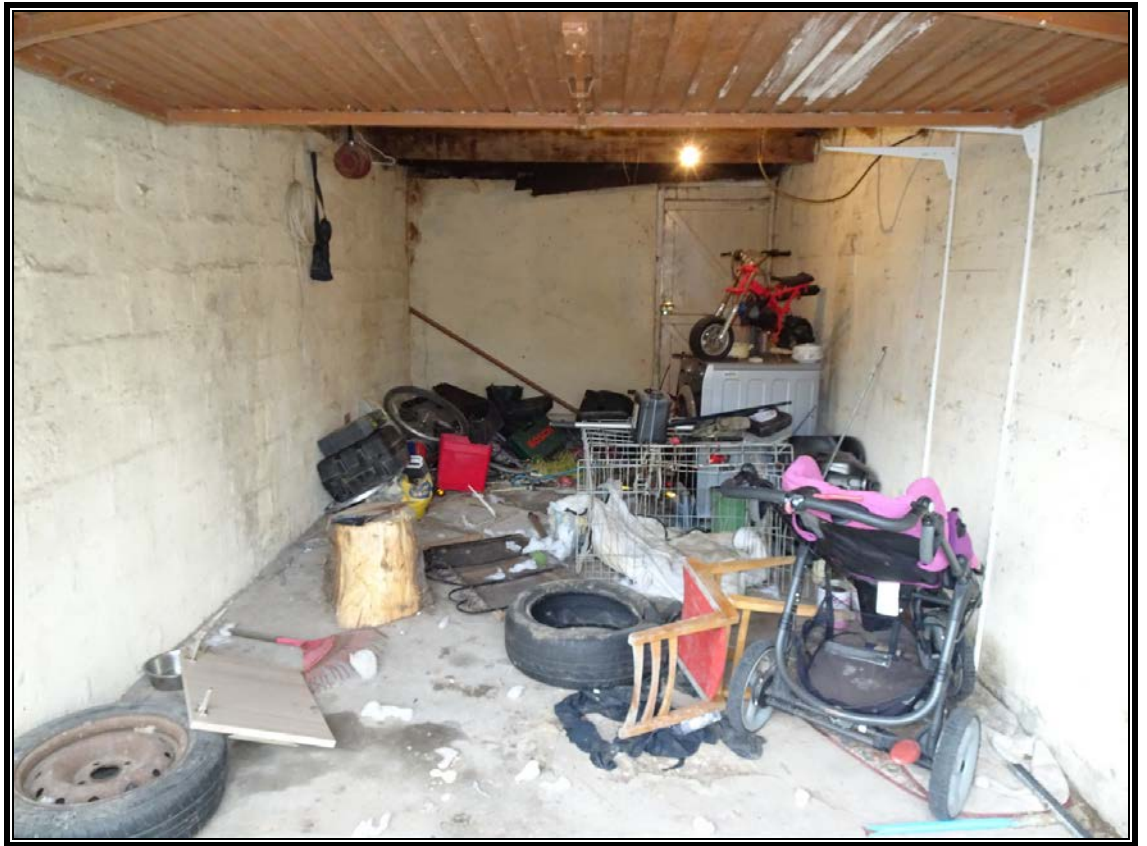
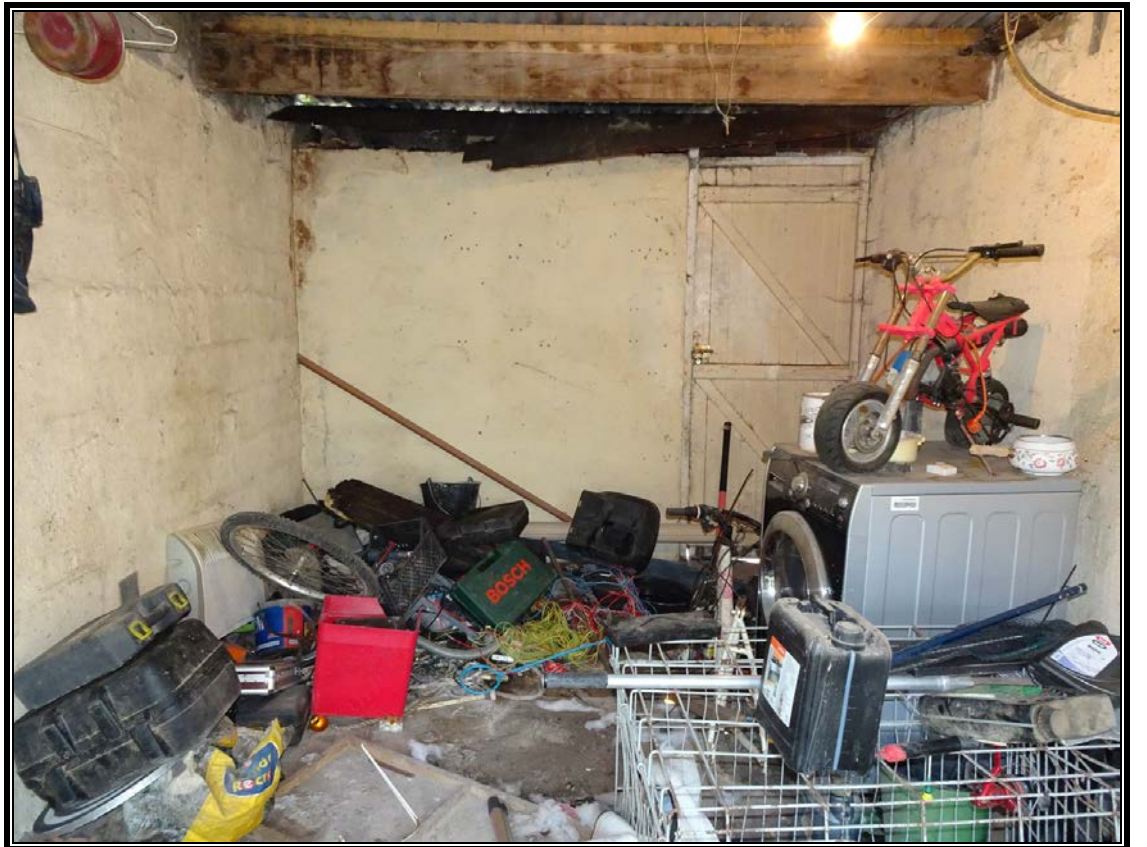
## GARAGE

Accès depuis le cellier par une porte de type isoplane, très fortement dégradée.

Le sol est sur dalle de béton brut et affecté d'éclats.  
Les murs sont sur parpaings, anciennement peints.

La toiture, non isolée, est de type bac acier.

Donnant sur le jardin, une porte en bois, fort ancienne.

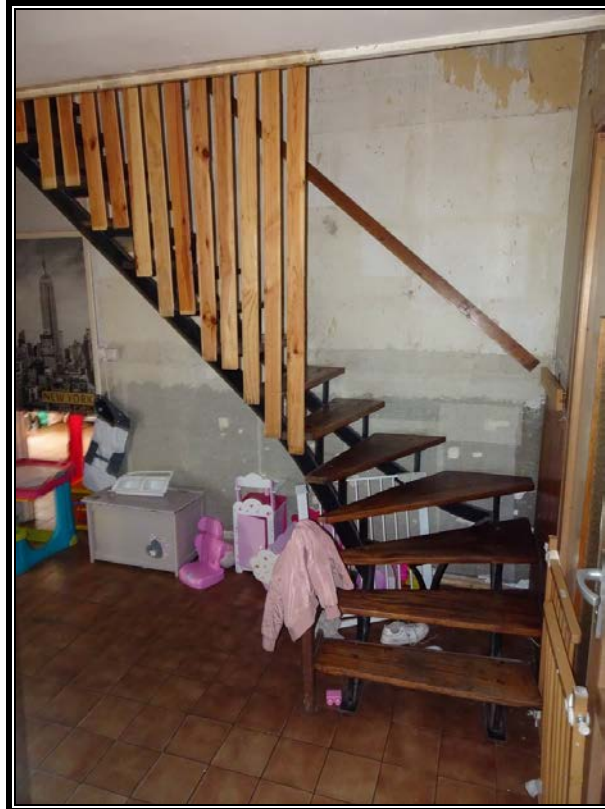
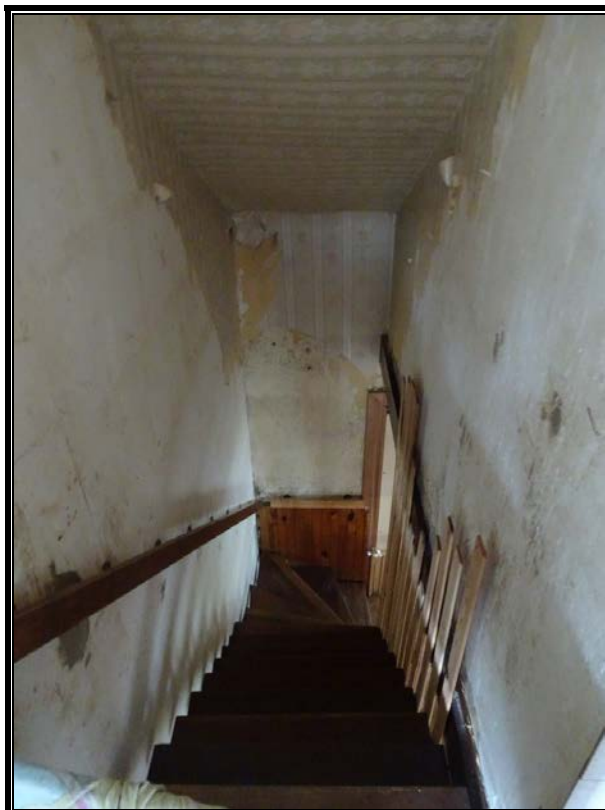
## ÉTAGE

Accès depuis le hall d'entrée par un escalier en bois, anciennement verni.  
Le garde-corps est constitué de simples lambris de bois.

Les murs et le plafond de la cage ont été détapissés.

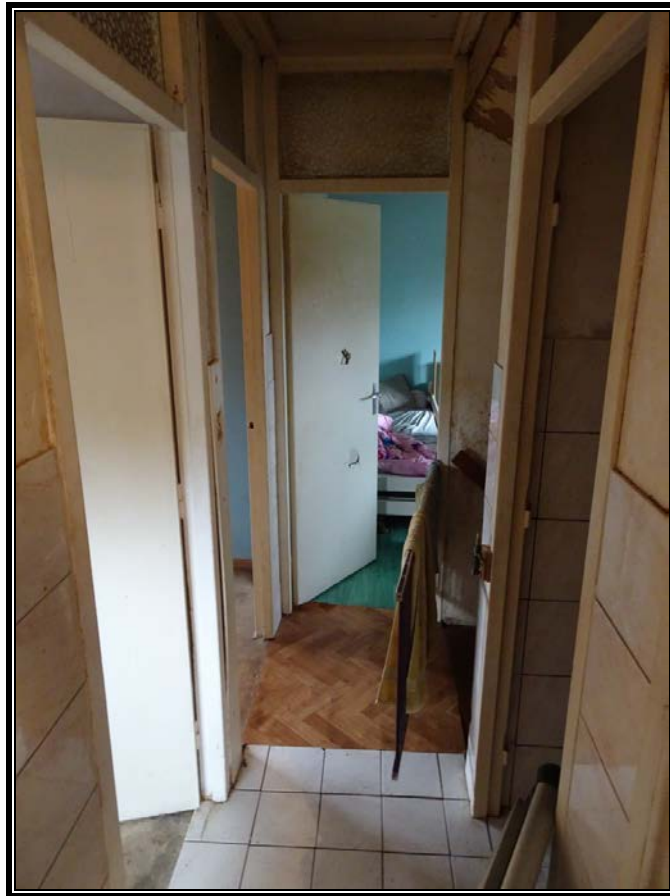
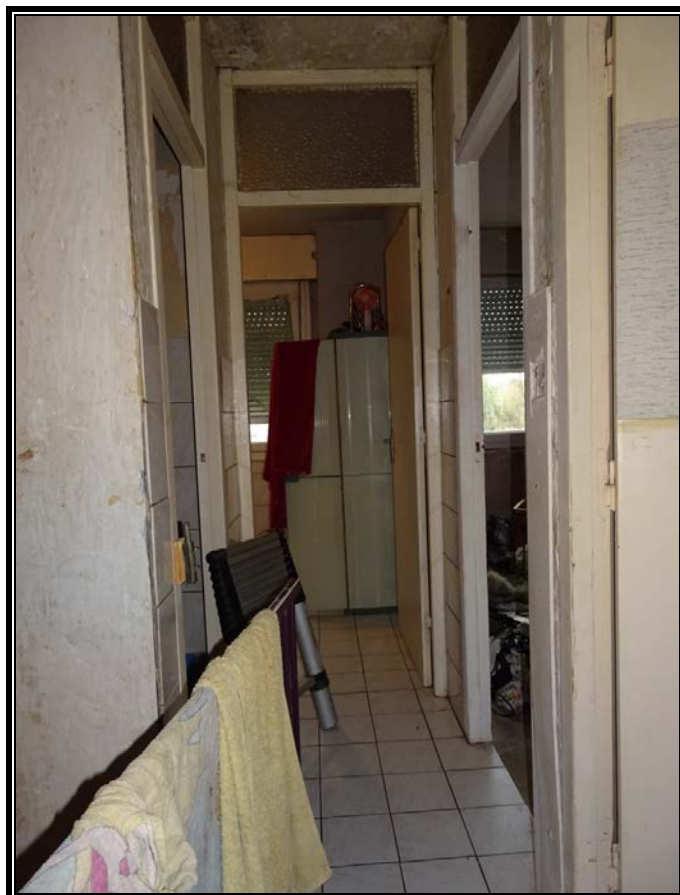
## PALIER

Le sol est sur carreaux de céramique et revêtement plastifié.  
Les murs et le plafond ont été mis à nu.

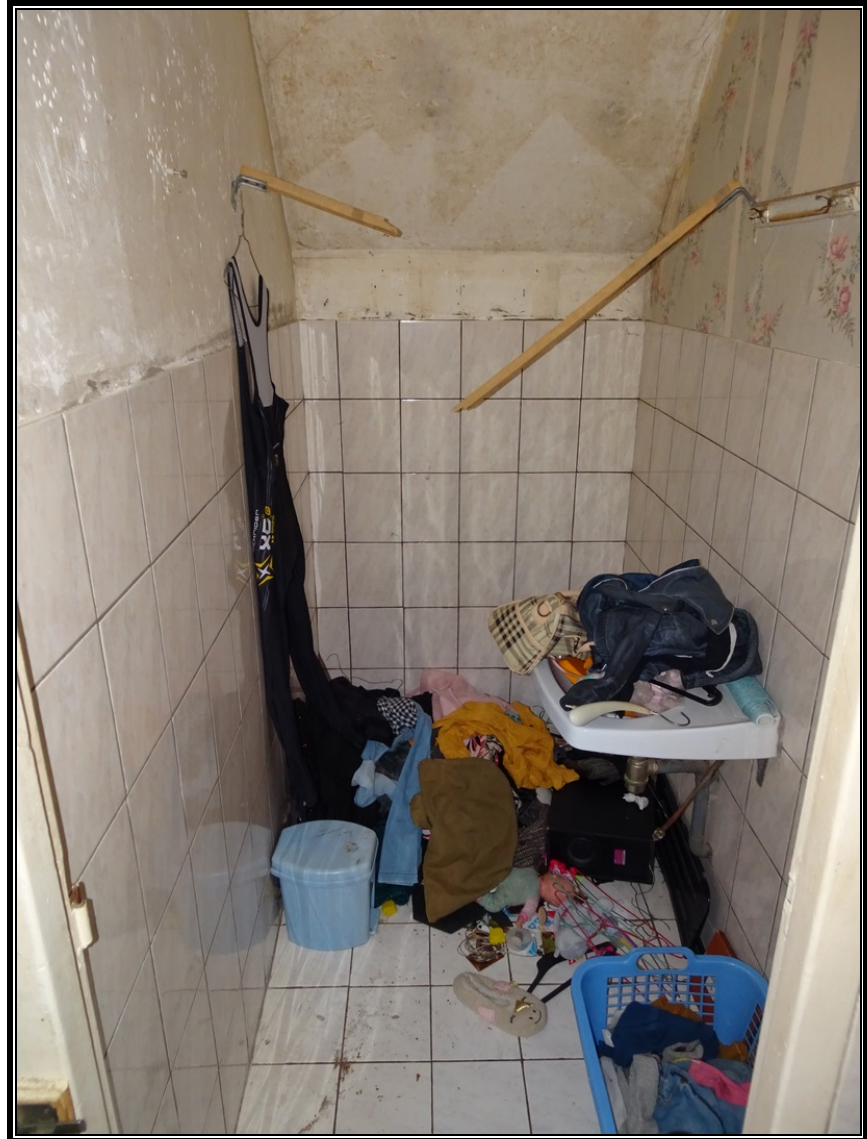
### PREMIERE SALLE D'EAU

L'accès est direct depuis le palier, par un bâti sans porte.  
Subsiste l'imposte, vitrée.

Le sol et la moitié de la hauteur des murs sont sur carreaux de céramique.  
Le reste de la hauteur des murs et le plafond ont été mis à nu.

Absence de tout point d'éclairage naturel.

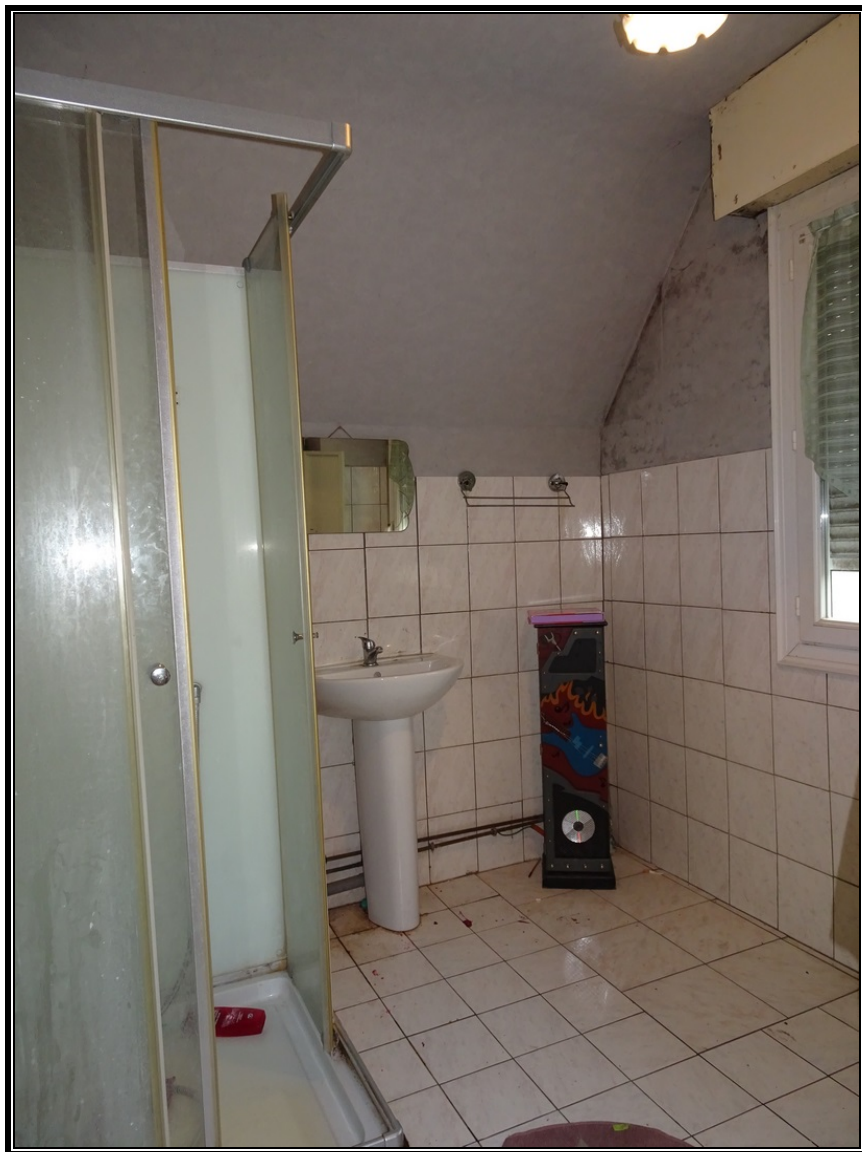
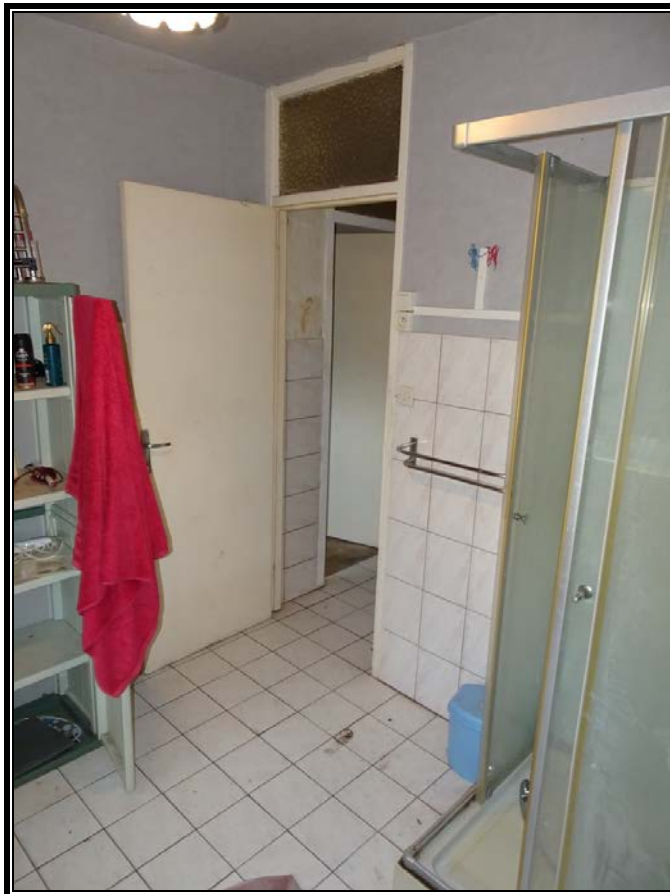
## DEUXIEME SALLE D'EAU

Le sol et la moitié de la hauteur des murs sont sur carreaux de céramique.  
Le reste de la hauteur des murs et le plafond sont sur tapisserie laquelle est marquée de points de moisissures.

Absence de toute VMC.

- Un lavabo colonne, émail,
- Une cabine de douche thermoformée, fortement usagée.

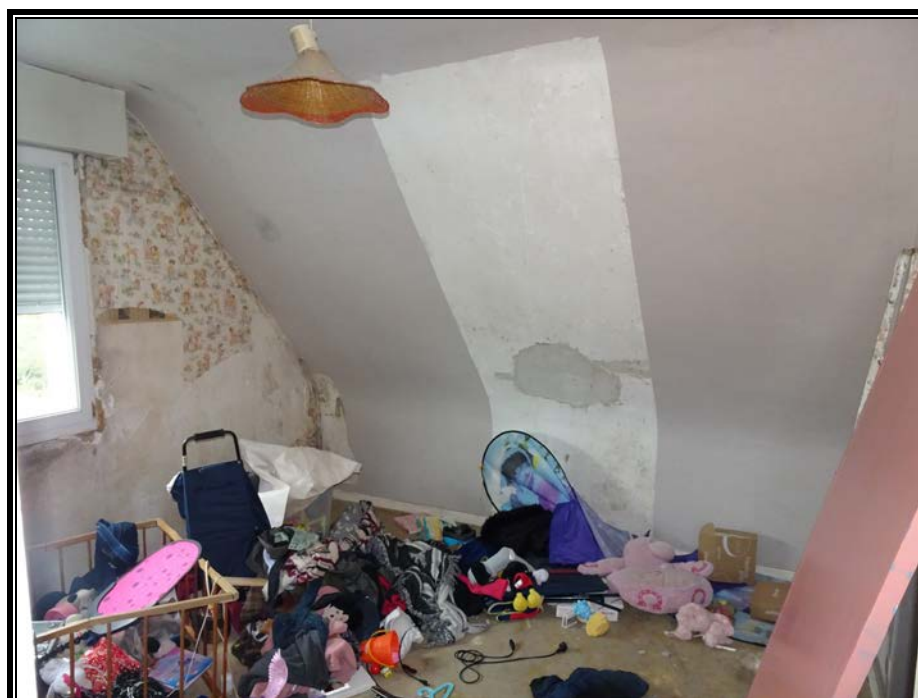
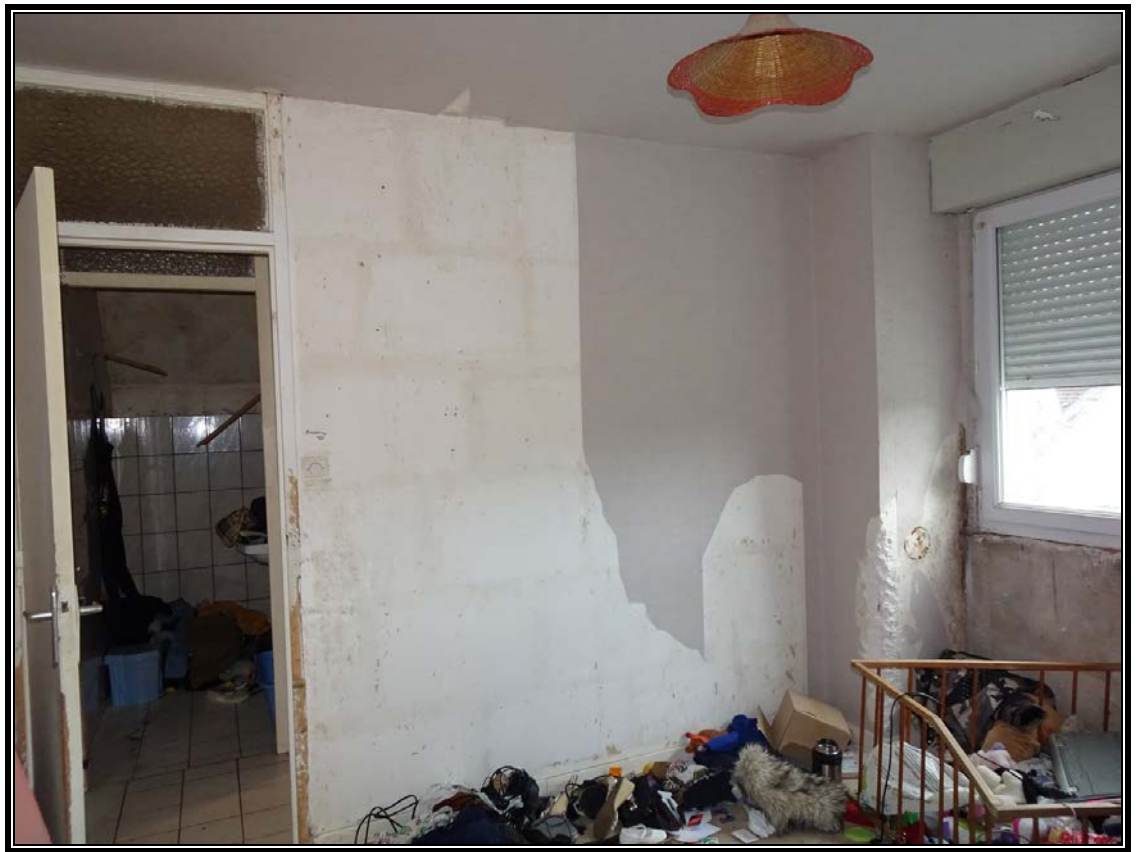
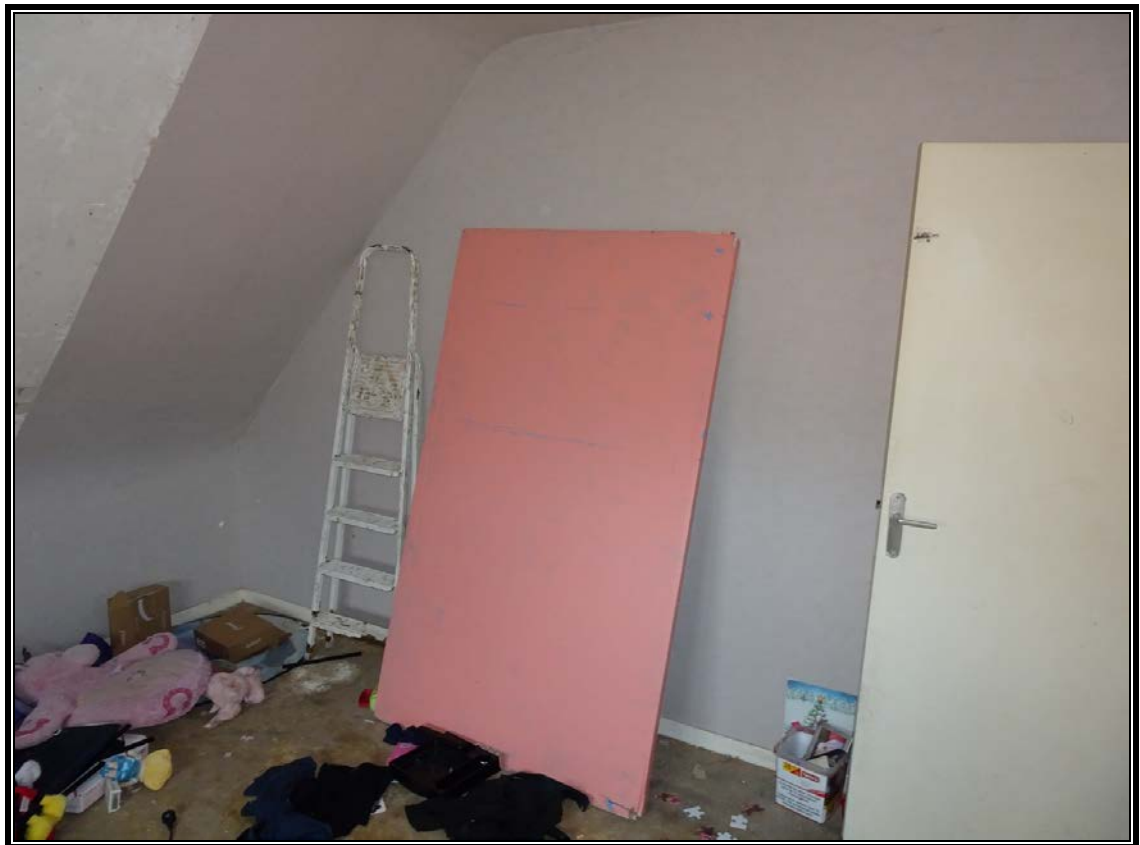
### PREMIERE CHAMBRE

Accès depuis le palier par une porte isoplane, usagée.  
Le bâti est rongé (chiens).

Les murs et le plafond sont sur tapisserie, dépareillée, usagée et partiellement arrachée.

Une partie des plâtres est là encore rongée (chiens).

Les finitions périphériques ne sont pas achevées.

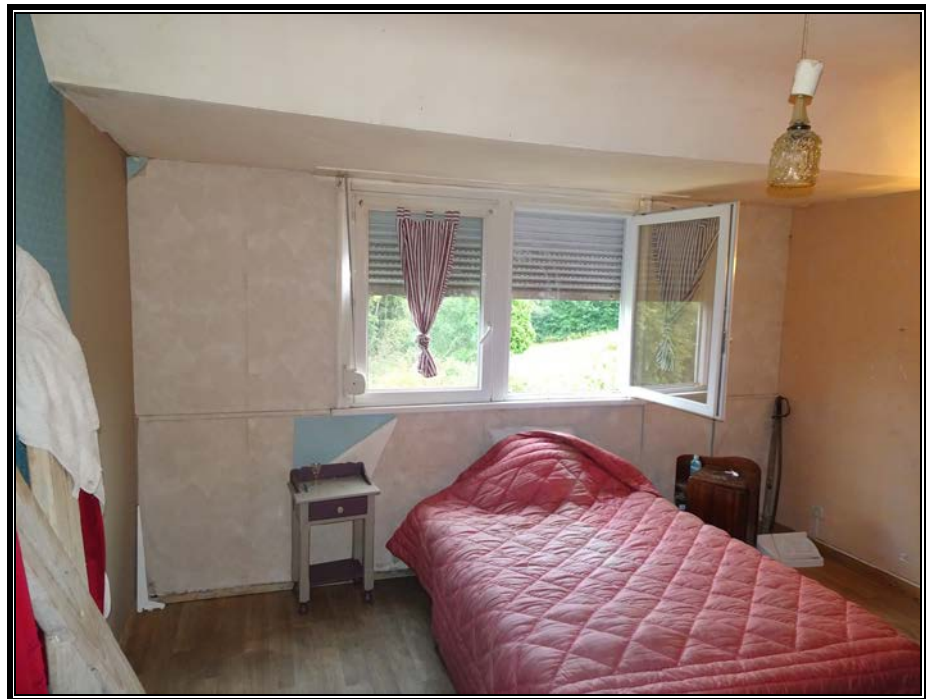
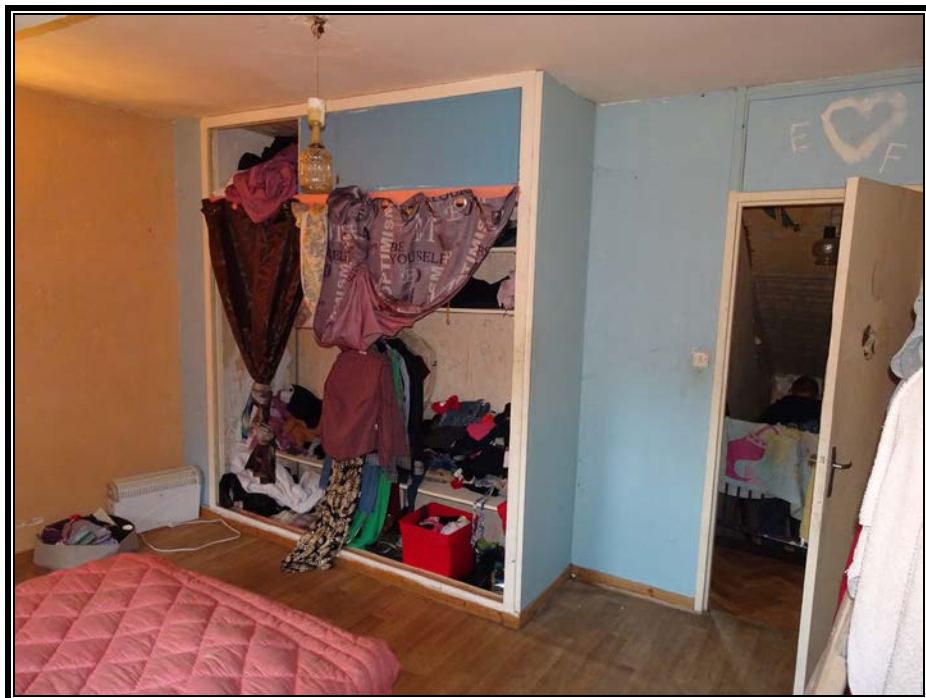
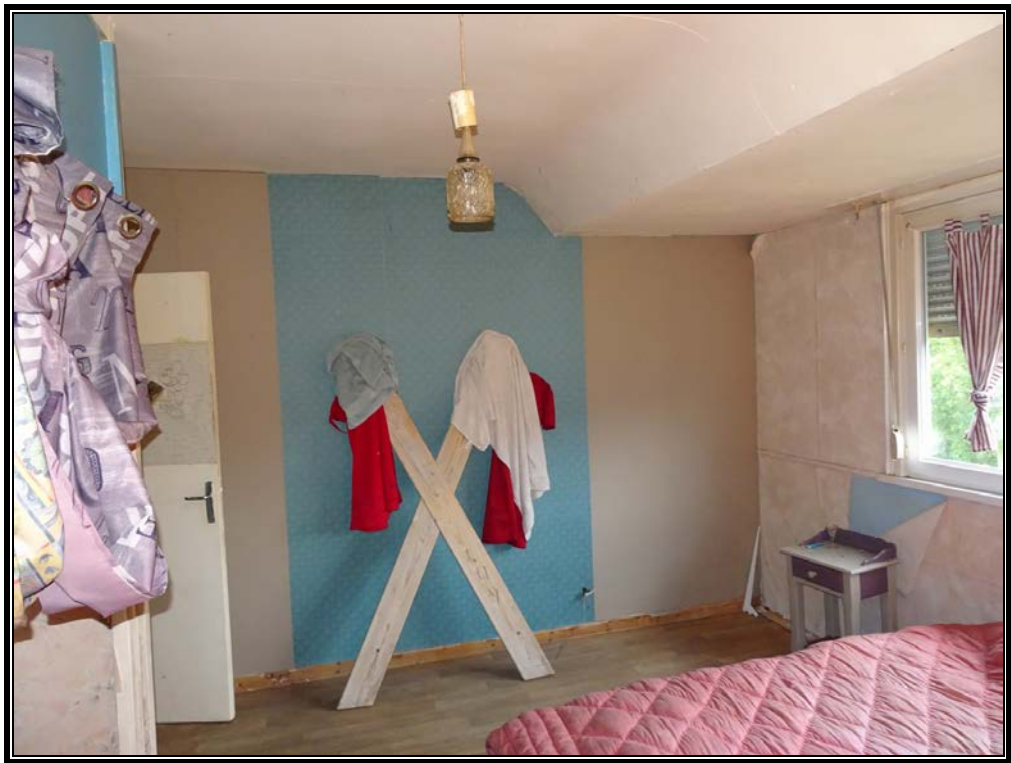
## SECONDE CHAMBRE

Accès depuis le palier par une porte isoplane, hors d'état.

Le sol est sur revêtement plastifié, usagé.

Le plafond est sur enduit peint, avec fissures.

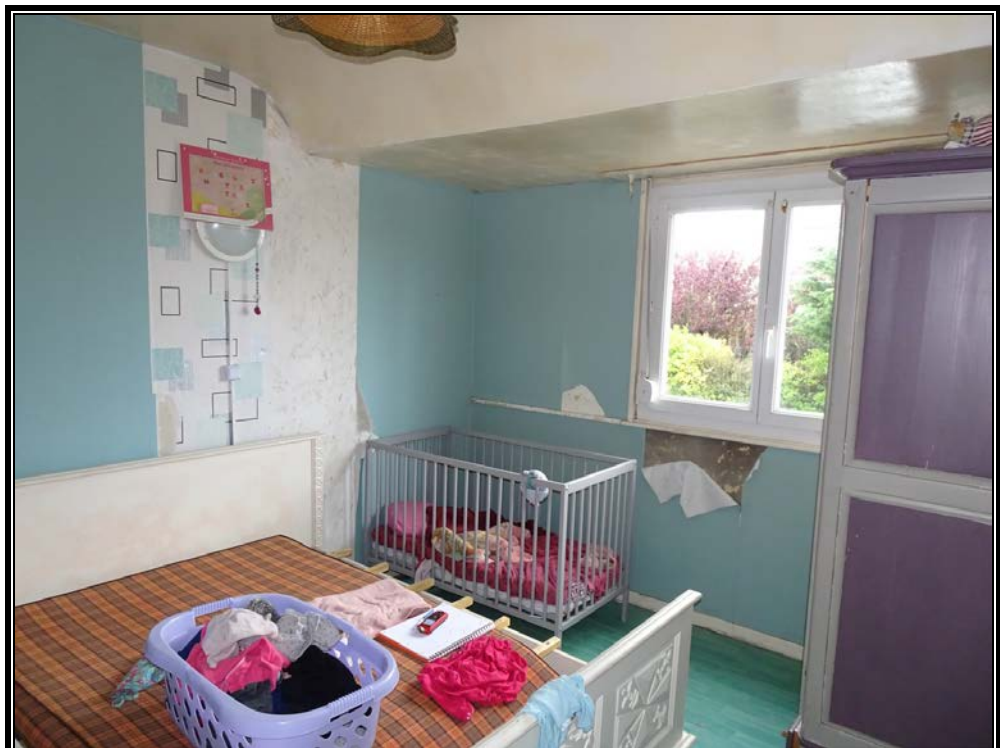
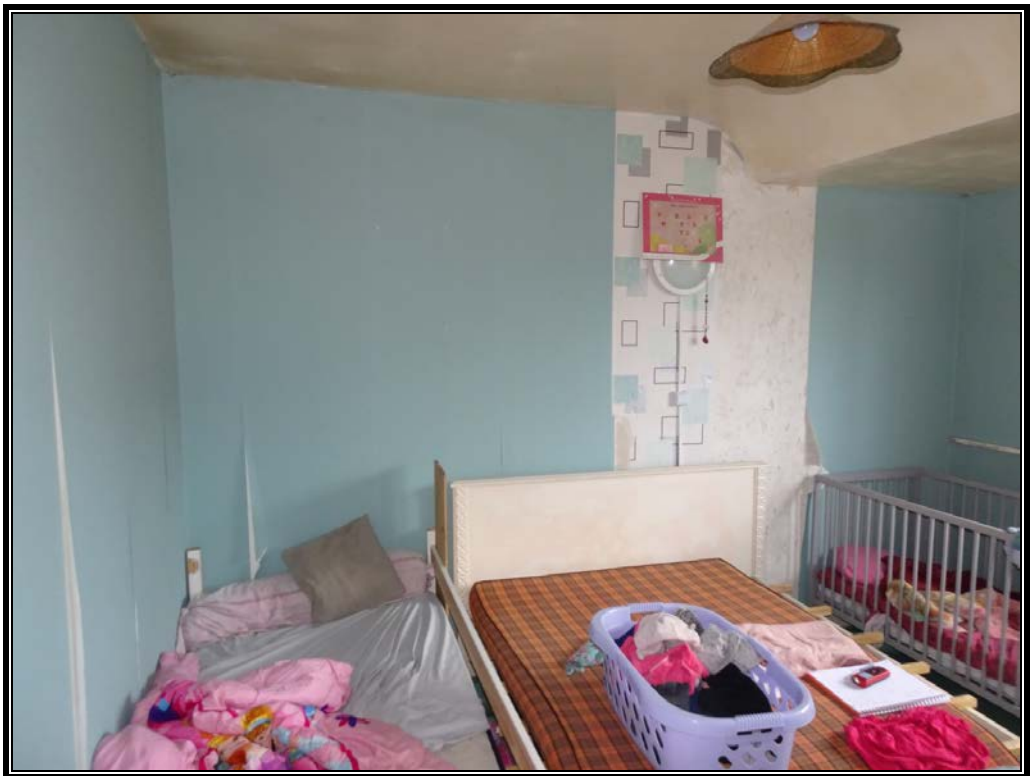
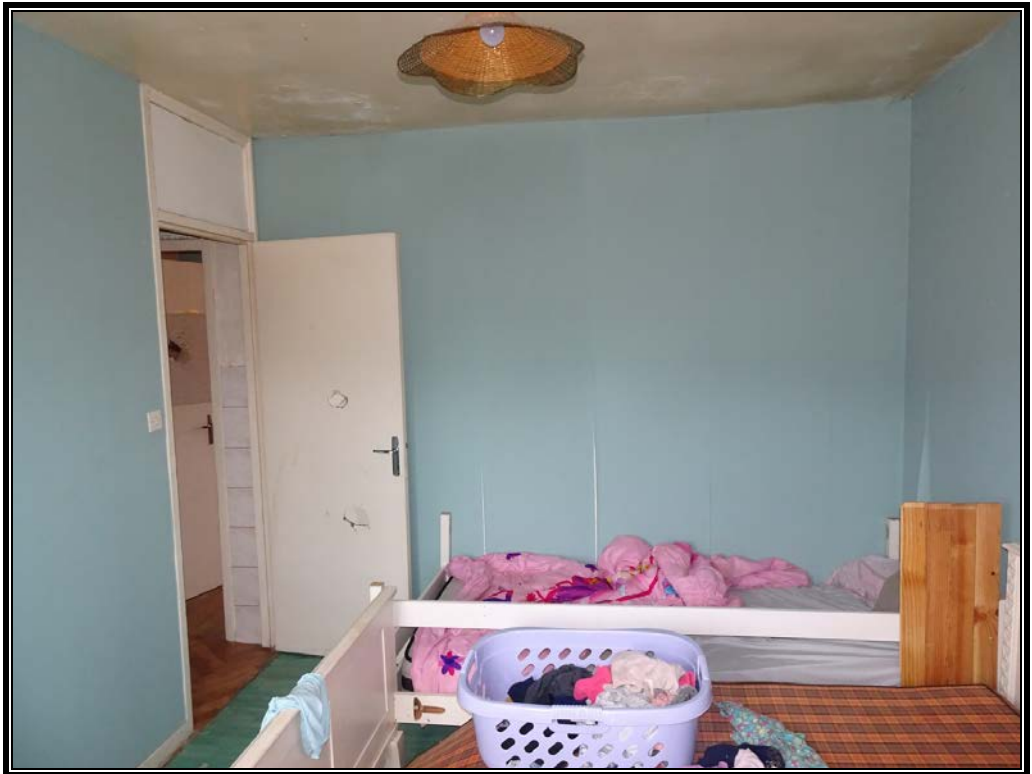
### TROISIEME CHAMBRE

Accès depuis le palier par une porte isoplane, hors d'état.

Le sol est sur revêtement plastifié, usagé.  
Plinthes de bas murs en bois, sur peinture ancienne.  
Les murs sont sur tapisserie, diversement décollée.  
Plafond sur enduit peint, jauni.
