PROCES-VERBAL DE CONSTAT

PROCES VERBAL DE DESCRIPTION

- un immeuble à usage mixte situé dans un ensemble immobilier à Inxent, 66 rue du petit Inxent,
cadastré section A n° 113, A n° 116, A n° 118 et A n° 119, pour une contenance totale de 77 a
et 78 ca.

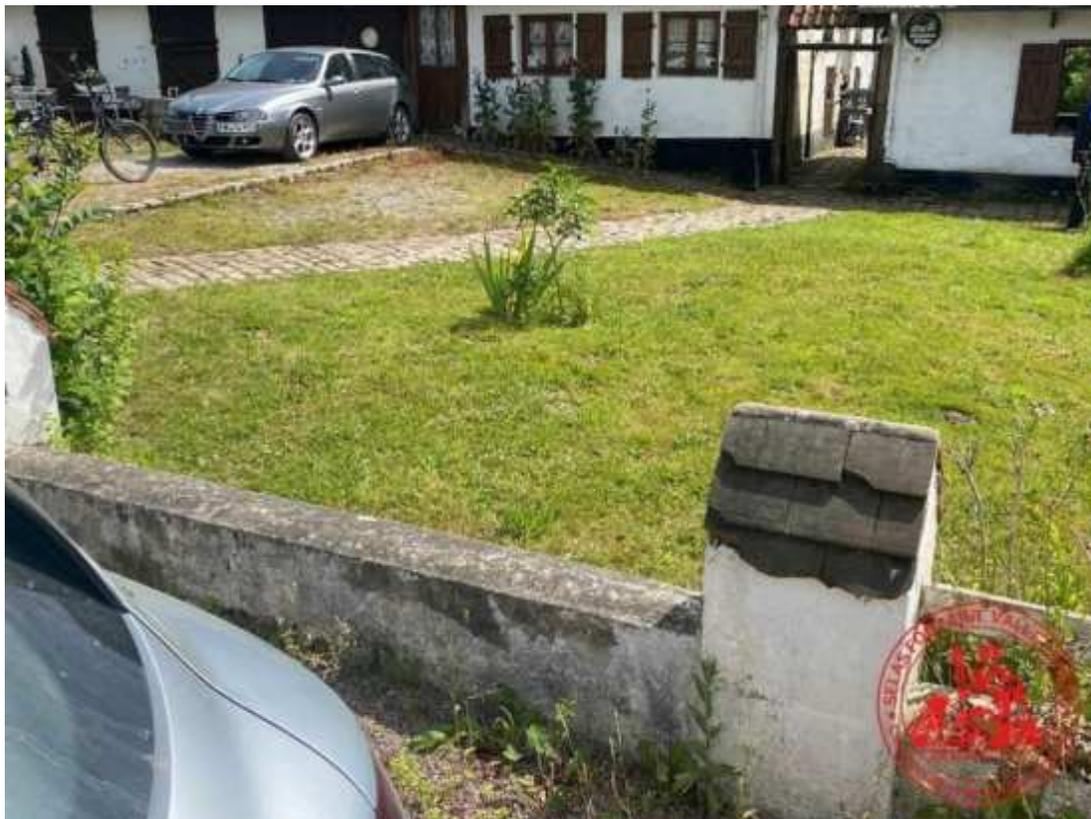
Un petit muret de clôture en état d'usage avec des tuiles sur les chapeaux qui présentent des éclats, une partie de terrain engazonnée et arborée.

Mur de façade à l'extérieur en état d'usage, avec un enduit qui a tendance à s'effriter.

La toiture est ancienne.

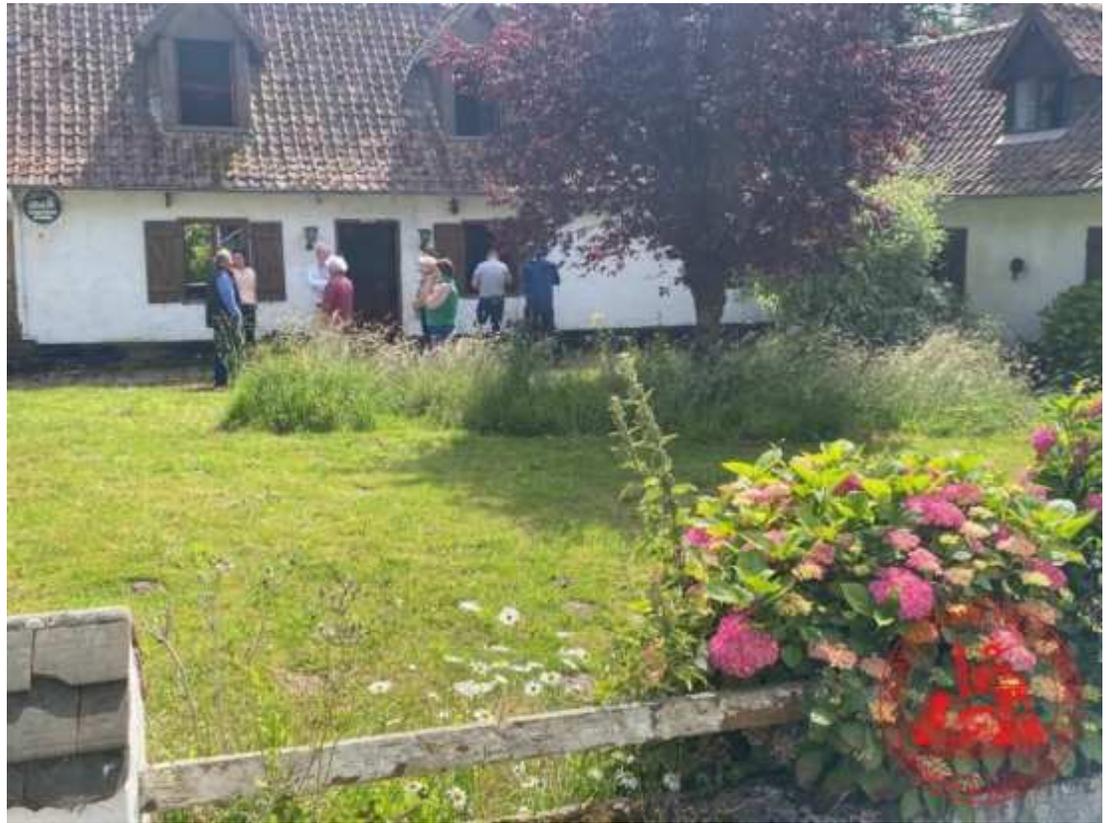
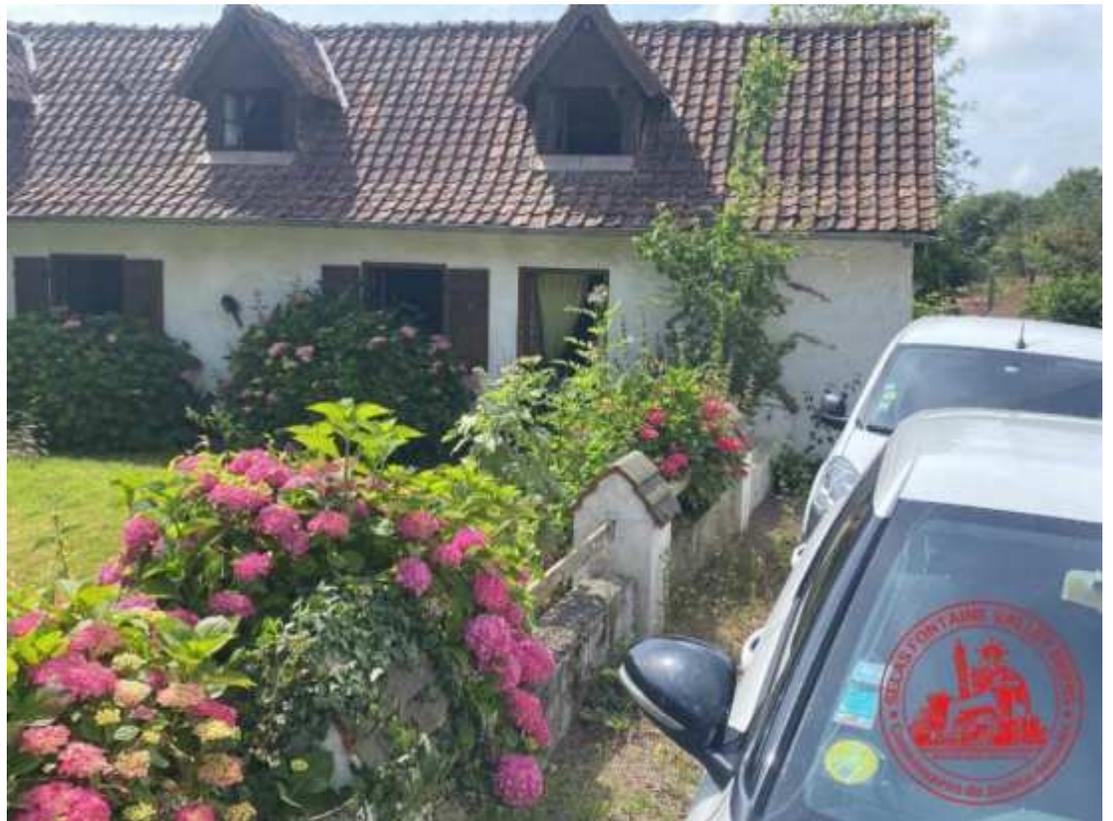
Le pignon sur le coté gauche présente une fissuration importante.

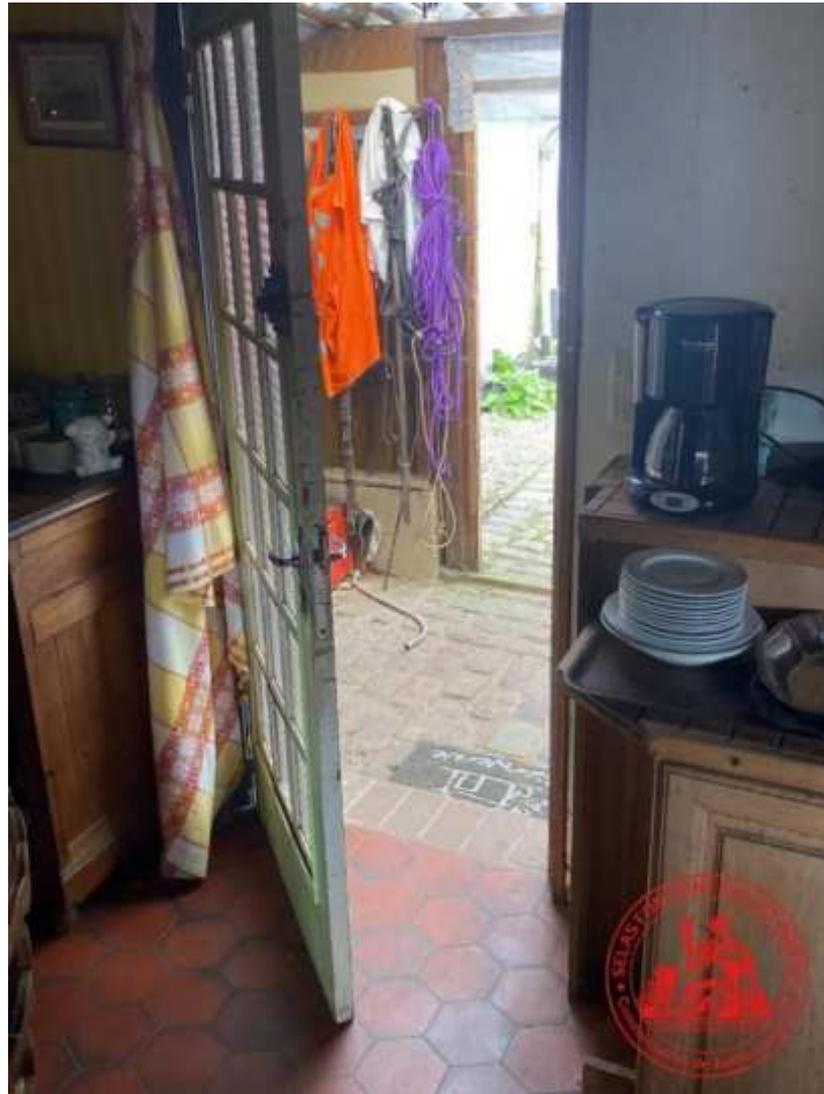
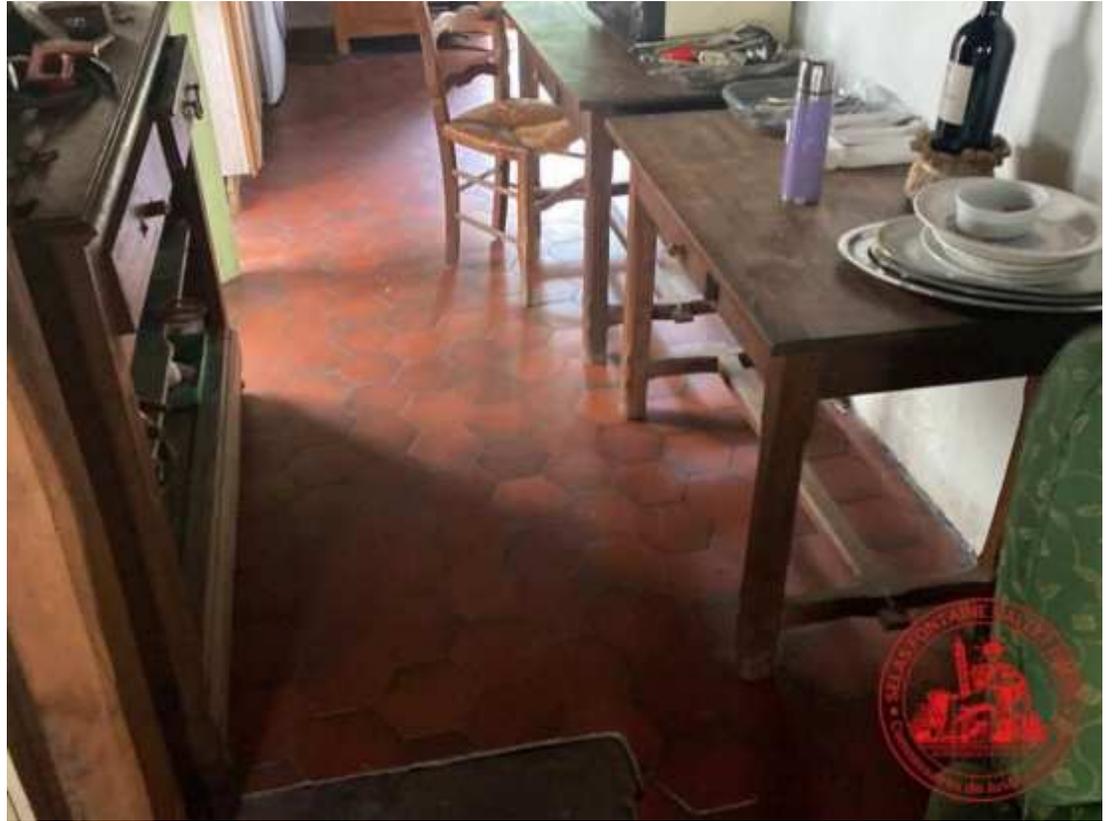
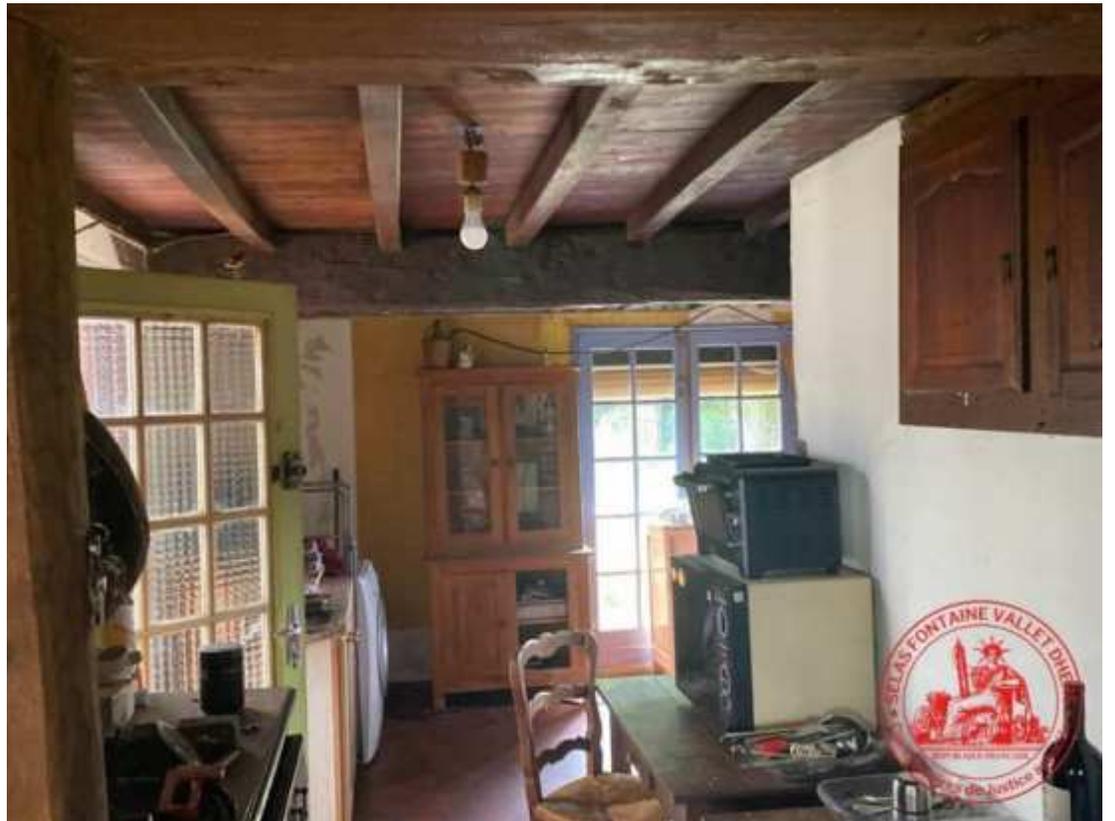
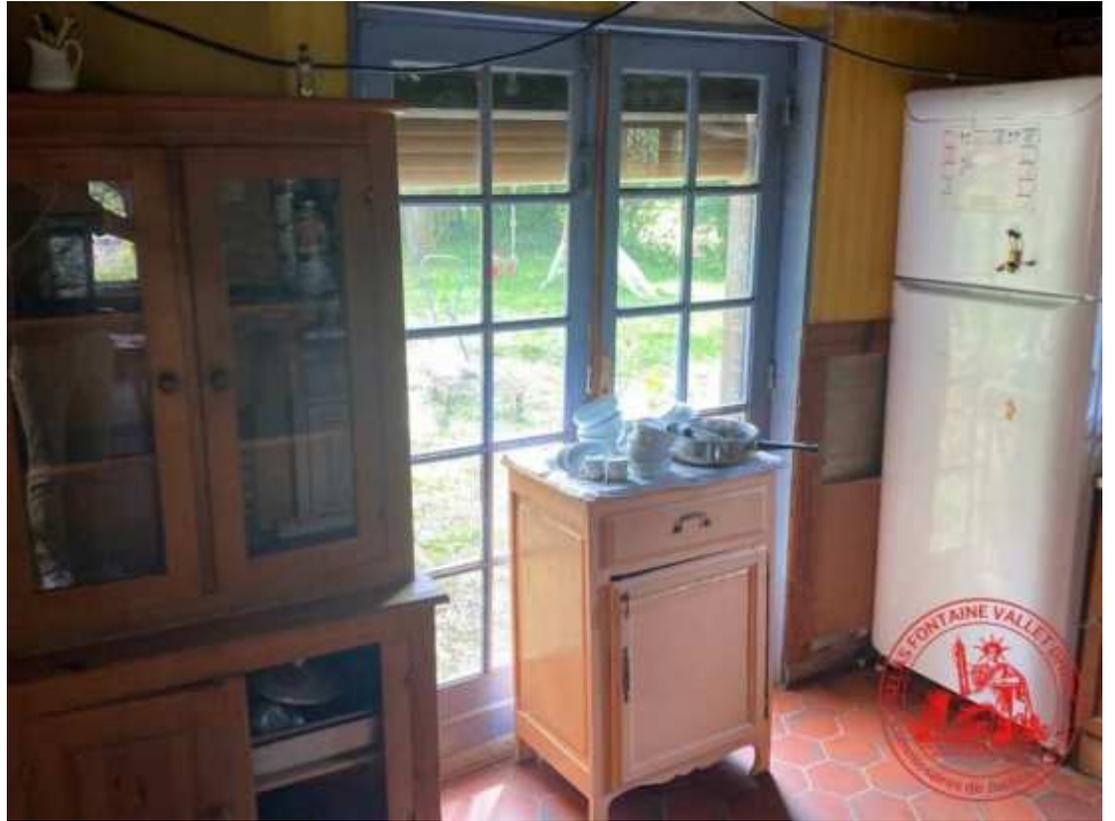
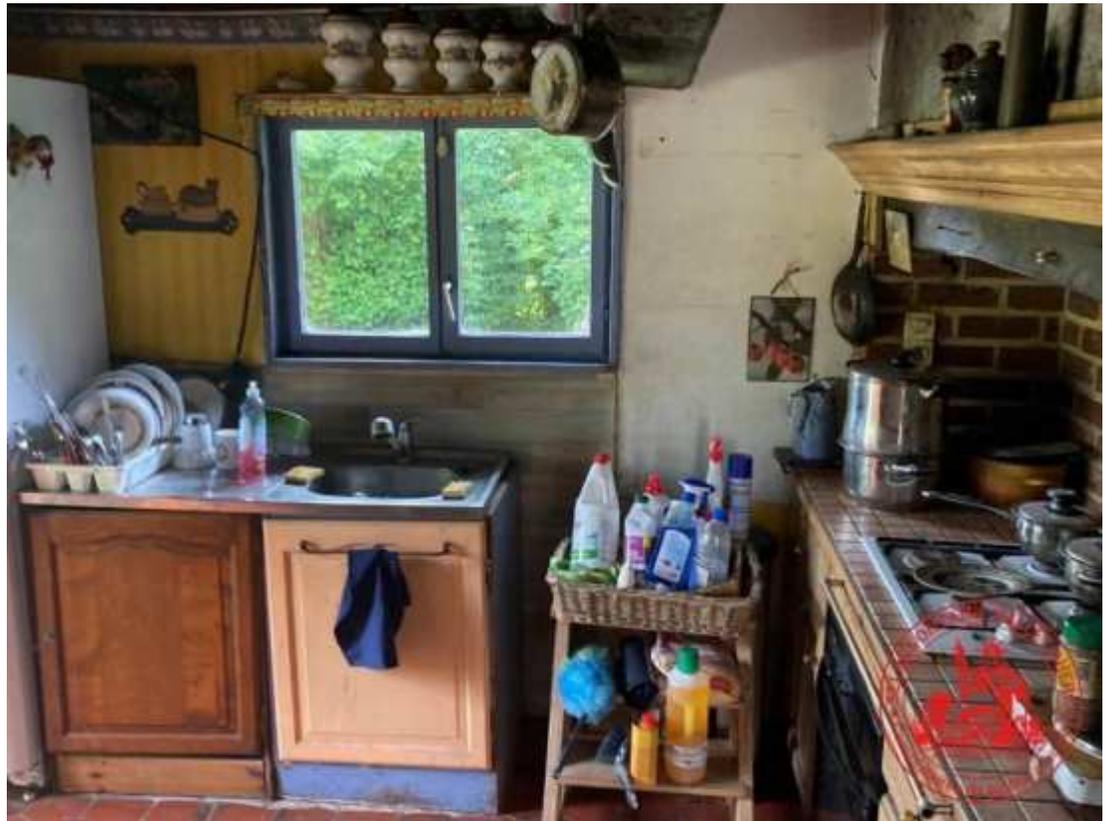
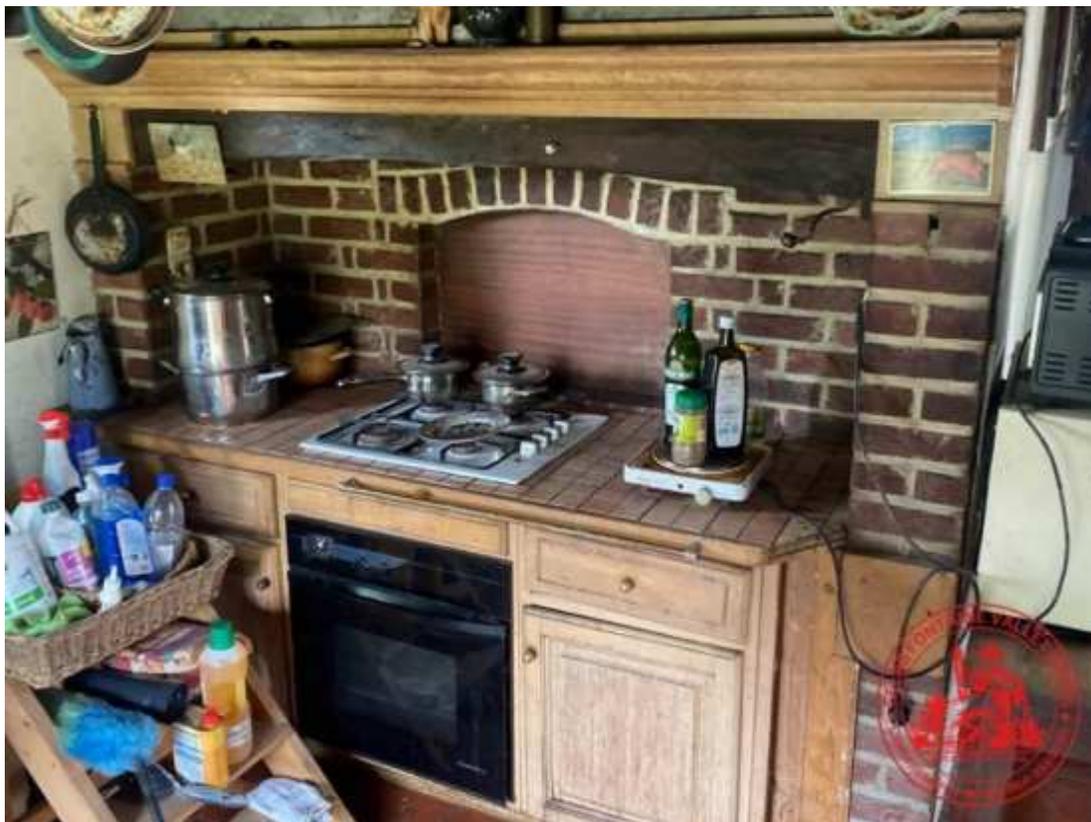
CUISINE

Au sol, revêtement en carreaux de type tomette, ensemble ancien, en bon état général, certains d'entre eux sont fissurés.

Les murs sont recouverts d'un revêtement tapissé et partiellement d'une peinture, l'ensemble est défraîchi.

Une porte percée de partie vitrée verrouillée avec fissuration permet de redesservir la véranda.

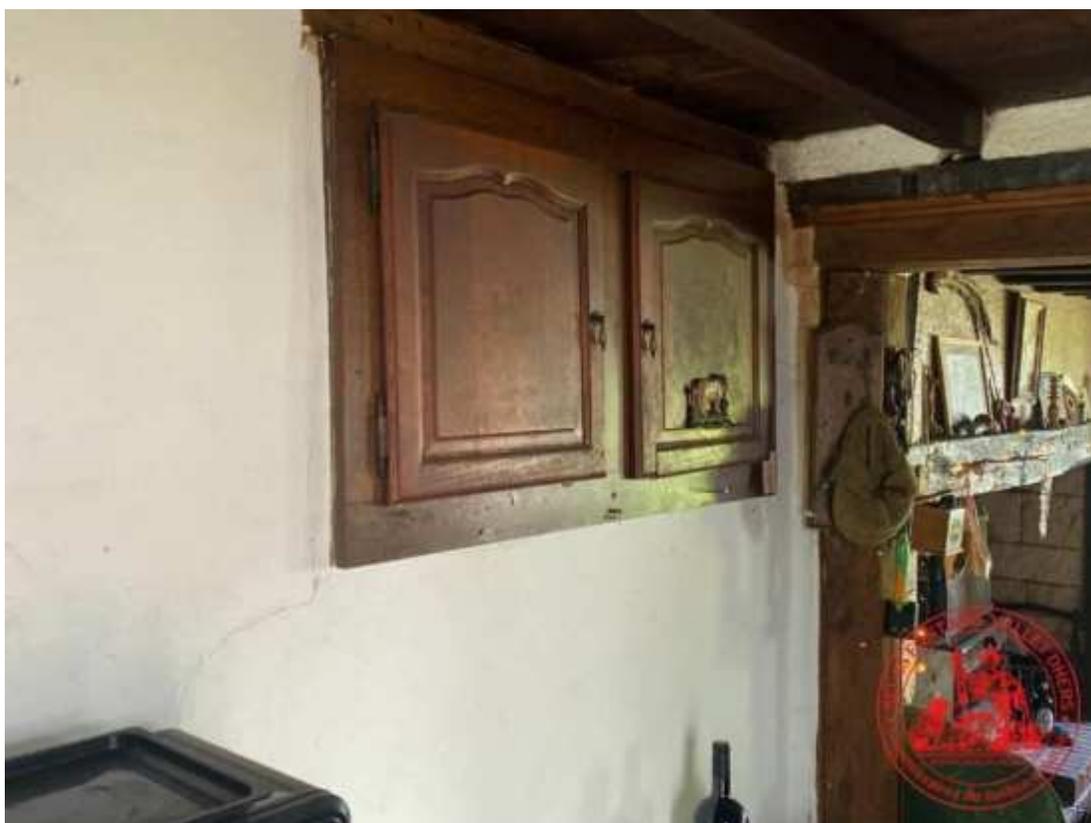
Le mobilier en bois, élément haut et bas, est ancien et défraîchi.

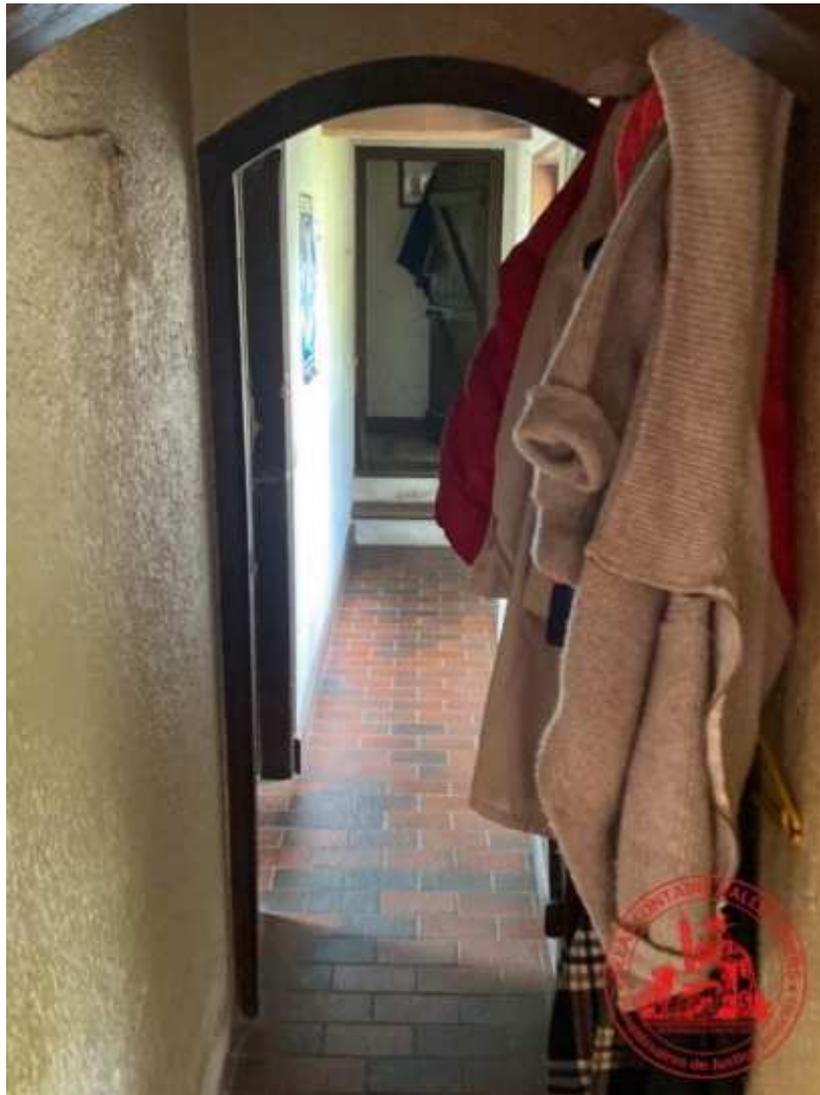
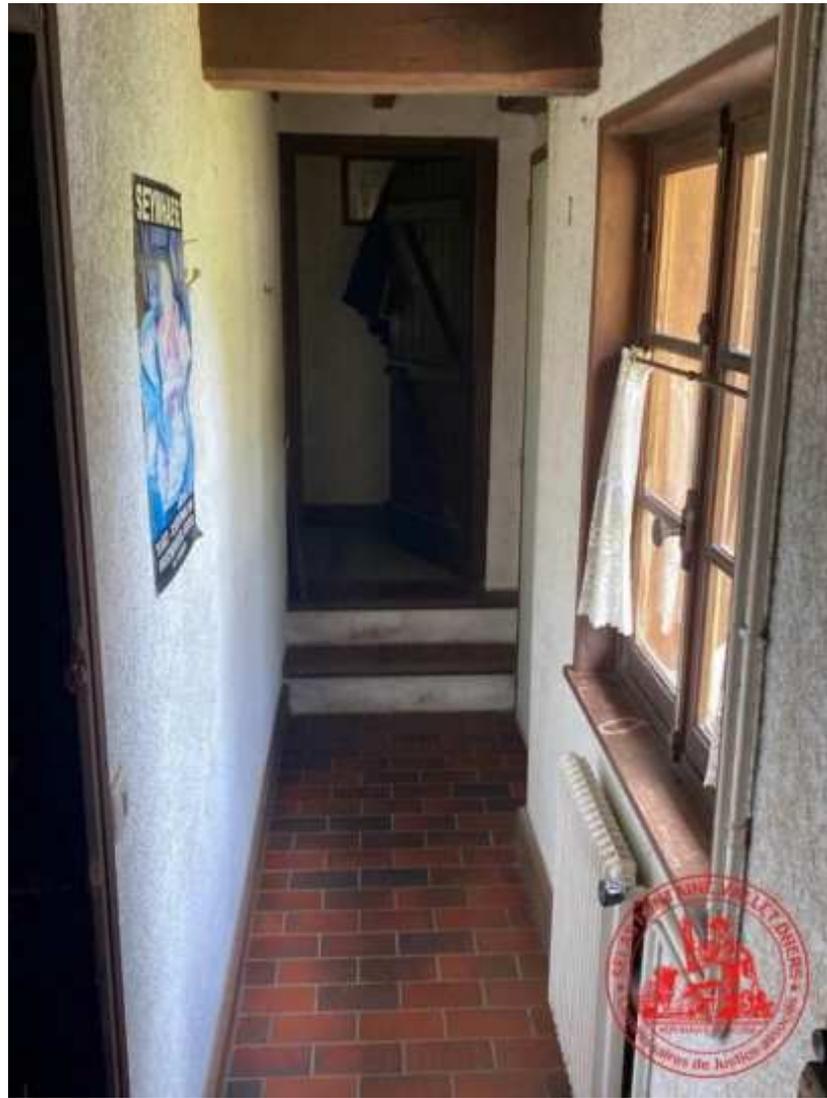
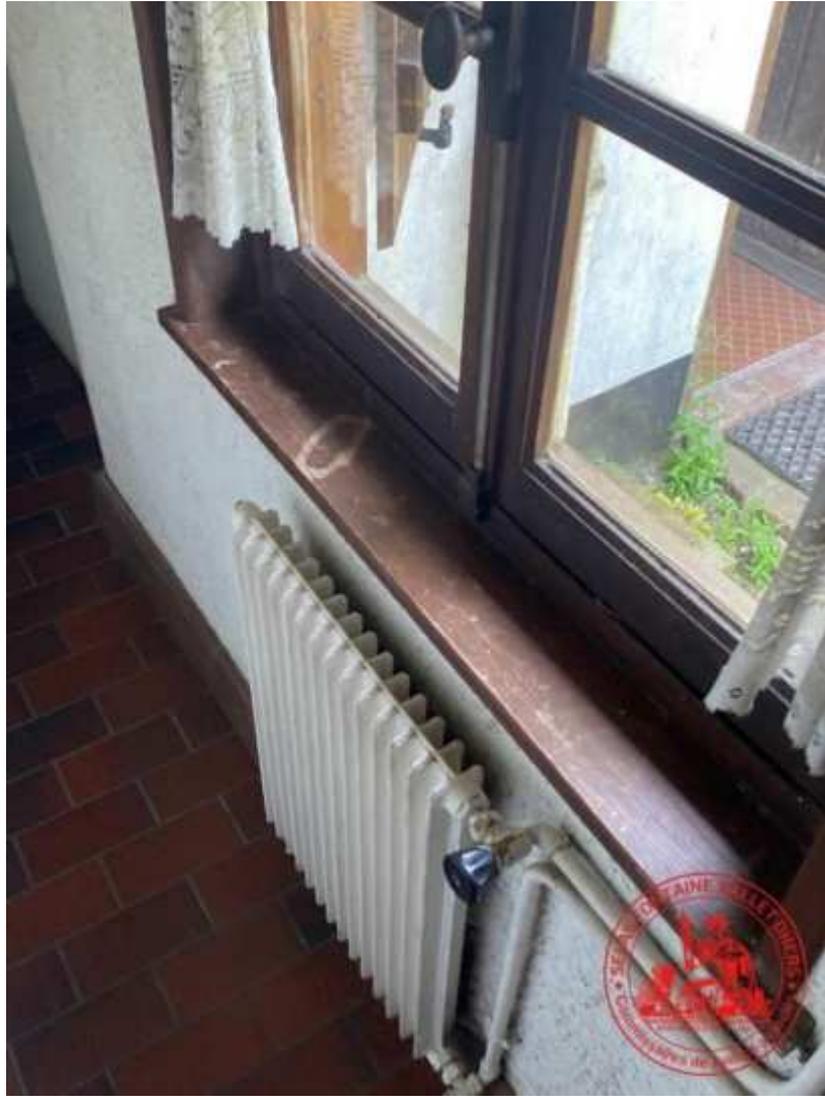
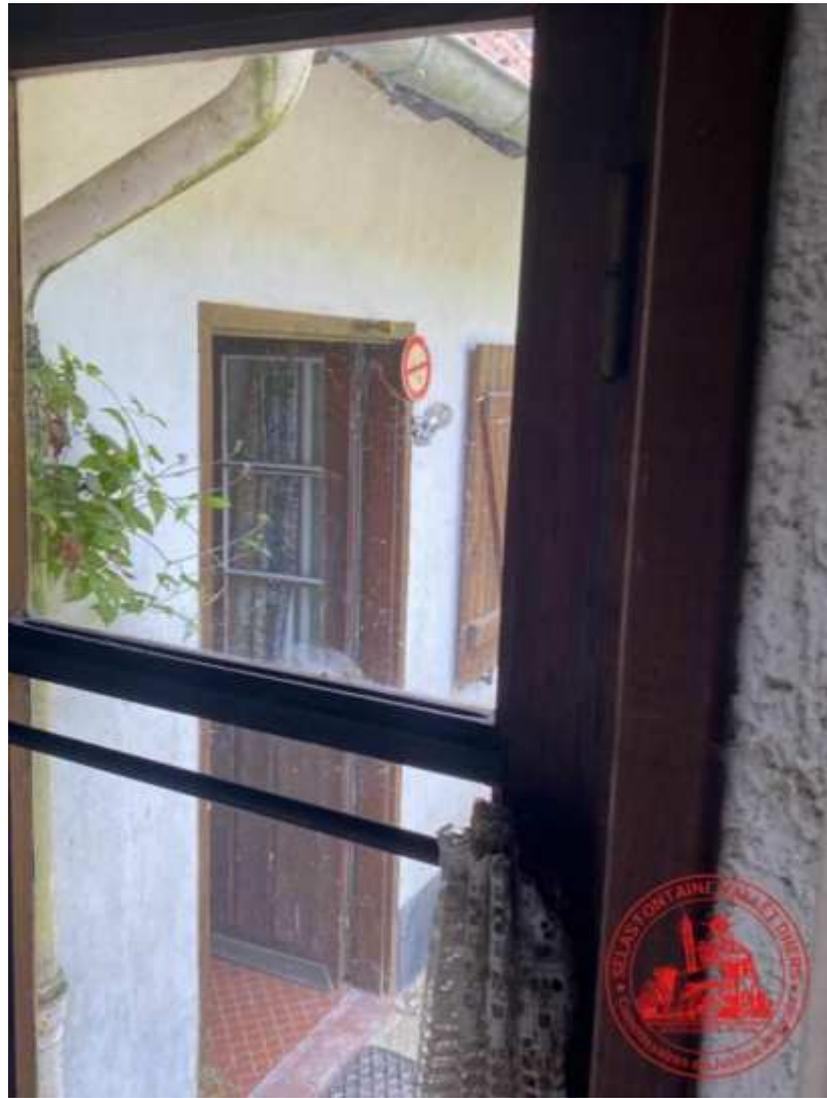
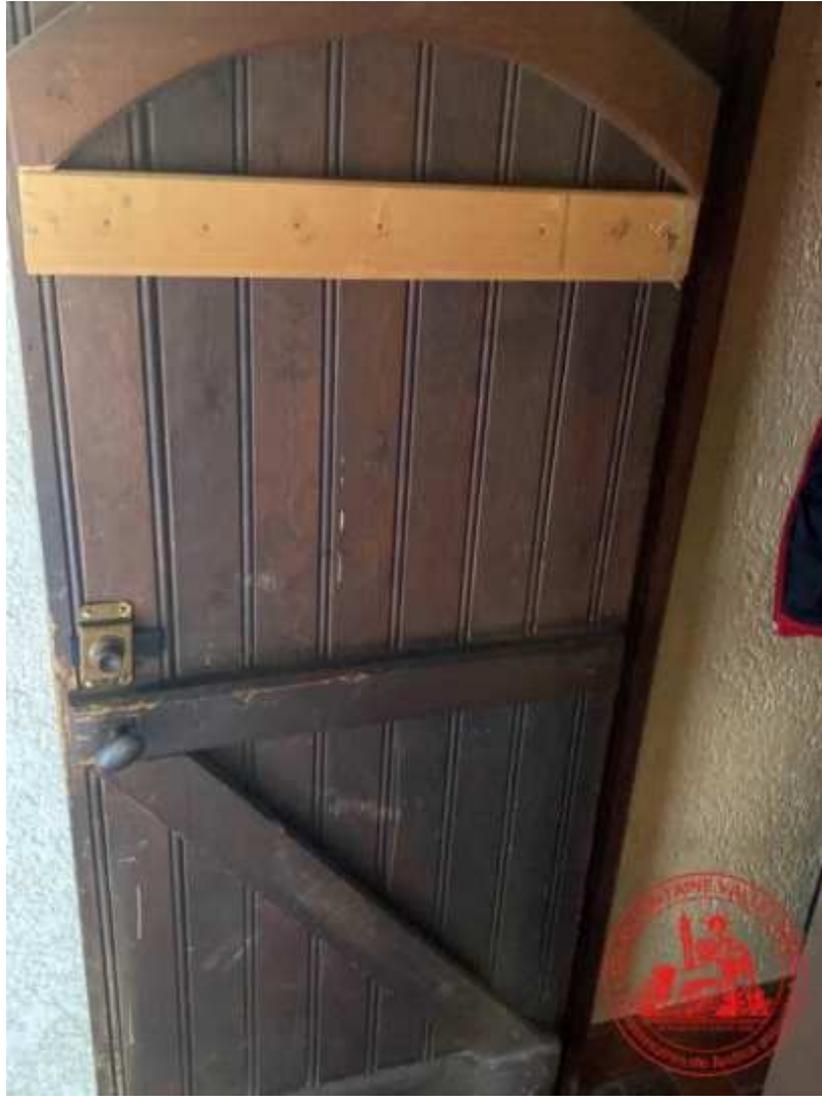
Un radiateur muni d'une vanne classique sur le côté droit, surmonté d'une fenêtre à deux battants de style ancien. Le vitrage est brisé sur la partie supérieure droite.

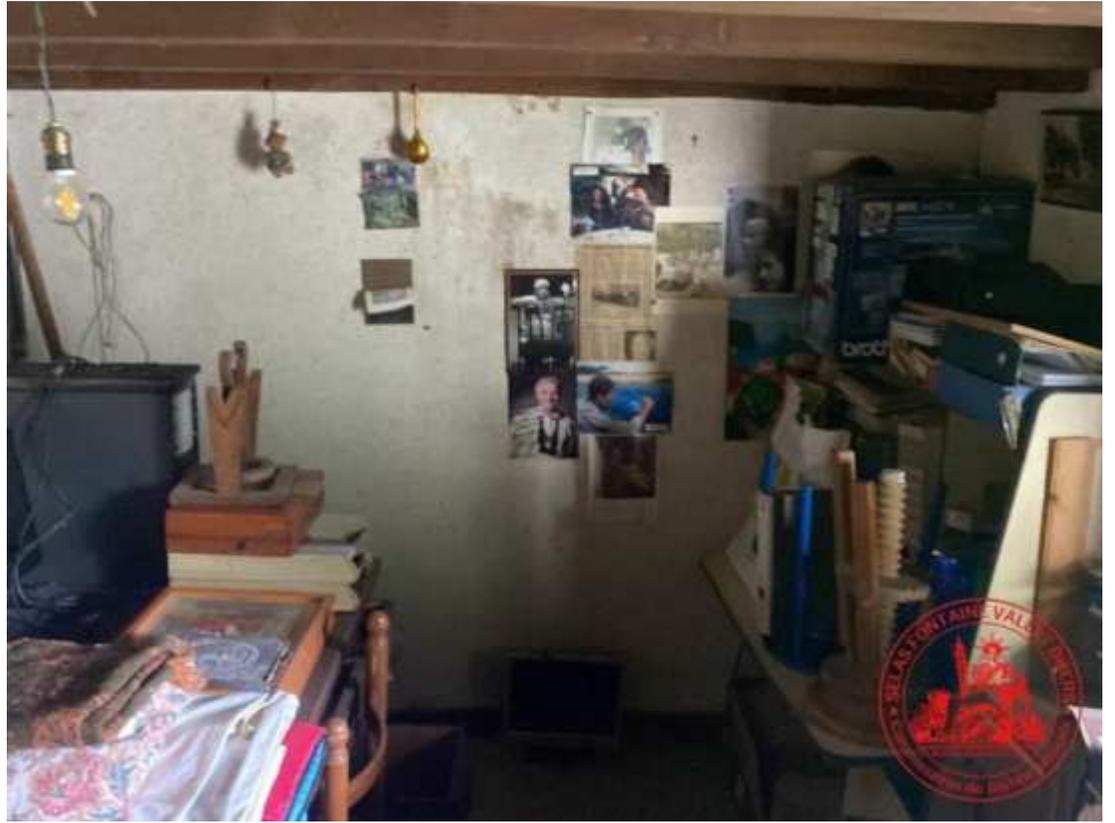
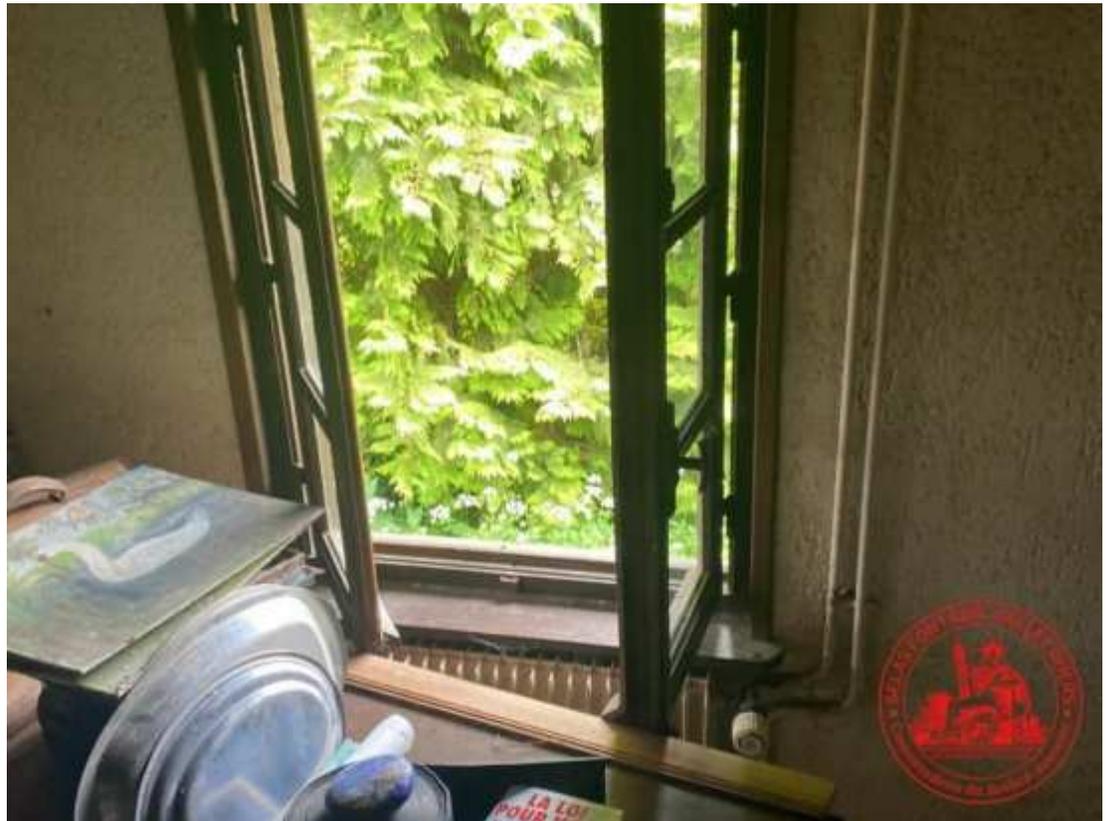
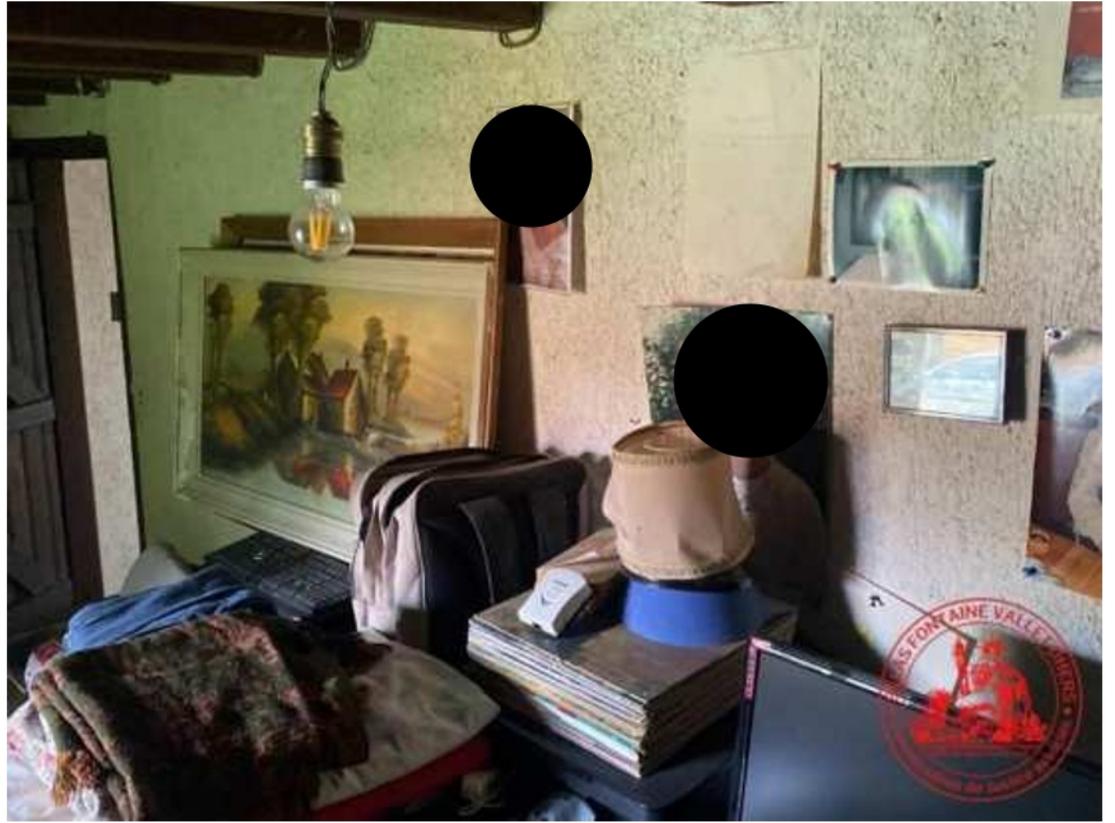
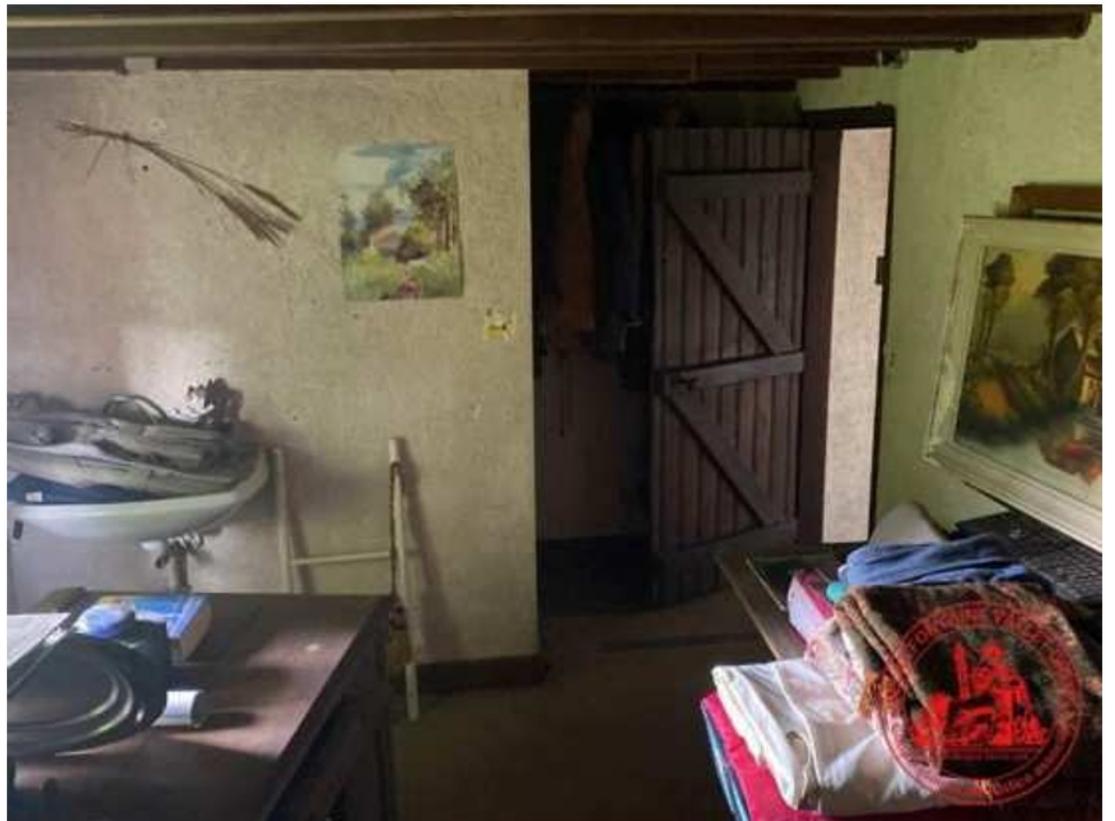
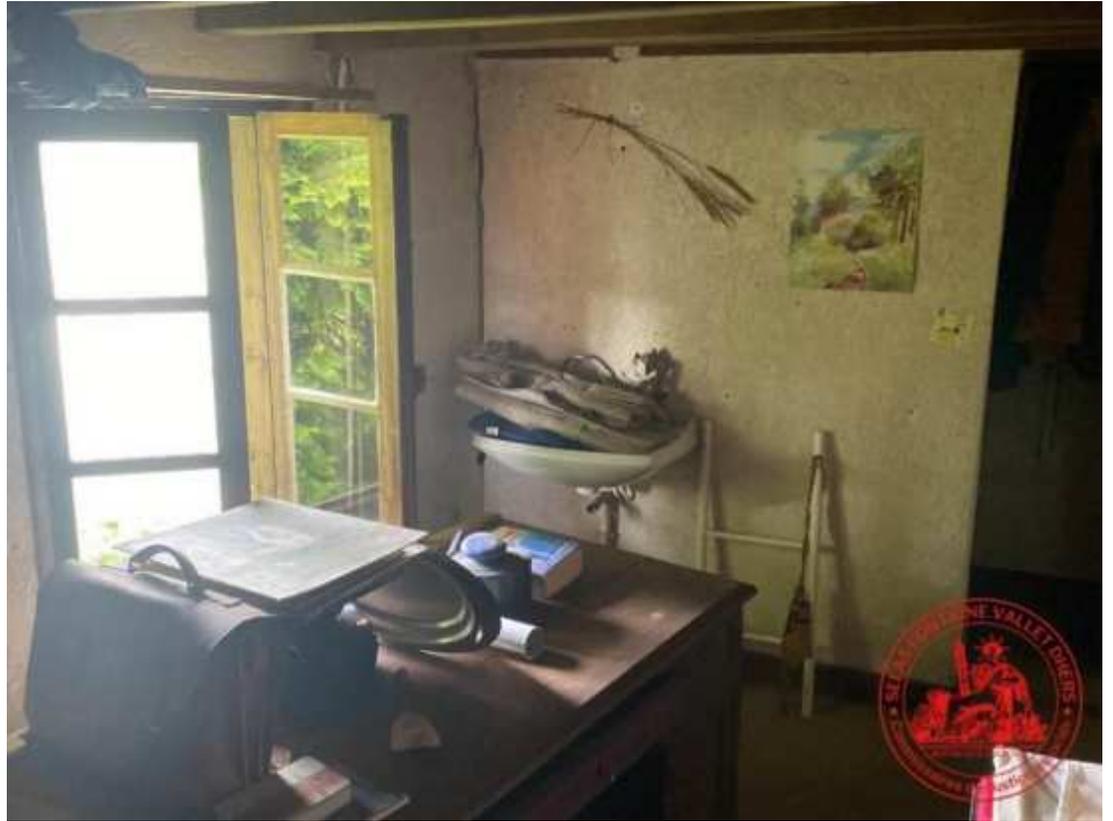
CHAMBRE AU FOND

Au fond du couloir, une chambre à l'aide de deux marches ; une porte en bois ; l'ensemble est ancien, en état d'usage.

Revêtement, moquette au sol défraîchi.

Les murs sont recouverts d'un enduit crépi peint en état d'usage.

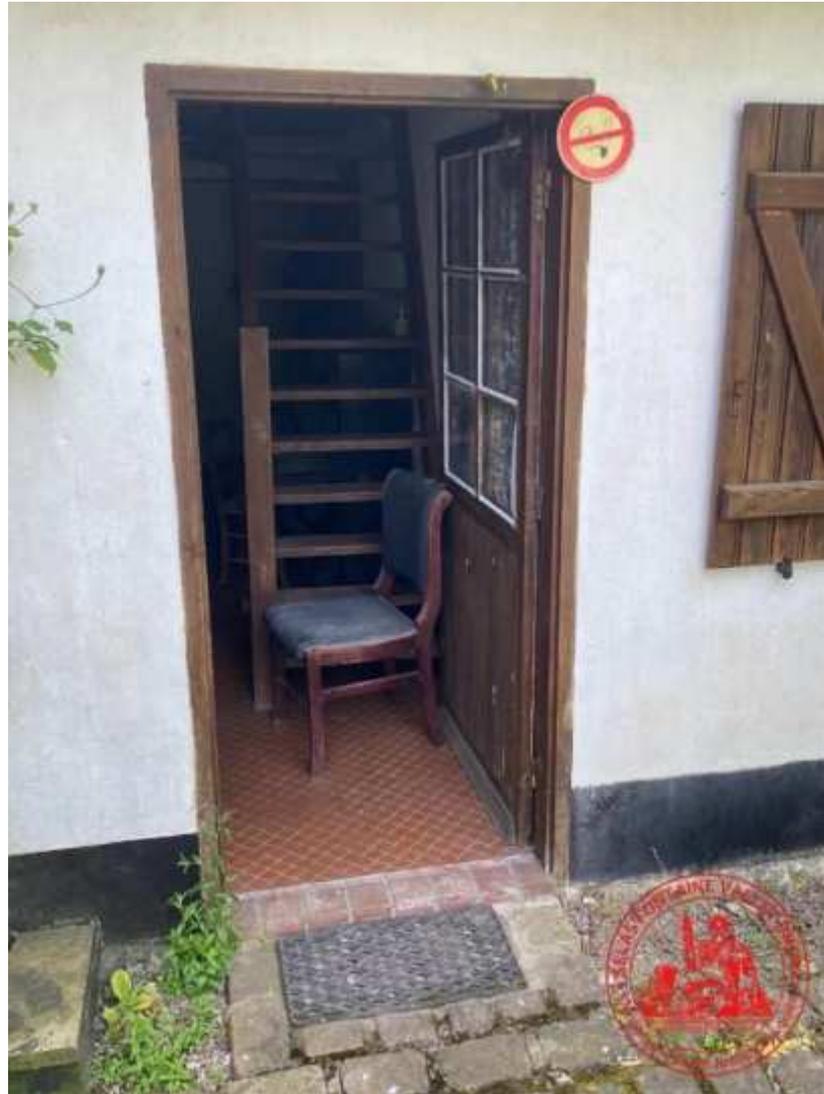
ENTREE DEUX (VERS LES CHAMBRES D'HOTE)

Porte en bois, percée de parties vitrées ; l'ensemble est ancien.

Au sol, carreau de carrelage ancien, plinthes correctement solidarisiées aux murs. Murs recouverts du même revêtement, faïencé par endroits. Il a tendance à s'effriter, laissant apparaître l'enduit du mur.

Les équipements sont correctement solidarisiés aux murs excepté un interrupteur à proximité du sous-sol.
