PROCES-VERBAL DE CONSTAT

PROCES VERBAL DE DESCRIPTION

- un immeuble à usage mixte situé dans un ensemble immobilier à Inxent, 66 rue du petit Inxent,
cadastré section A n° 113, A n° 116, A n° 118 et A n° 119, pour une contenance totale de 77 a
et 78 ca.

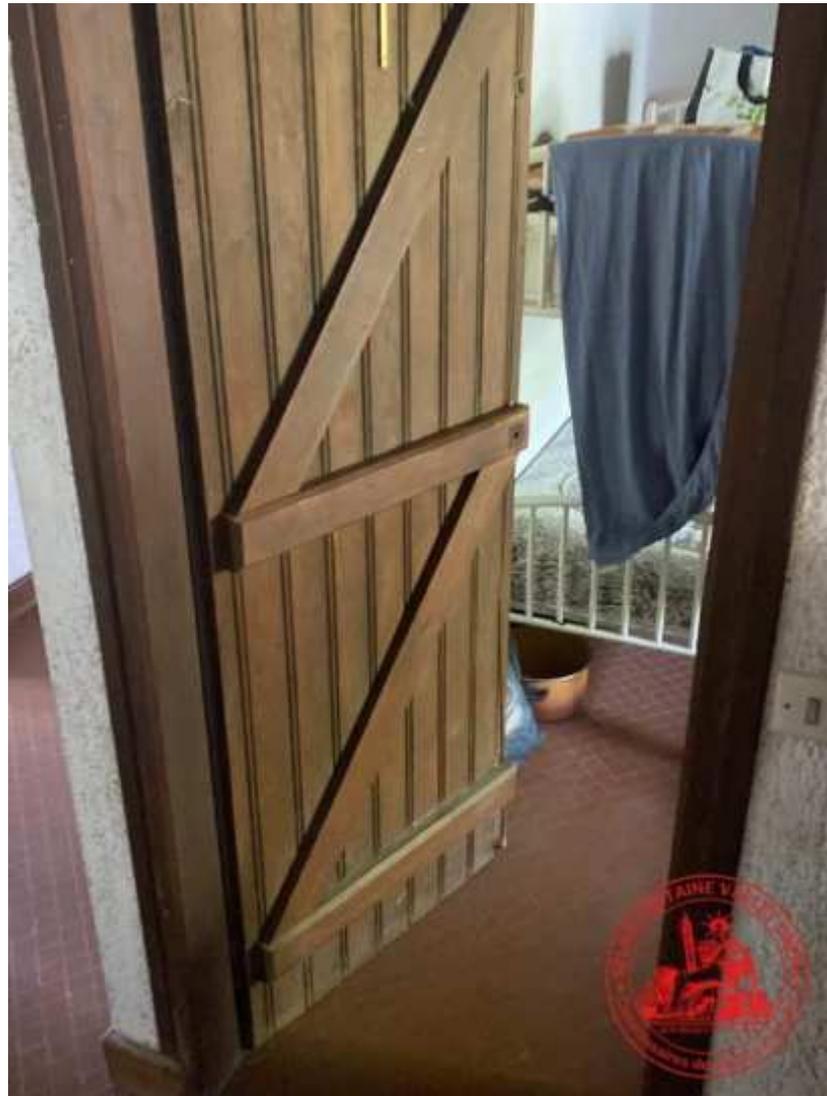
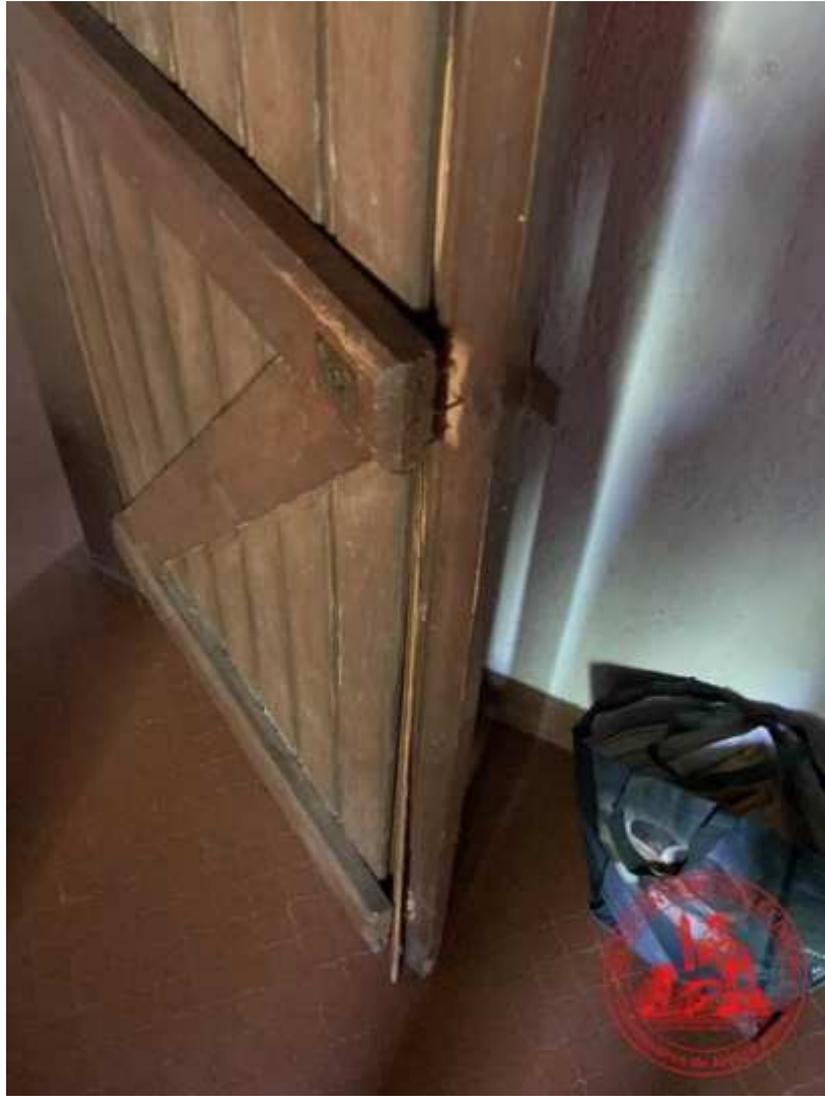
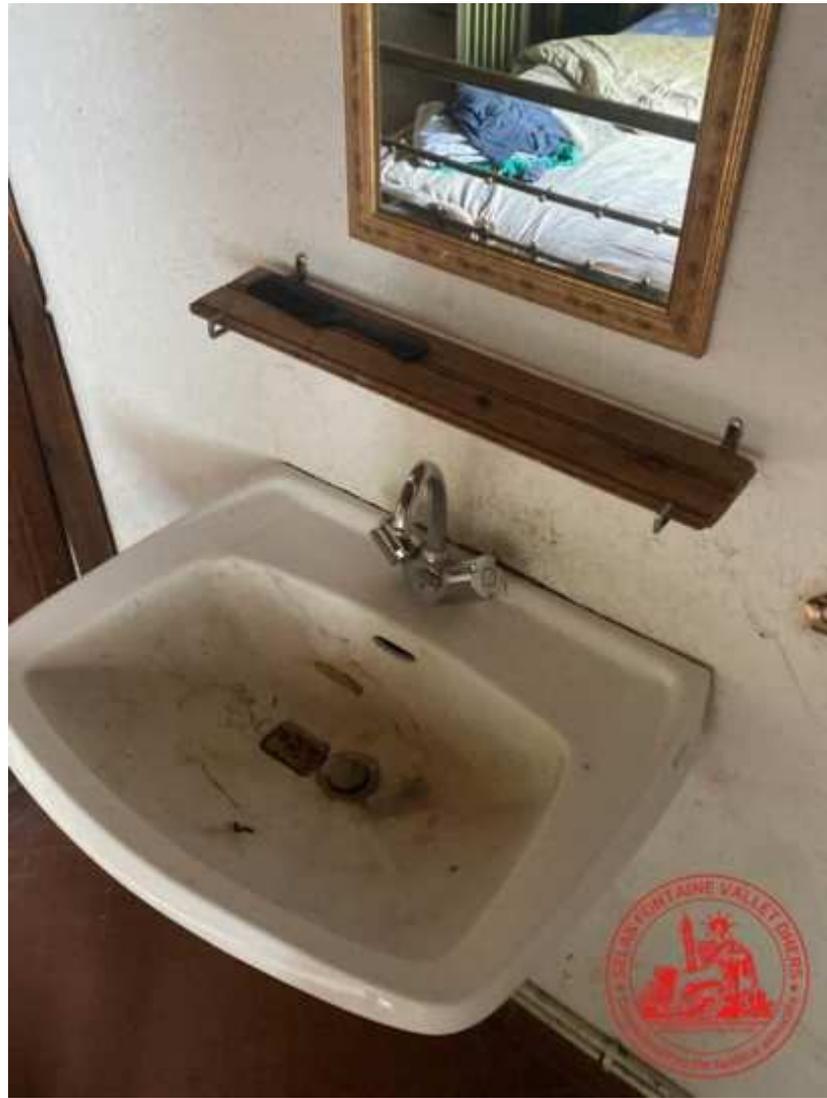
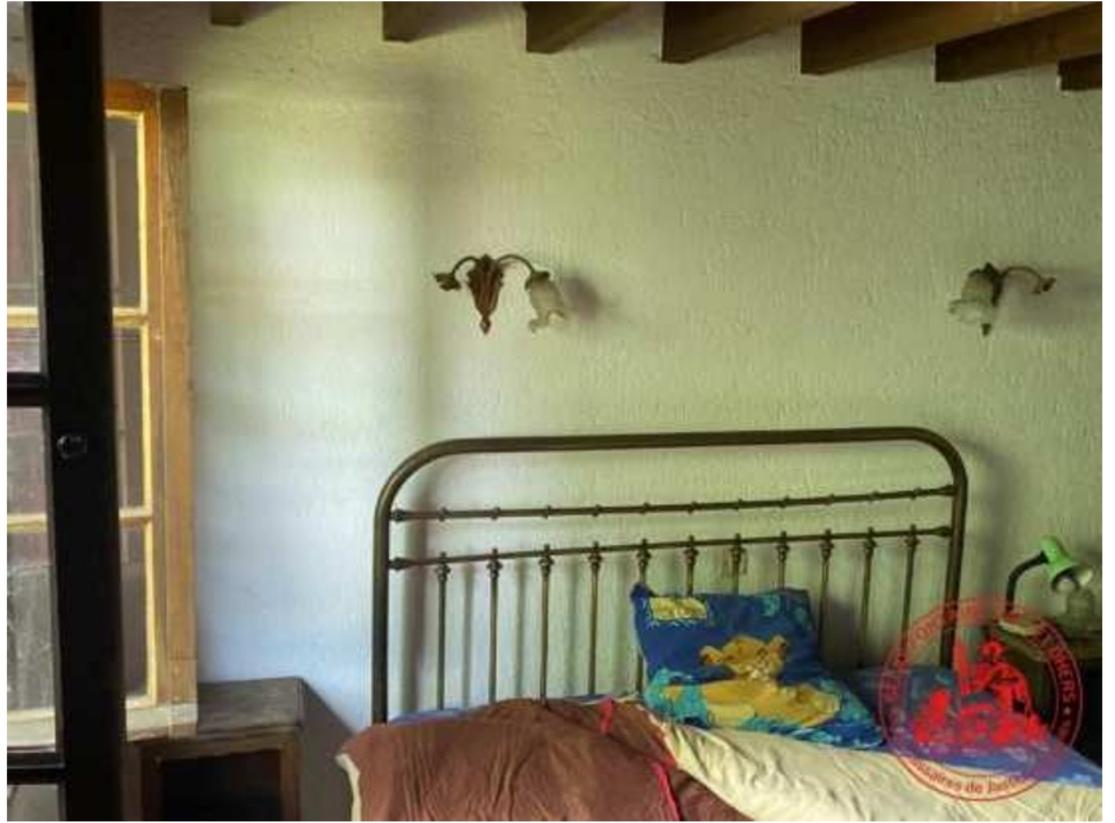
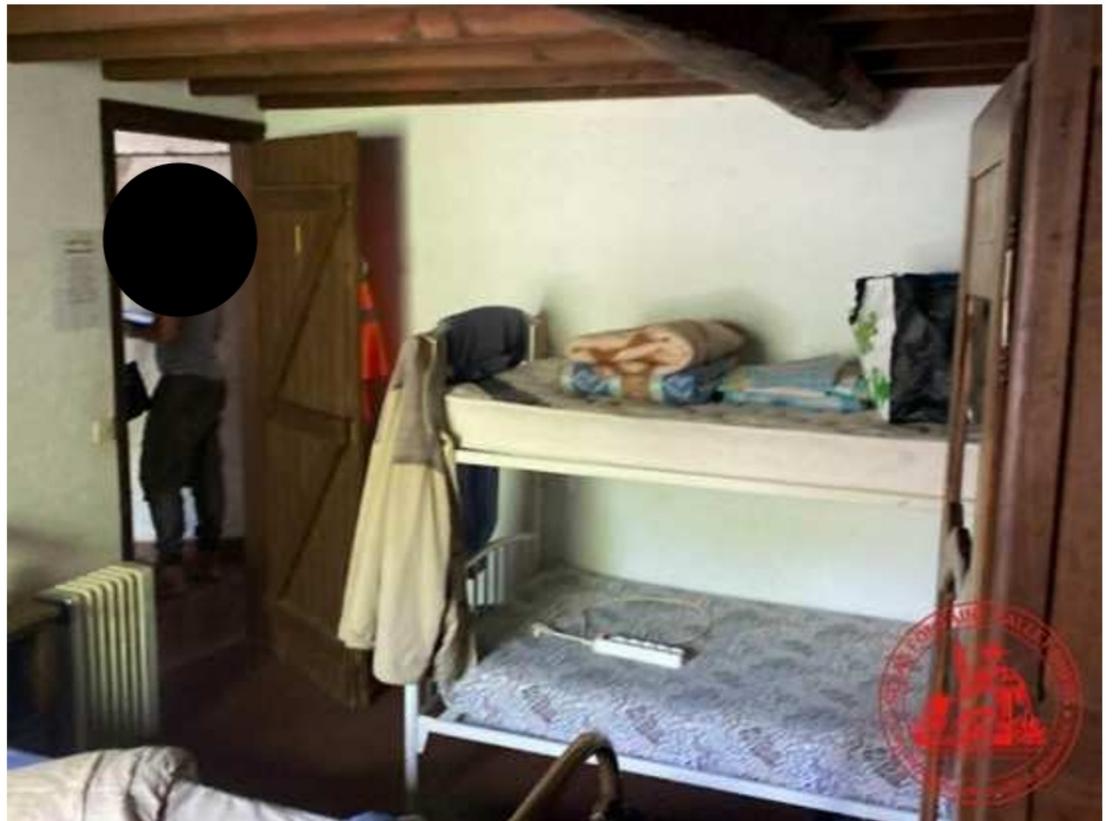
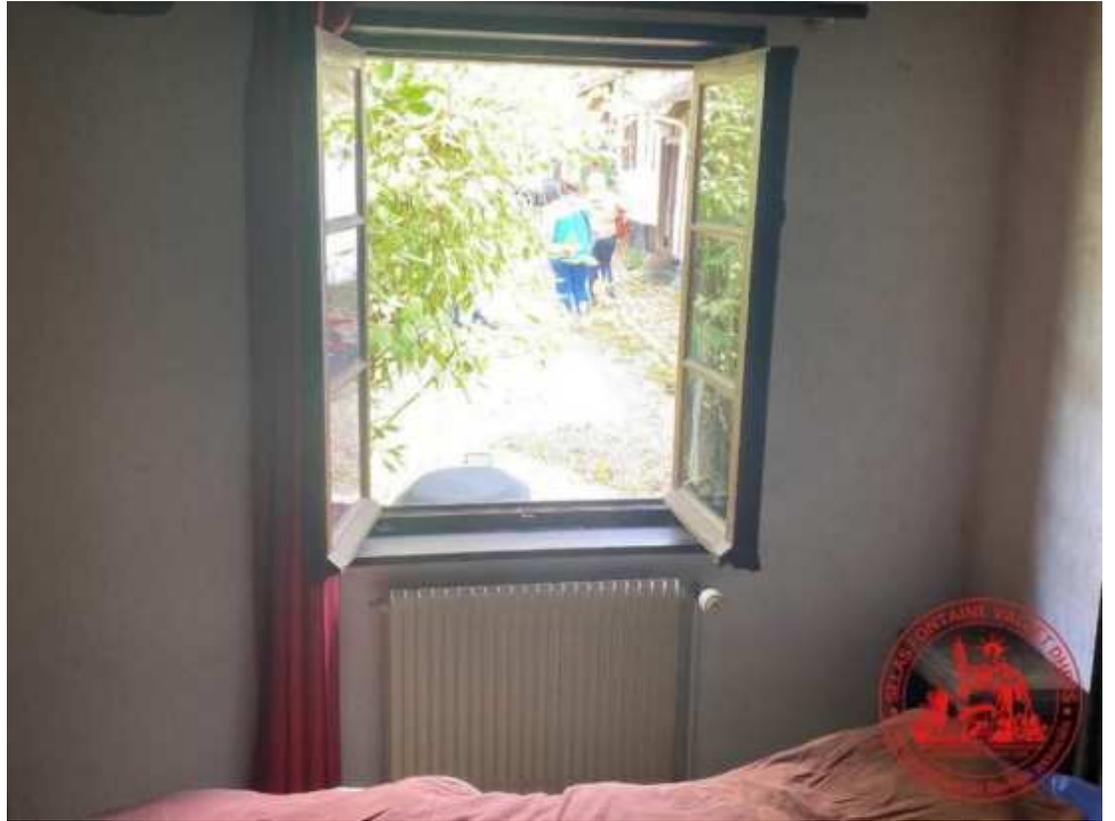
CHAMBRE A DROITE

Porte en bois ancienne, état vétuste.

Les murs sont recouverts d'un revêtement crépi dans les teintes blanc défraîchi.

Un lavabo-vasque blanc, encrassé dans le fond robinet eau chaude et eau froide.

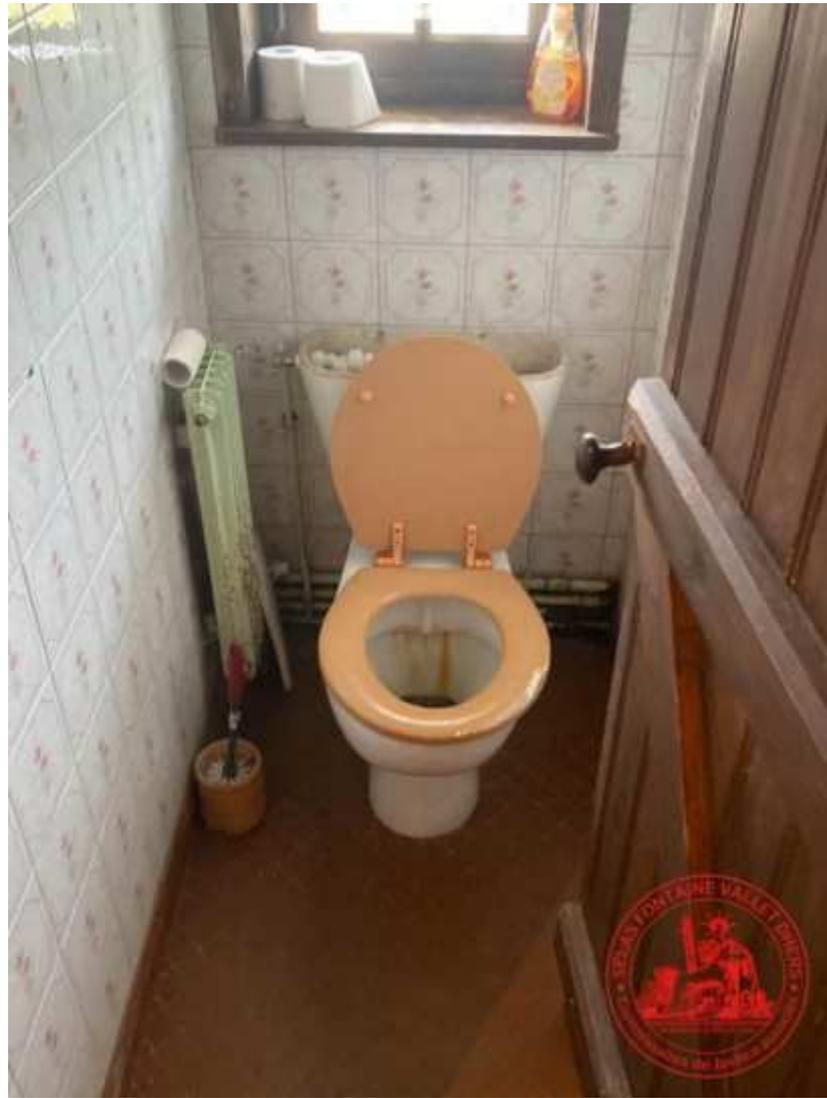
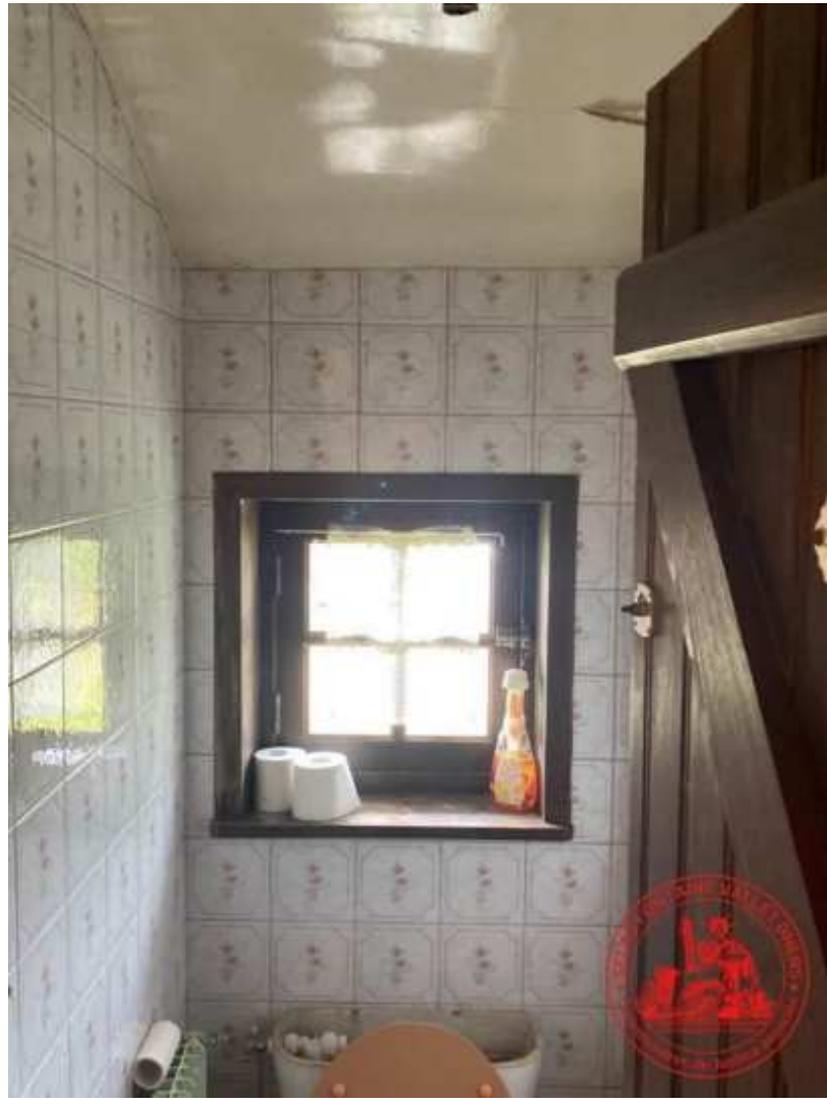
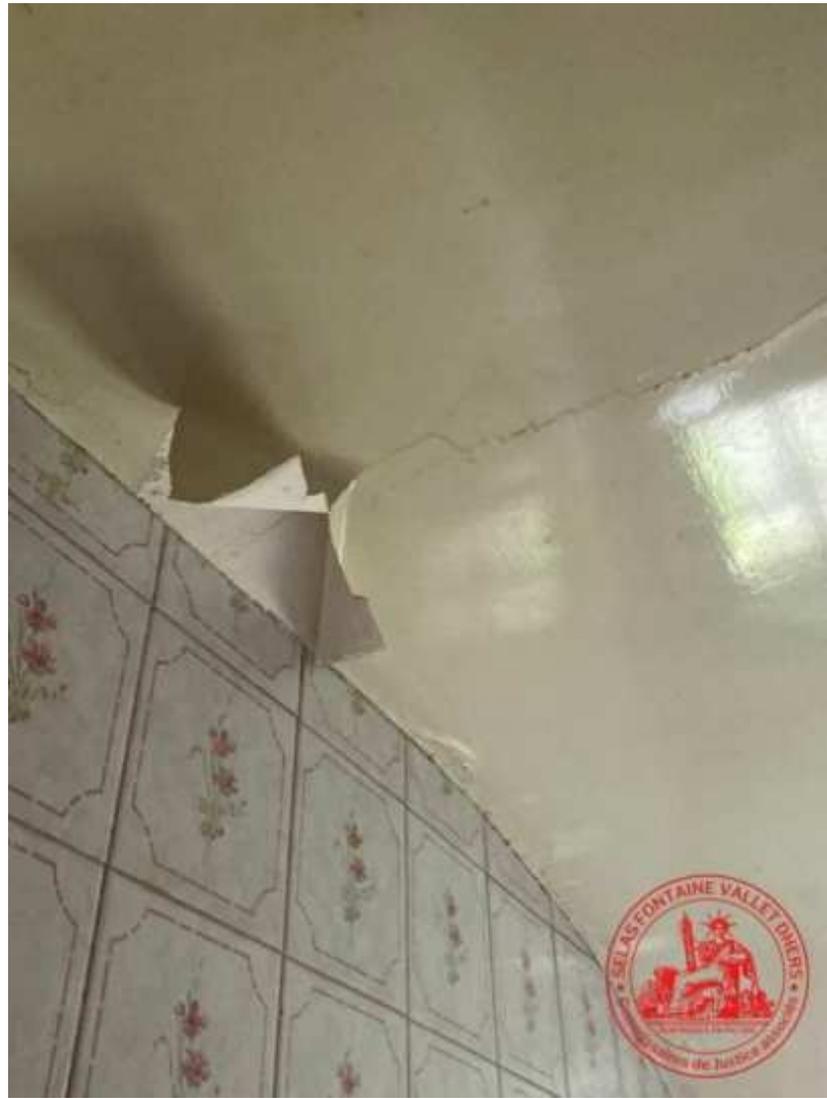
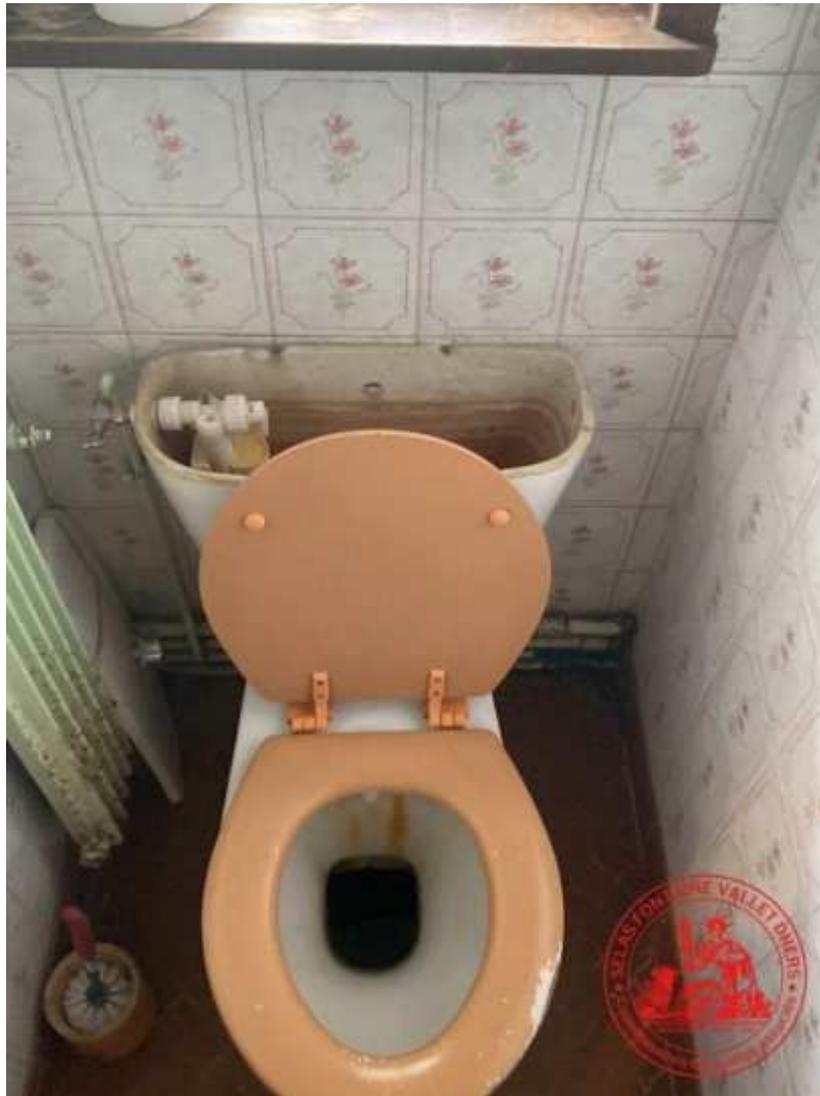
Portes en bois anciennes, sol dans la conduite et celui précédemment décrit. Les murs sont carrelés sur l'ensemble de leur hauteur, la peinture du plafond s'écaille.

Un interrupteur à gauche, le point lumineux ne fonctionne pa.

Une cuvette de WC émail blanc avec un système de chasse d'eau hors d'usage.

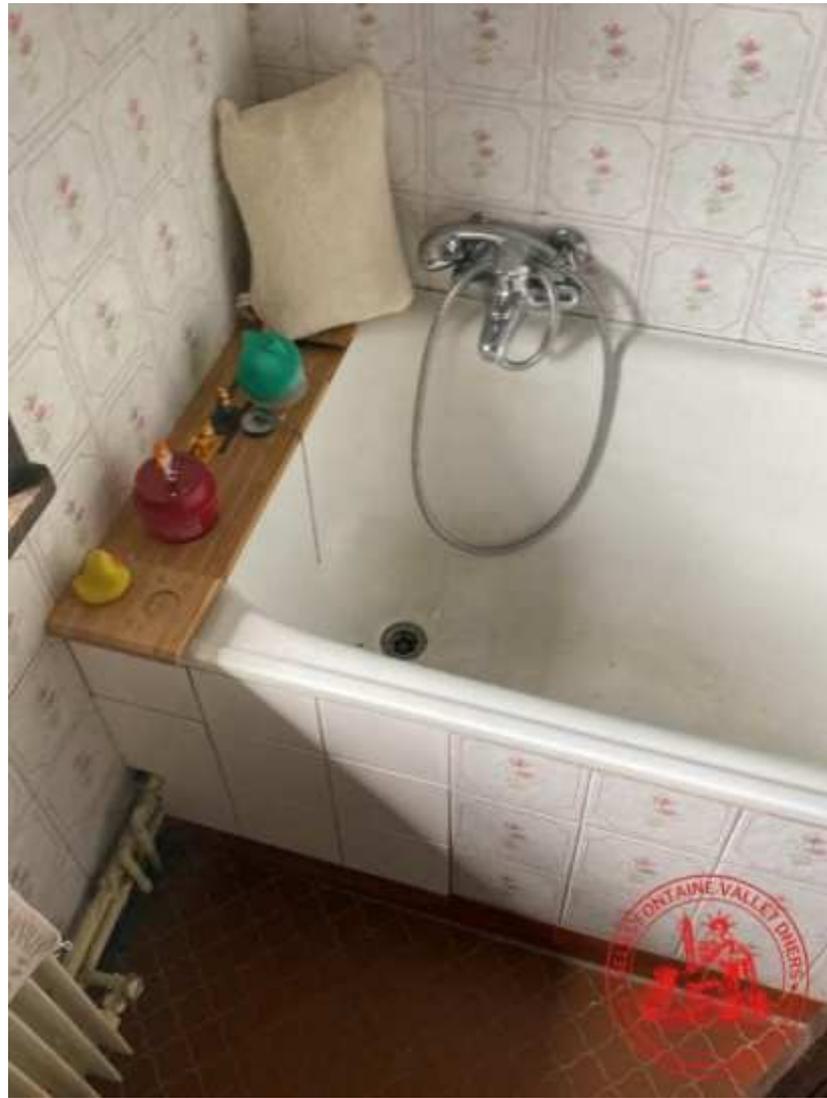
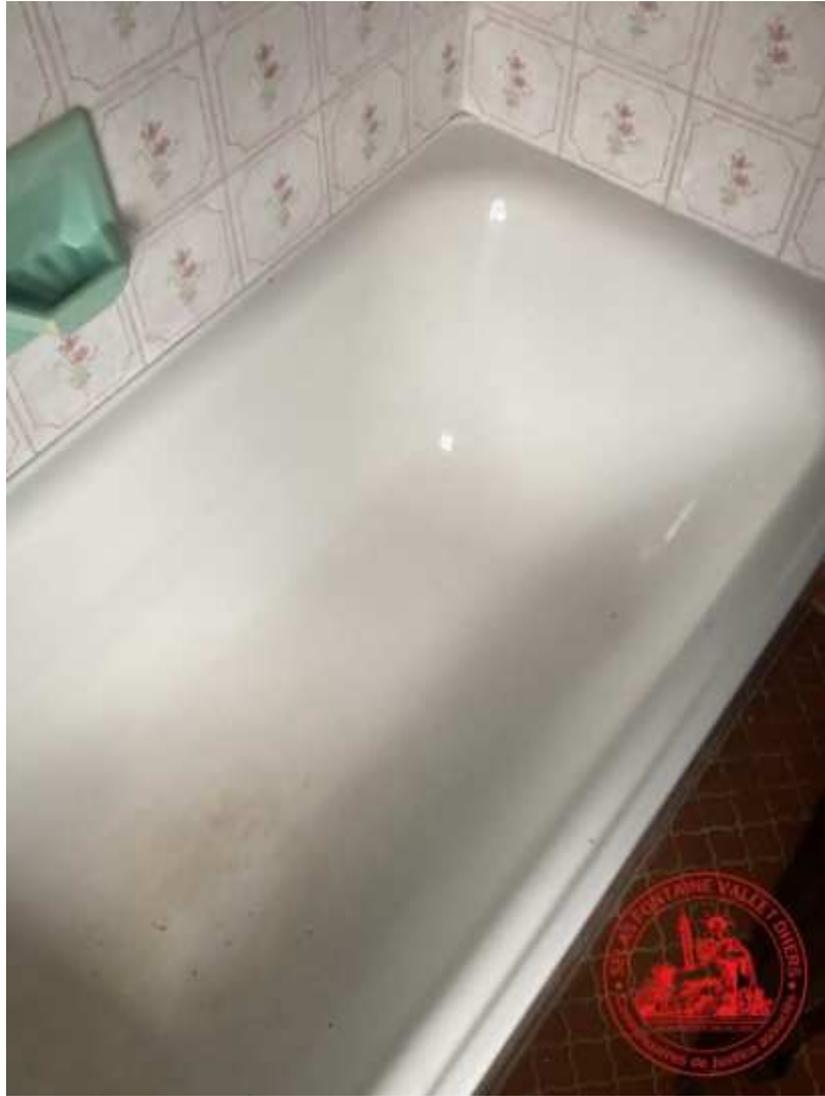
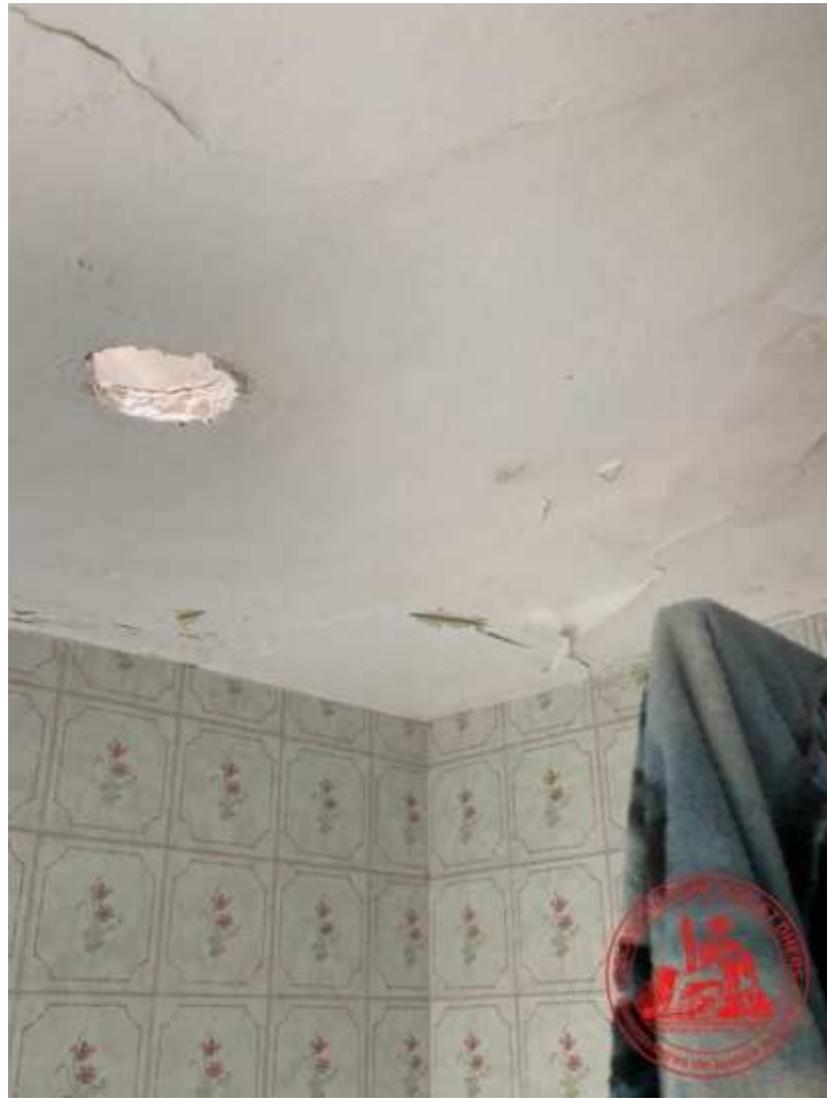
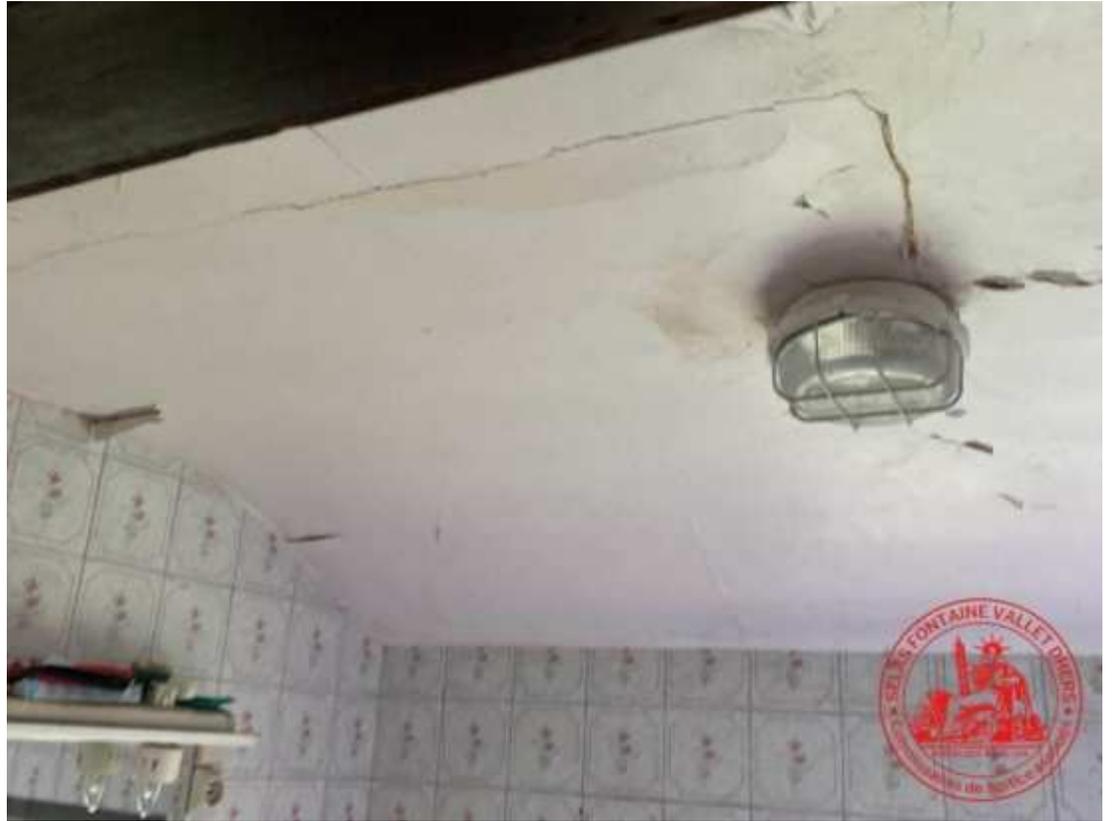
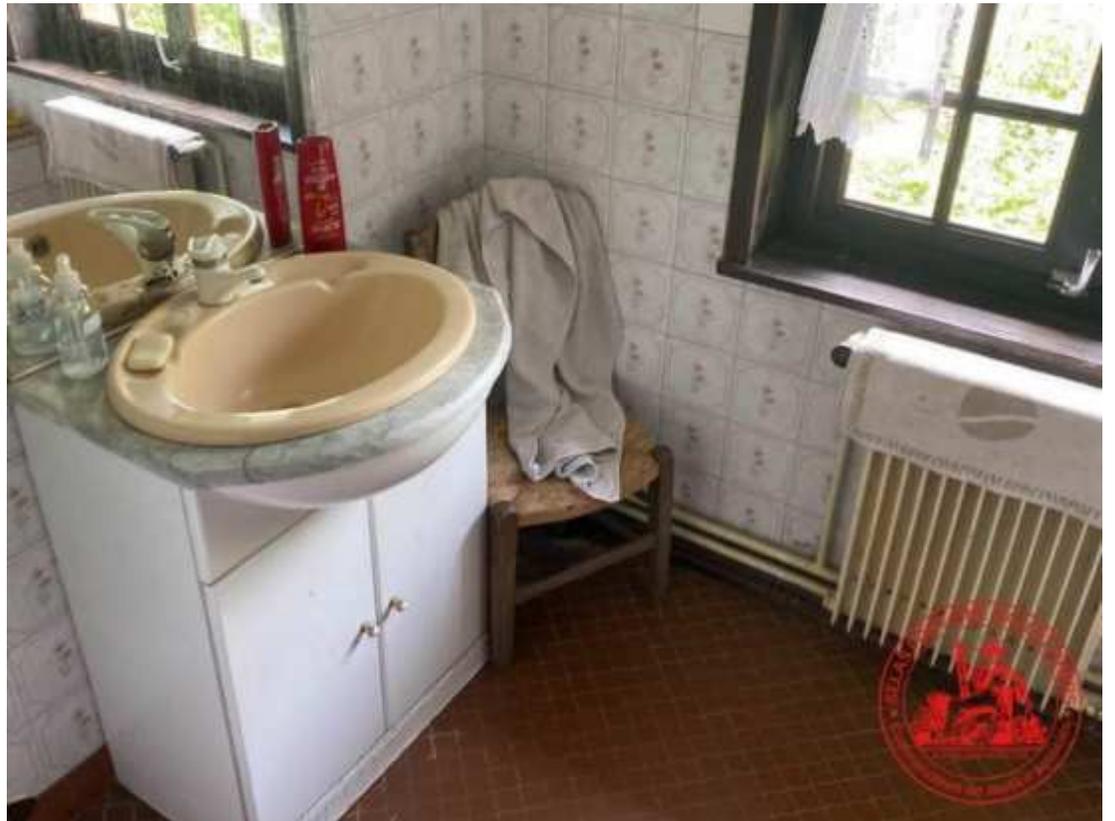
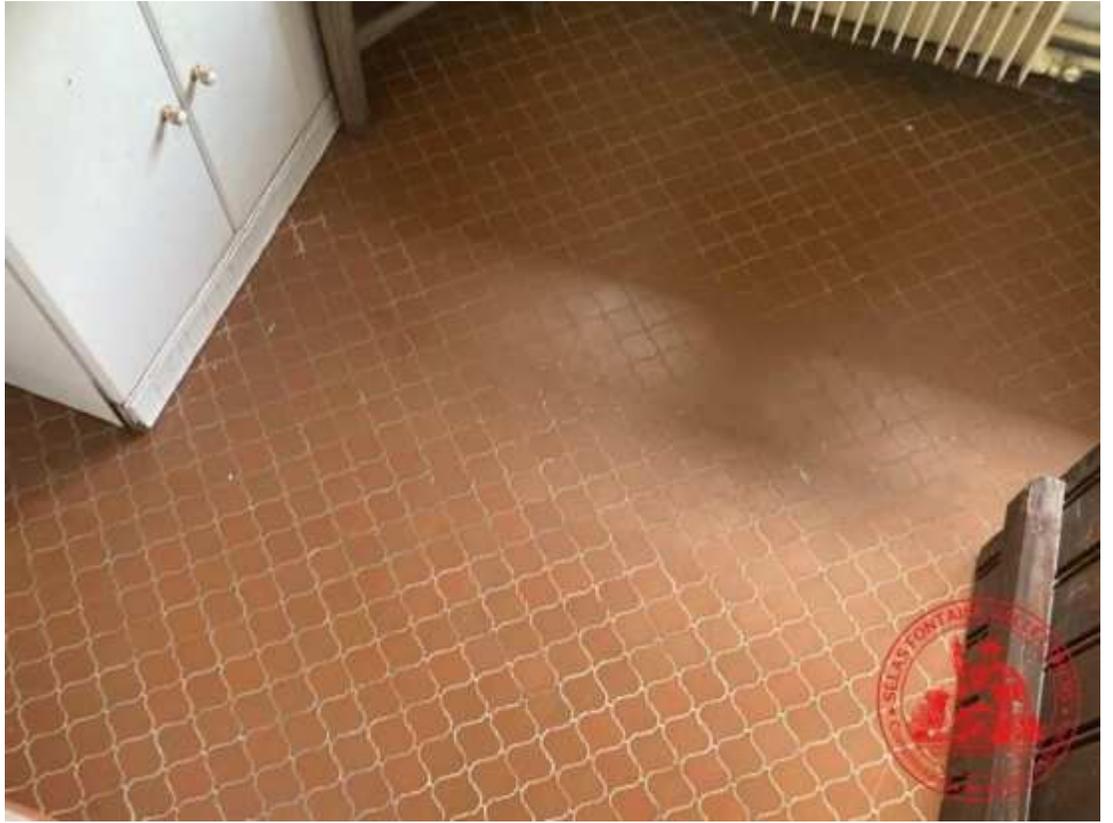
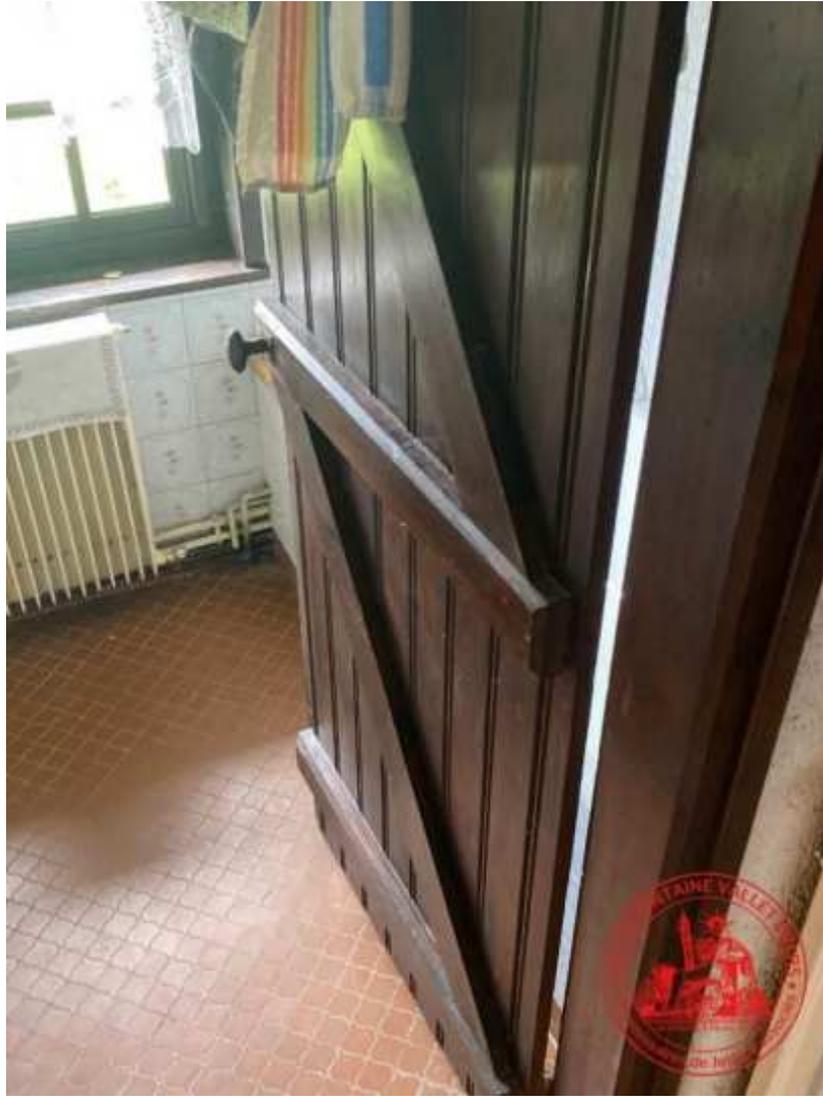
SALLE DE BAIN

Au plafond, la peinture s'écaille.

Un point lumineux avec globe hors d'usage.

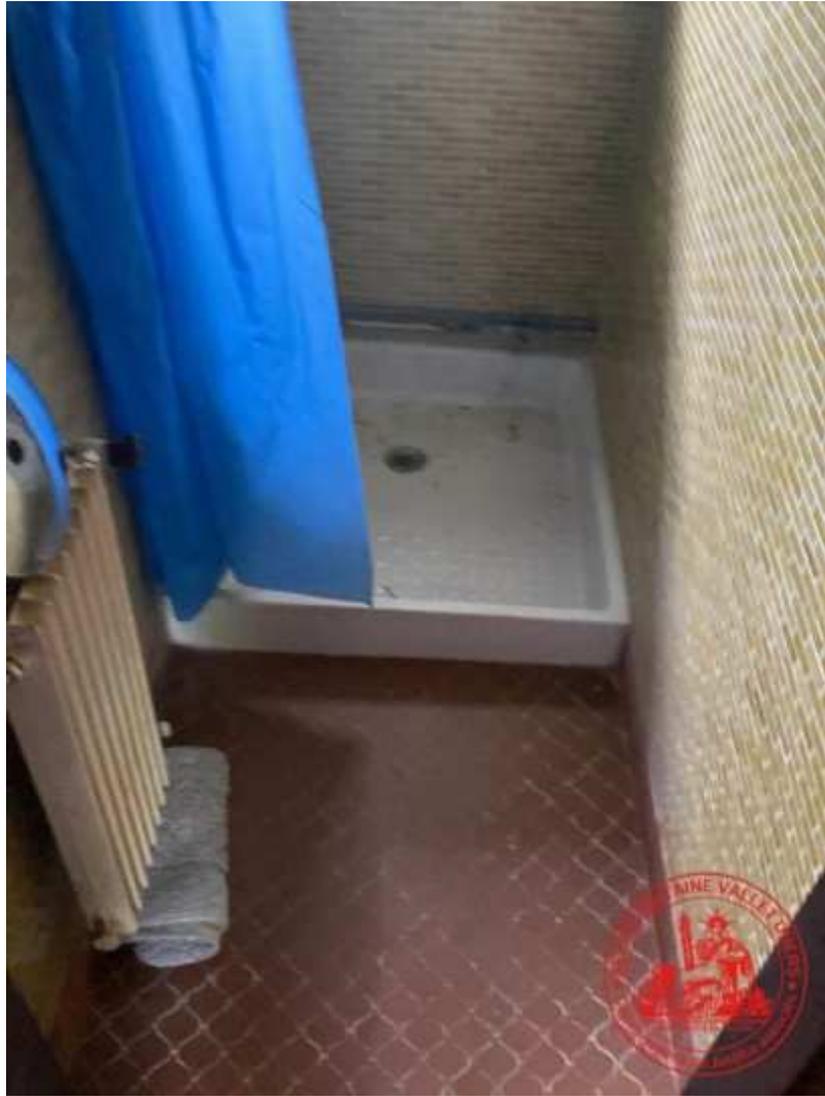
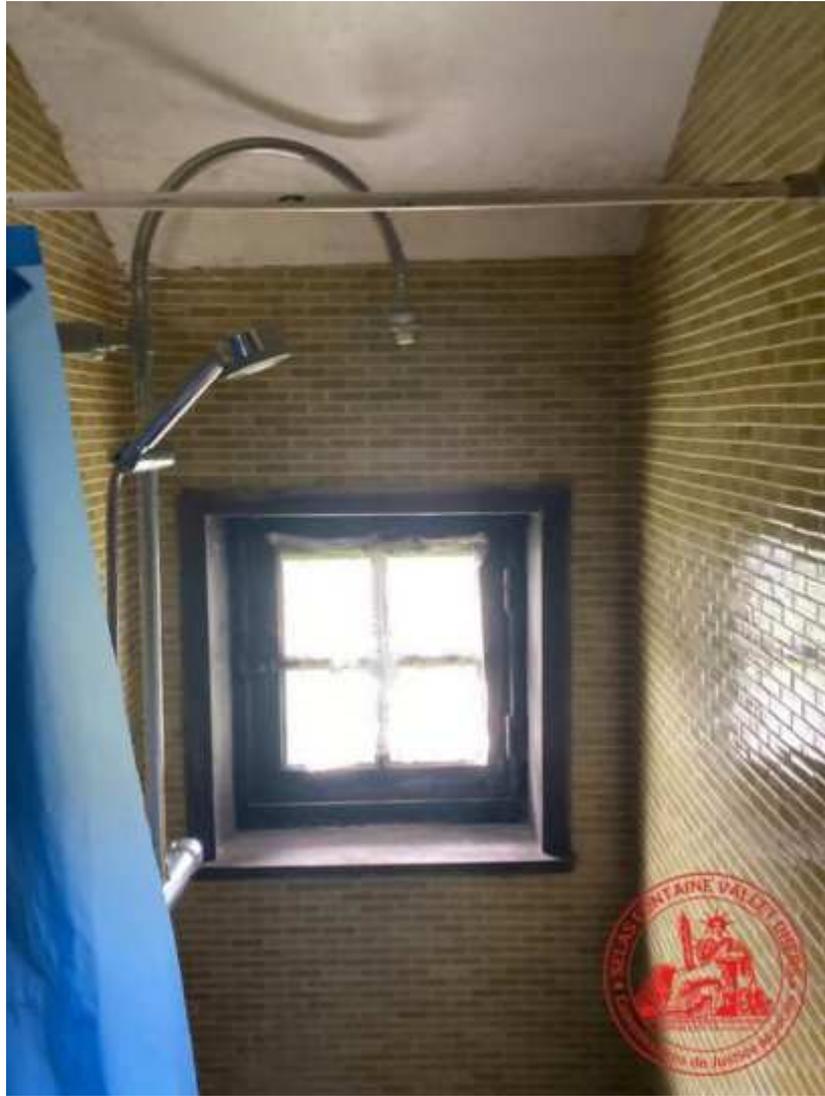
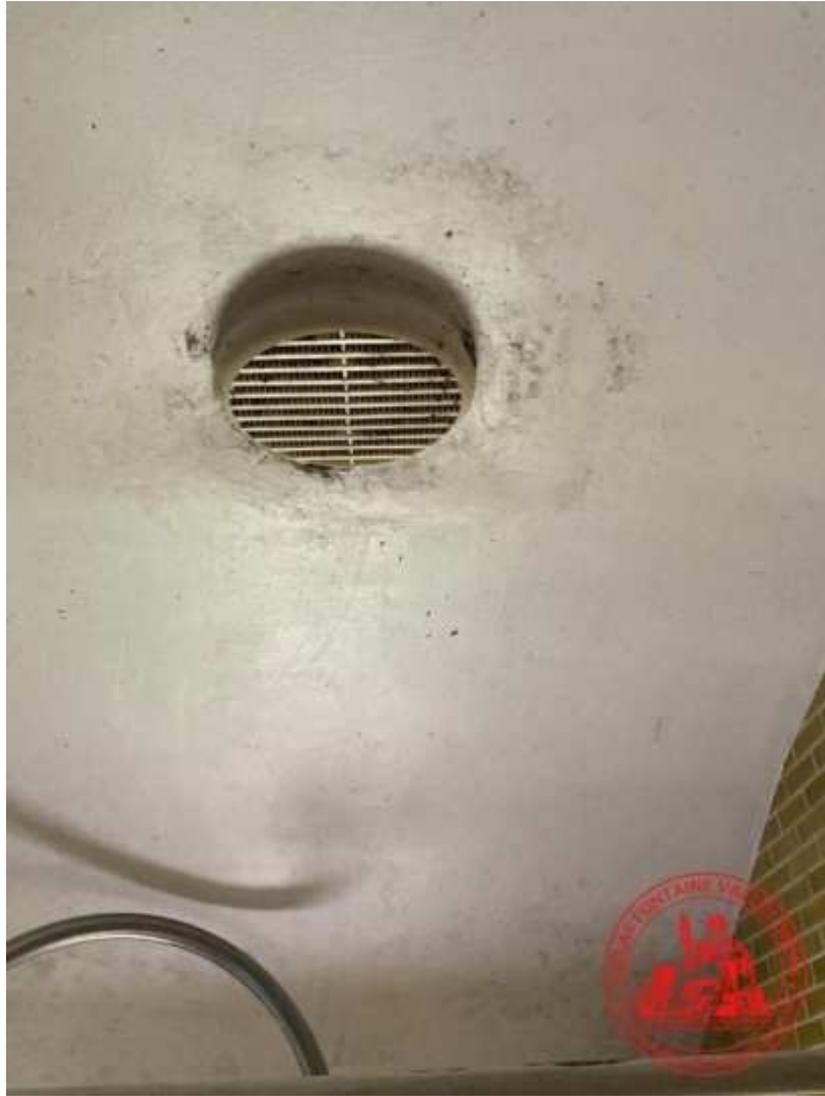
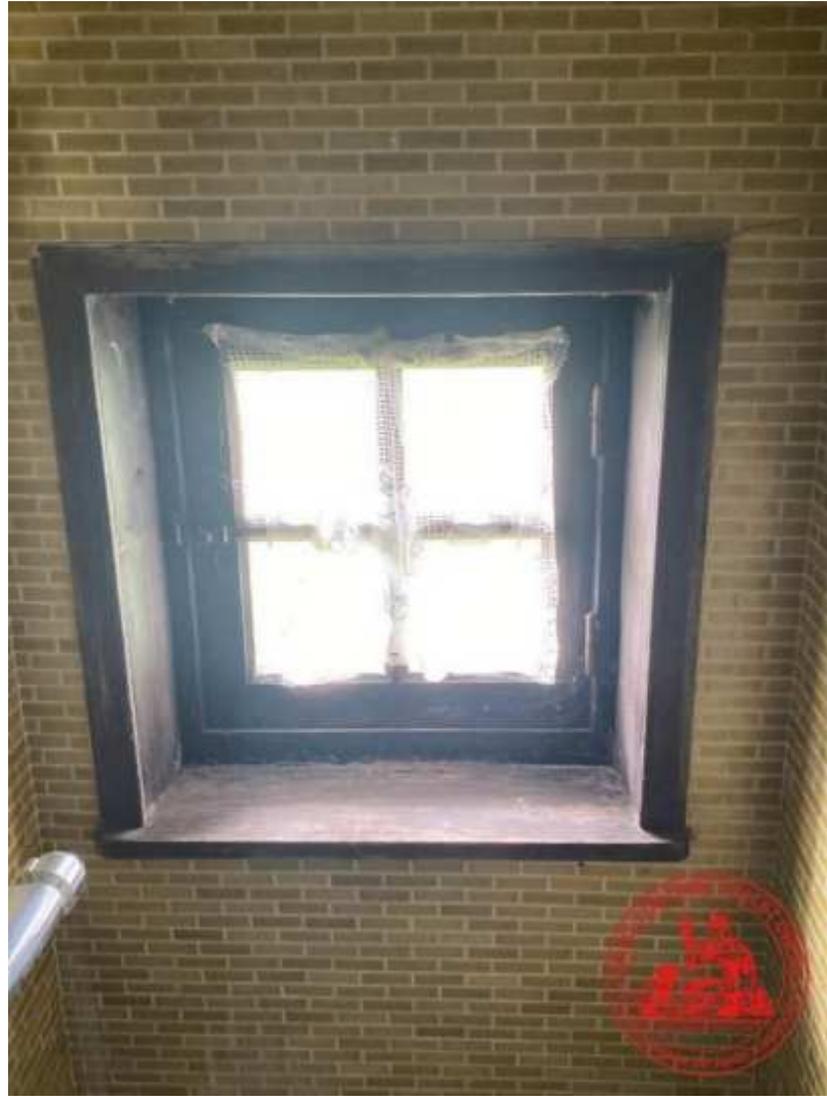
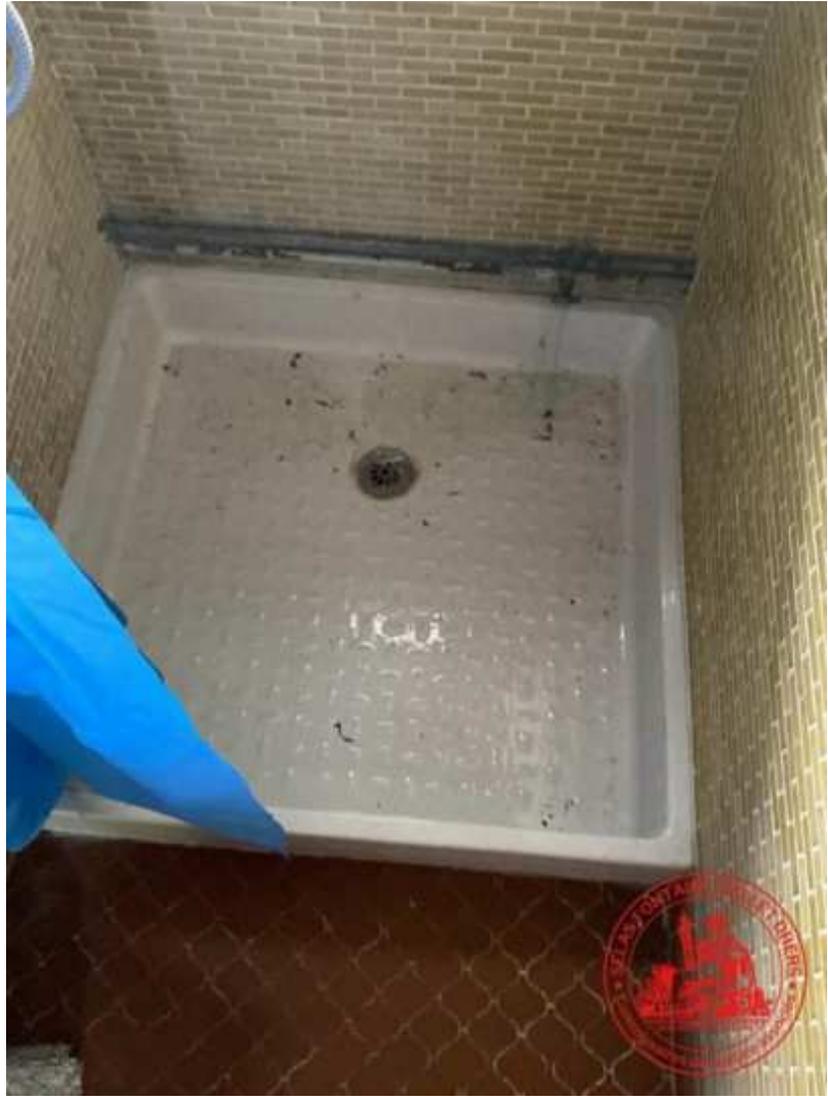
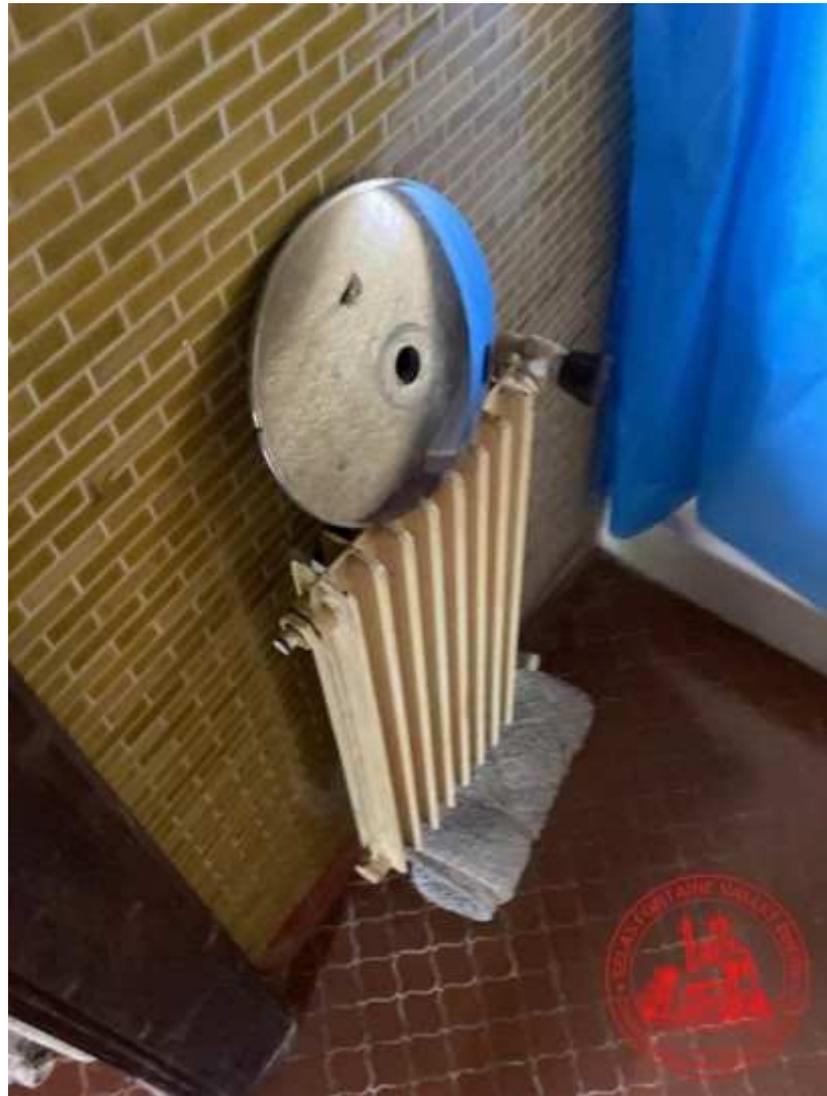
SALLE DE DOUCHES

Portes en bois anciennes. Au sol, revêtement (carrelage), les murs sont également carrelés. La peinture blanche du plafond présente des traces d'humidité et de moisissure.
