PROCES-VERBAL DE CONSTAT

PROCES VERBAL DE DESCRIPTION

- un immeuble à usage mixte situé dans un ensemble immobilier à Inxent, 66 rue du petit Inxent,
cadastré section A n° 113, A n° 116, A n° 118 et A n° 119, pour une contenance totale de 77 a
et 78 ca.

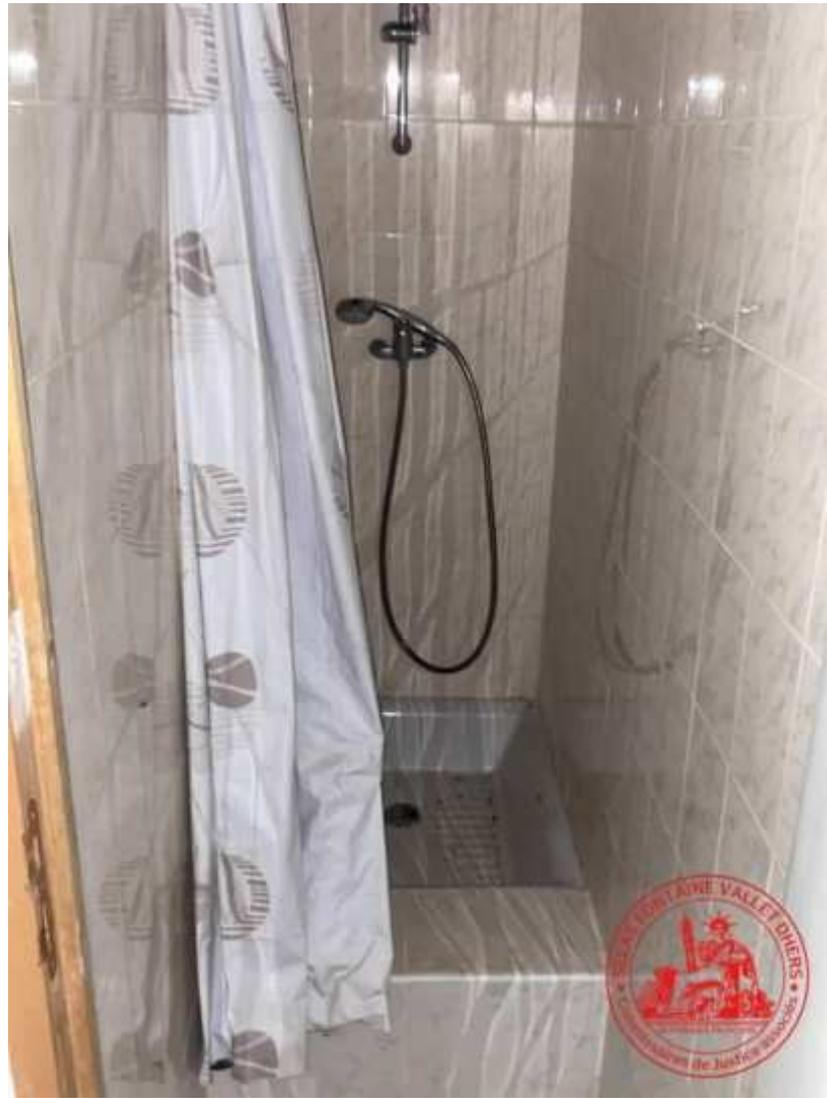
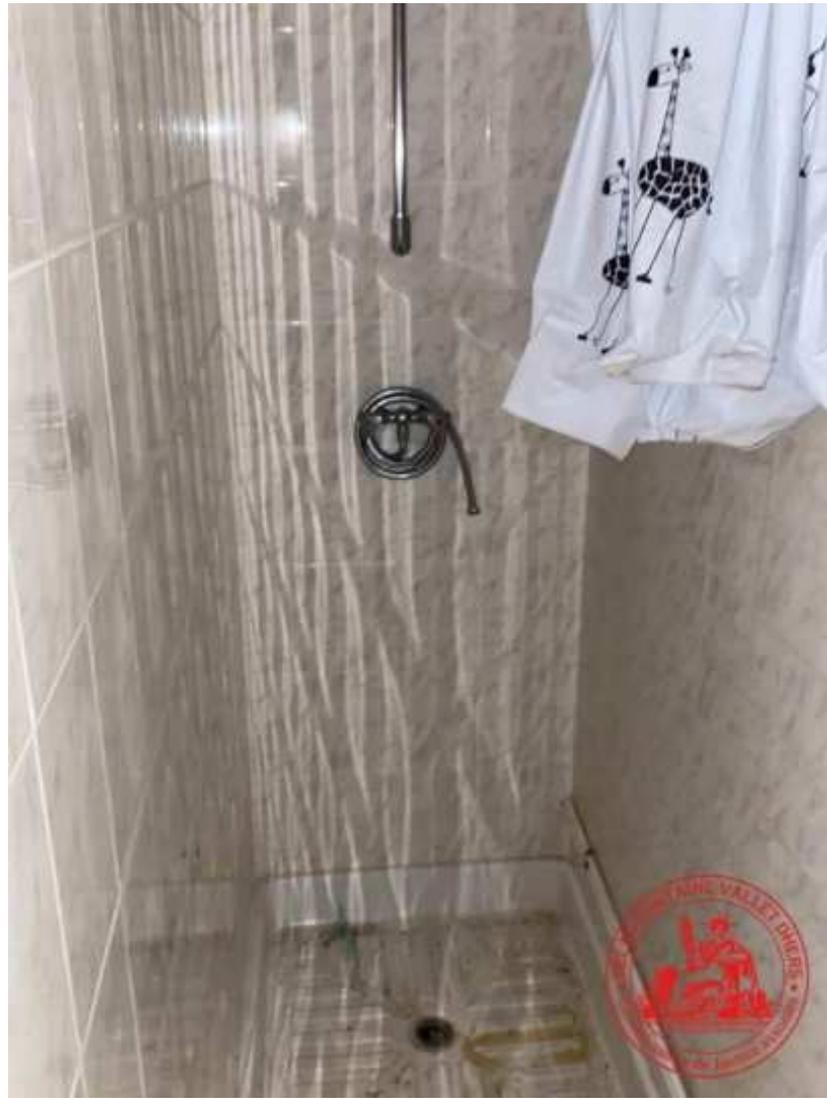
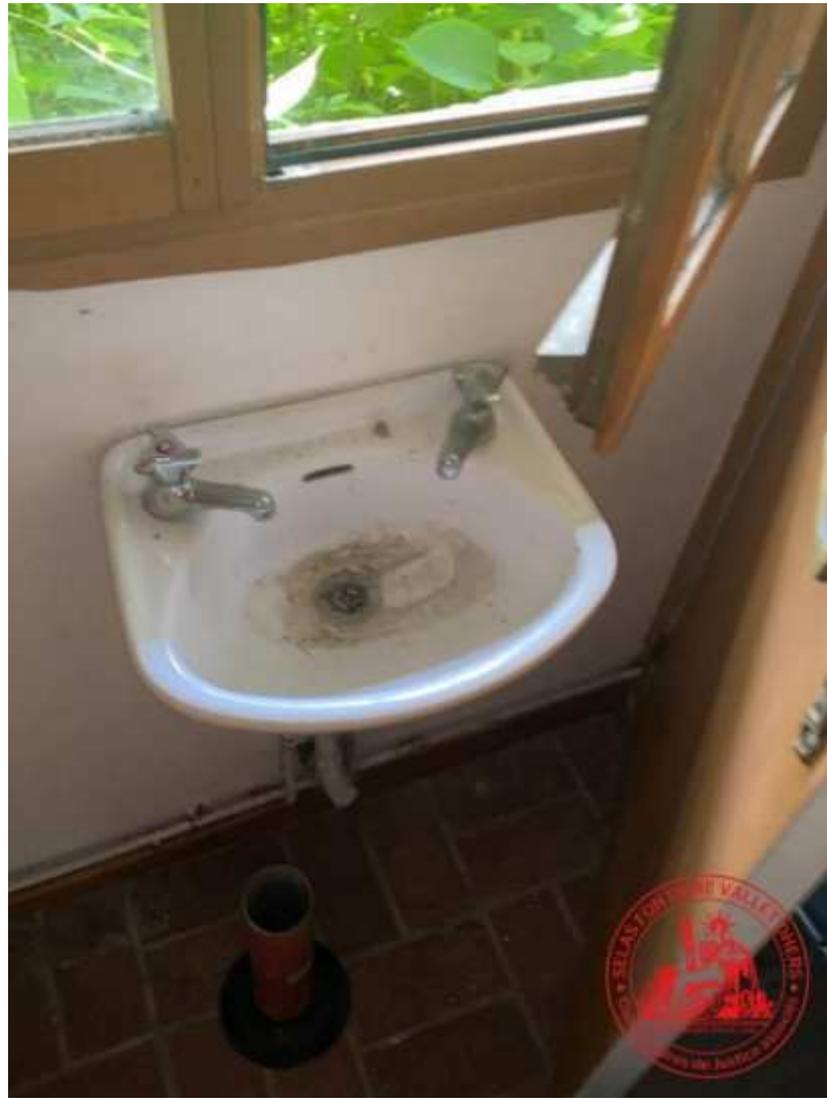
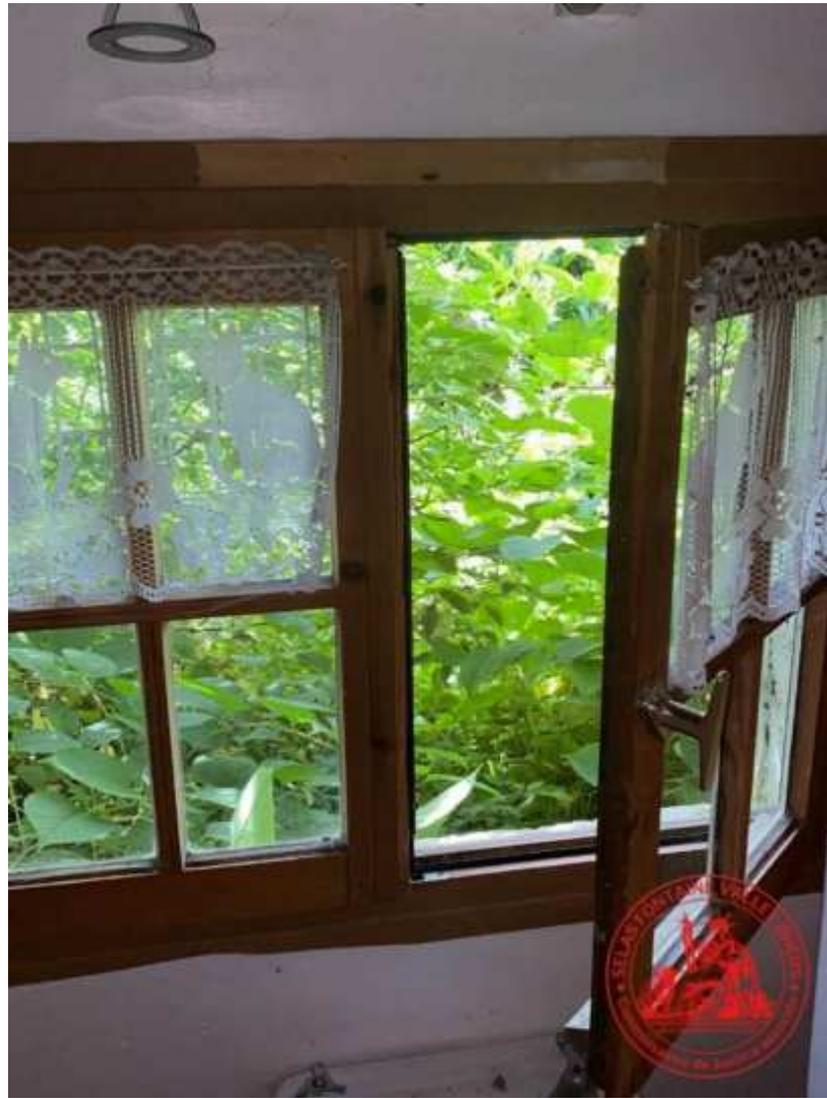
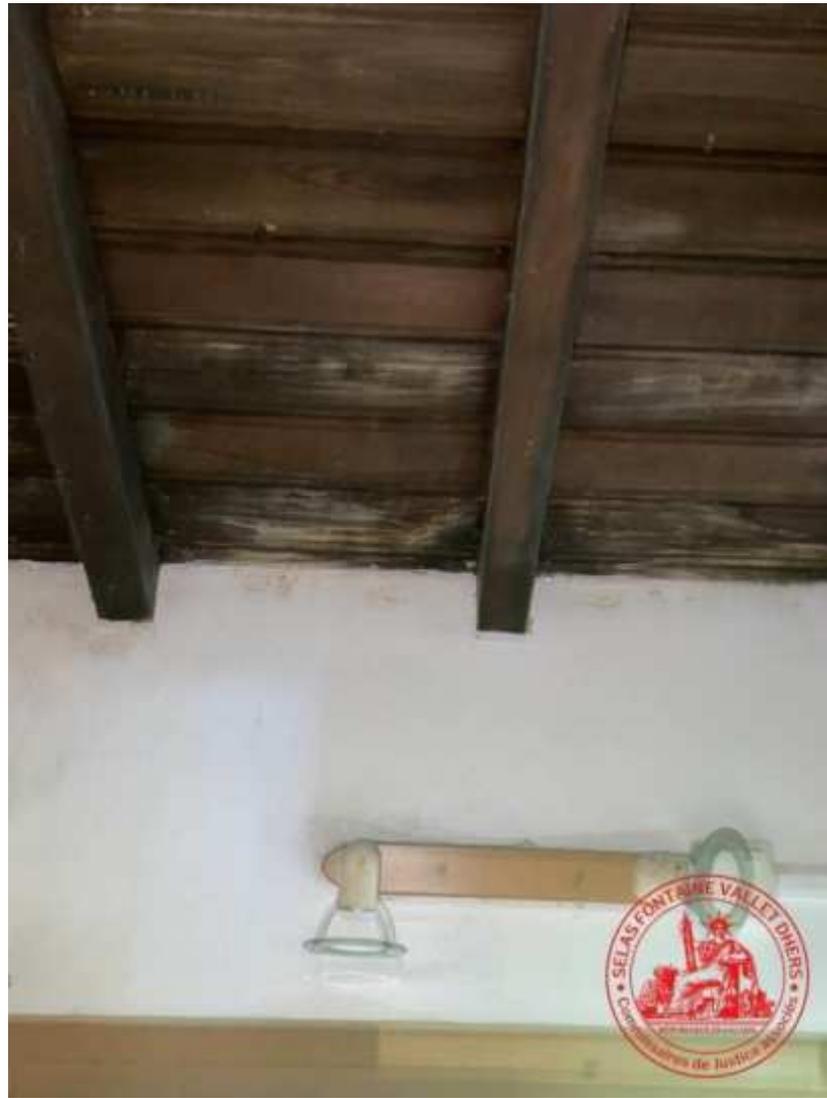
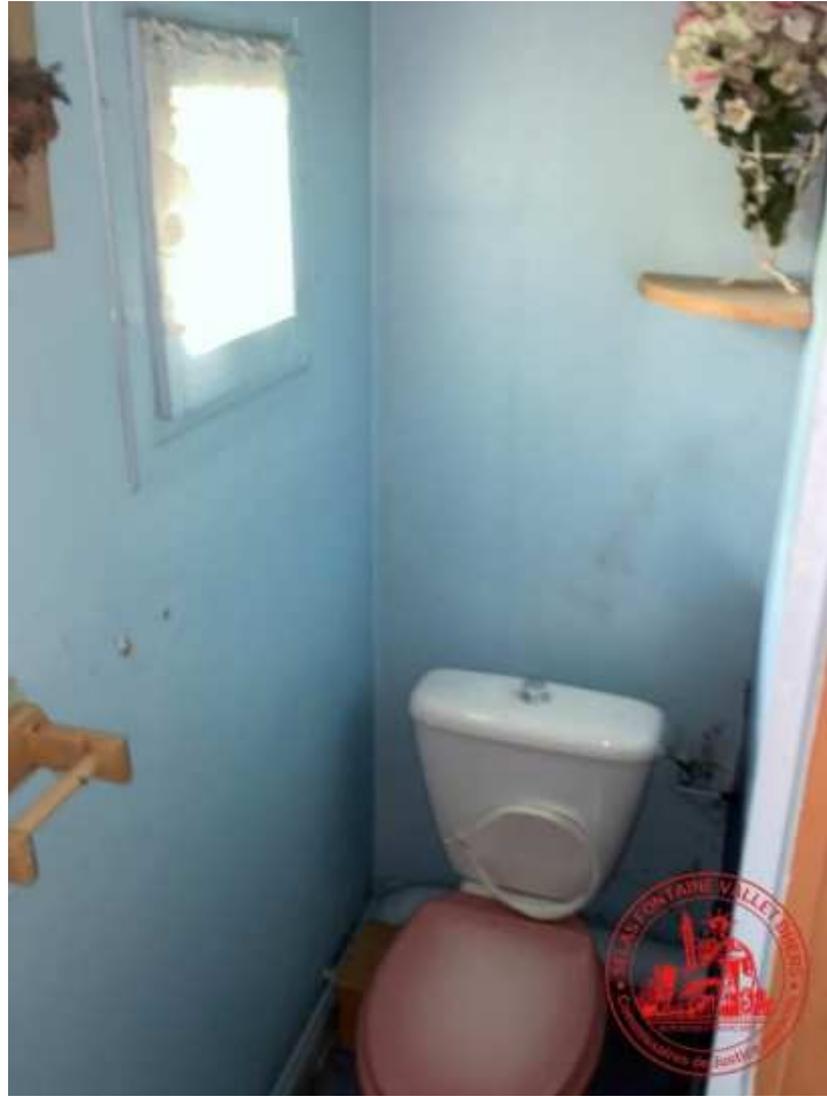
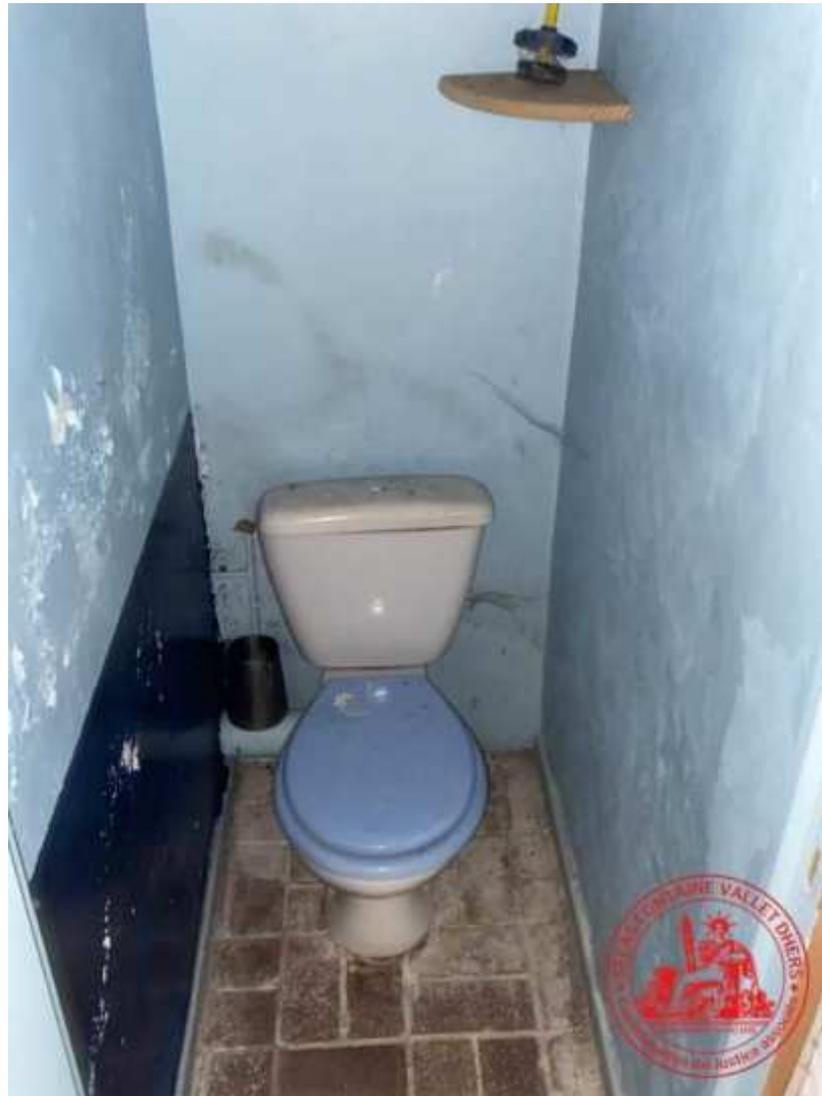
SANITAIRES

Accès à deux salles de douche et deux WC à l'aide de portes en bois, couvertes de peinture défraîchie.

Une douchette est manquante. Les robinetteries sont à eau chaude, eau froide pour celle de droite et mitigeur pour celle de gauche.

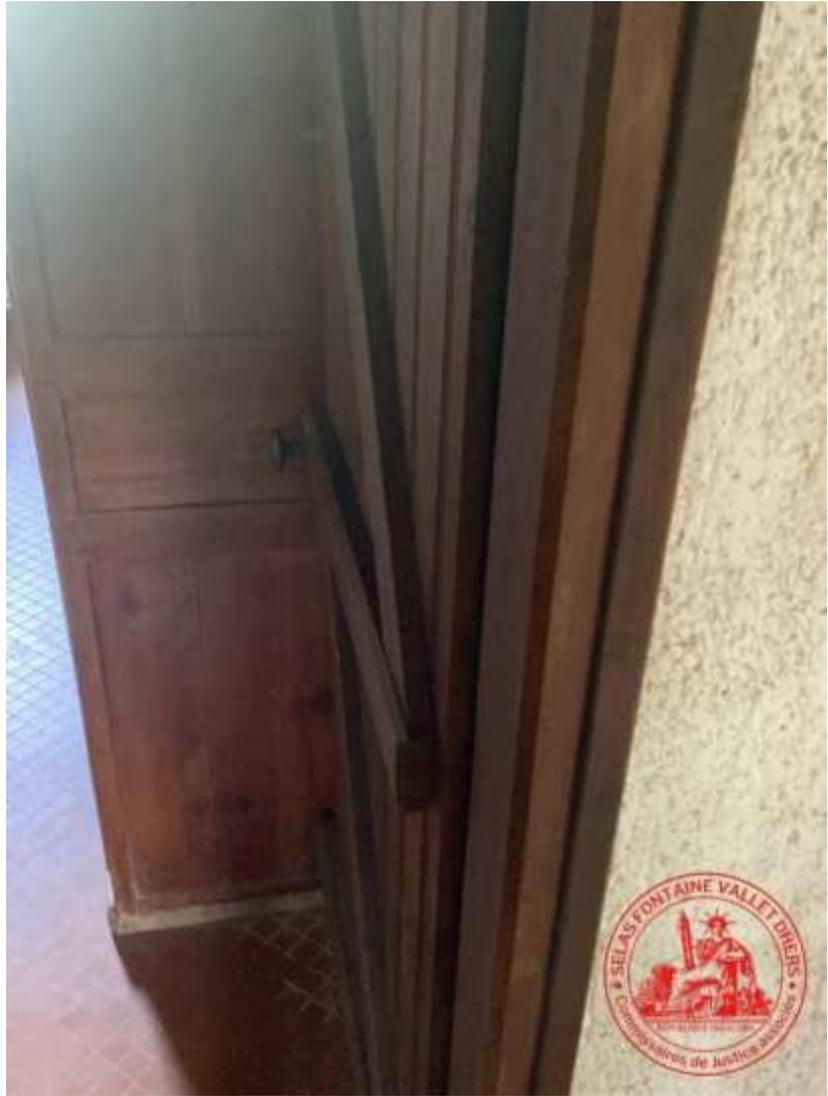
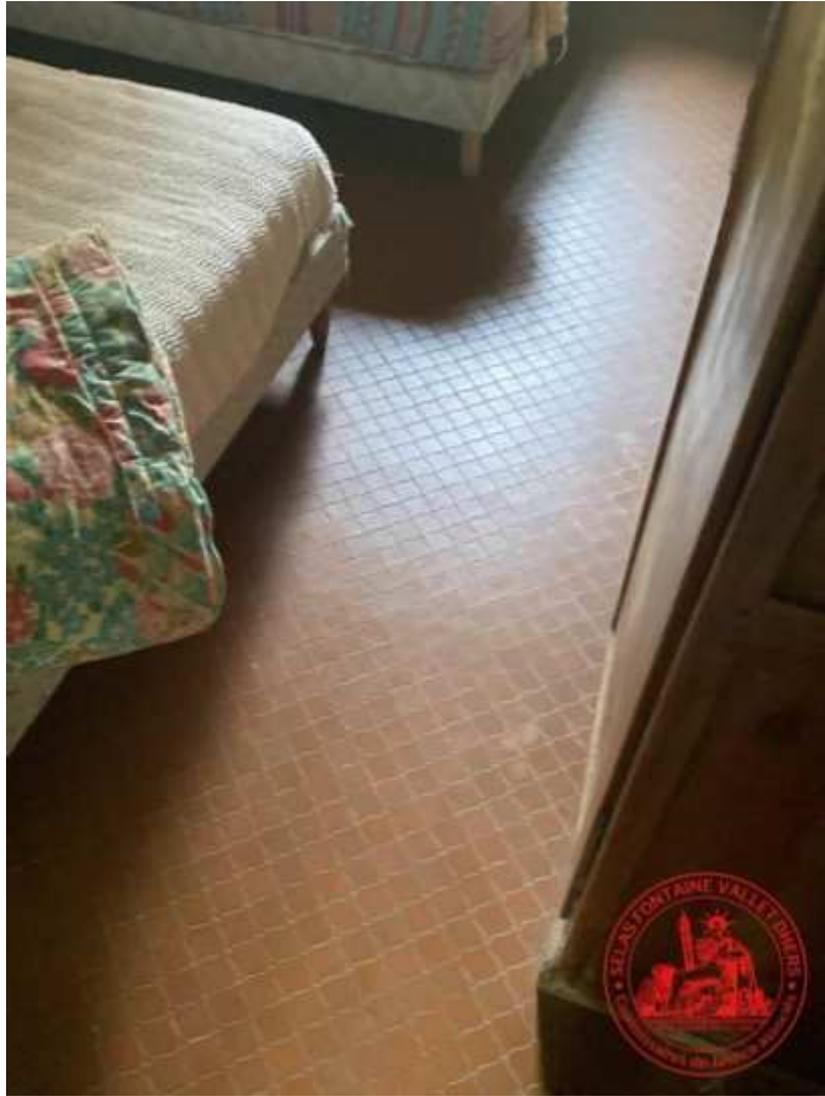
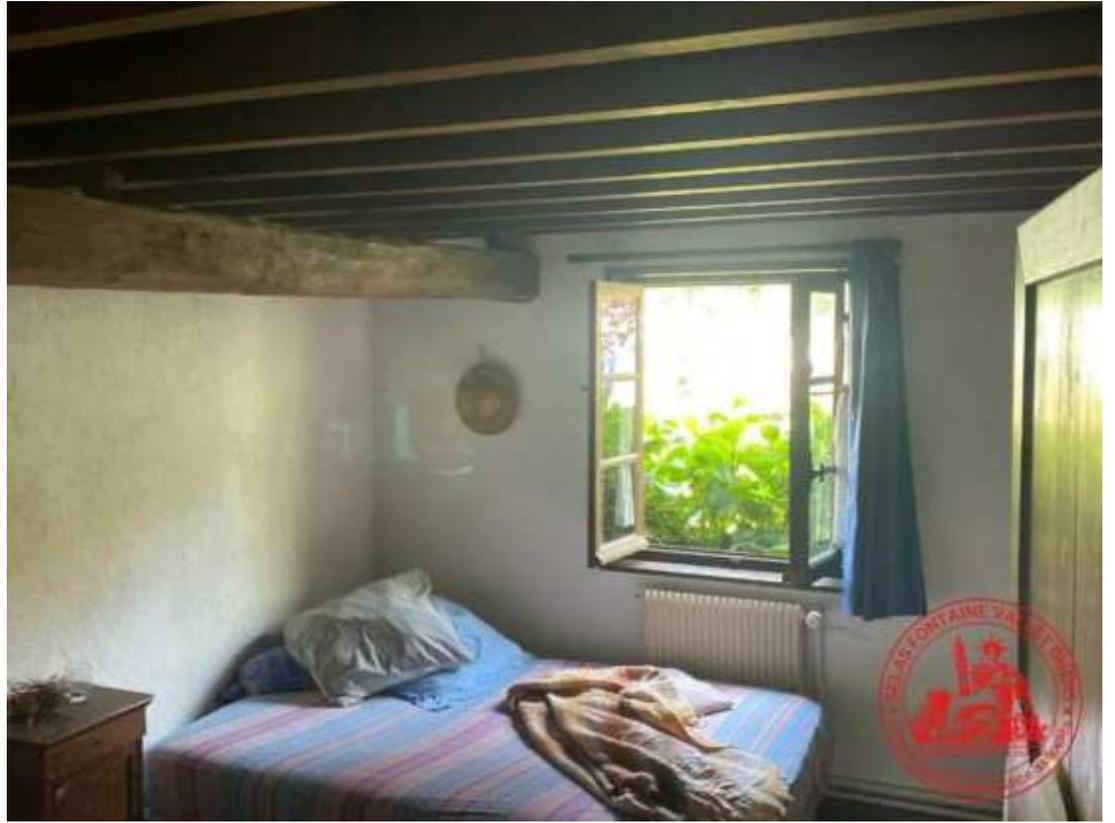
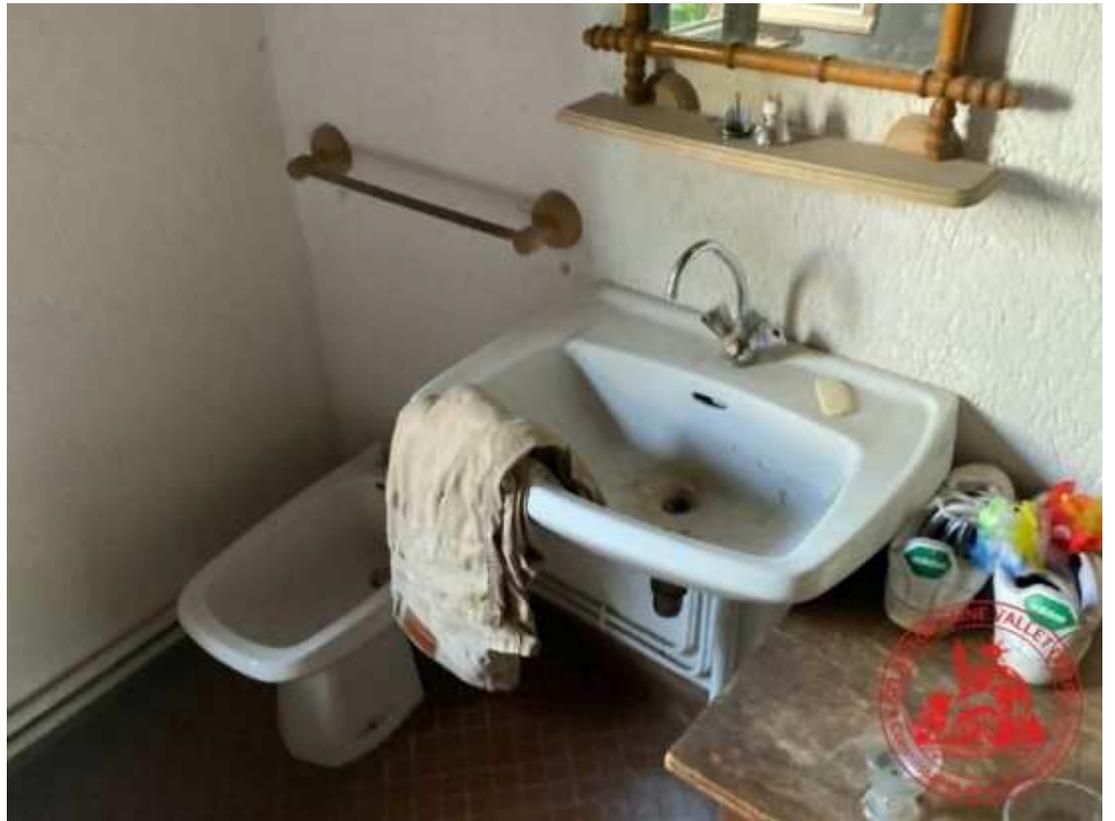
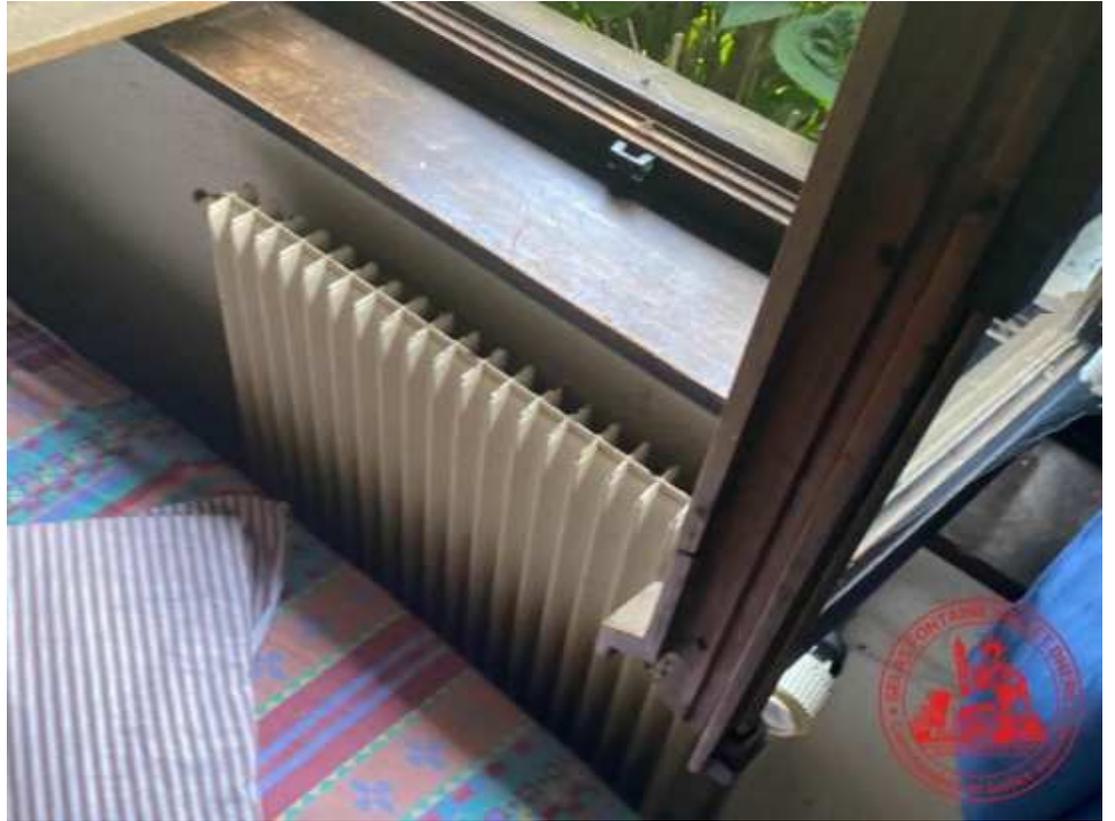
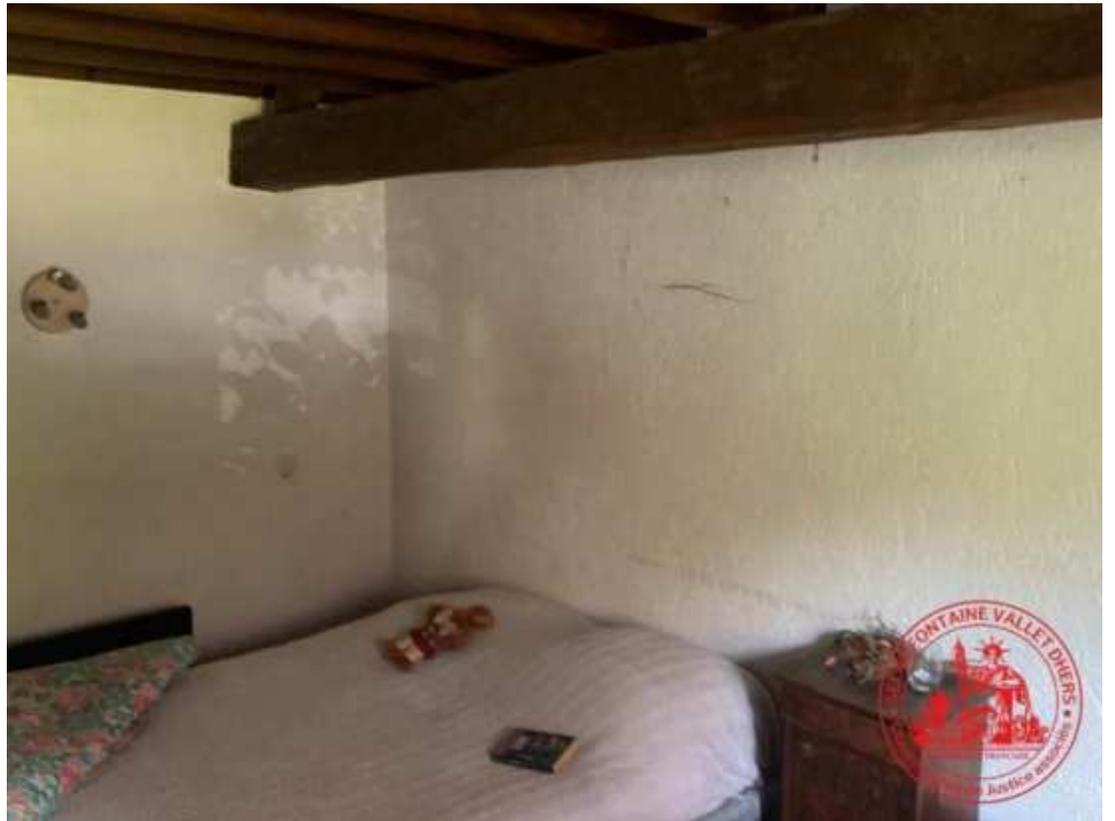
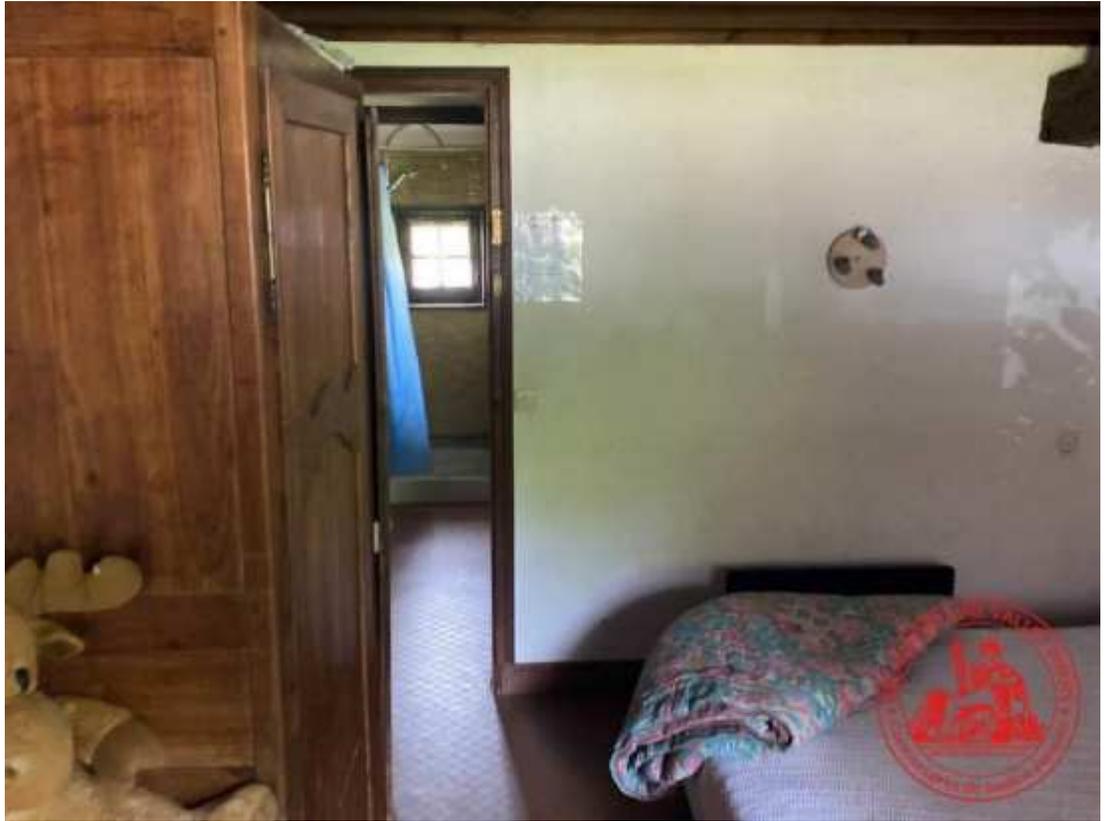
CHAMBRE FACE A LA SALLE DE DOUCHE

Les mêmes constatations sont opérées dans cette pièce. Concernant la porte d'entrée, elle est en bois identique, de même que le revêtement de sol et les différents murs.

Les équipements électriques sont correctement solidarisés. Le radiateur est équipé d'une tête thermostatique. Au-dessus de la fenêtre, deux ouvrants. Ouverture et fermeture à la française uniquement. Simple vitrage.

Un bidet et un lavabo en faïence blanche, robinetterie eau chaude et eau froide, anciens et vétustes.

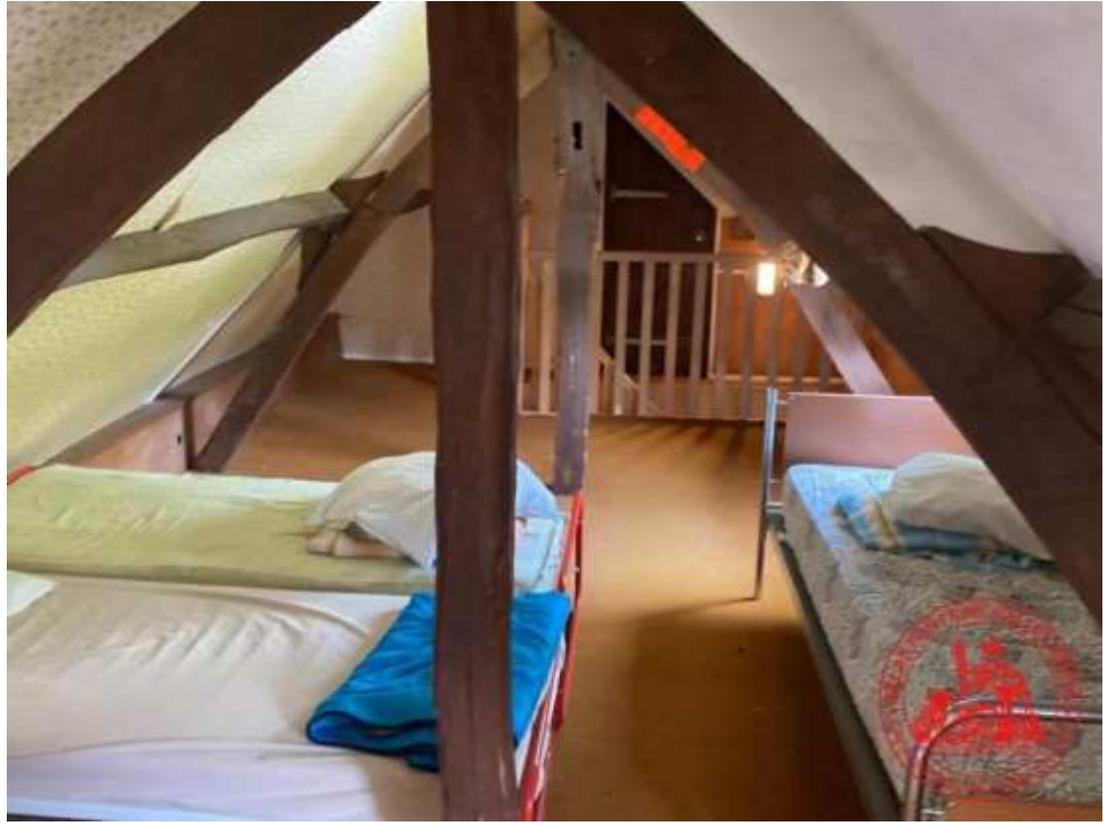
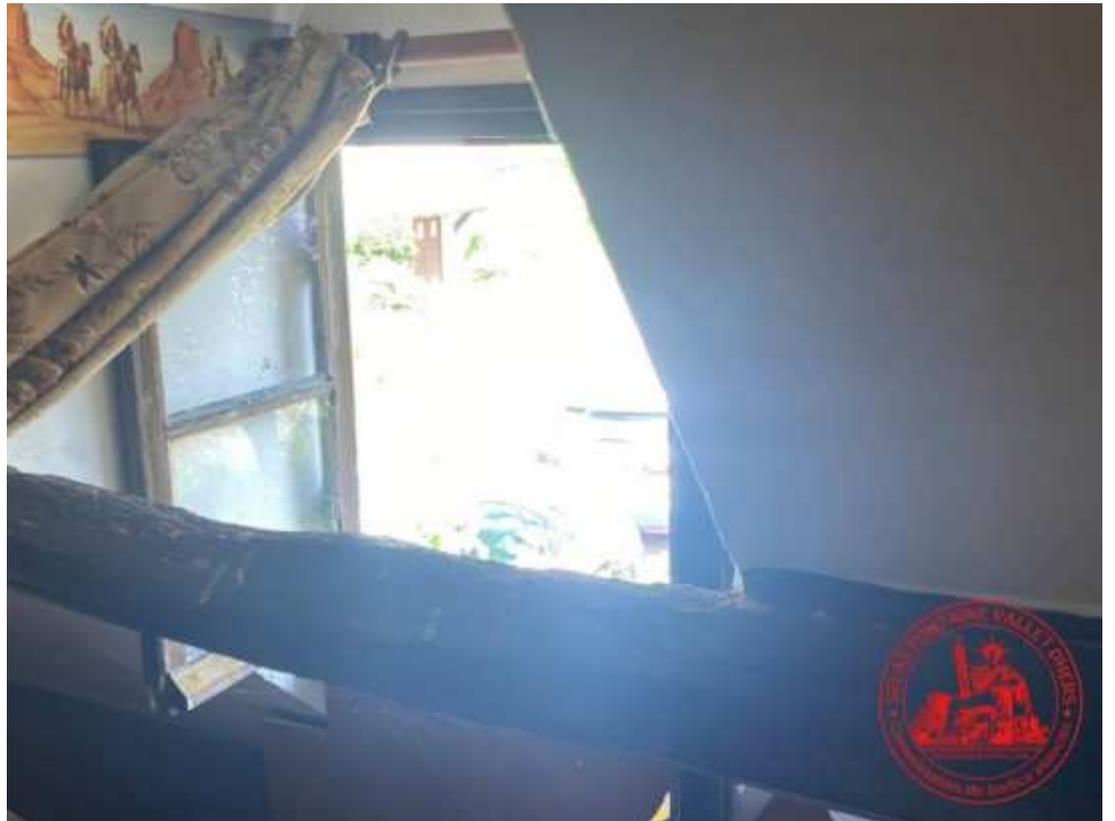
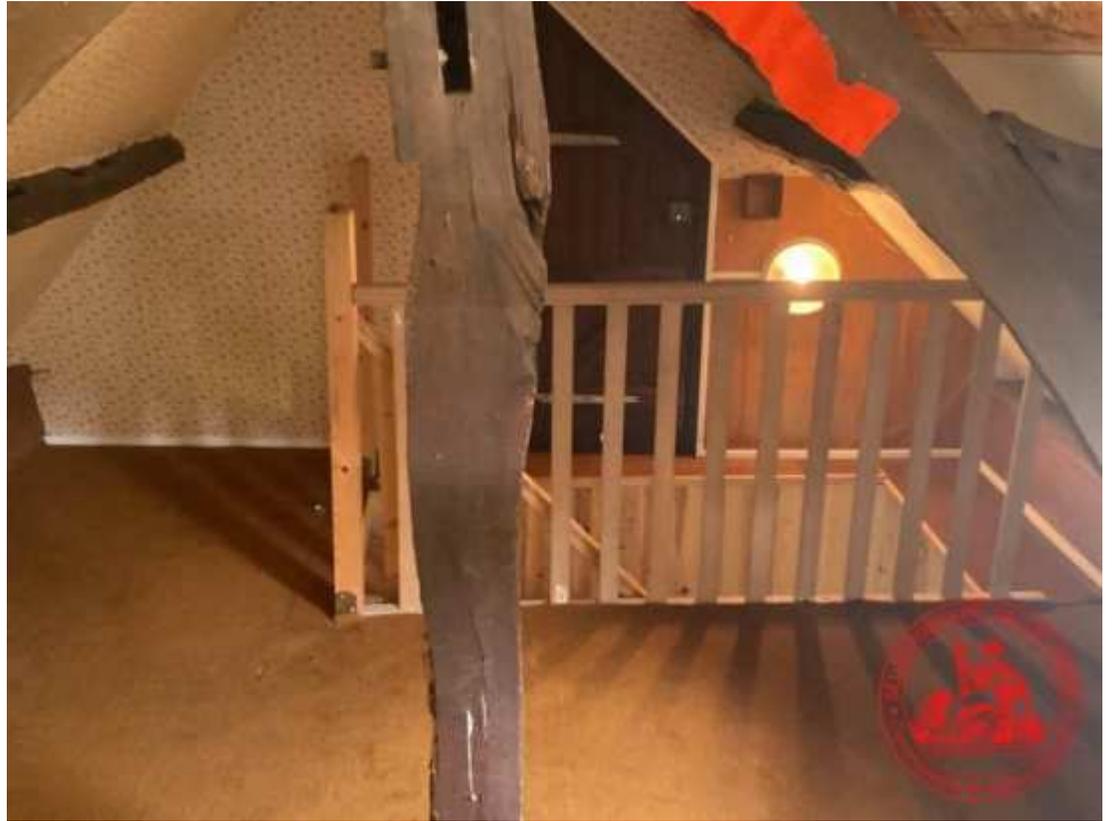
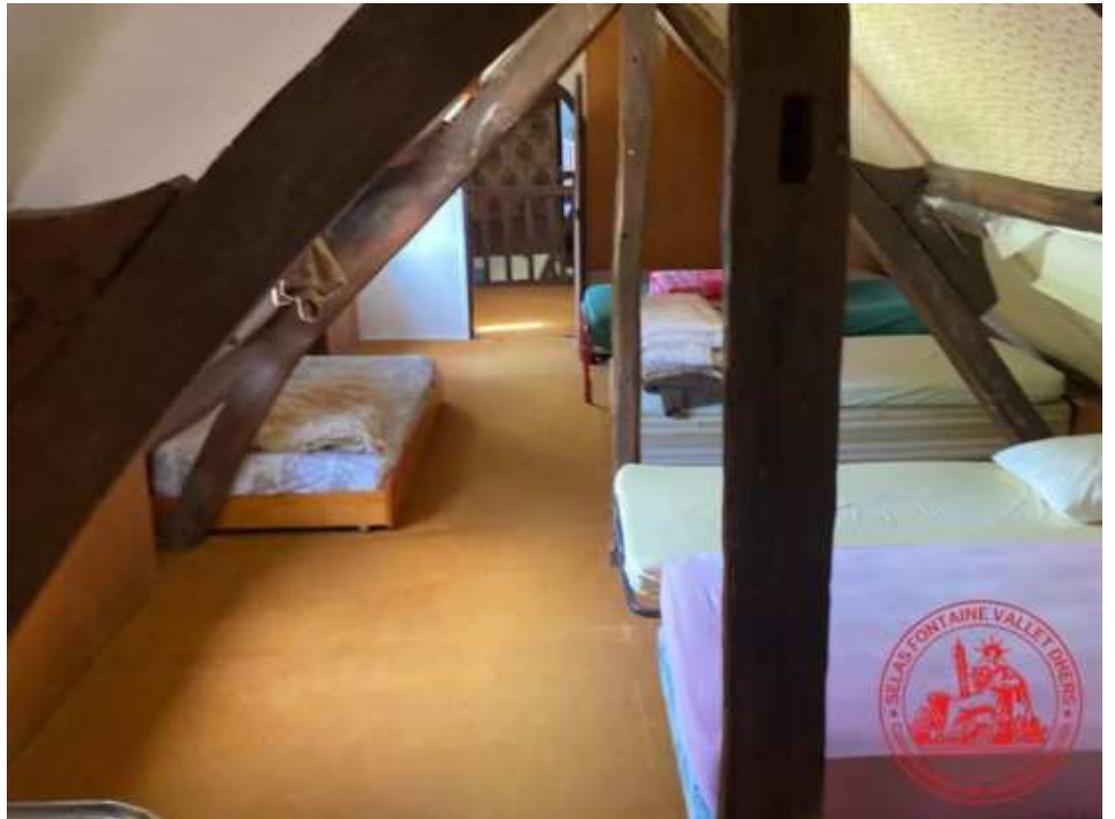
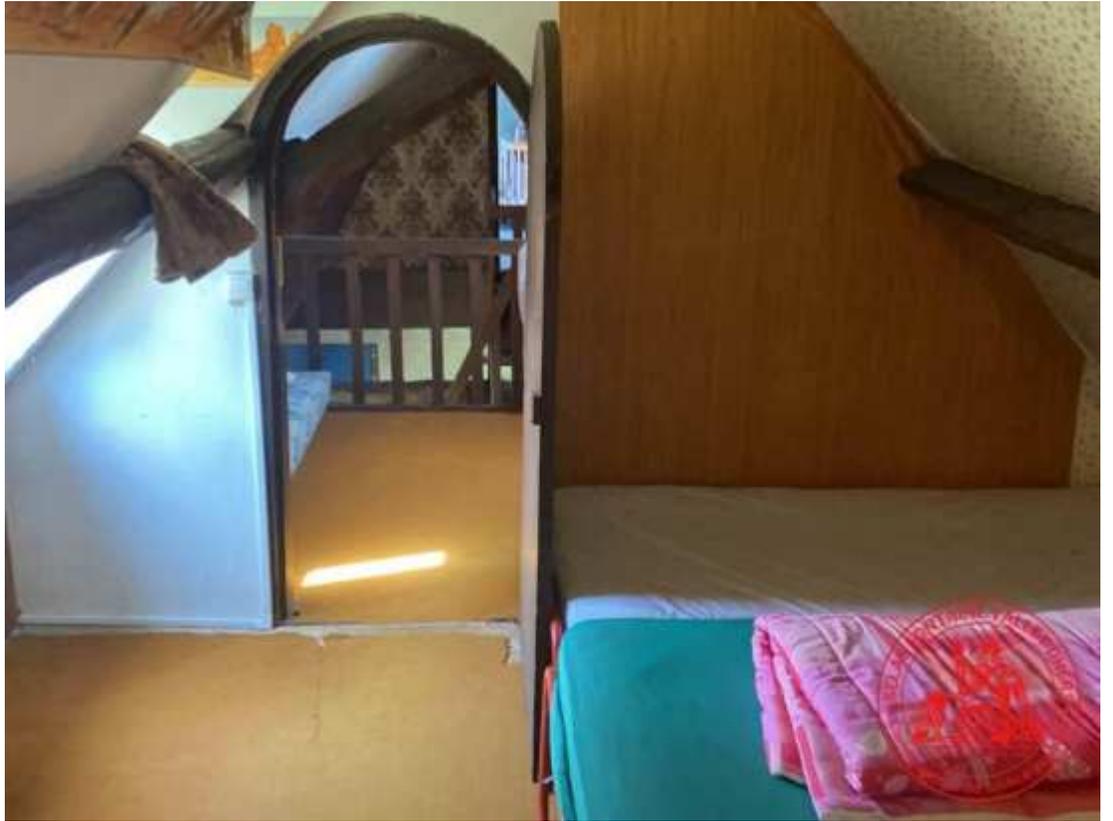
DORTOIR PREMIER ETAGE

Le point lumineux dans la montée de l'escalier est en état de fonctionnement.

Les sous-pentes sont recouvertes d'une peinture et partiellement d'une tapisserie défraîchie.

La moquette au niveau du sol est défraîchie également.

Présence de 2 fenêtres à 2 ouvrants (vantaux) ouverture et fermeture à la française uniquement avec vitrage simple ancien.
