PROCES-VERBAL DE CONSTAT

PROCES VERBAL DE DESCRIPTION

- un immeuble à usage mixte situé dans un ensemble immobilier à Inxent, 66 rue du petit Inxent,
cadastré section A n° 113, A n° 116, A n° 118 et A n° 119, pour une contenance totale de 77 a
et 78 ca.

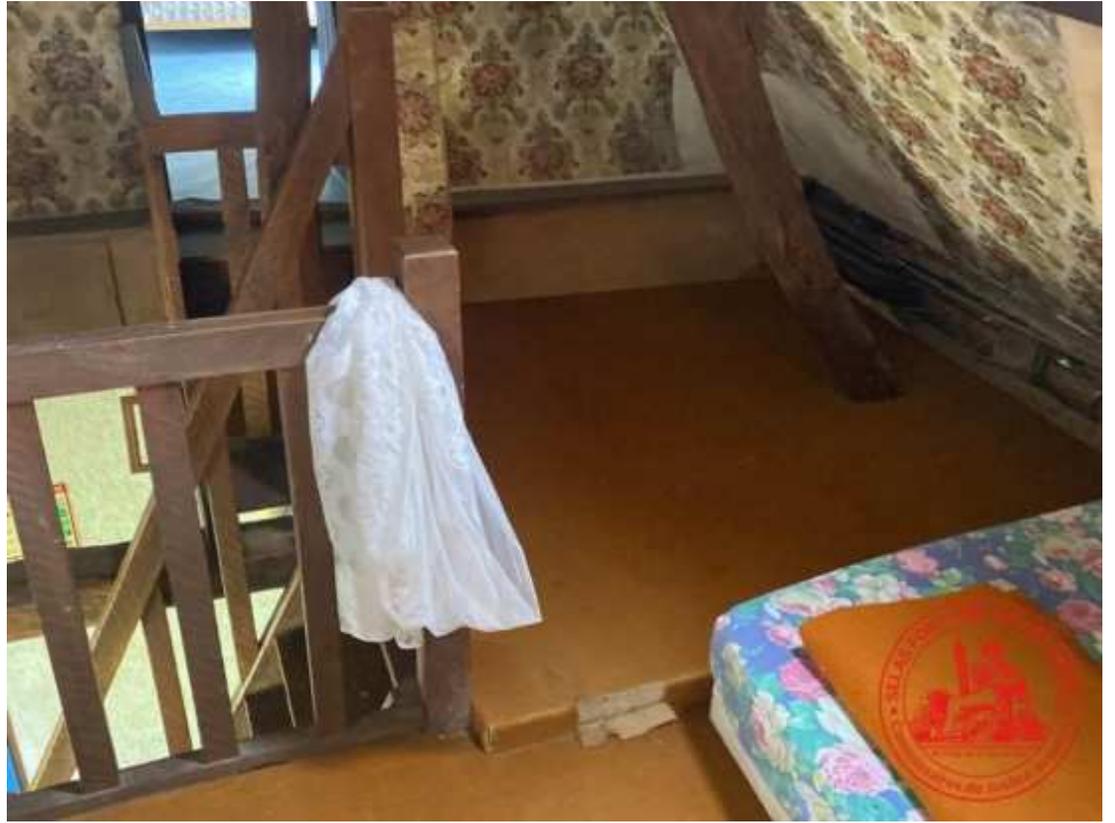
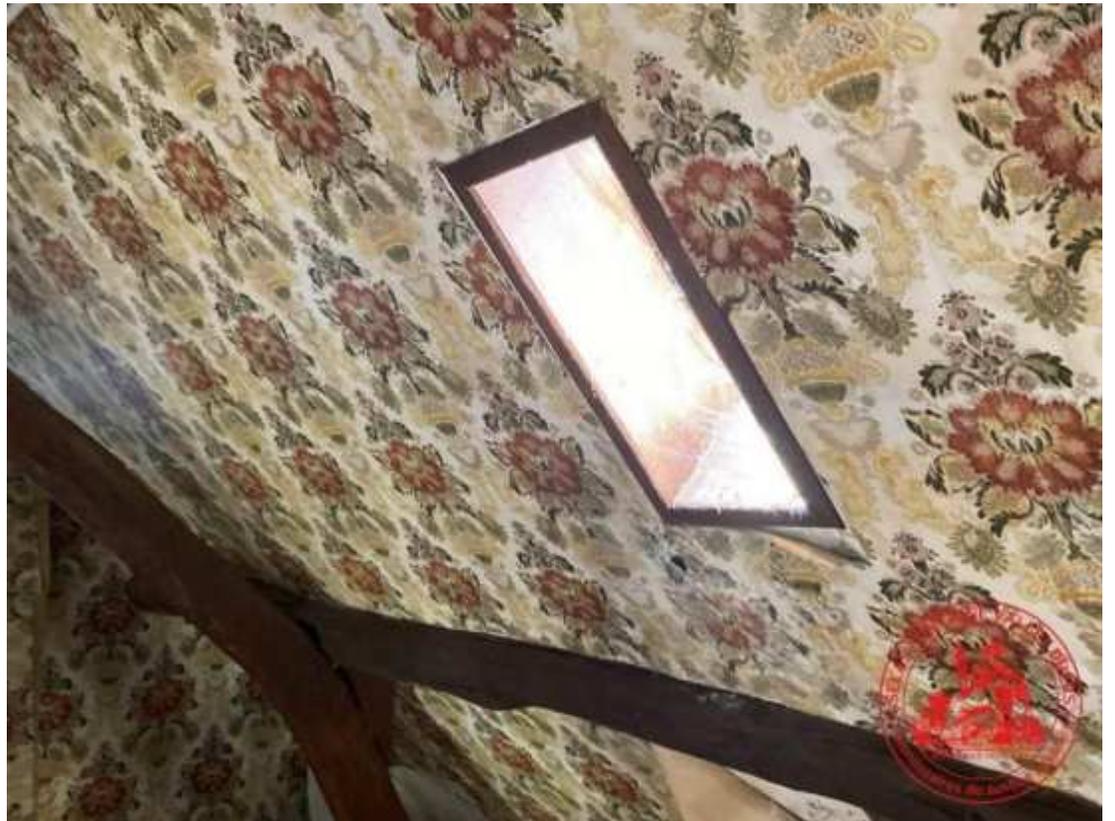
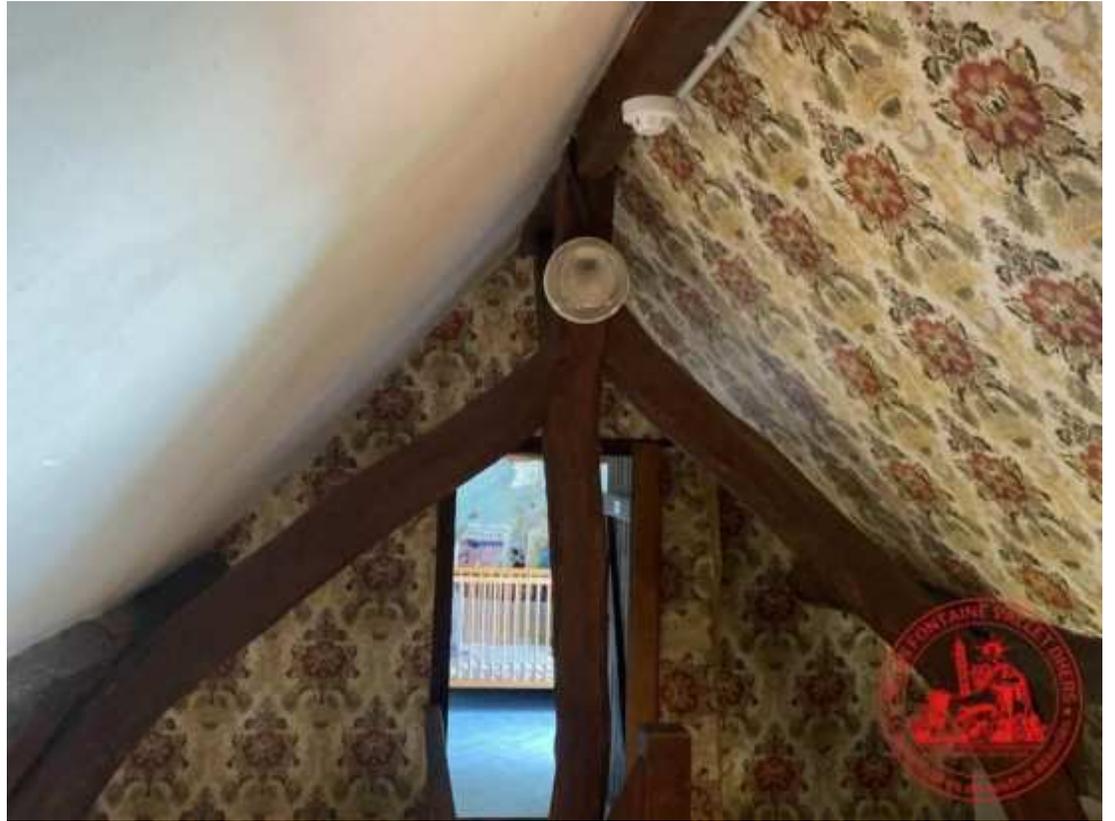
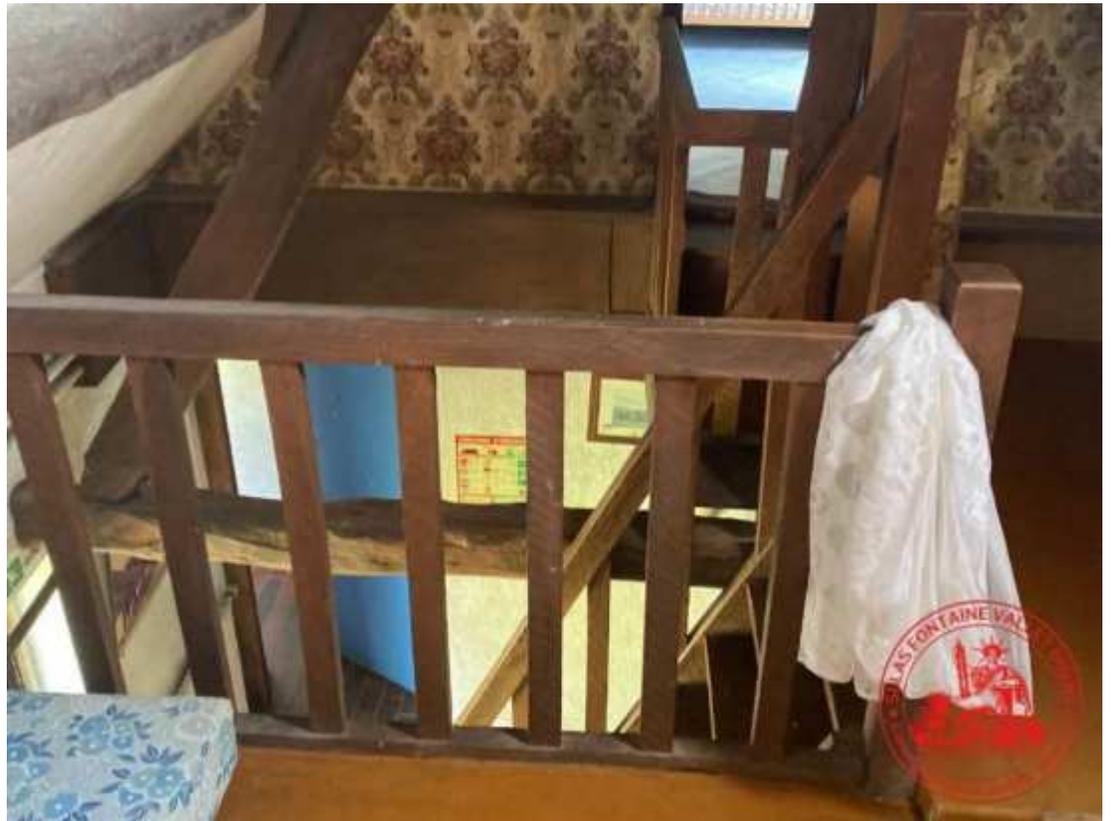
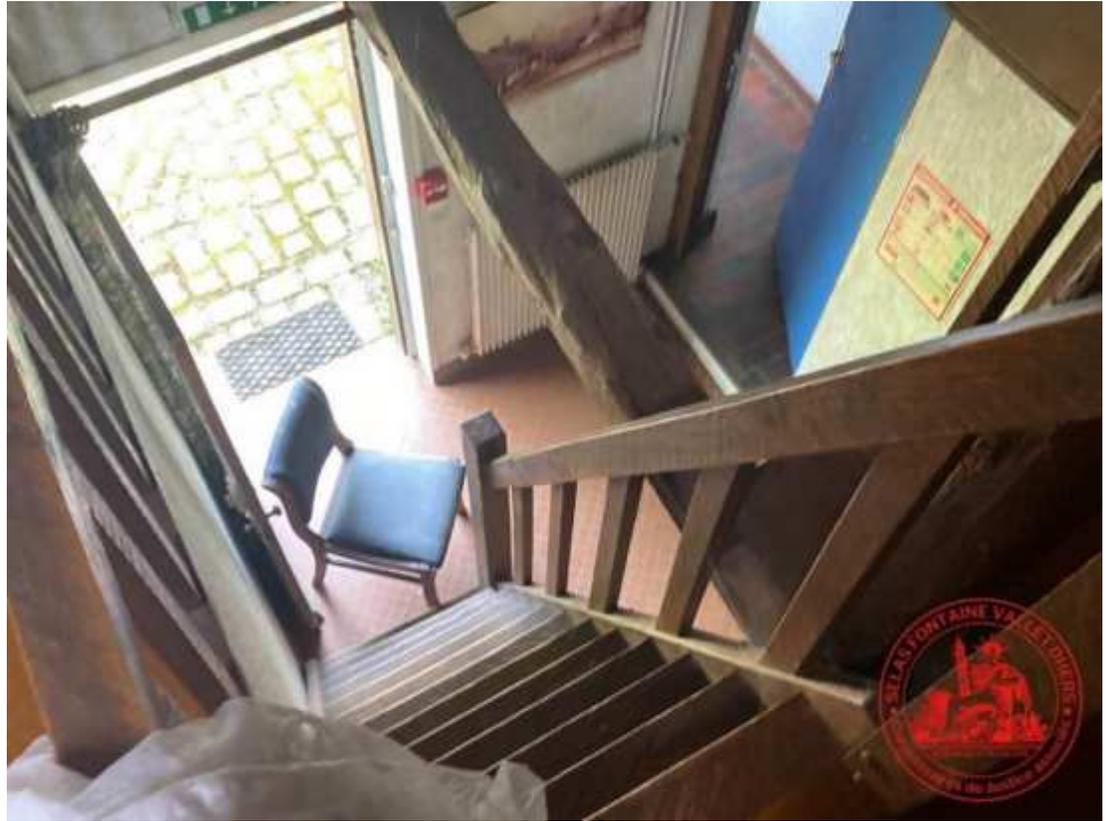
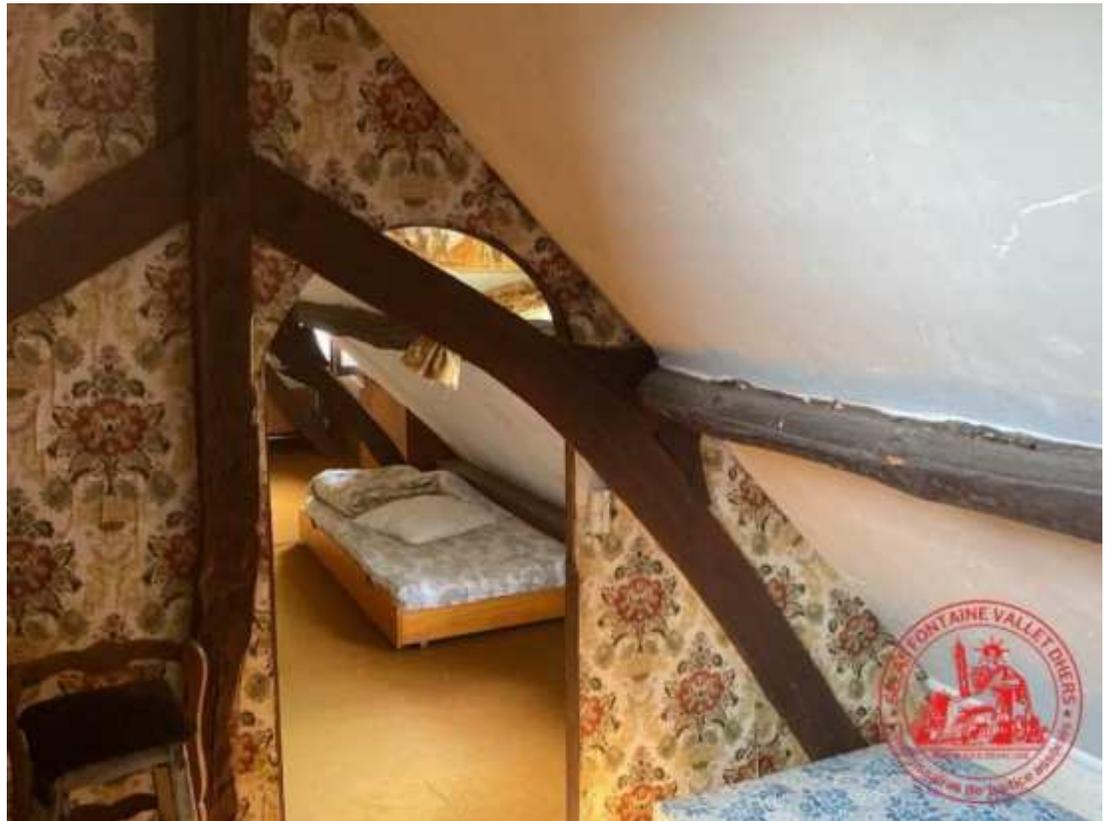
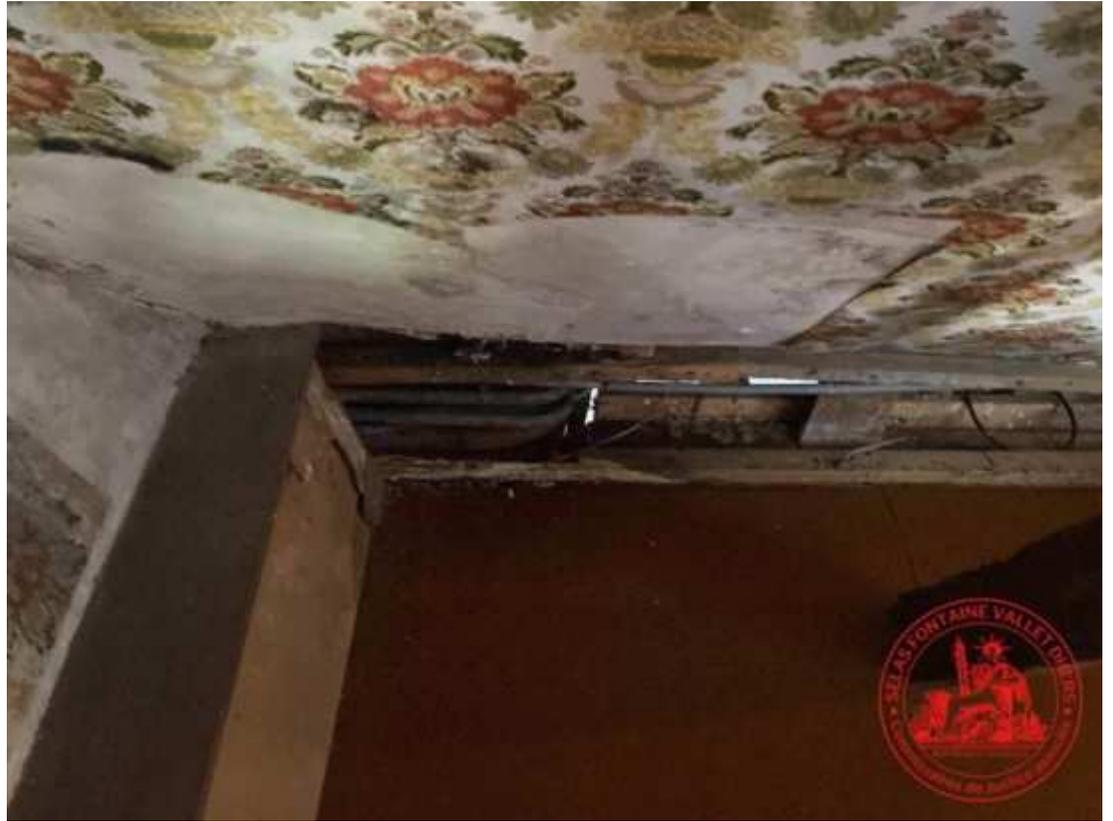
CHAMBRE EN ENFILADE

Au sol, revêtement moquette.

Les murs sont recouverts d'une tapisserie usagée et partiellement d'une peinture de couleur blanche. Les équipements électriques anciens sont correctement solidarisés aux murs, présentant un point lumineux avec globe fixé sur la poutre, non en état de fonctionnement.

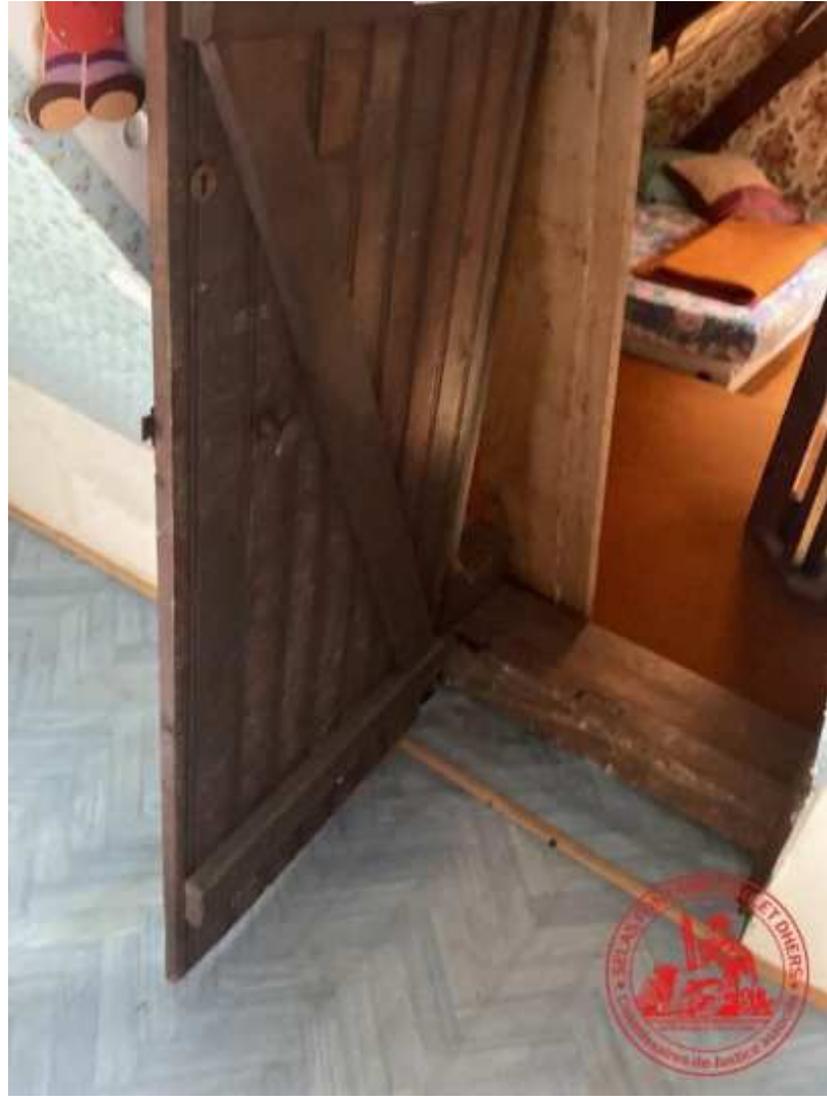
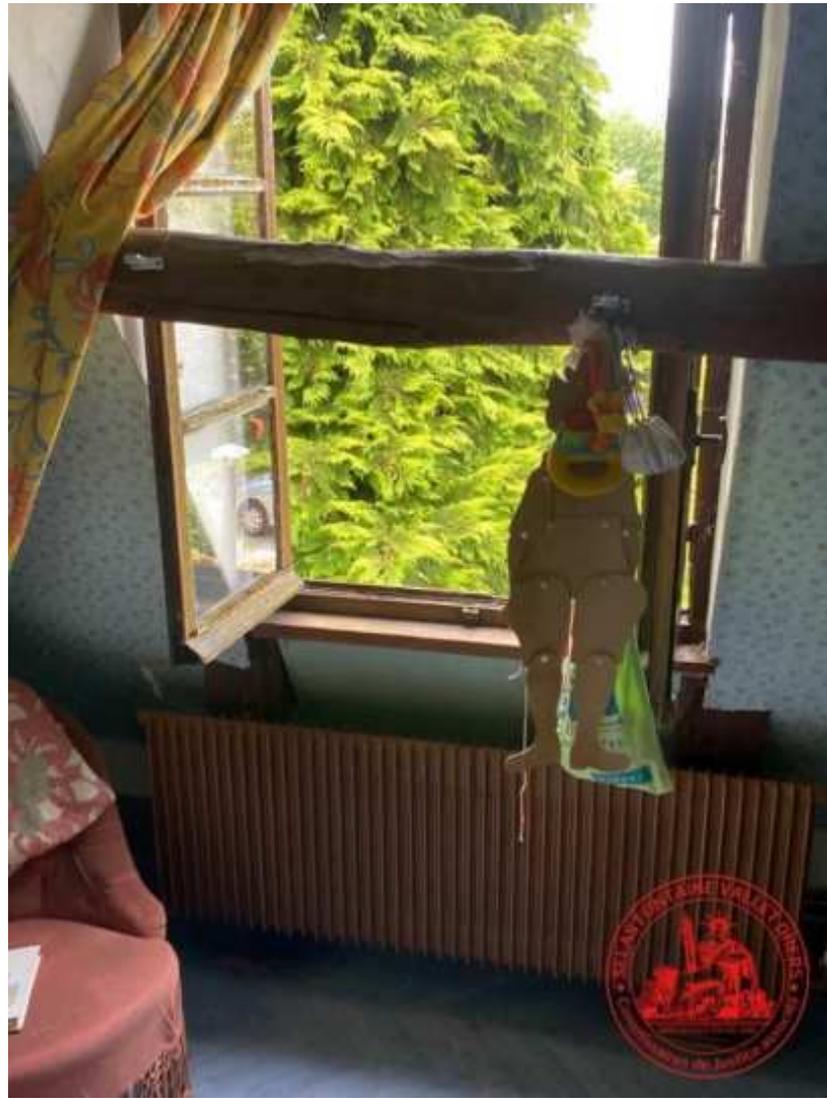
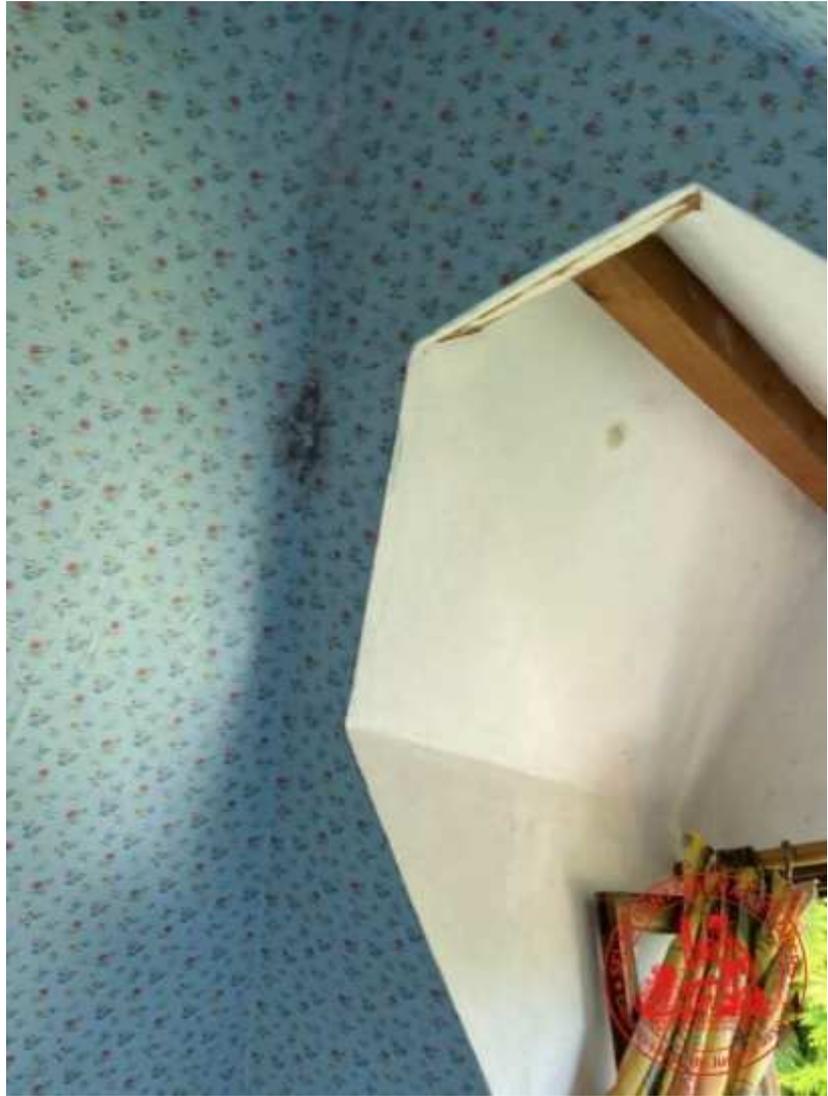
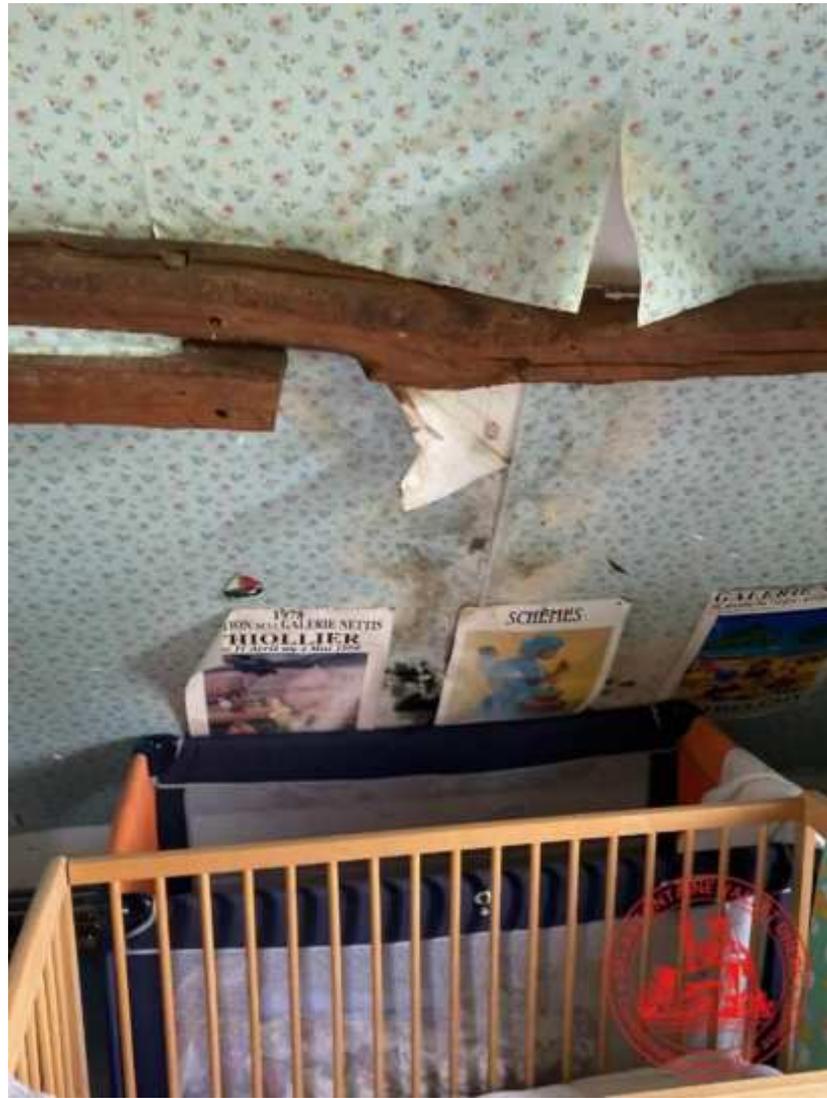
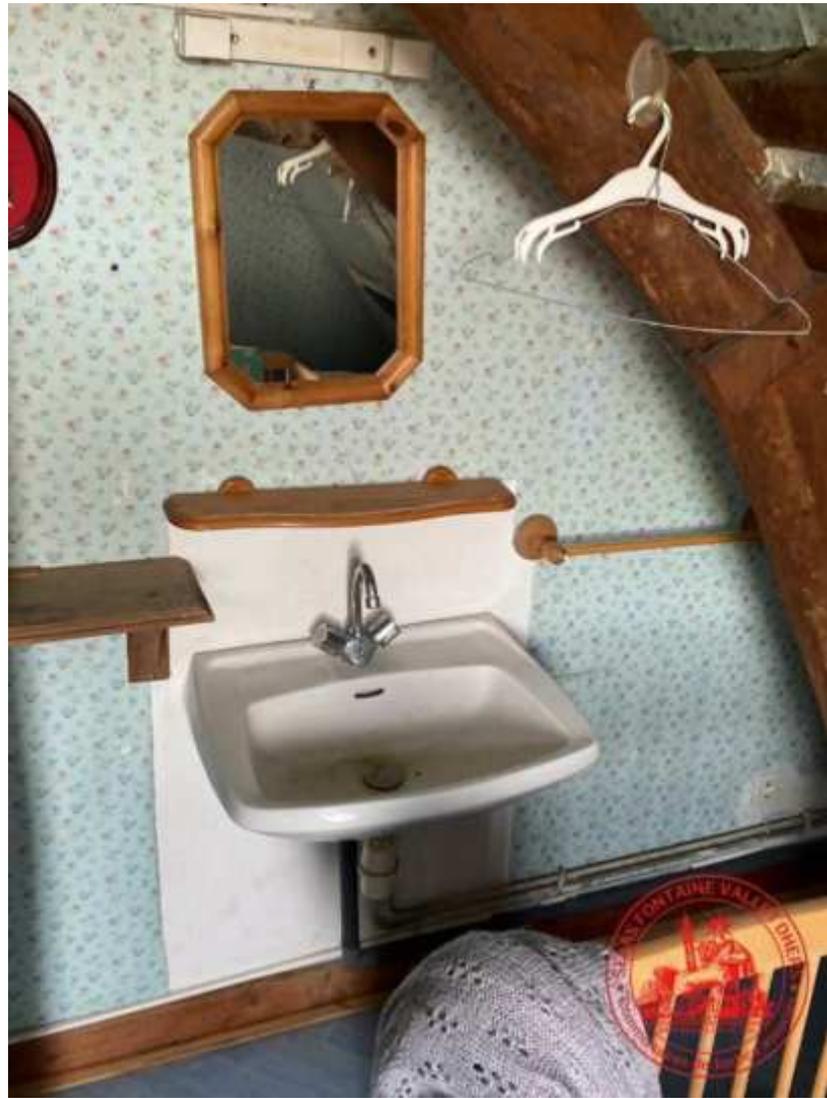
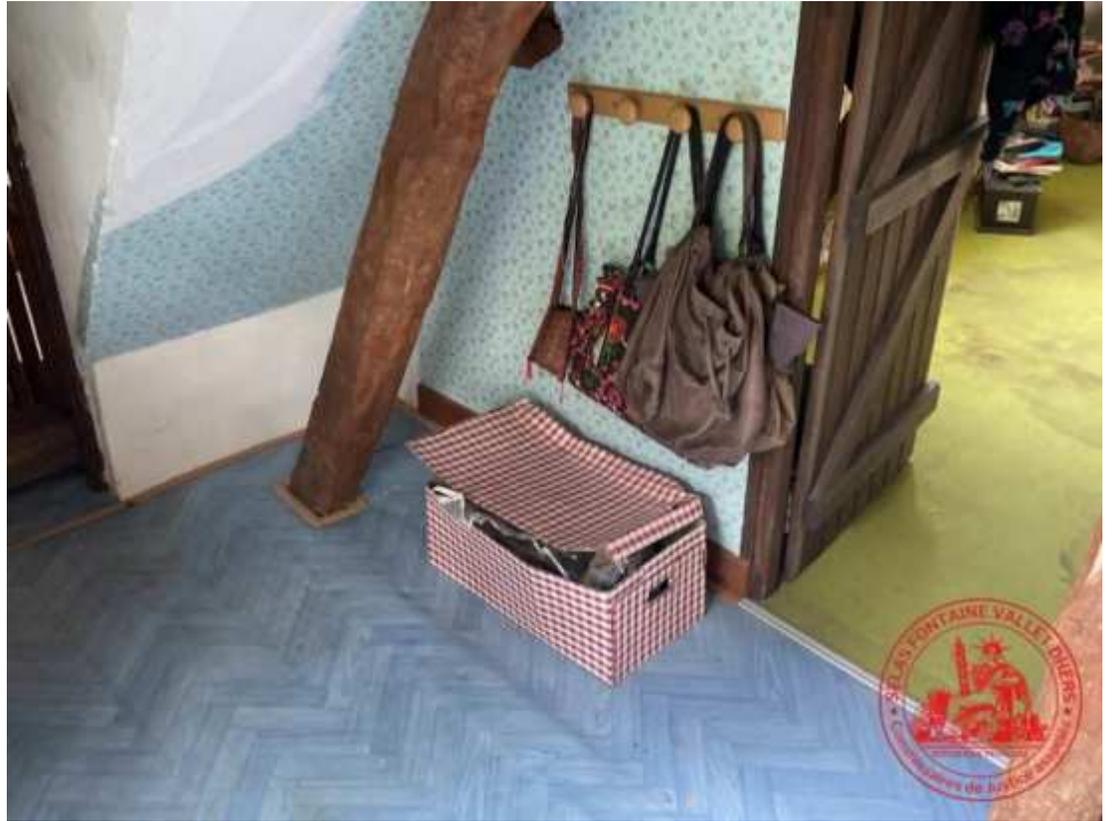
CHAMBRE INTERMEDIAIRE

Au sol revêtement type linoléum imitation parquet, défraîchi.

Les murs sont couverts d'une tapisserie défraîchie, avec une trace d'humidité et de moisissures importantes sur le mur situé en face, au niveau de la sous-pente.

Un lavabo en émail blanc avec robinetterie eau chaude et eau froide.

Une fenêtre d'une ancienne facture, à simple vitrage, avec deux battants.

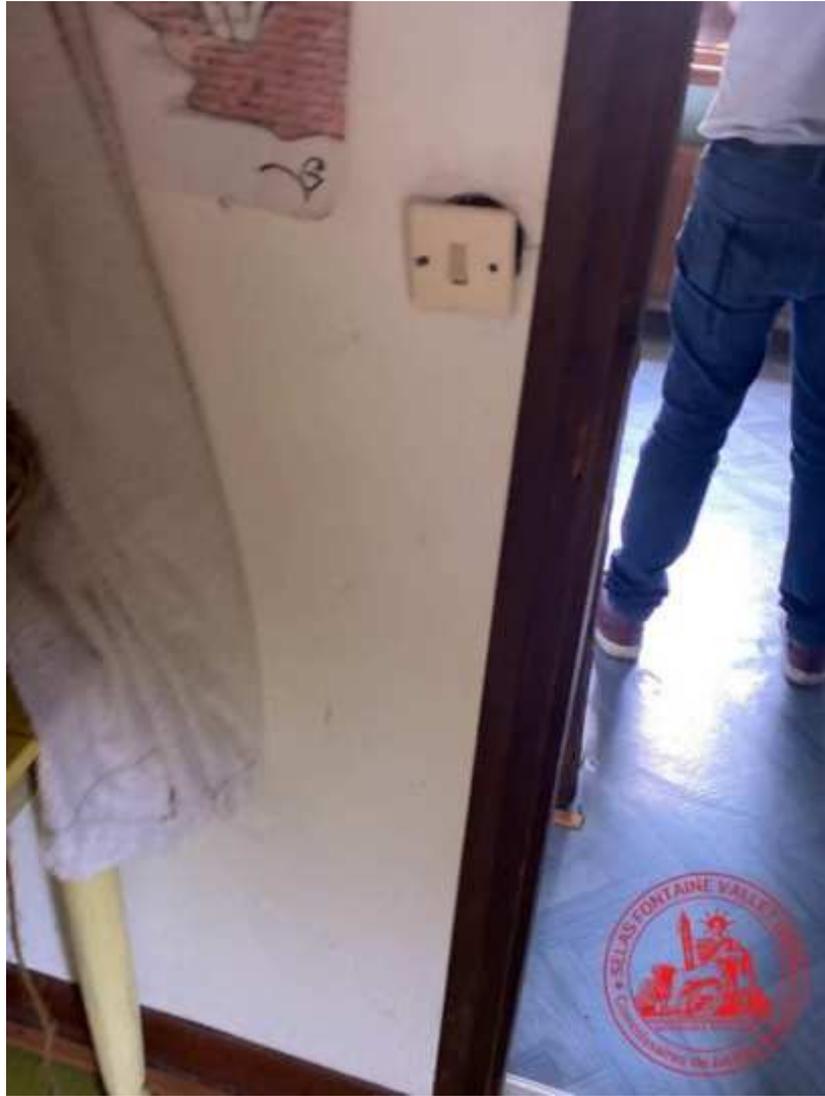
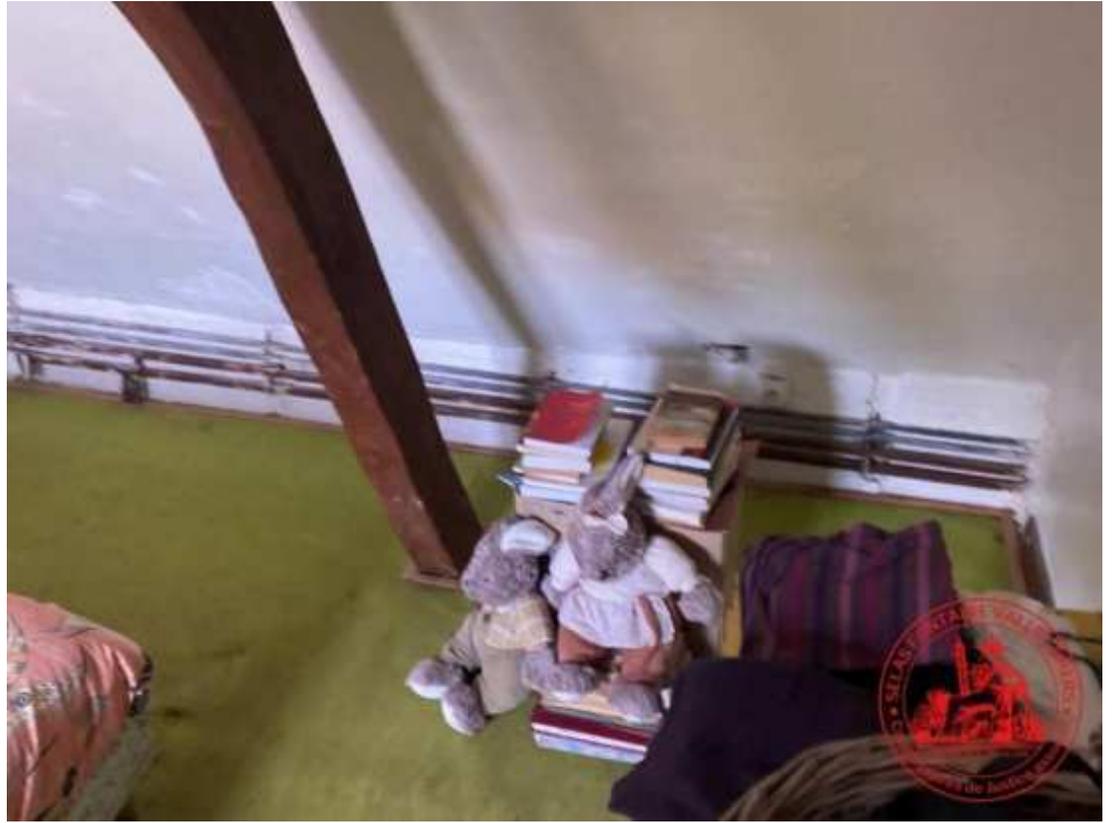
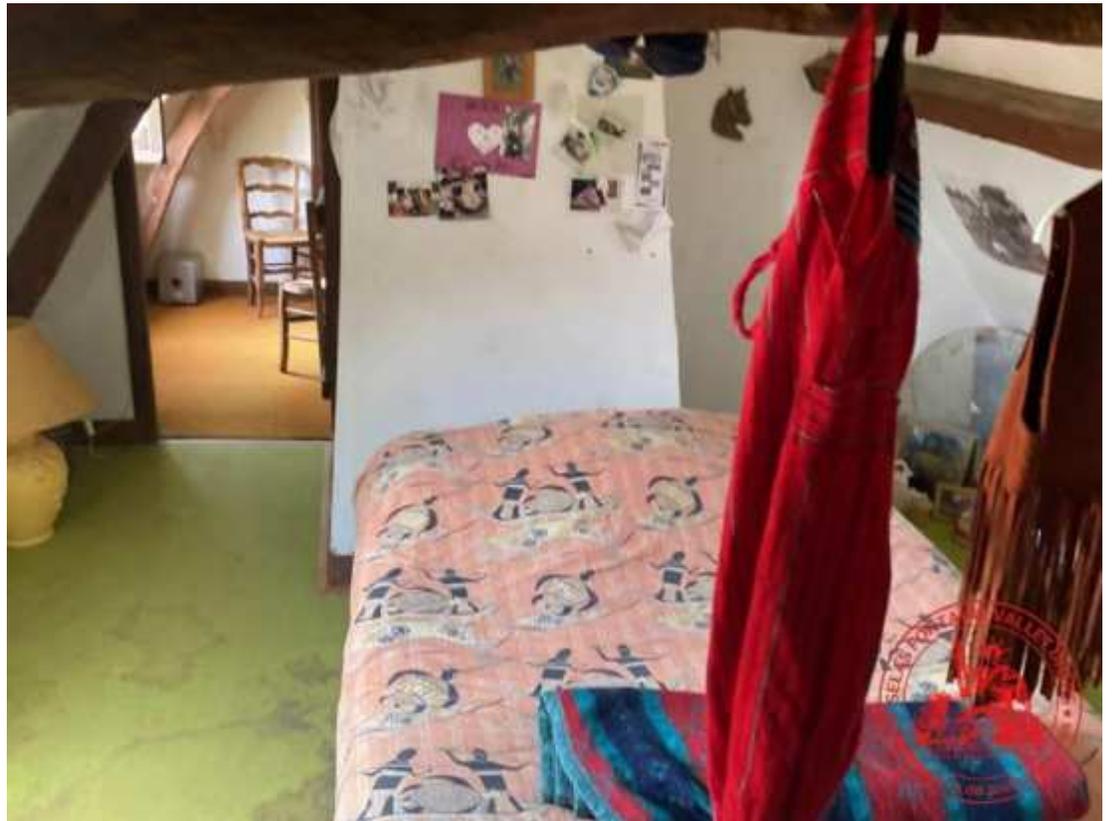
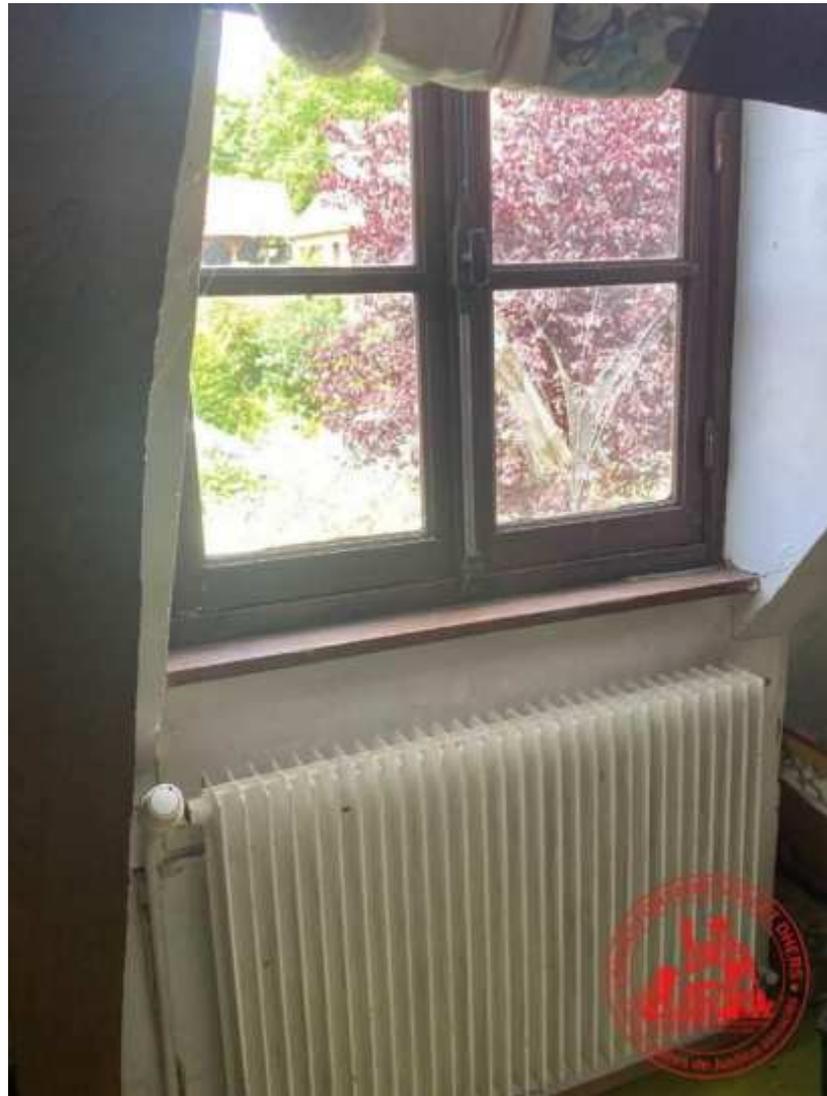
CHAMBRE EN SUIVANT

Chambre située entre l'escalier du salon et la chambre intermédiaire, au sol moquette défraîchie, plinthes correctement solidarisiées aux murs, murs peints, peinture défraîchie sur le pourtour de la pièce.

Équipement électrique ancien, correctement fixé au mur, à l'exception d'un interrupteur près de la porte.

Le vitrage de la fenêtre est fissuré.

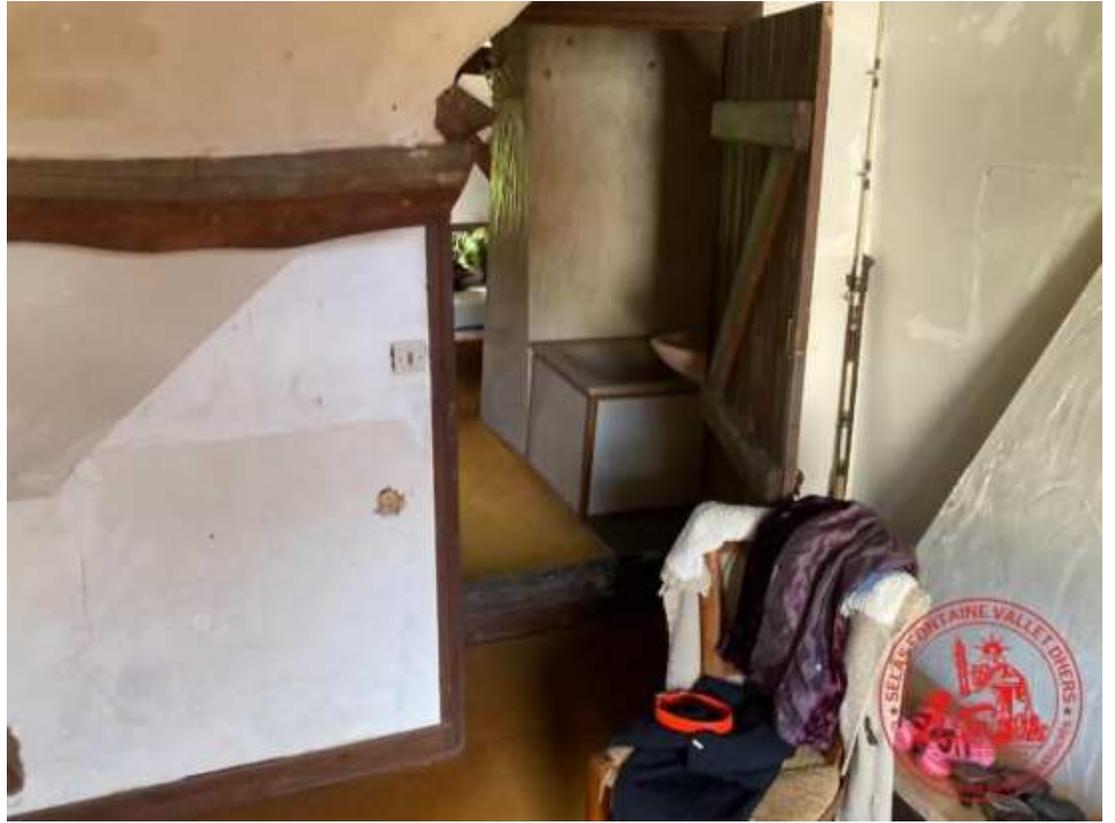
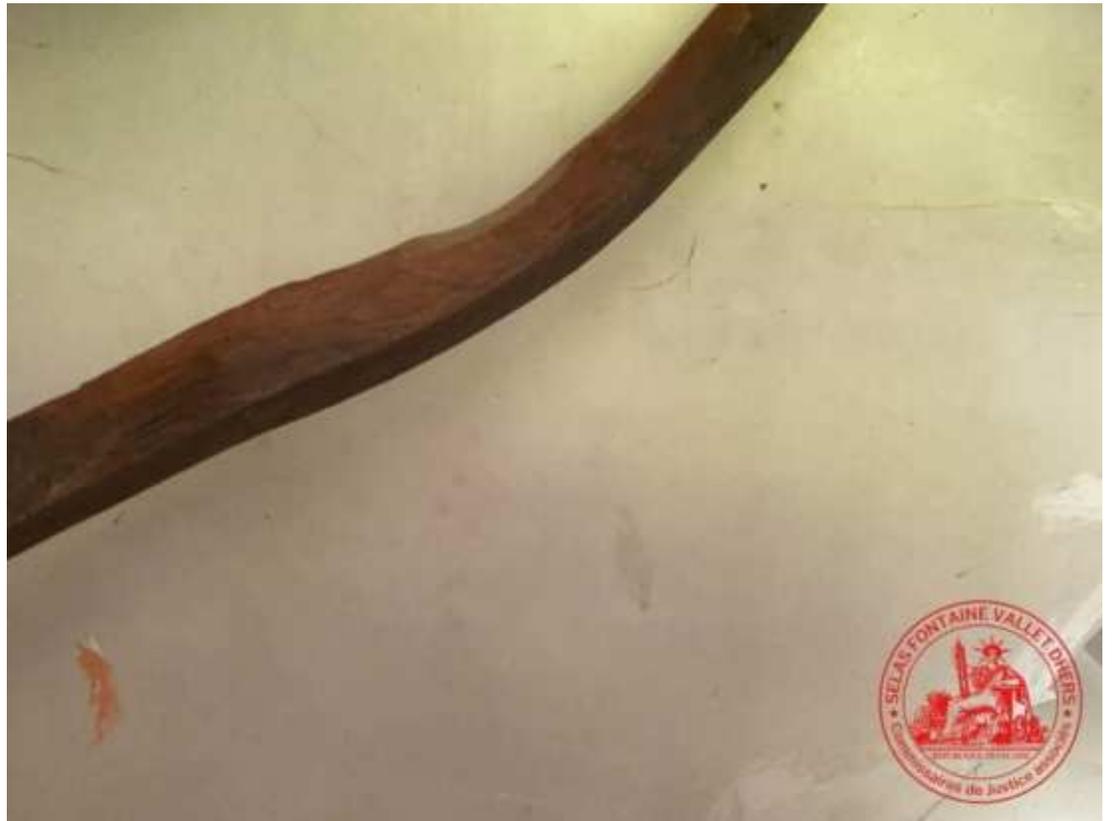
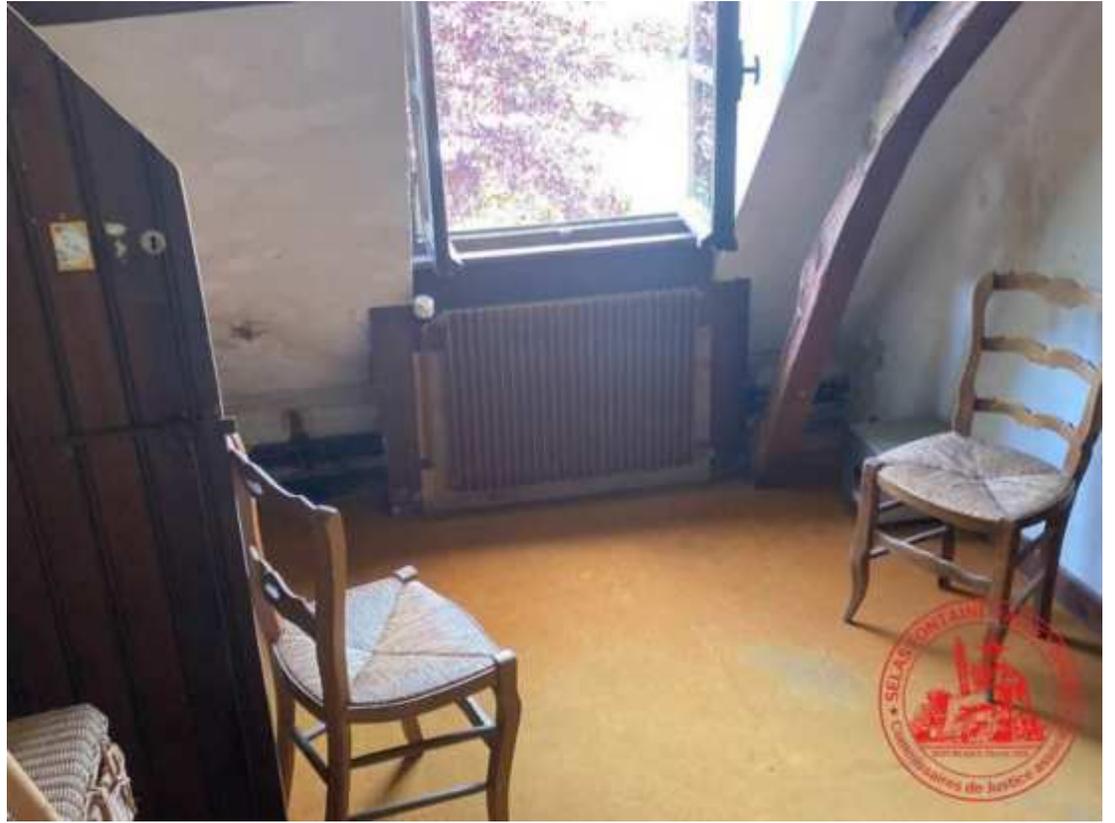
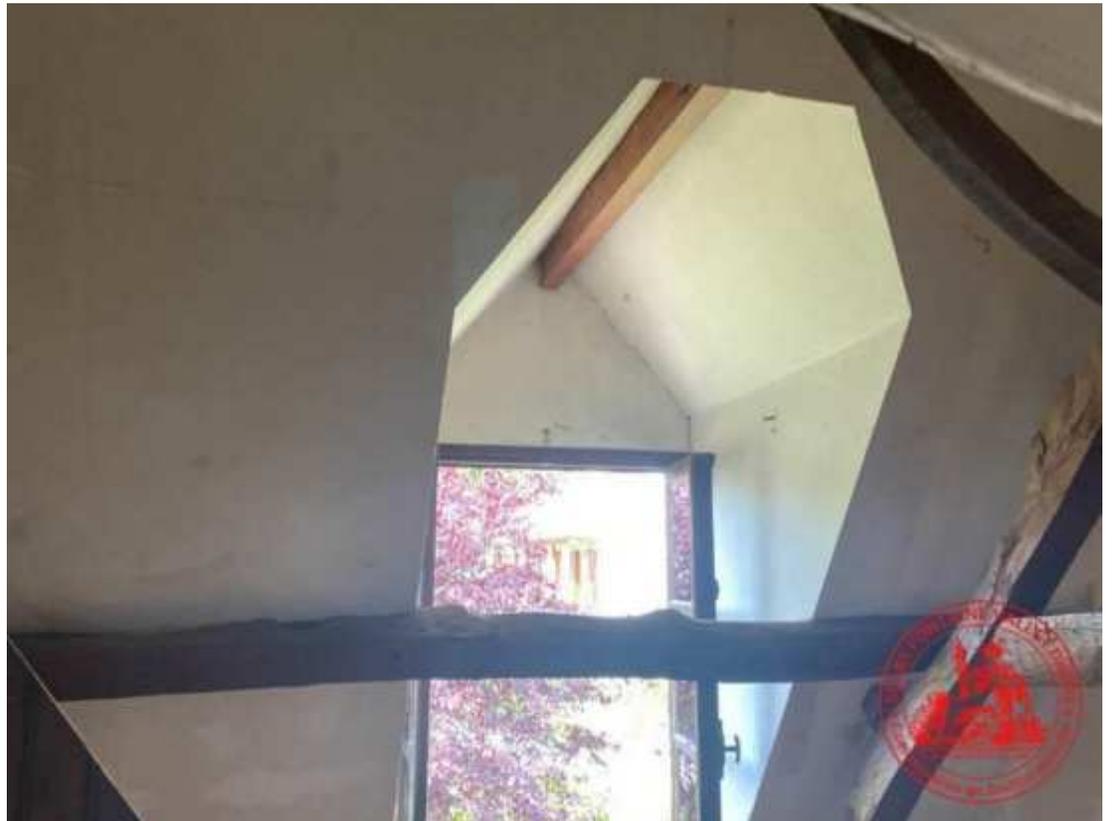
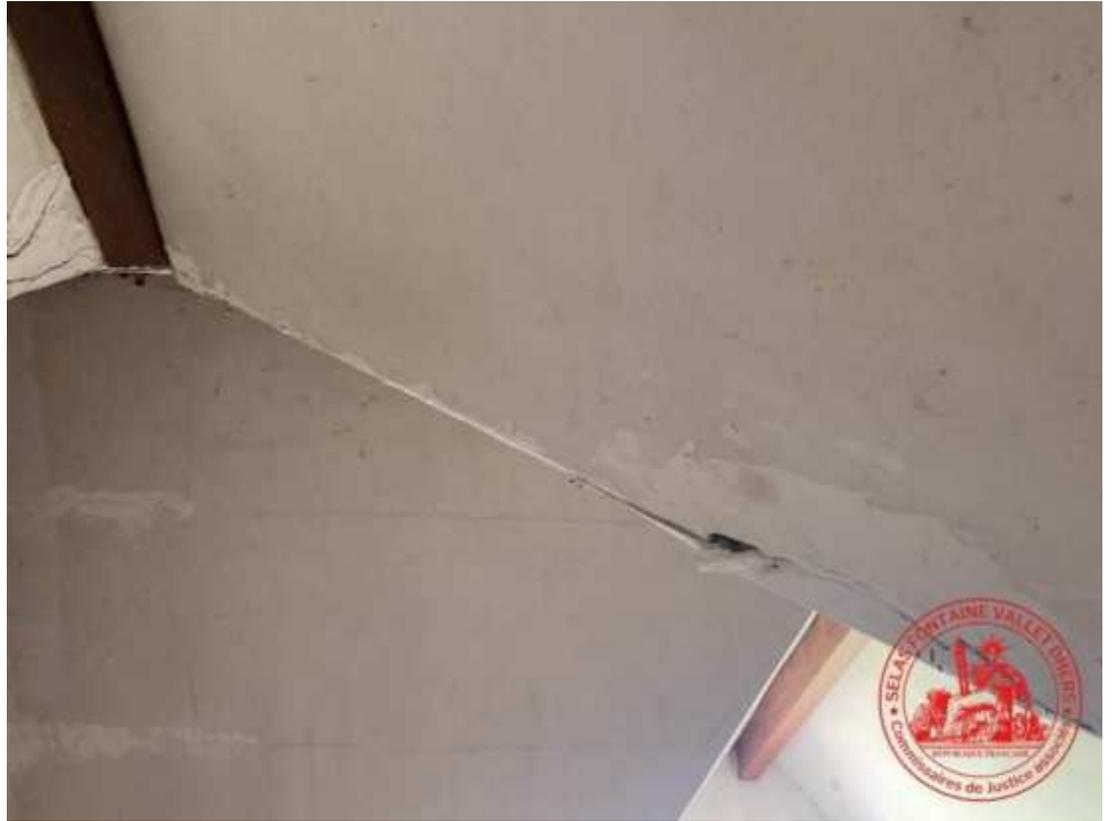
PALIER VERS SALLE DE BAIN

Au sol, une moquette usée, plinthes correctement solidarisiées aux murs, un mur recouvert d'un enduit taloché, défraîchi. Une fenêtre avec deux ouvrants, simple vitrage, à la française uniquement, est présente avec un radiateur en dessous. Des fissurations importantes sont visibles, notamment à hauteur de sous pente.
