PROCES-VERBAL DE CONSTAT

PROCES VERBAL DE DESCRIPTION

- un immeuble à usage mixte situé dans un ensemble immobilier à Inxent, 66 rue du petit Inxent,
cadastré section A n° 113, A n° 116, A n° 118 et A n° 119, pour une contenance totale de 77 a
et 78 ca.

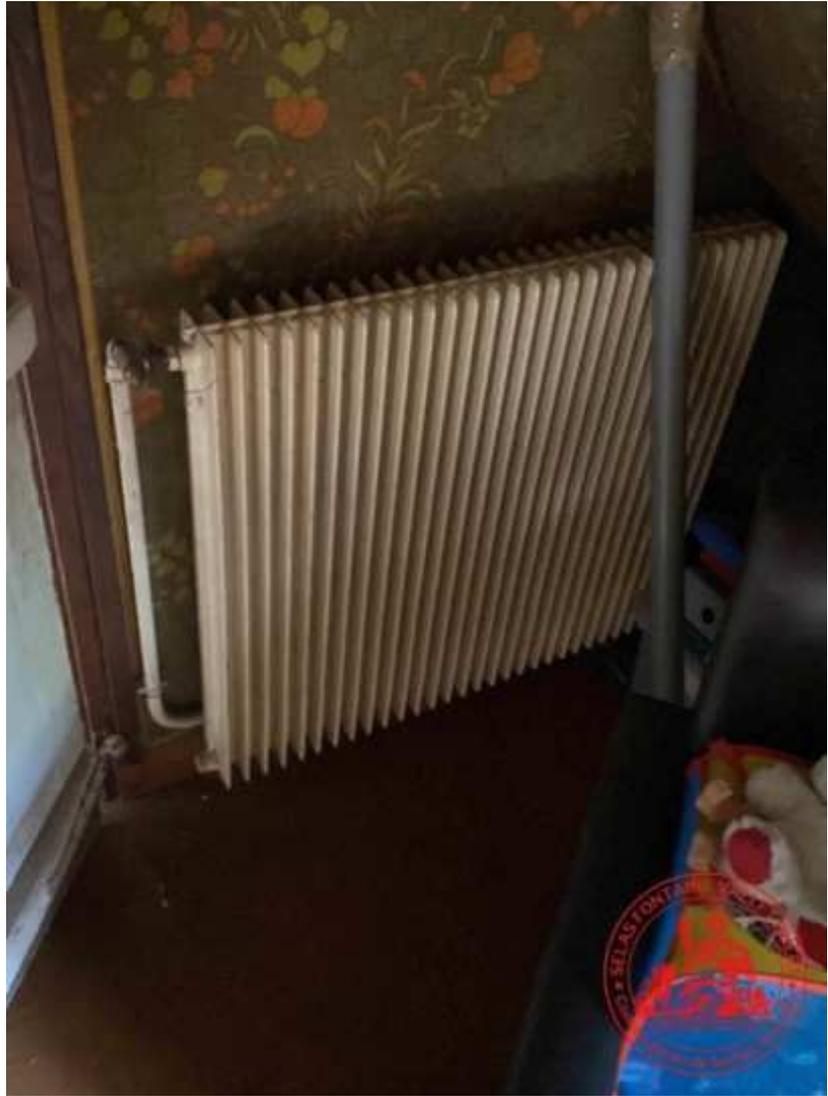
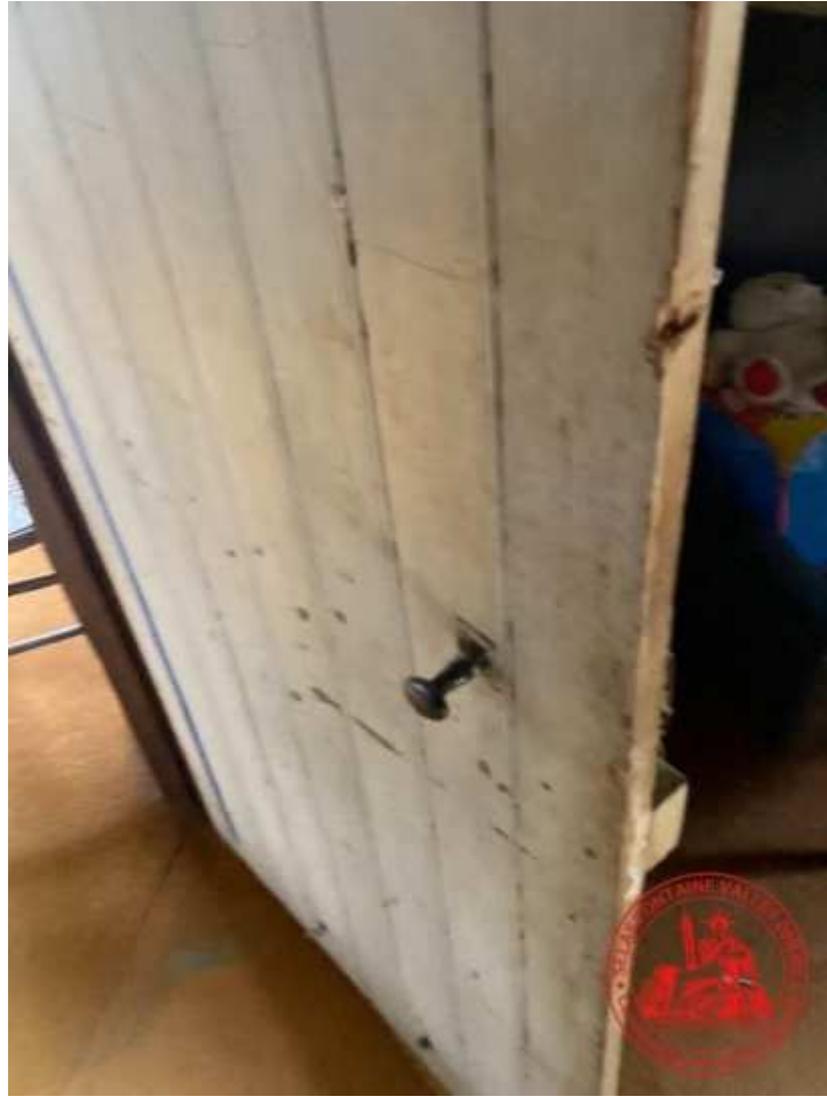
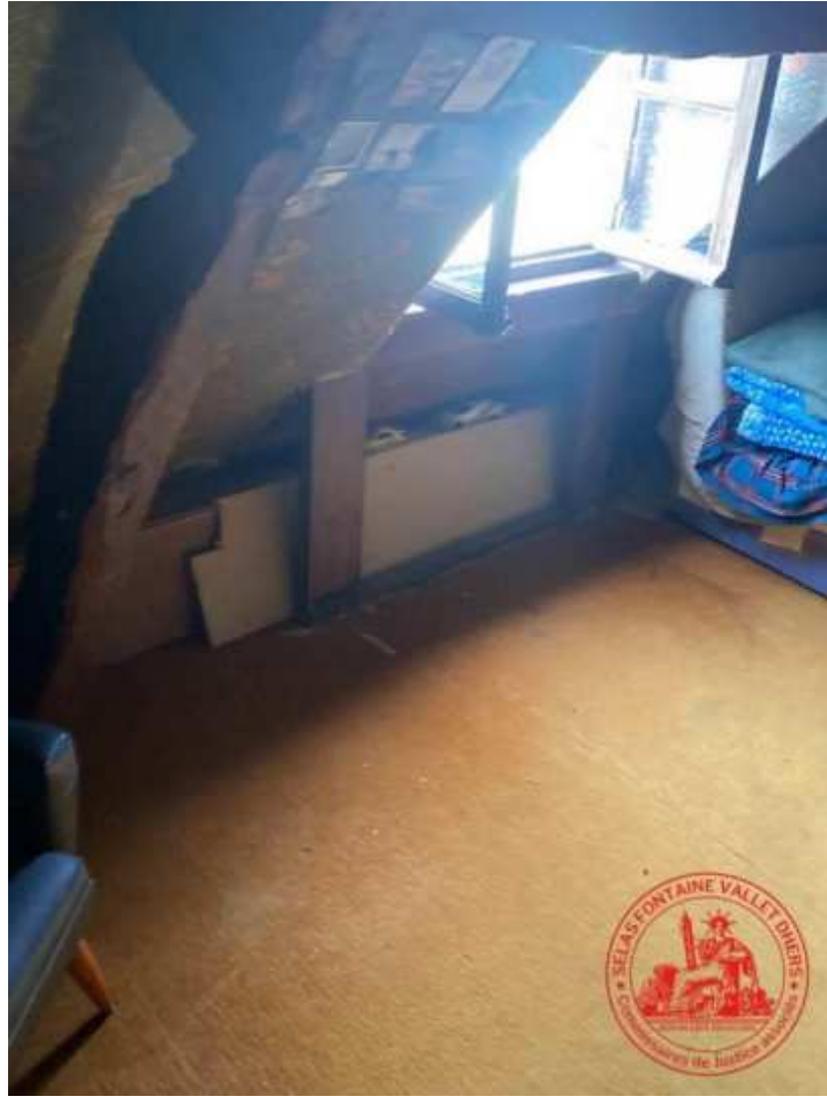
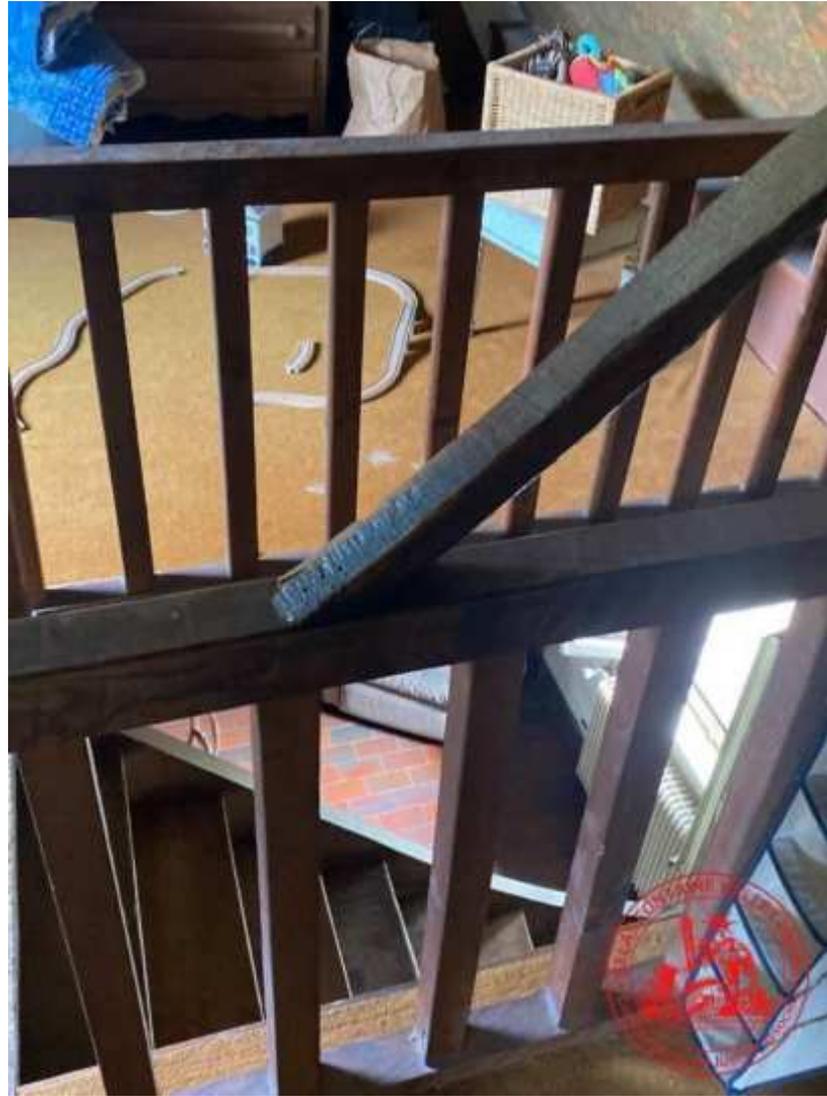
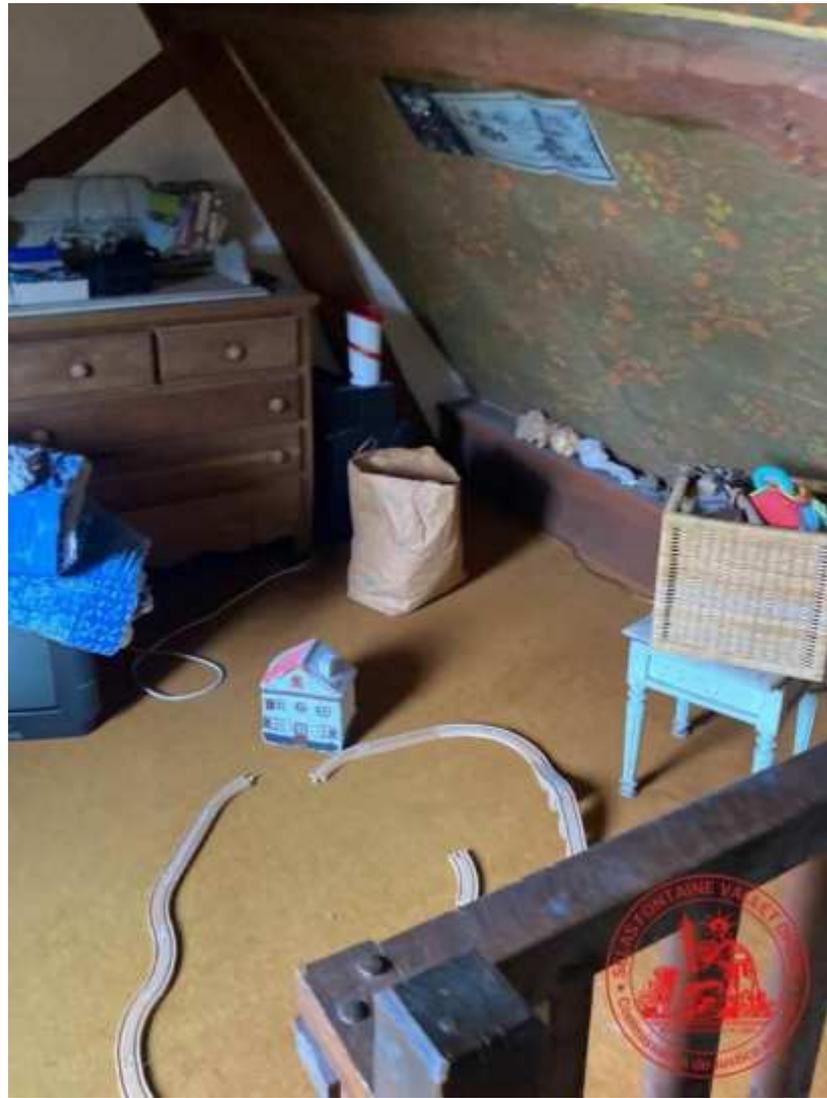
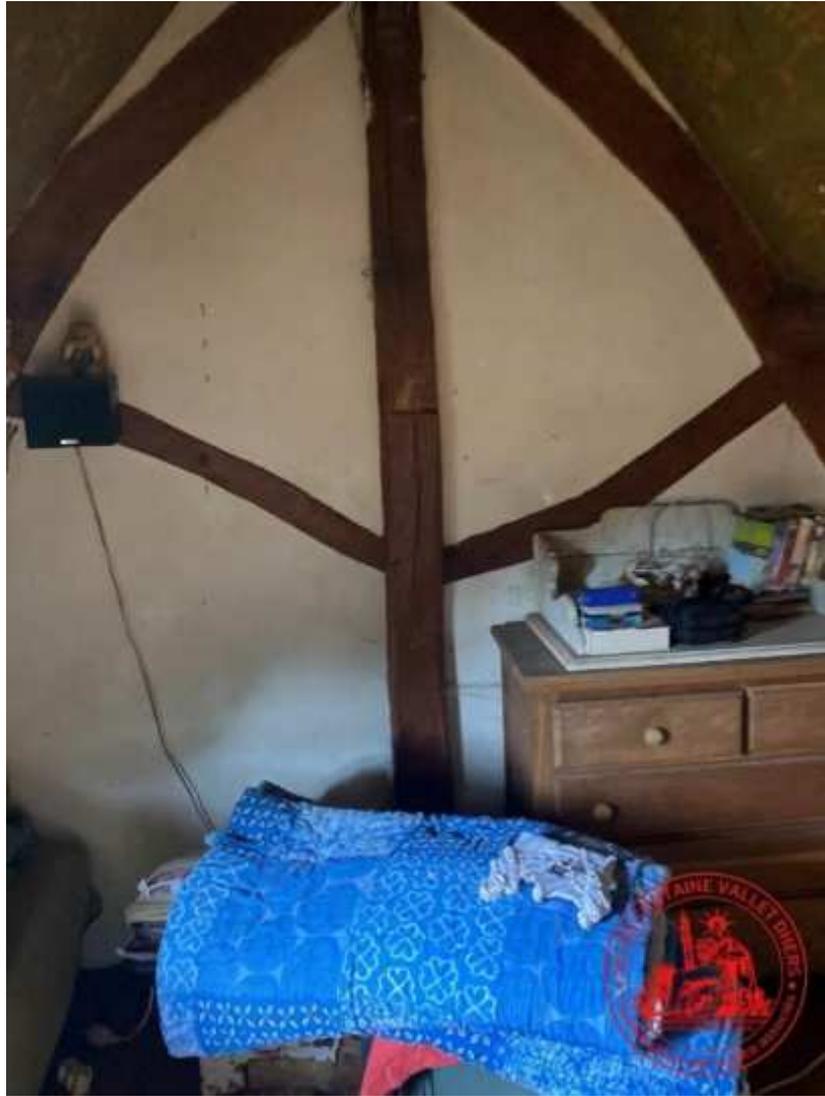
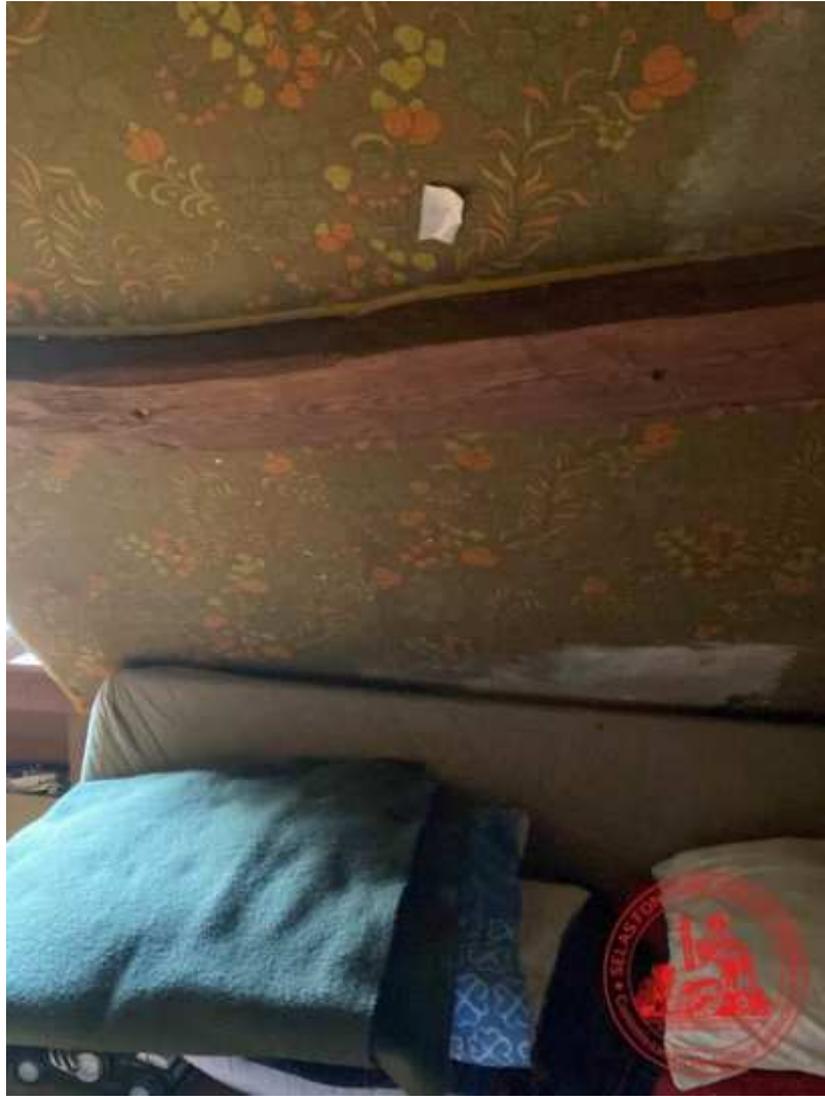
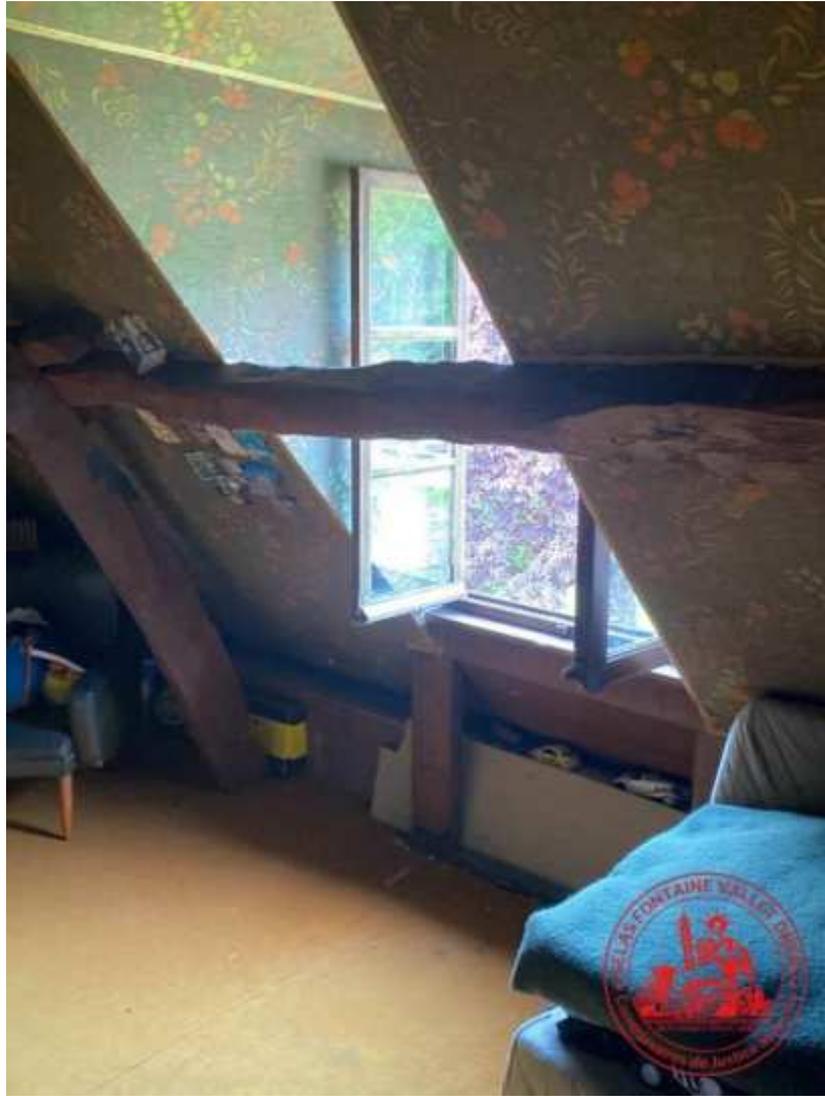
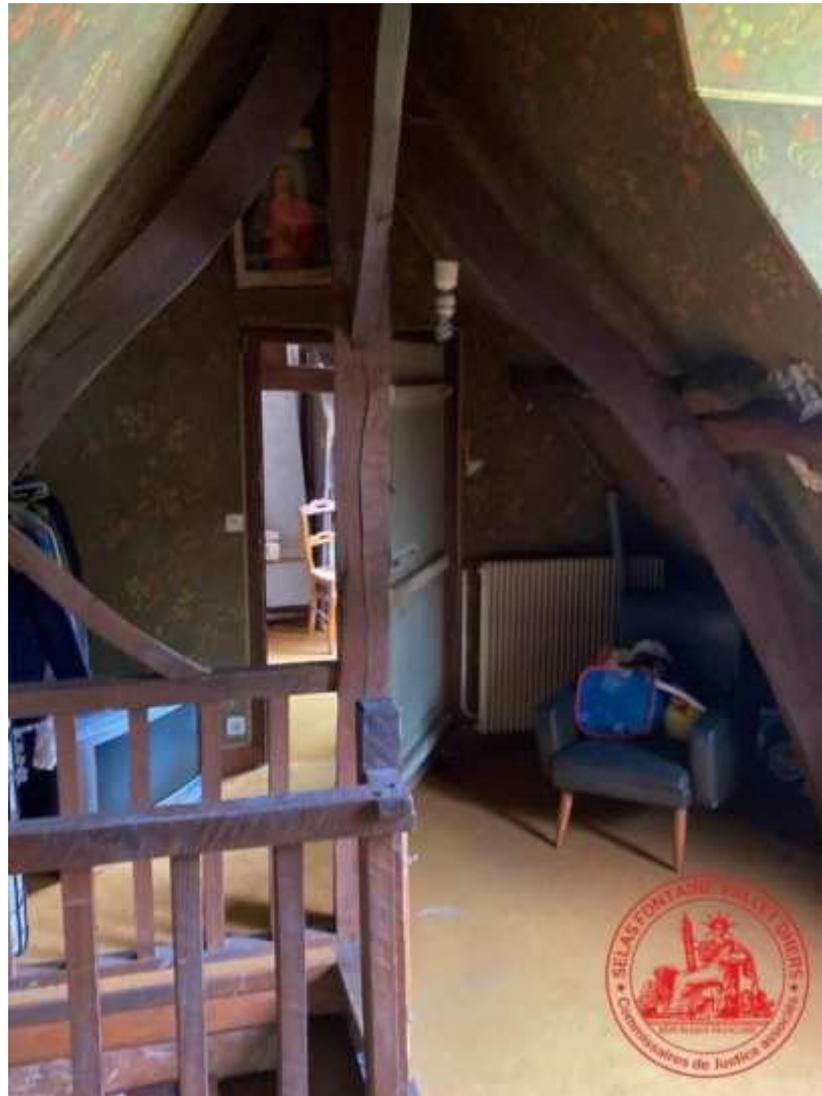
PALIER

Les mêmes constatations sont opérées au niveau de cette pièce avec une fenêtre à simple vitrage.

Un radiateur dépourvu de vanne.

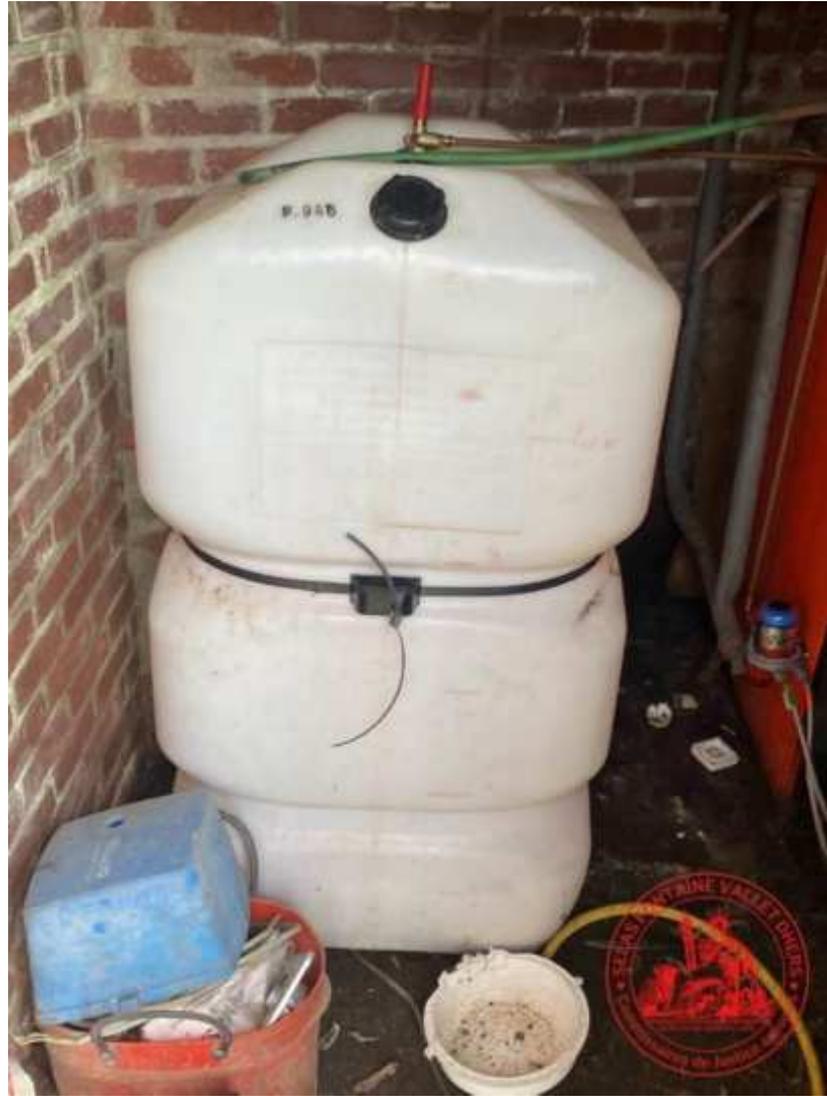
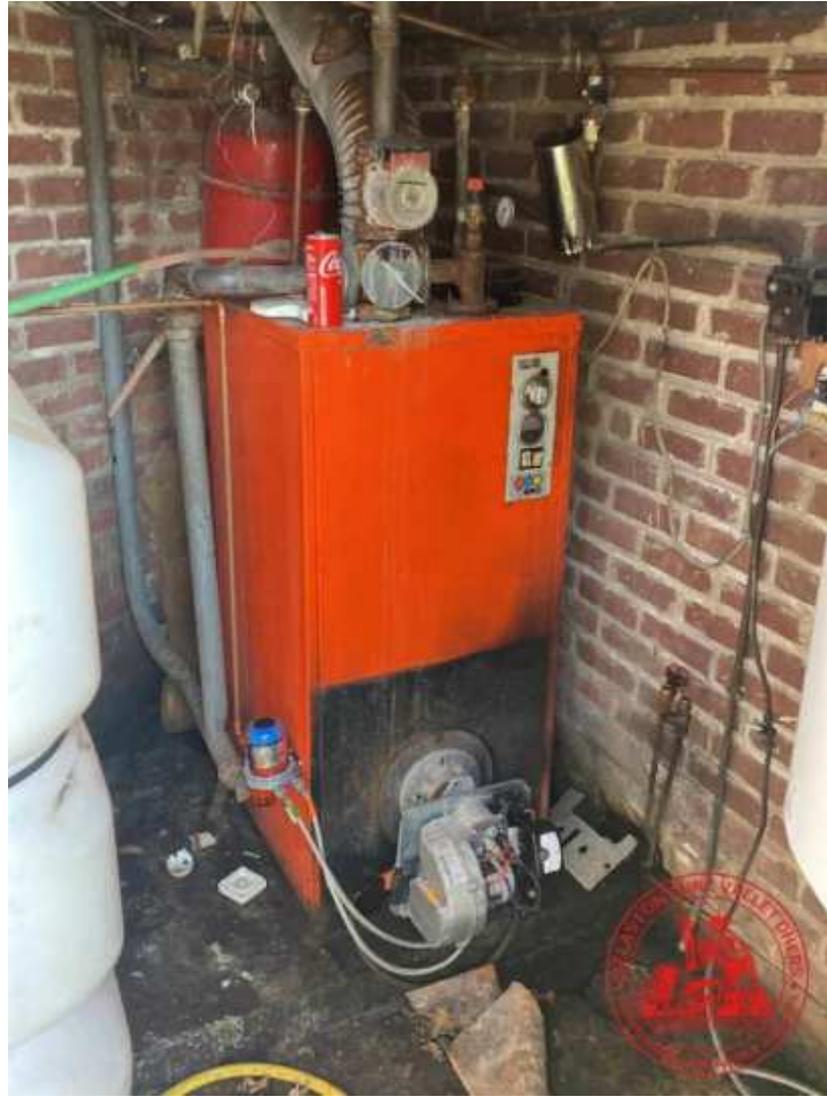
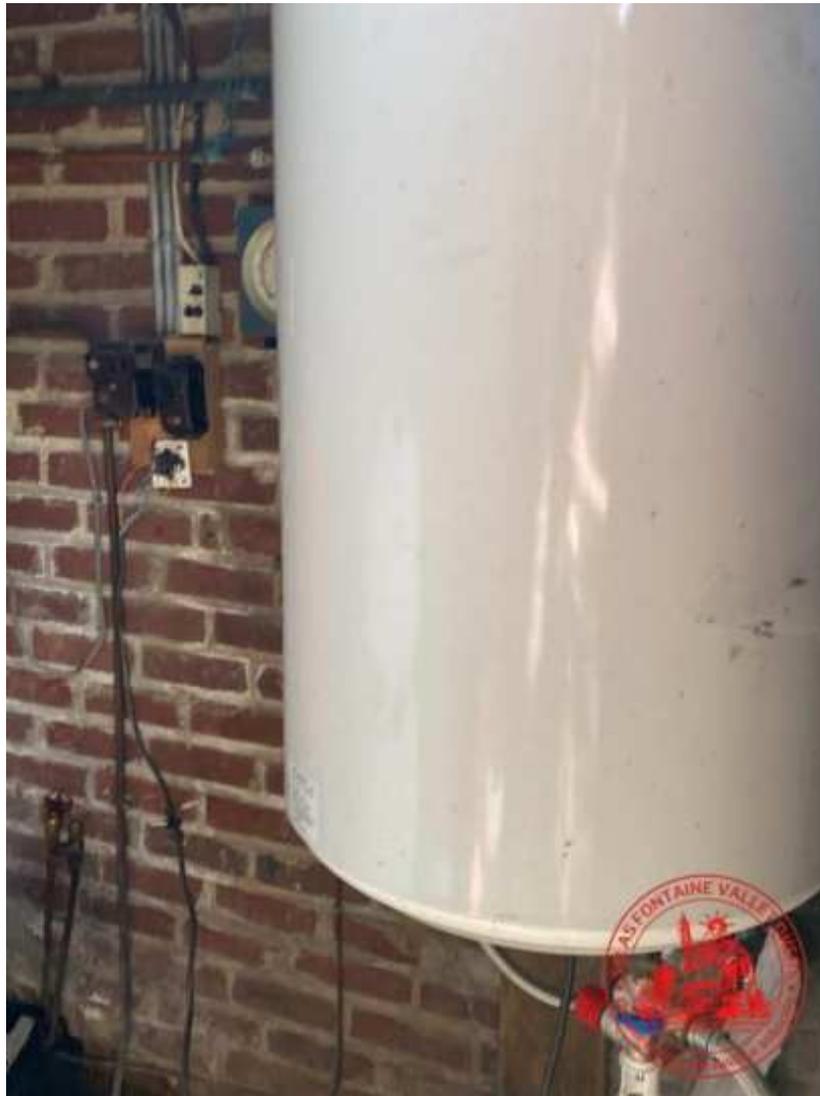
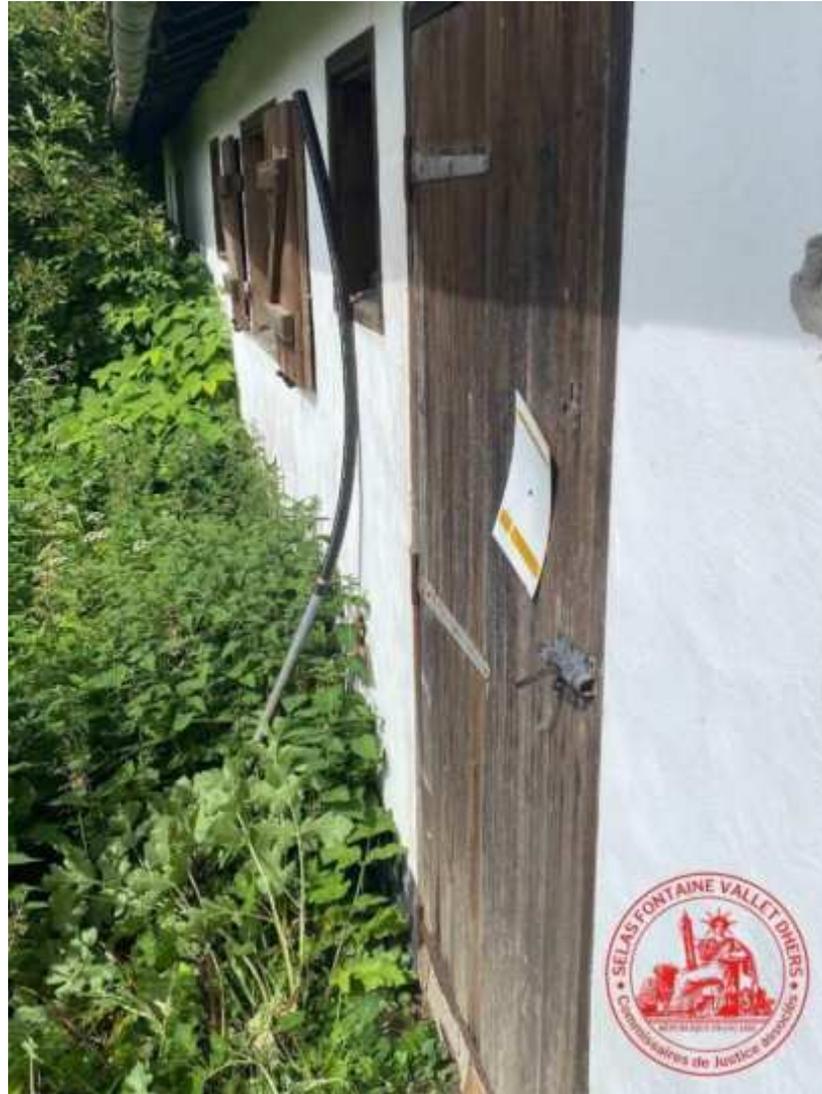
CHAUFFERIE

Le système de chauffage de la propriété est au fioul.

La pièce chaufferie est accessible depuis l'extérieur à l'aide d'une porte en bois équipée d'un loquet. À l'intérieur, se trouvent une cuve à fioul, une chaudière et un ballon d'eau chaude.
