PROCÈS-VERBAL DE CONSTAT

Que Monsieur et Madame [REDACTED] sont propriétaires d'un immeuble à usage d'habitation sis 15 Rue Henri Fabre cadastré XT N°93 et 13 B Rue Henri Fabre cadastré XT N°92 et d'une parcelle de terrain cadastrée XT N°76 correspondant au passage commun attaché à la parcelle XT n°92 (62 200), à BOULOGNE SUR MER,

Me suis rendu ce jour sur place, 15 rue Henri Fabre 62200 BOULOGNE SUR MER, où là étant,

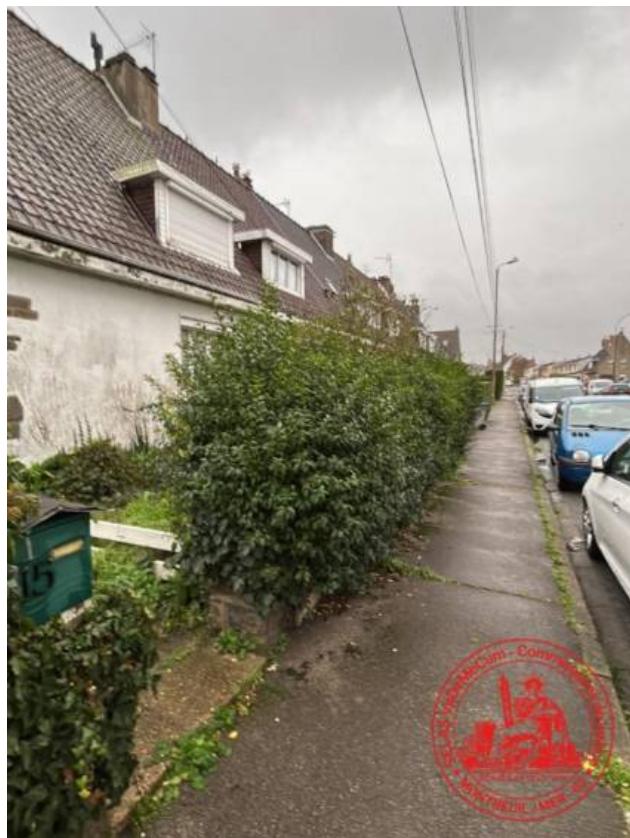
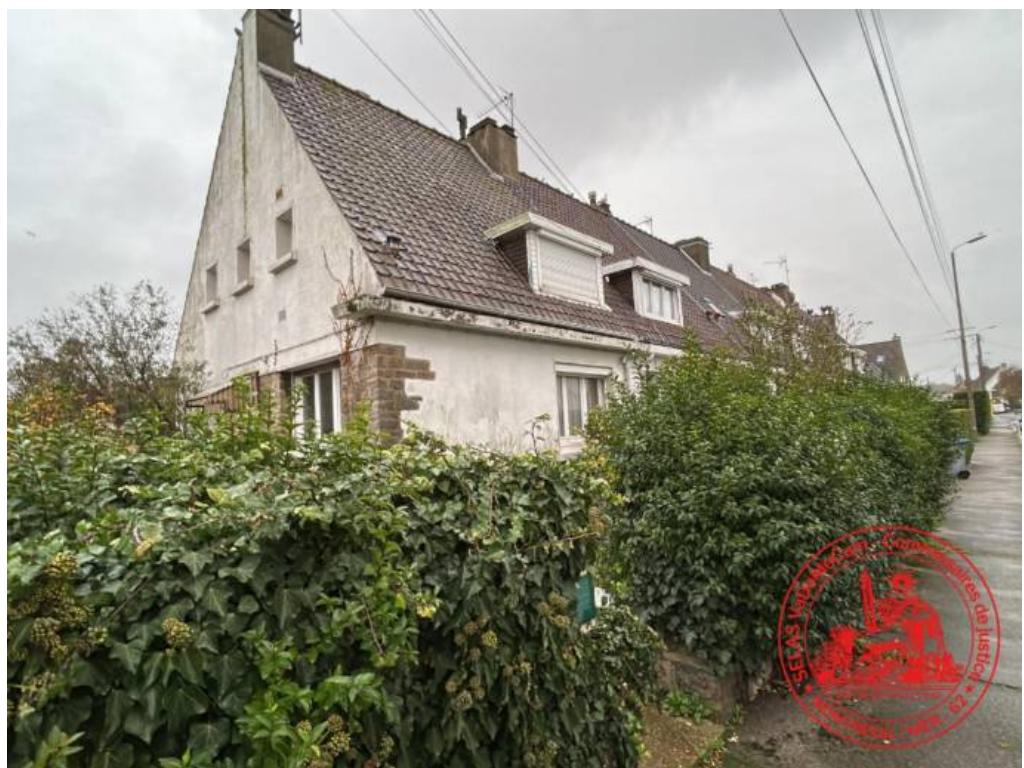
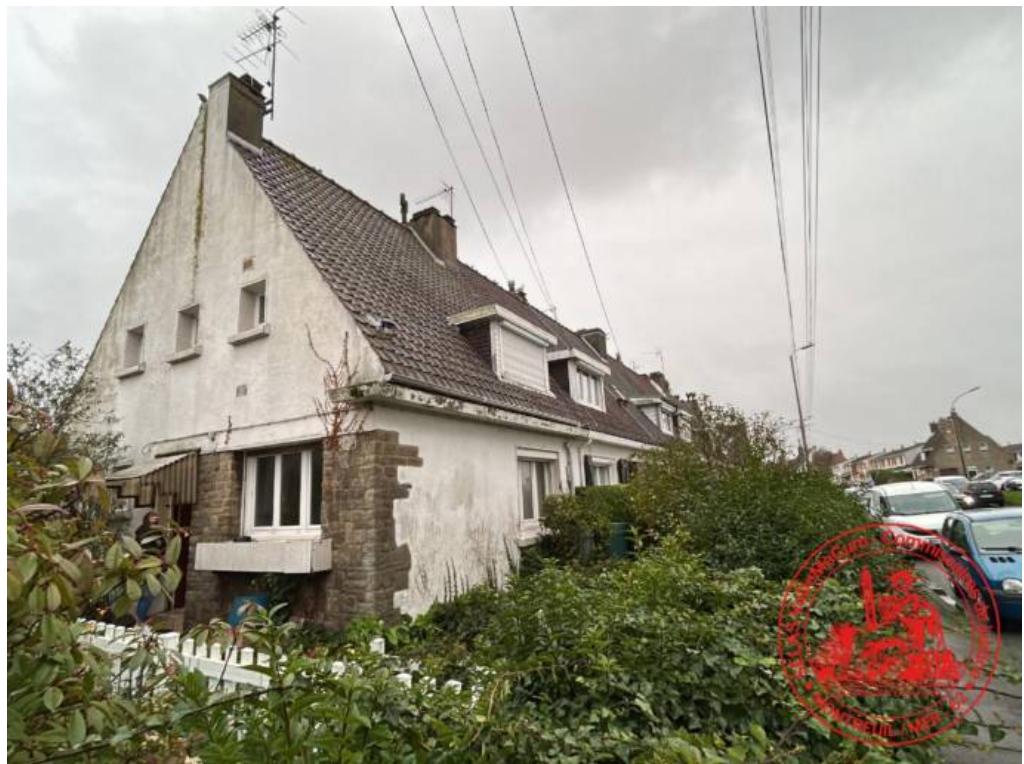
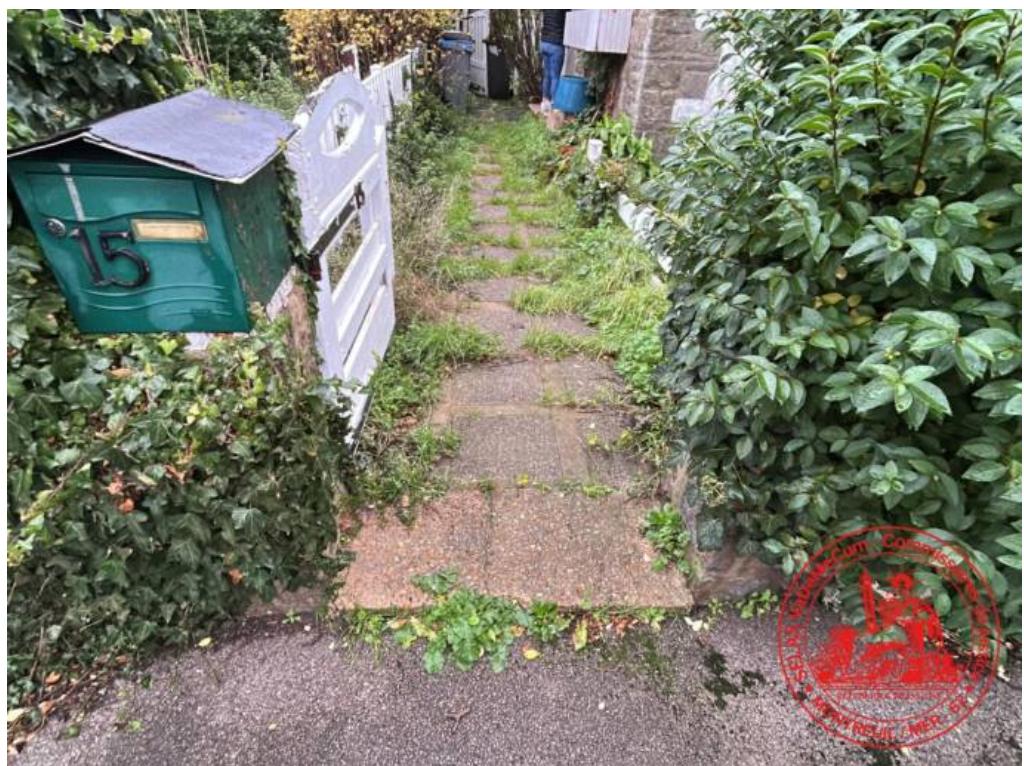
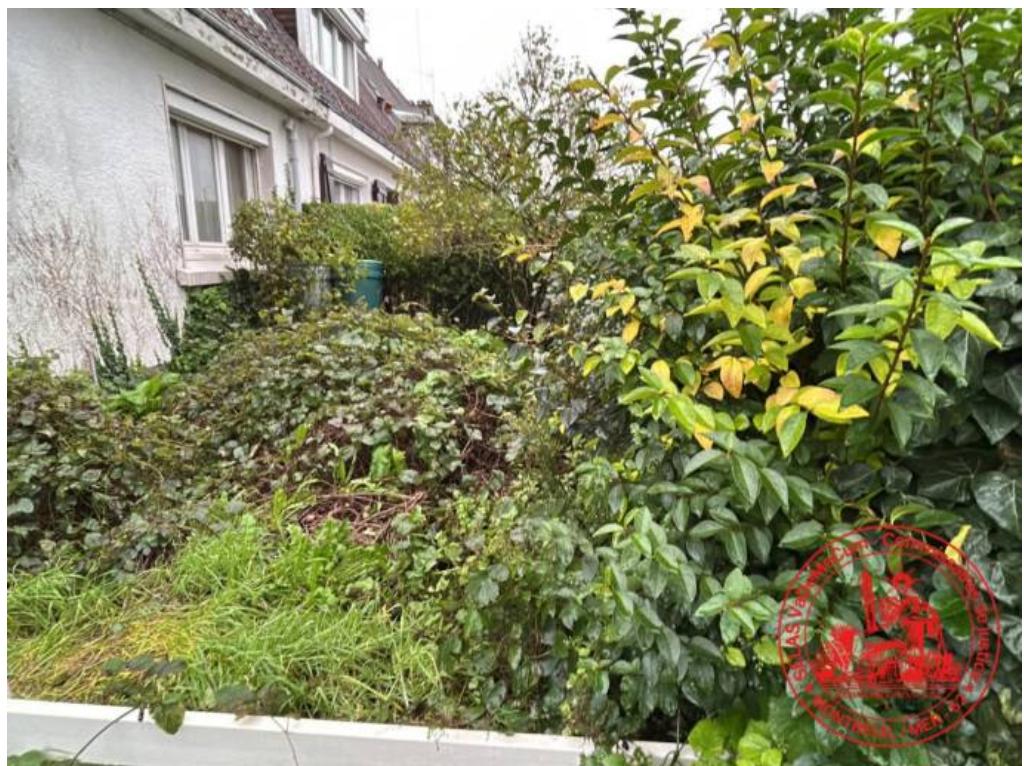
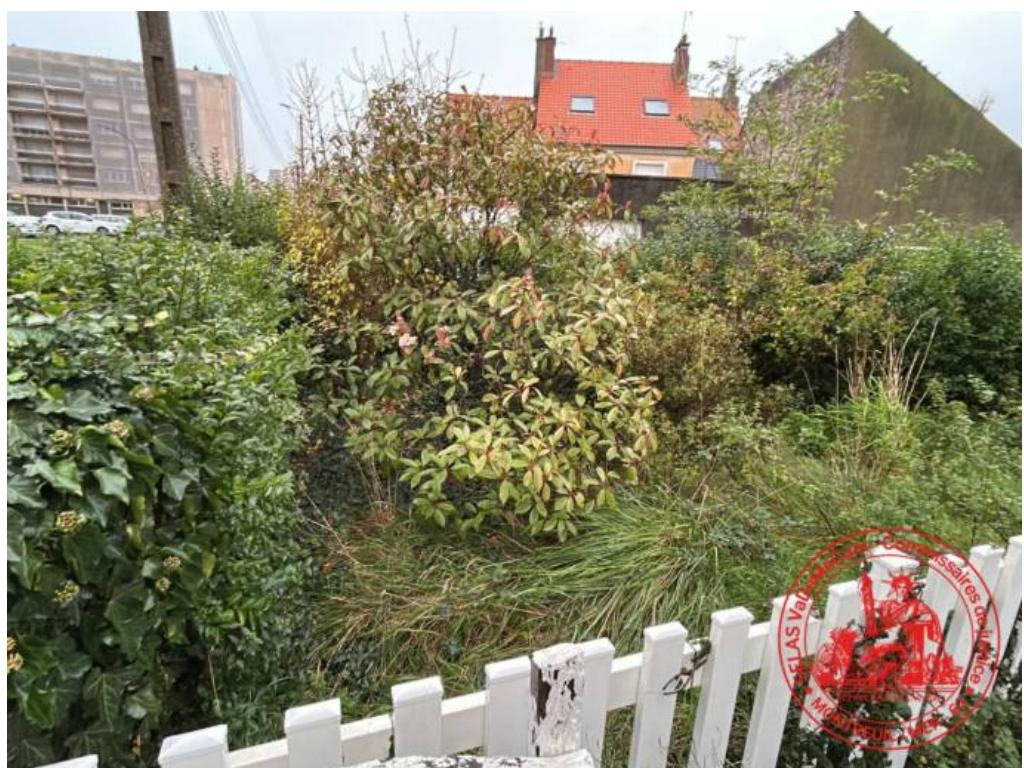
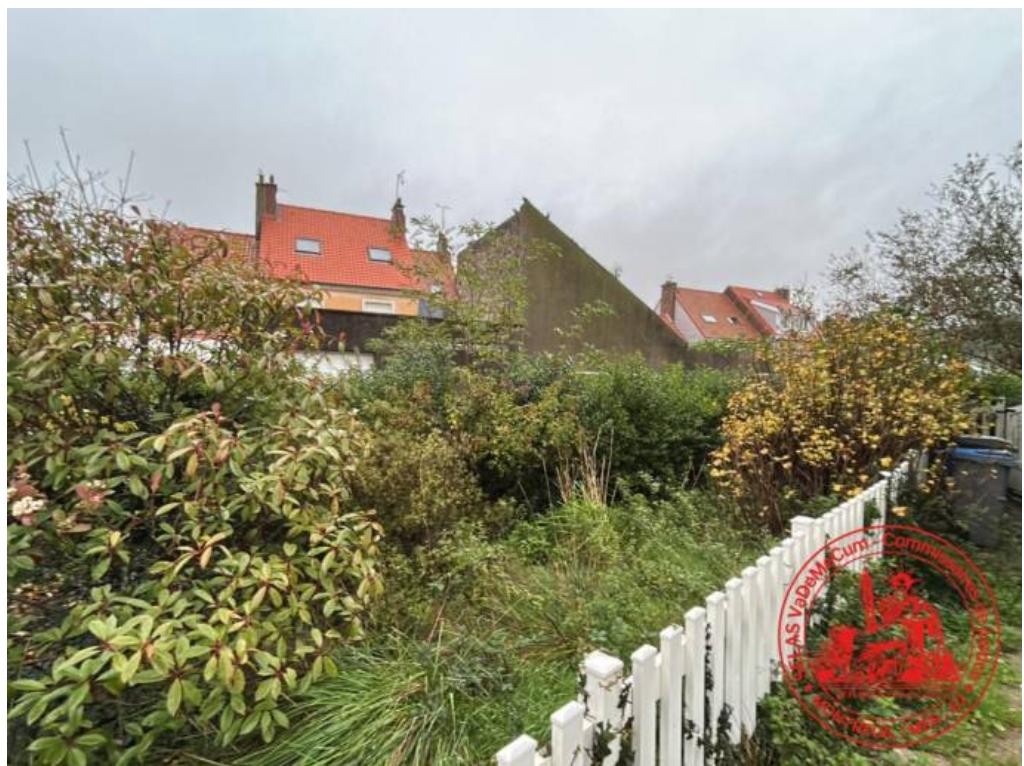
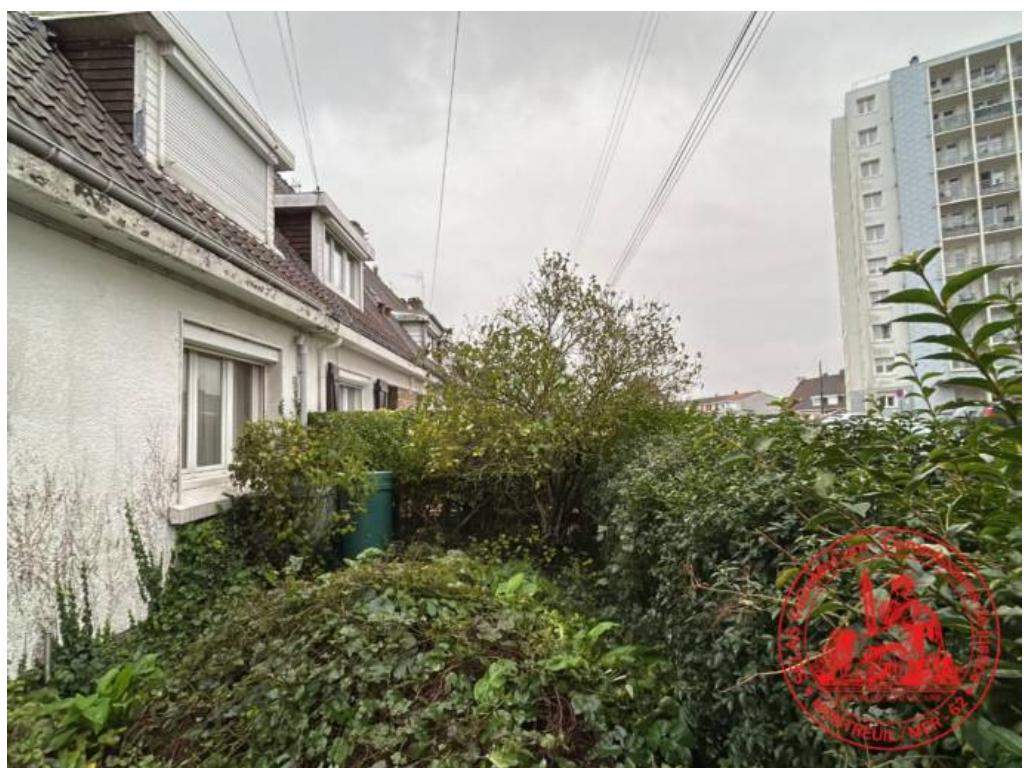
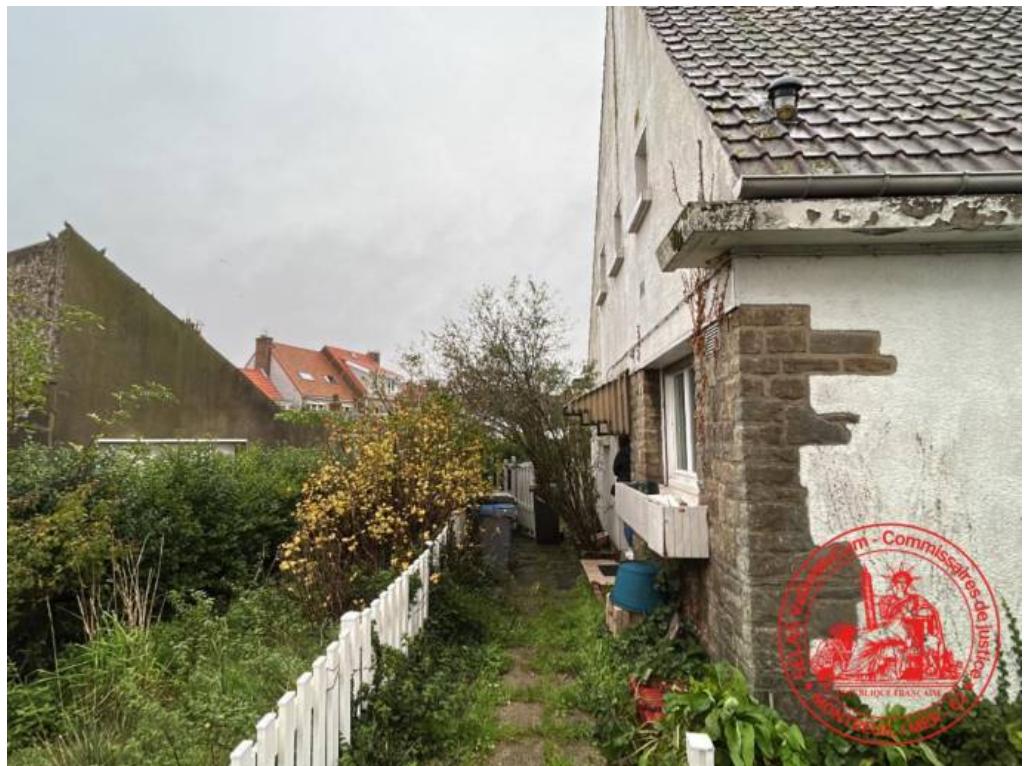
La propriété est desservie depuis l'accès rue par un portillon en bois. Il se trouve également bordant la propriété un muret en pierre, fortement masqué par la végétation et la haie proliférante.

Une petite allée constituée de dalles de béton gravillonné mène à la porte d'entrée, avec de part et d'autre des parties enherbées délimitées par des barrières en PVC.

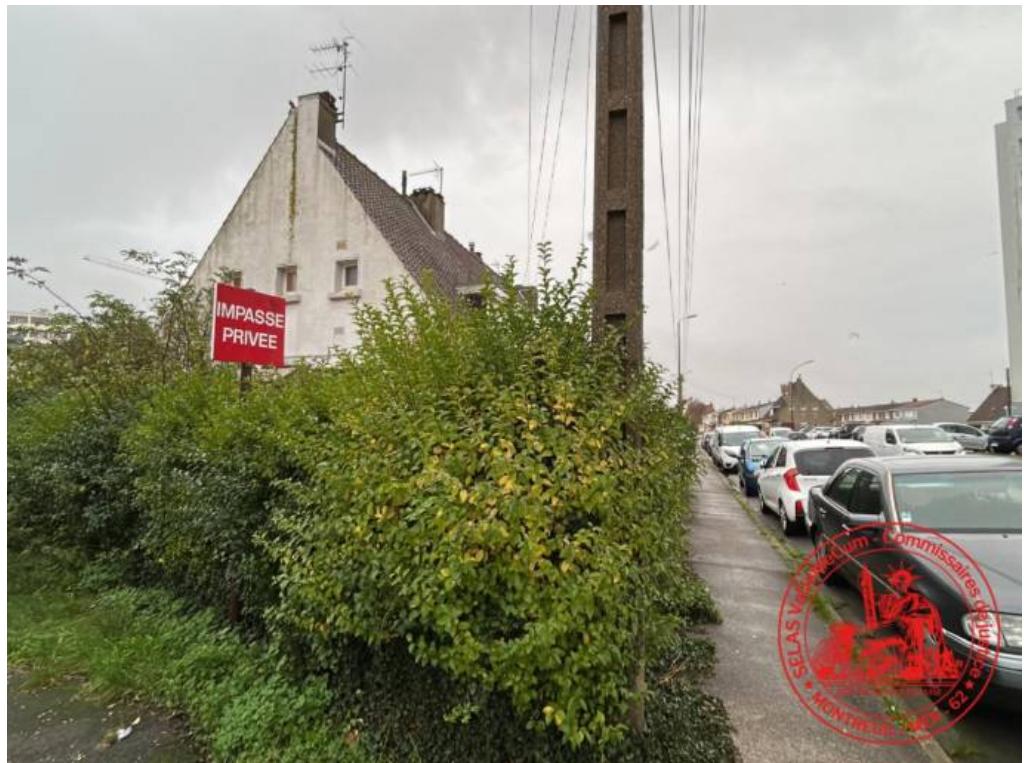
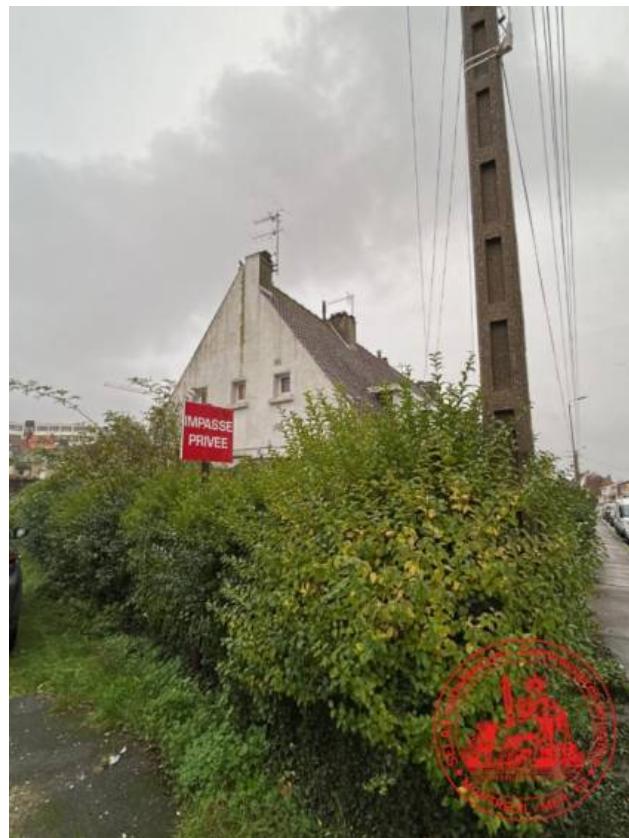
Au niveau de l'angle gauche de la parcelle se trouve une impasse privée le long de laquelle se trouvent diverses haies végétales de la propriété.

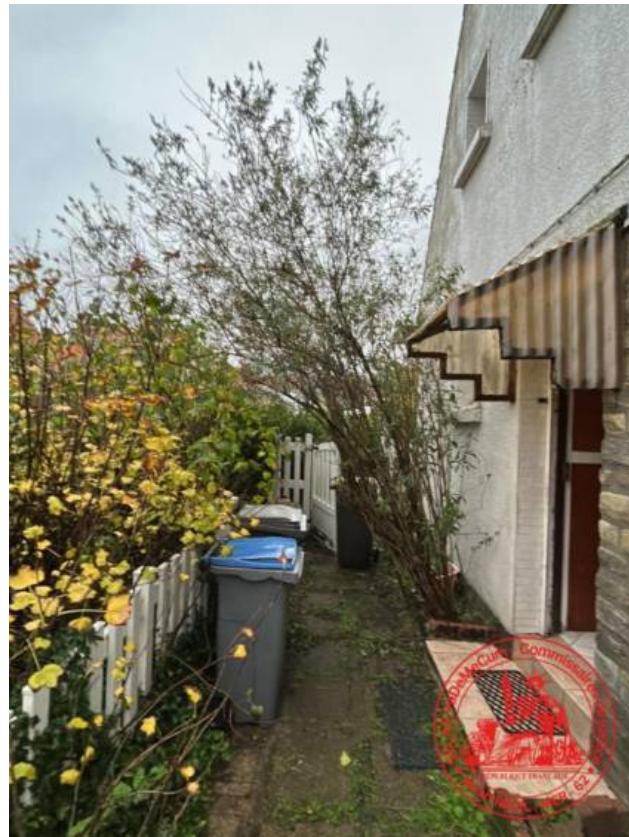
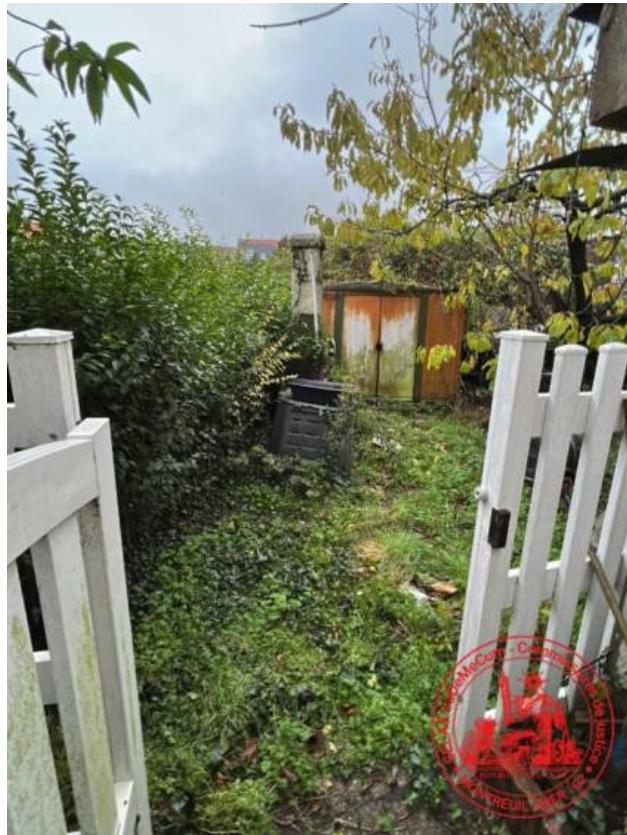
En continuité de la porte d'entrée se trouve un portillon menant au jardin à l'arrière.

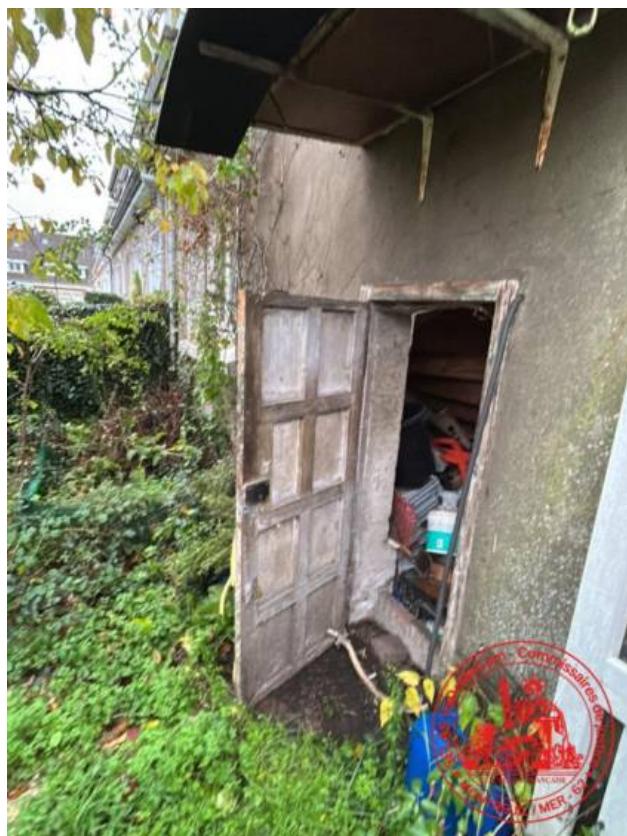
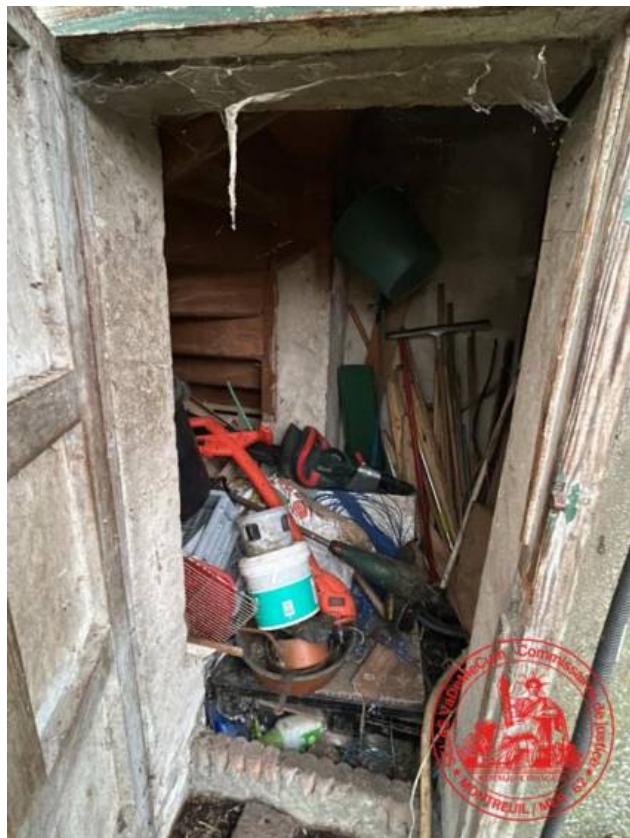
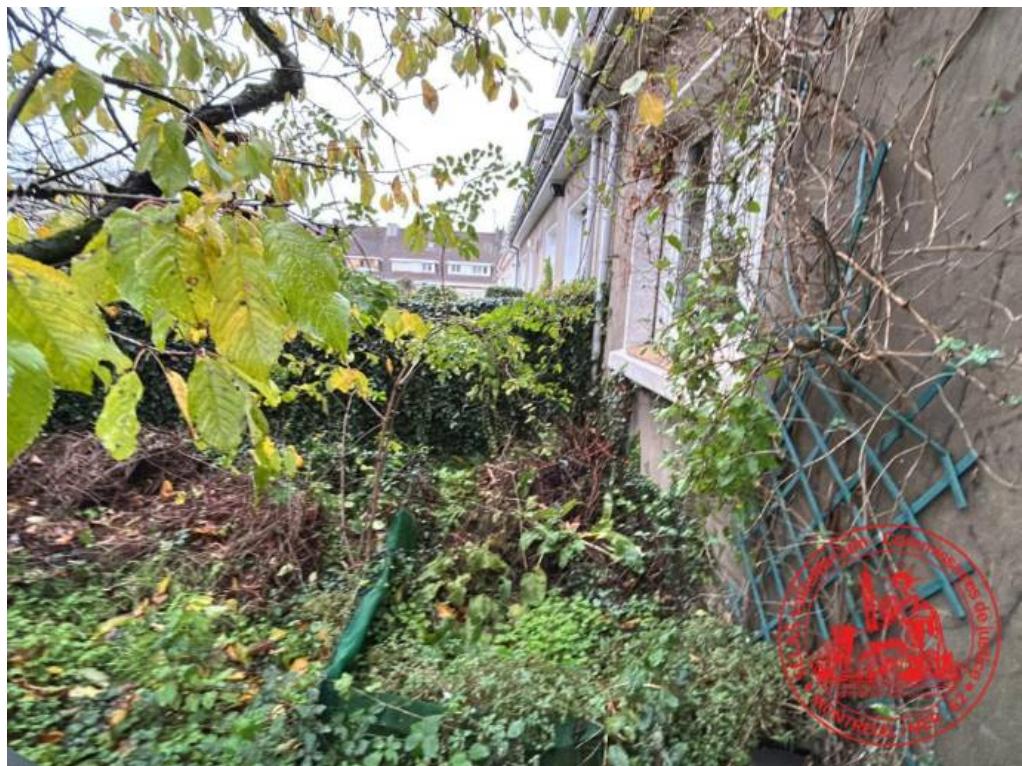
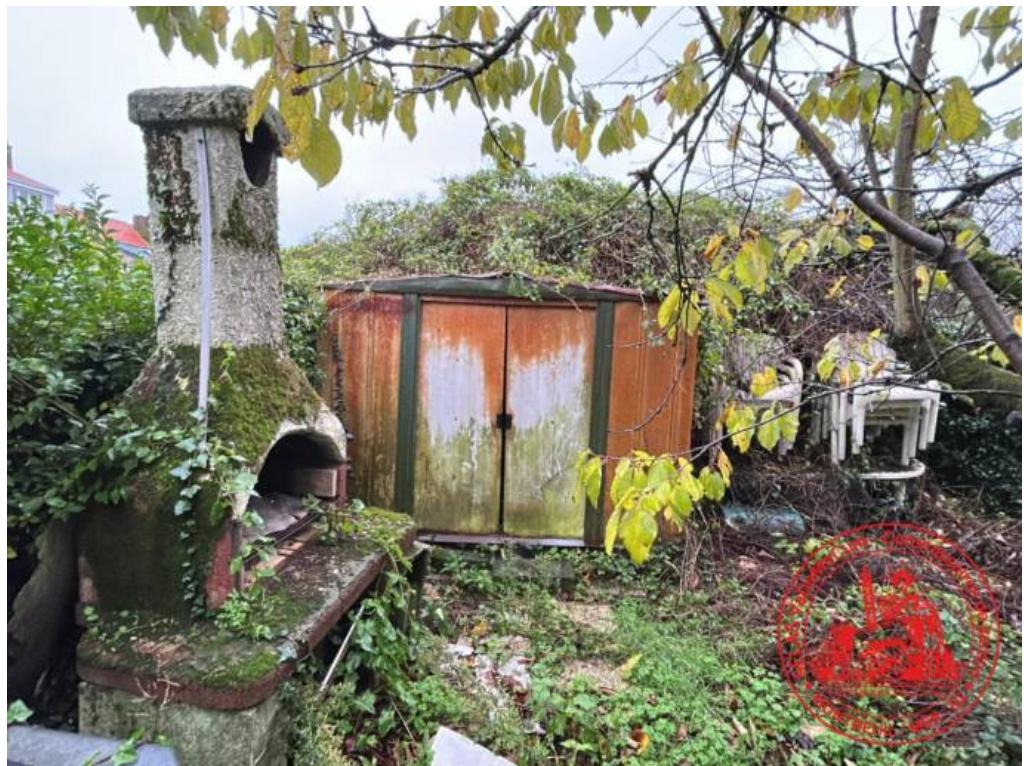
Il se trouve également un vieil abri vétuste et une petite dépendance sous-escalier intérieure avec une porte en bois assez vétuste.

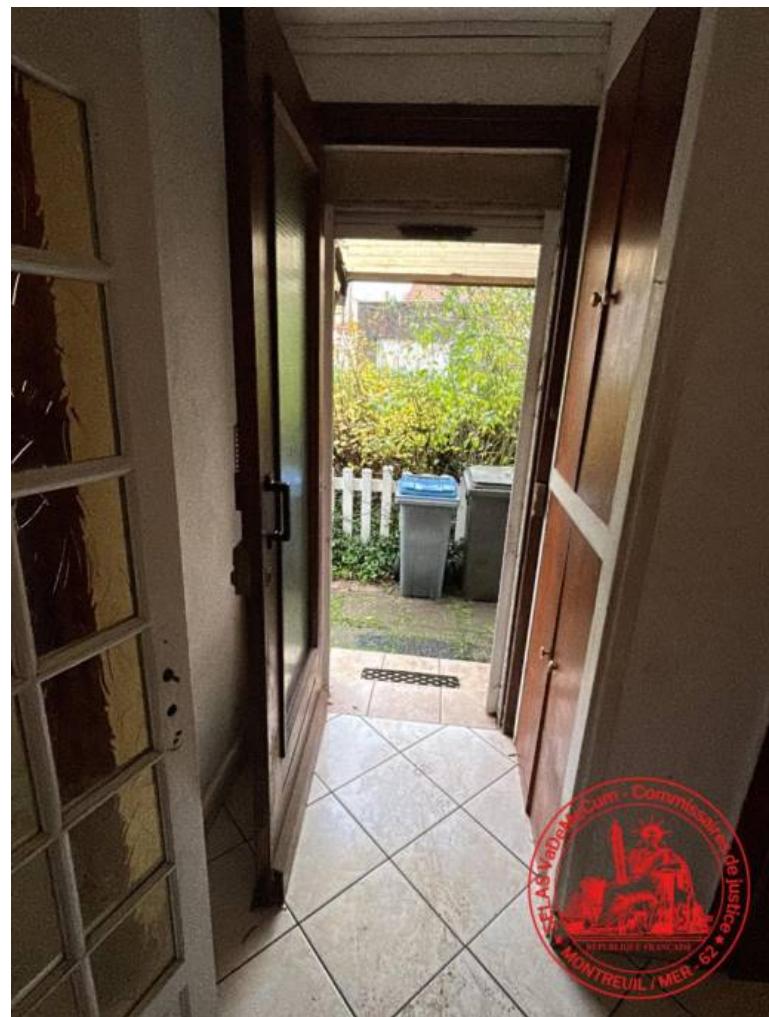
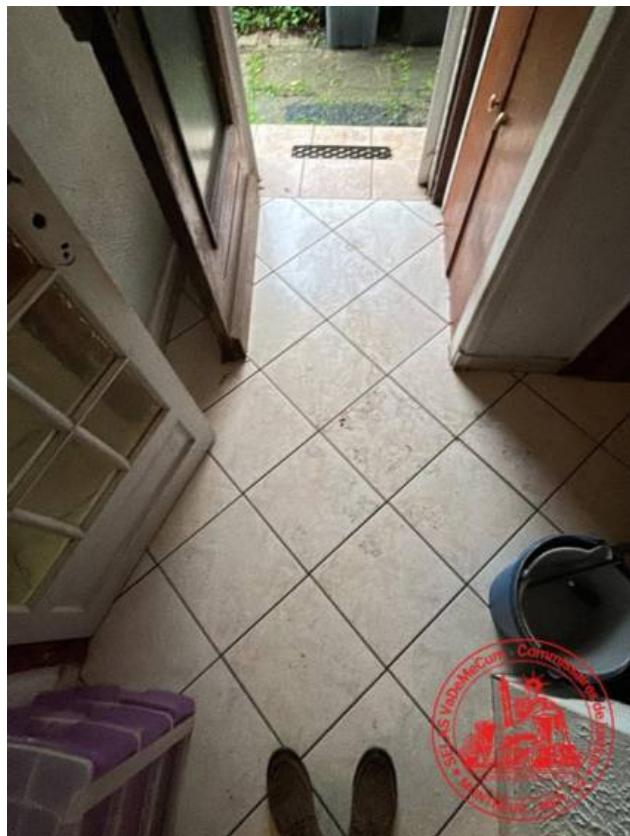
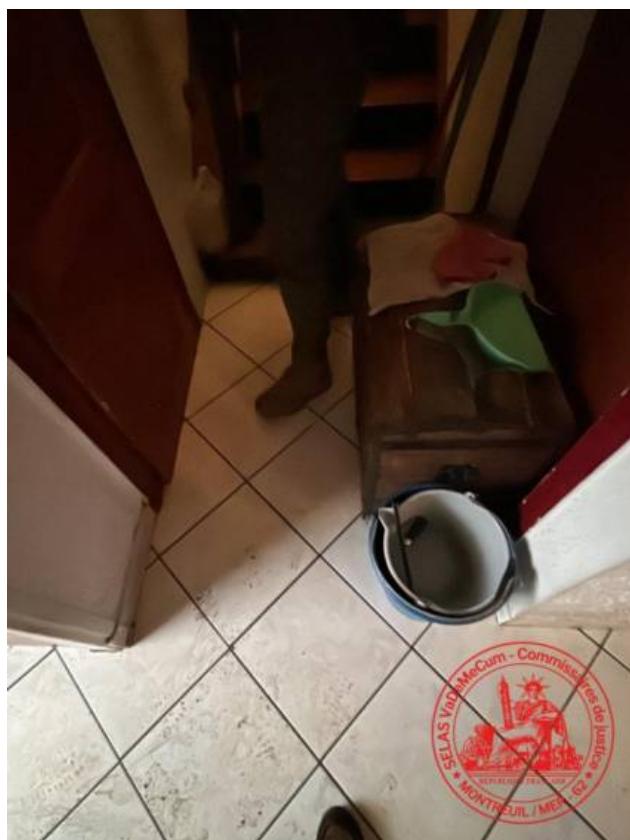
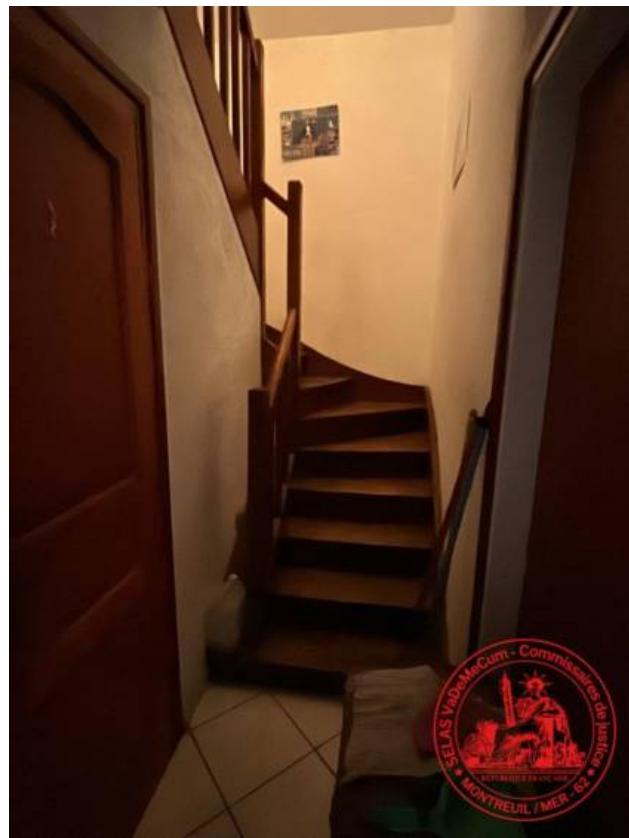
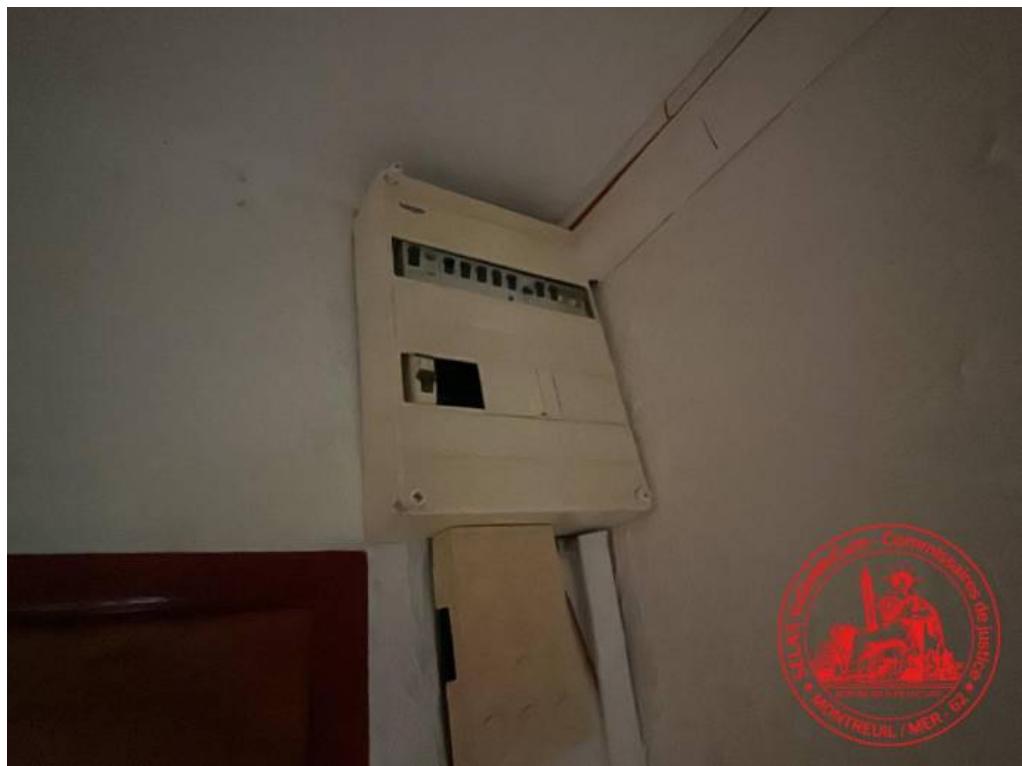
Il se trouve un perron avec un auvent assez vétuste, une porte en bois avec des éléments vitrés, le tout en état d'usage.

Le revêtement de sol et les plinthes sont carrelés en état d'usage.

Les revêtements muraux sont en crépi, également en état d'usage, plafond enduit et peint avec diverses goulottes électriques périphériques.

Sur la gauche une partie menant à l'escalier desservant l'étage. Sur l'entrée gauche, directement quelques aménagements de type placard.

Un coupe-circuit électrique.

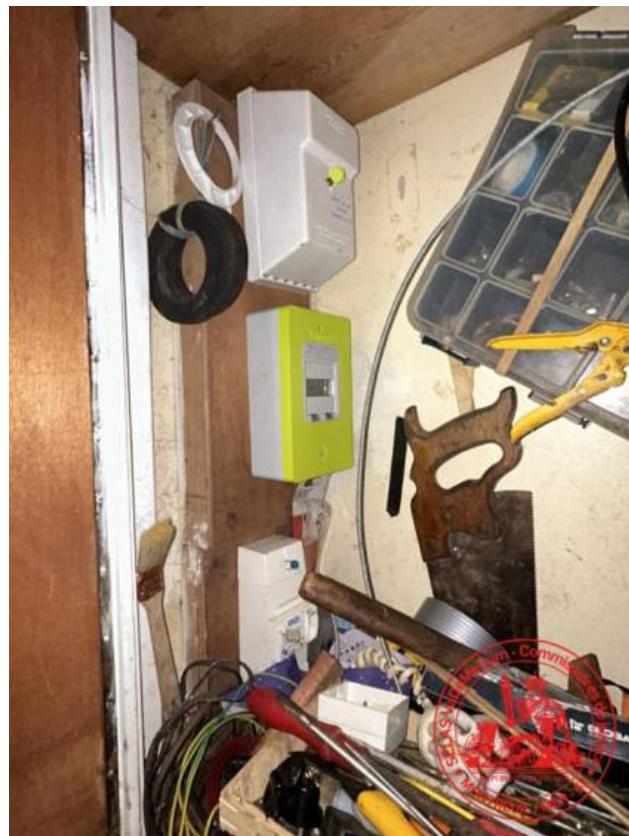
Au niveau du placard à l'entrée gauche se trouve le tableau électrique contenant le compteur et le disjoncteur.

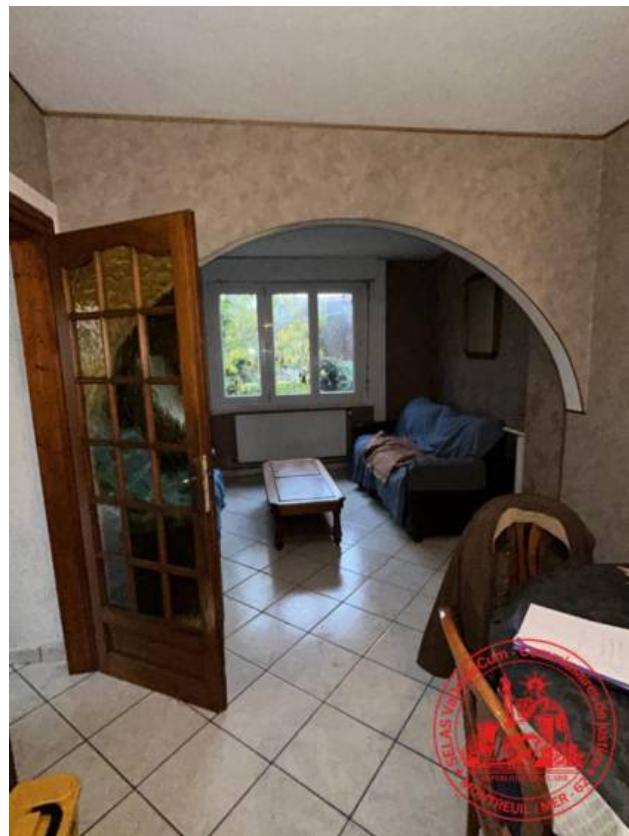
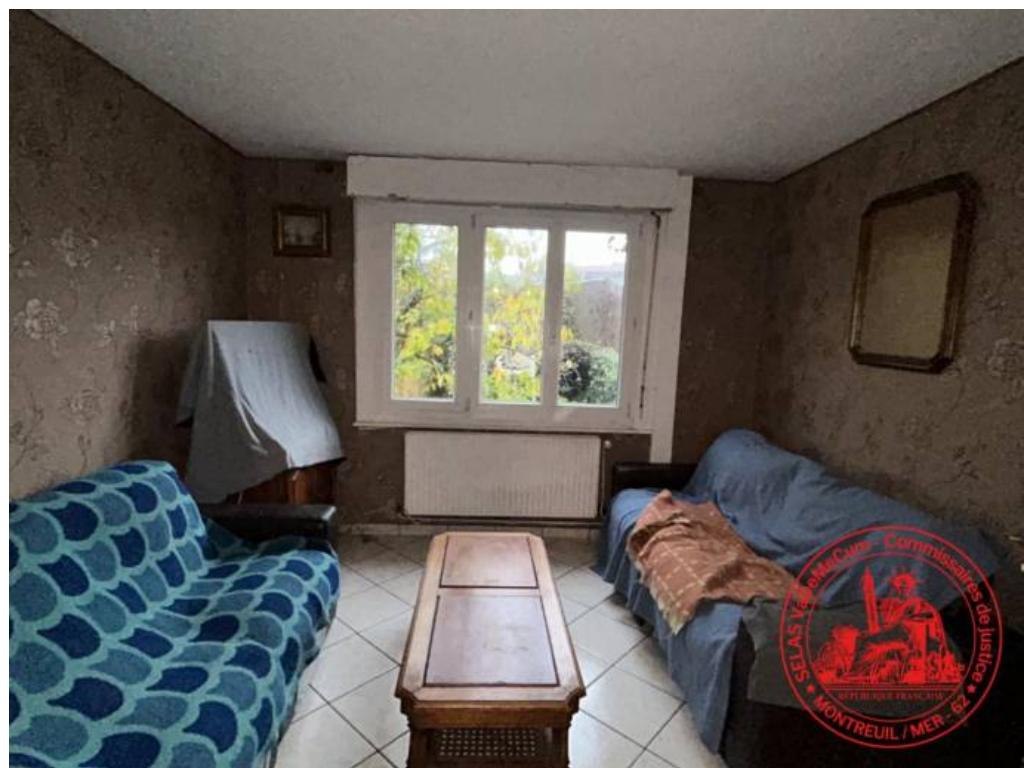
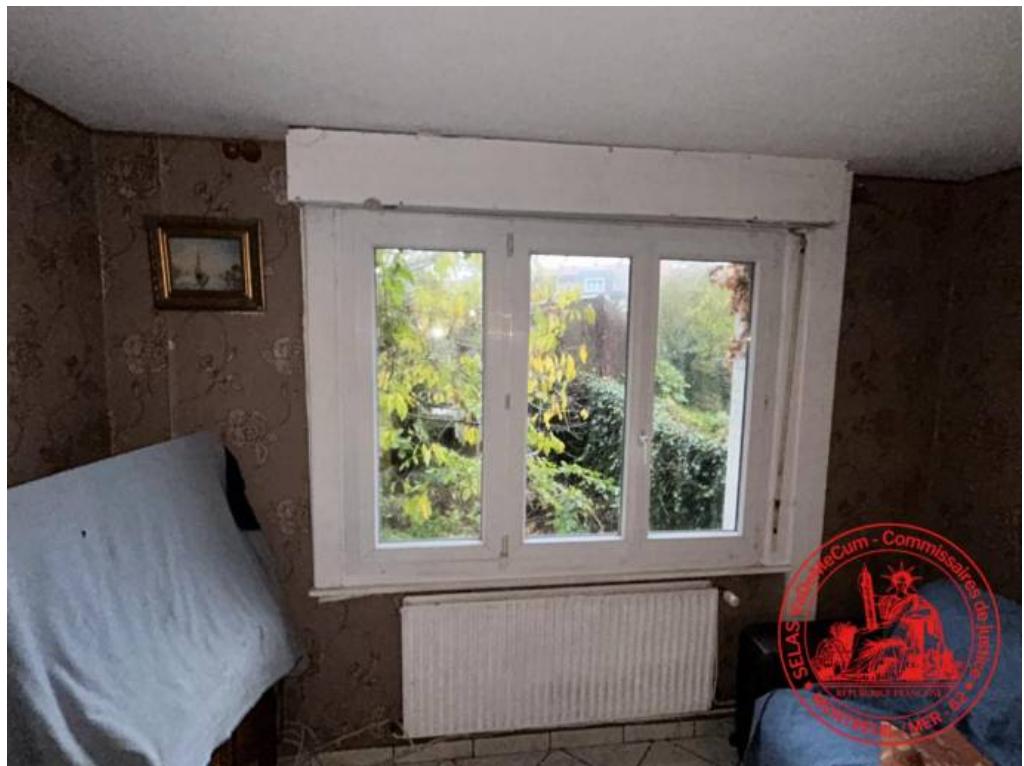
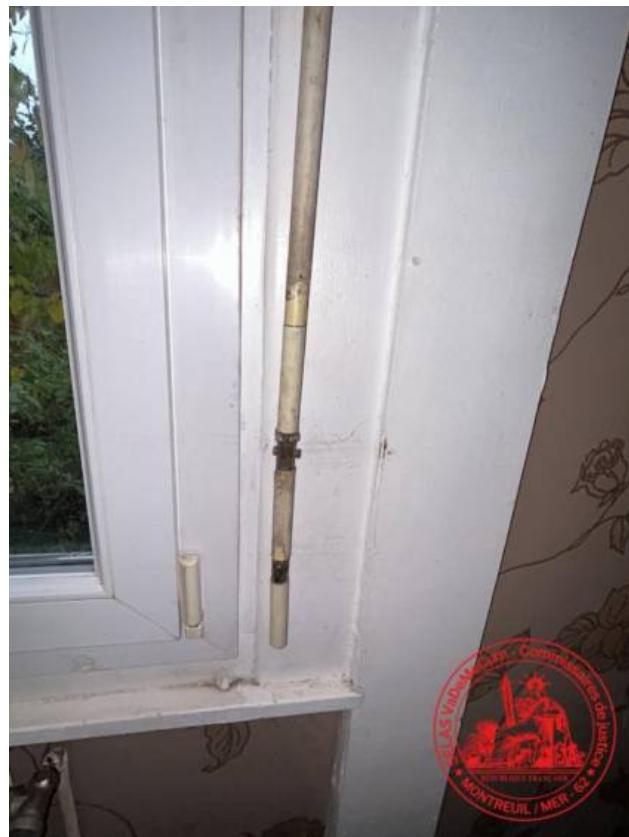
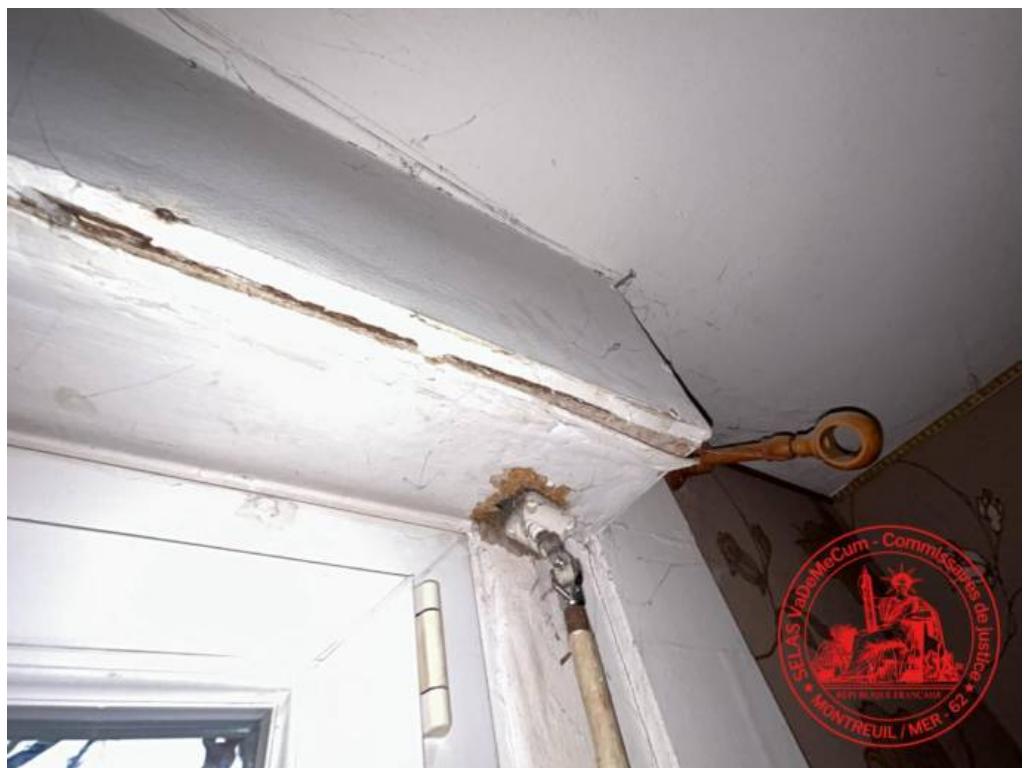
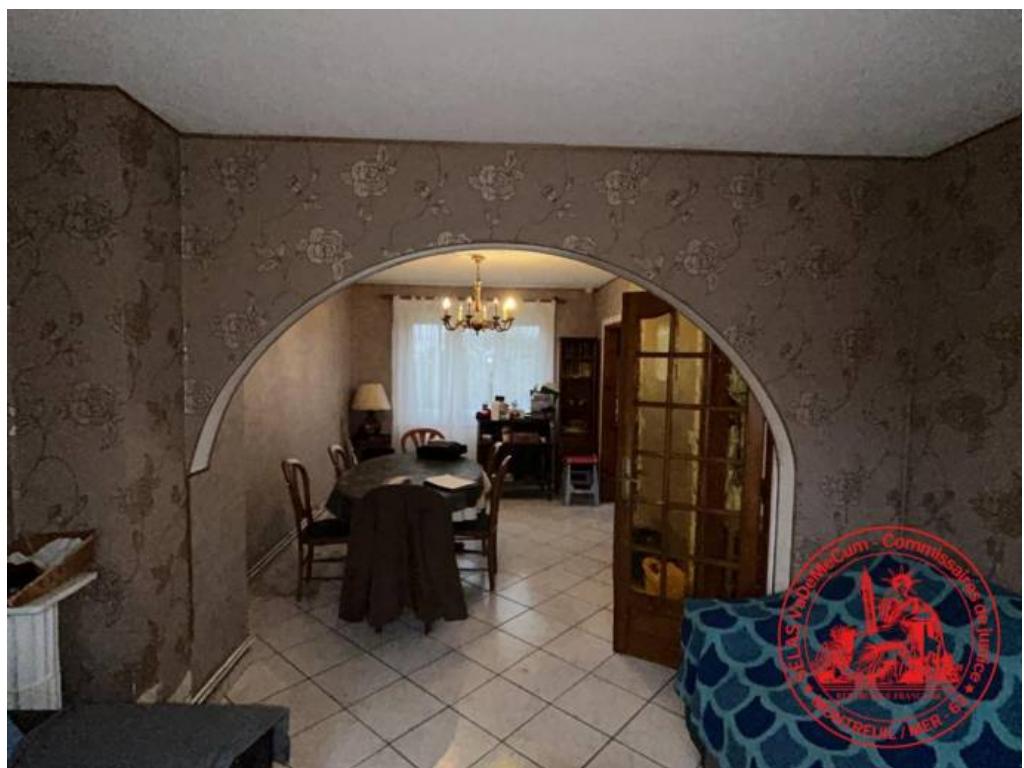
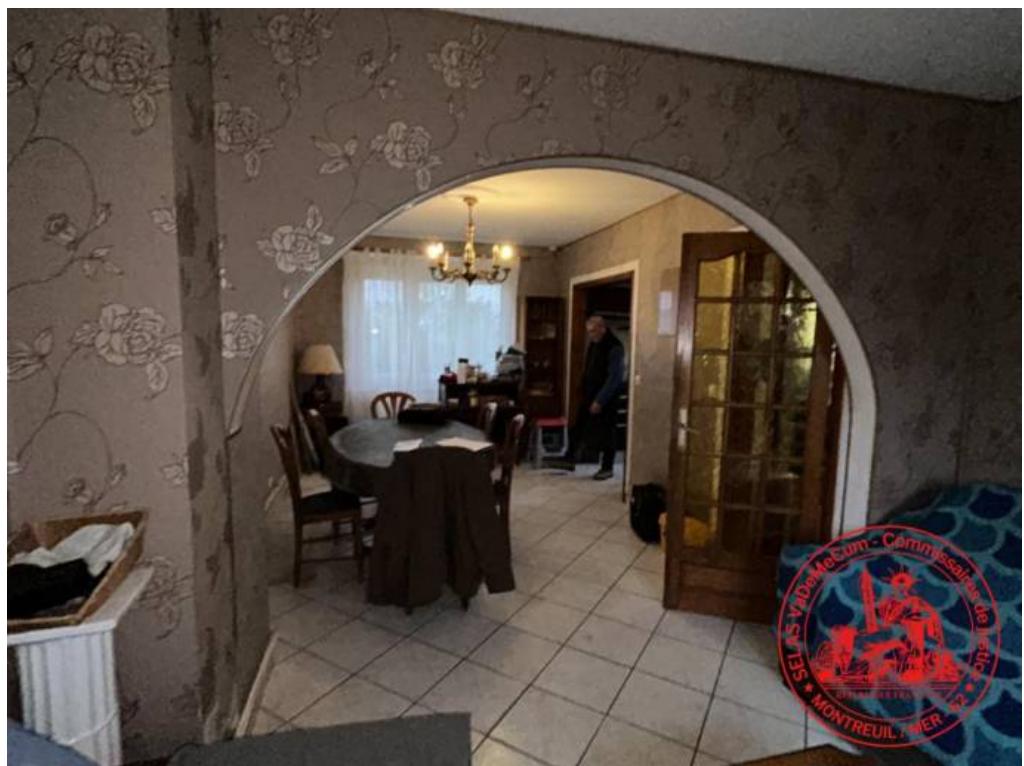
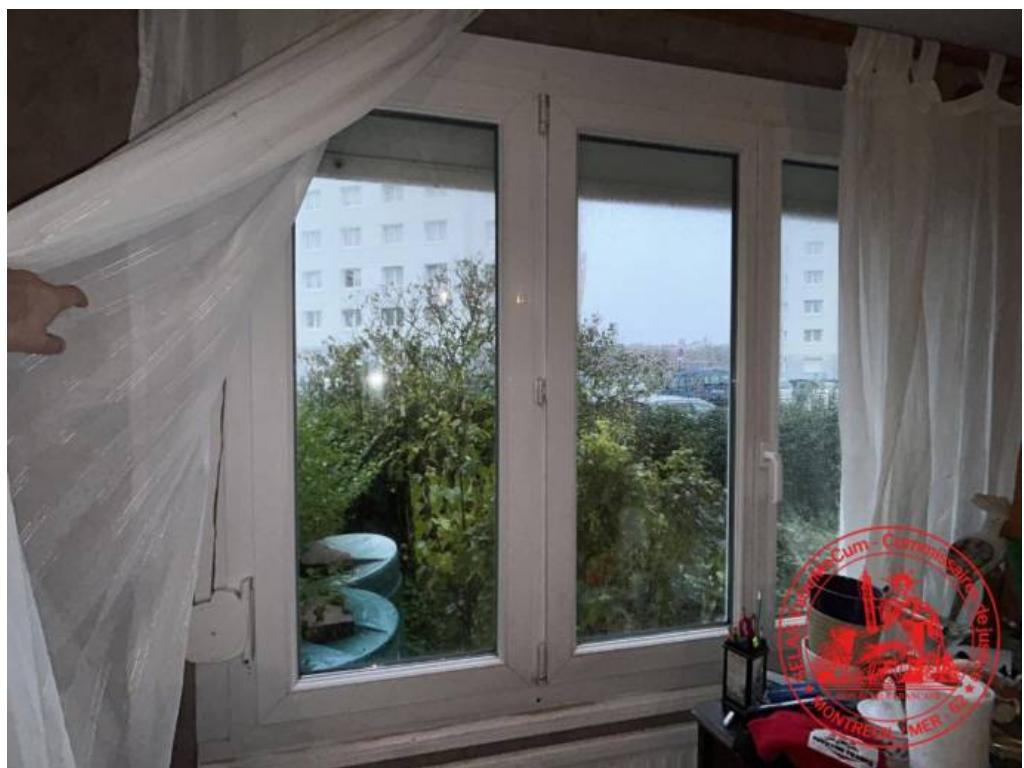
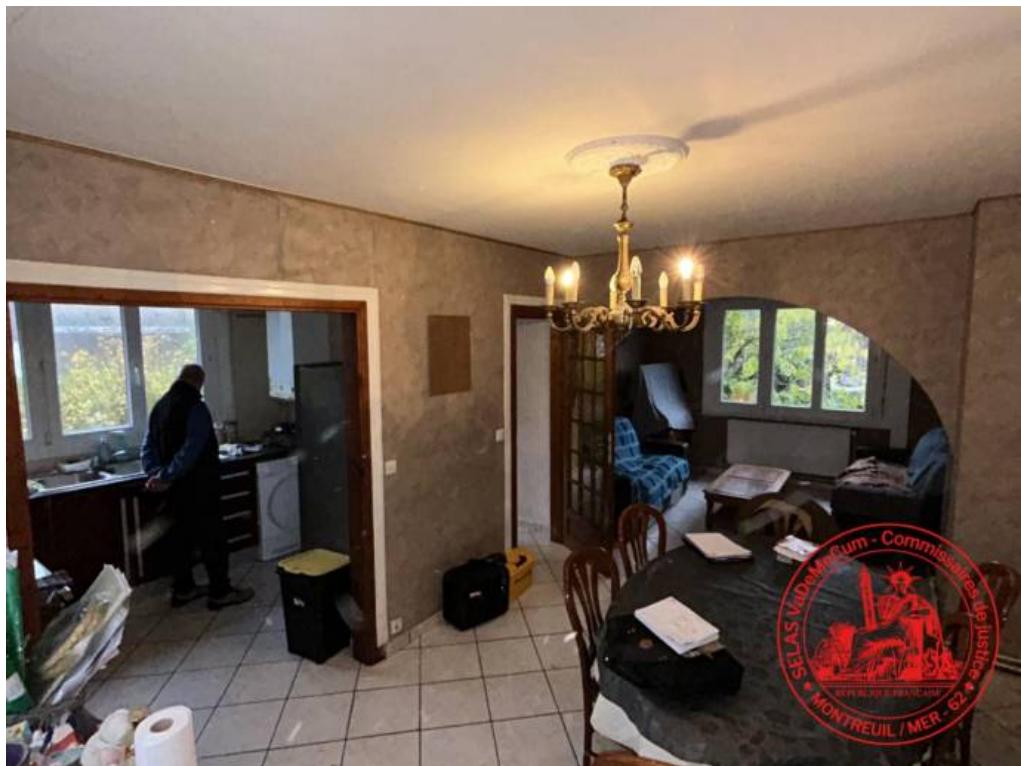
La cuisine est en partie ouverte sur sa salle à manger, constituée de sol carrelé avec plinthes assorties, le tout en état d'usage.

Les murs ici sont tapissés avec un effet d'arcade au niveau de la séparation du séjour et de la salle à manger, le tout en ordre.

Sur façade avant et arrière, fenêtre en PVC, élément fixe et ouvrant double battant doté de volets roulants d'apparence ancienne au niveau des manivelles et du coffrage.

Pièce agrémentée de deux radiateurs de chauffage central assez décolorés mais semblant en ordre.
