PROCÈS-VERBAL DE CONSTAT

Que Monsieur et Madame [REDACTED] sont propriétaires d'un immeuble à usage d'habitation sis 15 Rue Henri Fabre cadastré XT N°93 et 13 B Rue Henri Fabre cadastré XT N°92 et d'une parcelle de terrain cadastrée XT N°76 correspondant au passage commun attaché à la parcelle XT n°92 (62 200), à BOULOGNE SUR MER,

Me suis rendu ce jour sur place, 15 rue Henri Fabre 62200 BOULOGNE SUR MER, où là étant,

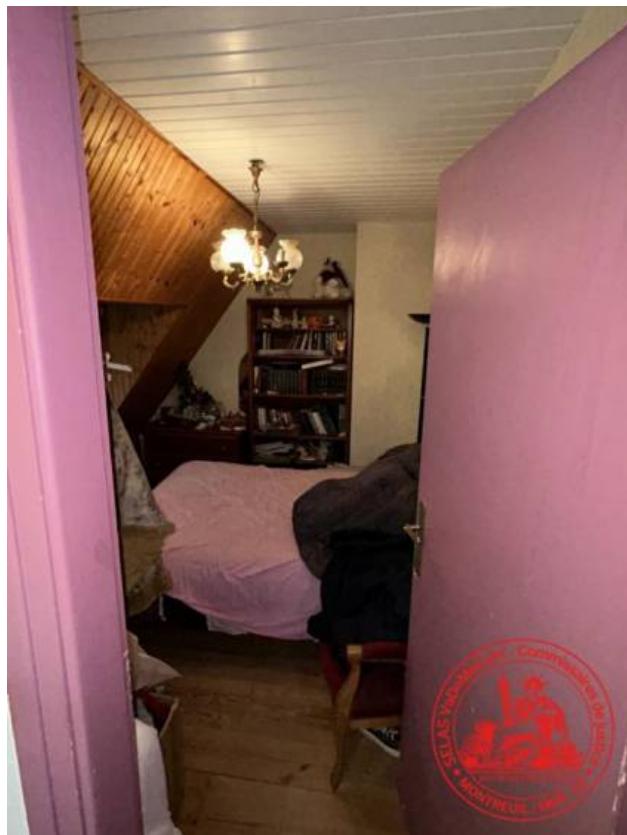
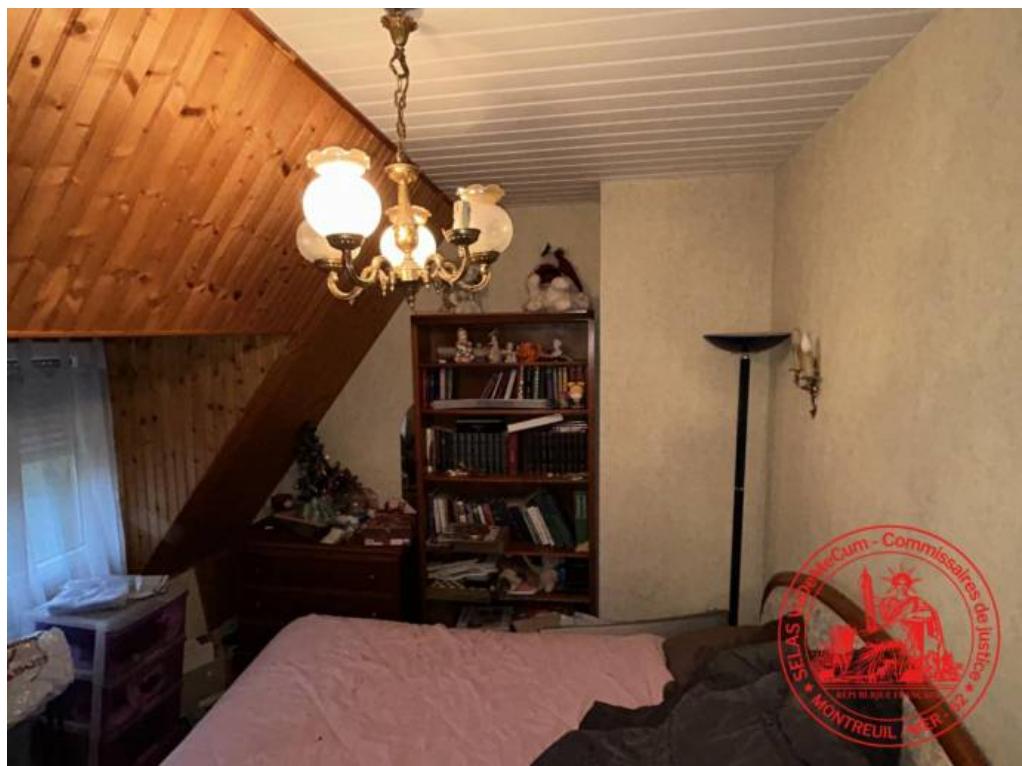
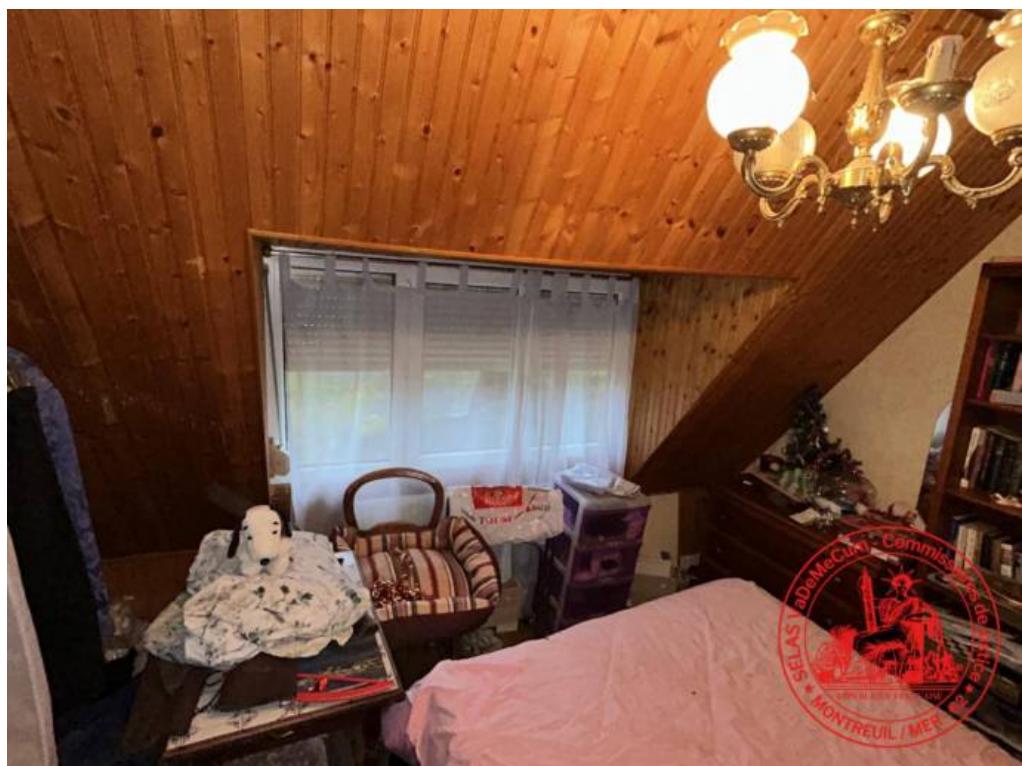
Sur la gauche du palier et à l'intérieur sur la façade arrière, une porte dessert la chambre, le panneau est assez défraîchi.

Parquet ancien au sol, les constatations sont rendues difficiles par l'encombrement des lieux.

Les murs sont tapissés d'apparence assez ancienne.

En soupente et en soubassement du côté arrière, un lambris bois présente quelques décolorations d'usage.

Un ensemble châssis PVC contenant un élément fixe, un élément à double battant, un volet roulant à sangle.

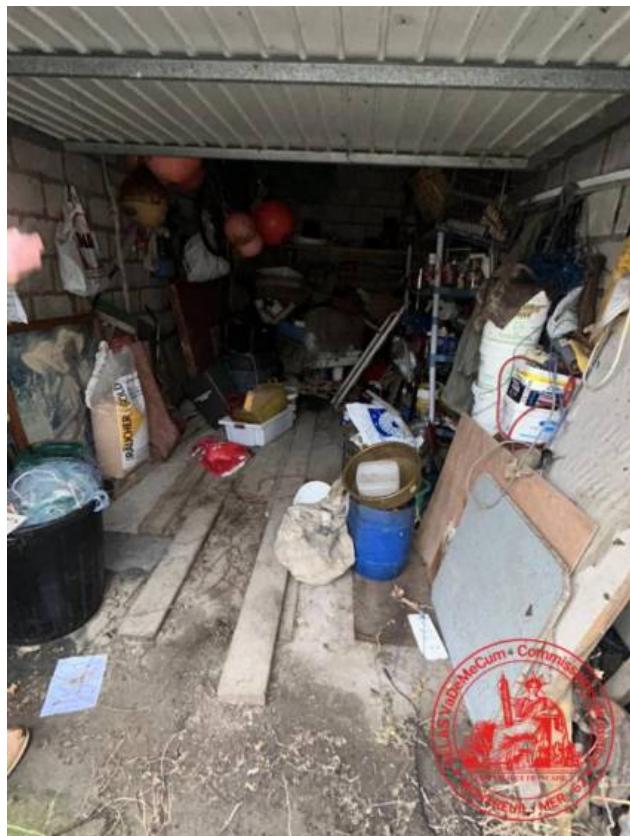
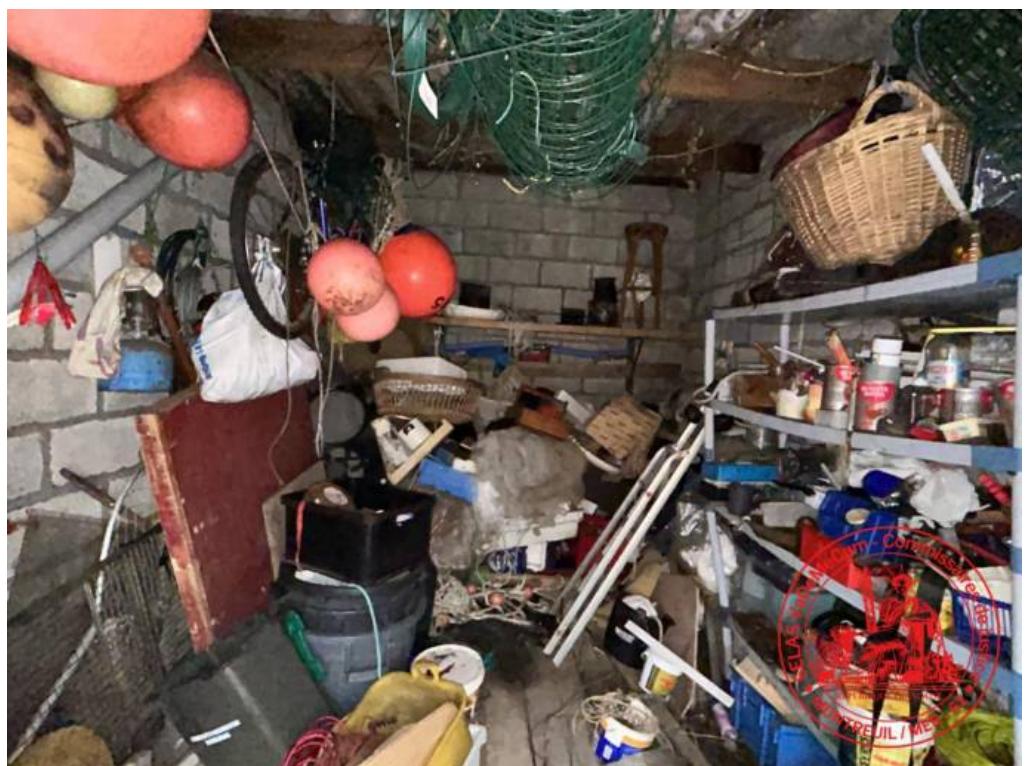
Au sol, dalle en béton en état d'usage.

Murs en parpaings brut.

J'aperçois la sous-face de toiture constituée de traverses en bois de maintien, la toiture étant constituée de plaques en fibrociment assez blanchies à l'intérieur avec de la végétation traversante.

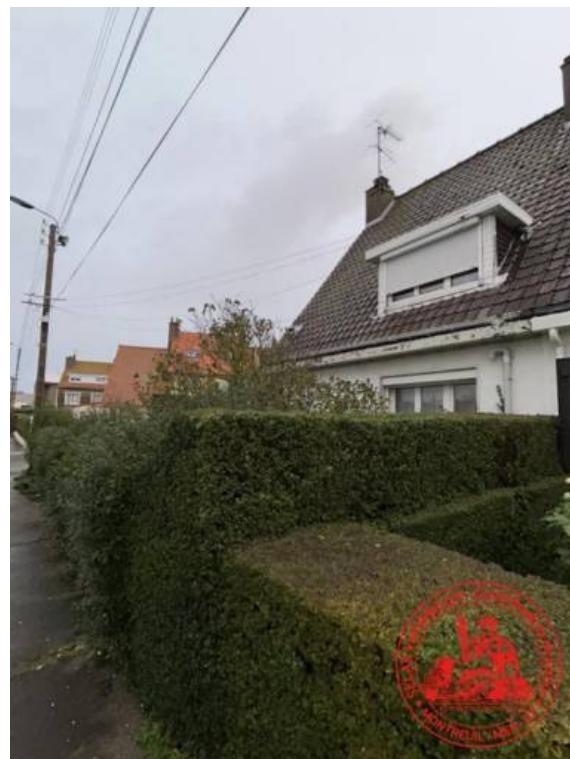
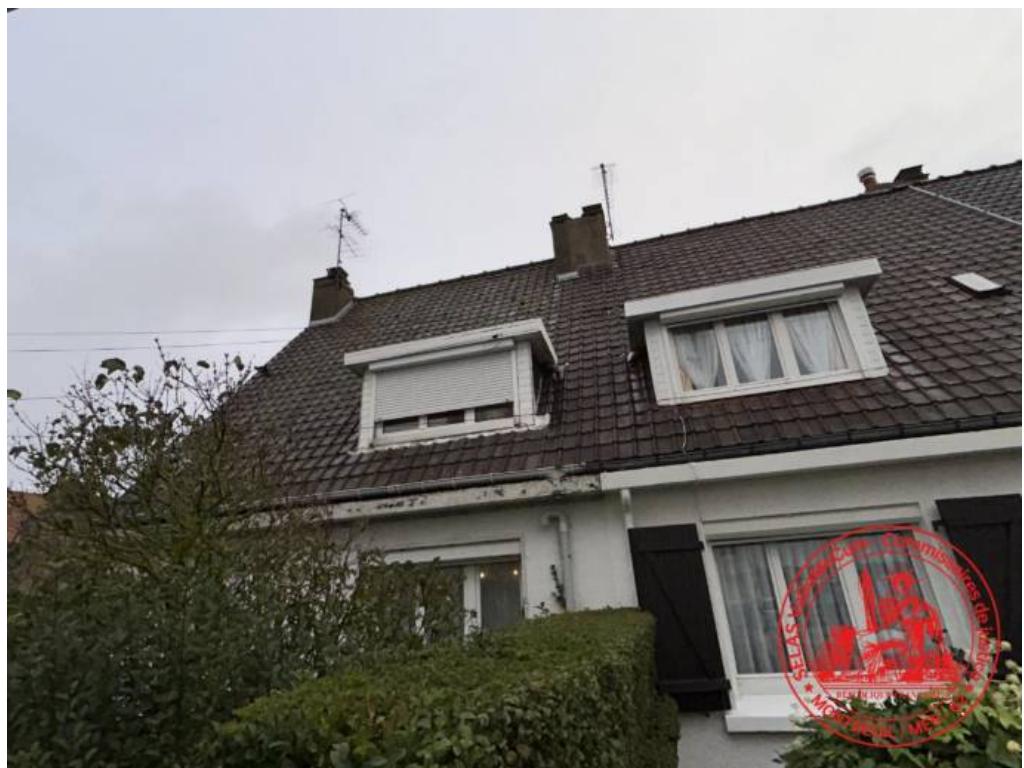
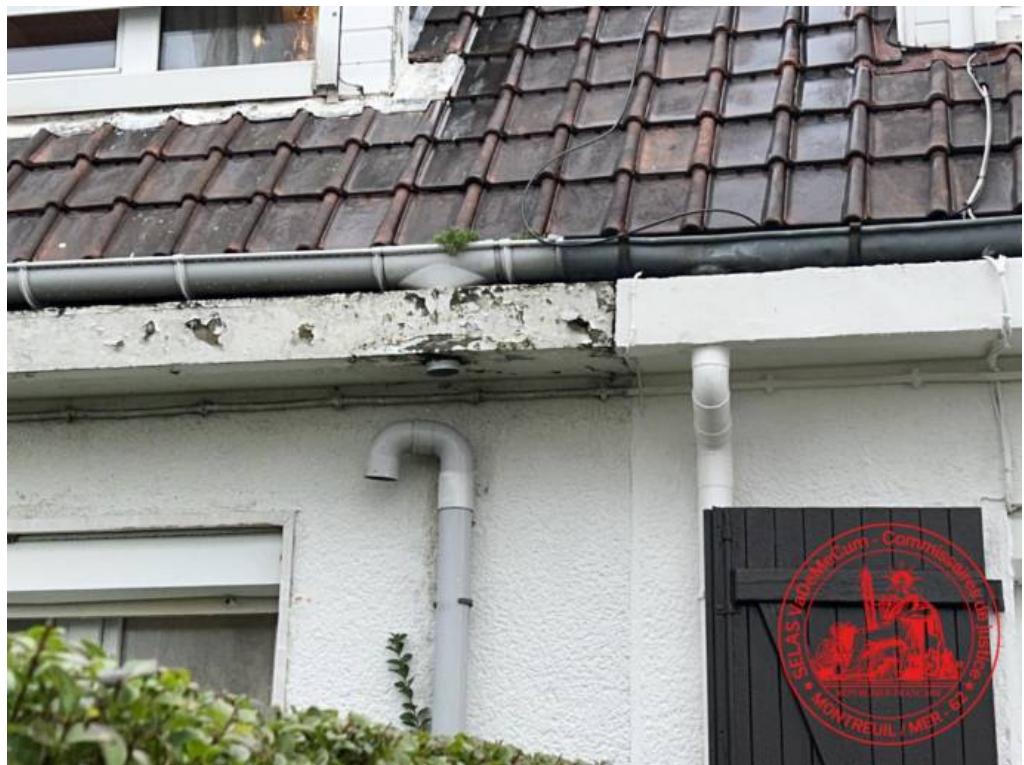
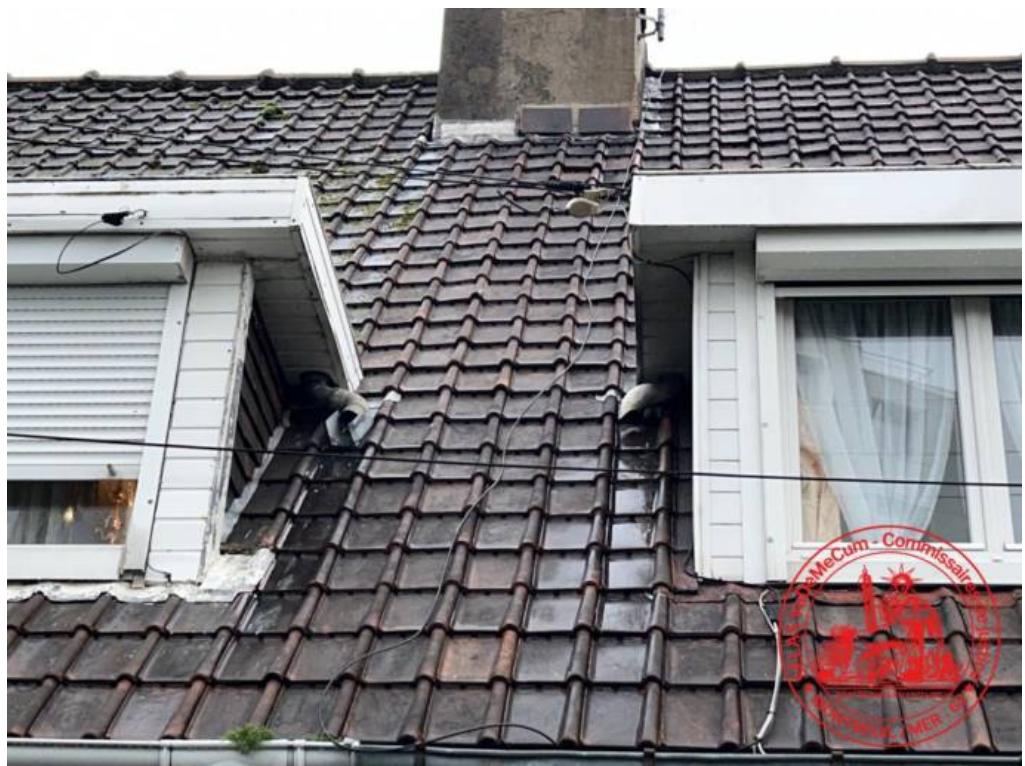
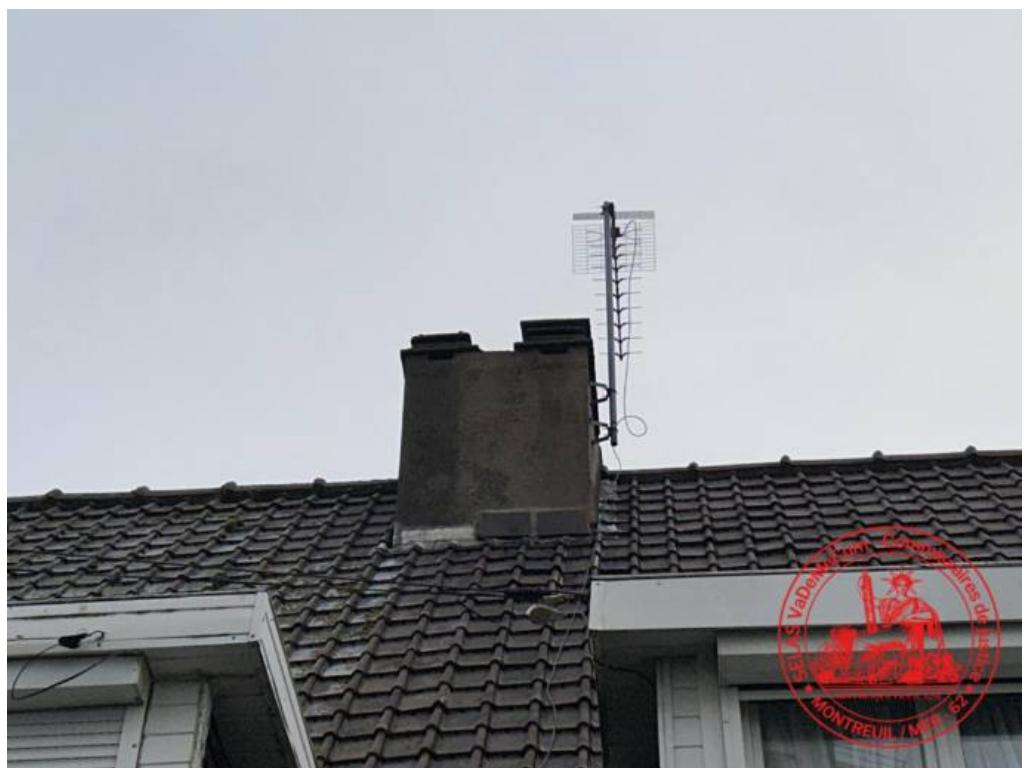
Façade avant mitoyenneté

Depuis le côté rue, j'effectue les clichés au niveau de la mitoyenneté avec le numéro 17.
