# PROCÈS-VERBAL DE DESCRIPTION

**L'AN DEUX-MILLE-VINGT-SIX ET LE VINGT-SEPT MAI**

**ORDONNE** pour parvenir au partage la vente sur licitation aux enchères publiques à la barre du tribunal judiciaire de Boulogne sur Mer du bien immobilier sis à Auchy-Les-Hesdin, 31, rue d'Hesdin cadastré section AI n°88 et AI n°91, sur la mise à prix de 10 000 euros avec faculté de baisse d'un quart en cas de carence d'enchères ;

Je, Maître Morgan CHOCHOY, Commissaire de Justice associé au sein de la SELAS « VaDeMeCum - VALLET - DHERS - MALLIOPOULOS - CHOCHOY », 11 Rue de la Licorne à MONTREUIL SUR MER (62170), soussigné me suis rendu ce jour au 31 Rue d'Hesdin 62770 AUCHY-LES-HESDIN, où là étant, en présence de

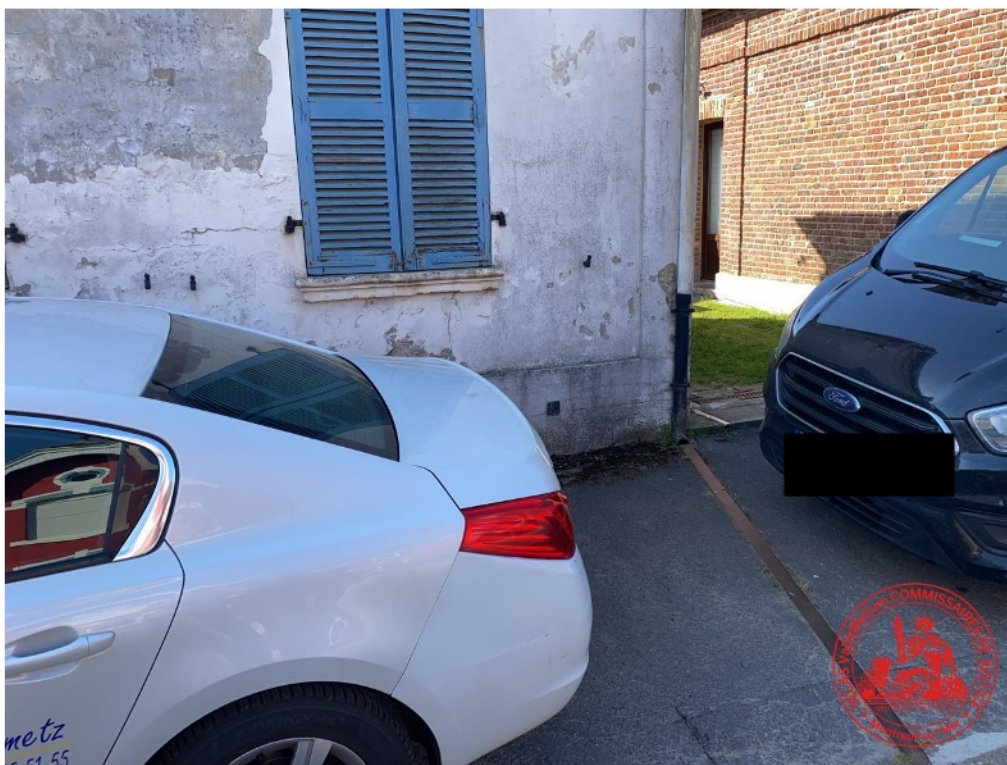
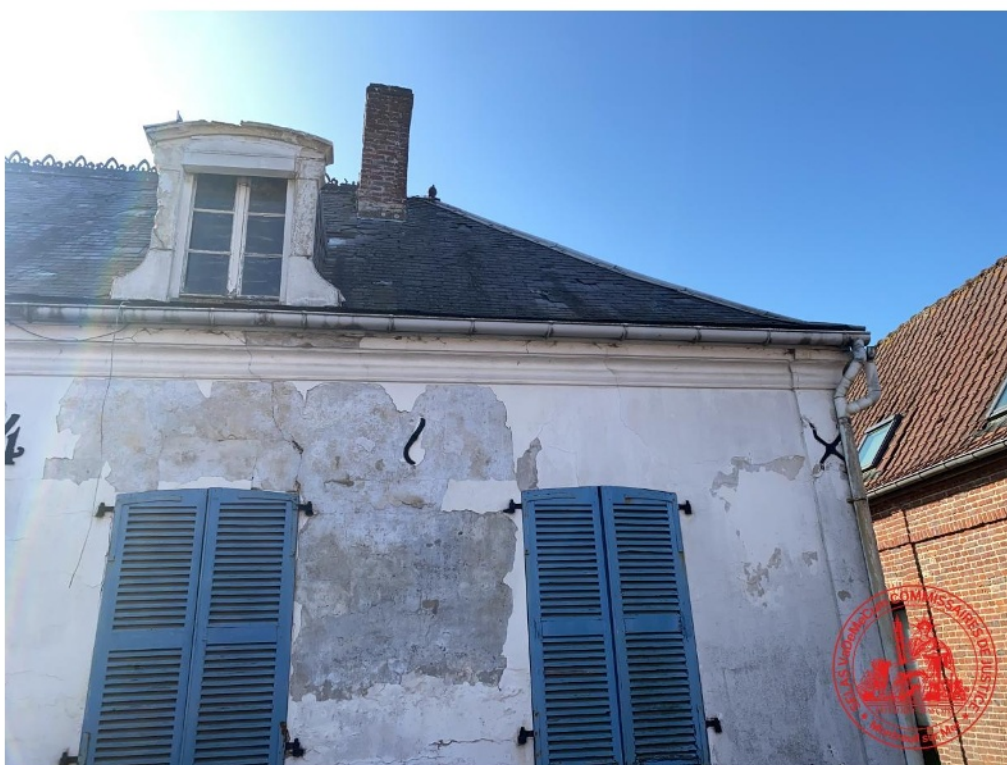
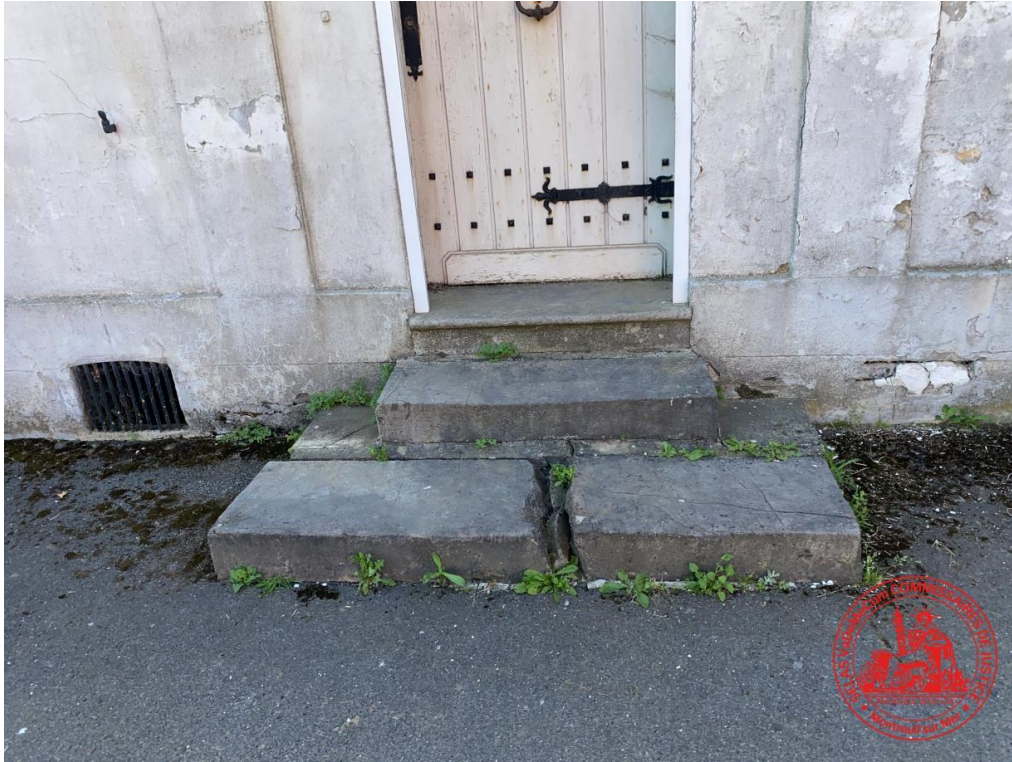
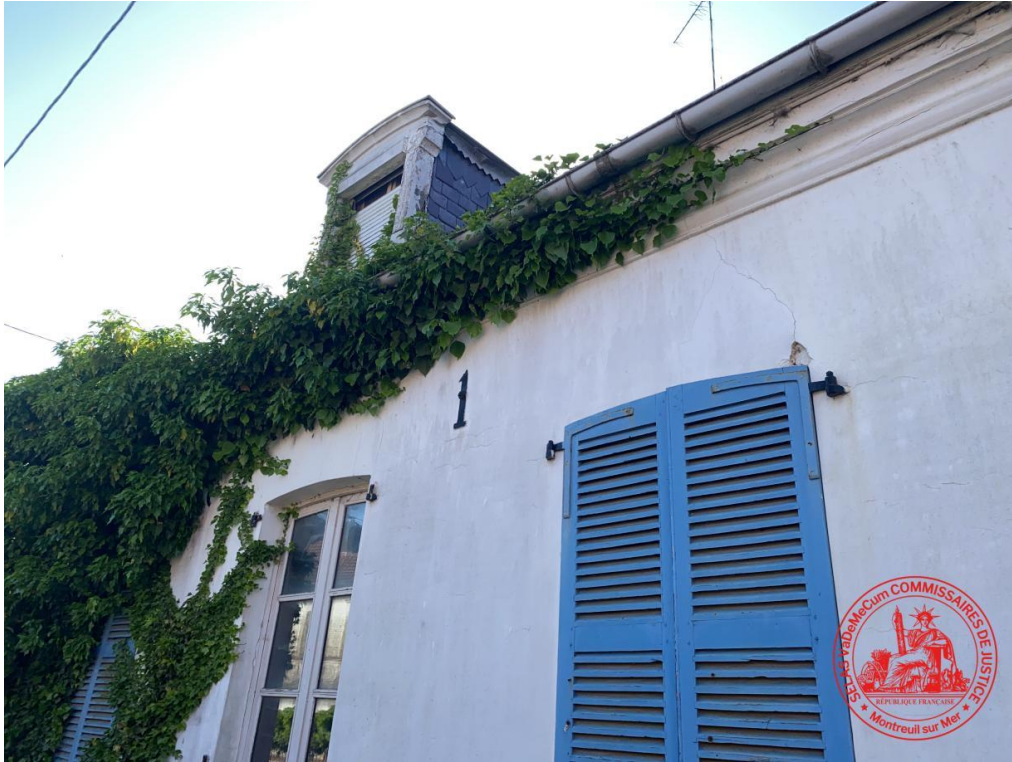
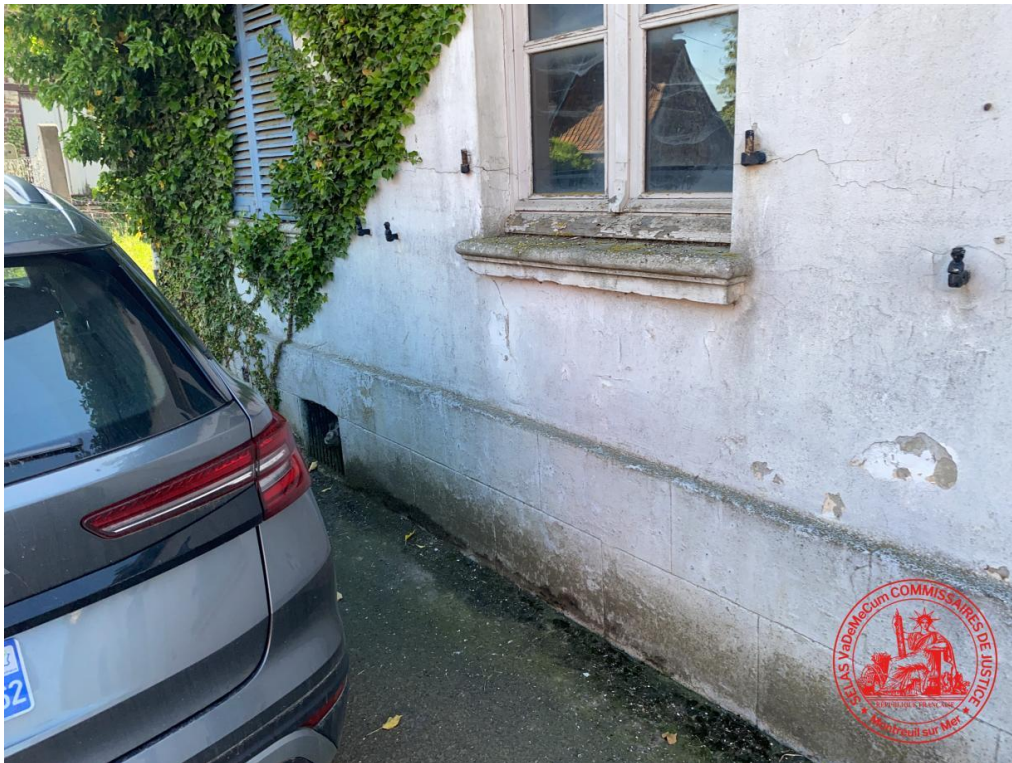
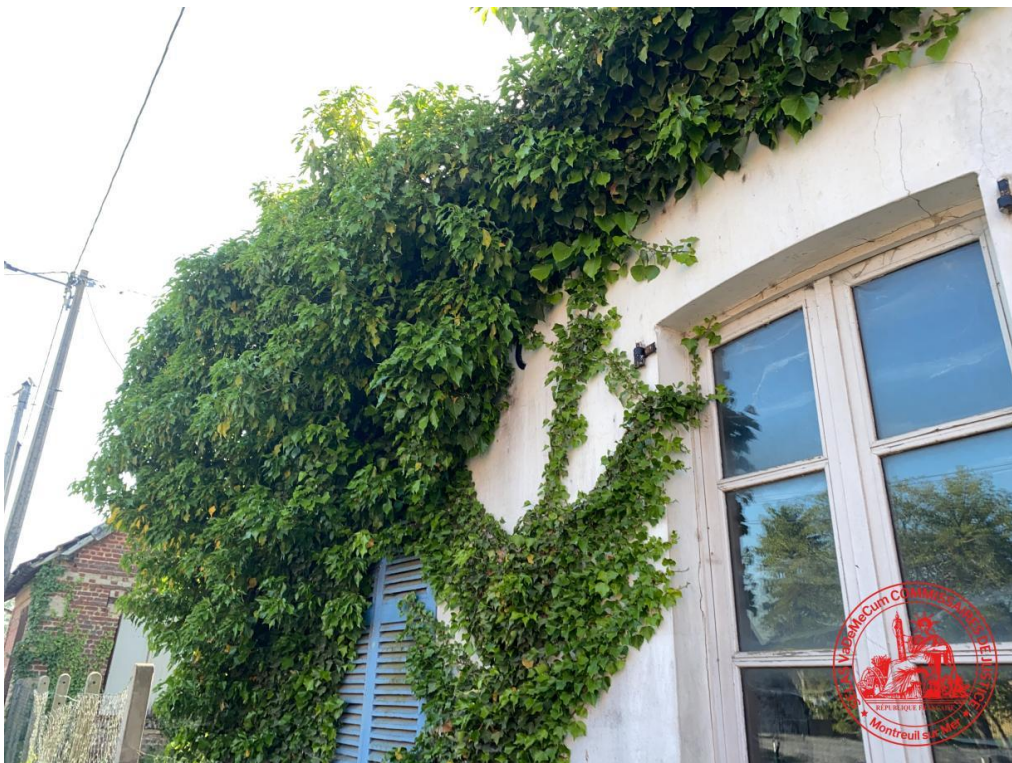
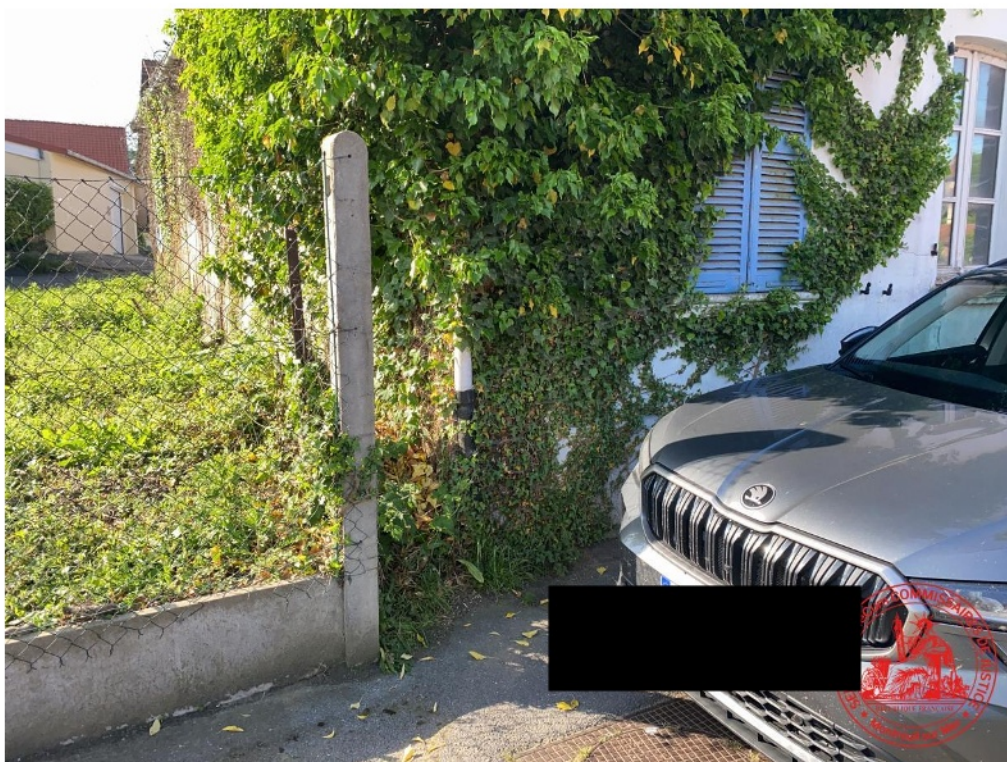
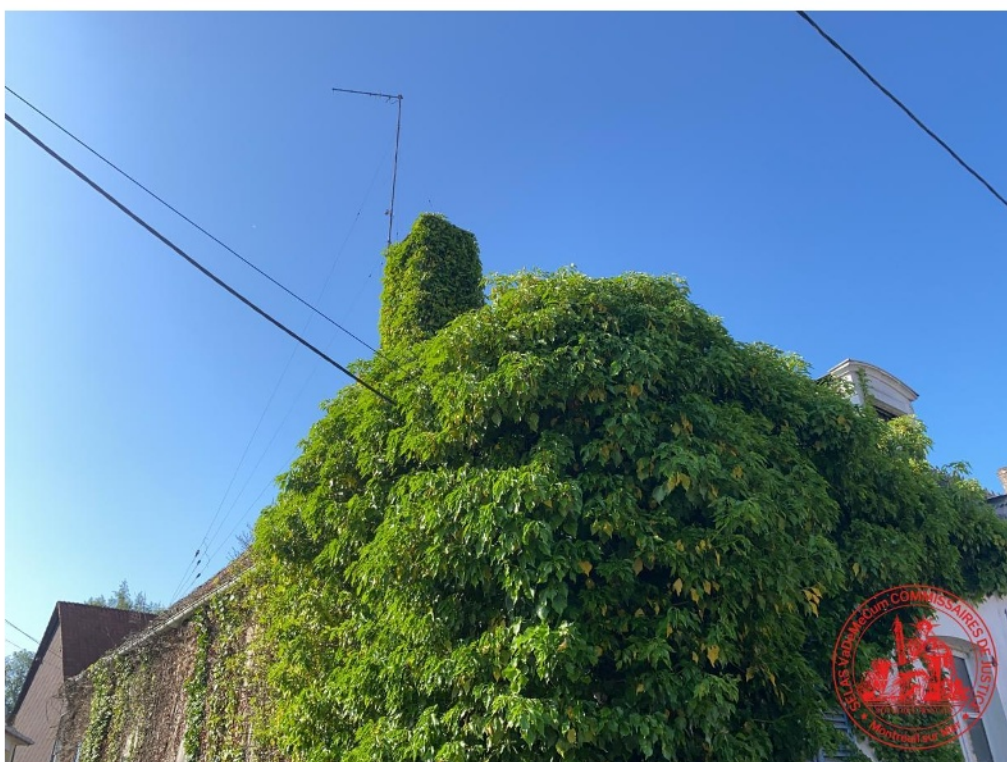
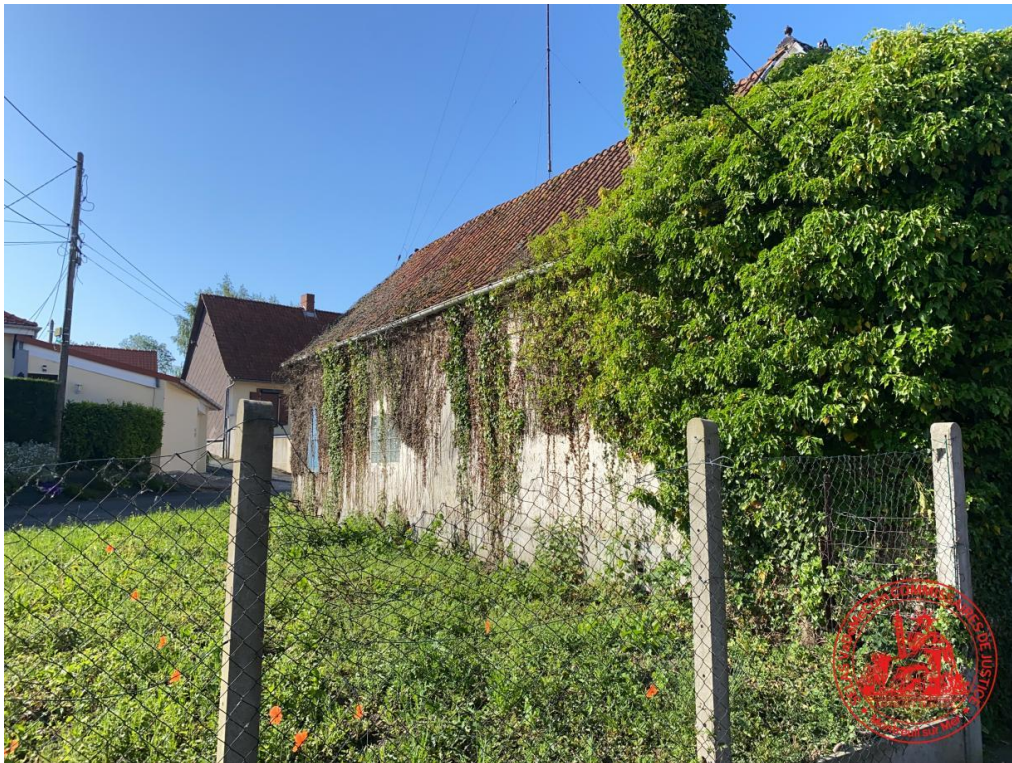
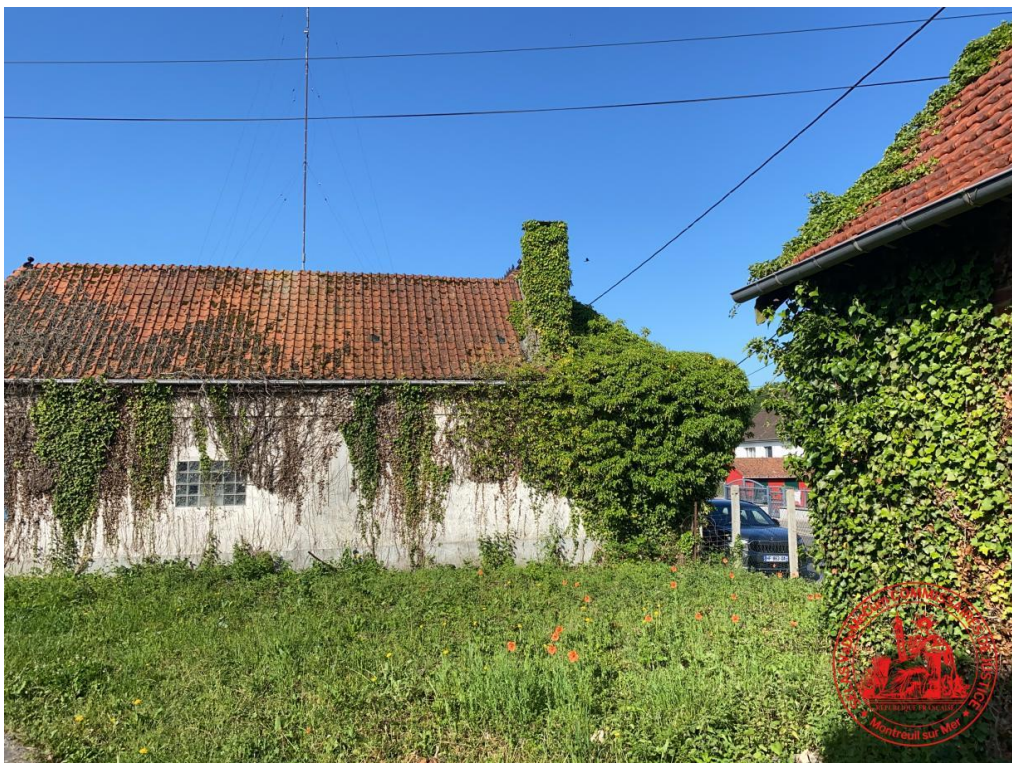
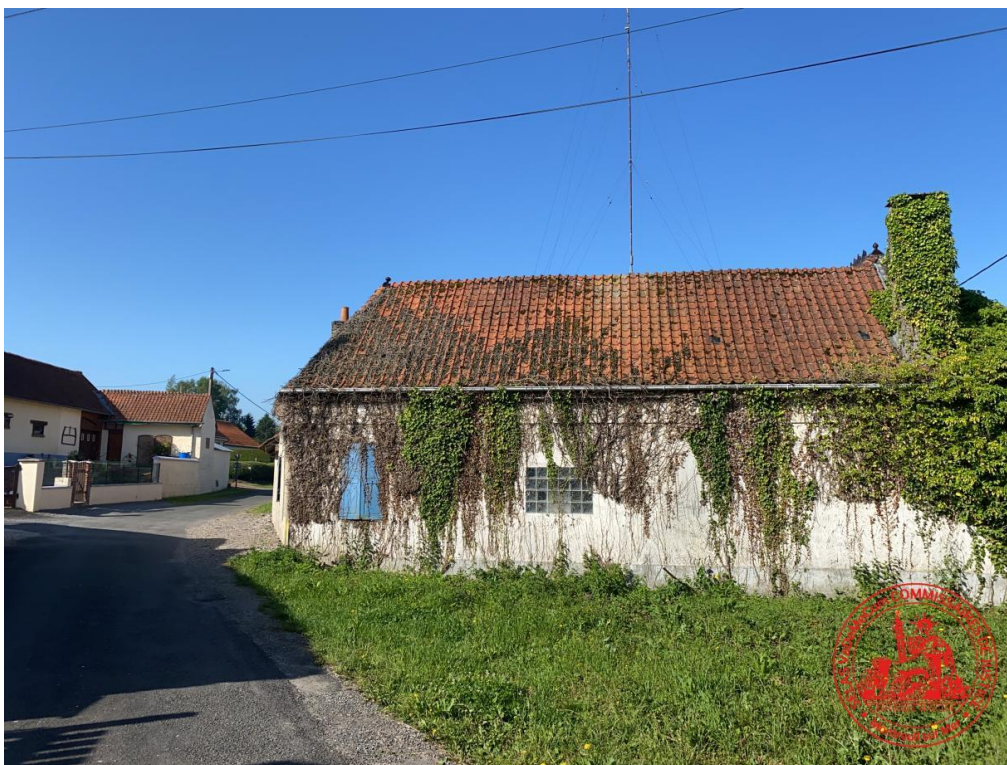
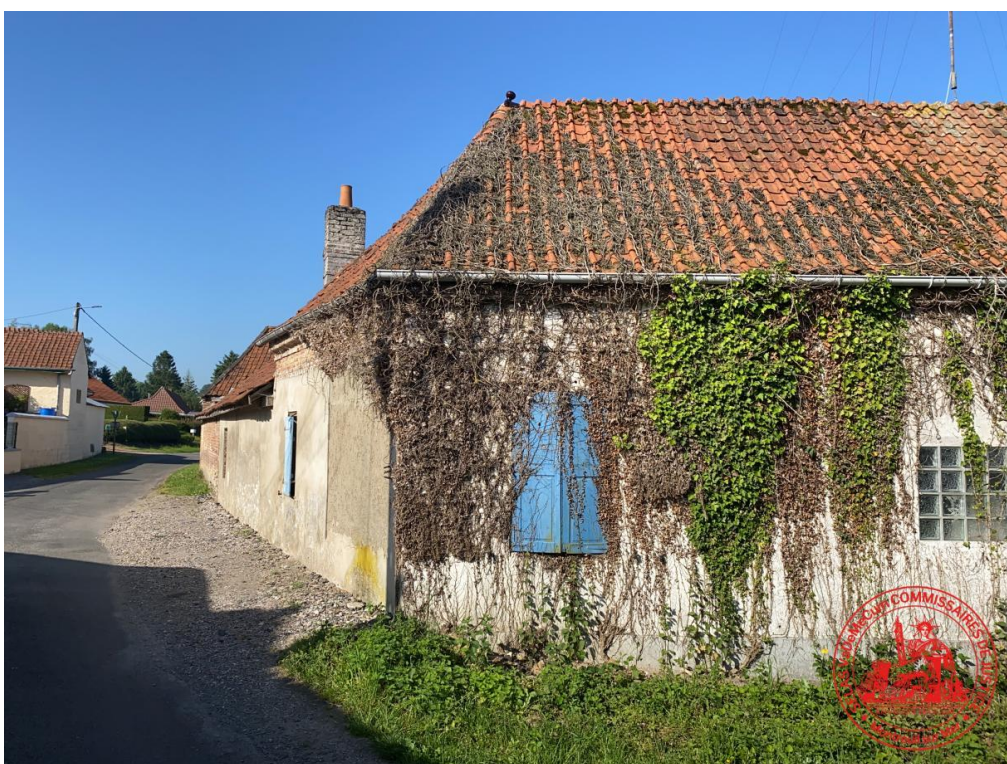
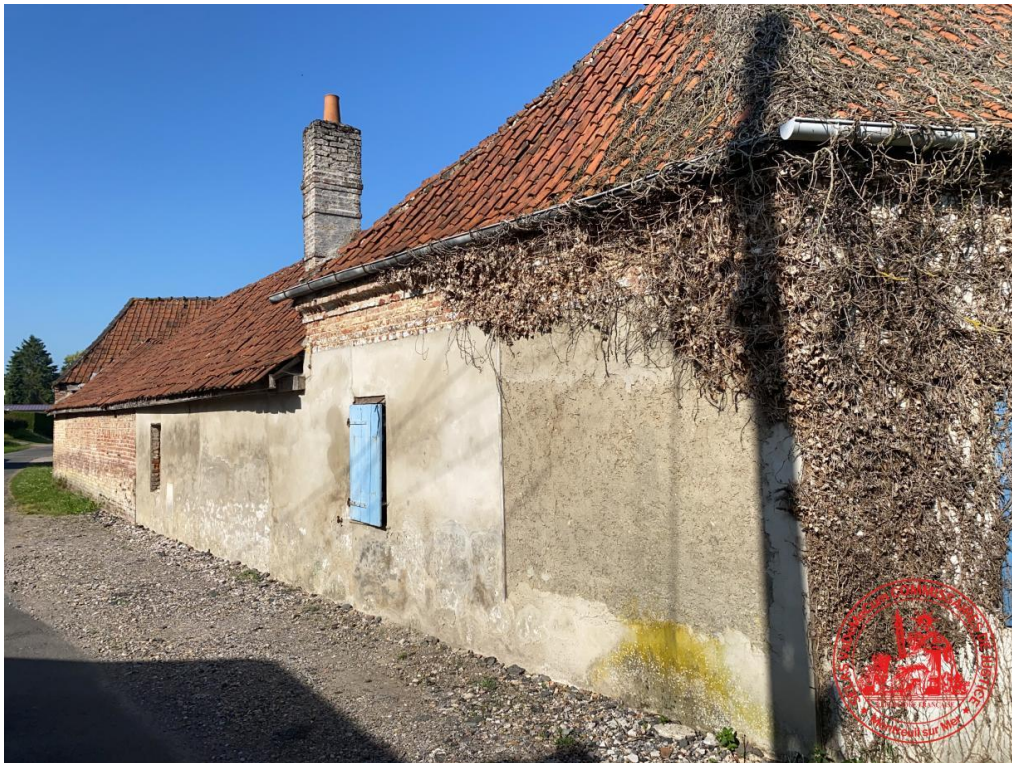
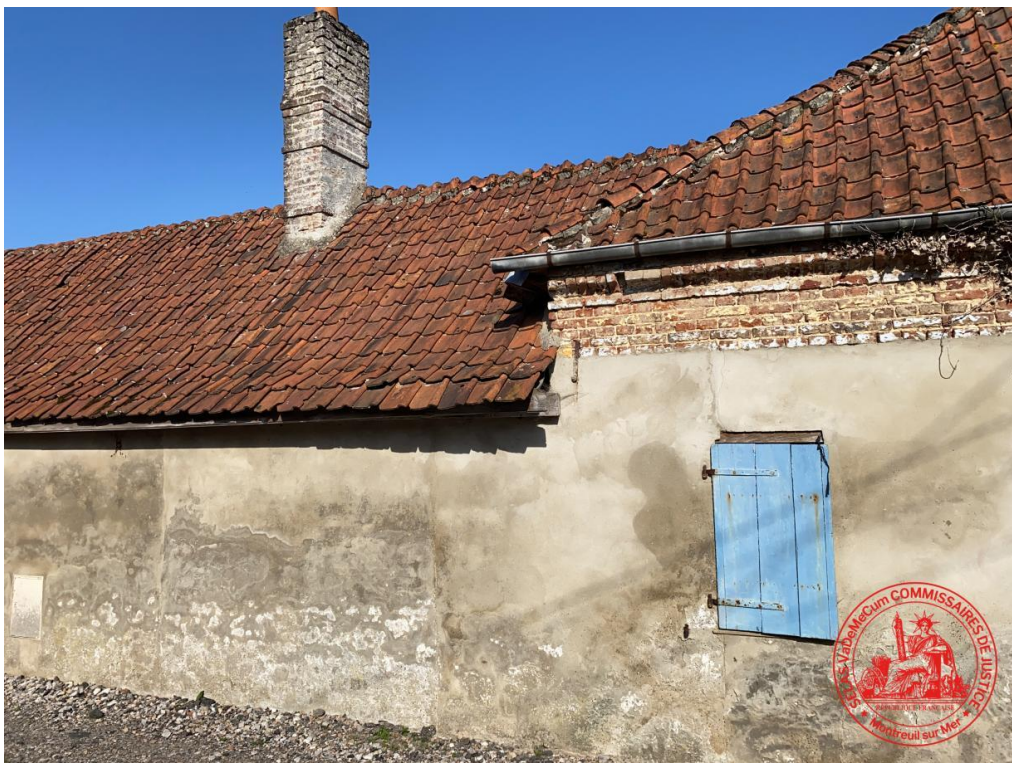
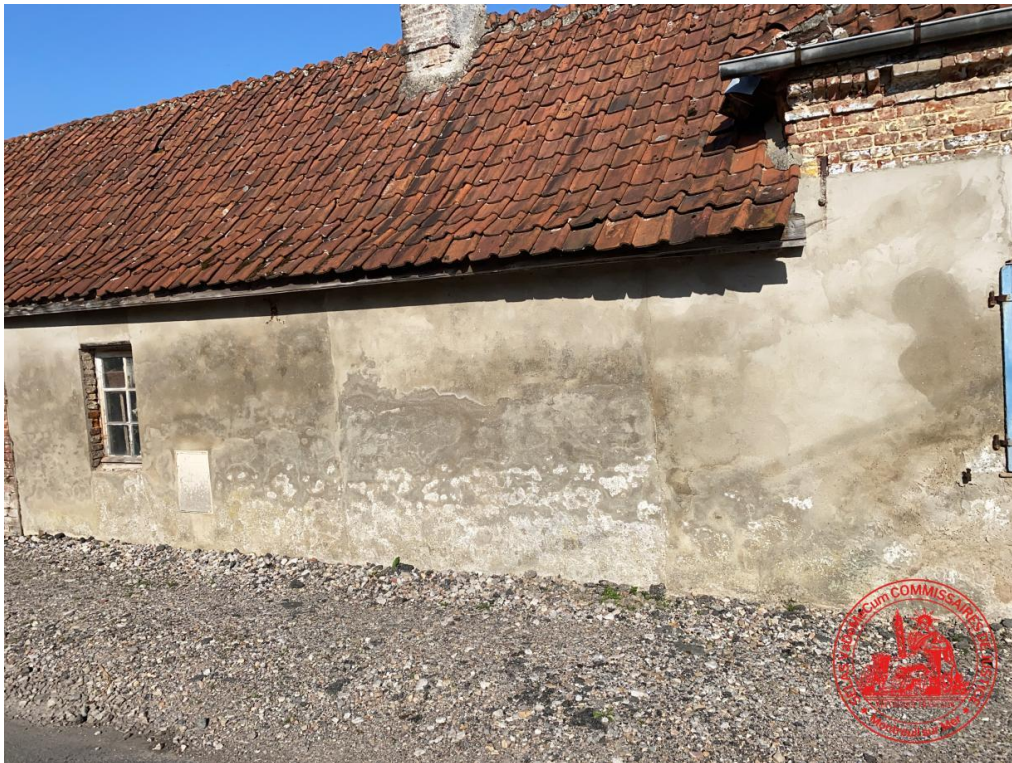
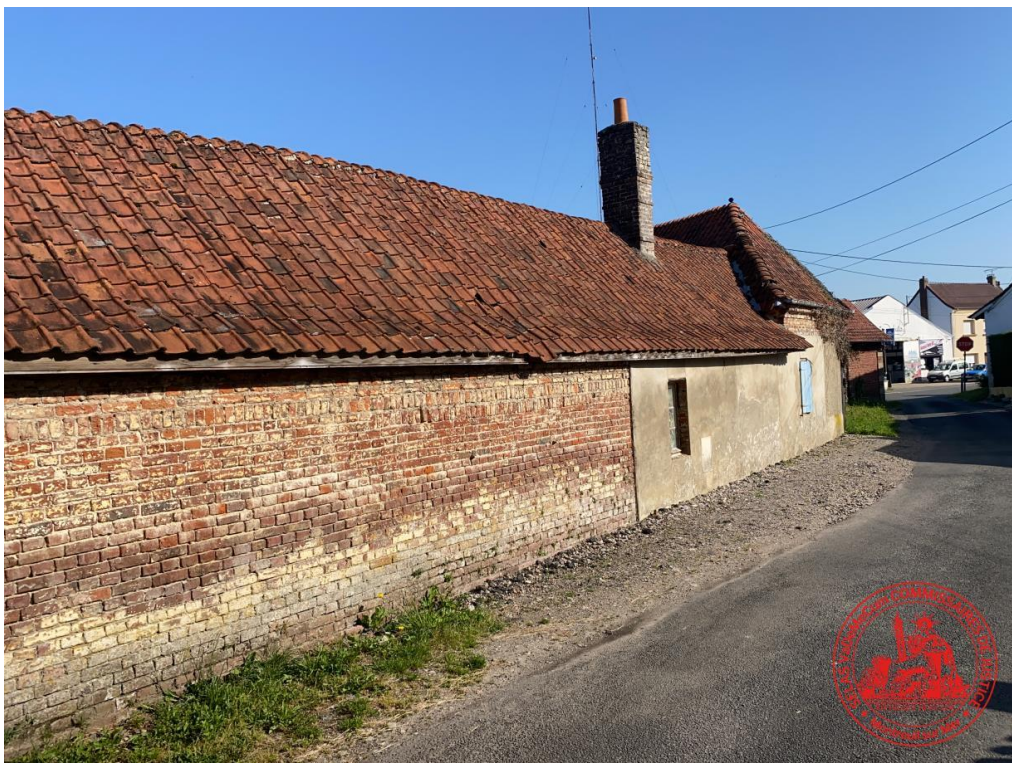
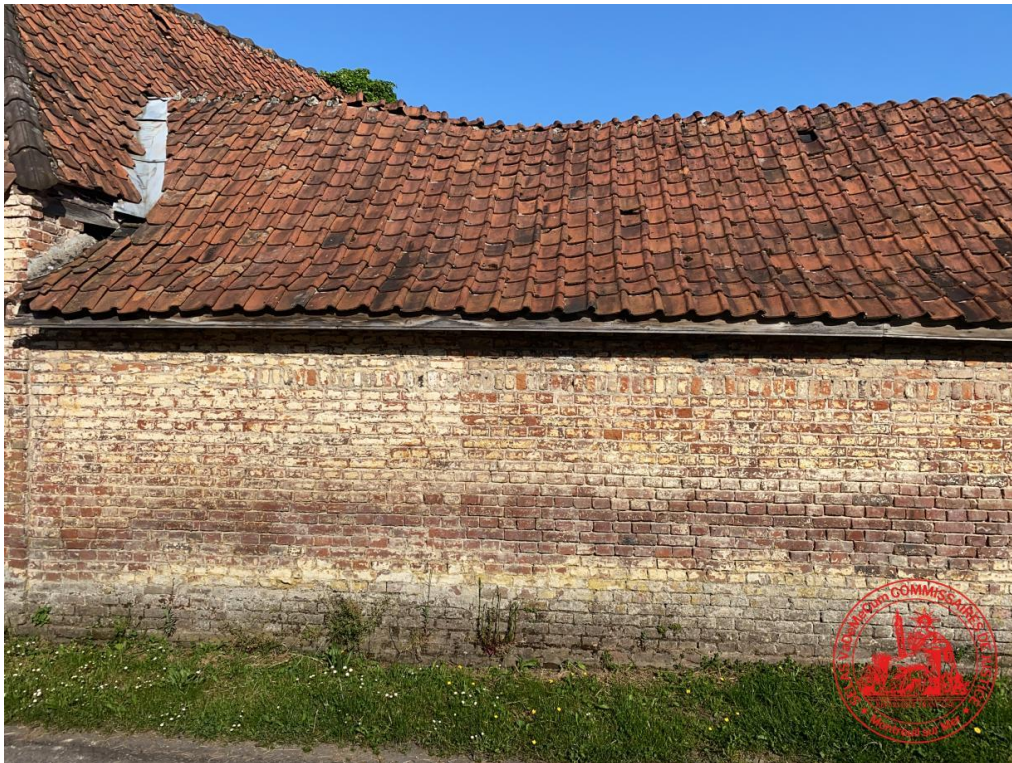
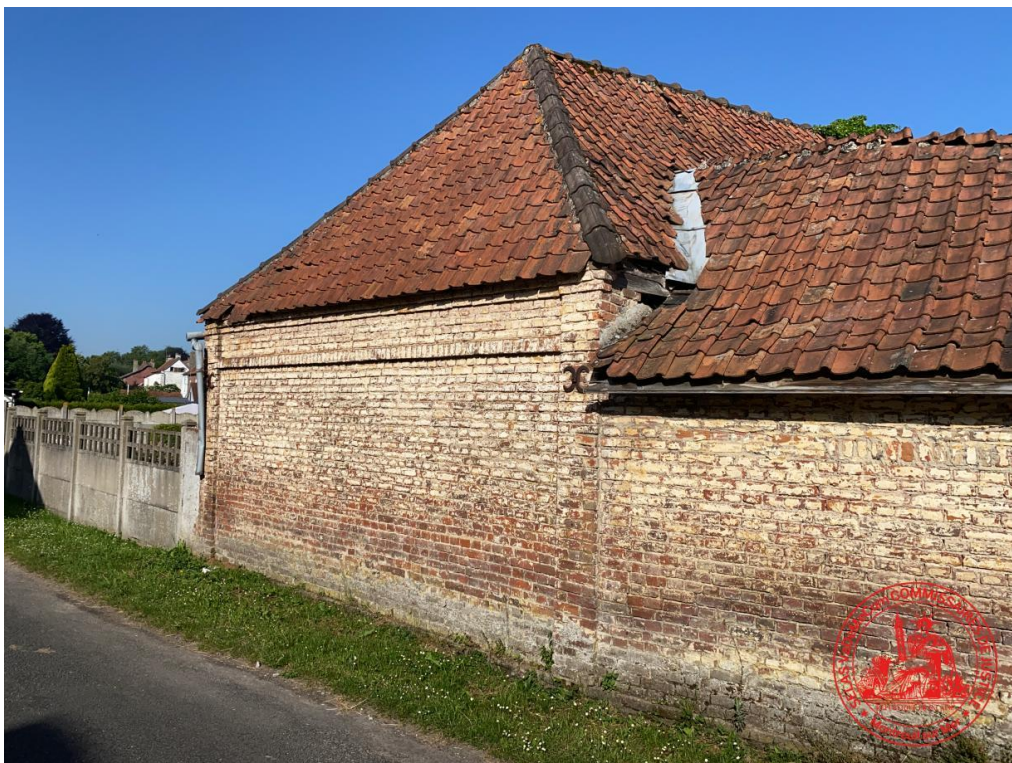
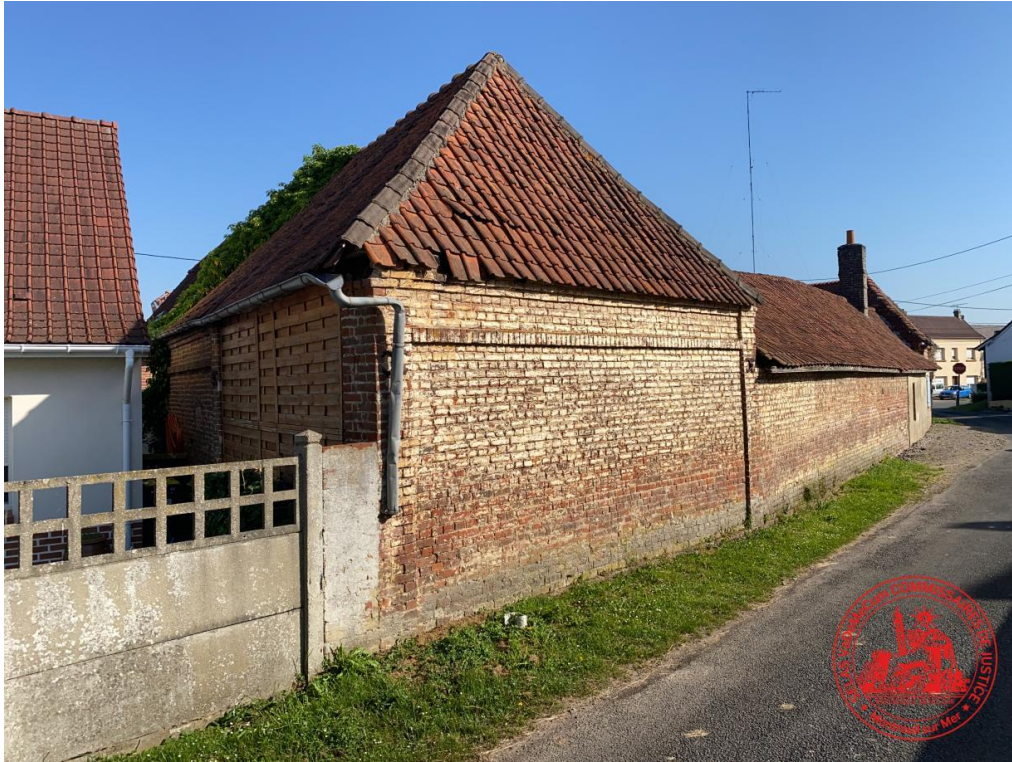
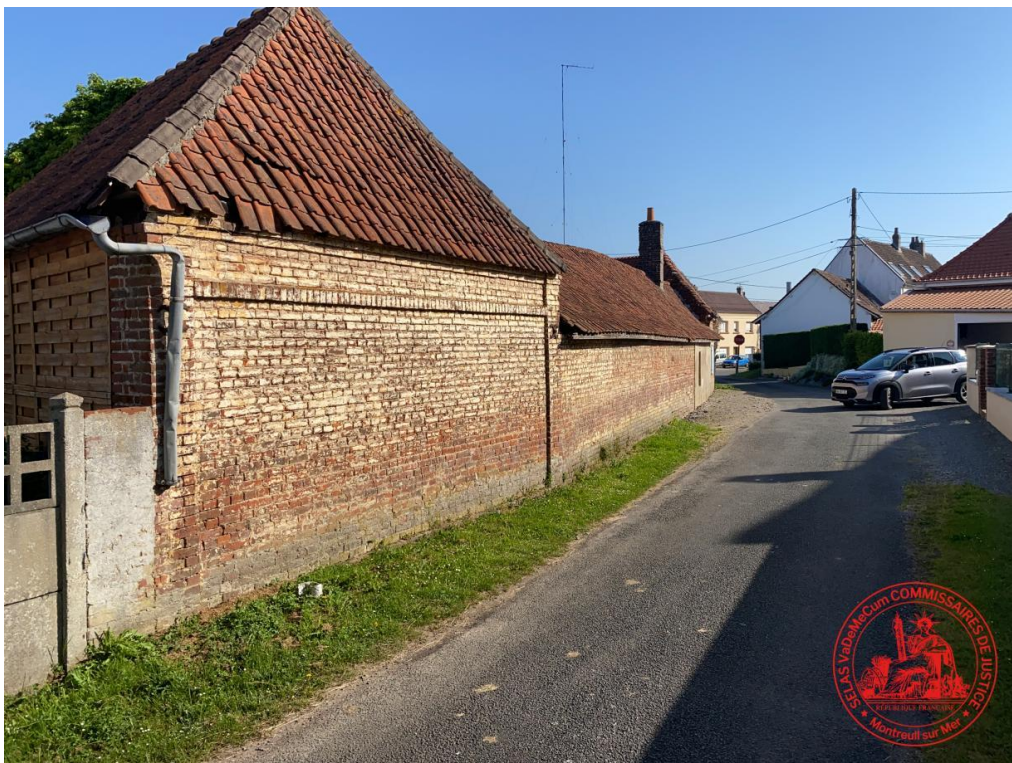
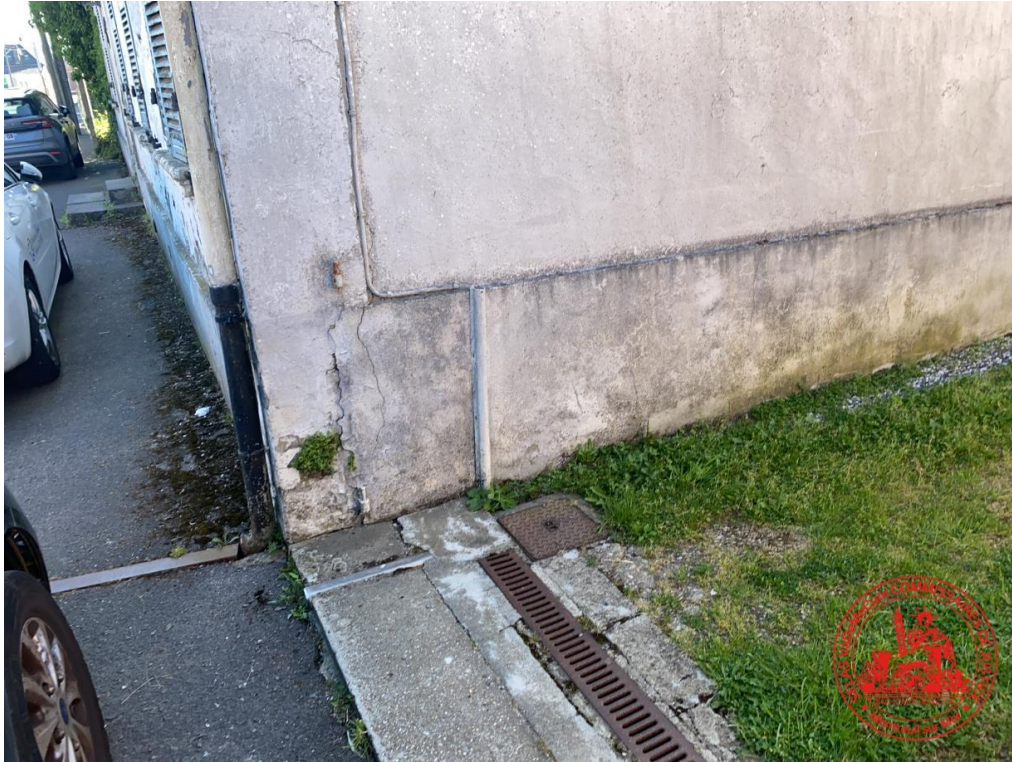
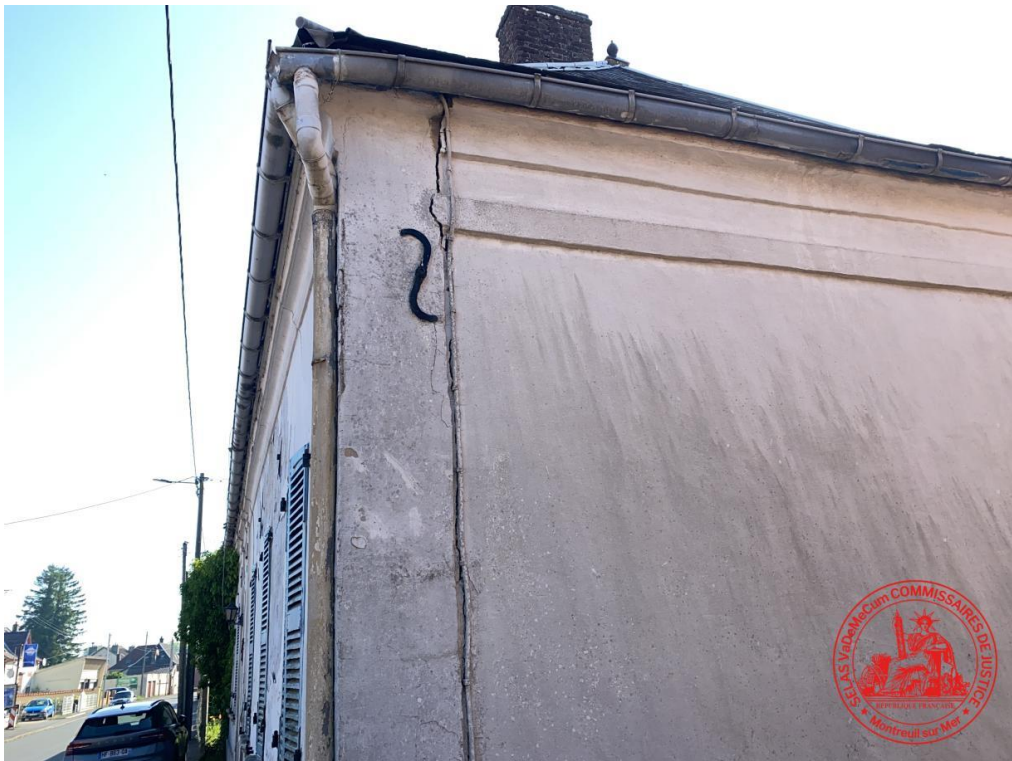
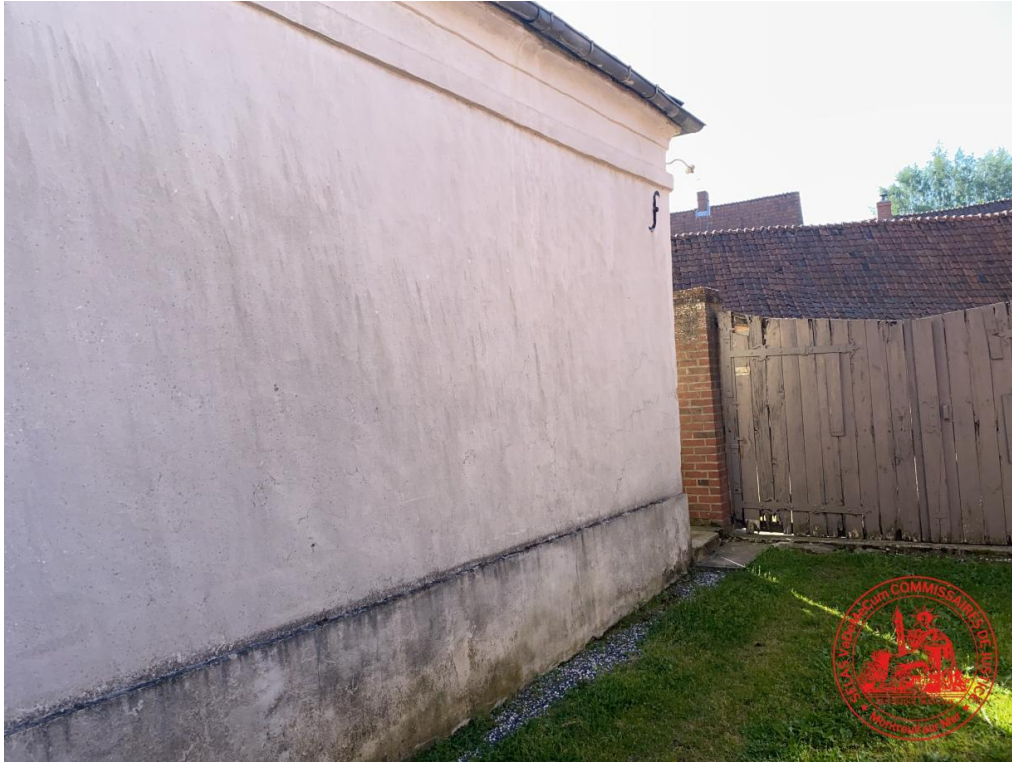
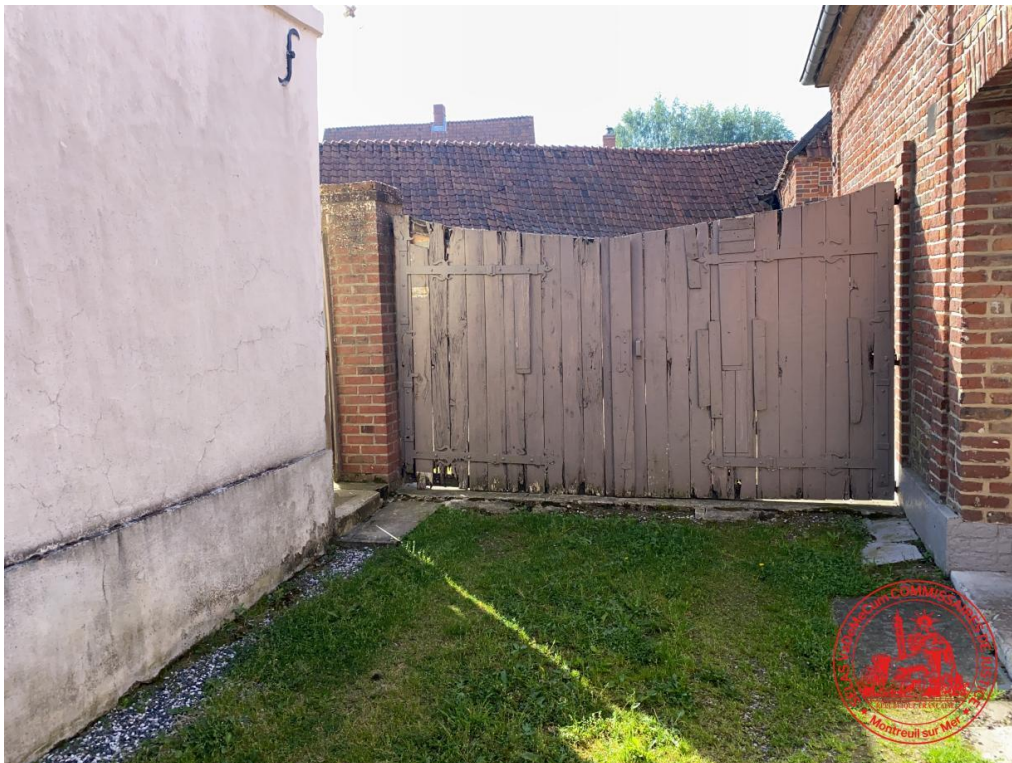
### Façade avant

La façade est défraichie, la peinture et l'enduit ont tendance à cloquer.

En toiture je relève qu'une partie des tuiles type ardoise est absente à hauteur du chien assis.

Je constate que la toiture des dépendances s'affaissent et que certaines tuiles sont désolidarisées et d'autres manquantes.
