# PROCÈS-VERBAL DE DESCRIPTION

**L'AN DEUX-MILLE-VINGT-SIX ET LE VINGT-SEPT MAI**

**ORDONNE** pour parvenir au partage la vente sur licitation aux enchères publiques à la barre du tribunal judiciaire de Boulogne sur Mer du bien immobilier sis à Auchy-Les-Hesdin, 31, rue d'Hesdin cadastré section AI n°88 et AI n°91, sur la mise à prix de 10 000 euros avec faculté de baisse d'un quart en cas de carence d'enchères ;

Je, Maître Morgan CHOCHOY, Commissaire de Justice associé au sein de la SELAS « VaDeMeCum - VALLET - DHERS - MALLIOPOULOS - CHOCHOY », 11 Rue de la Licorne à MONTREUIL SUR MER (62170), soussigné me suis rendu ce jour au 31 Rue d'Hesdin 62770 AUCHY-LES-HESDIN, où là étant, en présence de

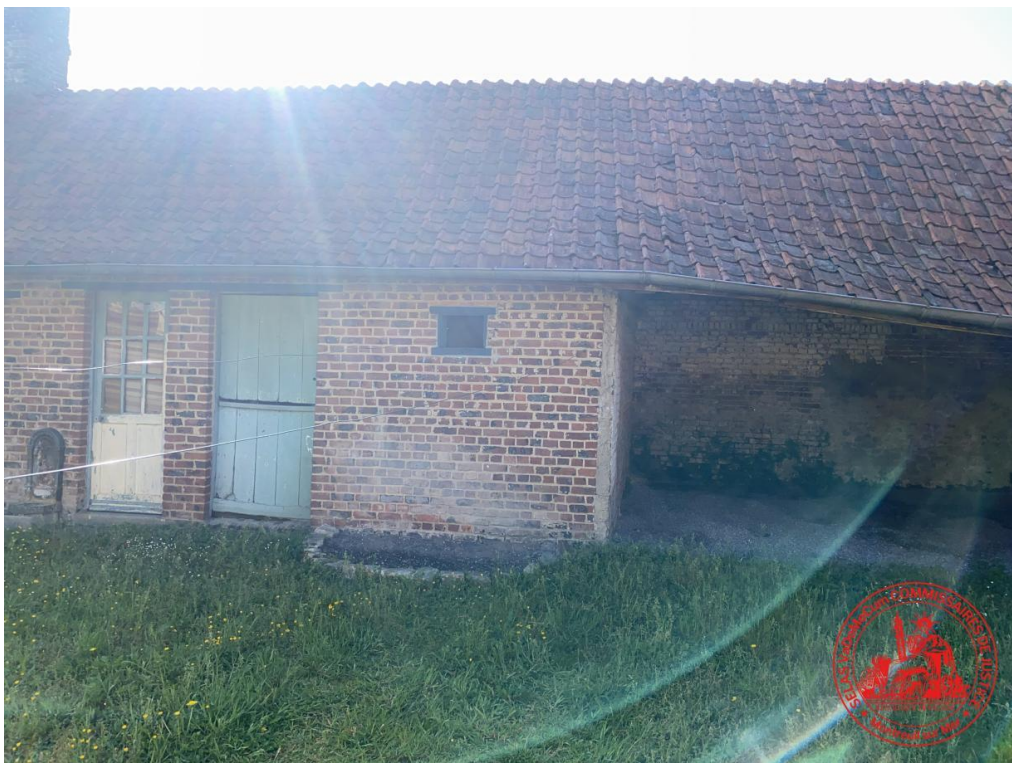
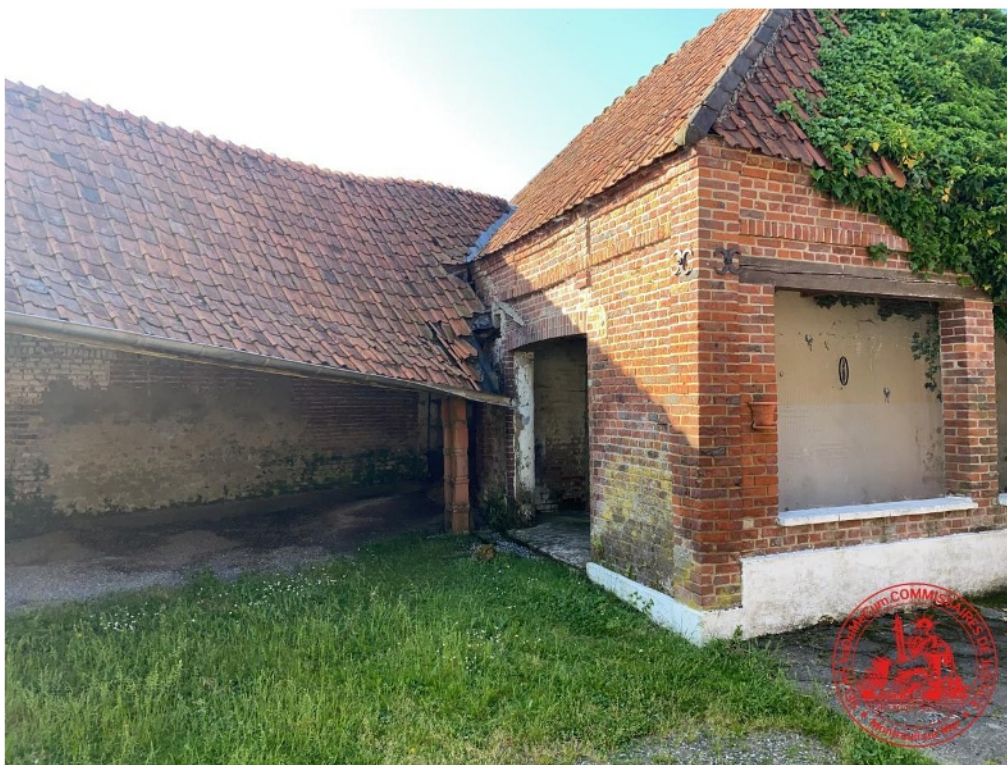
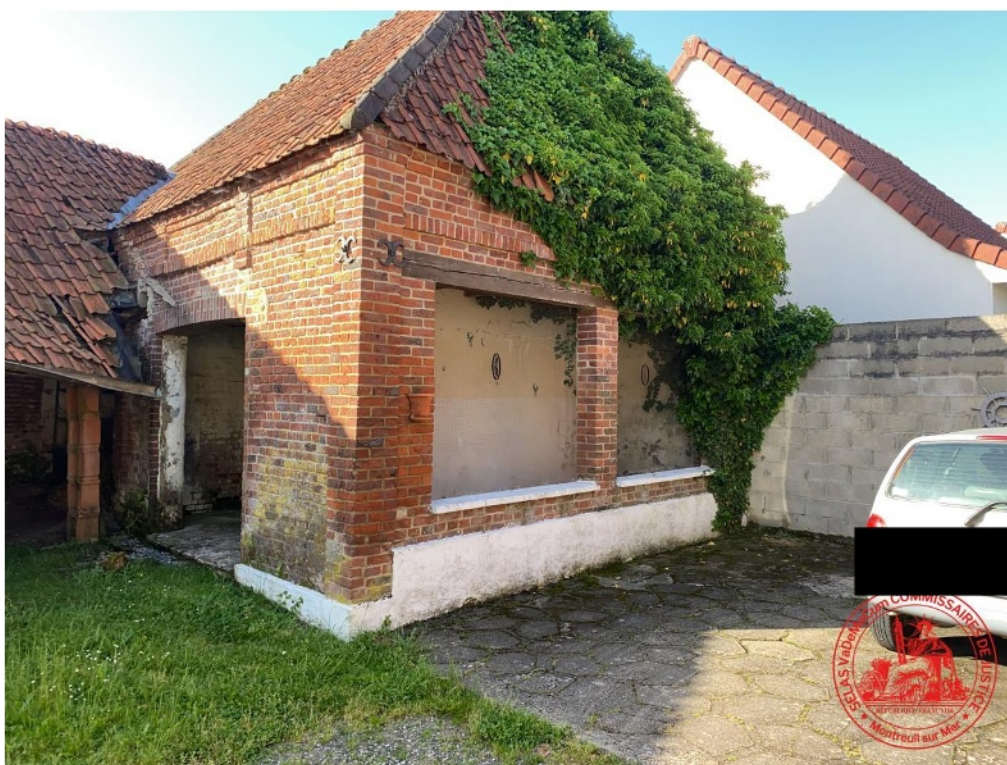
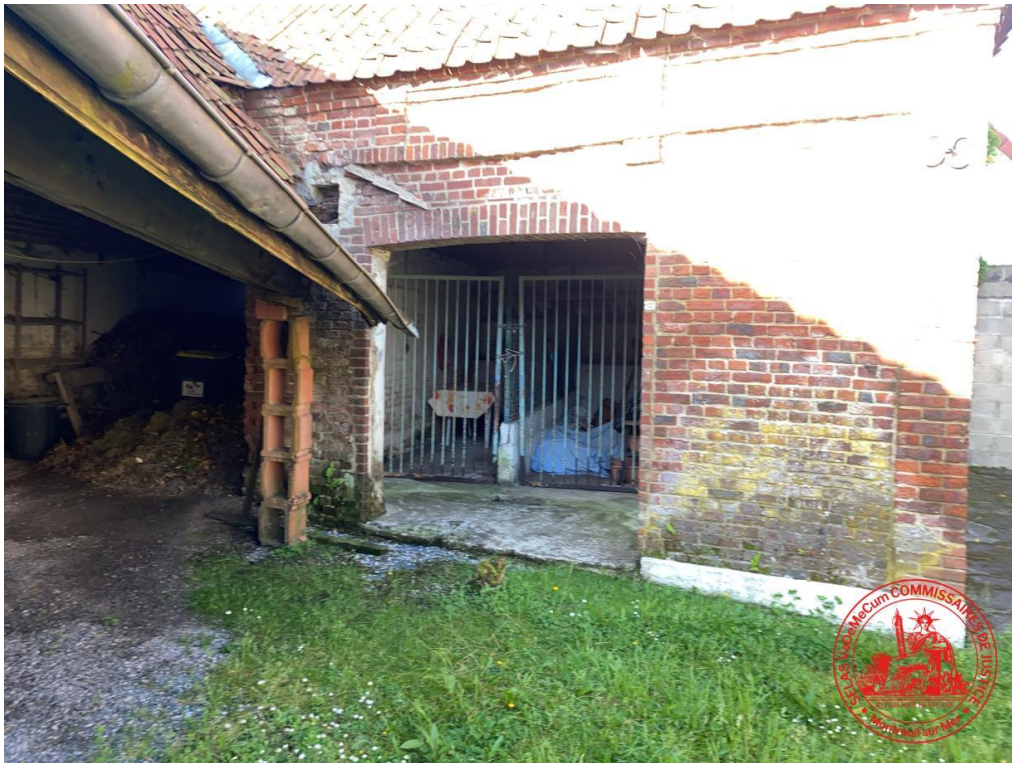
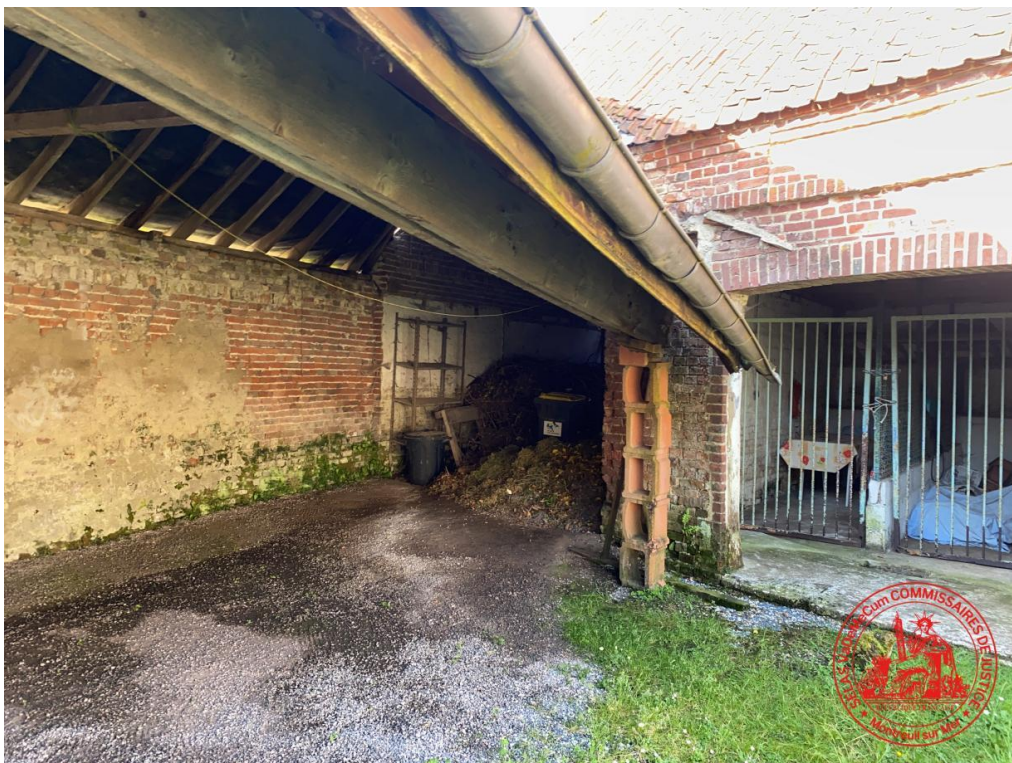
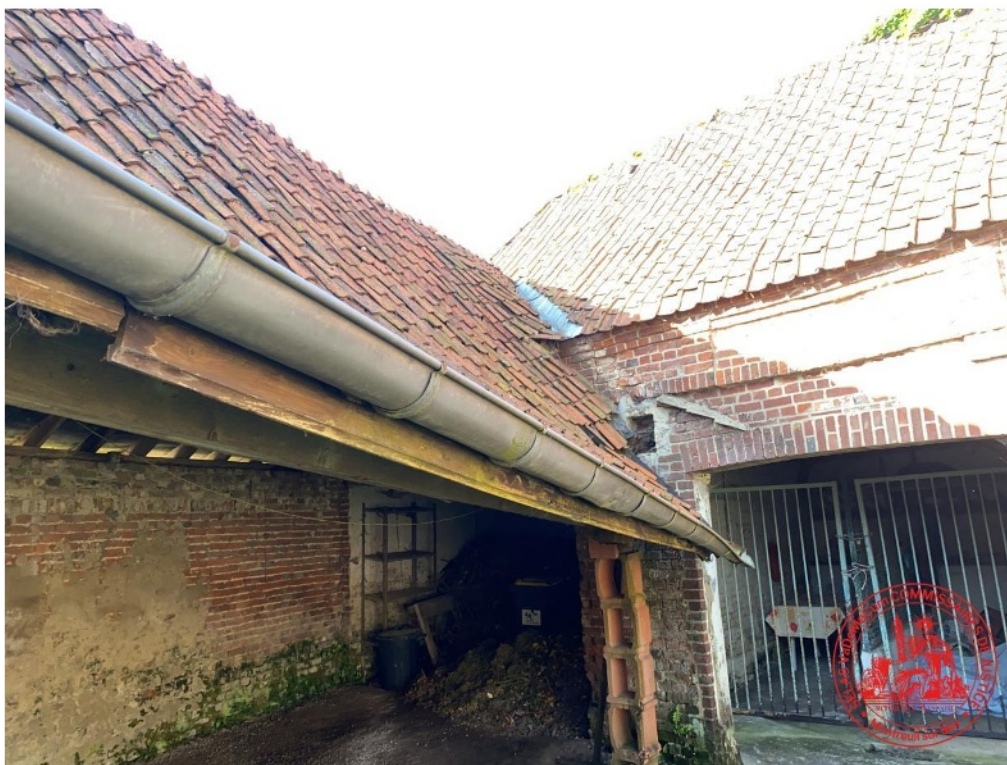
## Extérieur

En façade arrière, une dépendance défraîchie dont la toiture s'affaisse.

Un portail et un portillon en bois dégradés.

Le mur de façade arrière de la propriété est fortement décrépi, la toiture s'affaisse.

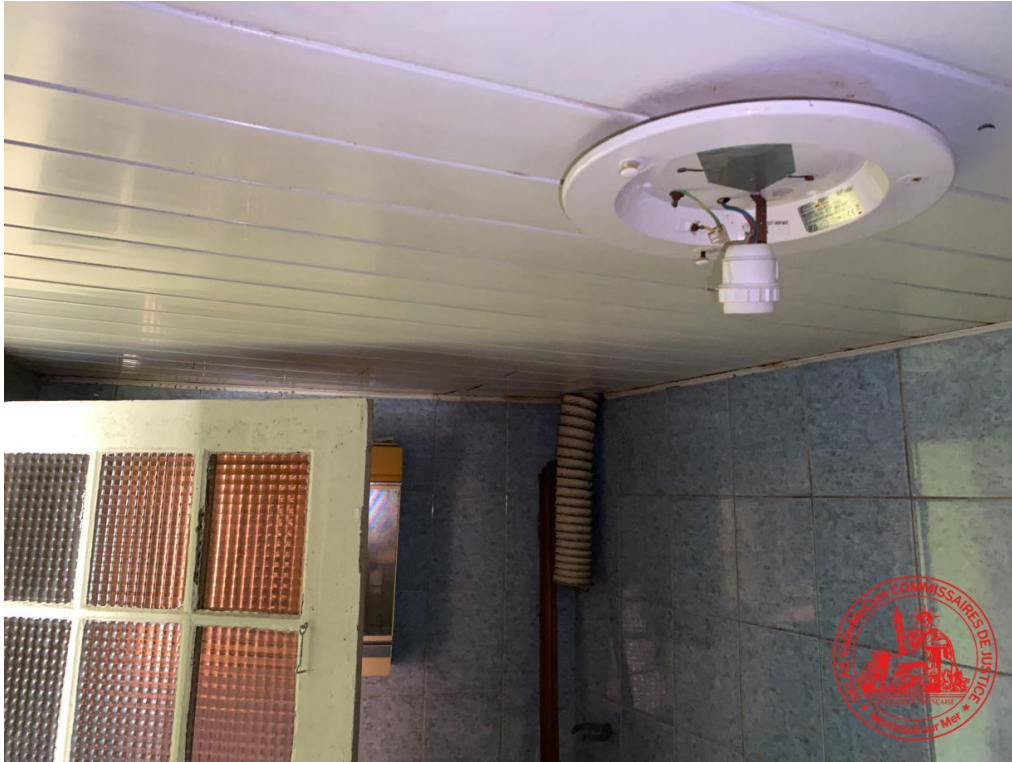
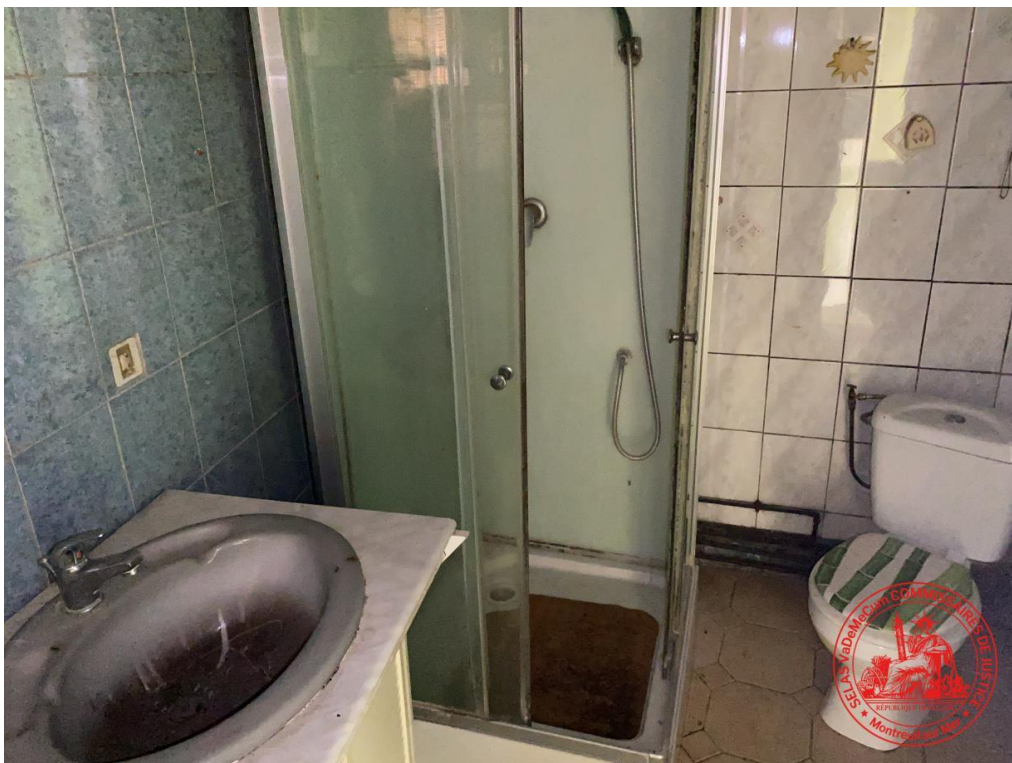
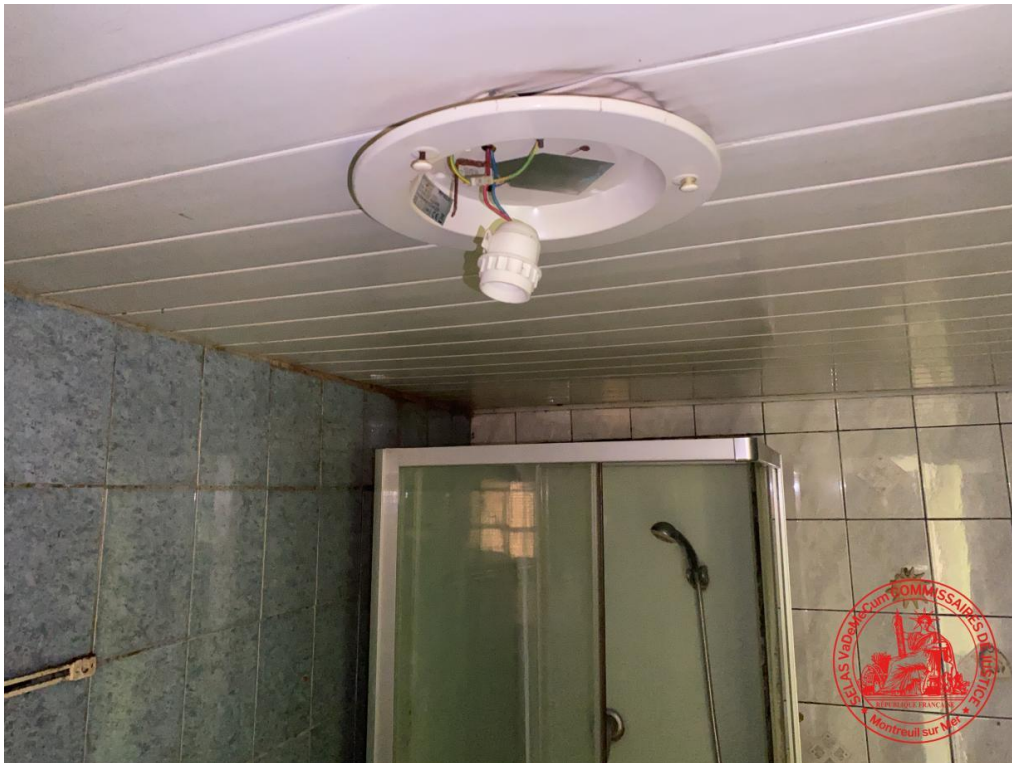
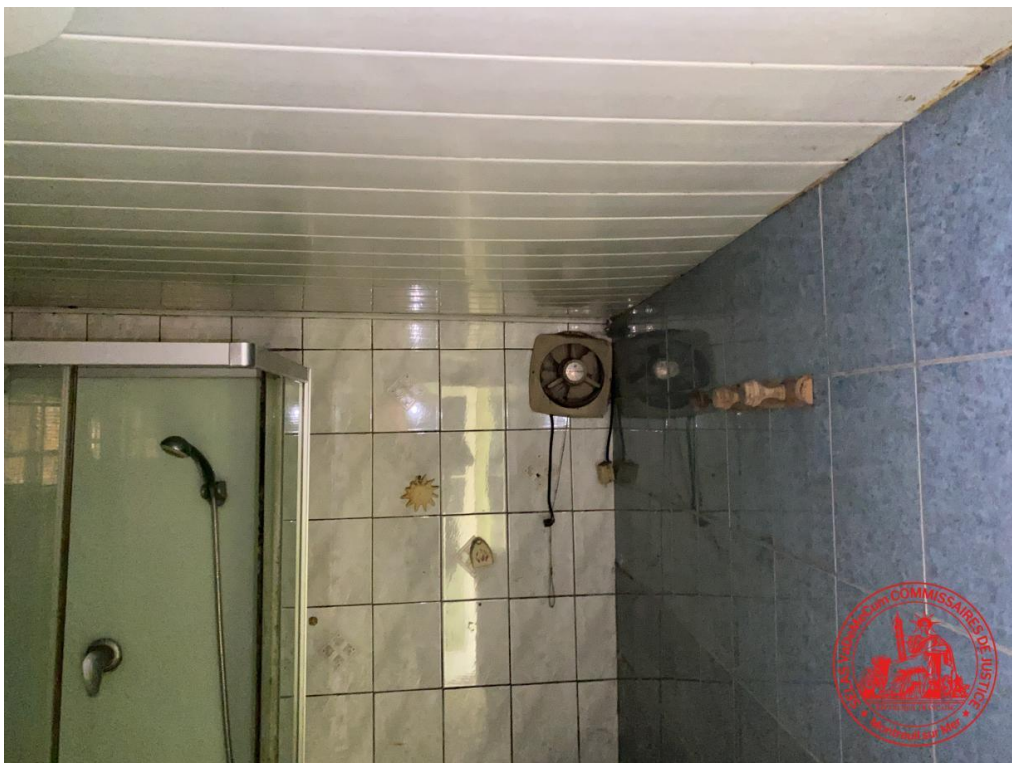
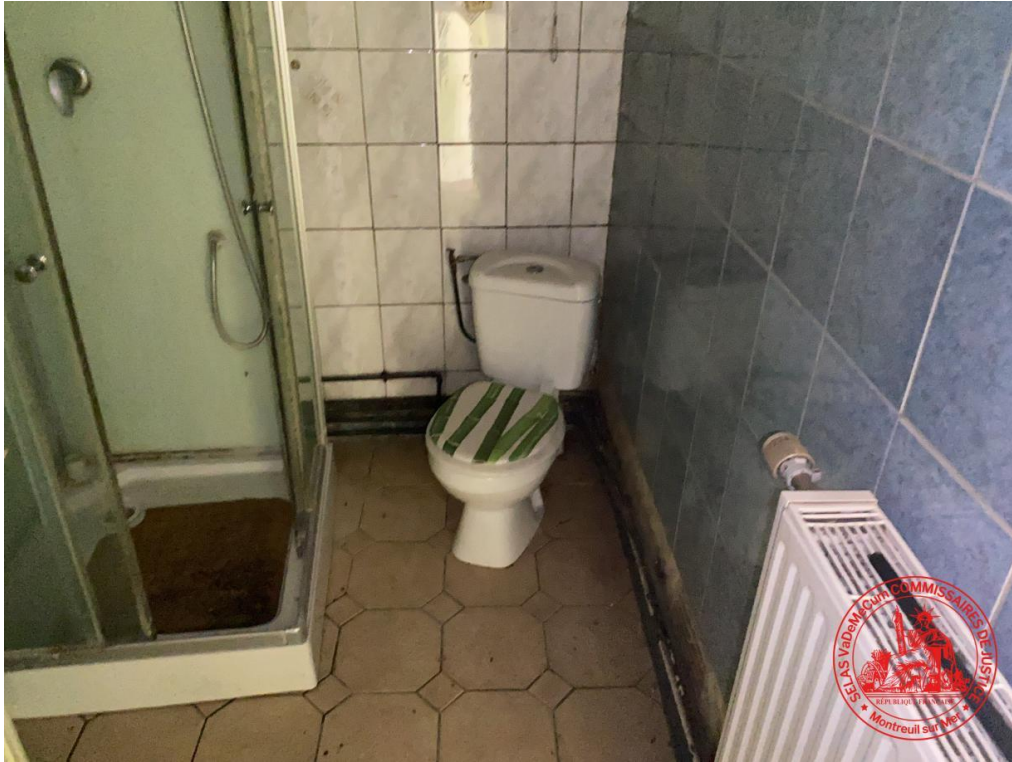
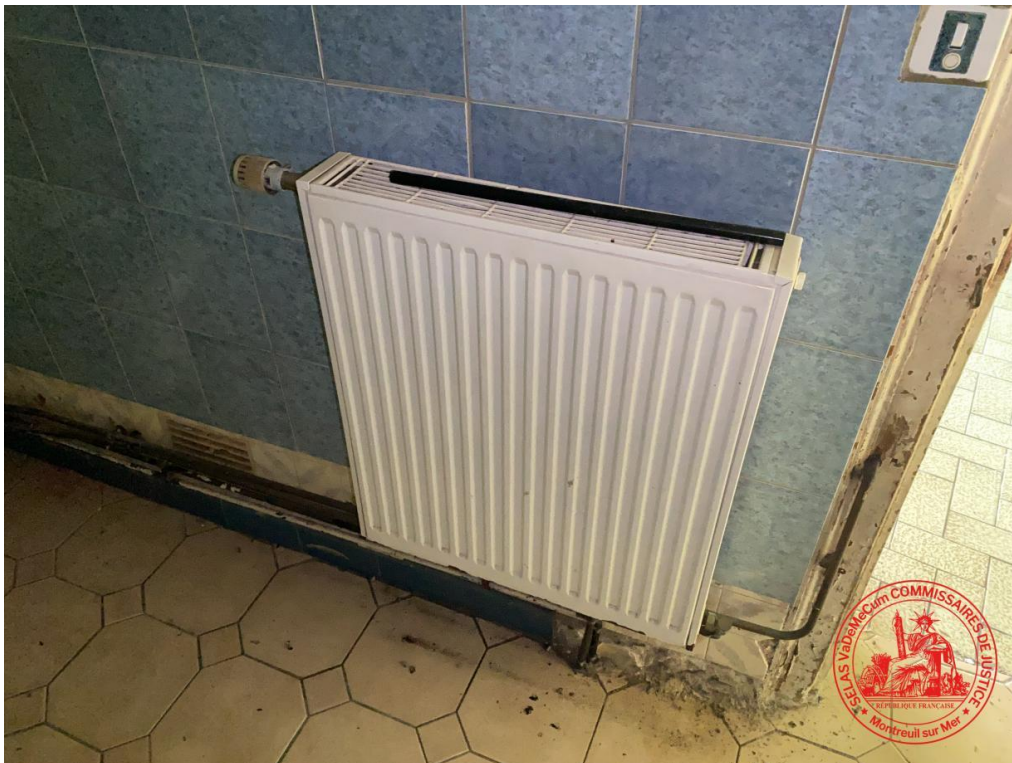
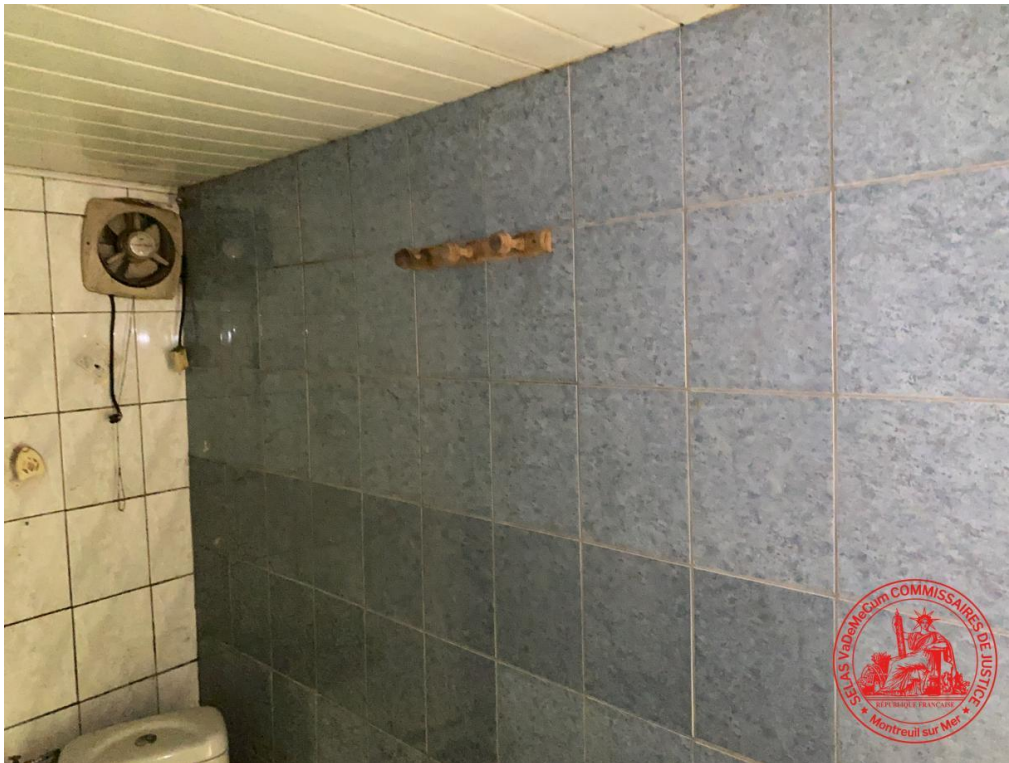
### Salle d'eau

La porte en bois présente des traces d'humidité et de moisissure. Au sol, le carrelage présente également des traces d'humidité, tout comme les carreaux de carrelage muraux.

Compte tenu de la faible luminosité, il conviendra d'émettre des réserves, l'ensemble étant à l'état d'abandon, présence d'excréments de nuisibles nombreux au niveau du sol, ainsi que des traces noirâtres d'humidité et de moisissures.

Une grille de ventilation au niveau du mur situé au fond de la pièce.

Un radiateur, un point lumineux, une gaine d'extraction de ventilation pendante sur l'angle gauche et une arrivée d'eau avec un tuyau de vidange.

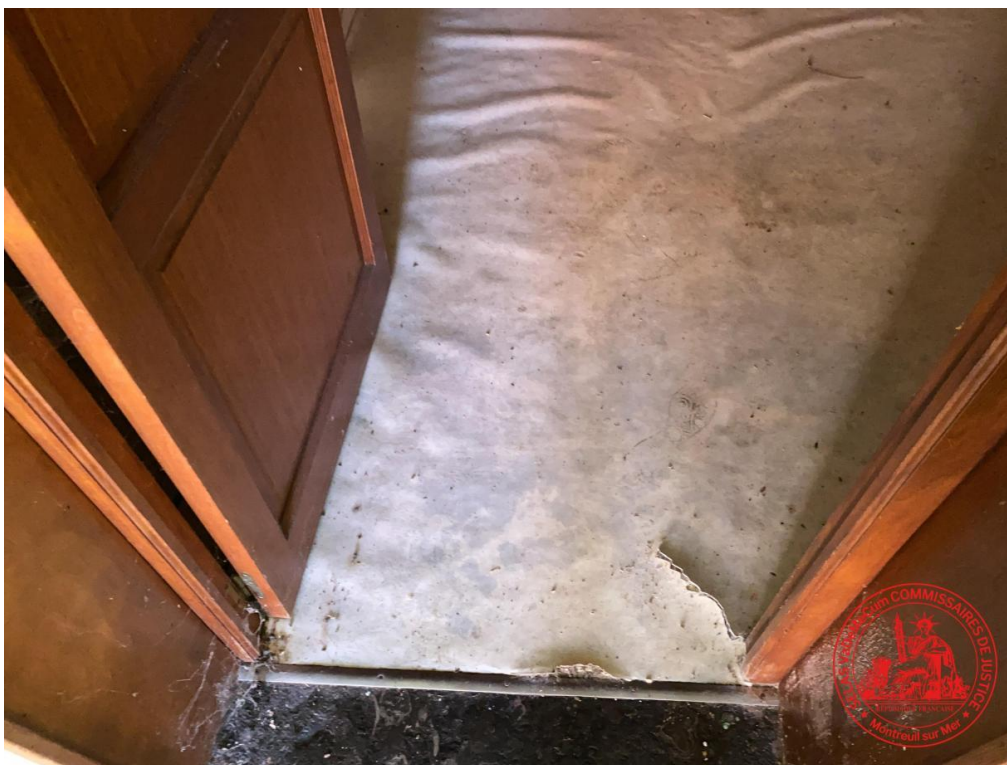
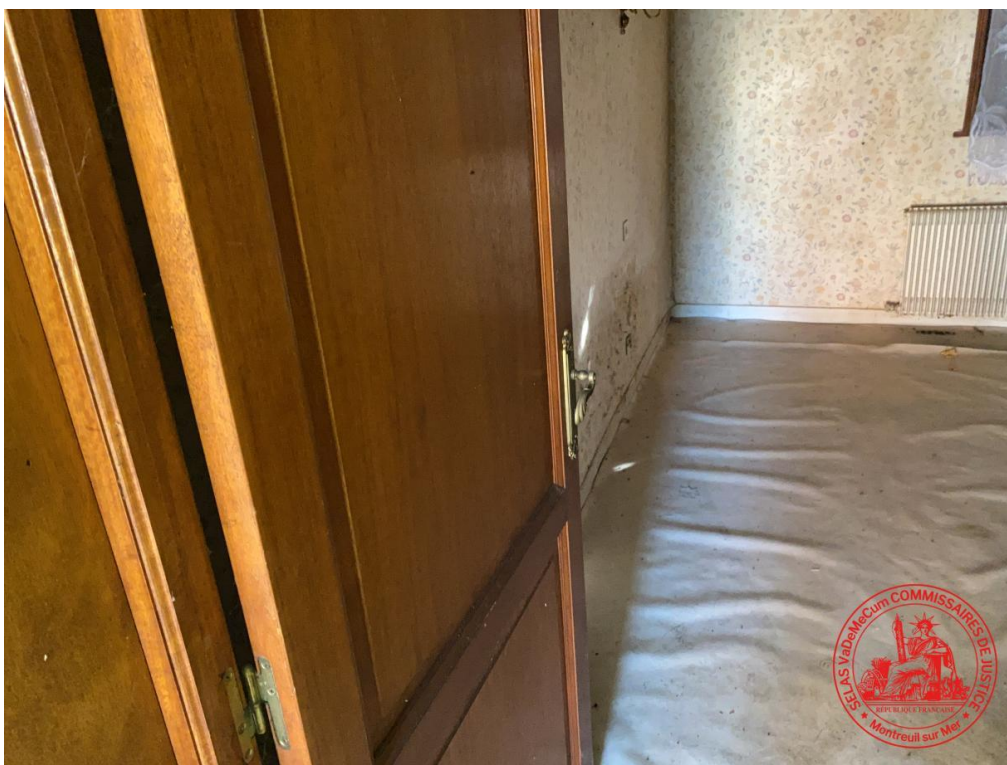
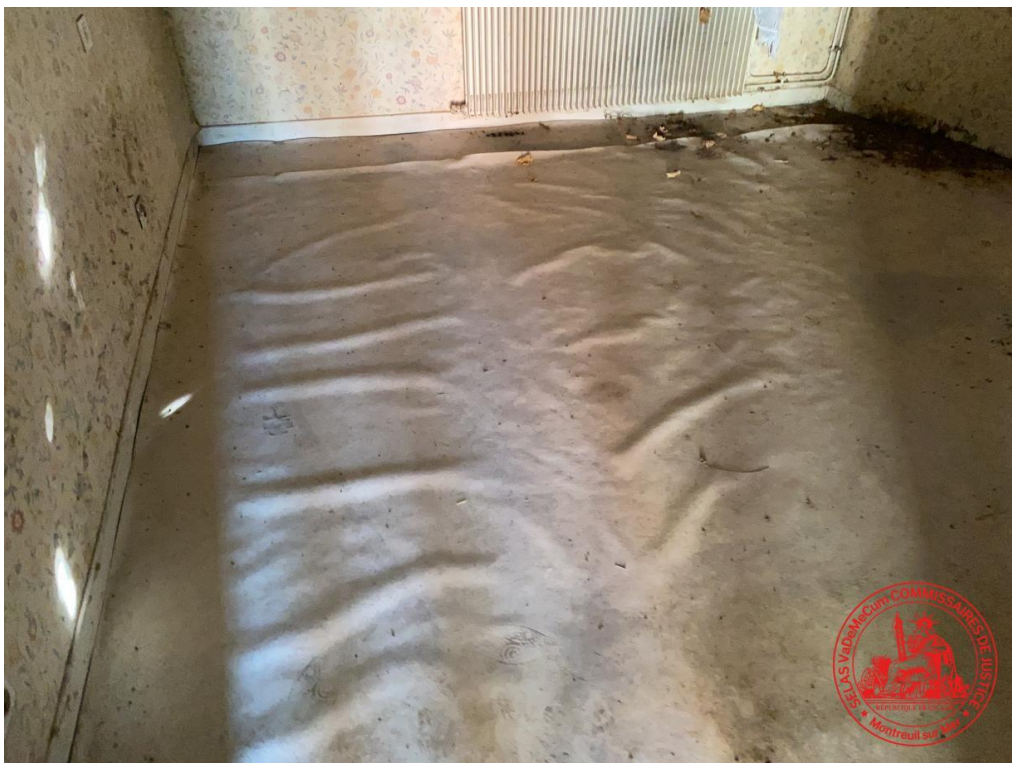
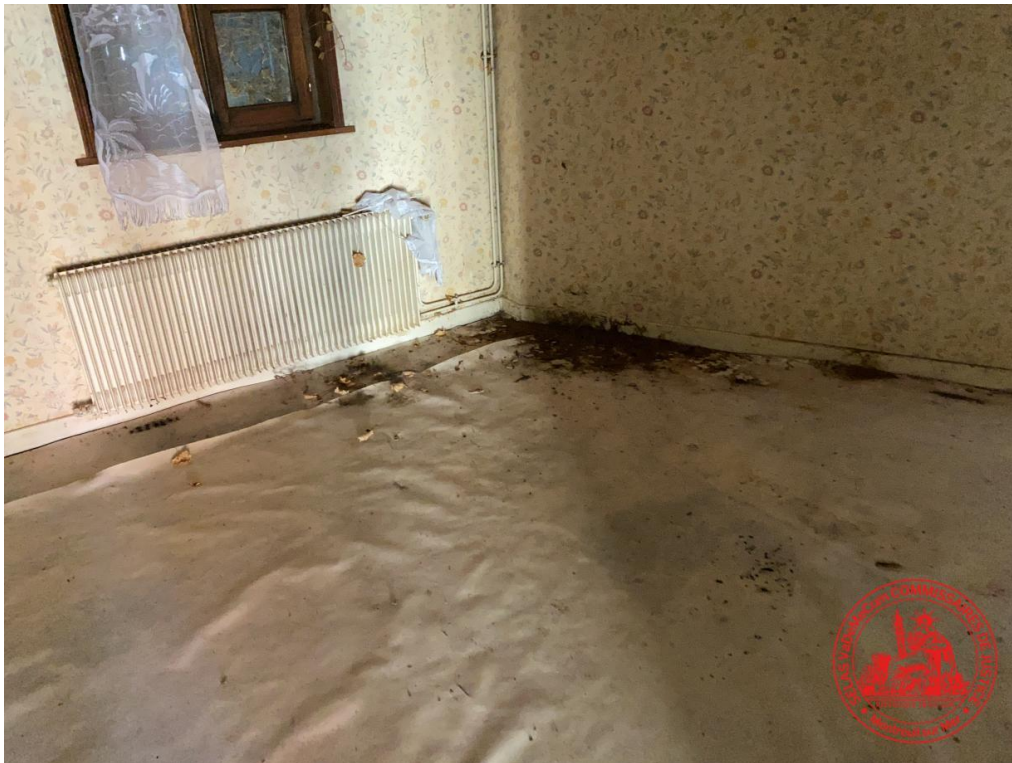
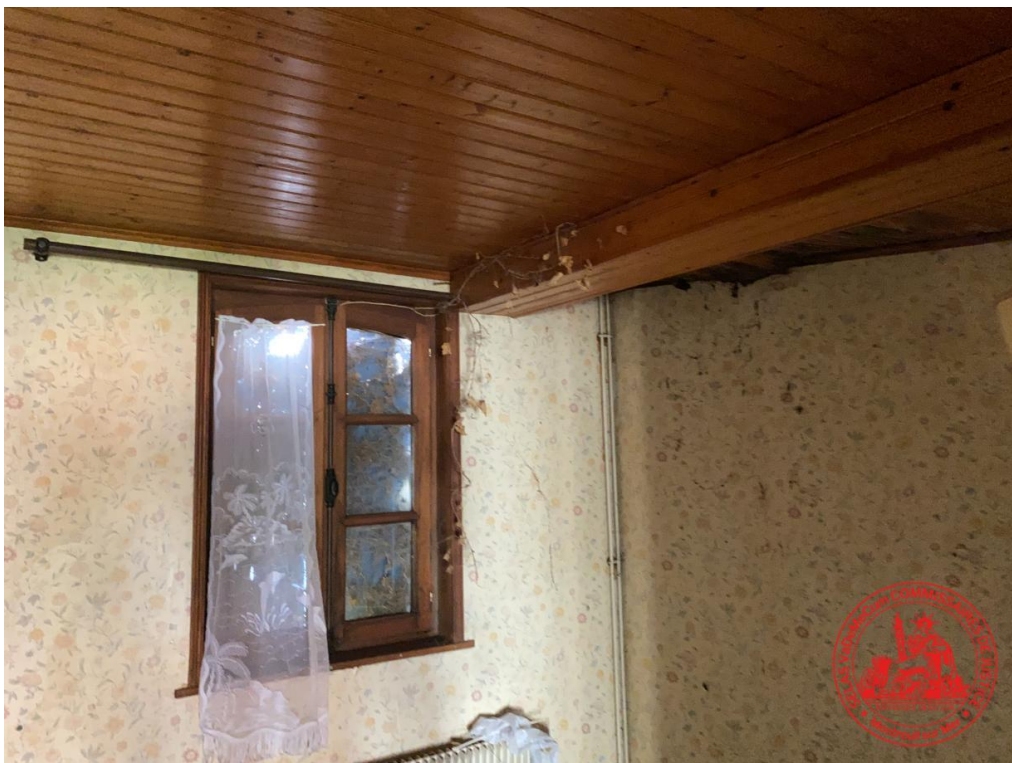
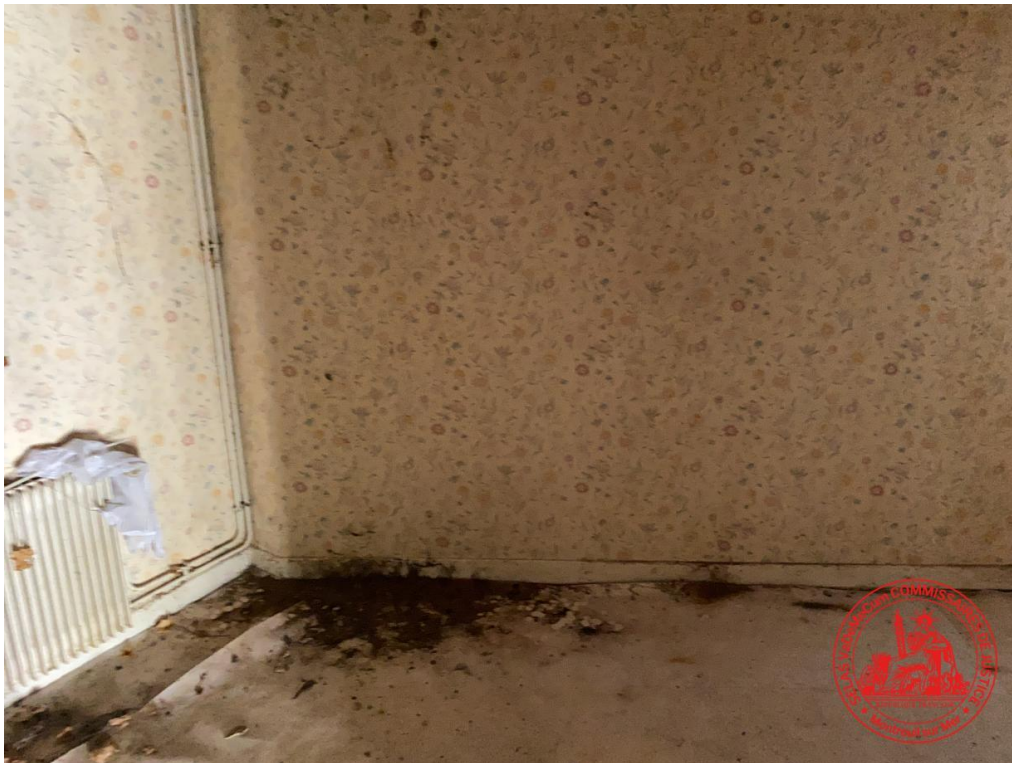
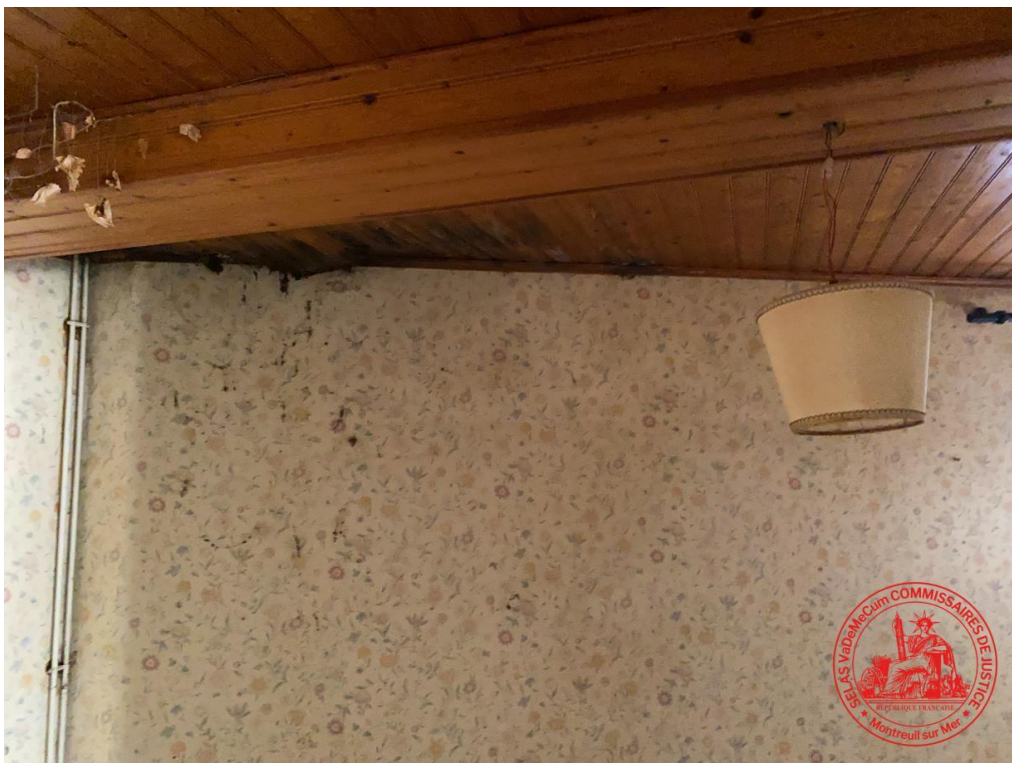
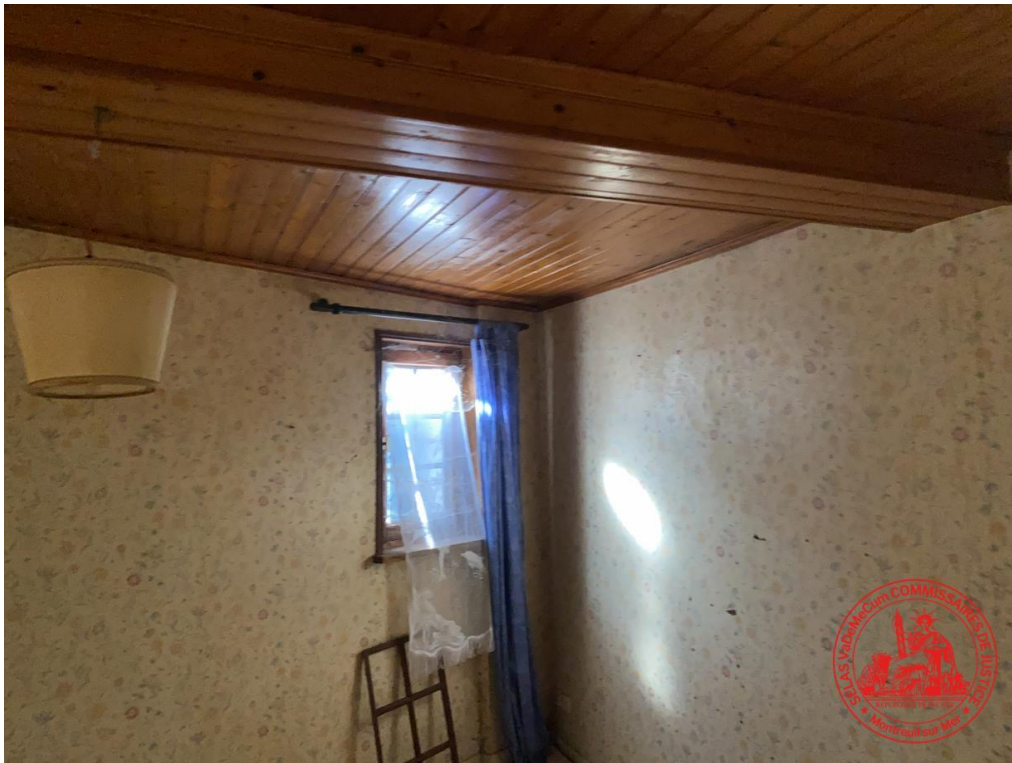
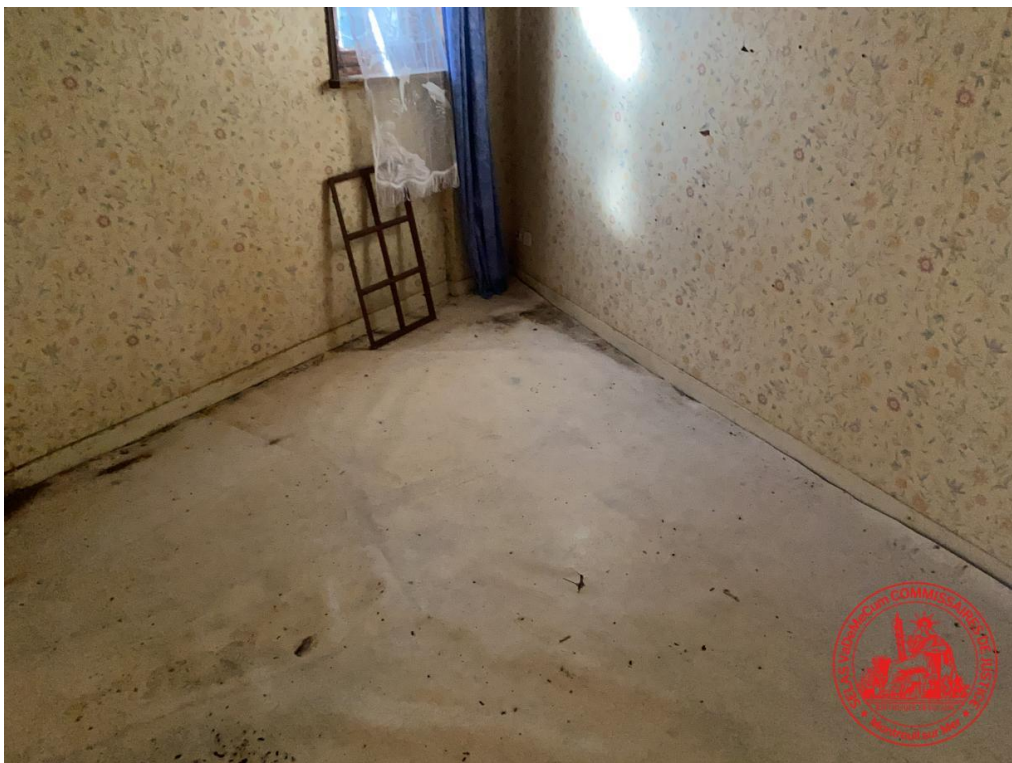
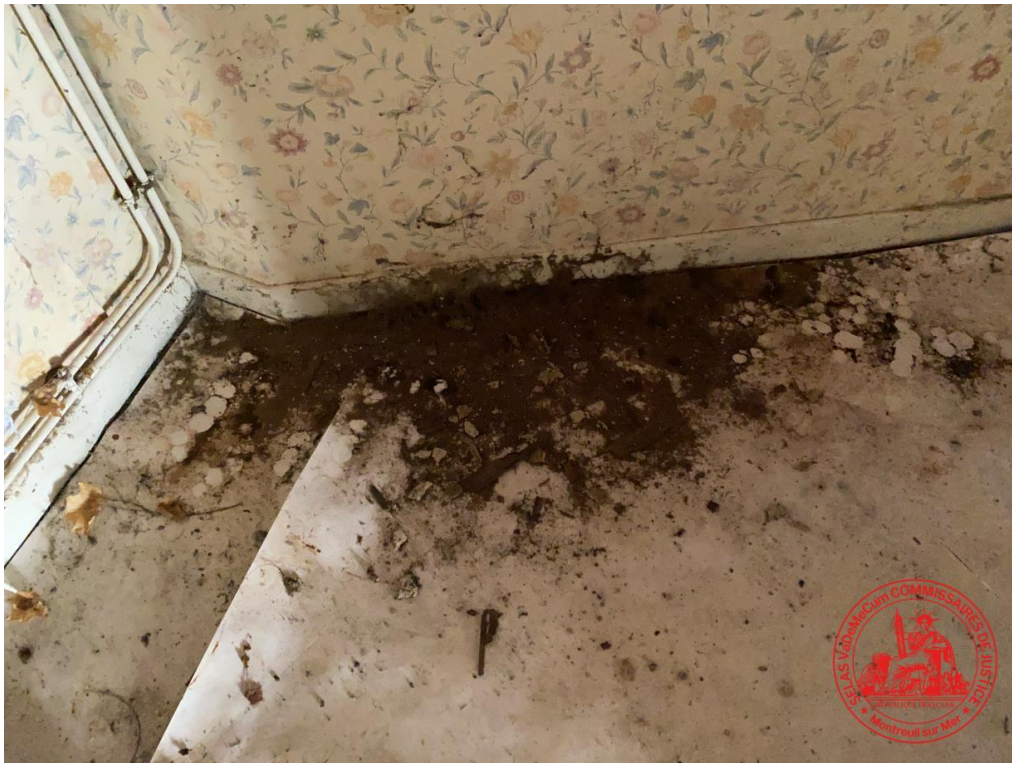
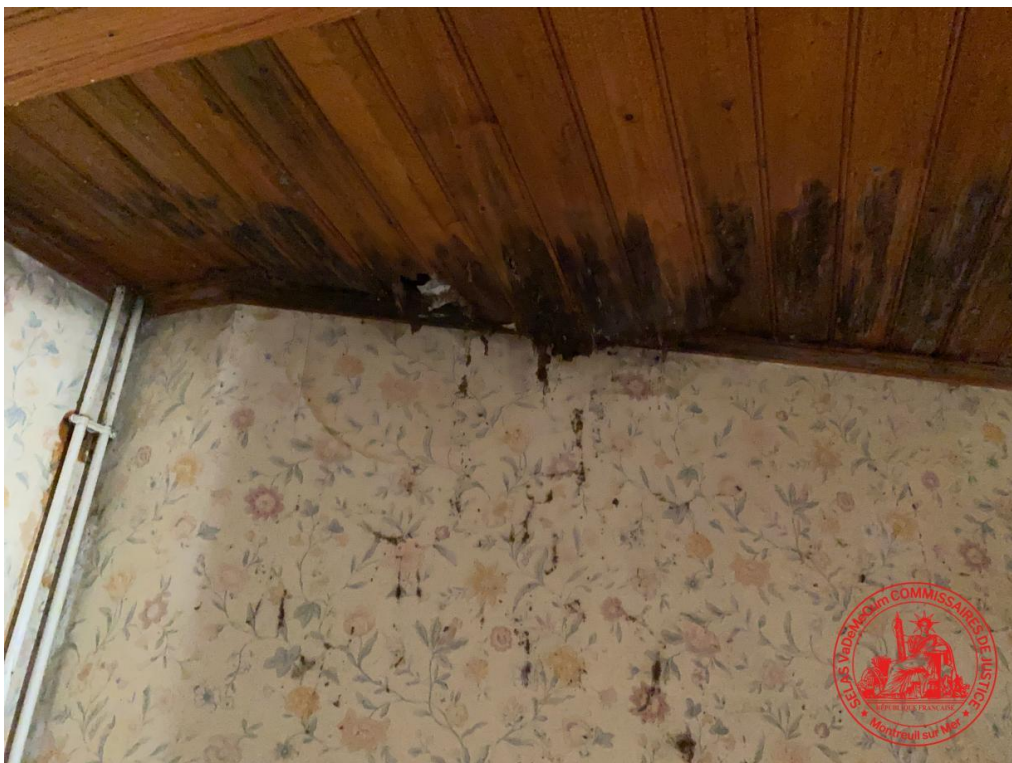
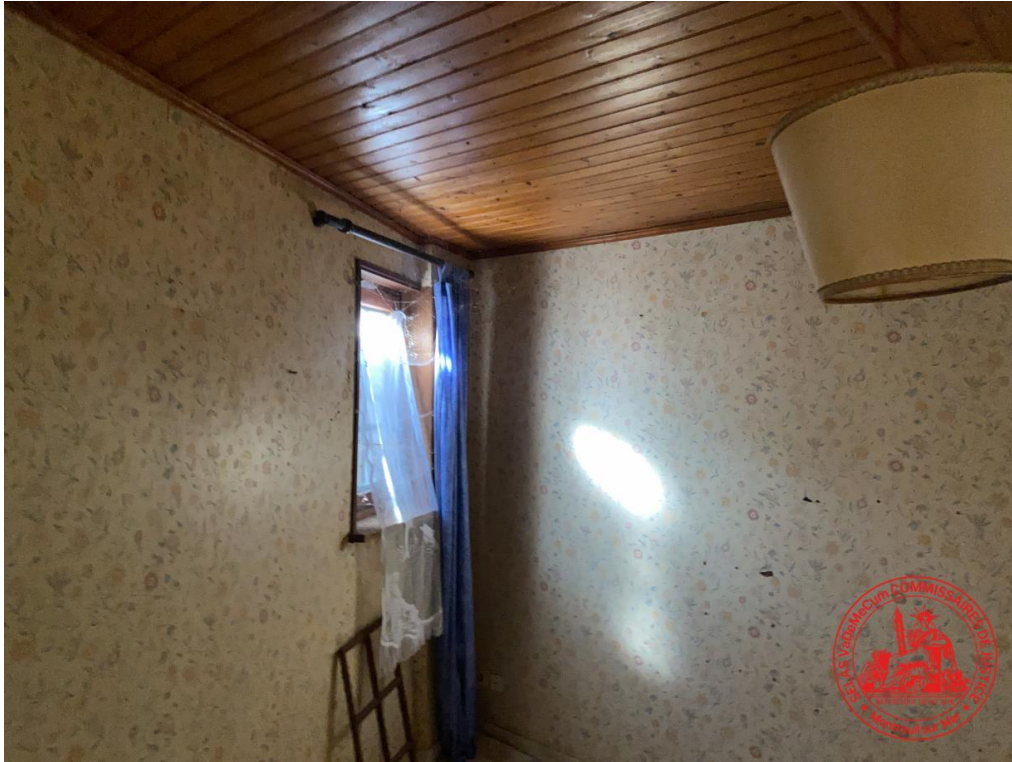
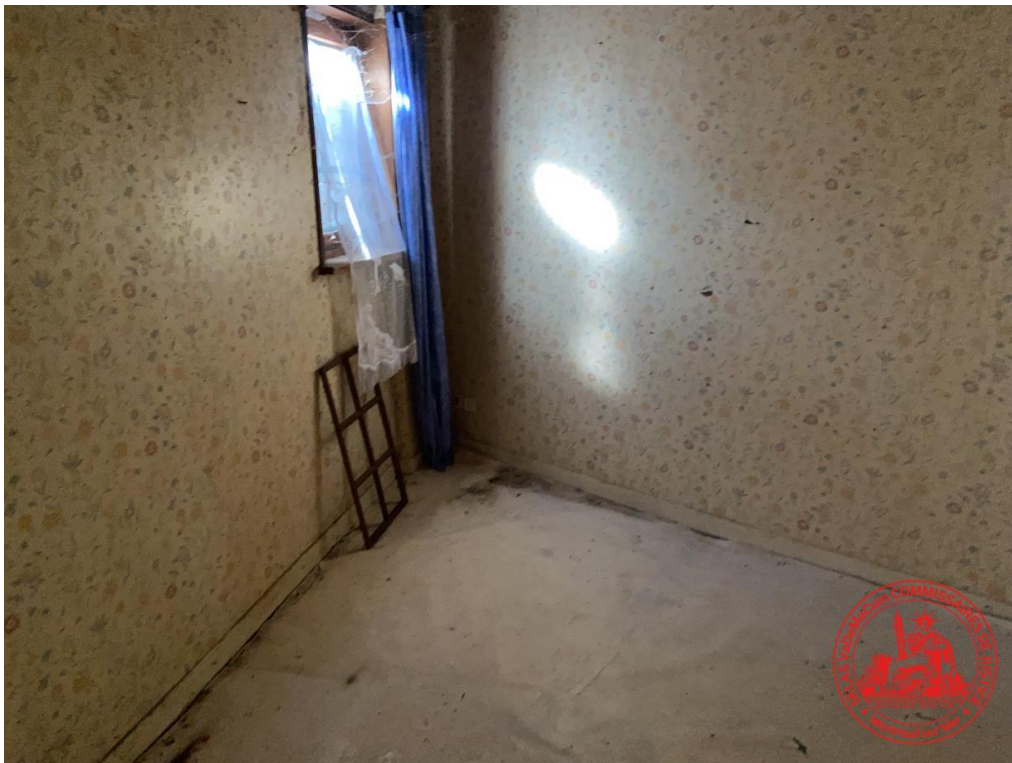
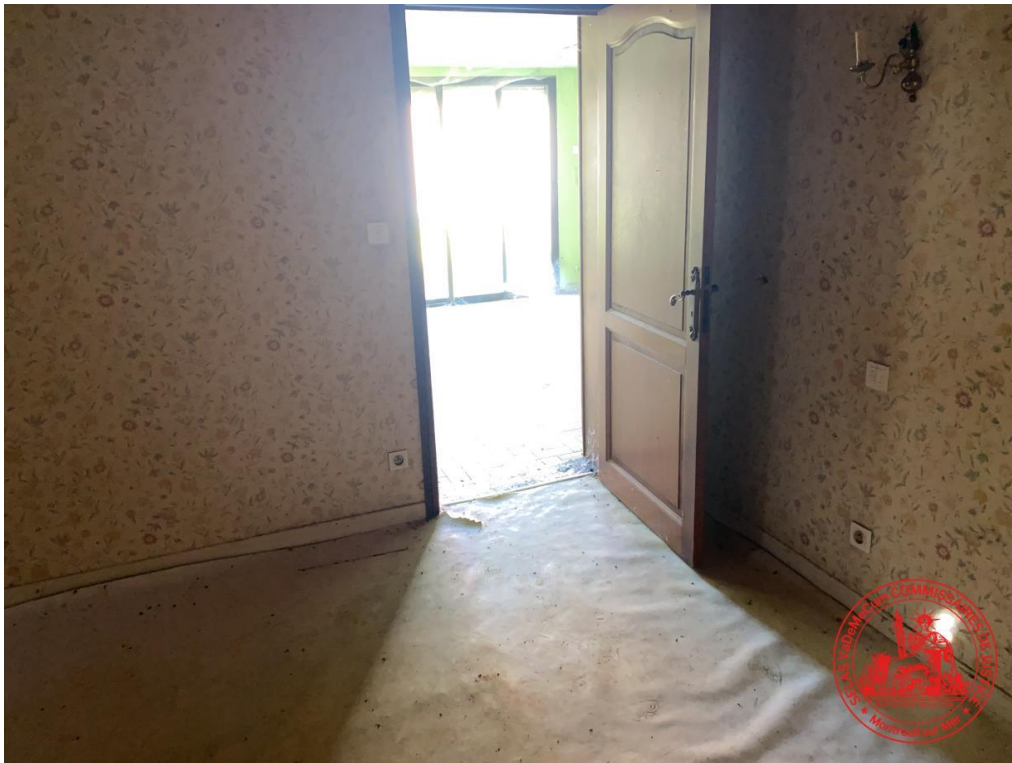
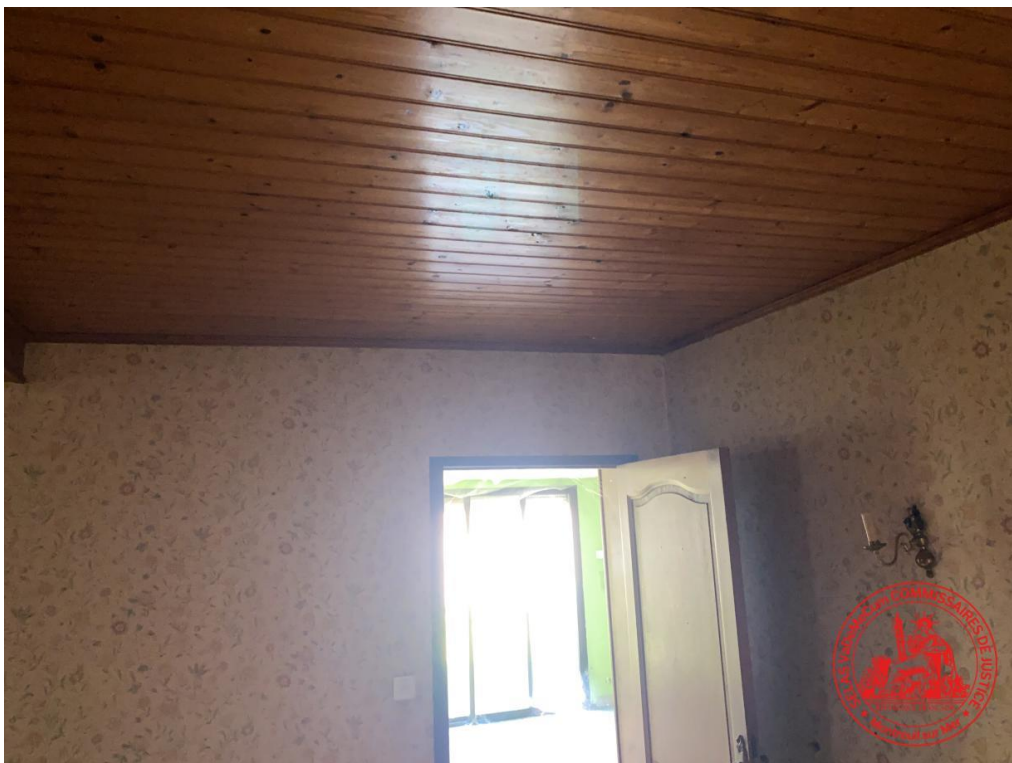
## Chambre

La pièce est desservie par une porte en bois. Au sol, un revêtement PVC type linoléum décollé avec des traces d'humidité et de moisissure. Les murs sont couverts d'un papier peint défraîchi avec également par endroits des traces d'humidité et d'infiltration.

Au plafond le lambris bois s'affaisse et est inondé sur le côté droit de la pièce avec des traces blanchâtres et noirâtres d'humidité et des filaments laissant vraisemblablement penser à la présence d'un champignon.

Les fenêtres sont en bois avec de nombreuses toiles d'araignées et des pousses de végétaux.

Au plafond, un point lumineux avec fil électrique et dominos apparents.
