# PROCÈS-VERBAL DE DESCRIPTION

**L'AN DEUX-MILLE-VINGT-SIX ET LE VINGT-SEPT MAI**

**ORDONNE** pour parvenir au partage la vente sur licitation aux enchères publiques à la barre du tribunal judiciaire de Boulogne sur Mer du bien immobilier sis à Auchy-Les-Hesdin, 31, rue d'Hesdin cadastré section AI n°88 et AI n°91, sur la mise à prix de 10 000 euros avec faculté de baisse d'un quart en cas de carence d'enchères ;

Je, Maître Morgan CHOCHOY, Commissaire de Justice associé au sein de la SELAS « VaDeMeCum - VALLET - DHERS - MALLIOPOULOS - CHOCHOY », 11 Rue de la Licorne à MONTREUIL SUR MER (62170), soussigné me suis rendu ce jour au 31 Rue d'Hesdin 62770 AUCHY-LES-HESDIN, où là étant, en présence de

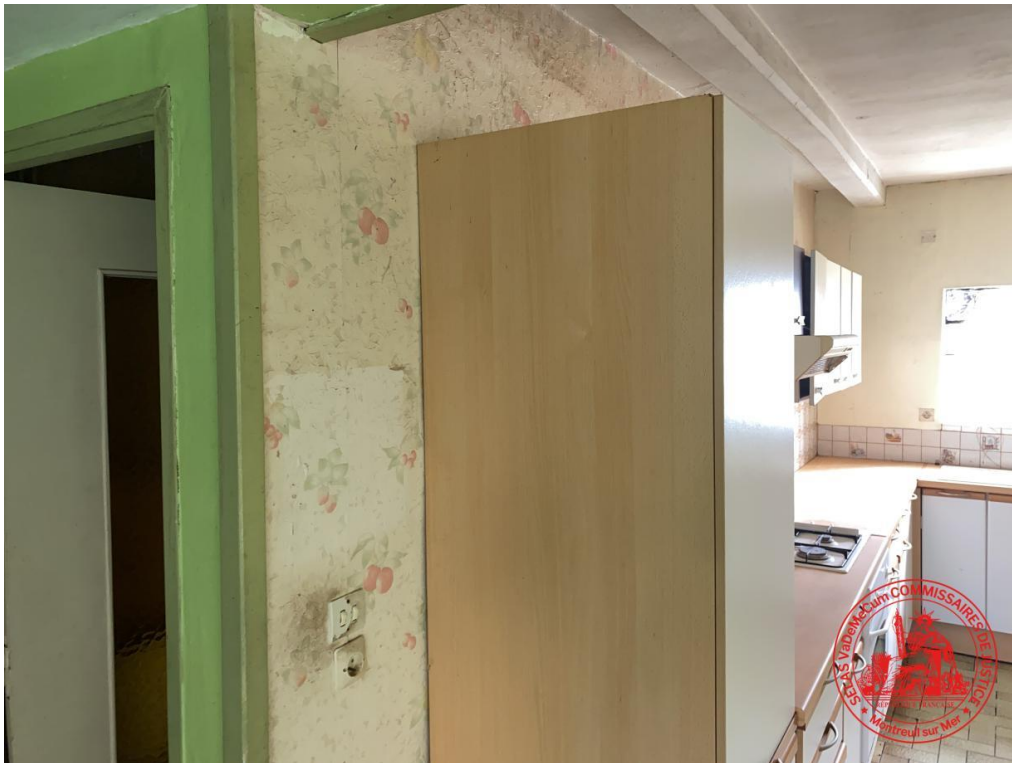
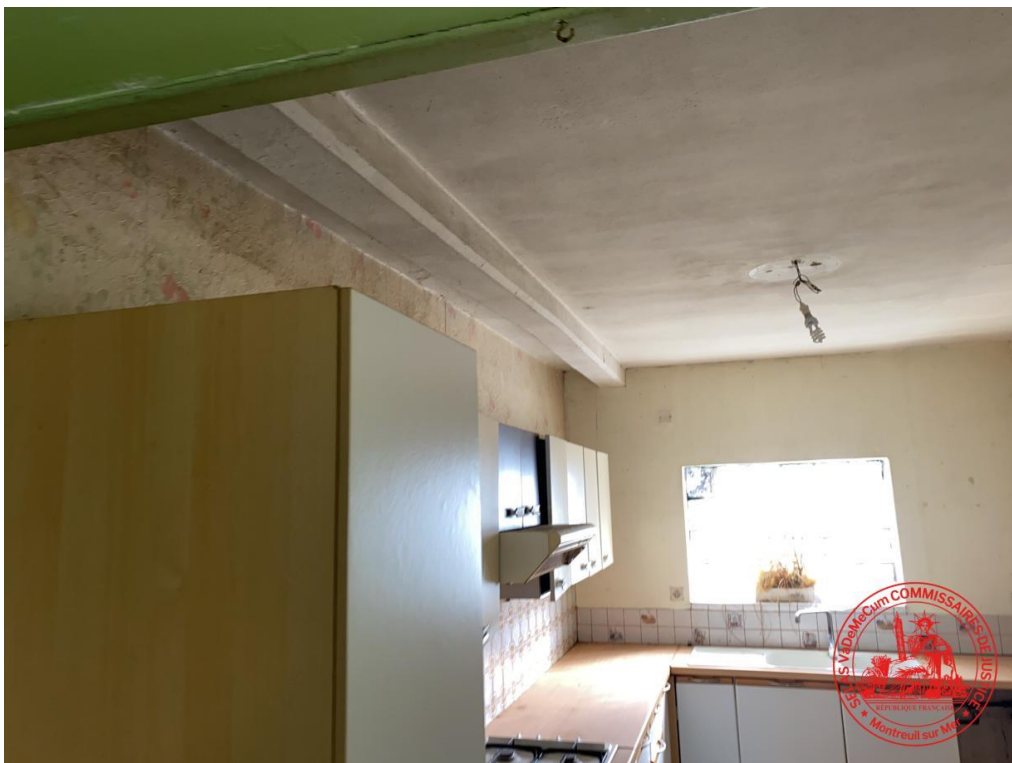
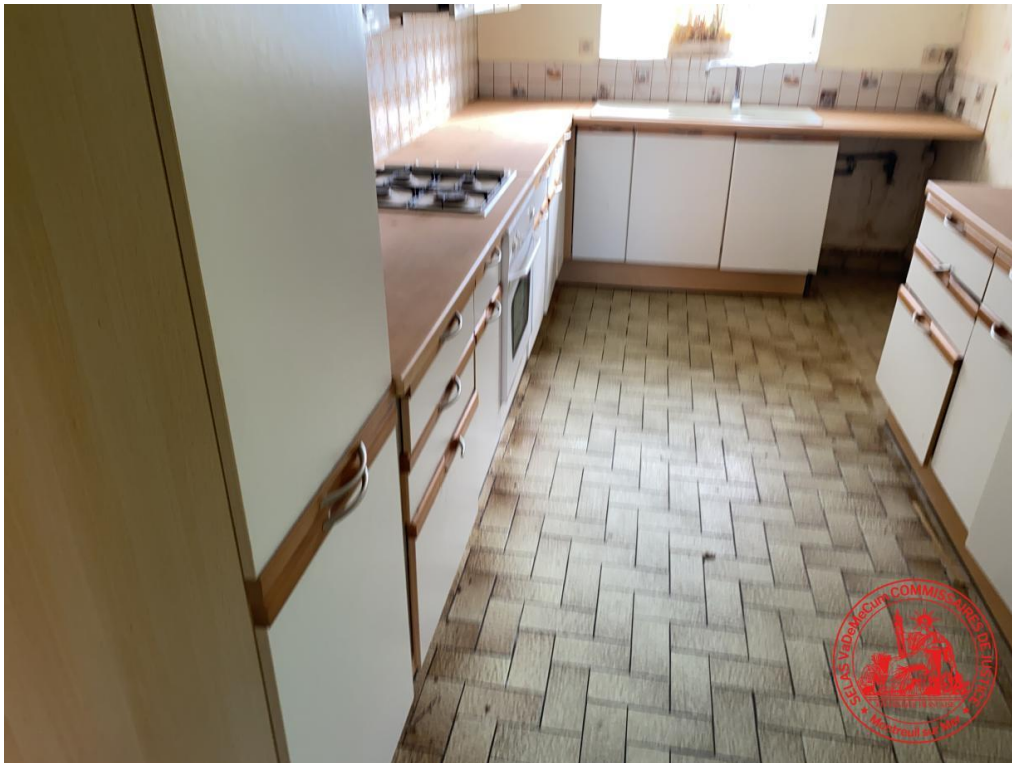
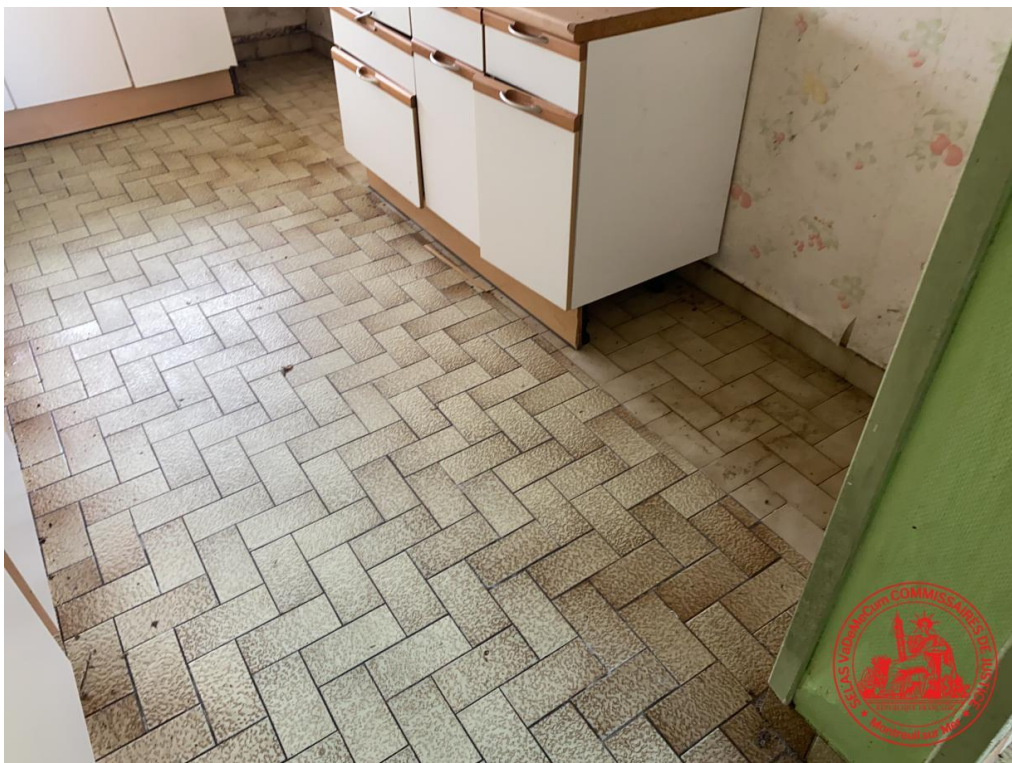
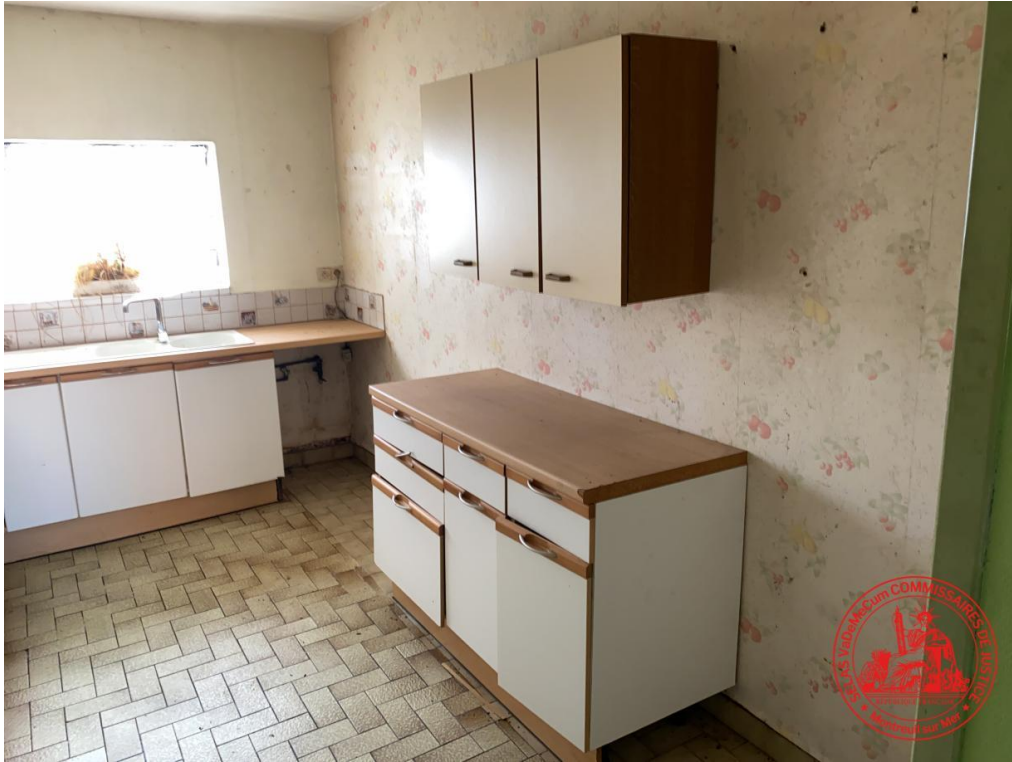
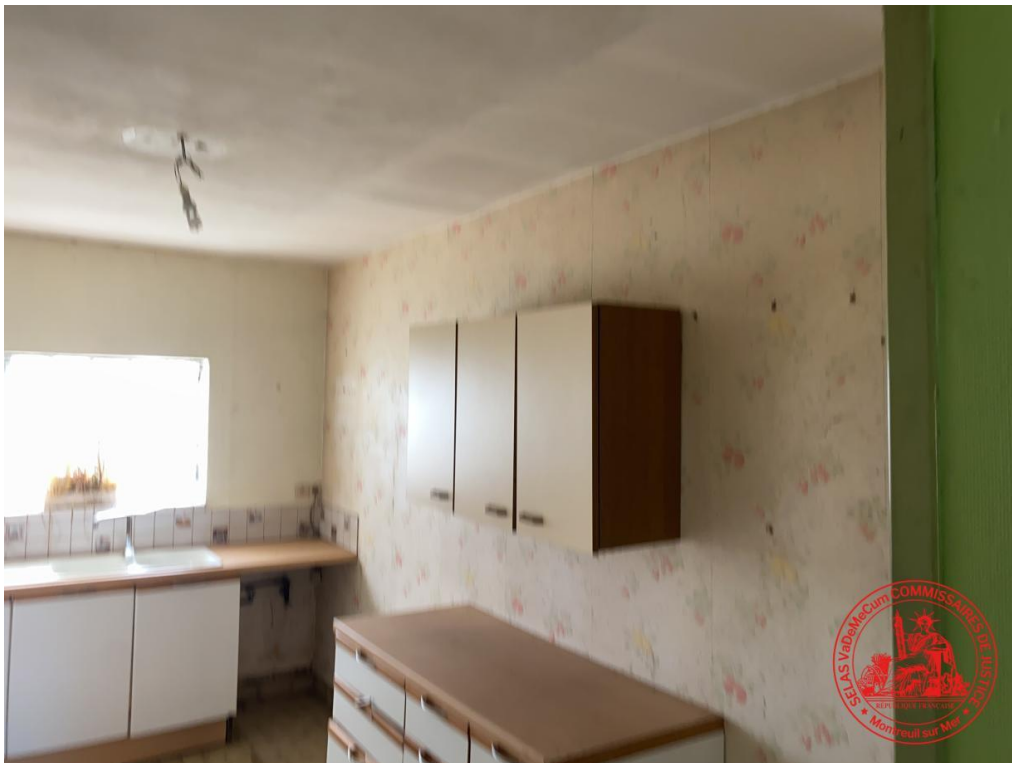
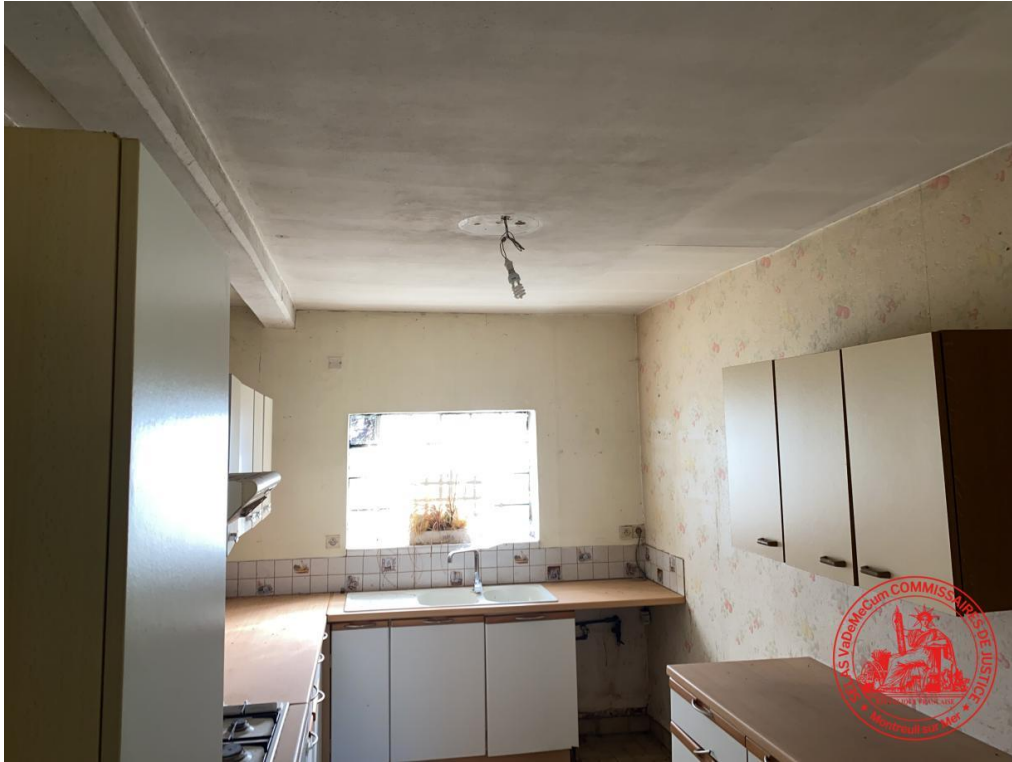
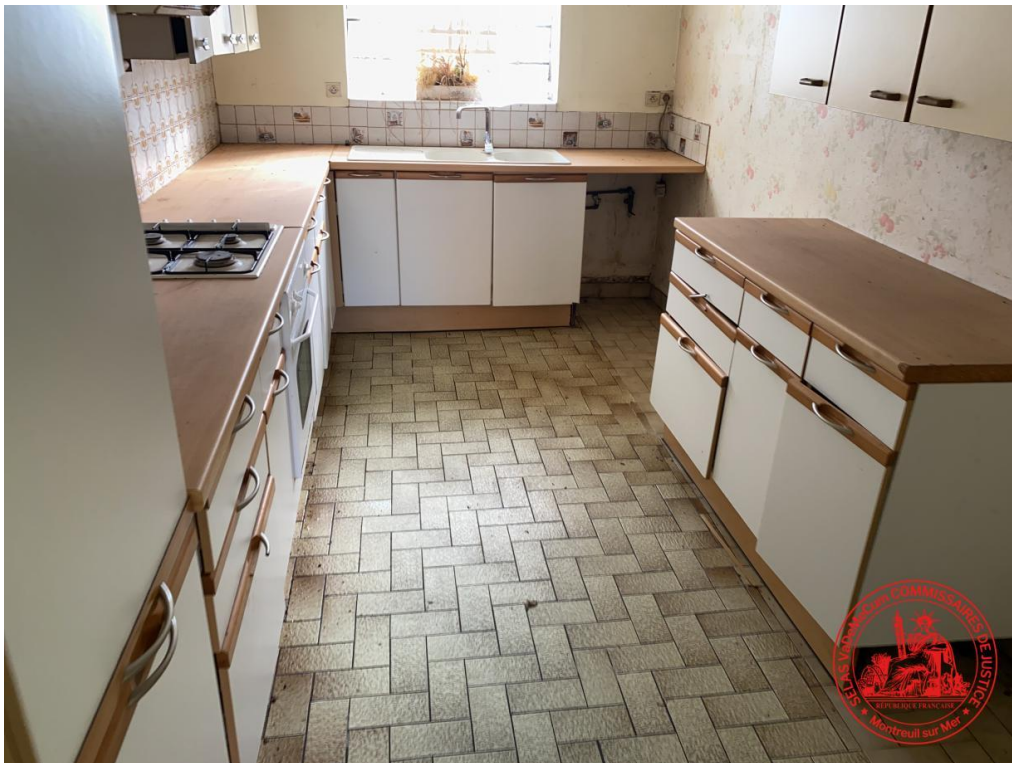
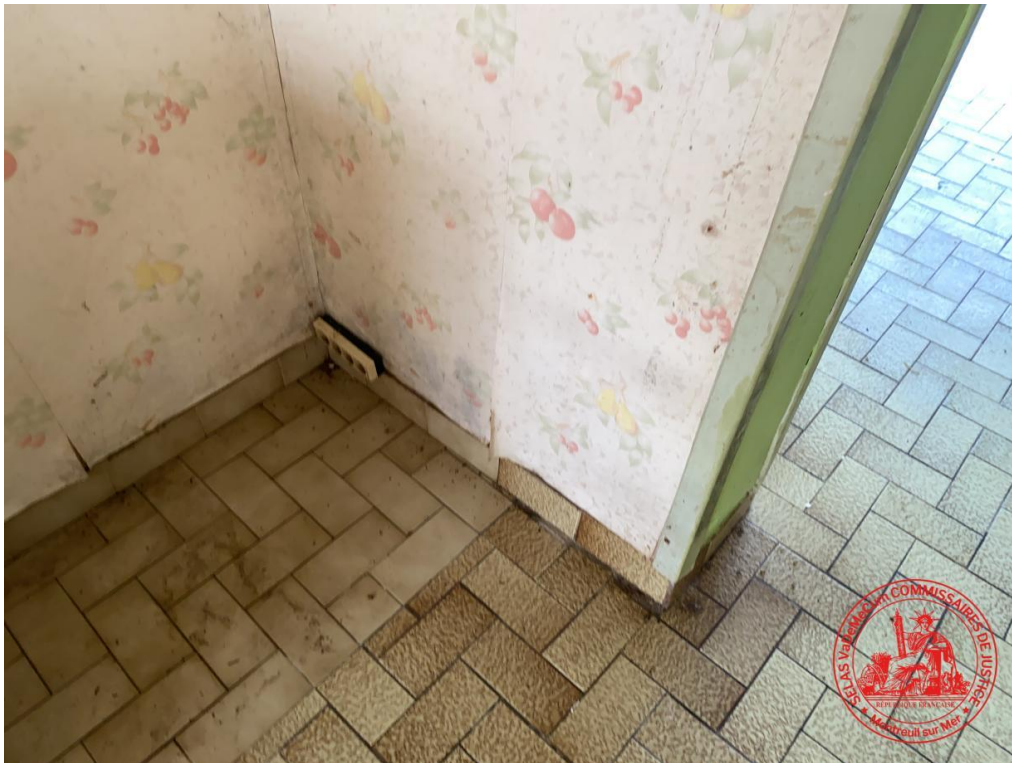
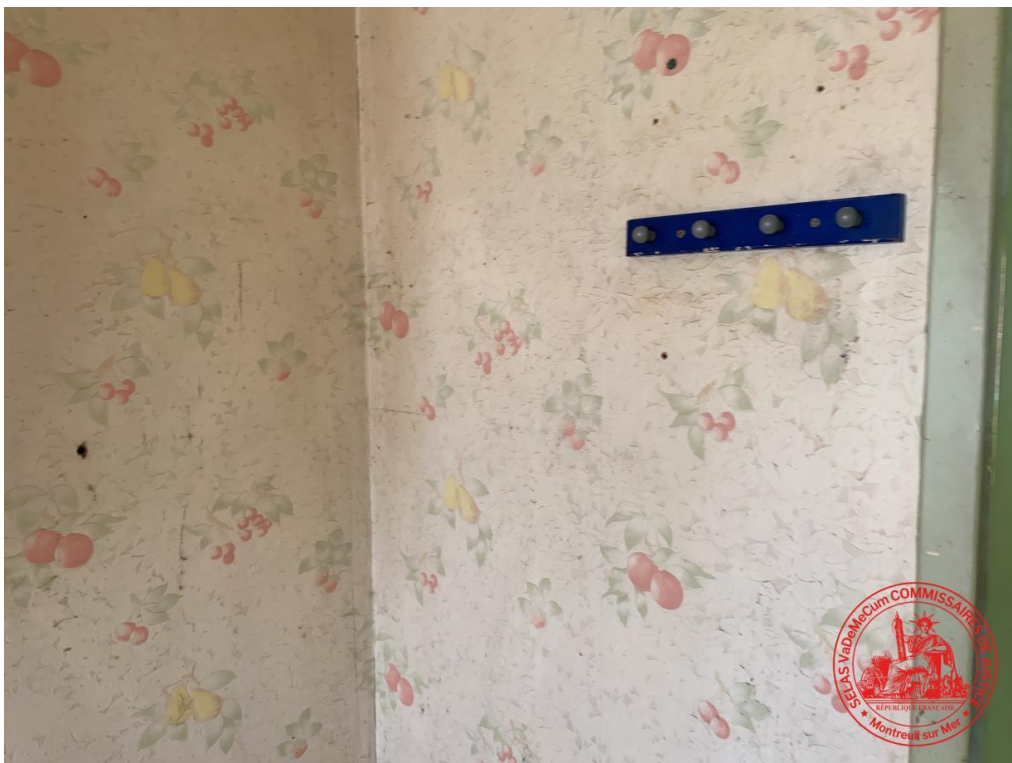
## Cuisine

Les murs sont recouverts d'un papier peint défraîchi avec plusieurs trous de fixation. Les murs sont recouverts d'une peinture de couleur blanche avec des points noirâtres d'humidité et de moisissure.

Une fenêtre en briques de verre au fond de la pièce, avec également des traces de moisissures sur le pourtour.

Le mobilier de cuisine en bois mélaminé est défraîchi avec des éclats du bois et l'apparition de mélaminé en tranche au pourtour des portes et du plan de travail.

Quelques équipements électriques sont désolidarisés des murs.

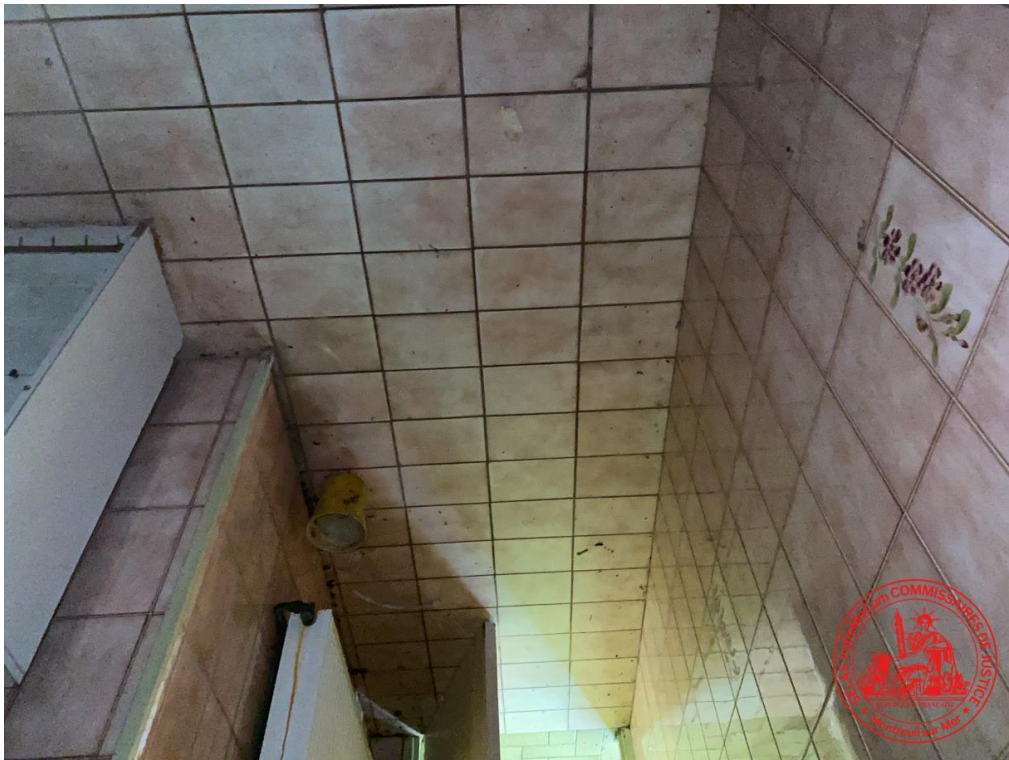
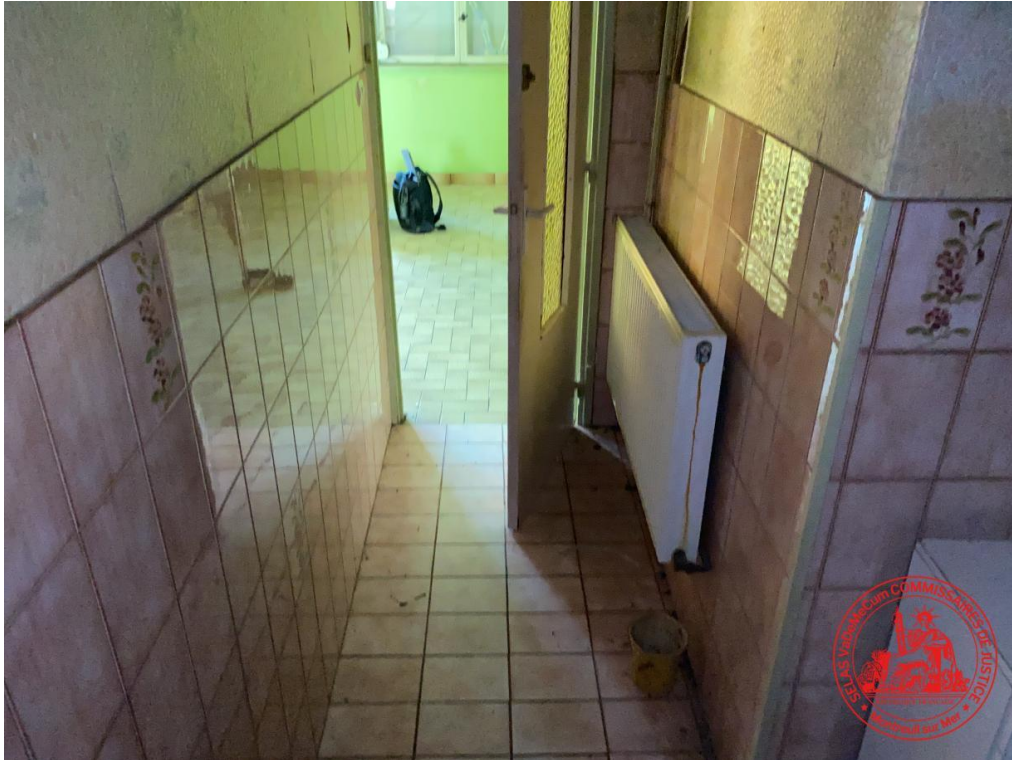
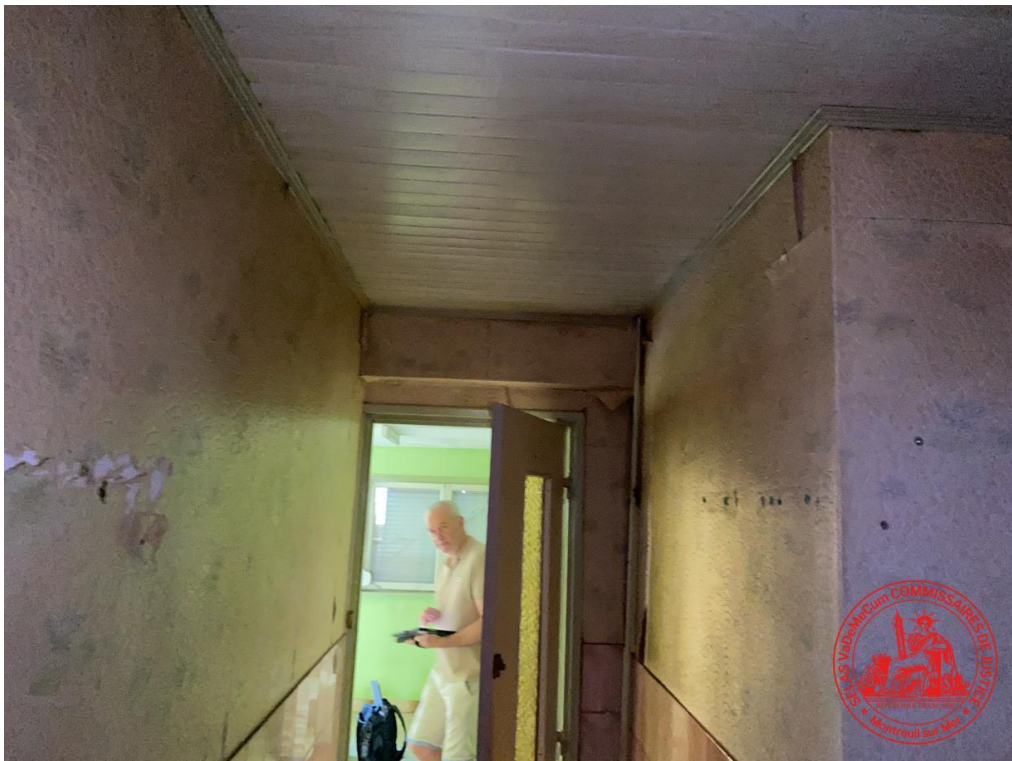
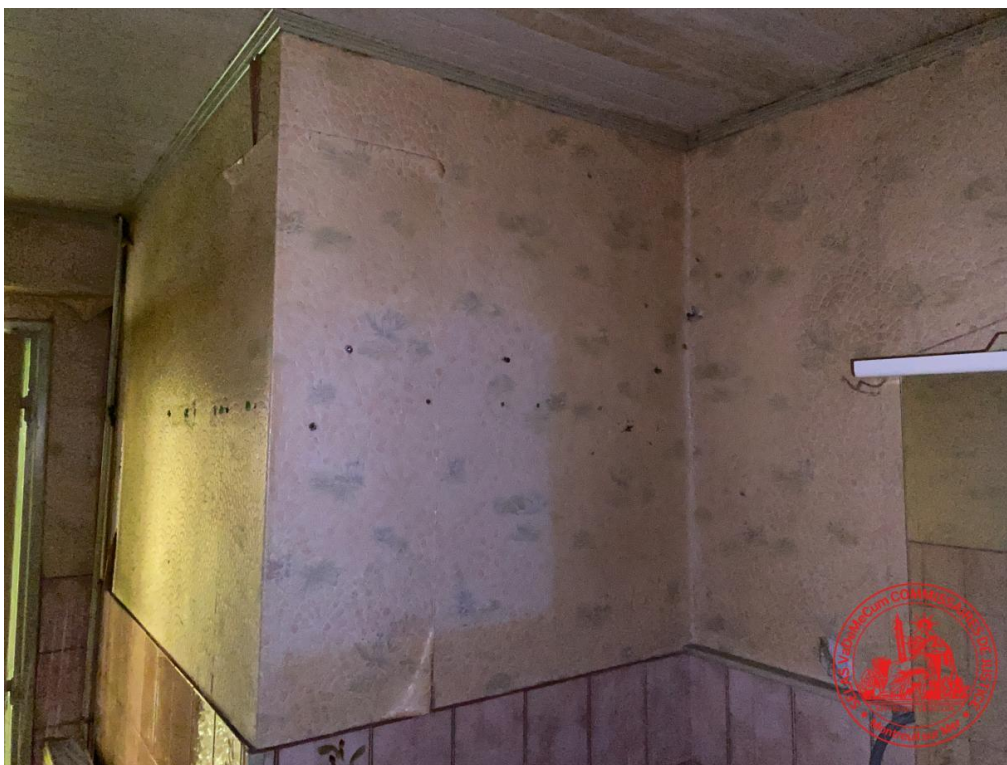
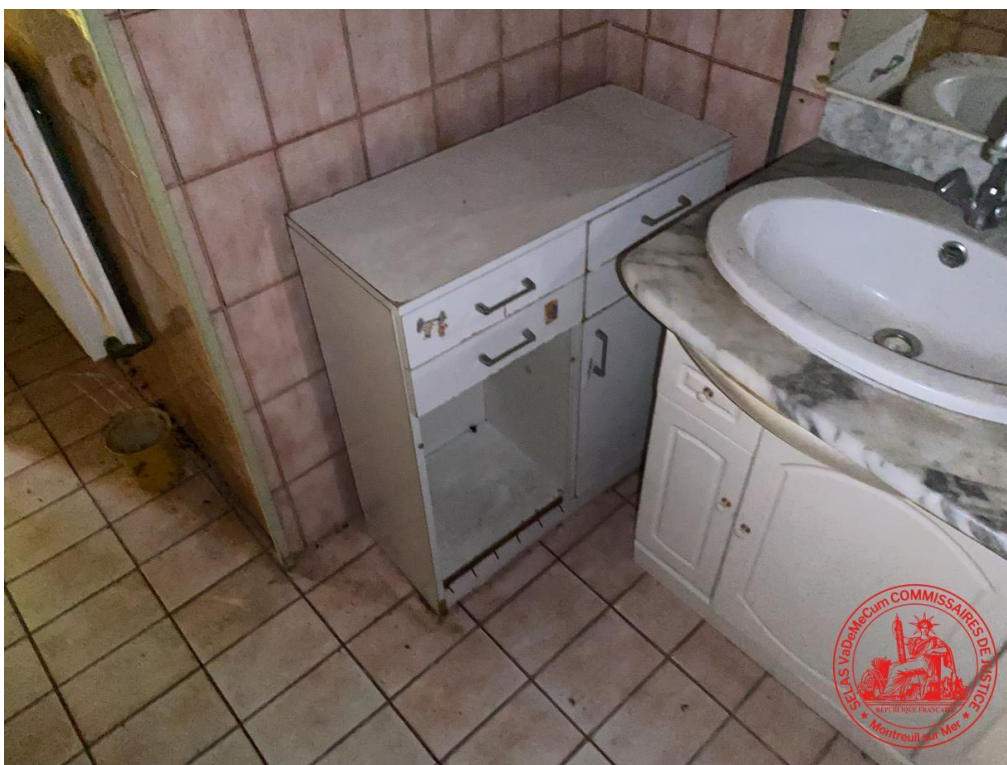
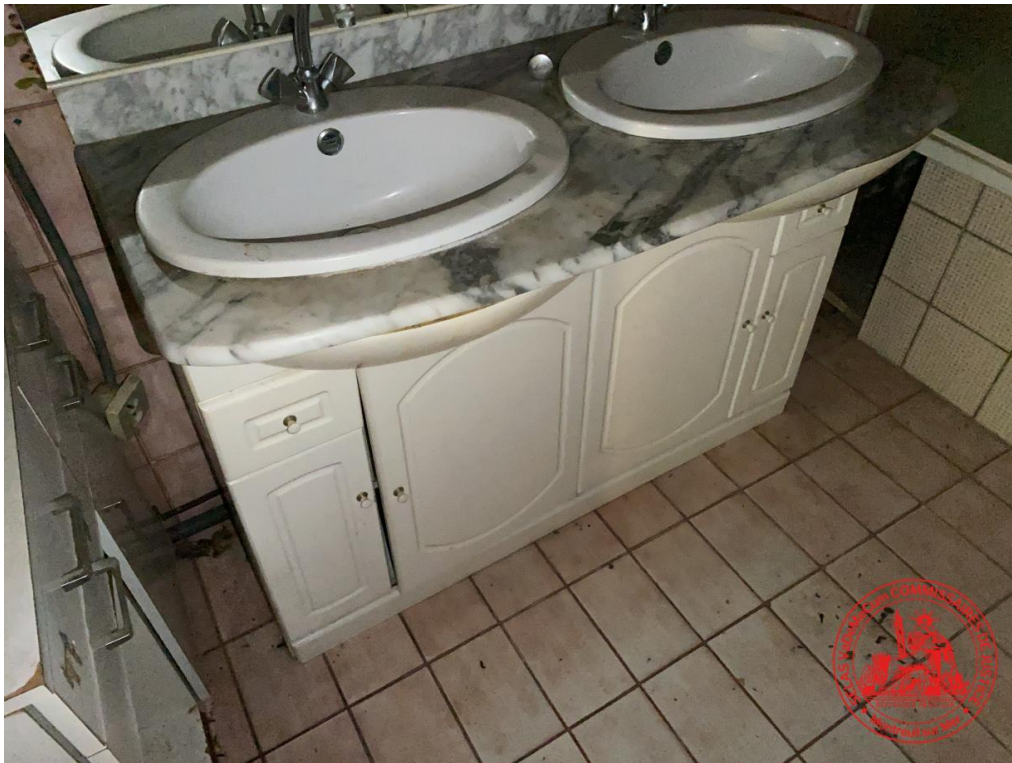
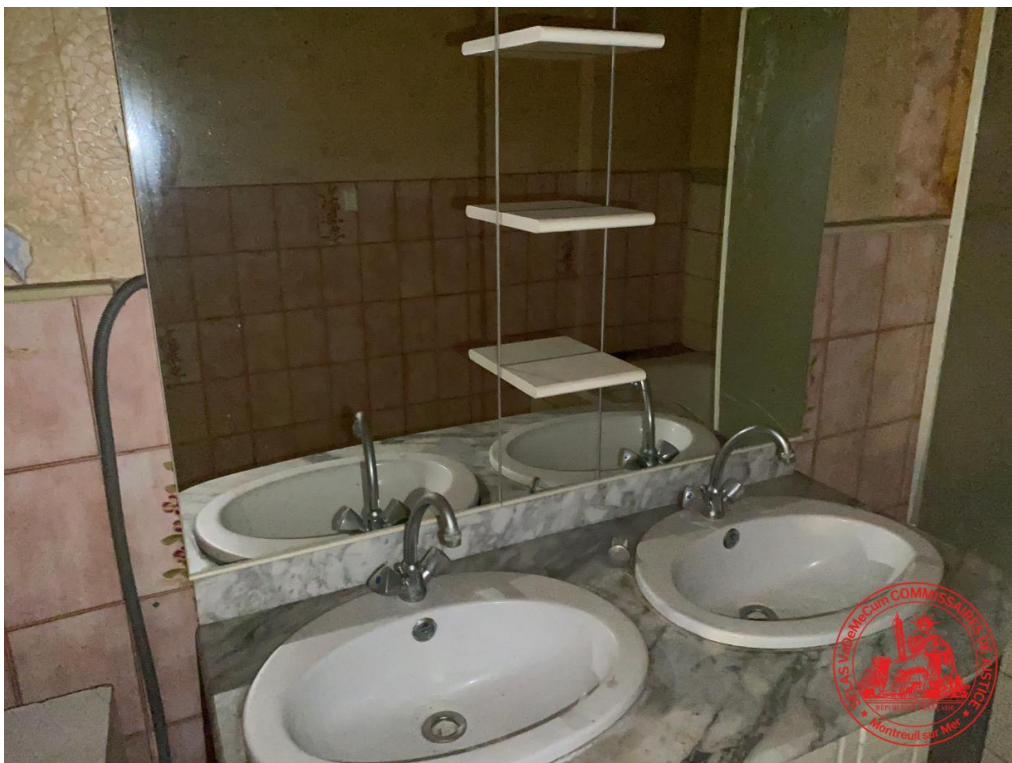
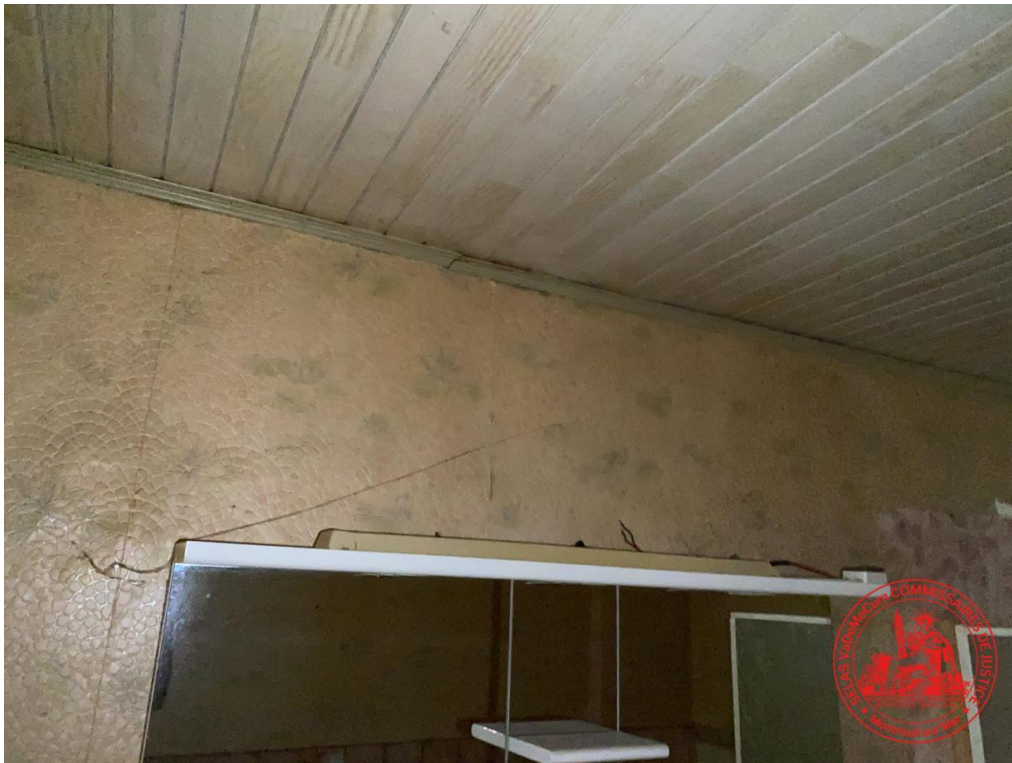
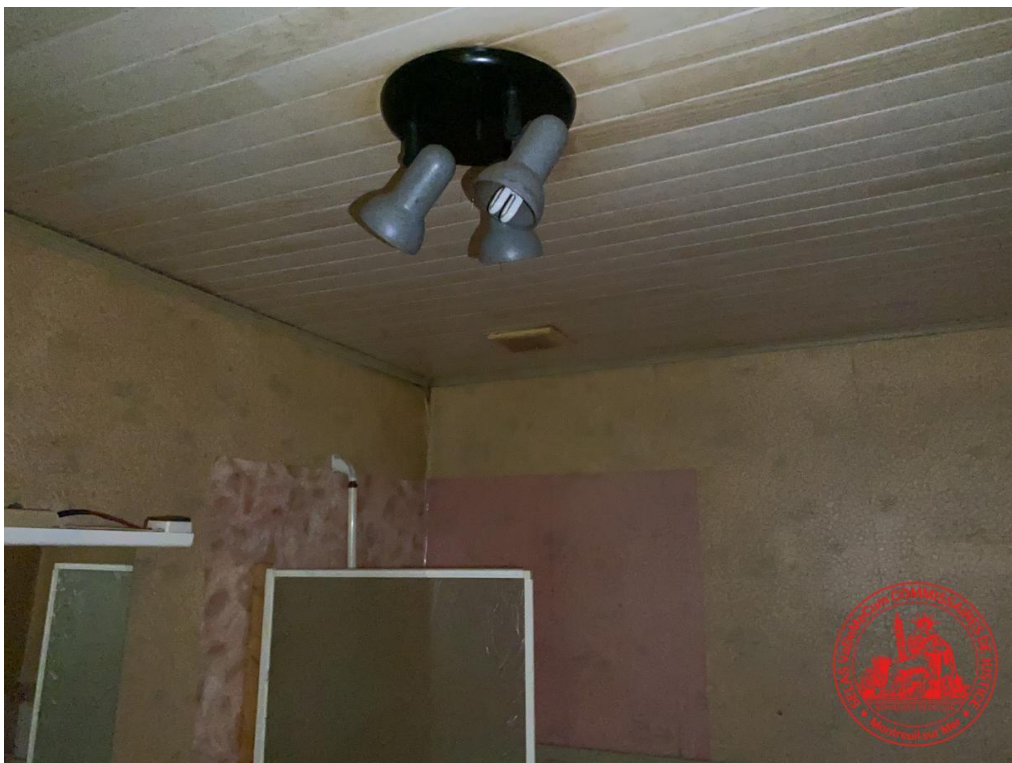
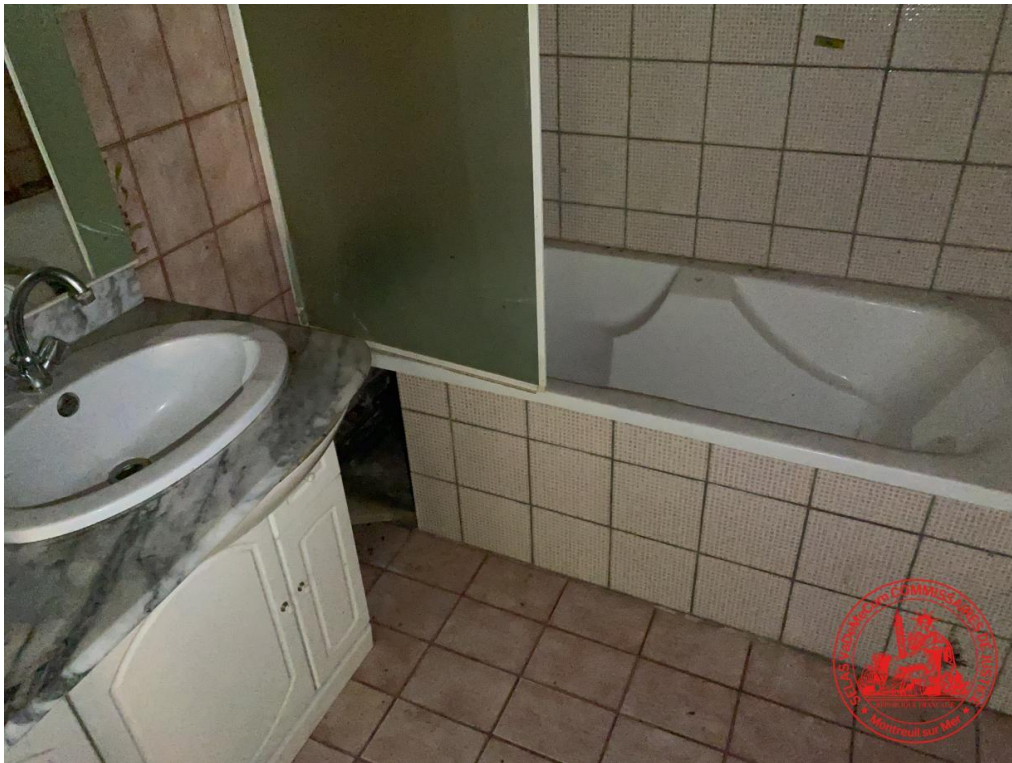
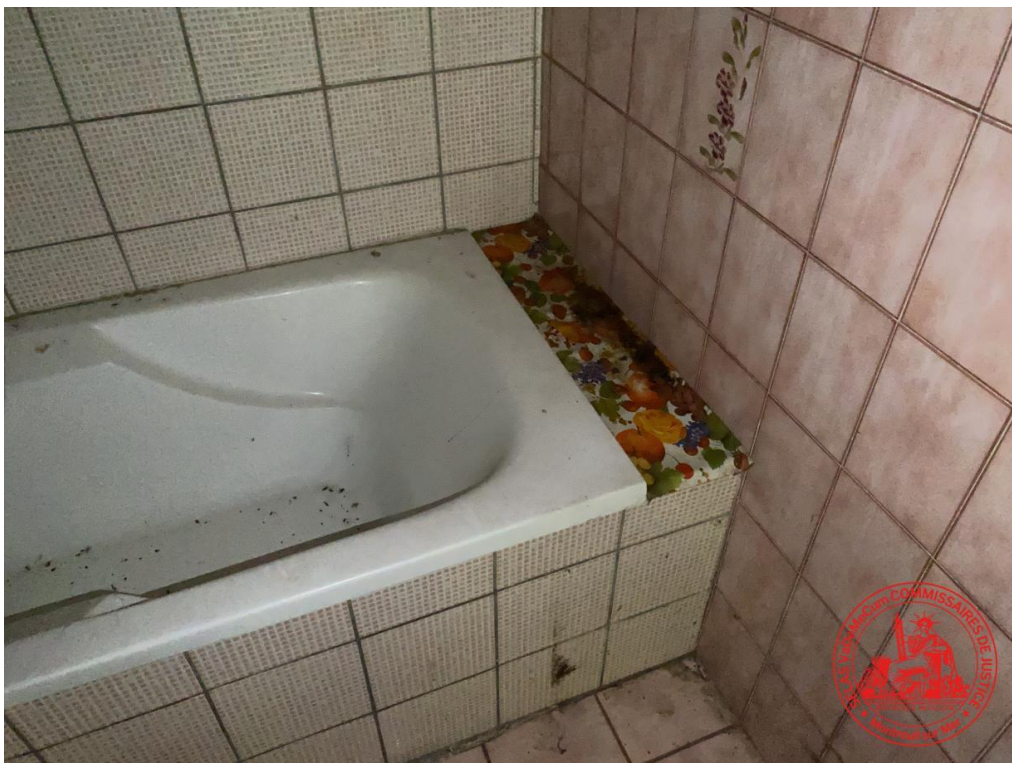
## Salle de bain

La pièce est desservie par une porte en bois ancienne avec une partie vitrée. Au sol, le carrelage est identique à celui qui recouvre les murs en partie basse. L'ensemble est défraîchi avec de nombreux excréments de nuisibles.

La partie supérieure des murs est recouverte d'un papier peint défraîchi présentant des décollements et des traces d'humidité.

La paroi en briques PVC avec un point lumineux sous réserve et une grille de ventilation encrassée.

Meuble de salle de bains avec deux vasques et deux robinetteries ainsi qu'une baignoire synthétique et une robinetterie thermostatique, le tout sous réserve.

Les équipements électriques sont correctement solidarisés au niveau des murs, tout comme le radiateur équipé d'une vanne simple située à gauche en entrant.

Compte tenu de la faible luminosité lors de mon intervention, il convient d'émettre des réserves.

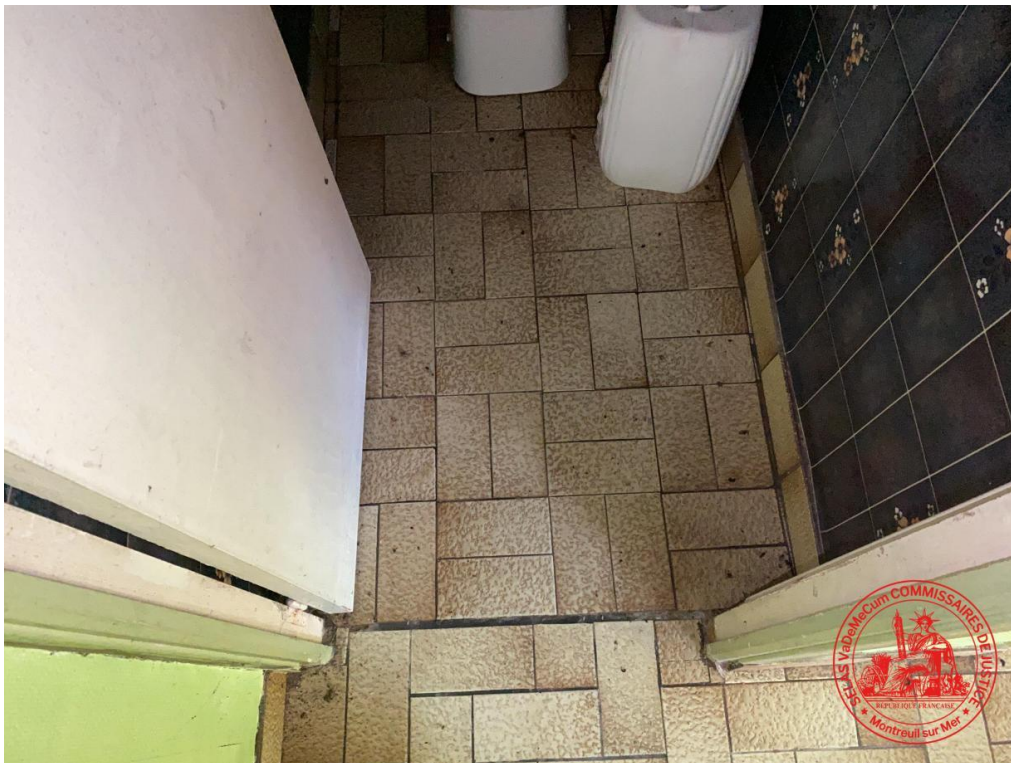
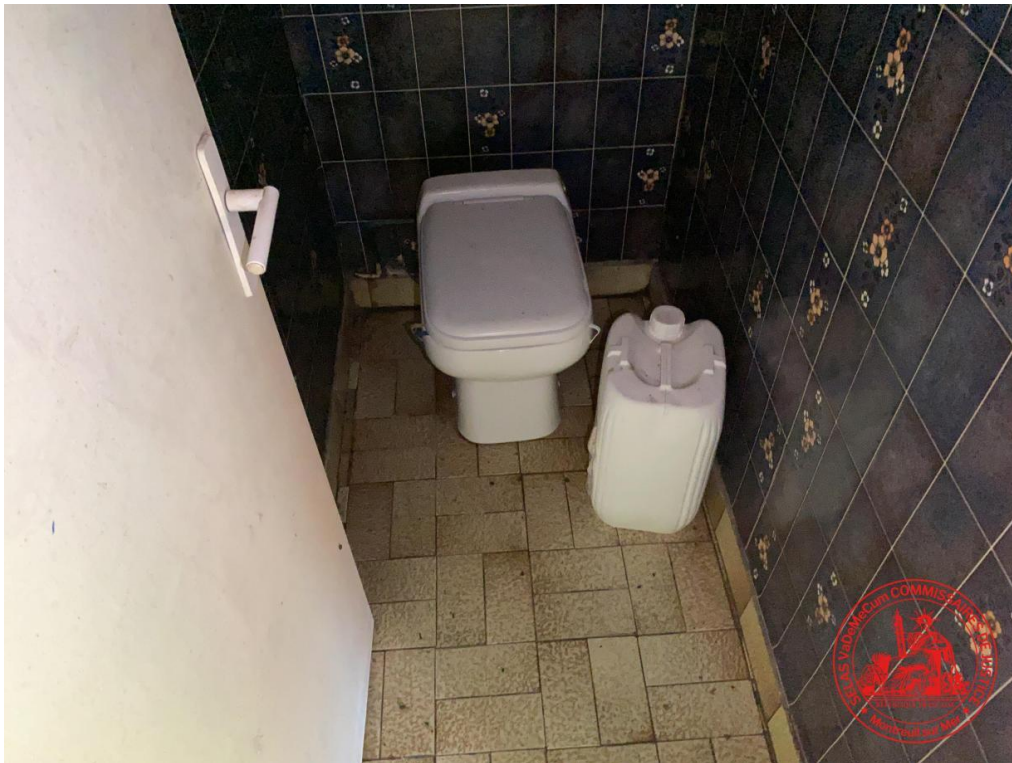
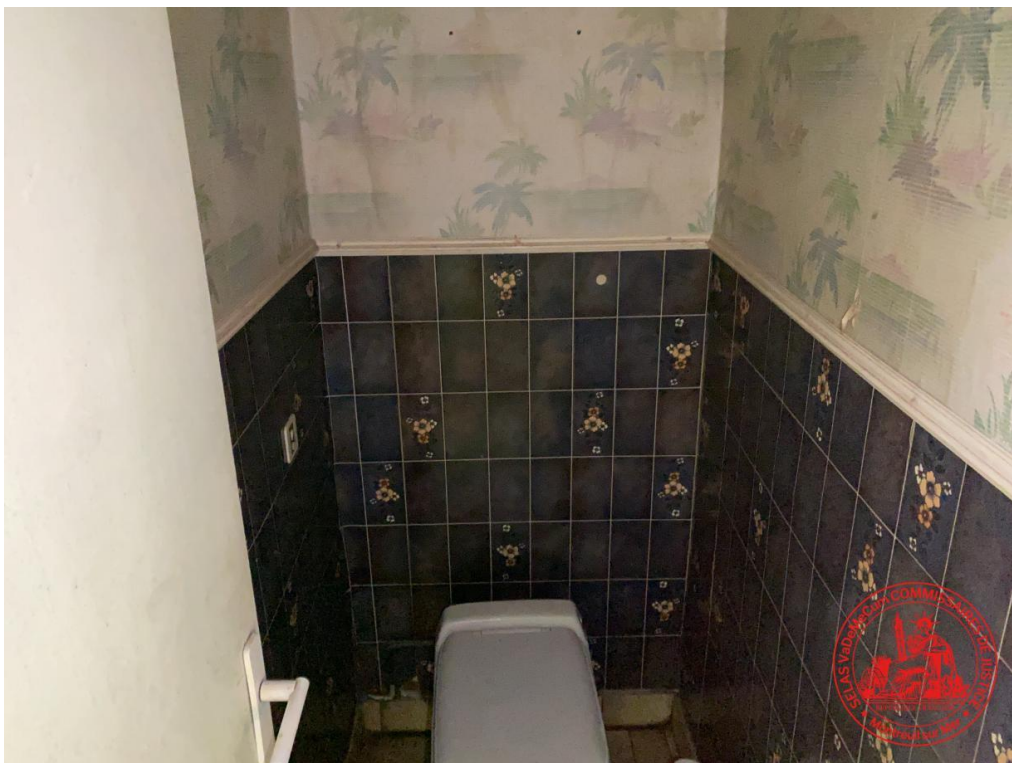
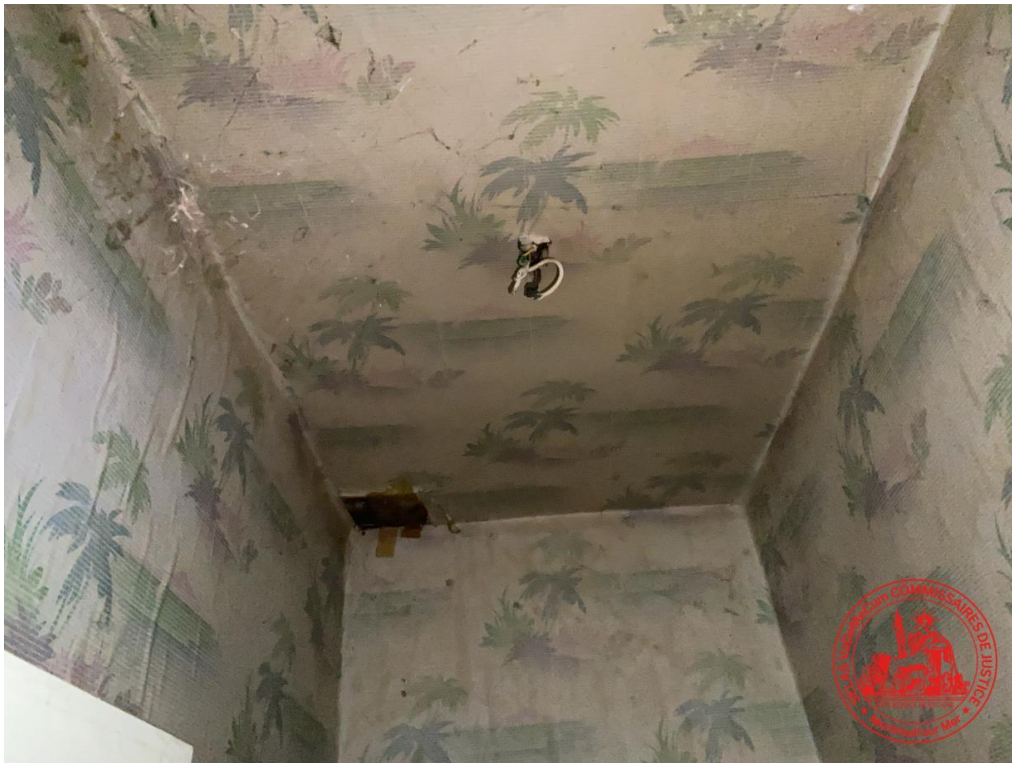
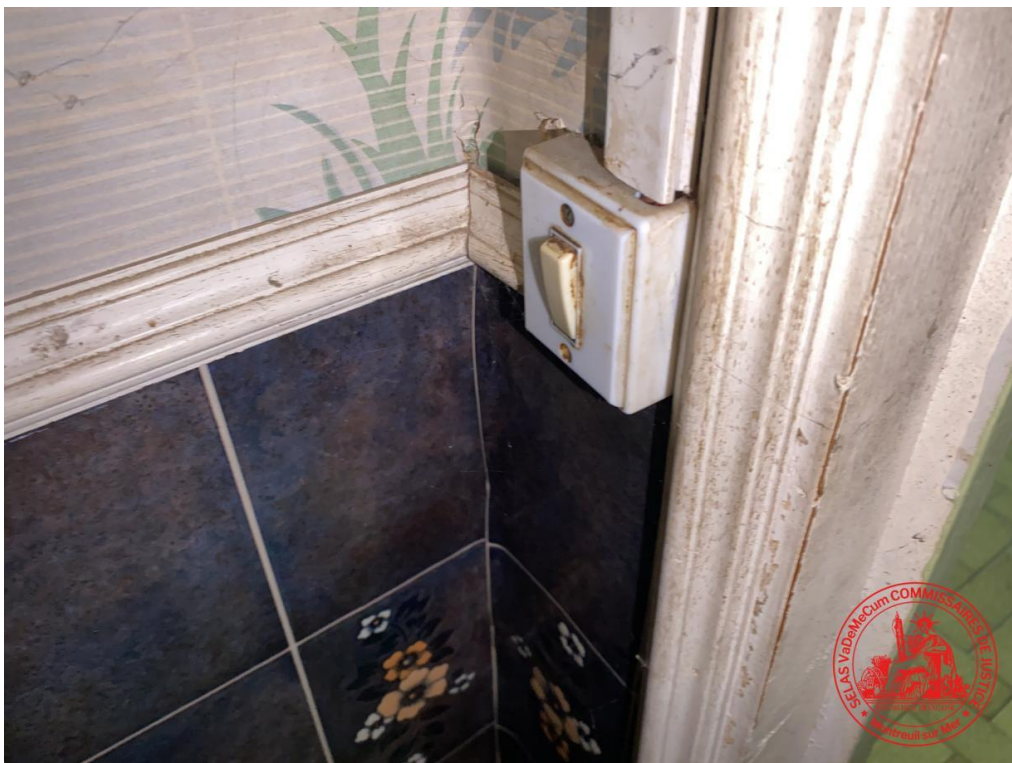
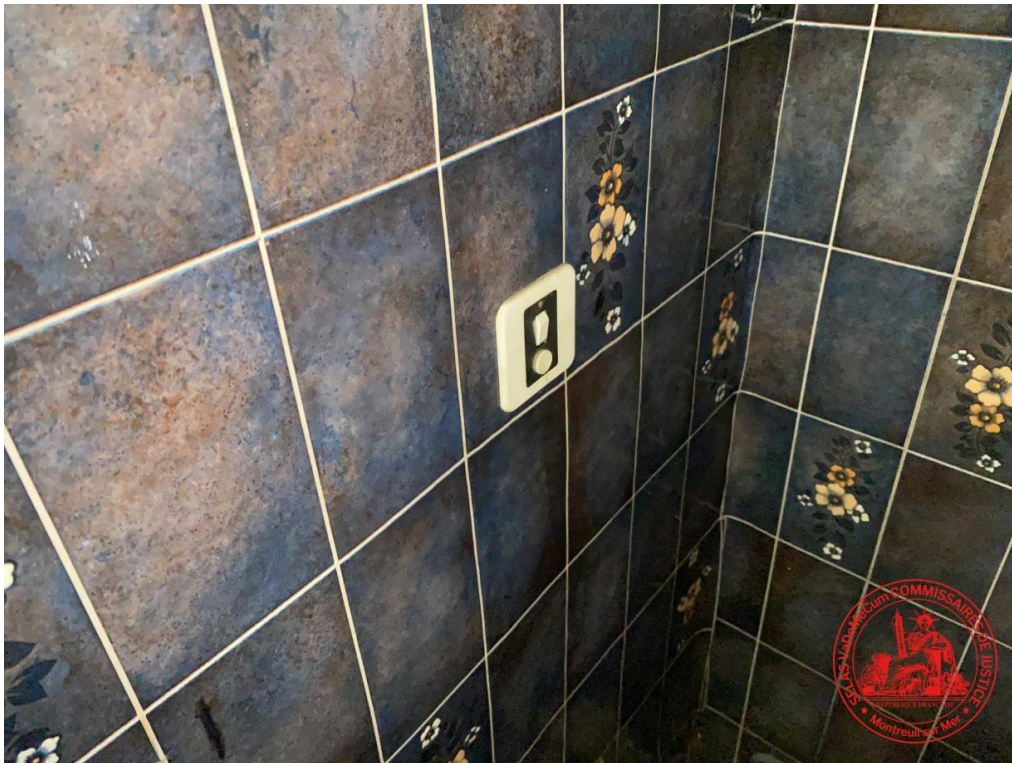
## WC

La porte en bois est défraîchie au sol, présence de traces d'humidité et de gouttes d'eau sur le carrelage.

Les murs en partie inférieure sont recouverts de carreaux de carrelage et de papier peint en partie haute et au niveau du plafond.

Une cuvette de WC type Sanibroyeur.
