# PROCÈS-VERBAL DE DESCRIPTION

**L'AN DEUX-MILLE-VINGT-SIX ET LE VINGT-SEPT MAI**

**ORDONNE** pour parvenir au partage la vente sur licitation aux enchères publiques à la barre du tribunal judiciaire de Boulogne sur Mer du bien immobilier sis à Auchy-Les-Hesdin, 31, rue d'Hesdin cadastré section AI n°88 et AI n°91, sur la mise à prix de 10 000 euros avec faculté de baisse d'un quart en cas de carence d'enchères ;

Je, Maître Morgan CHOCHOY, Commissaire de Justice associé au sein de la SELAS « VaDeMeCum - VALLET - DHERS - MALLIOPOULOS - CHOCHOY », 11 Rue de la Licorne à MONTREUIL SUR MER (62170), soussigné me suis rendu ce jour au 31 Rue d'Hesdin 62770 AUCHY-LES-HESDIN, où là étant, en présence de

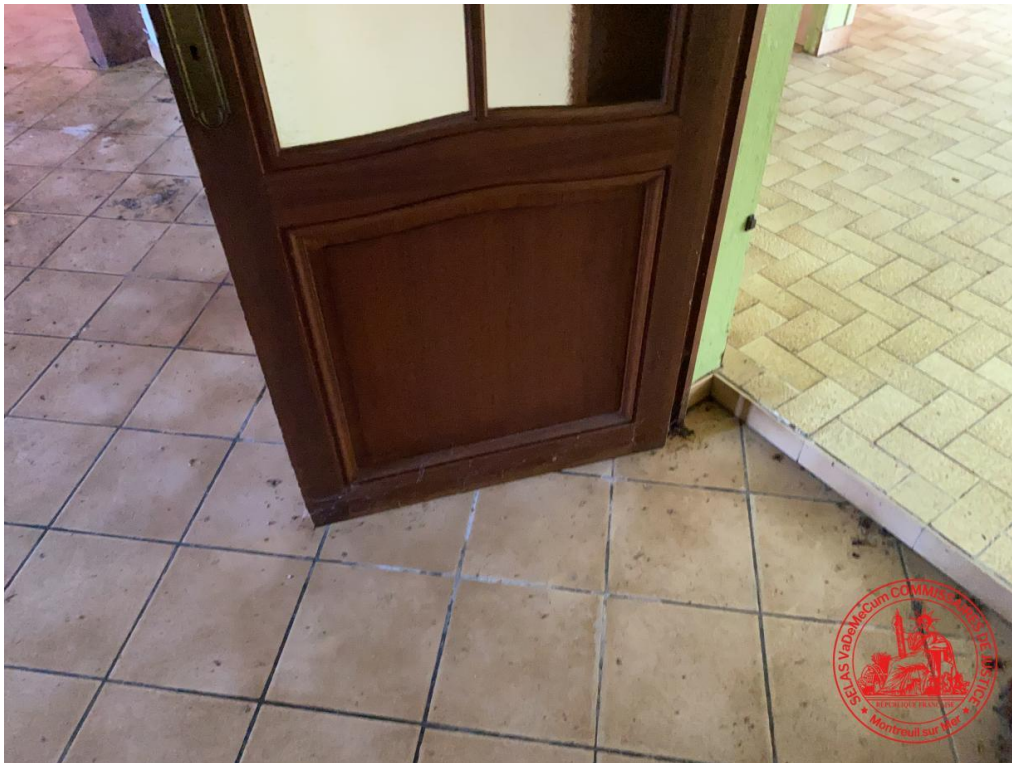
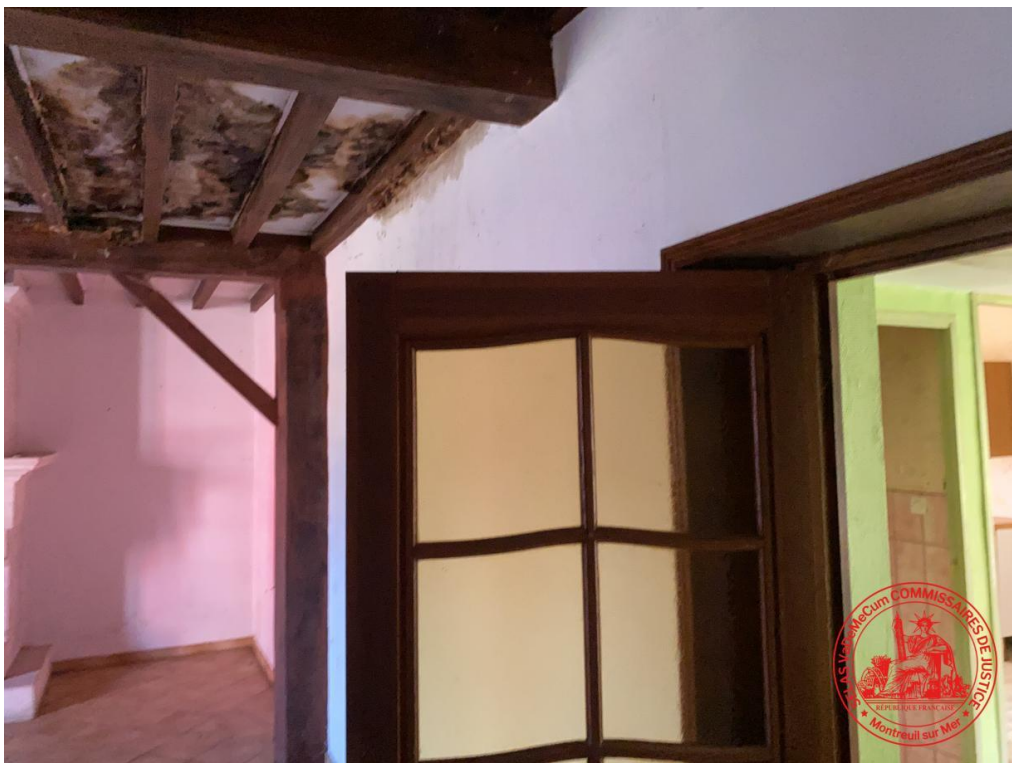
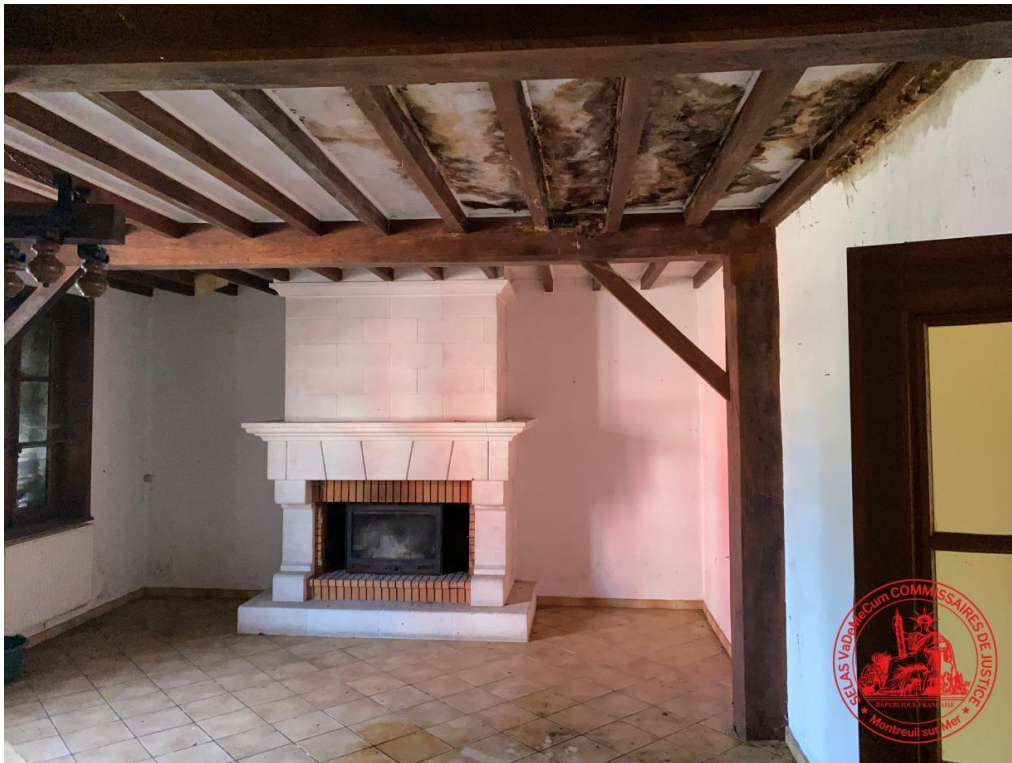
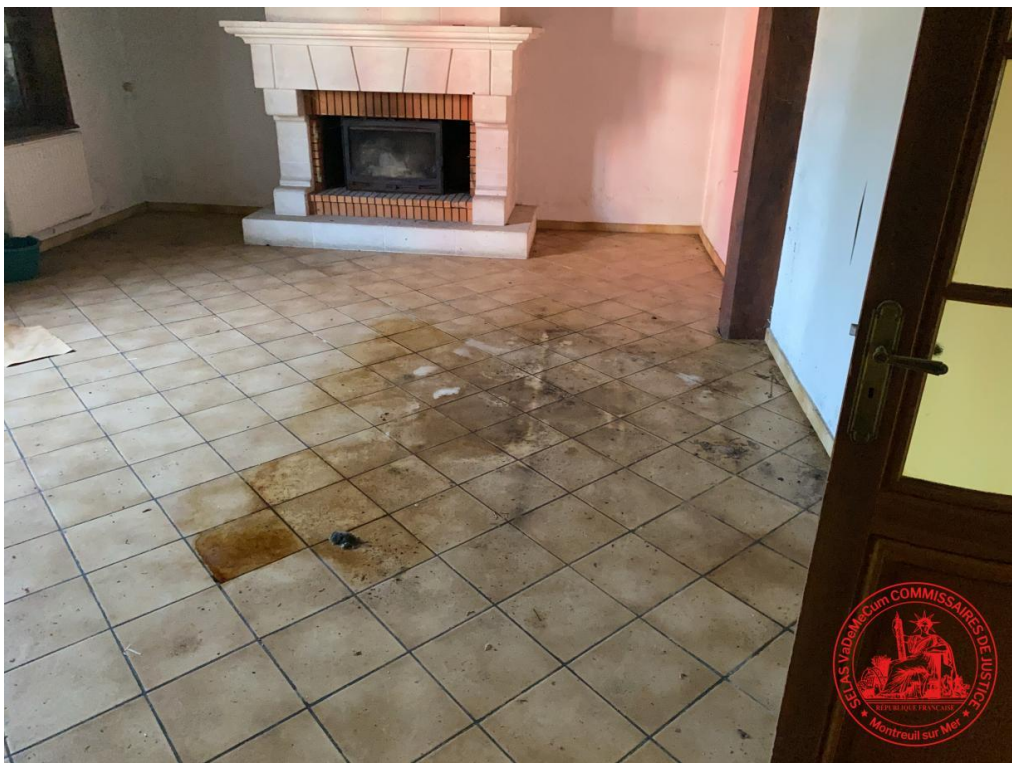
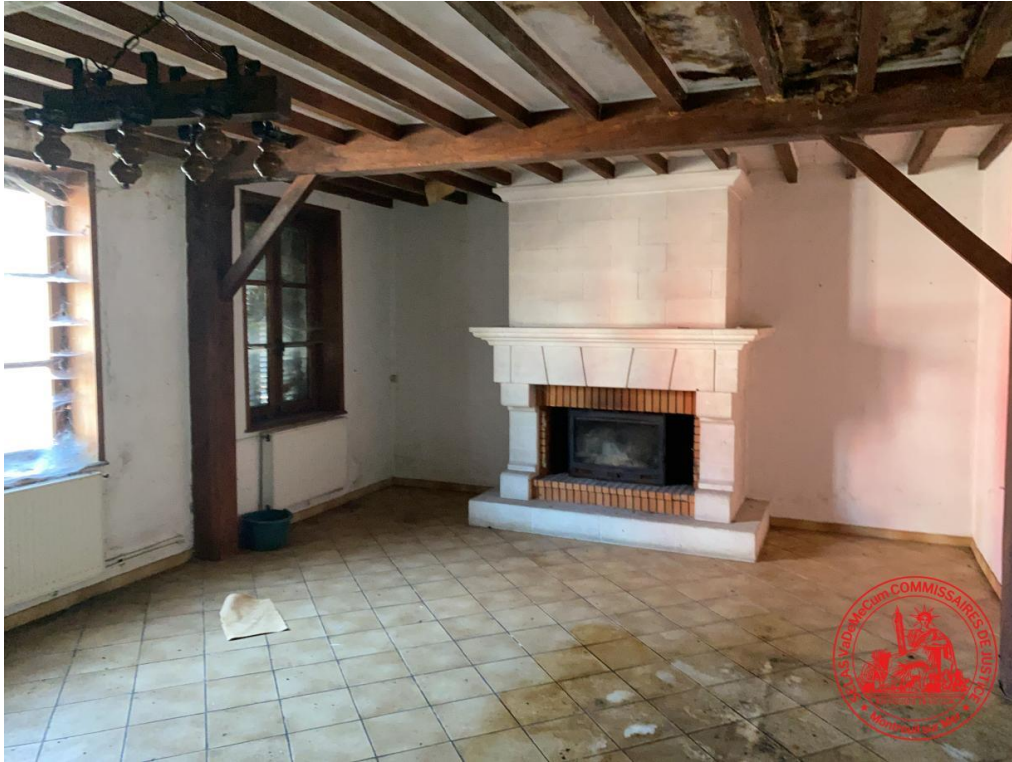
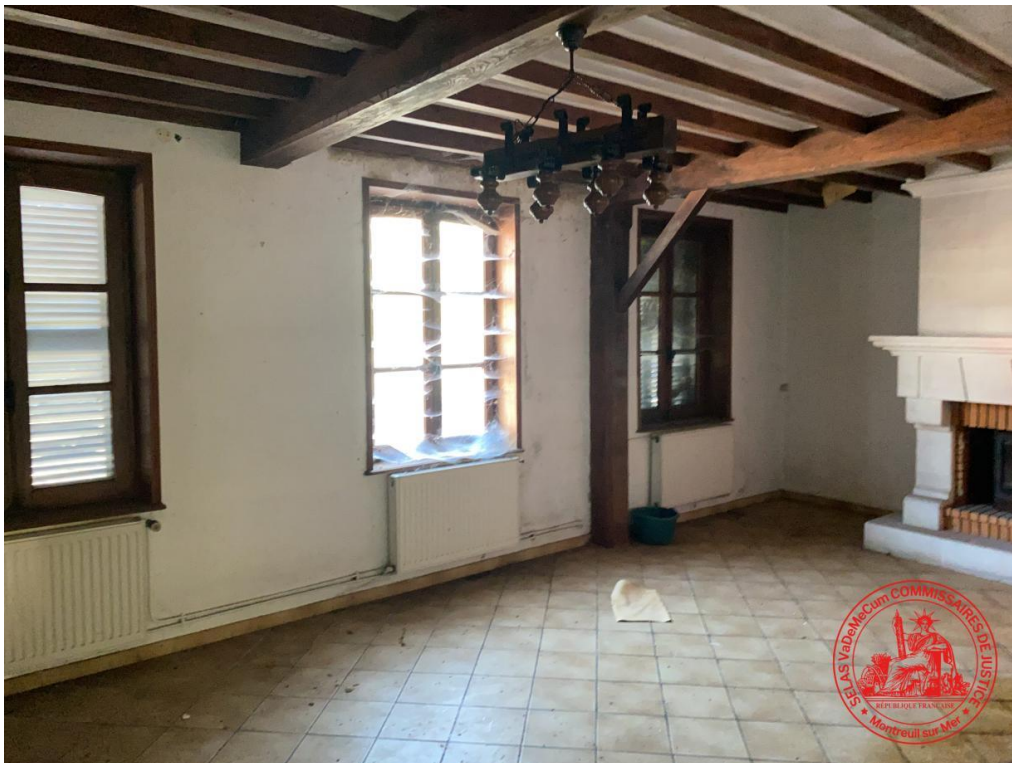
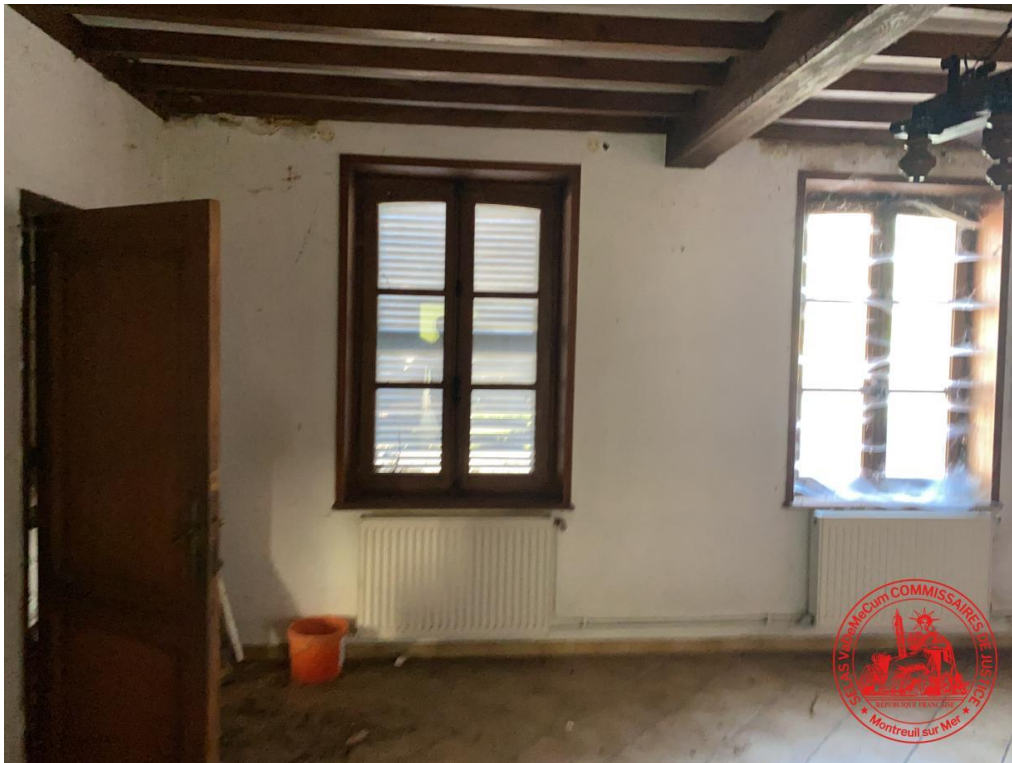
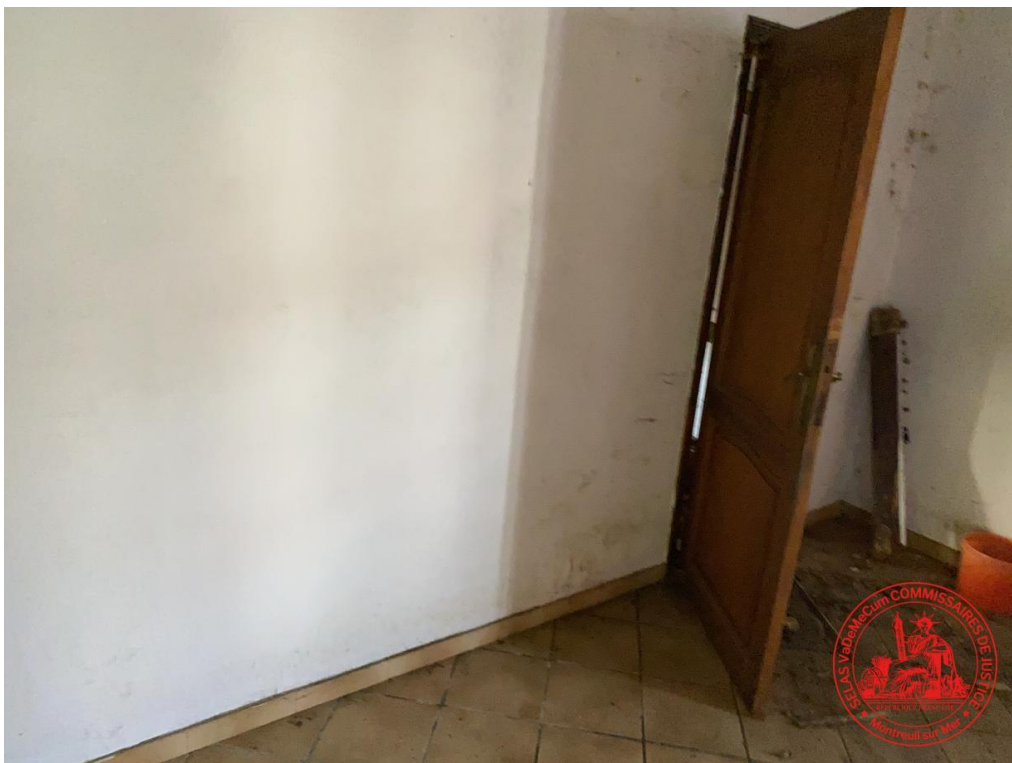
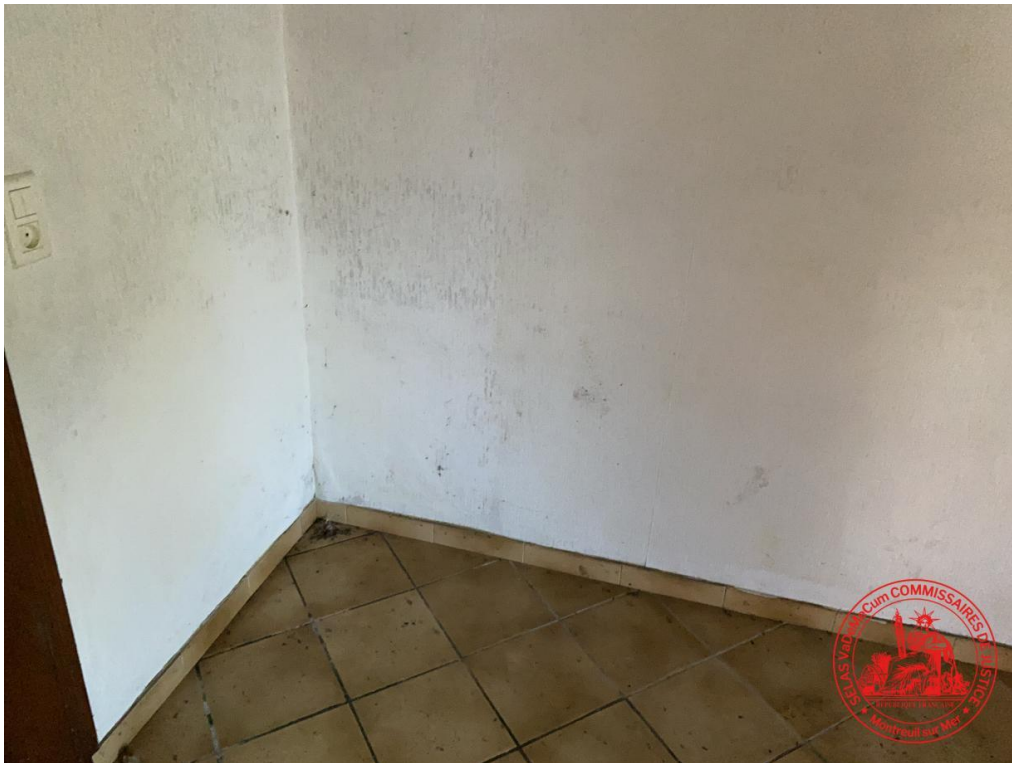
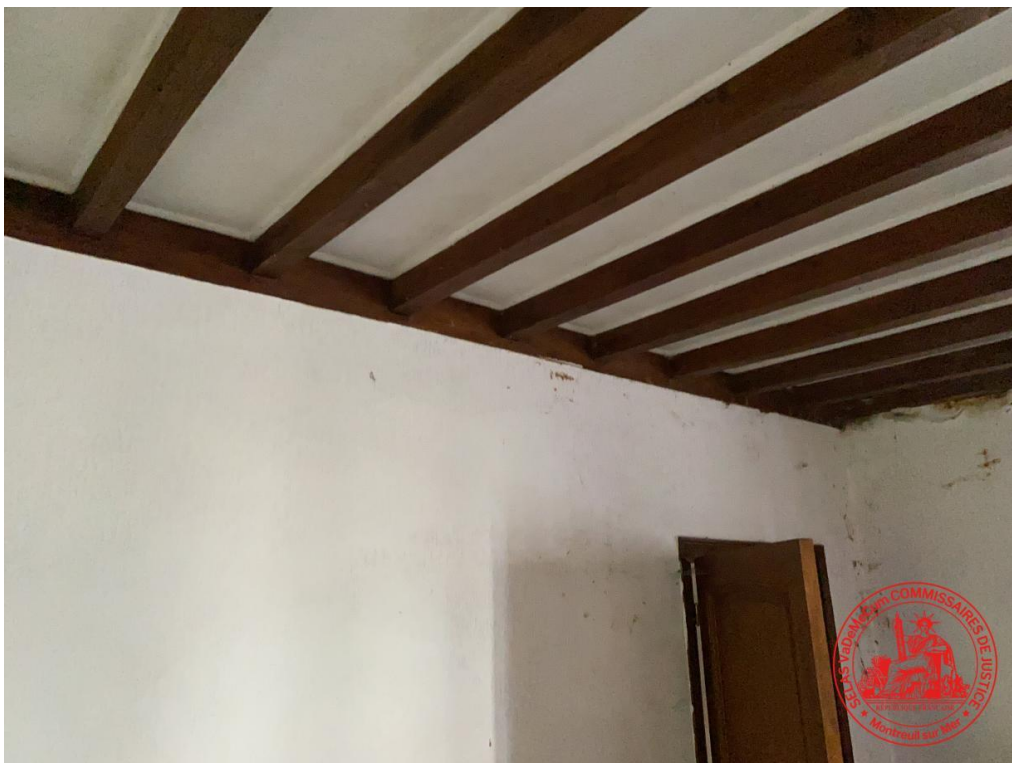
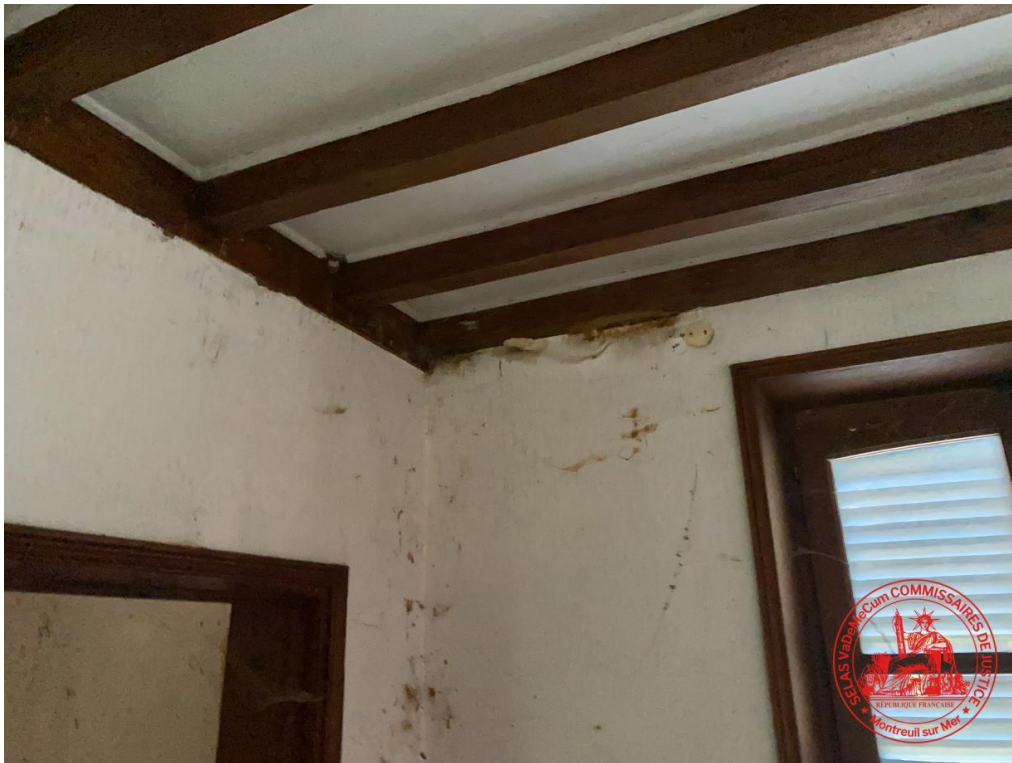
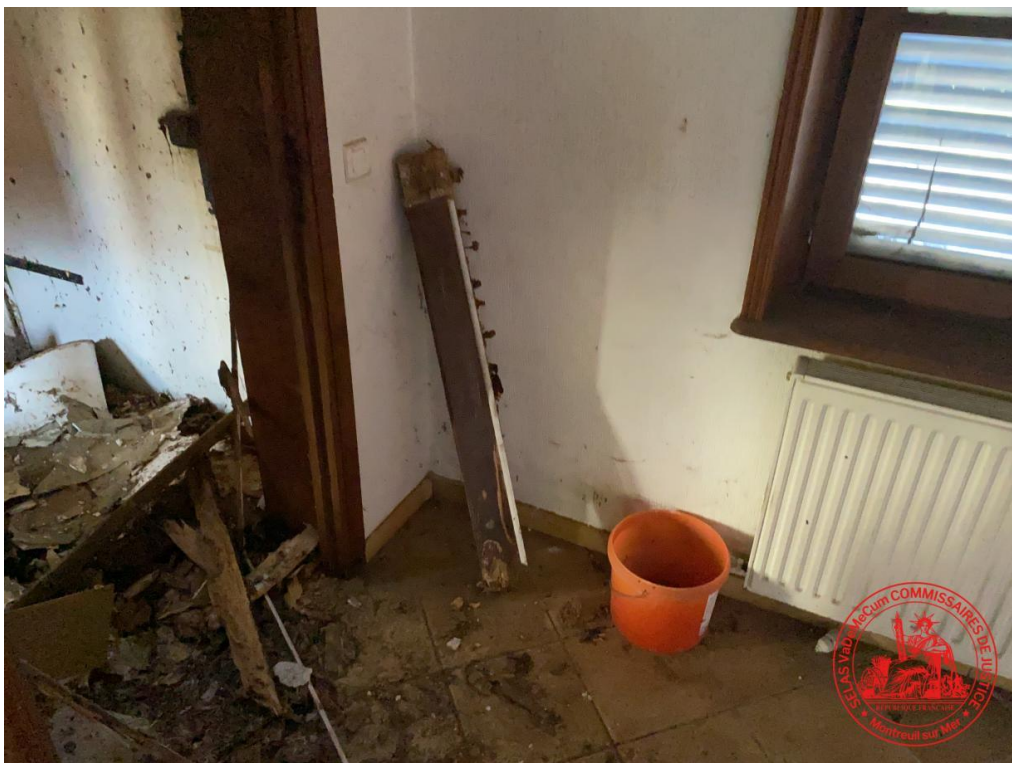
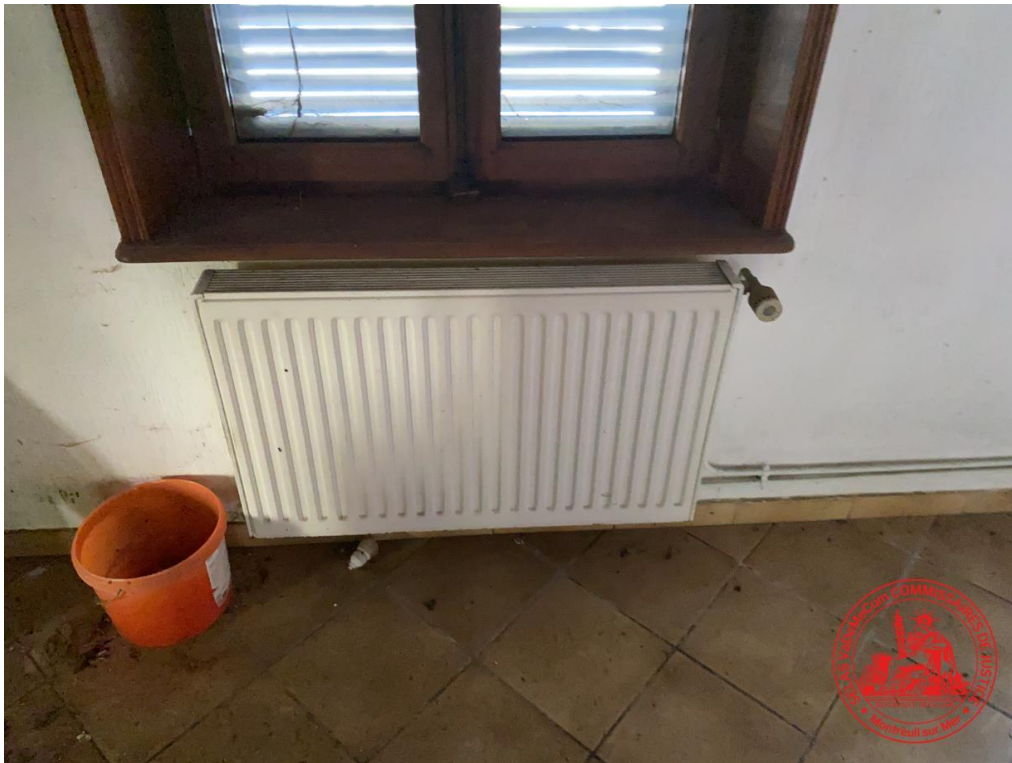
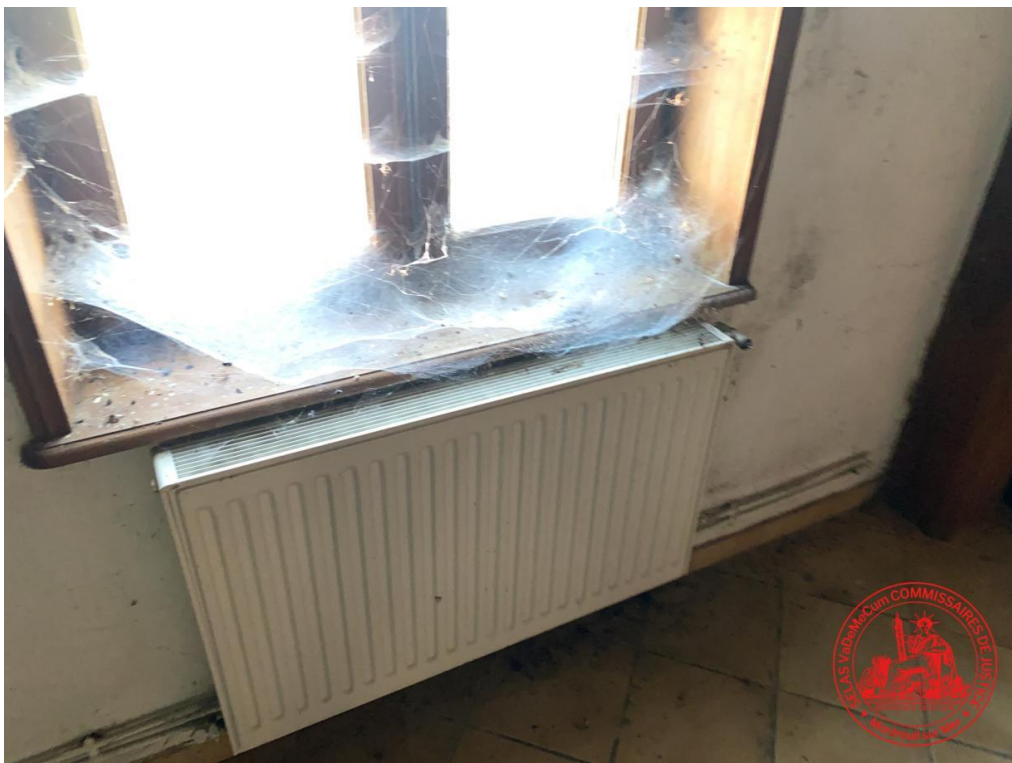
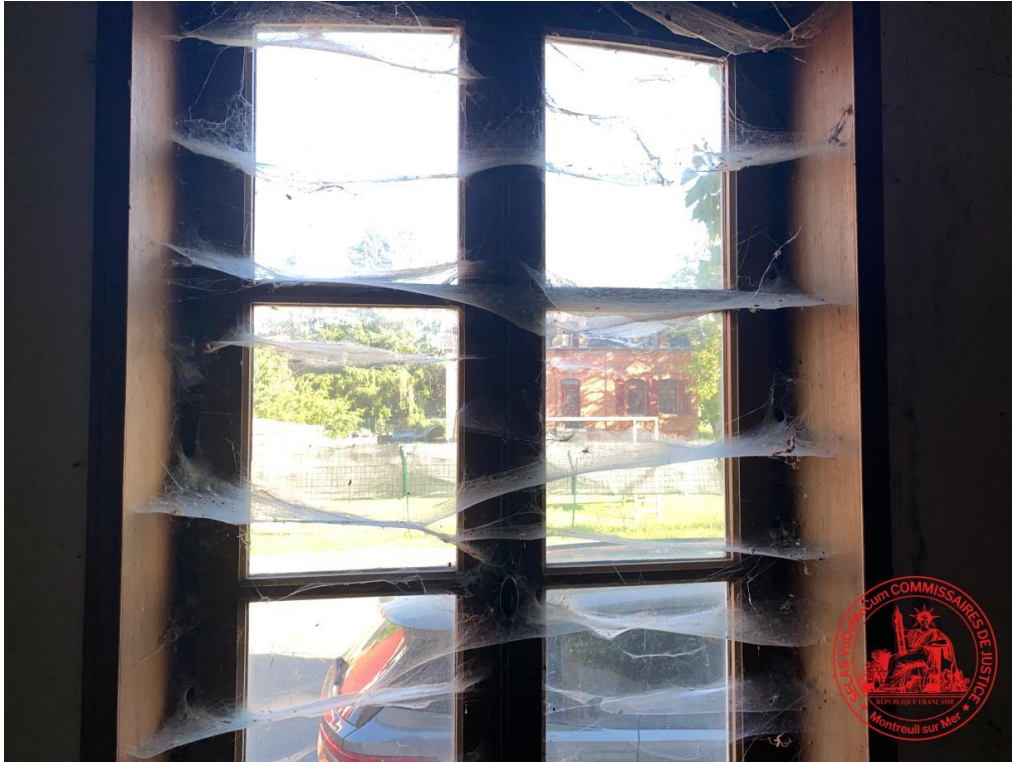
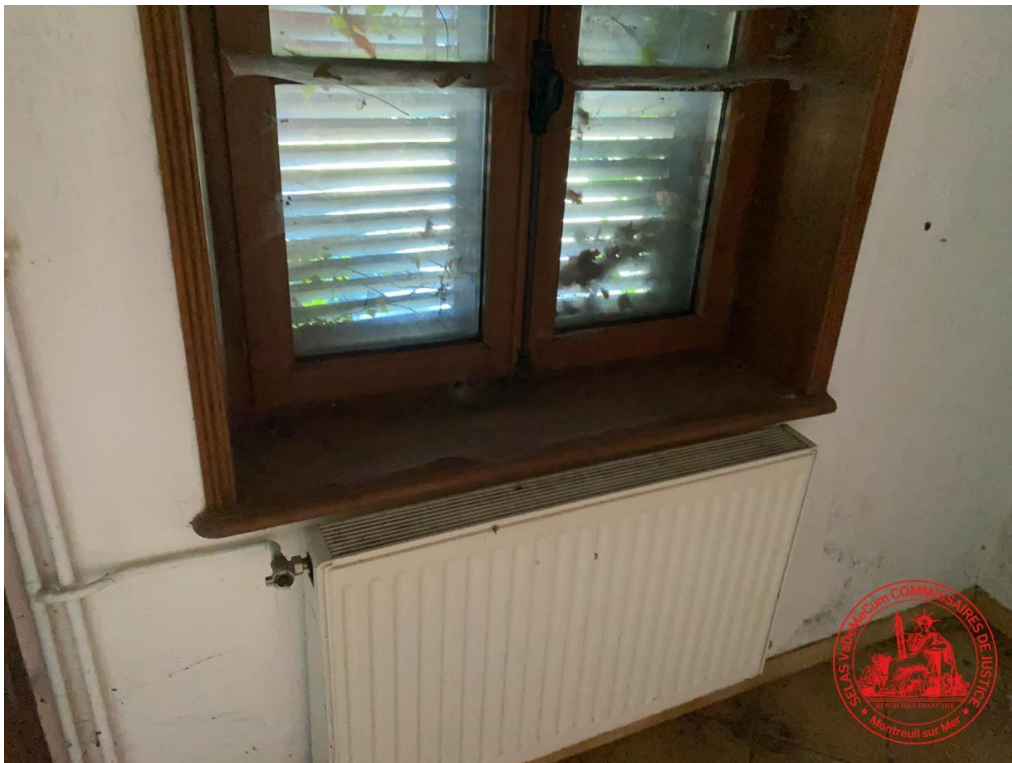
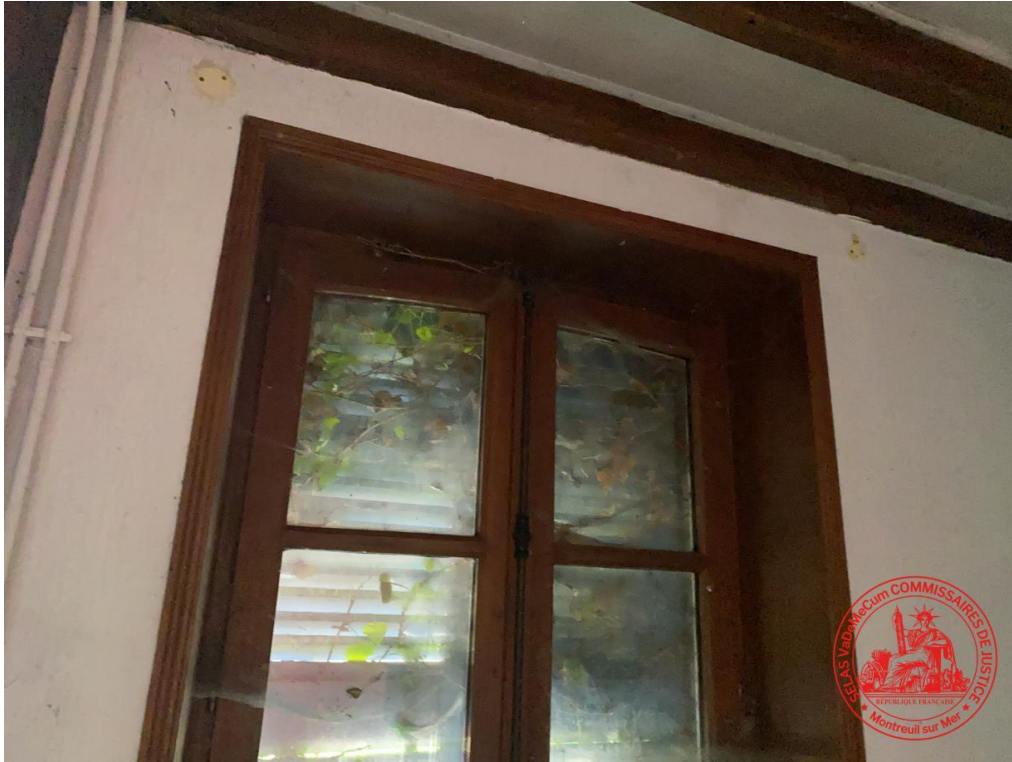
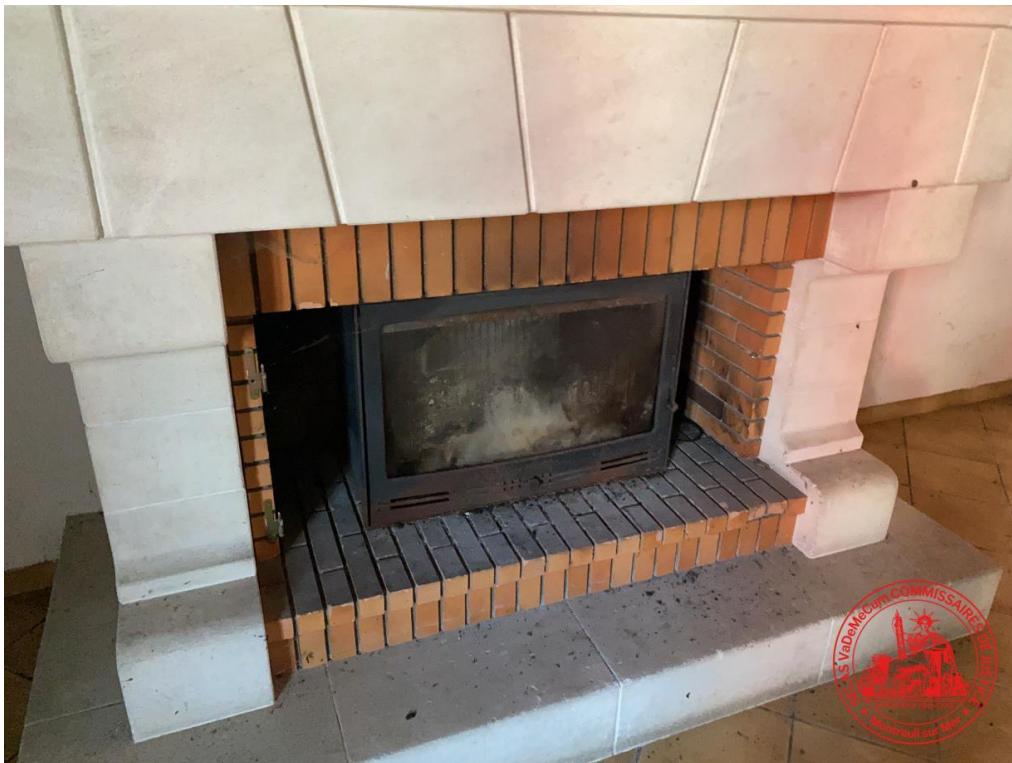
## Salon

La pièce est desservie par une porte en bois percée de parties vitrées.

Au sol, carrelage en état d'usage avec une trace d'infiltration et d'inondation sur le côté droit de la pièce.

Les murs sont couverts d'un papier peint défraîchi.

Je relève au niveau du côté droit de la pièce en entrant la présence d'une infiltration importante au plafond, avec un affaissement des poutres et des dégradations des filaments, et des traces noirâtres et blanchâtres d'humidité et d'auréoles, avec vraisemblablement des traces s'apparentant à un champignon.

Les équipements électriques apparents sont correctement solidarisés au niveau des murs, tout comme les radiateurs.

Les fenêtres en bois en façade avant sont gondolées, leur ouverture est impossible et des pousses de végétaux sont par endroits apparentes, ainsi que de très nombreuses toiles d'araignées.
