# PROCÈS-VERBAL DE DESCRIPTION

**L'AN DEUX-MILLE-VINGT-SIX ET LE VINGT-SEPT MAI**

**ORDONNE** pour parvenir au partage la vente sur licitation aux enchères publiques à la barre du tribunal judiciaire de Boulogne sur Mer du bien immobilier sis à Auchy-Les-Hesdin, 31, rue d'Hesdin cadastré section AI n°88 et AI n°91, sur la mise à prix de 10 000 euros avec faculté de baisse d'un quart en cas de carence d'enchères ;

Je, Maître Morgan CHOCHOY, Commissaire de Justice associé au sein de la SELAS « VaDeMeCum - VALLET - DHERS - MALLIOPOULOS - CHOCHOY », 11 Rue de la Licorne à MONTREUIL SUR MER (62170), soussigné me suis rendu ce jour au 31 Rue d'Hesdin 62770 AUCHY-LES-HESDIN, où là étant, en présence de

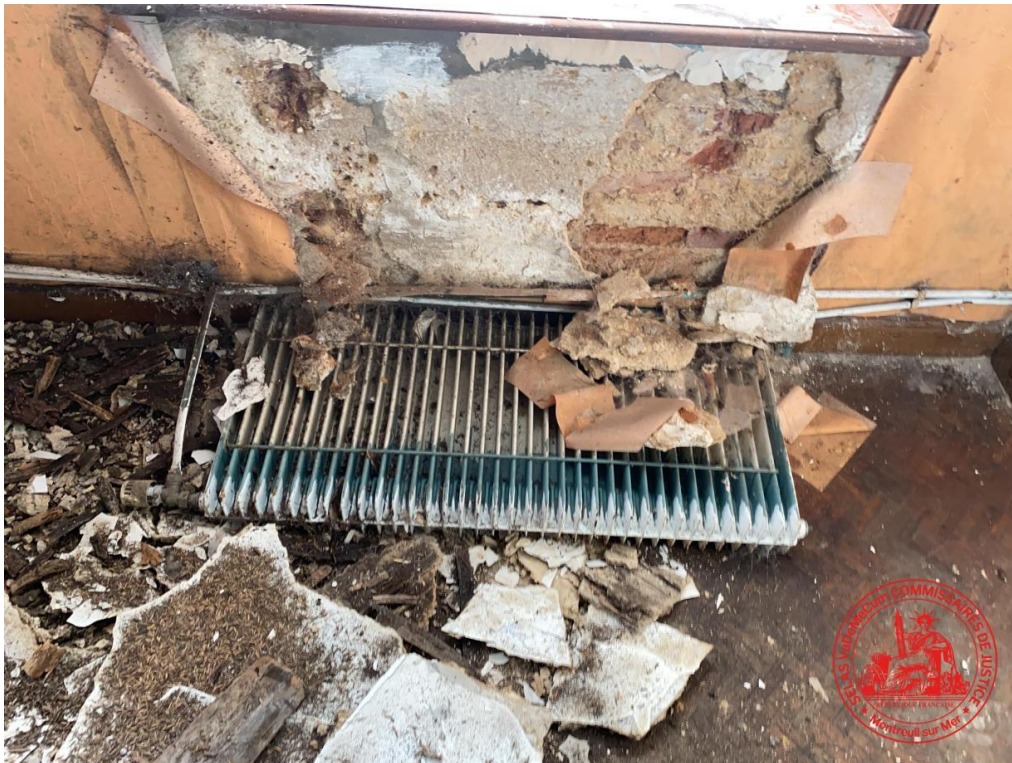
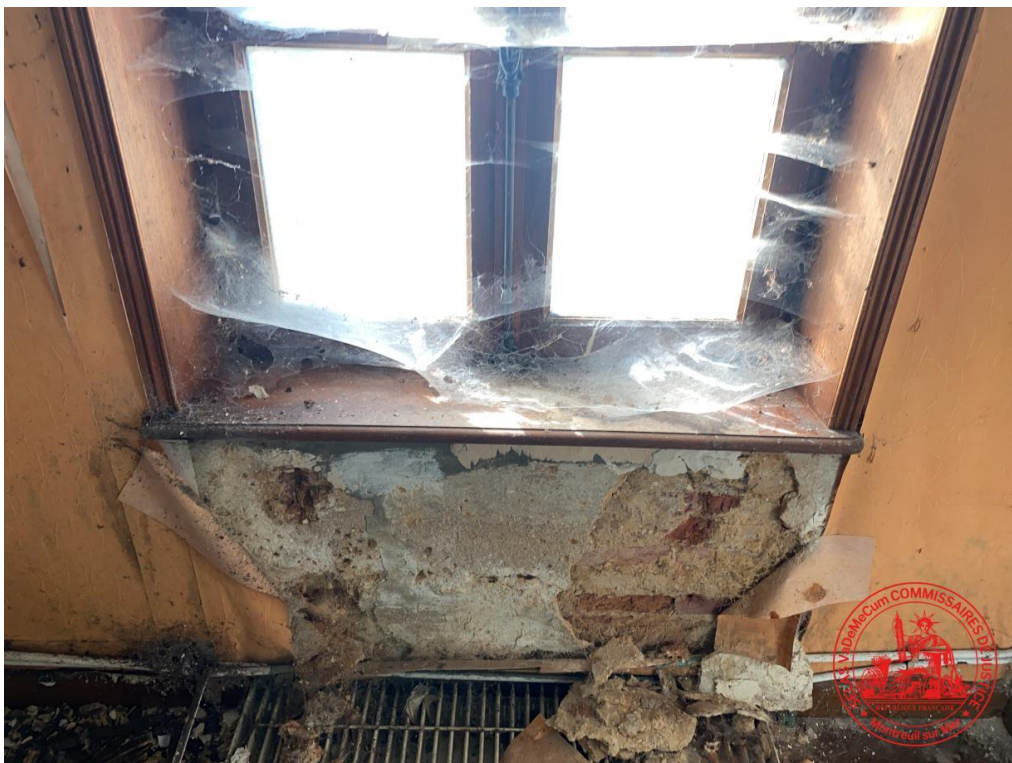
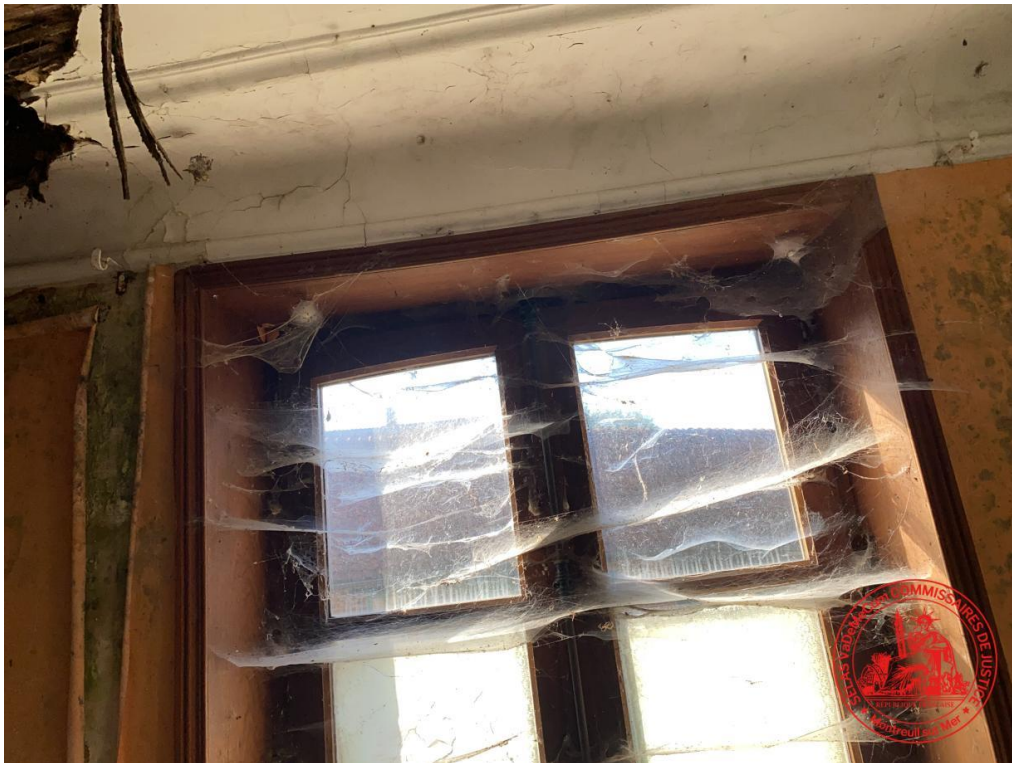
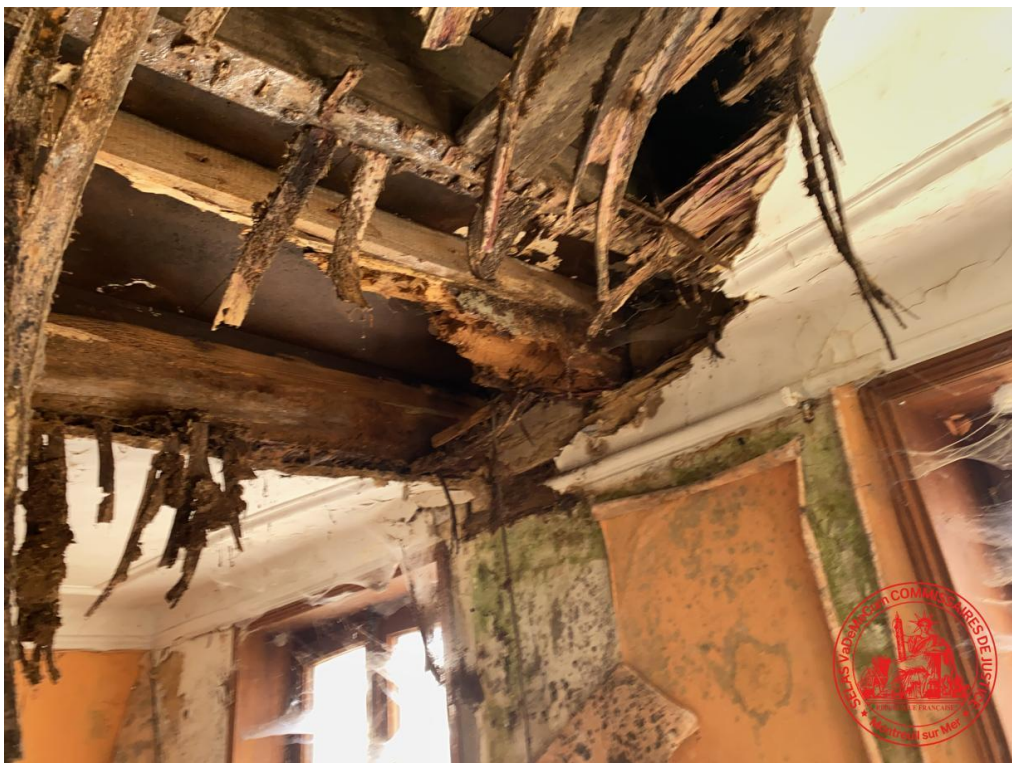
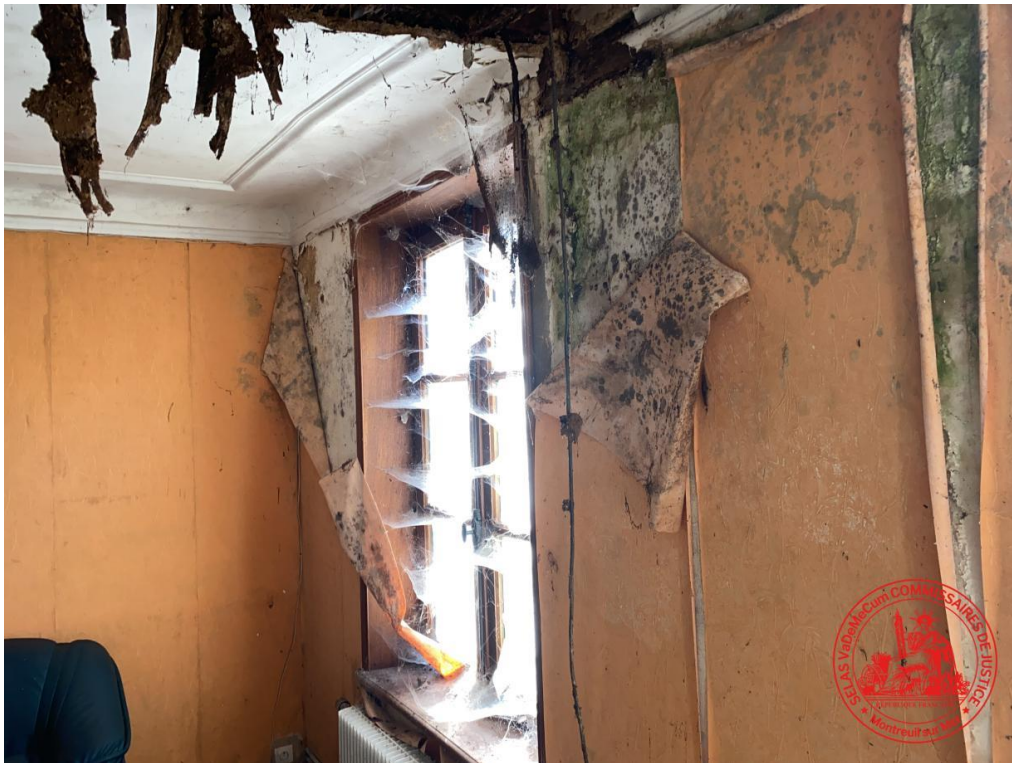
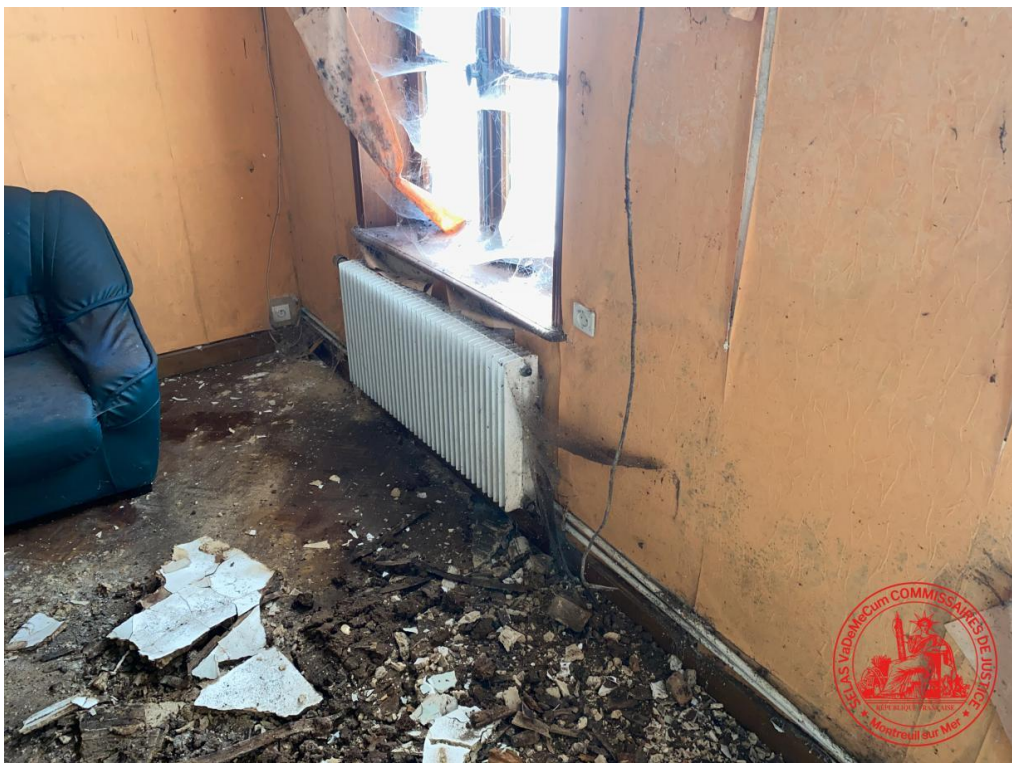
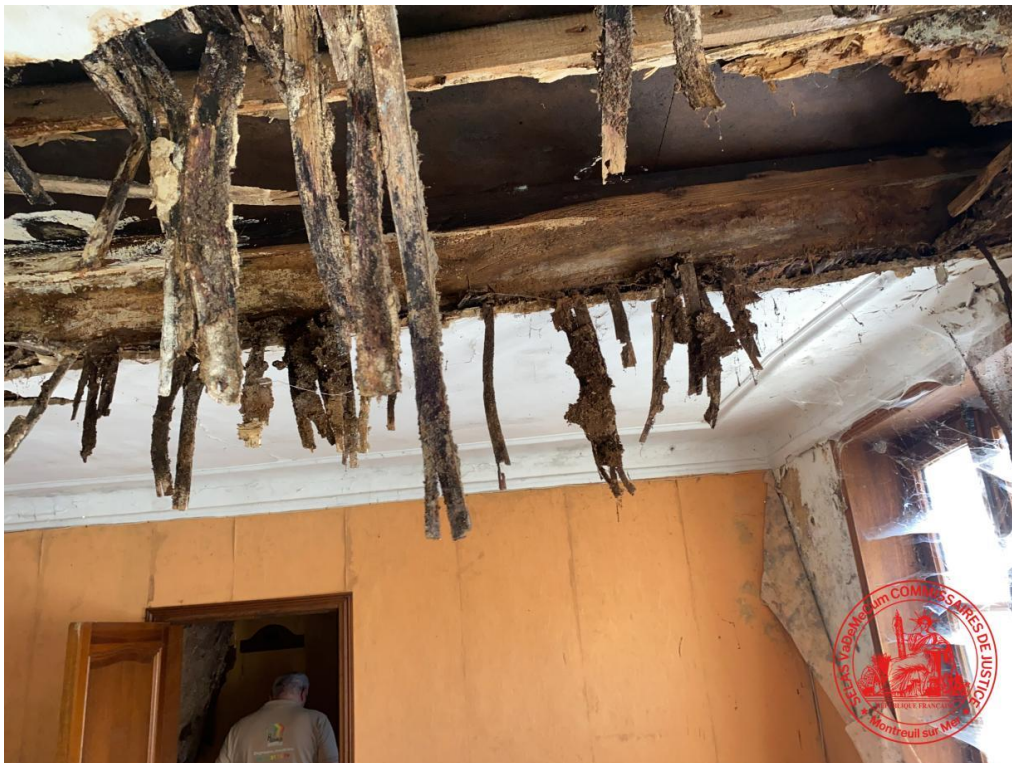
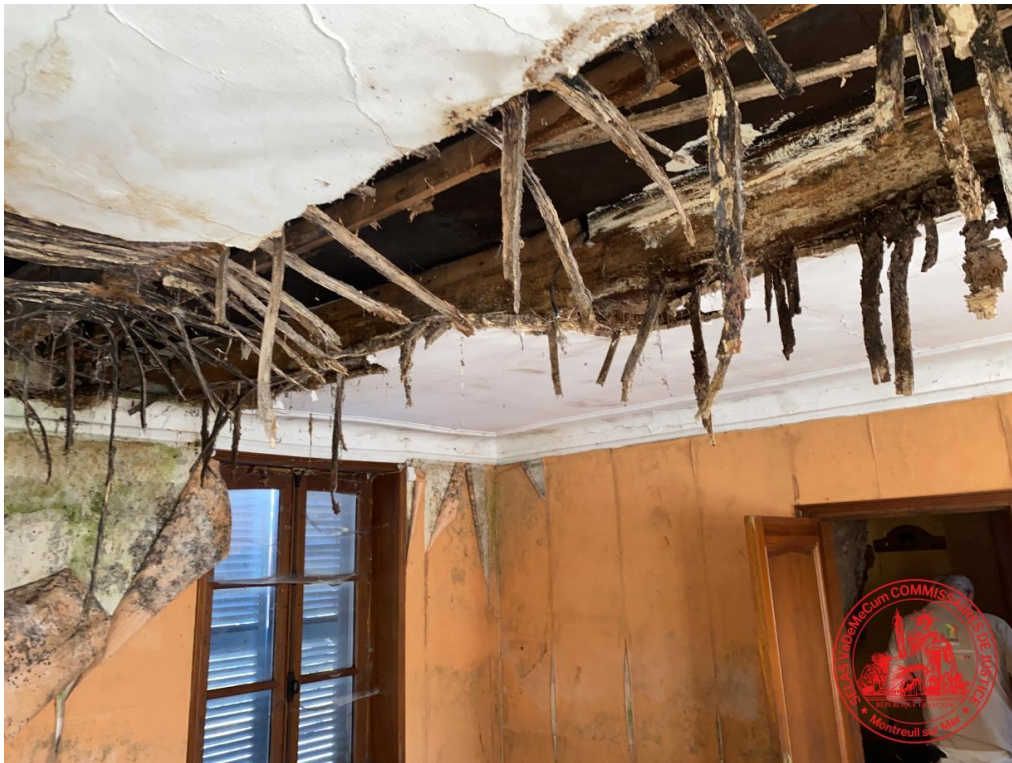
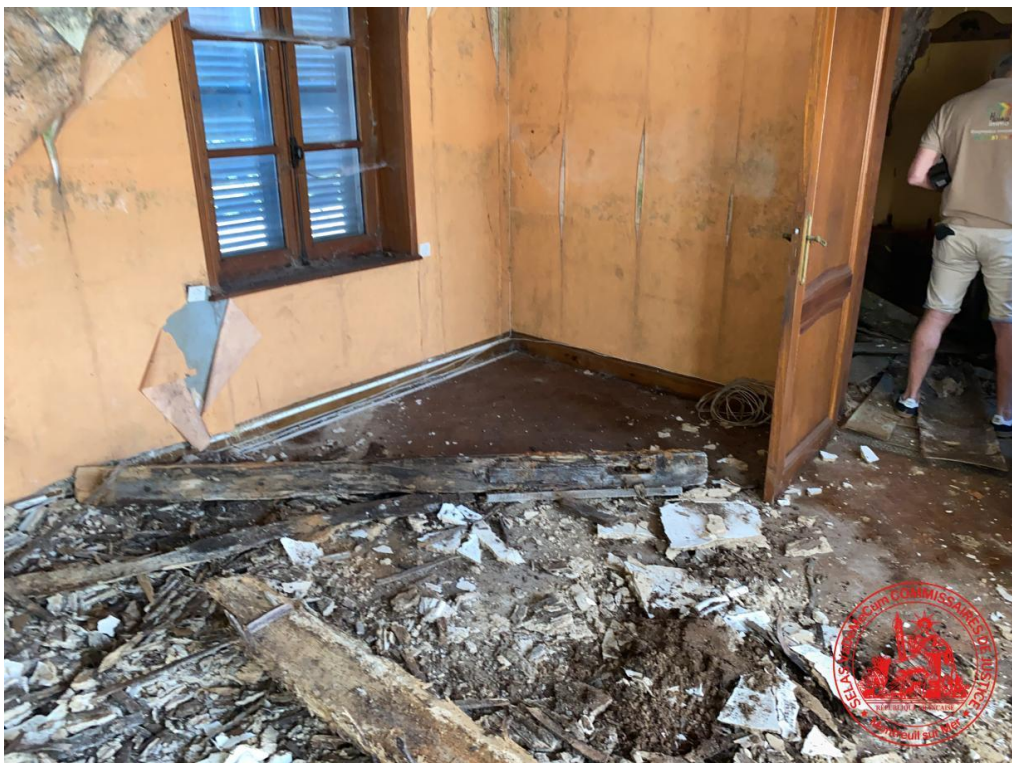
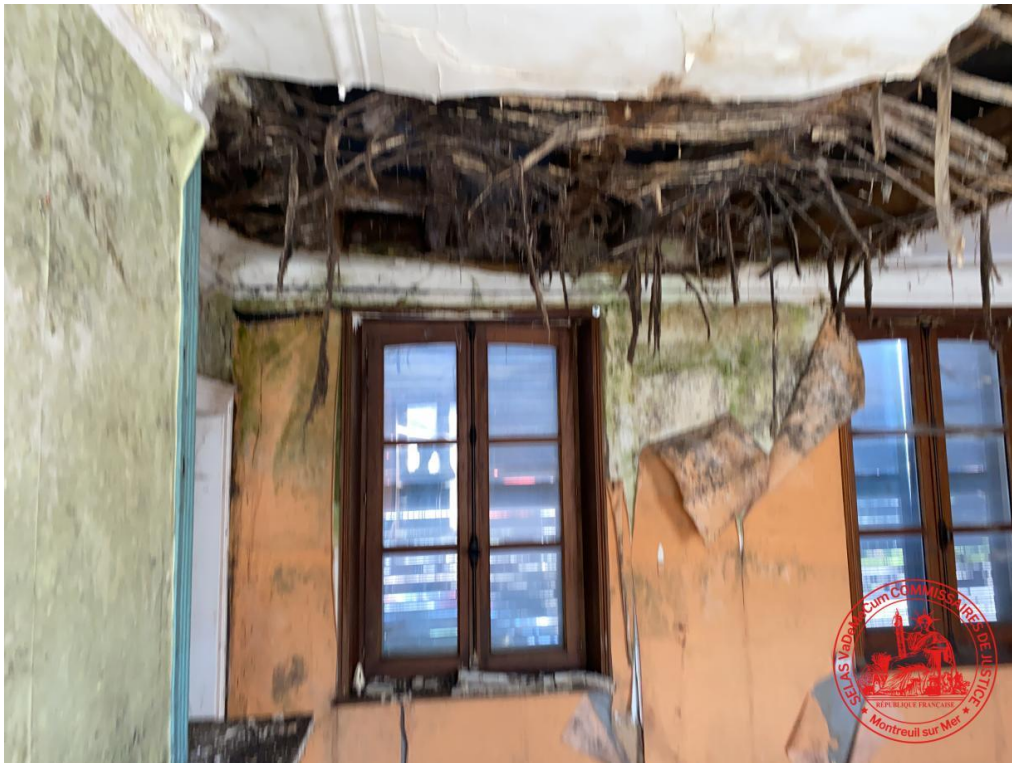
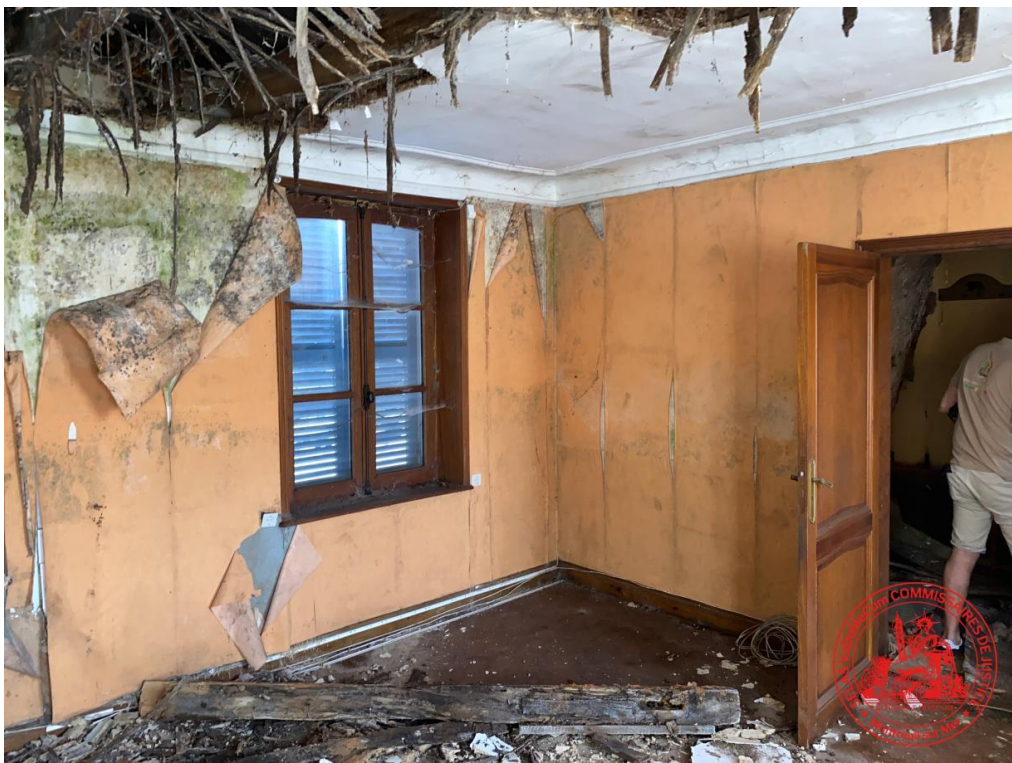
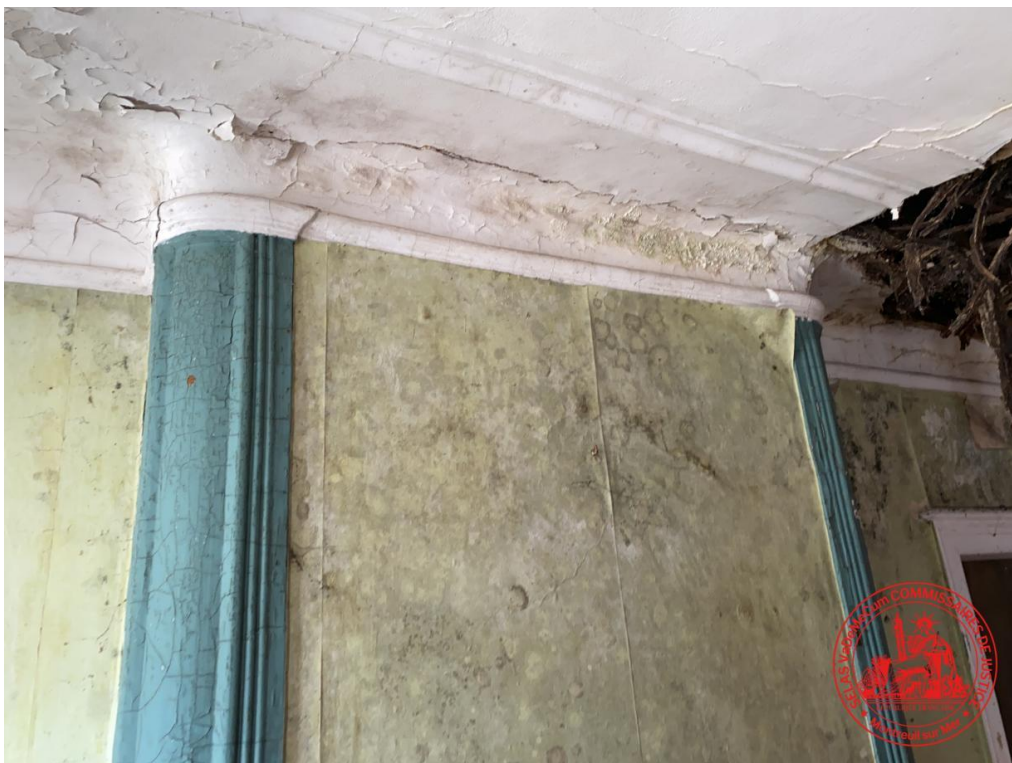
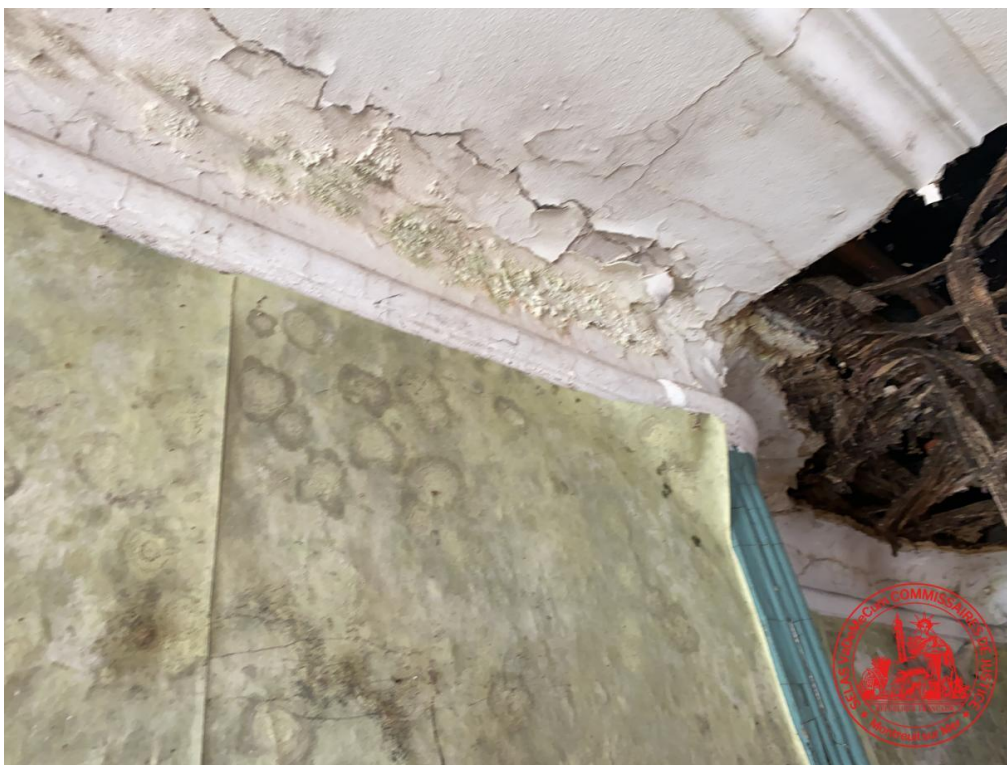
## Chambre 2

La porte en bois verni frotte sur le sol.

Le revêtement de sol en bois est totalement hors d'usage, une partie importante du plafond s'est totalement affaissée.

Les murs présentent des traces noirâtres, verdâtres et blanchâtres d'humidité et de moisissures, avec des décollements importants du papier peint et du plâtre. L'ensemble est totalement hors d'usage. Les fenêtres ne peuvent être testées ; elles ne sont pas fonctionnelles.

L'un des deux radiateurs s'est affaissé, le mur est totalement pourri à cet endroit.

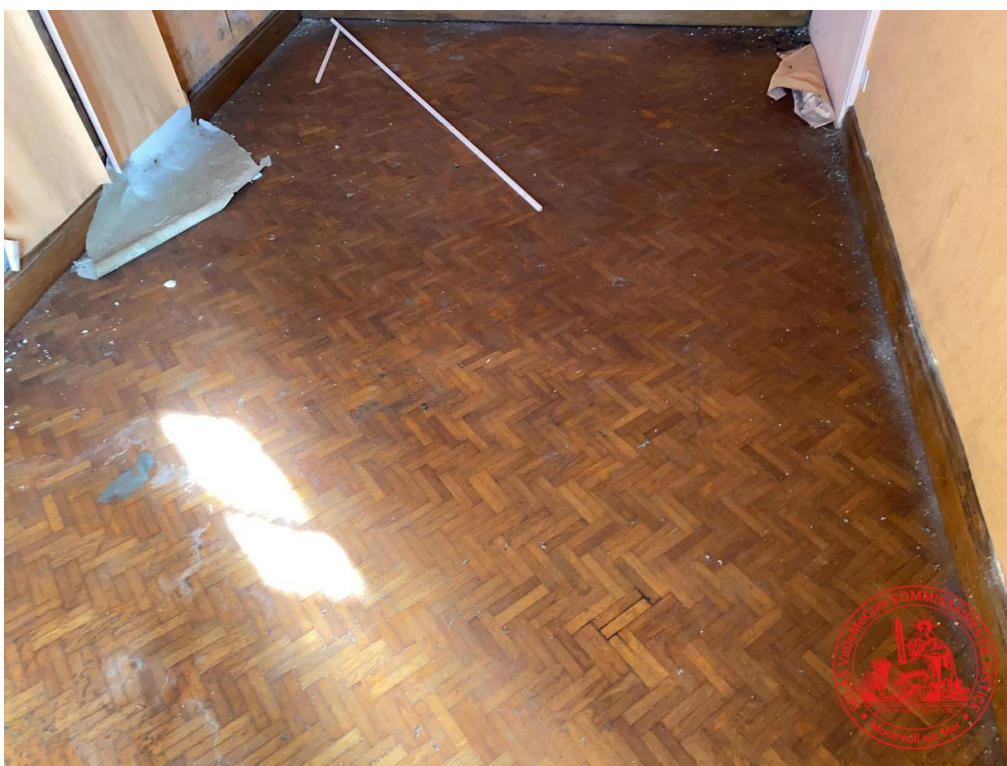
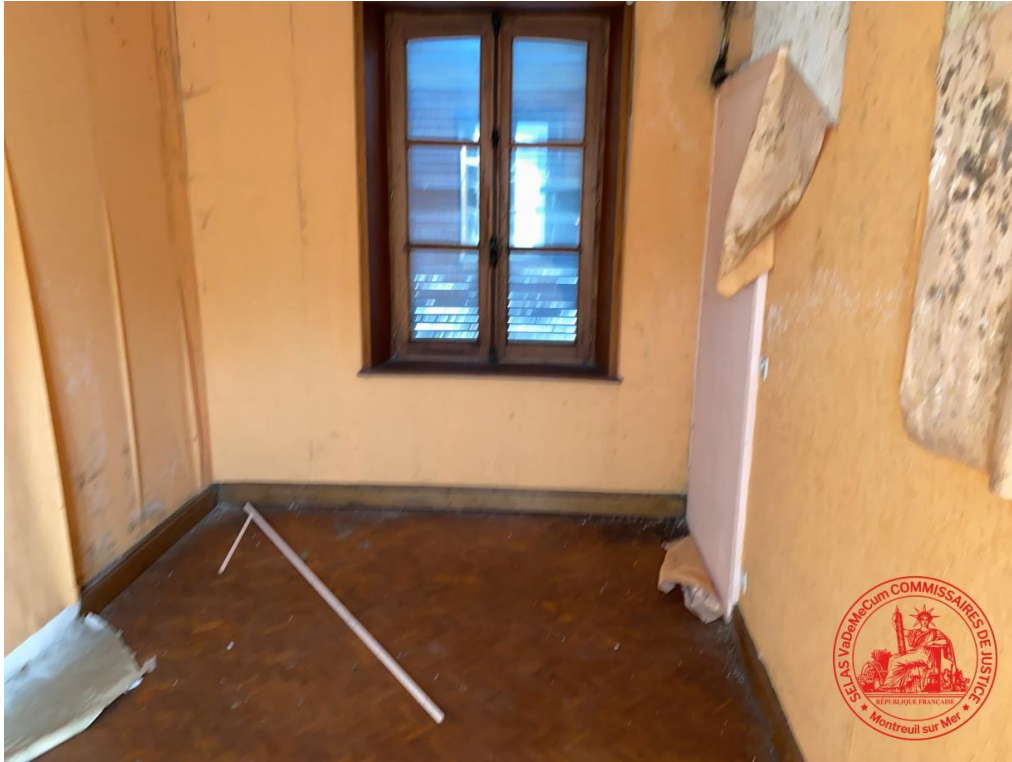
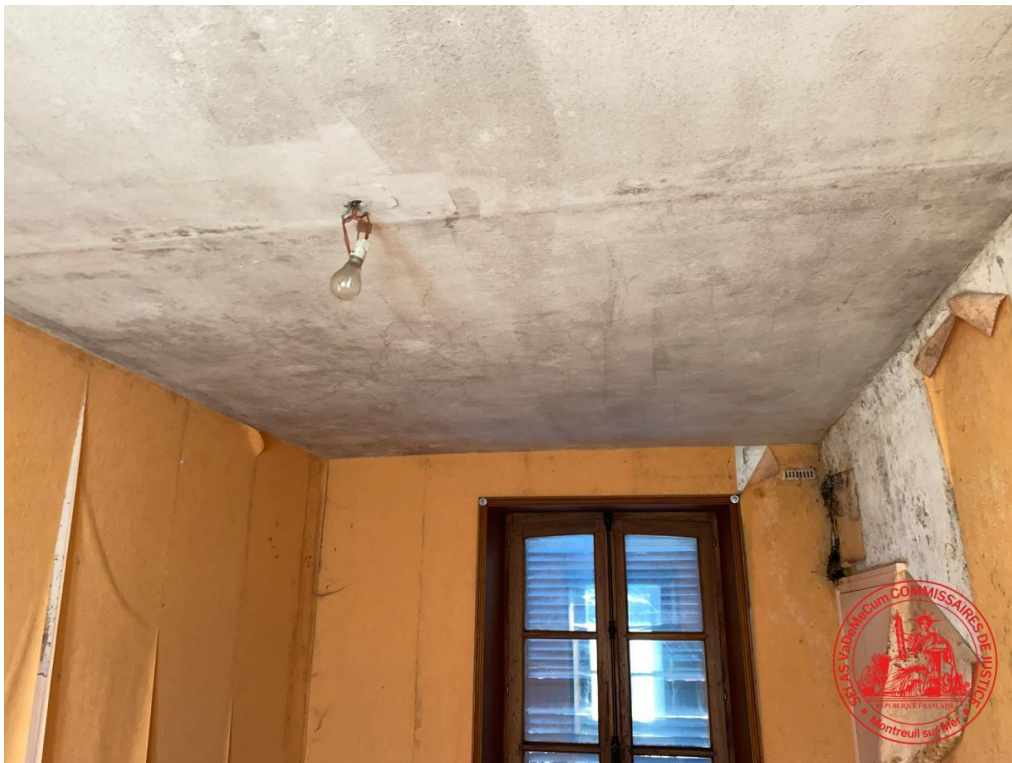
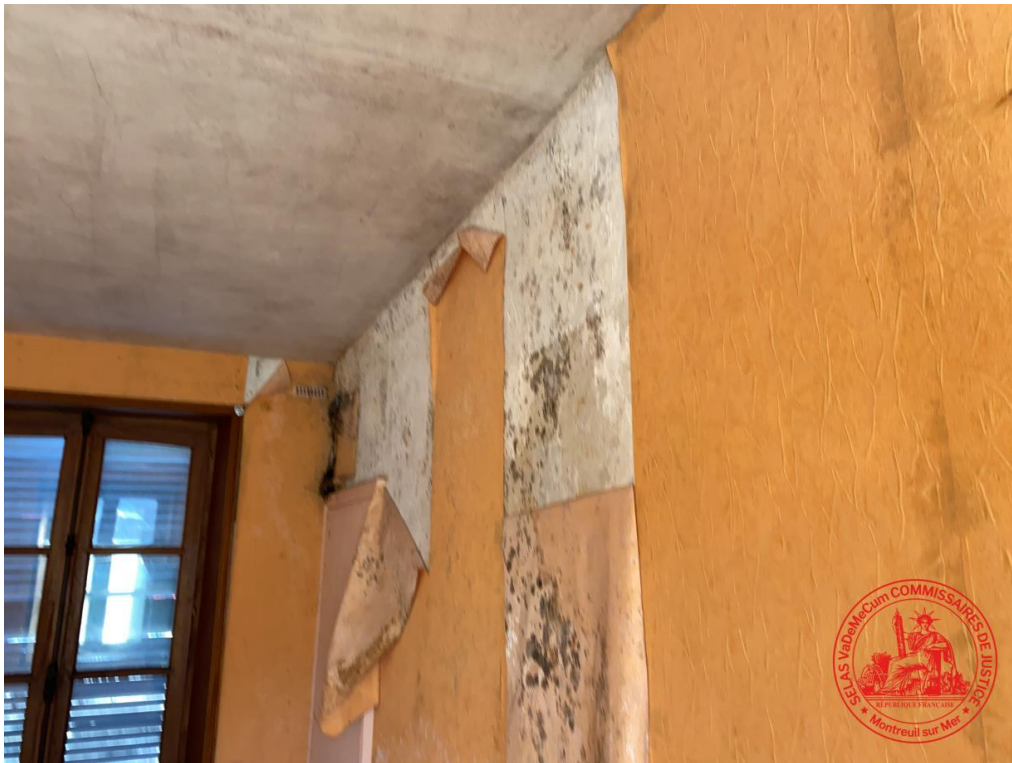
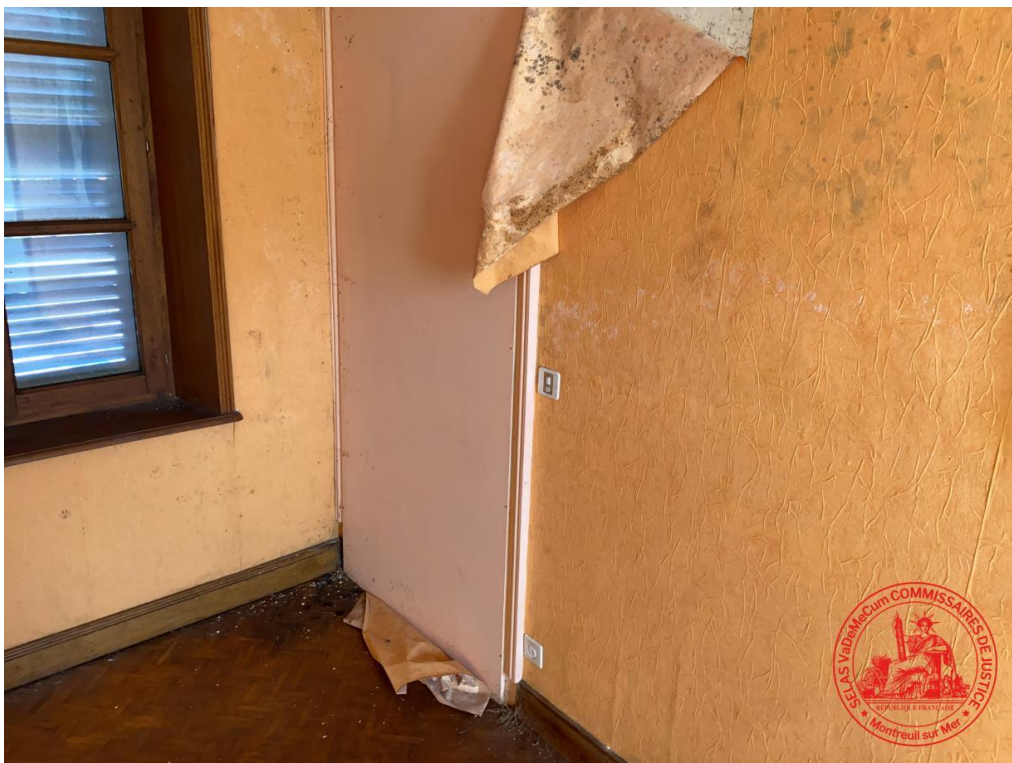
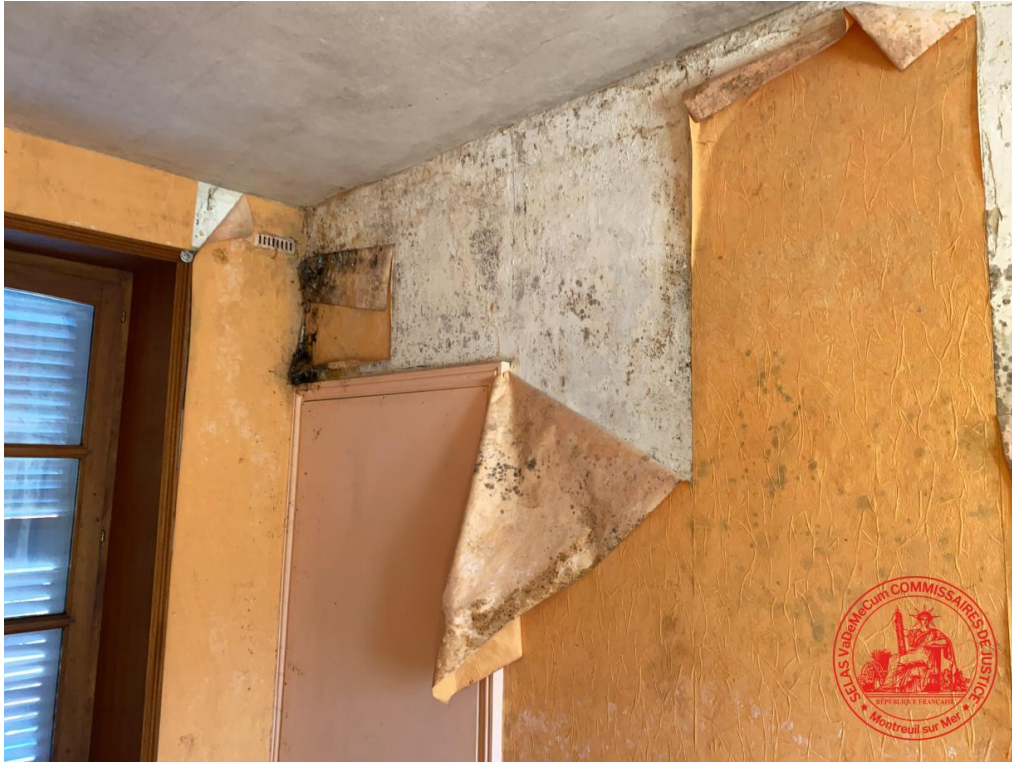
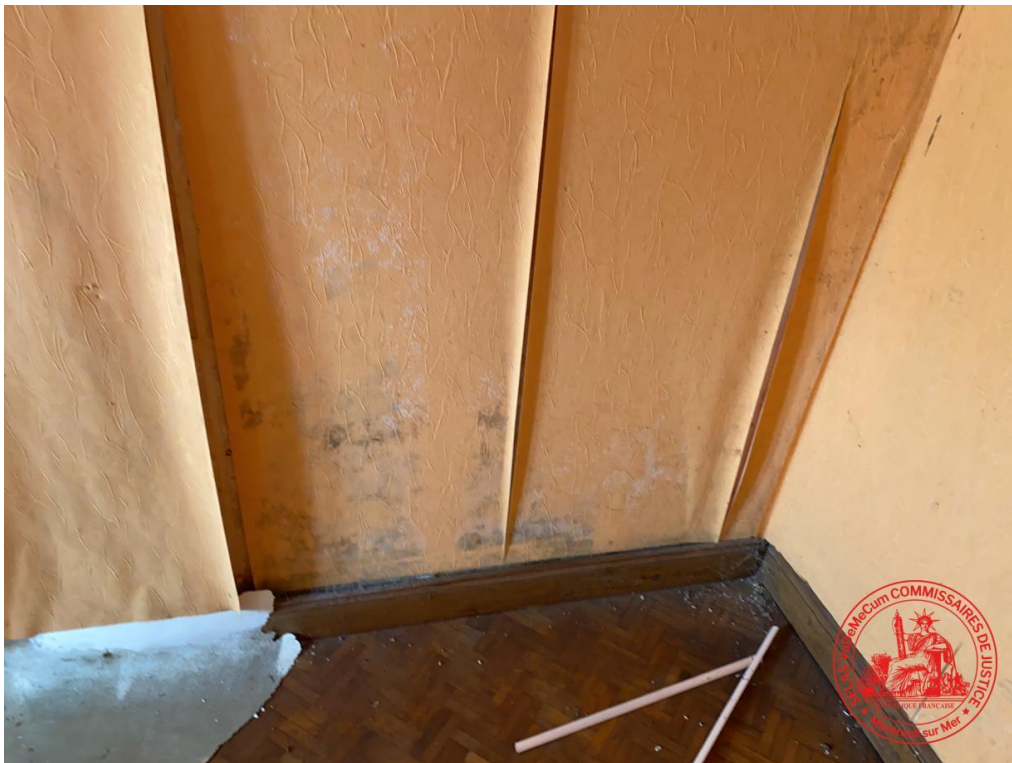
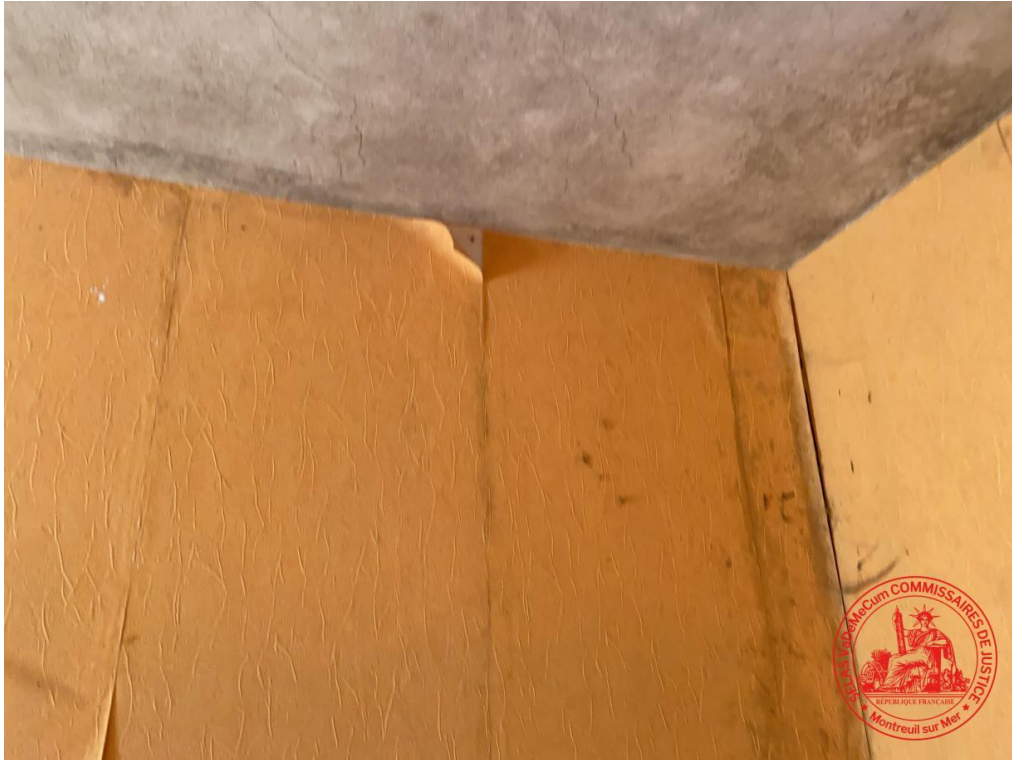
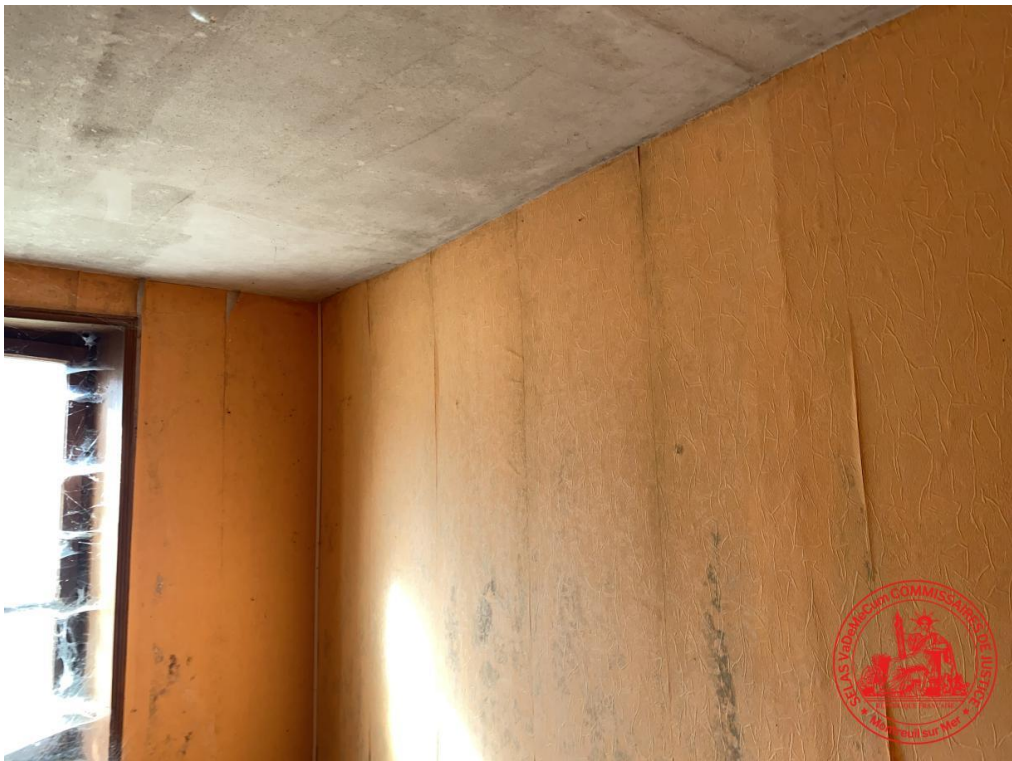
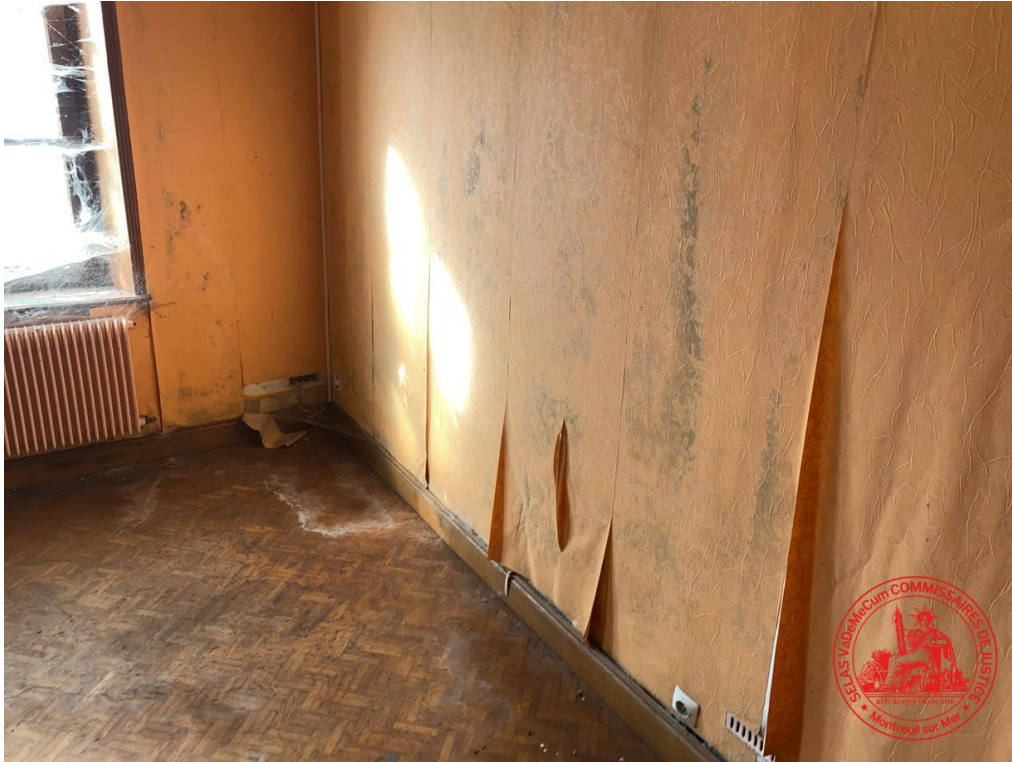
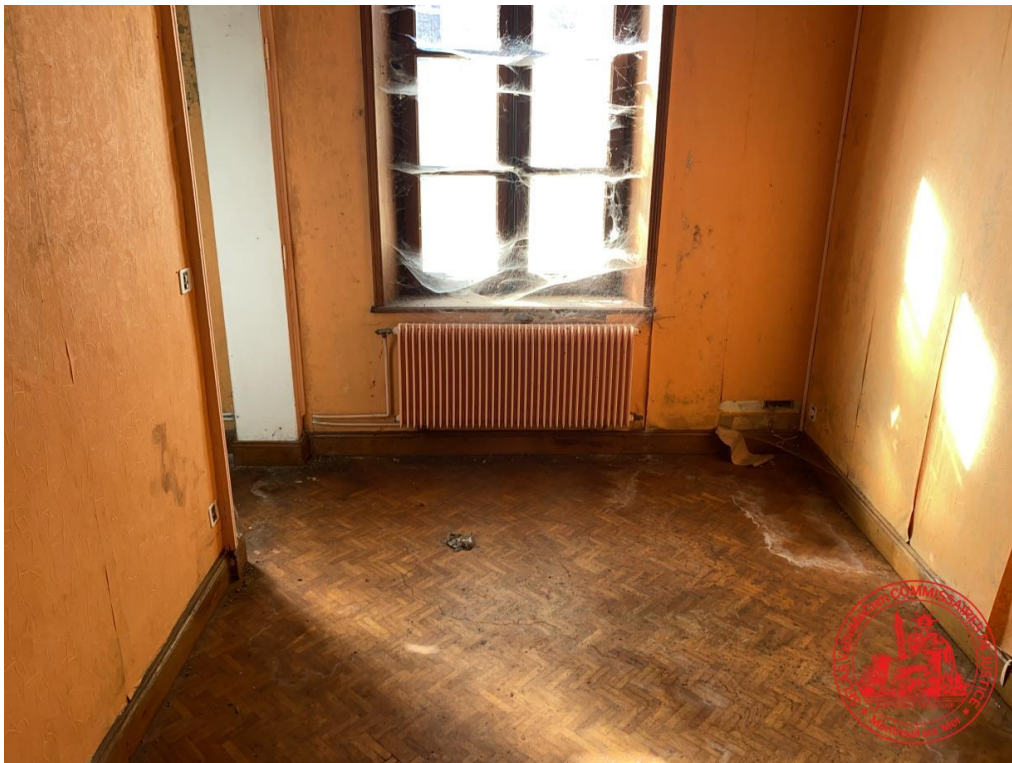
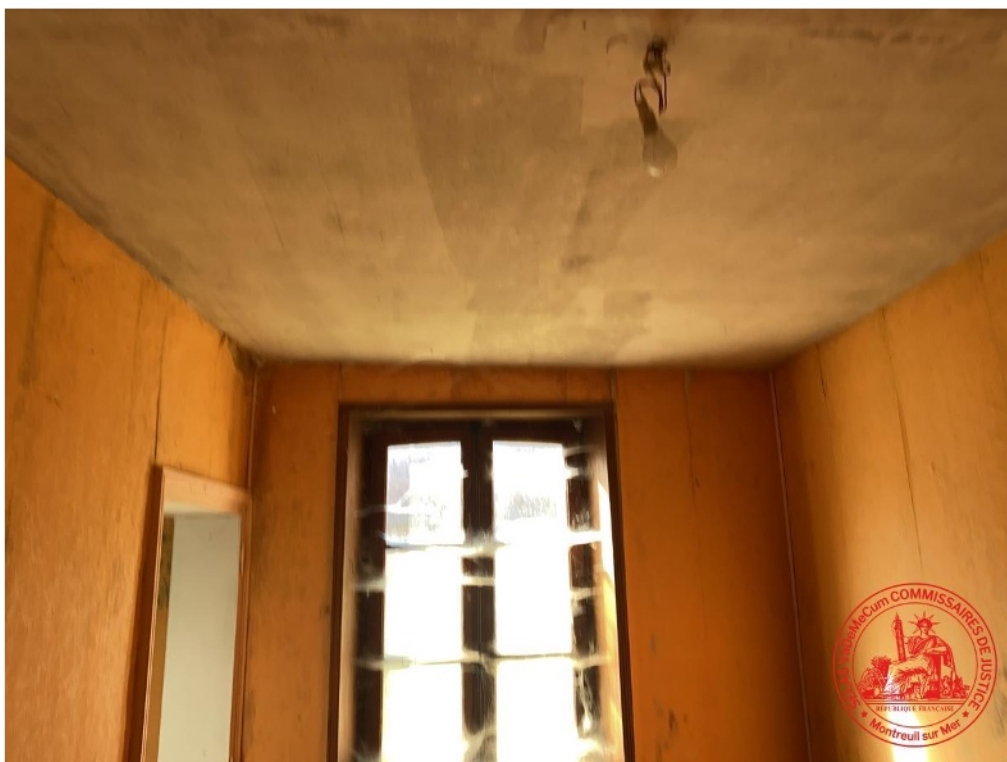
### **Chambre en enfilade**

Les mêmes constatations sont opérées au niveau de cette pièce.
