# PROCÈS-VERBAL DE DESCRIPTION

**L'AN DEUX-MILLE-VINGT-SIX ET LE VINGT-SEPT MAI**

**ORDONNE** pour parvenir au partage la vente sur licitation aux enchères publiques à la barre du tribunal judiciaire de Boulogne sur Mer du bien immobilier sis à Auchy-Les-Hesdin, 31, rue d'Hesdin cadastré section AI n°88 et AI n°91, sur la mise à prix de 10 000 euros avec faculté de baisse d'un quart en cas de carence d'enchères ;

Je, Maître Morgan CHOCHOY, Commissaire de Justice associé au sein de la SELAS « VaDeMeCum - VALLET - DHERS - MALLIOPOULOS - CHOCHOY », 11 Rue de la Licorne à MONTREUIL SUR MER (62170), soussigné me suis rendu ce jour au 31 Rue d'Hesdin 62770 AUCHY-LES-HESDIN, où là étant, en présence de

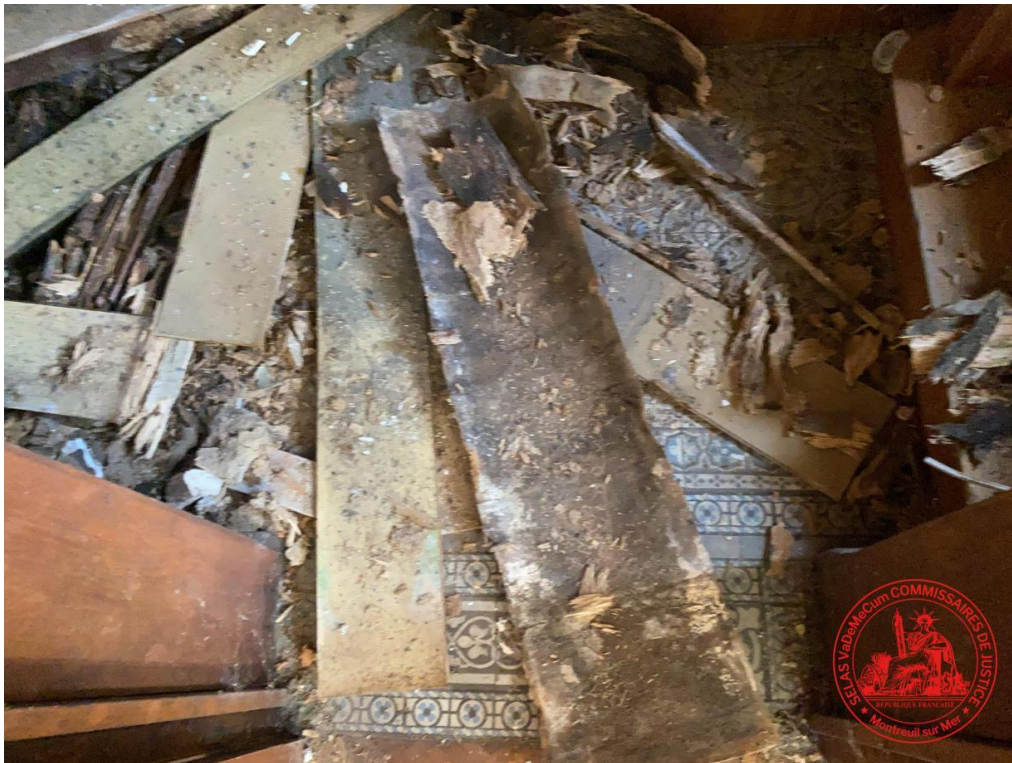
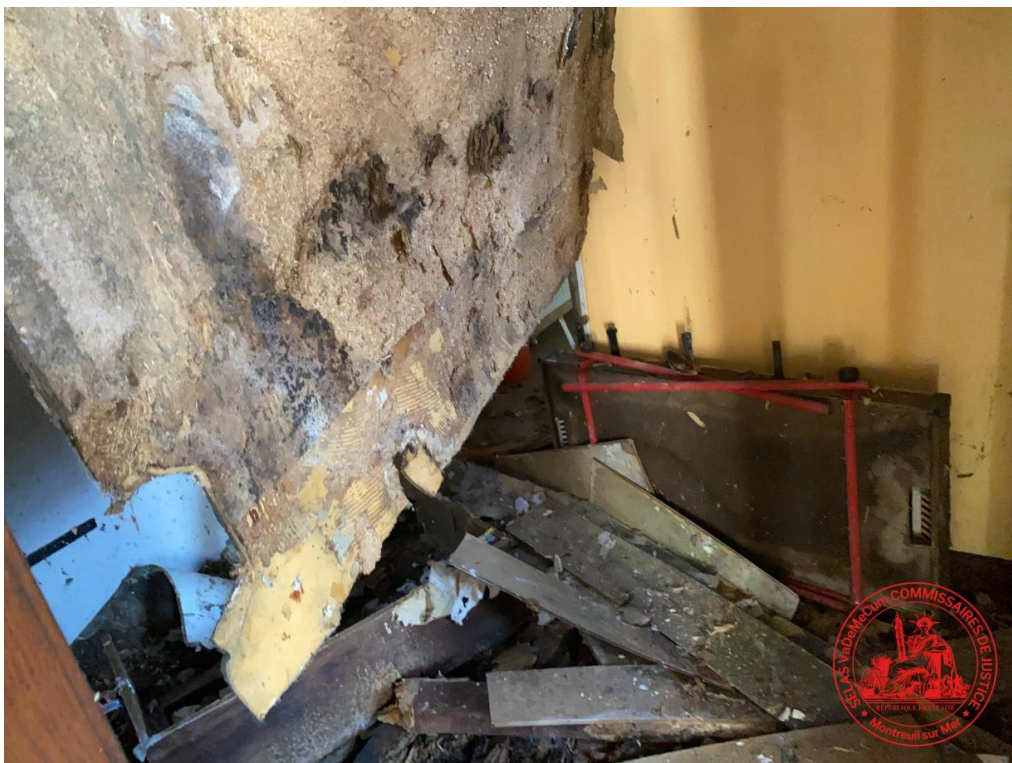
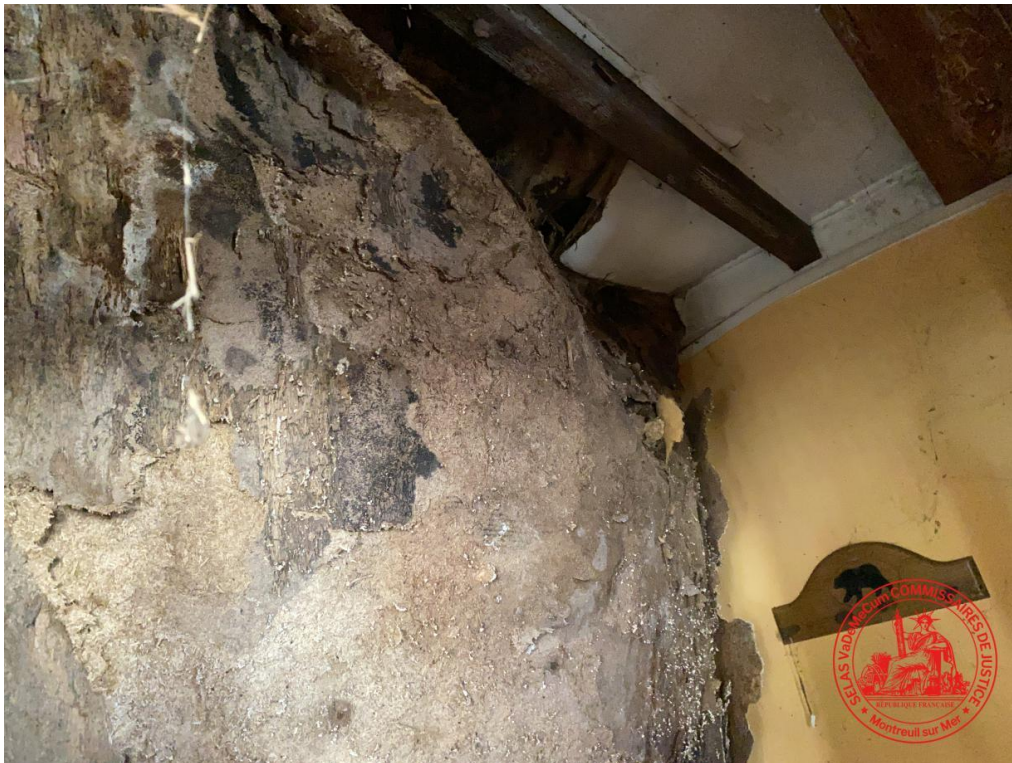
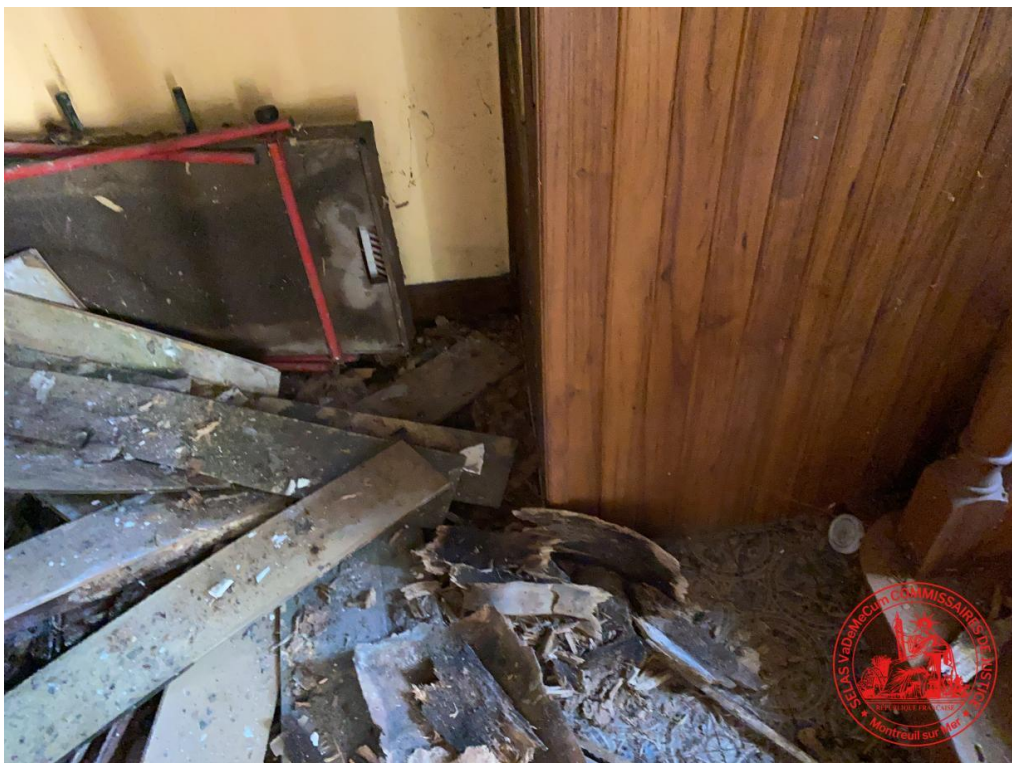
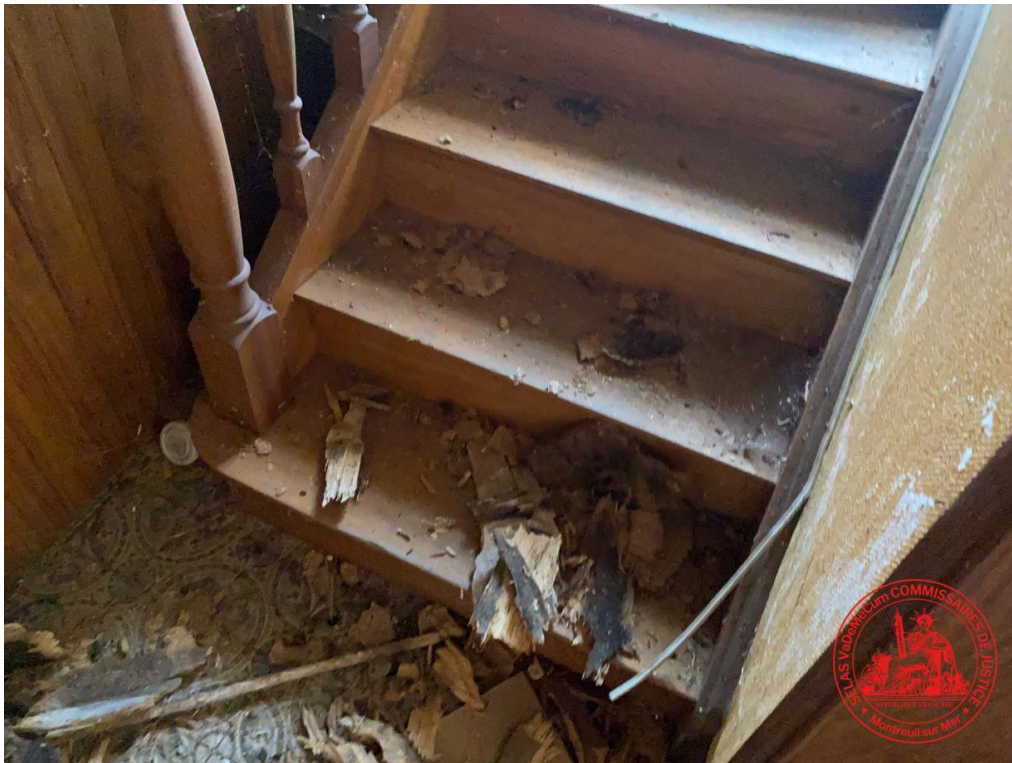
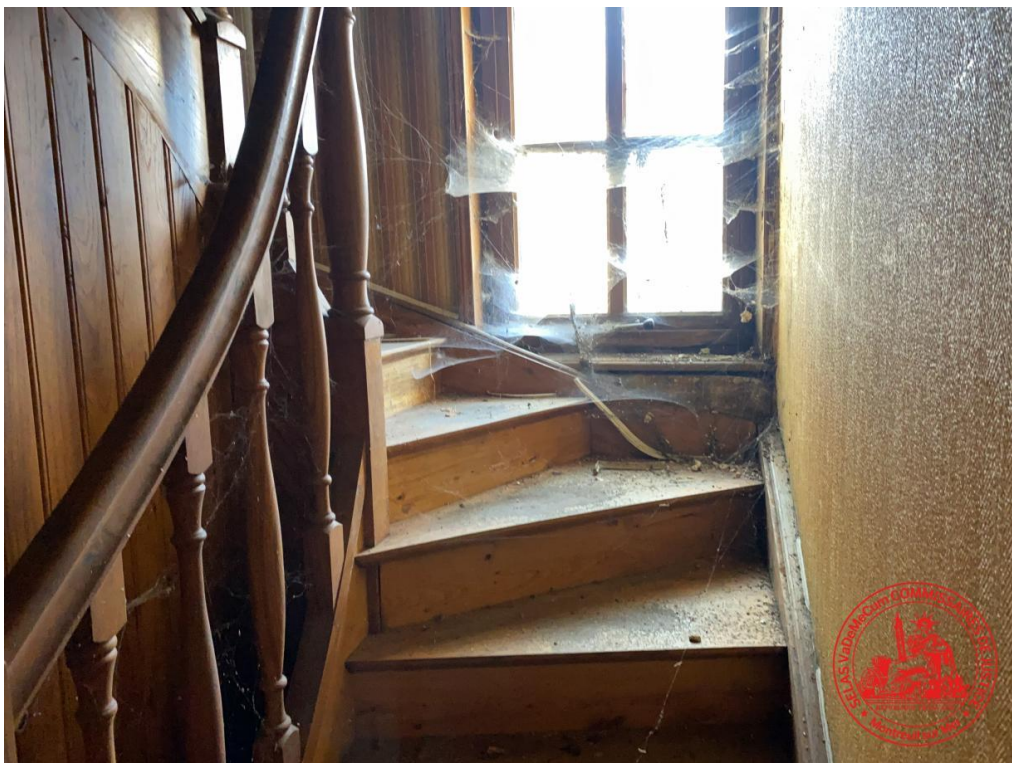
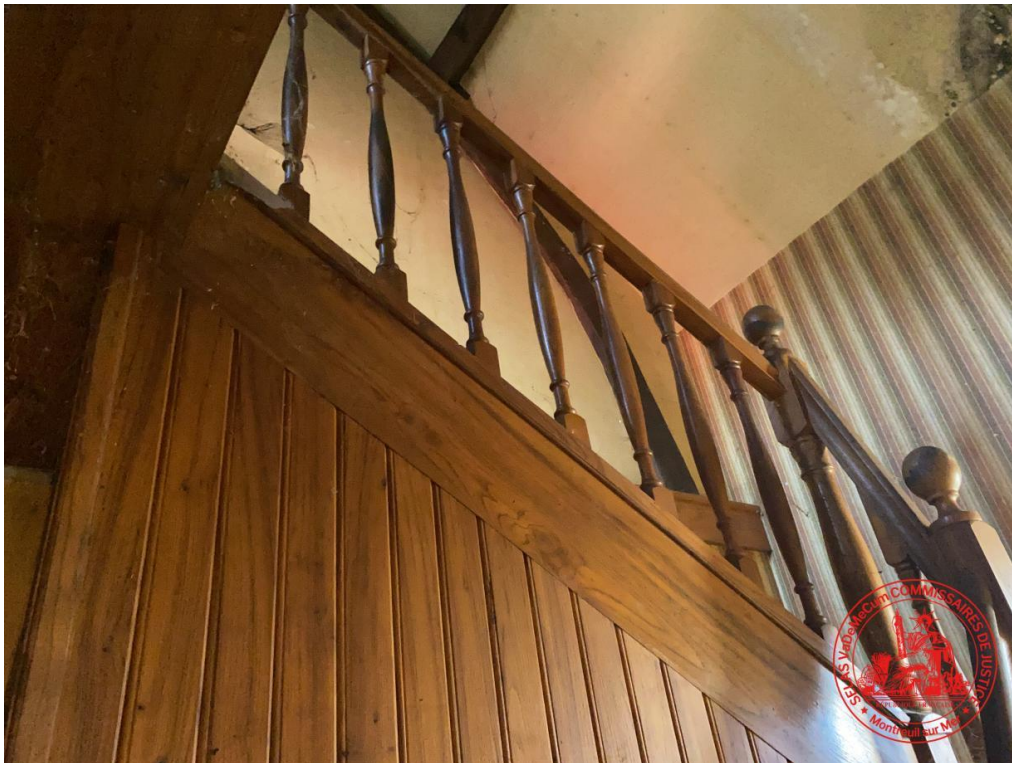
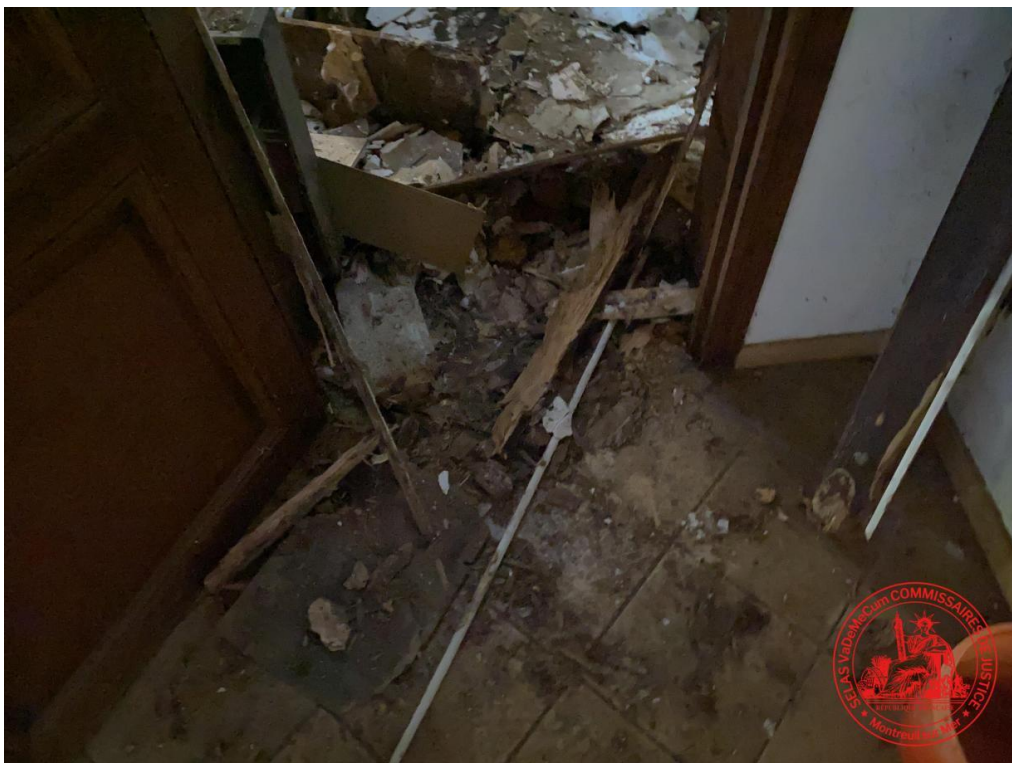
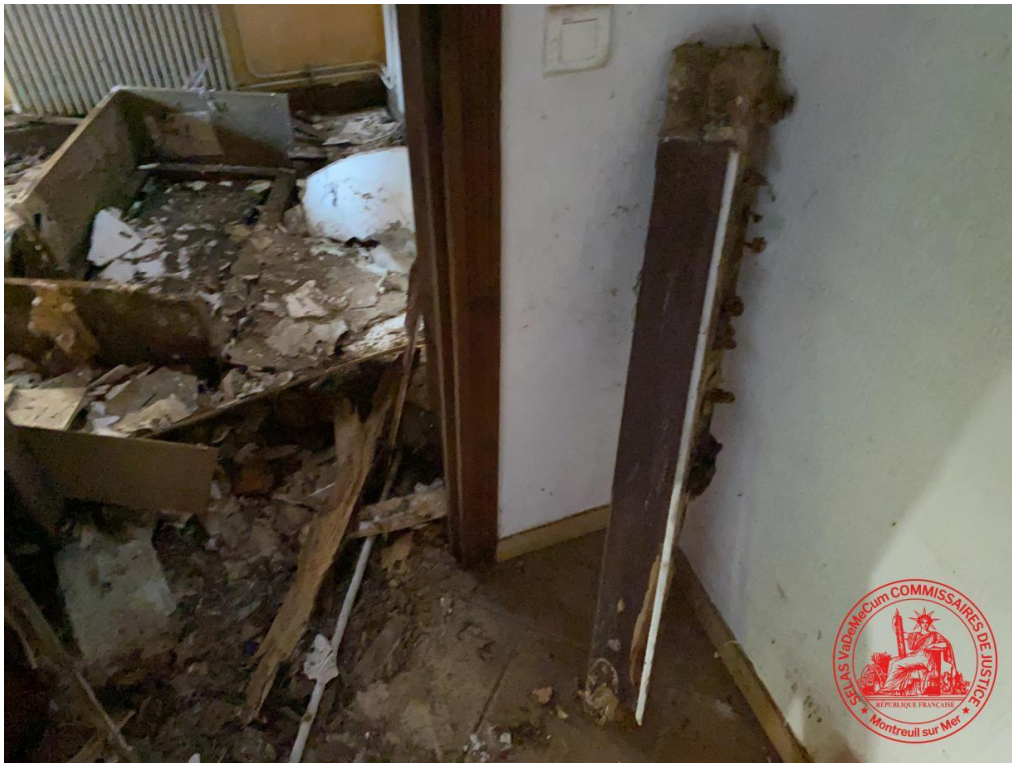
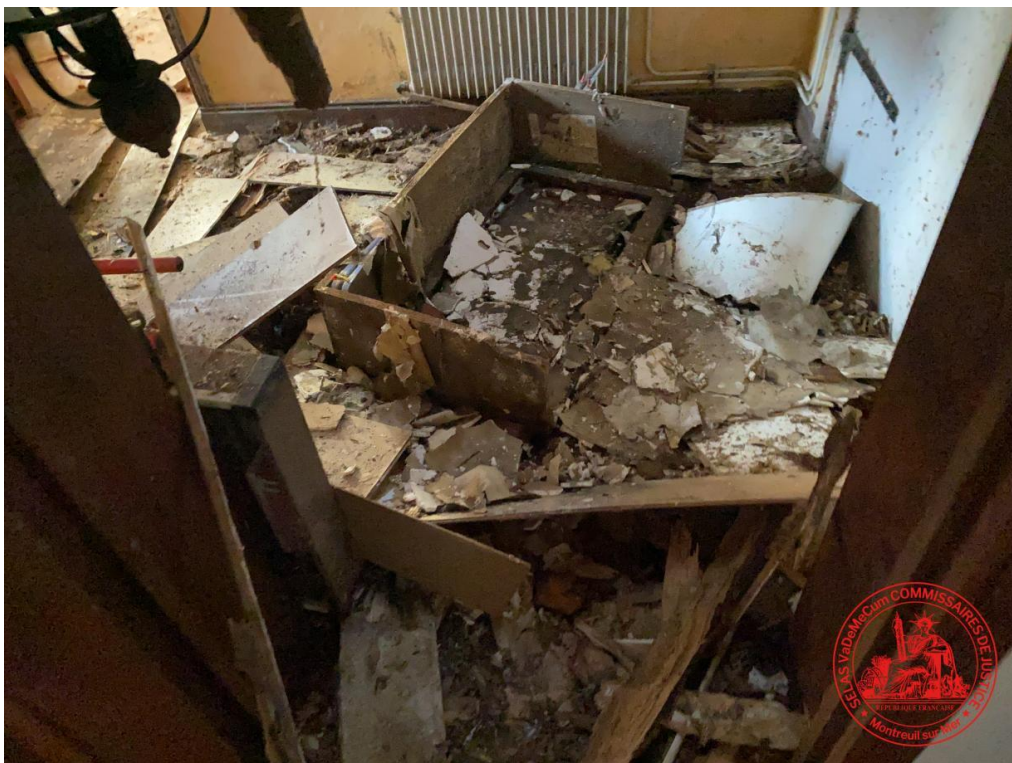
### Hall / montée escalier / Etage

Compte tenu de l'affaissement du plafond l'étage ne peut être visité.
