PROCES VERBAL DESCRIPTIF

L'AN DEUX MILLE VINGT QUATRE

LE DEUX FEVRIER

Me suis rendu ce jour, à 14 h 25, à FRUGES -62-, 49 rue de la Gare où, j'ai pu constater ce qui suit, assisté de :

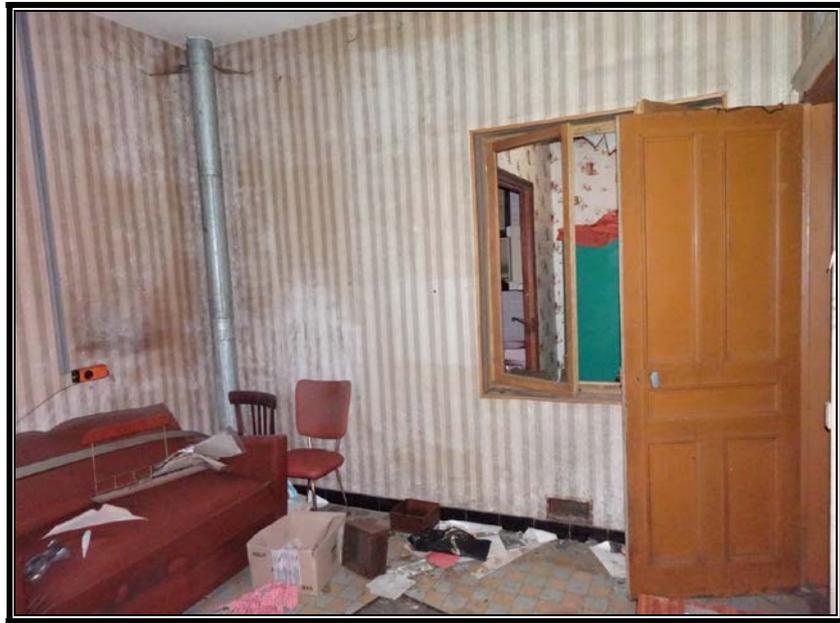
ZONE SANITAIRES

Accès depuis la cour par une porte en bois, type exotique, ancienne, avec des verres brouillés, en simple épaisseur.

Le vernis est fortement passé.

Les murs sont sur tapisserie, en fort mauvais état, qui se décolle de par l'humidité.

Le plafond est sur enduit peint, fort terne et marqué par l'humidité.

Il intègre une verrière en simple vitrage et non isolée.

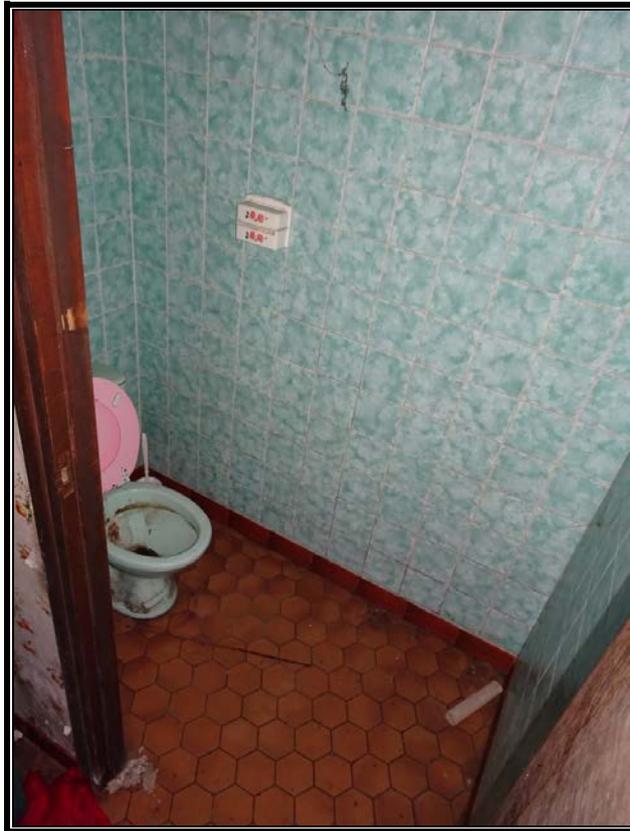
Les murs sont sur carreaux de céramique, anciens et marqués de fissures.

Le faux plafond est sur enduit peint, marqué par l'humidité.

Un bloc WC classique, hors d'âge.

Une petite fenêtre basculante, en simple vitrage, type bois exotique.

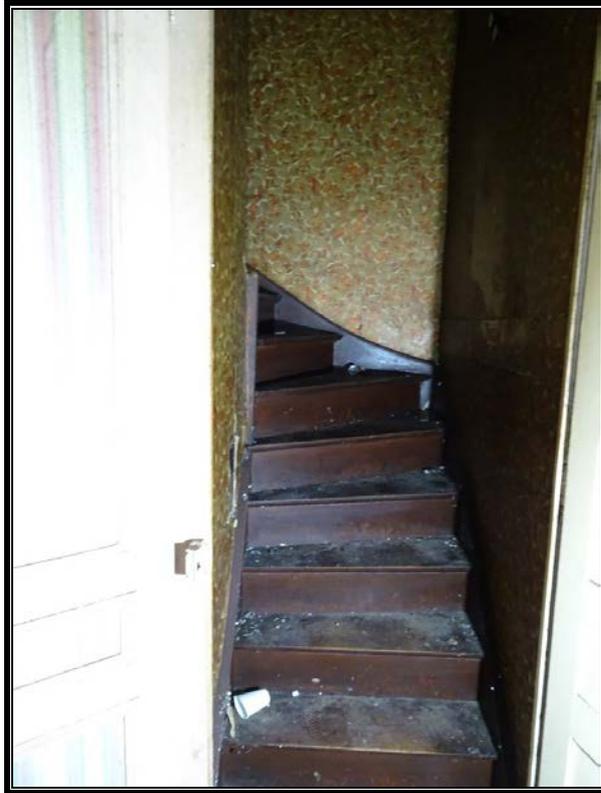
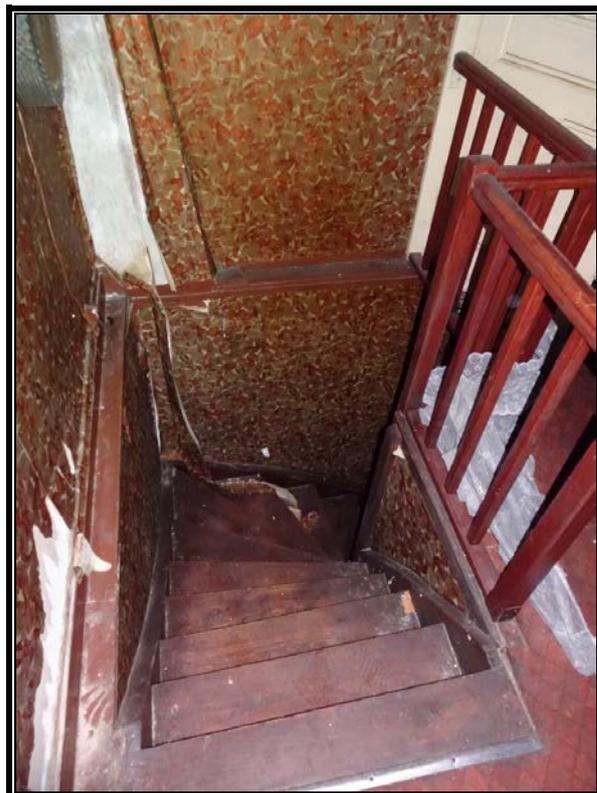
ÉTAGE

Accès depuis la cuisine par une cage d'escalier fermée de cloisons légères et d'une porte en bois, hors d'âge.

Les murs de la cage sont sur tapisserie, fort ancienne et qui se décolle.

Le garde-corps est branlant.

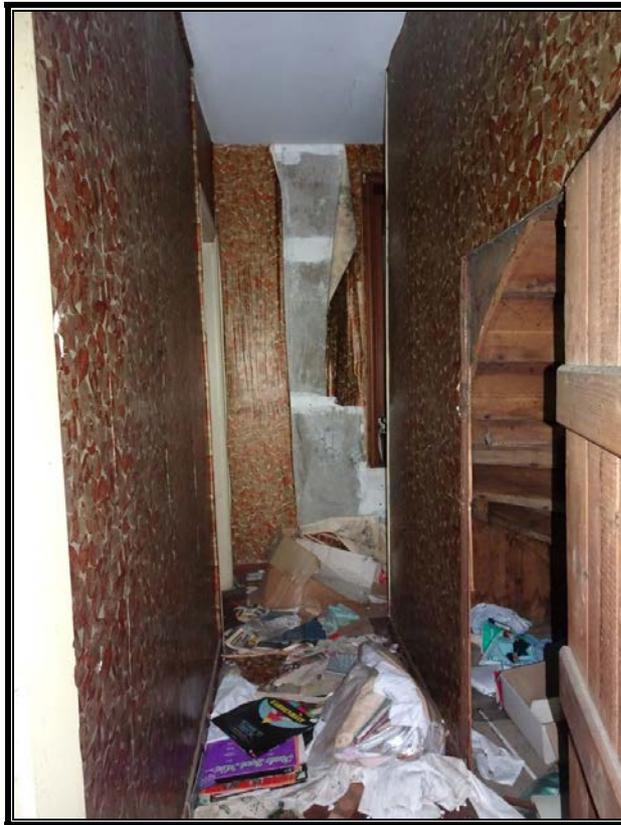
PALIER

Le sol consiste en un plancher bois, hors plan.
Il est couvert d'un revêtement plastifié, hors d'âge.

Les plinthes de bas de murs sont en bois, sur peinture, fort ancienne.
Les murs sont sur tapisserie, ancienne.
Elle se décolle nettement de par l'humidité.

Le plafond est sur enduit peint, fort terne, avec fissures et piqué.

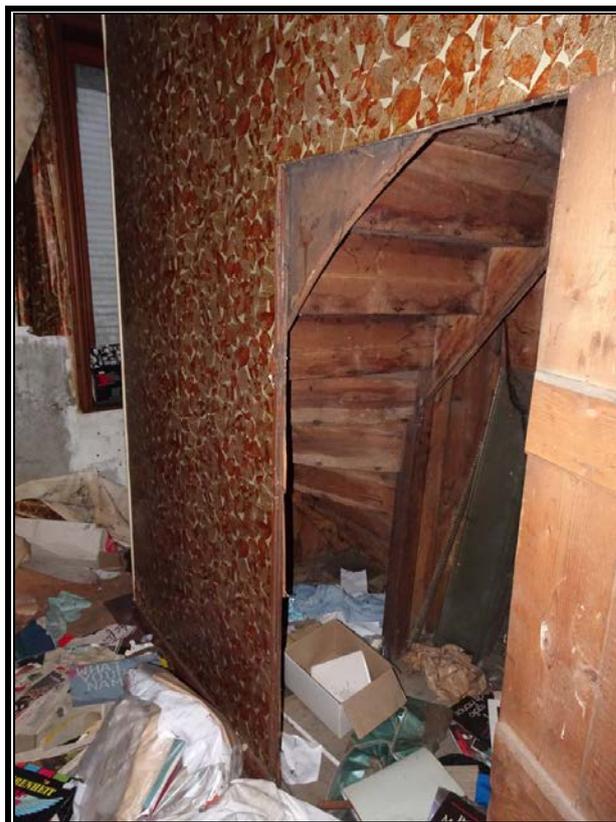
DEBARRAS

Le sol est sur plancher nu.

Les murs sont sur plâtre nu, avec cassures.
