PROCES VERBAL DESCRIPTIF

Qu'une procédure de saisie immobilière est actuellement diligentée à l'encontre de Monsieur [REDACTED] portant sur un immeuble leur appartenant sis 83, rue Alfred Delcluze à CALAIS (adresse cadastrale 101 rue du bout des digues à Calais).

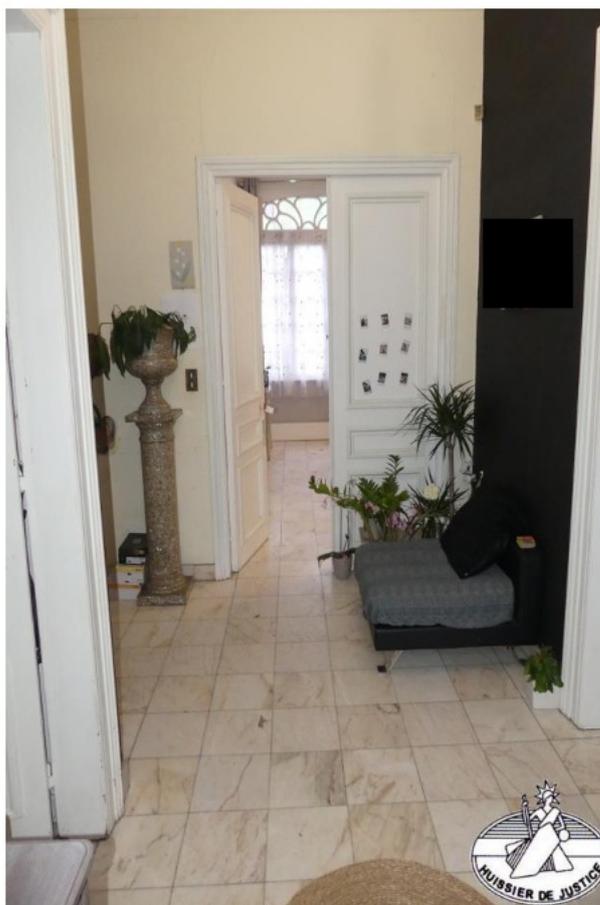
COULOIR (15.36 m2)

Les murs sont recouverts d'une tapisserie peinte en bon état. J'aperçois au-dessus du linteau de la porte qui donne au niveau du séjour la présence d'une lézarde.

Un plafond staffé, moulé en périphérie, avec également des microfissures laissant apparaître une infiltration.

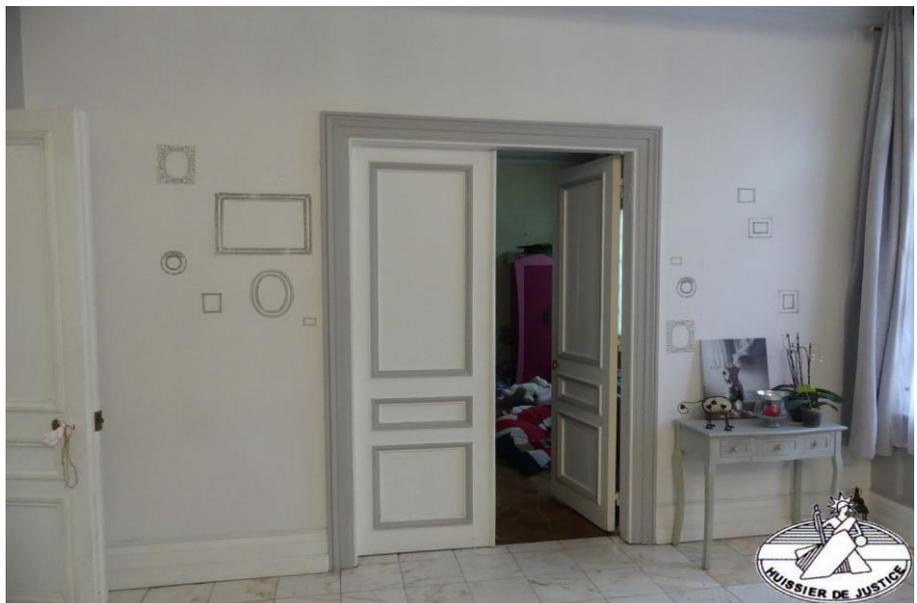
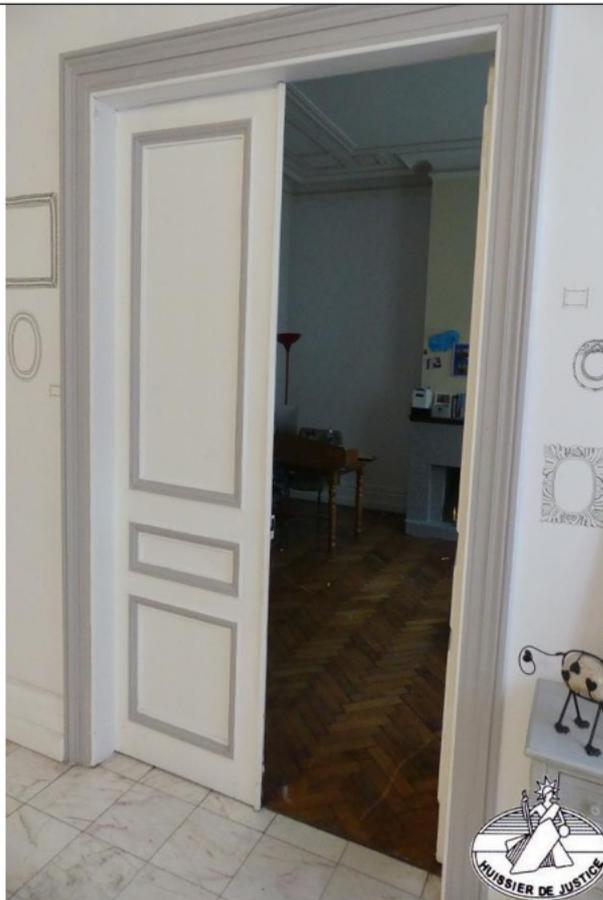
SALON (24.23m2)

Les murs sont peints, marqués, tachés.

Il m'est indiqué par [REDACTED] "*l'existence d'un désordre électrique, d'un défaut électrique dans cette pièce*". L'installation électrique est totalement hors norme dans cette pièce, elle est à refaire".

Un radiateur de chauffage central avec une peinture défraîchie.

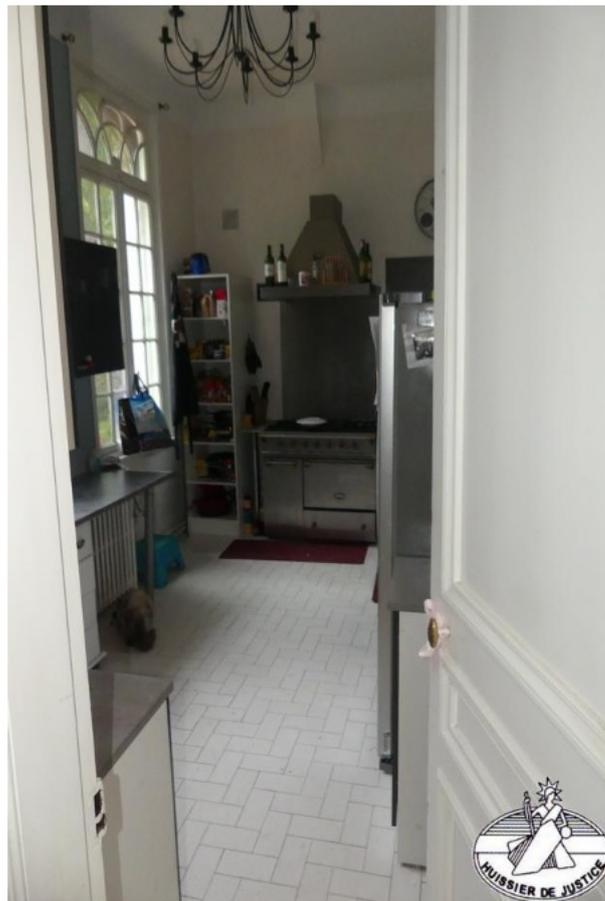
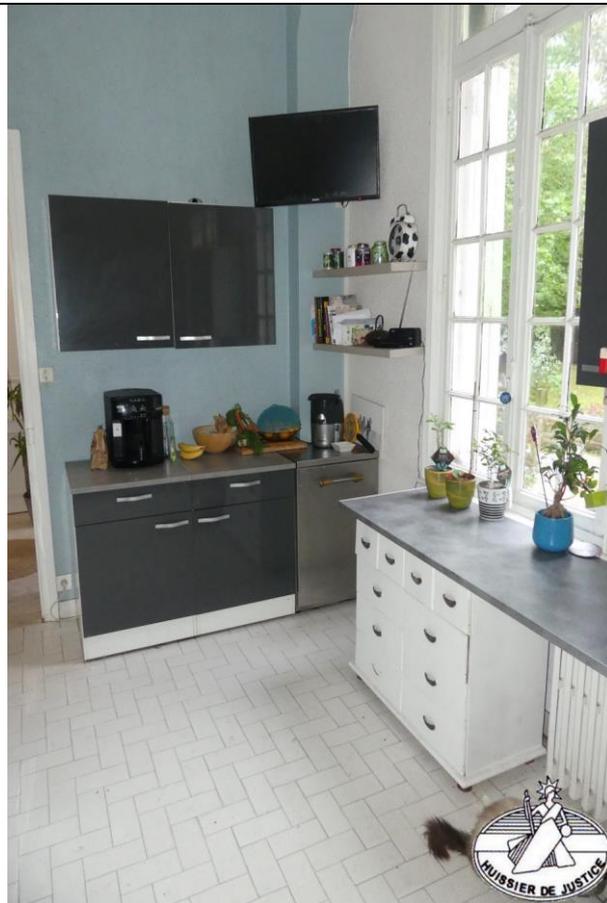
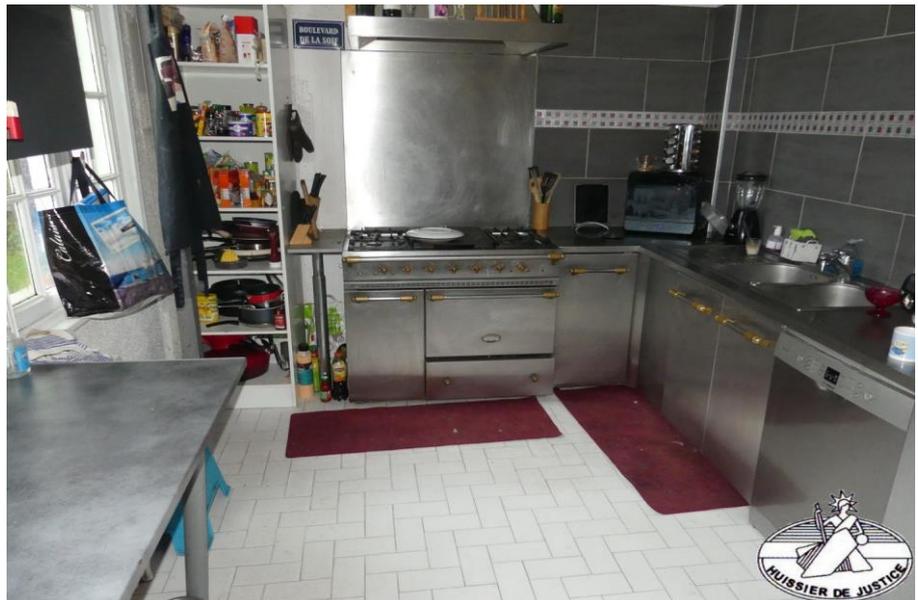
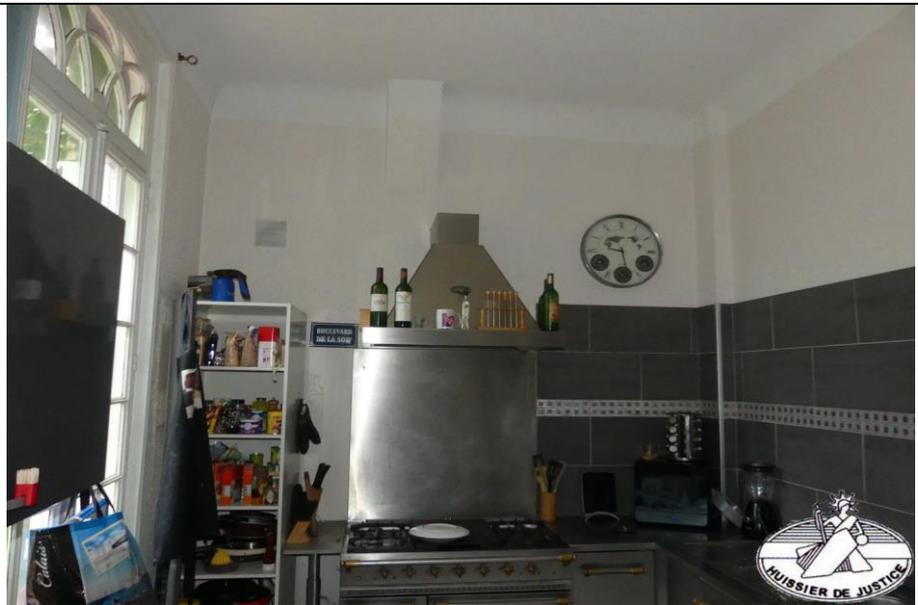
CUISINE (14.19m2)

Un carrelage au sol avec de multiples petits éclats.

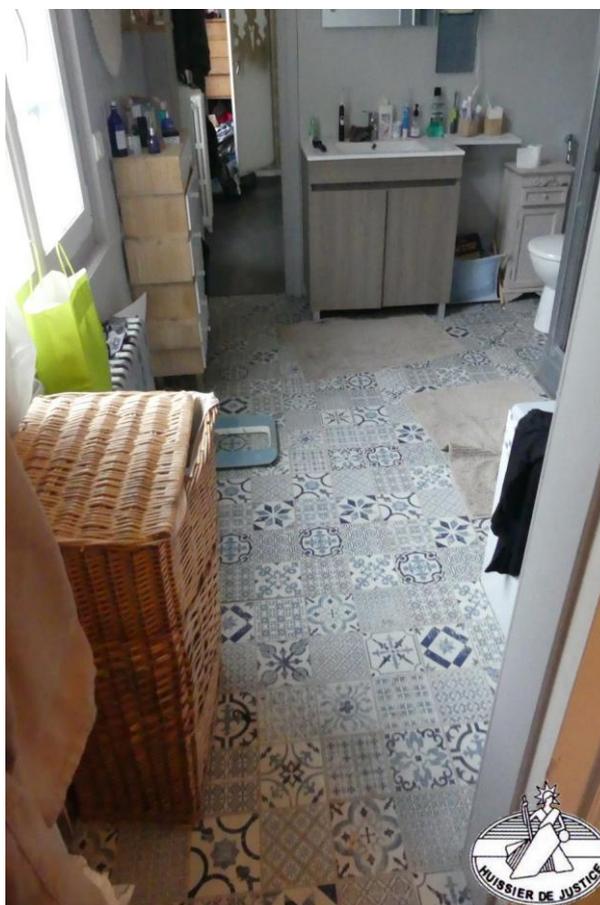
SALLE DE BAIN NUMERO 1 (8.81m2)

Au sol, un linoléum. La partie supérieure des murs et le plafond peints, rien à signaler, hormis une trace d'infiltration.

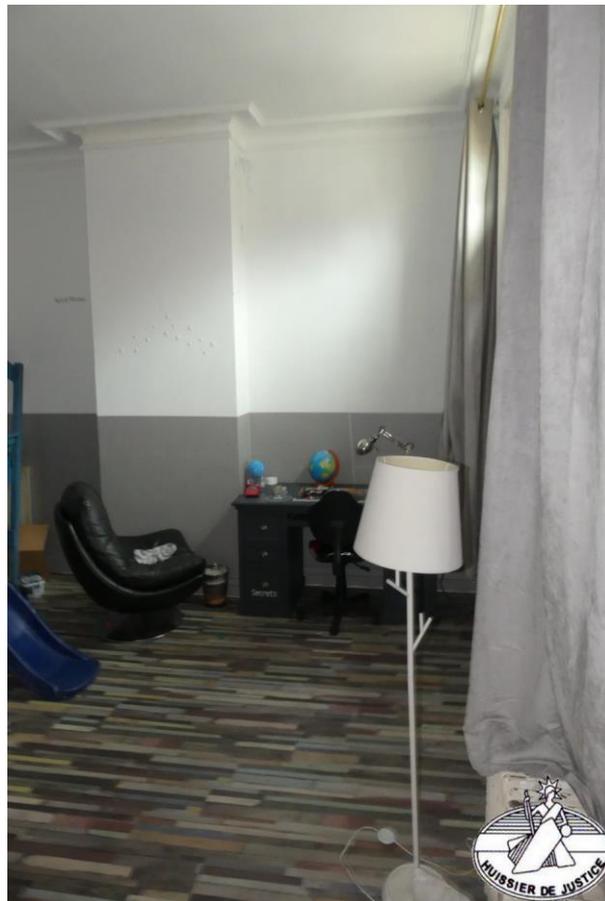
CHAMBRE NUMERO 3 (24.50m2)

La peinture murale est en bon état. La peinture se désagrège, s'effrite fortement notamment à proximité du conduit de cheminée.

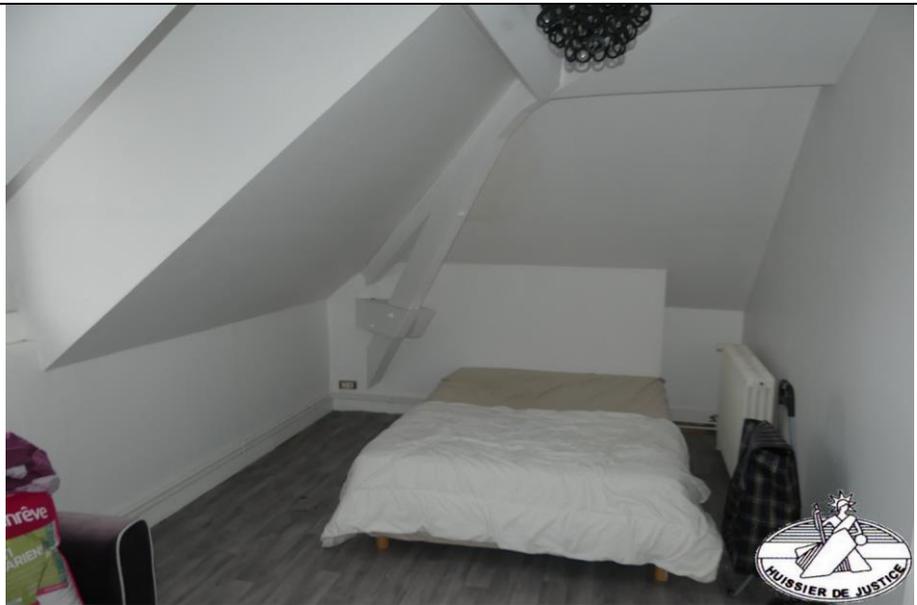
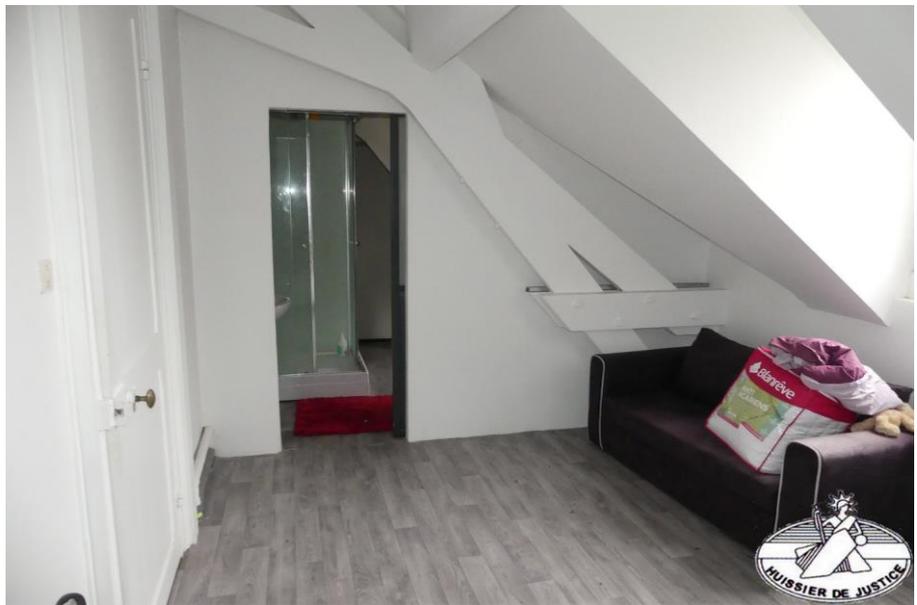
PIECE D'EAU (7.08 m2)

Une fenêtre qui donne sur le jardin. J'effectue un cliché photographique d'ensemble de ces deux pièces.

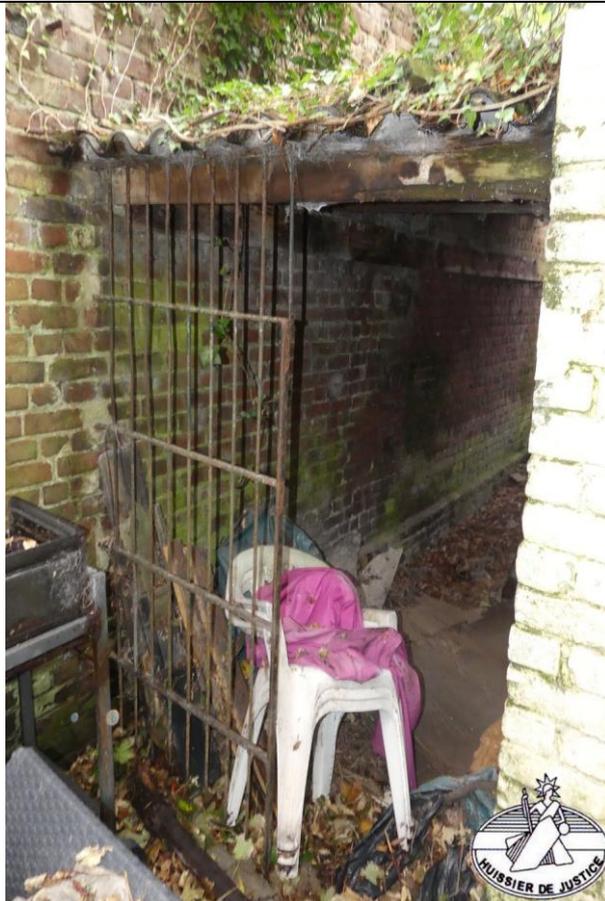
DEBARRAS ATTENANT A CES GARAGES

La couverture, la toiture est composée de vieilles tôles en fibrociment sur une partie.

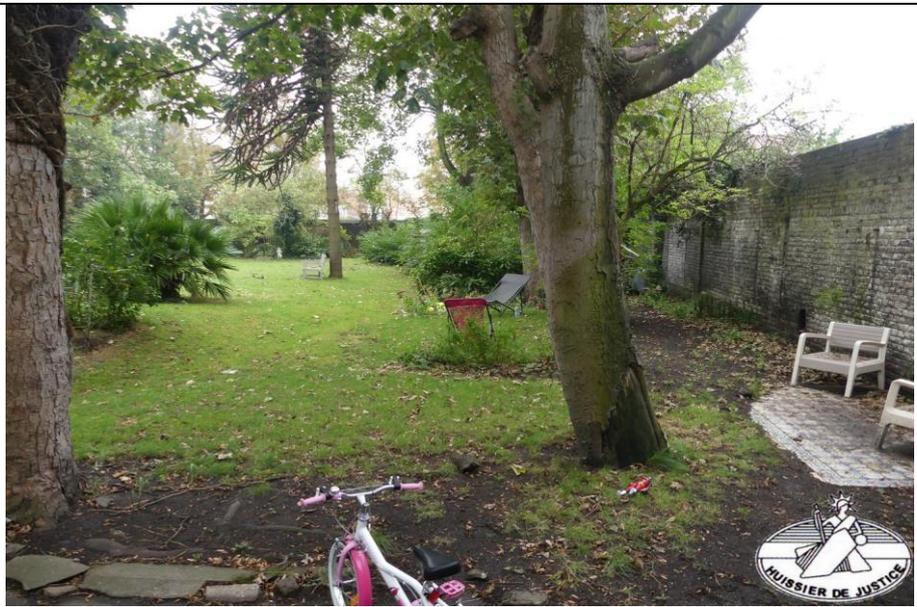
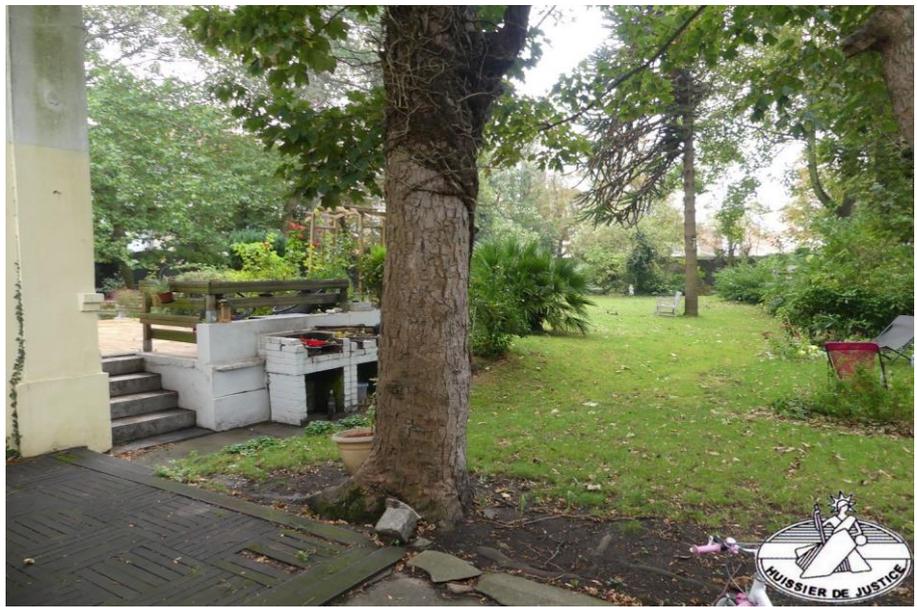
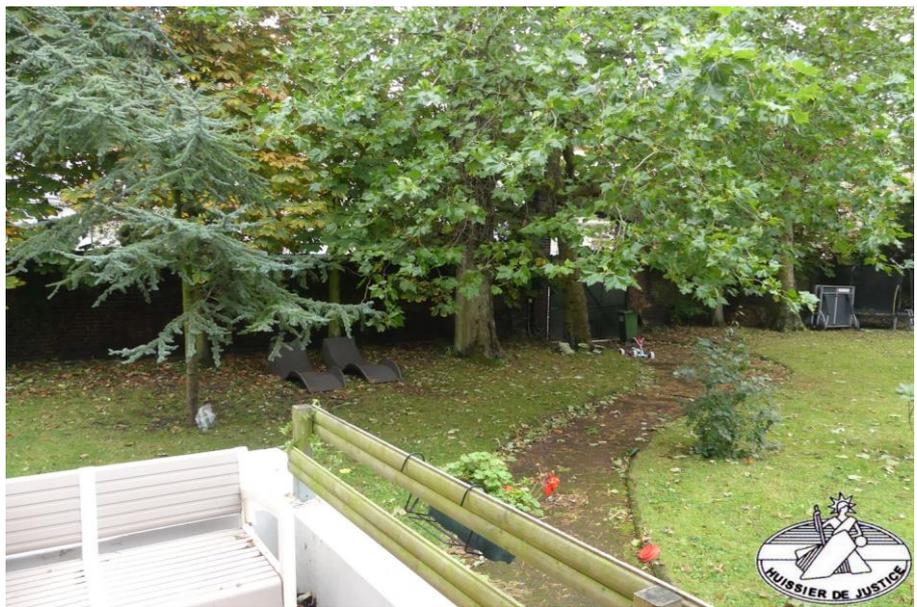
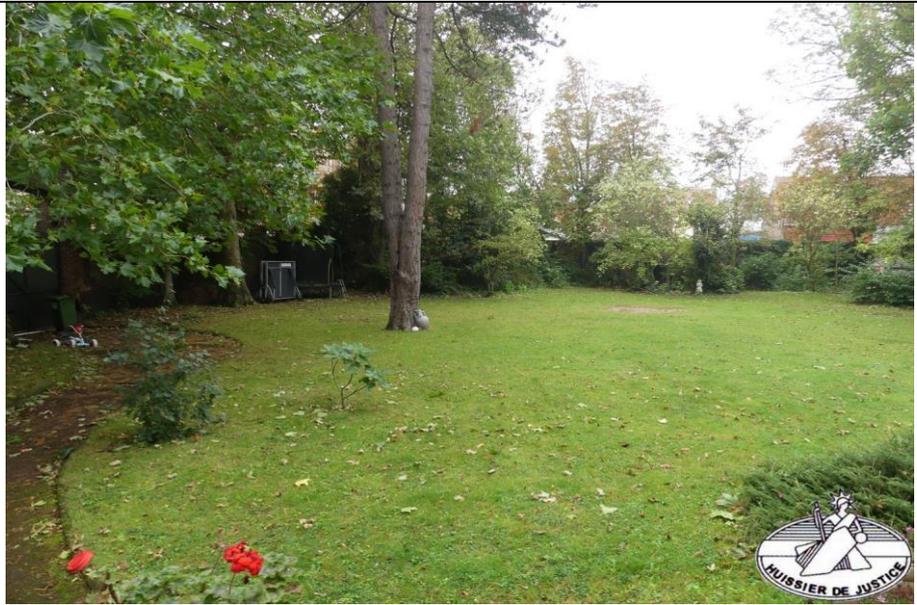
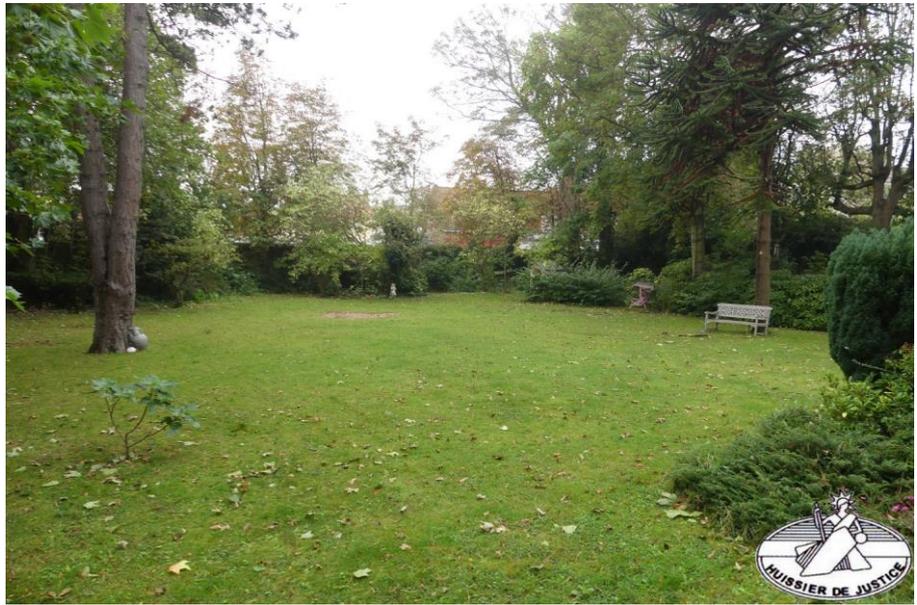
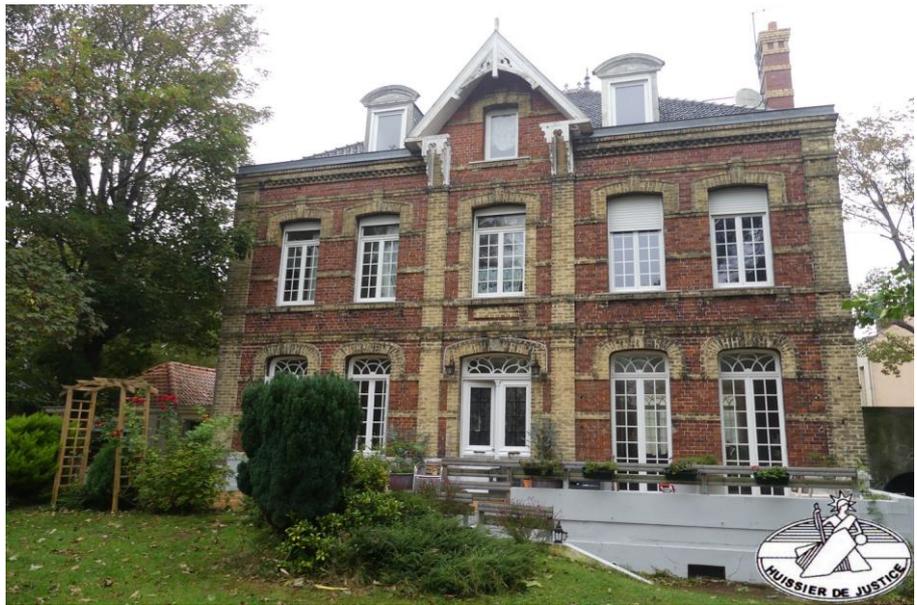
EXTERIEURS COTE JARDIN

Sur l'arrière de ce parc, il existe une allée en enrobé rouge dégradée qui mène au portail d'entrée de la propriété.

Il y a au pied de cette façade arrière, une terrasse carrelée ancienne.

J'effectue un cliché photographique de la façade arrière dressé du jardin, une façade en briques.

J'effectue un cliché photographique de la couverture en tuiles noires.

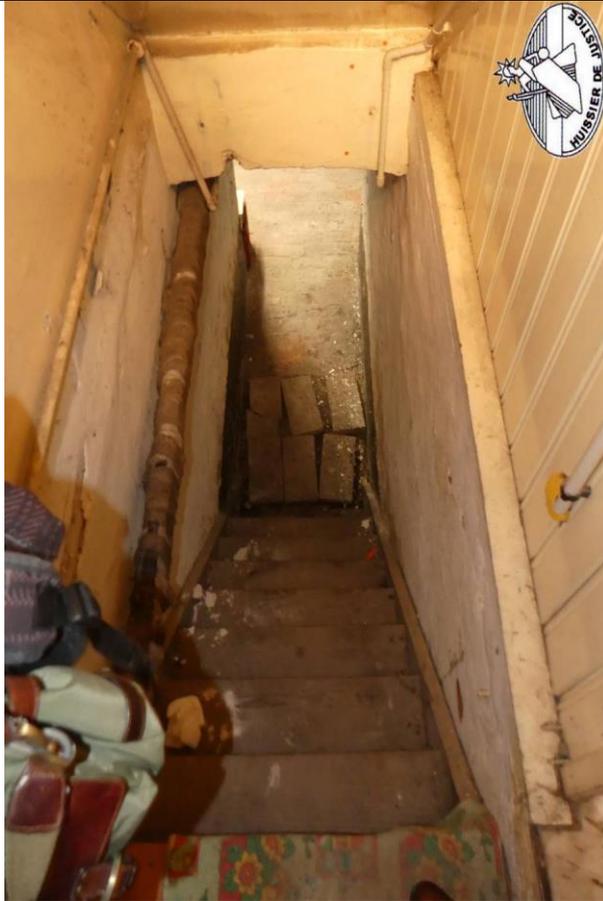
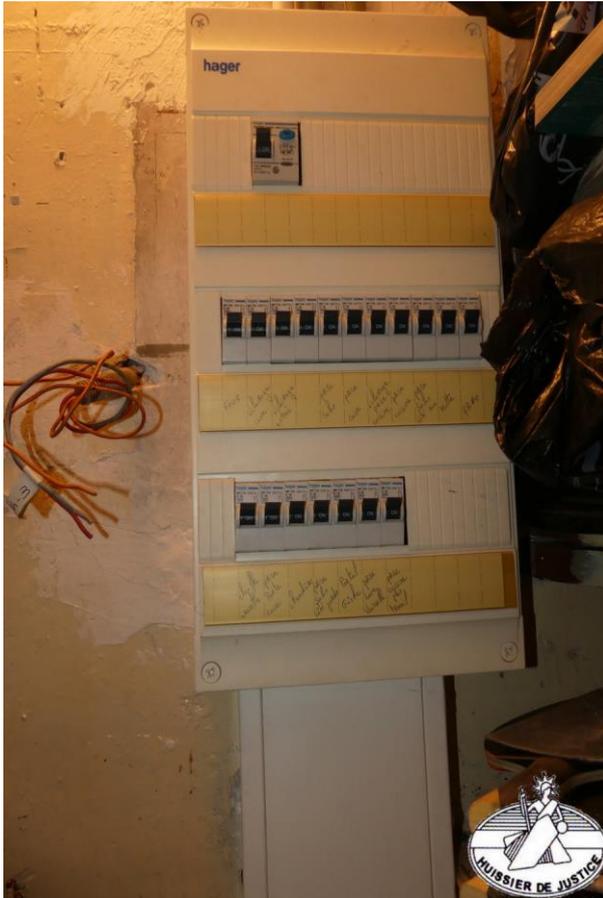
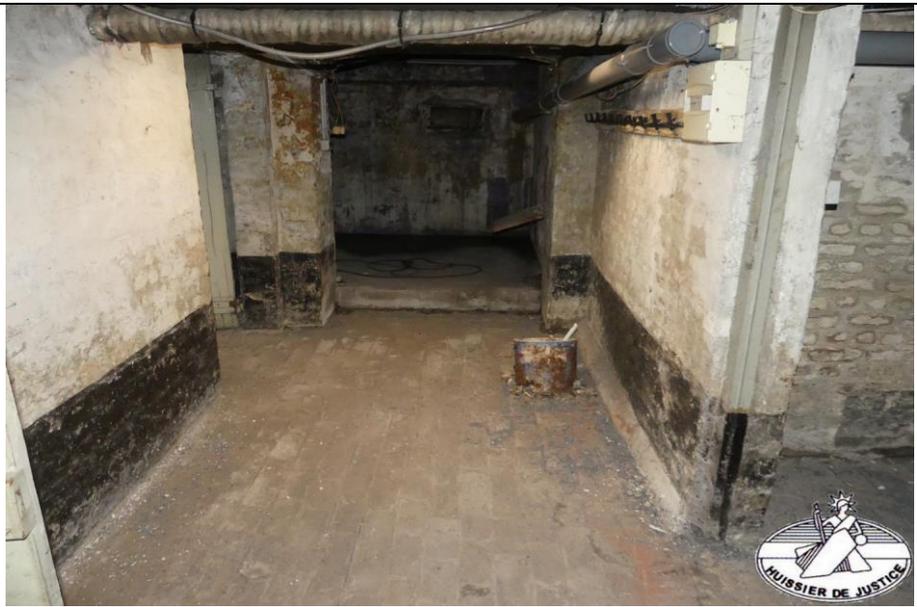
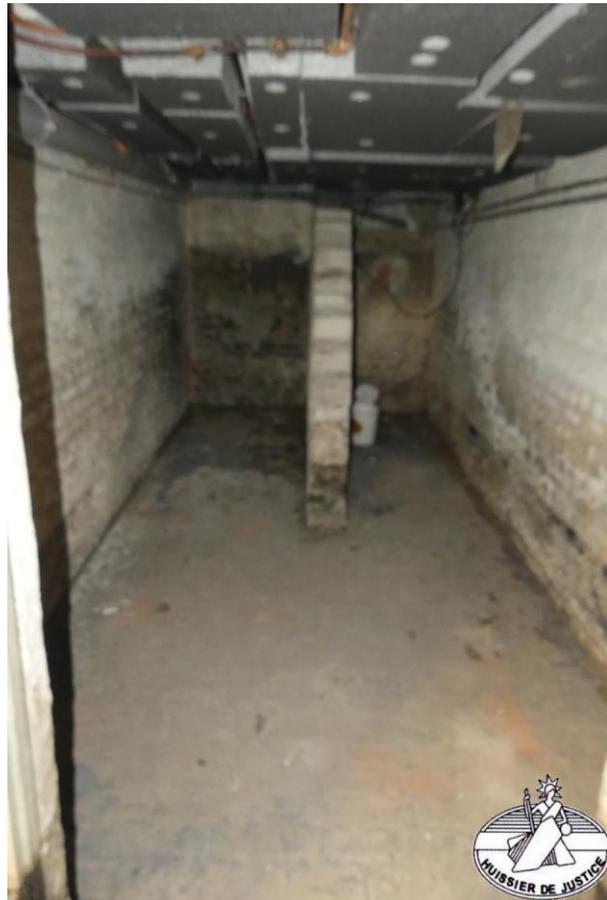
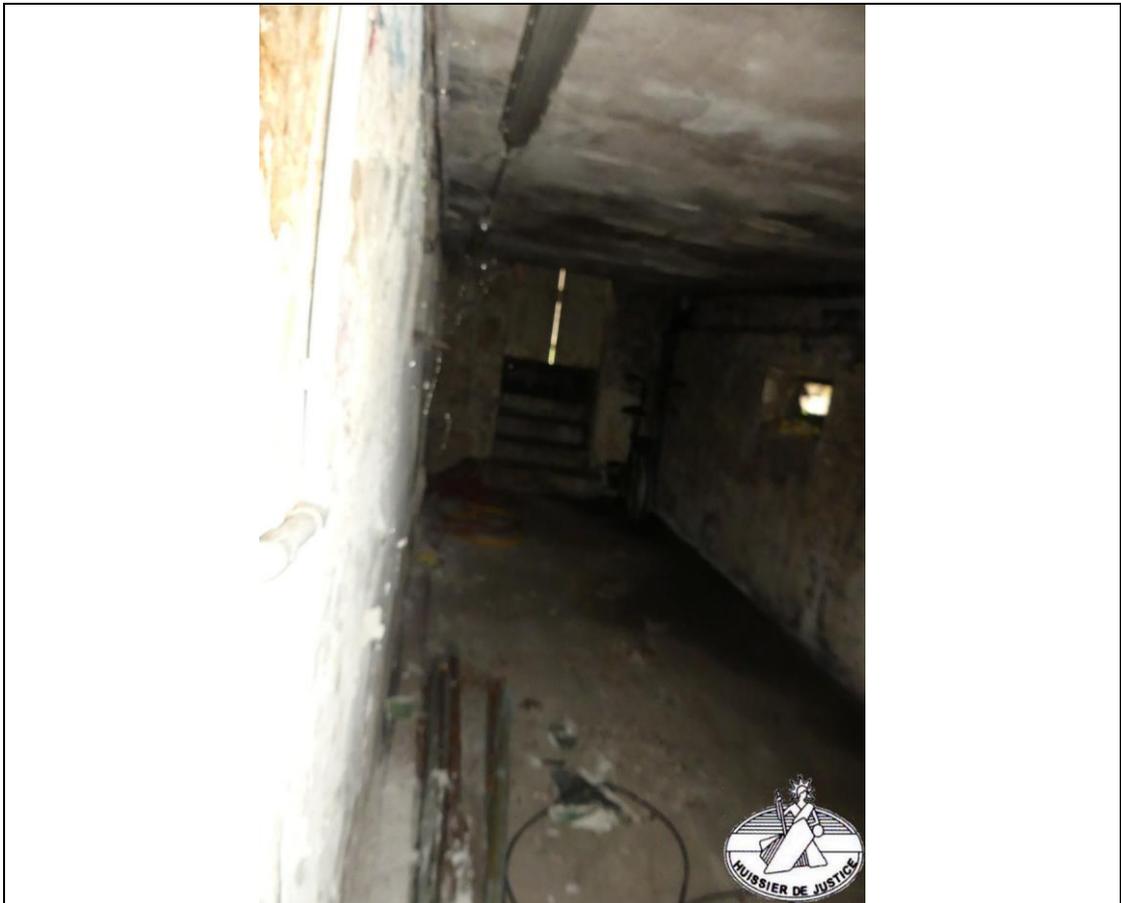
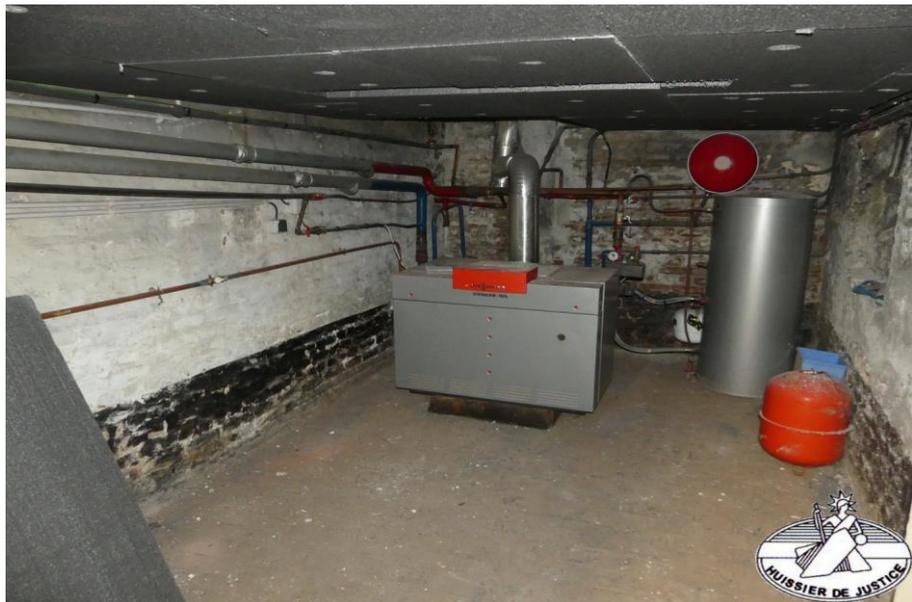
CAVE

J'effectue un cliché photographique du tableau électrique sur la gauche en descendant.

L'escalier en bois qui me permet d'y accéder est à l'état assez vétuste. La dernière marche est manquante.

La cave est sur toute la superficie de l'habitation, elle est divisée en de multiples cellules, multiples cloisons. Dans l'une d'entre elles, on aperçoit la vieille citerne à fuel hors d'usage.

Se situe également dans une des parties de cette cave, la chaudière de marque WIESSMANN, d'environ 6-7 ans selon les déclarations de [REDACTED]
