PROCES-VERBAL DE DESCRIPTION

Le bien visé est situé au 29 rue du Château d'eau à l'angle avec la rue d'Enguegatte.

Il s'agit d'un local commercial au rez-de-chaussée avec un local d'habitation au premier étage.

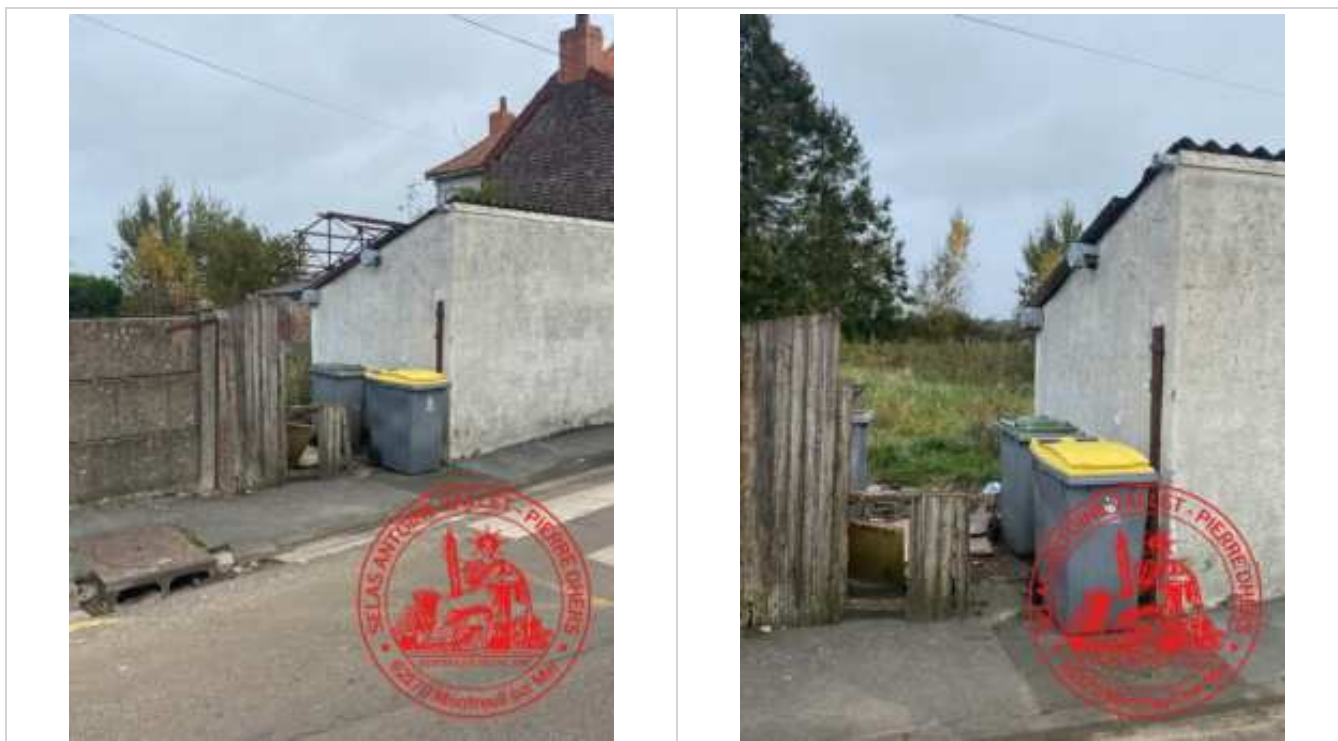
Je constate que le portail permettant de desservir la cour est hors d'usage.

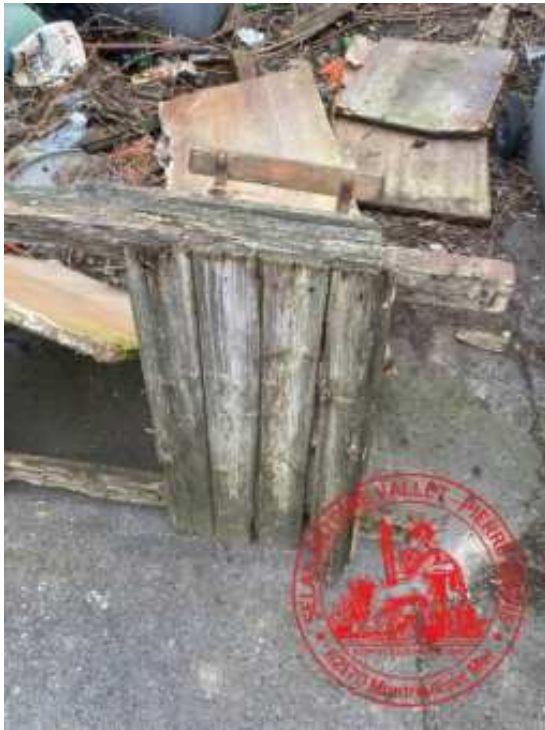
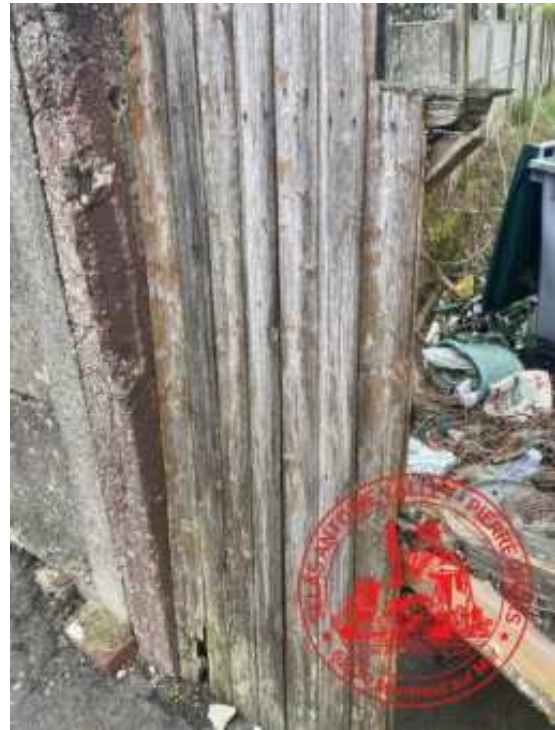
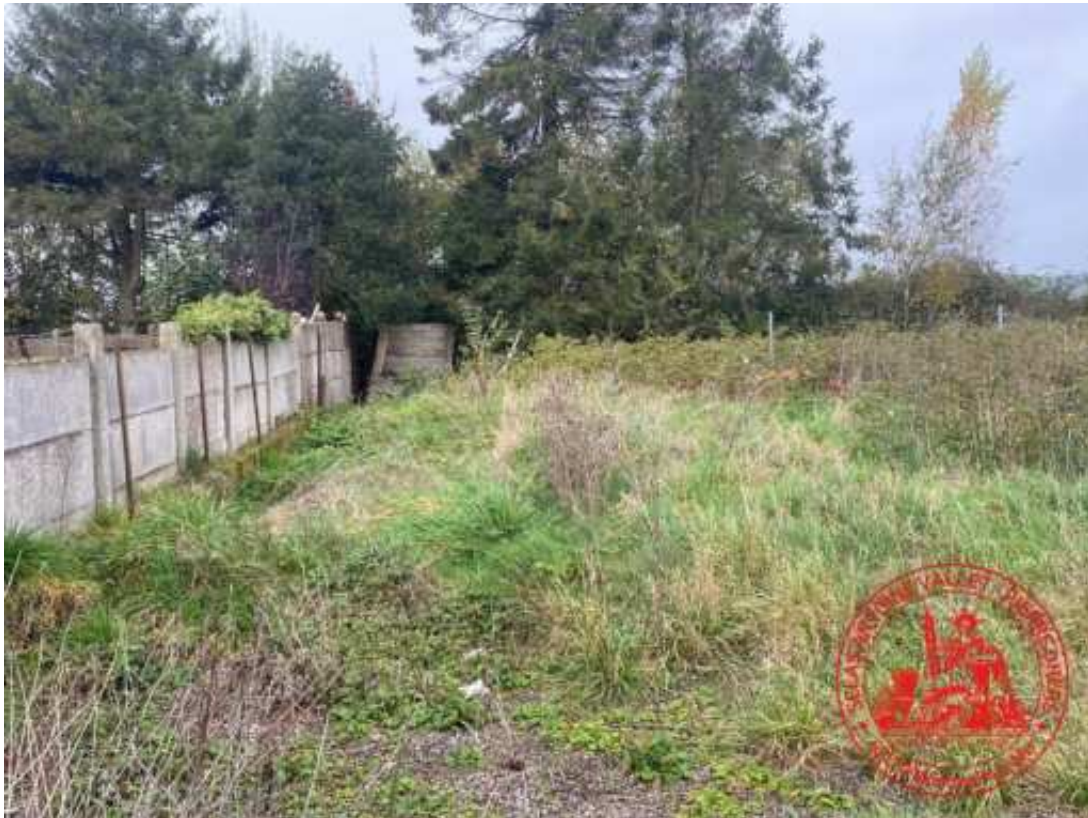
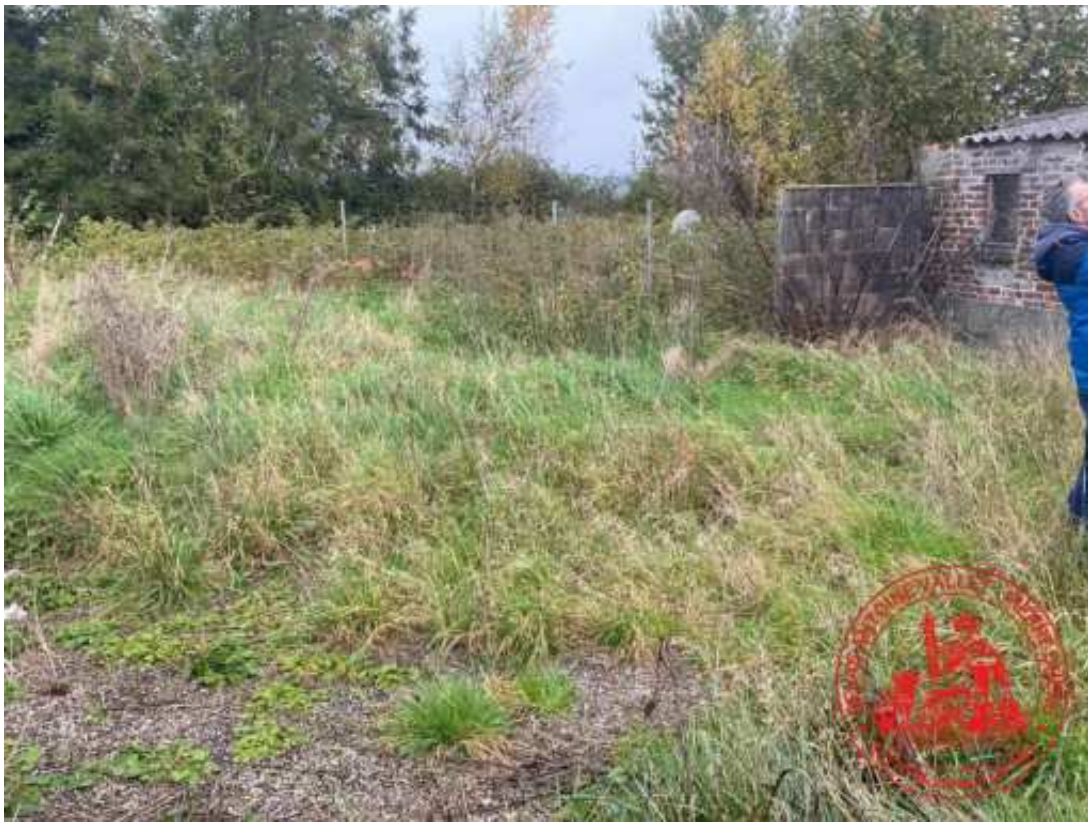
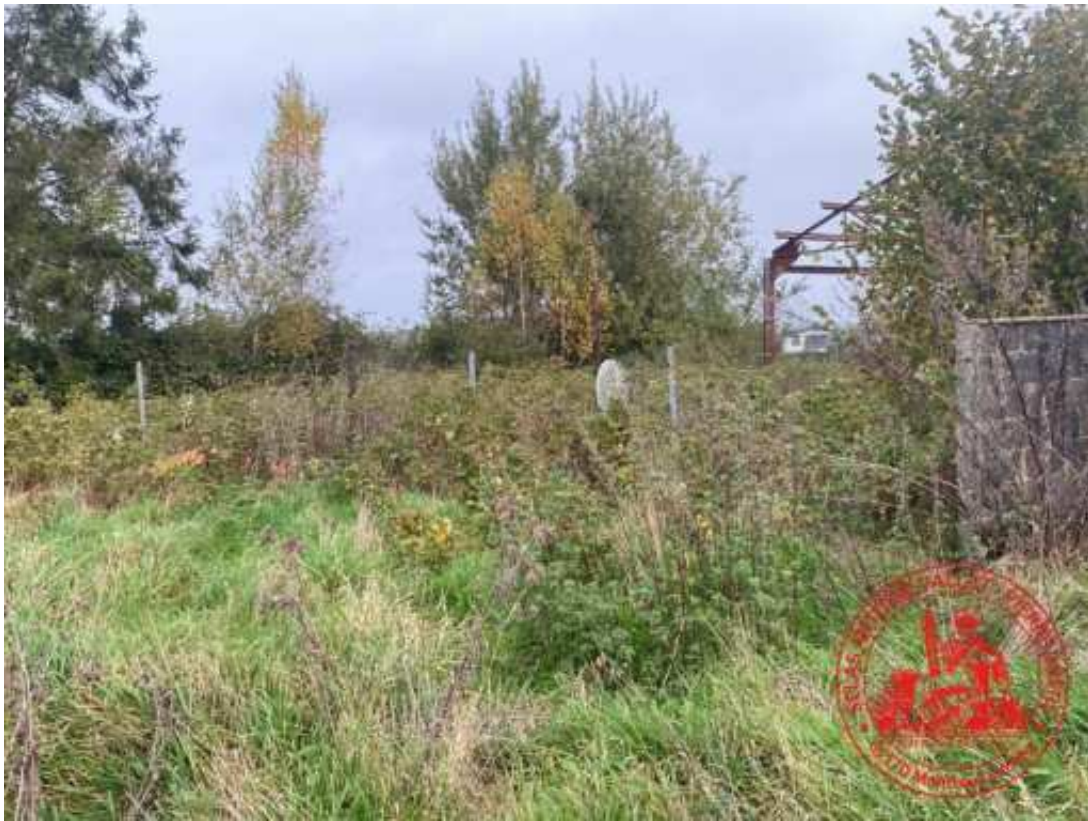
A cet endroit l'ensemble est à l'état d'abandon, non entretenu.

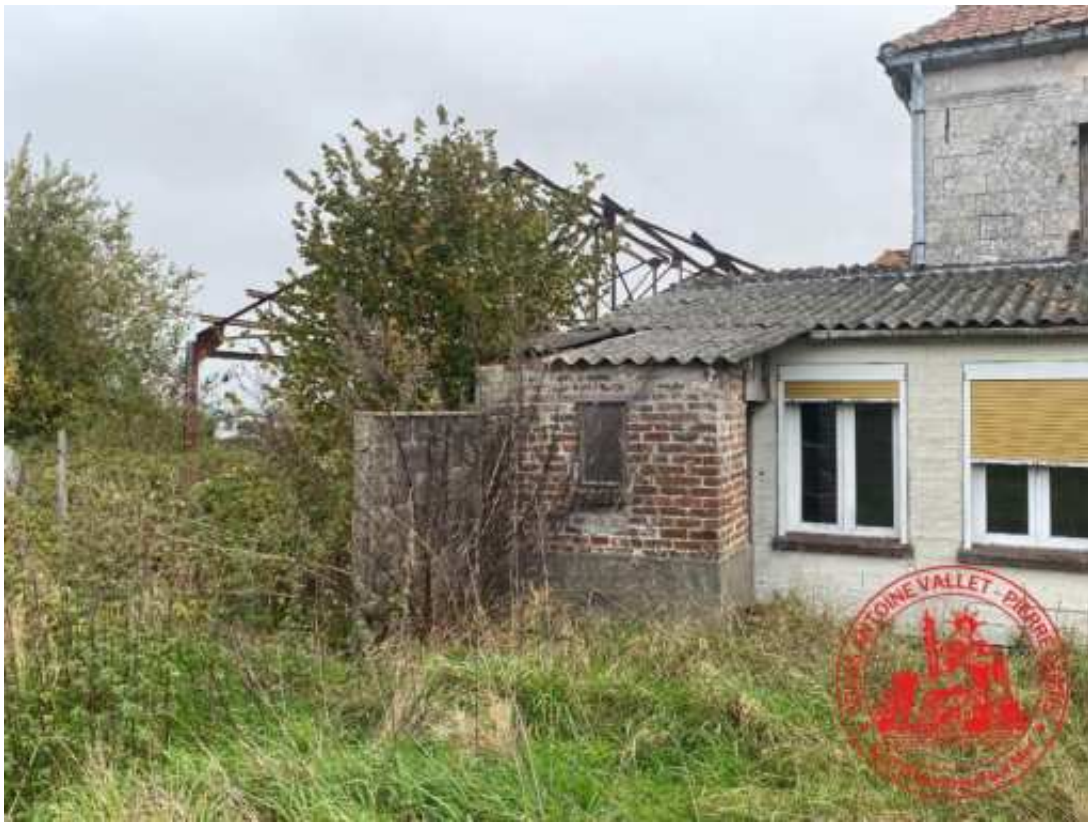
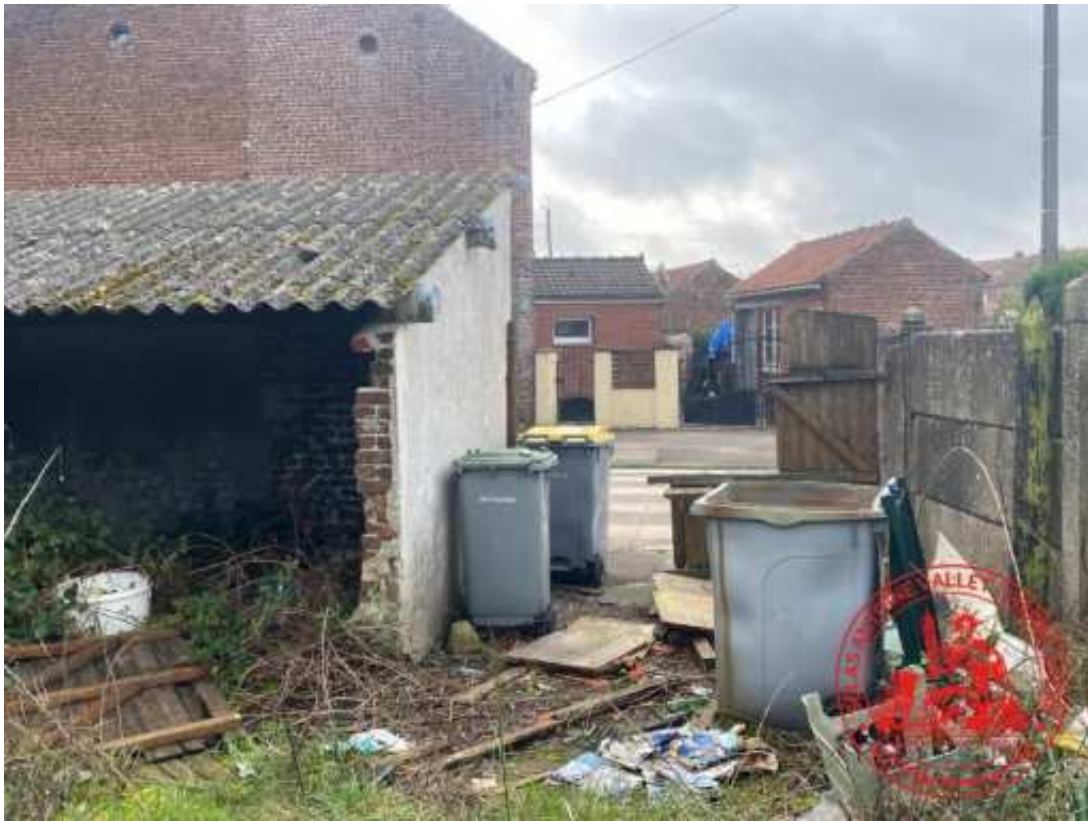
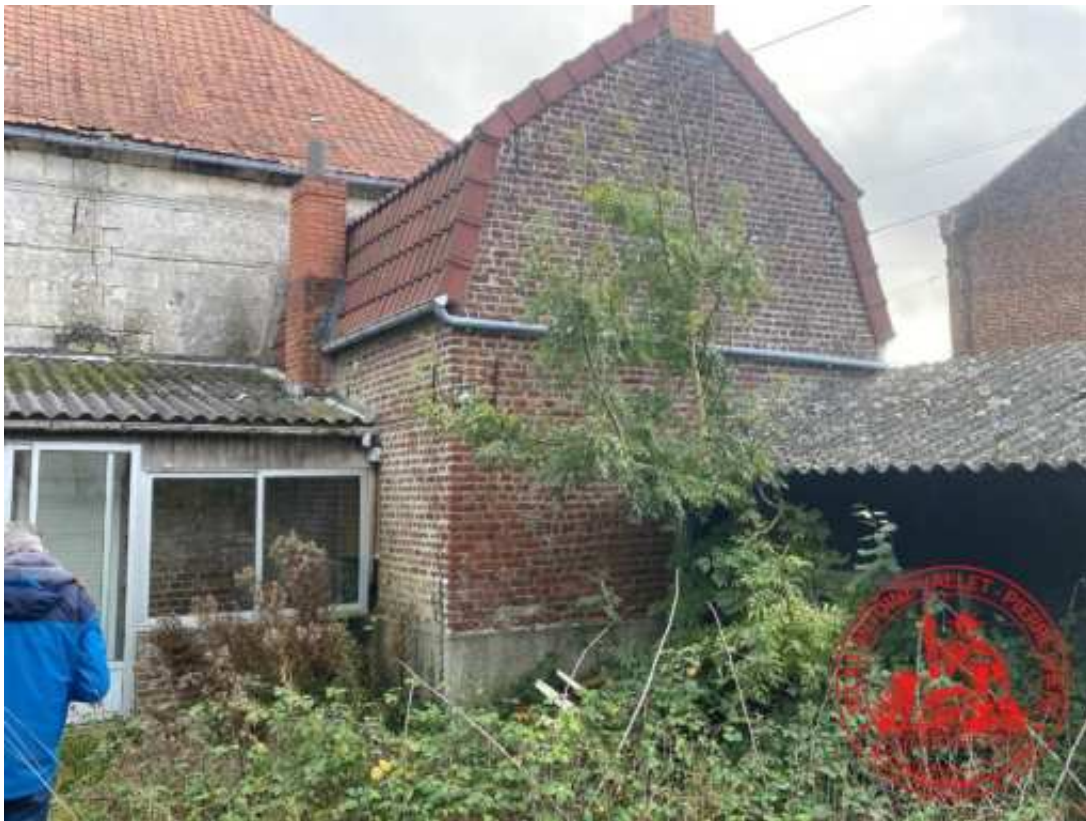
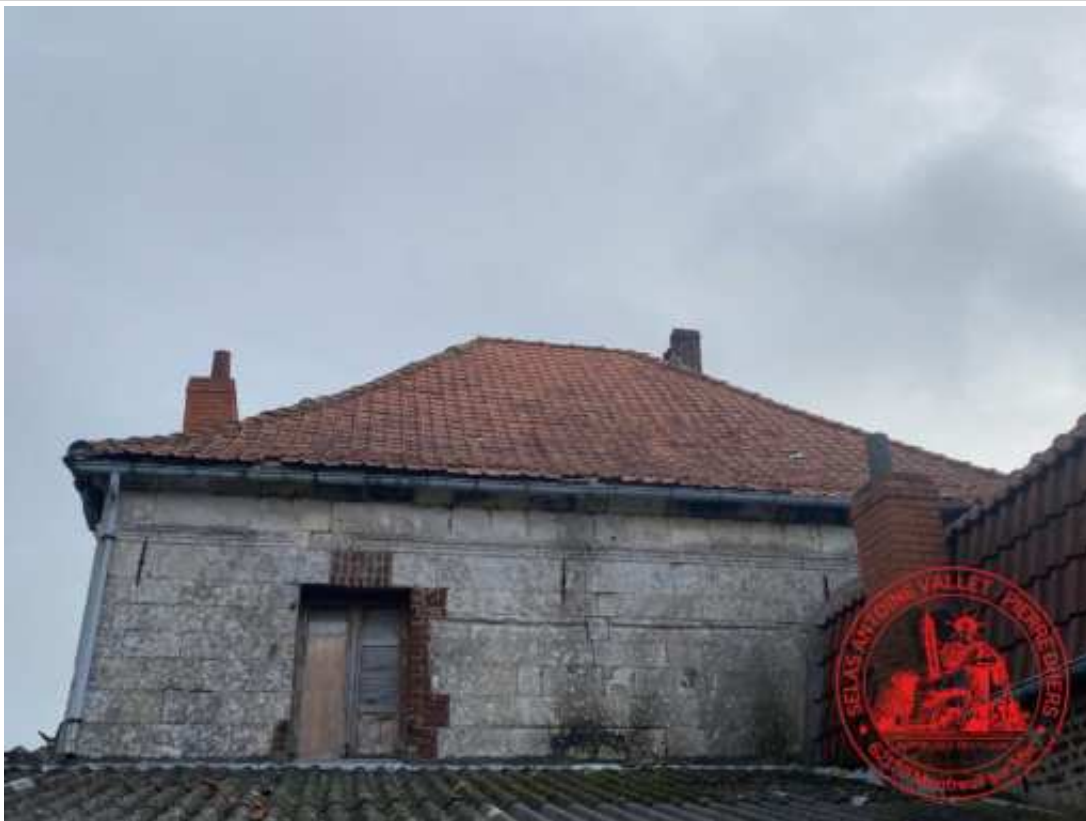
Un pièce WC extérieur est présente.

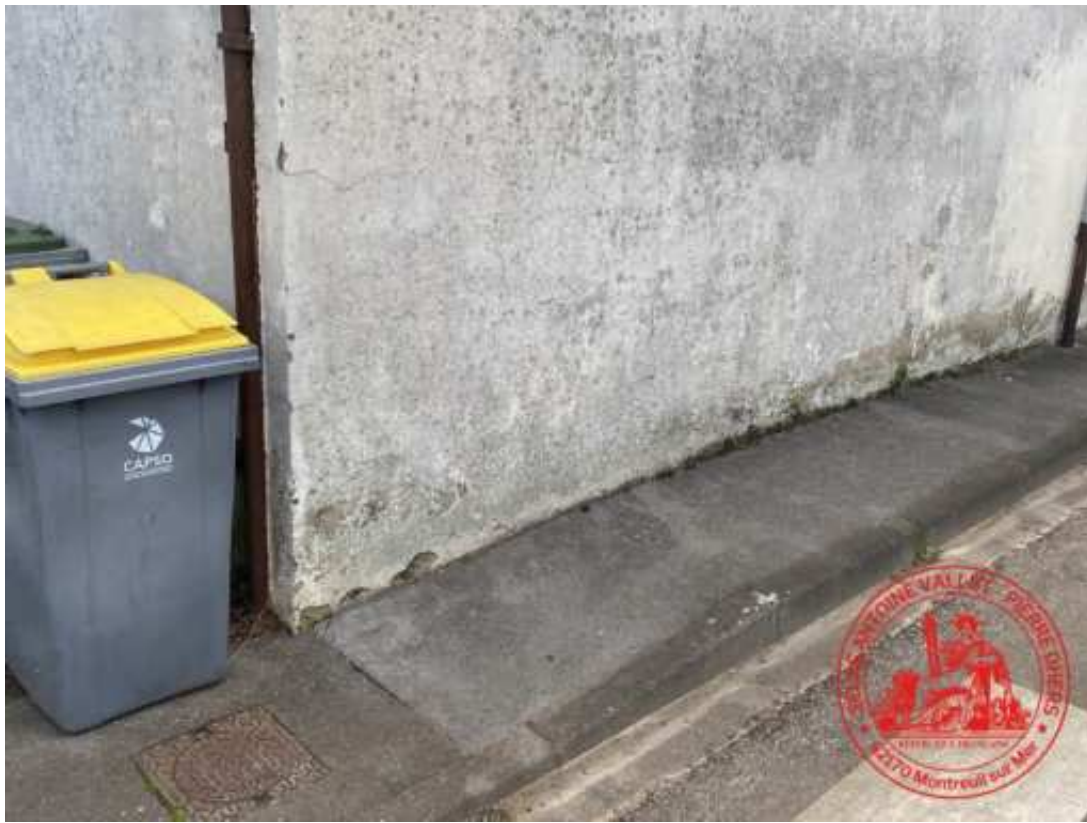
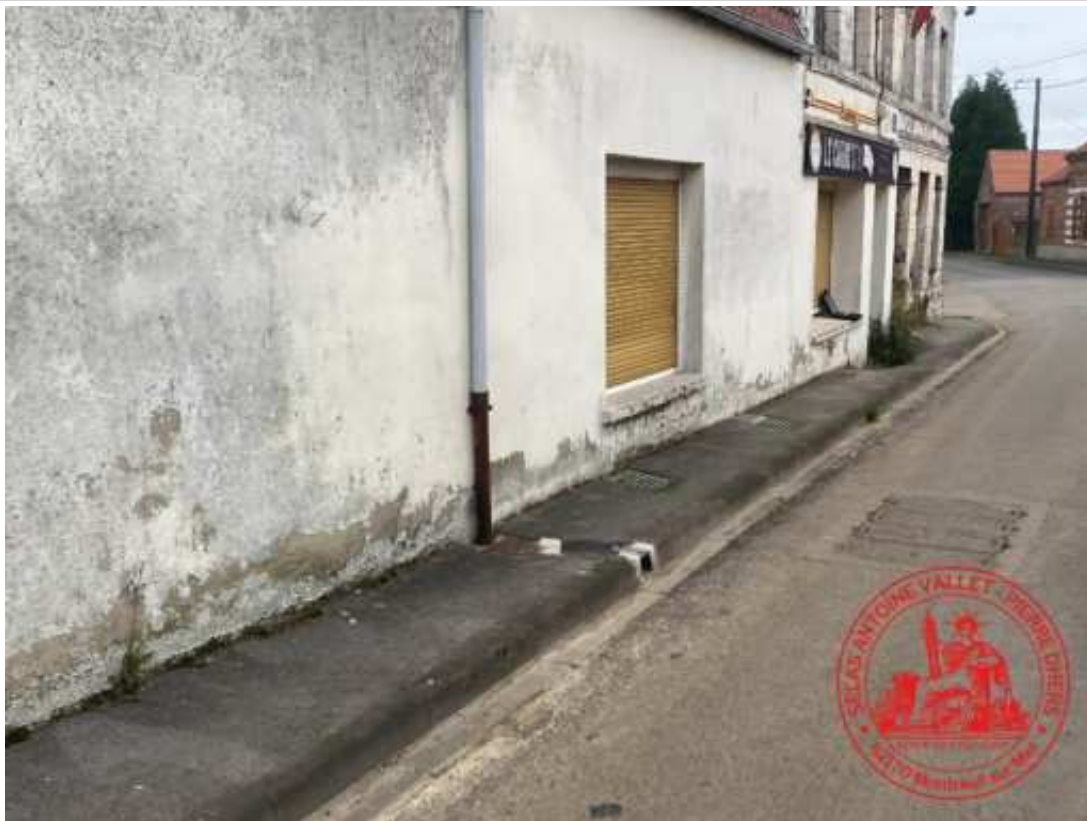
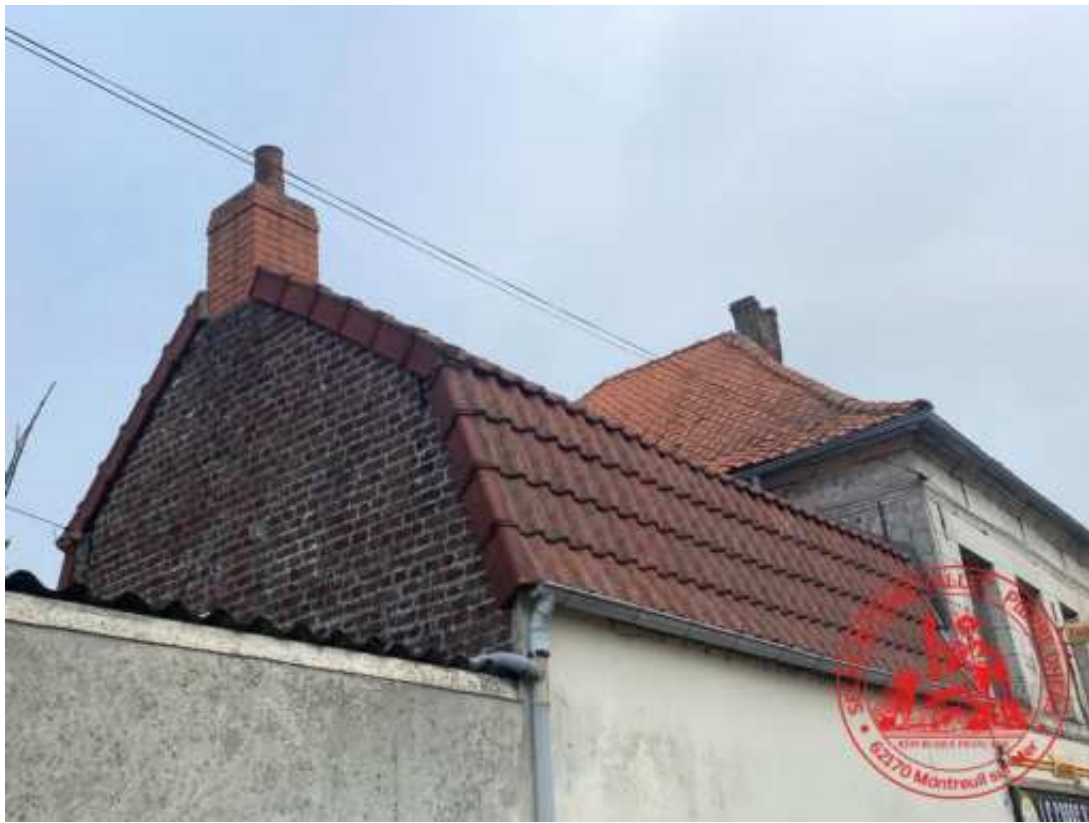
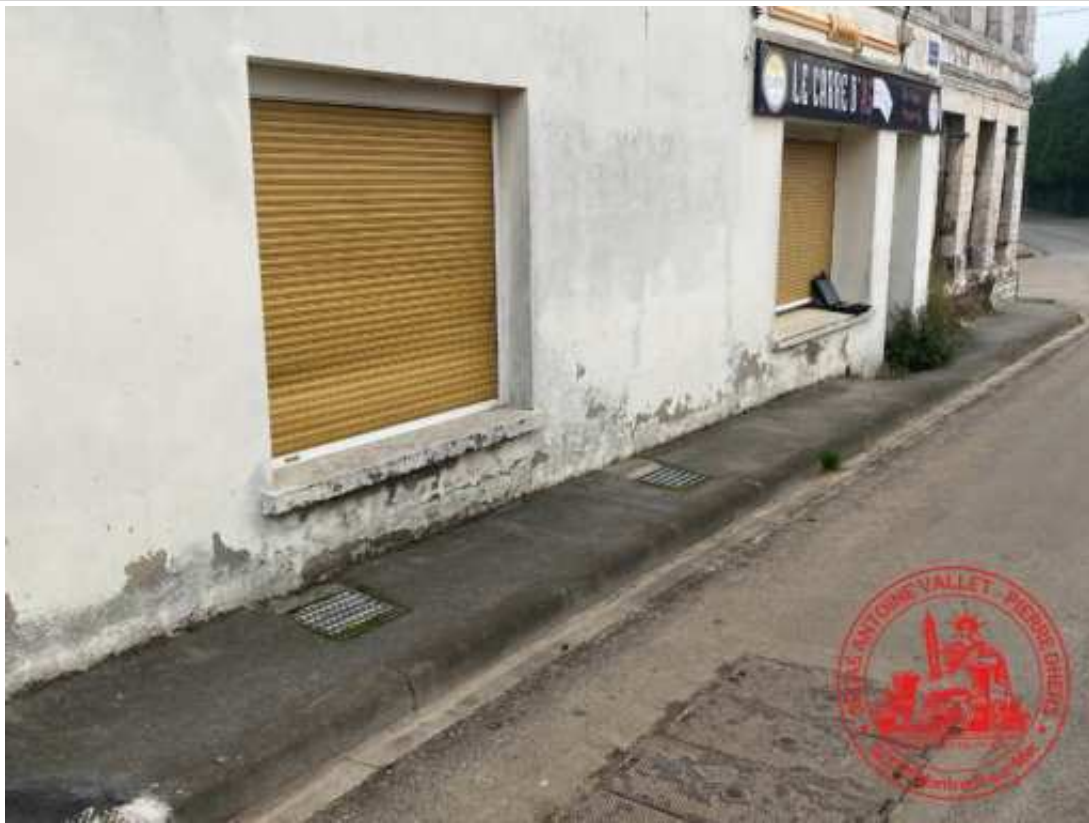
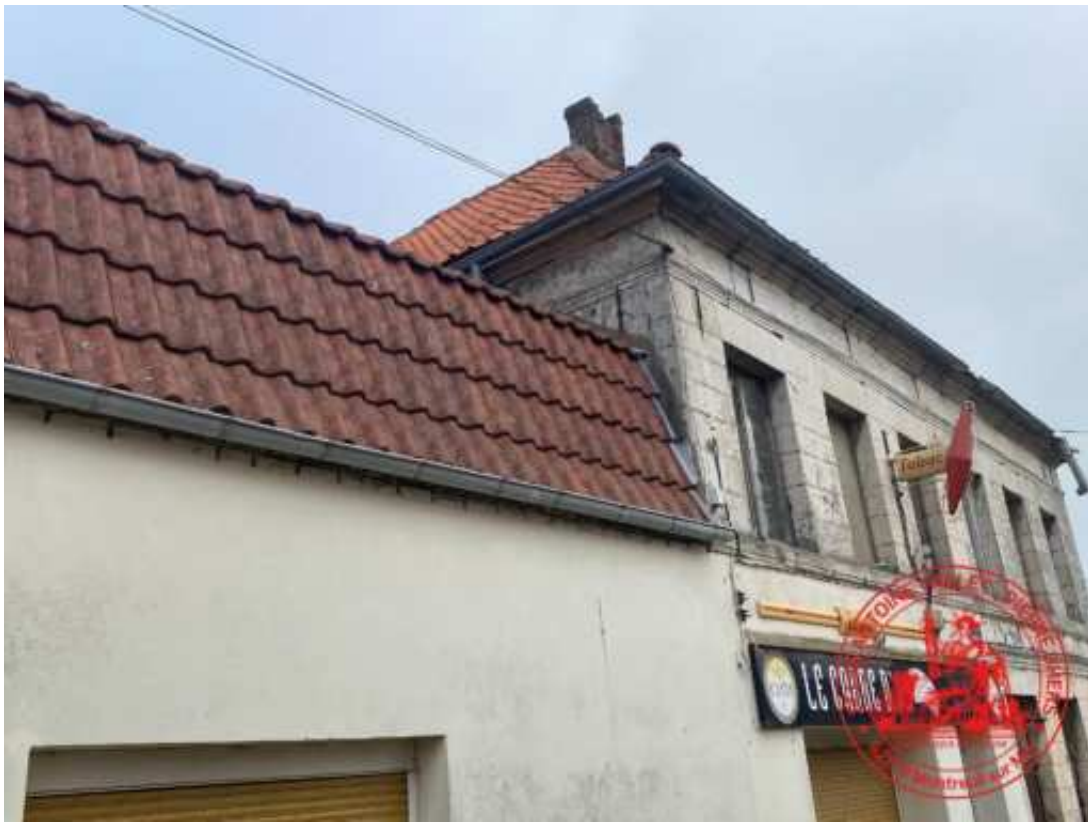
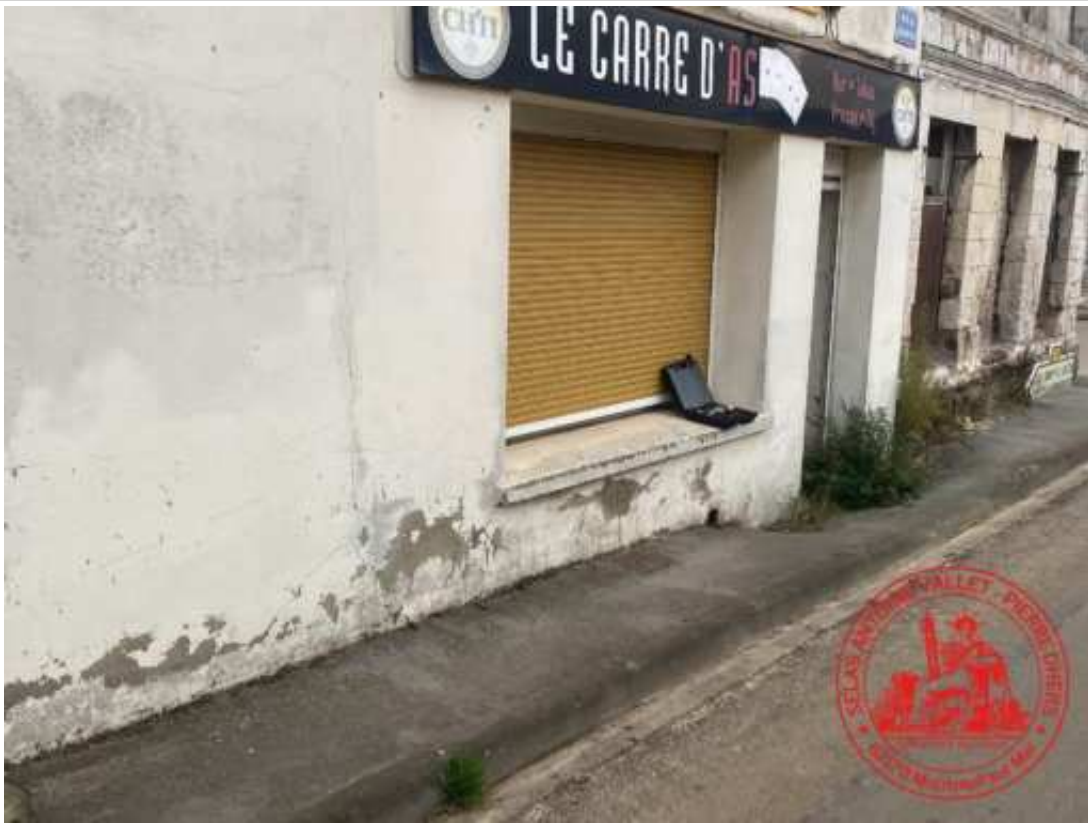
La gouttière est désolidarisée. Le mur de façade en pierre de type moellon présente des affaissements et des écarts. Je note également la présence de nombreuses fissures sur la partie inférieure de l'immeuble en enduit (béton) sur le pourtour de l'enseigne de Café Tabac.

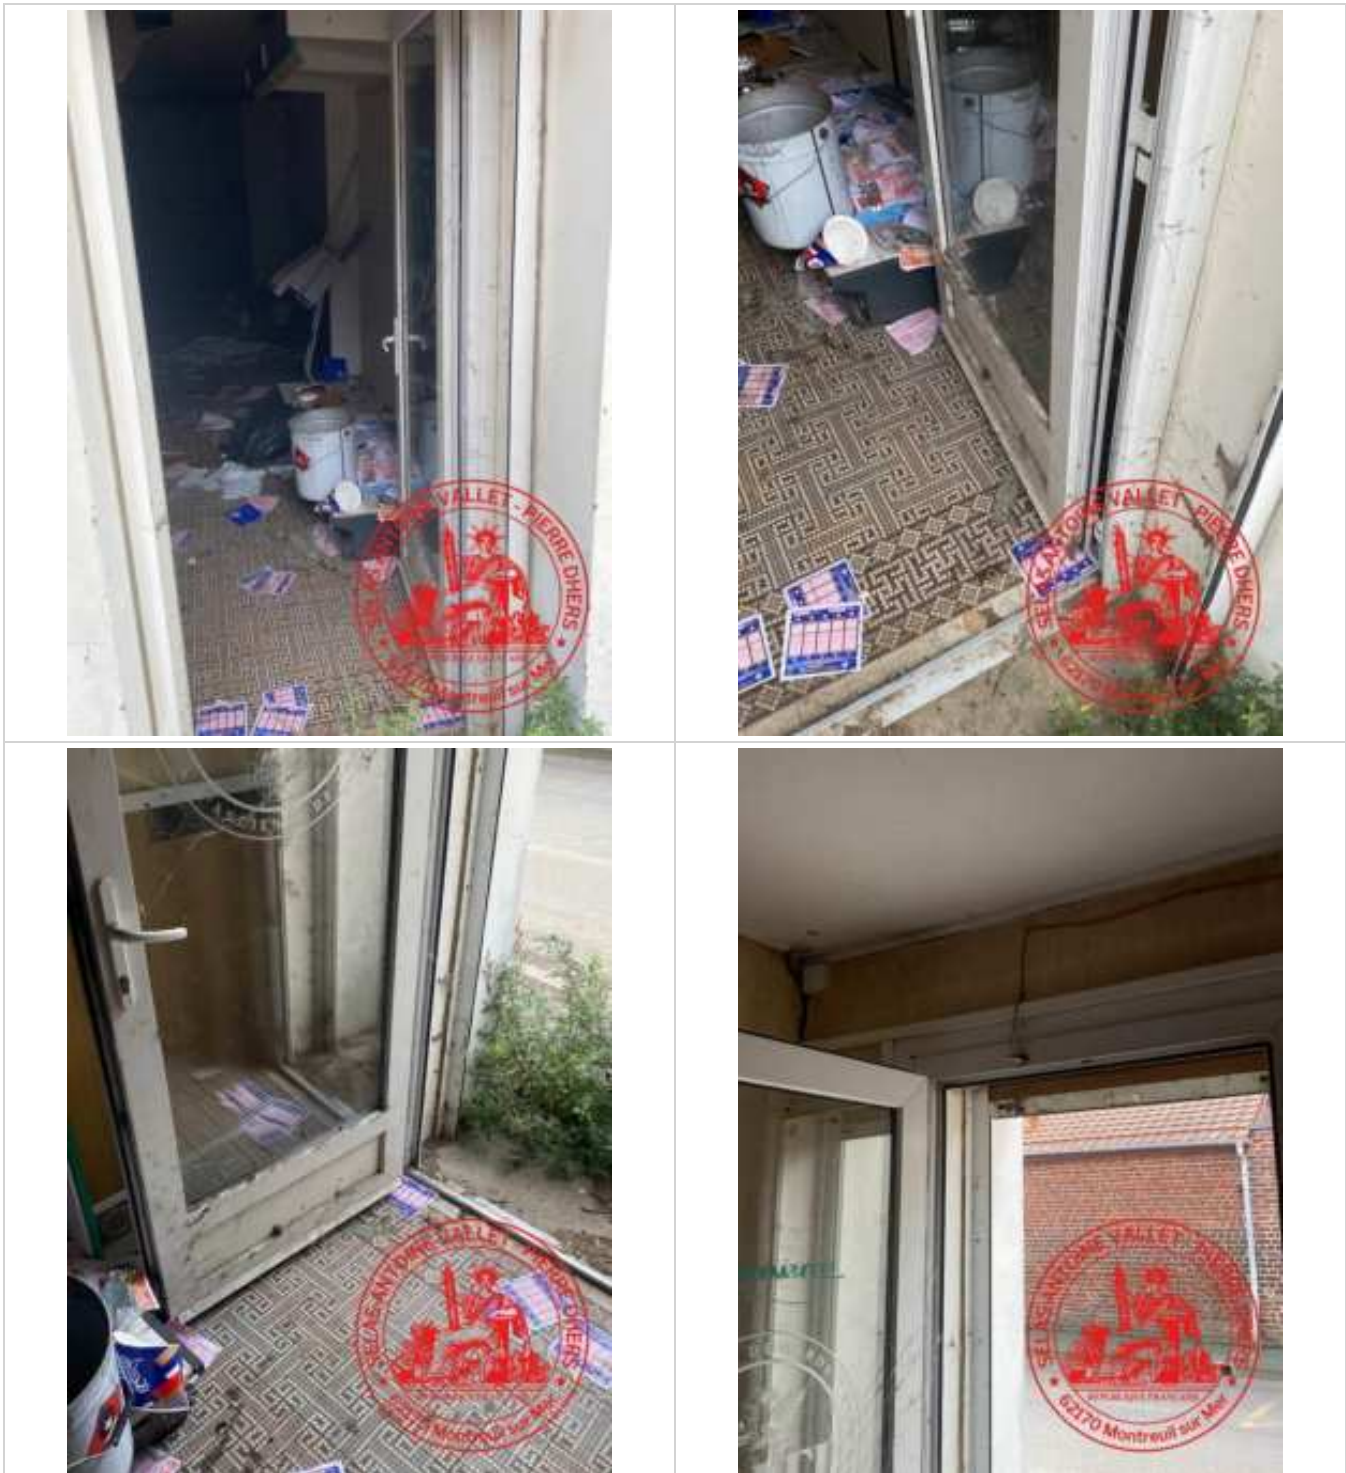
La menuiserie et le vitrage sont encrassés.

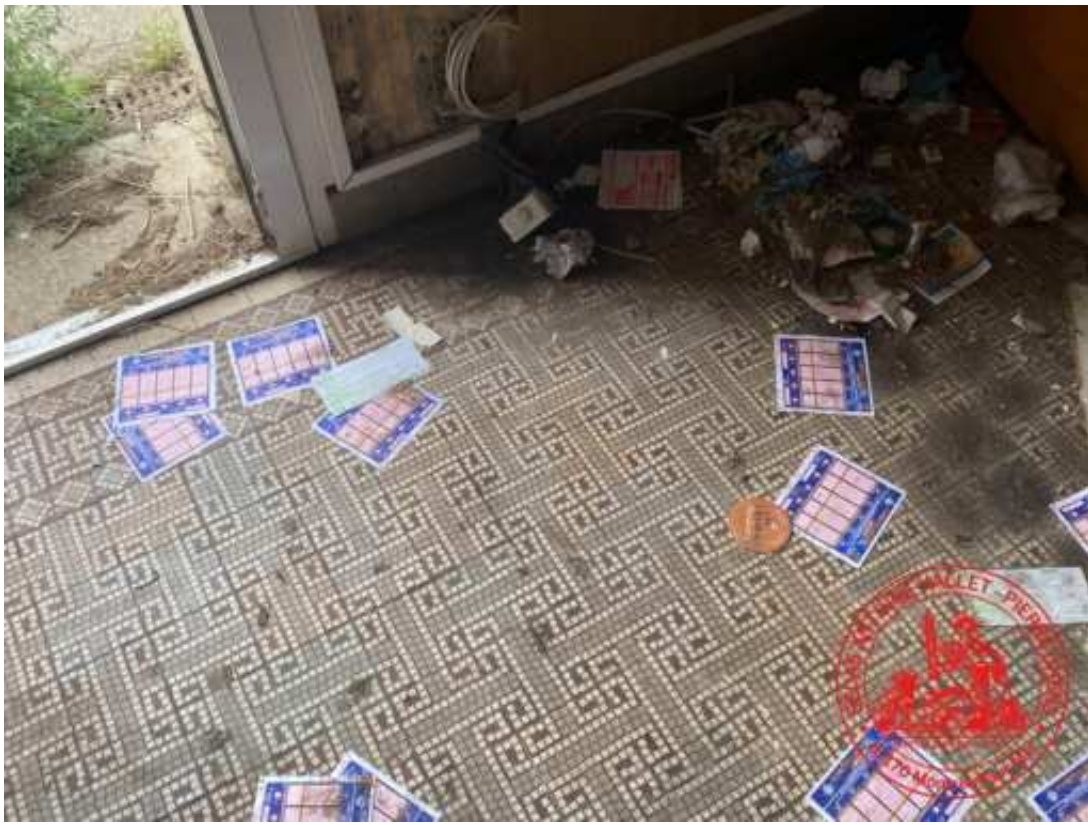
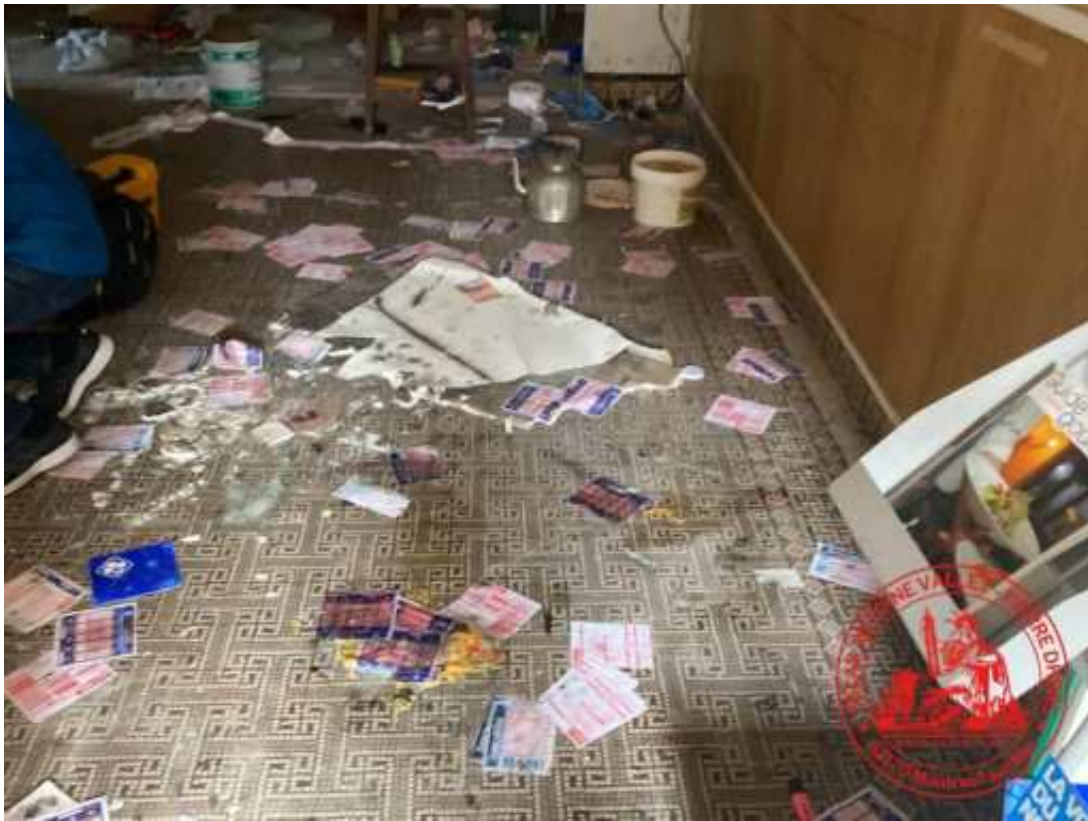
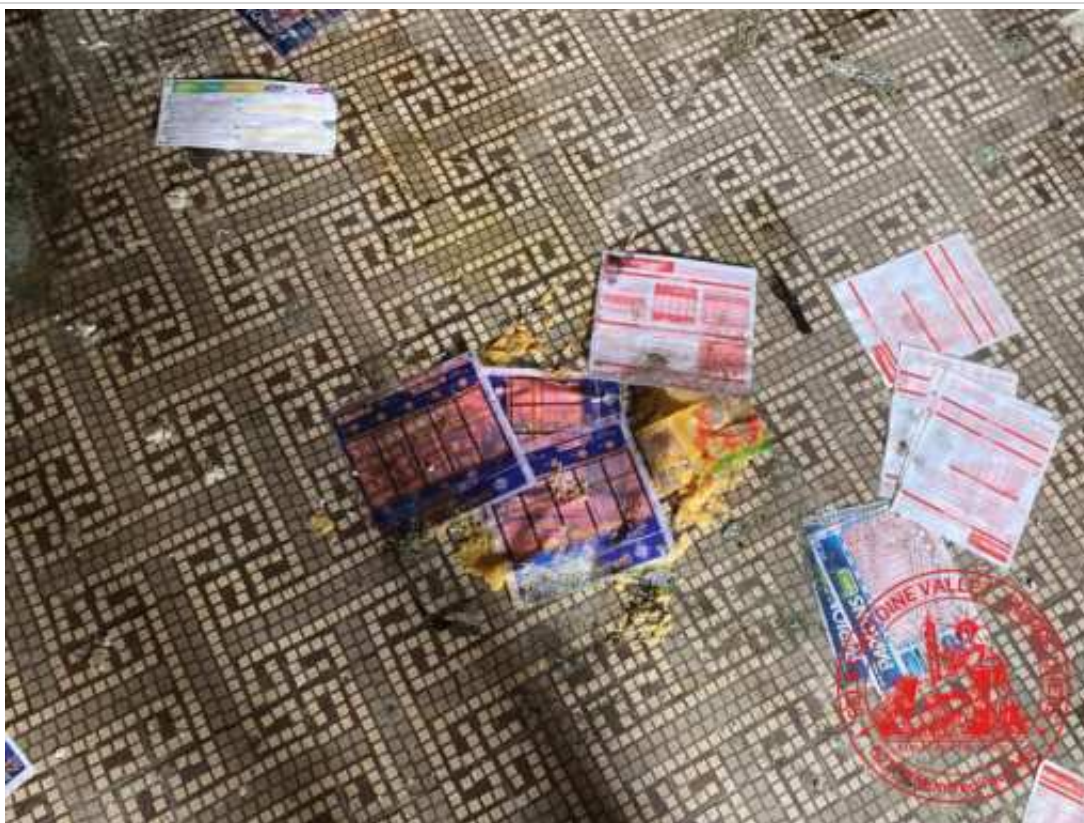
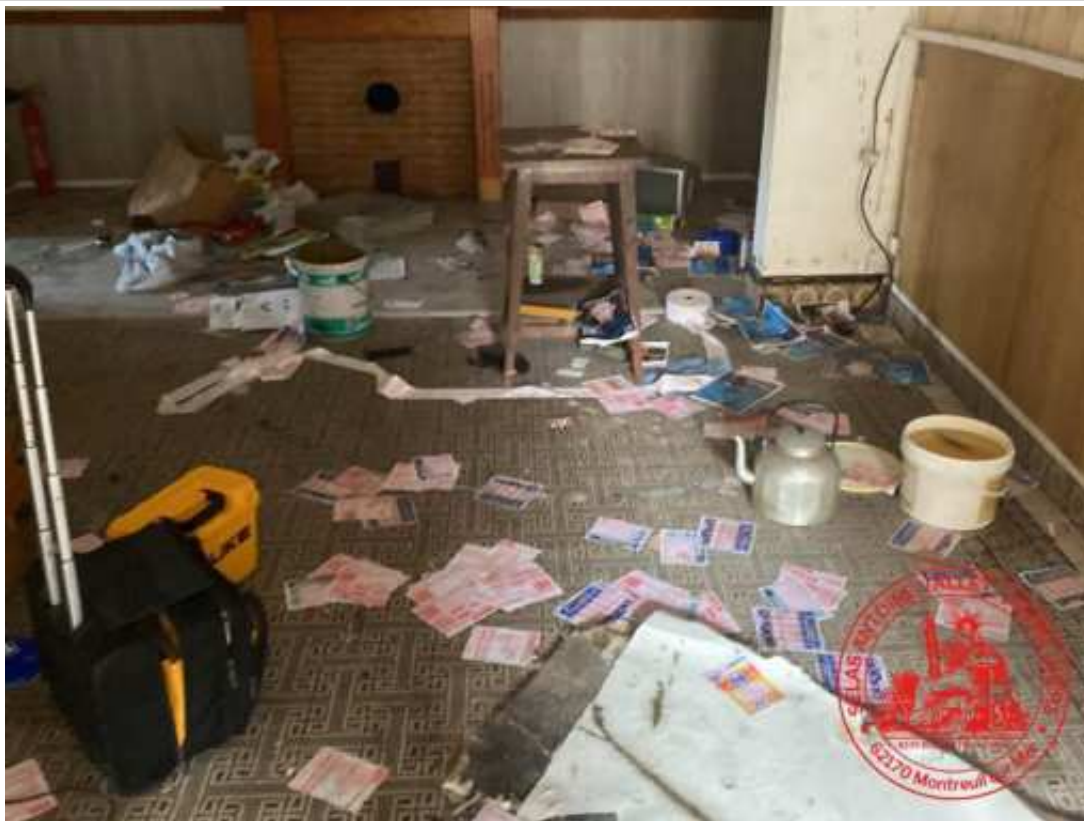
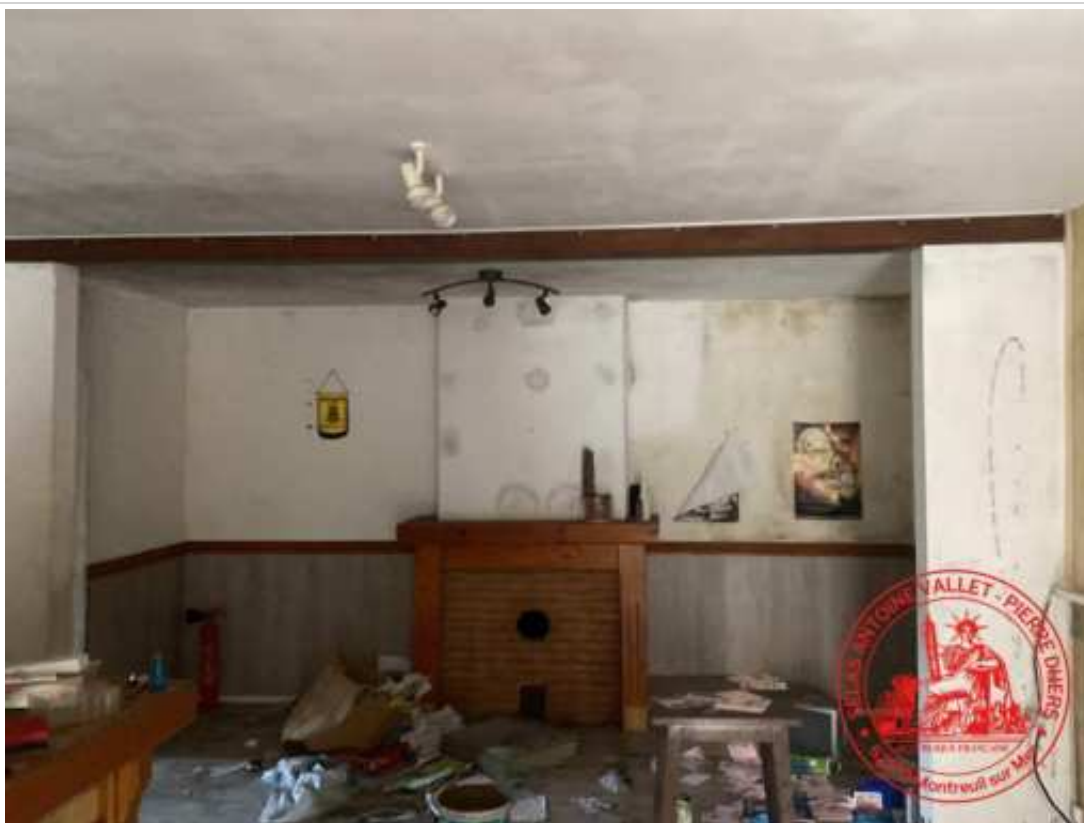
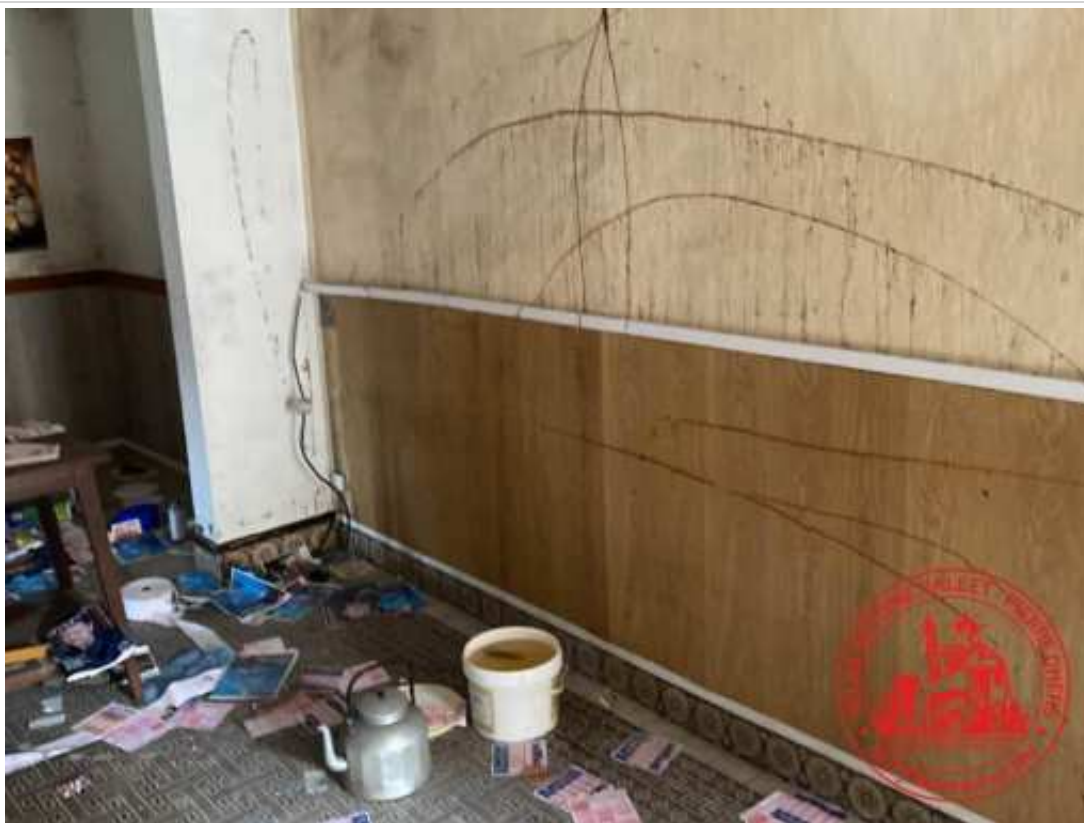
Au sol revêtement carrelage ancien défraîchi, sous réserves compte tenu de l'effondrement partiel du plafond jonchant une partie du sol ainsi que des débris et mobiliers à l'état d'abandon.

Les murs sont fortement dégradés et présentent des traces d'humidité et de moisissures.

Le plafond est affaissé et des moisissures et champignons sont apparents.
