PROCES-VERBAL DE DESCRIPTION

Le bien visé est situé au 29 rue du Château d'eau à l'angle avec la rue d'Enguegatte.

Il s'agit d'un local commercial au rez-de-chaussée avec un local d'habitation au premier étage.

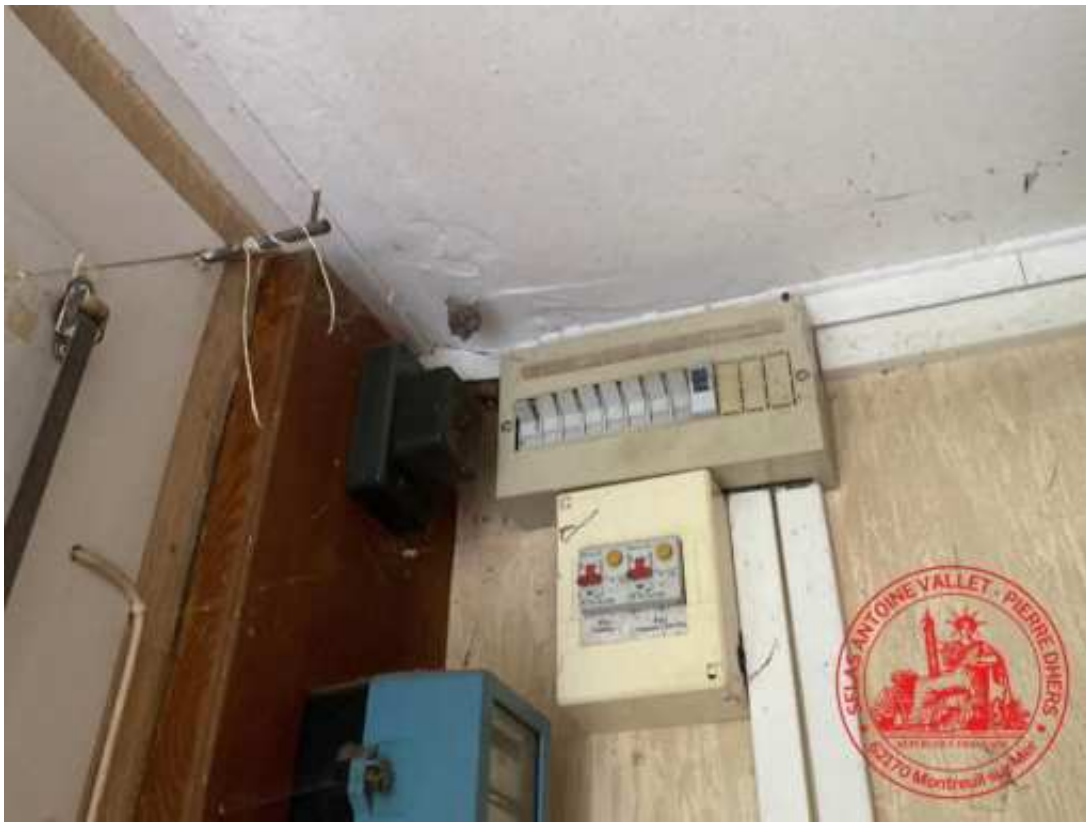
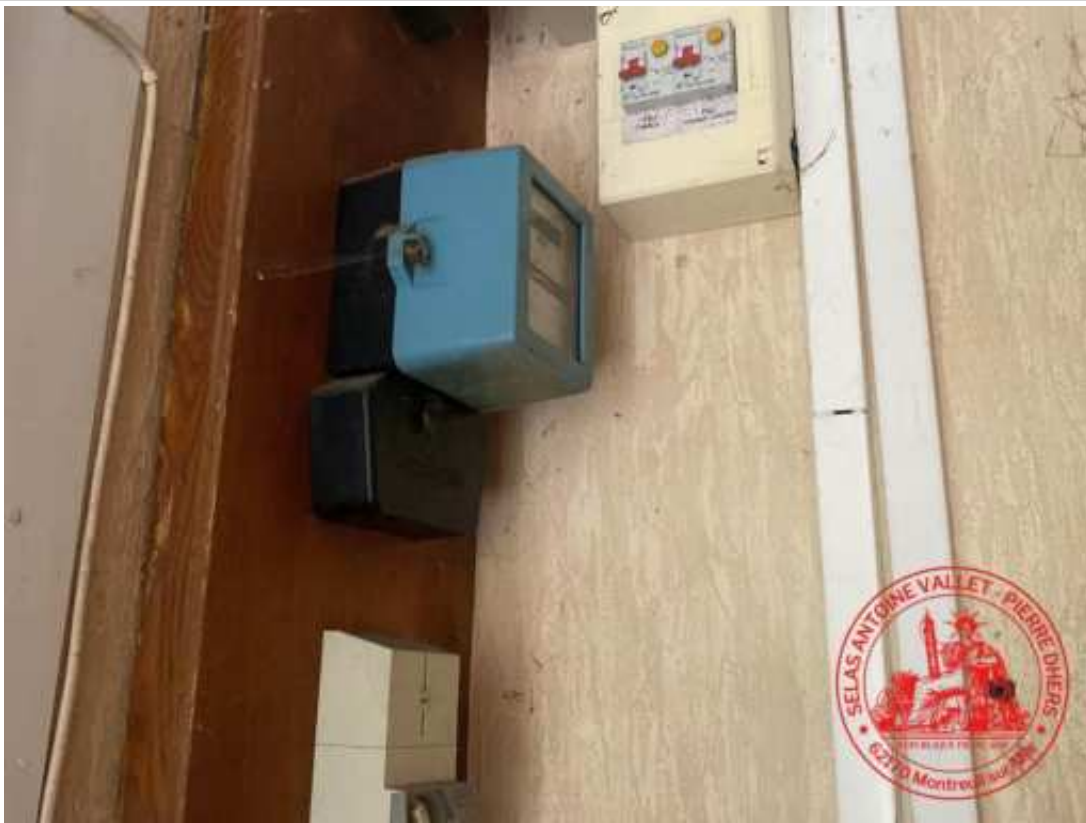
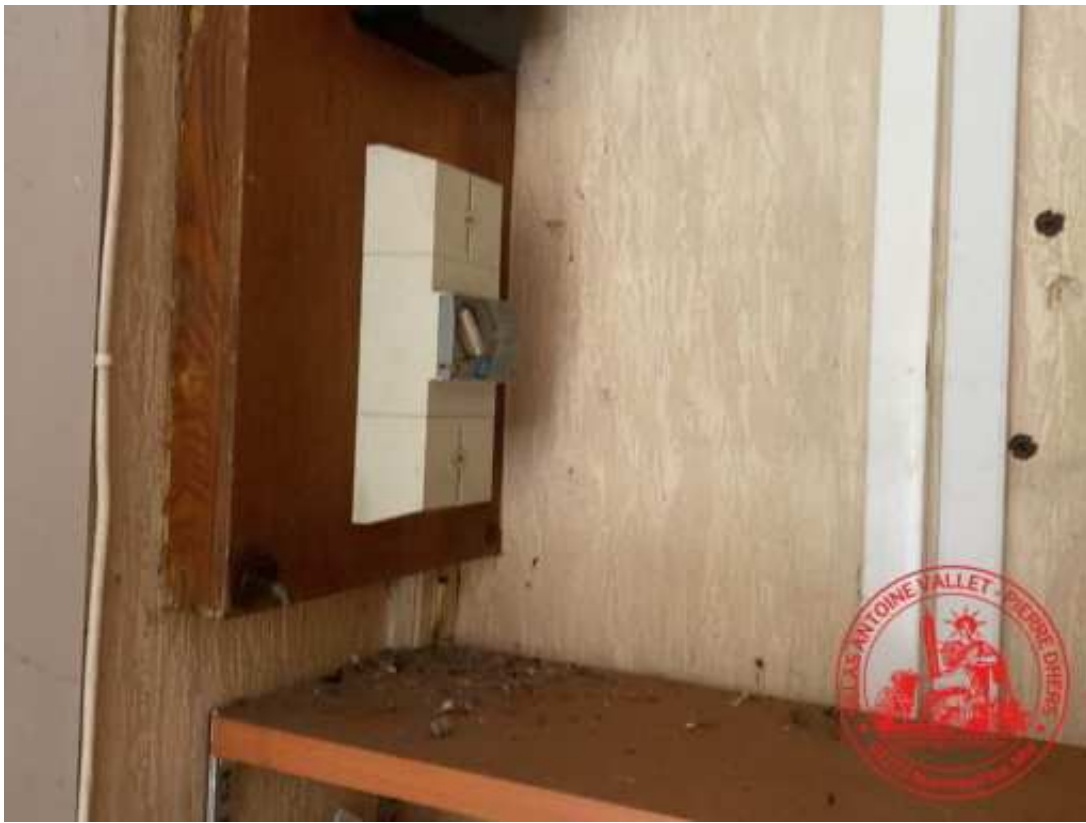
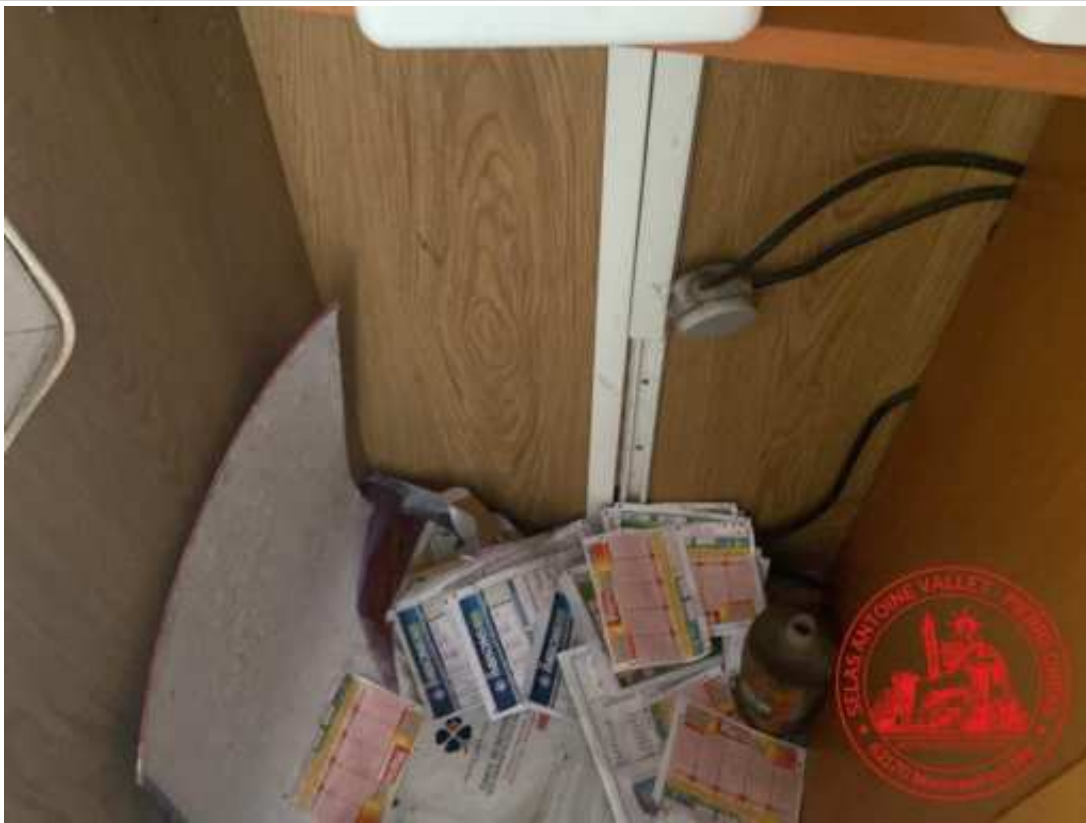
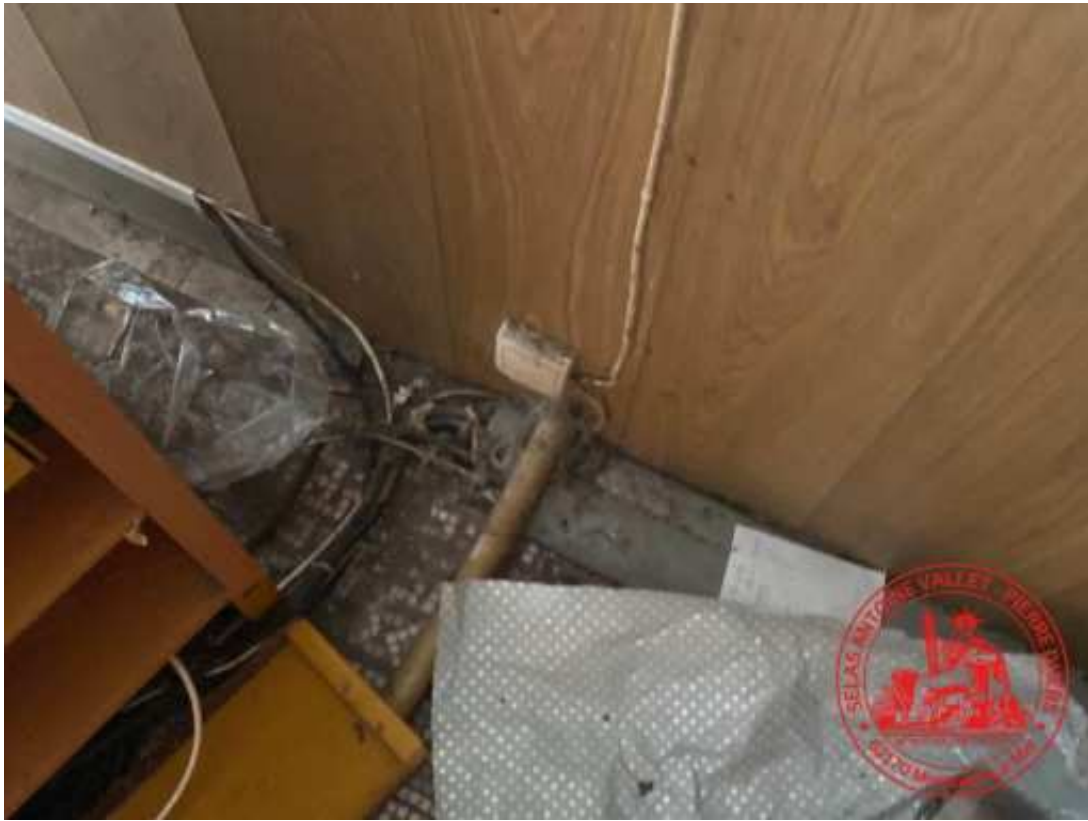
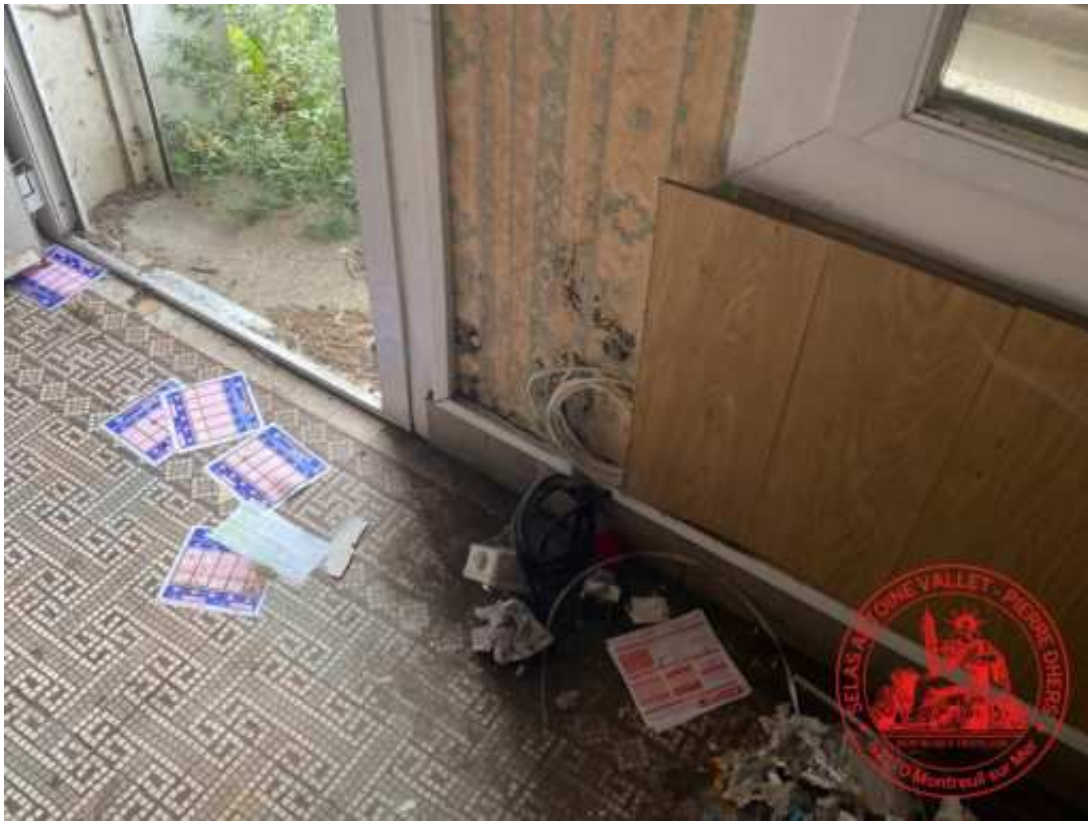
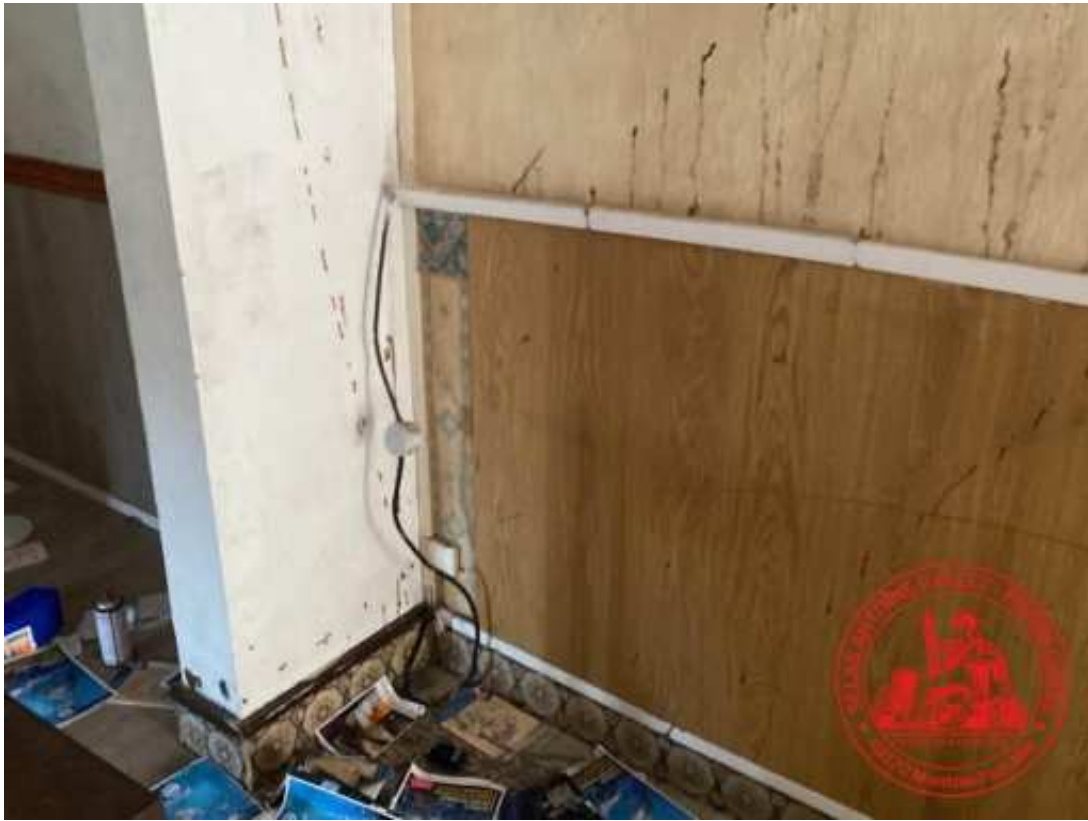
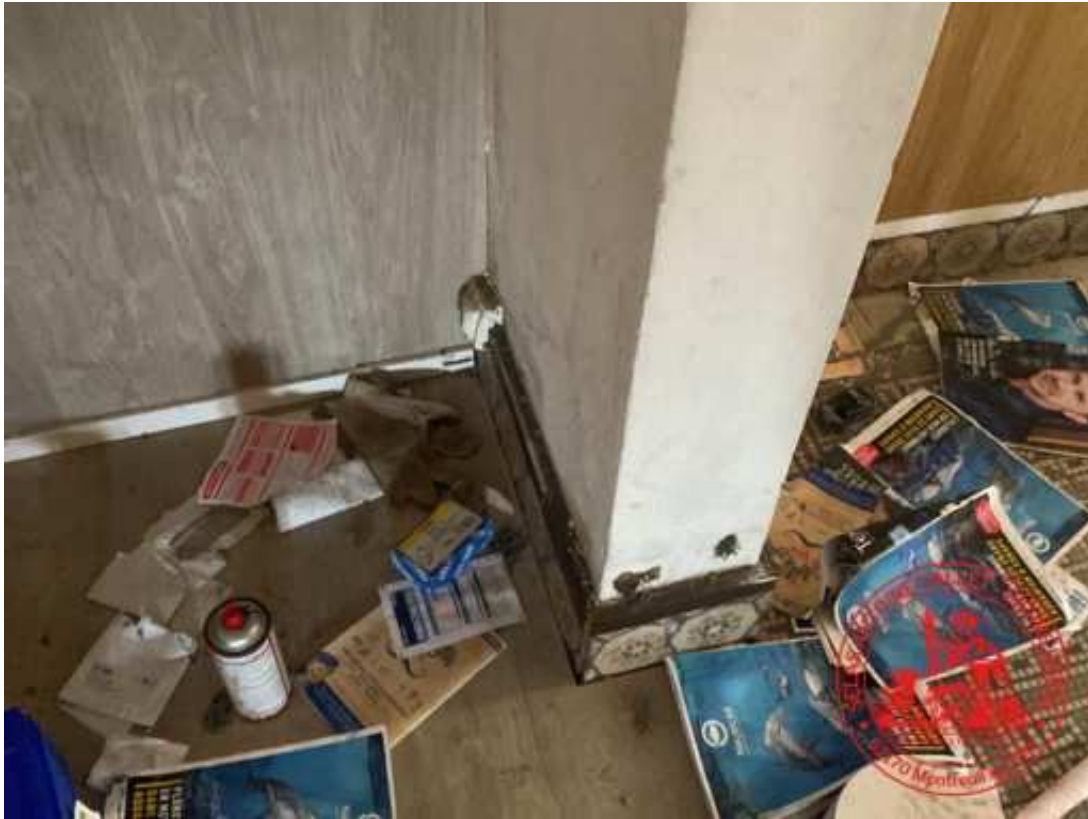
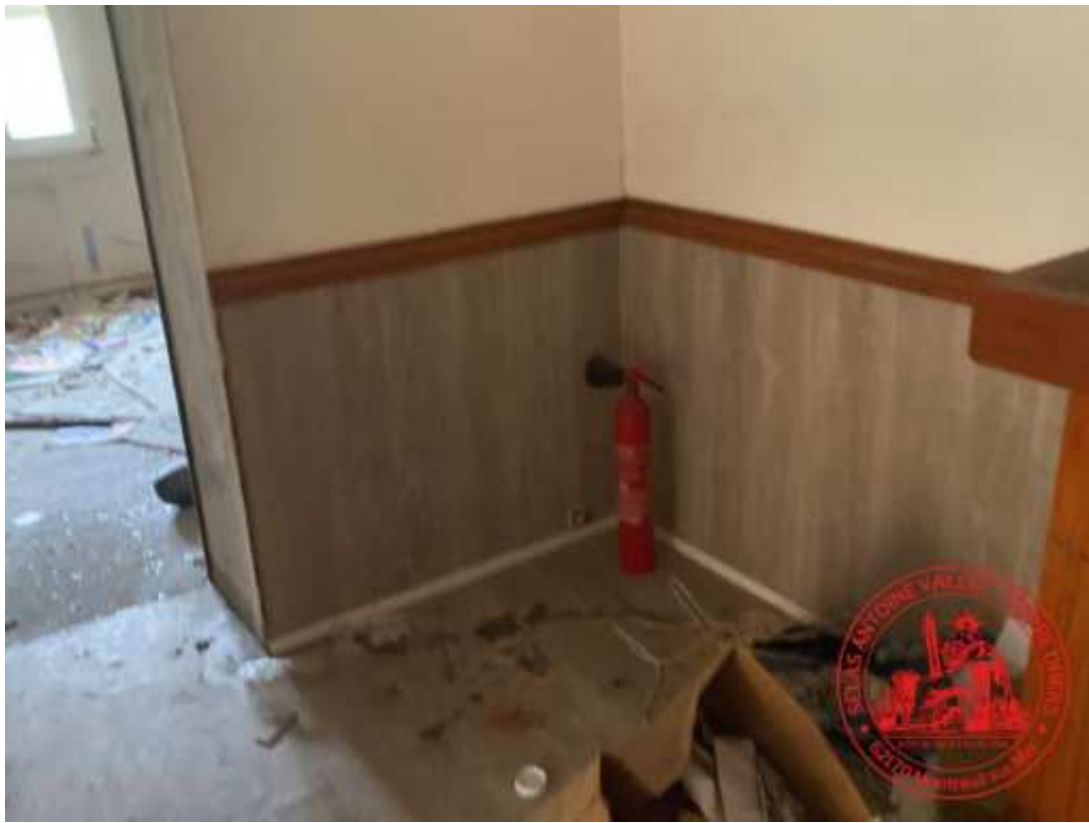
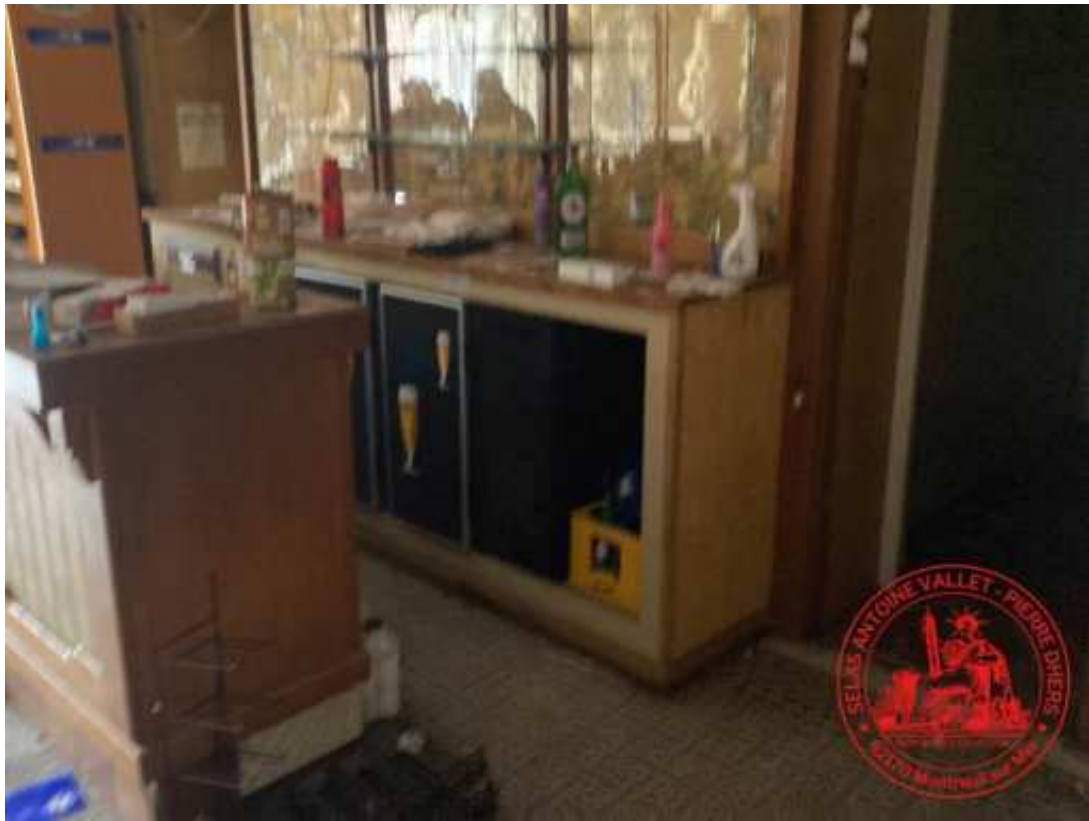
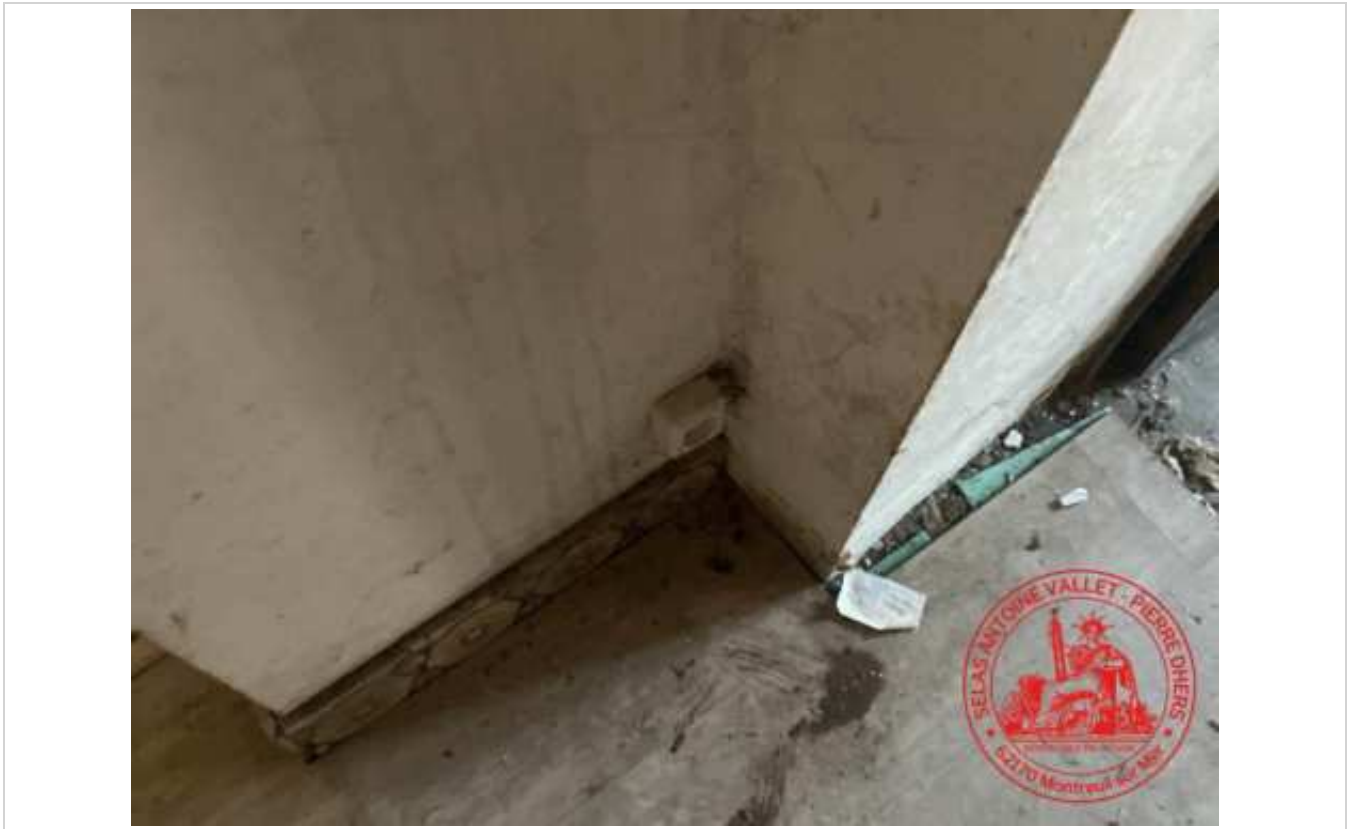
Présence d'un compteur électrique ancien ainsi qu'un tableau de fusibles et disjoncteur.

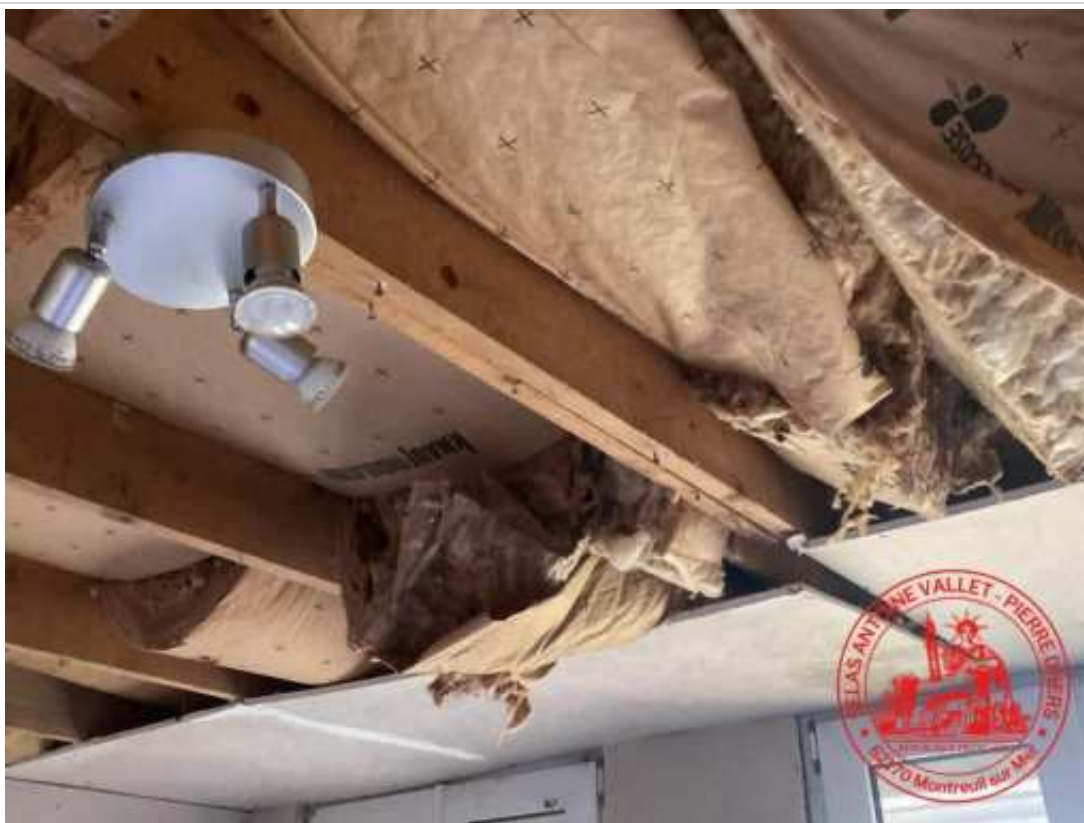
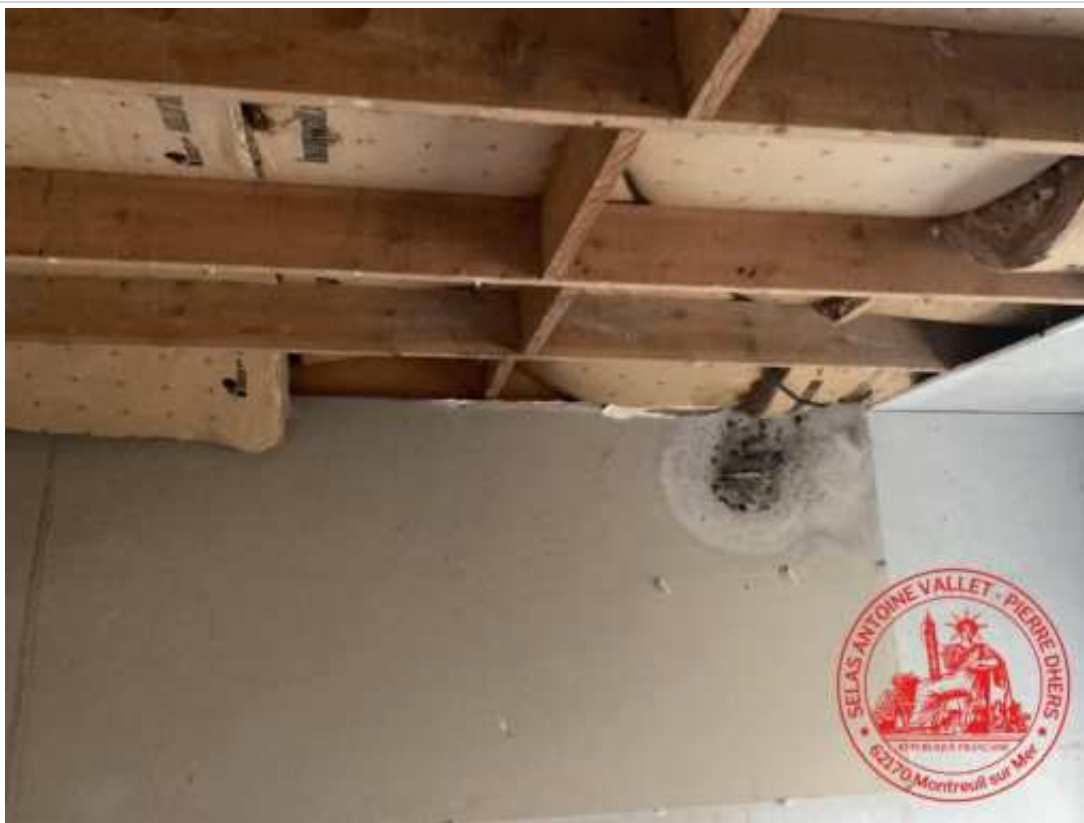
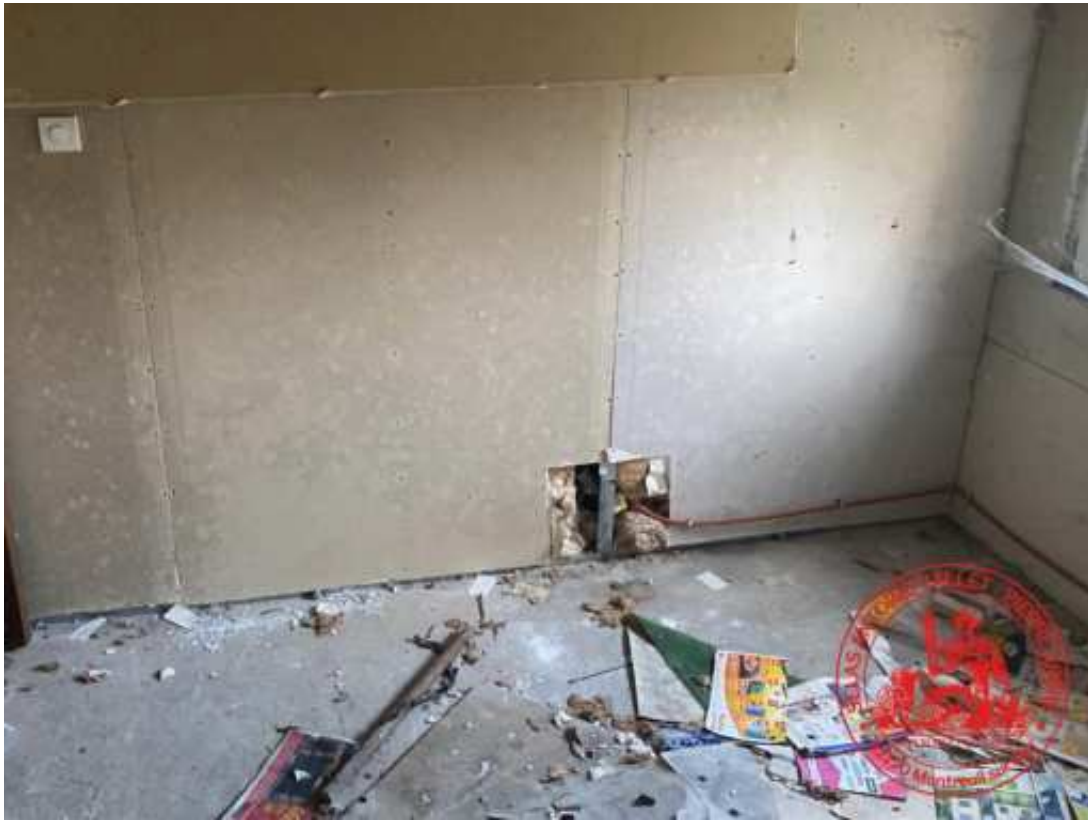
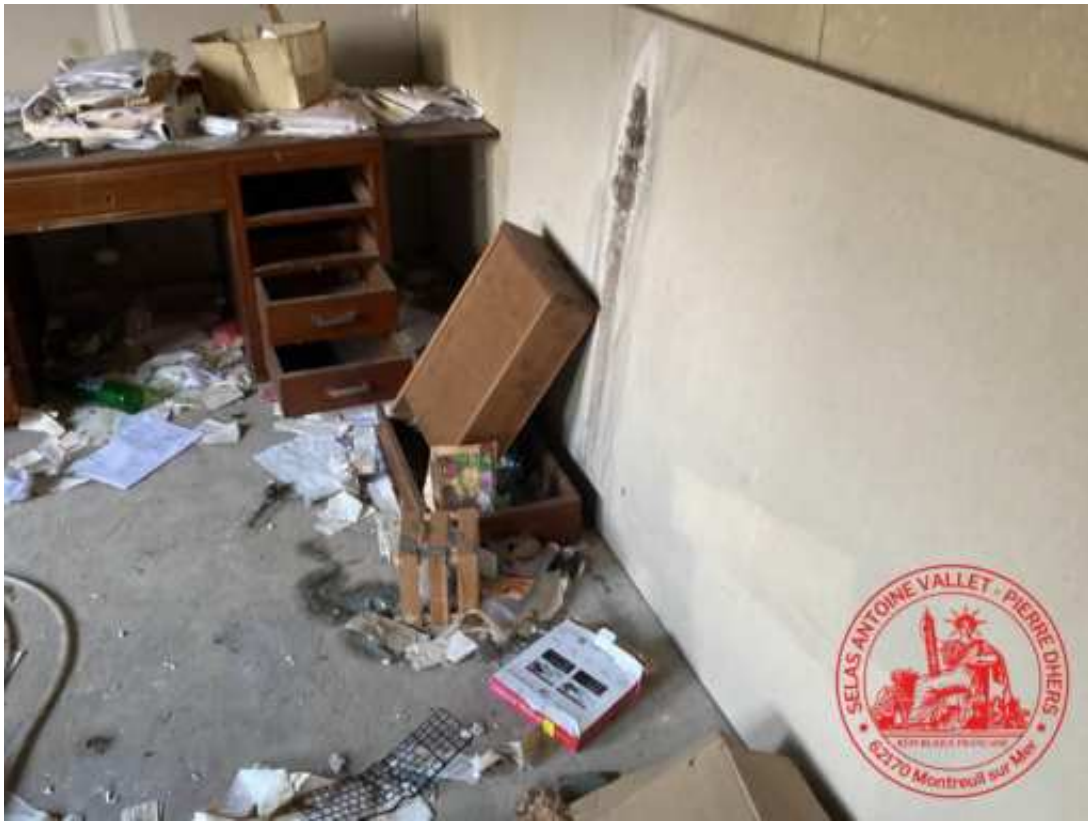
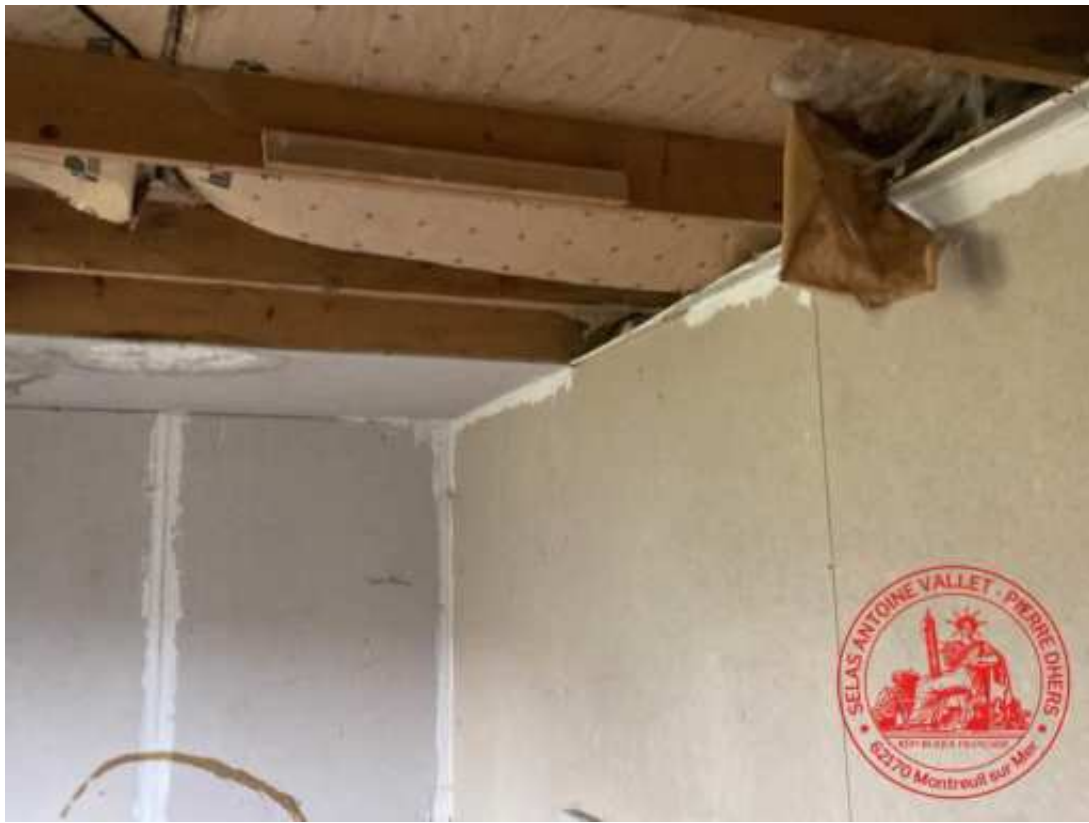
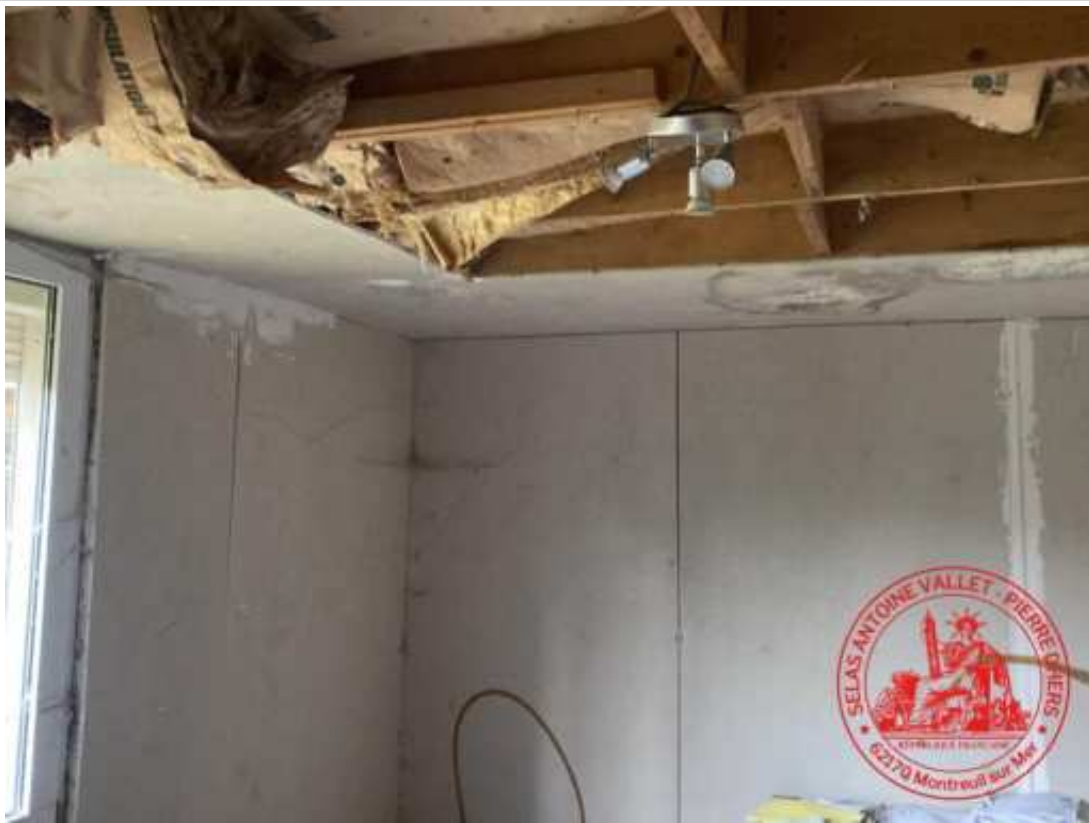
Bureau attenant

Portes en bois percées de parties vitrées, l'ensemble est dégradé, hors d'usage ; une plaque de placo-plâtre est affaissée et bloque l'entrée.

Au sol, une dalle béton à l'état brut. Les murs sont cloisonnés à l'aide de plaques de placoplatre. Nombreuses traces d'humidité et de moisissures. Les plaques au plafond sont affaissées avec des auréoles et traces d'infiltration.

Les fenêtres en PVC percées de parties vitrées sont hors d'usage, afin de sécuriser les lieux, compte tenu de leur dégradation, ces dernières sont vissées par le serrurier.

Les volets roulants sont hors d'usage.

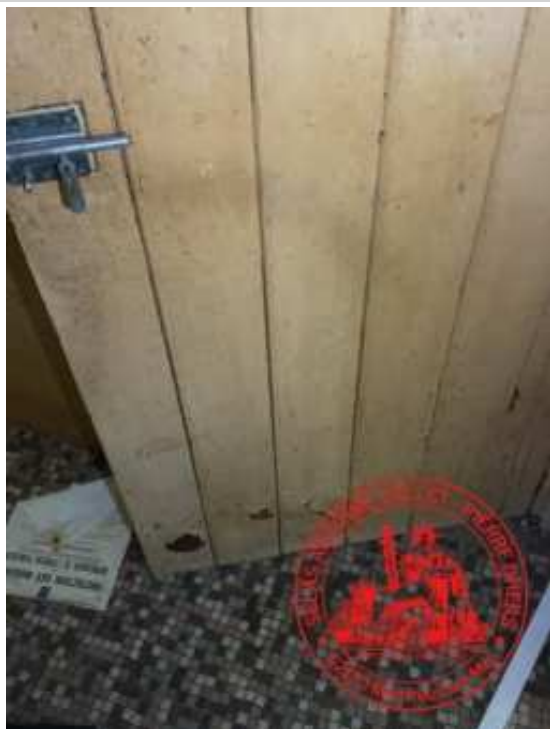
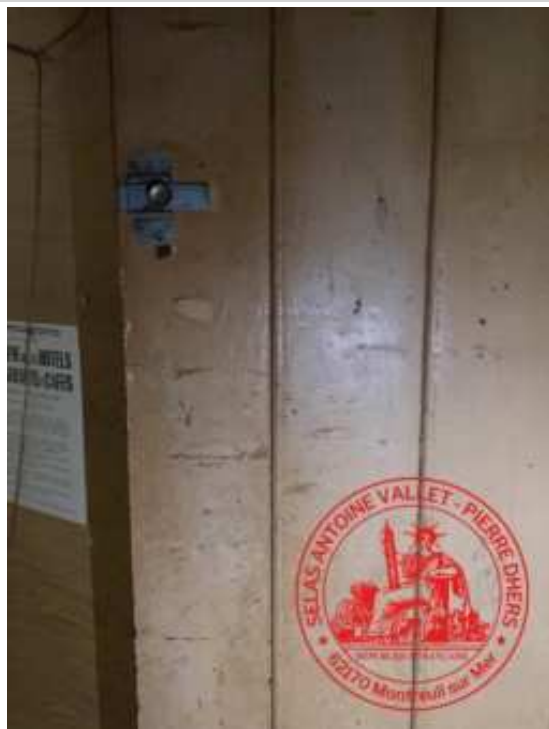
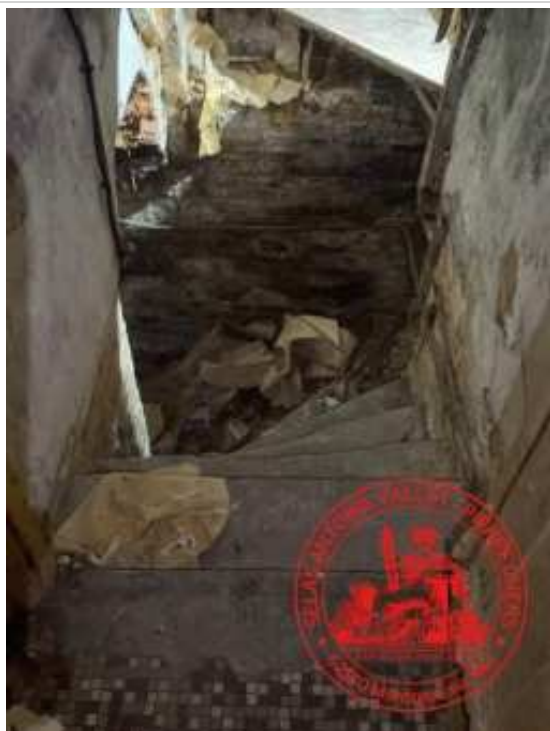
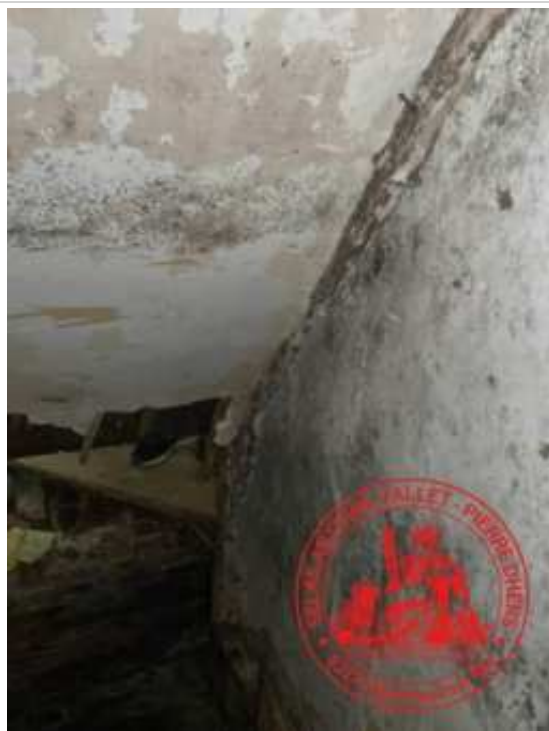
Cave

Une porte en bois dont la peinture est dégradée, équipée d'un loquet de fermeture.

Je note la présence de traces d'infiltrations et humidité.

L'ensemble est à l'état brut.

La cave est partiellement encombrée de débris et objets divers.

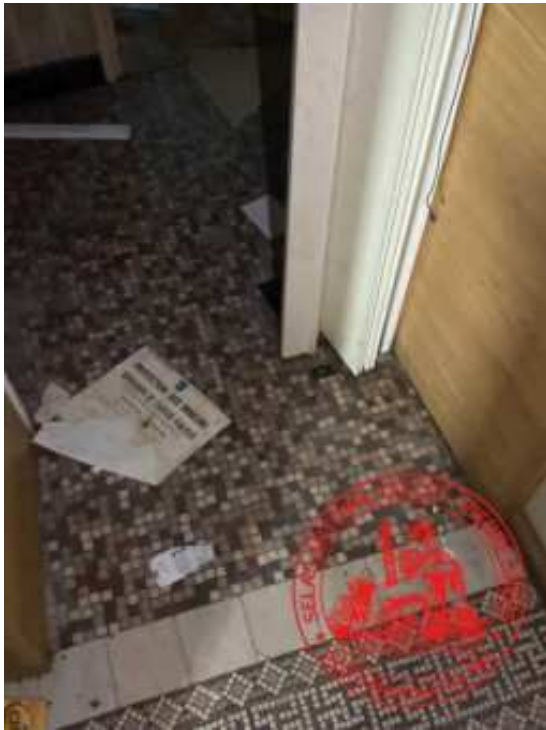
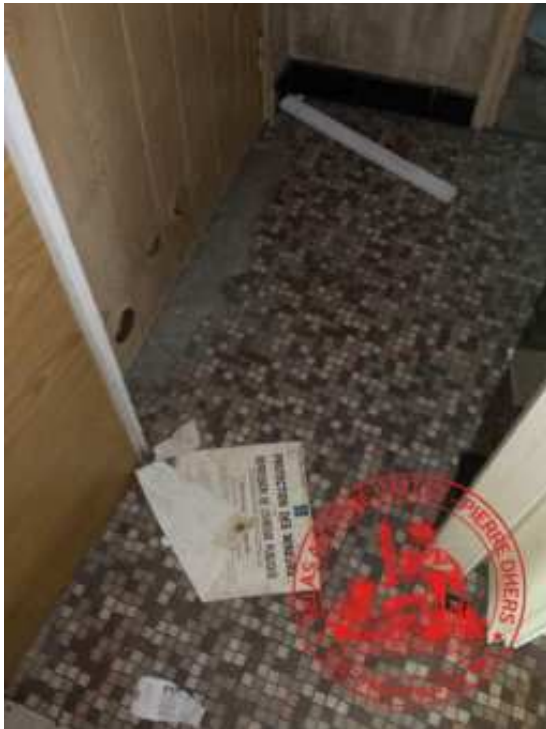
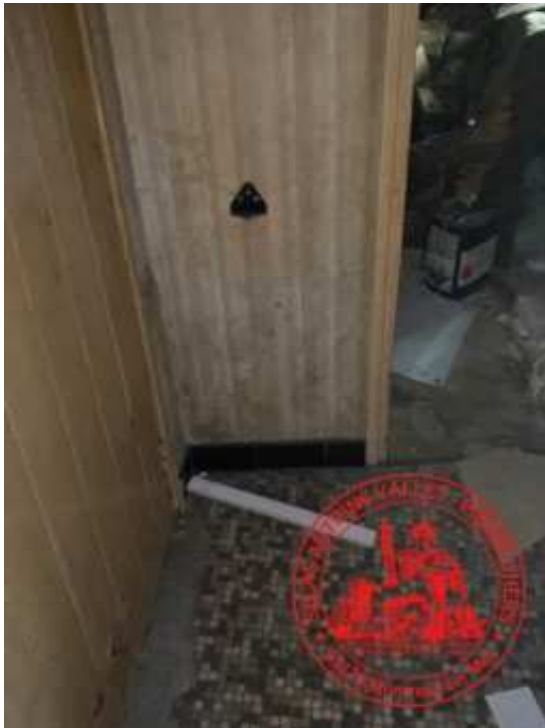
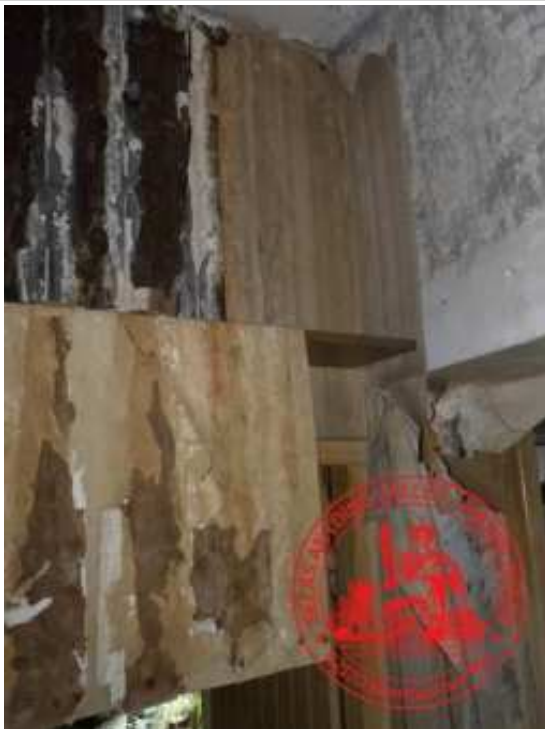
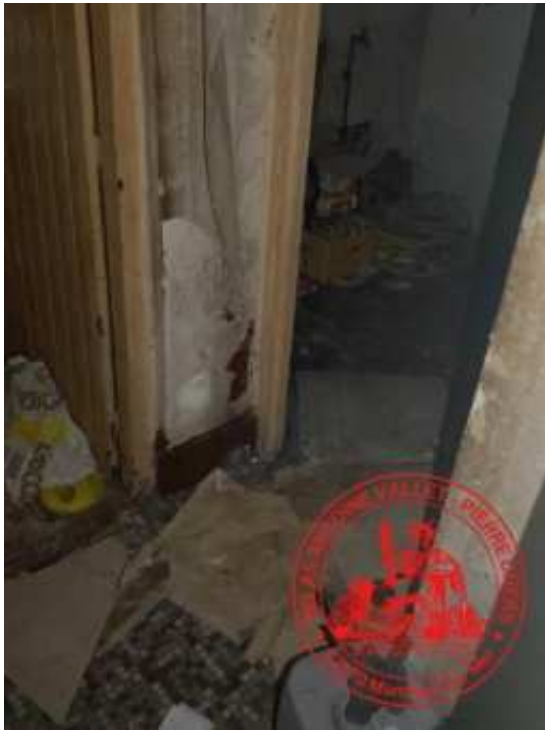
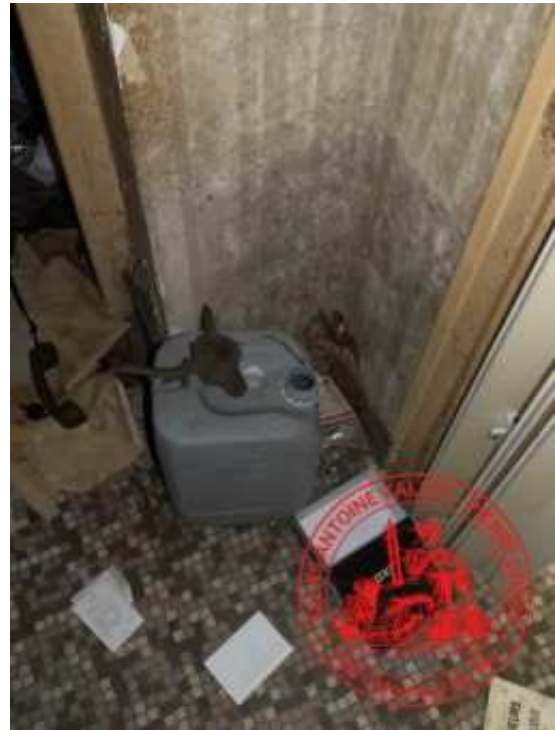
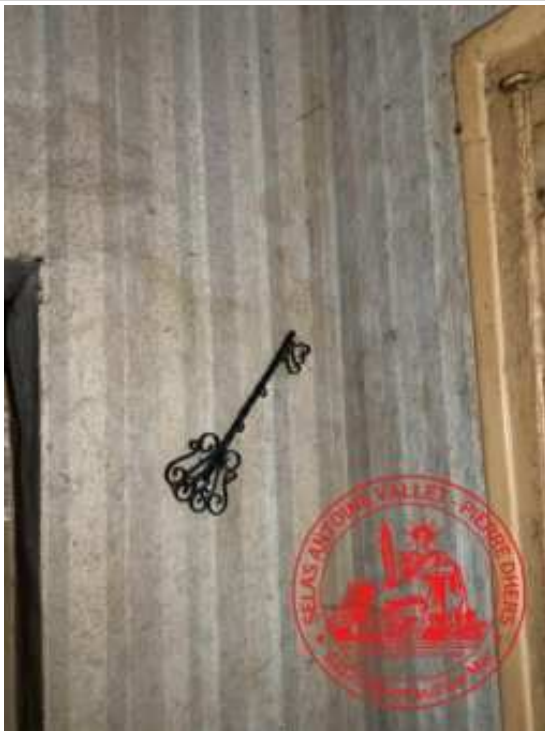
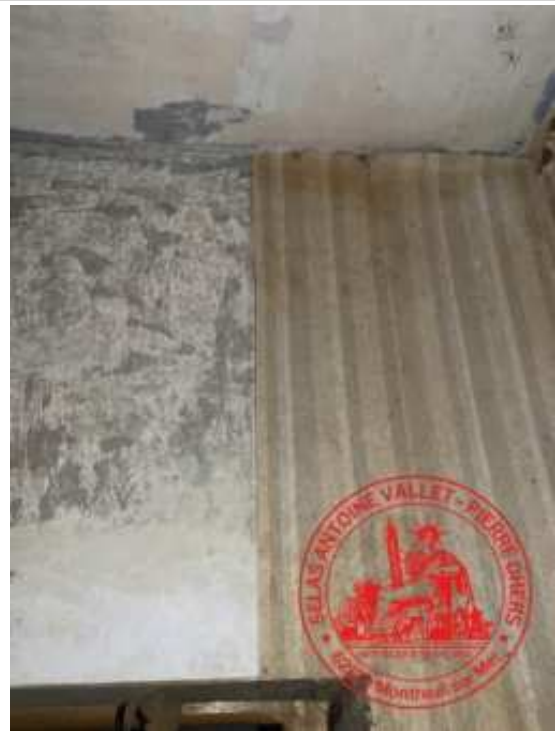
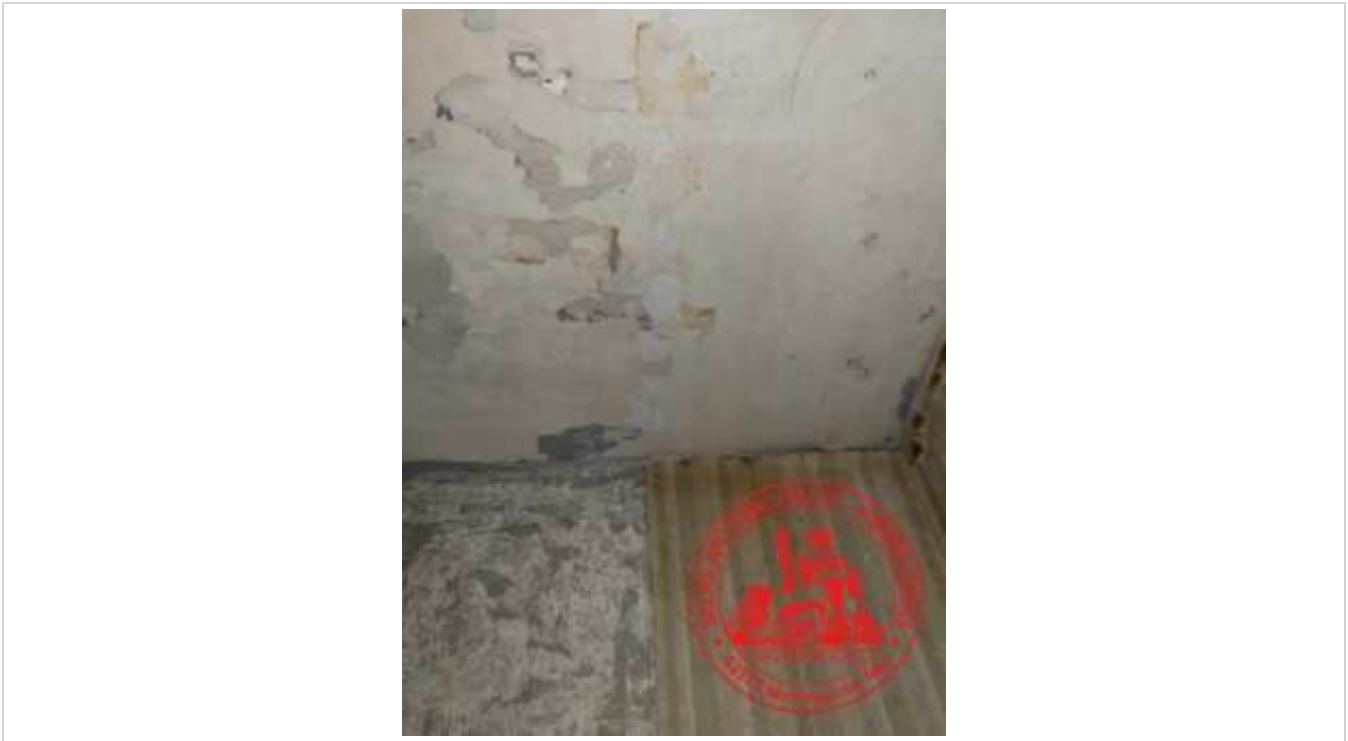
SAS vers habitation

Les cloisons sont décollées en grande partie et laisse apparaître des traces noires de moisissures.

Au sol carrelage ancien présentant des dégradations d'usage.
