PROCES-VERBAL DE DESCRIPTION

Le bien visé est situé au 29 rue du Château d'eau à l'angle avec la rue d'Enguegatte.

Il s'agit d'un local commercial au rez-de-chaussée avec un local d'habitation au premier étage.

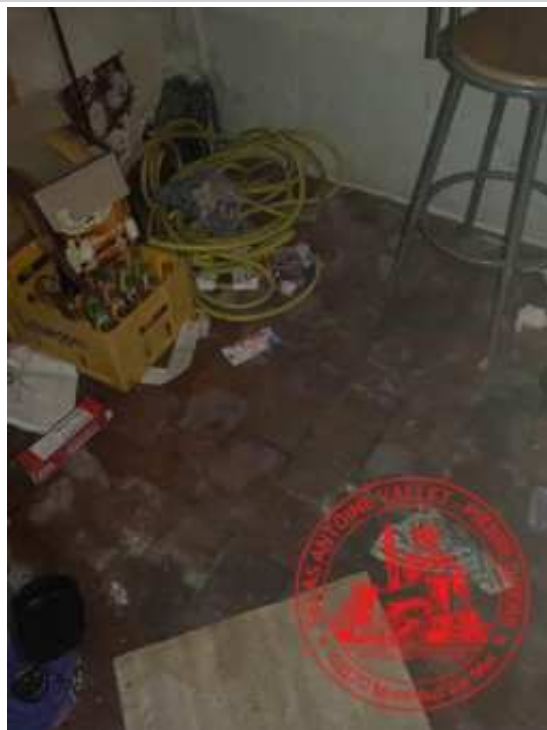
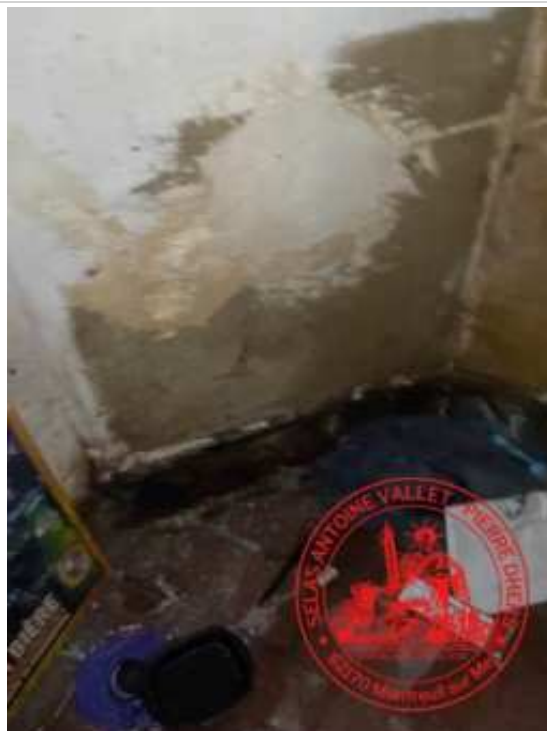
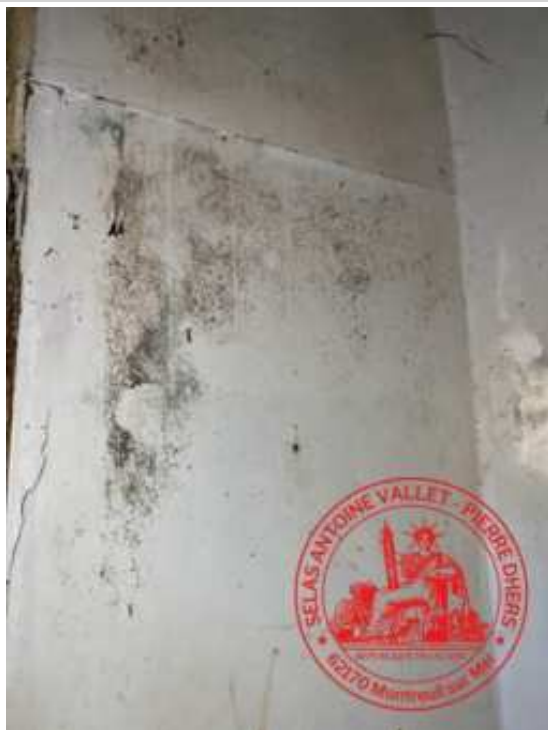
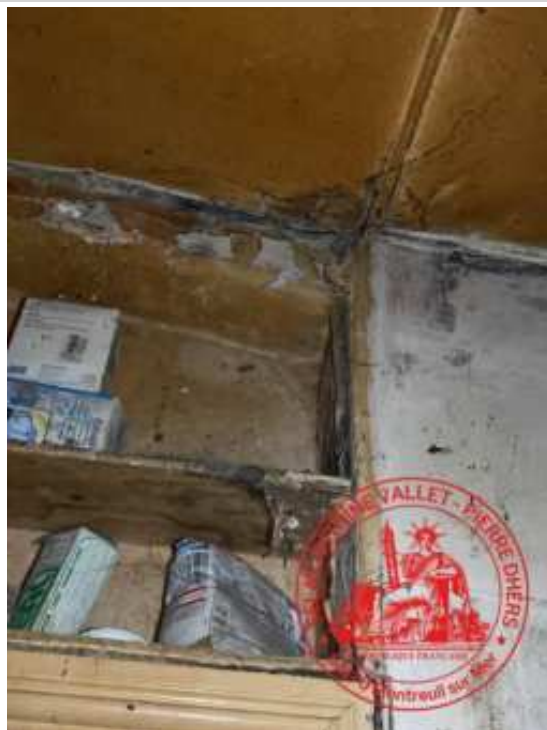
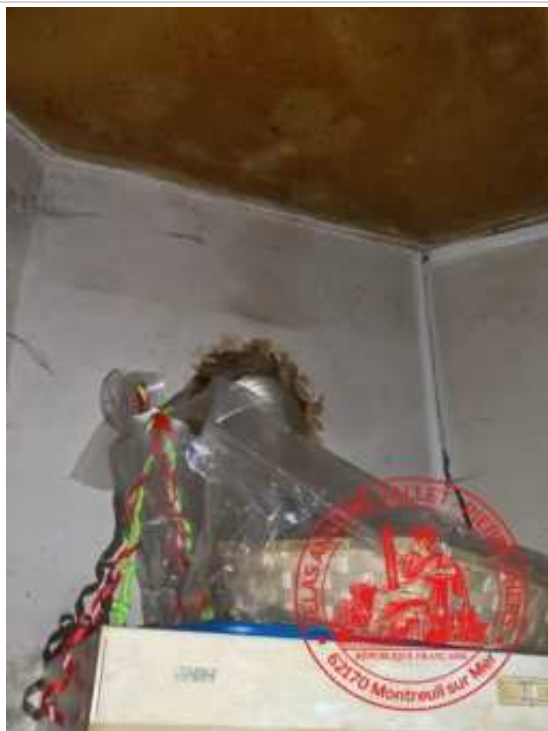
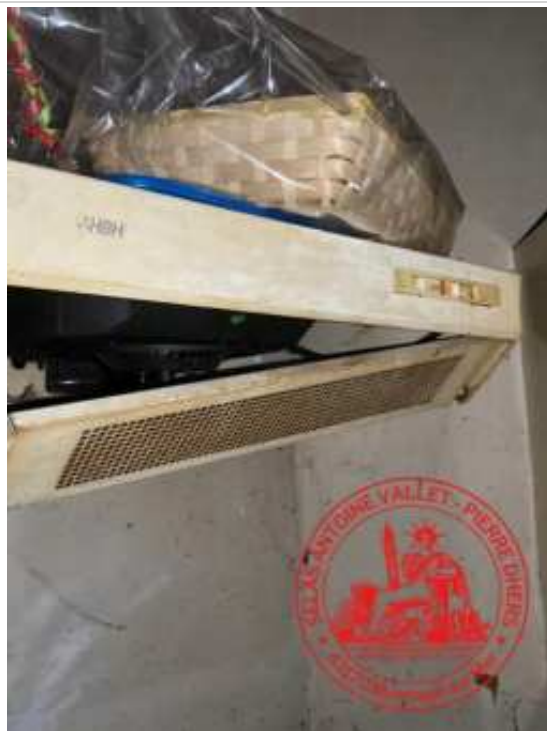
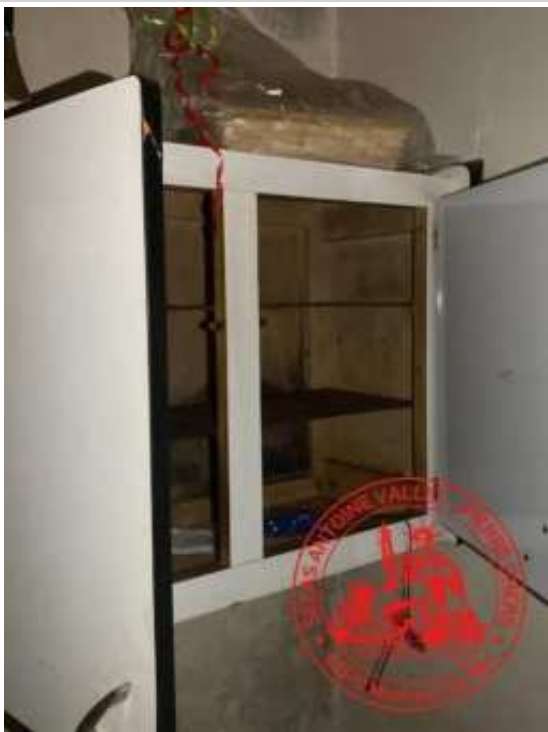
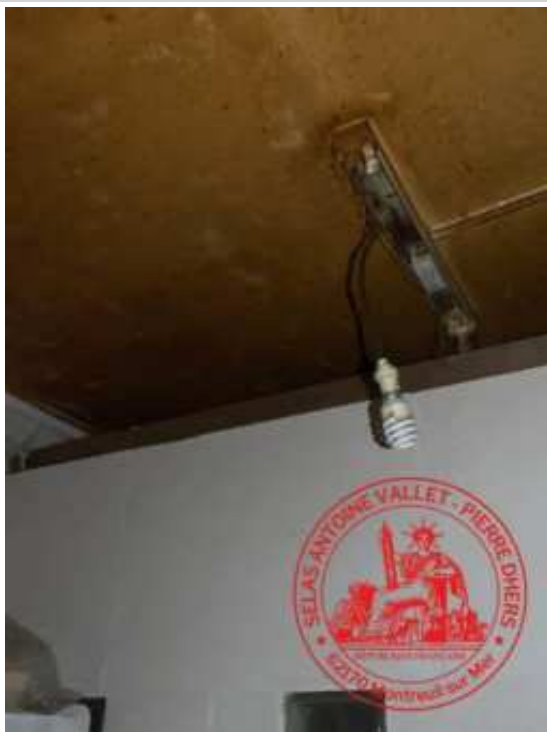
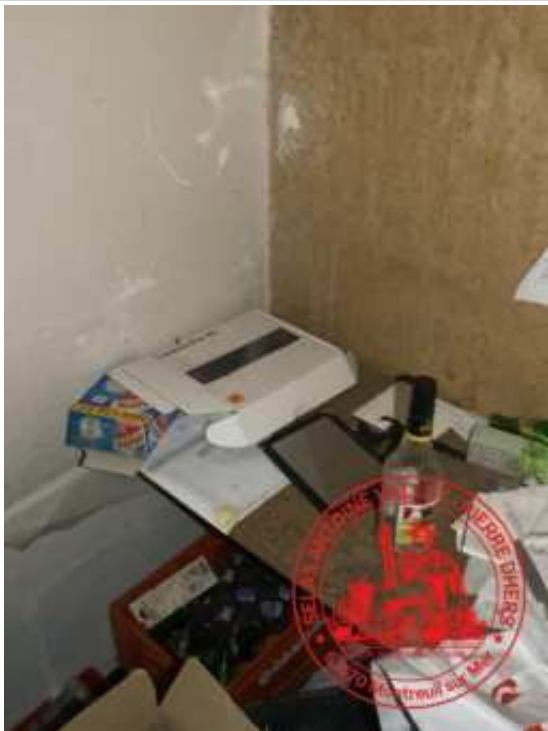
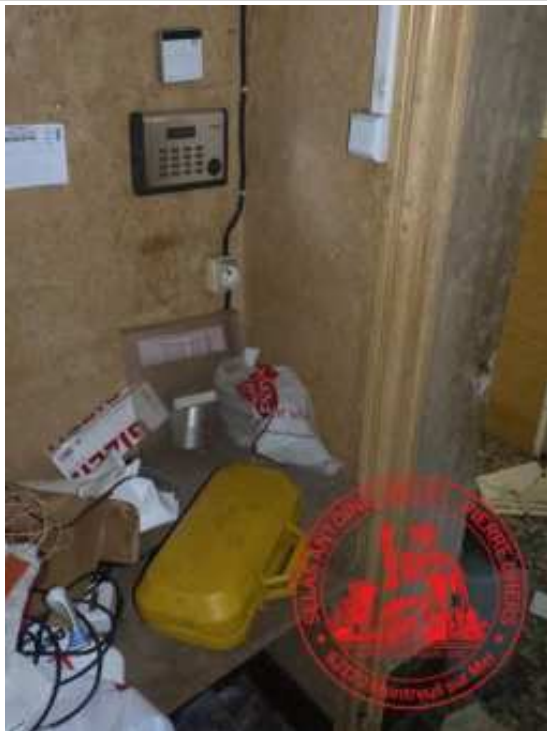
Local technique

Au sol présence de carreaux type tommettes.

Les murs sont noircis, humides.

Des meubles de cuisines sont présents.

Ces derniers sont dégradés.

Les équipements électriques sont correctement solidarisés, le point lumineux est pendant au plafond.

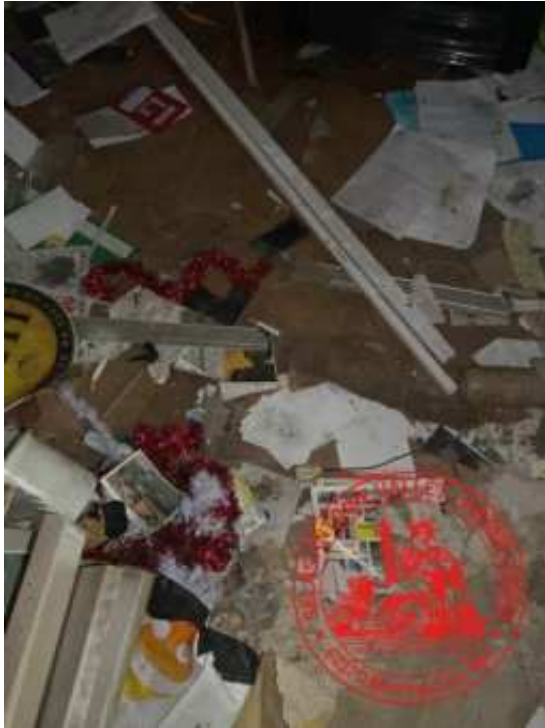
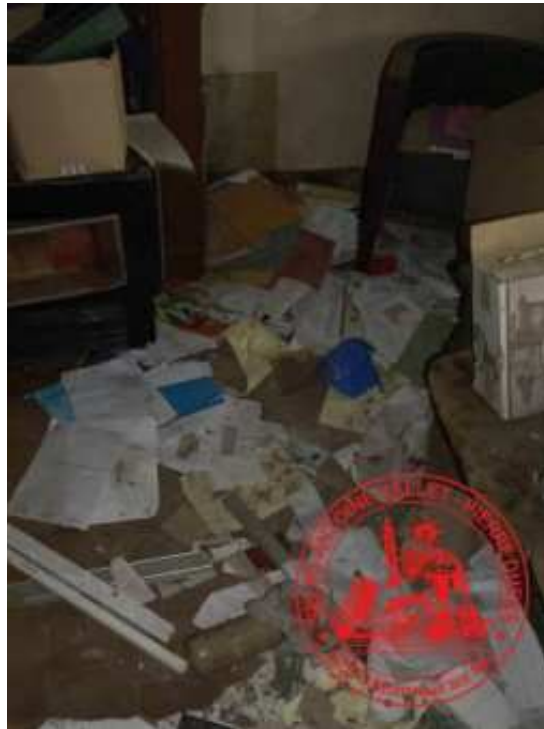
Salon

Au sol, revêtement PVC déchiré, dégradé, il convient en outre d'émettre des réserves compte tenu de la présence de mobiliers et de nombreux déchets et détritrus au sol ainsi que des morceaux de plafond qui s'affaissent.

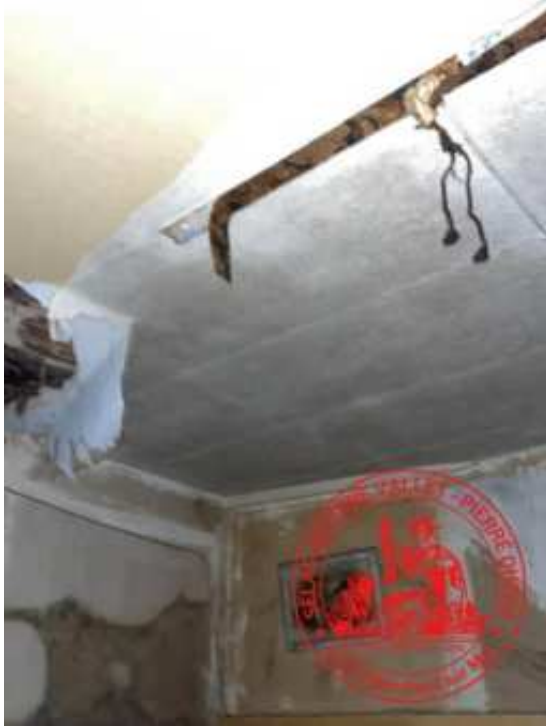
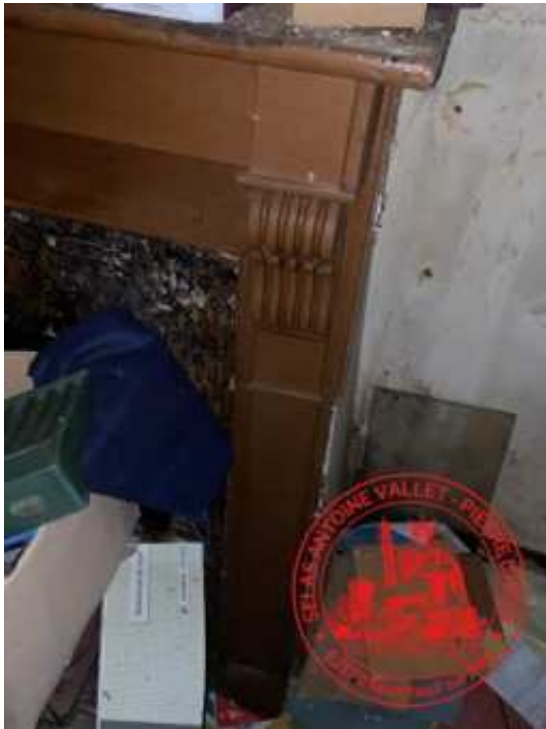
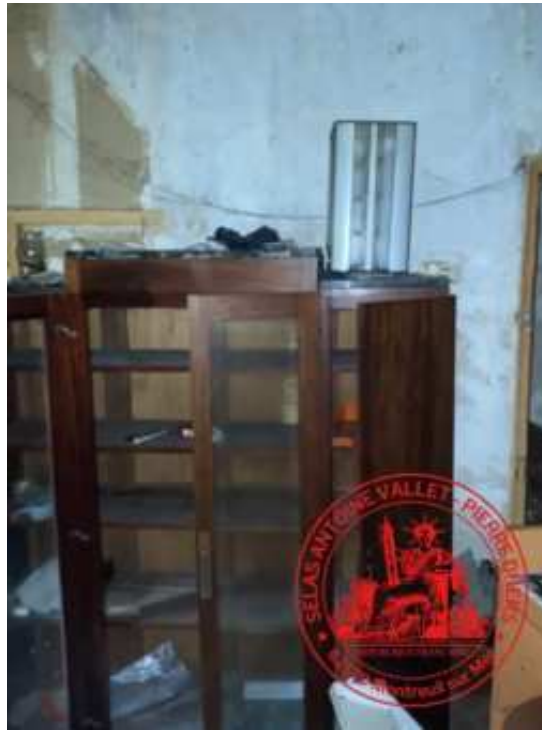
Les murs présentent des traces noirâtres d'humidité, de moisissures ; il en est de même du plafond.

A noter que ce dernier s'affaisse à proximité de la fenêtre.

Une fenêtre ancienne vétuste dont le vitrage simple ne présente pas de dégradation. Ouverture et fermeture difficile à la française uniquement. Elle est équipée d'un volet roulant non en état de fonctionnement.

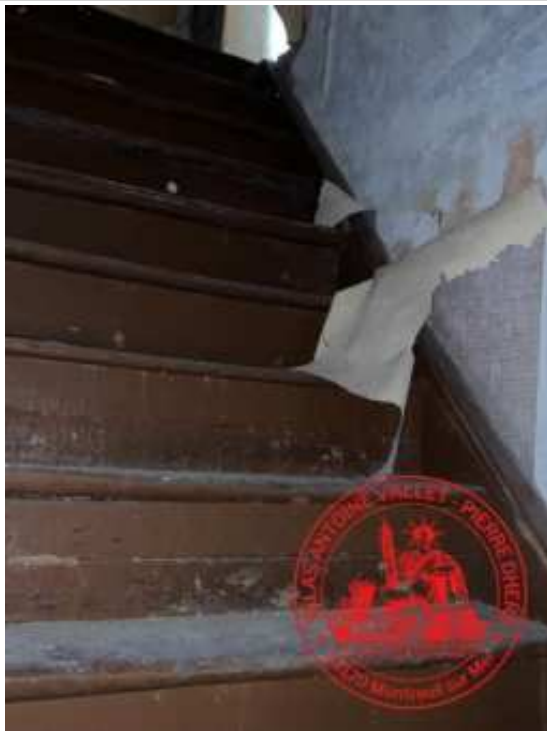
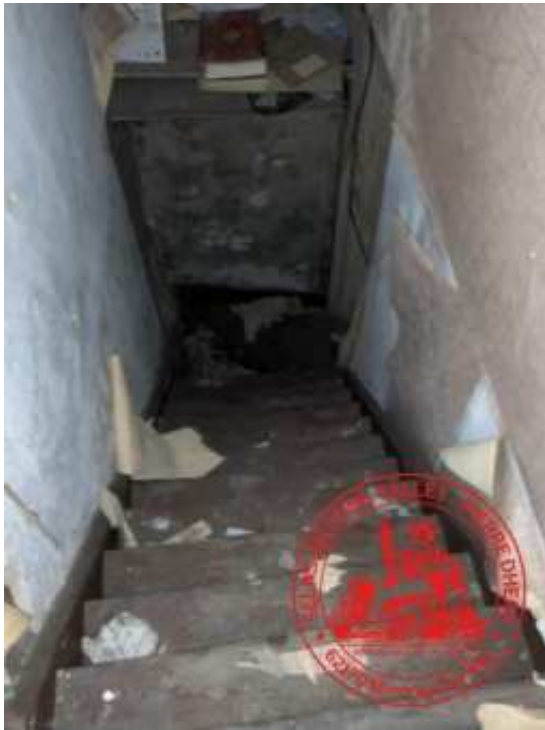
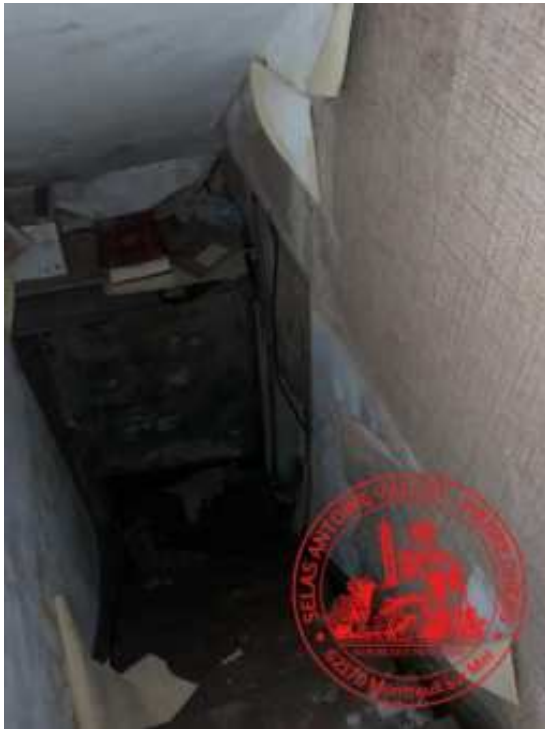
Etage

Escalier fortement dégradé avec des affaissements de marche il convient d'émettre des réserves, ce dernier est difficilement praticable.

Les murs présentent des traces noires de moisissures, le revêtement mural se décolle.

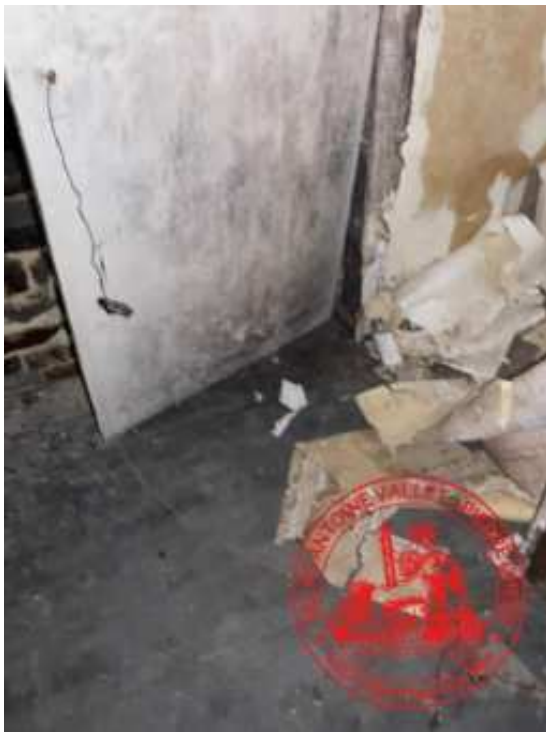
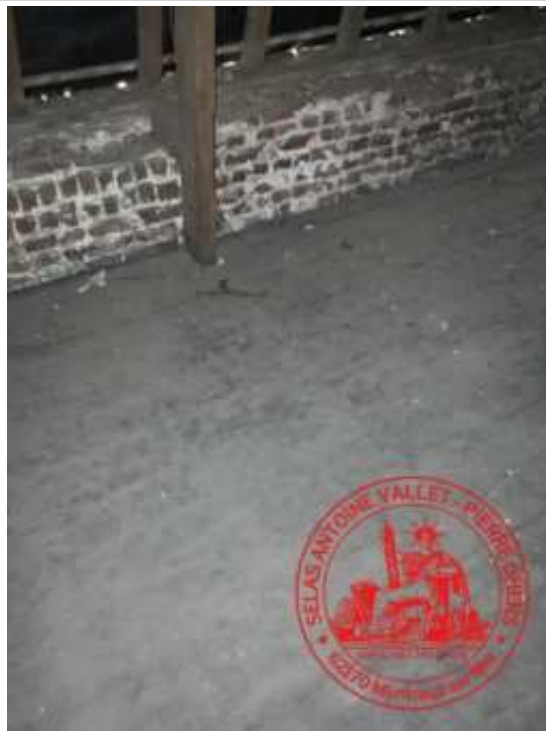
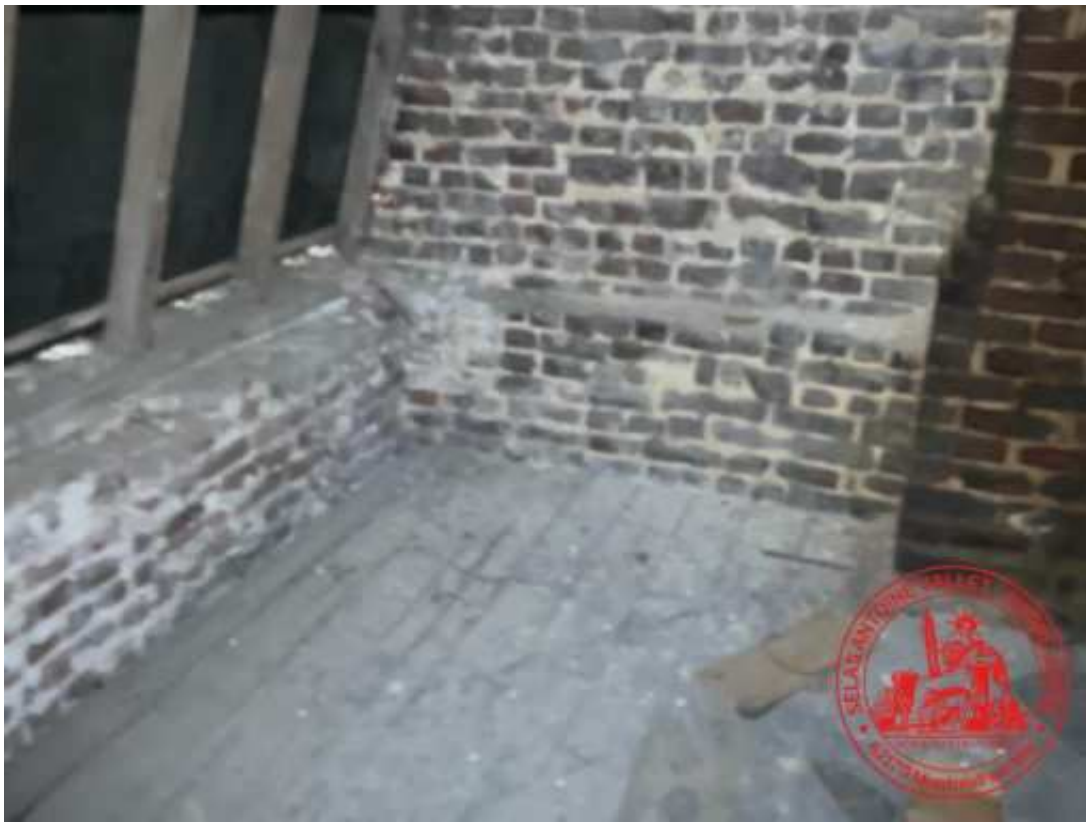
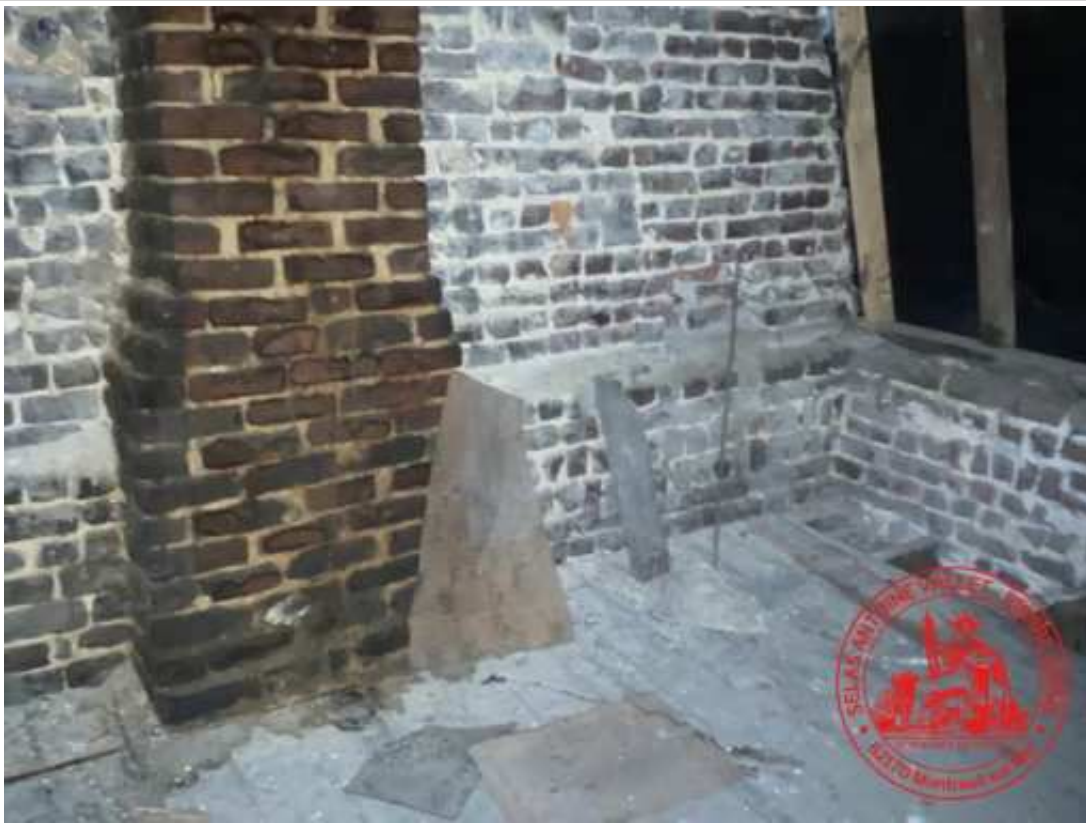
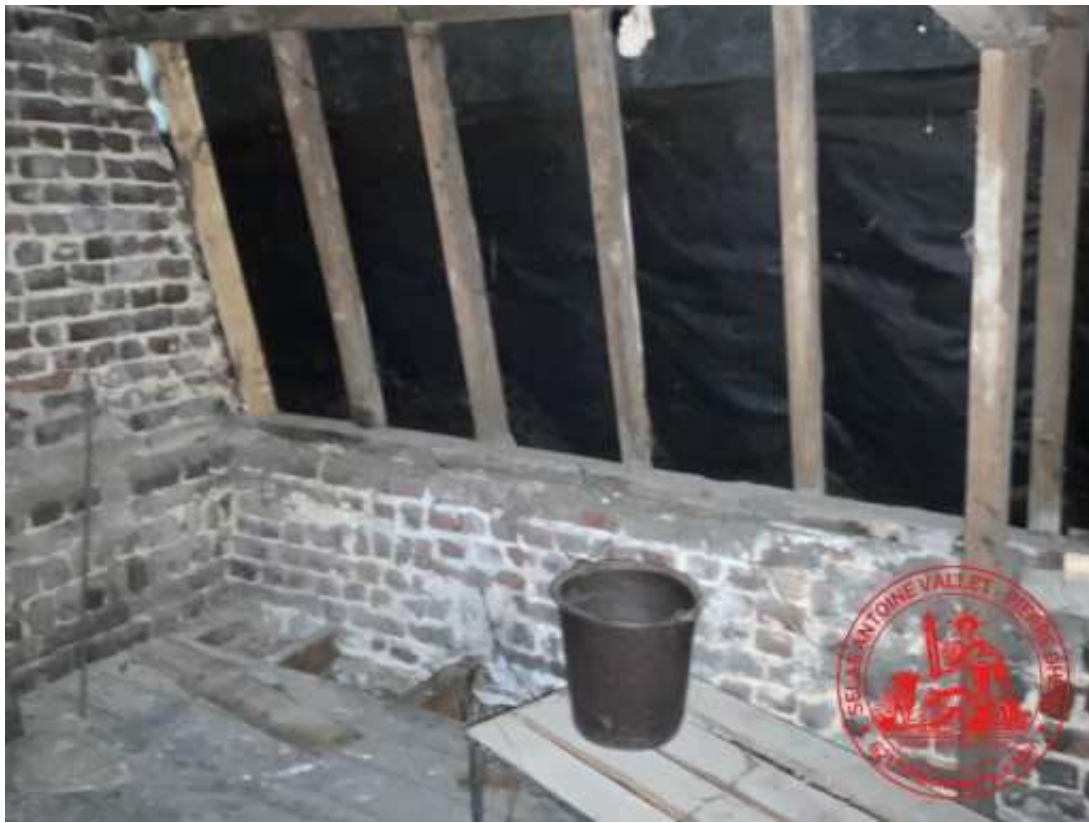
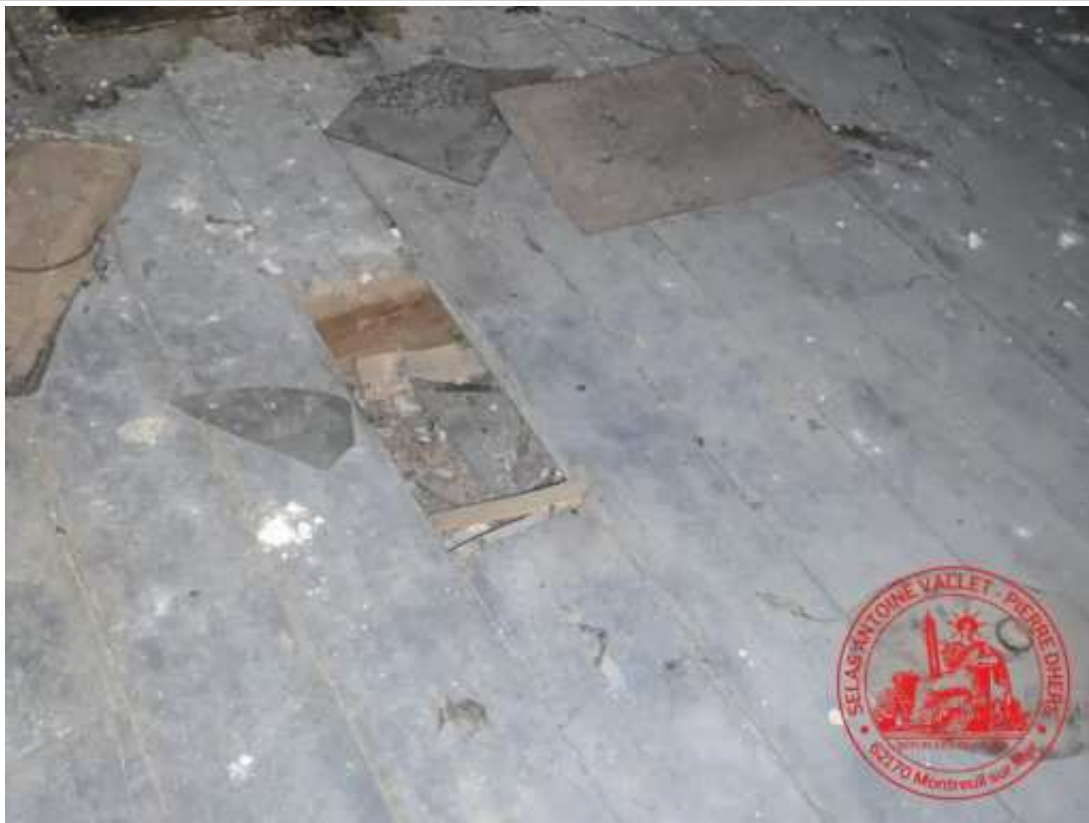
Grenier

Le sol est constitué d'un revêtement plancher ancien brut et présentant des auréoles séchées par endroits.

Je constate que la charpente apparente est munie d'un part vent présentant des déchirures par endroits et laissant apparaître le jour à travers quelques tuiles.

Le bois de charpente présente des auréoles d'humidité.

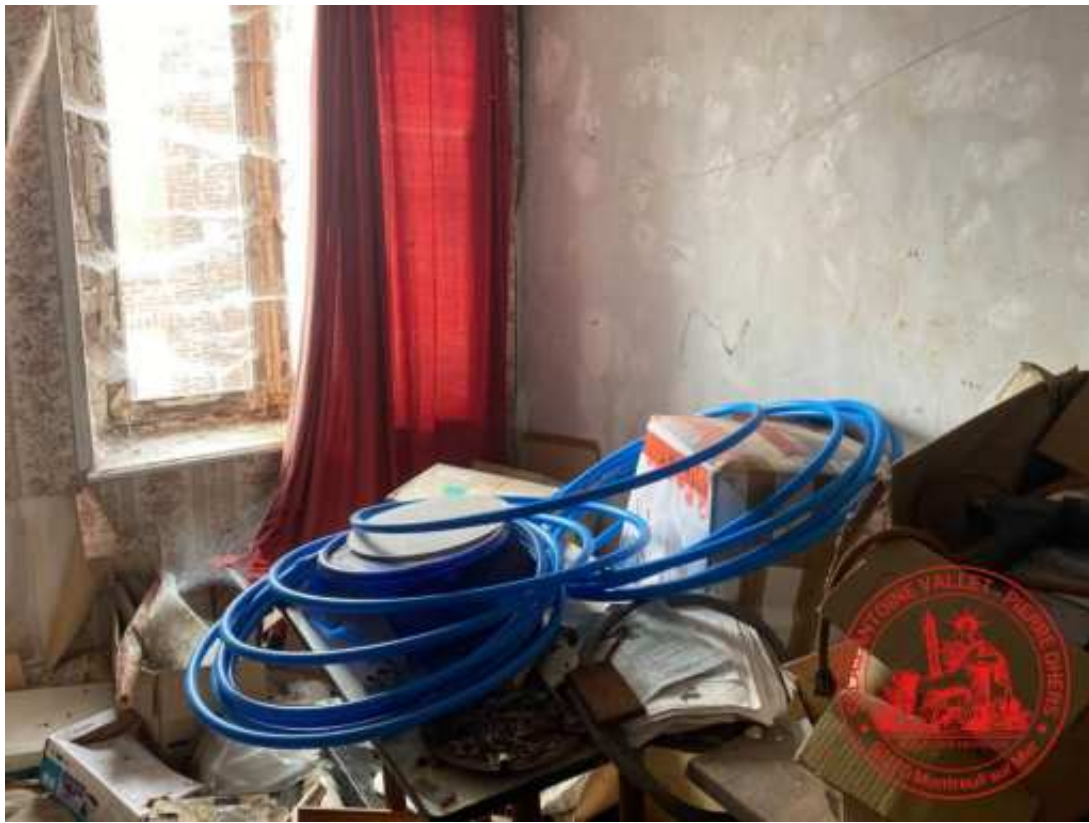
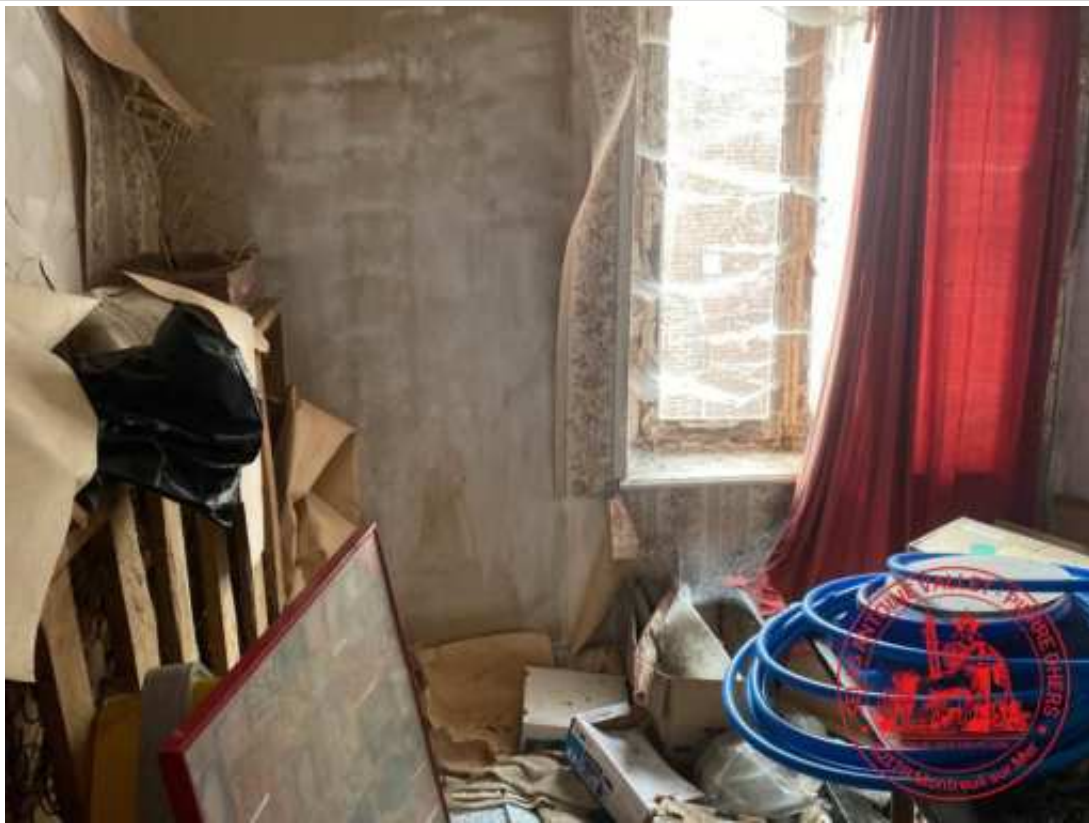
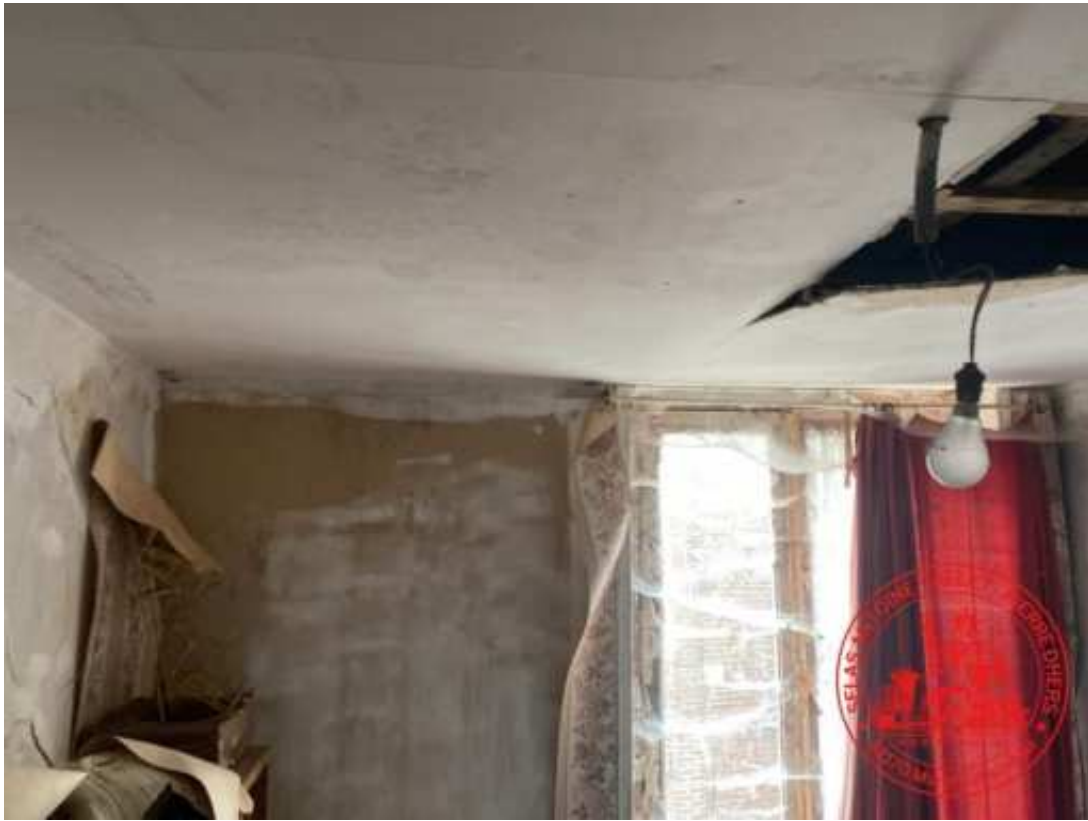
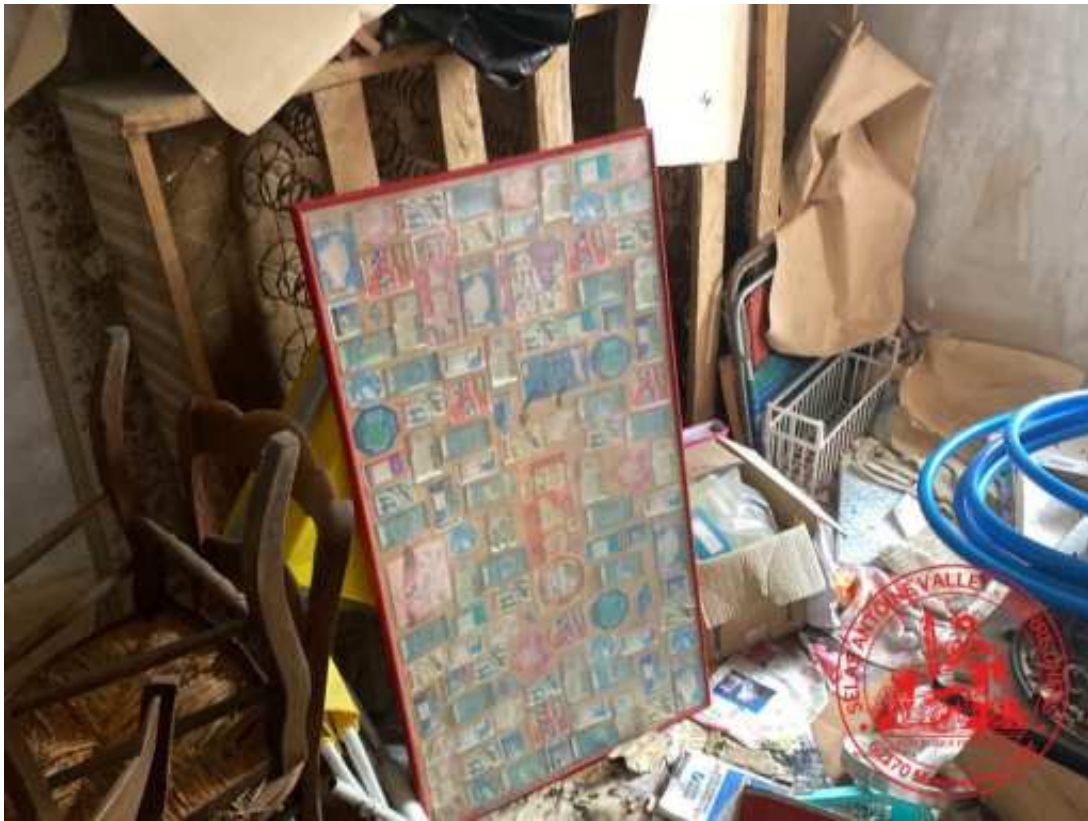
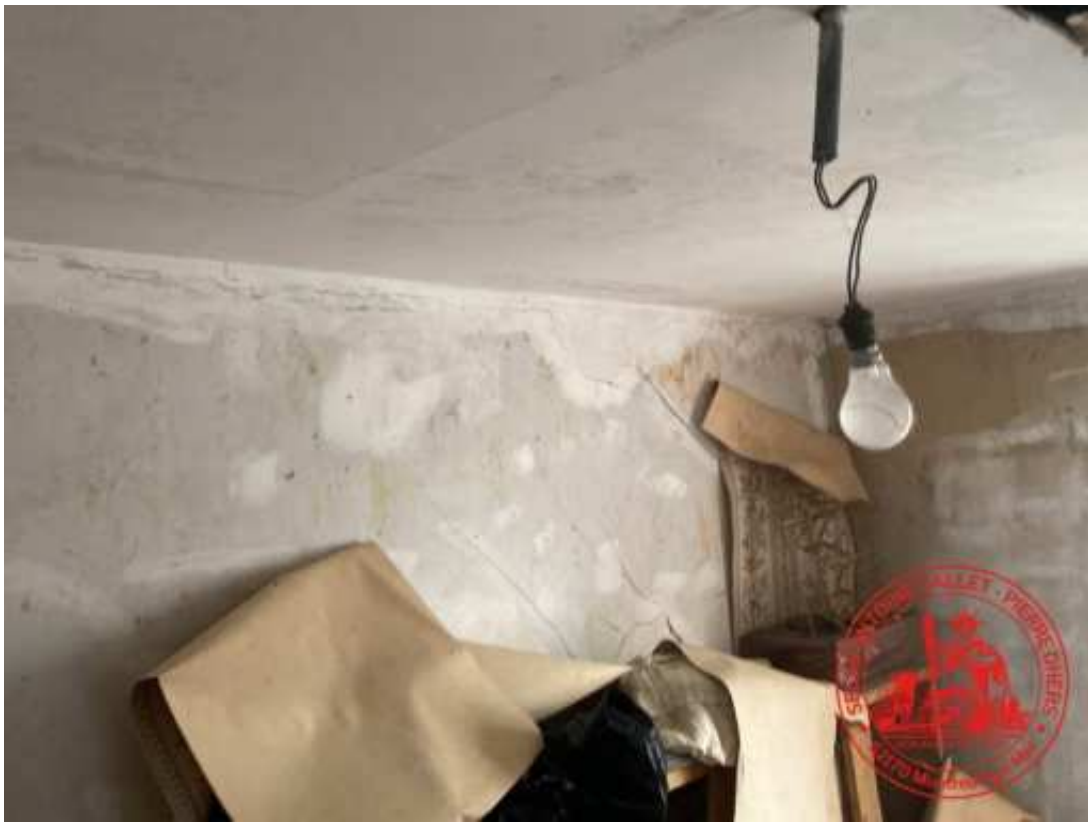
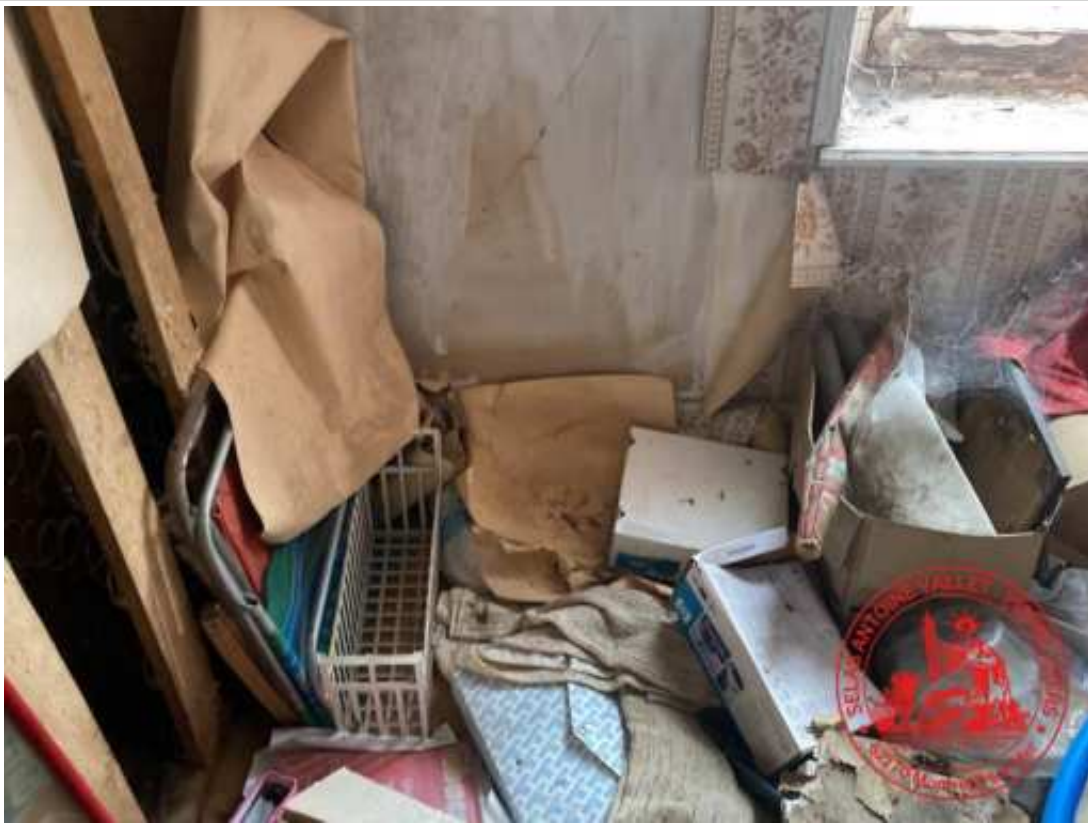
Palier

Au sol un revêtement PVC type linoléum dégradé.

Le sol s'affaisse et penche.

Le plafond est partiellement effondré.

Une fenêtre deux ouvrants en bois dont le vitrage simple est en bon état. La menuiserie en bois est croquée, noircie.

Je constate des fissures importantes au niveau des murs et notamment concernant le mur situé en face lorsqu'on pénètre dans la pièce.

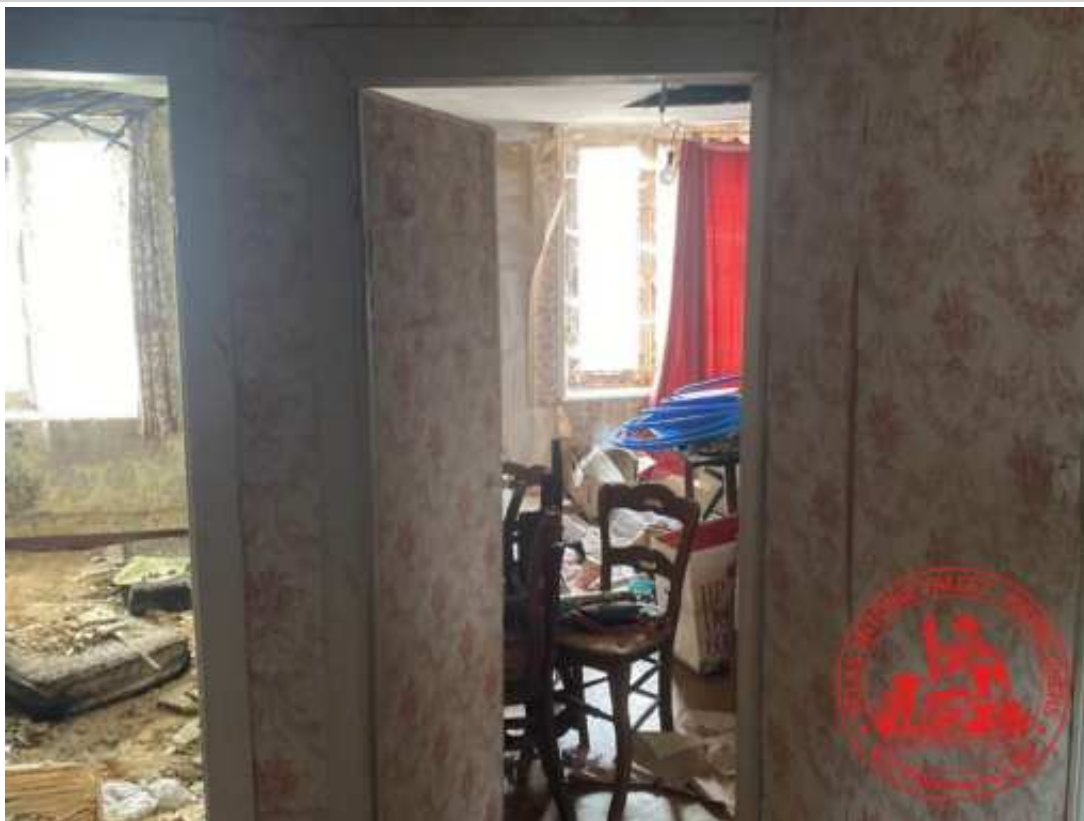
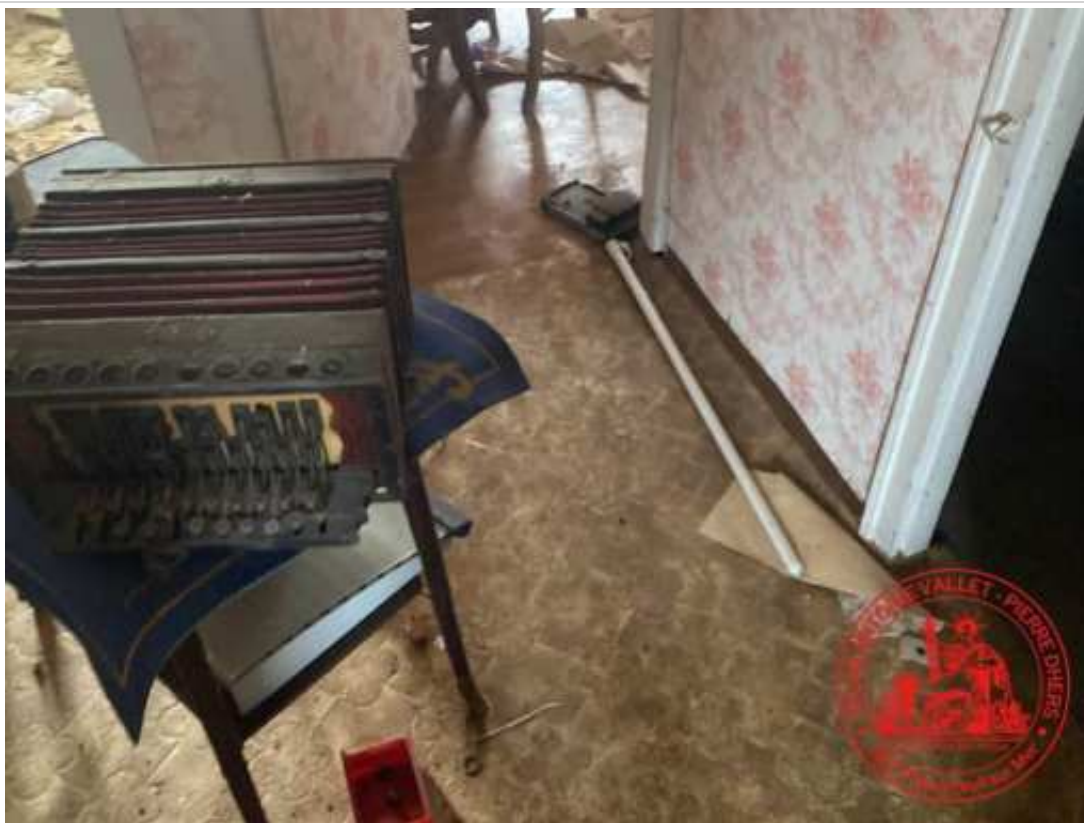
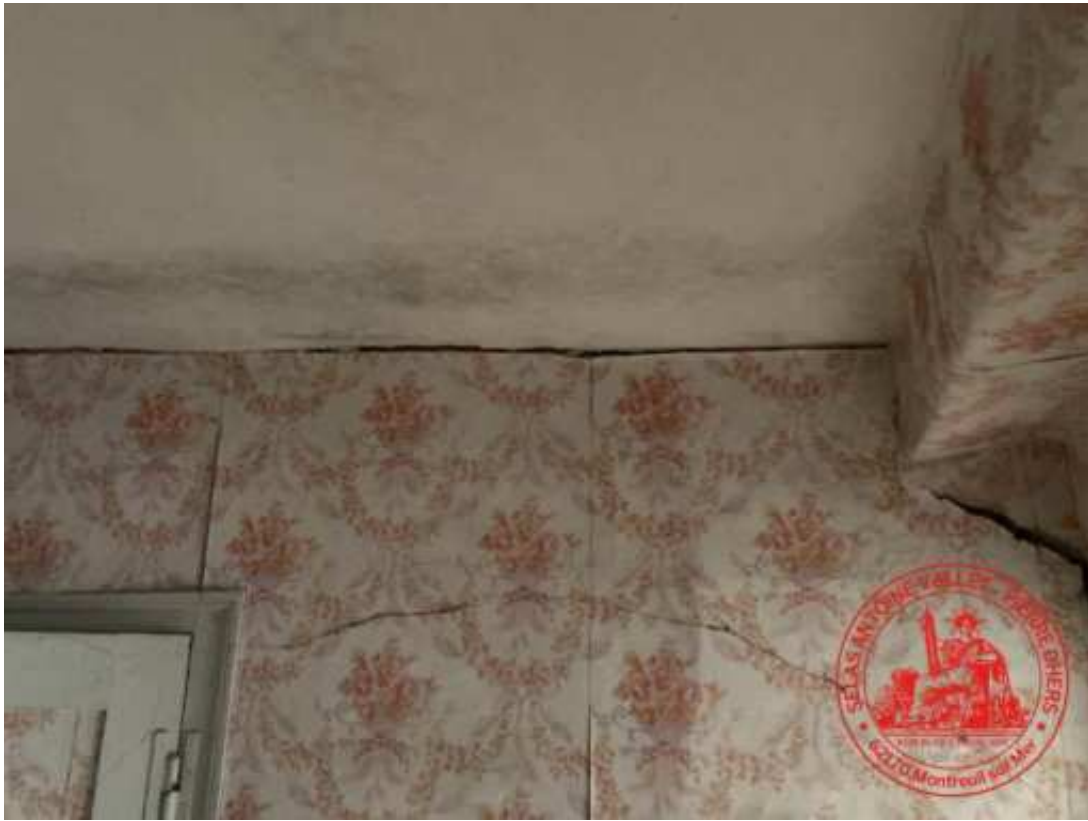
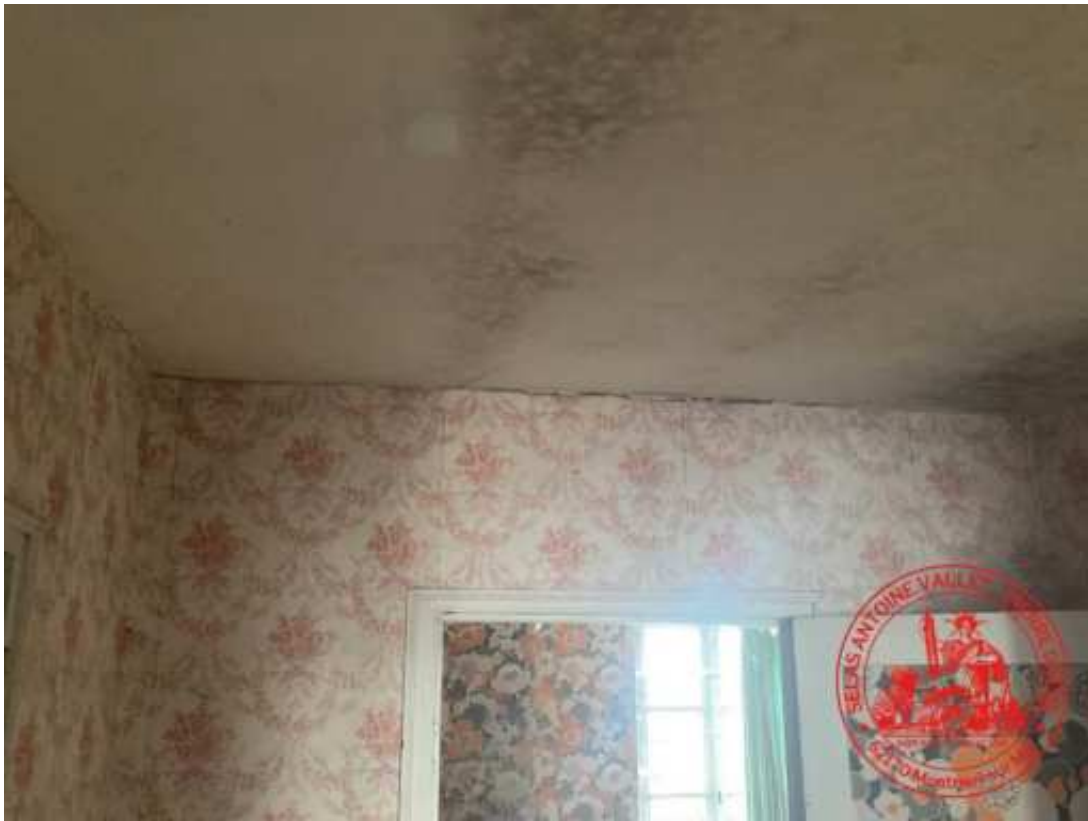
Dégagement

Là également les mêmes constatations sont opérées.

Je constate que l'affaissement du sol est visible au niveau des encadrements de portes qui présentent un hors niveau.

Le revêtement mural présente des traces d'humidité et des fissures sont visibles sur le mur en dessous.

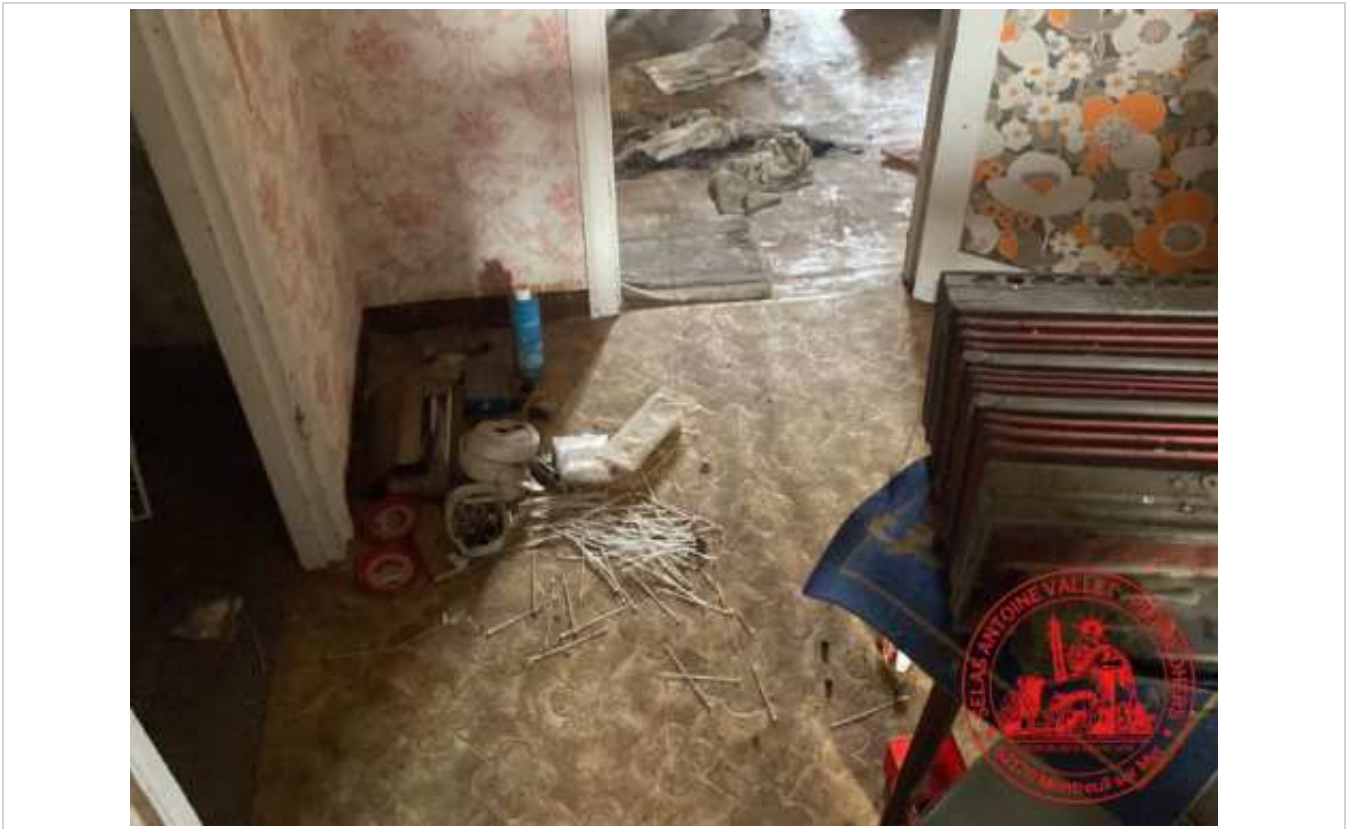
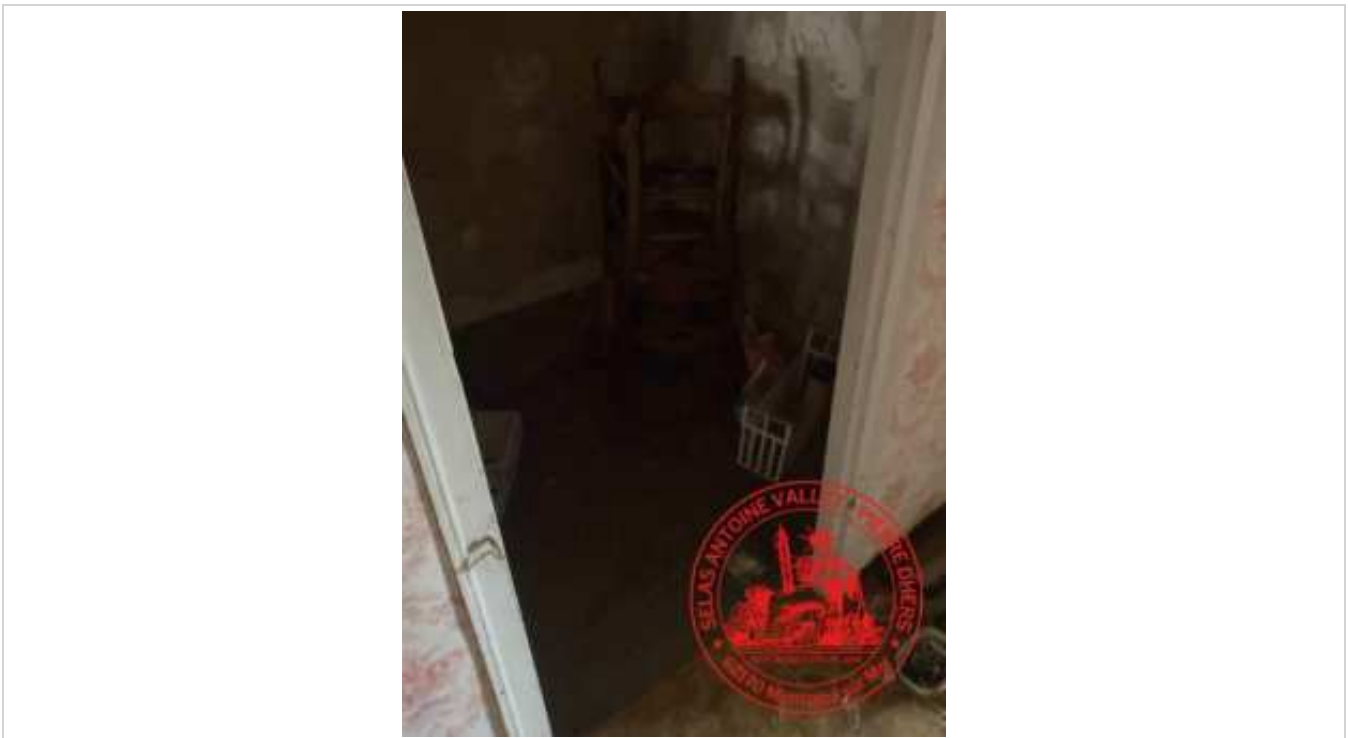
Sur le côté gauche je note la présence d'une petite pièce dont les murs et plafond sont à l'état brut.
L'ensemble appelle les mêmes constatations.
