PROCES-VERBAL DE DESCRIPTION

Le bien visé est situé au 29 rue du Château d'eau à l'angle avec la rue d'Enguegatte.

Il s'agit d'un local commercial au rez-de-chaussée avec un local d'habitation au premier étage.

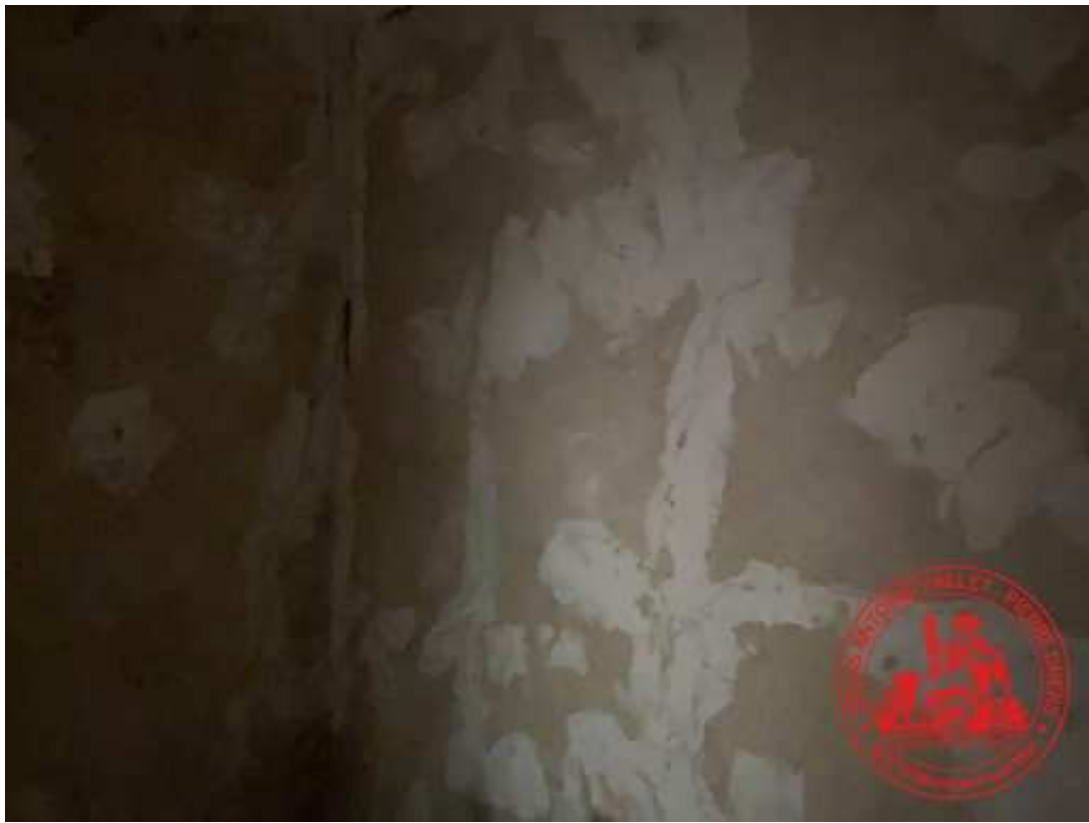
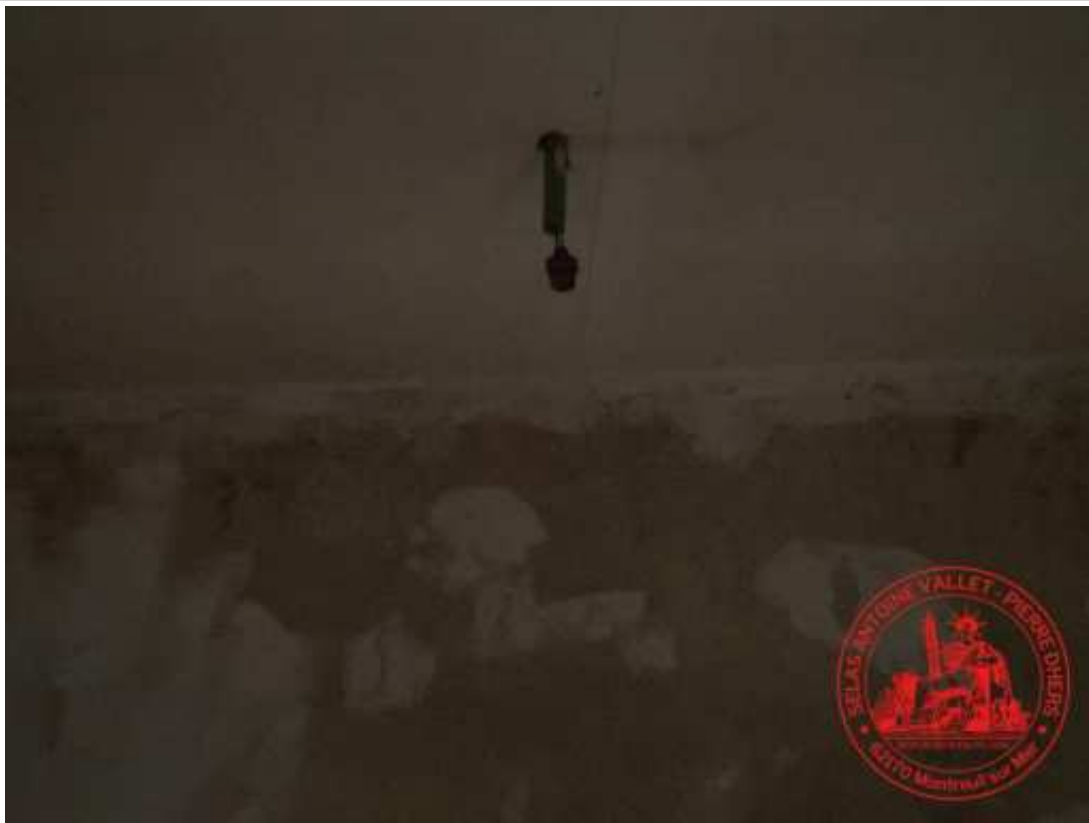
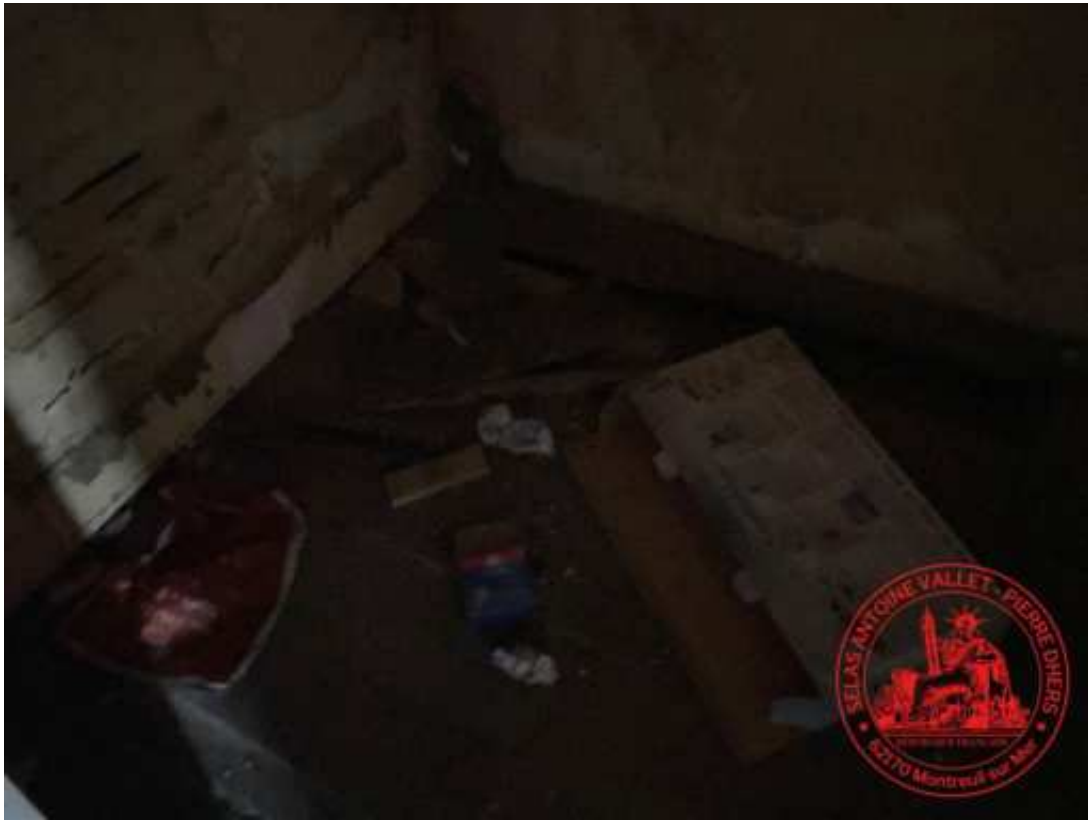
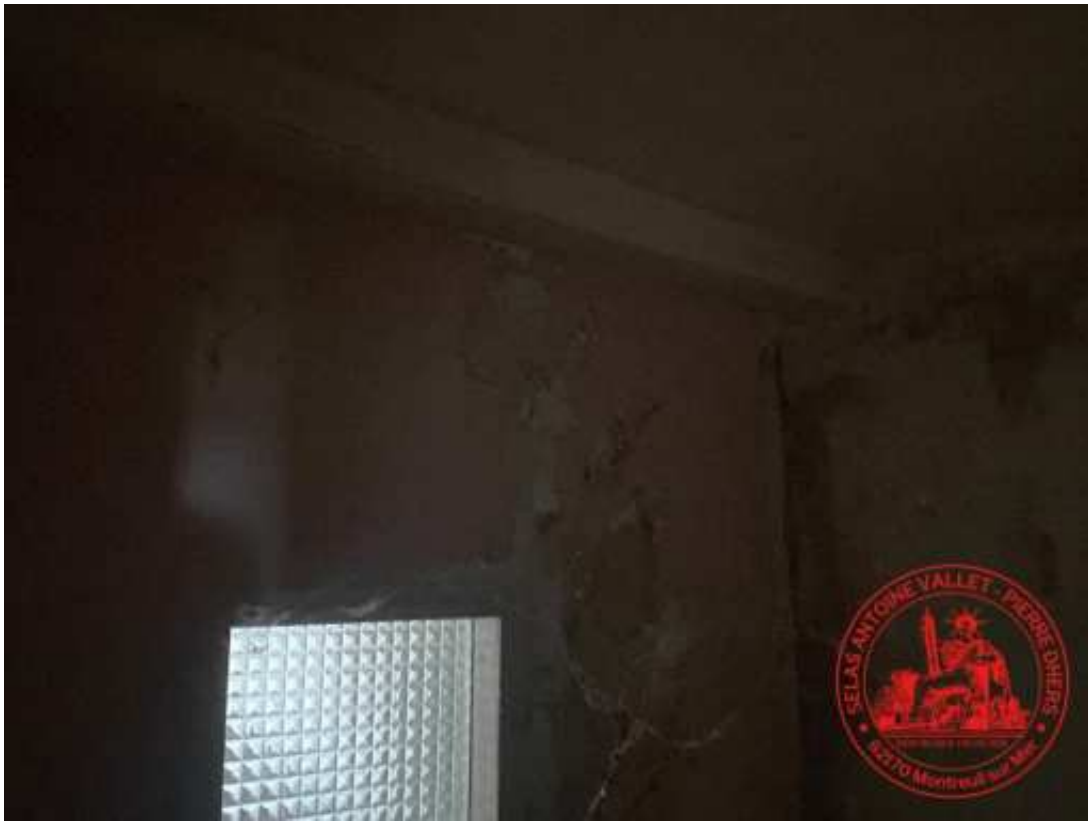
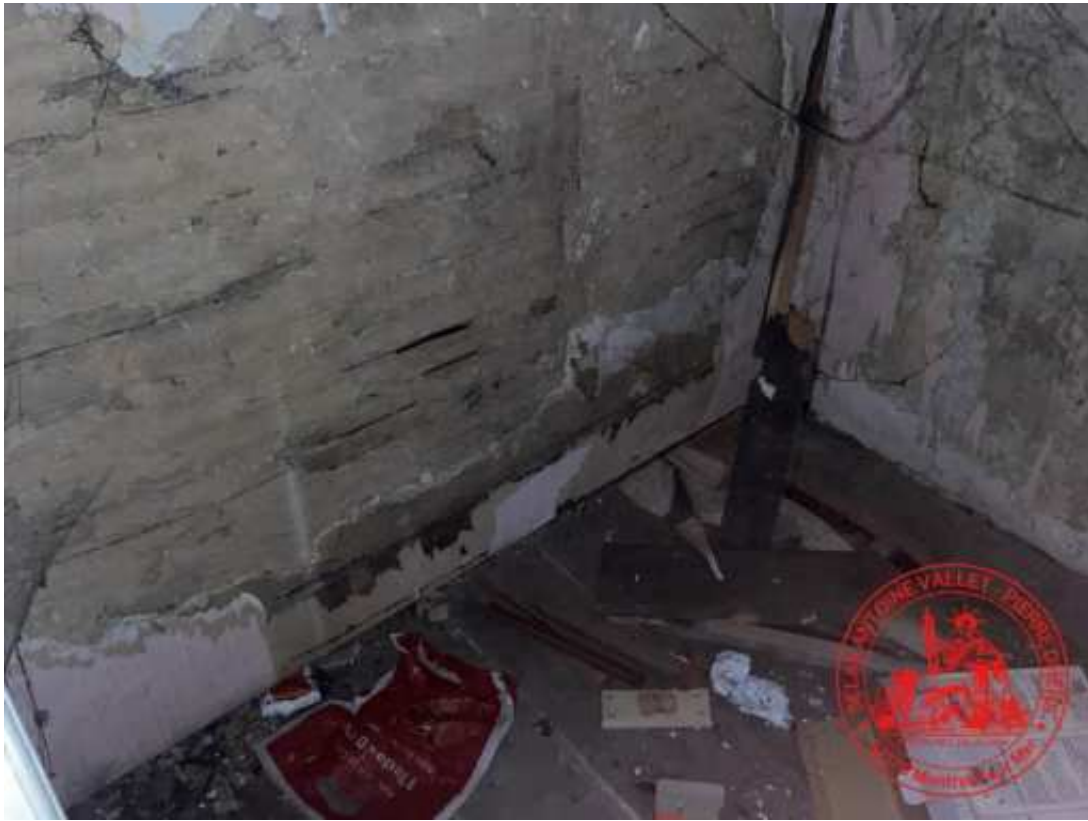
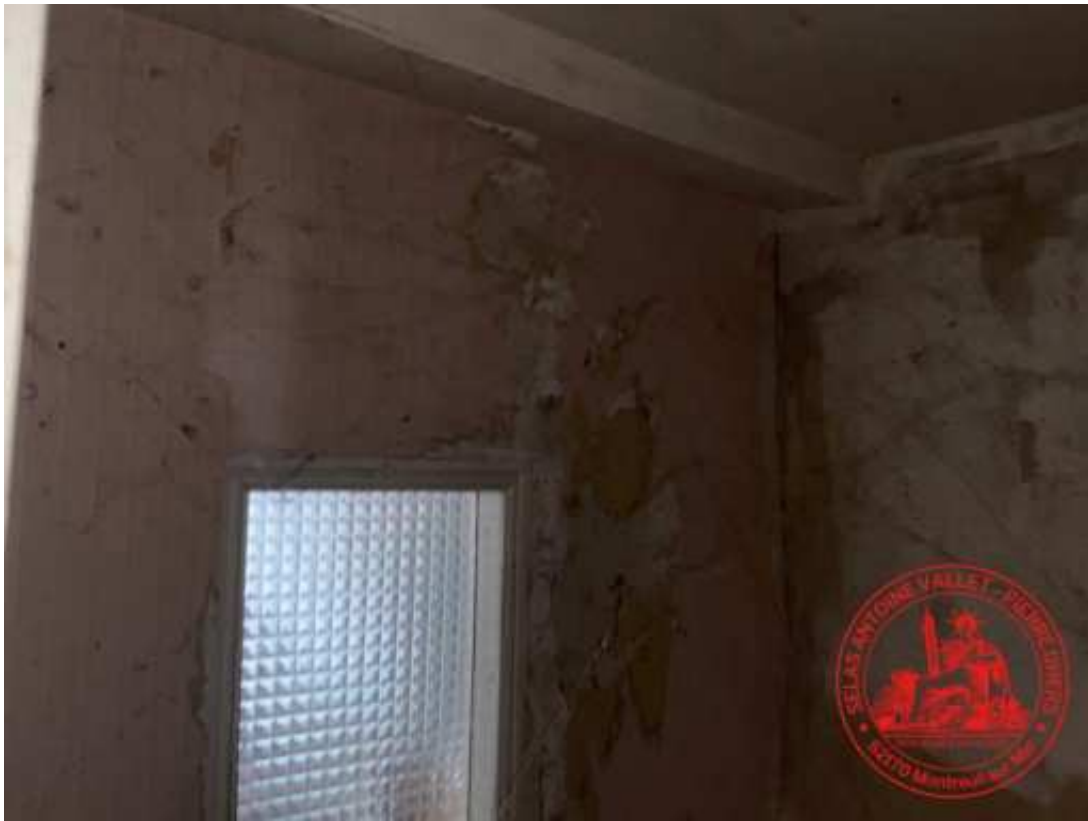
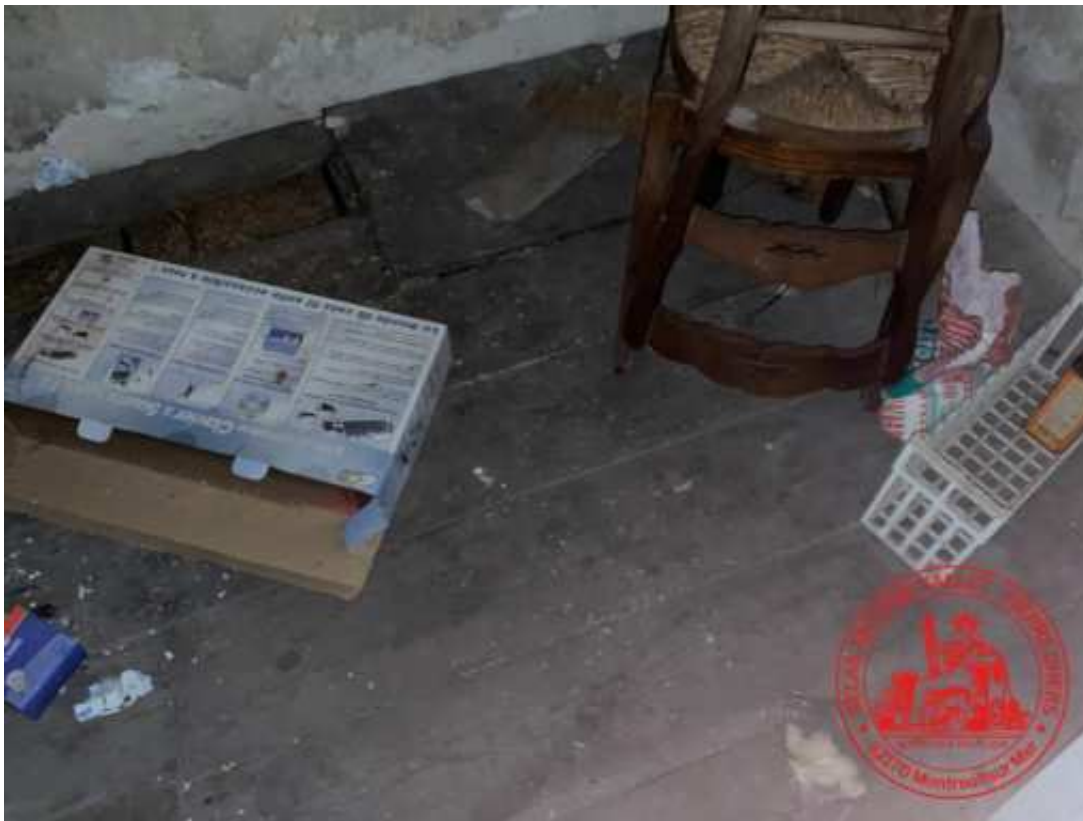
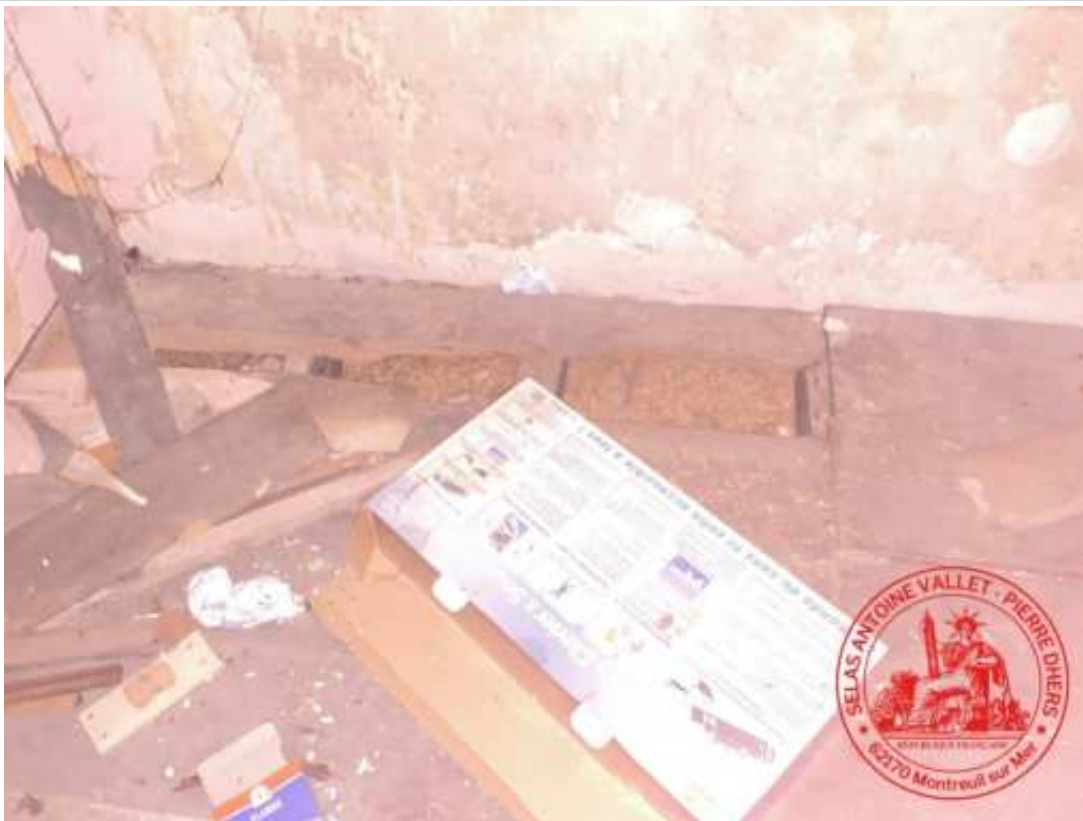
Chambre 1.

Compte tenu de l'état général de la pièce il convient d'émettre des réserves, il n'est pas possible d'y pénétrer en raison d'un affaissement du sol.

En outre le plafond est effondré.

Des traces importantes de moisissures et d'humidité sont présentes dans cette pièce.

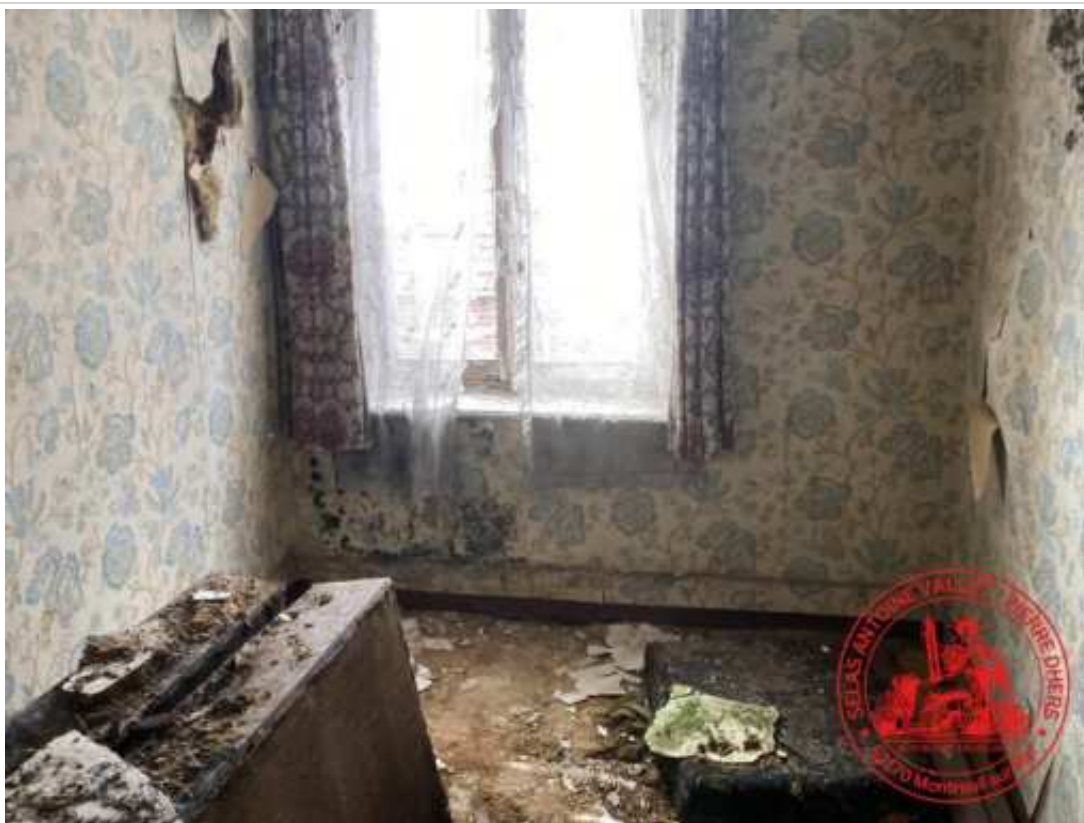
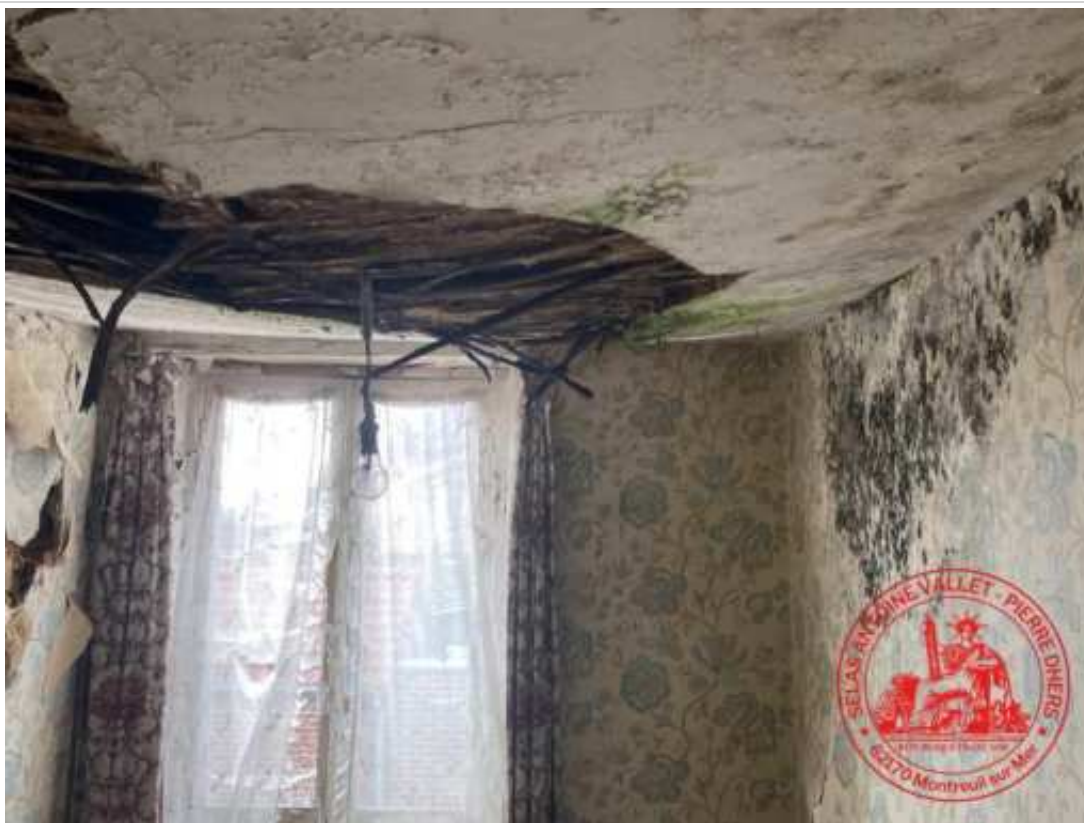
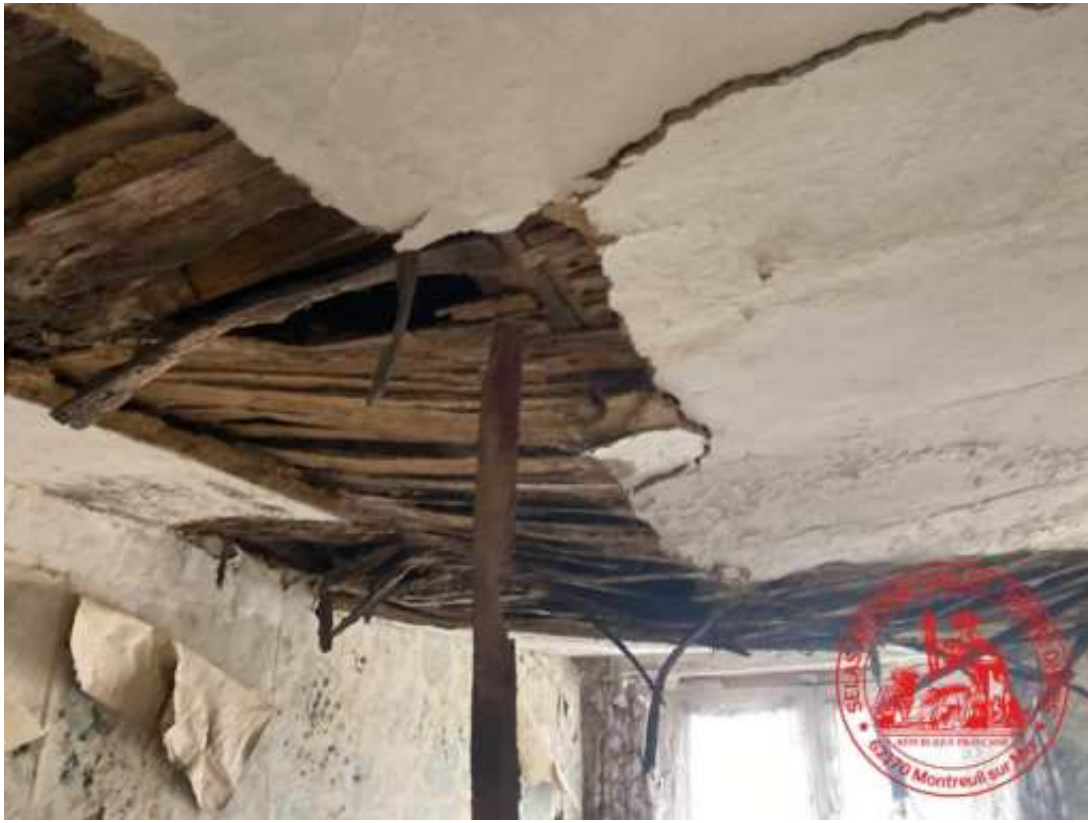
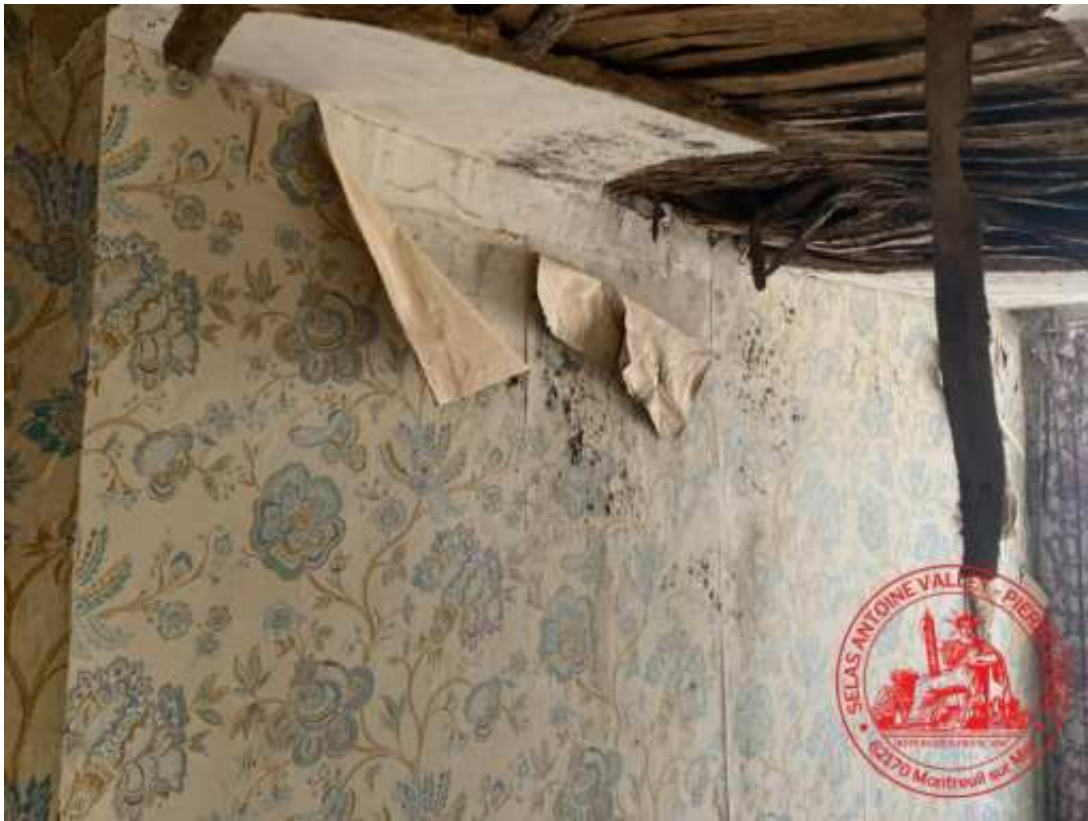
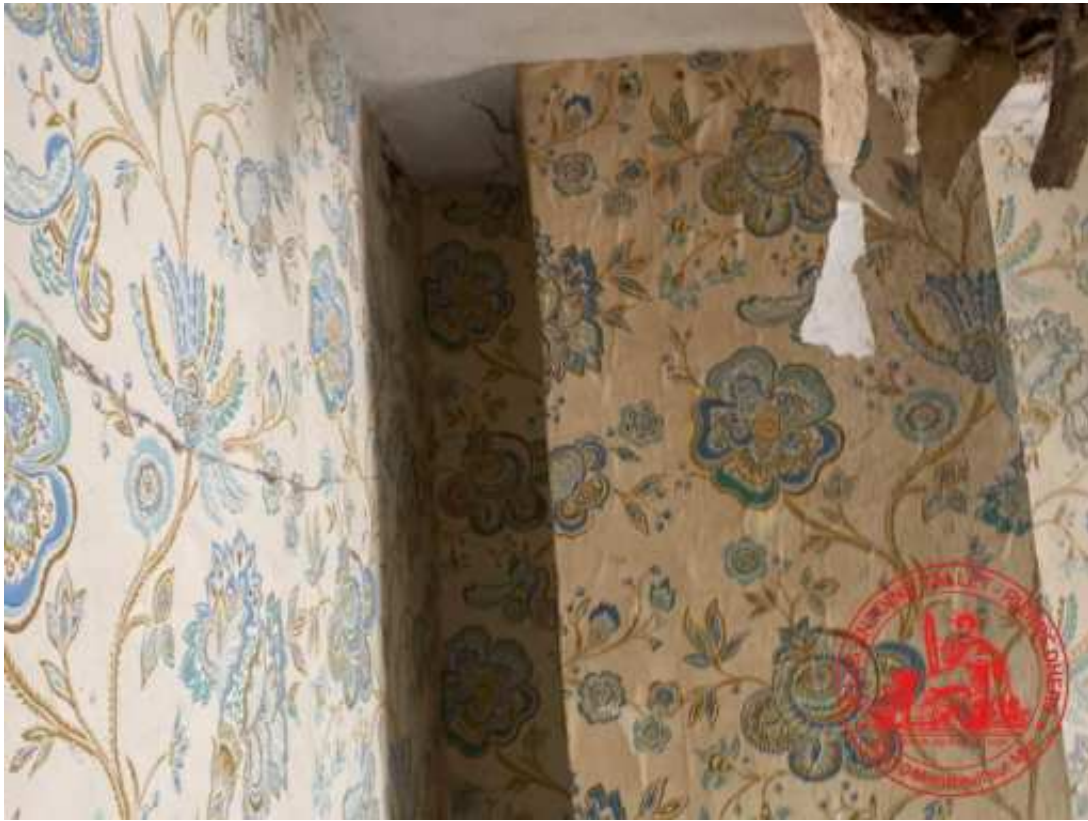
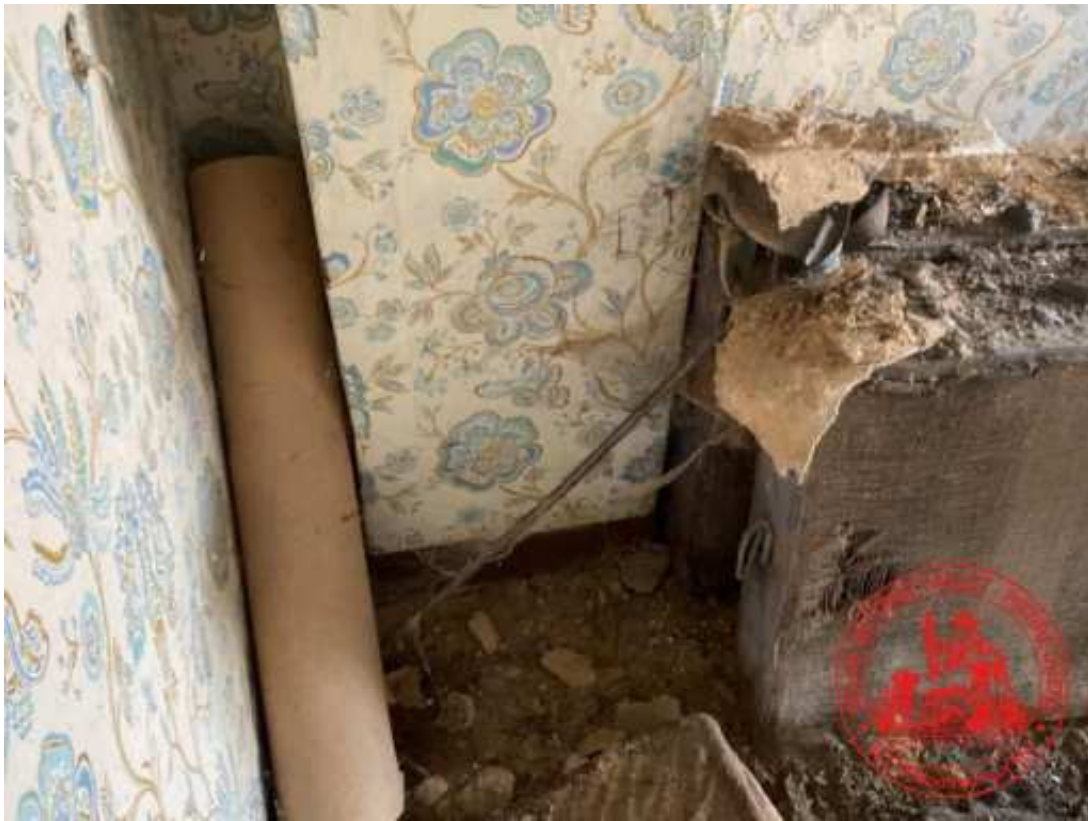
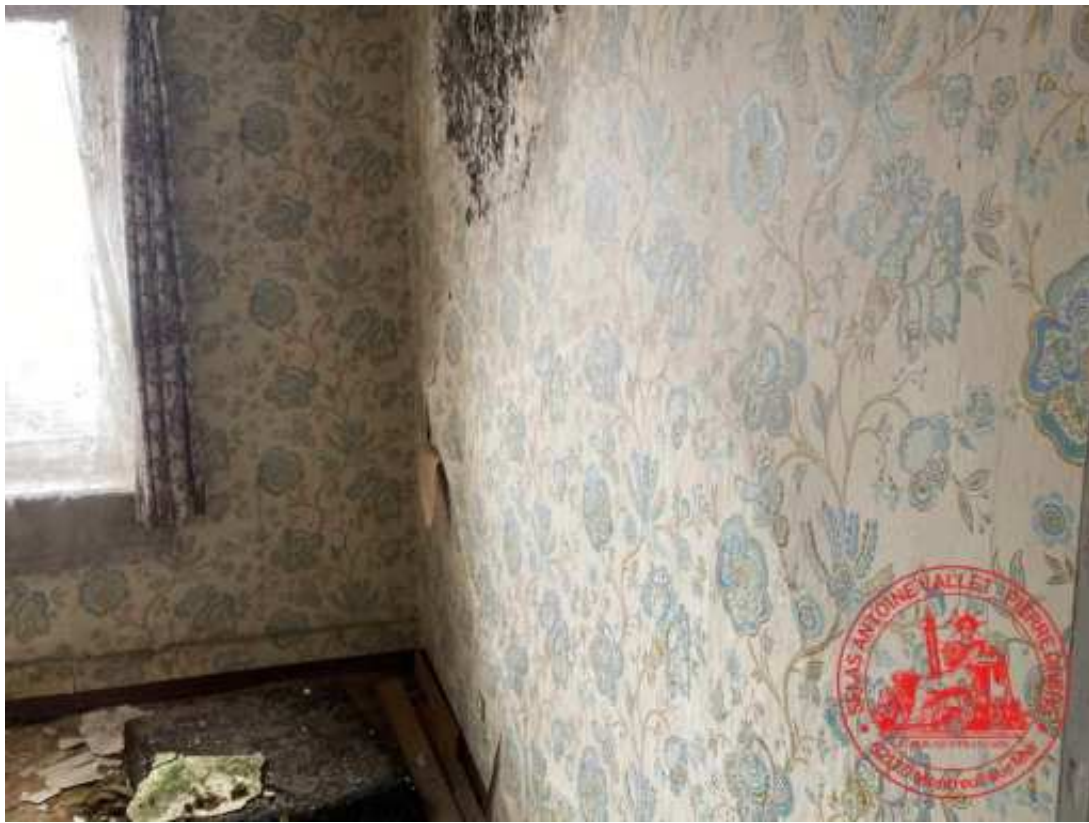
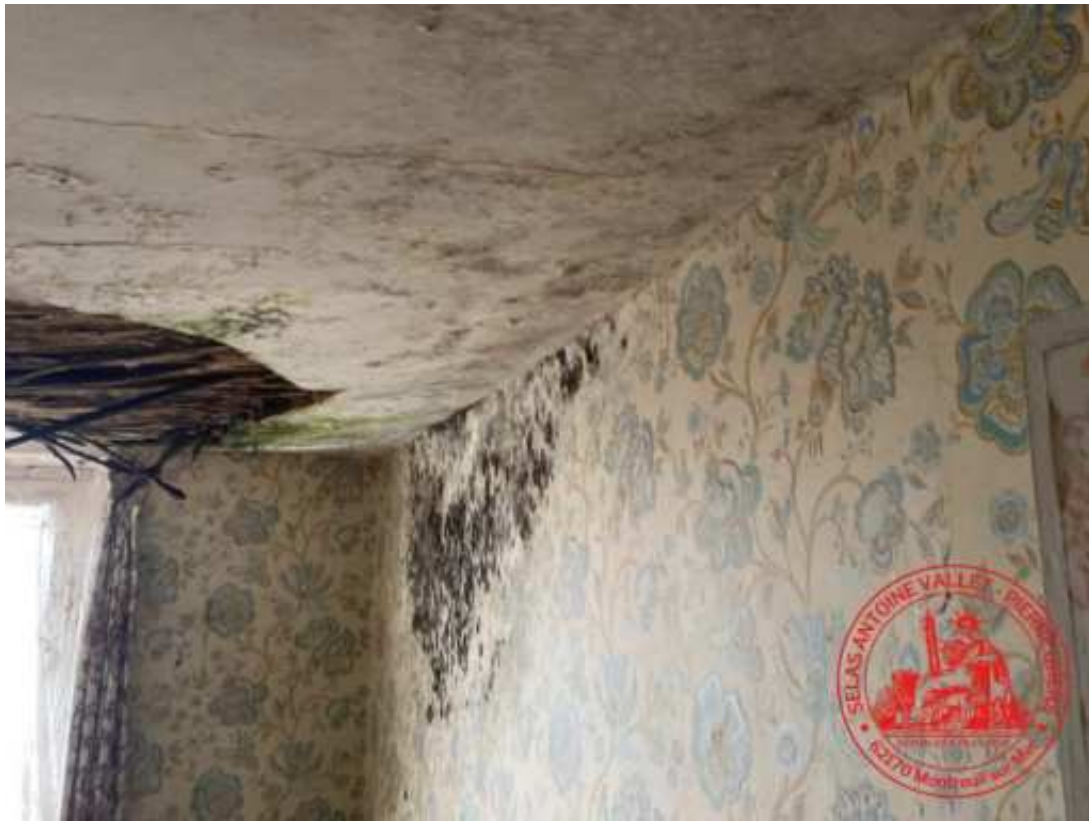
Chambre 2

Au sol un revêtement PVC type linoléum dégradé.

Le sol s'affaisse et penche.

Une fenêtre deux ouvrants en bois dont le vitrage simple est en bon état. La menuiserie en bois est défraîchie.

Les équipements électriques sont correctement solidarités, au plafond le point lumineux est pendent.

Le plafond est moisi et présente des décollements. Les murs sont recouverts d'un papier peint défraîchi et présentant des traces de moisissures.

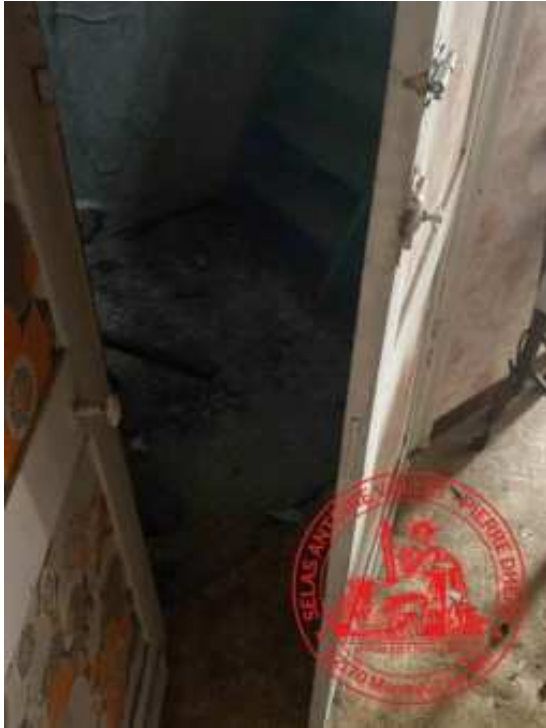
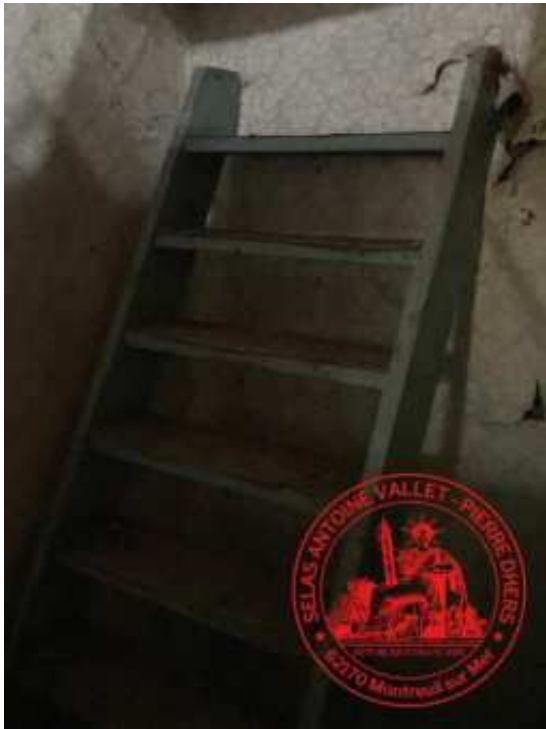
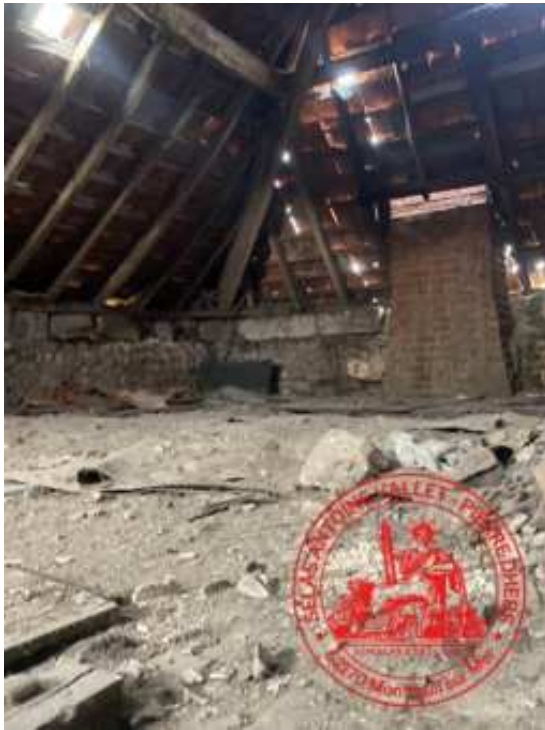
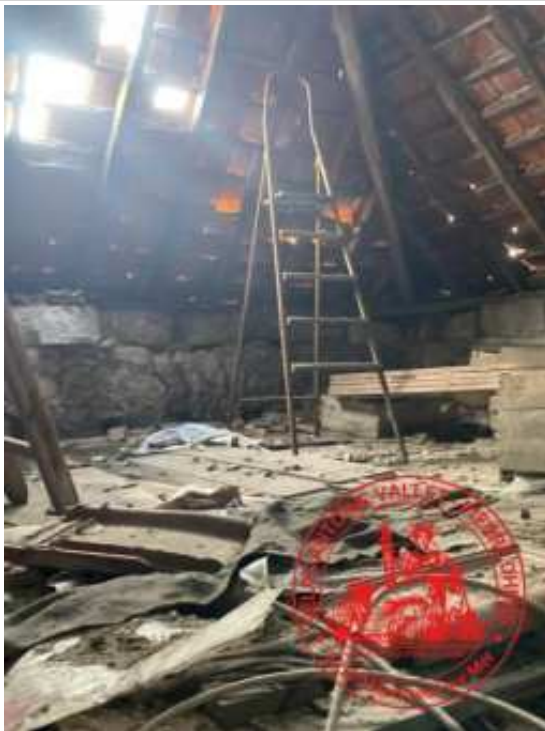
Grenier

L'ensemble est à l'état brut.

Les tuiles de toitures sont fortement dégradés laissant apparaître le jour extérieur.
