**PROCES-VERBAL DE CONSTAT**

## **PROCES VERBAL DE DESCRIPTION**

**L'AN DEUX-MILLE-VINGT-QUATRE ET LE VINGT-SEPT JUIN**

- un immeuble à usage mixte situé dans un ensemble immobilier à Lespinoy, 7 route nationale, cadastré section A n° 317 et A n° 334, pour une contenance totale de 10 a 35 ca.

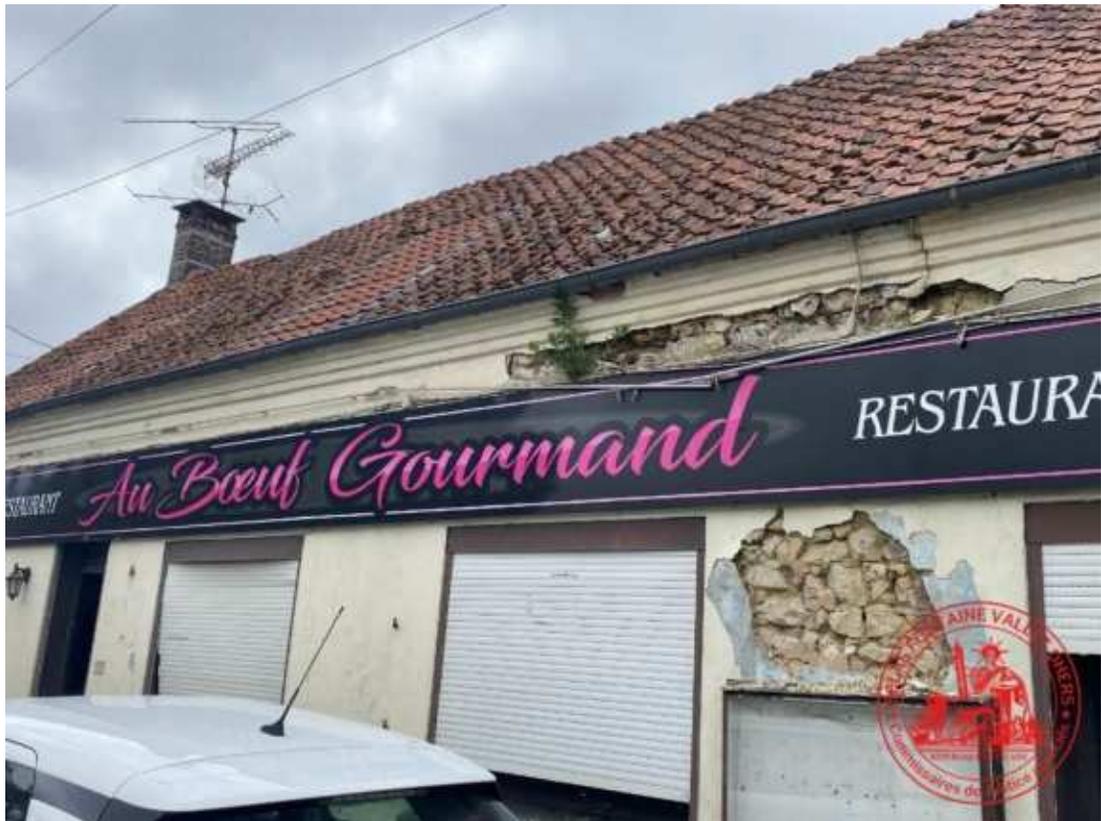
À l'extérieur, je constate que la façade est fortement dégradée. Le revêtement s'effrite et laisse apparaître la pierre en dessous. Je constate la pousse de mauvaises herbes. La toiture, quant à elle, est fortement dégradée.

Porte de garage située à l'extrémité droite, le bois est pourri. La porte est fortement dégradée, elle est sécurisée en partie intérieure à l'aide de barres de fer.

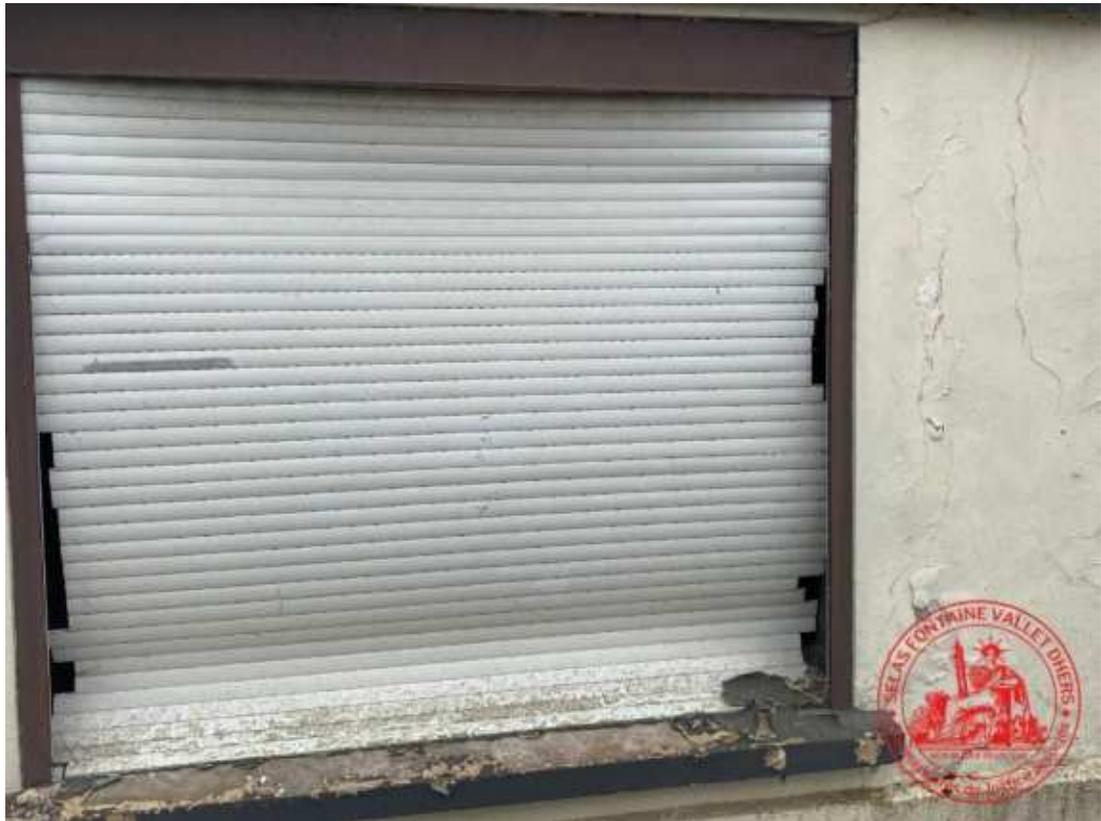
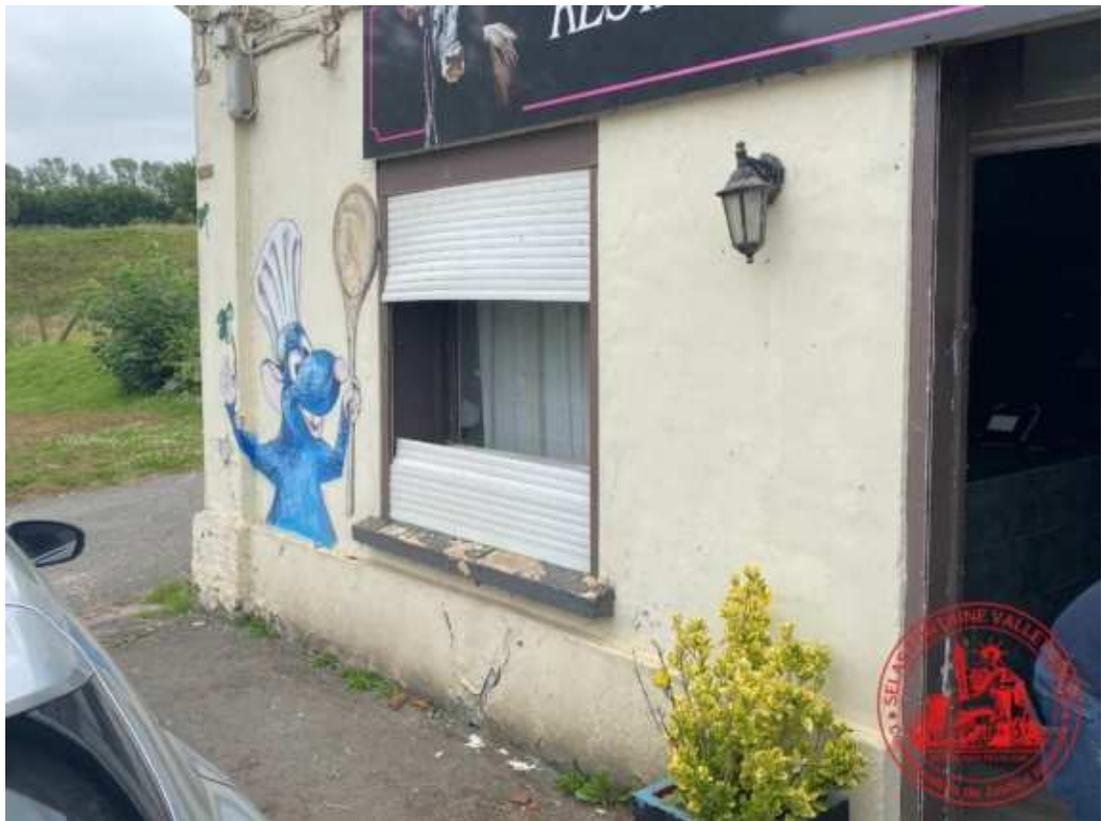
Les volets sont dégradés. La plupart d'entre eux sont cassés (inutilisables), déformés et les lames sont désolidarisées. Le vitrage simple ainsi que les menuiseries sont vétustes. L'ensemble est défraîchi.

La peinture qui recouvre les appuis de fenêtres se désagrège, elle s'effrite.

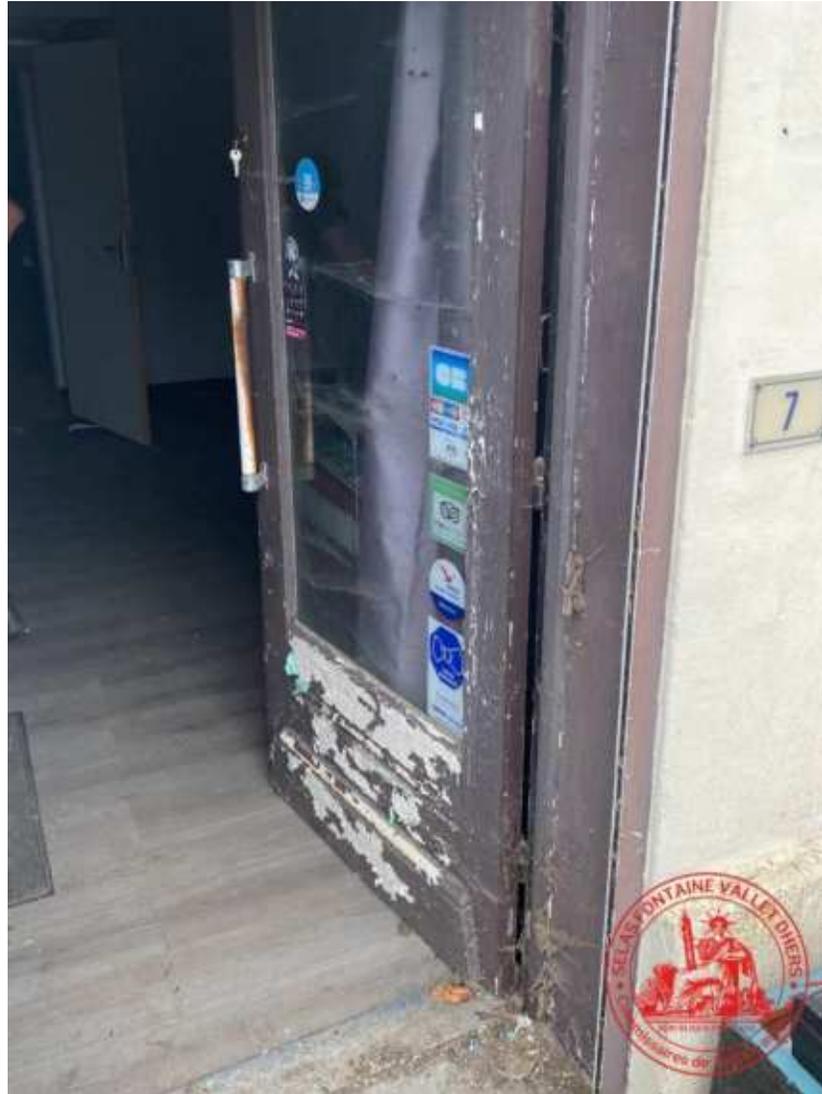
Portes d'entrée en bois, parties vitrées, un verrou.

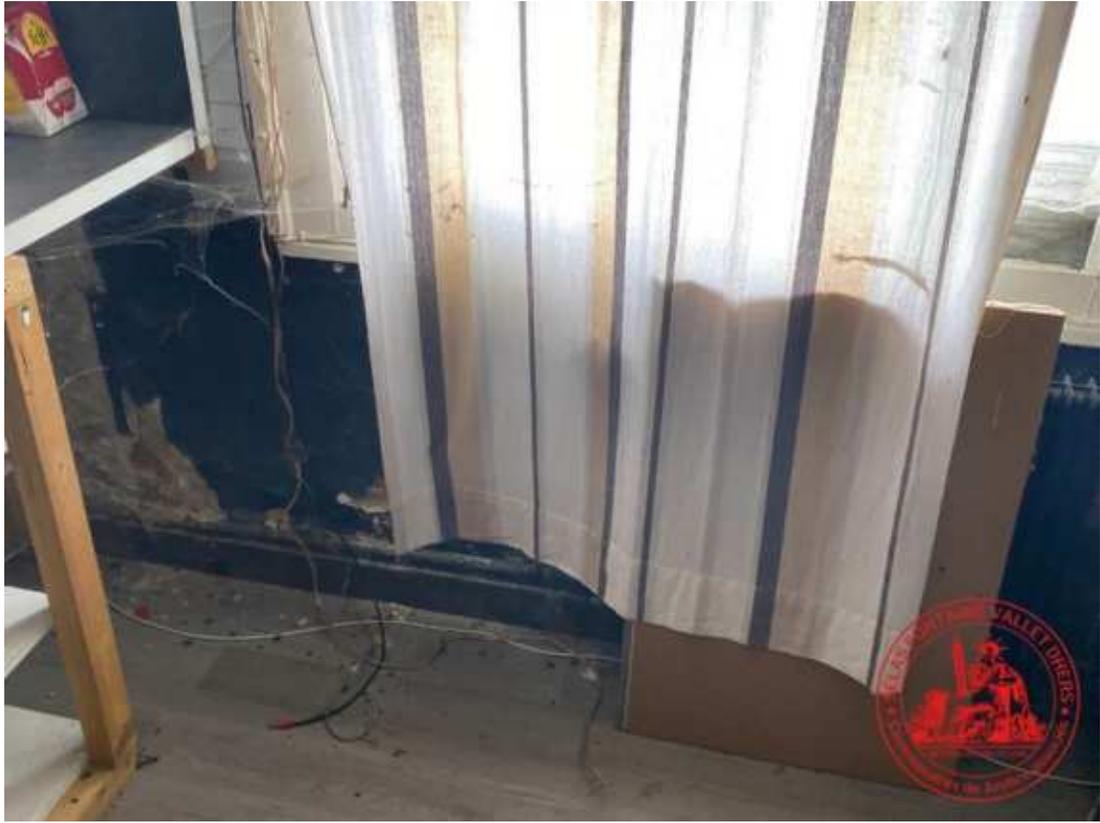
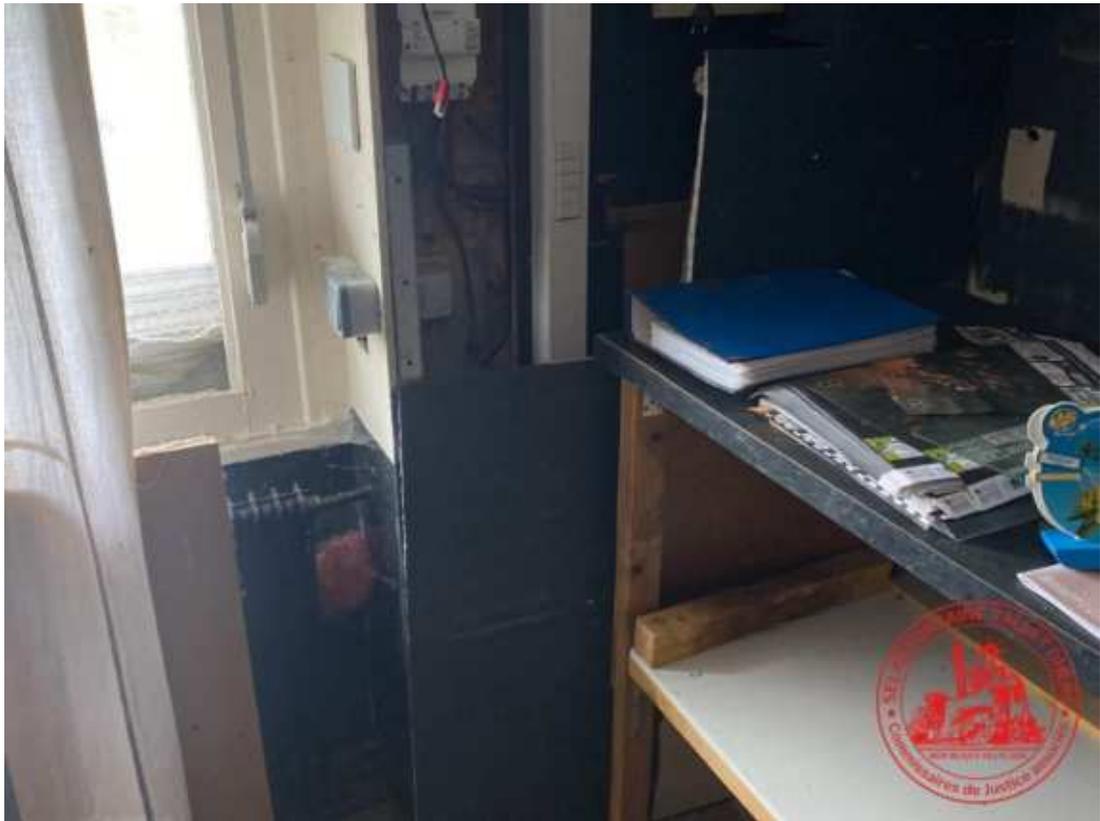
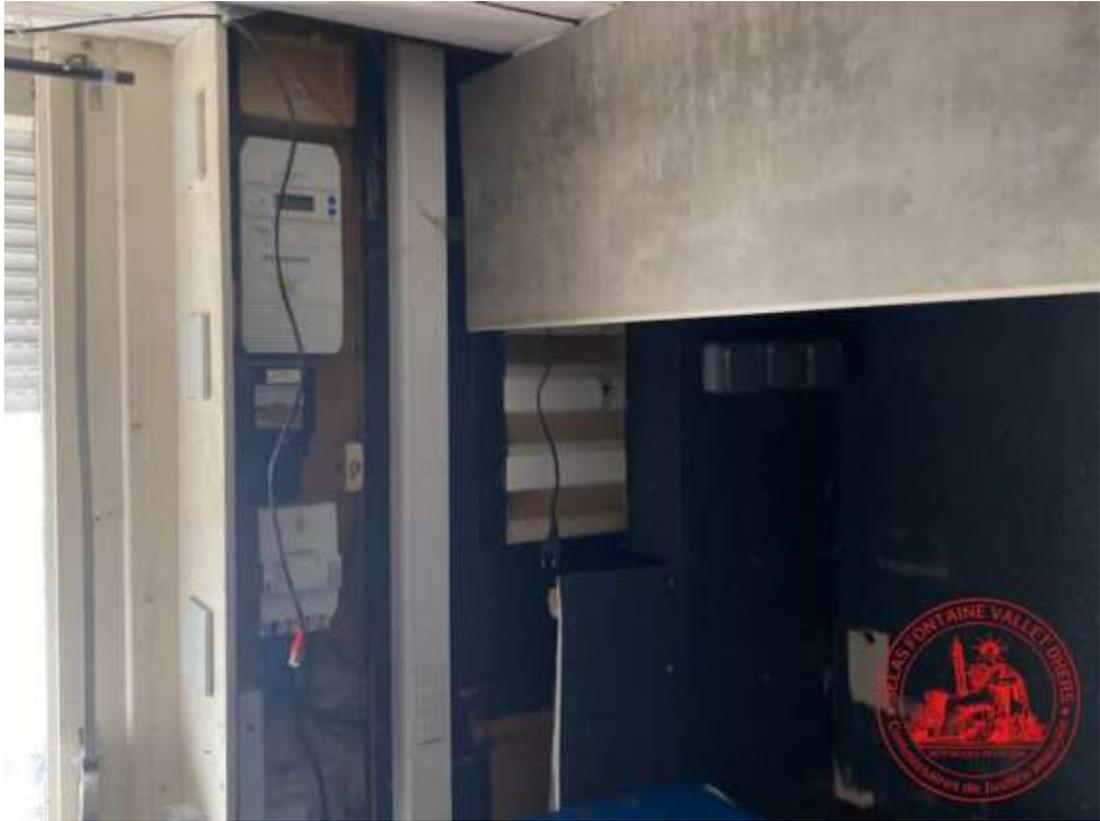
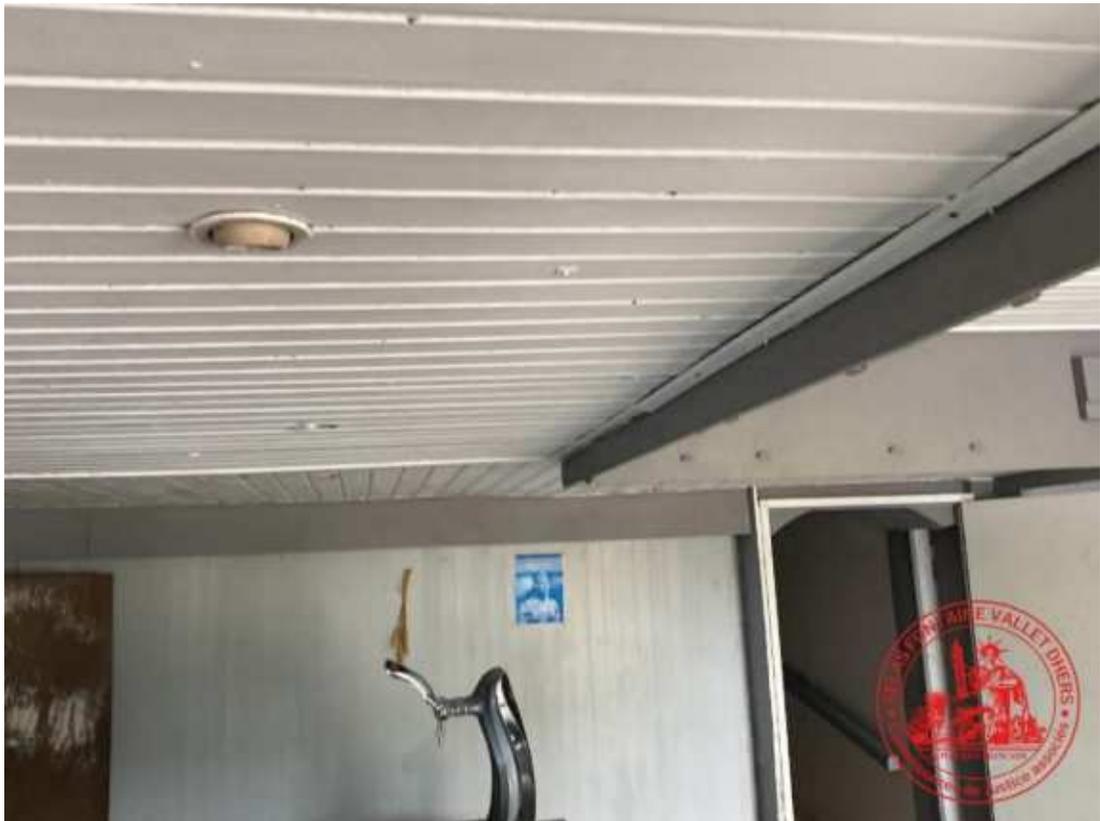
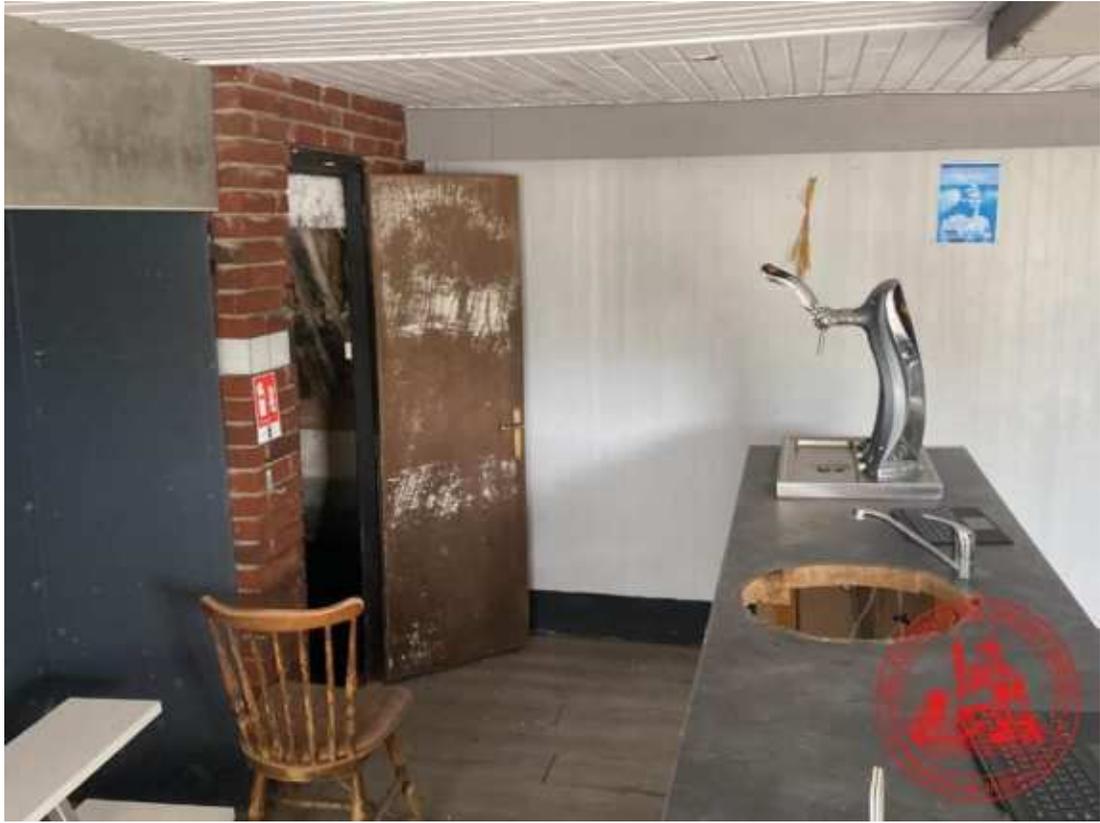
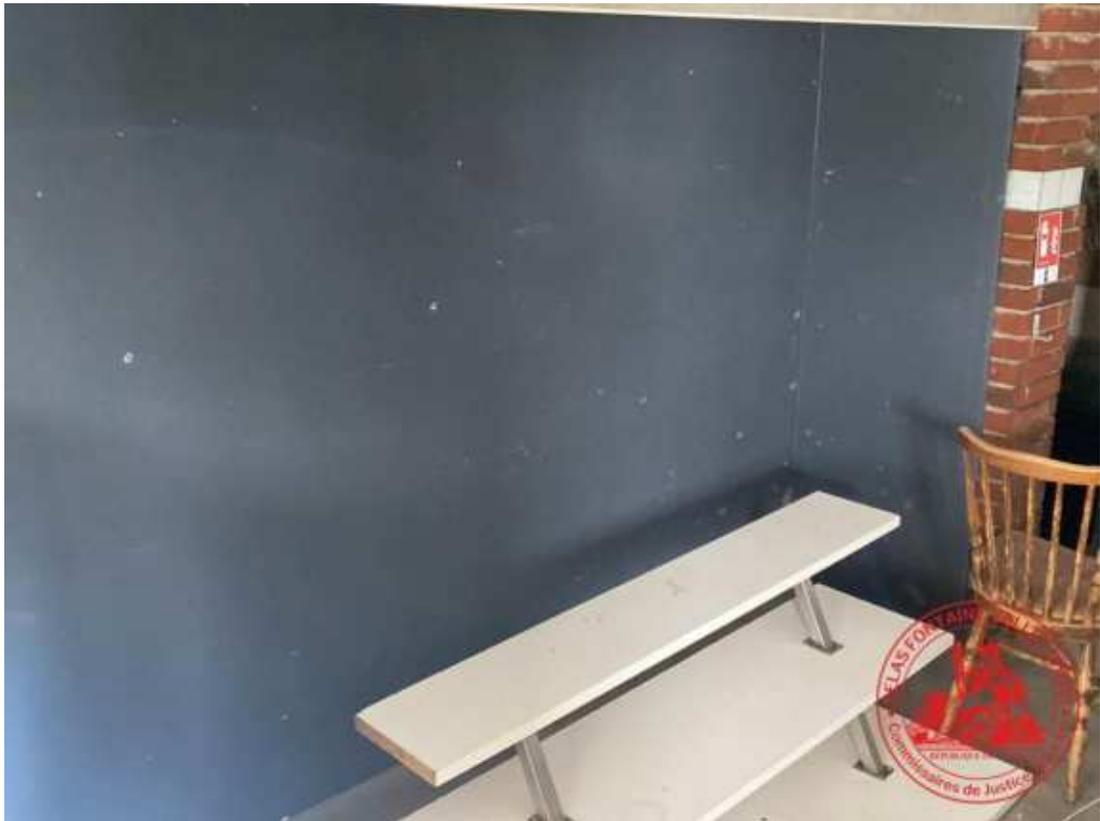
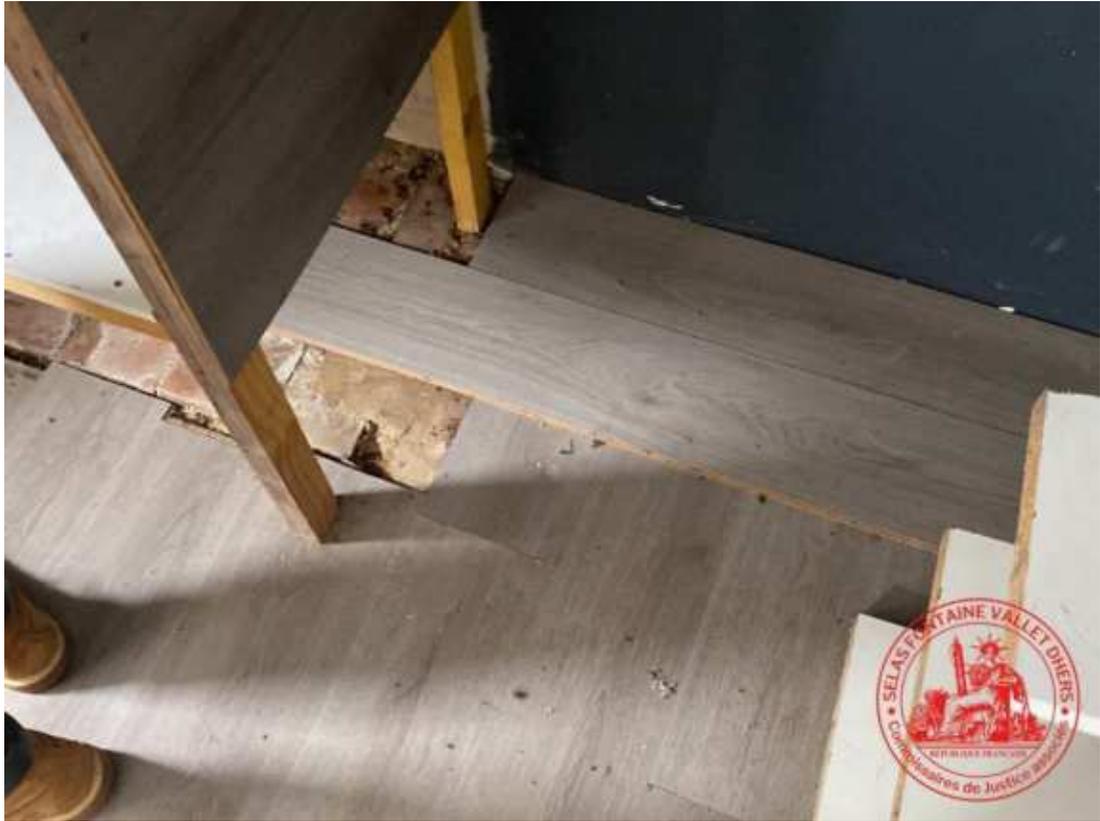
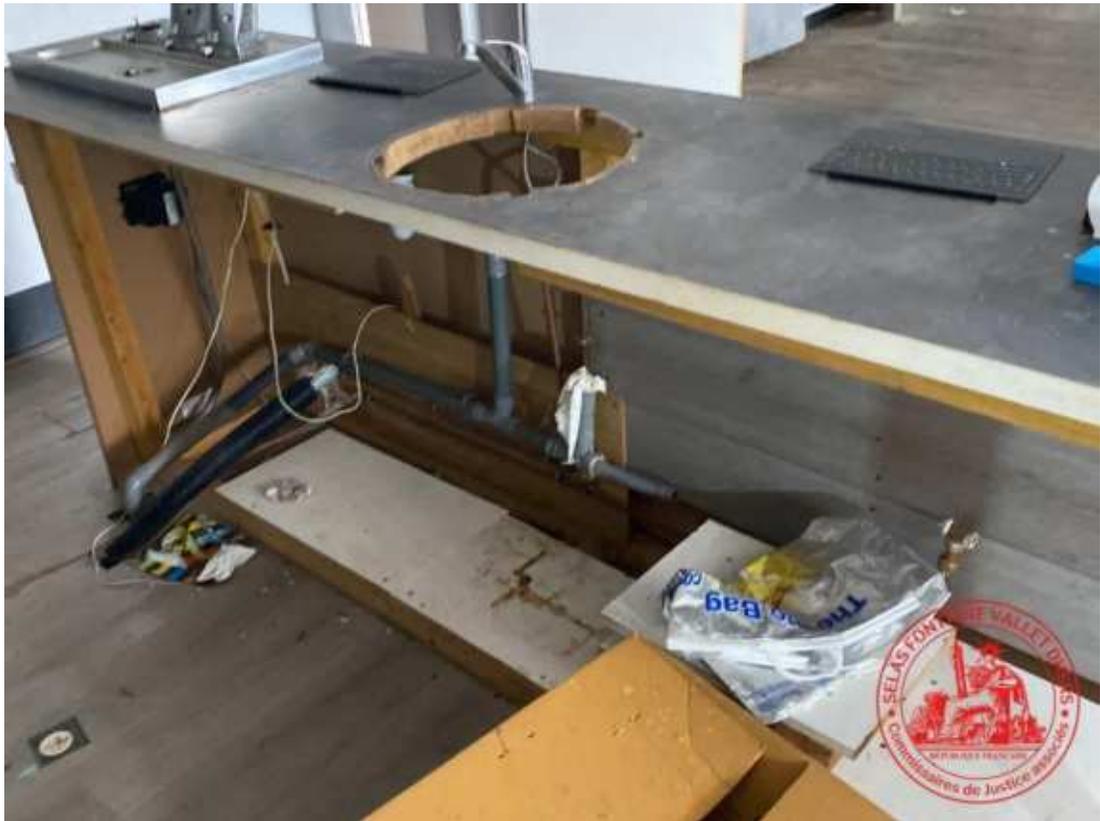
Première pièce en entrant, au sol, un revêtement de type parquet flottant (stratifié) défraîchi.

Les murs sont peints en présence de traces d'humidité et de moisissures noires (traces).

Le revêtement de sol est fortement dégradé : il présente des écarts de lames, des traces d'humidité et de moisissures ; plusieurs d'entre elles présentent des accrocs.

Sous la fenêtre de gauche, un radiateur dépourvu de vannes.

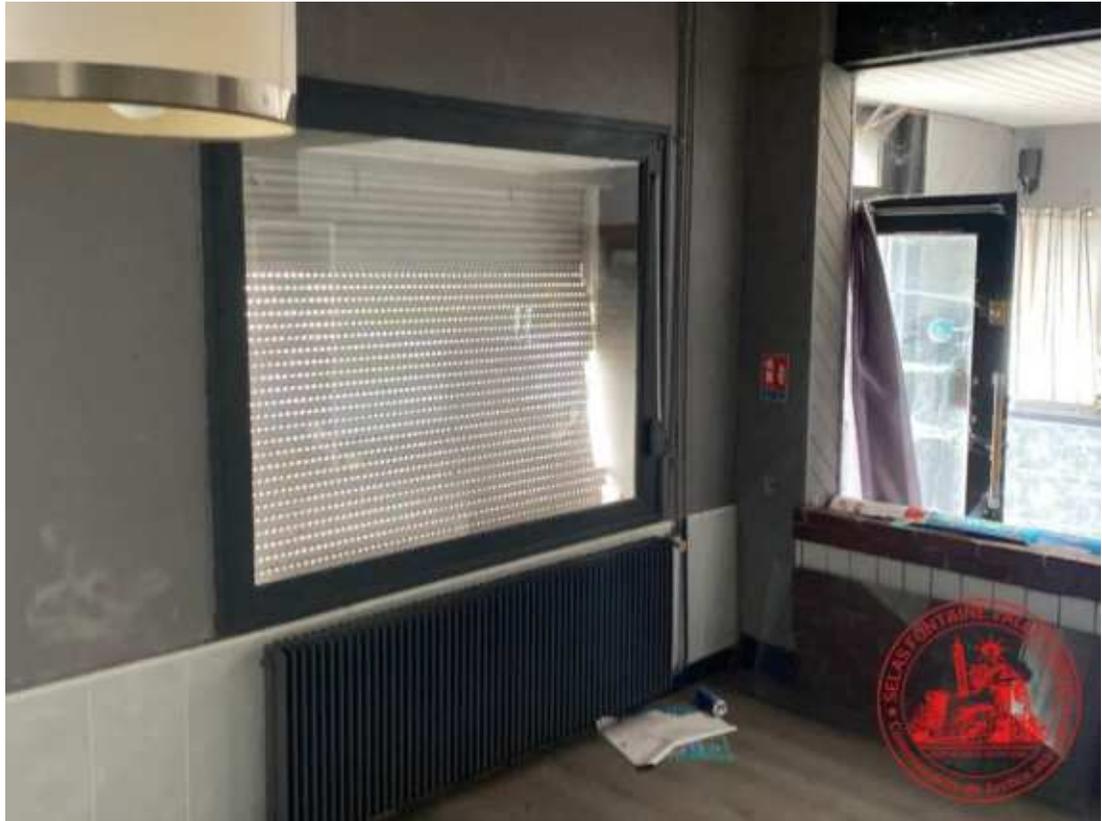
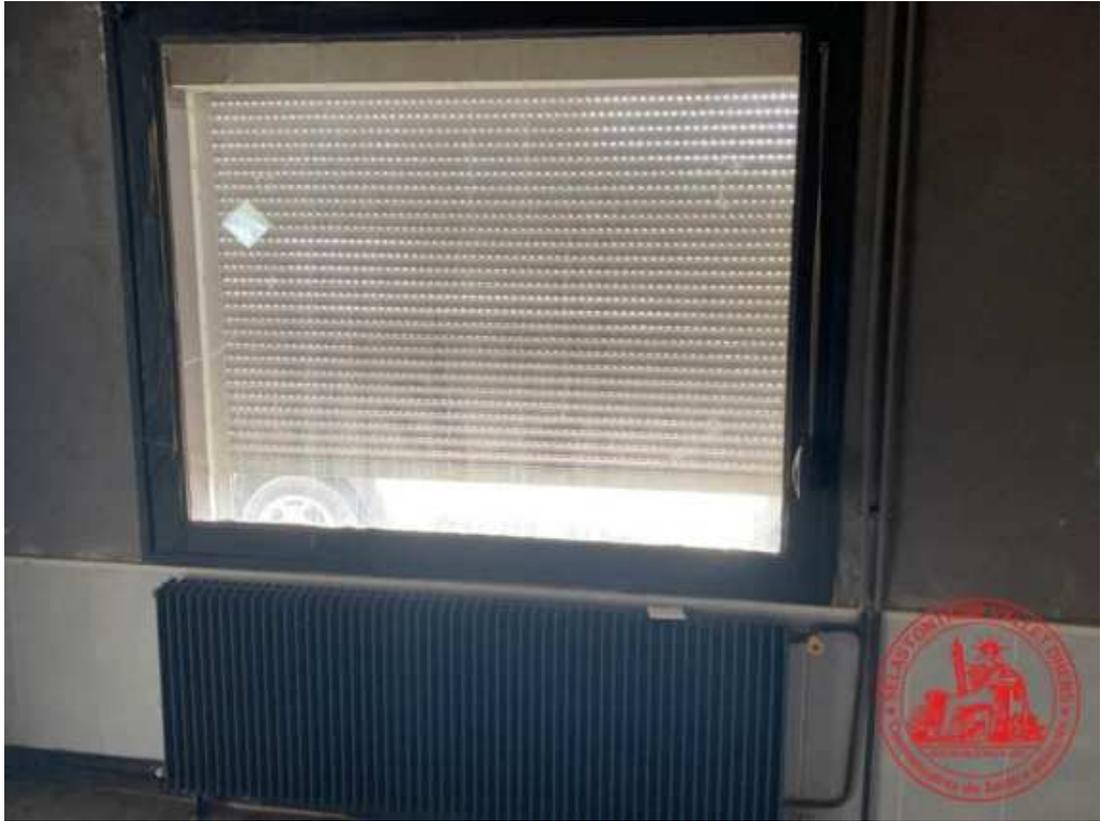
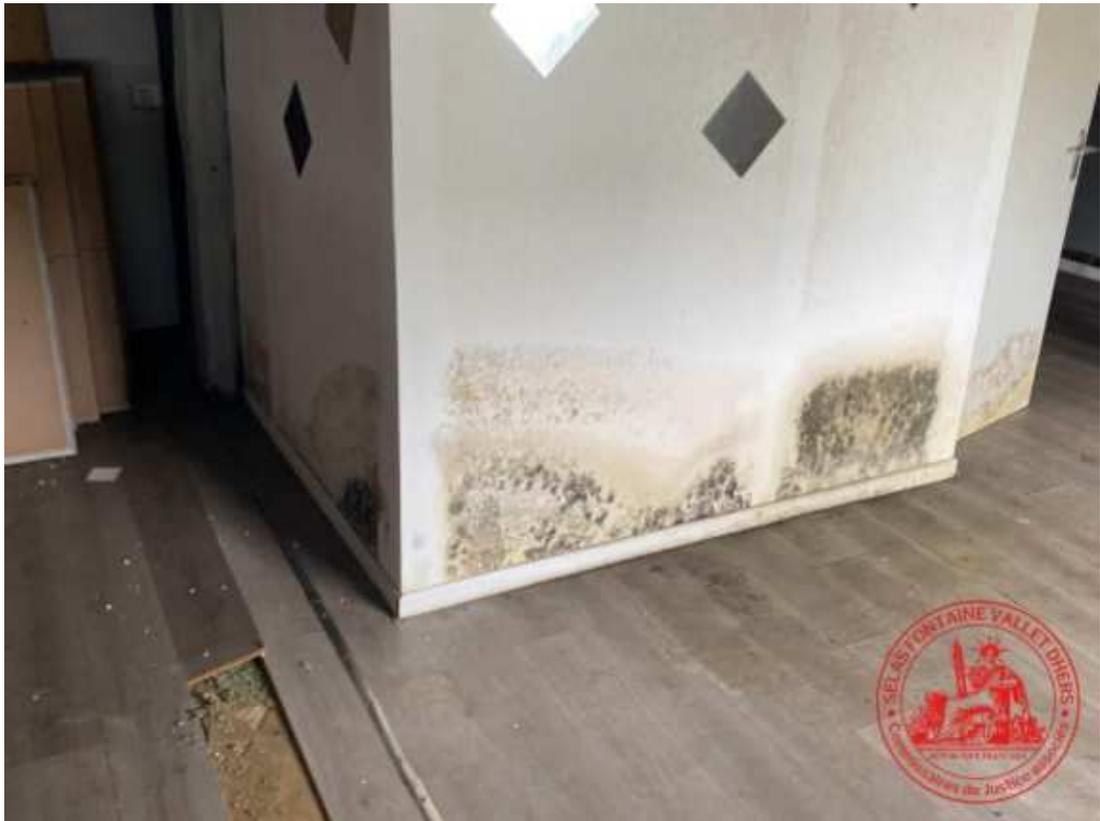
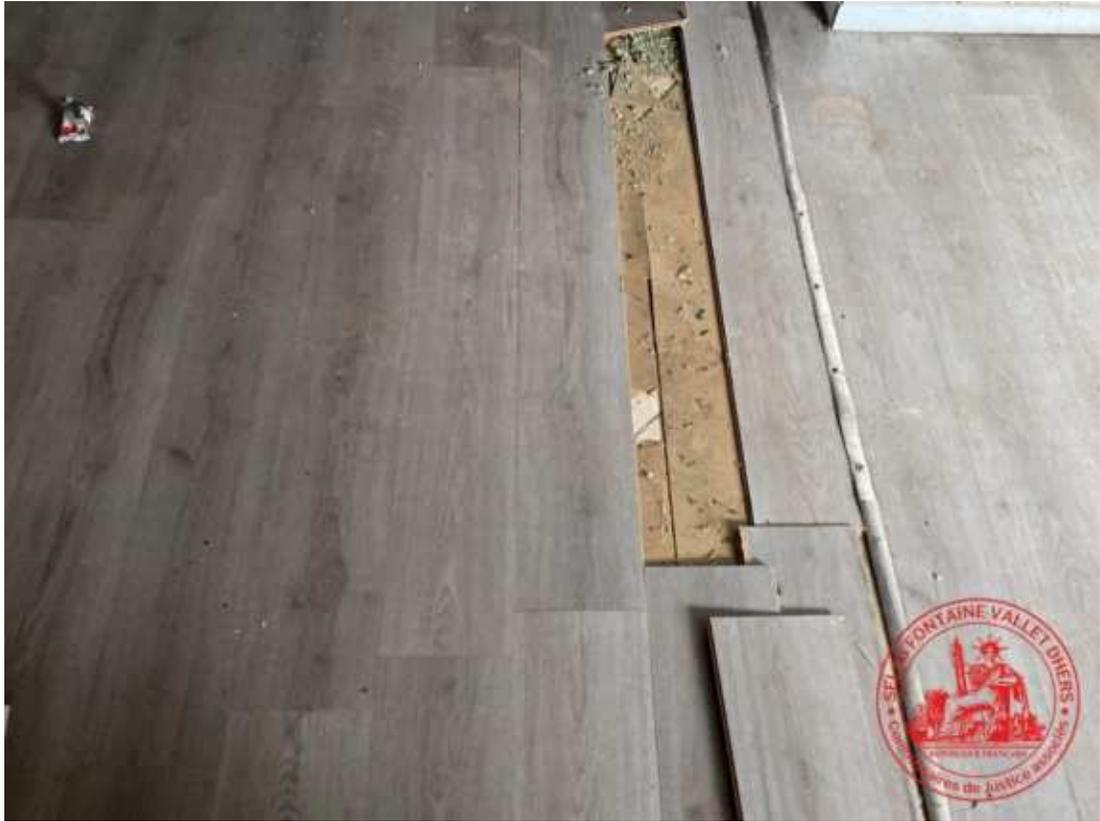
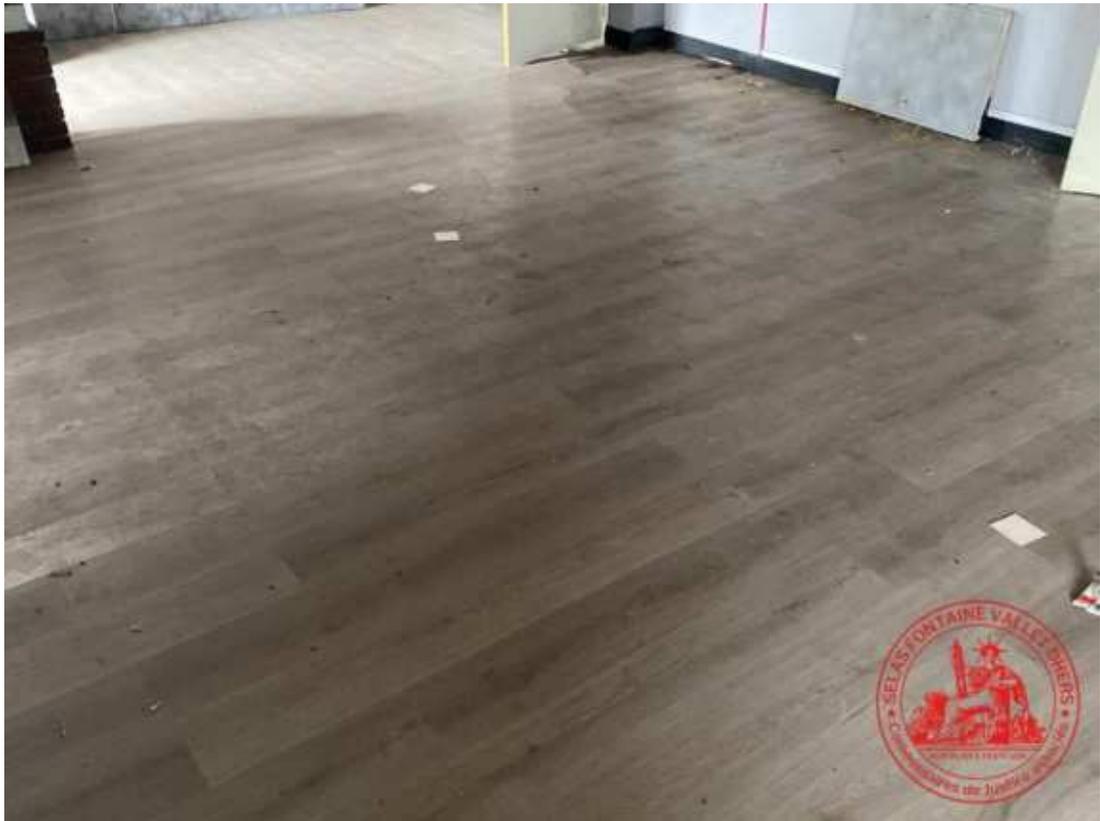
**PIECE PRINCIPALE A DROITE**

Sol, dans la quantité de celui précédemment décrit, moisi et affaissé sur le côté gauche en entrant.

Murs peints avec apparition de traces d'humidité et de moisissures noires sont importantes.

Deux radiateurs avec vanne ordinaire donnant sur façade avant, au-dessus de fenêtre simple vitrage avec rouleau hors d'usage.

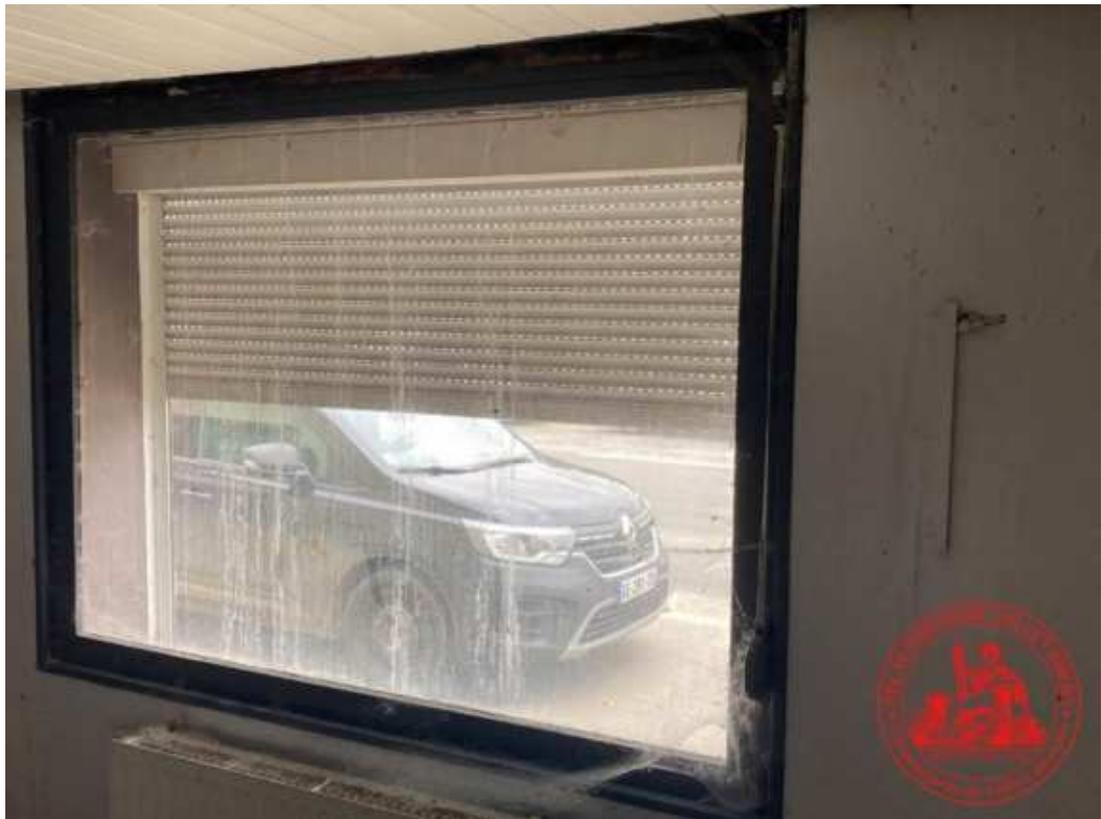
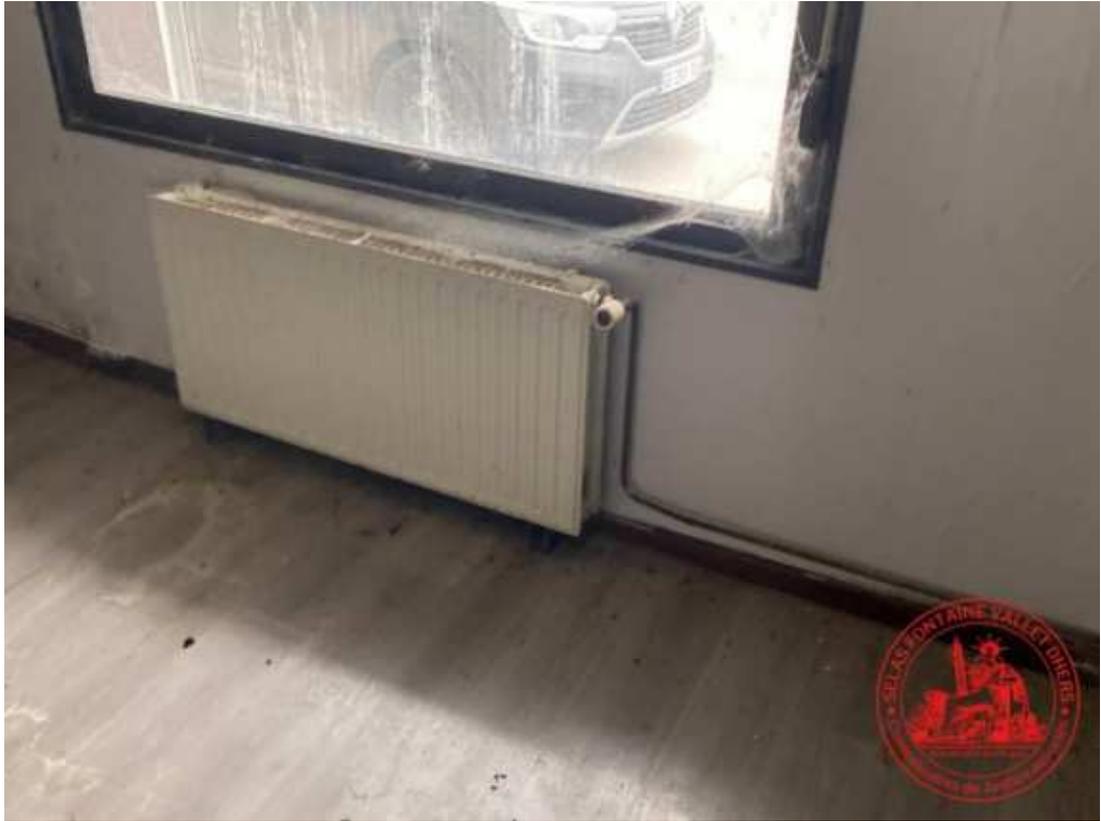
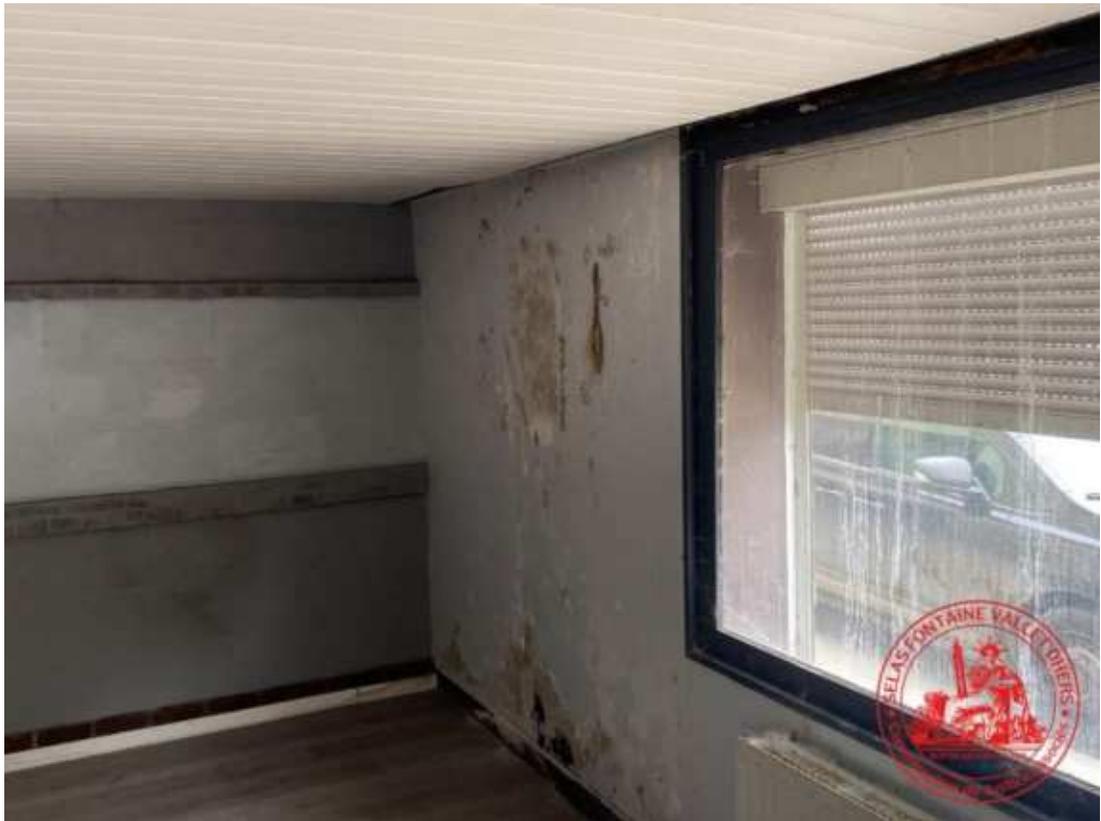
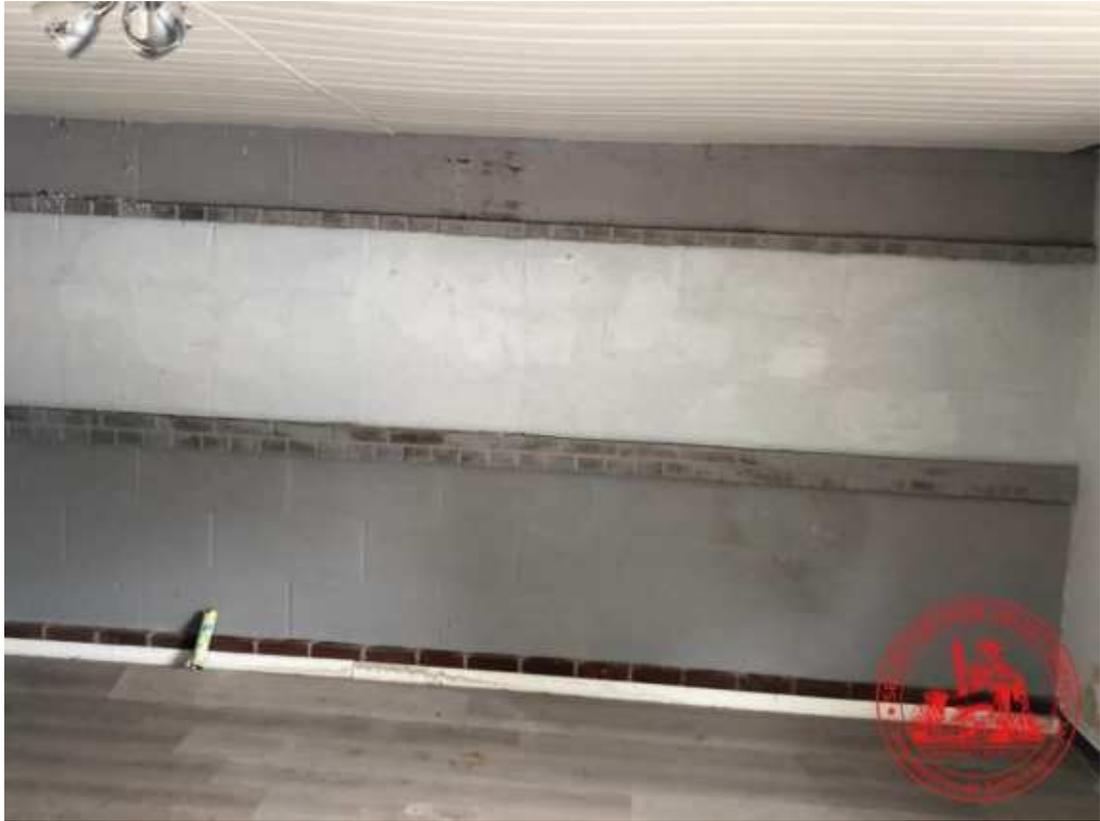
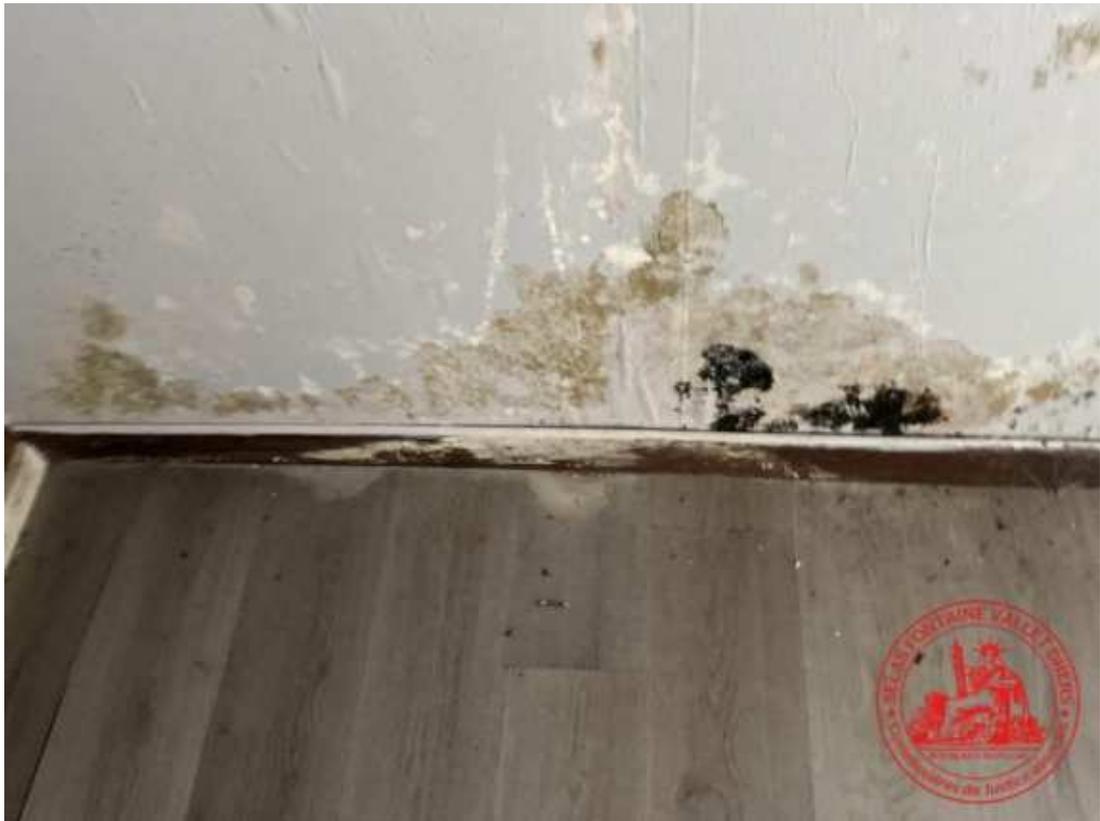
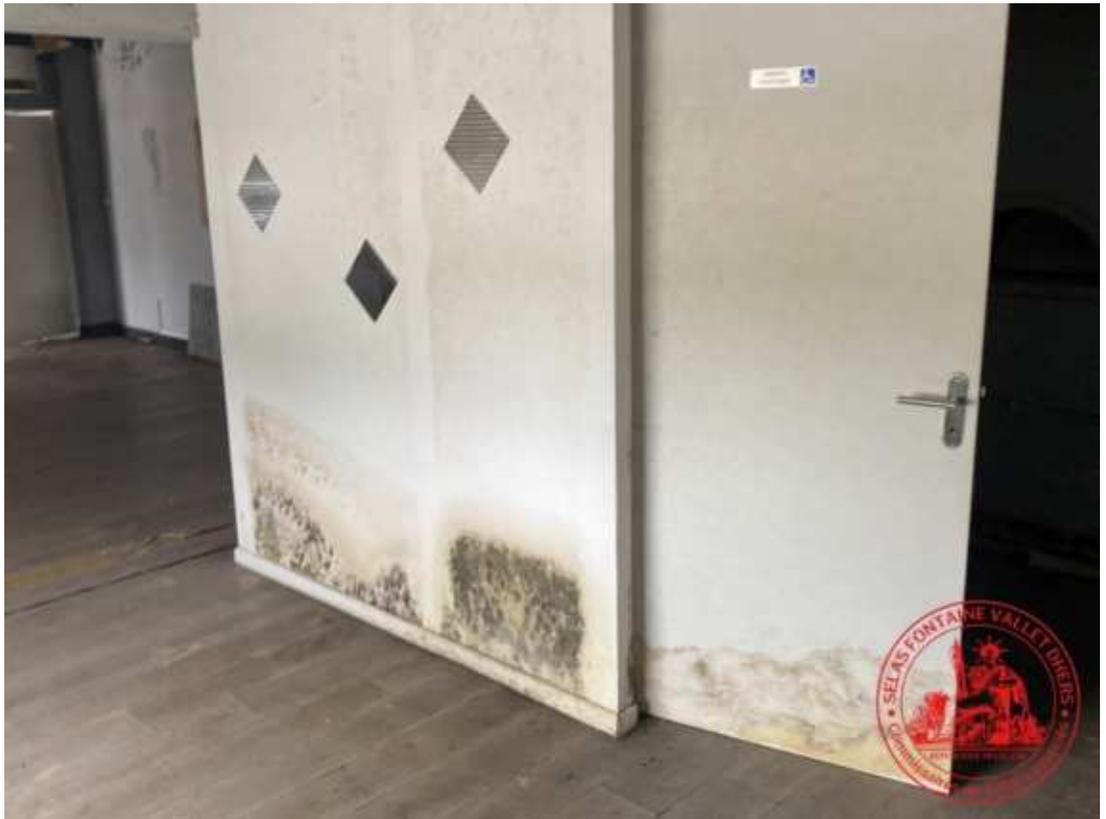
### Pièce en enfilade

Au sol, revêtement dans la continuité appelant les mêmes constatations, avec l'apparition de soulèvements, dégradations des lames et traces d'humidité, et moisissures.

Les murs sont peints également, avec l'apparition de nombreuses traces d'humidité, de moisissures noirâtres et jaunâtres.

Au plafond, un revêtement lambris PVC qui présente également des affaissements et des ondulations.
