**PROCES-VERBAL DE CONSTAT**

## **PROCES VERBAL DE DESCRIPTION**

**L'AN DEUX-MILLE-VINGT-QUATRE ET LE VINGT-SEPT JUIN**

- un immeuble à usage mixte situé dans un ensemble immobilier à Lespinoy, 7 route nationale, cadastré section A n° 317 et A n° 334, pour une contenance totale de 10 a 35 ca.

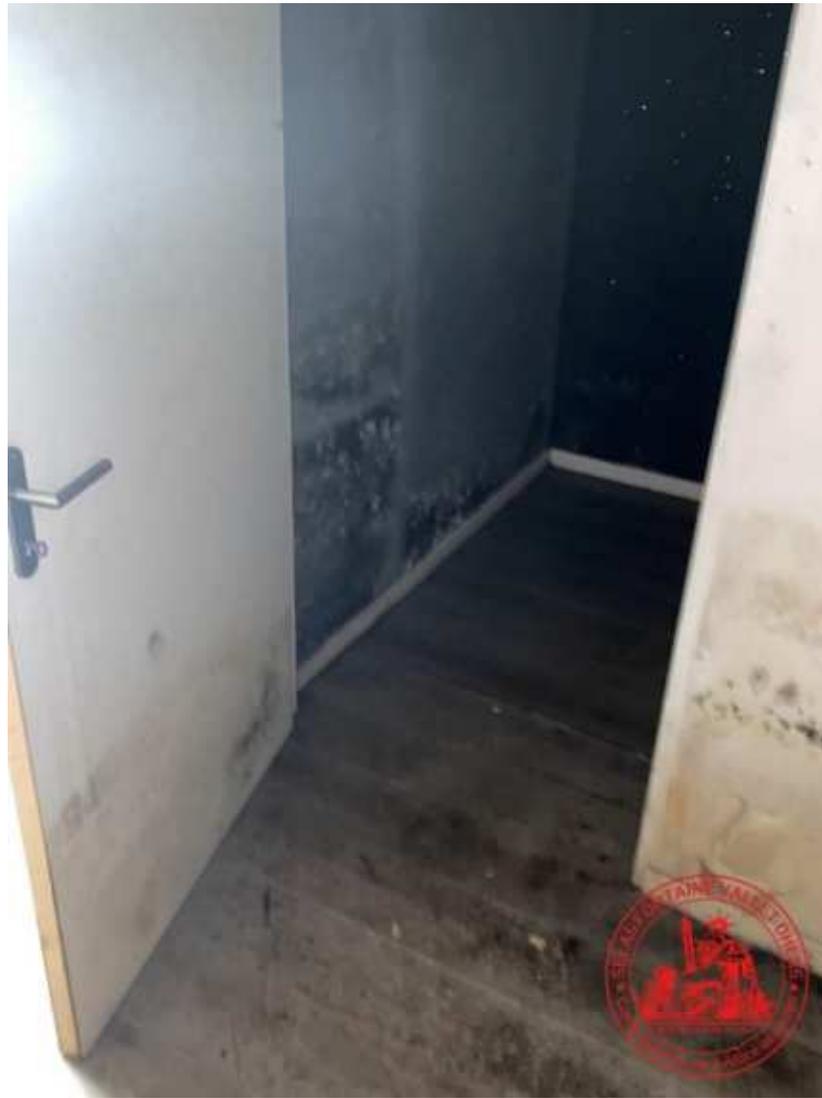
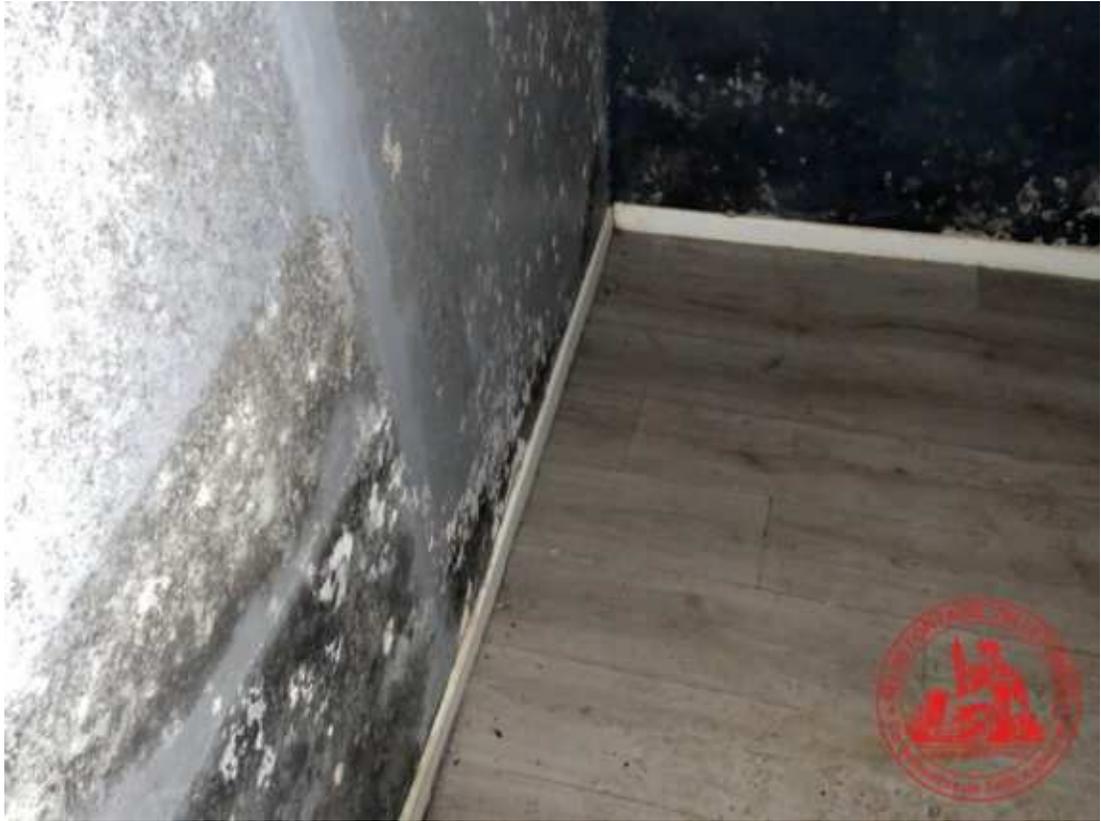
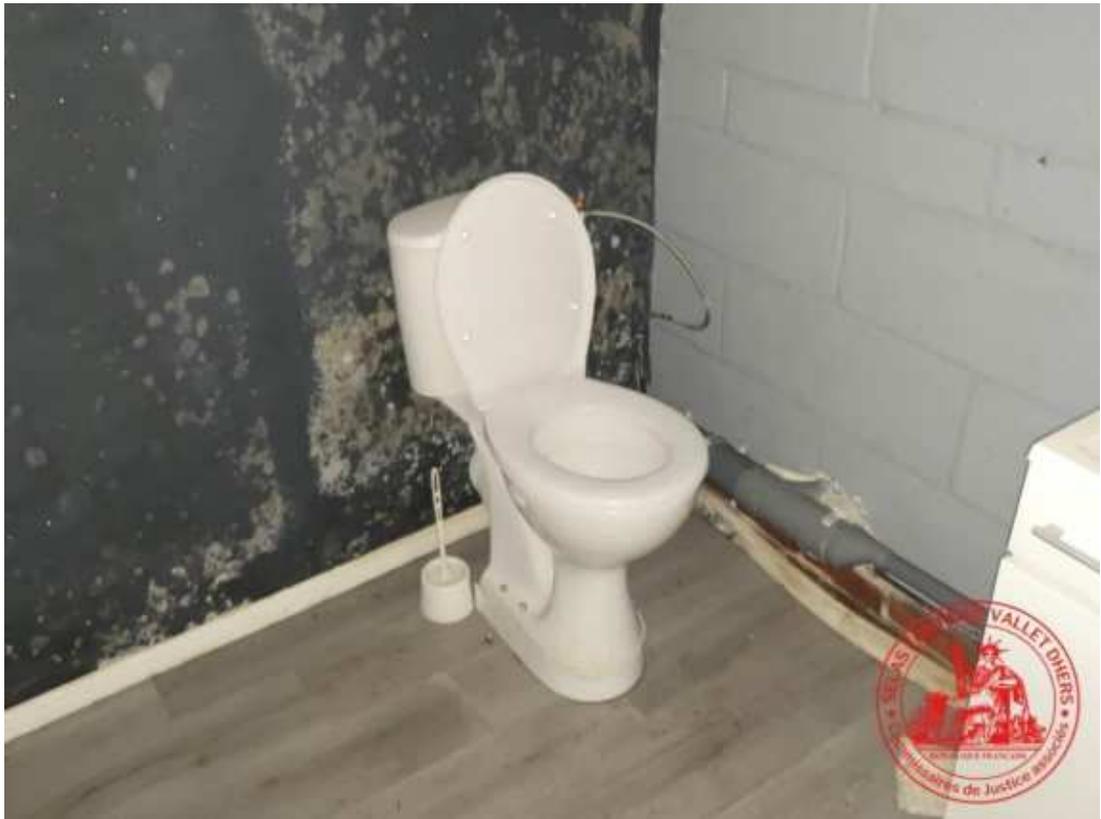
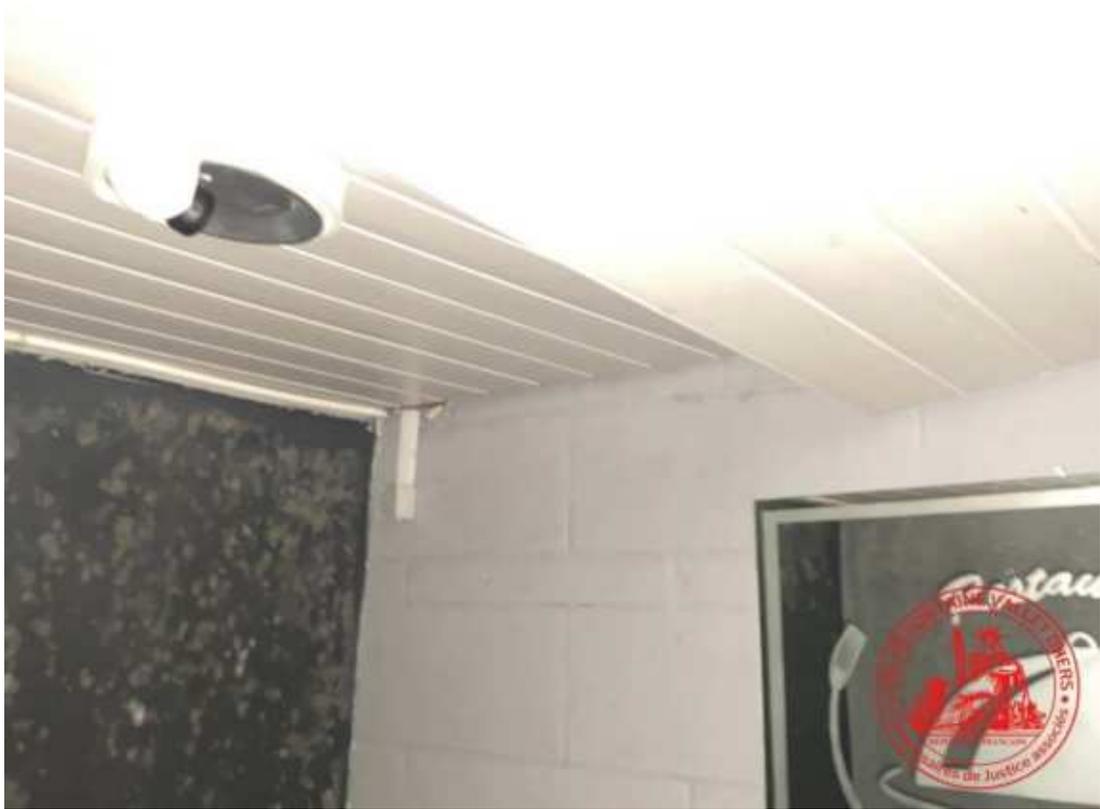
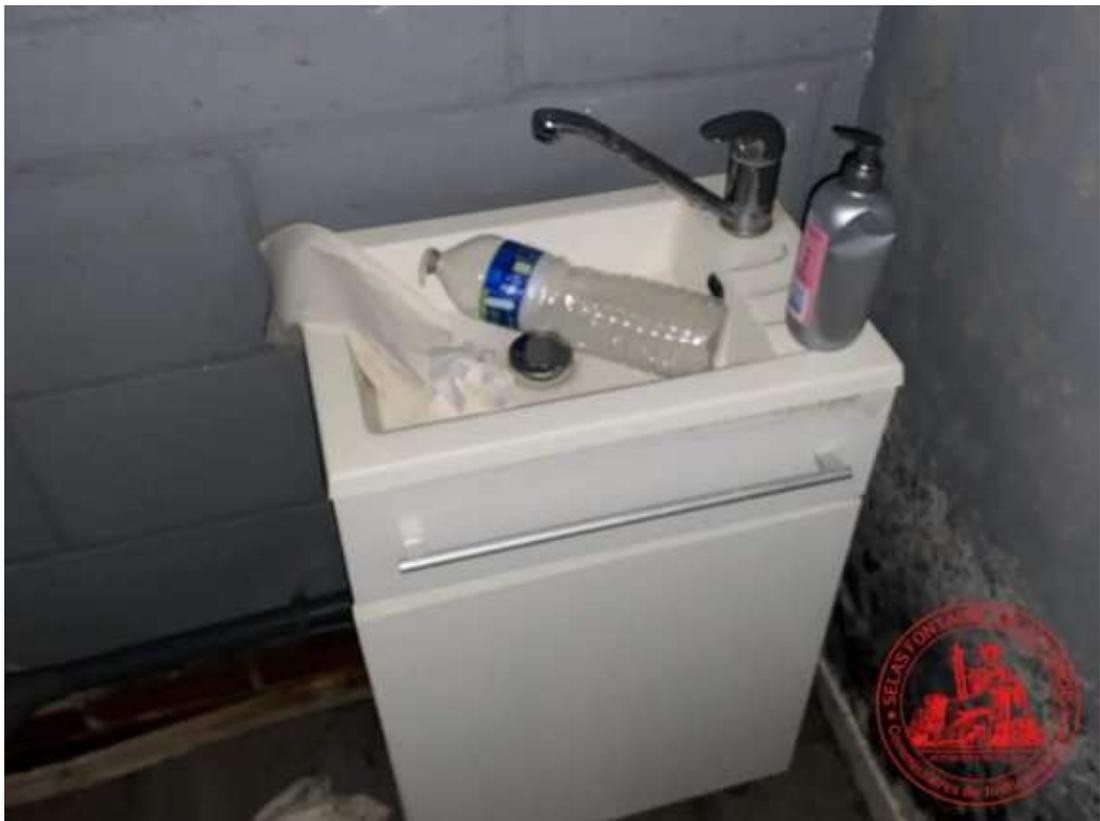
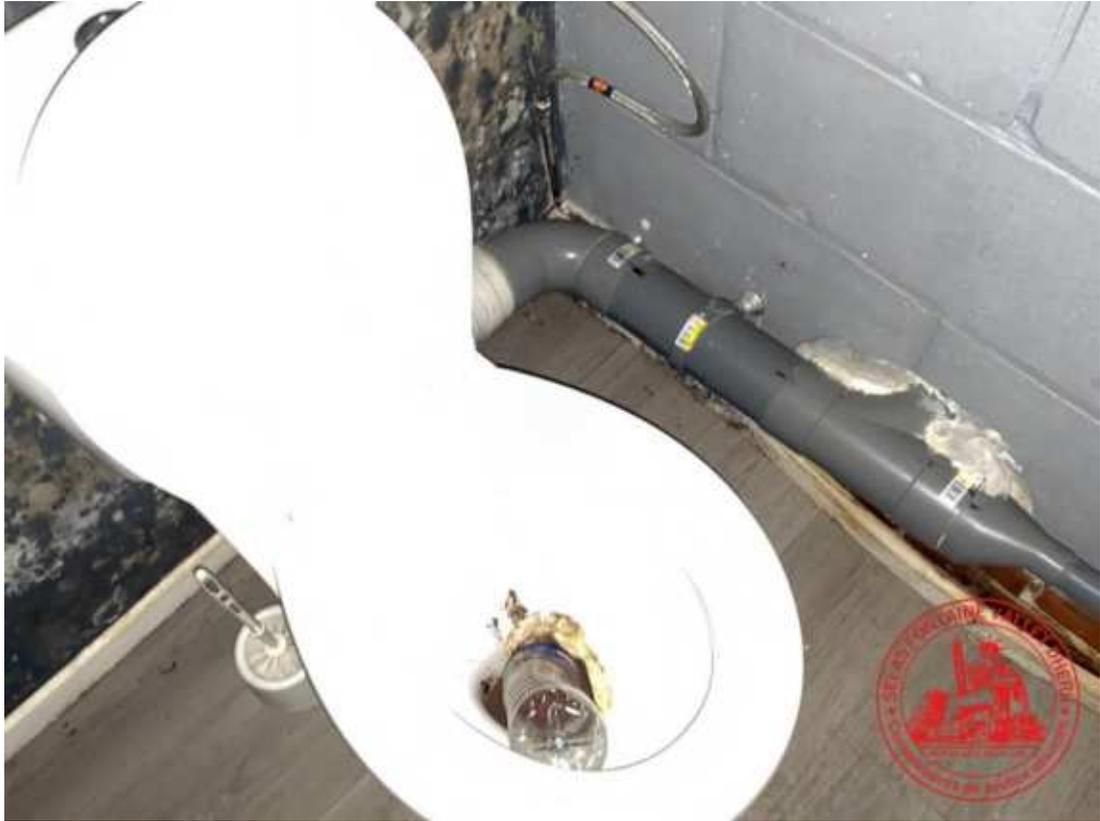
## WC

Accès à l'aide d'une porte en bois présentant des traces d'humidité et de moisissure ; il en est de même des cloisons murales.

Le plafond présente un affaissement.

Un petit lave-mains synthétique blanc (blanche) avec robinetterie et une cuvette de WC obstruée. L'ensemble est totalement encrassé et hors d'usage.

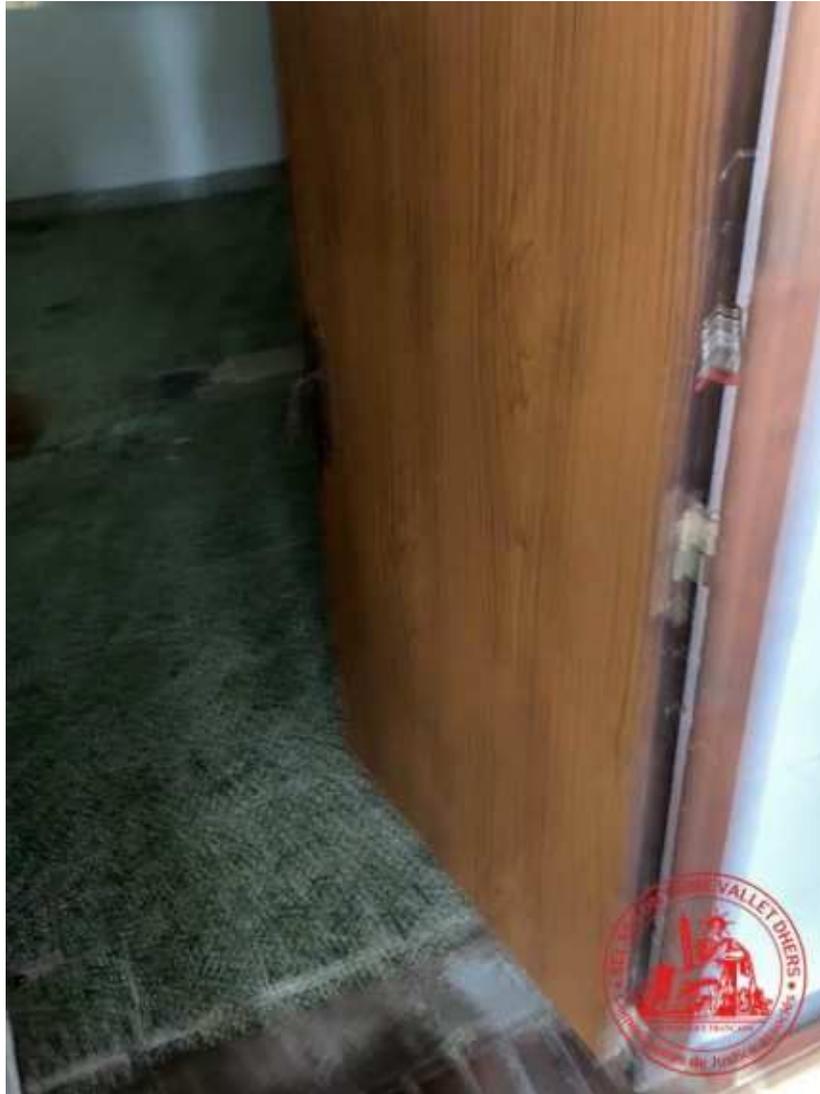
Depuis la pièce en enfilade, présence d'une porte avec un revêtement en bois.

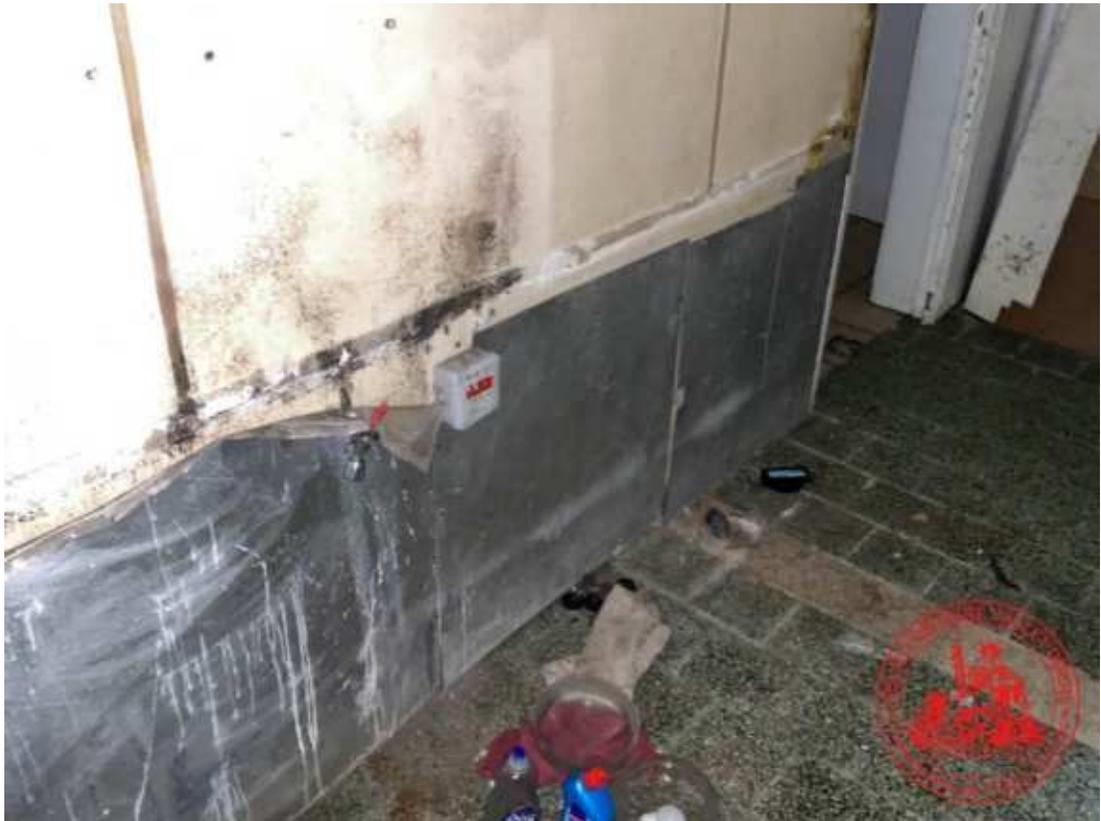
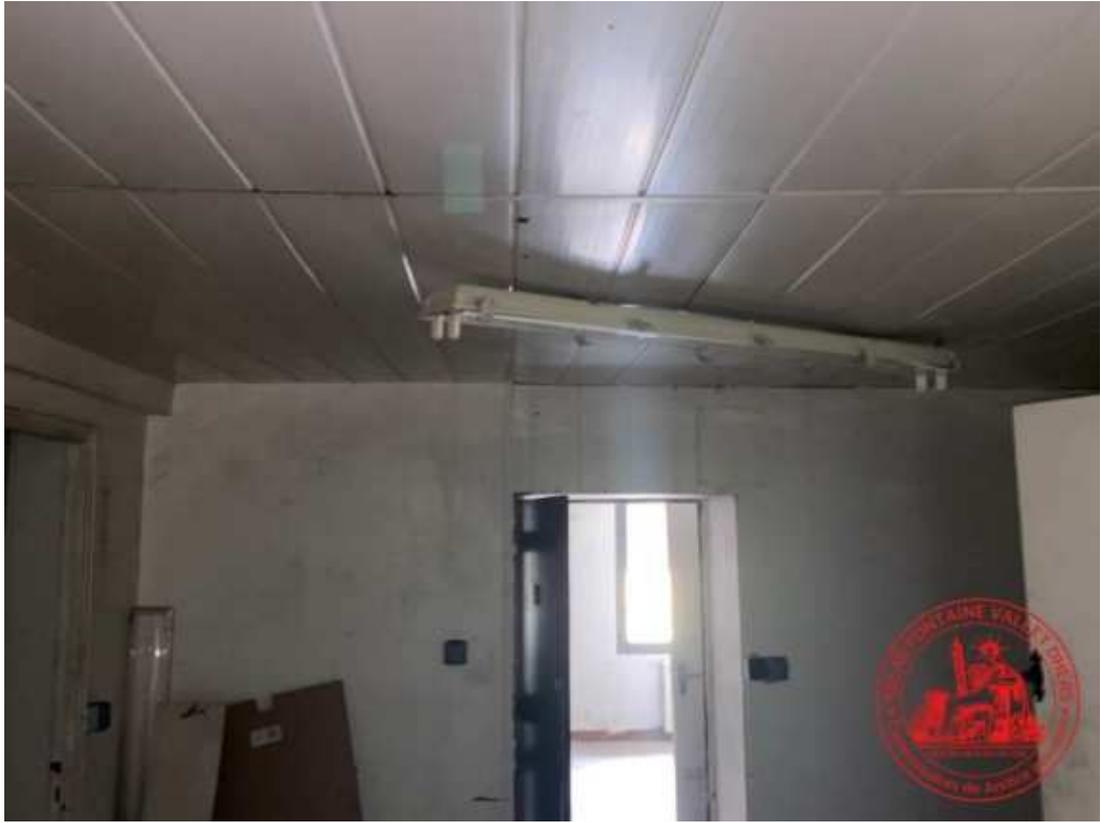
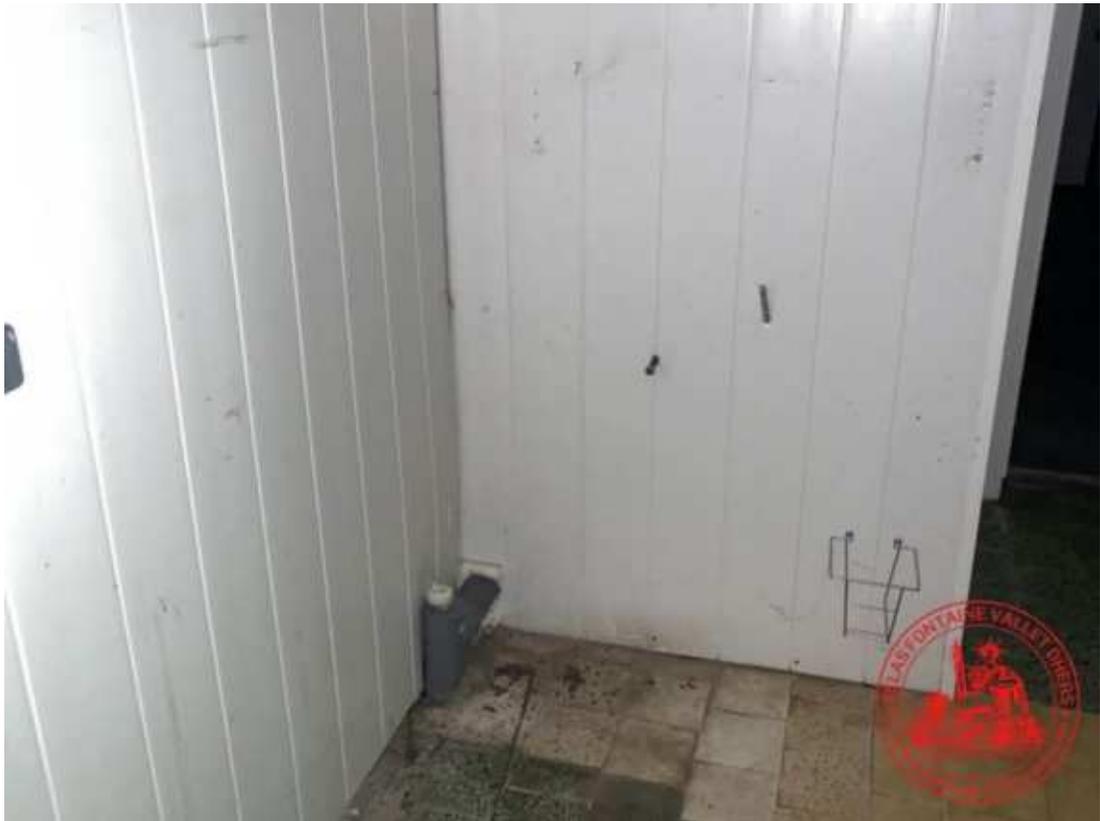
**ARRIERE CUISINE**

Au sol, carrelage ancien ; mur représentant des traces d'humidité et de moisissures.

Plafond lambris en PVC qui présente des affaissements.

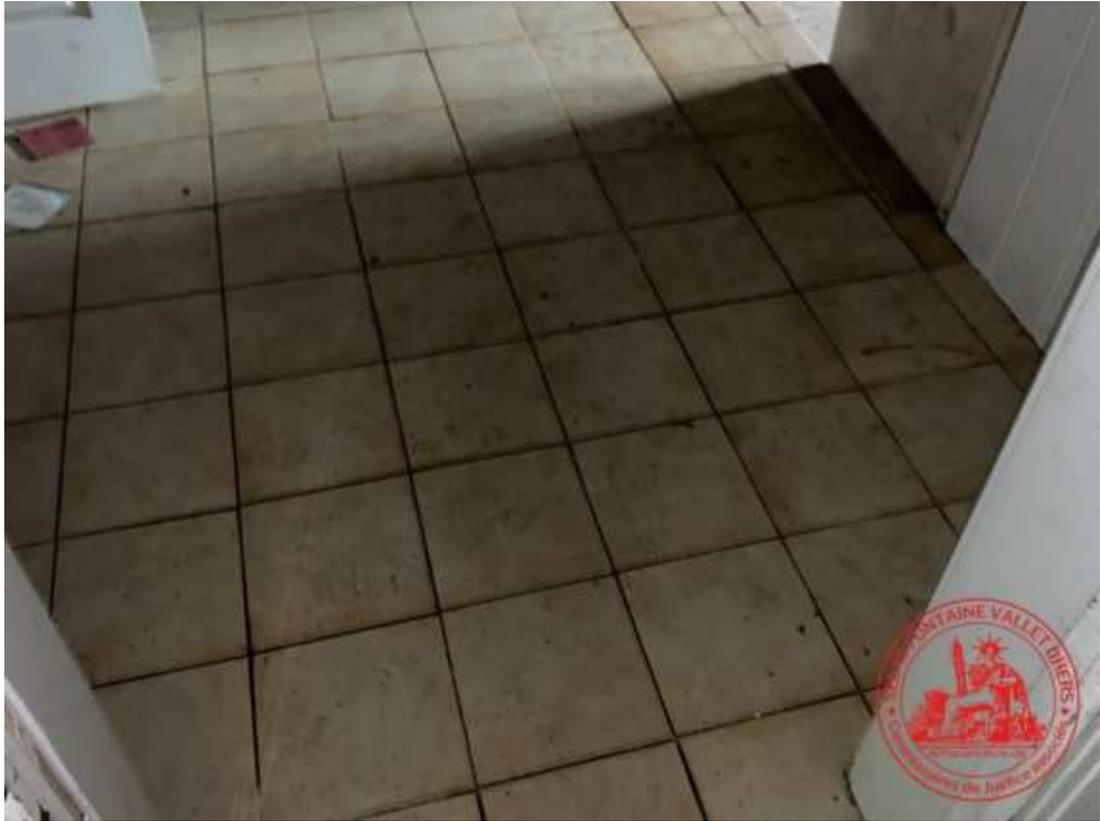
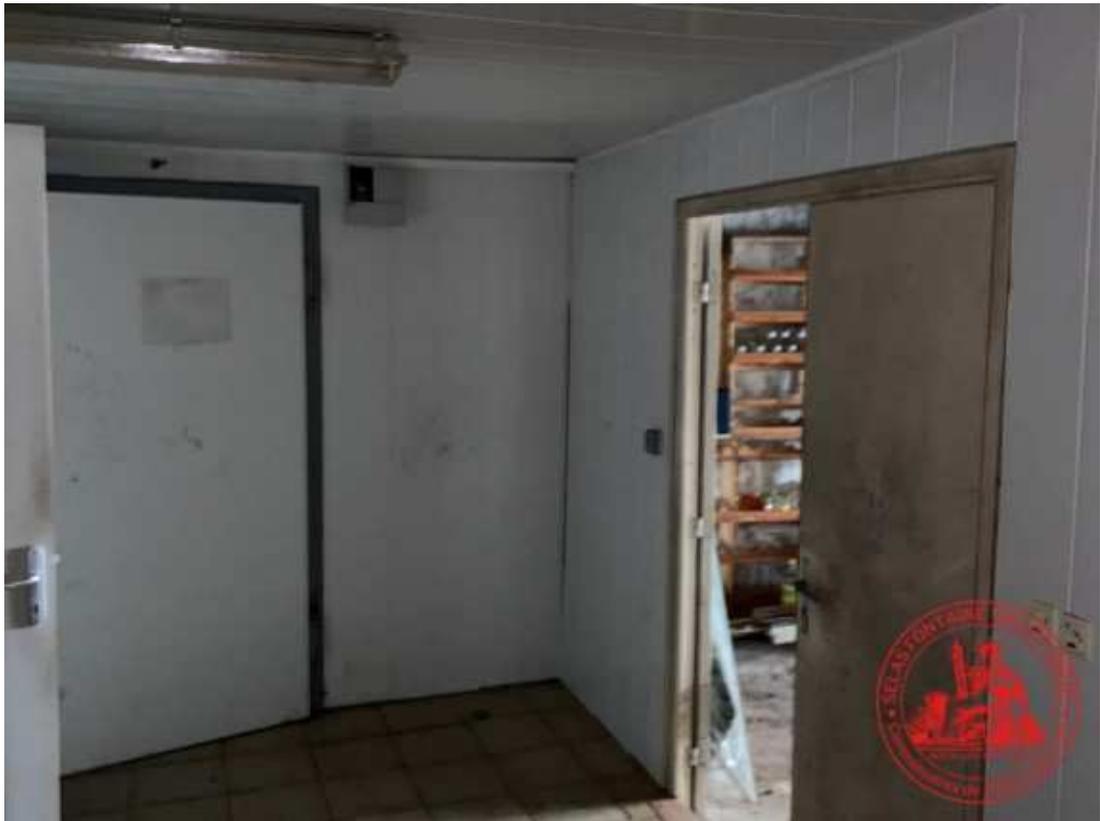
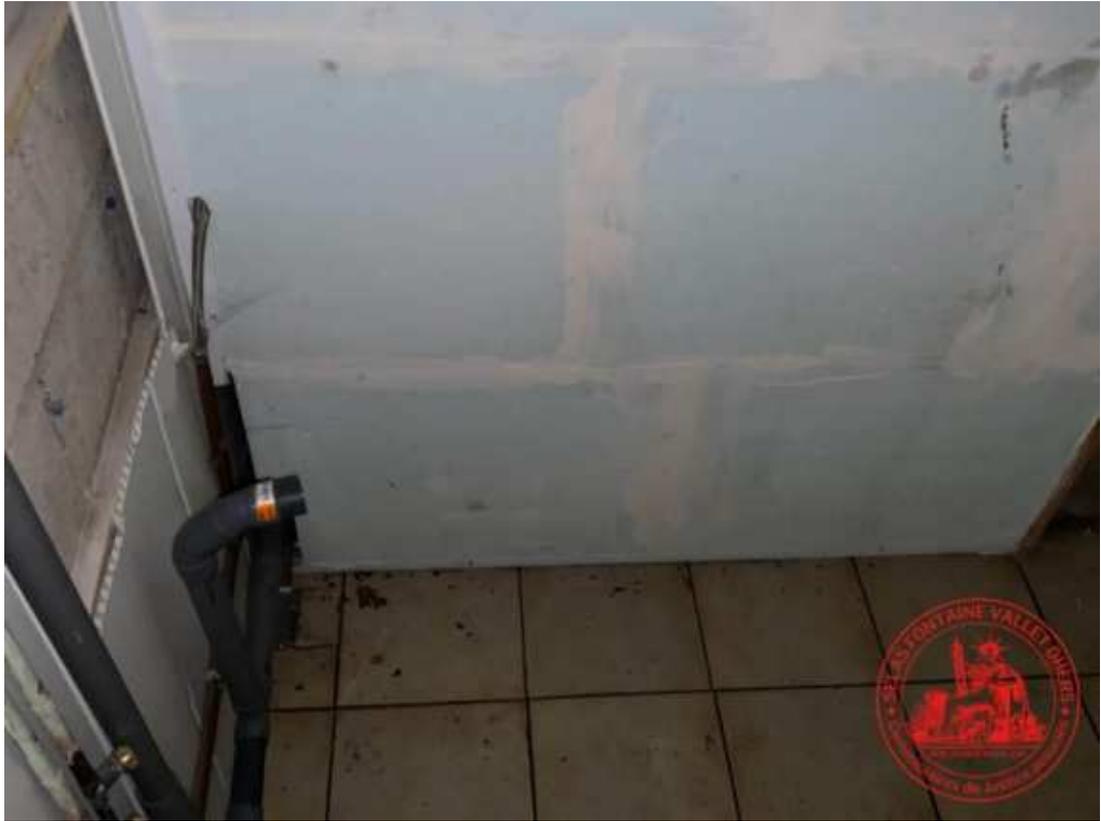
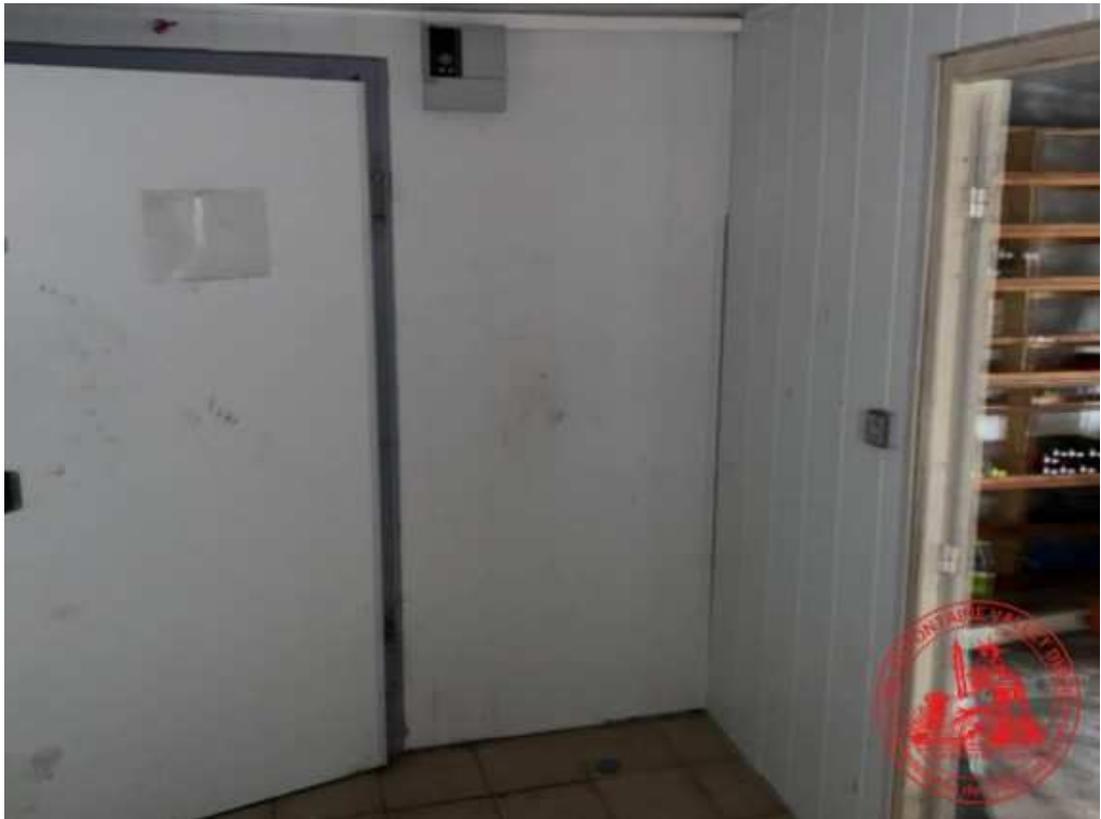
## **BUANDERIE**

Sur le côté droit, au sol, des carreaux de carrelage anciens. Plusieurs d'entre eux sont fissurés et présentent des éclats.

Présence également d'arrivée d'eau et de tuyaux de vidange.

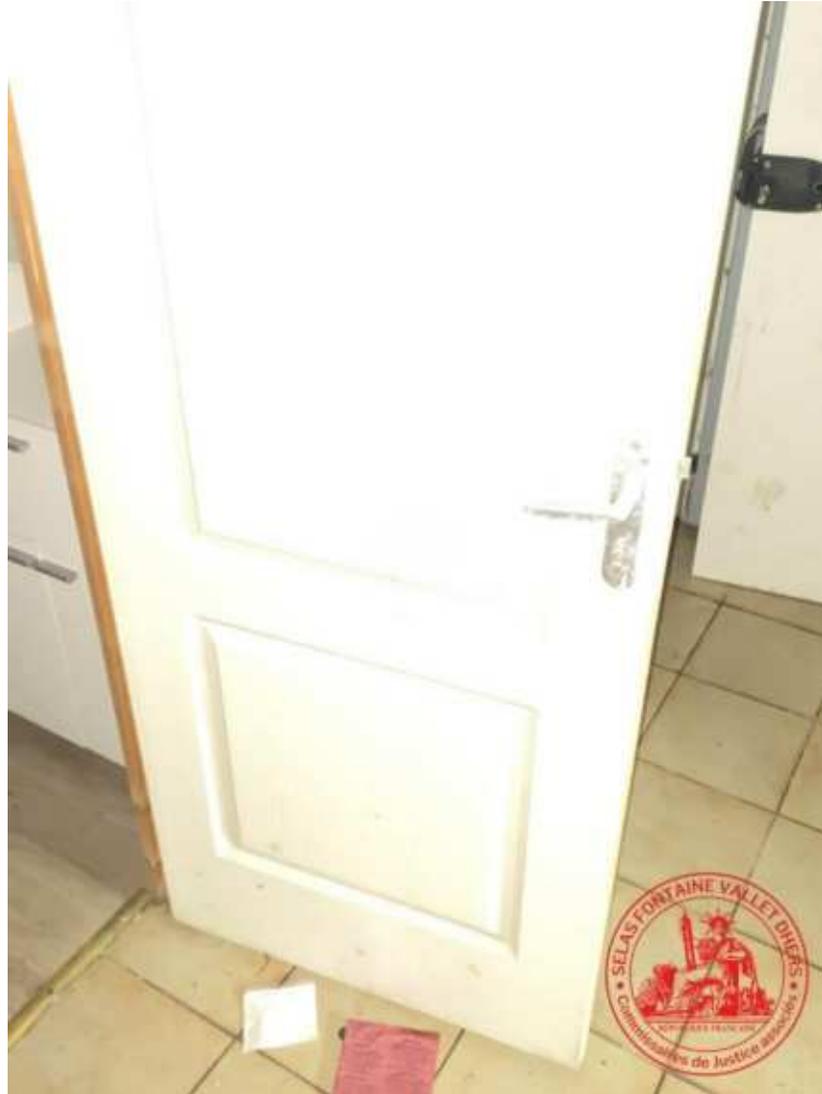
**SALLE D'EAU**

Au sol revêtement PVC, imitation parquet, présentant des traces d'humidité en angle gauche.

Un lavabo synthétique blanc présentant des traces de moisissure.

Une cabine de douche avec deux portes coulissantes, la douche principale en partie haute ainsi que la douchette sont manquantes.

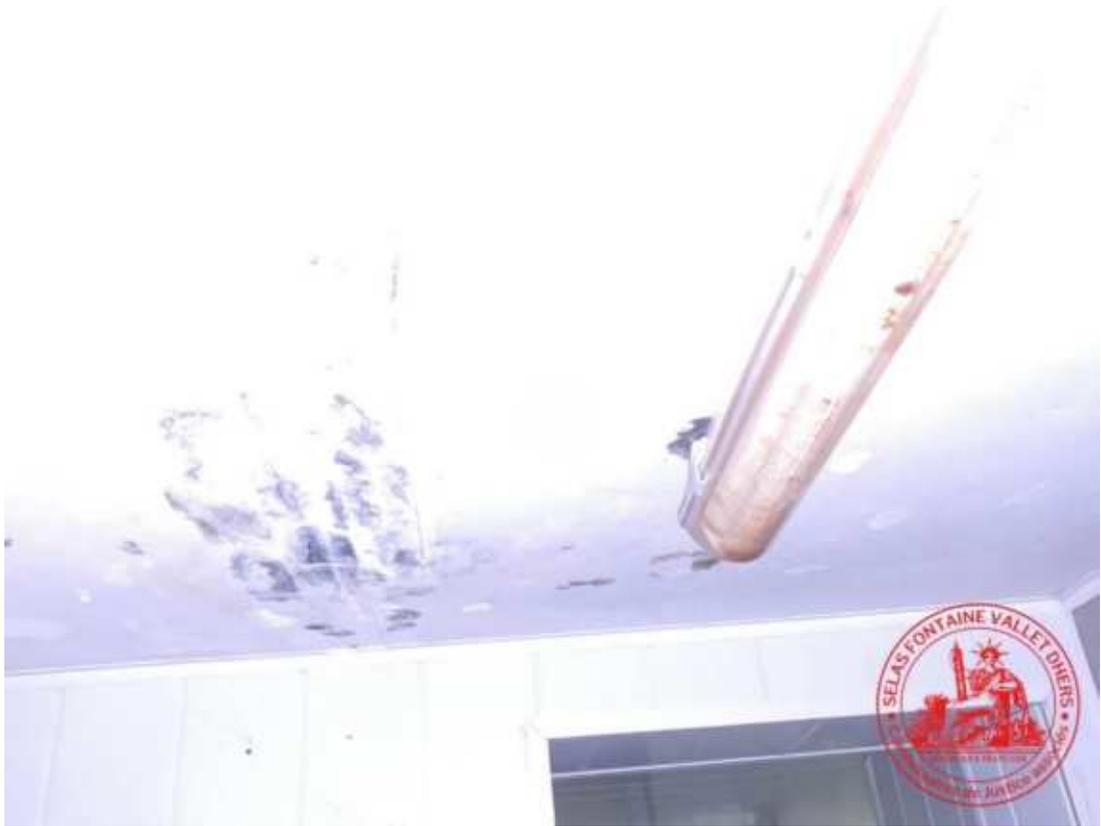
### **WC restaurant**

Au sol, carrelage, les murs sont peints, la peinture est en bon état. Au plafond, présence de dalles de type polystyrène avec des traces d'humidité.

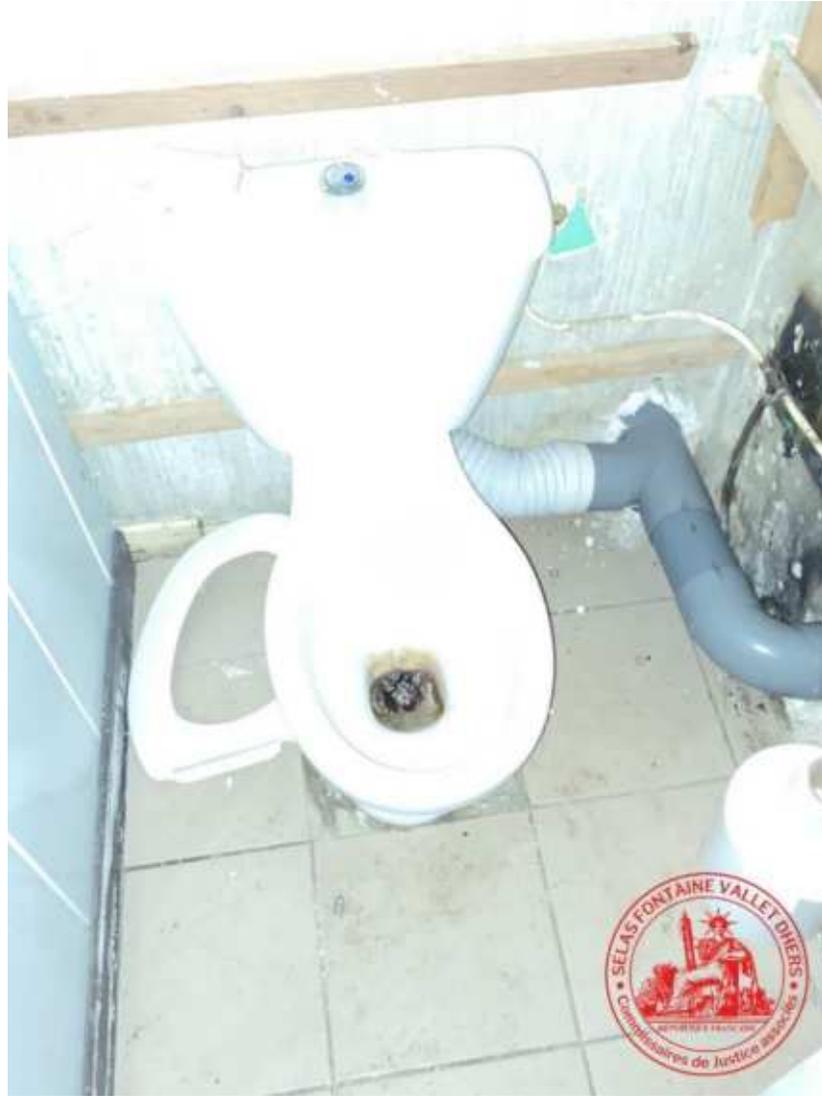
Cuvette de WC hors d'usage.

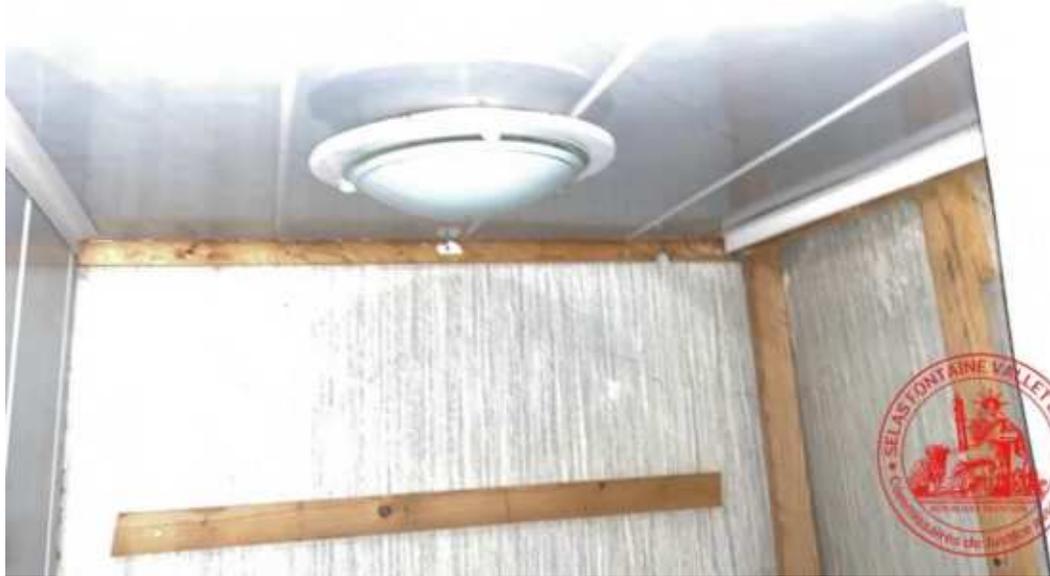
### SOUS SOL

Réserves compte tenu de l'absence d'humidité. L'ensemble présente de nombreuses traces noirâtres, blanchâtres, d'humidité et de moisissures.

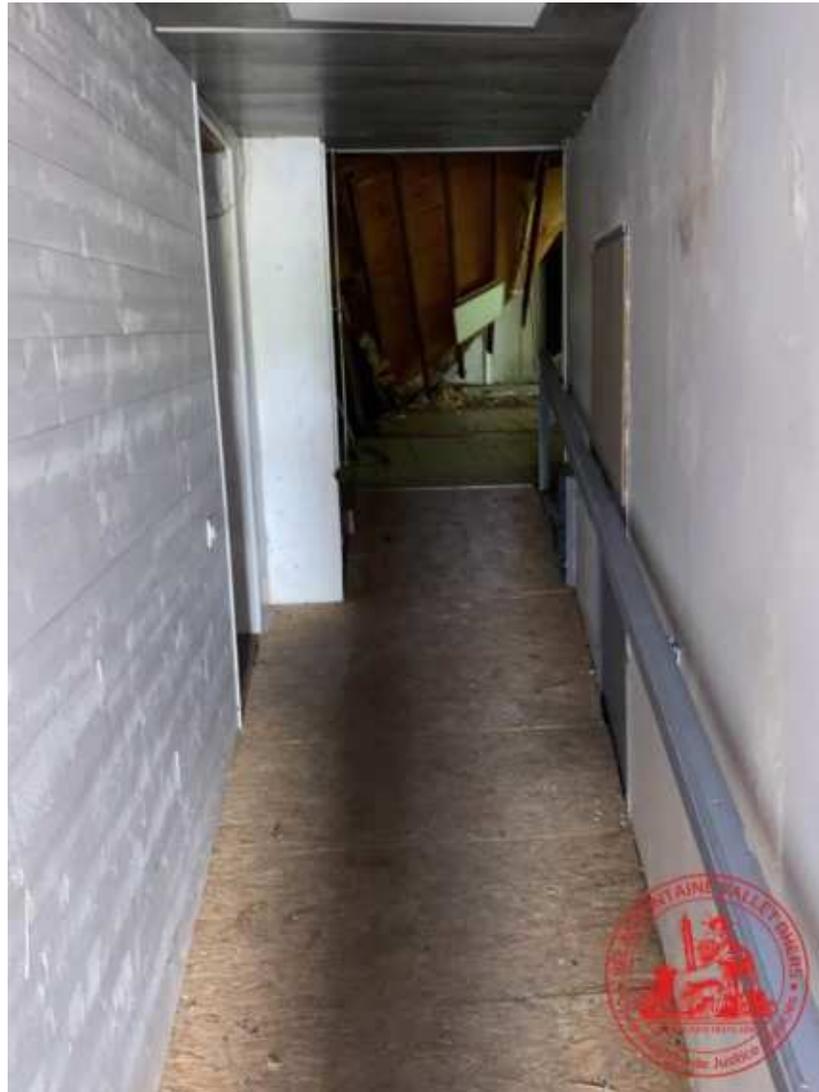
**COULOIR**

Au sol, panneau type OSB en bois ; une rambarde (garde-corps) à main droite ; un revêtement lambris bois sur le côté gauche où certaines lames se décollent ; trace d'humidité au niveau du mur situé sur le côté droit ; revêtement PVC au plafond.

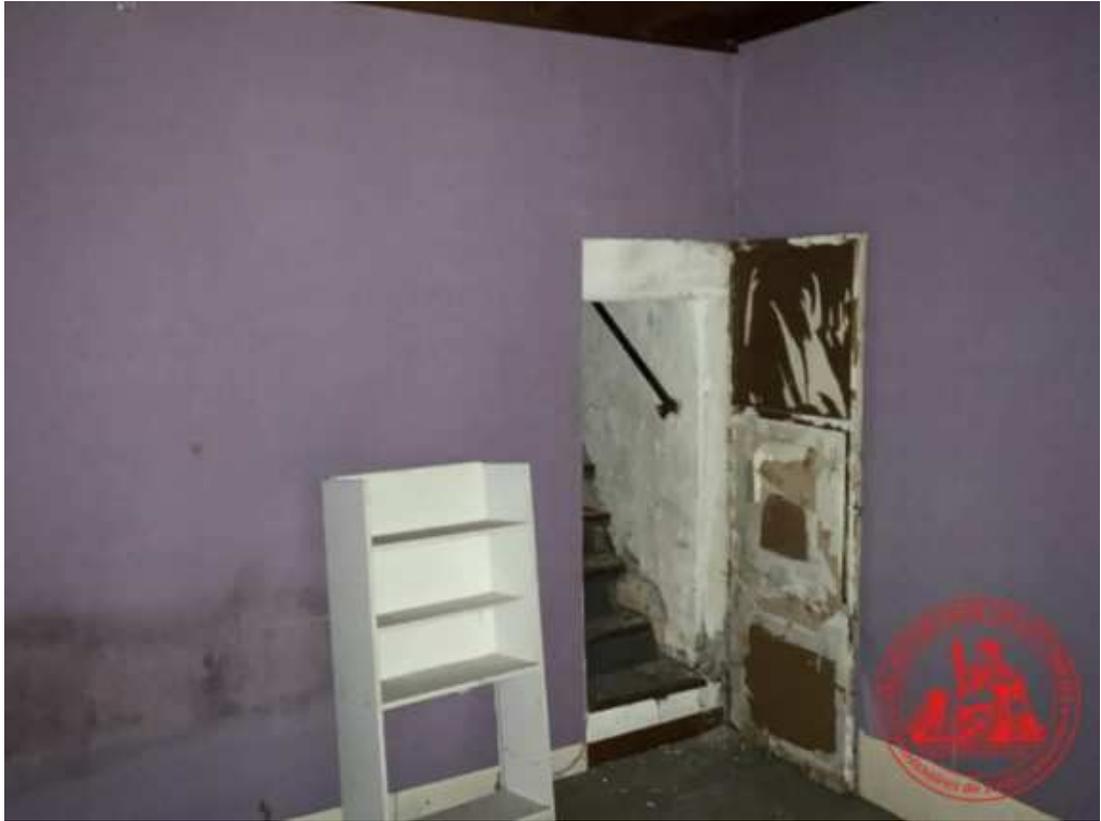
## **SEJOUR**

À gauche, l'accès au séjour. Une porte en bois hors d'usage, la partie centrale est au niveau du couvercle d'une partie vitrée. L'ensemble frotte au niveau du sol.

Au sol, parquet flottant, plinthes correctement solidarisées aux murw, murw recouvertw d'une tapisserie qui présente des décollements et des traces d'humidité. Une cheminée laissant apparaître le jour, cette dernière est affaissée.

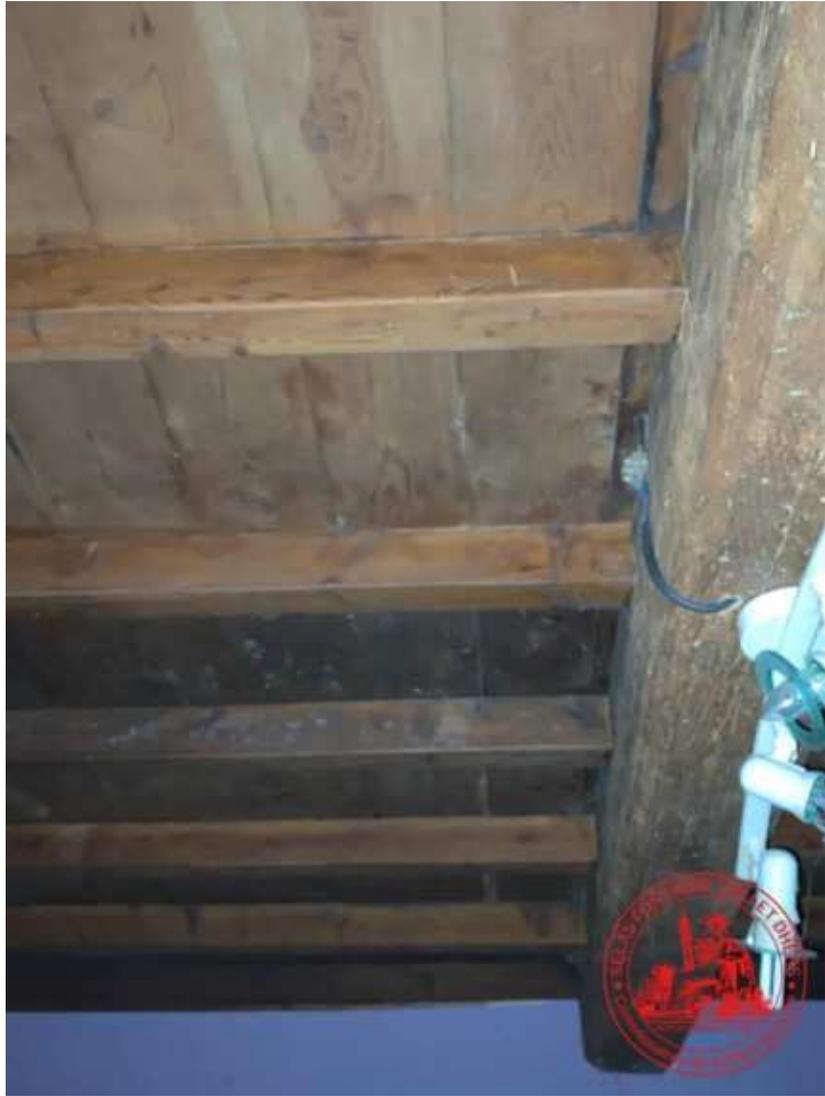
Au plafond, un revêtement (lambris) bois présentant des traces d'humidité également.

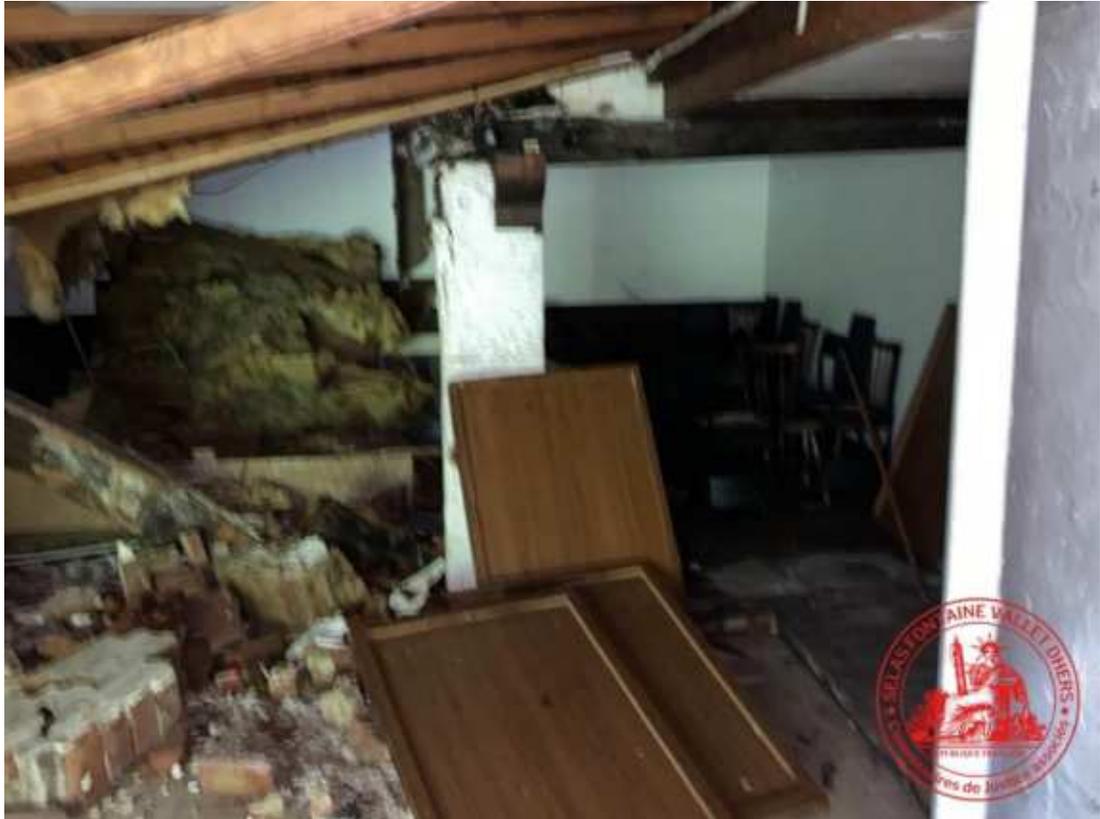
**SALLE DE RECEPTION SEMINAIRE**

Au sol carrelage il convient d'indiquer que le plafond est totalement affaissé sur la partie gauche de la pièce.

Le jardin sur l'arrière est en friche, il n'est pas en état d'entretien.

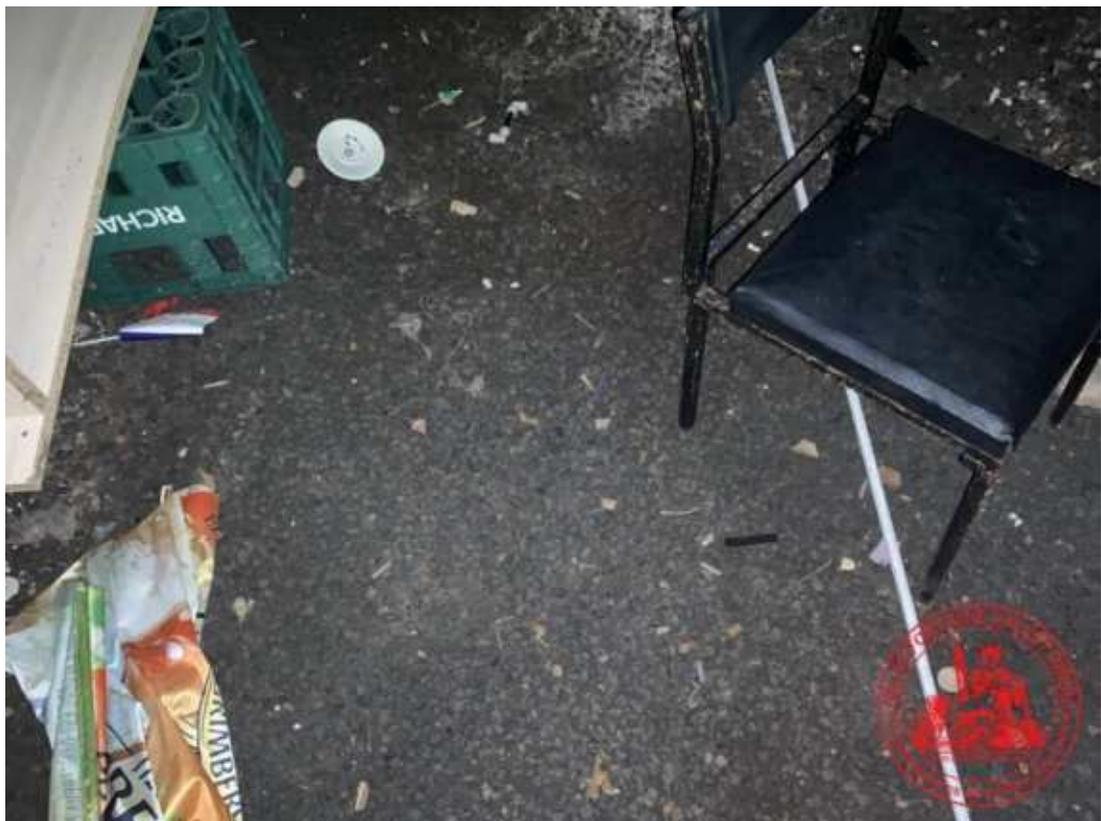
**SALLE DE RESERVE**

Au sol, des graviers, le plafond est affaissé.

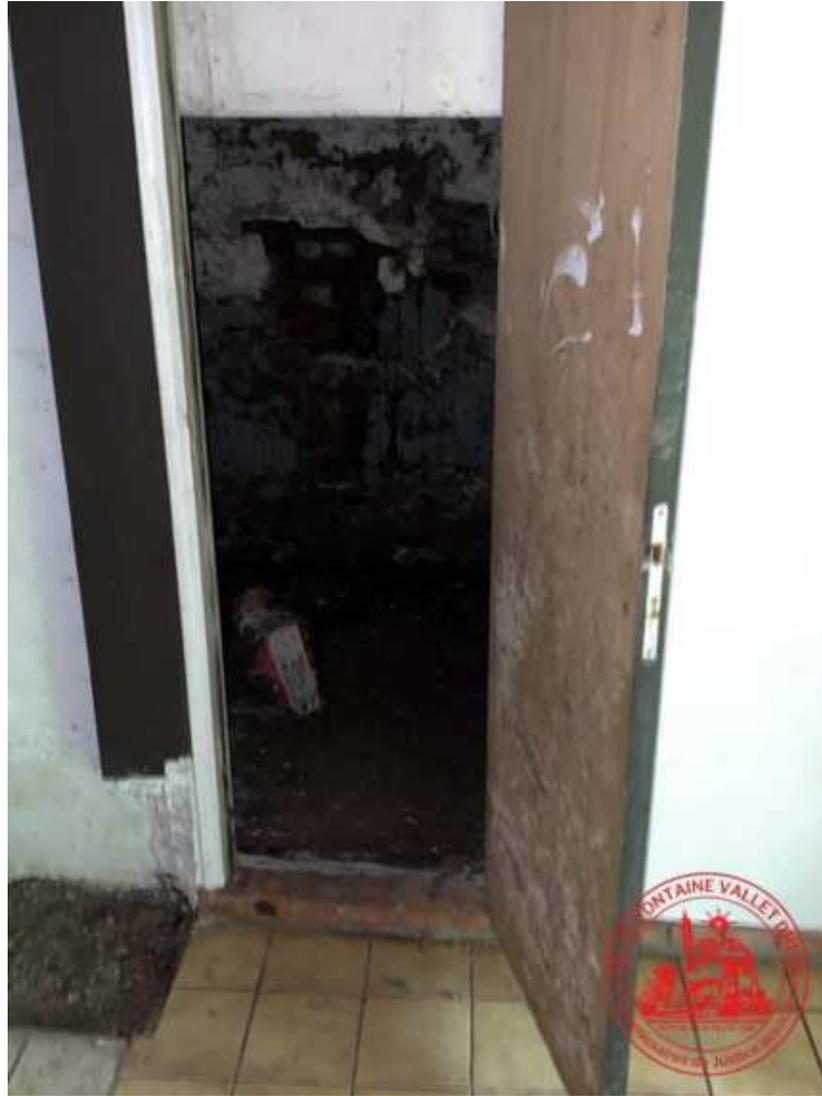
Deux débarras à l'état brut au fond de la salle de réception

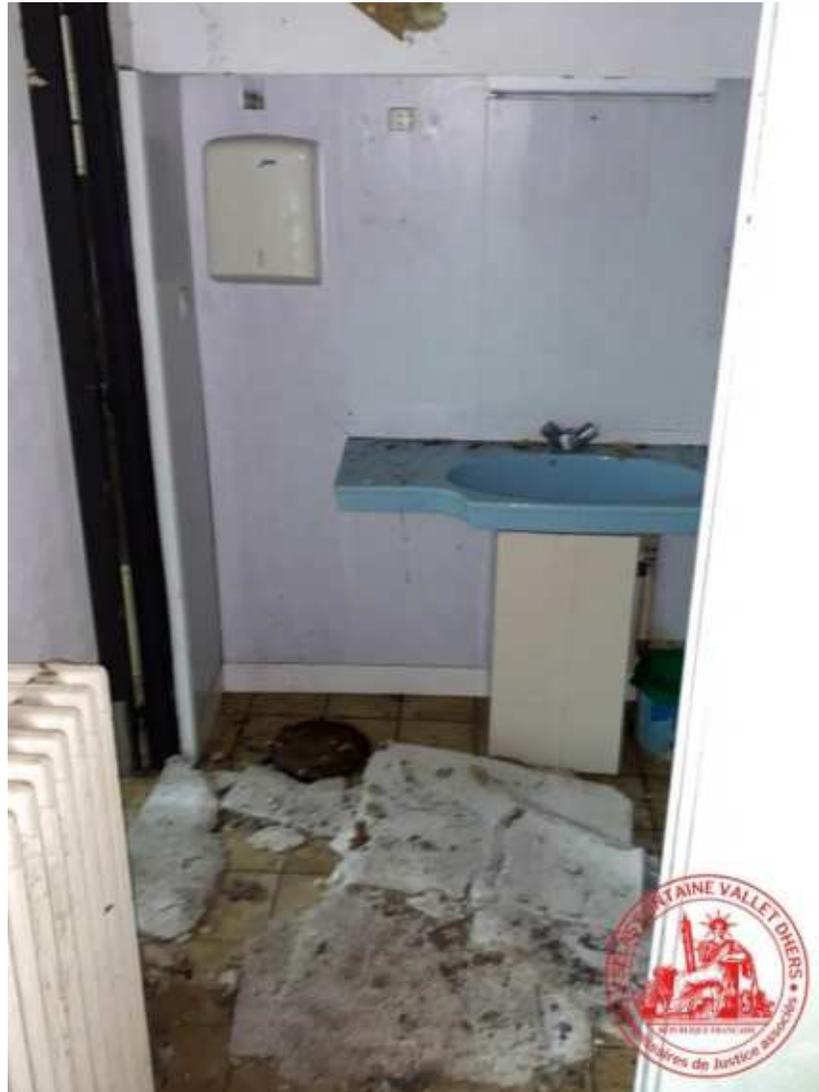
WC

Au sol (revêtement en carrelage), il convient d'émettre des réserves : le plafond est affaissé.

Une cuvette de WC, un lavabo dépourvu de robinetterie ; une porte donne sur une petite pièce attenante. Les mêmes constatations sont opérées à cet endroit.

Sur la partie droite, la cloison est percée et donne sur la buanderie.
